ARBORIZAÇÃO URBANA COMO PROJETO DE APRENDIZAGEM DOS
ALUNOS DO CURSO TÉCNICO EM MEIO AMBIENTE

Relatório de Projeto de Intervenção apresentado ao programa de Pós Graduação em Educação Ambiental com Ênfase em Espaços Educadores Sustentáveis da UFPR – Universidade Federal do Paraná, Setor Litoral, como requisito parcial para obtenção do título de Especialista em Educação Ambiental.

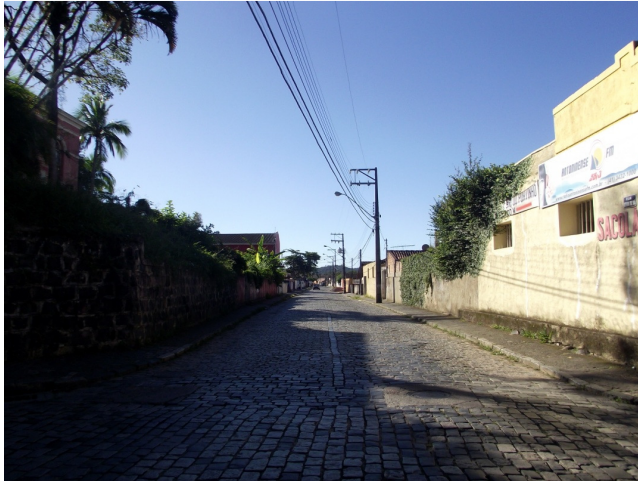
Figura 03: Características da rua, Antonina, 2013. Fonte: Mauricio Frank.

Outra característica importante evidenciada no bairro do portinho foi à dificuldade de realizar a arborização urbana no bairro, devido às calçadas serem curtas e a grande maioria delas estarem 100% cimentada, não tendo nenhum espaço para o plantio de árvores, (figura 03).

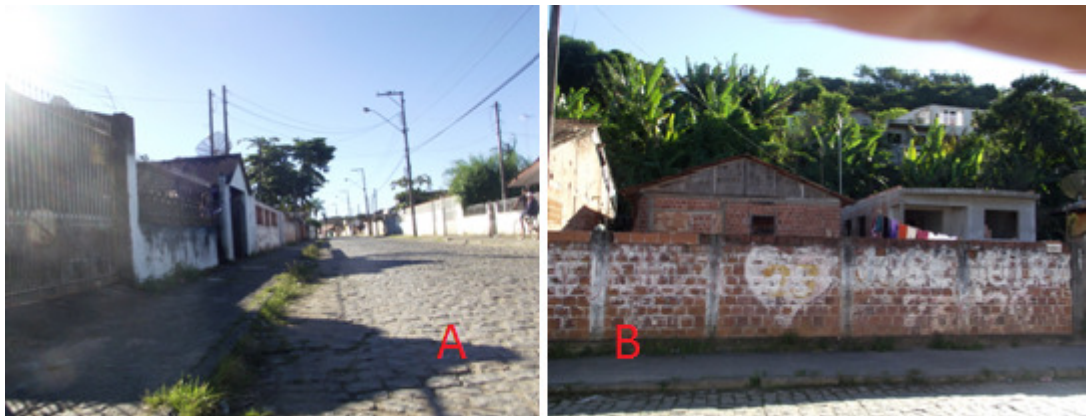
Figura 05: Condições das Calçadas no bairro do Portinho, Antonina, 2013. Fonte: Mauricio Frank.

A figura 05 mostra as condições das calçadas no bairro do Portinho, a casa da figura “A” não foi considerada no cadastro por não haver espaço para o plantio de uma árvore. A casa figura “B” foi considerada no cadastro por ter espaço para plantio de uma árvore.

Para identificação das casas que poderiam receber uma árvore em sua calçada no projeto de arborização urbana, foi definido que os alunos deveriam realizar uma avaliação visual, se existe algum espaço que comporte uma árvore. A grande maioria das casas não foi selecionada, pois suas calçadas estavam 100% cimentadas.
