**I Curso de Especialização em Engenharia da Soldagem
Turma 2011 - CTA DEMEC-TC/UFPR**

**ANÁLISE DE REVESTIMENTOS DE STELLITE E AÇO INOXIDÁVEL
MARTENSÍTICO POR WELD OVERLAY EM AÇO CARBONO E SUAS
CARACTERÍSTICAS METALÚRGICAS**

Monografia apresentada como requisito parcial à obtenção do grau de Especialista em Engenharia da Soldagem do curso de Especialização em Engenharia da Soldagem da Universidade Federal do Paraná, na área de concentração Fabricação.

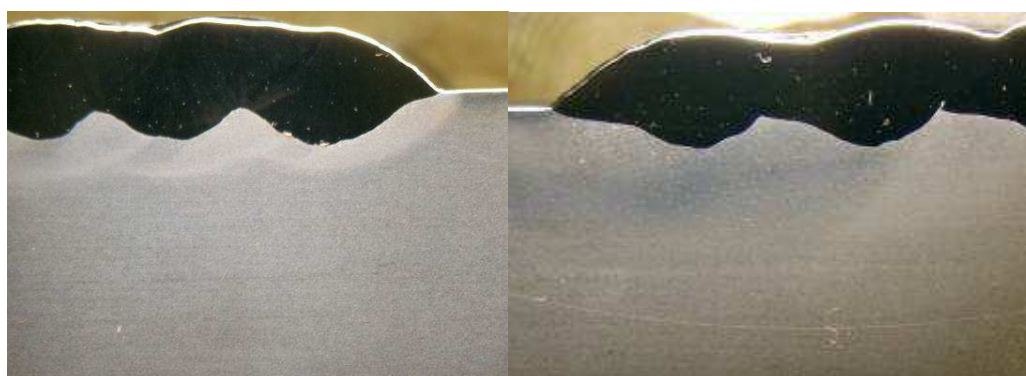
Figura 4.2 – Macrografias dos corpos de prova 1 (esquerda) e 2 (direita), gerados a partir da amostra “A”, com revestimento de uma camada em ECoCr-A.

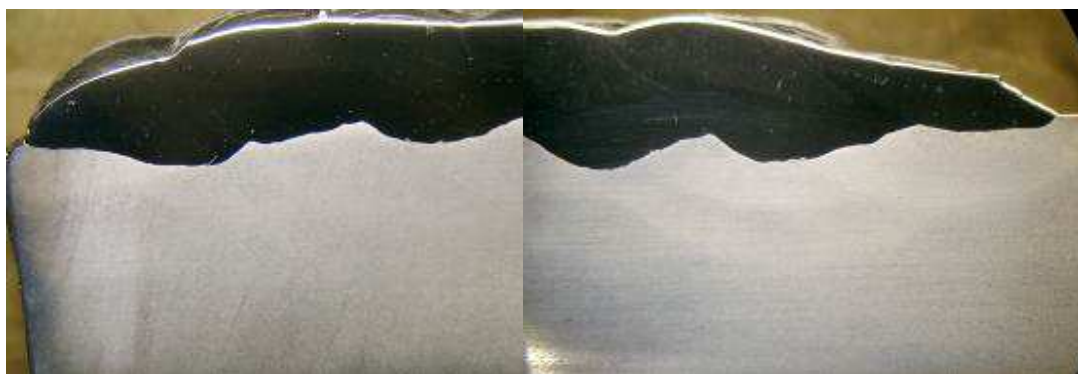
Figura 4.3 – Macrografias do corpos de prova 3 (esquerda) e 4 (direita), gerados a partir da amostra “B”, com revestimento composto de primeira camada em de uma camada em E309-16 e segunda camada em RCoCr-A.

Verificando as imagens de macrografia, é visível que a diluição do E309-16 é elevada. Para fins de cálculo e averiguação no diagrama de Schaeffler, podemos estimá-la em 40%, assim como cromo equivalente em 24,90% e níquel equivalente em 17,65% do metal de adição. Para o metal de base, o cromo equivalente fica em 0,6% e níquel equivalente em 7,65%. Assim, temos uma liga com cromo equivalente em 15,18% e níquel equivalente em 13,65%. Aplicando os dados no diagrama de Schaeffler, verifica-se que a previsão para a zona fundida é de um aço austenítico com presença de martensita em quantidade de aproximadamente 20%, como apresentado na Figura 5.1.

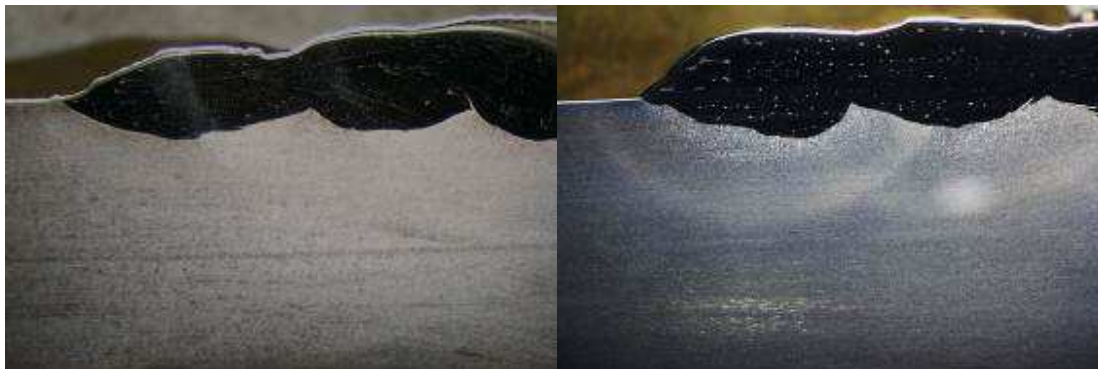
Figura 4.4 – Macrografias do corpos de prova 5 (esquerda) e 6 (direita), gerados a partir da amostra “C”, com revestimento composto de uma camada em Eutectrode 536.

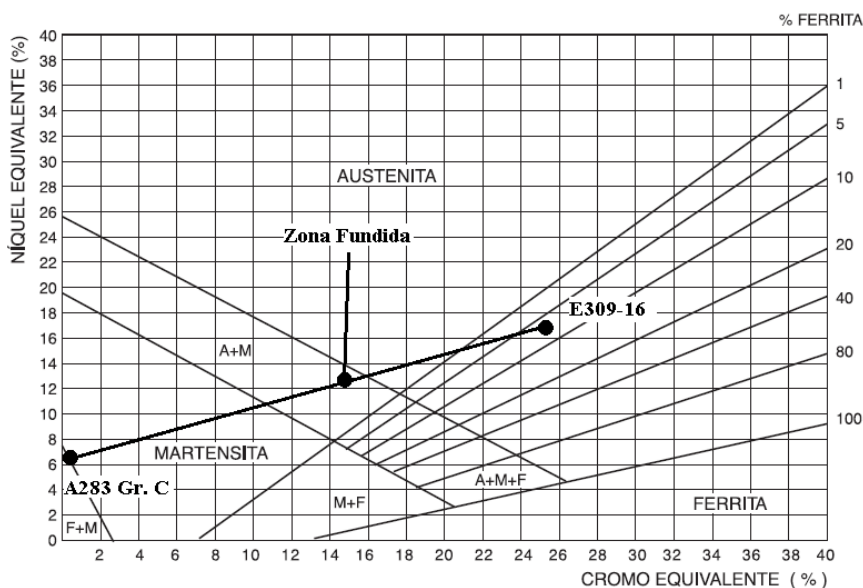
Figura 5.1 – Previsão da microestrutura da zona fundida, através do diagrama de Schaffler.

O ensaio de durezas detectou apenas uma região de alta dureza, no corpo de prova 03, com valor próximo de 370 HV. Todos os demais valores obtidos não caracterizam martensita, indicando que a diluição ficou pouco abaixo dos 40% estimados inicialmente.
