**VALIDAÇÃO DE METODOLOGIA DE SUPERVISÃO AMBIENTAL
PARA REGULARIZAÇÃO AMBIENTAL DE RODOVIAS FEDERAIS
PAVIMENTADAS E SEM LICENÇA AMBIENTAL**

Trabalho apresentado como requisito parcial para obtenção do título de Especialista em Gestão Ambiental no curso de Pós-Graduação em MBA em Gestão Ambiental do Programa de Educação Continuada em Ciências Agrárias, Departamento de Economia Rural e Extensão, Setor de Ciências Agrárias, Universidade Federal do Paraná.

Validar uma metodologia de supervisão ambiental para a regularização ambiental de rodovias federais pavimentadas e sem licença ambiental, através de um estudo de caso em 561,1 km da rodovia federal BR-116, no estado do Ceará.

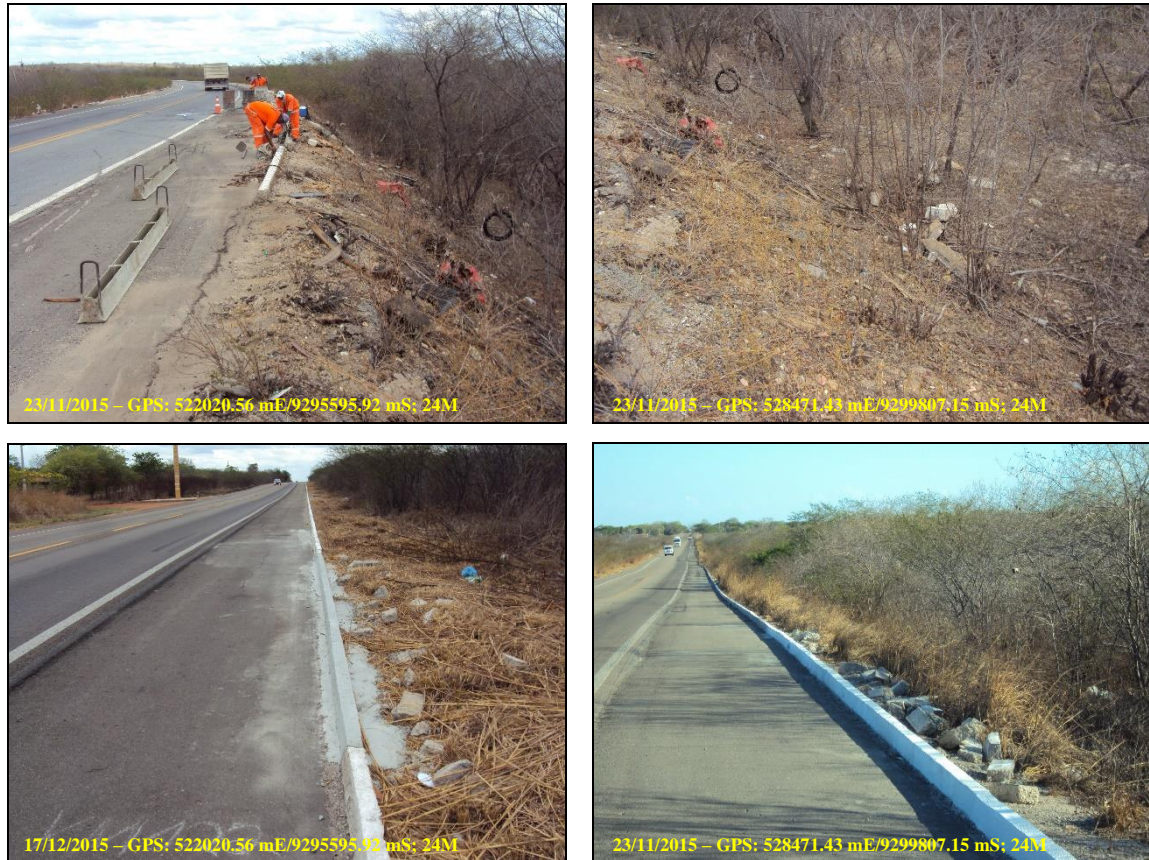
Nas proximidades dos km 121, 123 e 139 foi verificada a atividade de recomposição do meio-fio. Apesar de não haver sobras de concreto ou dos agregados utilizados, constatou-se que a calça gerada não é recolhida e, de forma geral, deixada dispersa próximo à rodovia (FIGURA 3).

FIGURA 3 – ATIVIDADE DE CONCRETAGEM DE MEIO FIO E DEPÓSITO DOS RESÍDUOS SÓLIDOS (CALIÇA) DECORRENTES DESTA ATIVIDADE.

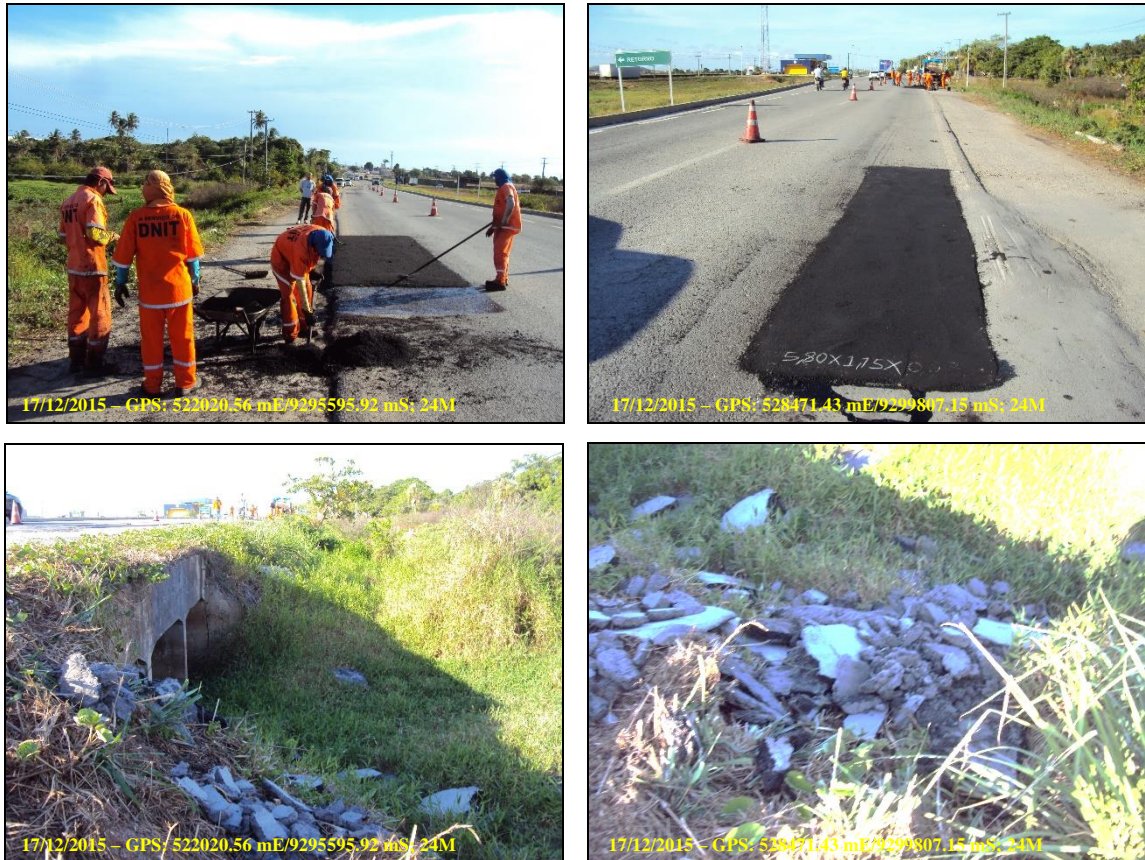
FIGURA 6 – ATIVIDADE DE RECAPEAMENTO COM CBUQ E RESÍDUOS SÓLIDOS DESCARTADOS. EM ÁREA DE PRESERVAÇÃO PERMANENTE (APP).

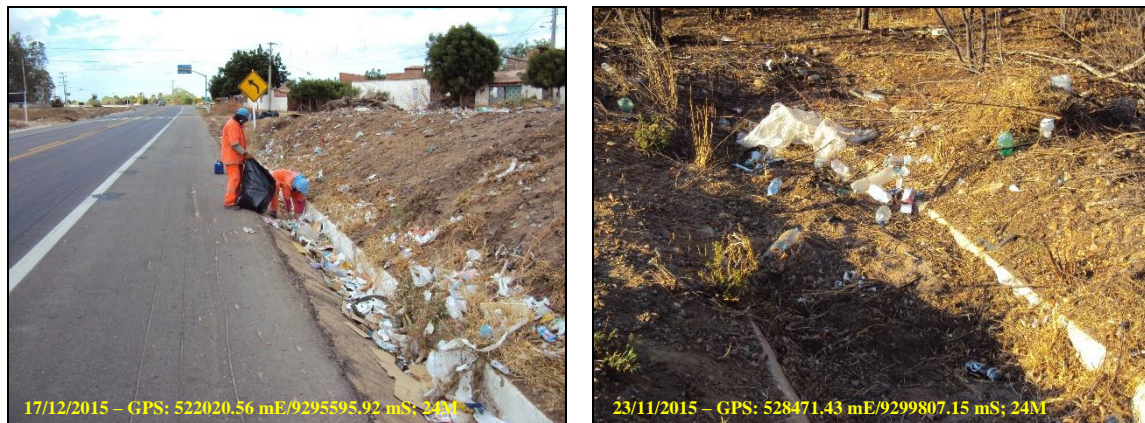
O recolhimento dos resíduos é decisivo para a manutenção da boa funcionalidade dos dispositivos de drenagem. Com as chuvas há o carreamento do lixo para o sistema de drenagem, entupindo bueiros, saídas d'água, poluindo corpos hídricos.

FIGURA 7 – ATIVIDADE DE RECOLHIMENTO DOS RESÍDUOS SÓLIDOS DOMÉSTICOS DISPERSOS NA FAIXA DE DOMÍNIO DA RODOVIA, INCLUINDO MANUTENÇÃO NOS DISPOSITIVOS DE DRENAGEM.

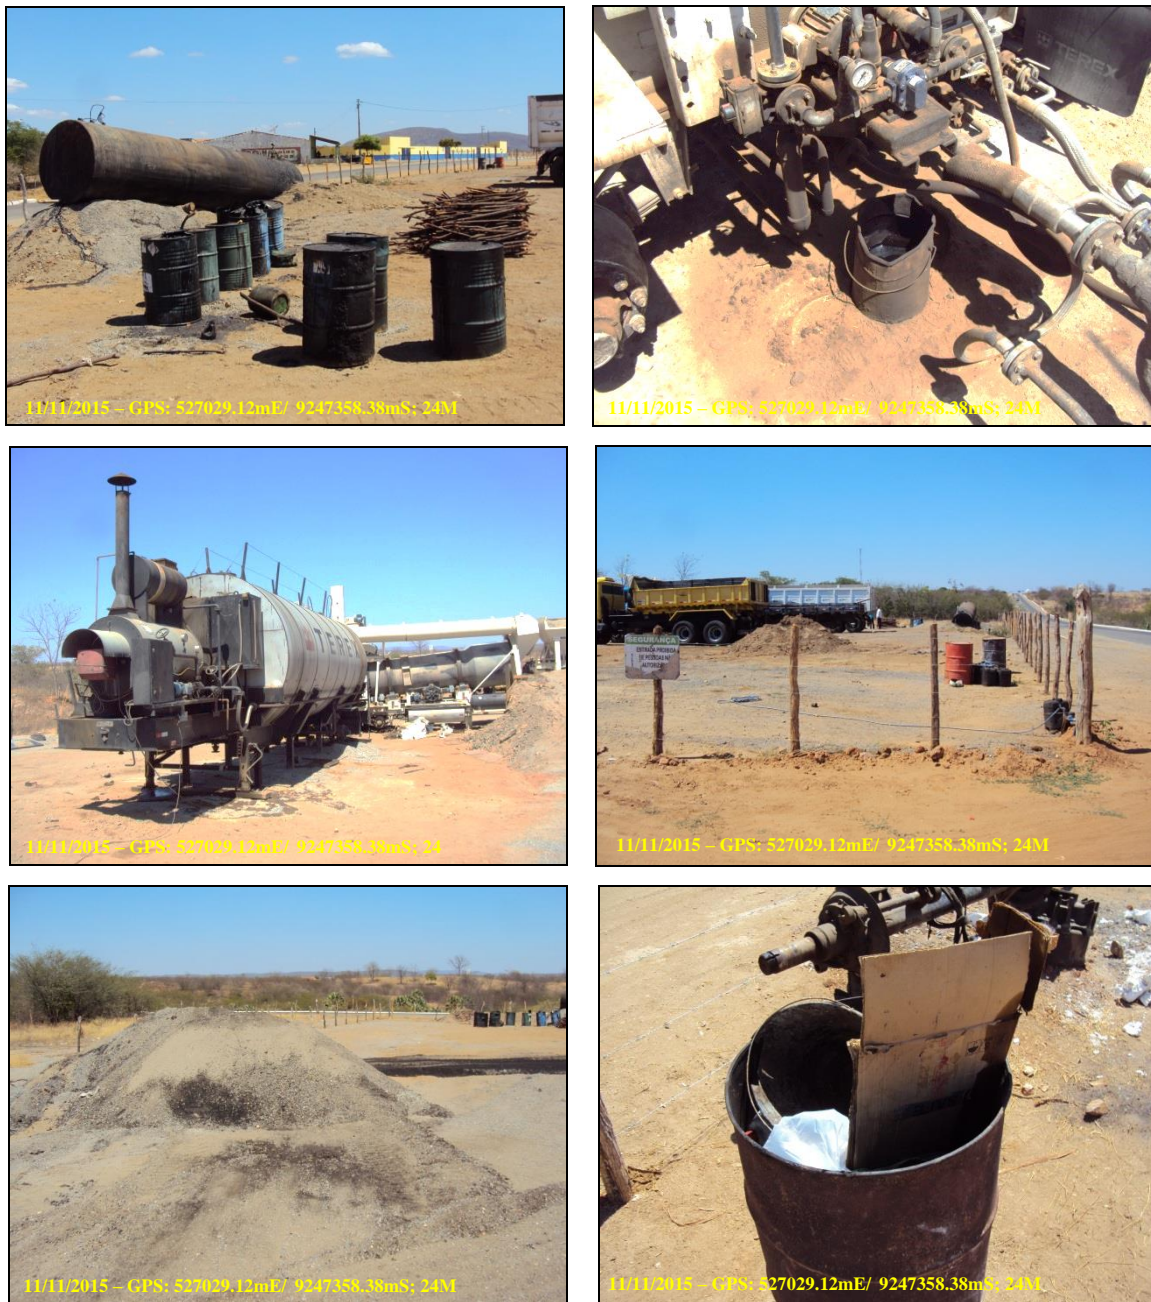
FIGURA 8 – ATIVIDADES INSPECIONADAS NO CANTEIRO DE OBRAS DA EMPRESA RESPONSÁVEL.

- a) Contenção dos vazamento do tanque de emulsão asfáltica;
- b) Utilização de bombonas estanques, a fim de se evitar vazamentos no manuseio da emulsão asfáltica de petróleo (EAP);
- c) Construção de bacias estanques para contenção de vazamento da usina de asfalto propriamente dita, tanque de CAP e conexões;
- d) Construção de base impermeável para o grupo gerador, o qual evite a contaminação do solo por óleo diesel;
- e) Identificação de local para armazenamento dos resíduos perigosos;
- f) Identificação de local para armazenamento dos resíduos não perigosos e materiais recicláveis; e
- g) Remoção dos resíduos sólidos dispersos no pátio.

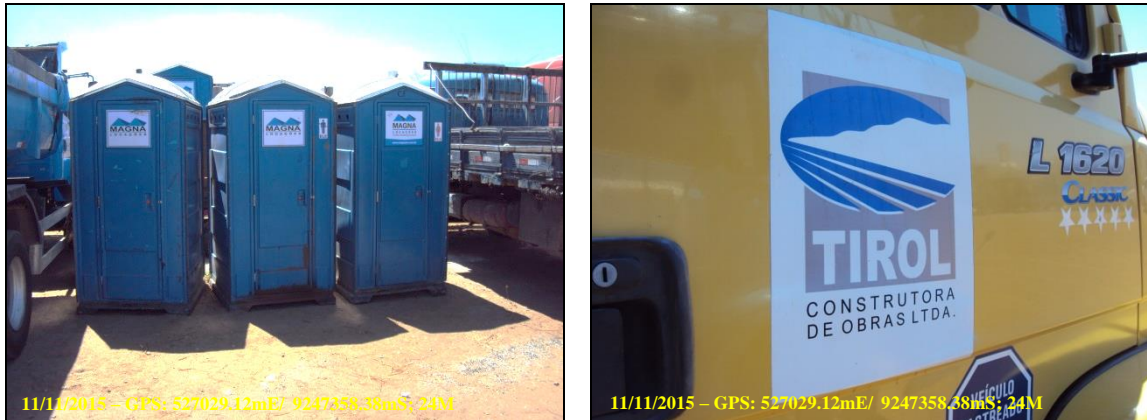
Ademais, os veículos utilizados nas frentes de obras estão em bom estado de manutenção aparente. Não foram verificados respingos nem manchas de óleo diesel ou demais fluído no solo. Além disso, em todos há sinalização de identificação da construtora. A FIGURA 9 ilustra as atividades de inspeção realizadas nos banheiros químicos e nos veículos.

FIGURA 9 – ATIVIDADES DE INSPEÇÃO DOS BANHEIROS QUÍMICOS E VEÍCULOS DA EMPRESA.

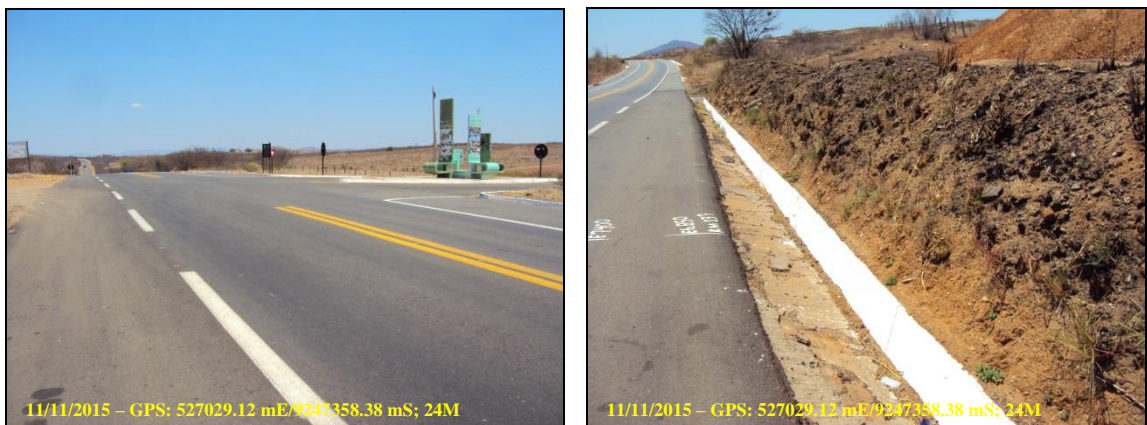
FIGURA 10 – ATIVIDADES DE INSPEÇÃO DOS BANHEIROS E VEÍCULOS DA EMPRESA.

Em relação aos 138,30 quilômetros da rodovia BR-116/CE, há indícios de manutenção recente em vários segmentos, compreendendo ações de “tapa-buraco”, caiação, manutenção e limpeza dos dispositivos de drenagem, e limpeza e roçada da faixa de domínio (FIGURA 10). Entretanto, durante a vistoria não foram identificadas equipes de trabalho ao longo de todo segmento.

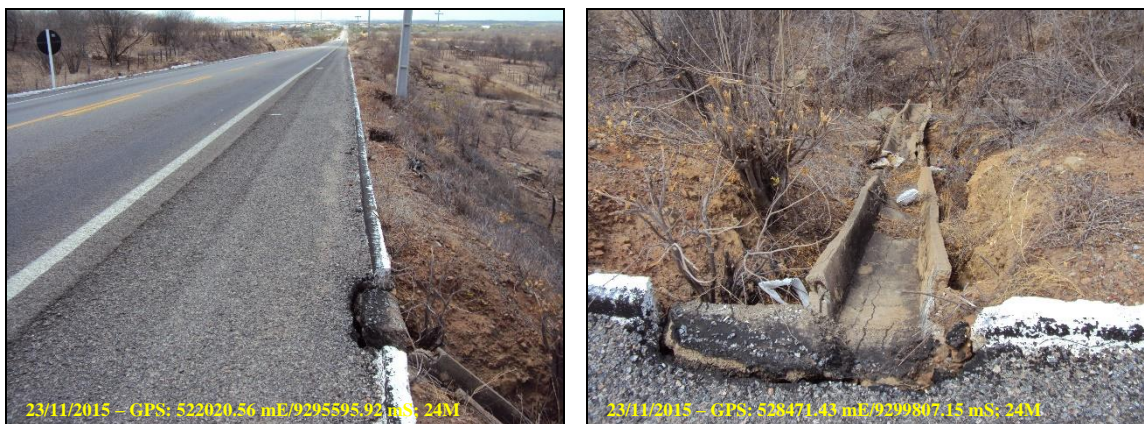
Uma situação análoga descrita acima foi verificada no km 304, conforme ilustra a FIGURA 13. Neste local tanto a saída d'água quanto a descida d'água do aterro estão danificadas, podendo gerar o início de sulcos de erosão que podem vir a afetar a plataforma da rodovia.

FIGURA 13 – DRENAGEM DANIFICADA EM TALUDE DE ATERRO.

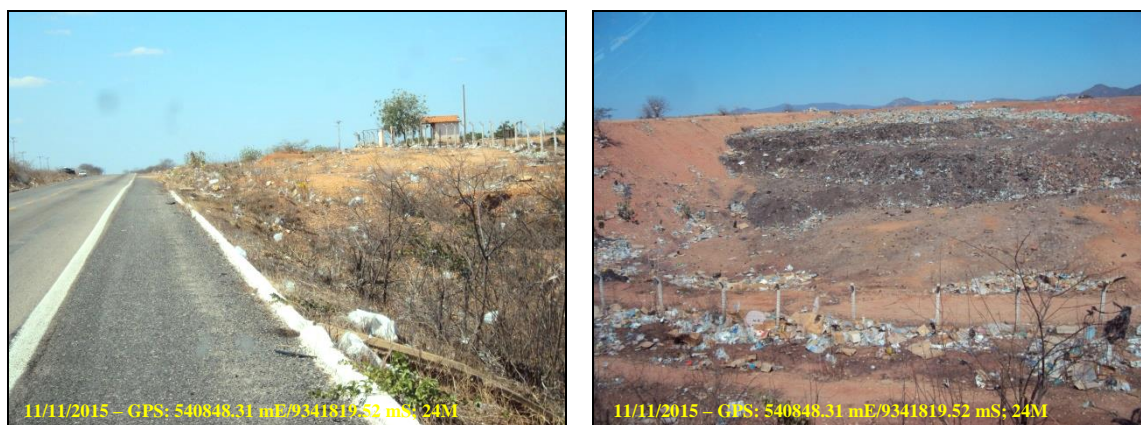
Apesar da promulgação da Lei Federal nº 12.305/2010 referente à Política Nacional de Resíduos Sólidos, a qual prorroga a data de encerramento dos lixões até 2021, neste caso a supervisão ambiental deve recomendar que o DNIT oficie a Superintendência Estadual do Meio Ambiente do Ceará (SEMACE), sob o contexto de buscar solução alternativa para a grande quantidade de lixo presente na faixa de domínio da rodovia.

FIGURA 16 – IDENTIFICAÇÃO DE UM LIXÃO ANÁLOGO À RODOVIA.

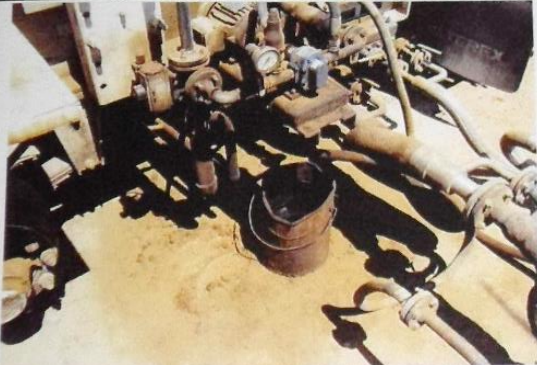
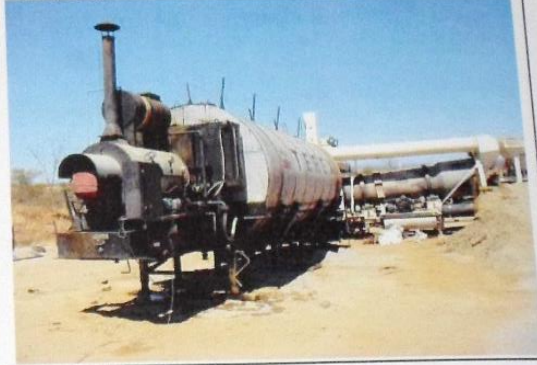
it		Rodovia BR-116		DNIT	
Tipo de Registro:	Registro de Orientação Ambiental (ROA)			Número do Documento:	
	Registro de Ocorrência Ambiental (ROC)			RNC - 003 - 116 - CE	
	Registro de Não Conformidade (RNC)		X		
LOCALIZAÇÃO					
Km/Estaca	Lado	Coordenadas UTM		Fuso	Referencial
Lavras de Mangabeira	-	502.969,15 mE	9.253.898,82 mS	24M	SIRGAS 2000
DESCRIÇÃO DA ORIENTAÇÃO/OCORRÊNCIA/NÃO CONFORMIDADE					
Inexistência de Autorização Ambiental para funcionamento da Usina de Asfalto.					
Inexistência de bacia de contenção de produtos perigosos.					
Intensidade ocorrência: Leve - Moderada - Grave			Registro associado: -		
NORMA, ESPECIFICAÇÃO DE SERVIÇO OU ATIVIDADE DE REFERÊNCIA					
Lei Estadual nº 11.411/1987 e a Resolução COEMA nº 08/2004					
NBR 12.235 - Armazenamento de resíduos perigosos					
NBR 17.505 - Armazenamento de líquidos inflamáveis e combustíveis					
OCORRÊNCIAS

Foto 01 - Vazamento em conexões			Foto 02 - Tanque de CAP

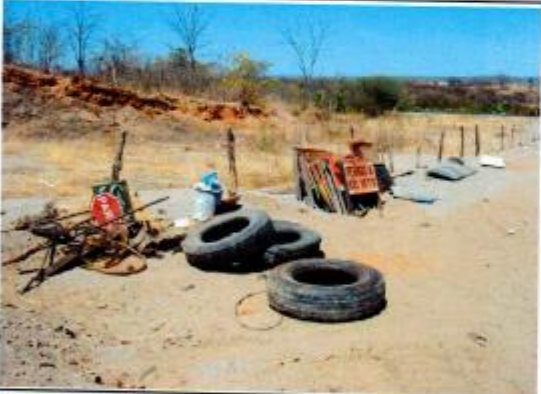
Tipo de Registro:	Registro de Orientação Ambiental (ROA)	X	Número do Documento:		
	Registro de Ocorrência Ambiental (ROC)		ROA - 003 - 116 - CE		
	Registro de Não Conformidade (RNC)				
LOCALIZAÇÃO					
Km/Estaca	Lado	Coordenadas UTM		Fuso	Referencial
Lavras de Mangabeira	-	502.969,15 mE	9.253.898,82 mS	24M	SIRGAS 2000
DESCRIÇÃO DA ORIENTAÇÃO/OCORRÊNCIA/NÃO CONFORMIDADE					
Resíduos sólidos dispersos na área da Usina de Asfalto					
Intensidade ocorrência: Leve - Moderada - Grave			Registro associado: -		
NORMA, ESPECIFICAÇÃO DE SERVIÇO OU ATIVIDADE DE REFERÊNCIA					
Lei Federal 12.305/2010 (Política Nacional de Resíduos Sólidos) e 11.445/2007 (Política Nacional de Saneamento Básico); CONAMA 307/2002 - Gestão dos resíduos da construção civil.					
Publicação IPR 730 - Manual de atividades ambientais rodoviárias.					
OCORRÊNCIAS

Foto 01 - Resíduos sólidos			Foto 02 -

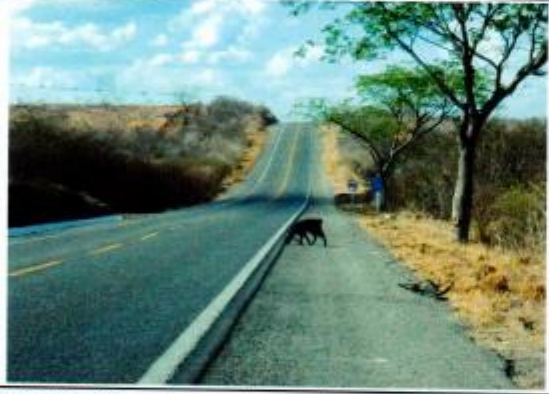
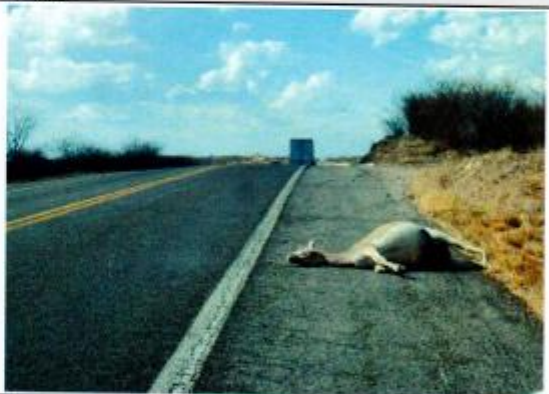
Tipo de Registro:	Registro de Orientação Ambiental (ROA)	X	Número do Documento:		
	Registro de Ocorrência Ambiental (ROC)		ROA - 004 - 116 - CE		
	Registro de Não Conformidade (RNC)				
LOCALIZAÇÃO					
Km/Estaca	Lado	Coordenadas UTM		Fuso	Referencial
419	LE	525.224,77 mE	9.251.229,49 mS	24M	SIRGAS 2000
DESCRIÇÃO DA ORIENTAÇÃO/OCORRÊNCIA/NÃO CONFORMIDADE					
Presença de animais junto à pista de rolamento e acostamentos.					
Não remoção dos animais atropelados.					
Intensidade ocorrência: Leve - Moderada - Grave			Registro associado: -		
NORMA, ESPECIFICAÇÃO DE SERVIÇO OU ATIVIDADE DE REFERÊNCIA					
Publicação IPR 730 - Manual de atividade ambientais rodoviárias.					
OCORRÊNCIAS

Foto 01 - Animal cruzando a rodovia			Foto 02 - Animal atropelado		
MEDIDAS CORRETIVAS ACORDADAS					
Medida:	Identificar áreas com maior incidência e notificar proprietários			Prazo:	-

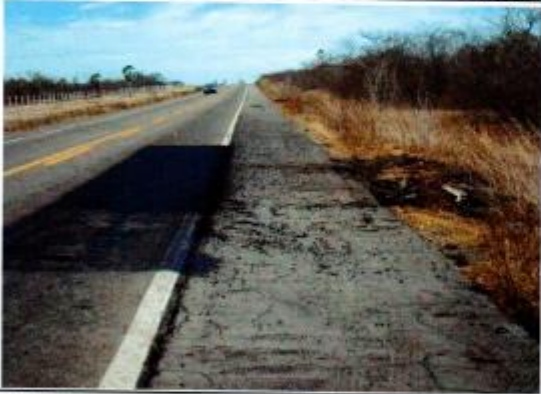
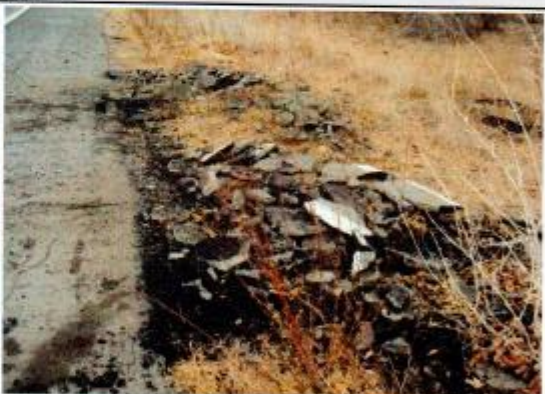
Tipo de Registro:	Registro de Orientação Ambiental (ROA)	X	Número do Documento:		
	Registro de Ocorrência Ambiental (ROC)		ROA - 005 - 116 - CE		
	Registro de Não Conformidade (RNC)				
LOCALIZAÇÃO					
Km/Estaca	Lado	Coordenadas UTM		Fuso	Referencial
144,5	LE	604.186,62 mE	9.468.834,89 mS	24M	SIRGAS 2000
DESCRIÇÃO DA ORIENTAÇÃO/OCORRÊNCIA/NÃO CONFORMIDADE					
Descarte incorreto de resíduos sólidos de pavimentação.					
Intensidade ocorrência: Leve - Moderada - Grave			Registro associado: -		
NORMA, ESPECIFICAÇÃO DE SERVIÇO OU ATIVIDADE DE REFERÊNCIA					
Publicação IPR 730 - Manual de atividade ambientais rodoviárias.					
CONAMA 307/2002 - Gestão dos resíduos da construção civil.					
OCORRÊNCIAS

Foto 01 - Sobras de CBUQ			Foto 02 - Sobras de CBUQ e resíduo de pavimentação		
MEDIDAS CORRETIVAS ACORDADAS					
Medida:	Destinar para aterro licenciado ou armazenar em bota-fora de inservíveis			Prazo:	05/02/2016

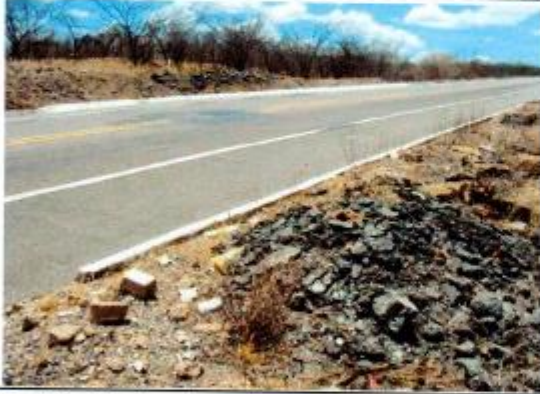
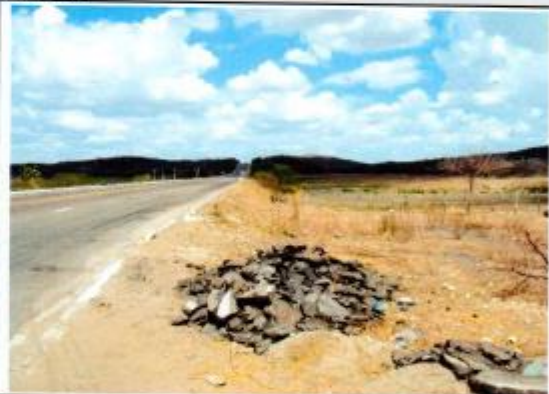
Tipo de Registro:	Registro de Orientação Ambiental (ROA)	X	Número do Documento:		
	Registro de Ocorrência Ambiental (ROC)		ROA - 006 - 116 - CE		
	Registro de Não Conformidade (RNC)				
LOCALIZAÇÃO					
Km/Estaca	Lado	Coordenadas UTM		Fuso	Referencial
241	LE	571.658,72 mE	9.396.842,25 mS	24M	SIRGAS 2000
DESCRIÇÃO DA ORIENTAÇÃO/OCORRÊNCIA/NÃO CONFORMIDADE					
Descarte incorreto de resíduos sólidos de pavimentação.					
Intensidade ocorrência: Leve - Moderada - Grave			Registro associado: -		
NORMA, ESPECIFICAÇÃO DE SERVIÇO OU ATIVIDADE DE REFERÊNCIA					
Publicação IPR 730 - Manual de atividades ambientais rodoviárias.					
CONAMA 307/2002 - Gestão dos resíduos da construção civil.					
OCORRÊNCIAS

Foto 01 - Resíduo de pavimentação			Foto 01 - Resíduo de pavimentação		
MEDIDAS CORRETIVAS ACORDADAS					
Medida:	Destinar para aterro licenciado ou armazenar em bota-fora de inservíveis			Prazo:	05/02/2016

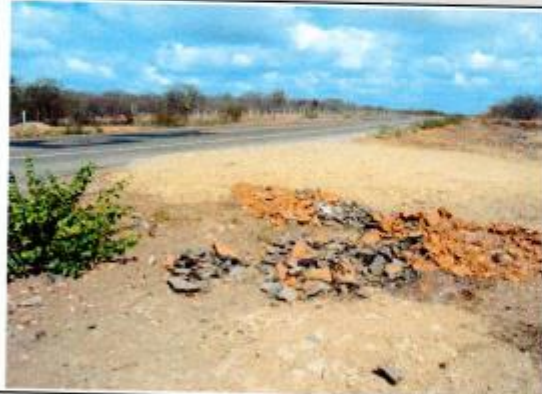
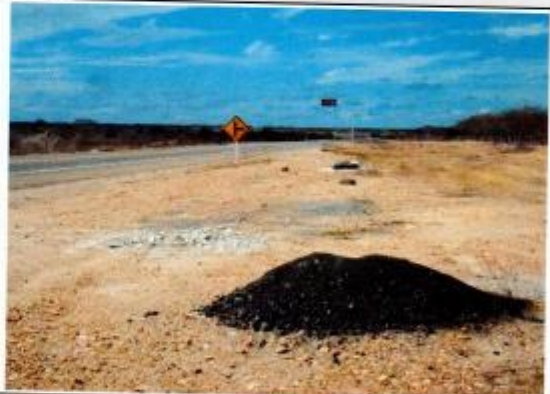
-		
NORMA, ESPECIFICAÇÃO DE SERVIÇO OU ATIVIDADE DE REFERÊNCIA					
Publicação IPR 730 - Manual de atividades ambientais rodoviárias.					
CONAMA 307/2002 - Gestão dos resíduos da construção civil.					
OCORRÊNCIAS

pavimentação			Foto 02 - Sobras de CBUQ e resíduo de pavimentação		
MEDIDAS CORRETIVAS ACORDADAS					
Medida:	Destinar para aterro licenciado ou armazenar em bota-fora de inservíveis			Prazo:	05/02/2016
Medida:	Utilizar como limpa roda em acessos à rodovia			Prazo:	
ASSINATURAS					
Supervisor Ambiental	DNIT/Supervisor de Obras		Construtora

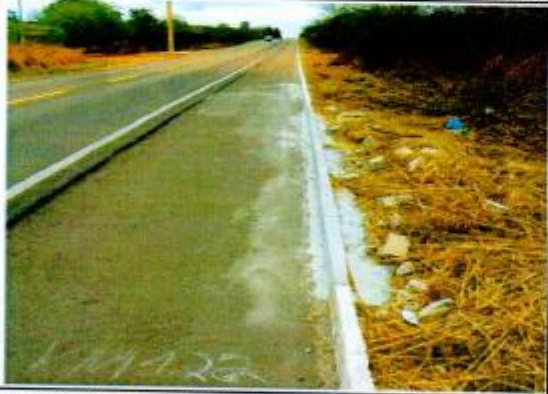
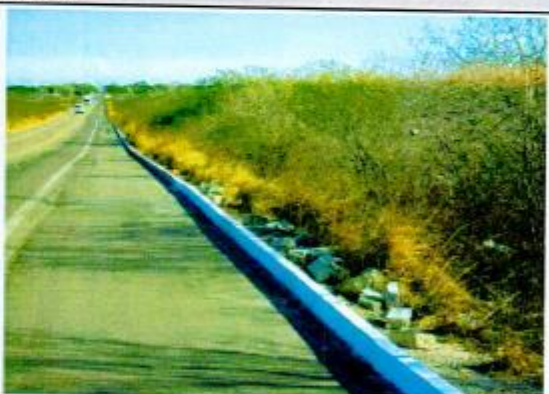
Tipo de Registro:	Registro de Orientação Ambiental (ROA)	X	Número do Documento:		
	Registro de Ocorrência Ambiental (ROC)		ROA - 008 - 116 - CE		
	Registro de Não Conformidade (RNC)				
LOCALIZAÇÃO					
Km/Estaca	Lado	Coordenadas UTM		Fuso	Referencial
121,2	LD	593.234,49 mE	9.486.559,30 mS	24M	SIRGAS 2000
DESCRIÇÃO DA ORIENTAÇÃO/OCORRÊNCIA/NÃO CONFORMIDADE					
Descarte incorreto de resíduos sólidos de construção civil (concreto/meio-fio).					
Intensidade ocorrência: Leve - Moderada - Grave			Registro associado: -		
NORMA, ESPECIFICAÇÃO DE SERVIÇO OU ATIVIDADE DE REFERÊNCIA					
Publicação IPR 730 - Manual de atividades ambientais rodoviárias.					
CONAMA 307/2002 - Gestão dos resíduos da construção civil.					
OCORRÊNCIAS

Foto 01 - Resíduo sólido de construção civil			Foto 02 - Resíduo sólido de construção civil		
MEDIDAS CORRETIVAS ACORDADAS					
Medida:	Destinar para aterro licenciado ou armazenar em bota-fora de inservíveis			Prazo:	05/02/2016

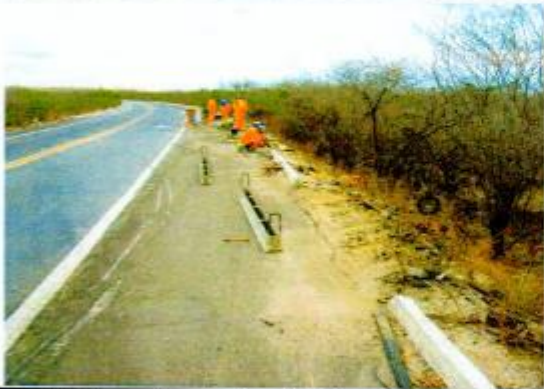
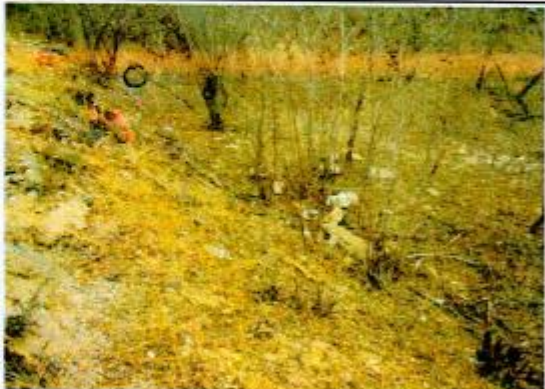
Tipo de Registro:	Registro de Orientação Ambiental (ROA)	X	Número do Documento: ROA - 009 - 116 - CE		
	Registro de Ocorrência Ambiental (ROC)				
	Registro de Não Conformidade (RNC)				
LOCALIZAÇÃO					
Km/Estaca	Lado	Coordenadas UTM		Fuso	Referencial
139	LE	605.272,33 mE	9.472.506,74 mS	24M	SIRGAS 2000
DESCRIÇÃO DA ORIENTAÇÃO/OCORRÊNCIA/NÃO CONFORMIDADE					
Descarte incorreto de resíduos sólidos de construção civil (concreto/meio-fio).					
Intensidade ocorrência: Leve - Moderada - Grave			Registro associado: -		
NORMA, ESPECIFICAÇÃO DE SERVIÇO OU ATIVIDADE DE REFERÊNCIA					
Publicação IPR 730 - Manual de atividades ambientais rodoviárias.					
CONAMA 307/2002 - Gestão dos resíduos da construção civil.					
OCORRÊNCIAS

Foto 01 - Concretagem de meio-fio			Foto 02 - Resíduo sólido de construção civil		
MEDIDAS CORRETIVAS ACORDADAS					
Medida:	Destinar para aterro licenciado ou armazenar em bota-fora de inservíveis			Prazo:	05/02/2016

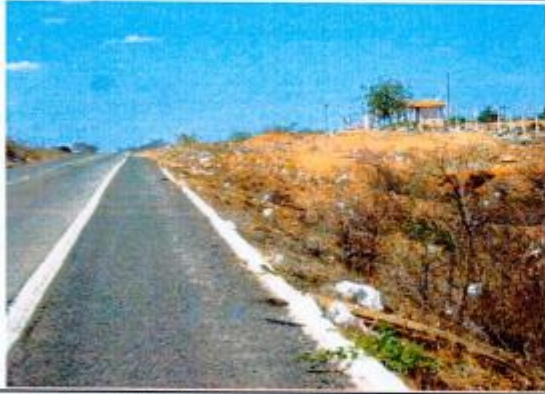
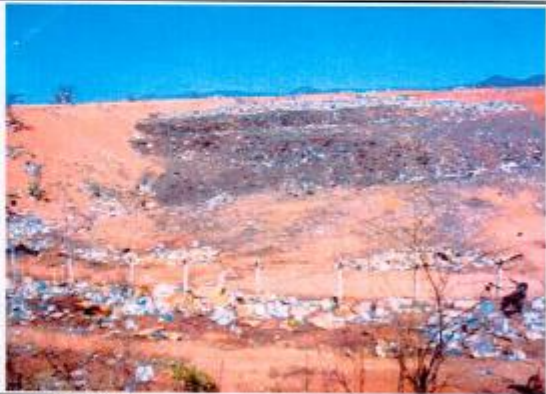
Tipo de Registro:	Registro de Orientação Ambiental (ROA)	X	Número do Documento:		
	Registro de Ocorrência Ambiental (ROC)		ROA - 010 - 116 - CE		
	Registro de Não Conformidade (RNC)				
LOCALIZAÇÃO					
Km/Estaca	Lado	Coordenadas UTM		Fuso	Referencial
313	LE	540.848,31 mE	9.341.819,52 mS	24M	SIRGAS 2000
DESCRIÇÃO DA ORIENTAÇÃO/OCORRÊNCIA/NÃO CONFORMIDADE					
Interferência de lixão na faixa de domínio da rodovia.					
Intensidade ocorrência: Leve - Mederada - Grave			Registro associado: -		
NORMA, ESPECIFICAÇÃO DE SERVIÇO OU ATIVIDADE DE REFERÊNCIA					
Publicação IPR 730 - Manual de atividades ambientais rodoviárias.					
Lei Federal 12.305/2010 (Política Nacional de Resíduos Sólidos) e 11445/2007 (Política Nacional de Saneamento Básico).					
OCORRÊNCIAS

Foto 01 - Resíduos sólidos domésticos			Foto 02 - Lixão		
MEDIDAS CORRETIVAS ACORDADAS					
Medida:	Notificar a prefeitura municipal de Jaguaribe para providências.			Prazo:	29/04/2016

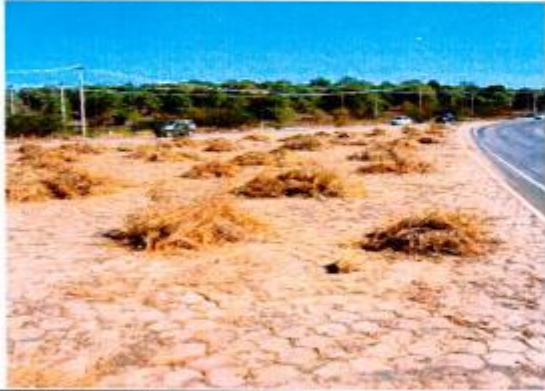
Tipo de Registro:	Registro de Orientação Ambiental (ROA)	X	Número do Documento:		
	Registro de Ocorrência Ambiental (ROC)		ROA - 011 - 116 - CE		
	Registro de Não Conformidade (RNC)				
LOCALIZAÇÃO					
Km/Estaca	Lado	Coordenadas UTM		Fuso	Referencial
54	LE	558.818,93 mE	9.535.777,27 mS	24M	SIRGAS 2000
DESCRIÇÃO DA ORIENTAÇÃO/OCORRÊNCIA/NÃO CONFORMIDADE					
Armazenamento de resíduos vegetais em canteiro central da rodovia.					
Intensidade ocorrência: Leve - Moderada - Grave			Registro associado: -		
NORMA, ESPECIFICAÇÃO DE SERVIÇO OU ATIVIDADE DE REFERÊNCIA					
Publicação IPR 730 - Manual de atividades ambientais rodoviárias.					
OCORRÊNCIAS

Foto 01 - Resíduo vegetal			Foto 02 -		
MEDIDAS CORRETIVAS ACORDADAS					
Medida:	Destinar a biomassa para local apropriado dentro da faixa de domínio.			Prazo:	22/01/2016
Medida:				Prazo:	
ASSINATURAS					
Supervisor Ambiental	DNIT/Supervisor de Obras		Construtora

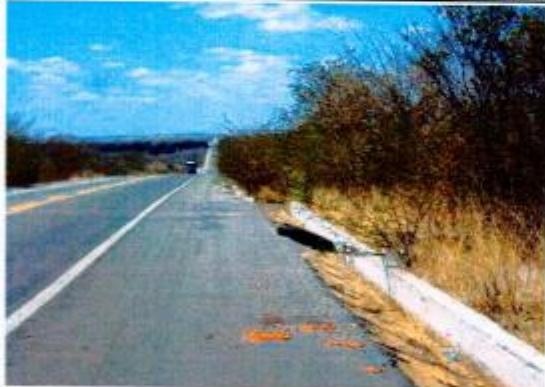
Tipo de Registro:	Registro de Orientação Ambiental (ROA)	X	Número do Documento: ROA - 012 - 116 - CE		
	Registro de Ocorrência Ambiental (ROC)				
	Registro de Não Conformidade (RNC)				
LOCALIZAÇÃO					
Km/Estaca	Lado	Coordenadas UTM		Fuso	Referencial
182	LD	599.279,00 mE	9.440.552,00 mS	24M	SIRGAS 2000
DESCRIÇÃO DA ORIENTAÇÃO/OCORRÊNCIA/NÃO CONFORMIDADE					
Presença de resíduos sólidos (pneu) na pista, acostamento e sistema de drenagem ao longo de toda a rodovia.					
Intensidade ocorrência: Leve - Moderada - Grave		Registro associado: -			
NORMA, ESPECIFICAÇÃO DE SERVIÇO OU ATIVIDADE DE REFERÊNCIA					
Publicação IPR 730 - Manual de atividades ambientais rodoviárias.					
OCORRÊNCIAS

Foto 01 - Resíduos (carcaça de pneu)			Foto 02 -		
MEDIDAS CORRETIVAS ACORDADAS					
Medida:	Remover e destinar para aterro.			Prazo:	29/01/2016
Medida:				Prazo:	
ASSINATURAS

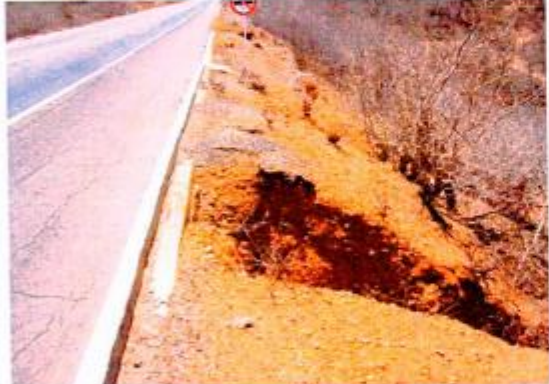
Tipo de Registro:	Registro de Orientação Ambiental (ROA)	X	Número do Documento:		
	Registro de Ocorrência Ambiental (ROC)		ROA - 013 - 116 - CE		
	Registro de Não Conformidade (RNC)				
LOCALIZAÇÃO					
Km/Estaca	Lado	Coordenadas UTM		Fuso	Referencial
205	LD	588.311,08mE	9.423.224,50mS	24M	SIRGAS 2000
DESCRIÇÃO DA ORIENTAÇÃO/OCORRÊNCIA/NÃO CONFORMIDADE					
Erosão de aterro da rodovia.					
Intensidade ocorrência: Leve - Moderada - Grave			Registro associado: -		
NORMA, ESPECIFICAÇÃO DE SERVIÇO OU ATIVIDADE DE REFERÊNCIA					
OCORRÊNCIAS

Foto 01 - Erosão			Foto 02 - Usina de Asfalto		
MEDIDAS CORRETIVAS ACORDADAS					
Medida:	Recompor o corpo do aterro com solo compactado manualmente			Prazo:	05/02/2016
Medida:				Prazo:	
ASSINATURAS					
Supervisor Ambiental	DNIT/Supervisor de Obras		Construtora

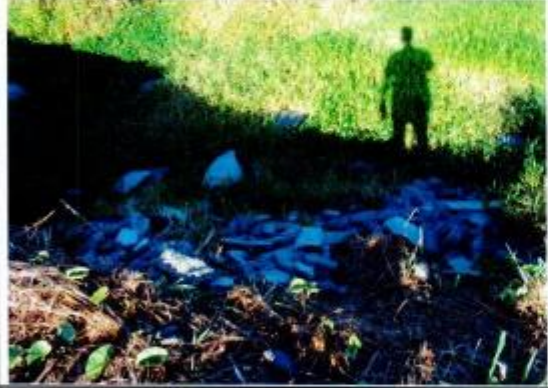
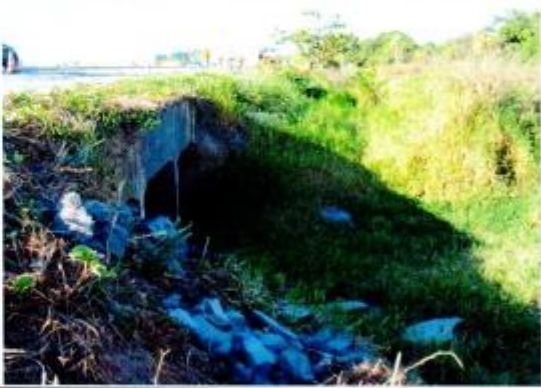
Tipo de Registro:	Registro de Orientação Ambiental (ROA)		Número do Documento:		
	Registro de Ocorrência Ambiental (ROC)		RNC - 001 - 116 - CE		
	Registro de Não Conformidade (RNC) X				
LOCALIZAÇÃO					
Km/Estaca	Lado	Coordenadas UTM		Fuso	Referencial
19,7	LE	554.663,34 mE	9.566.402,83mS	24M	SIRGAS 2000
DESCRIÇÃO DA ORIENTAÇÃO/OCORRÊNCIA/NÃO CONFORMIDADE					
Descarte incorreto de resíduos sólidos de pavimentação em córrego.					
Intensidade ocorrência: Leve - Moderada - Grave			Registro associado: -		
NORMA, ESPECIFICAÇÃO DE SERVIÇO OU ATIVIDADE DE REFERÊNCIA					
Publicação IPR 730 - Manual de atividade ambientais rodoviárias.					
CONAMA 307/2002 - Gestão dos resíduos da construção civil.					
OCORRÊNCIAS

Foto 01 - Resíduo de pavimentação			Foto 02 - Resíduo de pavimentação		
MEDIDAS CORRETIVAS ACORDADAS					
Medida:	Destinar para aterro licenciado ou armazenar em bota-fora de inservíveis			Prazo:	05/02/2016

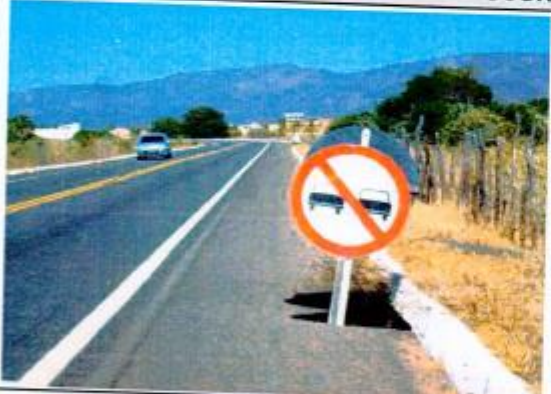
Tipo de Registro:	Registro de Orientação Ambiental (ROA)		Número do Documento:		
	Registro de Ocorrência Ambiental (ROC)				
	Registro de Não Conformidade (RNC)		X	RNC - 002 - 116 - CE	
LOCALIZAÇÃO					
Km/Estaca	Lado	Coordenadas UTM		Fuso	Referencial
361	LE	528.471,43 mE	9.299.807,15 mS	24M	SIRGAS 2000
DESCRIÇÃO DA ORIENTAÇÃO/OCORRÊNCIA/NÃO CONFORMIDADE					
Erosão em aterro, com acostamento danificado.					
Intensidade ocorrência: Leve - Moderada - Grave			Registro associado:		
NORMA, ESPECIFICAÇÃO DE SERVIÇO OU ATIVIDADE DE REFERÊNCIA					
OCORRÊNCIAS

MEDIDAS CORRETIVAS ACORDADAS					
Medida:	Recompôr base do aterro e o pavimento			Prazo:	05/02/2016
Medida:				Prazo:	
ASSINATURAS					
Supervisor Ambiental	DNIT/Supervisor de Obras		Construtora		
<i>p</i>	<i>efalbin</i> <i>mat. 6553-0</i>				
				Data: 11/01/2016
