**IDENTIFICAÇÃO, MONITORAMENTO E CONTROLE DE PROCESSOS
EROSIVOS EM EMPREENDIMENTO FERROVIÁRIO**

RELATÓRIO TÉCNICO

Relatório técnico apresentado ao curso de Pós-graduação em Geografia, Setor de Ciências da Terra, Universidade Federal do Paraná, como requisito parcial à obtenção do título de Especialista em Análise Ambiental.

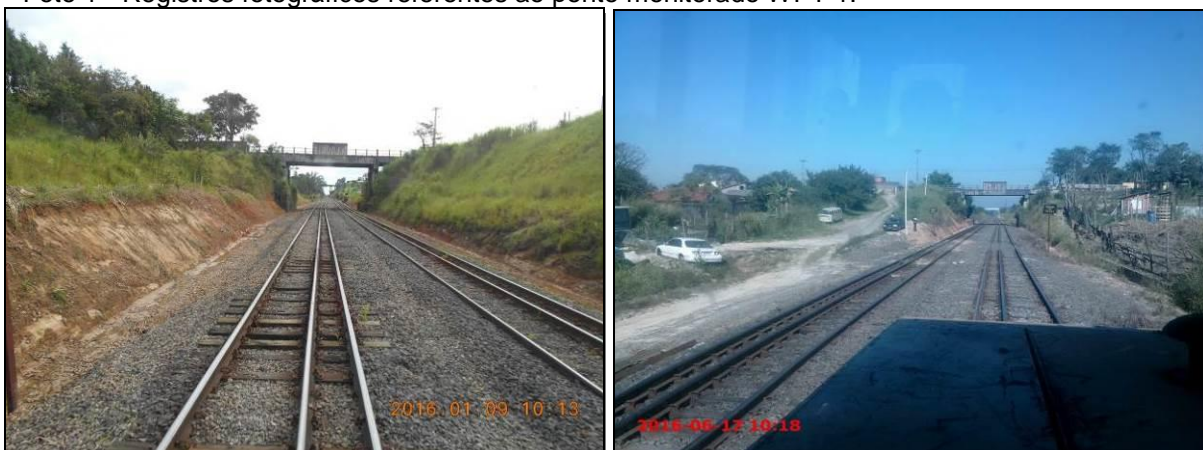
Foto 1 - Registros fotográficos referentes ao ponto monitorado WPT 1.

Legenda: A) Registro fotográfico de janeiro de 2016. B) Registro fotográfico de junho de 2016.

Descrição: Talude de corte apresenta erosão linear do tipo sulcos em uma área de aproximadamente 200m². Houve pouca evolução do processo ao analisar as fotos referentes a janeiro e junho de 2016.

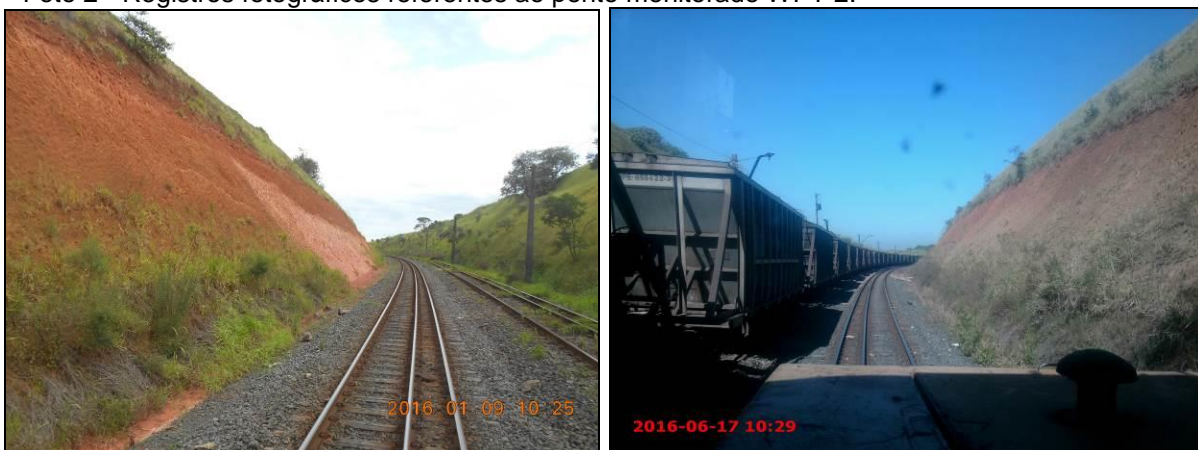
Foto 2 - Registros fotográficos referentes ao ponto monitorado WPT 2.

Legenda: A) Registro fotográfico da campanha de janeiro B) Registro fotográfico da campanha de junho.

Descrição: Talude de corte apresenta erosão linear do tipo sulcos em parte de sua extensão. Percebe-se pouca evolução do processo ao comparar os registros de janeiro de junho.

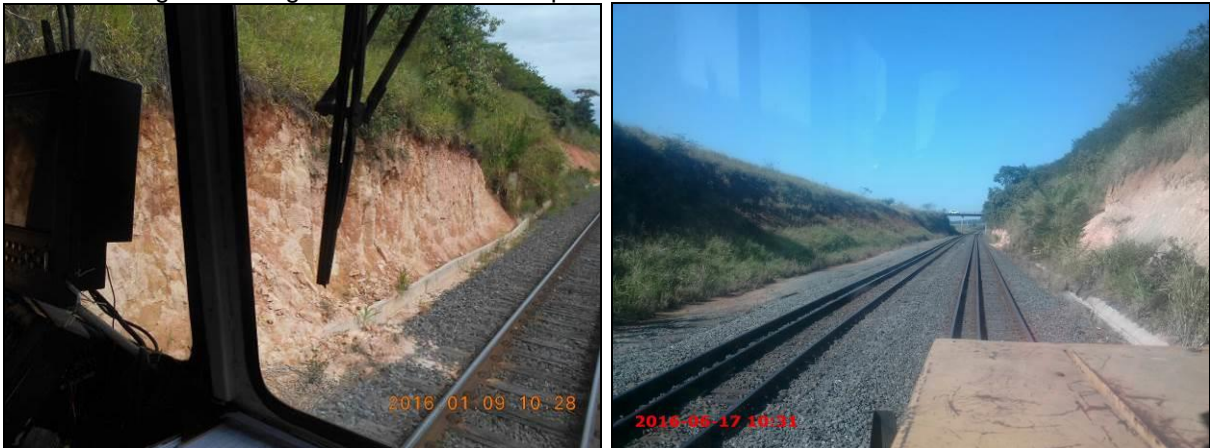
Foto 3 - Registros fotográficos referentes ao ponto monitorado WPT 3.

Observações: Com sulcos se desenvolvendo na cicatriz; arenito.

Legenda: A) Registro fotográfico da campanha de janeiro B) Registro fotográfico da campanha de junho.

Descrição: Movimentos de massa com pequena mobilização de sedimentos, causa a obstrução total da sarjeta de corte. Solo visivelmente arenoso, com alta suscetibilidade ao desenvolvimento de processos erosivos. O corte possui declividade mais alta no sopé do talude do que na parte superior. Ao comparar os registros de janeiro e junho de 2016, percebe-se uma maior quantidade de material mobilizado obstruindo a sarjeta de corte no último registro.

Medida sugerida: Devido ao tipo de solo, recomenda-se a instalação de contenção com Gabião na região em solo exposto e a desobstrução da sarjeta de corte.

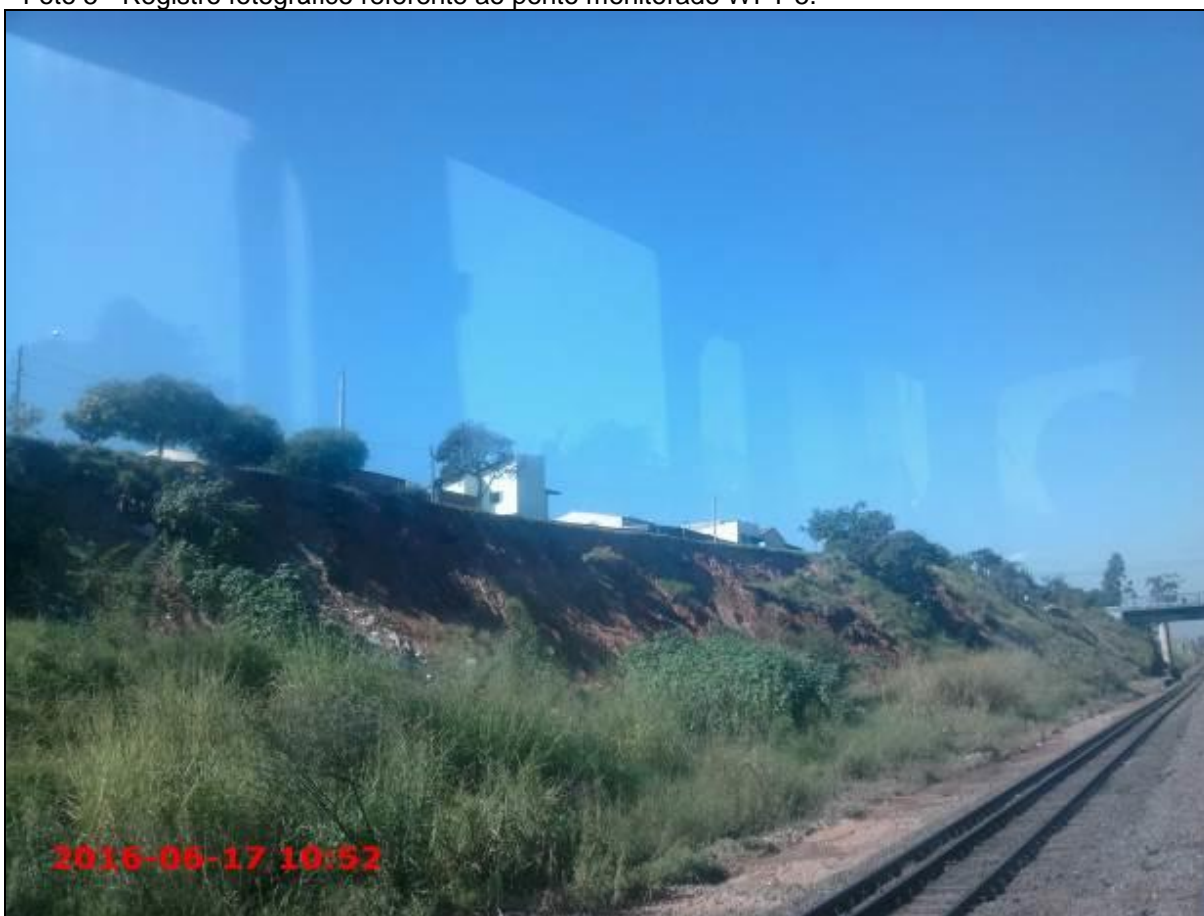
Foto 5 - Registro fotográfico referente ao ponto monitorado WPT 5.

Legenda: A) Registro fotográfico da campanha de junho de 2016.

Descrição: Ponto cadastrado na última campanha realizada, junho de 2016. Deslizamento translacional em talude de corte, causando risco a via municipal localizada na parte superior ao talude. Notada a presença de resíduos sob o talude, que impede o crescimento de vegetação. Sulcos se desenvolvendo na cicatriz de deslizamento.

Alteração: Nota-se danos iniciais a pavimentação municipal e assoreamento da sarjeta e parte da via permanente, decorrente de ravinas que se formaram após o movimento de massa ocorrer.

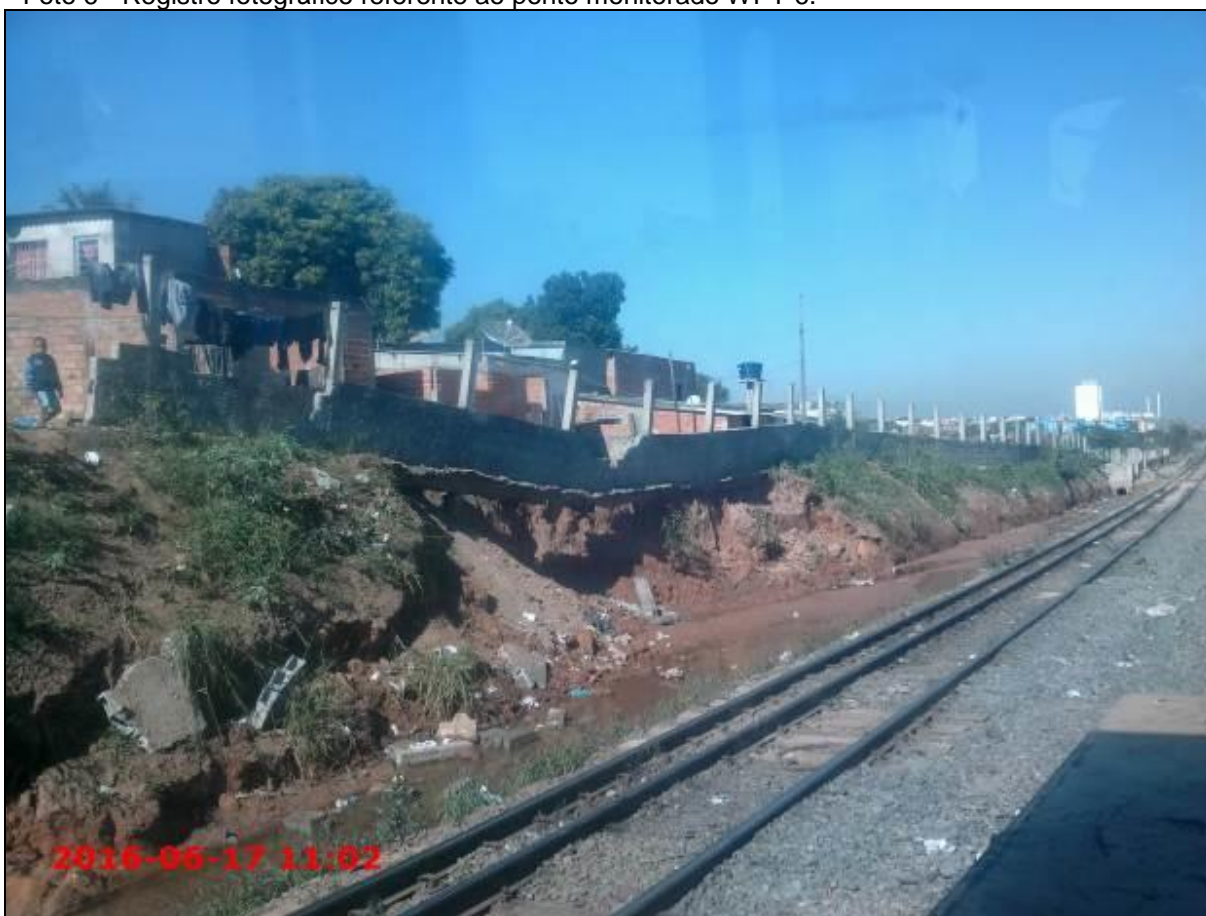
Foto 6 - Registro fotográfico referente ao ponto monitorado WPT 6.

Observações: Danos graves ao muro da concessionária.

Legenda: A) Registro fotográfico da campanha de junho de 2016.

Descrição: Ravina originada por deficiência ou ausência de sistema de drenagem da via municipal. O processo causou graves danos ao muro pertencente a concessionária, construído para direcionar cidadãos a uma travessia mais segura, em uma passagem em nível para pedestres (PNP).

Alterações: Danos materiais e risco de queda do muro pertencente a ferrovia.

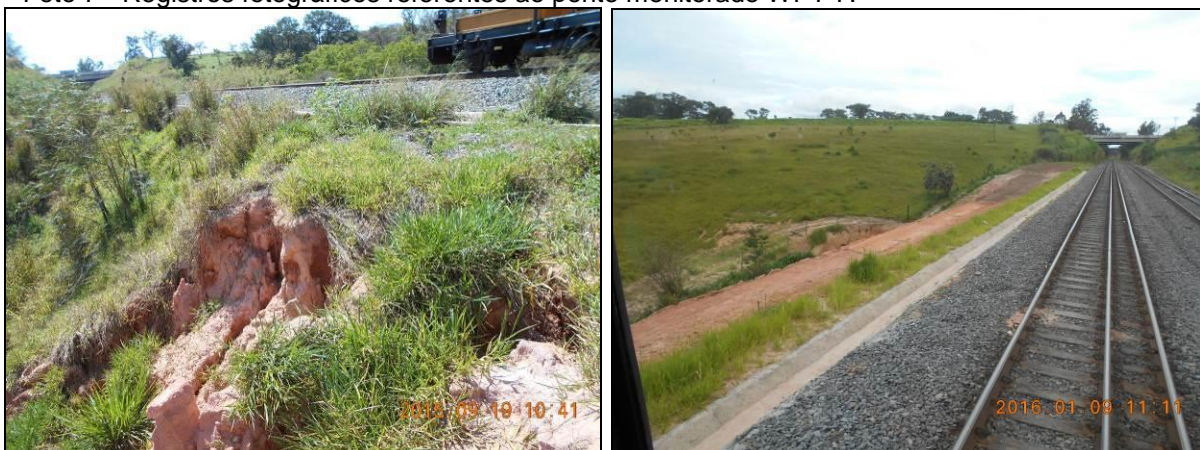
Foto 7 - Registros fotográficos referentes ao ponto monitorado WPT 7.

Observações: Realizado restituição do talude de aterro e da sarjeta de aterro.

Legenda: A) Registro fotográfico da campanha de setembro de 2015 B) Registro fotográfico da campanha de janeiro de 2016.

Descrição: Ponto cadastrado em setembro de 2015, sendo verificada ravina que avançava em direção a via permanente. Constatada a realização de obras na campanha de janeiro de 2016, dessa forma o ponto em questão foi retirado do cadastro de pontos monitorados.

Medida sugerida: Foram realizadas medidas de correção.

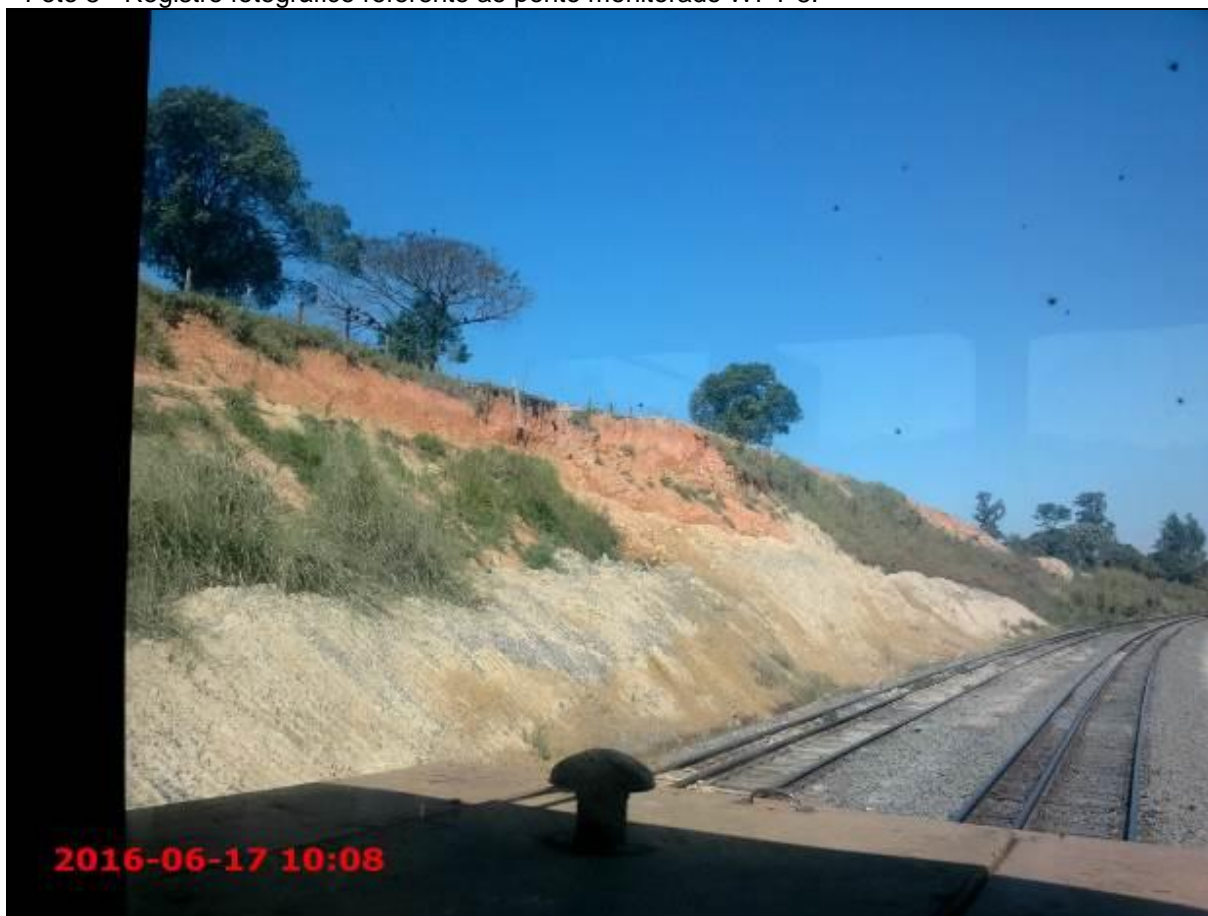
Foto 8 - Registro fotográfico referente ao ponto monitorado WPT 8.

Legenda: A) Registro fotográfico da campanha de junho.

Descrição: Talude de corte instável. Deslizamentos ocasionaram em danos a cerca de propriedade vizinha a ferrovia. O material mobilizado chegou a soterrar uma das vias, e foi retirado em medida emergencial anteriormente. Identificada obstrução da sarjeta de corte pelos sedimentos carregados por erosão na cicatriz.

Alterações: Obstrução da sarjeta de corte e danos terceiros.

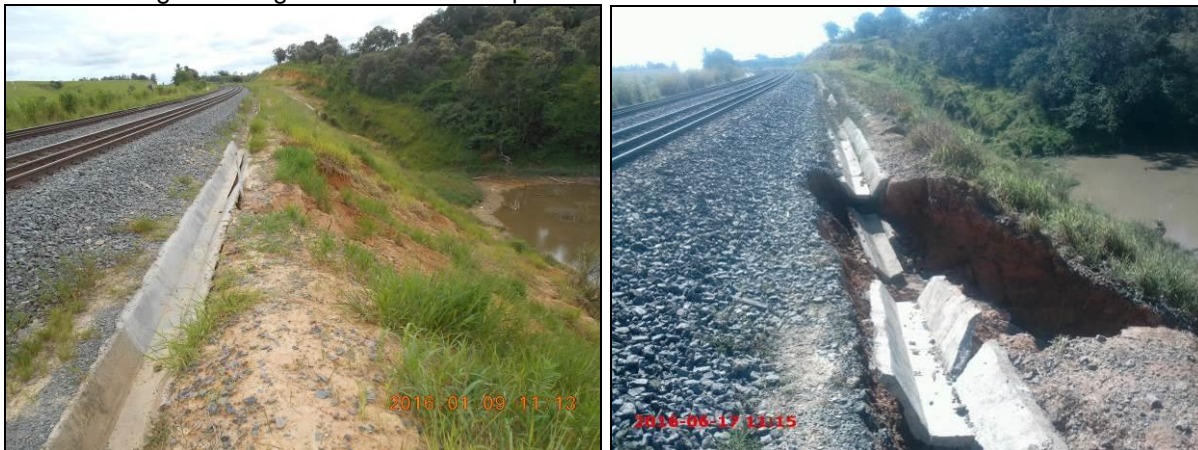
Foto 9 - Registro fotográfico referente ao ponto monitorado WPT 9.

caráter prioritário para correção, pois esta assoreando corpo hídrico. No lado oposto ao processo há a presença de aterro sanitário.

Legenda: A) Registro fotográfico da campanha de janeiro B) Registro fotográfico da campanha de junho.

Descrição: Ponto cadastrado em setembro de 2015, sendo observada pequena evolução em janeiro de 2016. Na última inspeção realizada, julho de 2016, foi constatado grande evolução da ravina que passa a causar risco a via permanente e assorear o corpo hídrico localizado nas imediações. É notável que a causa inicial do processo decorreu de danos ou problemas com o projeto ou a implementação do revestimento da sarjeta de aterro.

Alterações: Danos ao sistema de drenagem da ferrovia e assoreamento do corpo hídrico.
