**IMPACTOS AMBIENTAIS EM ÁREAS DE PROTEÇÃO CAUSADOS PELO
TURISMO *OFF ROAD* SOBRE DUAS RODAS – O CASO DA TRILHA DAS
ÁGUAS EM APIAÍ-SP**

Monografia apresentada como requisito parcial à
obtenção do título de Especialista, Curso de
Especialização Ambiental, Setor de Ciências da terra,
Universidade Federal do Paraná.

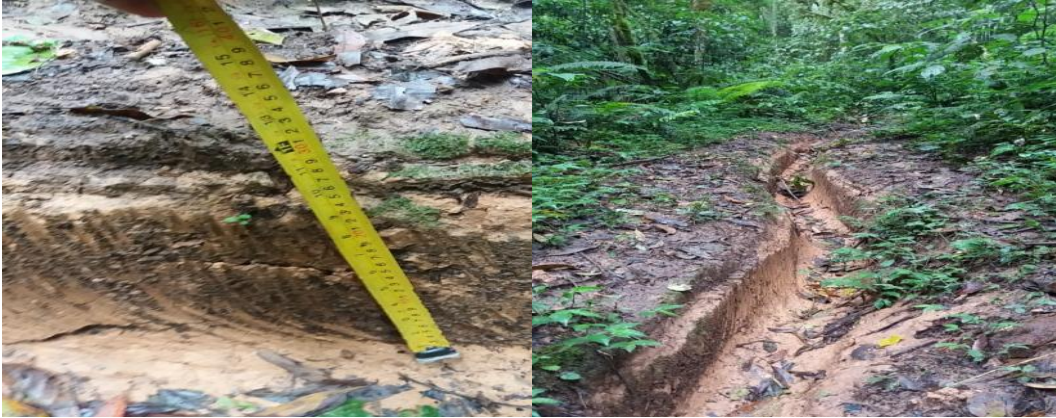
Fotos 2 e 3 - Profundidade do sulco

As fotos 2, 3 e 4 abaixo mostram a medição dos canais de escoamento produzidos pelo trânsito das motos, sulco com profundidade 24 centímetros, profundos, com alto desgaste do solo, perda de matéria orgânica, pequenos desmatamento e alargamento da trilha.

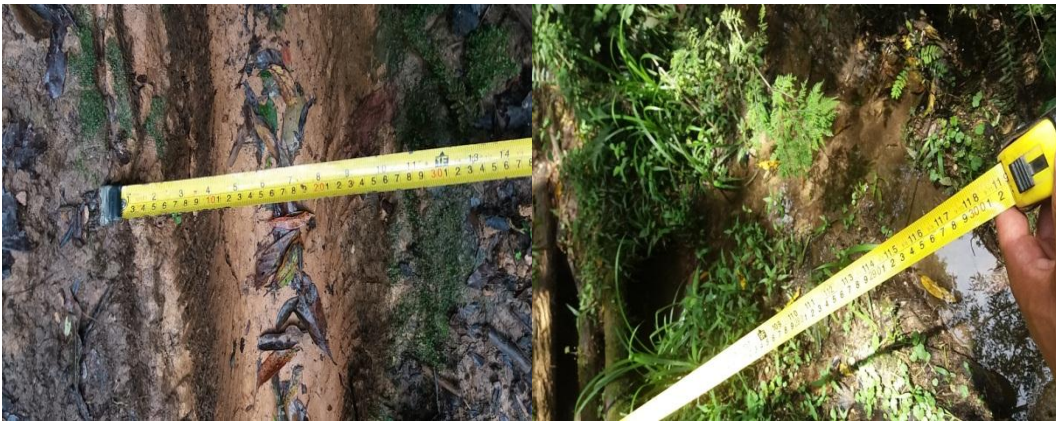
Foto 4 - Largura do sulco Foto 5 - Medição do córrego

A foto 5 mostra a medição da passagem de um pequeno córrego que alimenta um dos principais rios de abastecimento dos bairros rurais. Pode-se ver também a floresta se recuperando após um evento acontecido no mês de Maio/16, com matéria orgânica, serra pilheira e pequenos canais de irregulares de água. As fotos 6 a 8 mostram a medição da largura da trilha e a extensão dos sulcos após um evento com motocicletas. Largura da trilha 3 metros. A área encontra-se bastante alterada, com pequenos canais de escoamento de água, solo bastante argiloso e com pequenas rochas durante o percurso. Nesse ponto foi tirada apenas a leitura

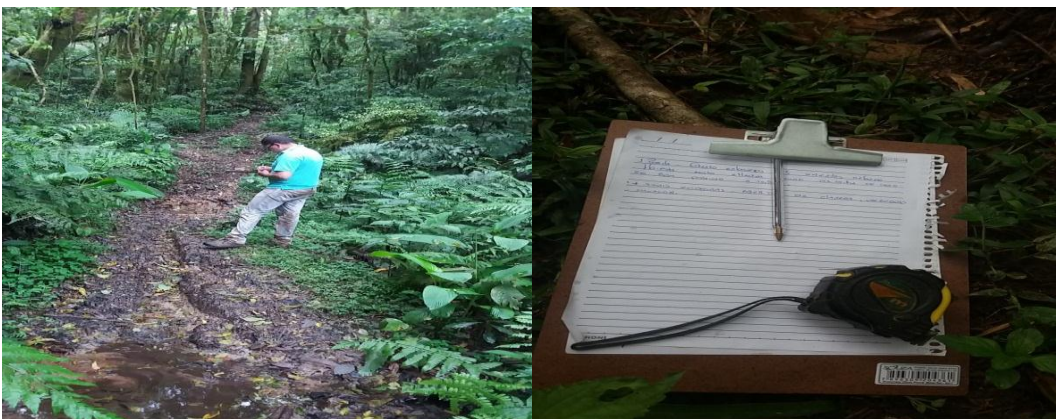
Fotos 6 e 7 - Atividades de medição de campo

As visitas de Campo e coleta de dados com sua caracterização e medições foram realizadas através de uma trena convencional e o uso do GPS (Sistema de Posicionamento Global), que propiciou realizar os registros das coordenadas do início e final da trilha, sua extensão, sua altitude e coordenadas. Foi também utilizada câmera fotográfica digital para o registro fotográfico. Outros impactos levantados neste estudo, além dos já apontados, foi a perda de vegetação, desmatamento, lixo, presença de óleo queimado, árvores serradas e raízes expostas.

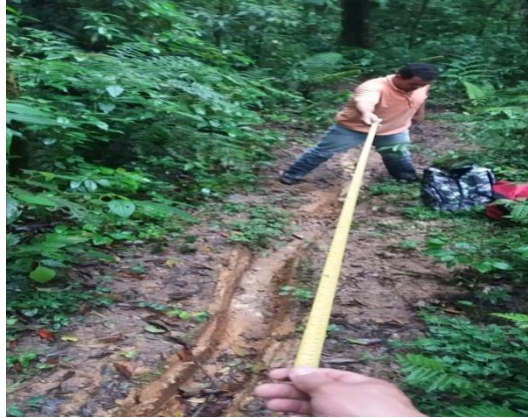
Foto8 - medição da extensão do sulco

A foto 8 apresenta a medição na última análise, constatando o aumento do canal de escoamento, aumento de comprimento, compactação de solo e aparecimento de novas raízes expostas. Também nesta última visita foi analisado o leito da Trilha, que apresentou mudanças, como seu alargamento e, por conta de árvores caídas, os motociclistas acabaram mudando seu traçado original, abrindo novos caminhos no meio da floresta preservada, com aumento do desmatamento, trazendo mais riscos de danos ambientais.
