UNIVERSIDADE FEDERAL DO PARANÁ

**UTILIZAÇÃO DE RESINAS DE TROCA IÔNICA PARA REMOÇÃO DE  
NITRATO EM ÁGUAS PARA ABASTECIMENTO PÚBLICO**

Dissertação apresentada como requisito parcial à obtenção do grau de Mestre em Meio Ambiente Urbano e Industrial, no Curso de Pós-Graduação em Meio Ambiente Urbano e Industrial, Setor de Tecnologia da Universidade Federal do Paraná.

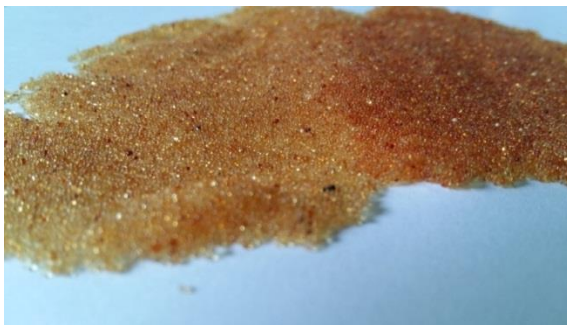
Figura 4 – Aspecto da Resina de Troca Iônica

Resinas do tipo convencionais são compostas de uma matriz de polímeros interligados de forma relativamente homogênea, e podem ser encontrados geralmente na forma esférica (Figura 4), com seu tamanho (Figura 5) variando de cerca de 0,3 mm a 1,2 mm, ou sendo uniforme, sem variar seu tamanho (WHEATON & LEFEVRE, 2000).

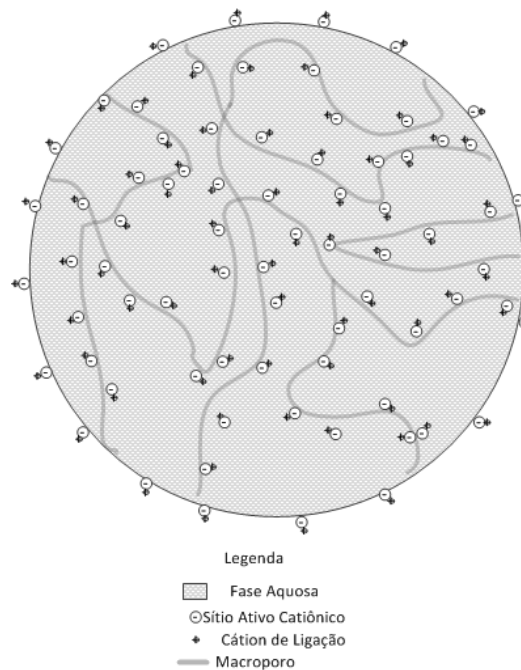
Figura 7 – Estrutura da Resina de Troca Iônica

A ligação da parte estrutural com o sítio ativo ocorre por meio de ligação covalente, formando um macro íon (Figura 07). Dessa forma íons de cargas opostas são atraídos por forças eletrostáticas denominados contra íons, de forma que possam ser trocados por quantidade equivalente de vários íons de mesma carga, tornando a resina neutra eletronicamente (SANTOS FILHA, 1991).

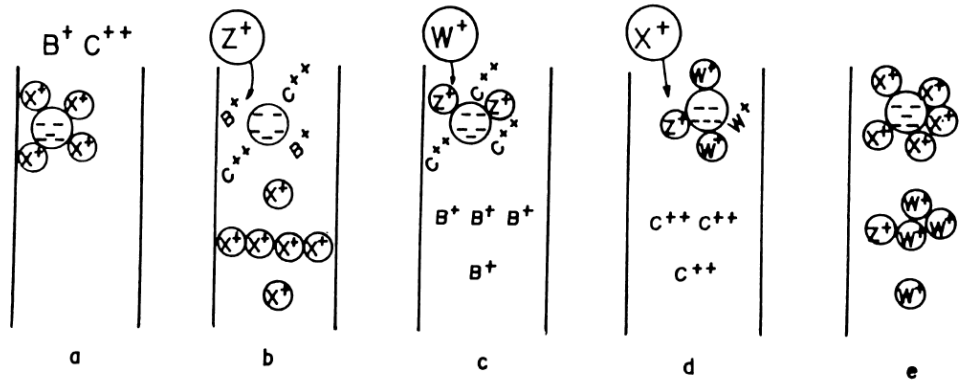
Figura 15 – Esquema de Mecanismo de Troca

O trocador iônico deve ser projetado de maneira que os íons a serem adsorvidos tenham fácil acesso aos sítios ativos da resina, bem como os íons trocáveis tenham a facilidade de difundir-se para fora da matriz com velocidades razoáveis, de forma que o equilíbrio seja atingido em pouco tempo (ABRÃO, 2014).

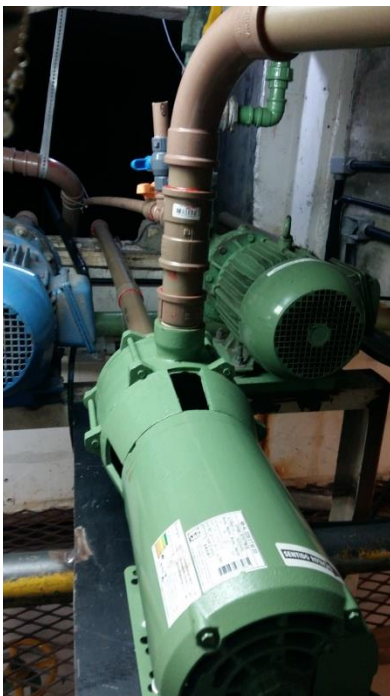
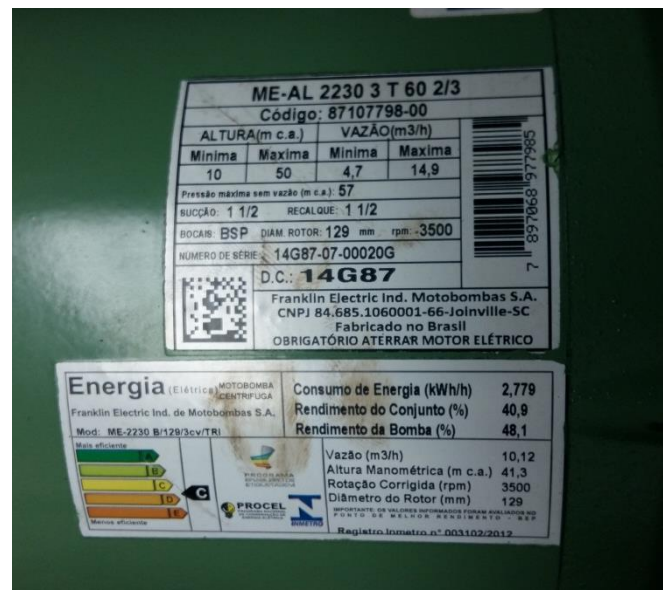
Figura 21 – Bombas de Pressurização

Para pressurização da água na planta piloto foram utilizadas 2 bombas tipo centrífuga com potência de 2/3 CV (Figuras 21 e 22), que succionavam a água do poço, proporcionando pressão de 3,5 bar na planta piloto.

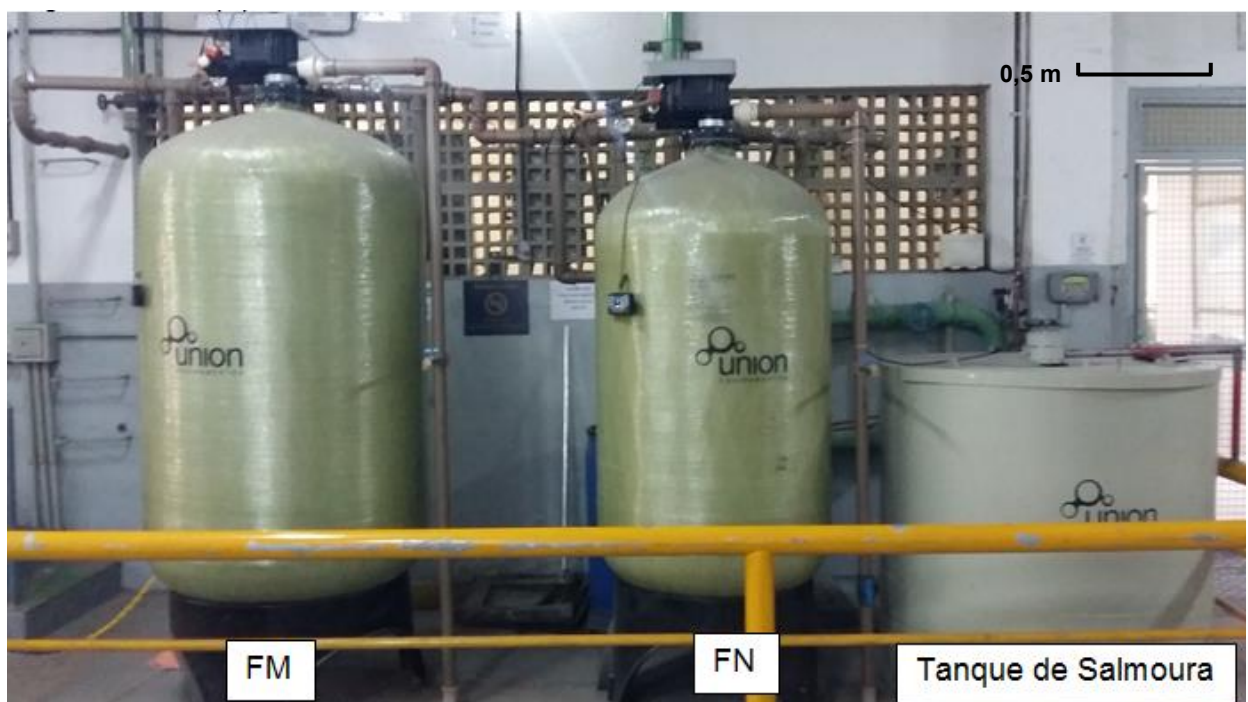
Figura 23 – Layout da Planta Piloto Escala

Já para a montagem do Filtro para Remoção de Nitrato (FN) (Figura 23), foi utilizado sistema similar ao Filtro Multicamadas, com diferença no tamanho do vaso, possuindo diâmetro externo de 920 mm e altura de 2000 mm.

Previamente ao filtro de remoção de nitrato (FN) foi instalado um filtro de areia multicamadas (FM) de granulometrias diferentes, com o objetivo de remoção

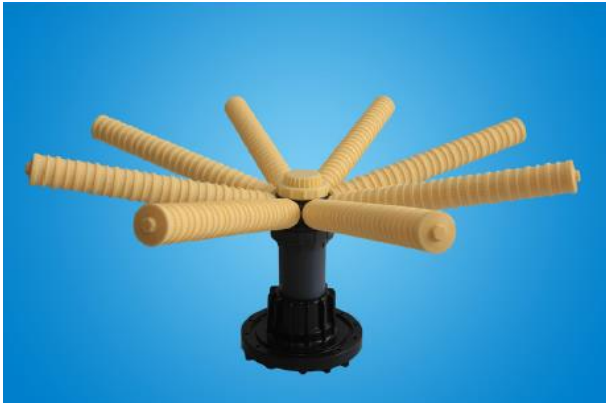
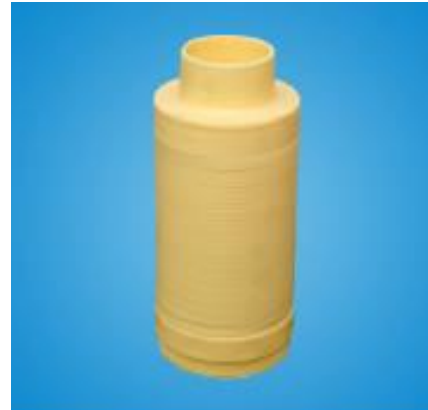
Figura 25 – Crepina Inferior tipo Estrela

Para impedir escape de resina para fora dos filtros, foram colocadas crepinas – telas plásticas de polietileno que possuem fissuras de 0,2 mm localizadas tanto na parte superior quanto na parte inferior do vaso para permitir somente a passagem de água, mantendo material filtrante dentro dos vasos. A crepina inferior (Figura 25), tipo estrela, impede a fuga de resina no momento de fluxo descendente e a crepina superior (Figura 26), tipo cone, impede o escape de resina no momento de fluxo ascendente dos filtros.

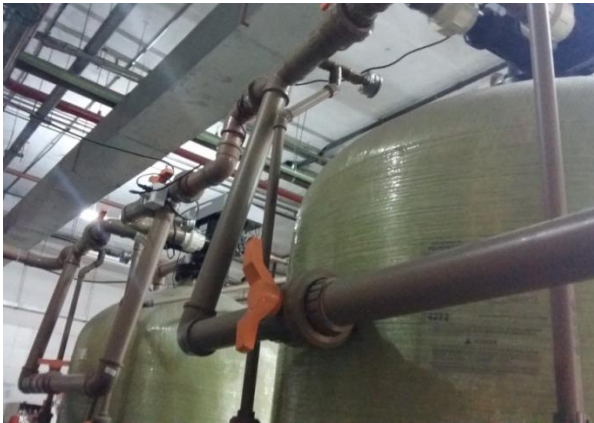
Figura 28 – Hidráulica da Planta Piloto

A hidráulica dos filtros (Figura 28) consistiu em tubulações de diâmetro externo de 2" para: entrada de água bruta, saída de água isenta de nitrato, fluxo para dreno, sucção de salmoura (filtro de remoção de nitrato). A hidráulica dos filtros

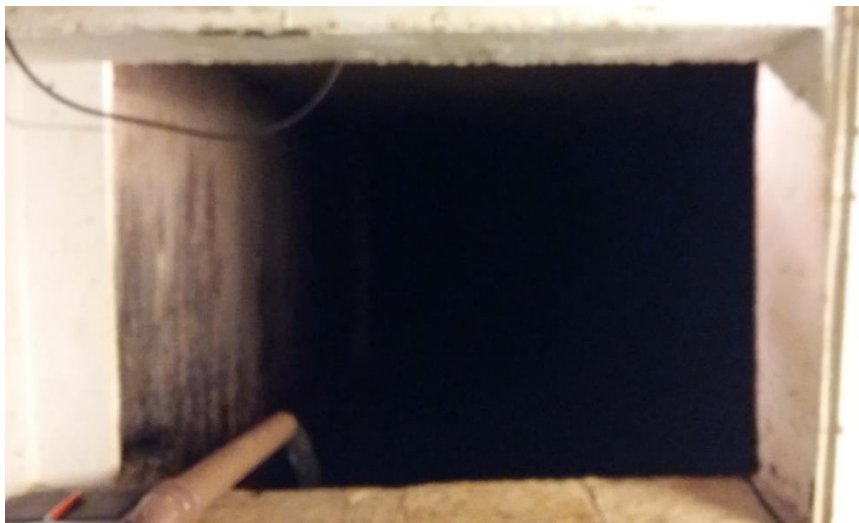
Figura 30 – Reservatório de Armazenamento de Água Isenta de Nitrato

Depois de passar pela planta piloto, a água isenta de nitrato foi clorada com solução de Hipoclorito de Sódio a 10 % até atingir 2,0 ppm de Cloro Livre, com a utilização de bomba dosadora peristáltica, e seguiu para um reservatório de 50 m<sup>3</sup> (Figura 30), onde ficou armazenada até seu consumo.

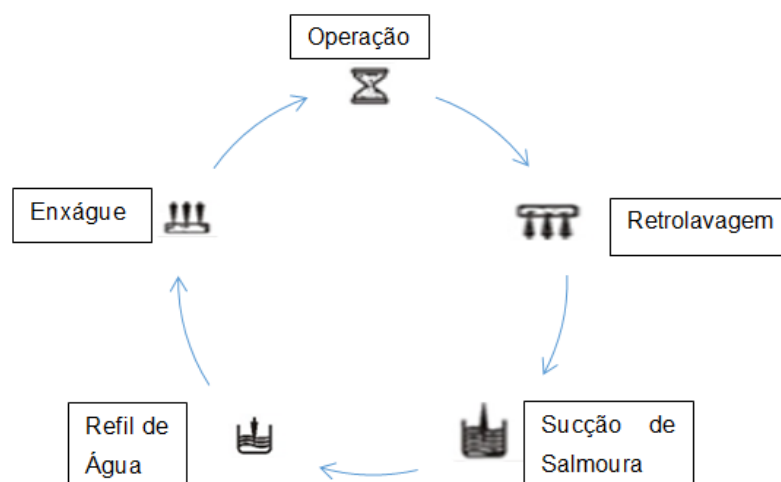
Figura 33 – Ciclo de Trabalho da Válvula Automática

As operações trabalham em etapas, assim, quando uma operação finaliza, a válvula realiza uma modulagem interna das vias de passagem de fluxo, alterando para outra operação, até todas as operações serem realizadas, iniciando se um novo ciclo de trabalho (Figura 33), ressaltando que as etapas de retrolavagem, sucção de salmoura, e enxágue fazem parte da regeneração da resina, e que o refil de água é um suporte para que a operação fique automatizada.

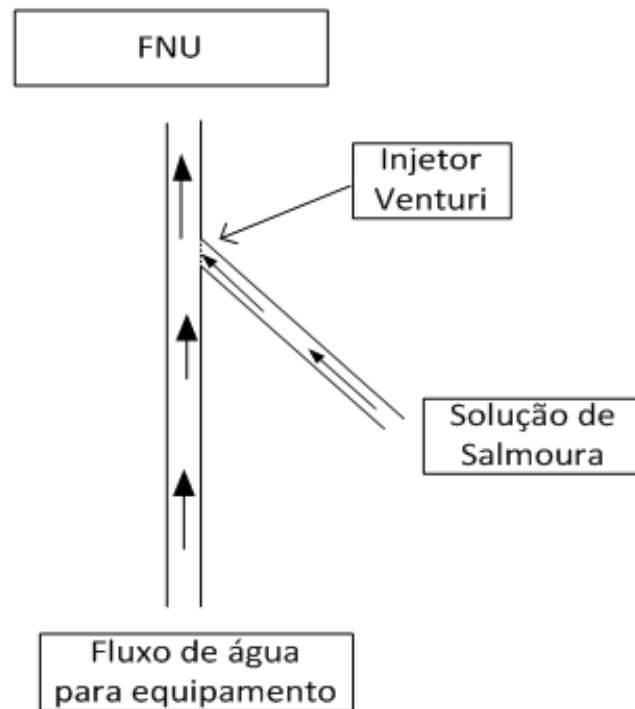
Figura 36 – Funcionamento do Sistema Venturi

Sucção de Salmoura: é indicada pelo símbolo

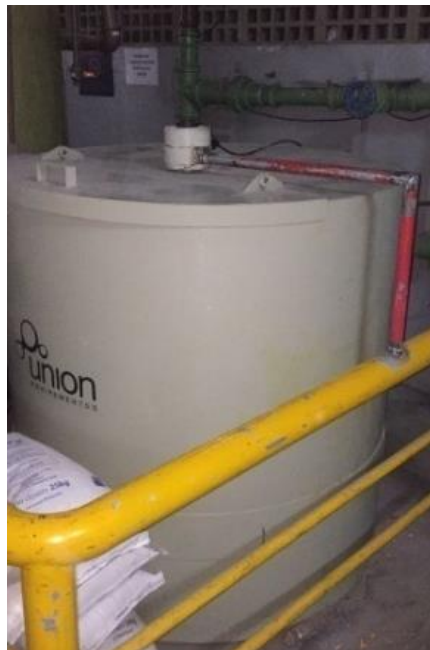
Figura 37 – Tanque de Salmoura

Durante cada etapa de regeneração foram consumidos 145 kg de cloreto de sódio na forma de sal médio moído isento de iodo, dissolvidos em 1400 L de água. Para dissolução do sal, o agitador alocado acima do tanque foi utilizado de forma a homogeneizar a solução (Figura 38), evitando que o sal se acumulasse no fundo do tanque.

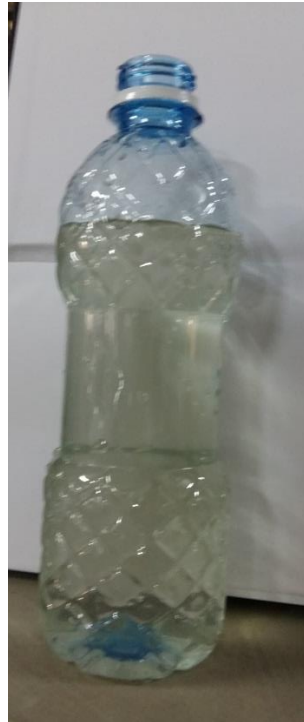
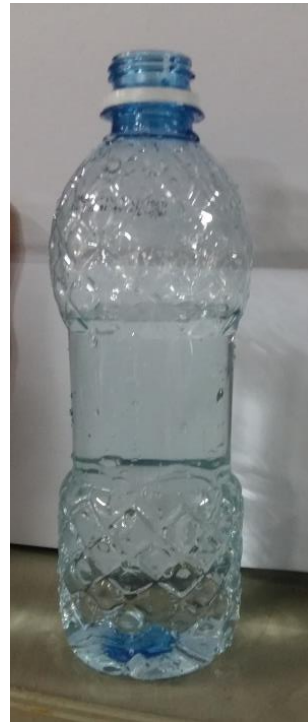
Figura 39 – Coloração da Água Antes do da Planta Piloto

Por mais que visualmente houvesse diferença na coloração das amostras, entre a entrada e a saída da planta piloto, não foi suficiente para que interferisse significativamente no valor do parâmetro cor, se comparado com o valor de água bruta referente a novembro de 2014.

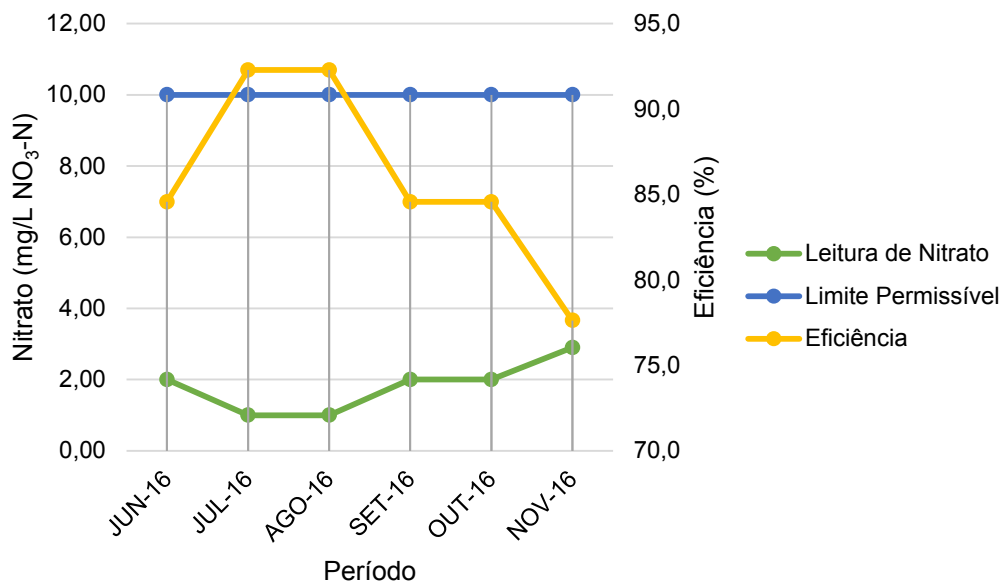
Figura 42 – Variação de Nitrato e Eficiência no FN de Jun. a Nov. de 2016

As eventuais flutuações de processo que estão intrinsecamente relacionadas com a *Performance* da Planta Piloto como:
