**MELHORIA EM QUALIDADE DE PROCESSOS
EM FABRICANTE DE AUTOPEÇAS.**

**Projeto Técnico apresentado à
Universidade Federal do Paraná –
UFPR / SENAI para obtenção do Título
de Especialista em Gestão da
Qualidade.**

Projeto Técnico realizado como atividade profissional na RENAULT do Brasil para validação do cliente de novo *site* produtivo do fornecedor sob aspecto de qualidade de processos e apresentado como requisito para obtenção do título de Especialista no Curso de Especialização em Gestão da Qualidade da Universidade Federal do Paraná – UFPR / SENAI, à comissão formada pelos professores:

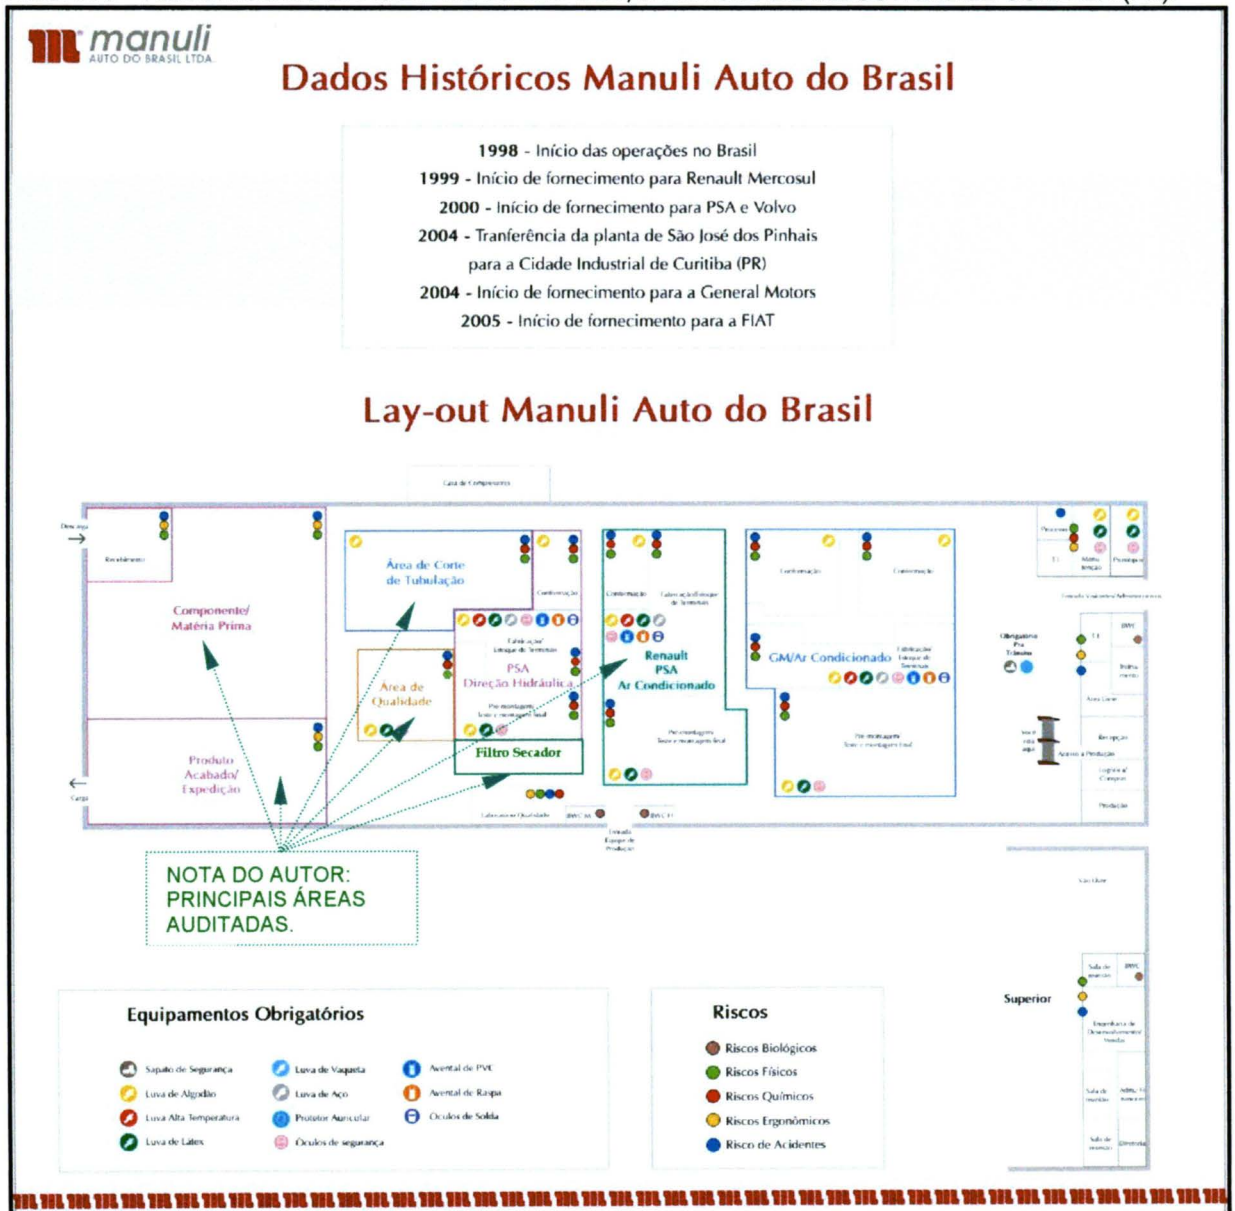
FIGURA 9 – HISTÓRICO NO BRASIL E NOVO LAY-OUT, JÁ NA CIDADE INDUSTRIAL DE CURITIBA (PR).

5.6.1. Considerações quanto à Nova e Antiga Disposição ou *Lay-Out* (figura 9).

O novo *site* foi disponibilizado para a produção em maio de 2004, sendo validado pelo cliente RENAULT em junho. As principais áreas que foram auditadas estão indicadas na figura 9, a saber: ar-condicionado, filtro secador, corte de tubulação, área de qualidade, estoques de componentes e matérias-primas e área de armazenamento de produtos acabados e expedição. Há espaço para expansão dos negócios junto à GM e FIAT, bem como para melhorias nos processos já existentes para os produtos consolidados.

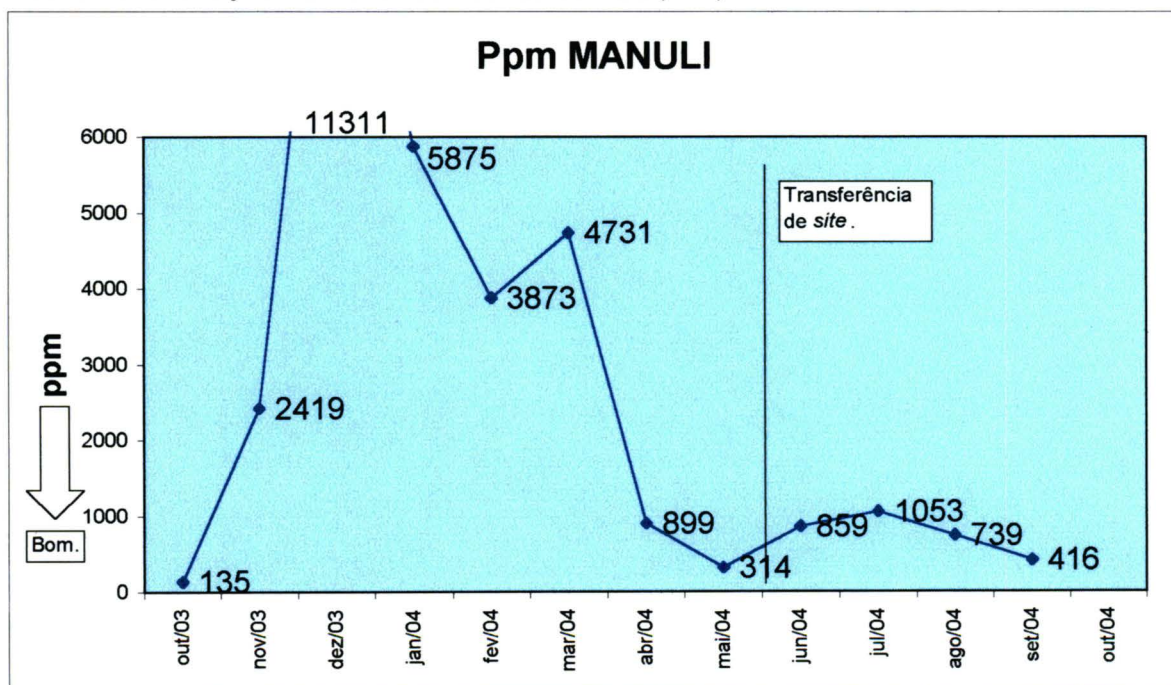
FIGURA 10: EVOLUÇÃO DO INDICADOR DE QUALIDADE (PPM).

Este indicador nos últimos doze meses tem apresentado redução com os trabalhos pouco antes da mudança e logo após, tendo mantido-se bem abaixo dos valores reportados nos meses anteriores (figura 10), demonstrando melhoria de qualidade nos produtos entregues ao cliente. Nota: o desejável é que o indicador esteja abaixo de 200 ppm.

Os principais problemas, ou efeitos-clientes, que têm sido reportados estão ligados à geometria das peças ou a vazamento de fluido refrigerante⁵.

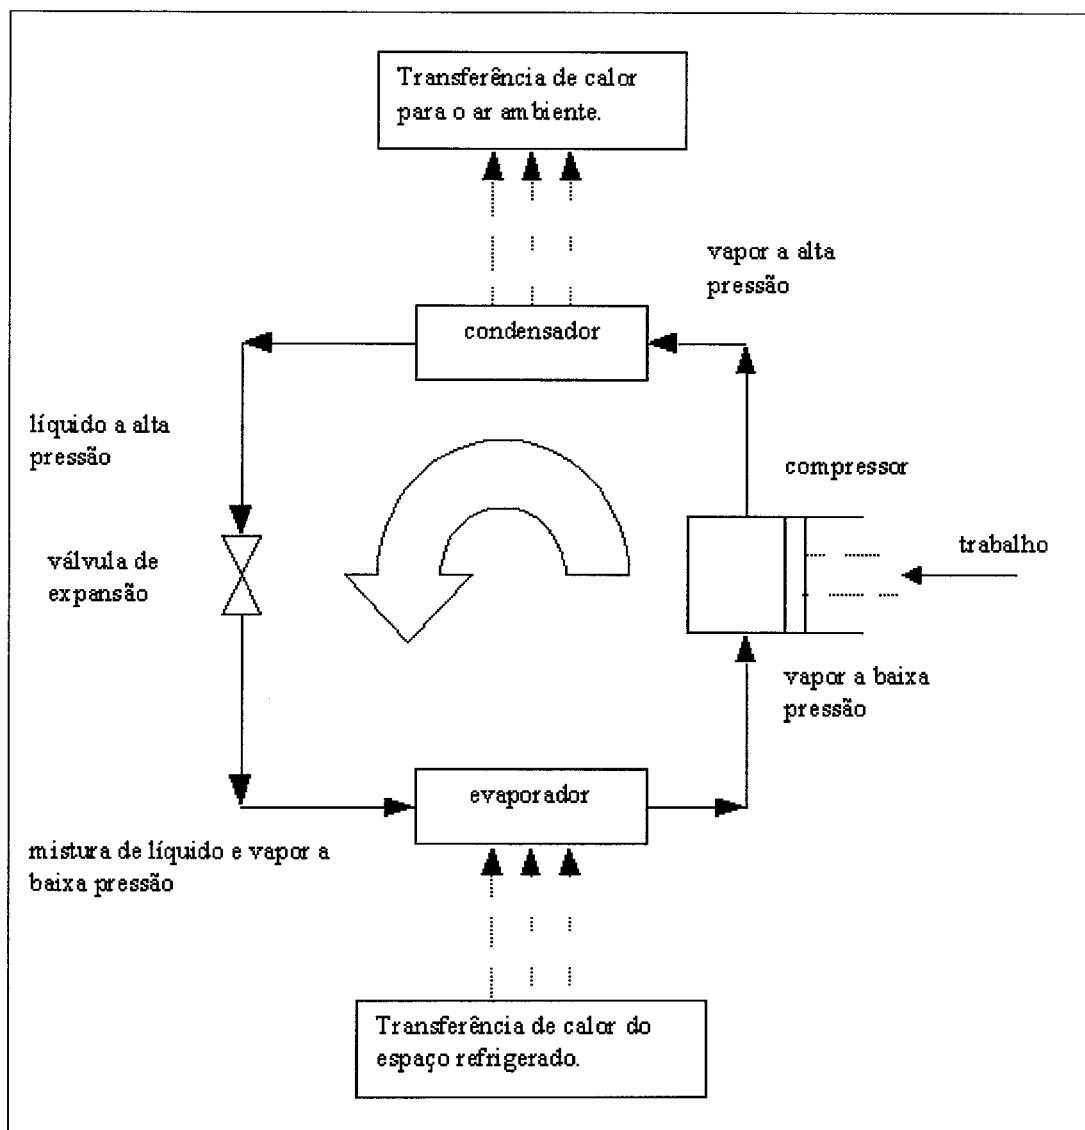
FIGURA 11 – DIAGRAMA ESQUEMÁTICO DE UM CICLO SIMPLES DE REFRIGERAÇÃO.

O fluido refrigerante entra no compressor como vapor ligeiramente superaquecido a baixa pressão. Deixa então o compressor e entra no condensador como vapor numa pressão elevada, onde a condensação do refrigerante é obtida pela transferência de calor para o meio. O refrigerante deixa então o condensador,

como líquido, a uma pressão elevada. Sua pressão é reduzida ao escoar pela válvula de expansão, resultando numa evaporação instantânea de parte do líquido. O líquido restante, agora a baixa pressão, é vaporizado no evaporador. Esta vaporização é resultado da transferência de calor do espaço que está sendo refrigerado para o fluido refrigerante. Após esta operação o vapor retorna para o compressor, completando o ciclo.

Na figura 11 é mostrado o esquema de um ciclo simples de refrigeração por compressão de vapor.
