AVALIAÇÃO DAS CONDIÇÕES DE ACESSIBILIDADE E PRIORIZAÇÃO À
CIRCULAÇÃO DE PEDESTRES, NAS CALÇADAS E CRUZAMENTOS
VIÁRIOS DO ANEL CENTRAL DE CURITIBA

Dissertação apresentada ao programa de Pós-Graduação em Planejamento Urbano, Área de Concentração em Dinâmicas Urbanas, Setor de Tecnologia, Universidade Federal do Paraná, como requisito parcial para obtenção do título de Mestre em Planejamento Urbano.

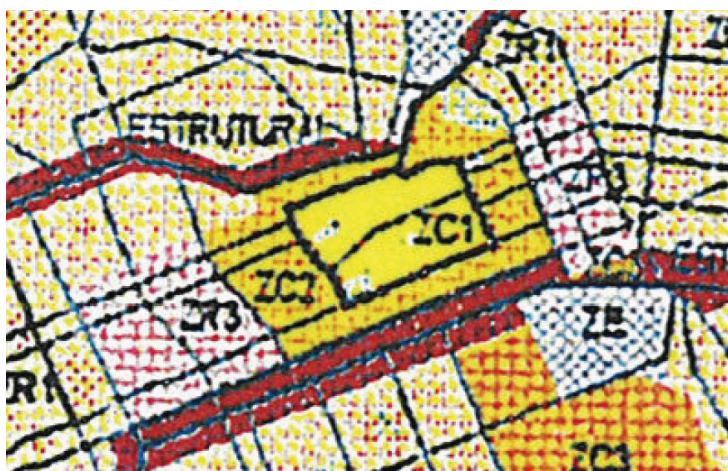
Figura 1 Anel central de tráfego delimitando ZC1 no mapa anexo à lei do Plano Diretor de 1966
Fonte: CURITIBA (1966b). Ilustração da capa [parte], sem escala.

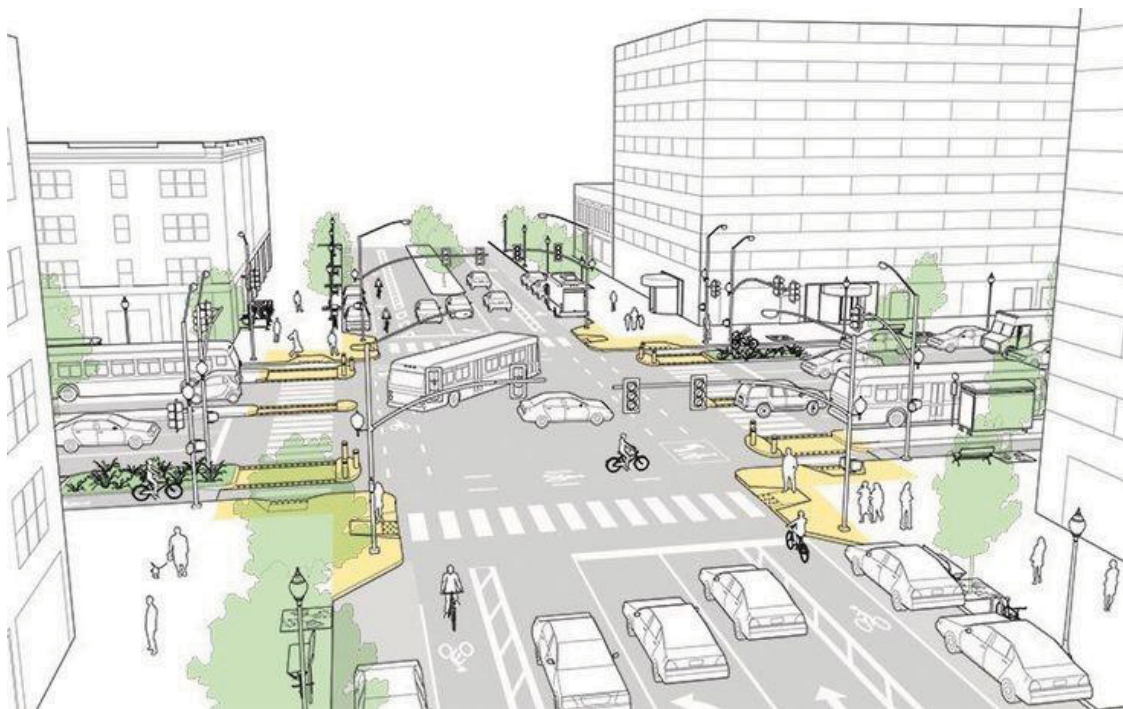
O desenho completo dos cruzamentos que considere a segurança de todos os usuários do espaço viário também é uma recomendação da Associação Nacional de Funcionários de Transporte de Cidades – da sigla em inglês, NACTO, e com sede em Nova York. Dentre suas diversas recomendações, destacam-se as soluções combinadas em cruzamentos entre avenidas principais com avanços de calçada e canteiros divisores de pista; e para travessias elevadas no encontro de uma via secundária com uma via principal (GAETE, 2016). Observem-se, na figura 3, os espaços para proteção de pedestres, correspondentes a ilhas e avanços de calçada, ambos representados em amarelo.

Figura 3. Desenho de um cruzamento de vias principais desenhado para a segurança de todos os usuários da via.

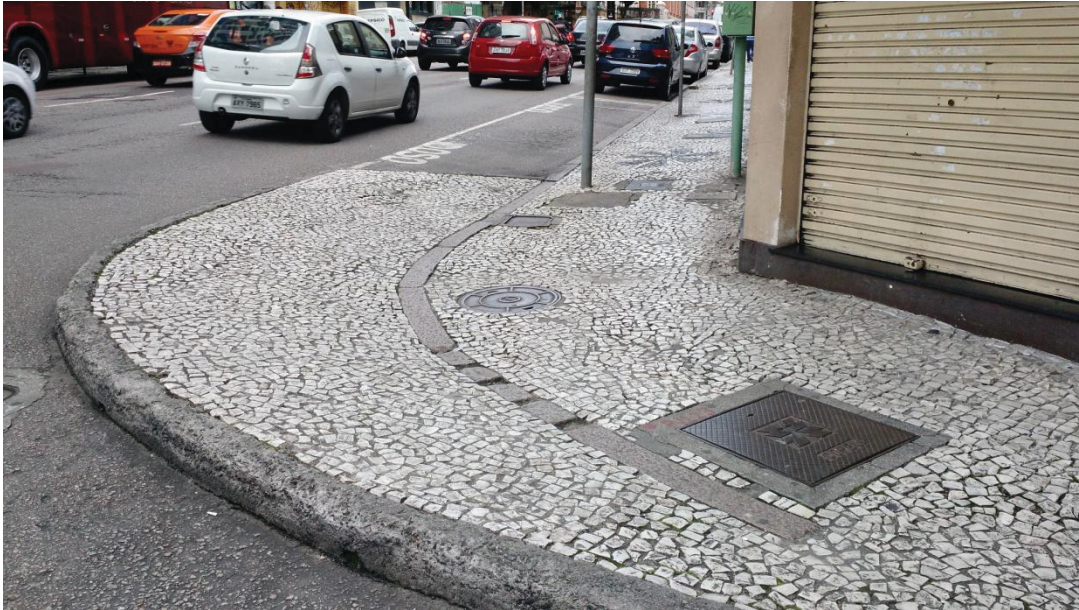
Figura 4 Avanço de calçada na Rua Cruz Machado.
Crédito: do autor.

Embora, fisicamente, os avanços de calçada se assemelhem aos chamados “remansos”, ambos diferem em termos de princípios. Avanços de calçada são extensões da calçada, executadas na esquina, removendo um espaço da pista de rolamento que é de fato desnecessário para a circulação dos automóveis. Na figura 4, pode-se observar a existência de duas fileiras de meio-fio, uma delimitando a calçada original, e uma segunda compreendendo efetivamente um avanço de calçada sobre parte da pista de rolamento, do lado da via onde há estacionamento.

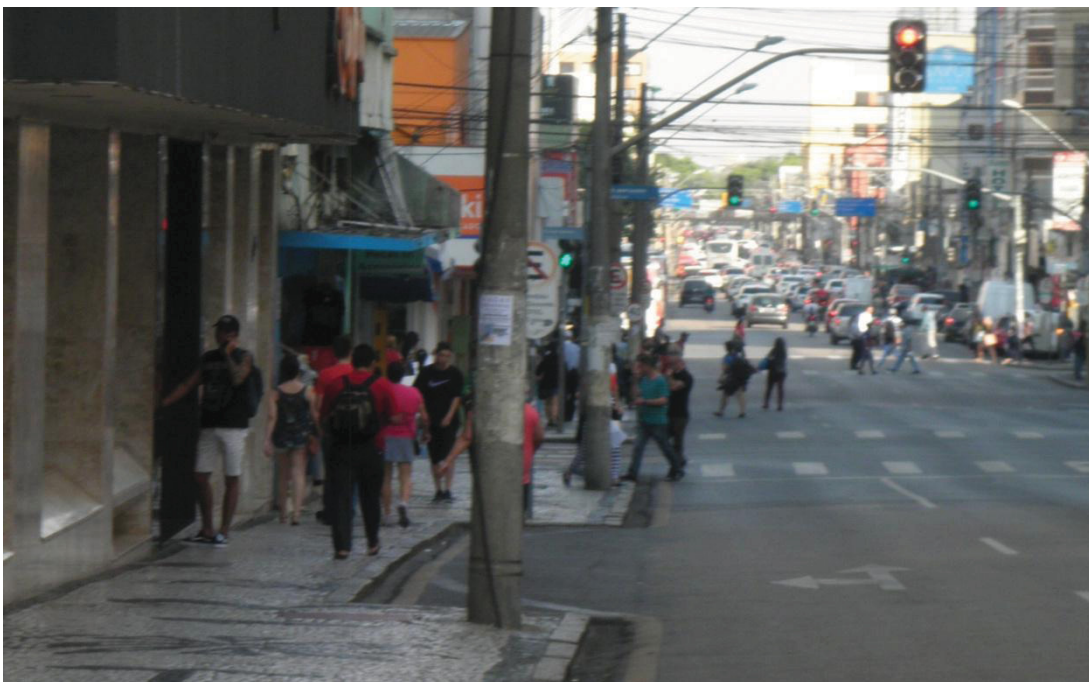
Figura 5 Remanso na Rua João Negrão.
Crédito: do autor.

Remansos²⁸, ao contrário, correspondem à supressão de uma parte das calçadas sem alterar a esquina, deixando as calçadas mais estreitas, para ganho de estacionamento adicional na via pública, por vezes combinado com a adição de mais uma faixa de circulação de automóveis no leito carroçável. Na figura 5, destaque-se a redução da largura total da calçada para ganho de um espaço de parada de automóvel para embarque e desembarque. Neste caso, a redução da largura da calçada mal possibilita o estacionamento de um veículo.

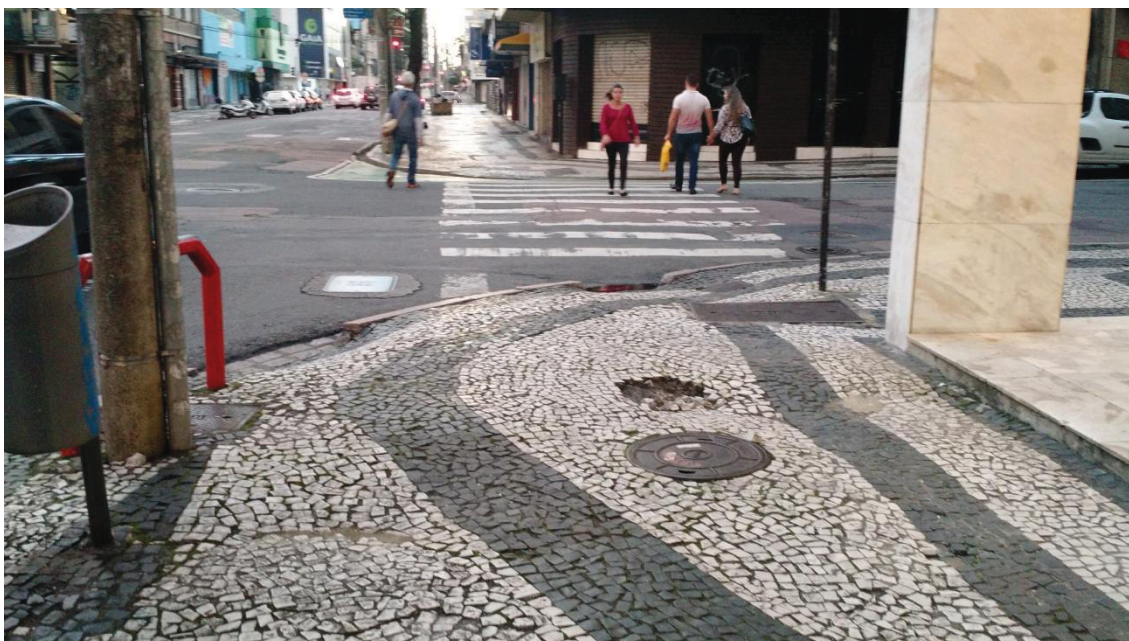
Figura 9. Esquina da Al. Dr. Carlos de Carvalho com Al. Cabral, com buraco em 20/02/2018.
Crédito: do autor.

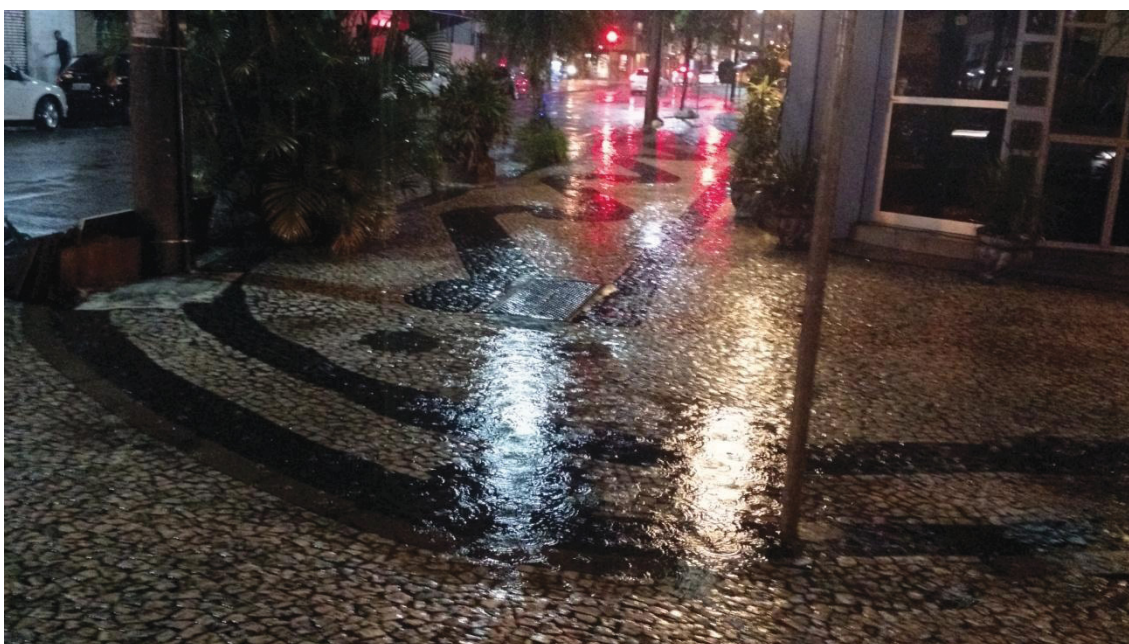
Figura 11 Acúmulo de água em calçadas com superfície irregular.
Crédito: do autor.

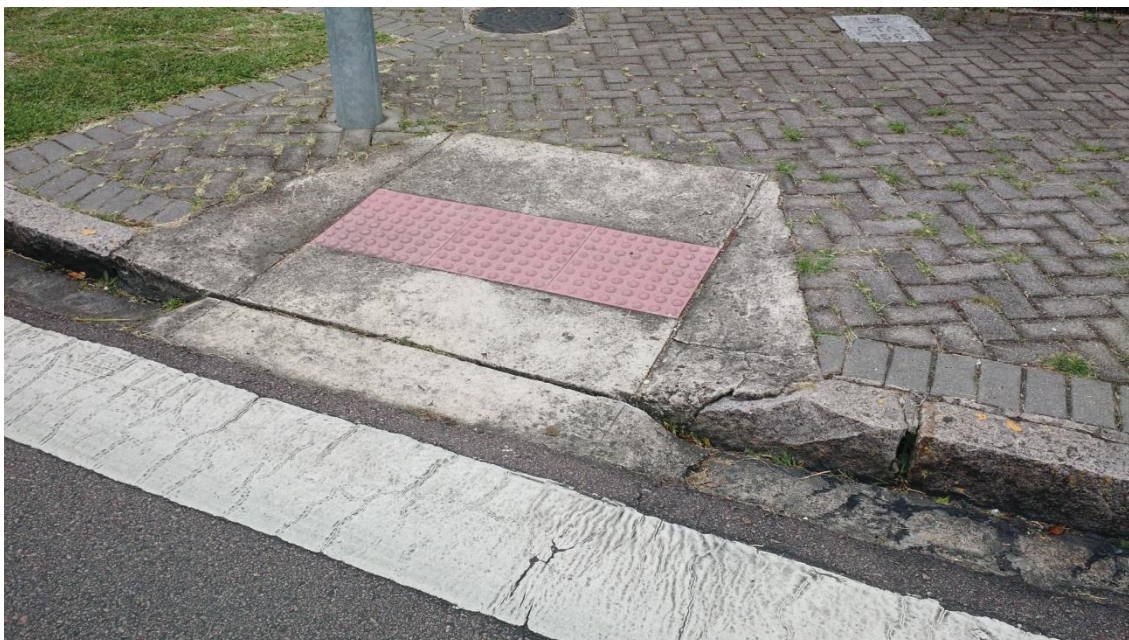
rampas com pelo menos 1,00 metro de largura, e declividade padrão de 8,33% (1:12), podendo ser encontradas largas ou declividades maiores. A rampa deve resguardar uma distância de pelo menos 80 cm até parede ou alinhamento predial, livre de obstáculos, e abas laterais com pelo menos 50 cm de largura para cada lado da rampa, a partir do meio-fio (ABNT, 2005). Embora as versões anteriores da norma exigissem desnível de 15 mm entre as rampas e o leito carroçável para que o limite da rampa fosse identificável por pessoas com deficiência visual (ABNT, 1990 e 1997), desníveis de 15mm passaram a ser considerados degraus na versão da norma de 2004, medida que passou para 20mm pela norma atual (ABNT, 2015). E a partir de 1994, passou-se a exigir que as rampas fossem conjugadas a piso podotátil. Entendeu-se, nestes casos, que desníveis na borda das rampas junto ao leito carroçável deveriam chegar em nível com a pista de rolamento como previsto nas normativas a partir de 2004, por uma questão de segurança e autonomia para pessoas em cadeiras de rodas. Outrossim, conforme pode ser observado na figura 13, a correção do nível do rebaixamento de calçada em relação à pista de rolamento pode ser efetuada com cimento, podendo ser facilmente realizada por mão de obra qualificada.

Figura 13 Rebaixamento de calçada adaptado sem desnível com a pista de rolamento.
Crédito: do autor.

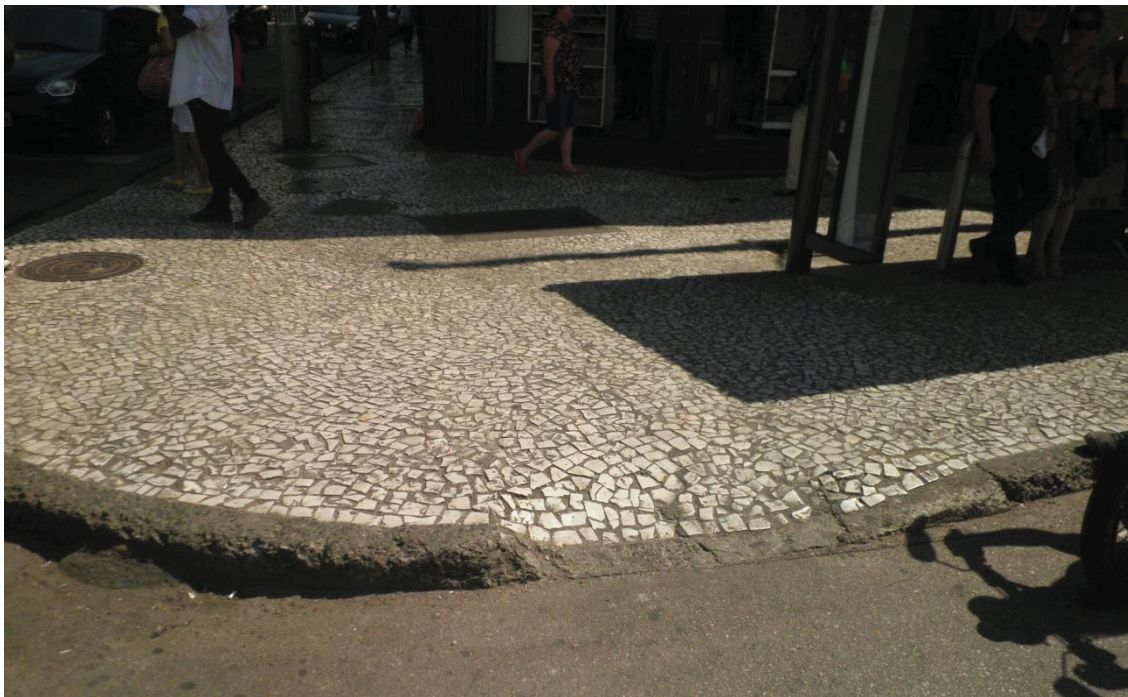
pessoa em cadeira de rodas ao leito carroçável. Estas guias rebaixadas prestam-se apenas para facilitar acesso de pessoas empurrando dispositivos com rodas, como pessoas com carrinhos de bebês, ou do trabalho de certos entregadores de produtos ao comércio local.

Figura 14 Meio-fio rebaixado que não atende às normas de acessibilidade quanto à segurança e autonomia de pessoas em cadeiras de rodas.

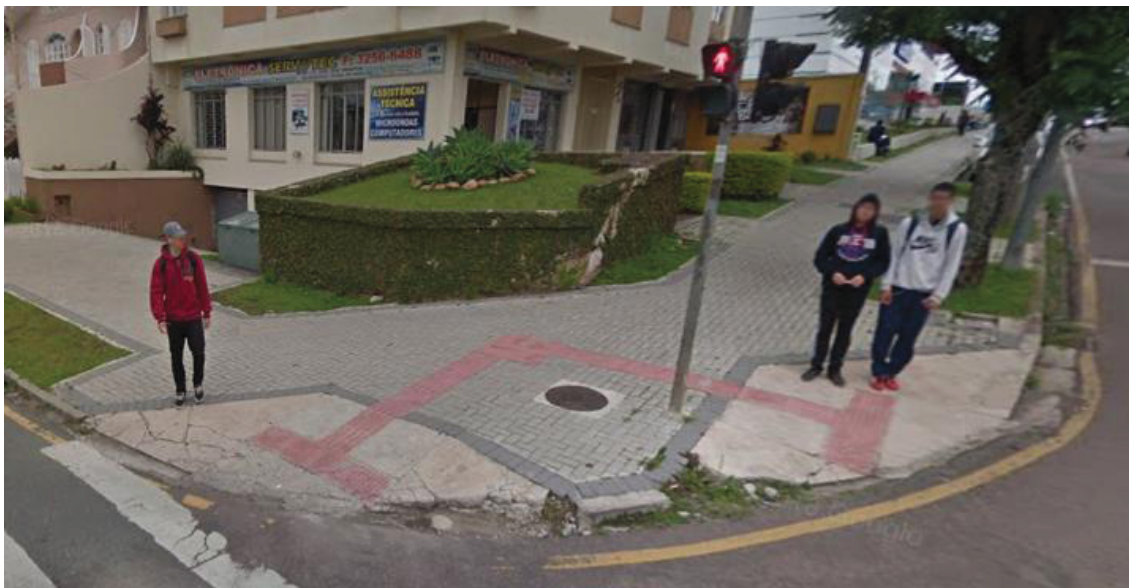
Cumprе destacar que as normas de acessibilidade vigentes no país não tratam dos padrões construtivos, da resistência e da durabilidade dos materiais empregados. Observe-se, na figura 15, como rebaixamentos de calçada executados com abas largas, já em padrões semelhantes aos exigidos na NBR 9050 vigente (ABNT, 2015), encontram-se deteriorados. Deste modo, entende-se, não basta o simples atendimento ao desenho dos rebaixamentos constante em norma para se garantir as condições de segurança e autonomia necessários.

Figura 15 Rebaixamentos de calçada com problemas de conservação.
Crédito: Google Street View.

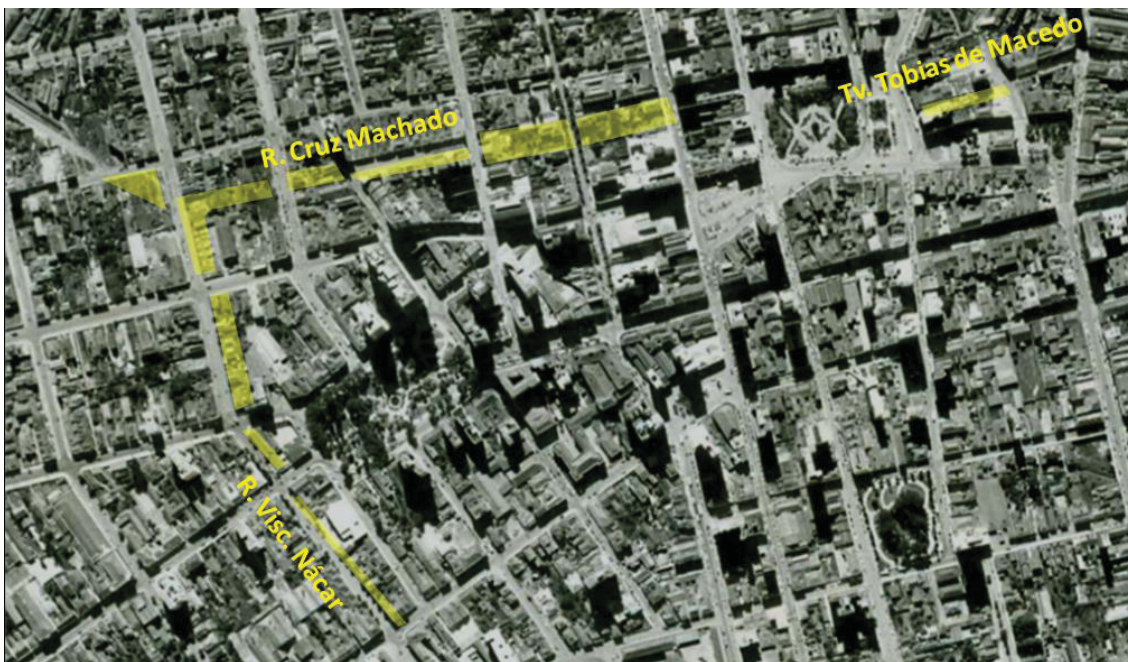
Figura 16. fotografia aérea de 1957, de parte do Centro de Curitiba.

Propriedade da imagem: acervo IPPUC. Marcações em amarelo feitas pelo autor.

Comparando-se fotografias aéreas disponíveis do local – séries históricas de 1957 e 1966 – podem-se registrar algumas das mudanças que foram implantadas para composição deste perímetro. Estas mudanças provavelmente ocorreram entre 1965, ano de aprovação do Plano Preliminar de Curitiba, e o ano seguinte, quando da aprovação do novo Plano Diretor da cidade através da lei 2.828 (CURITIBA, 1966a). Houve abertura do prolongamento da Rua Fernando Moreira (avenida canal, também conhecida como 'Rua dos Chorões') a partir da Rua Saldanha Marinho até se ligar à Rua Visconde de Nácar, que foi alargada deste ponto até o cruzamento com a Rua Emiliano Pernetá. A Rua Cruz Machado foi aberta mediante desapropriações e demolições, entre a Rua Visconde de Nácar e a Rua Voluntários da Pátria, e entre a Rua Desembargador Ermelino de Leão e a Al. Dr. Muricy, em dois trechos de duas quadras, cada. Ainda, a Rua Cruz Machado foi alargada na quadra entre a Rua Voluntários da Pátria e a Rua Des. Ermelino de Leão. Também houve abertura da Travessa Tobias de Macedo na extensão de uma quadra, a partir da Rua Monsenhor Celso (Praça Tiradentes) à Rua Prefeito João Moreira Garcez. As áreas destas intervenções citadas encontram-se demarcadas em amarelo sobre a figura 16.

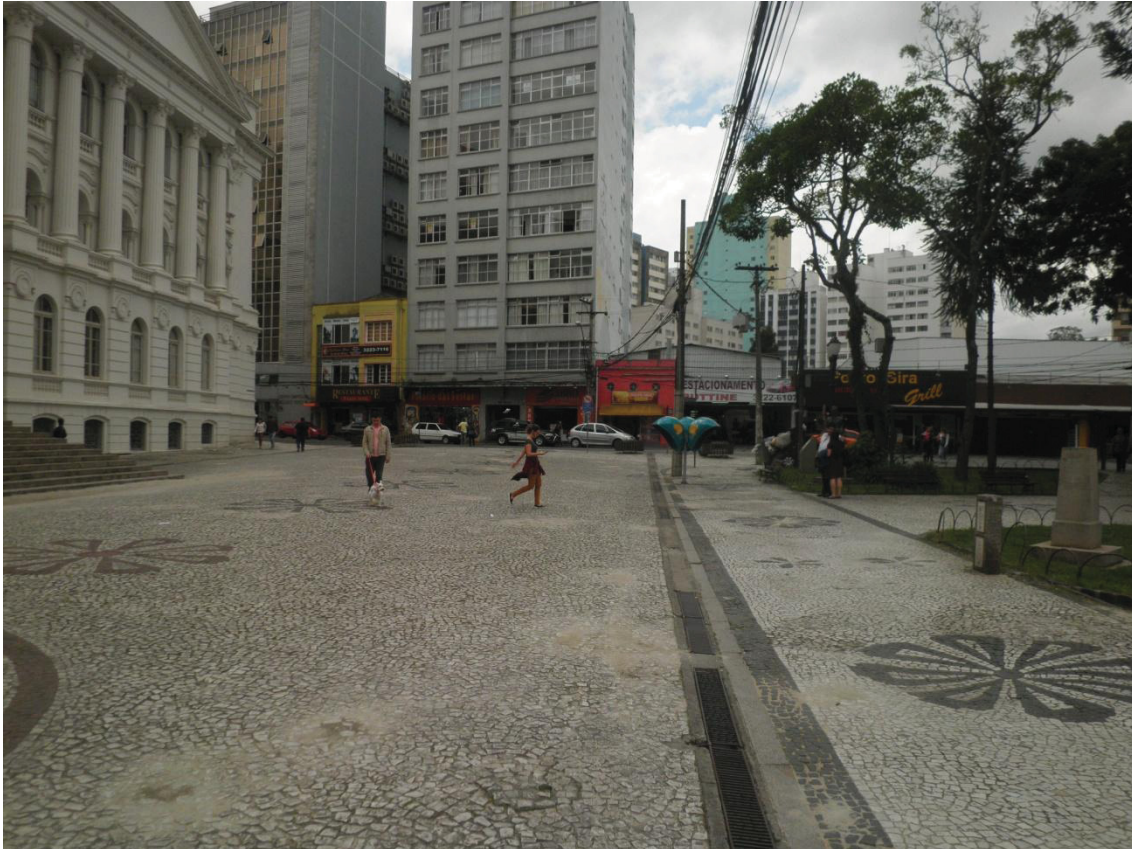
Figura 17 Calçada em frente ao edifício histórico da UFPR.
Crédito: Do autor.

Atualmente, este perímetro não desempenha a função de um anel: ao passo em que as ruas Cruz Machado e João Negrão seguem com fluxo viário no sentido horário, as ruas Visconde de Nacar e André de Barros possuem fluxo no sentido anti-horário. E as variantes avaliadas no entorno do prédio histórico da Universidade Federal do Paraná e em frente à Catedral, hoje se encontram fechadas ou restritas à circulação de veículos de transporte individual, correspondendo a um calçadão em frente ao edifício, e a uma via exclusiva do transporte coletivo aos fundos. A Rua João Negrão foi fechada à circulação de veículos no trecho entre a Rua XV de Novembro e a Rua Alfredo Bufren, em frente ao edifício histórico da UFPR, entre agosto de 1972 e junho de 1980. No local, ainda se encontram os antigos meios-fios que delimitavam a borda das calçadas no espaço que separava a UFPR da Praça Santos Andrade, espaço preenchido com calçadão em *petit-pavé* como pode ser observado na figura 17.

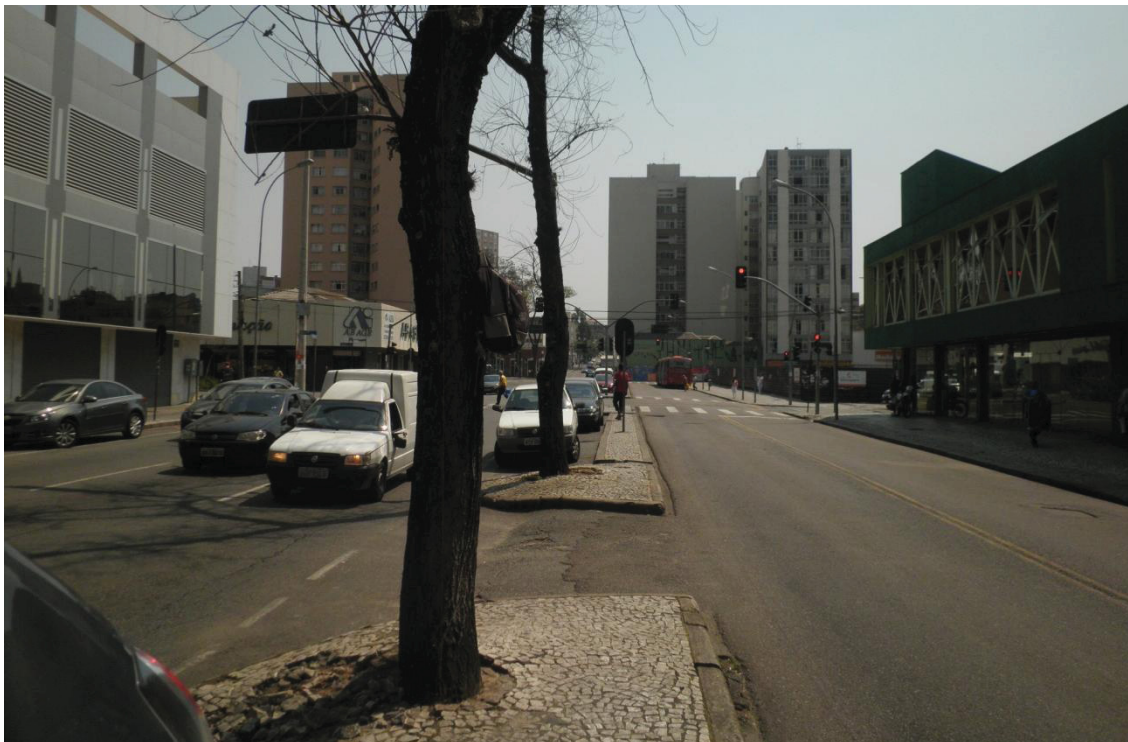
Figura 18. Canteiro divisor na Rua Visconde de Nácar, contíguo à área de estacionamento.
Crédito: do autor.

A Rua Visconde de Nacar, no limite oeste da área objeto de pesquisa, possui duas pistas de rolamento: uma em mão dupla para acesso exclusivo do transporte coletivo, e outra mais larga, com quatro faixas de circulação e uma de estacionamento. Suas calçadas, em ambos os lados, são amplas em quase toda a sua extensão porém, junto à faixa de estacionamento, existe uma área de desembarque num canteiro estreito, com largura de 1,00 metro apenas, que pode ser observada na figura 18. Esta área contém placas, postes, árvores com raízes levantando piso, meios-fios erguidos sem adaptações de acessibilidade (rebaixamentos de calçada) onde há acessos de veículos, e sistema de drenagem superficial com ausência de “tampas” que nivelam a superfície do piso, o que torna aquela área completamente inacessível a pessoas em cadeira de rodas; e inadequada a pessoas com baixa visão, deficiência visual, ou baixa mobilidade. Esta calçada não apresenta condições mínimas de acessibilidade.

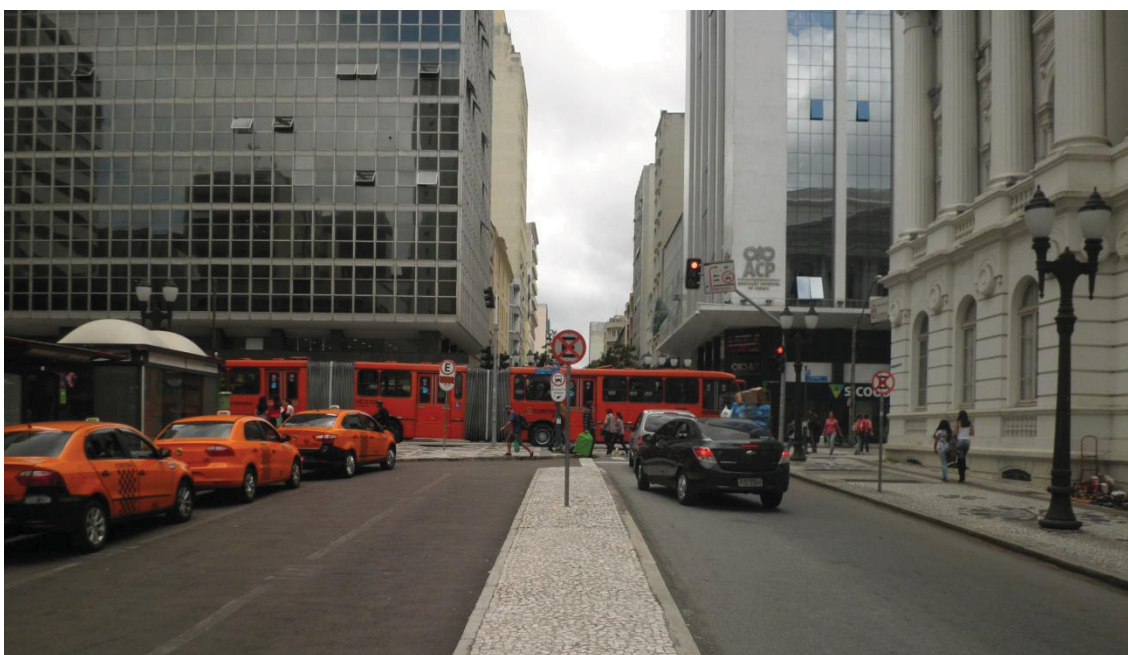
Figura 19 Canteiro divisor com 1,00 metro de largura na Rua XV de Novembro.
Crédito: do autor.

Problema semelhante ocorre na Rua XV de Novembro, entre a Rua João Negrão e a Rua Presidente Faria, ao lado do edifício histórico da UFPR. Neste local, há uma faixa de calçada com largura total de apenas 1,00 metro, com placas de sinalização de trânsito no meio, e que serve como divisor da pista de circulação em relação a outra, de acesso exclusivo de parada de táxi.

Deve-se observar, no entanto, que neste outro caso, o canteiro não faz mais o papel de área de embarque e desembarque do táxi como pode ser constatado na figura 19. Nela, observe-se a demarcação quase apagada de faixa de estacionamento de táxis do lado direito da pista.

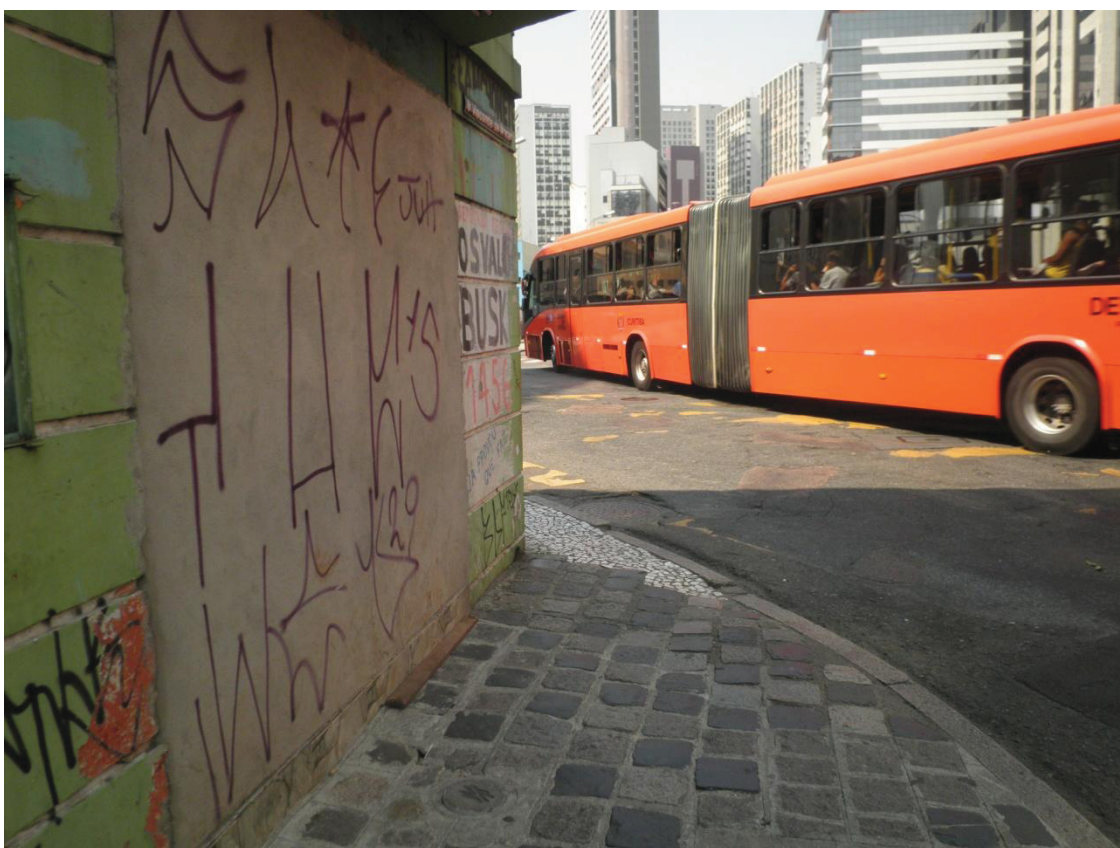
Figura 21 Calçada estreita e íngreme transversalmente na esquina da Rua Visconde de Nácar com a Rua Cruz Machado.

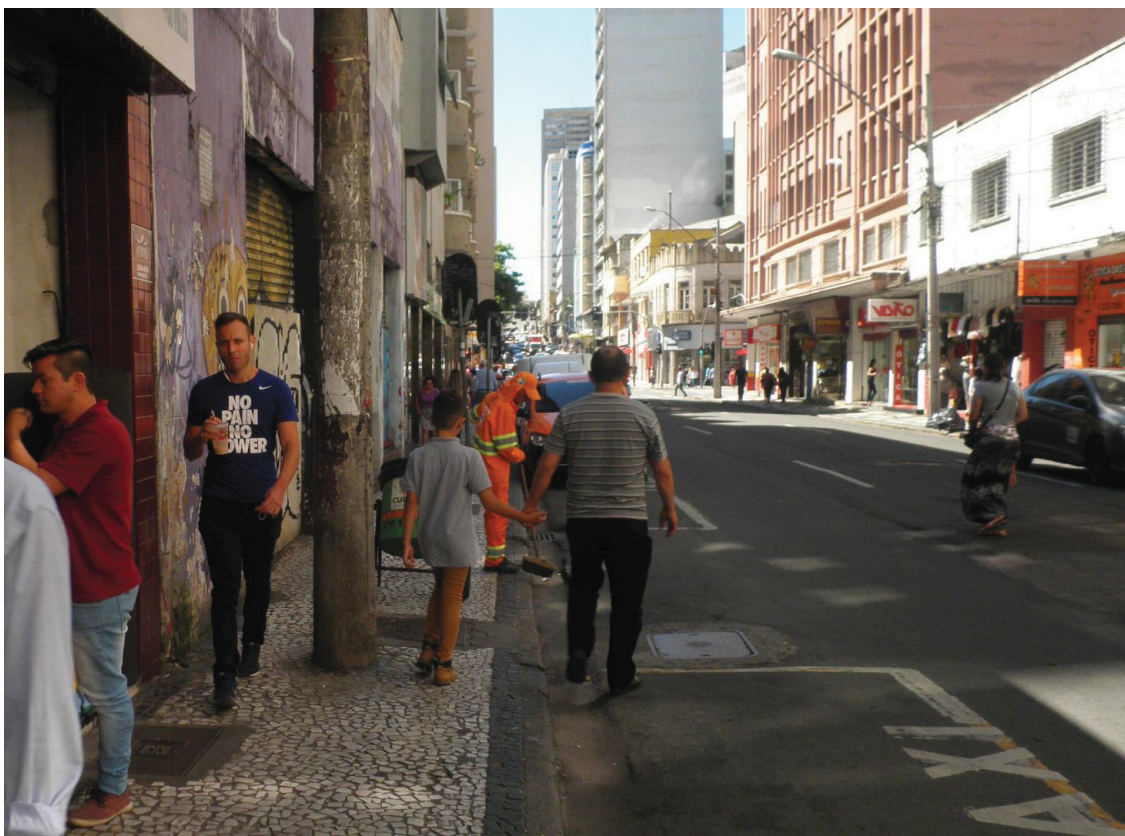
Figura 22 Calçada e passeio estreitos na Al. Dr. Muricy, entre a Rua Marechal Deodoro e a Rua José Loureiro.

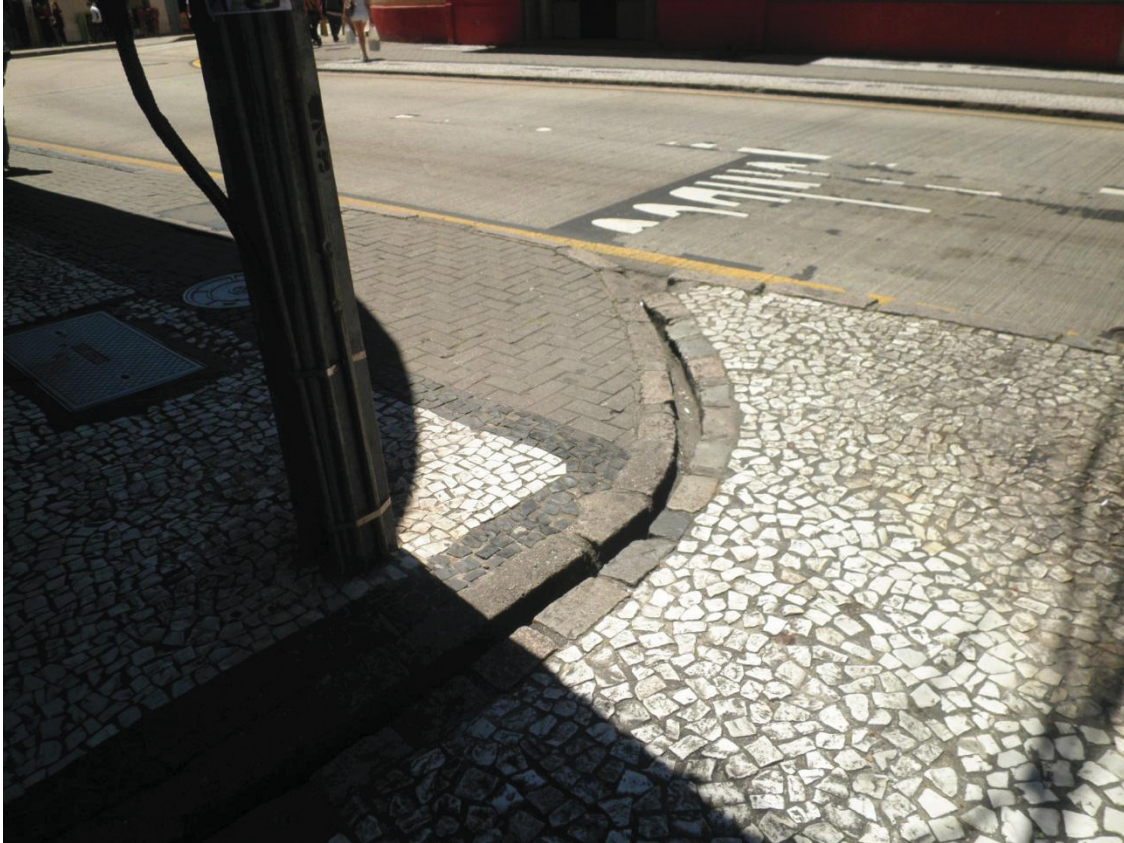
Figura 23 Canaleta de drenagem cruzando a faixa de circulação da calçada na Praça Carlos Gomes, esquina da Rua Pedro Ivo com a Rua Monsenhor Celso.

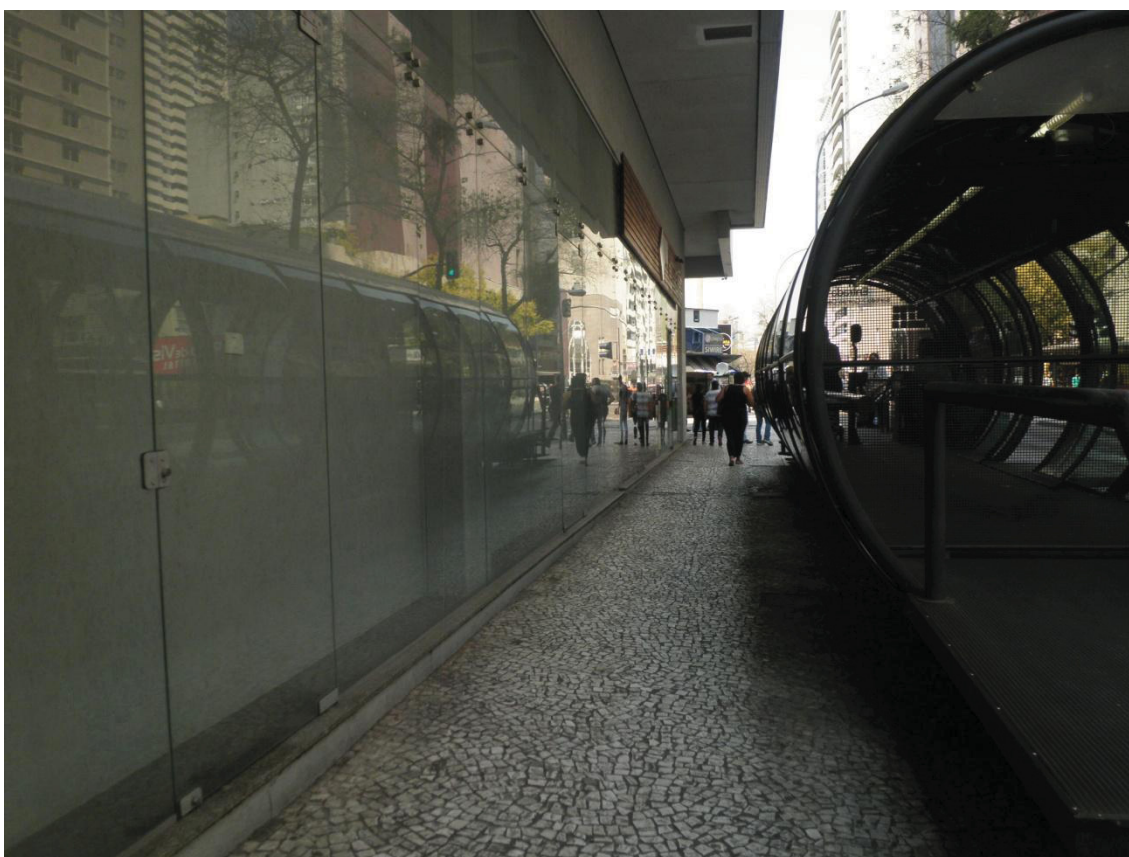
Figura 24. Passagem de pedestres com 1,70m de largura entre estação tubo e o alinhamento predial, na Rua Visconde de Nácar, esquina com Rua Comendador Araújo.

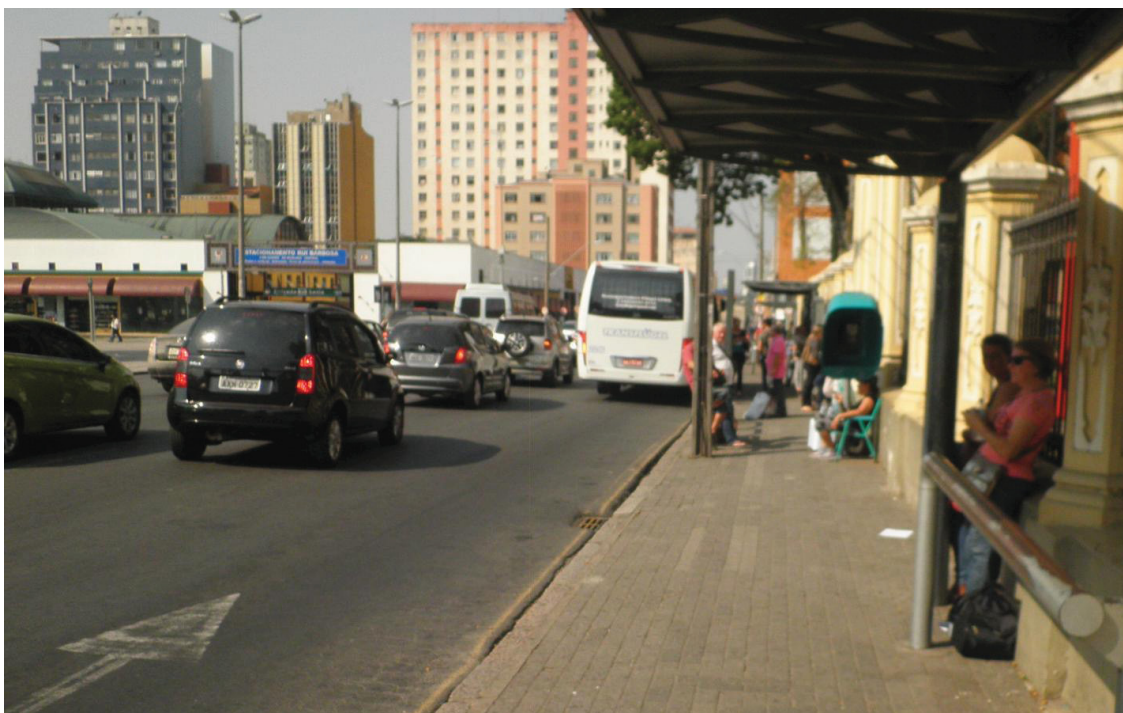
Figura 26. Calçada e passeio estreitos em frente à Santa Casa, na Rua André de Barros.
Crédito: do autor.

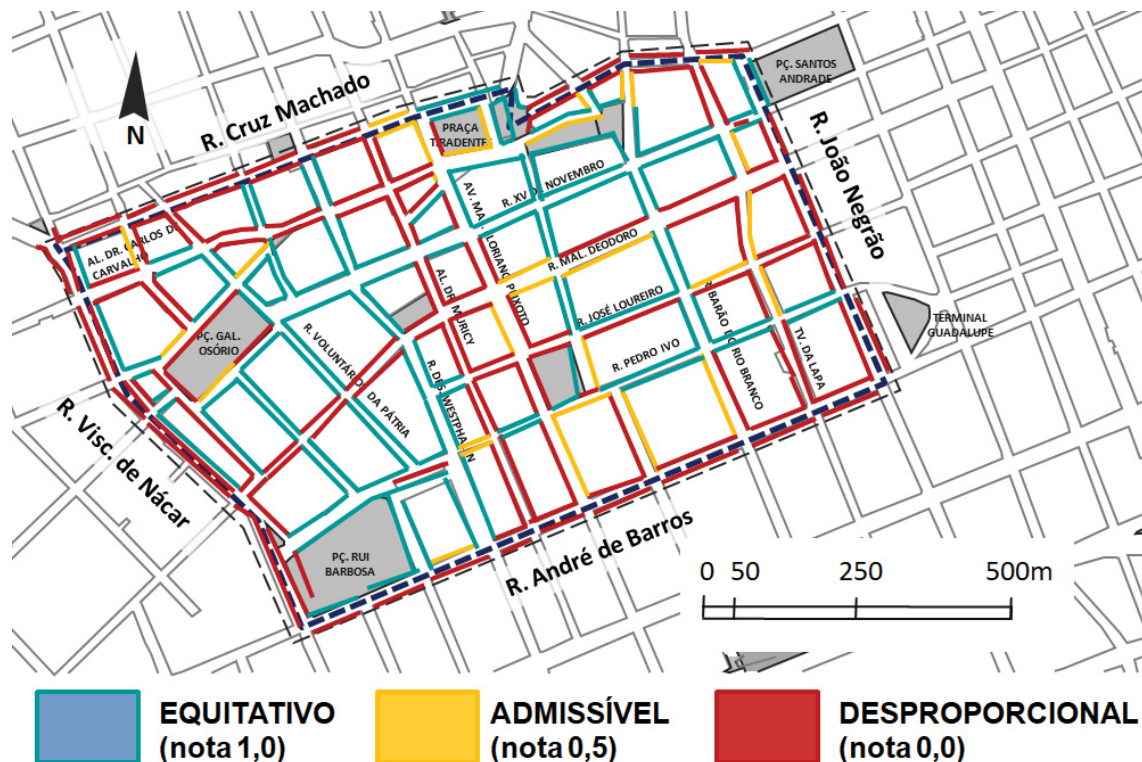
Cartograma 4 Avaliação da equidade na distribuição de espaço para a circulação de pedestres em relação à de veículos.

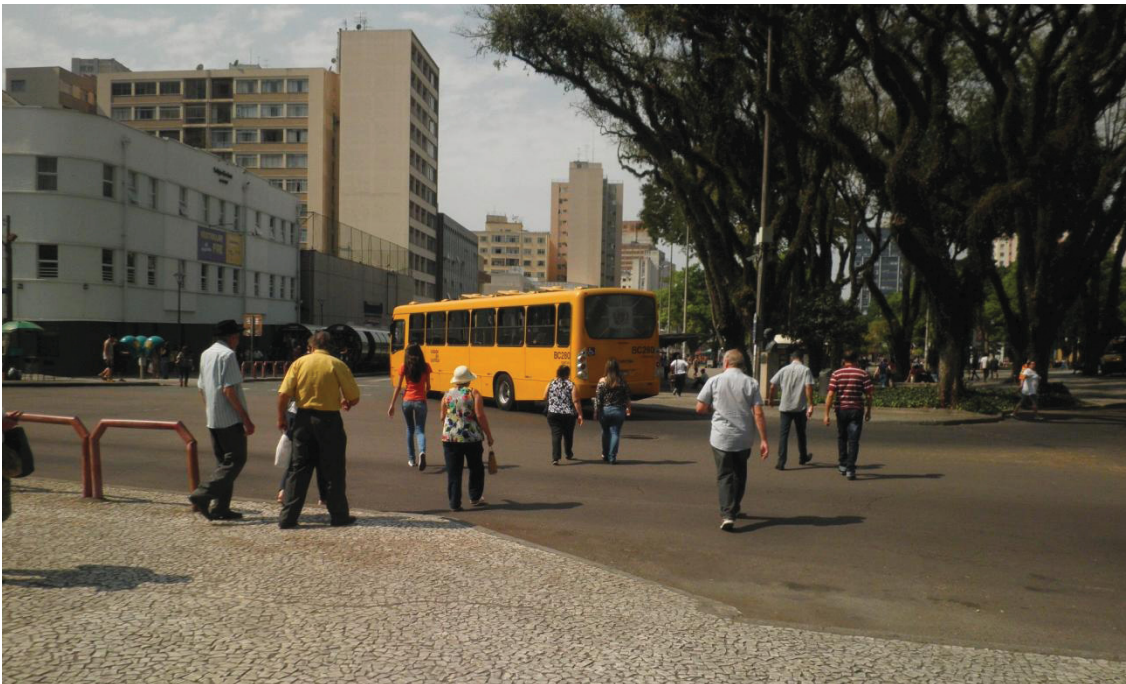
Figura 30. Travessia “espontânea” não sinalizada na Praça Rui Barbosa.
Fonte: do autor.

Os outros 6 pontos de travessia de pedestres no perímetro não possuem nenhum tipo de equipamento semafórico. Destes, dois se localizam em frente à Praça Rui Barbosa que, embora não sejam cruzamentos viários, correspondem a travessias espontâneas, ao final de ruas e dentro das linhas de desejo de pedestres: um fica na Rua Visconde de Nácar com Rua Pedro Ivo, próximo à saída da estação tubo do expresso (onde morreu um pedestre com mais de 60 anos em 2014), apresentada na figura 30; e outro na Rua André de Barros com a Travessa Frei Caneca, por onde passam pedestres a partir da Santa Casa (Hospital), em direção aos serviços da Rua da Cidadania

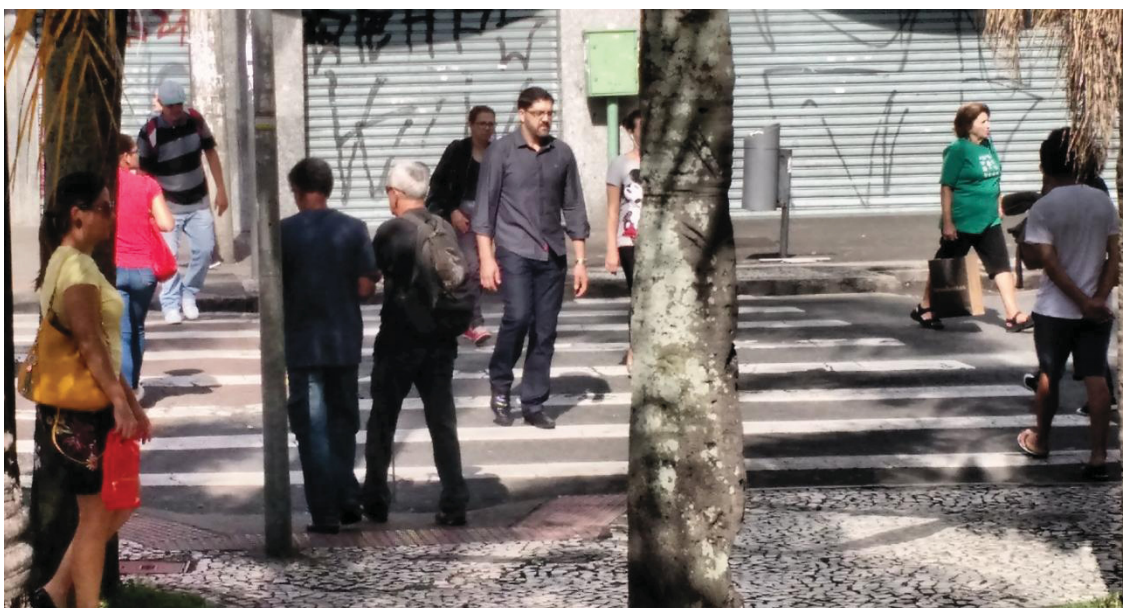
Figura 33 Pessoa com deficiência sendo conduzida para o ponto de travessia da rua.
Crédito: do autor.

Na figura 32, pode-se observar uma pessoa com deficiência visual utilizando-se de uma bengala de rastreamento para identificar obstáculos num espaço que lhe era novo, no caso, a Praça Carlos Gomes. Nesta, o ponto de travessia da Rua Marechal Floriano Peixoto localiza-se na esquina, em meio a um caminho sinuoso entre árvores, sem sinalização tátil indicando a direção a ser tomada. Sua falta de autonomia em buscar a travessia pode ser constatada na figura 33, quando foi necessário intervenção de outra pessoa para conduzi-lo ao local correto de forma segura.

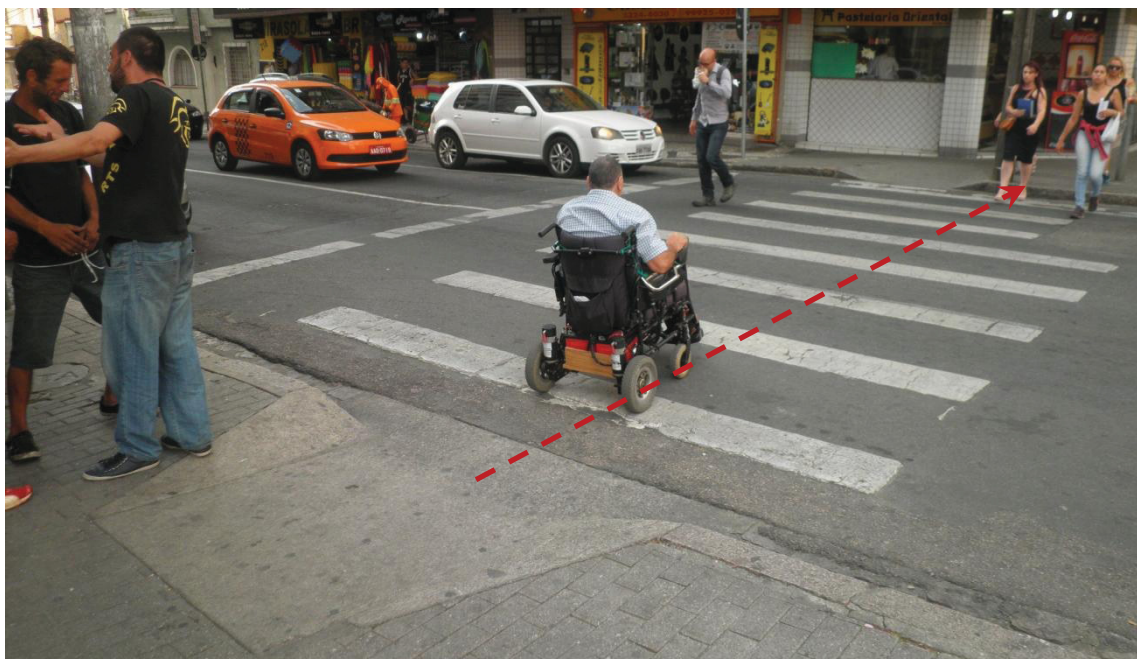
Figura 34. Cruzamento com rebaixamentos desencontrados (nota 0,5), na esquina da Al. Dr. Muricy com a Rua André de Barros.

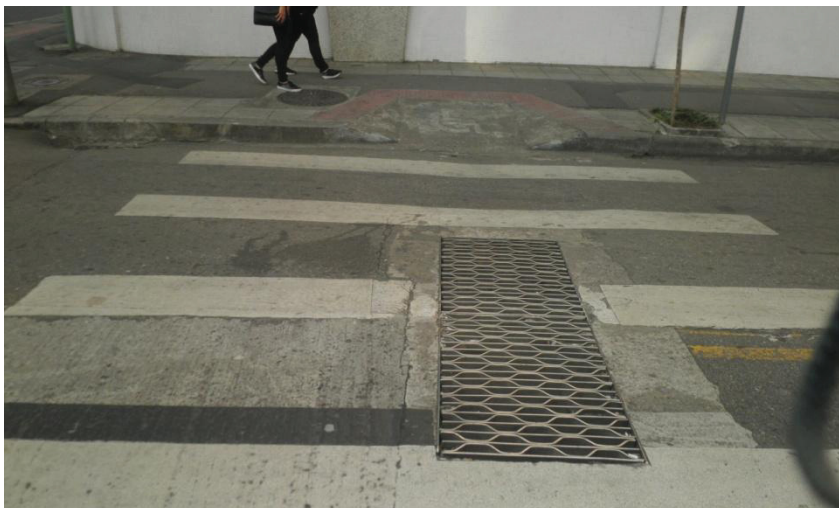
Figura 35. Cruzamento com obstáculo (grade de caixa de transformadores) na rota de travessia de pessoas em cadeira de rodas, na esquina da Rua André de Barros com Rua Lourenço Pinto (nota 0,5).

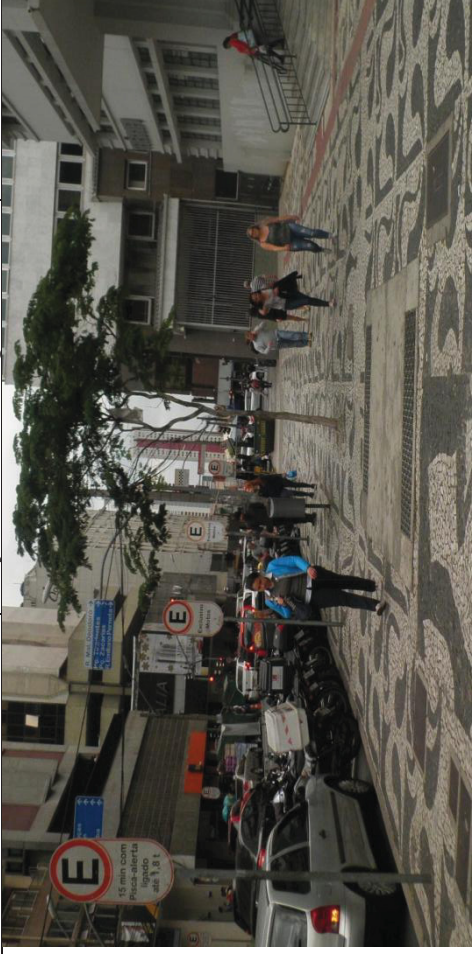
| <p>Figura 37 Rua João Negrão, com grelhas de caixas de transformadores e outros obstáculos reduzindo a largura da faixa livre.</p> <p>Crédito: do autor.</p> | | | | |

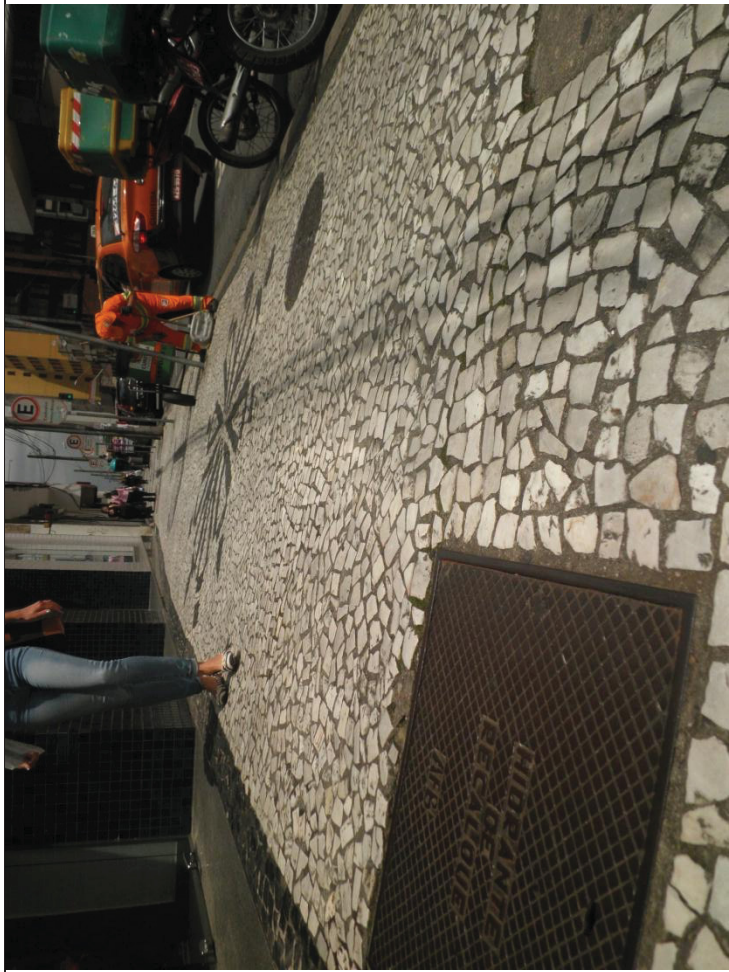
| | R. XV de Novembro e R. Alfredo Bufren | - (entre praça Santos Andrade e edifício histórico da UFPR) | - | <p>Figura 38 Calçada com grande declividade transversal na Rua João Negrão. Crédito: do autor.</p> | <p>1,0 acessibilidade (0,5 na escada)</p> <p>1,0 equidade (efetiva priorização aos pedestres)</p> |

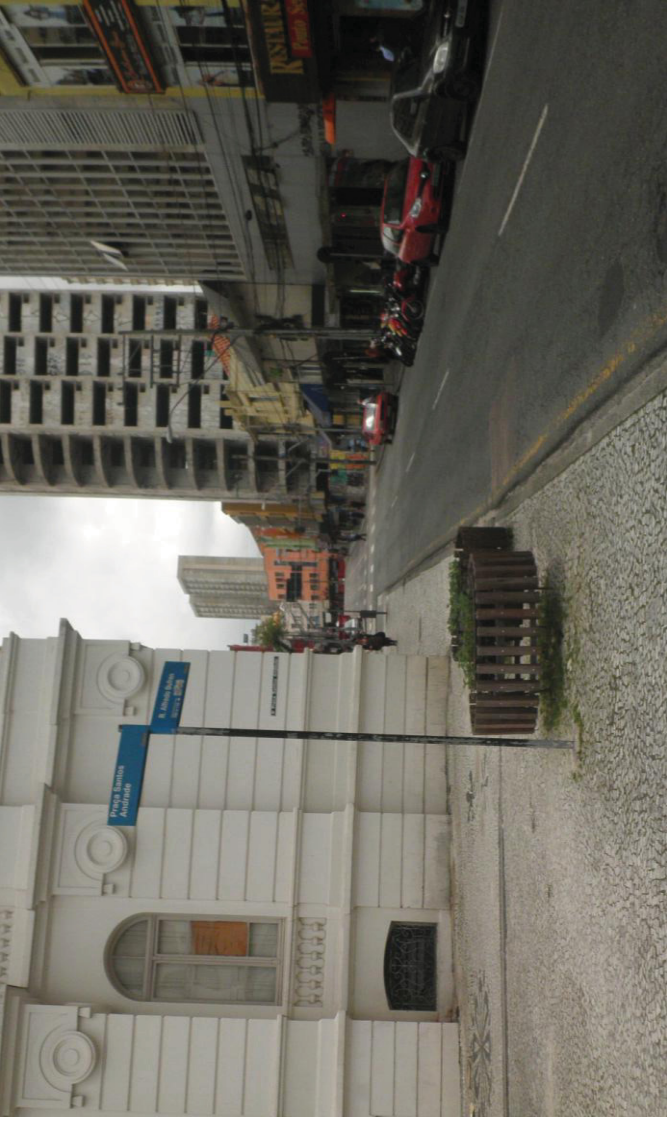
| | | | | retilíneo da circulação de pedestres (figura 39). | |
|---|---|---|---|--|---|
| | | | | | <p>Figura 39 Obstáculos interrompendo a faixa livre na calçada da Rua Alfredo Bufren. Crédito: do autor.</p> |
