AVALIAÇÃO DAS CONDIÇÕES DE ACESSIBILIDADE E PRIORIZAÇÃO À
CIRCULAÇÃO DE PEDESTRES, NAS CALÇADAS E CRUZAMENTOS
VIÁRIOS DO ANEL CENTRAL DE CURITIBA

Dissertação apresentada ao programa de Pós-Graduação em Planejamento Urbano, Área de Concentração em Dinâmicas Urbanas, Setor de Tecnologia, Universidade Federal do Paraná, como requisito parcial para obtenção do título de Mestre em Planejamento Urbano.

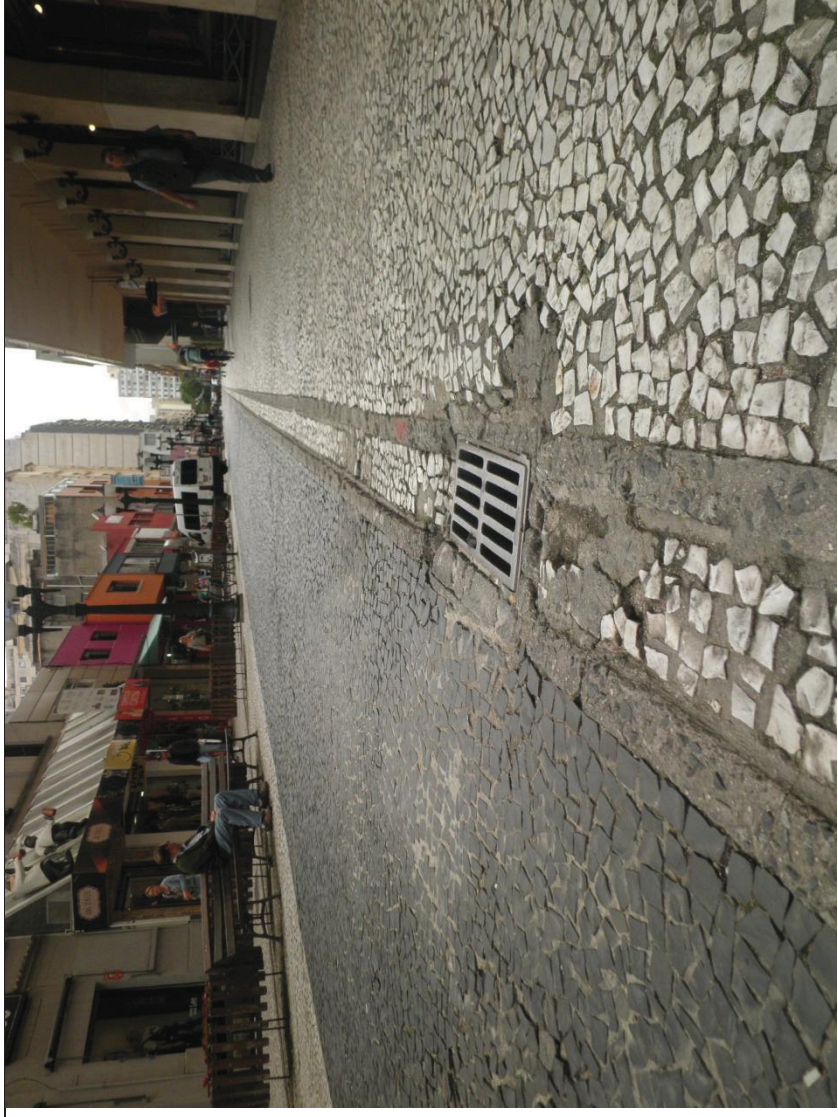
| <p>Figura 42 Irregularidades na superfície do piso da Rua Senador Alencar Guimarães. Crédito: do autor.</p> | | | | | | | | | |
