COMPORTAMENTO MORFO-SEDIMENTAR DE UMA PRAIA DE  
DESEMBOCADURA ESTUARINA NO LITORAL DO PARANÁ

Monografia apresentada como requisito parcial à  
obtenção do grau de Bacharel em Oceanografia no  
curso de graduação em Oceanografia, Centro de  
Estudos do Mar, Universidade Federal do Paraná.

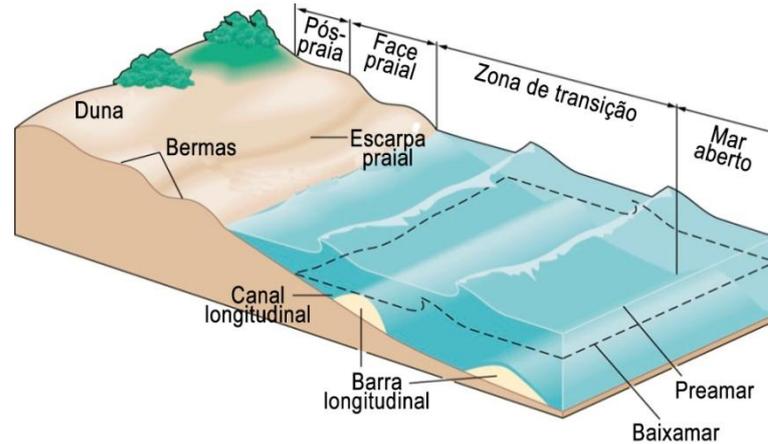
FIGURA 1 – DIAGRAMA ESQUEMÁTICO COM FEIÇÕES DEPOSICIONAIS DE UM PERFIL PRAIAL.

Os perfis de praias arenosas de baixa energia são caracterizados pela ausência de pós-praia, zona de transição estreita e íngreme, seguida de um “terraço de maré baixa” longo e com baixo declive, onde pode haver vegetação e um substrato com bioturbação. Dentre as feições morfológicas mais comuns em praias de baixa energia, encontra-se barras longitudinais e transversais, características biogênicas, pequenas dunas eólicas e acúmulo de vegetação (JACKSON et al., 2002).

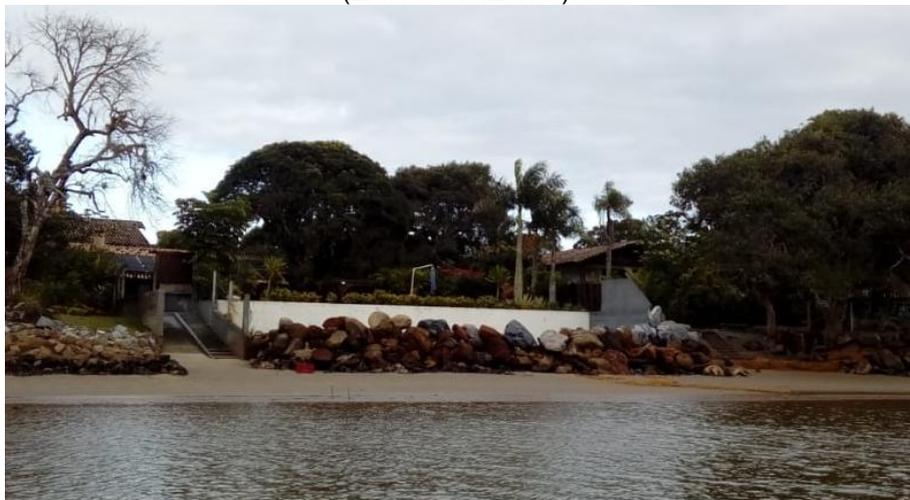
FIGURA 2 – DEFESA LONGITUDINAL EDIFICADA COM ROCHAS DE TAMANHOS DIFERENTES (ENROCAMENTO).

As defesas longitudinais (FIGURA 2) são utilizadas principalmente em situações de emergência para proteger as construções urbanas em risco e evitar o recuo da praia (FORTUNATO et al., 2008). A estrutura geralmente é feita de enrocamentos, peças de concreto, gabiões ou sacos de polipropileno preenchidos com areia. Esse método tem caráter provisório, pois em longo prazo pode resultar na erosão da própria base e consequente rebaixamento da praia, além de efeitos erosivos nas praias próximas (ALFREDINI, 2005).

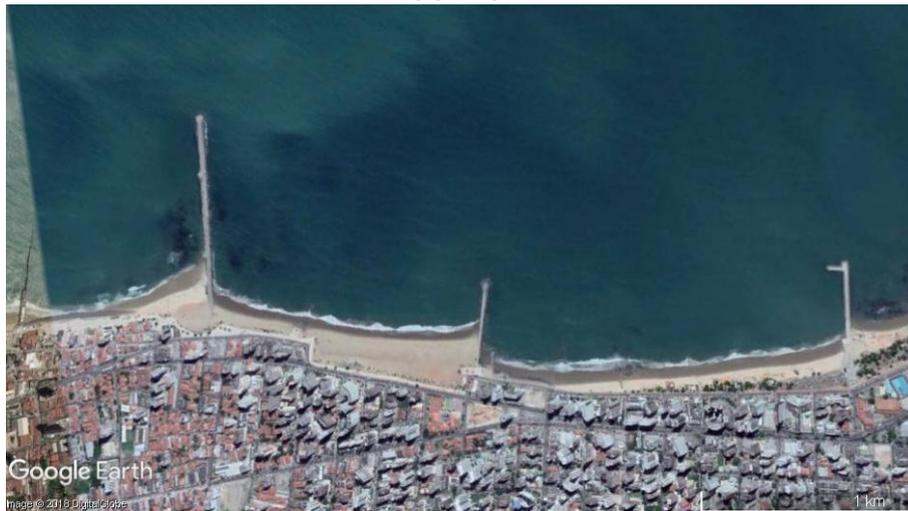
FIGURA 3 – MOLHES ONDE PODE-SE OBSERVAR ACREÇÃO DE UM LADO E EROSÃO DE OUTRO.

Os molhes ou espigões (FIGURA 3) são estruturas transversais utilizadas para reter o material sedimentar em praias com balanço negativo e/ou para reorientar e estabilizar a costa, sendo frequente a erosão na sotamar da estrutura e acreção a barlamar. É comum o uso de molhes em zonas de desembocadura de rios e canais com o objetivo de estabilizar o fluxo (FORTUNATO et al., 2008). Os molhes podem ser construídos isoladamente ou em conjunto, e é considerado o método mais comum para defesa dos litorais (ALFREDINI, 2005).

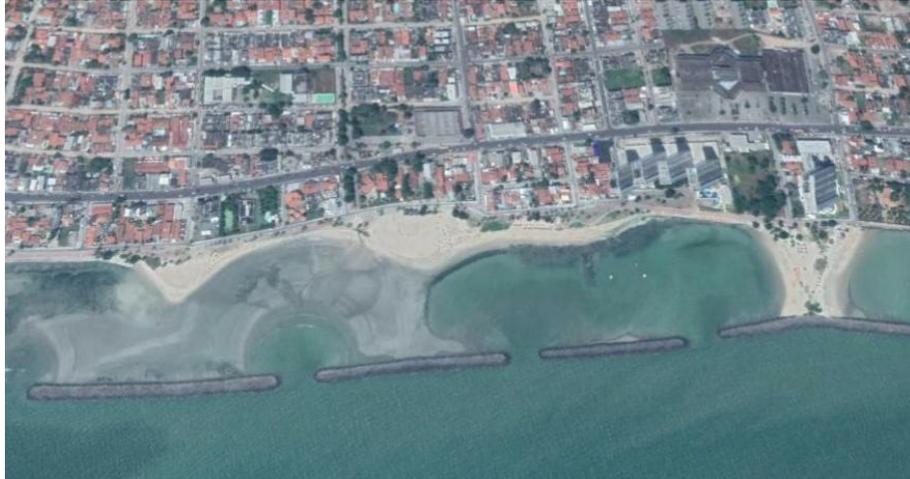
FIGURA 4 – QUEBRA-MARES COM DEPOSIÇÃO DE AREIA ENTRE A ESTRUTURA E A COSTA.

Os quebra-mares (FIGURA 4) são estruturas paralelas e não aderente à costa, emersas ou imersas, utilizadas principalmente em zonas de energia moderadas e maré com amplitudes reduzidas para diminuir a incidência de energia na praia, gerando a deposição de areia entre a estrutura e a linha de costa (FORTUNATO et al., 2008). Não é um método indicado em locais com grande variação de maré nem com alta declividade, pois demandaria uma estrutura maior e conseqüentemente menos viável economicamente, além de oferecer risco à navegação (ALFREDINI, 2005).

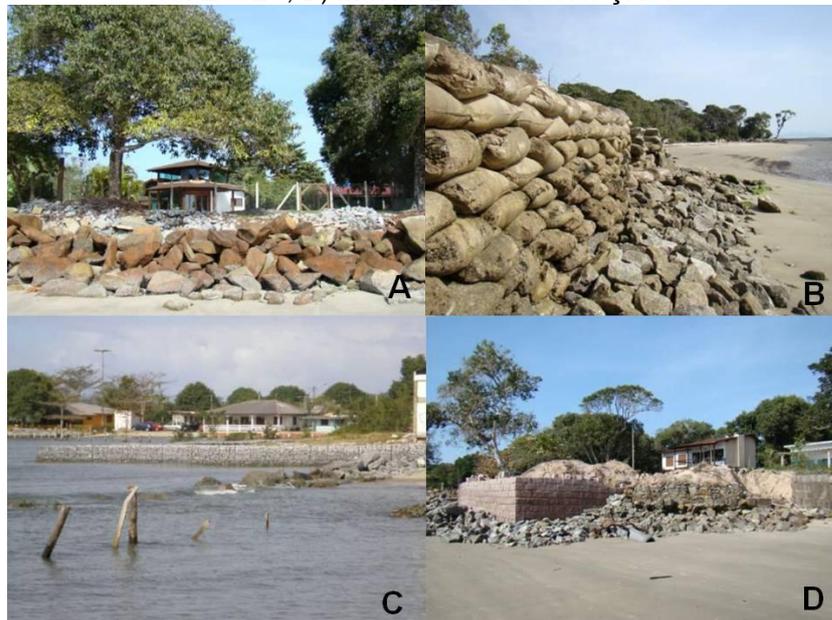
FIGURA 6 – OBRAS DE CONTENÇÃO IDENTIFICADAS NO BALNEÁRIO PONTAL II, SENDO: A) ENROCAMENTOS PARA PROTEÇÃO DE CASA DE ALTO PADRÃO; B) OBRA DE CONTENÇÃO MISTA CONSTITUÍDA DE ROCHAS E SACOS PREENCHIDOS COM CIMENTO; C) MURO DE GABIÕES; D) MURO EM CONSTRUÇÃO.

preenchidos de areia ou concreto e até madeira ou pneus (FIGURA 6). Das 20 obras, a maior parte era composta por enrocamentos, além de muros de contenção, um pequeno espigão e outras obras de contenção.

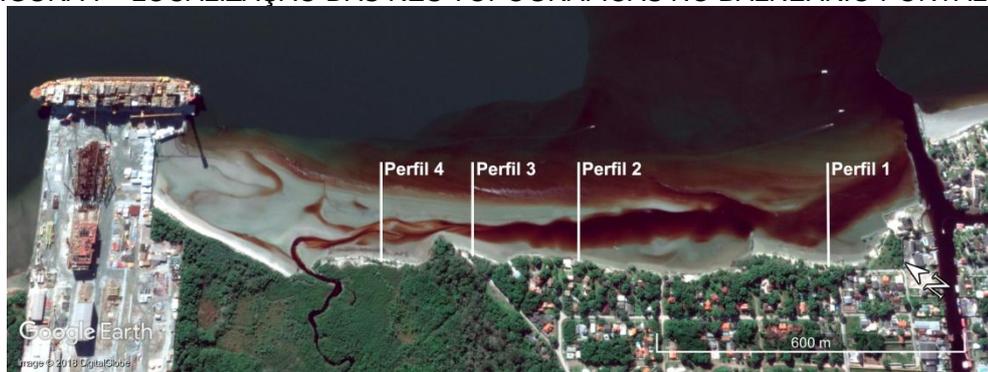
FIGURA 7 - LOCALIZAÇÃO DAS RÉS TOPOGRÁFICAS NO BALNEÁRIO PONTAL II.

Para verificar a variação morfológica da praia, foram definidos quatro transectos na praia para a medição dos perfis topográficos realizados nas zonas de face praial e planície de maré. Cada perfil teve pontos espaçados de 10 m e pontos extras a cada mudança notável de inclinação do terreno, sendo que as distâncias foram medidas com uma trena. A topografia foi executada com um nível de precisão Leica, modelo AZ-2S, e régua topográfica. Os transectos foram demarcados com rés fixas, que representaram o zero relativo de cada perfil. A definição das rés, assim como as distâncias e os azimutes, foi baseada no trabalho de Laube (2009), com o intuito da comparação entre dados atuais e pretéritos. Das 4 rés utilizadas por Laube (2009) (TABELA 1), apenas duas foram localizadas. As demais tiveram novas rés estabelecidas, considerando as descrições indicativas do trabalho de referência (FIGURA 7).

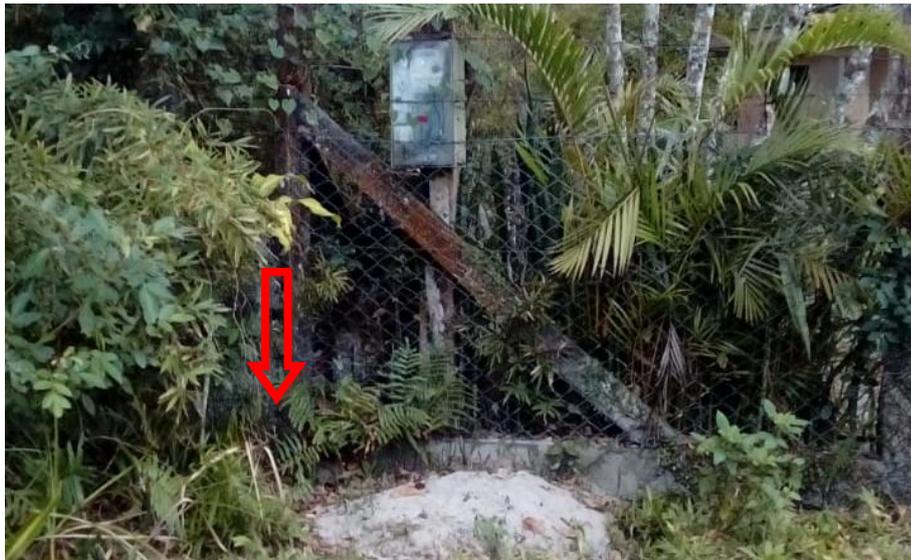
FIGURA 8 - RÉ DO PERFIL #1 ESTABELECIDO NO CANTO ESQUERDO DA GRADE DE UMA CASA.

O perfil #1 está localizado a sotamar do Canal do DNOS. A ré encontra-se no canto esquerdo da base de concreto da cerca de uma casa, entre o pilar e o muro vizinho (FIGURA 8). A casa está localizada na esquina da Alameda Artur João de Campos. O primeiro ponto do perfil está a 21 m da ré, onde o terreno com gramado termina, seguindo o azimute de  $180^{\circ}$  que corresponde ao alinhamento dos pilares da cerca.

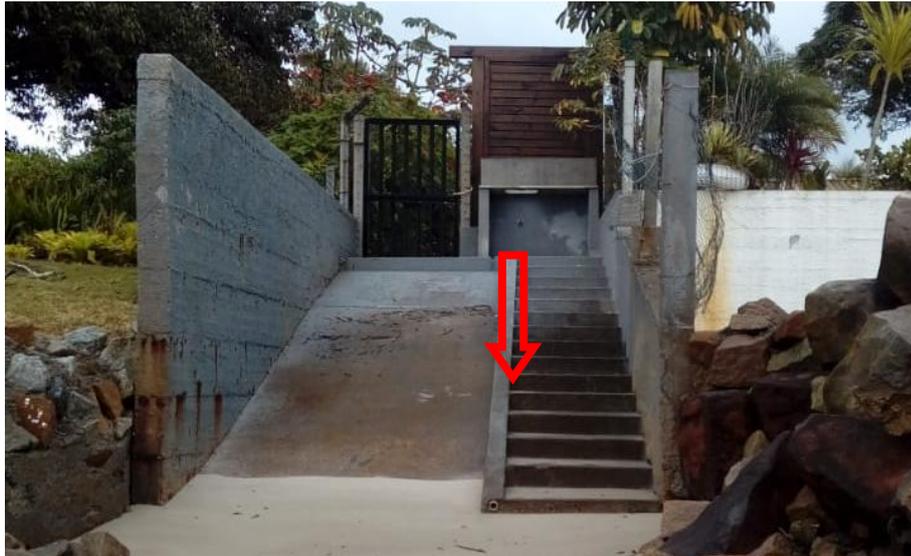
FIGURA 9 – RÉ DO PERFIL #2 ESTABELECIDO NO CANTO ESQUERDO DO DÉCIMO DEGRAU DA ESCADA.

O perfil #2 está localizado no centro do balneário. A ré encontra-se no canto interno esquerdo do décimo degrau (contado de cima para baixo) da escada de uma casa na beira da praia (FIGURA 9), a direita da Rua Cangata. O primeiro ponto do perfil está a 10 m da ré, onde é o final do enrocamento, seguindo a direção da lateral da escada, com azimute de  $173^{\circ}$ .

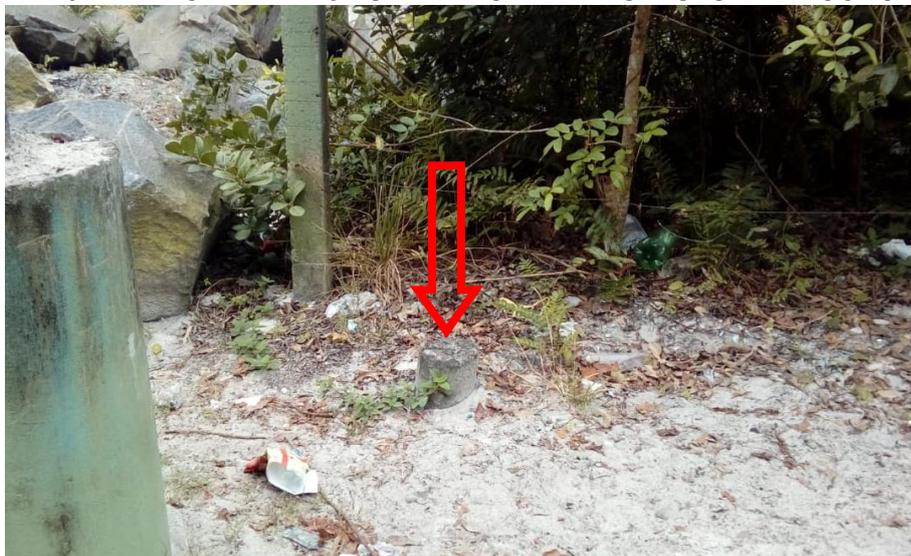
FIGURA 10 – RÉ DO PERFIL #3 ESTABELECIDO NA ESTRUTURA DE CONCRETO.

O perfil #3 está localizado a barlar de um enrocamento normal à praia, e sua ré fixa encontra-se em cima de uma pequena estrutura de concreto, a qual era a base de uma antiga lixeira (FIGURA 10). A estrutura de concreto está no final da Avenida Marumbi. A distância do primeiro ponto do perfil é de 7,5 m, onde está o final do enrocamento, seguindo o azimute de  $175^\circ$ , que corresponde ao alinhamento com o Farol das Conchas da Ilha do Mel.

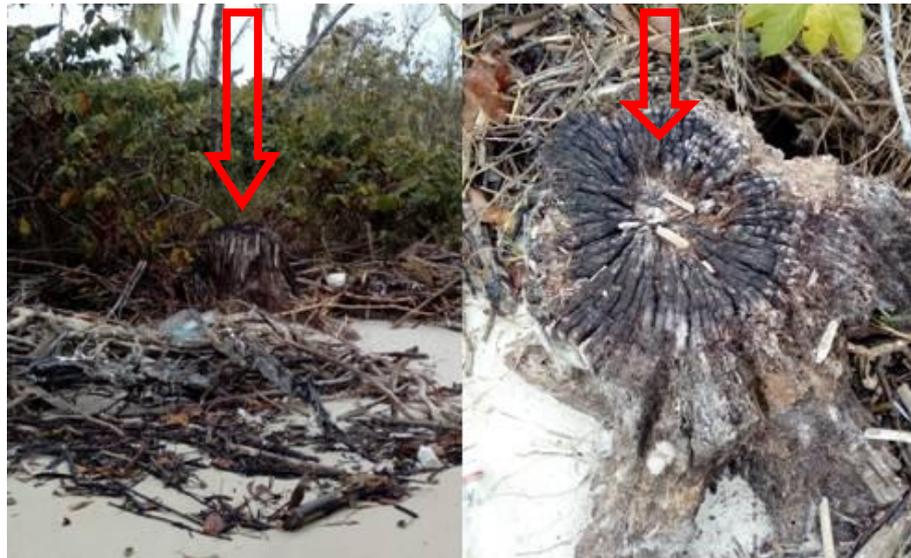
FIGURA 11 –RÉ DO PERFIL #4 ESTABELECIDO EM CIMA DE UM TRONCO EM POSIÇÃO DE VIDA.

O quarto perfil está a sotamar da estrutura normal à praia, próximo à desembocadura do rio Penedo, e sua ré fixa está localizada em cima de um tronco, a oeste da cavidade central (FIGURA 11). O tronco está em posição de vida e estabelecido em meio ao manguezal desde 2008, sendo também referencia para Laube (2009) e, por isso, acredita-se que está bem fixado. O primeiro ponto do perfil a 10 m da ré, onde acaba a vegetação de mangue e com o azimute de 90°.

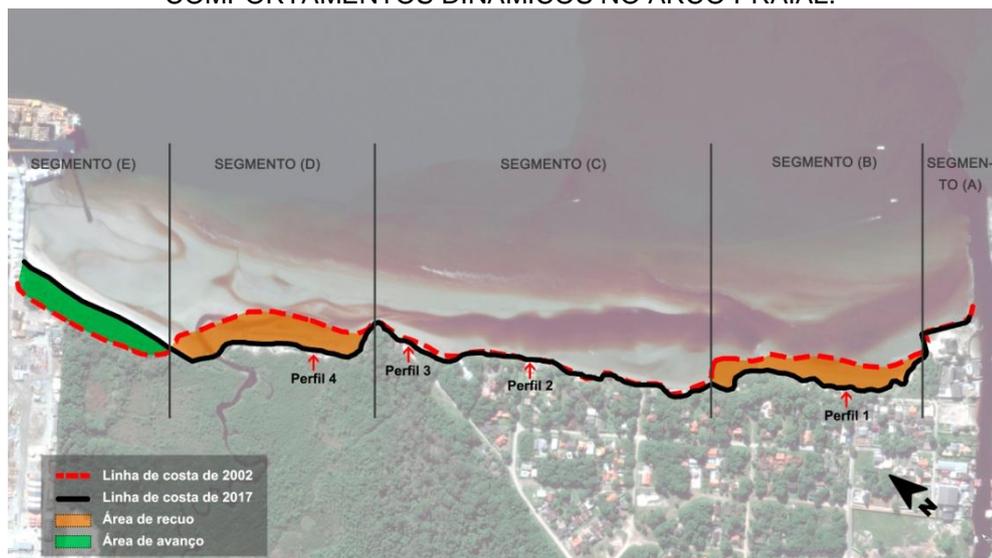
FIGURA 12 – COMPARAÇÃO DA POSIÇÃO DAS LINHAS DE COSTA ENTRE OS ANOS DE 2002 (LINHA TRACEJADA) E 2017 (LINHA CONTÍNUA) COM A INDIÇÃO DOS DIFERENTES COMPORTAMENTOS DINÂMICOS NO ARCO PRAIAL.

Os segmentos #A e #C, localizados no extremo sul e na porção central do arco praial, respectivamente, mantiveram-se estáveis espacialmente. O segmento #B apresentou um recuo de até 49,3 m, com média de 32,8 m, exultando em uma taxa de  $2,2 \text{ m.ano}^{-1}$ . O segmento #D teve recuo de até 52,2 m de área, com média de 36,8 m e taxa de  $2,4 \text{ m.ano}^{-1}$ . Por fim, o segmento #E, no extremo norte da praia, foi o único com ganho de área, com valores chegando a 57 m, média de 40,8 m e taxa de aproximadamente  $2,7 \text{ m.ano}^{-1}$ .

Em relação à mudança de linha de costa analisada, os segmentos #A e #C já estavam urbanizados e fixados com estruturas de contenção desde 2002. O segmento #B em 2002 apresentava uma área de vegetação entre a praia e as residências fixas, sendo que essa área de vegetação foi perdida até 2017 e também

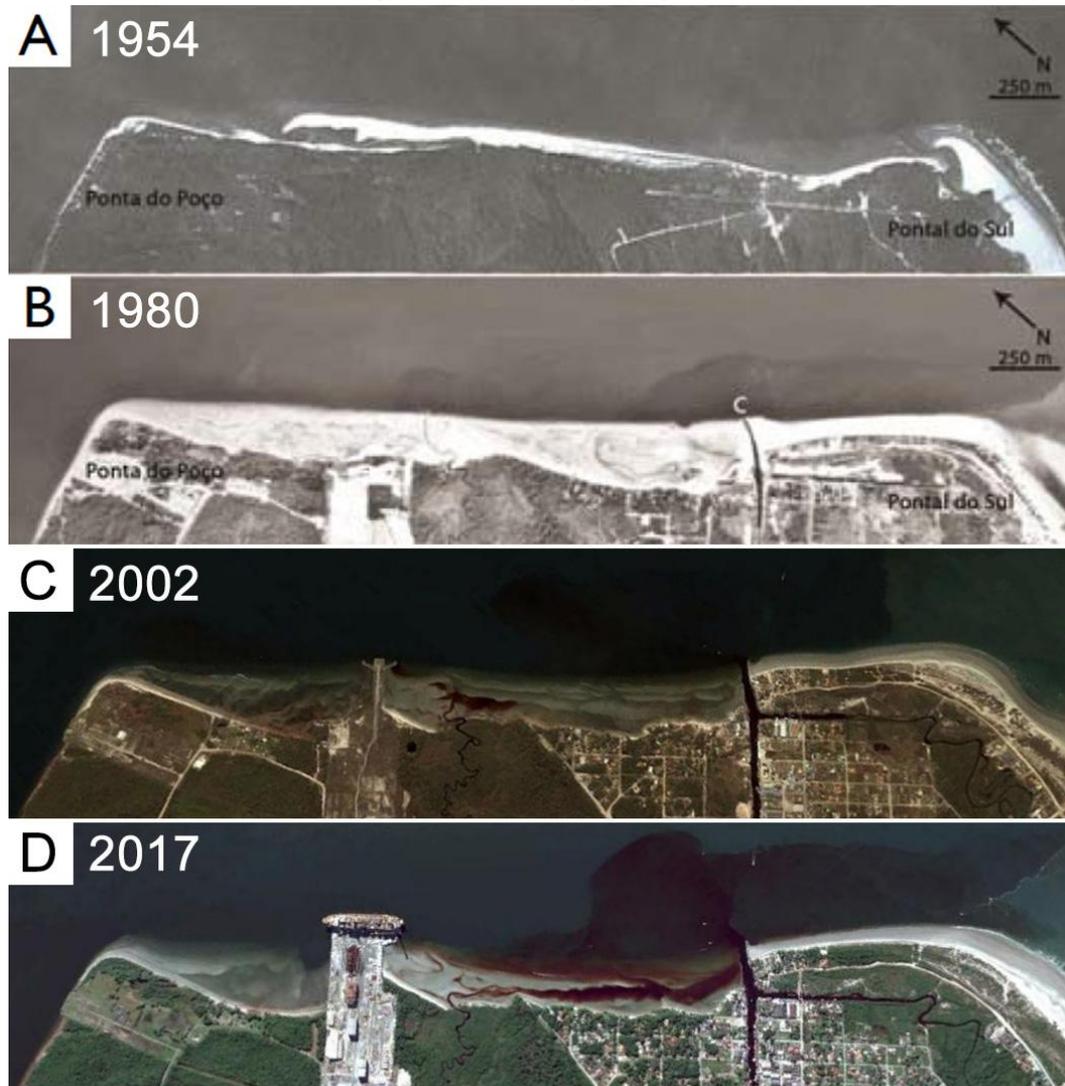
FIGURA 13 – COMPARAÇÃO DAS FOTOS AÉREAS DE 1954 E 1980 E AS IMAGENS DE SATÉLITE DE 2002 E 2017.

Em relação ao comportamento da desembocadura do Rio Penedo, pode-se observar nas imagens que sua foz é variável. Em 1954 sua direção estava para o interior do estuário, seguindo a deriva litorânea, enquanto que nos anos de 1980 e 2002 seu percurso está mais retilíneo e em 2017 está na direção oposta à deriva litorânea. O Rio Penedo pode ser considerado um sangradouro perene, ou seja, um curso de água de fluxo ativo, cuja desembocadura migra na planície de maré e pode estar relacionado com processos de erosão e deposição no sistema praiial. Seu fluxo contínuo, mesmo que não tão intenso, pode causar modificações na morfologia praiial (NOVAK, 2017). A intensidade do seu fluxo tende a corresponder à pluviosidade, sendo que em períodos mais chuvosos seu fluxo é mais intenso (PEREIRA DA SILVA, 2003).

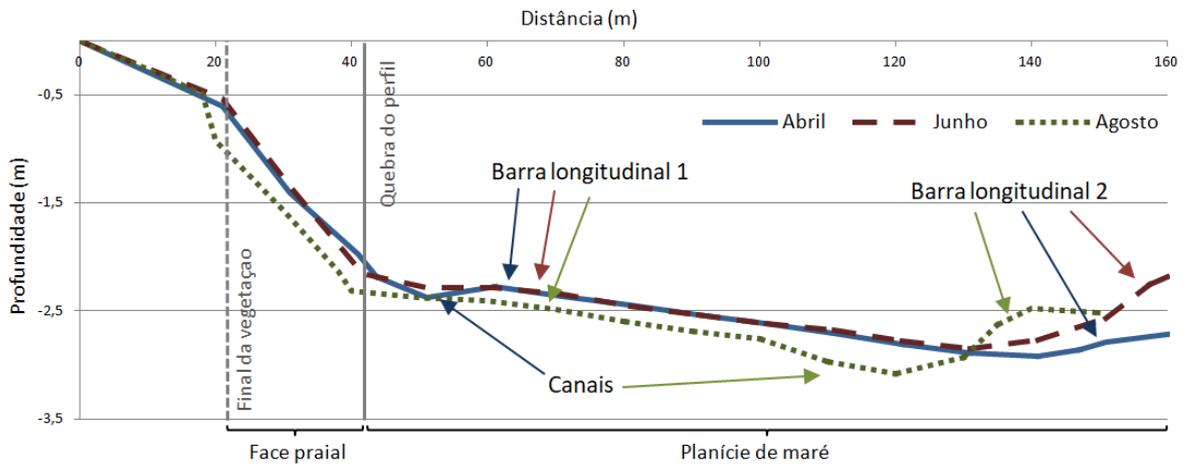
FIGURA 14 – PERFIS DE PRAIA E FEIÇÕES MORFOLÓGICAS DO PONTO #1 EM ABRIL, JUNHO E AGOSTO .

face praial e metade da planície de maré, em comparação com o mês de junho. Entre as distâncias de 100 e 130 m do perfil, havia um canal longitudinal de aproximadamente 0,32 m de profundidade, seguido de uma barra longitudinal com altura de 0,6 m.

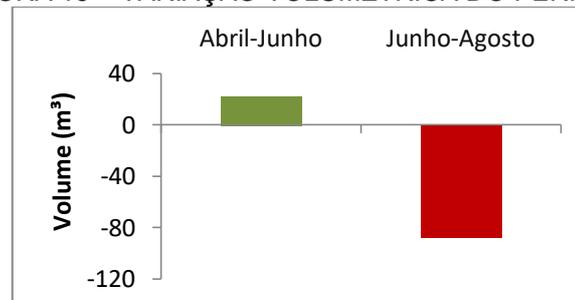
FIGURA 15 – VARIAÇÃO VOLUMÉTRICA DO PERFIL #1.

Em relação à variação volumétrica do perfil #1 (FIGURA 15), constatou-se um total de 22,4 m<sup>3</sup> de acréscimo sedimentar entre abril e junho, os quais representam o aumento da barra longitudinal 2 em junho e a ausência do canal de abril, enquanto que de junho para agosto, houve uma perda de 87,9 m<sup>3</sup> de sedimento, que pode ser observada ao longo de todo o perfil e com o canal longitudinal que formou-se em agosto.

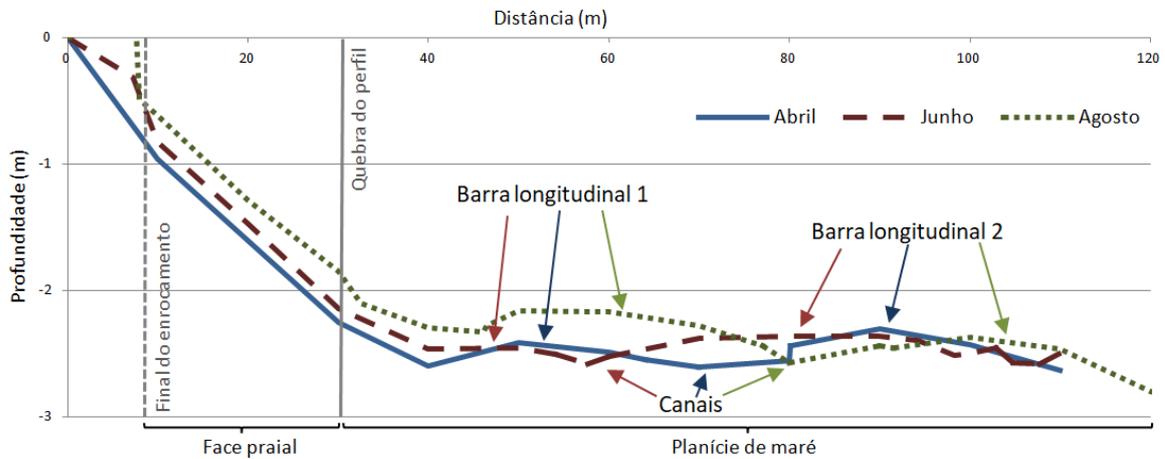
FIGURA 18 – PERFIS DE PRAIA E FEIÇÕES MORFOLÓGICAS DO PONTO #3 EM ABRIL, JUNHO E AGOSTO.

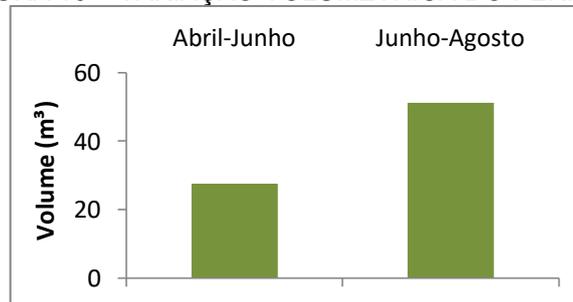
FIGURA 19 – VARIAÇÃO VOLUMÉTRICA DO PERFIL #3.

A variação volumétrica do perfil #3 (FIGURA 19) indicou acreção nos dois períodos, sendo 27,5 m<sup>3</sup> entre abril e junho e 51,1 m<sup>3</sup> entre junho e agosto, com a elevação do perfil e aumento das barras longitudinais entre os períodos.

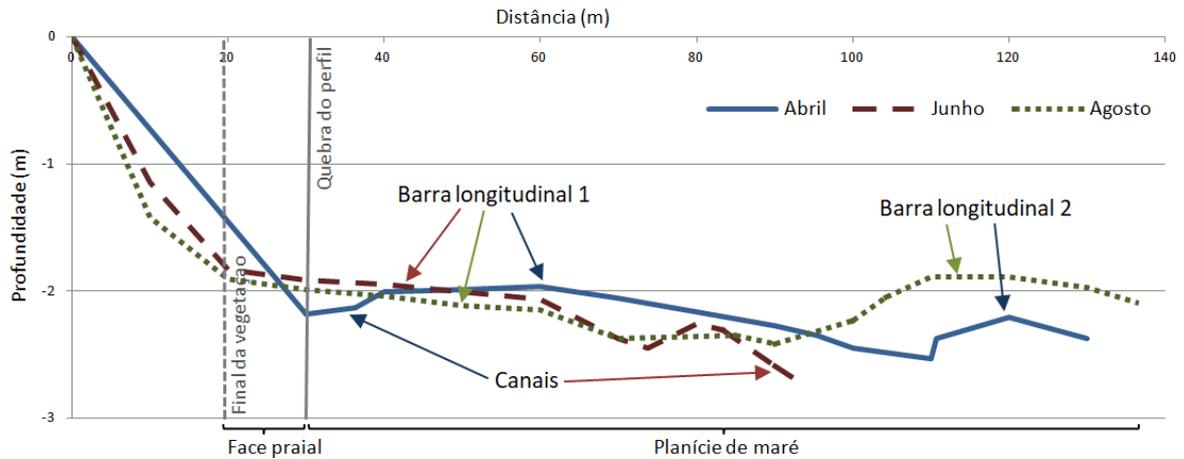
FIGURA 20 – PERFIS DE PRAIA E FEIÇÕES MORFOLÓGICAS DO PONTO #4 EM ABRIL, JUNHO E AGOSTO.

Por fim, o perfil #4 (FIGURA 20), apresentou em abril um canal na quebra do perfil, com uma profundidade de 0,2 m, seguido por duas barras longitudinais ao longo do perfil. Em junho, houve um rebaixamento do terreno em quase todo o perfil, comparado ao mês de abril, chegando a uma diferença de até 0,5 m na região da face praial. Neste mês, houve um ganho de sedimento apenas na linha d'água, aos 30 m de perfil, onde em abril continha a passagem do sangradouro do rio Penedo. Em agosto, o perfil rebaixou aproximadamente 0,1 m até os 60 m do perfil, em

comparação com junho. Entre abril e agosto, houve um acréscimo de 0,3 m na altura da segunda barra longitudinal dos perfis, e um aumento de 12 m na sua largura.

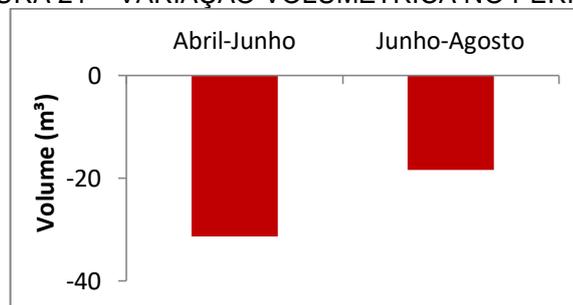
FIGURA 21 – VARIAÇÃO VOLUMÉTRICA NO PERFIL #4.

A variação volumétrica do perfil #4 (FIGURA 21), cujo cálculo foi realizado apenas até os 90 m do perfil para igualar com o perfil mais curto de junho, também foram observados resultados de erosão, com  $-31,3 \text{ m}^3$  de abril a junho, devido ao rebaixamento da face praial e a presença do canal longitudinal em junho, e  $-18,4 \text{ m}^3$  de junho a agosto, com o rebaixamento do terreno ao longo do perfil.

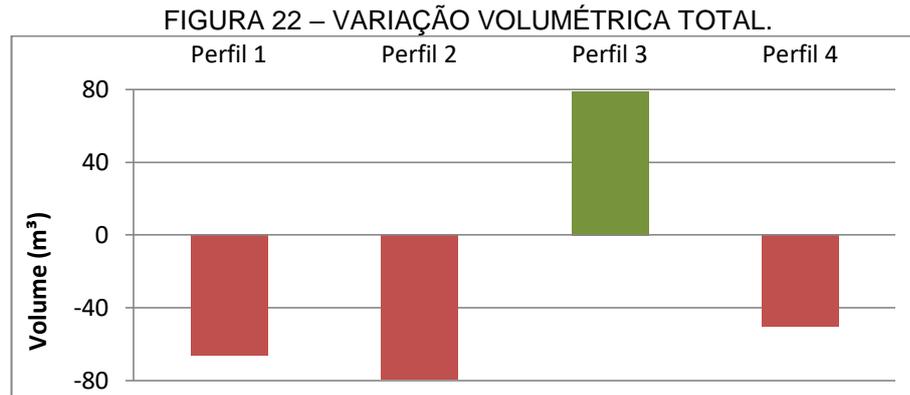
No total, entre os três períodos, os perfis #1, #2 e #4 apresentaram tendências erosivas, com perda de  $65,5 \text{ m}^3$ ,  $78,9 \text{ m}^3$  e  $49,8 \text{ m}^3$ , respectivamente, na variação volumétrica. Em contrapartida, o perfil #3 foi caracterizado com acreção de sedimentos, com  $78,7 \text{ m}^3$  ao longo do perfil. A FIGURA 22 ilustra a variação total encontrada.

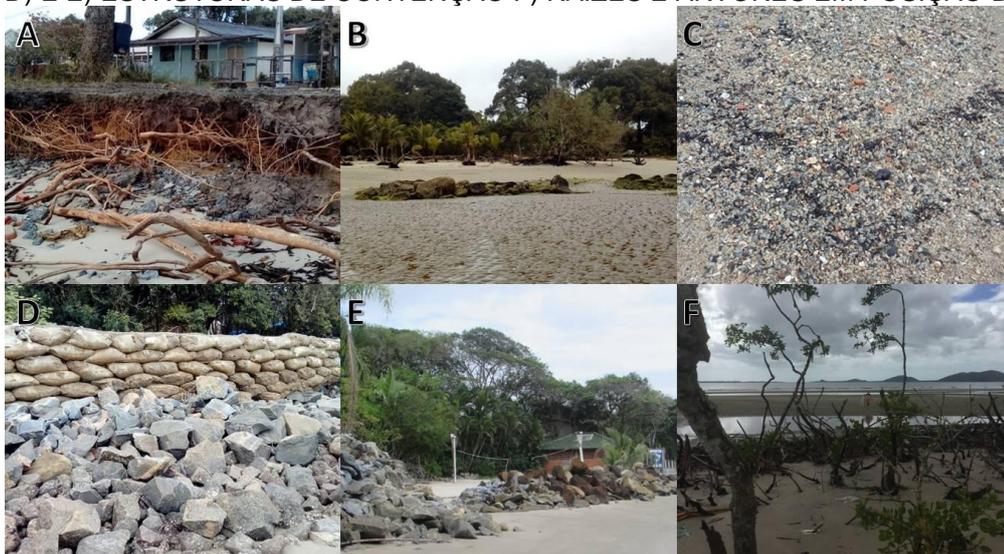
**FIGURA 23 – FEIÇÕES COSTEIRAS E INDICADORES DE EROSIÃO ENCONTRADOS AO LONGO DE PONTAL II, SENDO ELAS: A) FALÉSIA DO PERFIL #1 EM AGOSTO; B) QUEBRA-MARES E VEGETAÇÃO NÃO NATIVA; C) PEDAÇOS DE CONCRETO E TIJOLOS MISTURADOS COM A AREIA; D) E E) ESTRUTURAS DE CONTENÇÃO F) RAÍZES E ÁRVORES EM POSIÇÃO DE VIDA.**

No geral, foram identificadas diversas feições costeiras ao longo da praia (FIGURA 23), sendo as mais frequentes falésias, faces praias estreitas, presença de estruturas de contenção e raízes e troncos em posição de vida. Além disso, havia outros indicadores antrópicos de erosão costeira, como a destruição de estruturas artificiais.
