IDENTIFICAÇÃO DE PRODUTOS FORMADOS A PARTIR DA DETERIORAÇÃO
DO CONCRETO POR CLORETOS E SULFATOS E A SUA INFLUÊNCIA NAS
PROPRIEDADES MECÂNICAS

Dissertação apresentada ao curso de Pós-Graduação em Engenharia de Construção Civil, Área de concentração em Materiais e Estruturas, Setor de Tecnologia, Universidade Federal do Paraná, como requisito parcial à obtenção do título de Mestre em Engenharia de Construção Civil.

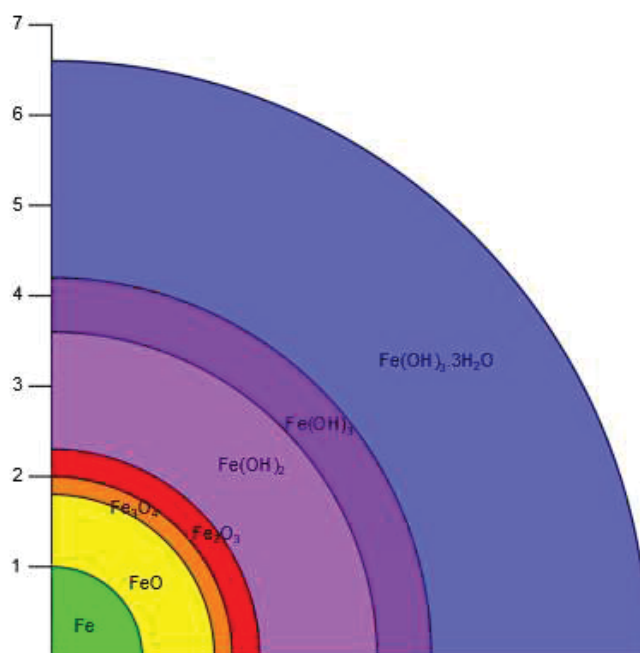
Figura 6: Volumes relativos do ferro e de alguns de seus produtos de corrosão.

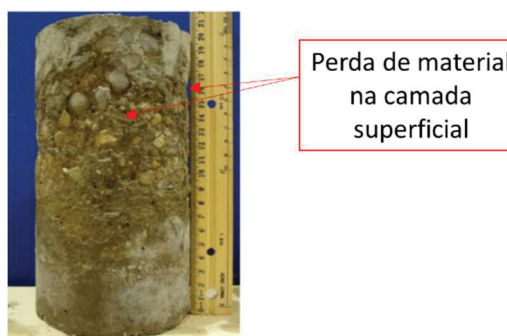
Figura 8: Concreto de cimento Portland submetido a imersão parcial em solução contendo sulfatos.

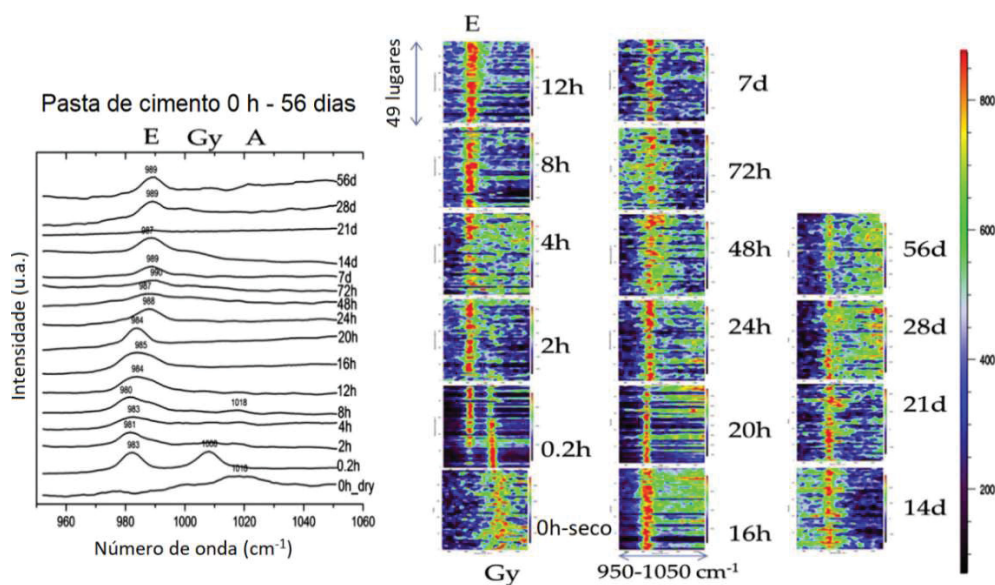
Figura 12: Evolução dos sulfatos em pasta de cimento Portland. E = Etringita; Gy = Gipsita; A = Anidrita.

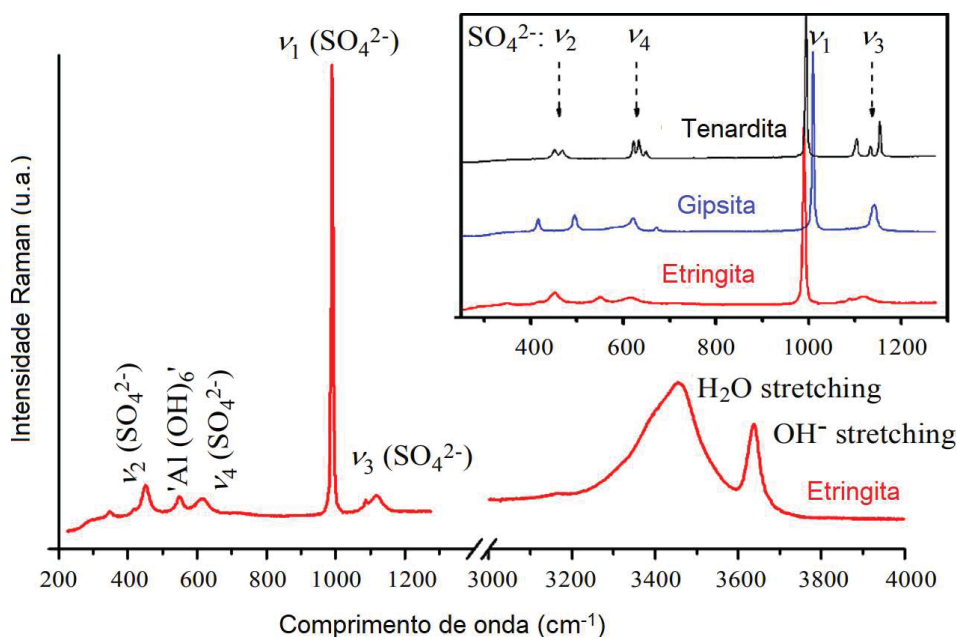
Figura 9: Espectros Raman para etringita, gipsita e tenardita.

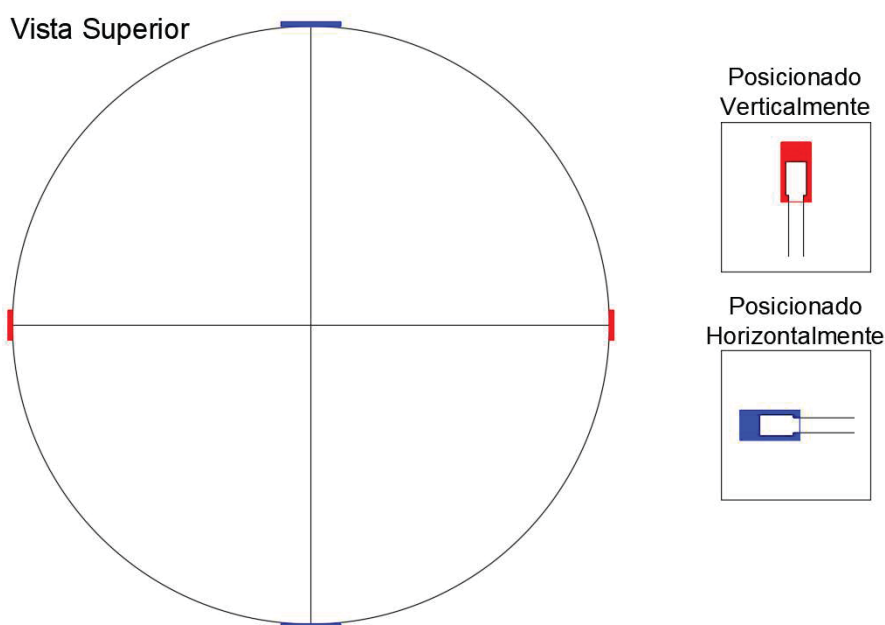
Figura 13: Esquema ilustrativo do posicionamento dos Strain Gages.

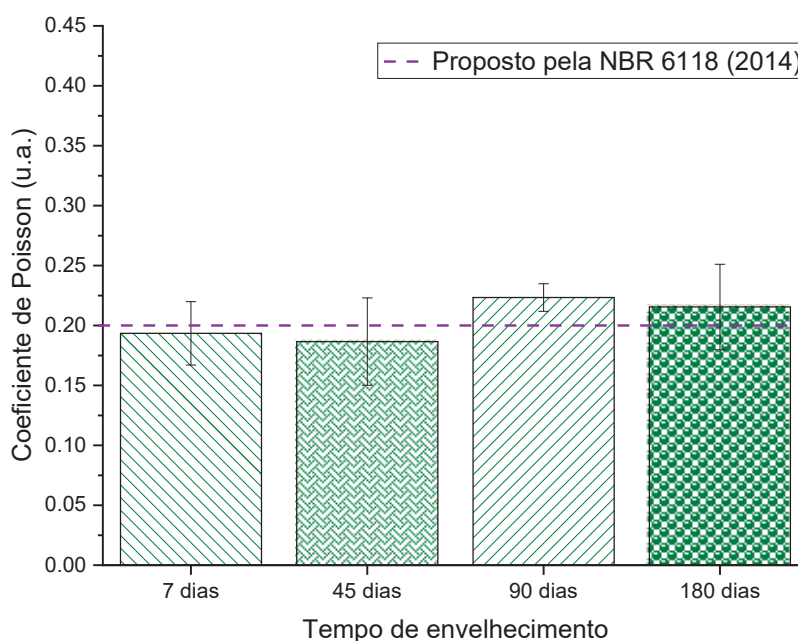
Figura 23: Coeficiente de Poisson para o concreto de referência.

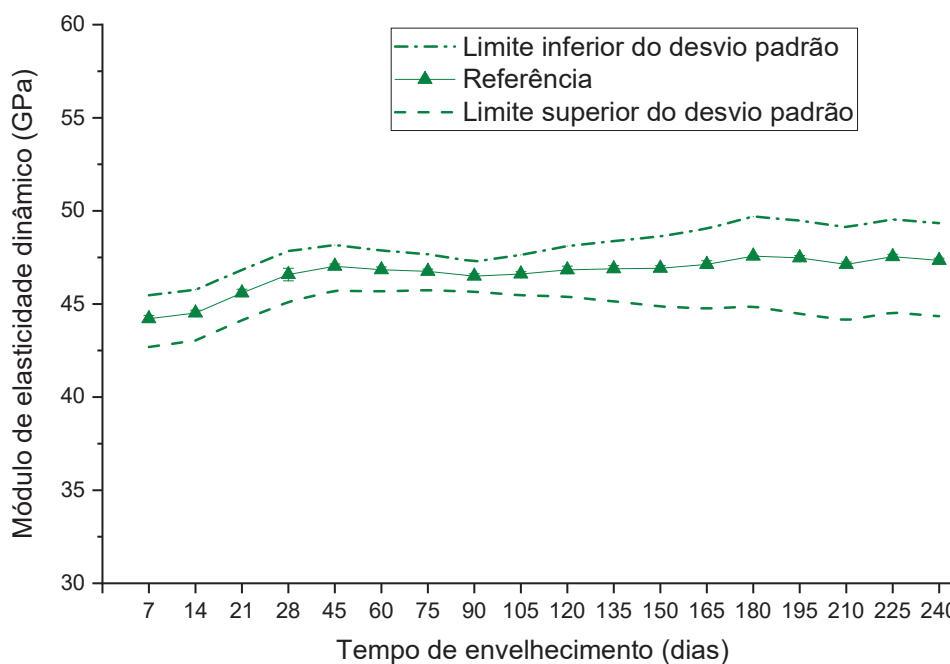
Figura 24: Módulo de elasticidade dinâmico para o concreto de referência.

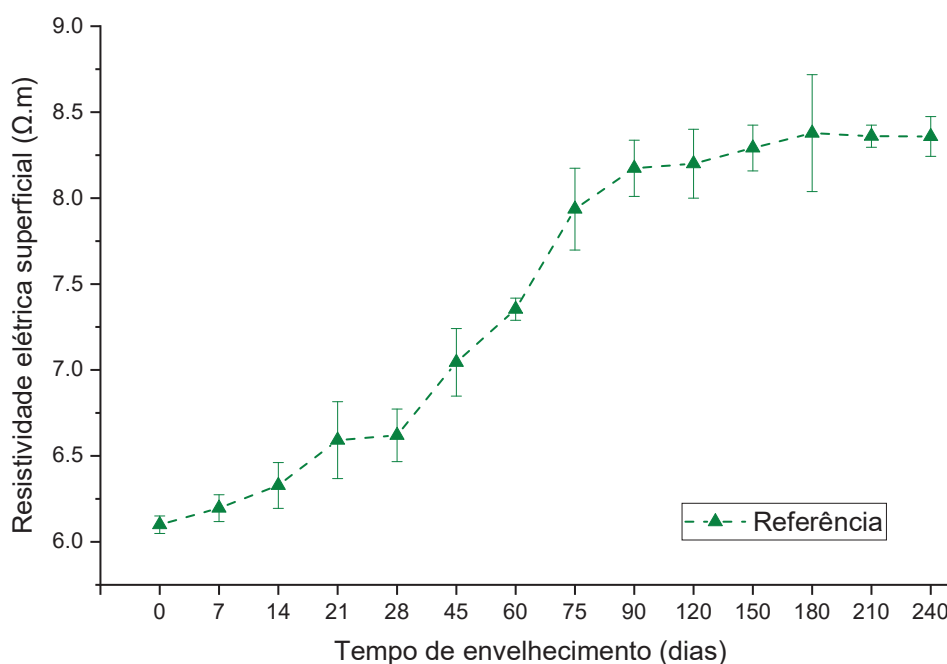
Figura 25: Resistividade elétrica superficial do concreto de referência.

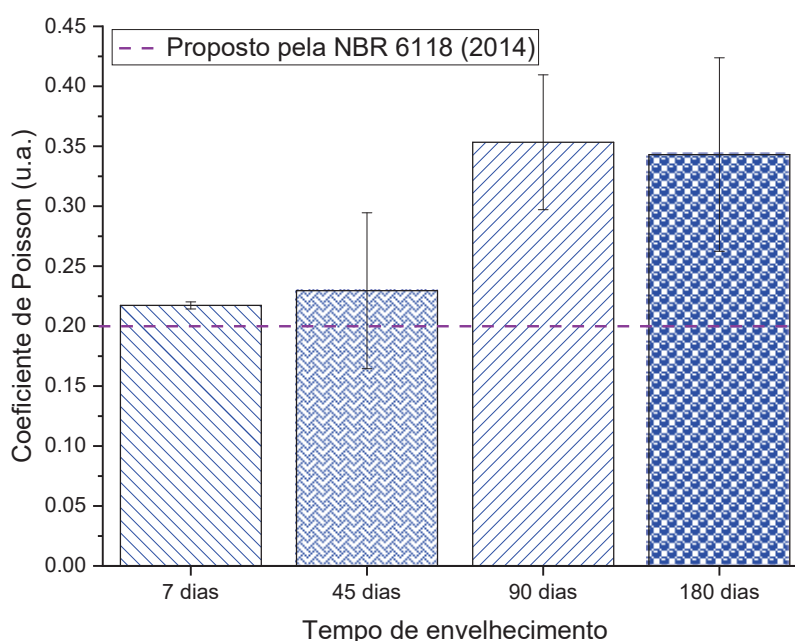
Figura 35: Coeficiente de Poisson para o concreto exposto à solução contendo 5% sulfato de sódio.

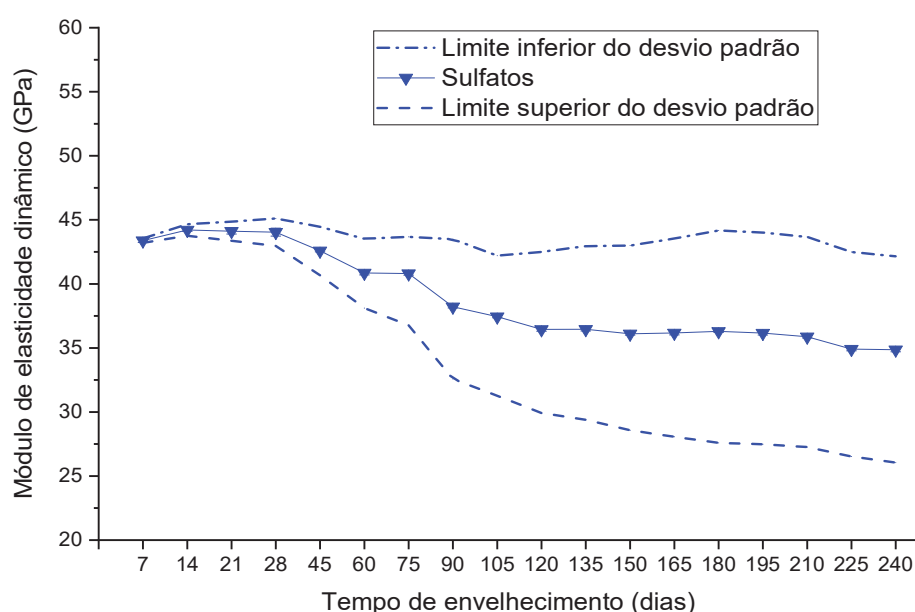
Figura 36: Módulo de elasticidade dinâmico para o concreto exposto à solução contendo 5% sulfato de sódio.

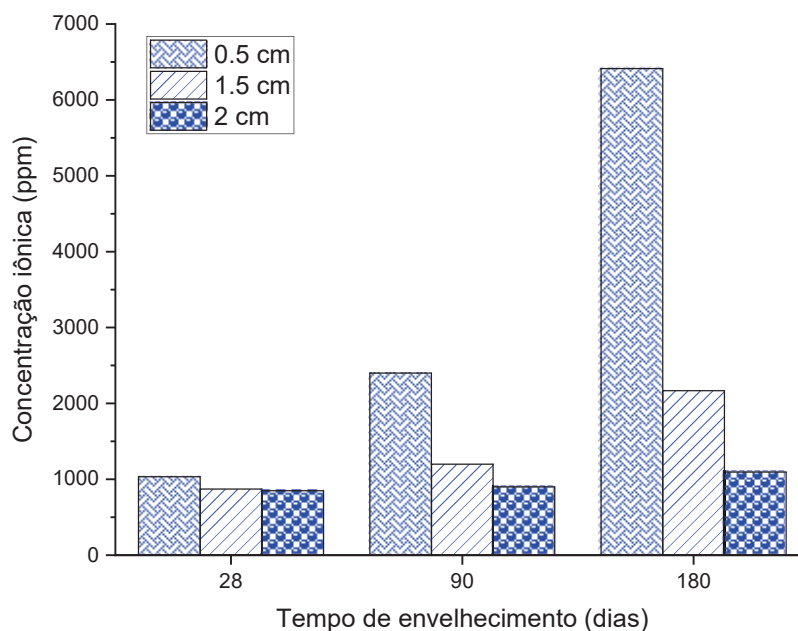
Figura 40: Concentração de íons sulfato para o concreto exposto à solução contendo 5% sulfato de sódio.

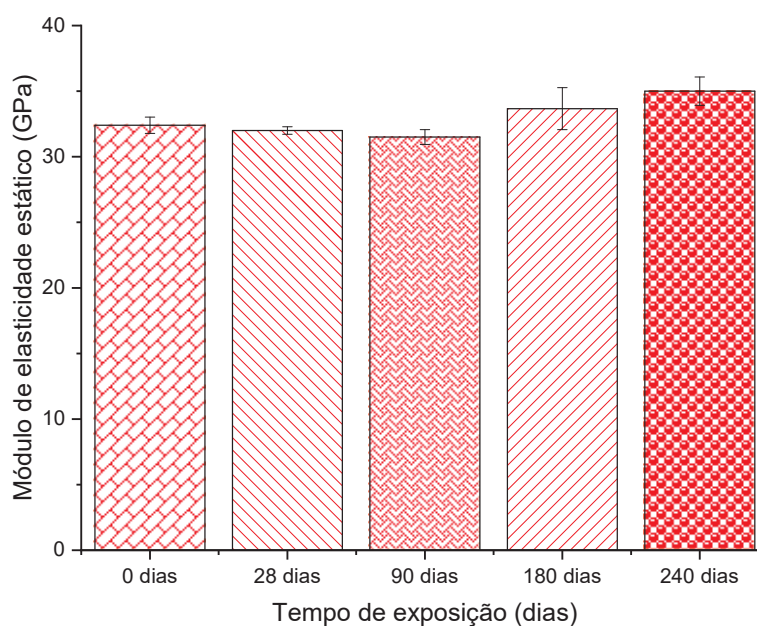
Figura 48: Módulo de elasticidade estático do concreto exposto à solução contendo 5% cloreto de sódio.

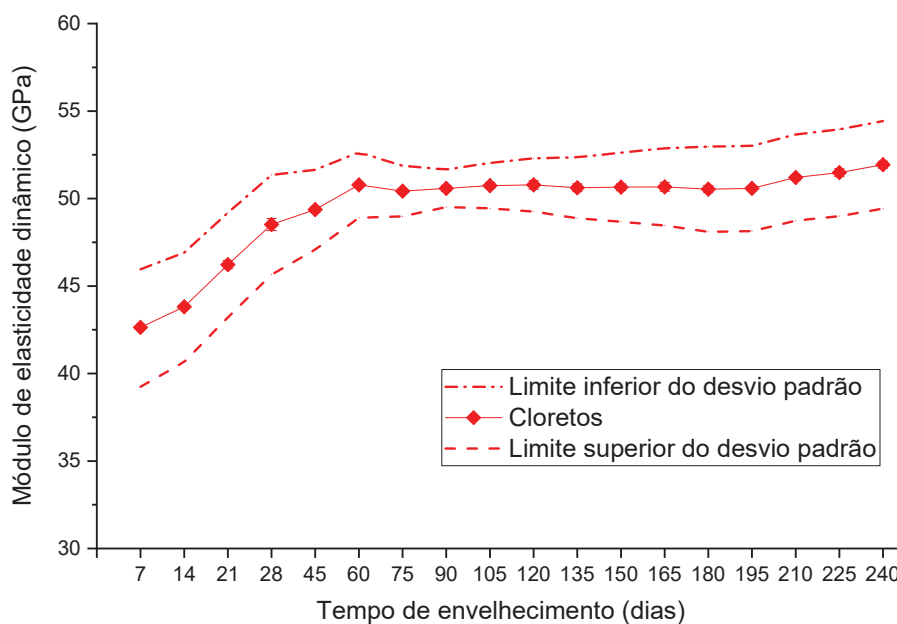
Figura 50: Módulo de elasticidade dinâmico para o concreto exposto à solução contendo 5% cloreto de sódio.

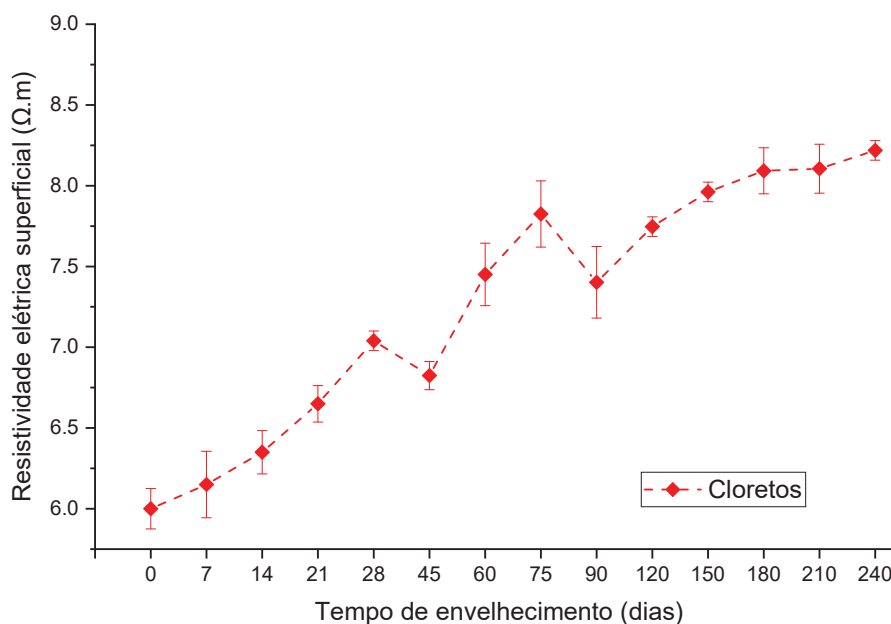
Figura 51: Resistividade elétrica superficial do concreto exposto à solução contendo 5% cloreto de sódio.

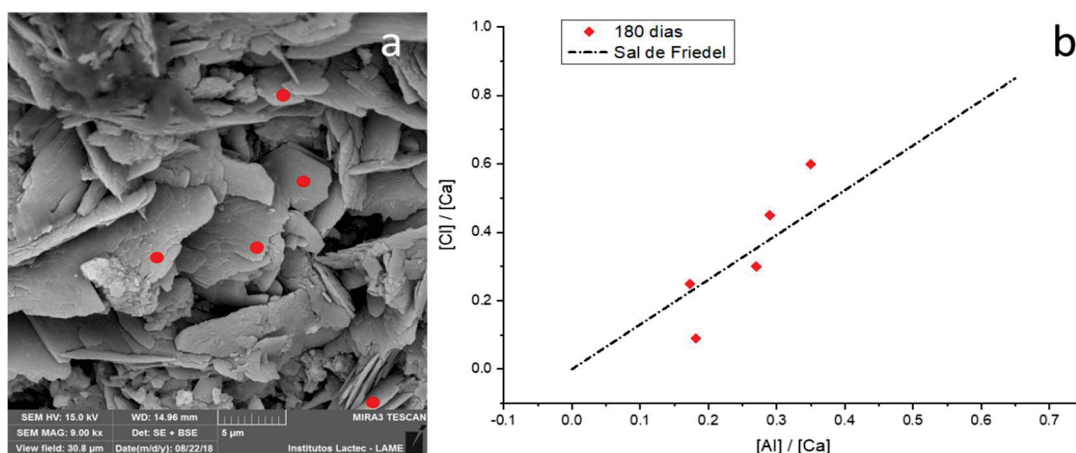
Figura 53: a) Micrografia; b) Análise de EDS do concreto exposto à solução contendo cloreto de sódio aos 180 dias de envelhecimento.

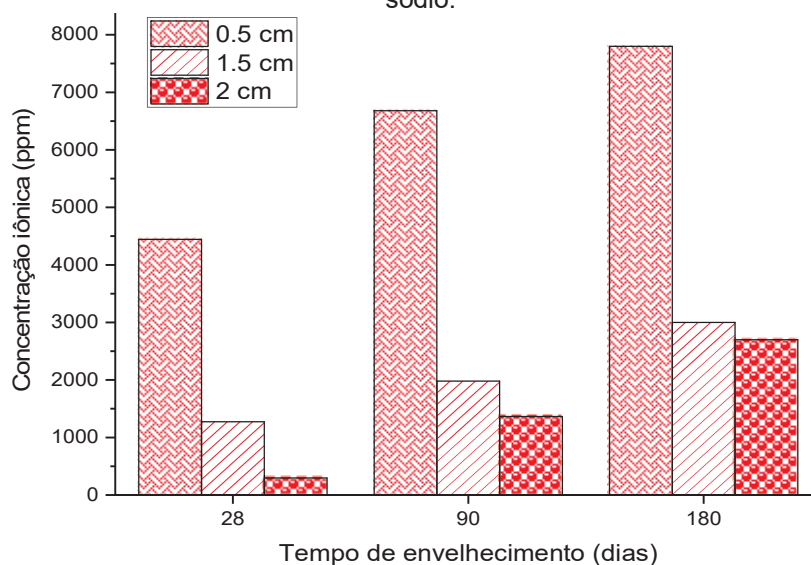
Figura 54: Concentração de íons cloreto para o concreto exposto à solução contendo 5% cloreto de sódio.

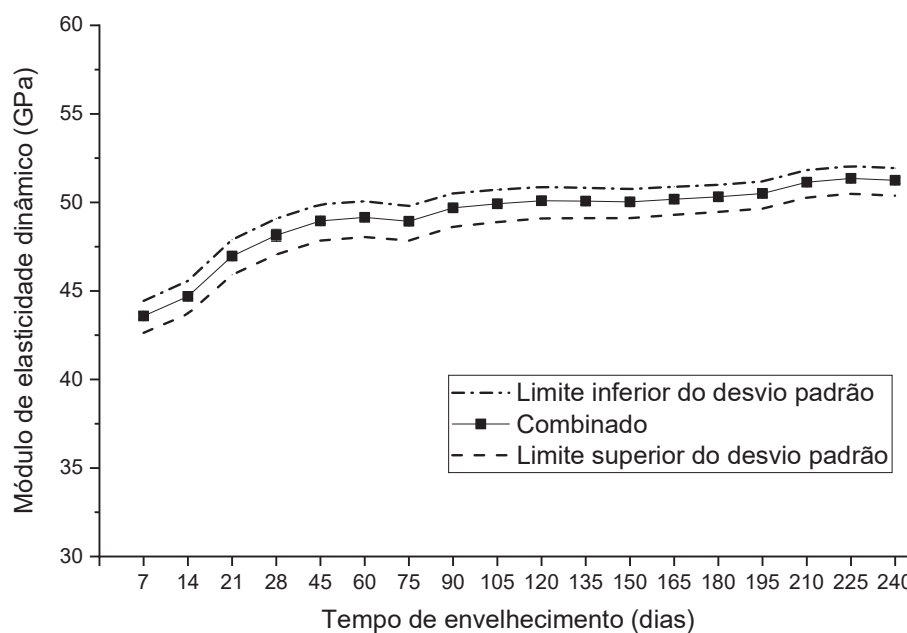
Figura 64: Módulo de elasticidade dinâmico para o concreto exposto à solução contendo 5% cloreto de sódio e 5% de sulfato de sódio.

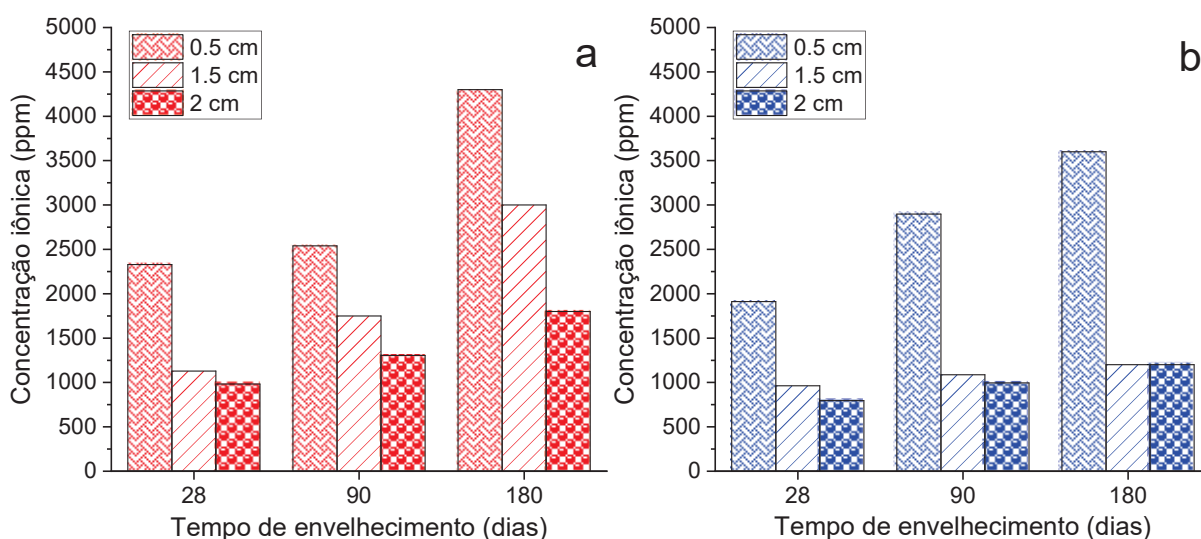
Figura 70: Concentração iônica para o concreto exposto a ambos os sais. (a) concentração de cloretos; (b) concentração de sulfatos.

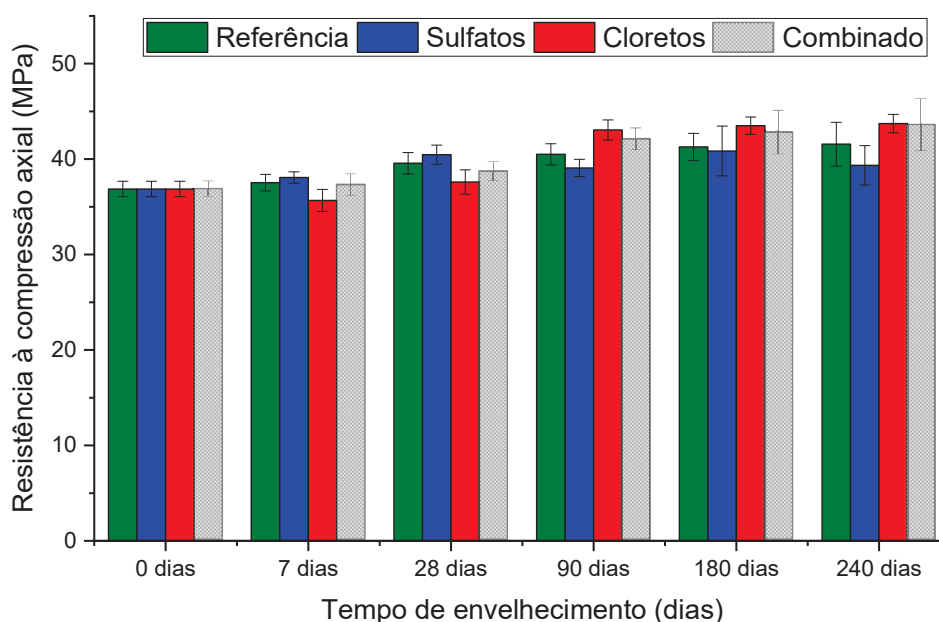
Figura 77: Resultados obtidos para o ensaio de resistência à compressão axial em todas as condições de exposição.

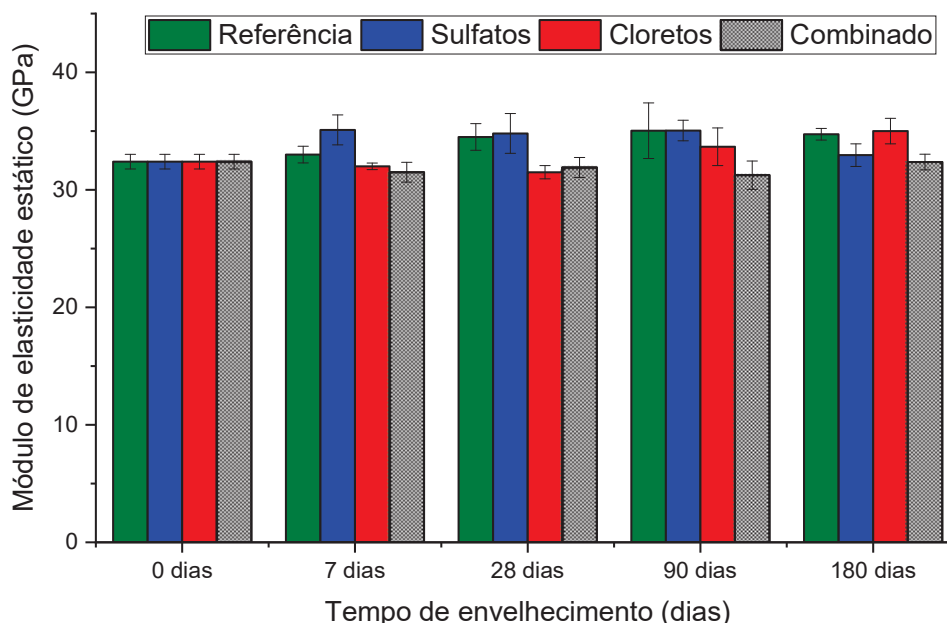
Figura 78: Resultados obtidos para o módulo de elasticidade estático em todas as condições de exposição.

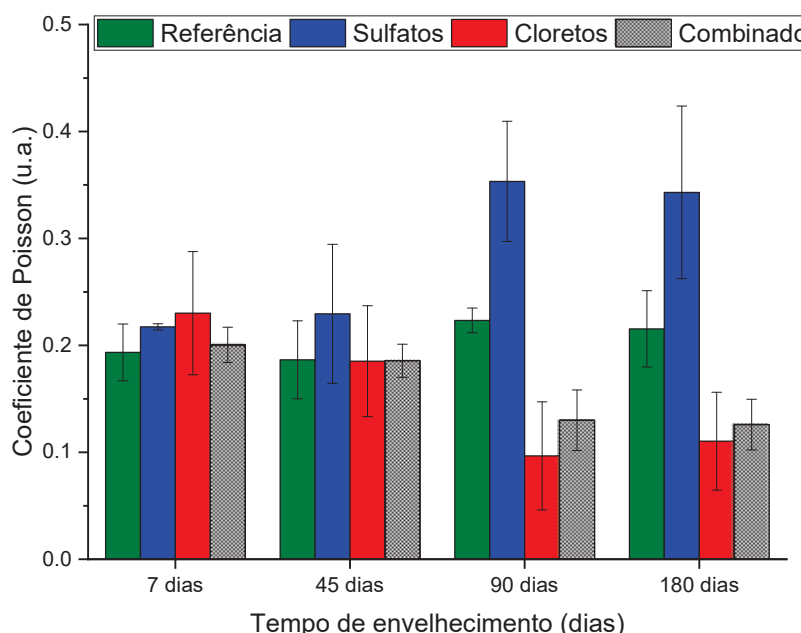
Figura 79: Resultados de coeficiente de Poisson aos 90 dias de exposição.

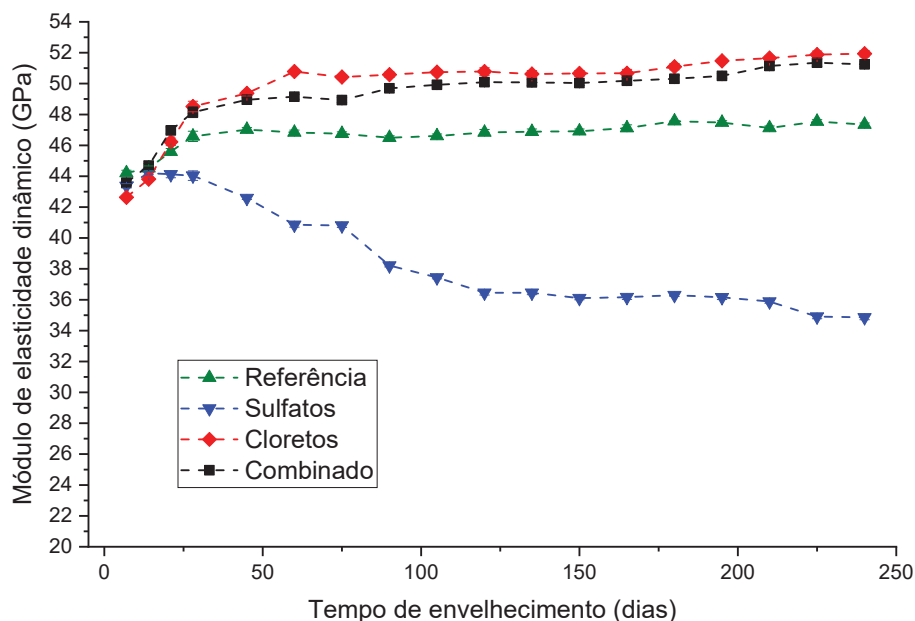
Figura 80: Resultados do ensaio de módulo de elasticidade dinâmico em todas as condições de exposição.

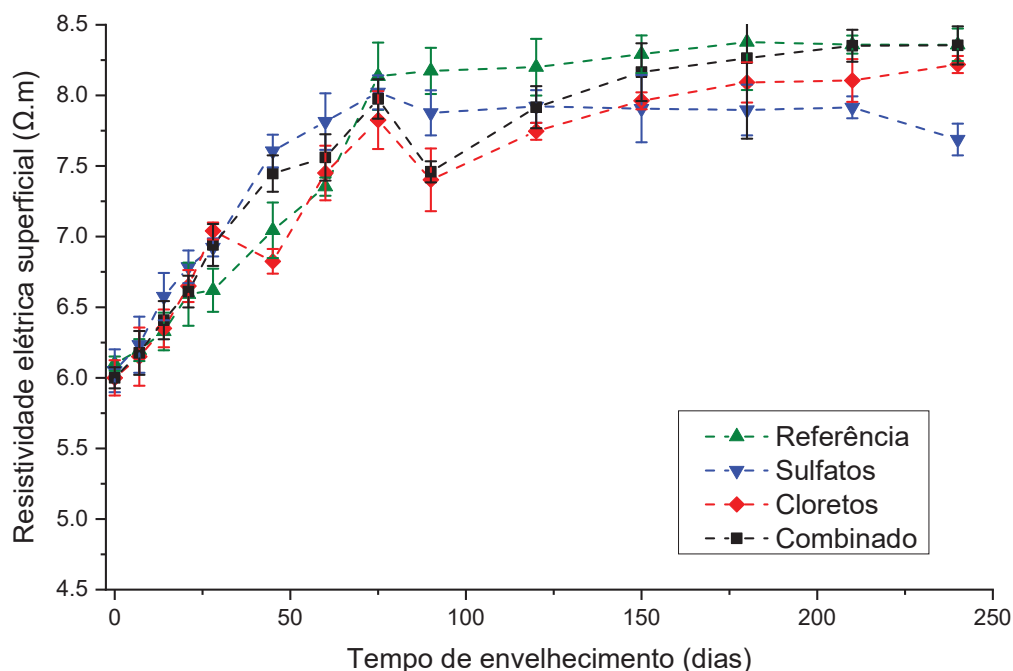
Figura 81: Resultados obtidos para o ensaio de resistividade elétrica superficial (RES) em todas as condições de exposição.
