INFLUÊNCIA DE DIFERENTES CAMADAS DE DRENAGEM NO DESEMPENHO  
HIDROLÓGICO DE TELHADOS VERDES EXTENSIVOS NA CIDADE DE CURITIBA - PR

Dissertação apresentada ao curso de Pós-Graduação em Engenharia da Construção Civil, Área de concentração: Ambiente Construído, Setor de Tecnologia, Universidade Federal do Paraná, como requisito parcial à obtenção do título de Mestre em Engenharia da Construção Civil.

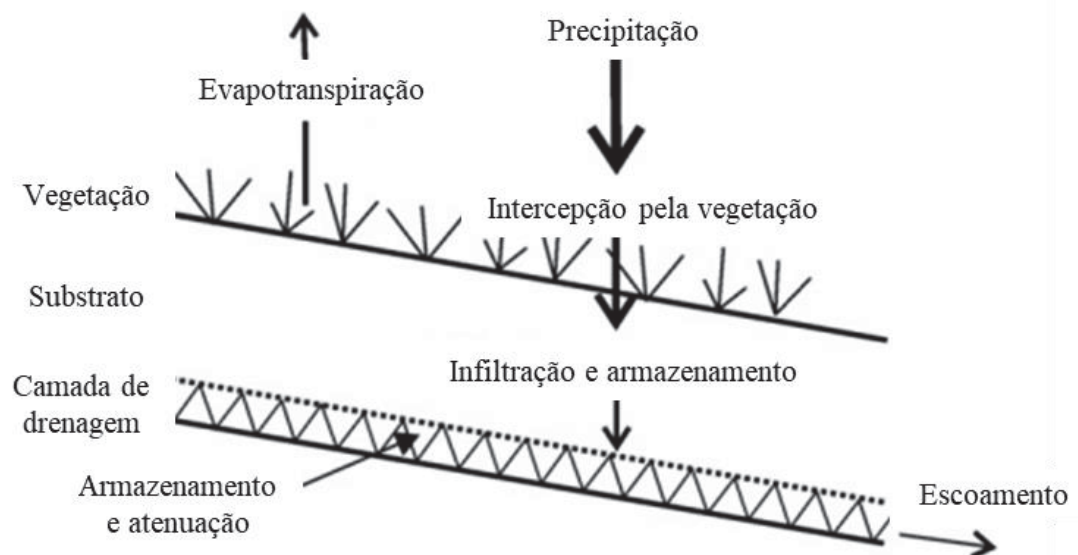
Figura 5 – Processos hidrológicos de telhados verdes

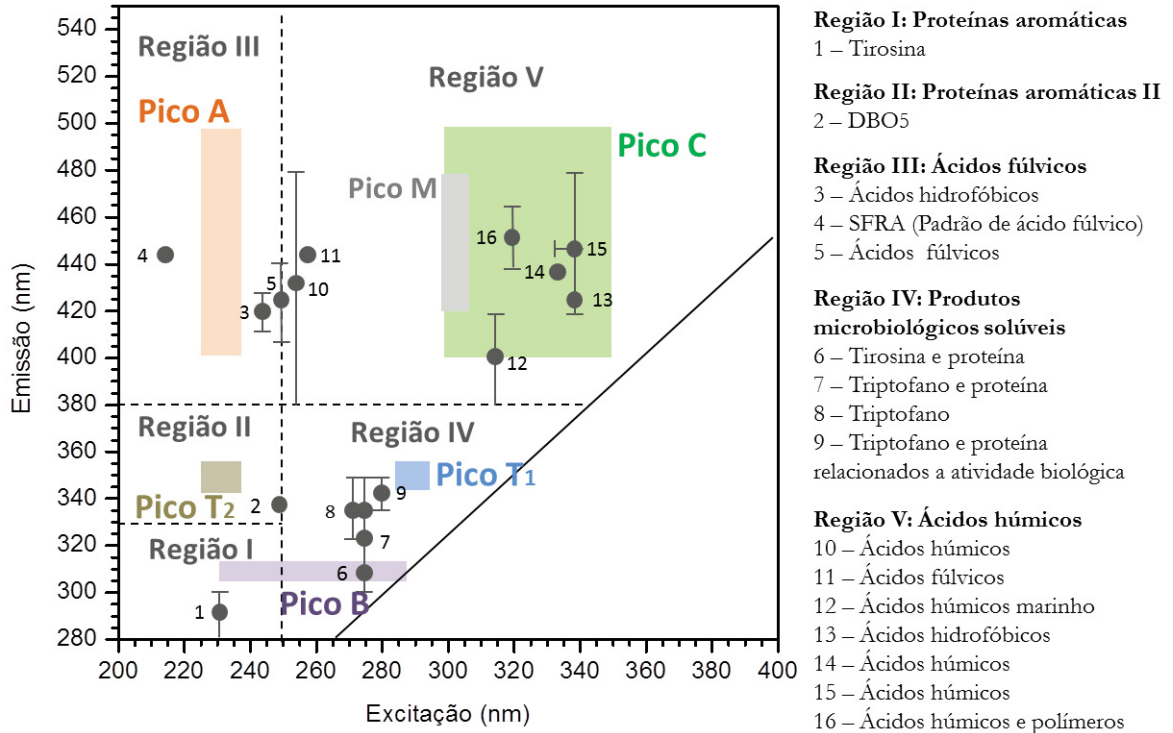
Figura 7 – Ilustração das regiões e picos de uma matriz de excitação-emissão de fluorescência (EEM)

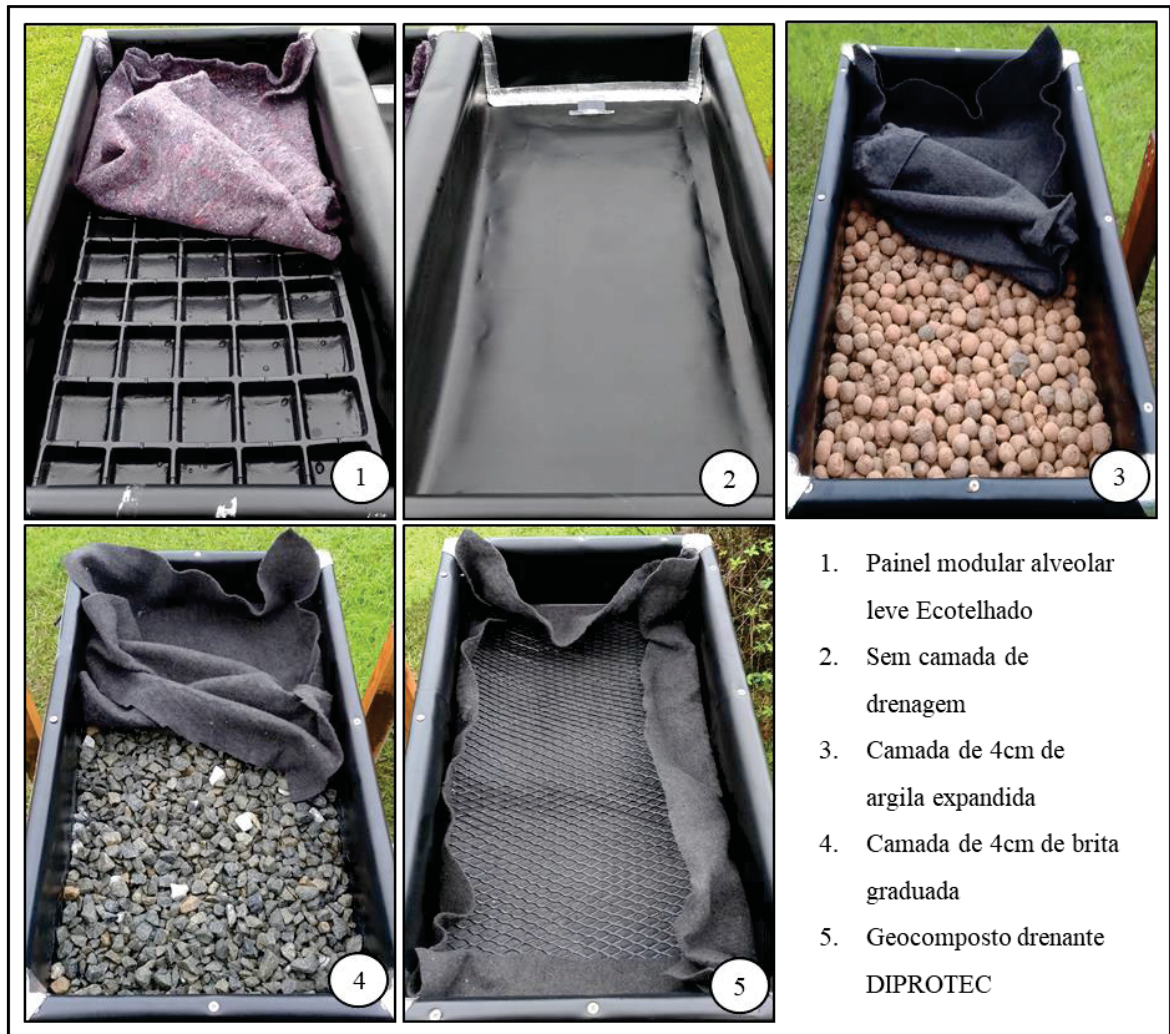
Figura 21 – Materiais drenantes utilizados nos protótipos

A seleção dos materiais drenantes para serem utilizados nos protótipos foi baseada em outros estudos científicos e disponibilidade dos mesmos, aproveitando-se a doação de materiais, como o painel modular e o Geocomposto drenante. Além disso, o intuito foi selecionar a maior variedade possível de materiais, deste modo, conseguiu-se estabelecer no mínimo um tipo de cada material drenante indicado pela literatura (painel modular, material granular ou tapete poroso). A escolha da argila expandida se deve ao fato desta já ter sido utilizada nos protótipos monitorados por Savi (2015), onde levantou-se a possibilidade deste material ter contribuído de maneira negativa para a qualidade das águas de escoamento. Já a brita foi utilizada por ser disponibilizada pelo programa PPGECC, com base no estudo de Karczmarczyk; Baryla e Bus (2014), onde os

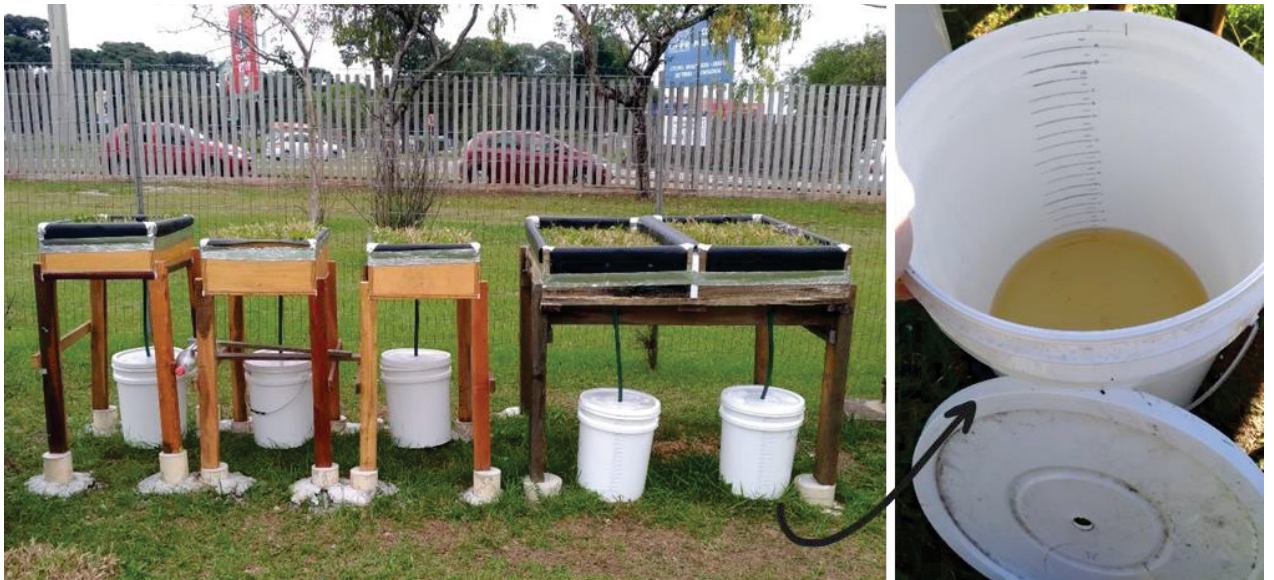
Figura 27 – Recipientes coletores instalados

Uma vez que o terreno em que os coletores são apoiados não é nivelado, utiliza-se o auxílio de um nível bolha para a realização das leituras. Uma vez que o recipiente se encontra nivelado, a leitura de escoamento é realizada. Após eventos de precipitação, realiza-se visita aos protótipos e mede-se o volume de escoamento em cada coletor. Para coleta de amostras de escoamento, utilizadas para avaliação da qualidade da água, primeiramente homogeneiza-se toda a água presente no balde coletor. Cada coletor tem um número de indicação correspondente ao número de identificação do telhado, a fim de minimizar as chances de contaminação das amostras.

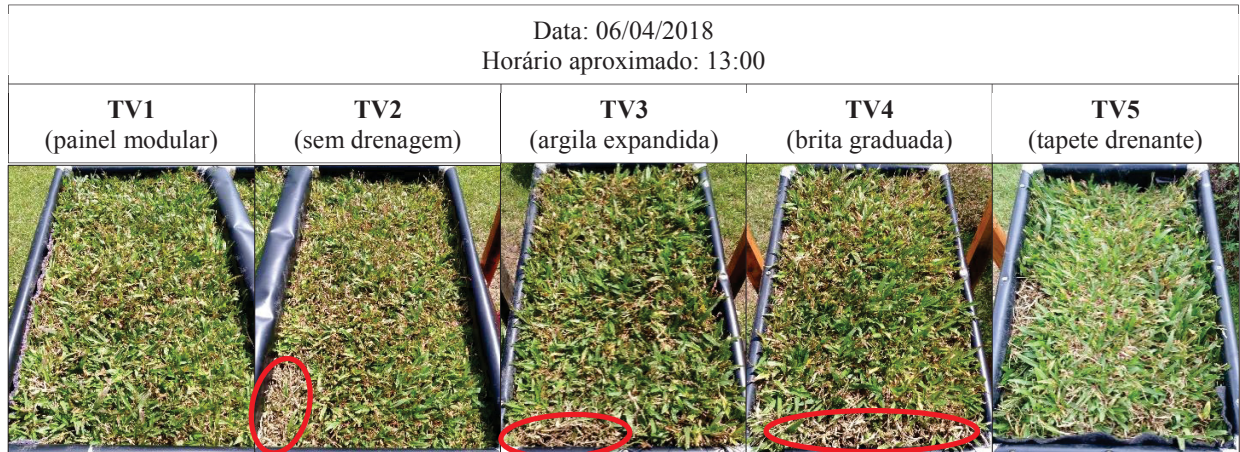
Figura 33 – Camadas de vegetações com indícios de estresse hídrico a partir do dia 06/04, com indicação dos retalhos de tapete de grama

Observa-se que o protótipo TV1 apresentou uma melhor tolerância a esse estresse hídrico inicial, de provável consequência pelo uso de painel modular como camada drenante, que proporciona uma reserva de água pluvial a ser disponibilizada posteriormente para uso da vegetação. Além disso, observou-se que os locais onde foi necessário instalar retalhos do tapete de grama para cobertura total da superfície foram os pontos da vegetação que mais apresentaram sinais de degradação.

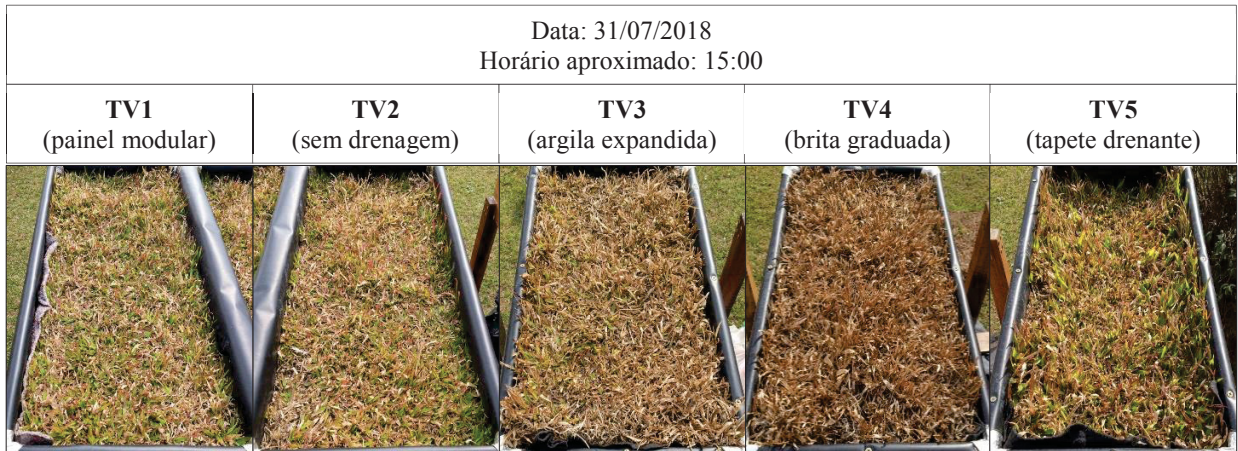
Figura 42 – Degradação da camada vegetal observado a partir de 31/07

Como resultado, as vegetações começam a apresentar uma degradação visual mais intensa em todos os protótipos de telhado verde a partir do final do mês, tendo praticamente toda a área folicular ficado seca e com coloração esbranquiçada e marrom, principalmente do protótipo TV4, conforme indicado na Figura 42.

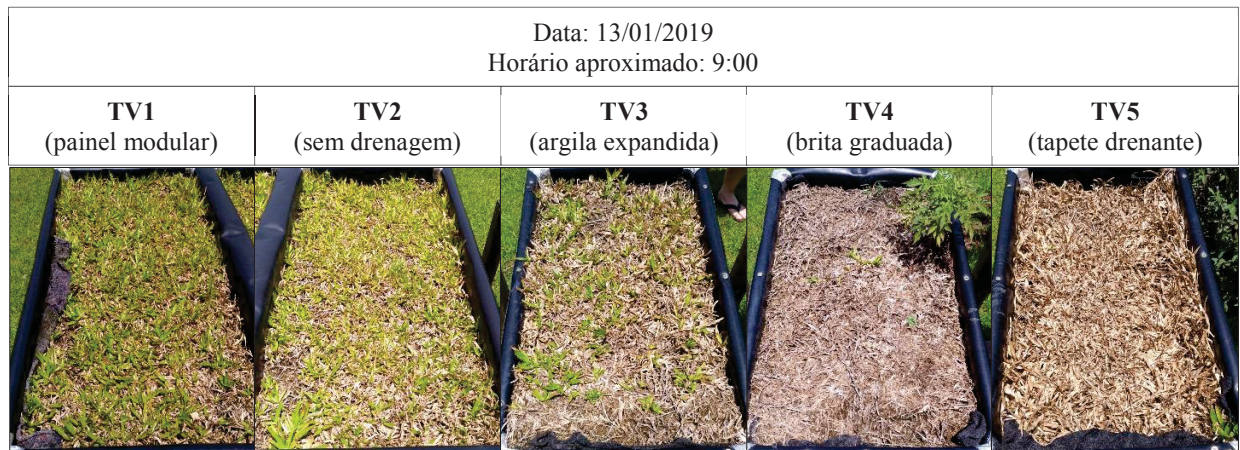
Figura 61 - Condição da camada vegetal no dia 13/01

As vegetações dos protótipos TV1 e TV2 continuavam similares a sua condição anterior, apresentada na Figura 56. O protótipo TV3 apresentou vegetação mais seca e esbranquiçada em algumas áreas maiores que anteriormente. A grama do protótipo TV4 continuou em situação semelhante a anterior, com alguns pontos de grama rebrotando, com a vegetação espontânea mais desenvolvida. Já a vegetação do protótipo do TV5 apresentou alto grau de degradação, com sua cobertura praticamente total tendo ficado esbranquiçada e seca, conforme indicado na Figura 61.

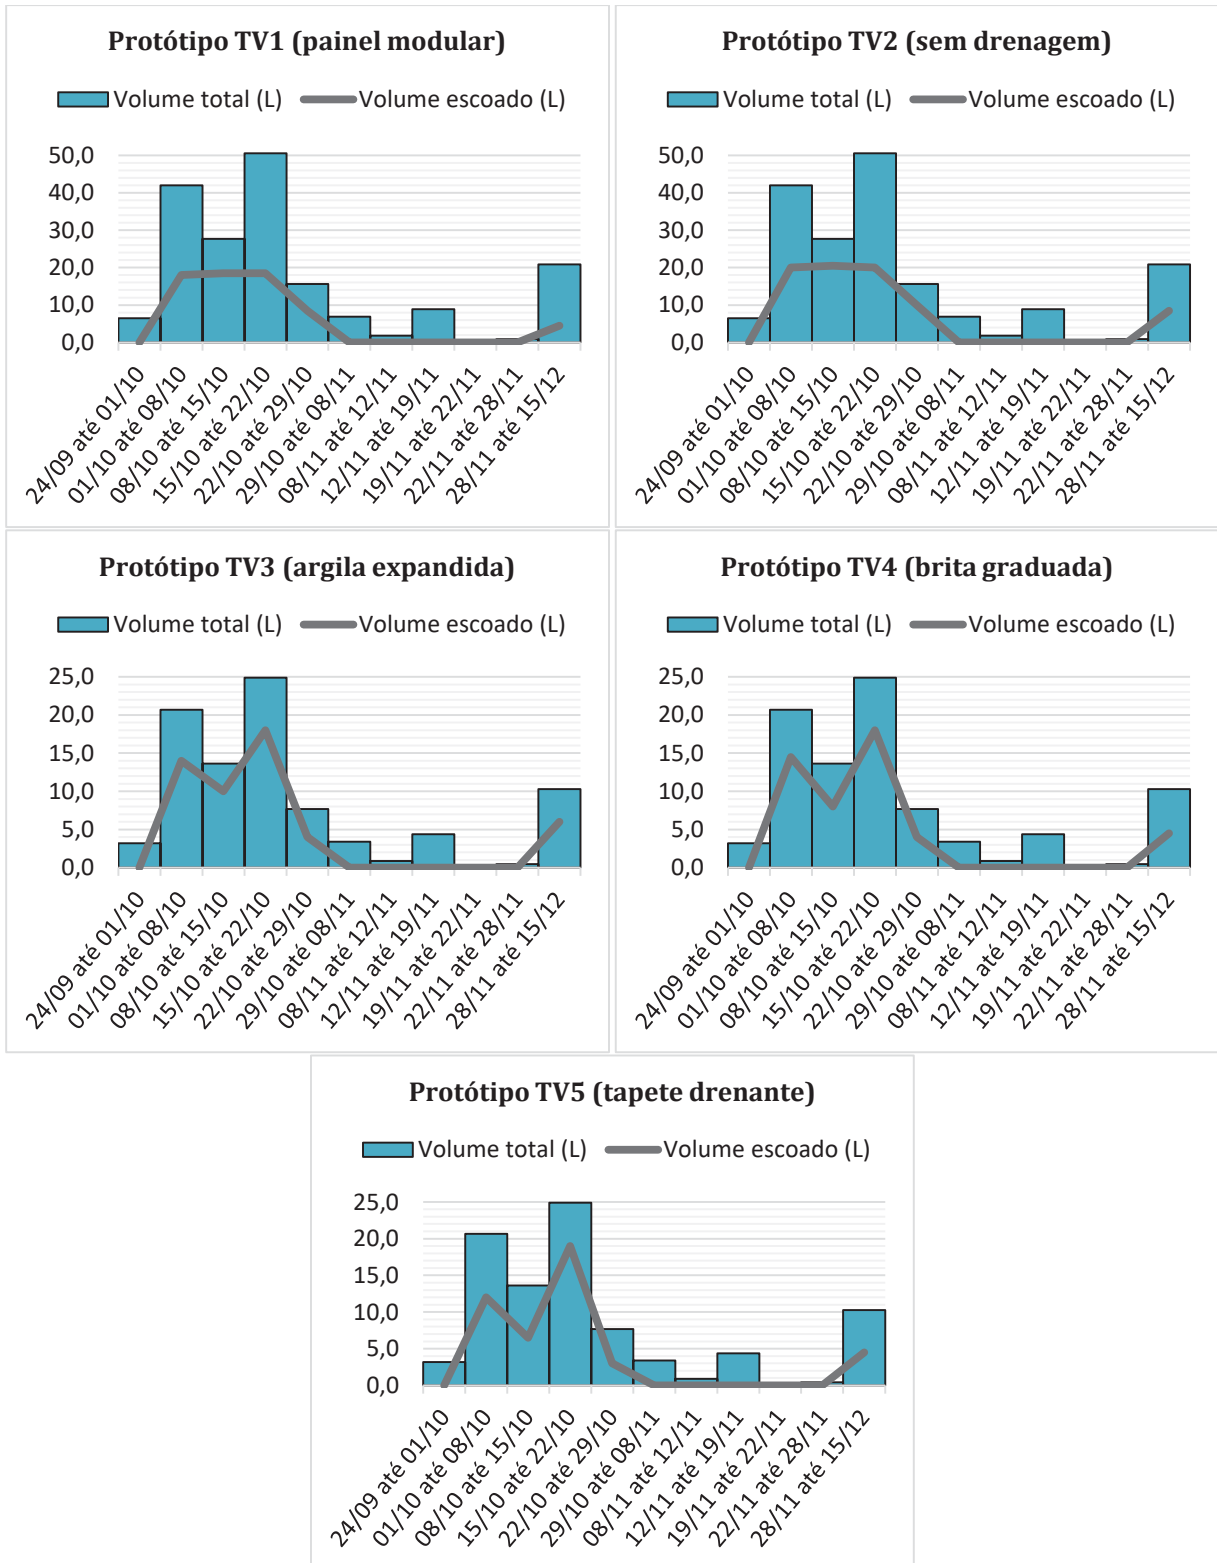
Figura 69 - Ilustração da quantidade de água de entrada e saída dos protótipos TV1 e TV2 na estação primavera

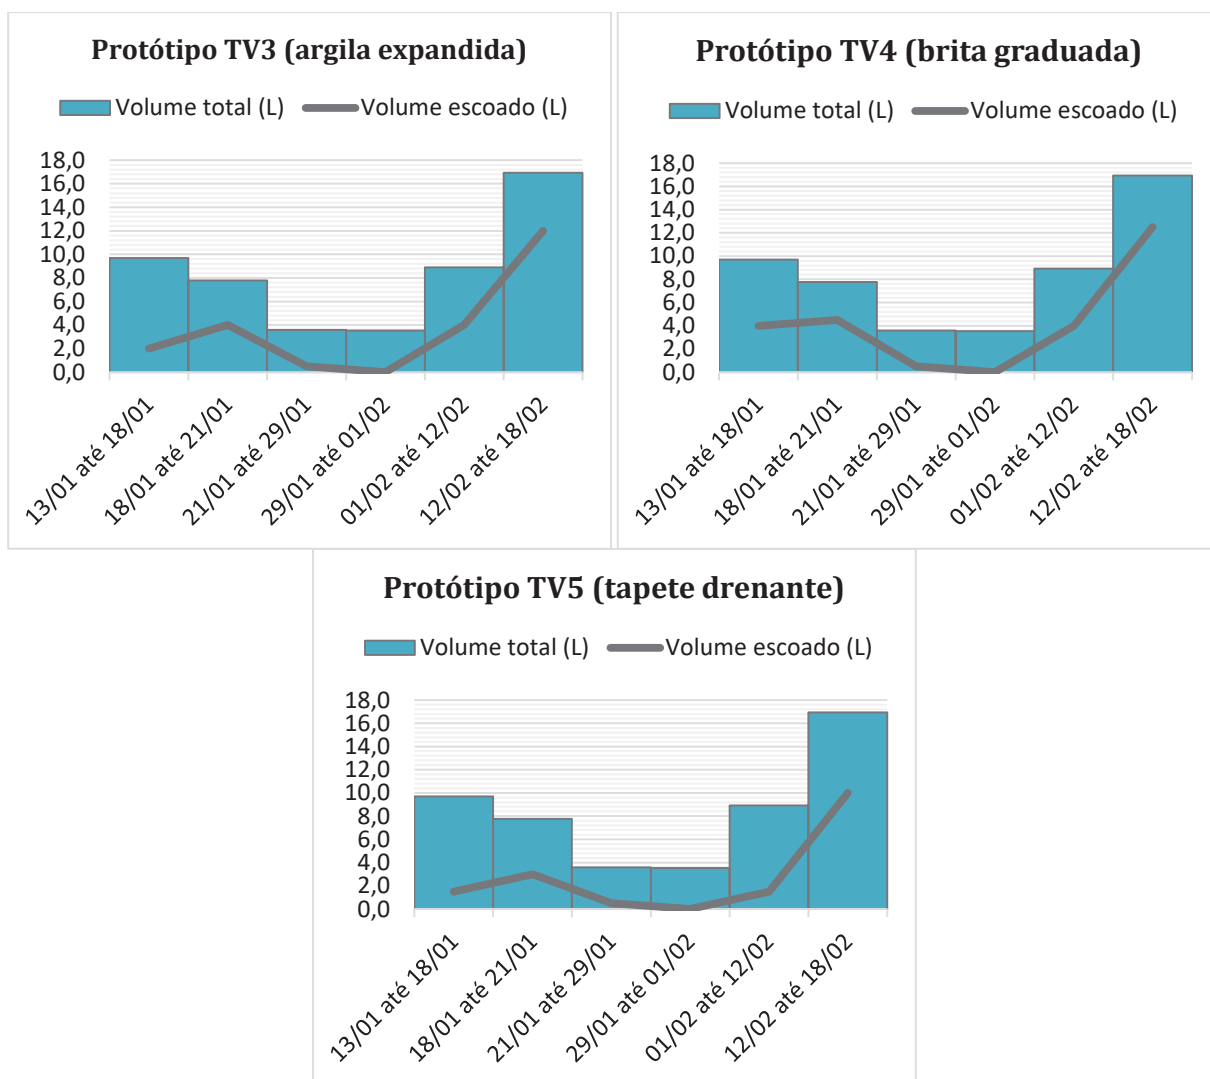
Figura 71 - Ilustração da quantidade de água de entrada e saída dos protótipos TV3, TV4 e TV5 na estação verão

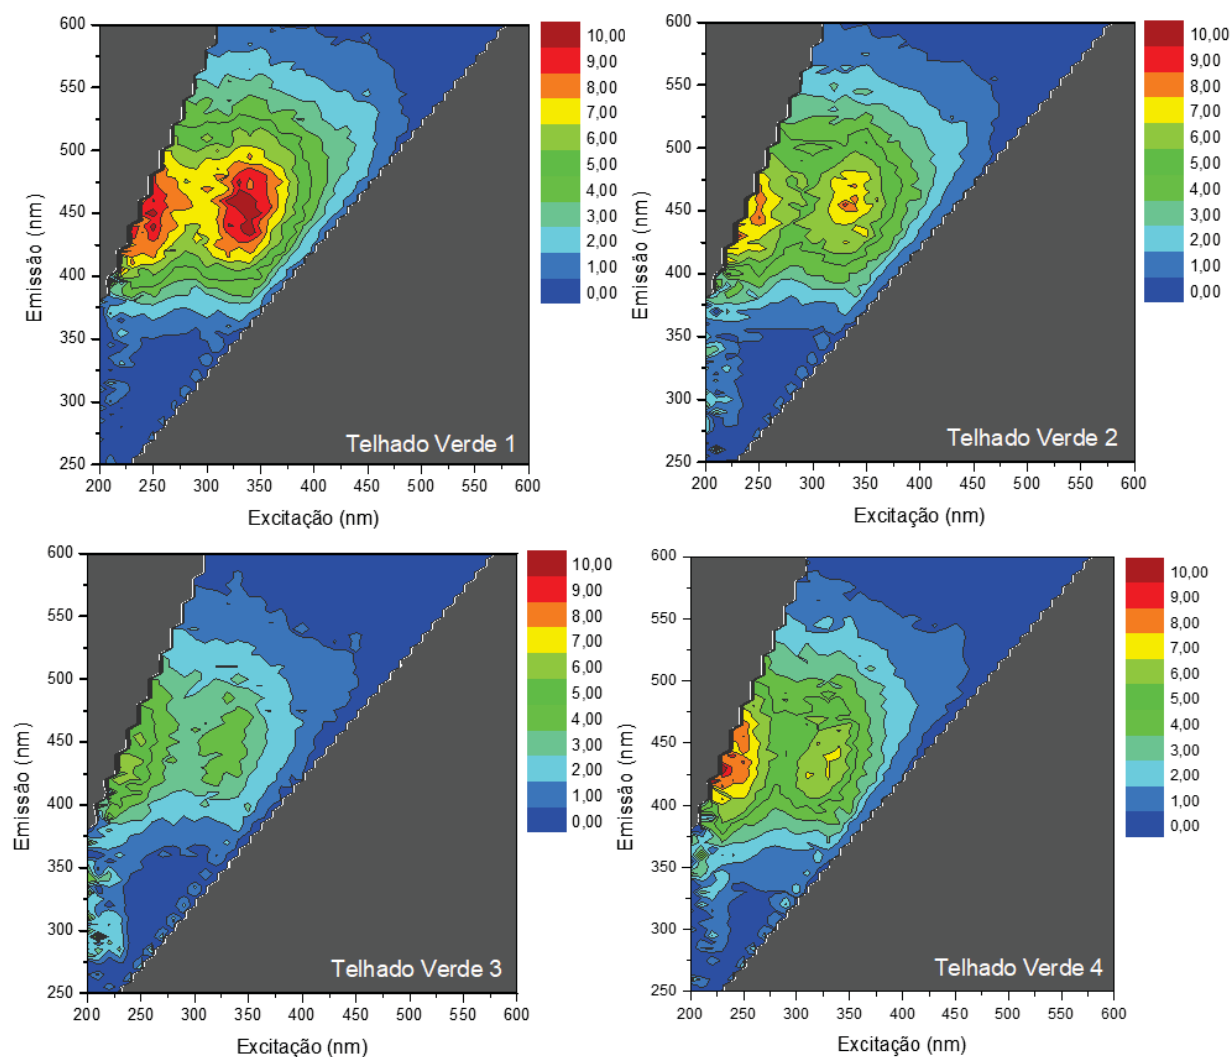
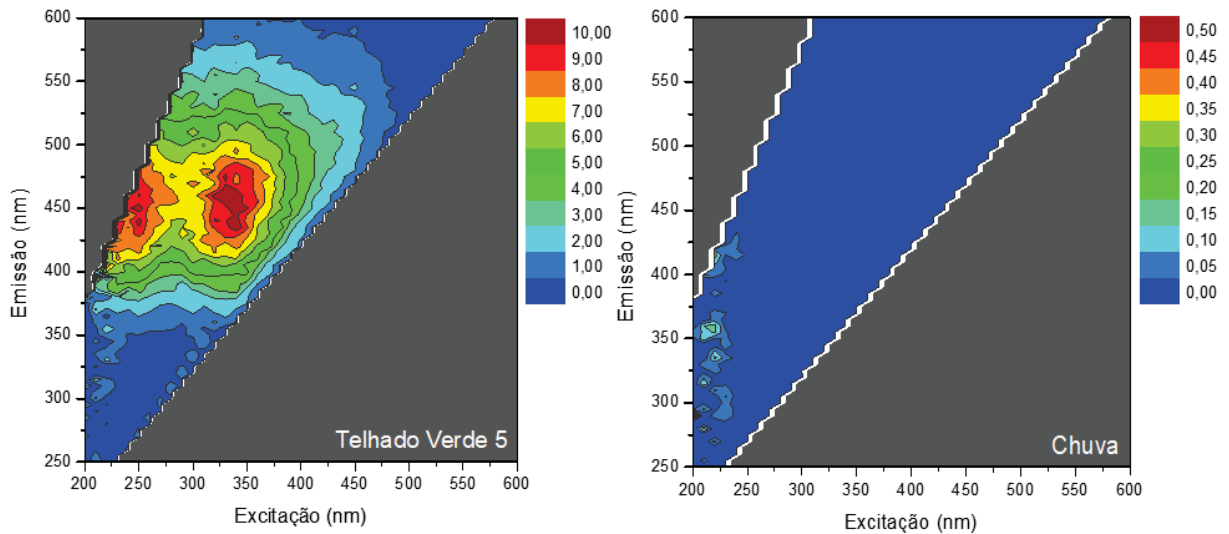
Figura 79 - Matriz de excitação-emissão de fluorescência – coleta dia 06/06/2018, parte I

Figura 80 - Matriz de excitação-emissão de fluorescência – coleta dia 06/06/2018, parte II

O protótipo TV2 apresentou a matriz com segunda maior intensidade de matéria orgânica, abaixo apenas do TV5, corroborando com o resultado obtido de COD. A predominância da amostra

Os protótipos TV3 e TV4 novamente apresentaram EEM similares entre si, corroborando com os valores de COD obtidos, comportamento também observado nos resultados de fluorescência molecular da coleta do dia 20/05. Os valores e matrizes obtidos nesta avaliação também apresentam resultados similares aos resultados obtidos para a coleta anterior. Atenta-se ao valor do pico B obtido para o TV4, que apresentou um valor mais elevado que o TV3, indicando uma presença de tirosina maior que o apresentado pelo TV3.

Já a EEM obtida pelo TV5 apresentou as maiores intensidades de coloração de escala, e em maiores regiões do espectro, corroborando com valor de COD obtido. Embora o valor de todos os picos tenha sido mais elevado em comparação com os outros telhados, a maior parte da amostra é composta por ácidos fúlvicos e húmicos, dividida quase igualmente entre os Picos A e C, que representam 6,2% e 5,9% do valor total da matéria orgânica presente na amostra.

Por fim, atenta-se para a diferença de escala utilizada para a EMM da amostra de água de chuva, com valores significativamente menores que os apresentados pelos telhados verdes, corroborando com o valor de COD obtido. Para a amostra de água de chuva, a maior porção da matéria orgânica é composta por tirosina, ilustrado pelo pico B, representando 11,8% do total de matéria orgânica.

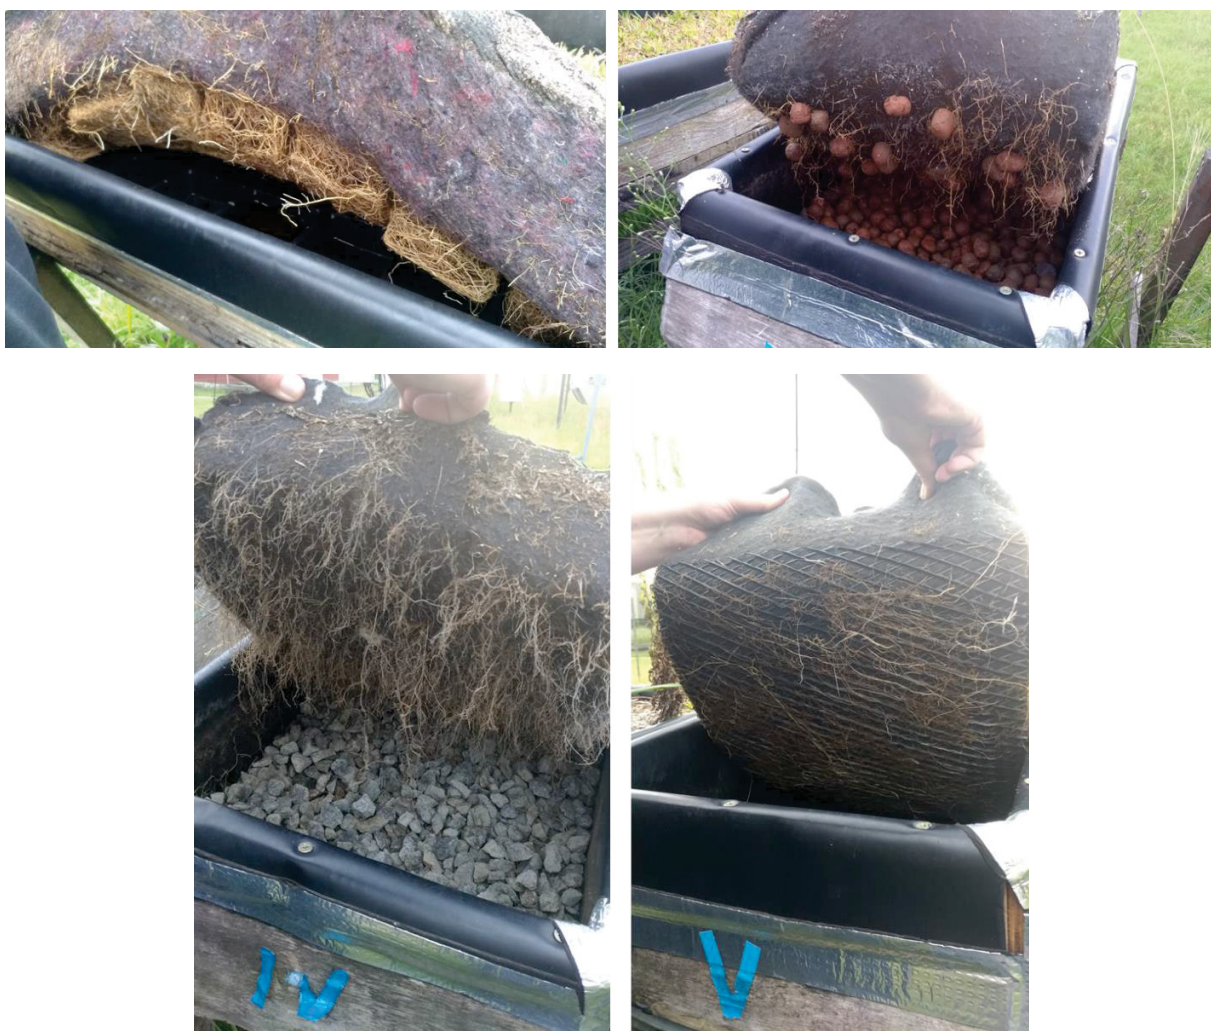
Figura 94 – Comportamento das raízes nos protótipos TV1 e TV3
