AUTOCICATRIZAÇÃO AUTÔNOMA DE CONCRETOS COM ADIÇÃO DE
NANORRESERVATÓRIOS DE SÍLICA E LDHS DE NITRITO SUJEITOS À AÇÃO
DE ÍONS CLORETO OU SULFATO

Dissertação apresentada como requisito parcial à obtenção do grau de Mestre em Engenharia de Construção Civil, no Programa de Pós-Graduação em Engenharia de Construção Civil, Área de concentração em Materiais e Estruturas, Departamento de Construção Civil, Setor de Tecnologia, da Universidade Federal do Paraná.

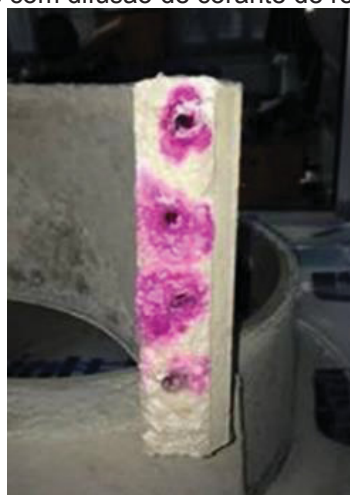
Figura 7 – Superfície de fissuras com difusão de corante de rodamina em torno dos tubos ocultos.

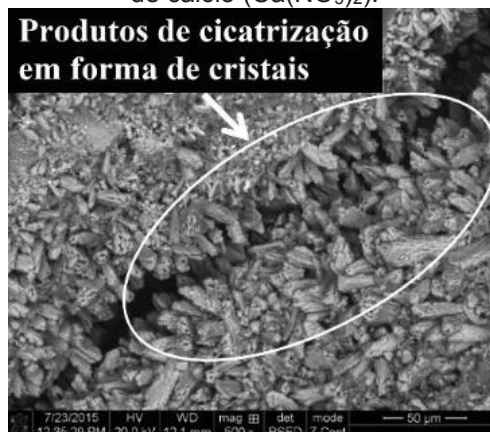
Figura 11 – Produtos de cicatrização, carbonatos de cálcio (CaCO_3) e silicato de cálcio hidratado (C-S-H), em argamassas fissuradas contendo 0,85% de microcápsulas de ureia-formaldeído com nitrato de cálcio ($\text{Ca}(\text{NO}_3)_2$).

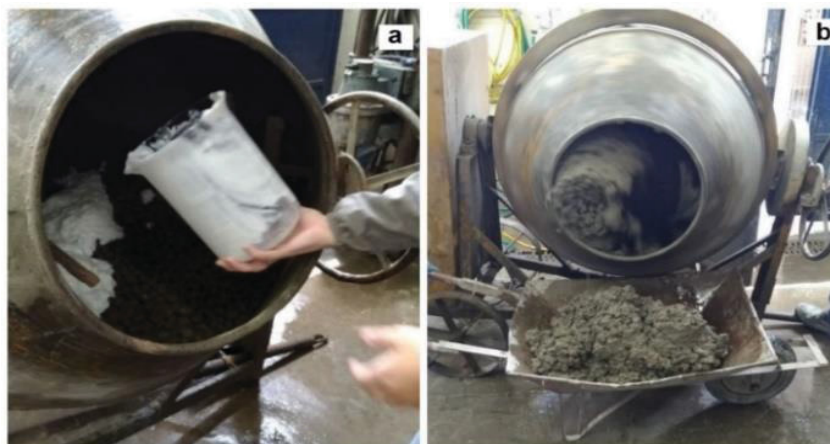
Figura 20 - a) Adição dos LDHs de nitrito em concreto, teor de 6%; b) Aspecto final do concreto contendo 6% de LDHs de nitrito.

Considerando que as adições apresentavam um aspecto pastoso macroscopicamente, estas foram incorporadas a mistura de concreto com uso do método comumente utilizado para aditivos, ou seja, previamente misturadas em parte da água de amassamento e acrescentadas na mistura de concreto já homogeneizada, conforme demonstrado na Figura 20a.

A escolha desse método teve como finalidade evitar que as adições formassem aglomerados, os quais poderiam prejudicar o comportamento reológico da mistura, e manter tanto a uniformidade do concreto no estado fresco (Figura 20b) quanto a integridade e as características do concreto endurecido.

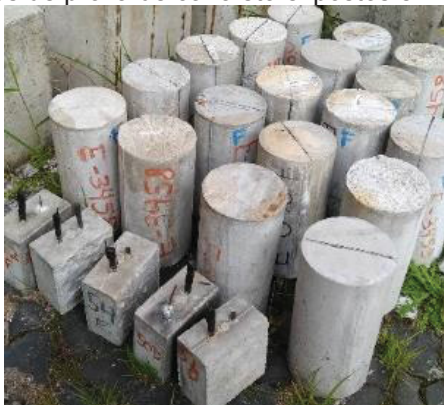
Figura 22 - Corpos de prova de concreto expostos em ambiente externo.

- Envelhecimento em ambiente externo – mantidos em ambiente atmosférico natural na cidade de Curitiba – PR (Figura 22), a uma temperatura entre $7 ^\circ\text{C}$ e $28 ^\circ\text{C}$ e umidade relativa do ar entre 41 e 99% (INMET, 2018), com o intuito de acompanhar o efeito das adições em concreto sem contato com íons agressivos.

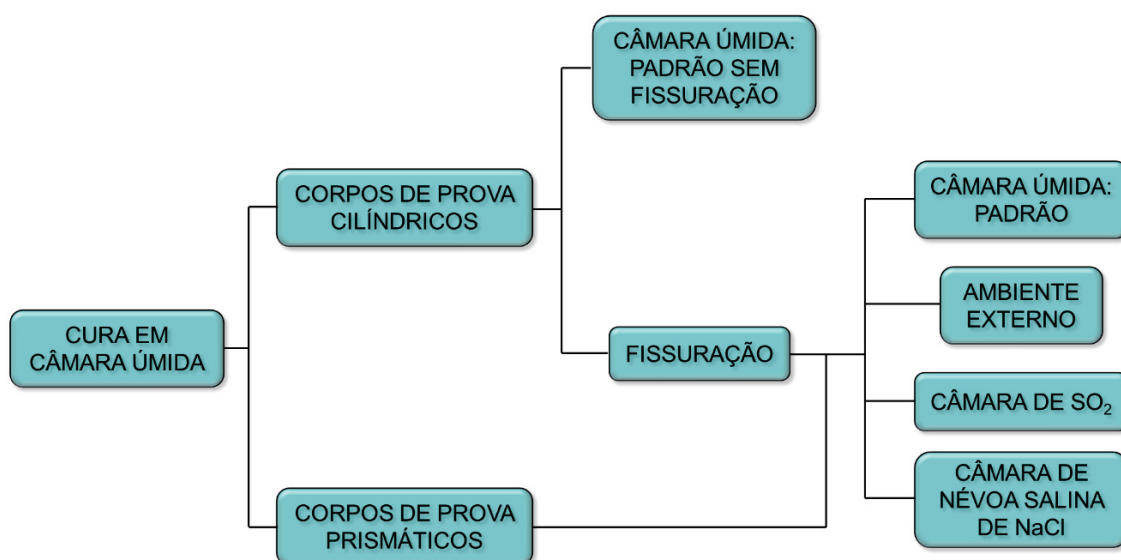
Figura 23 - Fluxograma da divisão e disposição dos corpos de prova de concreto em diferentes ambientes de exposição.

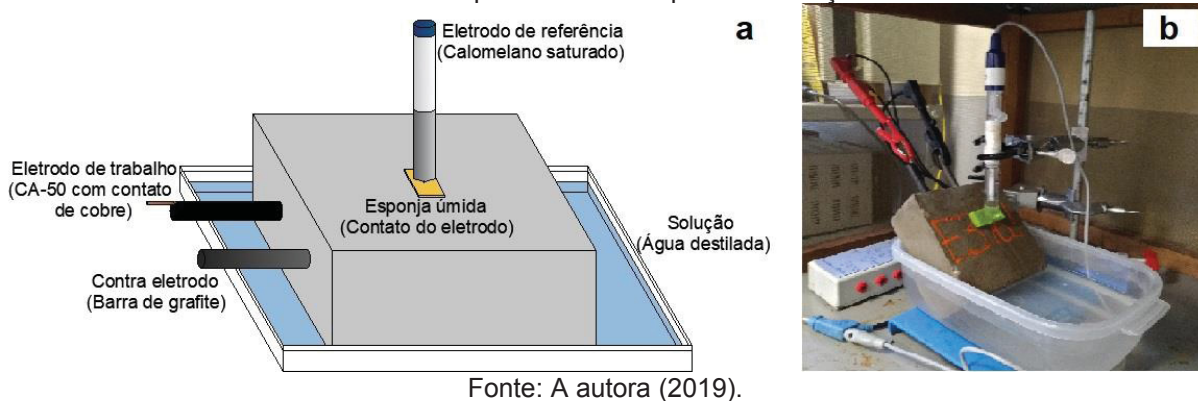
Figura 24 - a) Representação esquemática de célula eletroquímica para ensaio de EIS; b) Sistema de célula eletroquímica utilizado para as medições.

Após 28 dias de cura úmida, os concretos foram caracterizados por EIS, previamente à exposição, com intuito de detectar a distribuição dos nanorreservatórios de sílica e LDHs de nitrito na matriz cimentícia e determinar a resposta eletroquímica inicial dessas adições em concreto. Na sequência, com os corpos de prova já expostos, foram realizadas leituras de EIS aos 28, 90 e 180 dias de exposição, sendo que os cinco traços de concreto (REF, N3, N6, S3, S6) foram avaliados em cada uma das quatro exposições (câmara úmida, ambiente externo, câmara de névoa salina, e câmara de SO₂).

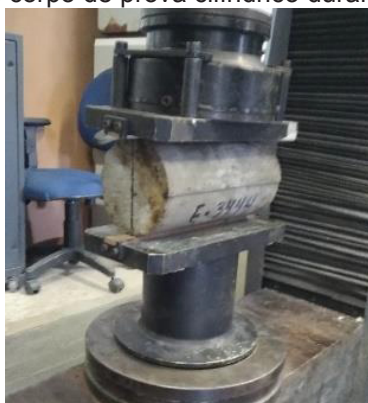
Figura 25 - Posicionamento de corpo de prova cilíndrico durante procedimento de fissuração.

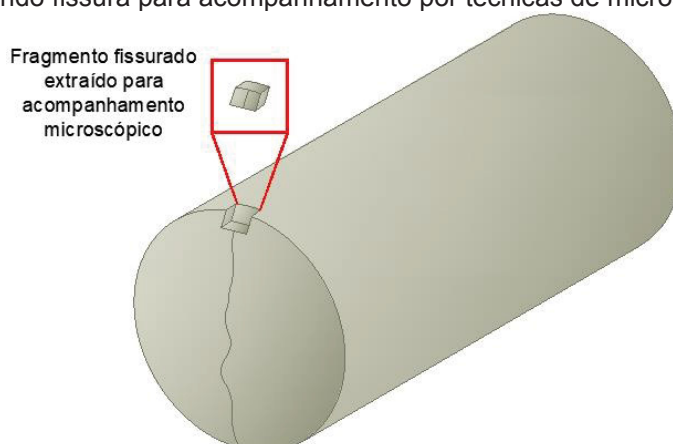
Figura 27 - Representação esquemática da região de retirada de amostras nos corpos de prova contendo fissura para acompanhamento por técnicas de microscopia.

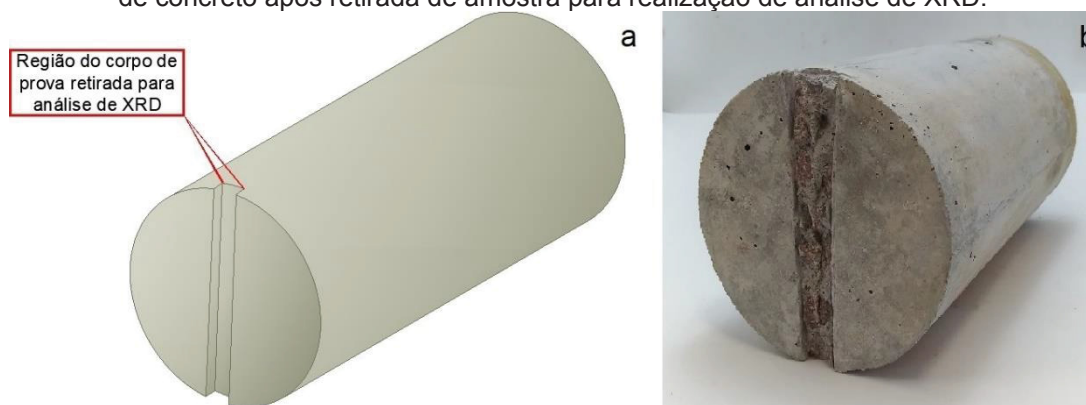
Figura 28 – a) Representação esquemática da região de retirada de amostras nos corpos de prova contendo fissura para realização da análise de XRD após 180 dias de exposição; b) Corpo de prova de concreto após retirada de amostra para realização de análise de XRD.

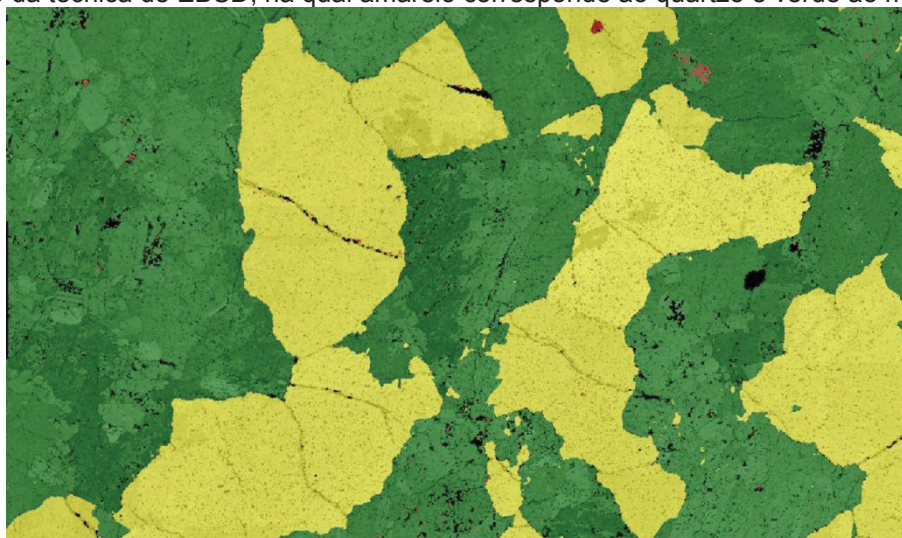
Figura 33 - Imagem por contraste de bandas (mapa de contorno de grãos) do agregado gráudo obtida por meio da técnica de EBSD, na qual amarelo corresponde ao quartzo e verde ao microclínio.

Pela análise de XRD (Figura 32) e EBSD do agregado (Figura 33), sendo que o último fornece um mapa de contorno de grãos, foi possível identificar que a origem mineralógica do agregado é composta de quartzo (AMARELO), aproximadamente 38%, e 56,5% de microclínio (VERDE), o que confirma a sua origem granítica.

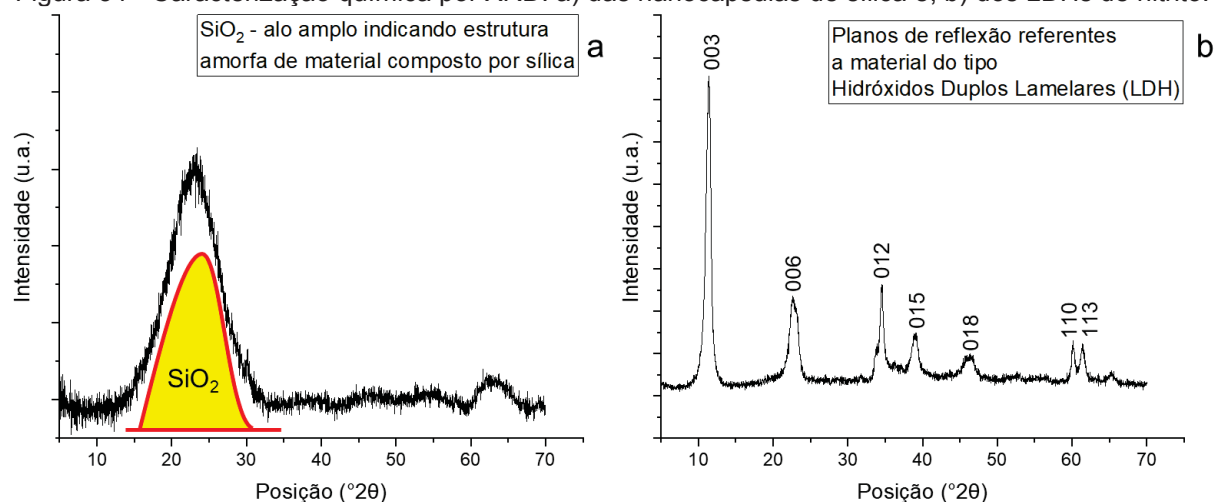
Figura 34 - Caracterização química por XRD: a) das nanocápsulas de sílica e; b) dos LDHs de nitrito.

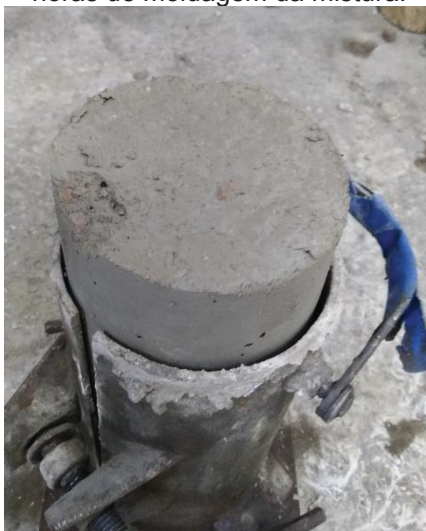
Figura 39 - Aspecto do corpo de prova de concreto contendo 6% de nanocápsulas de sílica após 24 horas de moldagem da mistura.

Esse efeito pode ser explicado devido a superfície específica das nanopartículas ser muito maior do que a do cimento, o que afeta significativamente a trabalhabilidade do concreto mesmo quando a relação água/cimento da mistura é mantida. Para os concretos contendo as nanocápsulas de sílica esse efeito foi constatado na mistura pela redução nos valores de abatimento do tronco de cone (NBR NM 67, 1998) em relação ao traço de referência (Tabela 6). E pelo retardo no tempo de endurecimento dos concretos, o qual não permitiu a desmoldagem dos corpos de prova após 24 horas, como as demais misturas, devido ao seu aspecto úmido e quebradiço nessa idade (Figura 39).
