POSSIBILIDADES CLÍNICAS DE PRÓTESES TRANSITÓRIAS EM  
SUBSTITUIÇÃO DE PRÓTESE PROTOCOLO E PILARES  
ANGULADOS

Monografia apresentada ao curso de Pós-Graduação em Prótese Dentária, Departamento de Odontologia Restauradora, Universidade Federal do Paraná, como requisito parcial à obtenção do título de Especialista em Prótese Dentária.

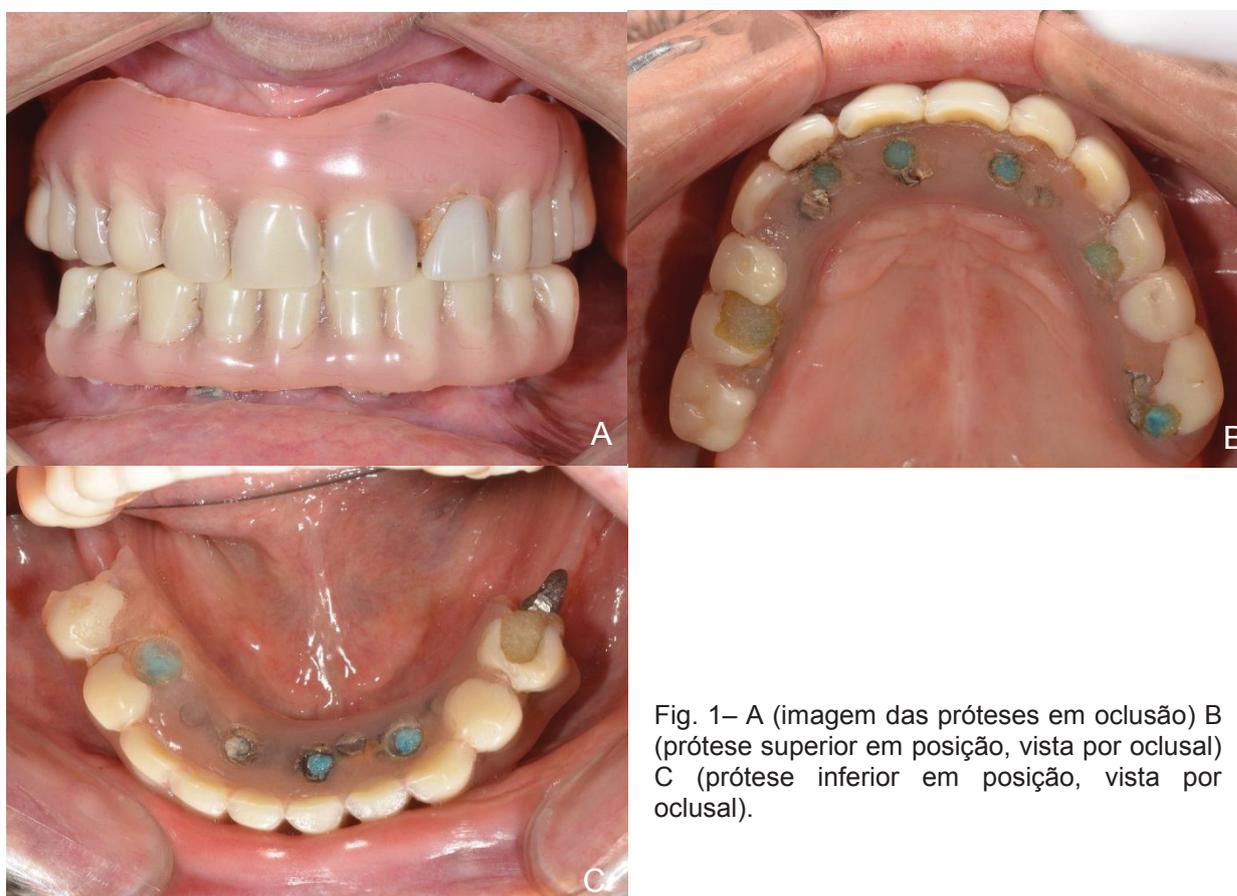
Paciente do sexo feminino, 50 anos de idade, procurou o curso de Especialização em Prótese Dentária da Universidade Federal do Paraná, tendo como queixa principal, a necessidade estética e funcional das próteses. Foi indicado a troca das próteses protocolo superior e inferior devido ao desgaste e fratura. A mesma relatou que usava as próteses há aproximadamente 10 anos sendo que neste período não havia realizado nenhuma profilaxia (Fig. 1).

Fig. 1– A (imagem das próteses em oclusão) B (prótese superior em posição, vista por oclusal) C (prótese inferior em posição, vista por oclusal).

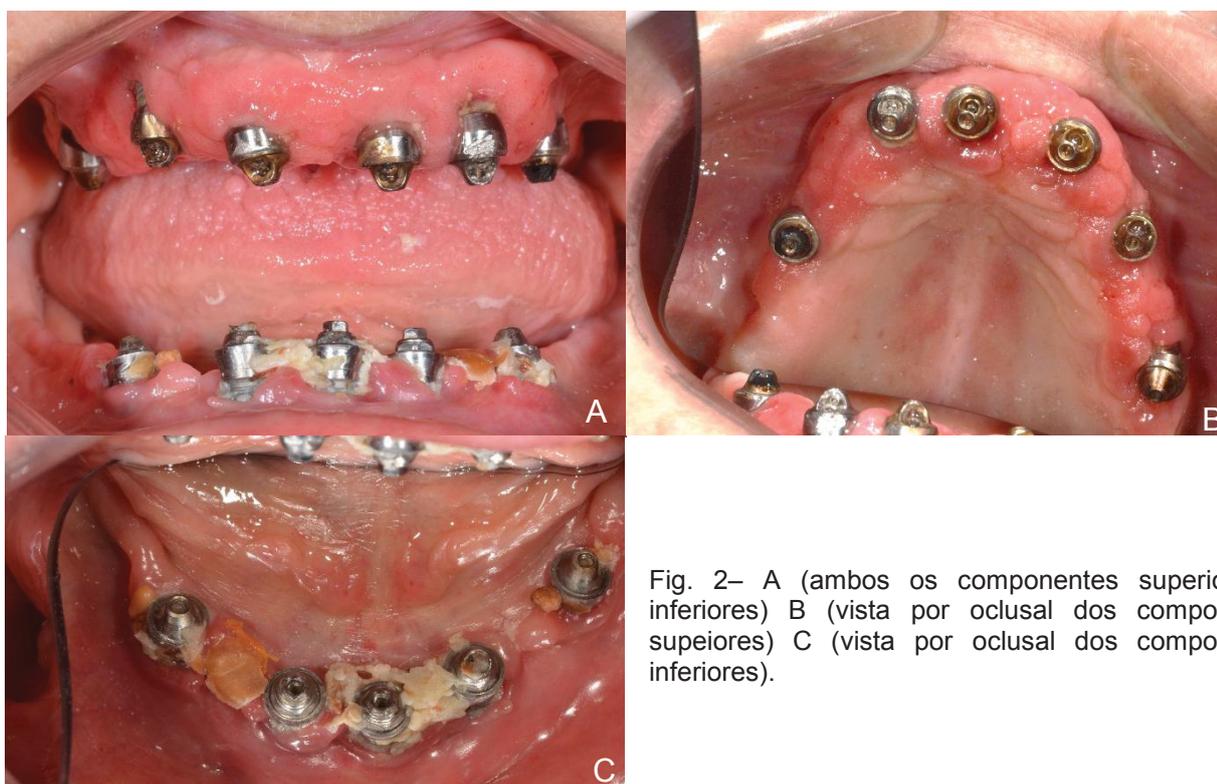
No primeiro exame clínico, foi verificado que devido à dificuldade e falta de higienização a paciente apresentava placa e cálculo junto à base das próteses superior e inferior. Observou-se radiograficamente 6 implantes na arcada superior e 5 na arcada inferior, todos do tipo hexágono externo com conexão de mini pilares cônicos. Em uma próxima consulta, ambas as próteses foram removidas para

realizar a limpeza das próteses e também ao redor dos implantes com auxílio de ultrassom e jato de bicarbonato de sódio e melhor avaliação dos componentes. Com a remoção das próteses confirmaram-se as lesões periimplantares devido à falta de higienização (Fig. 2), associada a forma côncava da prótese, o que também prejudicava a higienização correta (Fig. 3).

Fig. 2- A (ambos os componentes superiores e inferiores) B (vista por oclusal dos componentes superiores) C (vista por oclusal dos componentes inferiores).

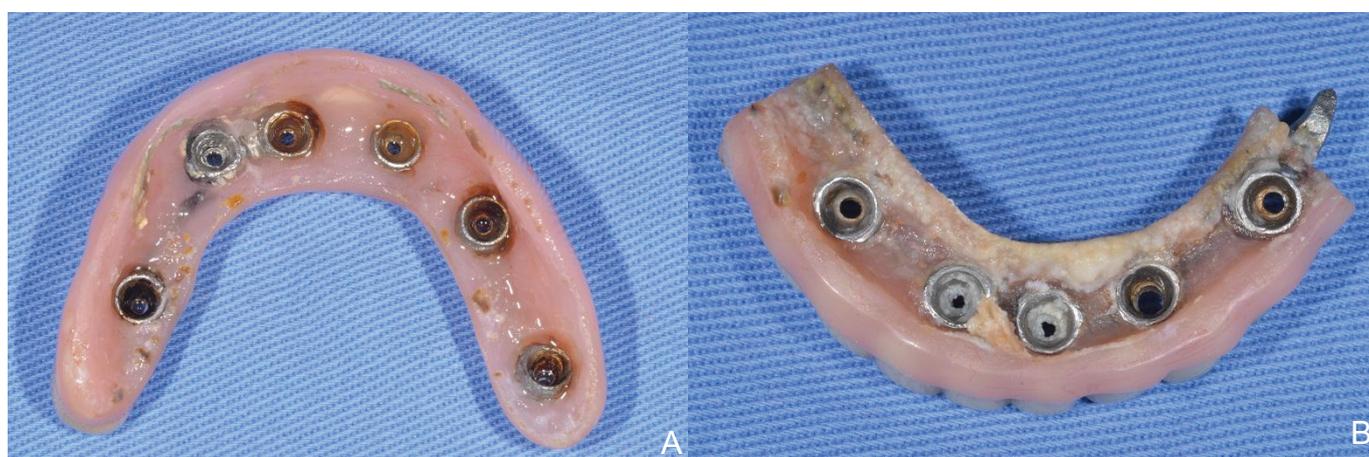
Fig. 3 - A (prótese superior) B (prótese inferior).

Além disso, outro fator que influencia a necessidade de substituição é a questão de dificuldade, falta de higiene bucal e o formato e anatomia da região da base da prótese. O desenho convexo, como o utilizado nos desenhos ovoides de pânticos, parece ser o formato ideal e que, assim sendo, os formatos côncavos em forma de selas não devem ser utilizados. (1)

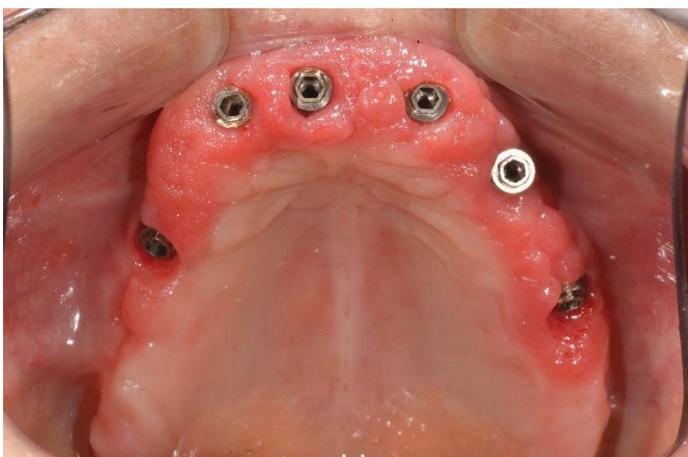
Na sessão seguinte, como etapa para o planejamento da escolha dos pilares, a prótese superior e todos os componentes angulados foram removidos (Fig. 4).

Fig. 4– implantes superiores.

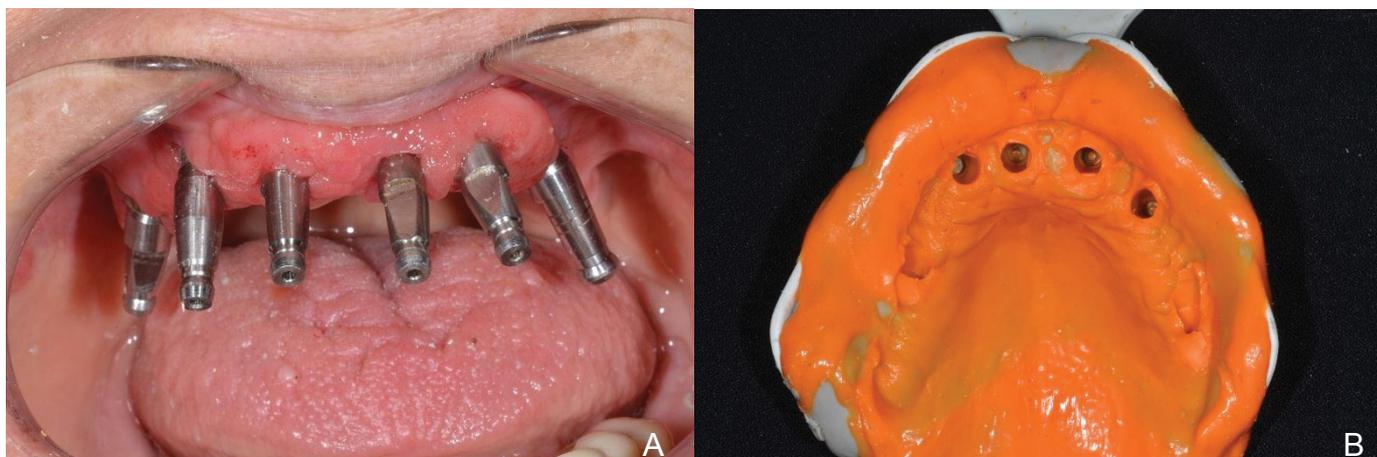
Os transfers do implante hexágono externo foram posicionados e com o auxílio de um silicone de condensação Perfil (Coltene, Whaledente AG, Switzerland), pela técnica de moldeira fechada, em 2 passos, realizou-se a moldagem dos implantes. Após a moldagem, cicatrizadores foram instalados em todos os implantes superiores e os análogos posicionados na moldagem para ser enviado ao laboratório confeccionar uma base de prova e plano de cera (Fig. 5)

Fig. 5– A (transfers de implante de moldeira fechada superior) B (moldagem dos implantes superiores).

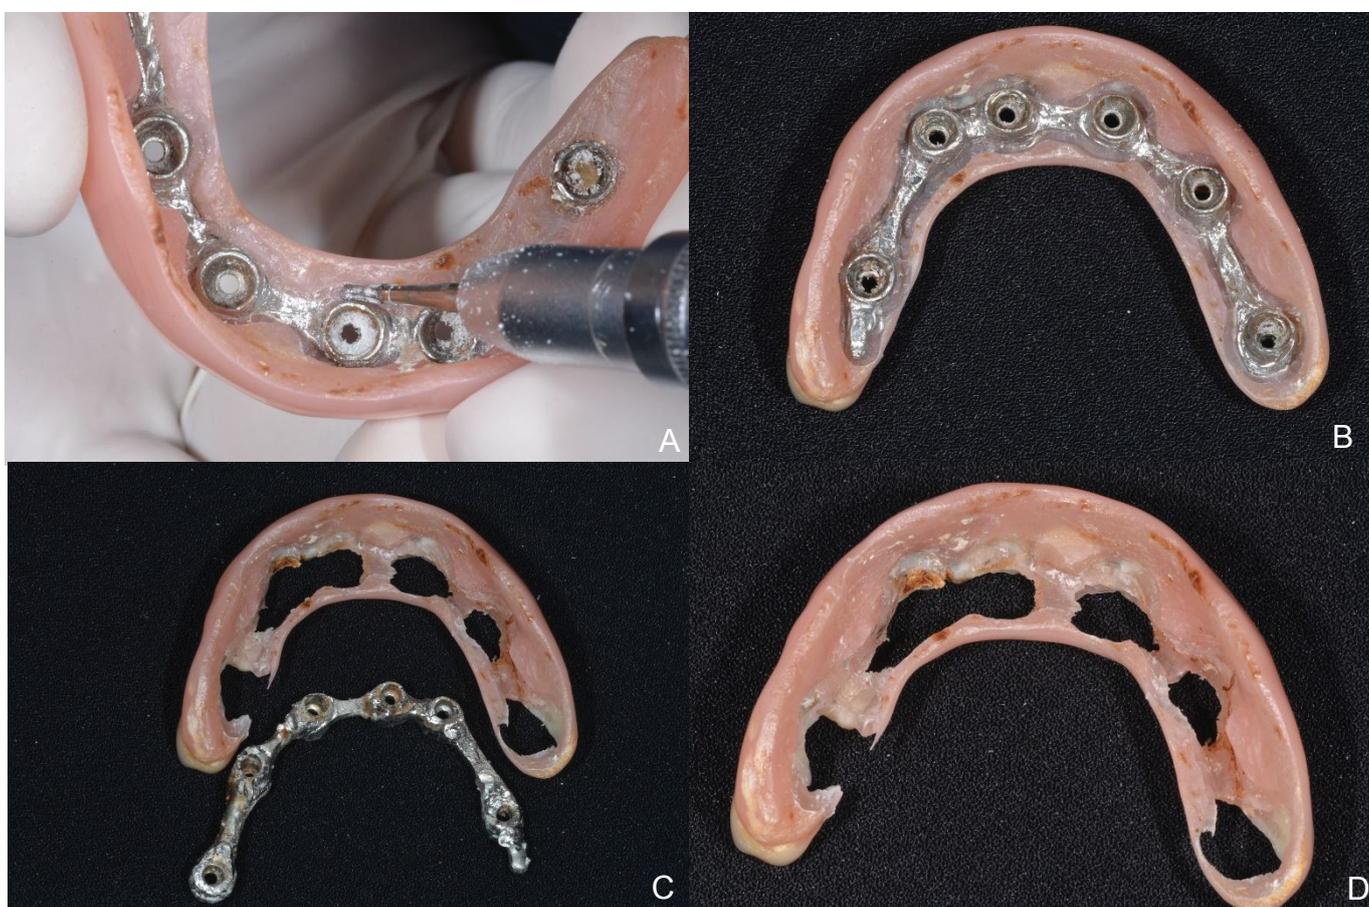
Após a moldagem iniciou-se a parte mais complicada na substituição de próteses, que seria a etapa de transição. Nessa etapa a paciente necessitaria utilizar uma prótese de transição, pois como todos os componentes eram angulados, e uma vez removidos seria extremamente difícil o reposicionamento da prótese. Como a paciente não poderia ficar sem prótese durante alguns dias, a saída encontrada foi realizar a adaptação e reembasamento da própria prótese protocolo da paciente. Onde primeiramente houve a necessidade de desgaste no interior da prótese para remover a barra de metal, em seguida realizou-se mais alguns desgastes para que a mesma não sofresse interferência em nenhum dos cicatrizadores posicionados (Fig. 6).

Fig. 6 – A (desgaste com auxílio de broca JET) B (prótese desgastada com barra de metal em posição) C (prótese e barra de metal separadas) D (prótese sem a barra de metal).

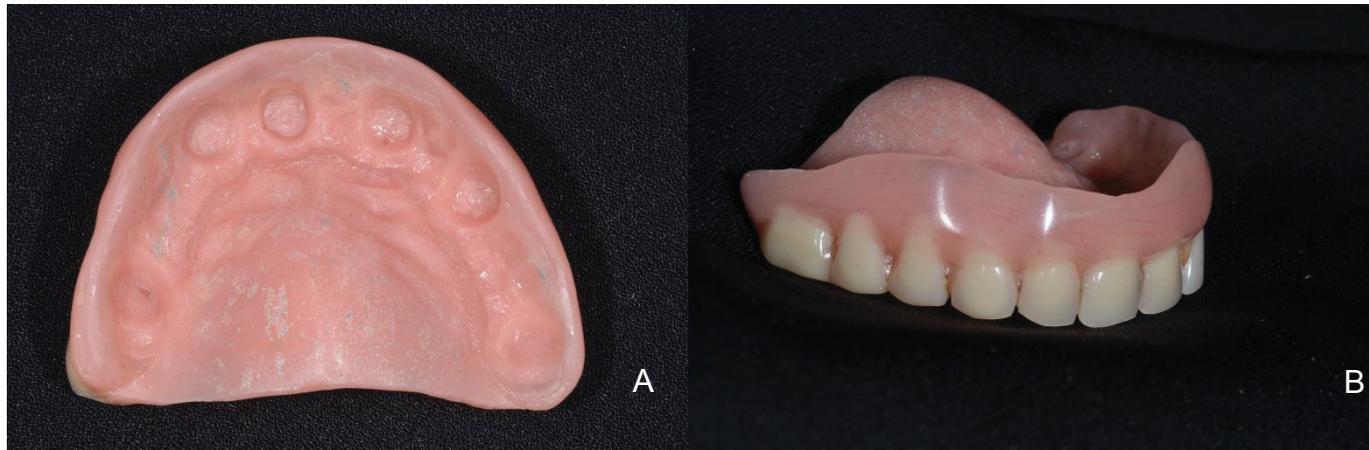
Após todos os desgastes realizados, fez-se a prova da prótese para verificar se a mesma reposicionava-se corretamente, em seguida com auxílio de um pote paladon foi manipulado resina acrílica (Resina Termo, TDV, Tdv dental Ltda, Brasil) de cor rosa para o reembasamento. No momento em que a resina entrou em etapa fibrilar o material foi levado ao interior da prótese onde foi reposicionada, possibilitando copiar a anatomia do palato para transforma-la em uma prótese total. Após a tomada da presa da resina acrílica, removeu-se os excessos com fresa e foram realizados desgastes nas regiões dos cicatrizadores, pois devido a resina acrílica ser extremamente rígida poderia danificar algum componente dos implantes. Após os desgastes com o auxílio novamente de um pote paladon manipulou-se a resina acrílica soft (Soft Rebase, TDV, Tdv dental Ltda, Brasil) onde a prótese foi preenchida com o material e reposicionada. Após a tomada da presa, removeu-se todos os excessos e finalizada com polimento. A paciente foi liberada com o uso da prótese total imediata de transição e todas as orientações de uso e higiene (Fig. 7).

Fig. 7 – A (vista do interior da prótese reembasada) B (vista da prótese por lateral).

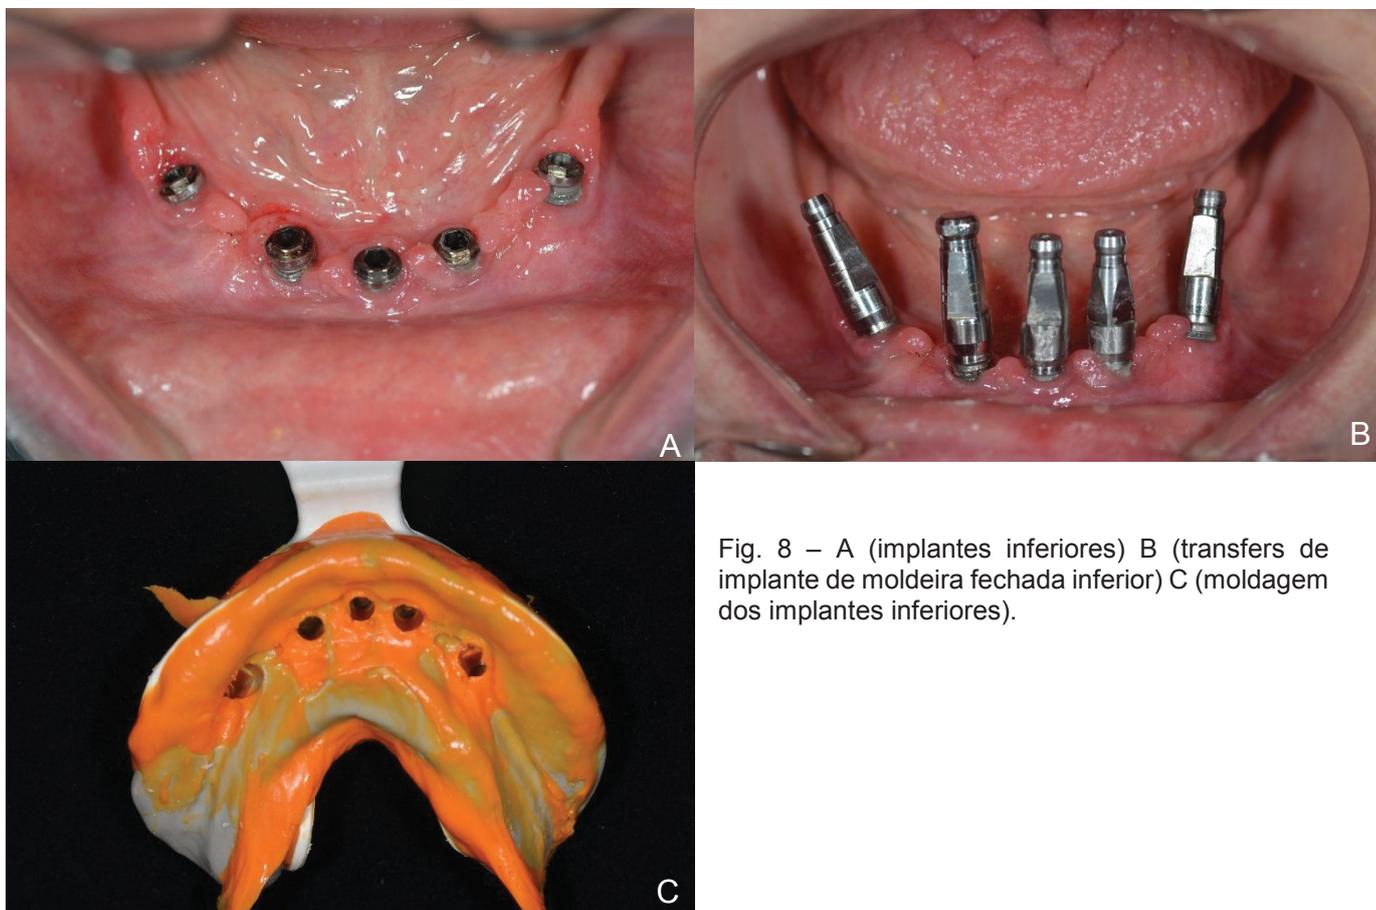
Na sessão seguinte, foi feita a reavaliação da prótese provisória onde foi necessário realizar alguns desgastes para maior conforto da paciente. Em seguida, repetiu-se o mesmo procedimento para a arcada inferior (Fig.8). Na arcada inferior como existia 3 componentes retos, não foi necessário confeccionar prótese provisória,

Fig. 8 – A (implantes inferiores) B (transfers de implante de moldeira fechada inferior) C (moldagem dos implantes inferiores).

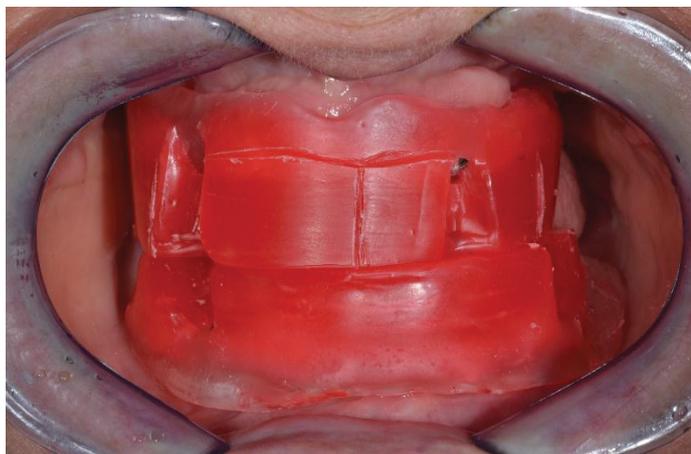
Vindo os planos de cera, realizaram-se os ajustes e foram delimitadas as linhas de orientação, em seguida enviados ao laboratório para confeccionar a montagem dos dentes, a qual ajudaria na seleção de componentes (Fig. 9).

Fig. 9 – Planos de cera com delimitações.

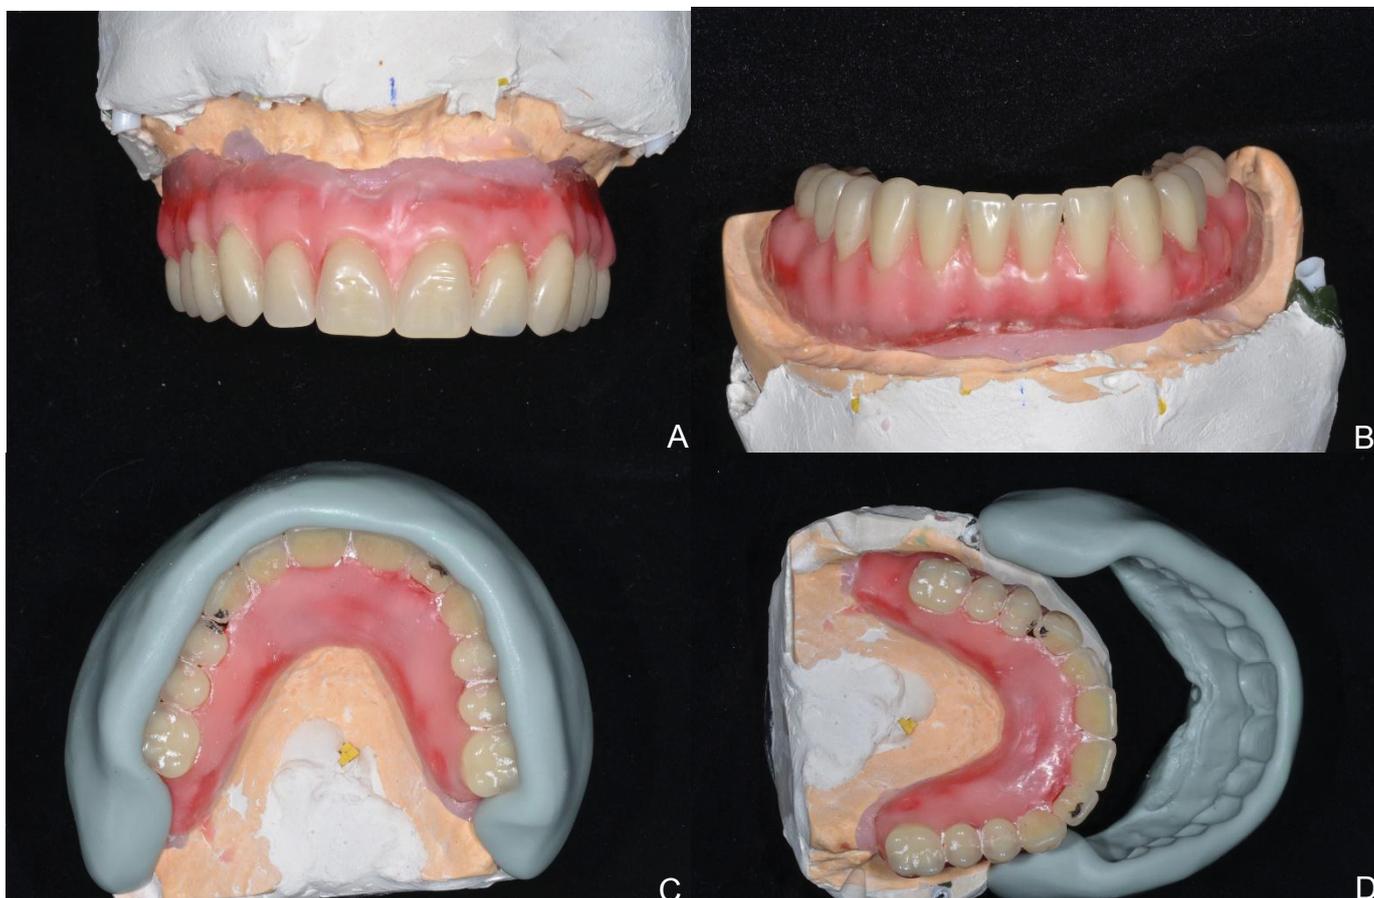
Para selecionar os componentes, com o auxílio de silicone de condensação Perfil (Coltene, Whaledente AG, Switzerland) foi confeccionada uma muralha com as montagens dos dentes posicionadas no modelo, essa copiando a face vestibular de todos os dentes (Fig. 10).

Fig. 10– A (montagem dos dentes superior) B (montagem dos dentes inferior) C (muralha em posição) D (muralha fora de posição).

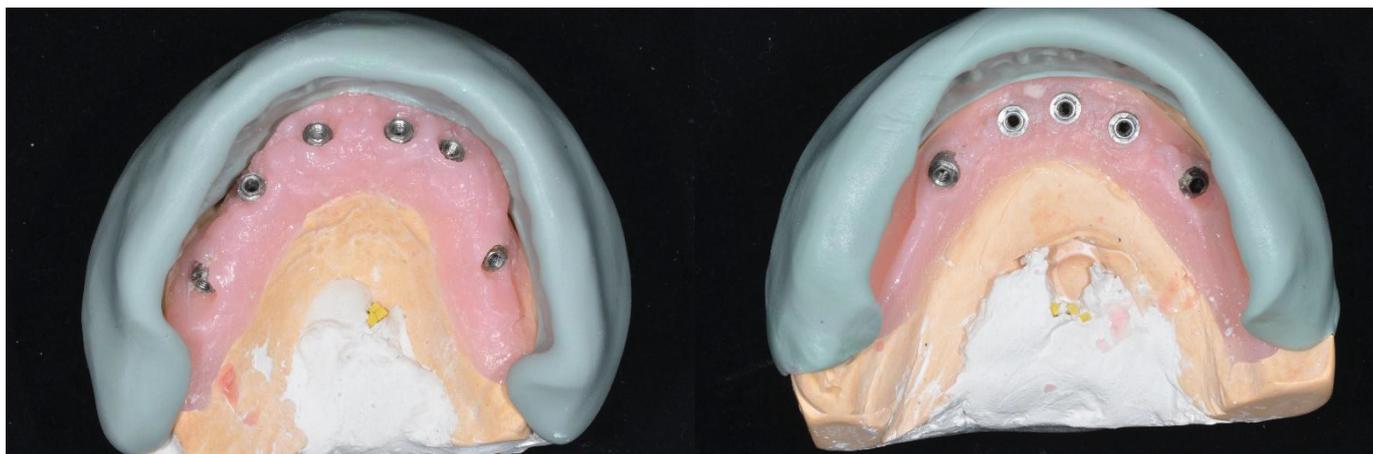
Foram realizadas algumas retenções / marcações com fresa no modelo para servir de orientação no reposicionamento da muralha. Feito isso, as próteses foram removidas dos modelos e as muralhas foram reposicionadas, com o auxílio de um parafuso de implante de hexágono externo, foi verificado onde sairiam os parafusos protéticos (Fig. 11). Foi decidido realizar a instalação de novos componentes, sendo esses todos angulados.

Fig. 11– imagem da muralha posicionada para seleção de componentes.

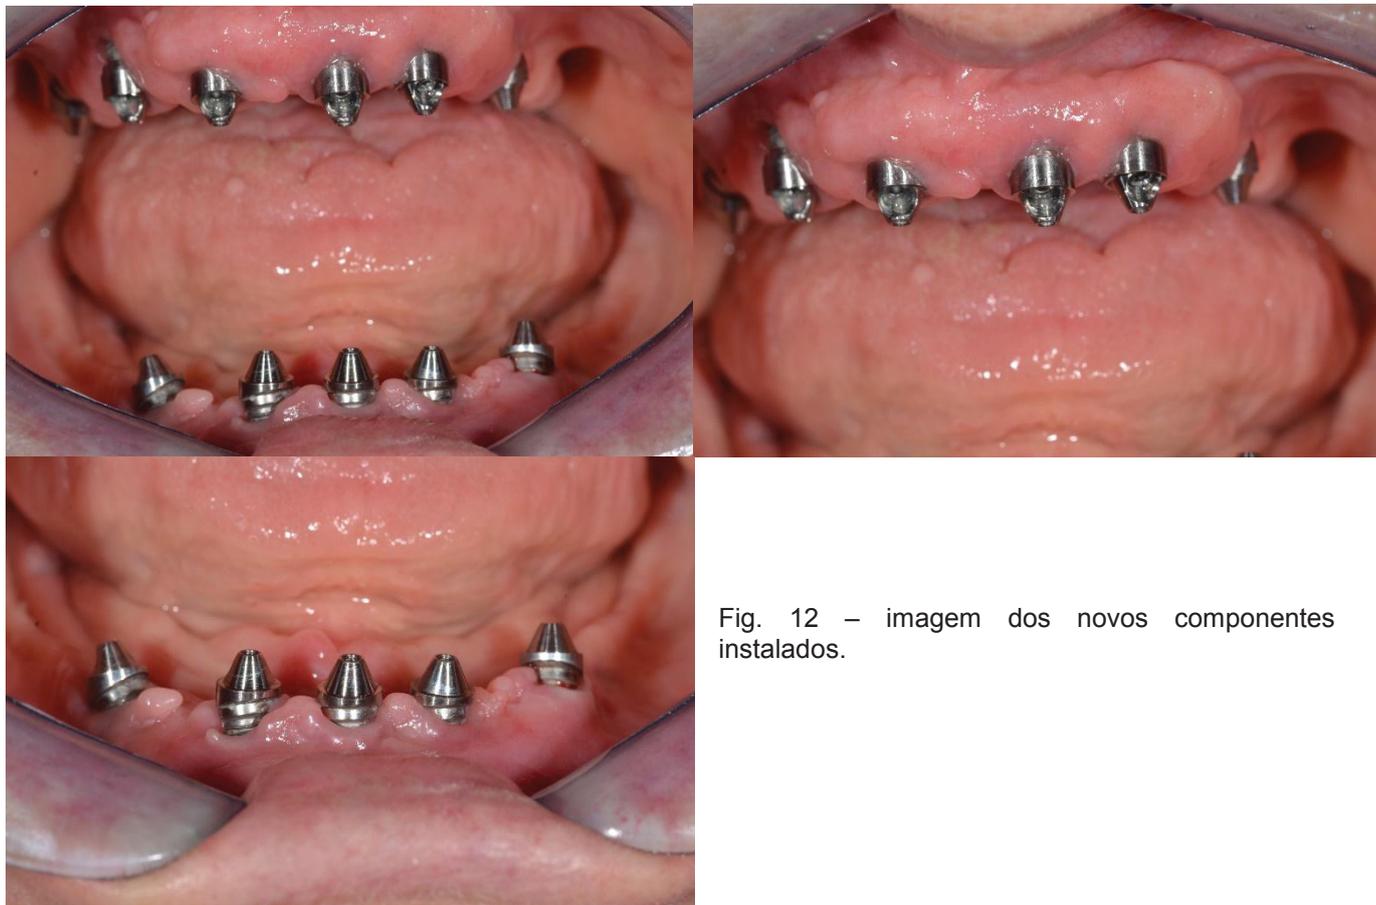
Previamente ao dia da instalação dos componentes, foi solicitado ao protético realizar a duplicação da prova dos dentes e realizar a acrilização, pois como a arcada inferior corria o risco de fratura da prótese no momento de remover a barra, foi solicitado essa prótese como opção de provisória. No dia da instalação dos componentes, iniciou-se pelo superior, onde foram removidos todos os cicatrizadores e instalados os 6 componentes angulados de  $17^\circ$  com torque de 15N. Em seguida foram posicionados 6 cilindros de proteção sobre os componentes. Novamente foi necessário o reembasamento da prótese provisória, onde foi preciso realizar desgastes na região onde antes eram cicatrizadores e agora seriam os cilindros de proteção. No caso inferior foram removidos todos os cicatrizadores e instalados os 5 componentes, sendo 2 com angulação de  $30^\circ$  e 3 com angulação de  $17^\circ$ , com torque de 15N e posicionados os cilindros de proteção sobre os novos componentes (Fig. 12).

Fig. 12 – imagem dos novos componentes instalados.

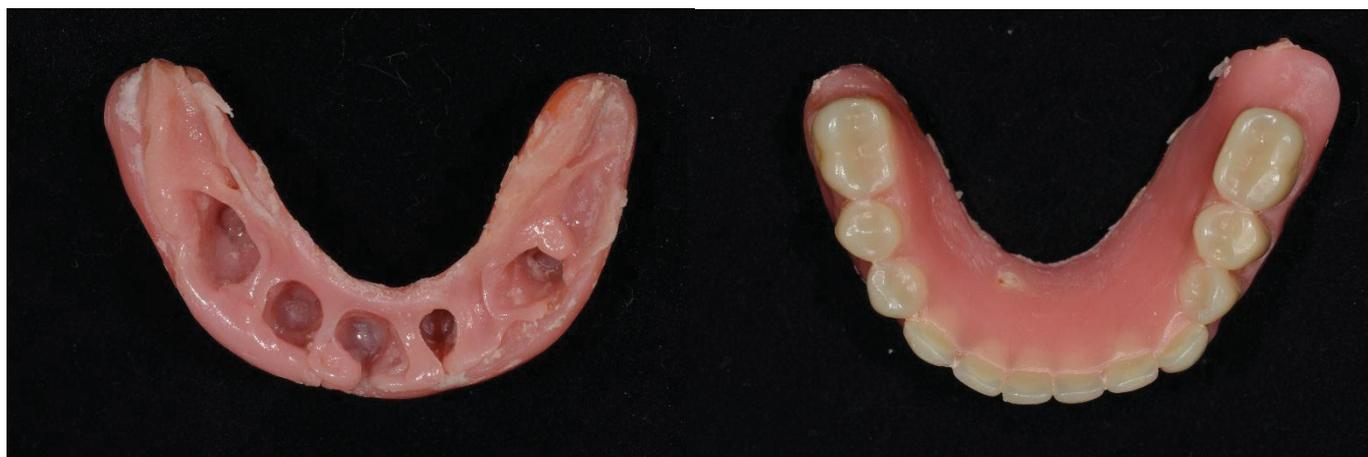
Após a prova da prótese provisória, foi necessário realizar desgastes no interior da prótese para que essa não sofresse interferência dos cilindros de proteção. Com auxílio de resina acrílica soft (Soft Rebase, TDV, Tdv dental Ltda, Brasil) foi realizado o reembasamento da prótese, seguido de remoção dos excessos e polimento (Fig. 13).

Fig. 13- A (vista do interior da prótese reembasada) B (vista da prótese por oclusal).

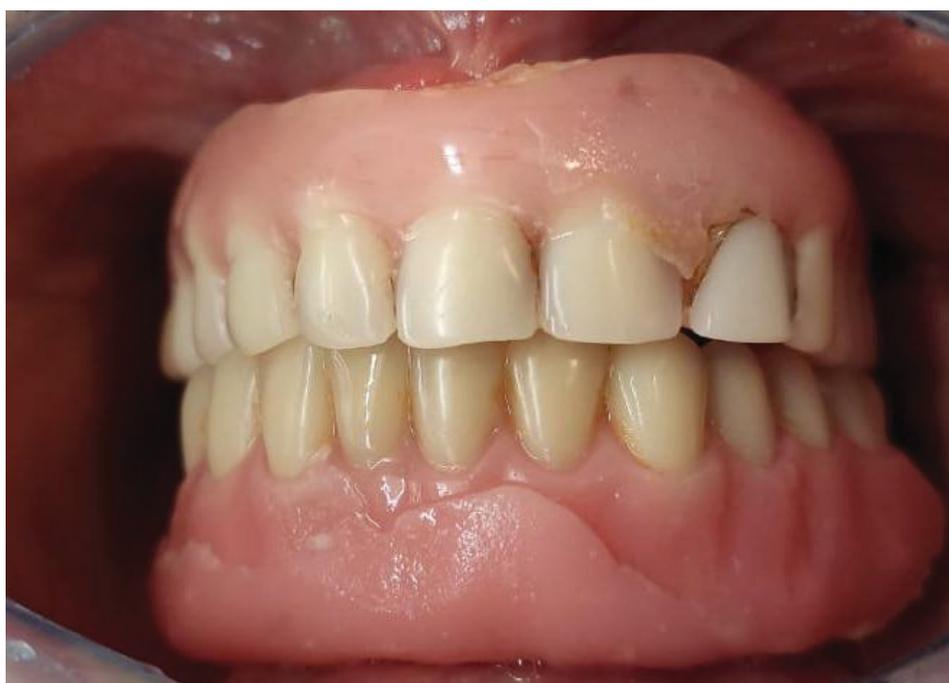
Em sessão seguinte como paciente não estava acostumada a usar uma prótese removível, foi necessário realizar um novo reembasamento, alguns ajustes em áreas específicas para uma melhor adaptação e maior conforto da paciente.

Fig. 14 – Próteses superior e inferior provisórias em oclusão.
