UNIVERSIDADE FEDERAL DO PARANÁ

EVENTOS PLUVIOMÉTRICOS INTENSOS NA BACIA HIDROGRÁFICA
DO RIO BELÉM (CURITIBA/PR) ENTRE OS ANOS DE 1989 E 2019

Relatório apresentado ao Curso de Pós-Graduação em Análise Ambiental, Setor de Ciências da Terra, Universidade Federal do Paraná, como requisito parcial à obtenção do título de Analista Ambiental.

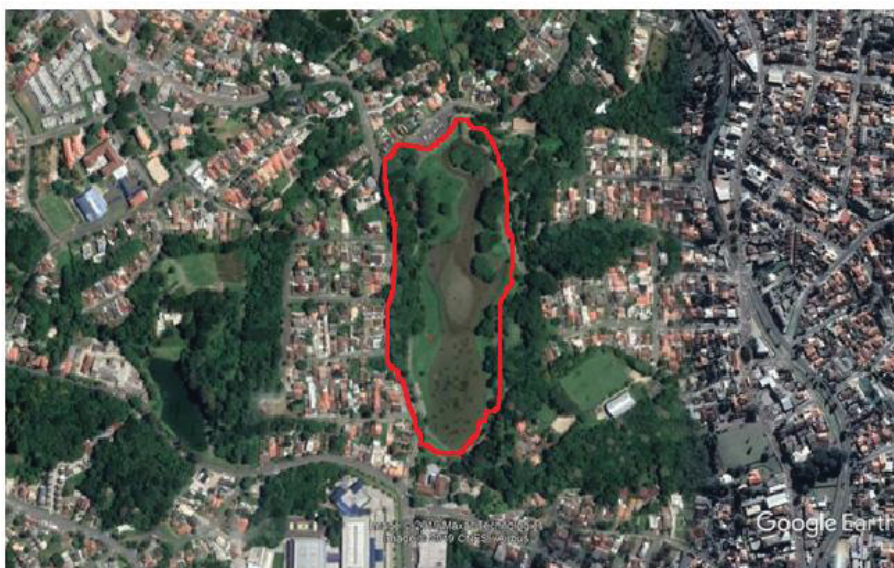
Figura 3 – Parque São Lourenço

O Parque São Lourenço, em Curitiba tem características lineares e busca atender uma estrutura sanitária capital do Paraná, com objetivos de contenção das cheias do rio Belém, cujas águas abastecem o lago do parque. Possui importante papel turístico e social, mas ao longo dos últimos 44 anos, o lago (construído para represar as águas das chuvas) possui diversos problemas ligados à instabilidade que necessitam intervenções do poder público que não tem sido eficaz, para a solução do problema social.

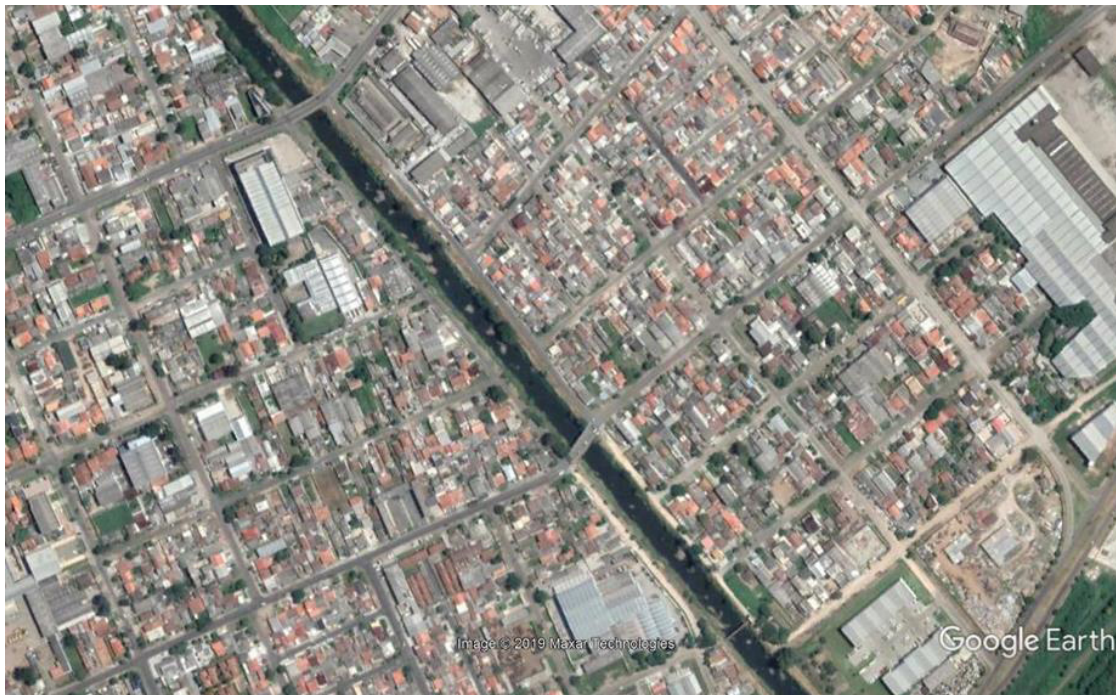
FIGURA 5 – RIO BELÉM RETIFICADO – VILA HAUER

A Lei 9.800.00 trata a respeito do zoneamento, uso e ocupação do solo no município de Curitiba, dispõe sobre a divisão do território do Município em zonas e setores e estabelece critérios e parâmetros de uso e ocupação do solo, com o objetivo de orientar e ordenar o crescimento da cidade. A figura 5 ilustra o Rio Belém retificado na Vila Hauer.
