UNIVERSIDADE FEDERAL DO PARANÁ

FISSURA EM SOLOS: COMPARAÇÃO ENTRE SOLOS EM DIFERENTES  
CONDIÇÕES DE EXPOSIÇÃO A PRECIPITAÇÃO E A RADIAÇÃO SOLAR

Trabalho de Conclusão de Curso apresentado ao curso de Graduação em Engenharia Civil, Campus Avançado de Pontal do Paraná - Centro de Estudos do Mar, Universidade Federal do Paraná, para a disciplina TCC II.

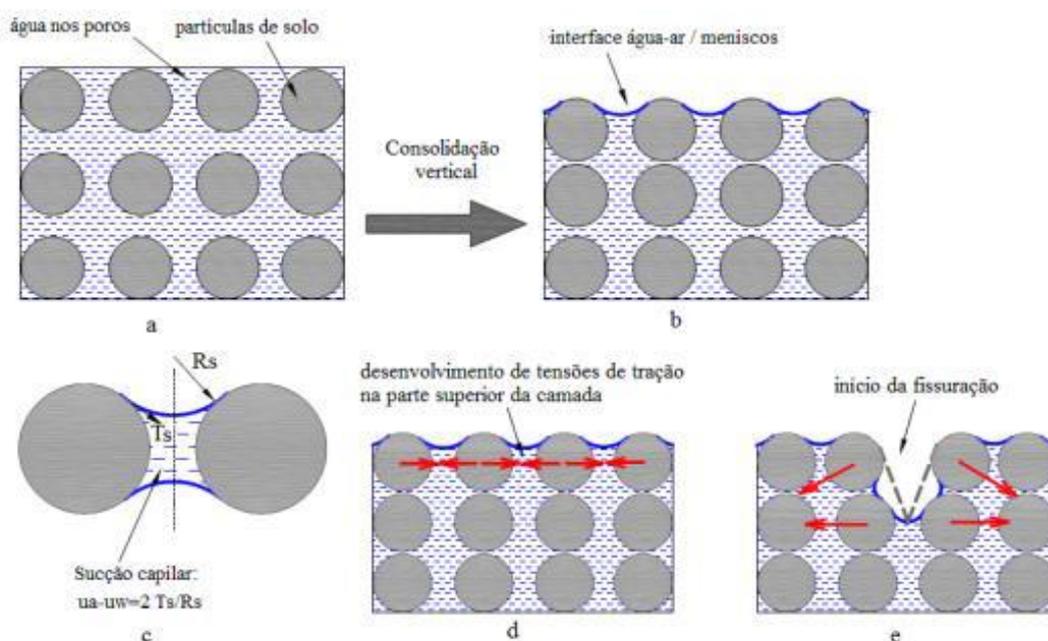
FIGURA 06: PROCESSO DE FISSURAÇÃO

O processo de fissuração é ilustrado pela FIGURA 06, considerando uma argila homogênea e saturada.

O filme de água encontrado logo acima da superfície da argila evapora primeiro e tal processo não afeta a resistência do solo e nem as forças de tensão (FIGURA 06 a). Com a continuidade da evaporação é formado um menisco entre a interface da água com o ar e as partículas de solo (FIGURA 06 b), surgindo uma sucção capilar na parte superior da camada (FIGURA 06 c). O menisco aumenta sua curvatura e a sucção e a tensão efetiva acompanham o acréscimo. Surgem, então, tensões de tração induzidas pela sucção desenvolvida entre as partículas de argila vizinhas (FIGURA 06 d). Assim que estas tensões ultrapassam a resistência a tração o solo irá fissurar (FIGURA 06 e).

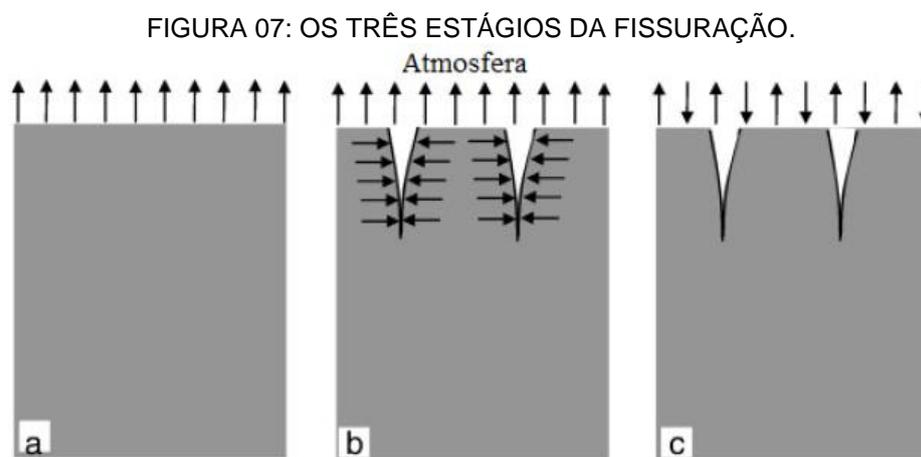
Costa (2015) fala de maneira mais detalhada sobre o desenvolvimento das fissuras em três estágios. No primeiro estágio ocorre a evaporação da água presente no solo de forma unidirecional (FIGURA 07 a). As primeiras fissuras são formadas nessa etapa de acordo com a heterogeneidade do solo.

Com a aparição das fissuras, a evaporação da água passa a ocorrer também no sentido horizontal, através das paredes das aberturas. Tendo o movimento de saída de água aumentado para bidimensional, o processo de ressecamento do solo é

acelerado (FIGURA 07 b). Novos ramos de fissuras são desenvolvidos a partir das extremidades e descontinuidades das fissuras existentes, em direção aproximadamente perpendicular.

No terceiro estágio ocorre a troca de umidade entre o solo e a atmosfera, por causa do gradiente de concentração do vapor de água (FIGURA 07 c). Assim que esse gradiente zera, a taxa de evaporação se estabiliza e conseqüentemente as fissuras também se estabilizam.

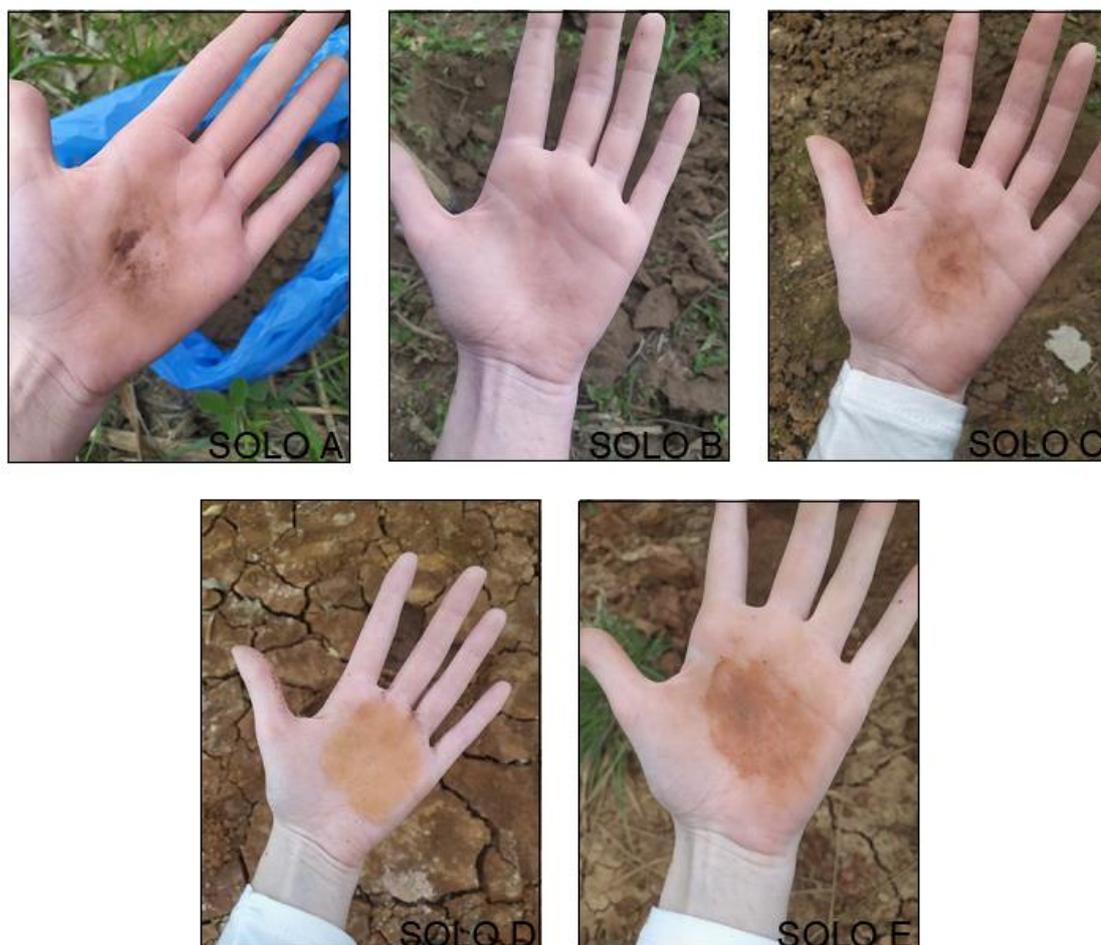
FIGURA 14 – VERIFICAÇÃO DA PRESENÇA DE FINOS

As primeiras características observadas para a coleta das amostras foram: a presença de fissuras em sua superfície (deu-se preferência por solos já apresentando fissuras) e a presença de finos ao toque (ao se atritar o solo na palma da mão, um método utilizado em campo, as partículas finas se agreguem a superfície da mão, sendo possível uma análise preliminar da quantidade de finos – vide FIGURA 14).

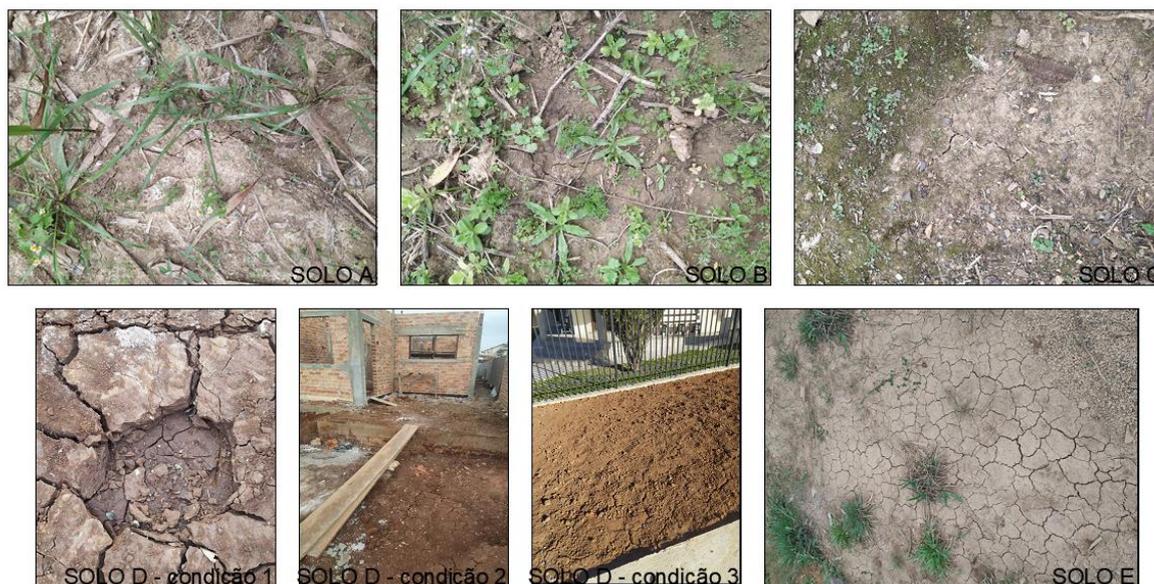
FIGURA 15 – FISSURAS NOS SOLOS NO ESTADO NATURAL

Com a FIGURA 15 é possível verificar as fissuras encontradas nas superfícies dos solos. Os solos A, B e C possuíam fissuras menores e em poucas quantidades, sendo encobertas por algumas vegetações presentes.

O solo D possuía fissuras grandes, e presentes até mesmo em uma segunda camada do mesmo solo, ele foi encontrado em um terreno onde estava sendo feito o corte, retirada e posterior venda do material para o entorno do bairro, que estava em fase de execução de pavimentação asfáltica, assim o mesmo solo pode ser encontrado em vários locais com diferentes níveis de fissuração, como mostra a FIGURA 15 – SOLO D.

Já o solo E apresentava fissuras médias onde possivelmente houve um acúmulo de água, favorecendo a presença de finos na sua face superior.

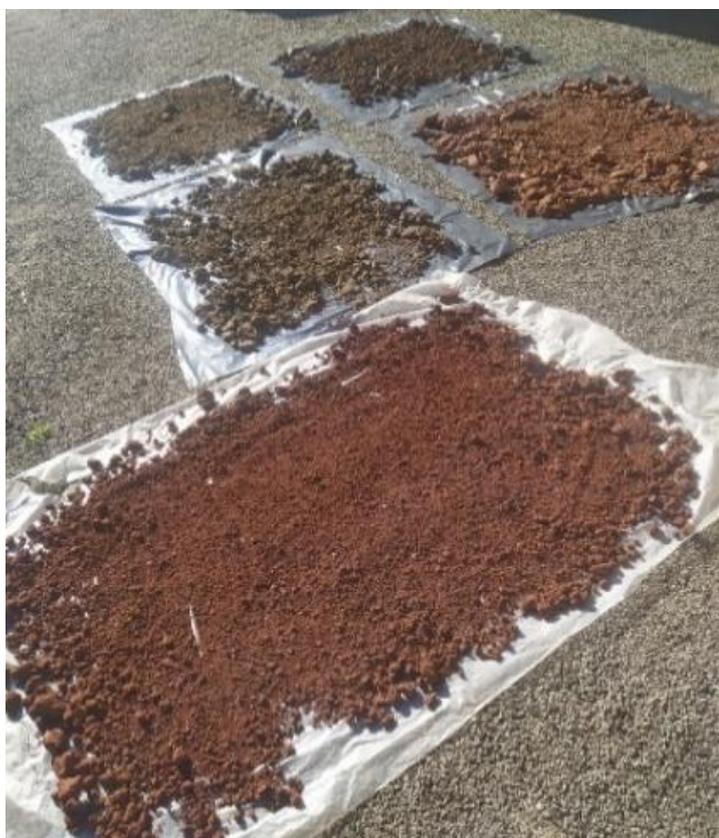
FIGURA 16 – SOLOS AO AR LIVRE PARA SECAGEM

A FIGURA 16 mostra a forma como os solos ficaram dispostos. Para que fosse possível perceber a chegada dos solos em suas umidades higroscópicas (umidades residuais), foram colocadas pequenas quantidades de cada material em recipientes e medidas suas massas ao decorrer dos dias. Assim que o valor encontrado para as massas de cada solos foi constante o processo de secagem foi finalizado.

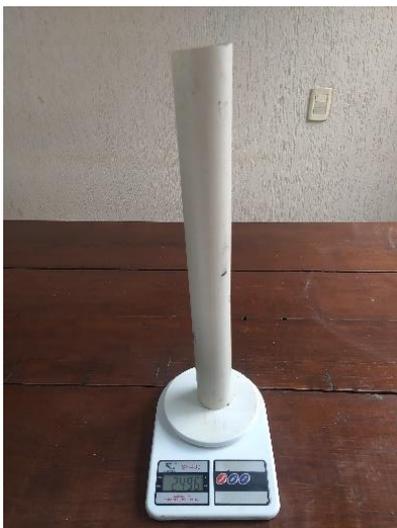
FIGURA 17: SOQUETE PARA COMPACTAÇÃO

A FIGURA 17 mostra a aparência do soquete em PVC e a massa final de 2496g, pesado em uma balança com precisão de 1g, estando assim dentro do limite estipulado pela NBR 7182.

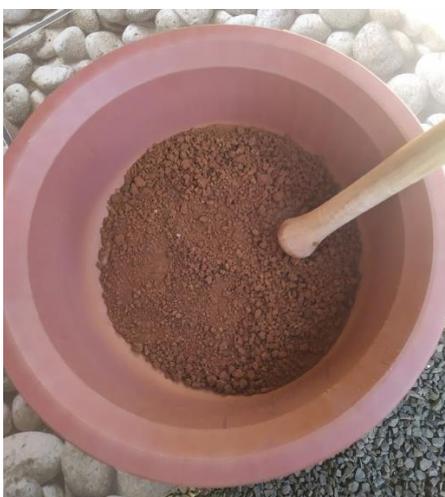
FIGURA 18: PROCESSO DE DESTORROAMENTO DOS SOLOS

Para isso foi utilizado um utensilio em madeira apresentado na FIGURA 18, semelhante a uma mão de grau, junto a um recipiente plástico. Com movimentos circulares pressionando o solo contra o recipiente os torrões foram sendo desagregados.

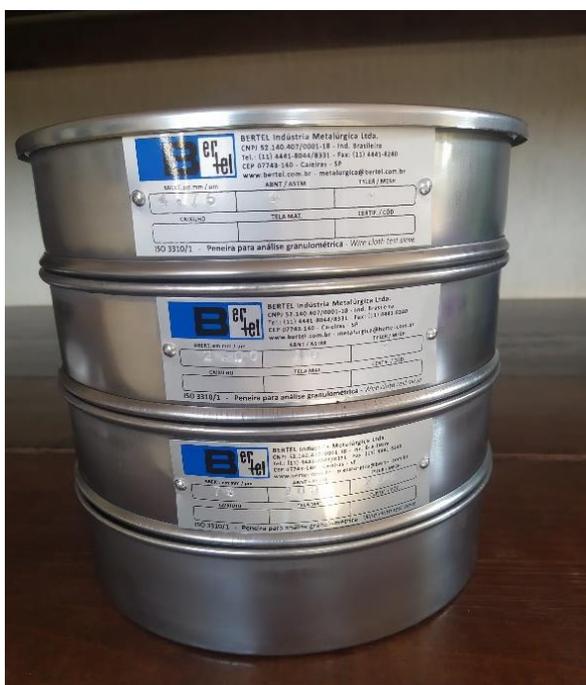
FIGURA 19: PENEIRAS GRANULOMÉTRICAS

As peneiras foram montadas em uma pilha em ordem decrescente como mostra a FIGURA 19. A primeira peneira foi a de 4,75 mm, seguida pela de 2mm e pela de 0,075mm, o fundo foi adicionado logo abaixo da peneira de 0,075mm, para conter as partículas passantes. A peneira de 0,075mm foi utilizada somente em uma pequena porção dos solos, para uma análise grosseira de material fino encontrado em cada solo, pois para uma análise correta deve ser usado o processo de sedimentação.

O processo de separação das partículas com as peneiras foi feito de maneira manual. Após se inserir uma quantidade pequena de material sobre a primeira peneira e colocar a tampa o conjunto era chacoalhado por cerca de 5 minutos e ficava em

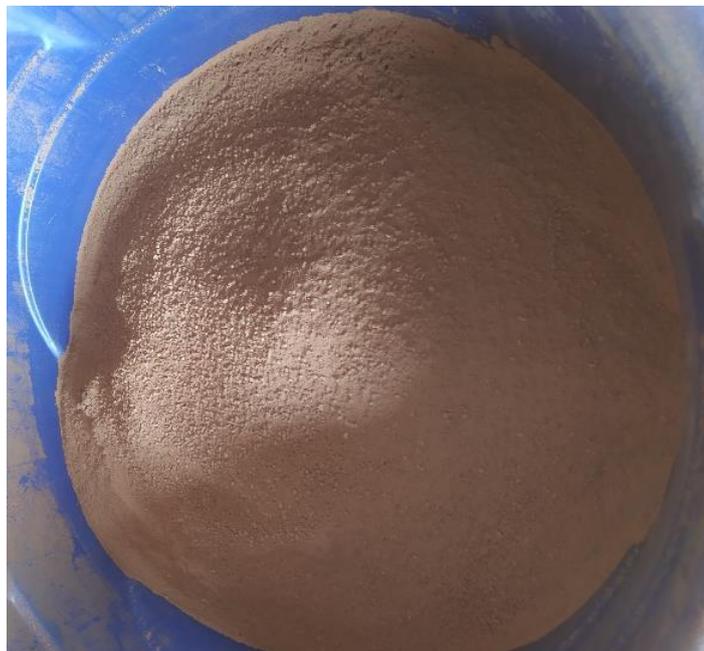
FIGURA 20: SOLO UTILIZADO PARA ELABORAÇÃO DAS AMOSTRAS

repouso por mais 2 minutos, para que todos os finos em suspensão pudessem se acomodar. O material passante pela peneira de 2mm, mostrado na FIGURA 20 foi separado para o preparo das amostras, enquanto o não passante foi descartado.

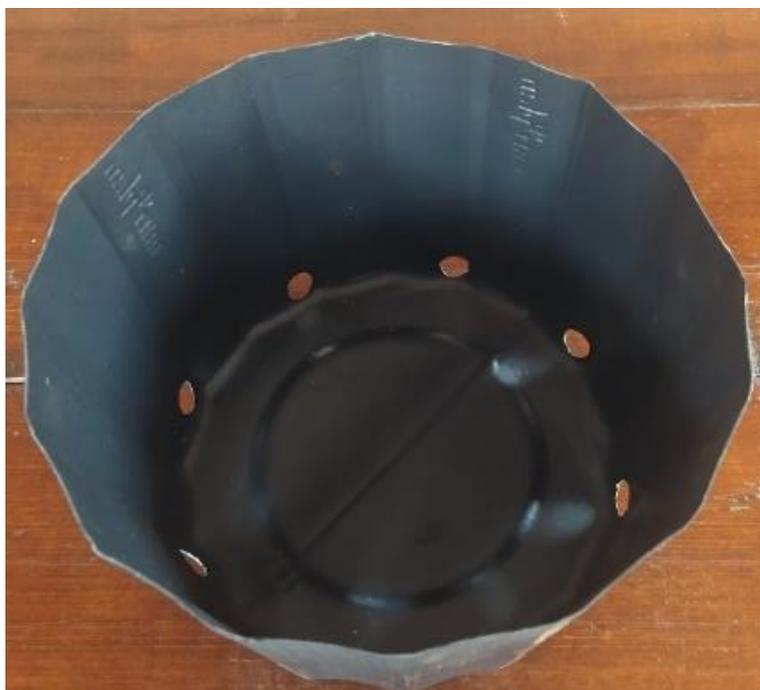
FIGURA 21 – RECIPIENTE UTILIZADO PARA AS AMOSTRAS

Para confeccionar as amostras foram utilizados recipientes plásticos com diâmetro médio de 22,78cm. A base do recipiente possuía furos (FIGURA 21) para possibilitar o escoamento da água vinda da chuva.

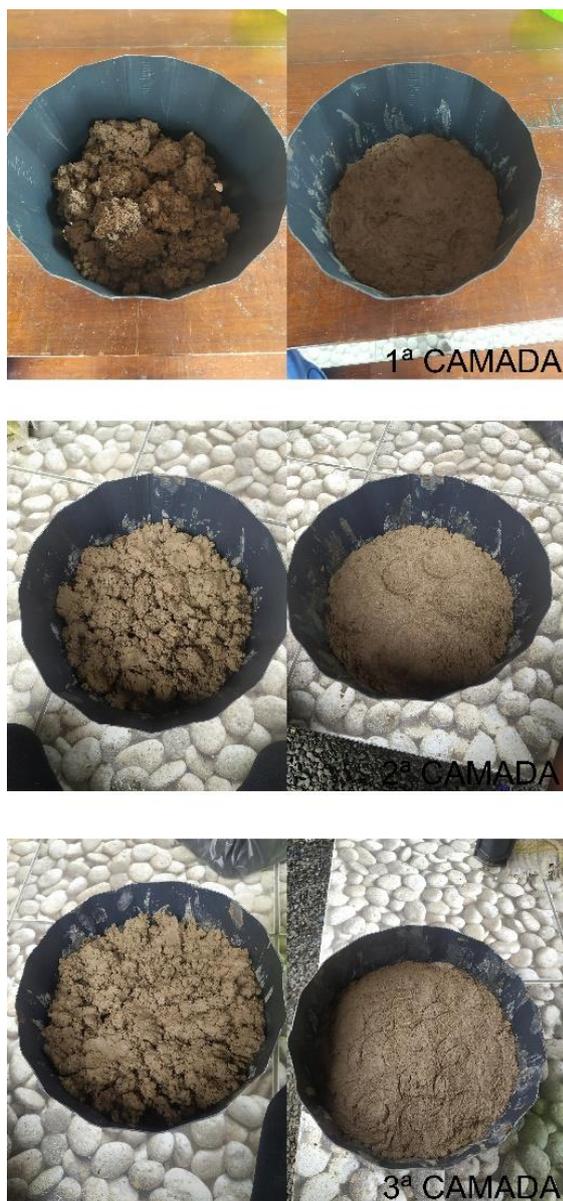
FIGURA 22 – CAMADAS PARA COMPACTAÇÃO

Para realizar a compactação, a pasta de água e solo foi dividida com o auxílio da balança em três camadas de mesma massa. Cada uma das três camadas eram depositadas no recipiente plástico final da amostra e compactadas com 35 golpes com altura de queda do soquete de 3 cm, como mostra a FIGURA 22.

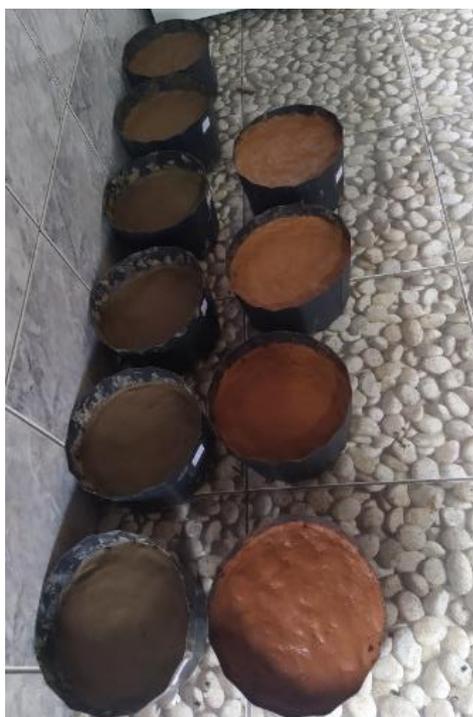
FIGURA 23 – AMOSTRAS PREPARADAS

A camada final foi alisada com uma colher metálica para que não fosse possível perceber imperfeições, assim seria mais fácil reconhecer as primeiras fissuras formadas. A FIGURA 23 mostra todas amostras juntas antes de serem levadas aos locais para dar início ao processo de fissuração.

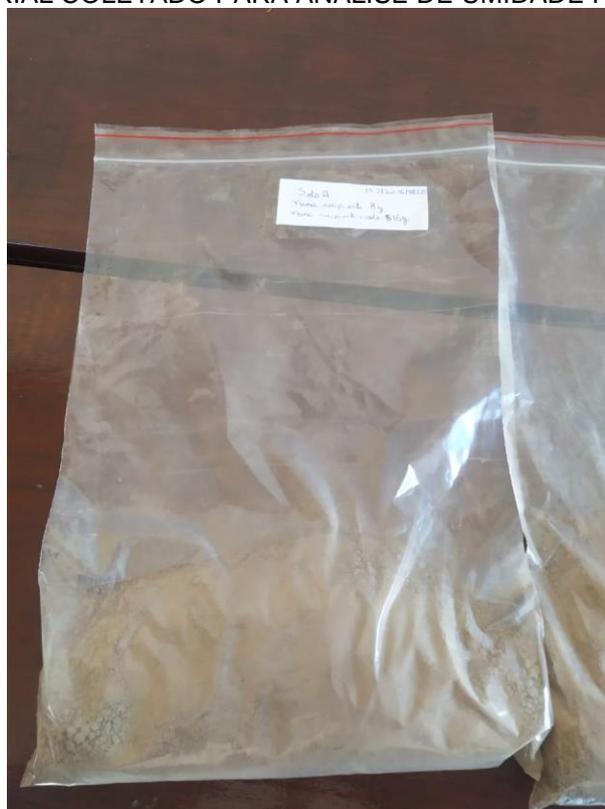
FIGURA 24 – MATERIAL COLETADO PARA ANÁLISE DE UMIDADE HIGROSCÓPICA

Para definir a umidade higroscópica dos solos foram separadas 500g de cada material, logo antes deles serem misturados com água para preparar as amostras. Esse material foi colocado em sacos plásticos herméticos etiquetados com suas massas, data e hora do armazenamento. Em seguida foram deixados dentro de uma caixa térmica (FIGURA 24), com o propósito de manter a umidade, sem acréscimos ou perdas. Esse material também foi levado para análise em laboratório.

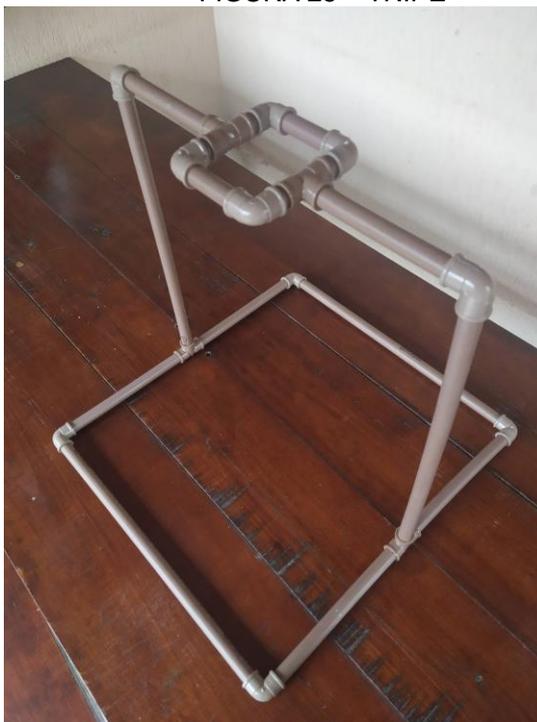
FIGURA 25 – TRIPÉ

Para um melhor entendimento do surgimento e evolução das fissuras nos solos, foi registrado diariamente através de câmera fotográfica as amostras. A câmera ficou posicionada em um tripé confeccionado com tubos de PCV como mostra a FIGURA 25. Esse equipamento teve como propósito fixar a altura em que as imagens eram feitas.

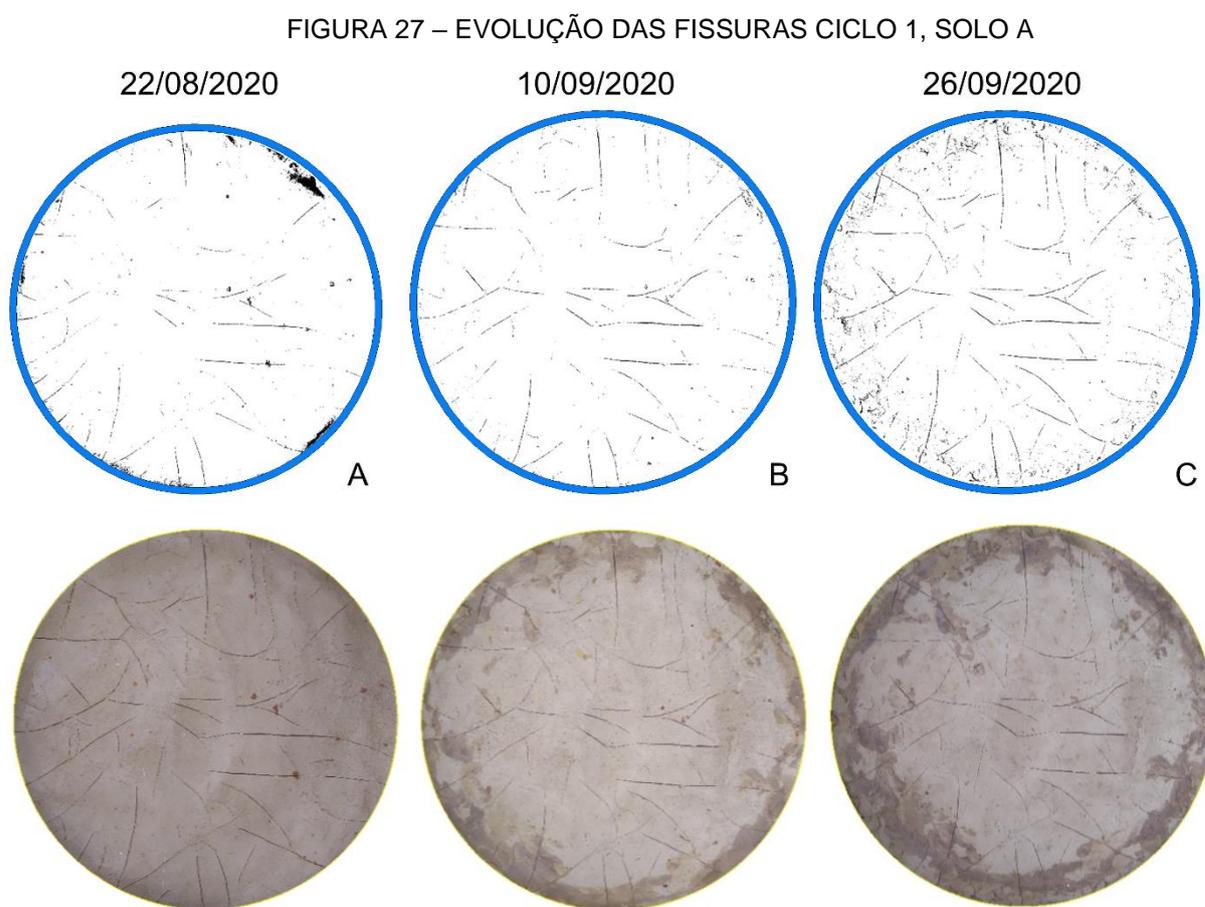
A FIGURA 27 representa a evolução da fissuração durante o primeiro ciclo do solo B. As imagens foram escolhidas para demonstrar um processo crescente das fissuras, o que não ocorre de fato, pois as fissuras aumentam e diminuem ao longo de seu ciclo.

O padrão de fissuração segue as primeiras fissuras formadas. Ao longo do tempo surgem as fissuras secundárias e as dimensões são ampliadas.

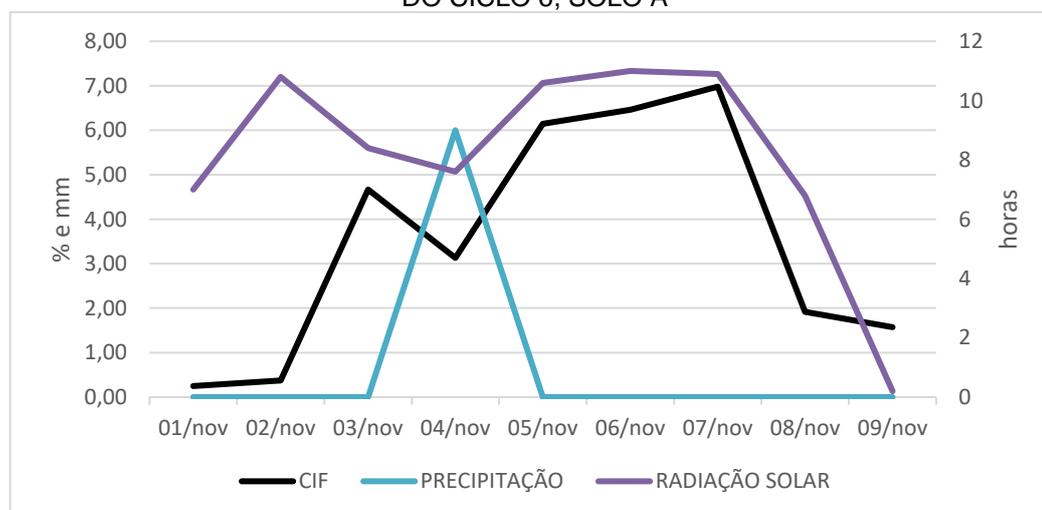
FIGURA 28 – GRÁFICO CORRELACIONANDO CIF, PRECIPITAÇÃO E RADIAÇÃO SOLAR DO CICLO 6, SOLO A

Novamente após a chuva, as fissuras aumentaram a intensidade. No final do ciclo ocorreu uma diminuição nas fissuras decorrente da diminuição na radiação solar (FIGURA 28).

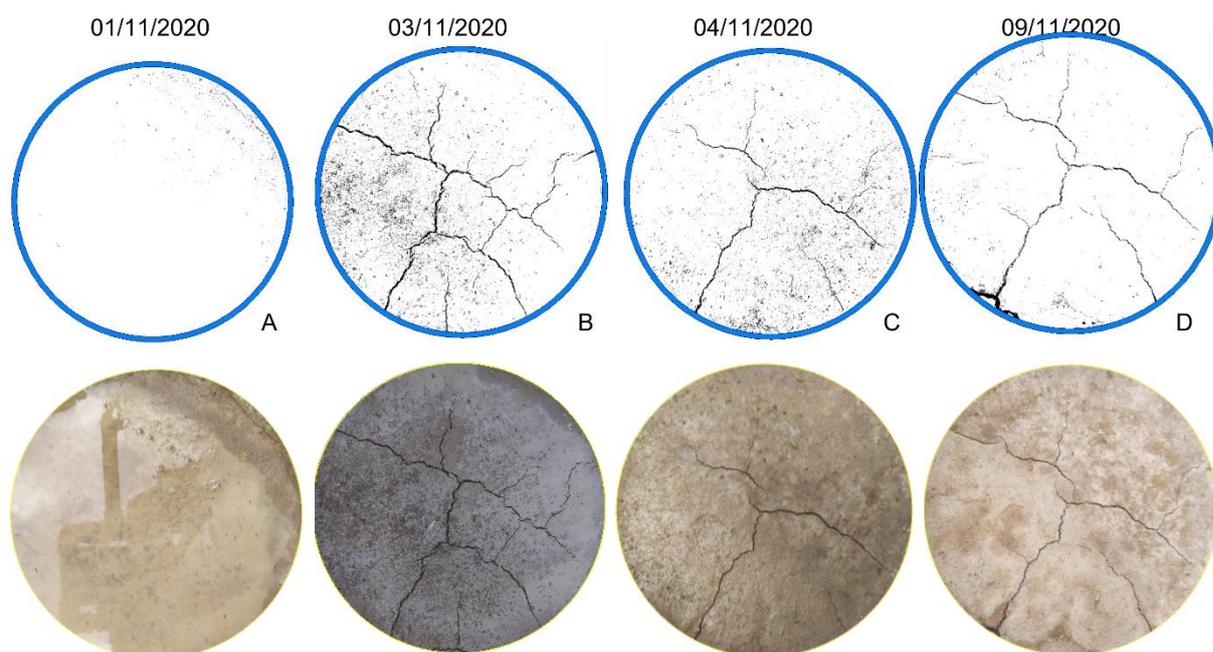
FIGURA 29 – EVOLUÇÃO DAS FISSURAS CICLO 6, SOLO A

A FIGURA 29 mostra os 4 estágios principais desse ciclo. O primeiro (FIGURA 29 – A) é o início do processo, com uma pequena fissura lateral que não prosseguiu. A imagem do dia 03 de novembro é como as fissuras estavam antes do solo receber a chuva e, em seguida no dia 04 de novembro, como as fissuras ficaram. Observa-se que elas diminuíram seus tamanhos, mas mantiveram as mesmas características das anteriores (FIGURA 29 – B e C). No último dia do ciclo as fissuras permaneceram com as mesmas propriedades (FIGURA 98 – C).

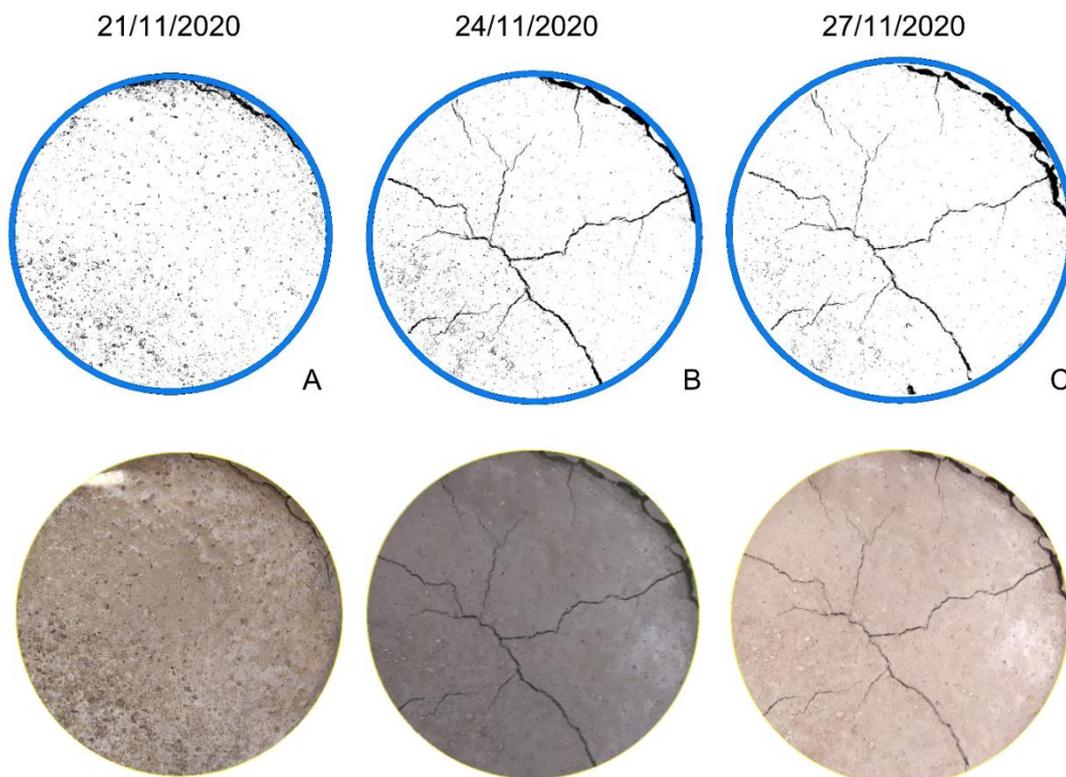
FIGURA 31 – EVOLUÇÃO DAS FISSURAS CICLO 8, SOLO A

No primeiro dia do ciclo é possível visualizar a formação de uma fissura paralela à borda do recipiente (FIGURA 31 – A). Essa fissura evoluiu ao longo dos dias (FIGURA 31 – A e B) e torna-se a mais imponente fissura apresentada em todos os ciclos do solo A. Os ciclos 1, 6 e 8 apresentaram padrões de fissuração diferentes, mostrando que a água recebida pela chuva entre ciclos era suficiente para encerrar o ciclo anterior.

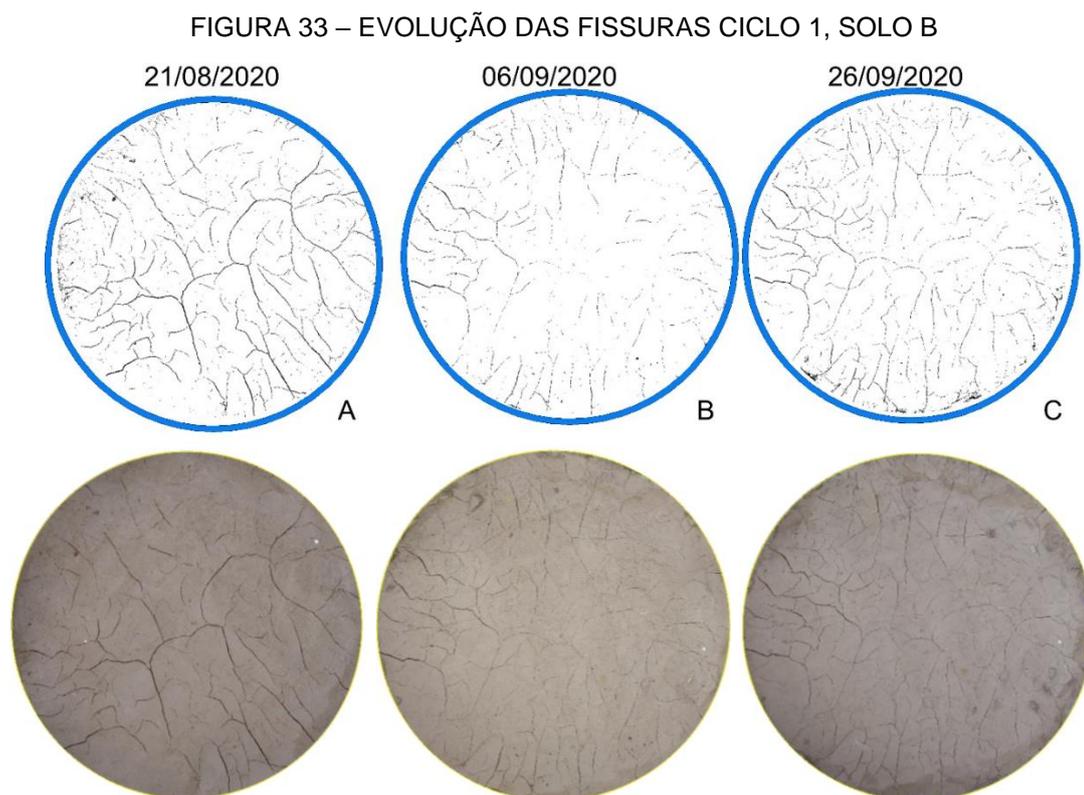
A FIGURA 33 representa a evolução da fissuração durante o primeiro ciclo do solo B. Na FIGURA 33 – B é possível perceber o decréscimo sofrido pela diminuição da radiação solar durante alguns dias anteriores.

O valor do CIF inicial e final para esse ciclo foi muito próximo, tendo uma queda de apenas 0,66%. Pela FIGURA 33 pode ser analisada essa pequena diferença nos dias 21 de agosto e 26 de setembro, onde as imagens são muito semelhantes.

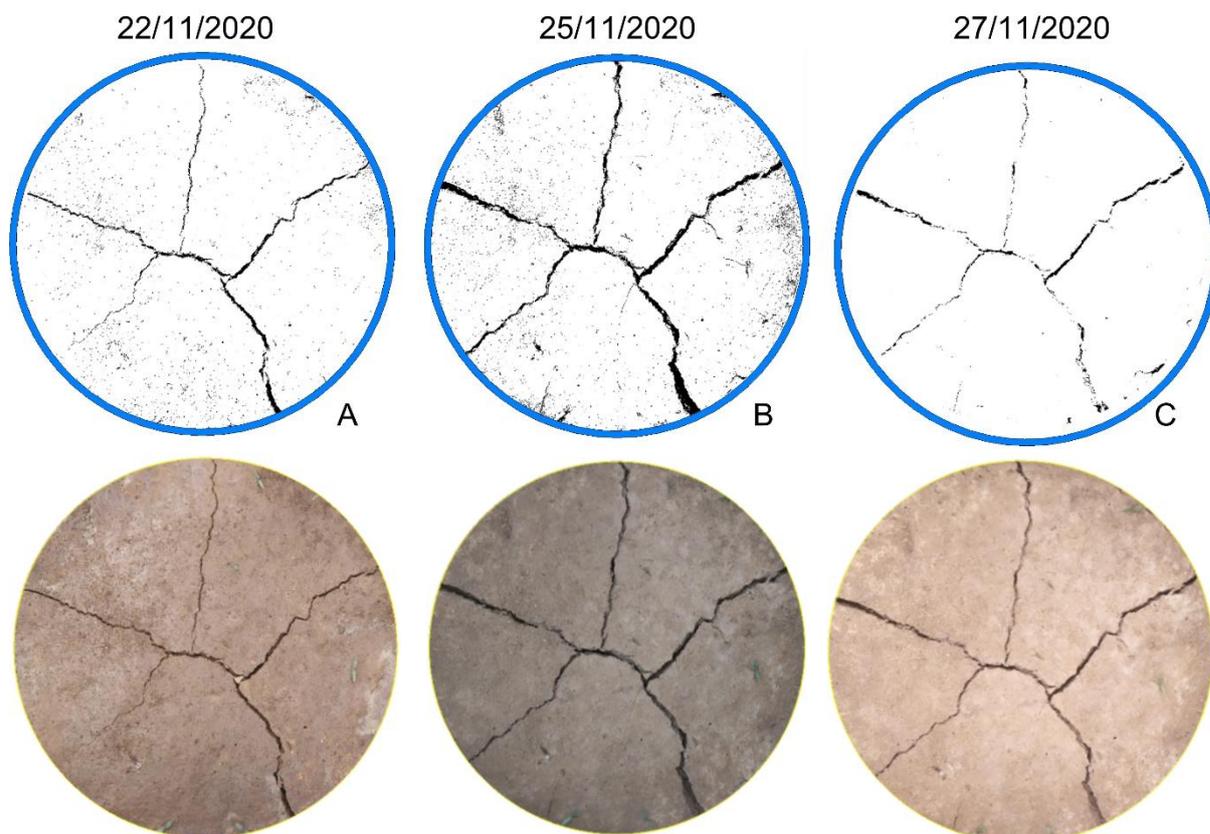
FIGURA 37 – EVOLUÇÃO DAS FISSURAS SOLO B, CICLO 8

O desenvolvimento das fissuras visto na FIGURA 37 mostra menores quantidades de fissuras desenvolvidas, mas com dimensões maiores. Na FIGURA 37 - C devido a abertura elevada, o sol iluminou o fundo das fissuras, diminuindo o valor real do CIF.

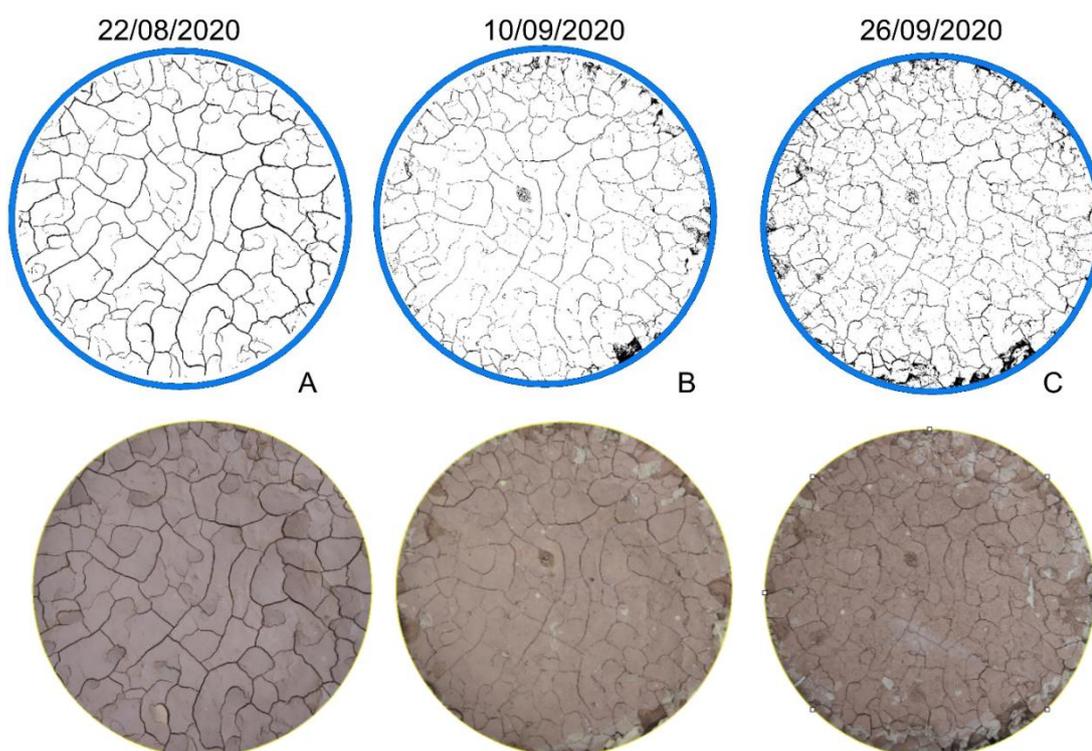
FIGURA 39 – EVOLUÇÃO DAS FISSURAS SOLO C, CICLO 1

A FIGURA 39 mostra que no dia 22 de agosto, primeiro dia do ciclo elas estavam mais definidas que no restante dos dias. O dia 10 de setembro (FIGURA 39 – B) mostra uma superfície com um CIF menor, resultado da baixa radiação solar recebida. A última imagem do ciclo mostra fissura menos vivas e em maiores quantidade.

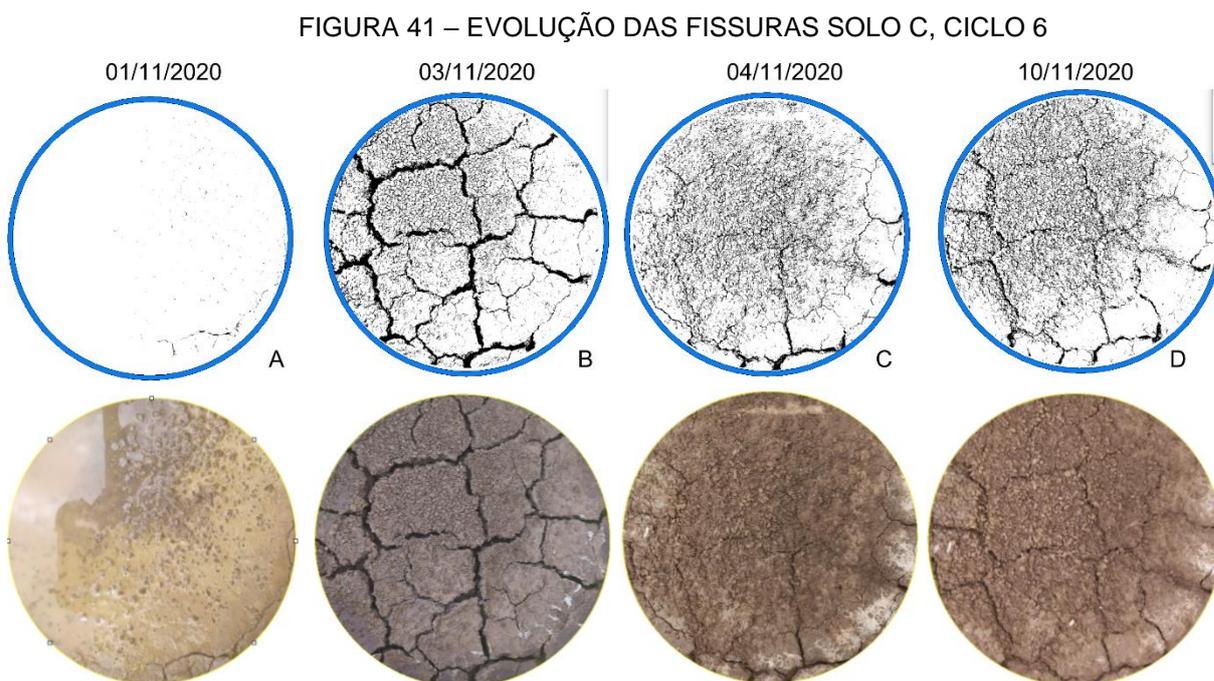
A FIGURA 41 mostra os 4 estágios principais desse ciclo, assim como no ciclo 4 do solo A. O primeiro (FIGURA 41 – A) é o início do processo, com uma pequena fissura que segue crescendo na lateral.

No último dia do ciclo as fissuras aumentaram em relação ao dia 04 de novembro, mas não superaram as encontradas antes do período de chuva (FIGURA 41 – D).

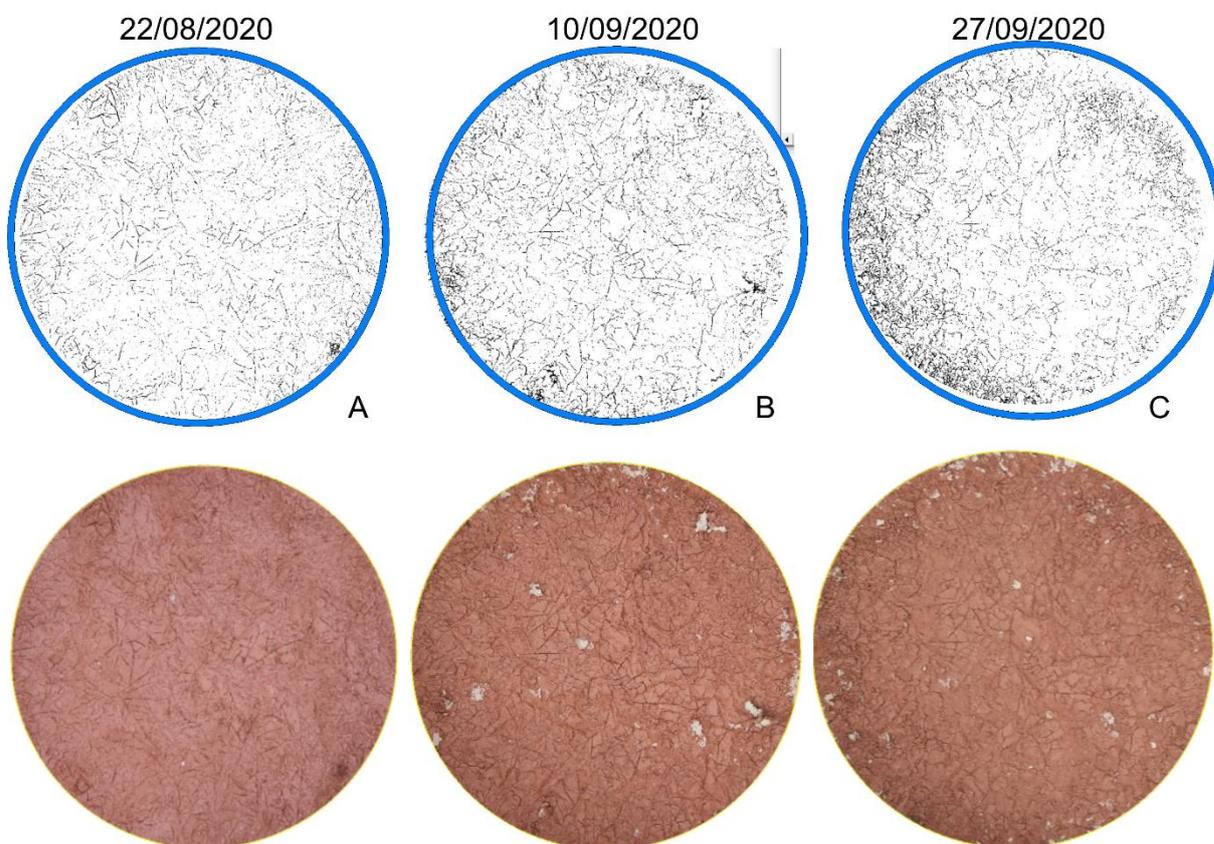
FIGURA 45 – EVOLUÇÃO DAS FISSURAS SOLO D, CICLO 1

A FIGURA 45 mostra que o solo D possui características bem diferentes dos solos anteriores. Esse solo apresentou, durante o primeiro ciclo, diversas microfissuras em toda sua extensão. Elas se mantiveram desde o início (FIGURA 45 – A)

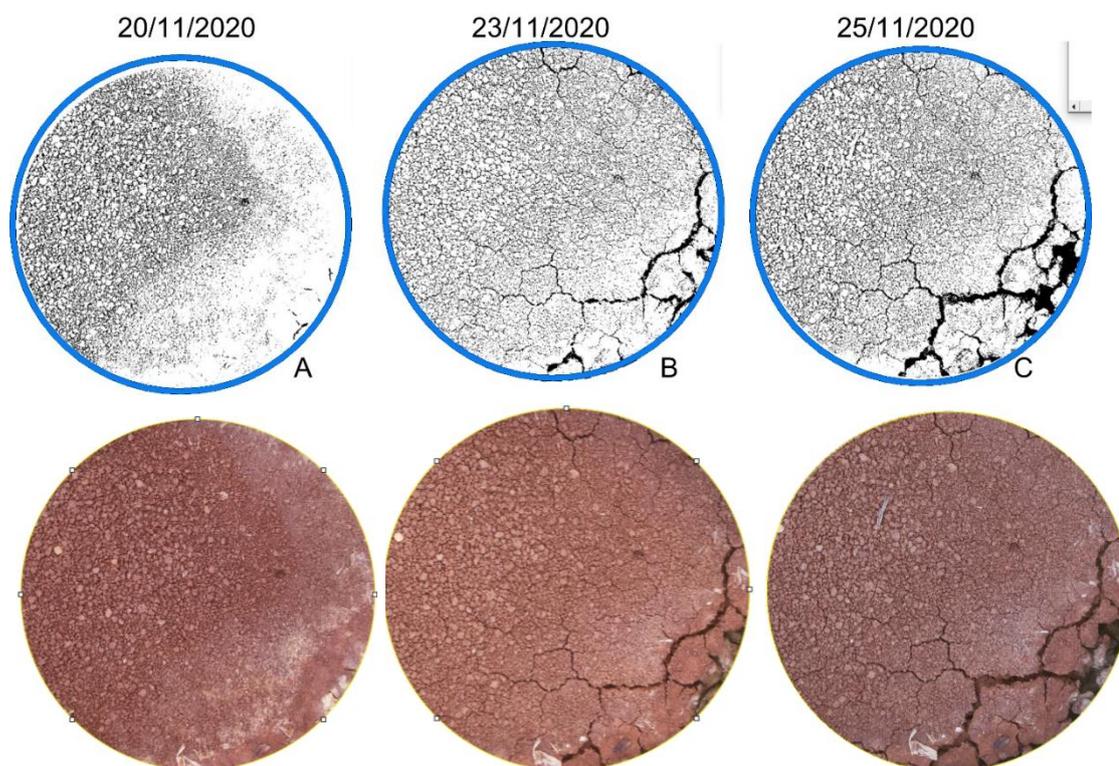
FIGURA 49 – EVOLUÇÃO DAS FISSURAS SOLO D, CICLO 7

Analisando a FIGURA 49 – B e C é possível visualizar um aumento significativo nas fissuras na lateral direita, onde o último dia do ciclo apresenta as maiores fissuras encontradas na análise. Novamente o CIF foi prejudicado pelas partículas soltas que formam as manchas vistas na FIGURA 49.

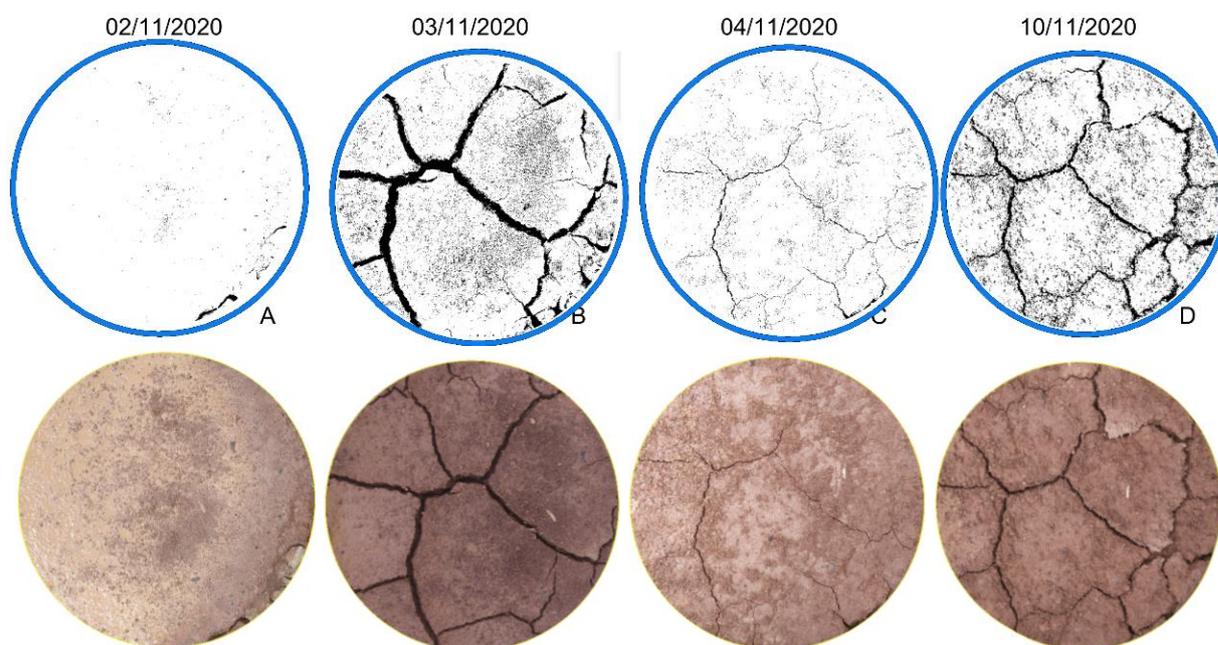
FIGURA 53 – EVOLUÇÃO DAS FISSURAS SOLO E, CICLO 6

A evolução das fissuras é nítida na FIGURA 53. No primeiro momento apenas uma pequena fissura é vista na parte inferior e com apenas um dia de diferença o solo evolui para várias fissuras com dimensões consideráveis (FIGURA 53 – B).

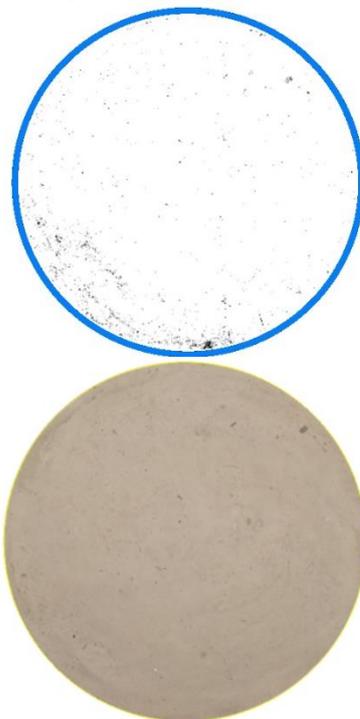
FIGURA 59 – EVOLUÇÃO DAS FISSURAS SOLO B, INTERNO

Pela FIGURA 59 é possível perceber apenas uma micro fissura na parte inferior a direita, essa é a imagem do dia 27 de novembro, último dia do ciclo.

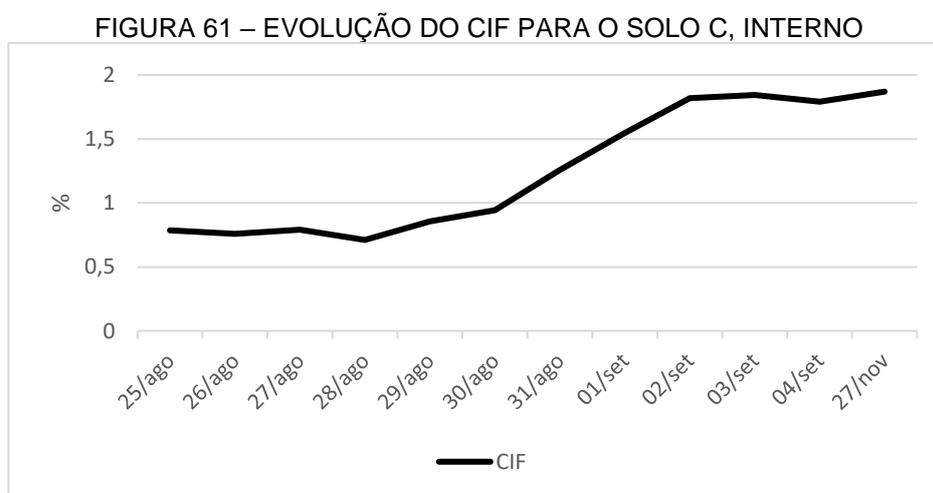
O solo C iniciou seu processo de fissuração no dia 25 de agosto e a análise foi concluída no dia 27 de novembro, totalizando 64 dias. Esse solo se manteve estável durante os primeiros dias. No dia 31 de agosto teve um aumento das fissuras e novamente no dia 02 de setembro estabilizou-se, contando com um CIF de 1,87% no seu último dia (FIGURA 61).

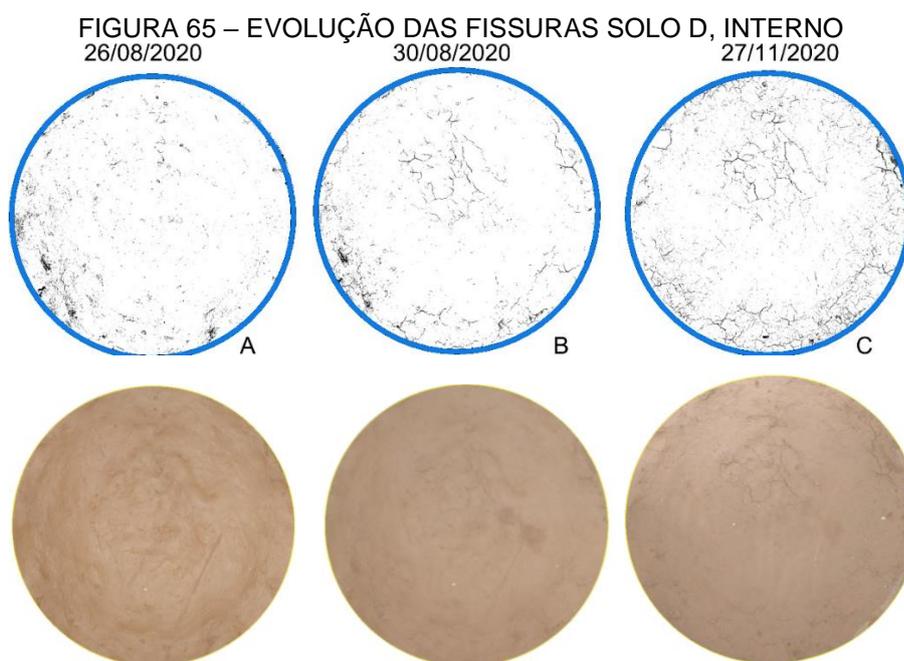
O solo D teve várias micro fissuras durante o processo de formação (FIGURA 65), apresentando o mesmo comportamento inicial de seu par exposto às variáveis do clima, mas com uma intensidade muito menor. Sua condição final (FIGURA 65 – C) apresentou as mesmas características das fissuras anteriores (FIGURA 65 – B).

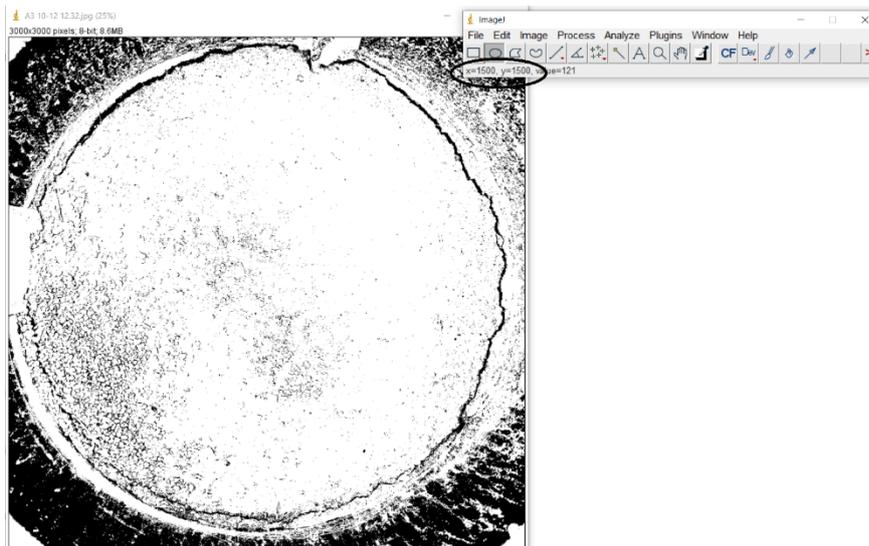
FIGURA F.7 – Coordenadas centrais para colocação da máscara

Com auxílio das coordenadas presentes do software a máscara foi inserida no centro, com coordenadas 1500 pixels no eixo X e 1500 pixels no eixo Y. Na FIGURA F.7 os valores onde foi inserida a máscara então circulos.
