UNIVERSIDADE FEDERAL DO PARANÁ

METODOLOGIA EXPERIMENTAL PARA DETERMINAÇÃO DE PROPRIEDADES DE  
ERODIBILIDADE EM PROJETOS DE ENGENHARIA NATURAL

Dissertação apresentada como requisito parcial  
para a aquisição do título de mestre no Pro-  
grama de Pós Graduação em Engenharia Civil  
do Setor de Tecnologia da Universidade Federal  
do Paraná.

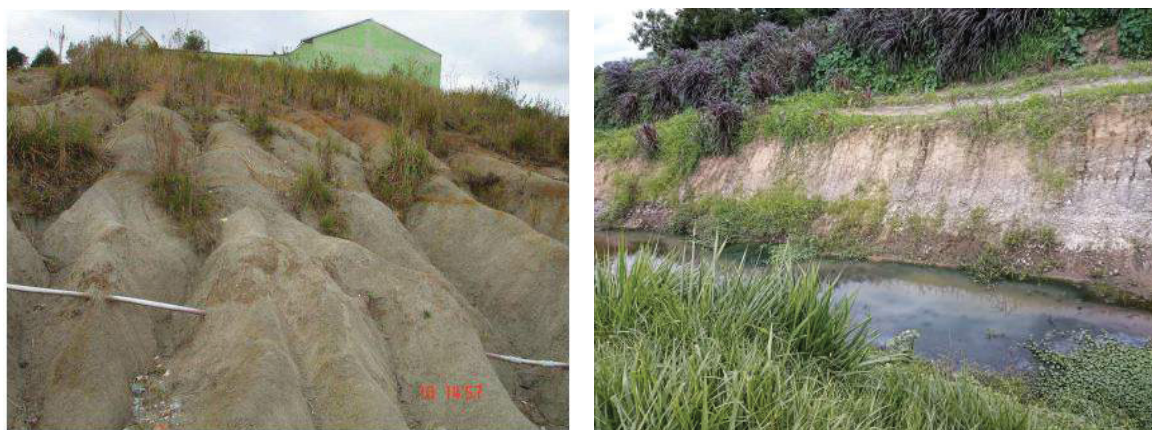
FIGURA 2.2 – Exemplos de processos erosivos de origem pluvial e fluvial

(a) Ravinamento profundo em saprólito de Gnaiss-Migmatito, com exposição de tubulação sulcos e verticalização do talude em solo aluvionar hidráulica e cobertura de solo remanescente, no topo do terreno

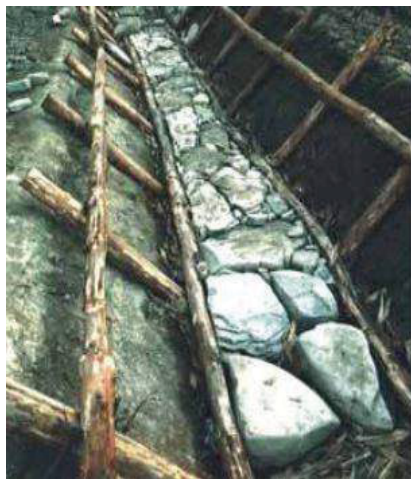
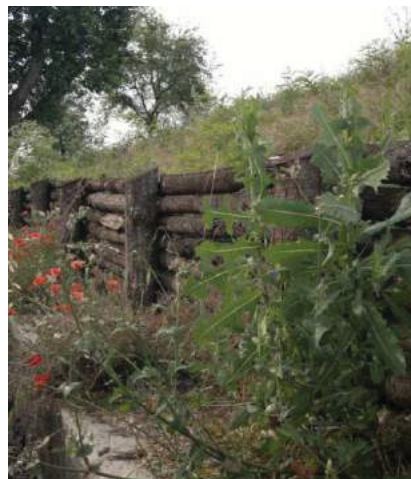
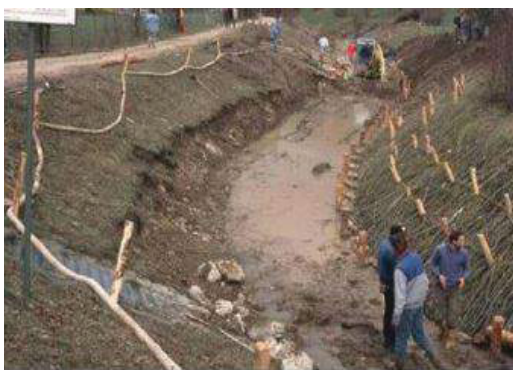
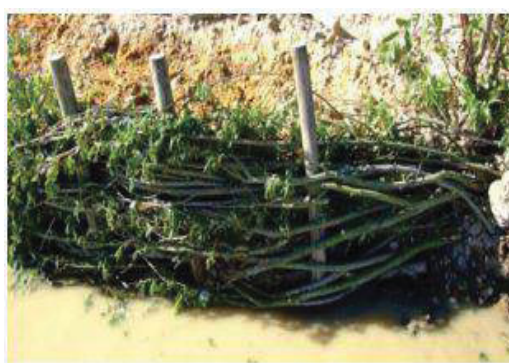
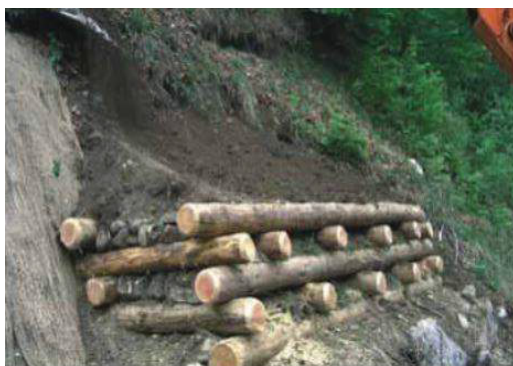
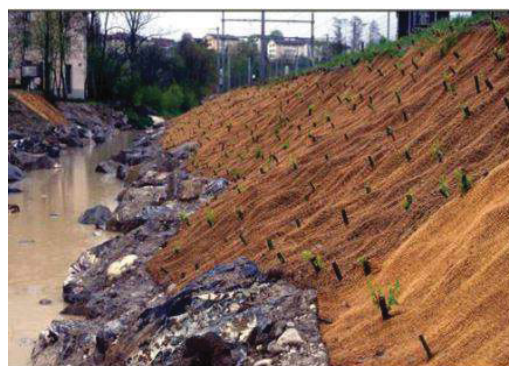
FIGURA 2.16 – Tipos de canais de drenagem estabilizados com bioengenharia de solos

(a) Estabilização com troncos transversais e rochas, com vegetação nas margens

(b) Muro de suporte tipo paliçada viva

(c) Esteira de ramos

(d) Tranças vivas

(e) Muro de suporte tipo parede krainer

(f) Estabilização com geotêxteis e geomantas vivas

Tratando da seção do canal em si, a Figura 2.16 apresenta alguns tipos de construção para a seção transversal. Essas possibilidades não são únicas, outras formas de construção podem ser utilizadas para estabilização de margens.

Durlo e Sutili (2014) classificam as técnicas de estabilização em cursos d'água em obras longitudinais e transversais. Segundo os autores, obras longitudinais são instaladas para recomposição de margens, onde se inclui a estabilização mecânica e proteção contra processos erosivos, como os exemplos da Figura 2.16. As intervenções transversais visam alterar a direção do fluxo de água, de forma a reduzir a velocidade ou ação erosiva nas margens, sendo exemplos as instalações de ramprôlas e espigões. Essas estruturas podem se estender por toda a seção transversal ou serem inseridas próximas a margem, para direcionar o fluxo para o centro.

Na utilização de estruturas de suporte e escoramento (contenções), como os casos (a), (b), (d) e (e) da Figura 2.16, pode-se utilizar guias de construção baseados em casos de sucesso ou teorias de empuxo de terra e estabilidade de taludes para um dimensionamento analítico (GARCIA-VEGA et al., 2014; ACHARYA, 2018). As paliçadas vivas (b) e paredes krainer (e) (estruturas semelhantes às contenções tipo *crib-wall*) funcionam como muros à flexão e à gravidade, respectivamente, sendo analisadas com as teorias comumente utilizadas. Tratando-se de estruturas que utilizam madeira expostas ao ambiente, é de se esperar que a sua resistência diminua com o tempo, transferindo essa função para a vegetação, que incrementa a resistência do solo e o consolida com o desenvolvimento radicular (FERNANDES, 2011).

Intervenções como as apresentadas na Figura 2.16, que visam a estabilização mecânica do terreno e estruturas de controle de processos erosivos, têm como resultado sistemas vivos que irão se desenvolver e atingir uma situação de equilíbrio dinâmico. Através da escolha adequada do tipo de intervenção construtiva, assim como os materiais de construção vivos e inertes, consegue-se uma intervenção sustentável e efetiva.

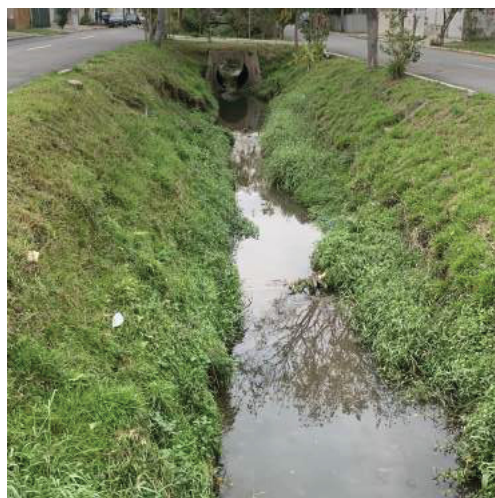
(a) Canal da rua Cyro Correia Pereira

Os canais das ruas Cyro Correia Pereira (Figura 3.7(a)), Arthur Tambosi (Figura 3.7(b)), Lourdes Betezek (Figura 3.7(c)) e Major Victor Feijó (Figura 3.7(d)) apresentam movimentações de materiais e perdas de seção útil. Merece destaque a Figura 3.7(b), onde existem árvores com acentuada inclinação, indicando possível instabilidade do talude, e a Figura 3.7(c), onde há afundamentos e a parte fixa de solo se encontra apenas na região de influência do sistema radicial das árvores.

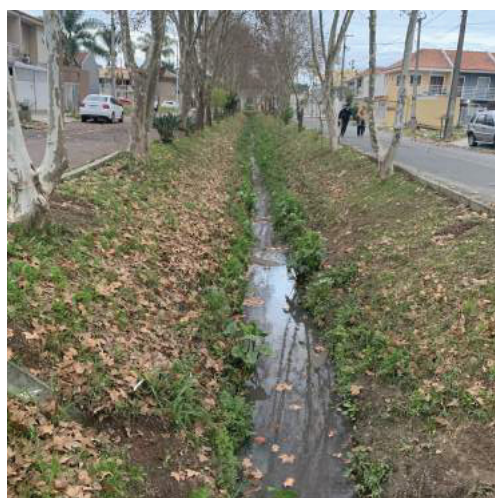
(e) Canal da rua Giuseppe Covacci Jr.

Na Figura 3.7(d), o talude não apresenta mais grama como cobertura, o que pode acelerar uma erosão de origem pluvial. O canal da Rua Giuseppe Covacci Jr.(Figura 3.7(e)) e canal principal (Figura 3.7(f)) apresentam crescimento de espécies que preenchem toda a parte inferior do leito, reduzindo a capacidade de vazão da calha. Essas espécies são comuns em ambientes de alta umidade.

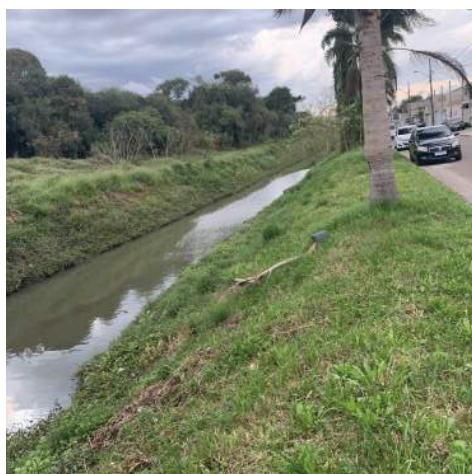
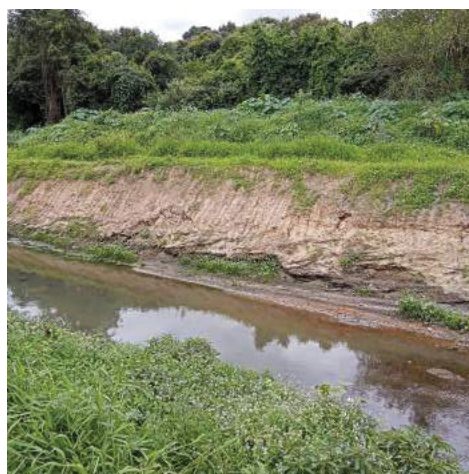
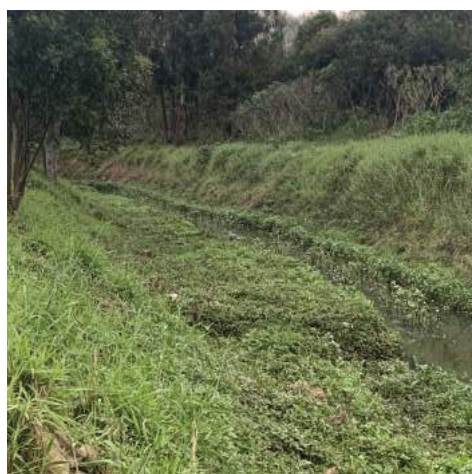
FIGURA 3.8 – Processos que estão ocorrendo no canal emissário principal do bairro — canal paralelo a rua José Laurindo de Souza

Os processos erosivos são bem perceptíveis no canal principal do bairro, pelo seu porte e maior vazão escoante. A Figura 3.8 apresenta o aspecto do canal principal e algumas formas típicas de erosão presentes, na forma de sulcos e corrosões<sup>1</sup>, além de movimentos de massa que estão ocorrendo em sua extensão.

(a) Panorama geral do canal

(b) Sulcos transversais a seção, oriundos de erosões pluviais e corrosão da base da margem devido à erosão fluvial

(c) Presença de espécies vegetais de ambientes de alta umidade no fundo do leito

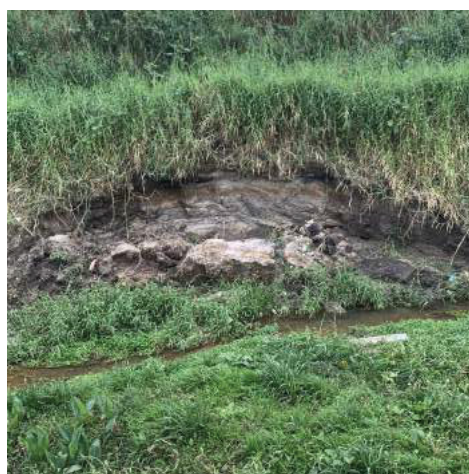
(d) Movimento de massa por descalçamento e verticalização

Pode-se observar a presença de plantas típicas de ambientes de alta umidade na calha menor do canal (Figura 3.8(a) e Figura 3.8(c)), processos erosivos pluviais na forma de sulcos em trecho da margem sem vegetação (Figura 3.8(b)) e a presença de um processo denominado corrosão: o fluxo d'água retira material do pé da margem e o descalçamento causa ruptura do talude (Figura 3.8(b) e Figura 3.8(d)).

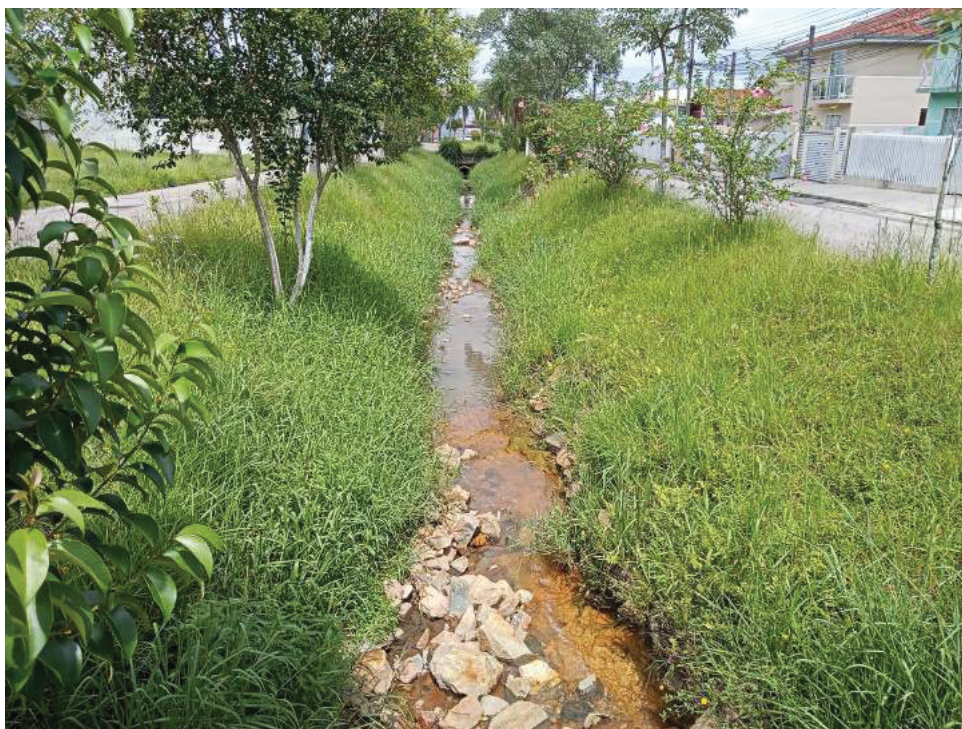
FIGURA 3.9 – Vista do canal da Rua Cyro Correia Pereira

O canal da Rua Cyro Correia Pereira é responsável por drenar uma área de cerca de 83,4 ha, constituído por um trecho canalizado e um trecho escavado em escoamento livre. O canal inicia-se em uma área industrial, tendo um trecho canalizado até a parte localizada no Vitória Régia. A Figura 3.9 apresenta uma vista do canal.

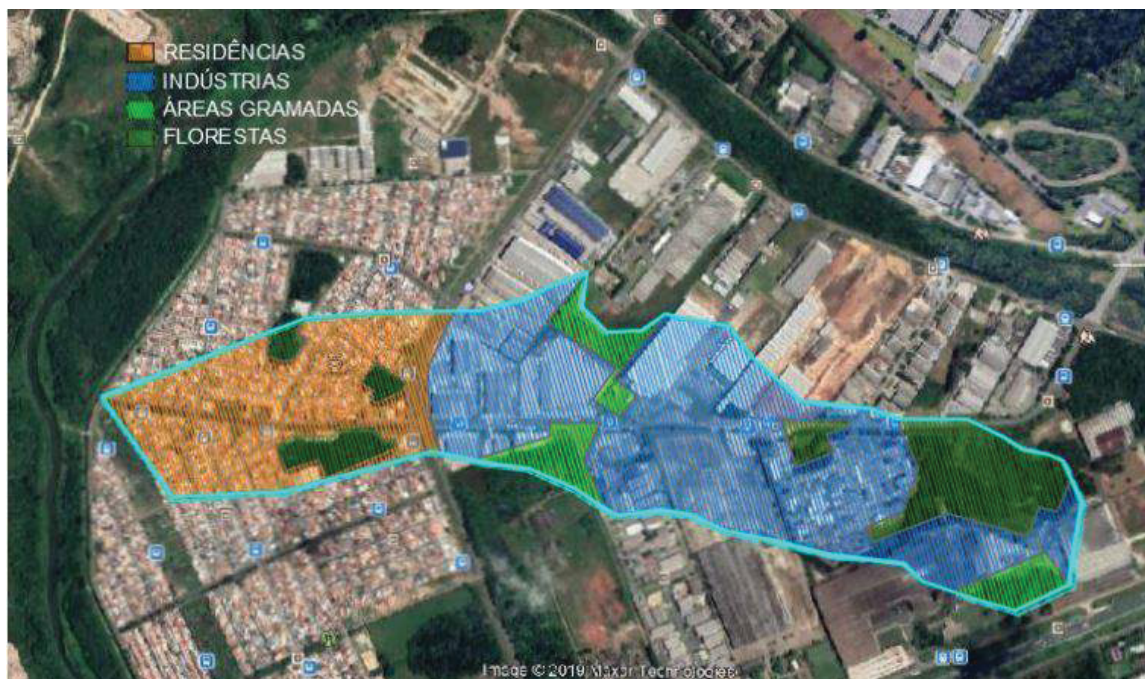
FIGURA 3.10 – Ocupação das áreas da bacia hidrográfica do canal da rua Cyro Correia Pereira

A Figura 3.10 apresenta um levantamento das características de ocupação da área da bacia hidrográfica do canal. Verifica-se que a maior parte da ocupação é residencial de baixa densidade e industrial. Áreas gramadas e florestais ocupam cerca de 15% da área total.

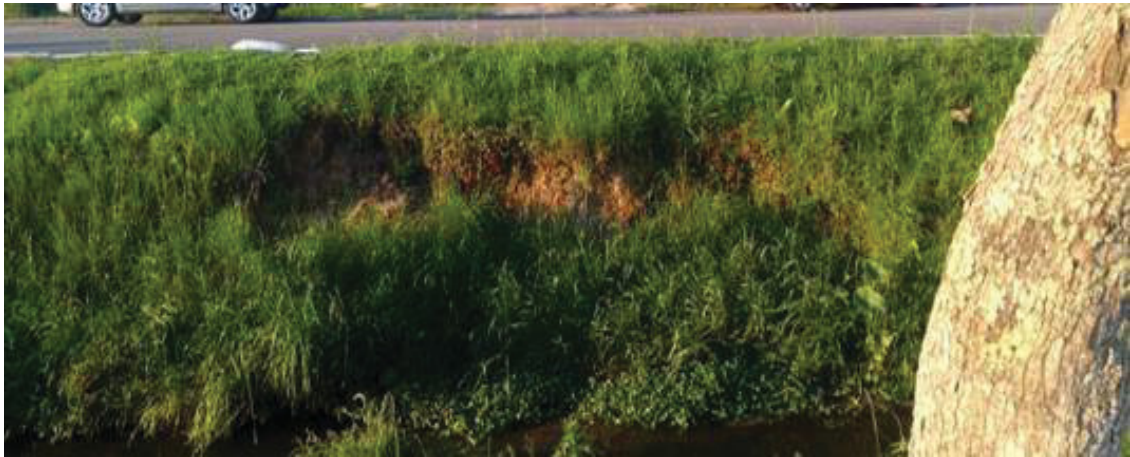
FIGURA 3.12 – Processos erosivos do canal da Rua Cyro Correia Pereira

(a) Verticalização da margem no canal e queda de material

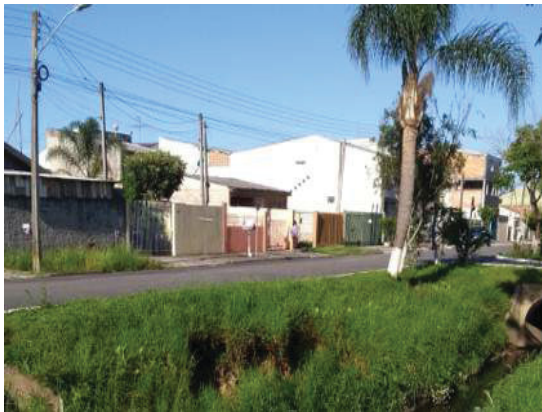
(b) Jerivá (*Syagrus romanzoffiana*) inclinado por movimentações

Os processos erosivos do trecho possuem origem pluvial (impacto das gotas de água da chuva) e fluvial (ao aumento de velocidade no fluxo em situações de cheias). A retirada de material da base e corrosão das margens leva a instabilidades e verticalização das margens, com inclinação de árvores, subsidências e movimentos de massa. A Figura 3.12 apresenta alguns registros fotográficos de ocorrências verificadas no canal. A situação é semelhante, em menor ou maior escala, nos demais canais do bairro.

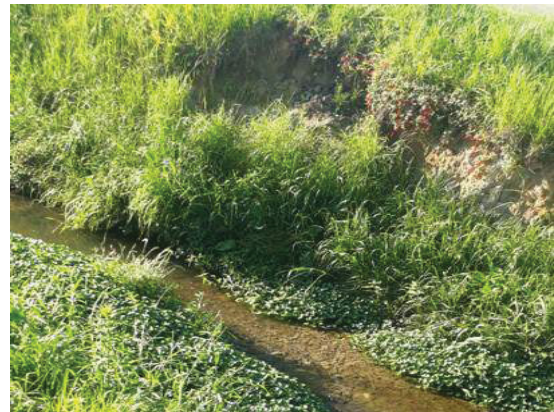
(c) Obstrução do leito vazante

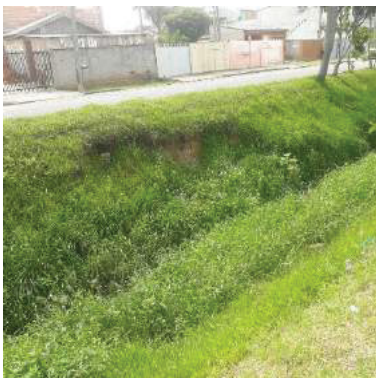
(d) Movimentos de massa

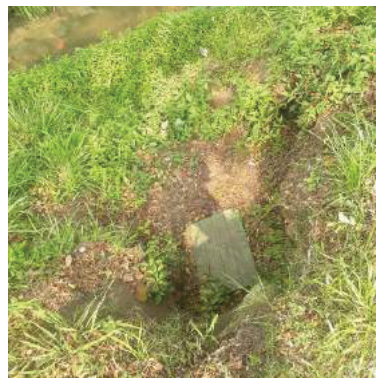
(e) Subsidiências

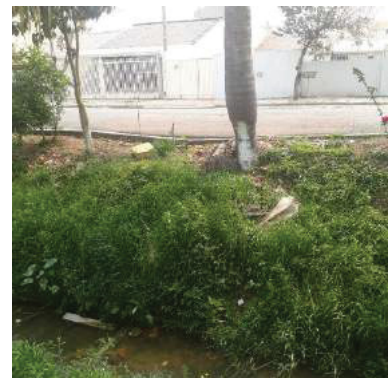
(f) Verticalização da margem

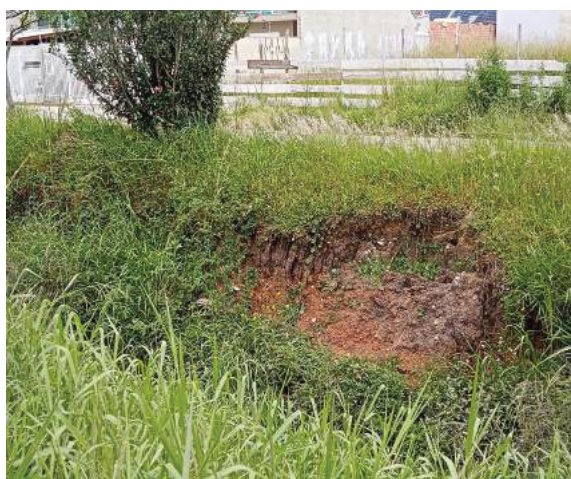
FIGURA 3.14 – Danos e ocorrências identificadas na faixa crítica do canal da Rua Cyro Correia Pereira

(a) Ruptura da margem

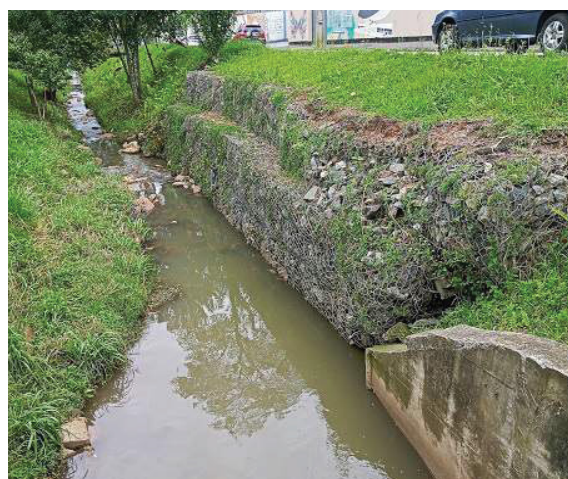
Uma região na parte inicial do canal teve as margens reforçadas com um muro gabião, de cerca de 2,5 m de altura. Esse gabião apresenta vários danos, exacerbada deformação e ruptura de parte da tela da face. Um outro ponto observado é a falta de uma ombreira, que faça o revestimento entre a lateral do gabião e a ala do bueiro de greide que faz a travessia da rua (Figura 3.14 (b)). Essa observação é importante na concepção de um novo projeto, visto que é necessário corrigir os problemas que levaram aos danos na estrutura de contenção.

(b) Abaulamento e deformações no gabião

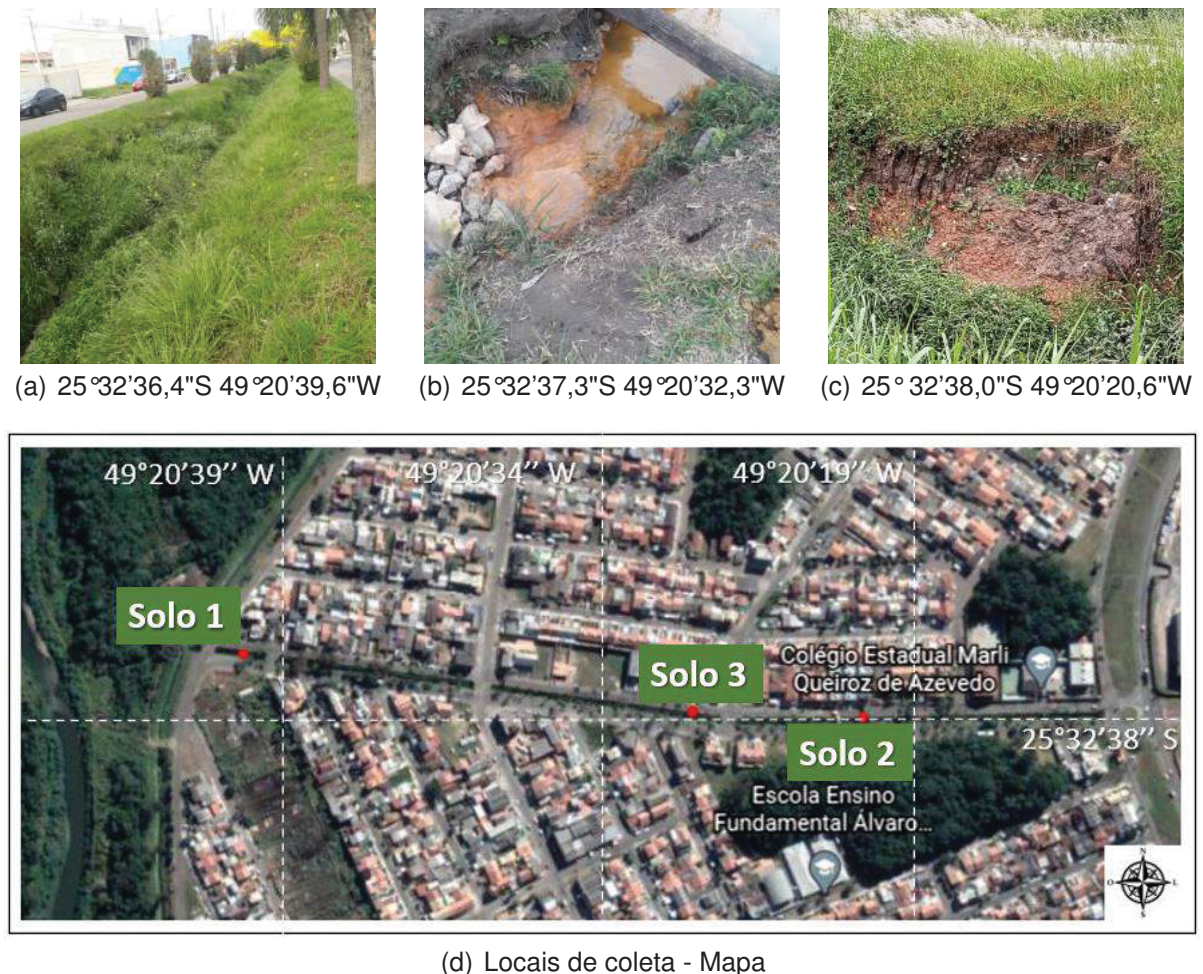
FIGURA 4.2 – Trechos para coleta de amostras no canal da Rua Cyro Correia Pereira

(a) Coleta de amostras no final da rua (solo 1); (b) Coleta de amostras no leito do canal (solo 2); (c) Coleta de amostra em região de movimento de massa; (d) Imagem aérea com a representação dos locais de coleta;

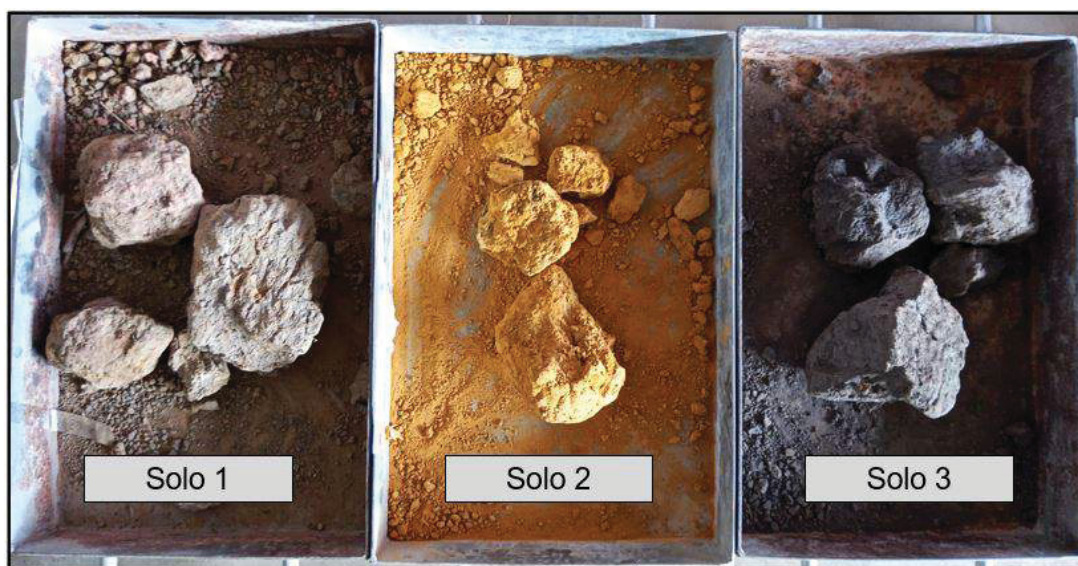
FIGURA 4.3 – Identificação dos solos ensaiados

Na sequência do desenvolvimento do trabalho, as amostras receberam uma nomenclatura, que segue as características observadas em campo. Pela análise tátil-visual, identificou-se os solos como: Solo 1 - Arenoso; Solo 2 - Argiloso e Solo 3 - Pedregulhoso. A Figura 4.3 apresenta uma imagem e a identificação dos três solos coletados

Três solos distintos encontrados na região do canal foram ensaiados. Os solos receberam uma nomenclatura para fins de identificação, conforme Figura 4.3, sendo referidos como Solo 1 (arenoso), Solo 2 (argiloso) e Solo 3 (pedregulhoso).

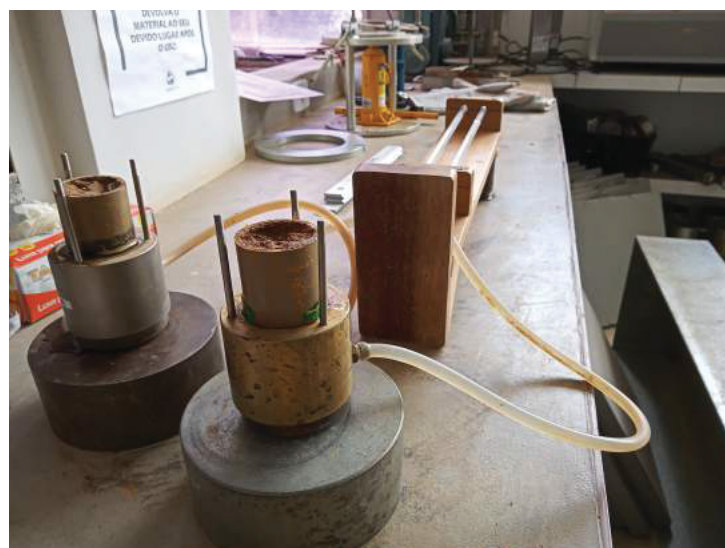
FIGURA 4.5 – Equipamento utilizado nos ensaios de capilaridade

Foram executados os ensaios de capilaridade e erodibilidade específica, conjunto de ensaios utilizado na classificação de erodibilidade MCT, propostos por Nogami e Villibor (1979). O ensaio de capilaridade ocorreu através de um equipamento composto por dois tubos graduados, com diâmetro interno de 1,128 cm. Esses tubos foram ligados com uma mangueira até uma base metálica, cilíndrica e aberta na parte superior, com um pequeno orifício na lateral onde era conectada a mangueira. A abertura superior da base metálica é de 4,3 cm (Figura 4.5).

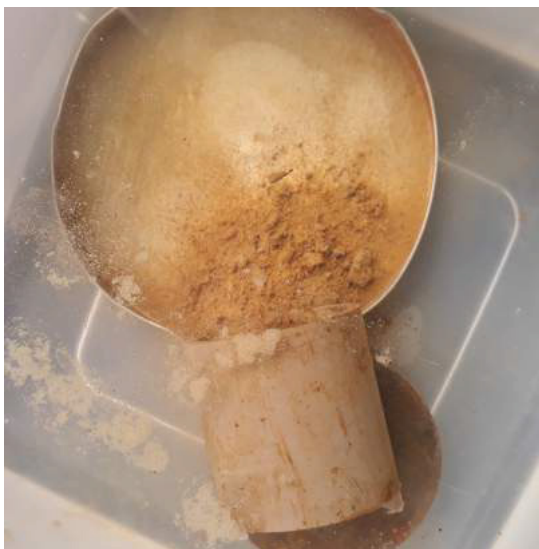
FIGURA 4.6 – Ensaio de erodibilidade específica

Realizou-se também o ensaio de erodibilidade específica, utilizando-se amostras talhadas de 2,5 cm de altura. Foi inserido um papel filtro e uma pedra porosa na superfície talhada. Na sequência, foram posicionados um pedestal e uma cápsula metálica dentro de um recipiente cheio de água destilada para servir como consolo da amostra (A Figura 4.6 retrata o Solo 1 submetido ao ensaio). A amostra foi inserida cuidadosamente na água e ficou submersa por 8 h.

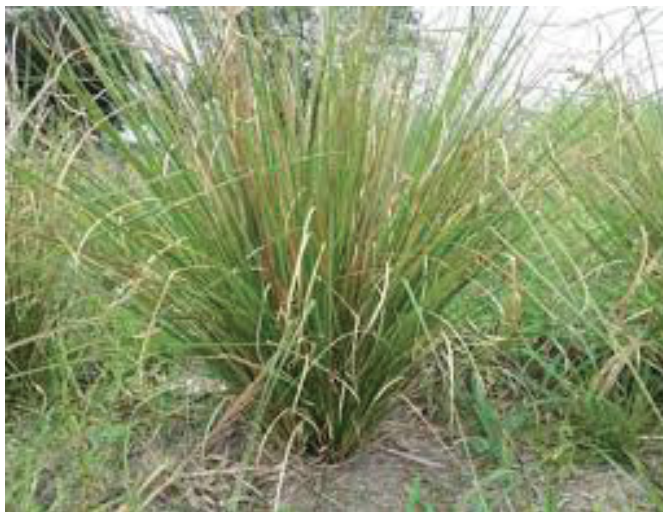
O Capim Vetiver (*Chrysopogon zizanioides*) foi a espécie selecionada para a confecção de amostras reconstituída com raízes. A planta é da família das gramíneas (*Poaceae*), herbácea, perene e cespitosa (encontrada em moitas). A planta é originária do sul e sudeste Asiático. Há relatos da utilização da espécie em mais de 120 países, concentrados nas zonas tropicais e subtropicais do planeta (GRIMSHAW, 2008; CHAVES; ANDRADE, 2013). Na Figura 4.7 (a) é apresentada um exemplar da planta desenvolvida.

FIGURA 4.7 – Amostras de Capim Vetiver utilizadas nos ensaios e extração de raízes para a confecção de corpos de prova

(a) Espécie de Capim Vetiver bem desenvolvida

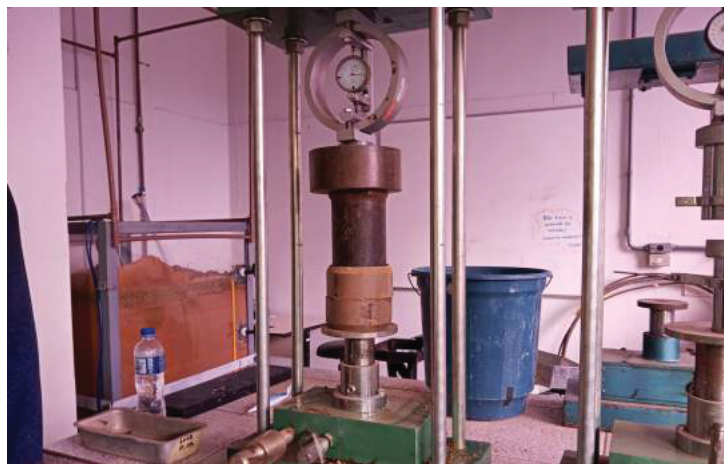
FIGURA 4.13 – Equipamento utilizado para compactação estática e produção dos corpos de prova

O equipamento utilizado para a confecção de amostras compactadas estaticamente é exibido na Figura 4.13. O procedimento empregado foi a alocação do solo preparado em dois anéis, posicionamento de peça de ferro de contato, demarcação na peça da altura desejada e movimentação até a altura correspondente a densidade especificada.

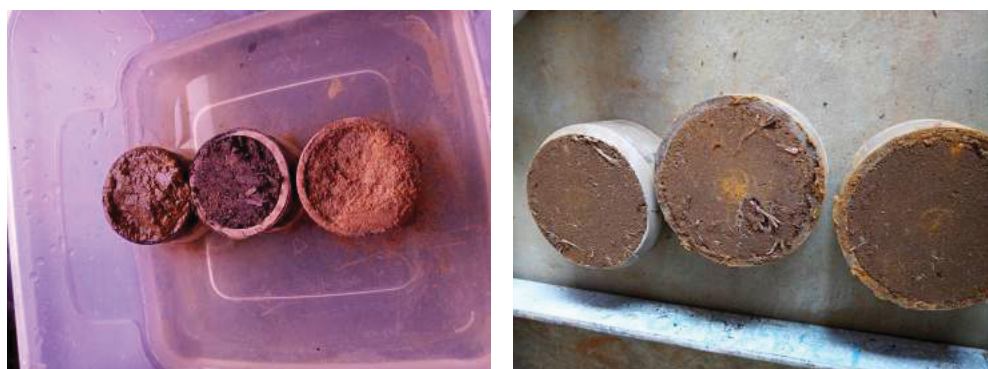
FIGURA 4.14 – Exemplos de amostras indeformadas e reconstituídas produzidas para os ensaios Inderbitzen

Produziu-se um total de 18 corpos de prova reconstituídos. A condição obtida na reconstrução, de fibras aleatórias e previamente secas, possui diferenças para a condição *in situ*. Porém, este processo facilita a uniformidade e reduz a variabilidade entre corpos de prova de mesma característica. Na Figura 4.14, apresenta-se exemplos de corpos de prova produzidos através da metodologia descrita, tanto para amostras indeformadas quanto para reconstituídas.

(a) Amostras indeformadas

(b) Amostras reconstituídas com raízes

Na Tabela 4.3 é exibida a nomenclatura usada nos corpos de prova com raízes, a massa de raízes aplicada e a quantidade aproximada em cada caso. A tabela apresenta a densidade radicular calculada em relação ao volume dos anéis utilizados para coleta de amostras indeformadas (Figura 4.14) e a taxa de raízes (Equação 4.1).

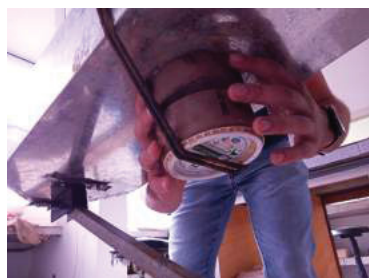
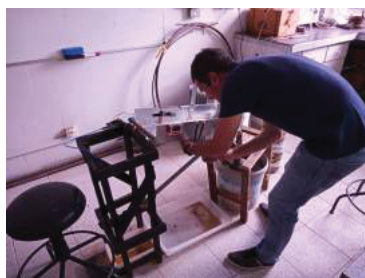
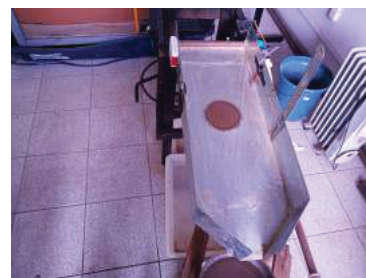
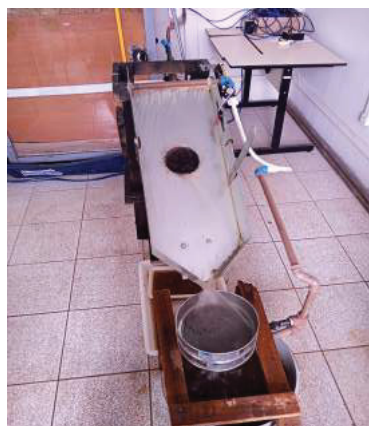
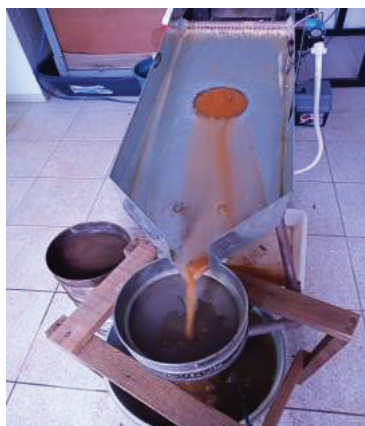
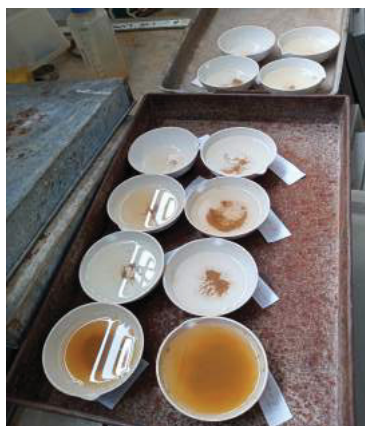
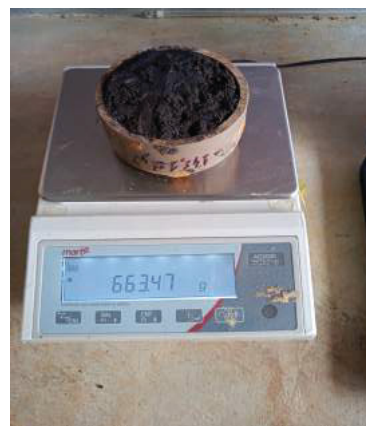
FIGURA 4.15 – Procedimento utilizado nos ensaios de erosão direta tipo Inderbitzen

Os procedimentos utilizados para a realização do ensaio Inderbitzen também consistem em uma sequência de etapas, com descrição realizada nos itens abaixo. A sequência é ilustrada visualmente na Figura 4.15.

(a) Posicionamento do corpo de prova na rampa e colagem com silicone

(b) Preparo do equipamento

(c) Umedecimento e colocação de fita e papel filme na rampa e ajuste da vazão

(d) Início do fluxo de água e disparo do cronômetro

(e) Troca de Peneiras

(h) Secagem do material em estufa

(i) Pesagem do material seco e das cápsulas

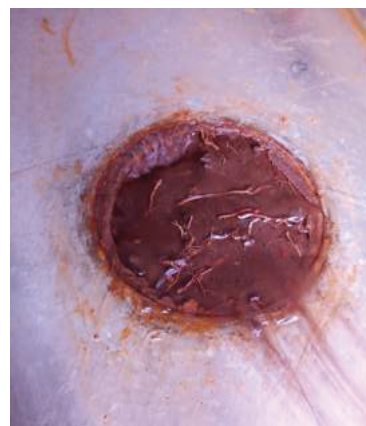
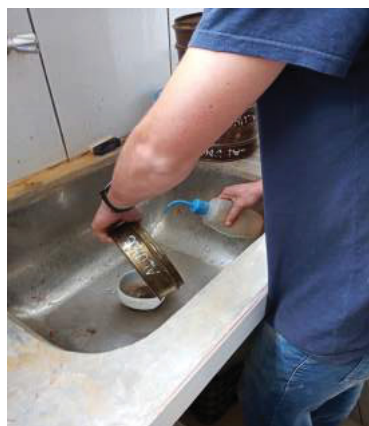
(f) Coleta de teor de umidade final e material desagregado pela água infiltrada

(g) Retirada de material coletado nas peneiras por aspergimento de água e coleta de material úmido em potes de porcelana
