MONITORAMENTO E ANÁLISE DA DINÂMICA DE EROSIÃO E REMOBILIZAÇÃO
DE BLOCOS EM ÁREAS COM CICATRIZES DE CORRIDAS DE DETRITOS:
BACIA DO RIO TINGIDOR, MORRETES/PR

Dissertação apresentada ao curso de Pós-Graduação
em Geografia, Setor de Ciências da Terra,
Universidade Federal do Paraná, como requisito para
à obtenção do título de Mestre em Geografia.

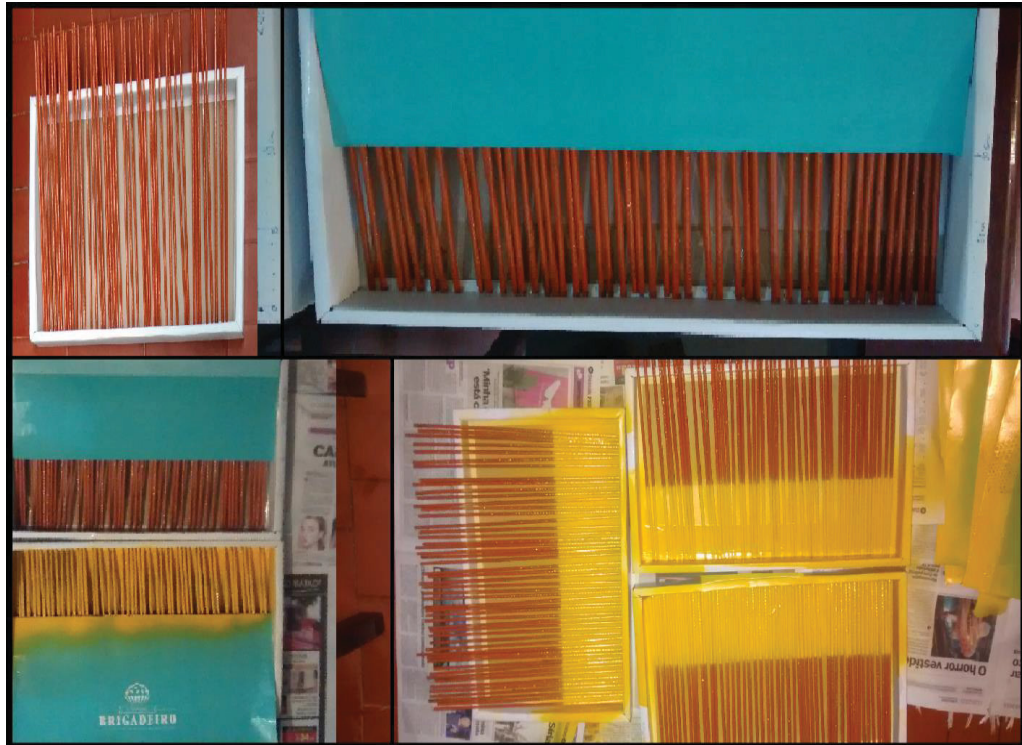
FIGURA 2 - CONFECÇÃO DOS PINOS PARA MONITORAMENTO DE EROSÃO

Na terceira etapa foram realizadas as implantações das seis seções de monitoramento de erosão ao longo do vale do rio Tingidor, no período de 01 a 03 de setembro de 2015. A implantação foi realizada com a fixação de cinquenta pinos em cada seção, totalizando 300 pinos nas seis seções, com espaçamento médio de 60 a 80 cm entre os pinos de monitoramento.

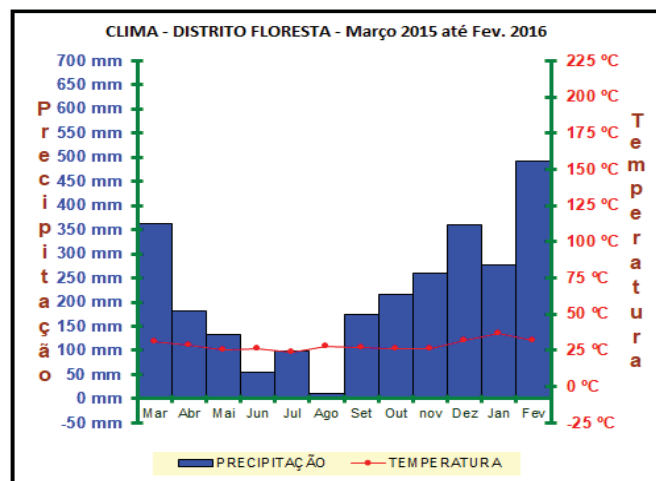
GRÁFICO 1 - ÍNDICES PLUVIOMÉTRICOS DISTRITO DE FLORESTA - MORRETES PR.

De acordo com (Maack, 1968; Kozciak, 2005; Bigarella et al.1978) foram registrados ao longo de décadas médias pluviométricas com variações entre 1.800 e 2.500 mm ao ano na Serra do Mar paranaense. Os índices pluviométricos da área de estudo, apresentam volumes parecidos com os dados obtidos em pesquisas realizadas há décadas.

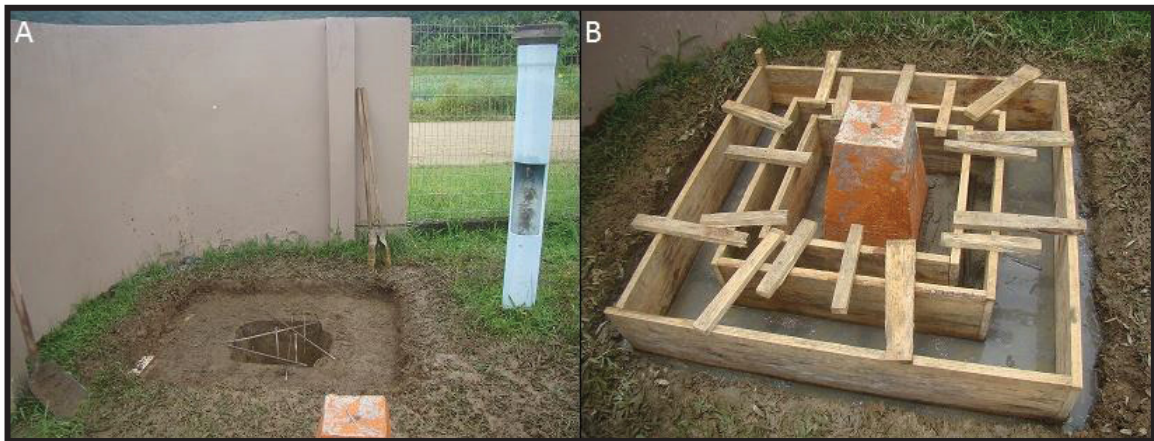
FIGURA 10 - IMPLANTAÇÃO DO MARCO GEODÉSICO

As normas de Padronização de Marcos Geodésicos de 29/88, apresentam instruções para monumentalização dos marcos sob normas do SGB, tem por finalidade dar apoio técnico para construção e manutenção dos Marcos Geodésicos.

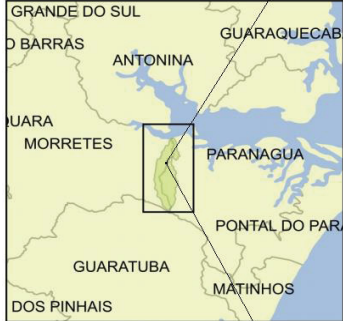
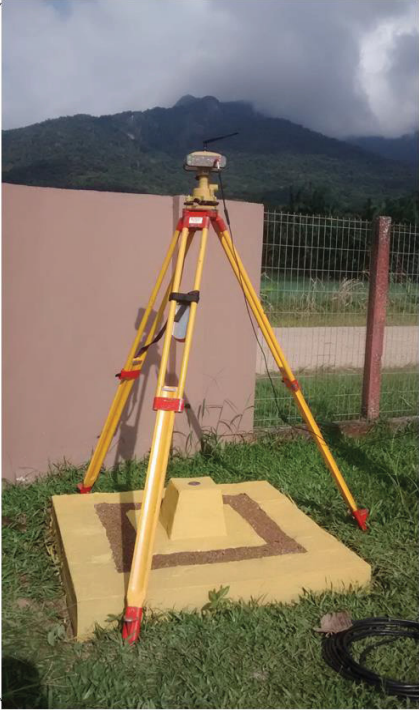
FIGURA 11 - MARCO GEODÉSICO PARA RASTREAMENTO DE COORDENADAS.

MONOGRAFIA DE MARCO IMPLANTADO						
Projeto: Monitoramento de processos erosivos e blocos rochosos – Morretes – PR Autor: Alessandro Martins				Marco: Estado: Paraná Data: 09/04/2016		
Descrição: Marco de concreto de forma tronco piramidal, com base quadrangular de 30 cm de lado; Topo quadrangular de 18 cm de lado e altura de 0,40 m, tendo em seu topo fixada uma chapa metálica.						
SISTEMA DE COORDENADAS BASE						
DATA:	Duração	Malha Norte(m)	Malha Este (m)	Elevação (m)	Alt Elip (m)	OBSERVAÇÕES
24/04/2016 (07:33)	08:01:00	UTM 7171397,373	UTM 731363,611	13,65	14,443	Marco Base Propriedade Sr. Osni
02/12/16 09:09:17	03:28:30	UTM 7171397,373	UTM 731363,61	12,857	14,582	
18/04/2016 07:45:00	10:55:45	UTM 7171397,373	UTM 731363,61	13,65	14,443	
DIFERENÇA:+- (m)		0,0000	0,0000			
Localização e detalhe do marco implantado

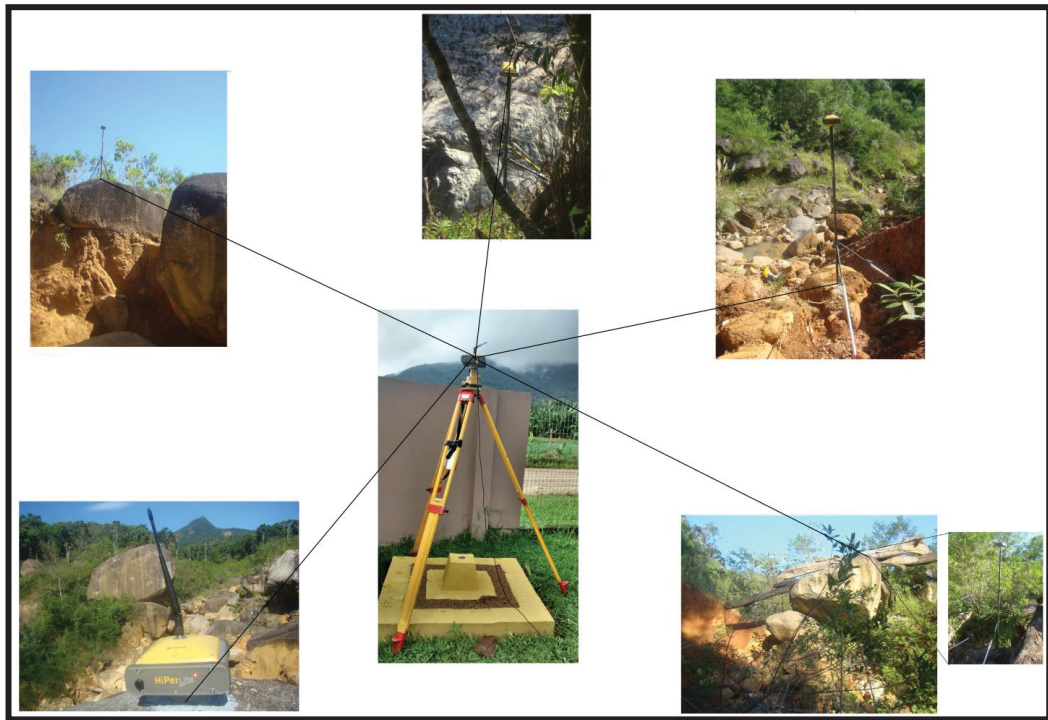
FIGURA 12 - ANTENA GNSS DUPLA FREQUÊNCIA OBTENDO COORDENADAS NA BASE E NOS PONTOS DE CONTROLE MONITORADOS COM GNSS ROVER.

Posteriormente a fixação das plaquetas nos blocos foram ocupadas com equipamento receptor Base GNSS dupla frequência, tendo como referência marco geodésico materializado na propriedade do senhor Osni e a definição das coordenadas dos blocos com antena coletora GNSS Rover possibilitou obtenção de coordenadas UTM nos blocos rochosos sobre as plaquetas fixadas. Após essa primeira campanha de coleta de dados, oito meses depois ocorreram novas coletas de dados para verificação de remobilizações dos blocos.

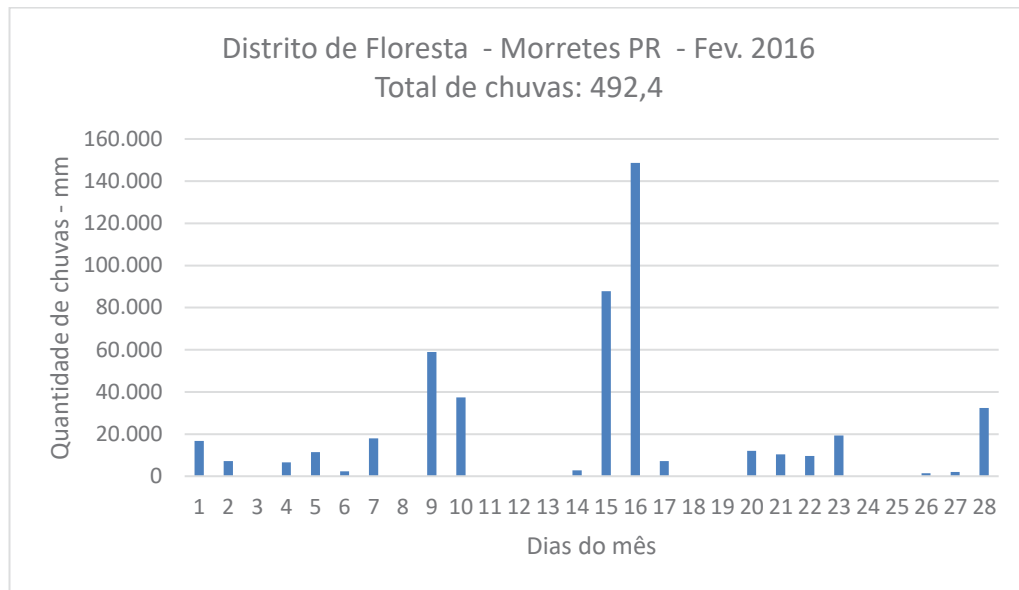
GRÁFICO 2 - ÍNDICES PLUVIOMÉTRICOS DO MÊS DE FEVEREIRO NO DISTRITO DE FLORESTA

Esses volumes de chuvas acumulados ocasionaram alterações nas seções monitoradas, através dos escorregamentos planares e transporte de sedimentos para foz do rio Tingidor e planície da bacia do rio Jacareí. Posteriormente os sedimentos de fundo e em suspensão são gradativamente carregados para a Baía de Paranaguá – PR.

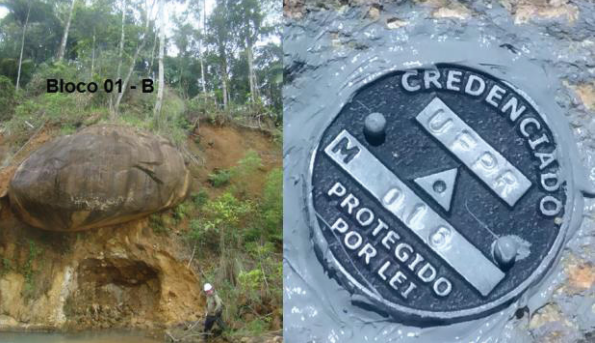
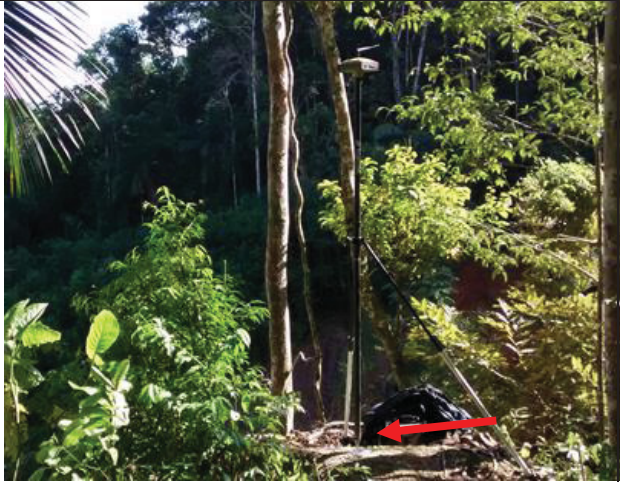
SEÇÃO 1 - MONITORAMENTO DE REMOBILIZAÇÃO DE BLOCO 01 - B				
Projeto: Monitoramento de processos erosivos e blocos rochosos – Morretes – PR Autor: Alessandro Martins			Marco: Estado: Paraná Data: 09/04/2016	
Descrição: Marco de monitoramento em bloco rochoso, com chapa metálica fixada na rocha – (Bloco A Inferior).				
BLOCO 01 - A (LOCALIZADO NA SEÇÃO 01)				
Data 1º leitura 24/04/2016 Tempo: 30 min.	Malha Norte(m)	Malha Este (m)	Elevação (m)	<u>OBSERVAÇÕES</u> Marco Base Propriedade Sr. Osni
	7170167,977	731249,273	79,222	
Data 2º leitura 02/12/16 Tempo: 30 min. HORA: 08:00	UTM	UTM	COTA	
	7170167,995	731249,267	77,975	
DIFERENÇA:+- (m)	-0,0180	0,0060	1,2470	
Localização e detalhe do marco implantado na seção 01- Bloco B

Para o monitoramento do Bloco rochoso 01B foi realizado o mesmo método que se aplicou no bloco 01A. Esses blocos rochosos encontram-se sobrepostos na cicatriz do rio Tingidor. Os dados obtidos no monitoramento entre os meses 24/04 e 02/12/2016 demonstraram que não ocorreram movimentações. Esse período foi considerado curto para ocorrer uma movimentação significativa na área de estudo. As diferenças apontadas nas coordenadas UTM se encontram dentro dos valores estimados para desvio padrão do equipamento, sendo necessário maior tempo de monitoramento e maior números de campanhas no mesmo ponto monitorado (FIGURA 15).

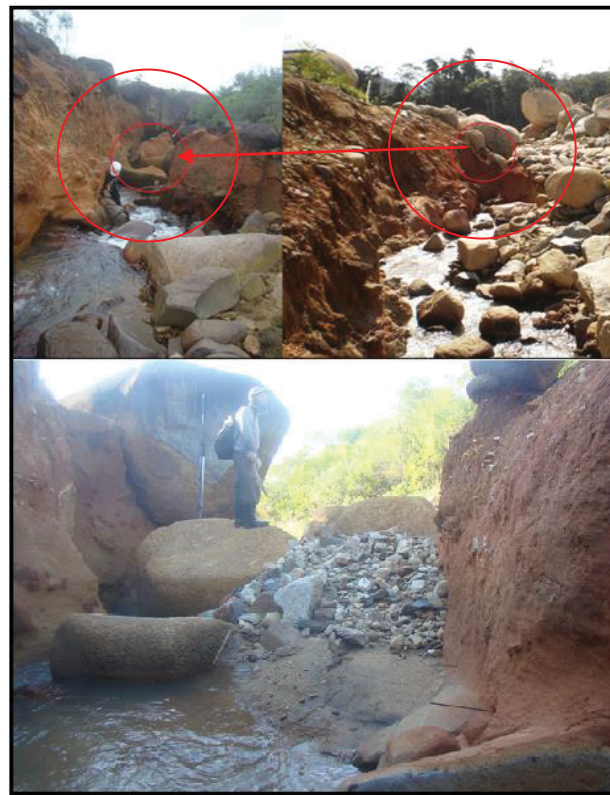
FIGURA 16 - MONITORAMENTO DE EROSÃO NA MARGEM DO RIO TINGIDOR. QUEDA DE BLOCO POR EROSÃO NA BASE DE SUSTENTAÇÃO, SEGUIDO DE ENTULHAMENTO POR OBSTRUÇÃO DO CANAL

Os dados obtidos no monitoramento da cicatriz demonstraram a remobilização de materiais inconsolidados e queda de blocos, provocados por processos erosivos na base de sustentação, descalçando os blocos rochosos e deixando-os instáveis nas margens do rio Tingidor.

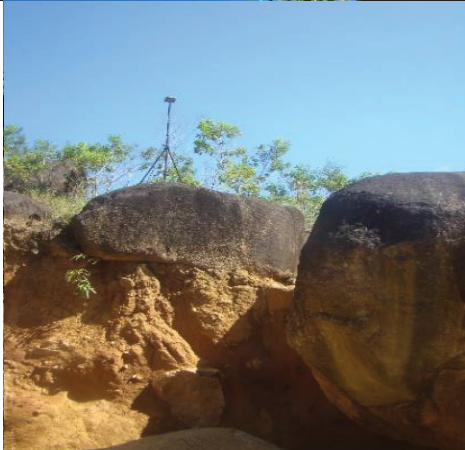
SEÇÃO 2 - MONITORAMENTO DE REMOBILIZAÇÃO DE BLOCO 04 - A					
Projeto: Monitoramento de processos ervsivos e blocos rochosos – Morretes –PR Autor: Alessandro Martins			Marco: Estado: Paraná Data: 09/04/2016		
Descrição: Marco de monitoramento em bloco rochoso, com chapa metálica fixada na rocha.					
BLOCO 04 - A (LOCALIZADO NA SEÇÃO 02 - CANAL ESTREITO)					
DATA INICIAL	Malha Norte(m)	Malha Este (m)	Elevação (m)		
24/04/2016	7170041,579	731617,066	128,977	1° Campanha	
DATA:	HORA:	UTM	UTM	COTA	
02/12/16	08:00	7170041,594	731617,067	127,651	2° Campanha
DIFERENÇA:+- (m)	-0,0150	-0,0010	1,3260		
Localização e detalhe do marco implantado

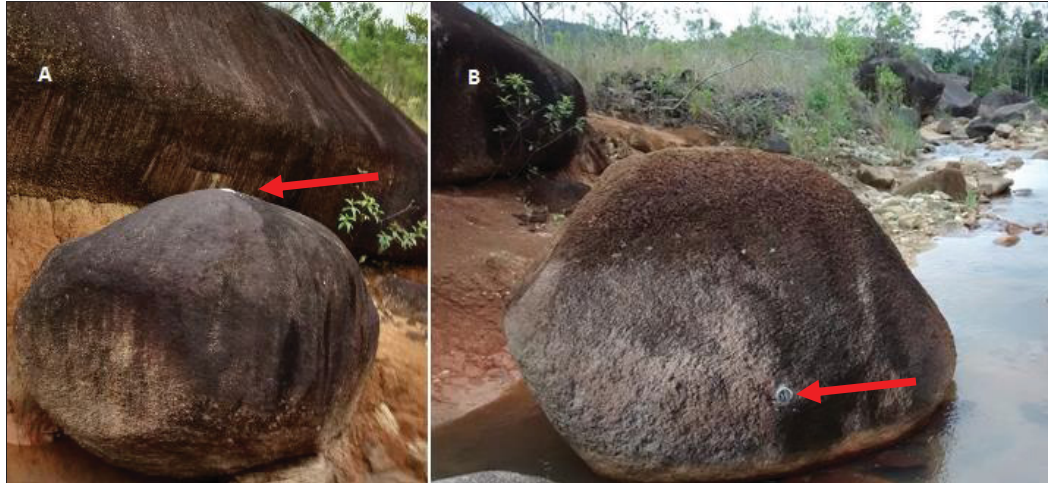
FIGURA 18 - (A) BLOCO COM PLACA DE METAL PARA MONITORAMENTO. (B) REMOBILIZAÇÃO DO BLOCO ANTES DA OBTENÇÃO DAS COORDENADAS PARA MONITORAMENTO.

O rolamento do bloco demonstrou a dinâmica do relevo potencializada pelas intensas chuvas de verão que desencadeiam os processos de remobilização ou mobilização dos materiais inconsolidados. Como o processo erosivo apresentado na figura 18, que ocorreu na etapa de implantação, antes da ocupação do GNSS para obtenção das coordenadas UTM e deste modo mensurar o deslocamento, no período de implantação ocorreram intensas chuvas, gerando atrasos nas campanhas de campo por motivos técnicos e de segurança do pesquisador e preservação dos equipamentos da universidade.

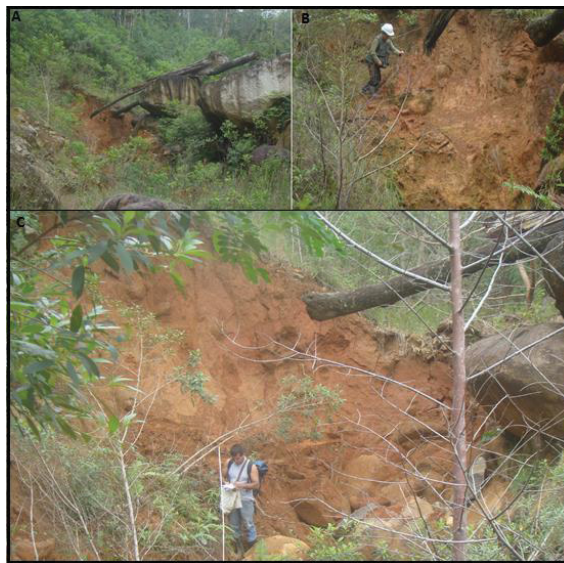
FIGURA 19 - SEÇÃO 03, ÁREA DE MONITORAMENTO DE EROSIÃO E BLOCOS ROCHOSOS (A); PINOS DE MONITORAMENTO DE EROSIÃO (B); REMOBILIZAÇÃO DE SOLO POR MOVIMENTO DE MASSA RASO (C).

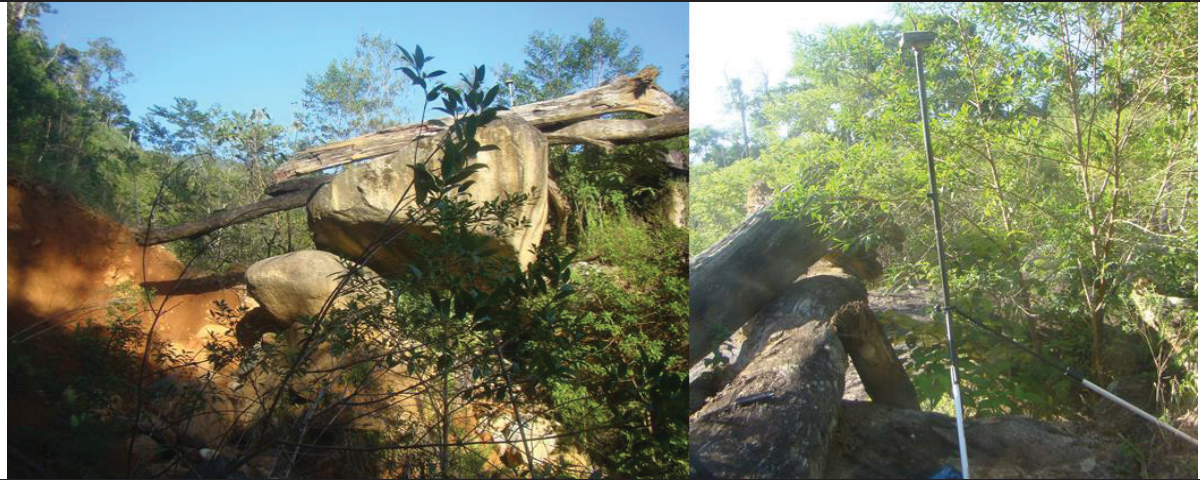
SEÇÃO 3 - MONITORAMENTO DE REMOBILIZAÇÃO DE BLOCO					
Projeto: Monitoramento de processos erosivos e blocos rochosos –Morretes – PR Autor: Alessandro Martins			Marco: Data: 09/04/2016		
Descrição: Marco de monitoramento em bloco rochoso, com chapa metálica fixada na rocha.					
Bloco 05 (seção 03 - Bloco com 2 troncos sobrepostos; 1° campanha)					
COTA INICIAL		Malha Norte (m) UTM	Malha Este (m) UTM	Elevação (m)	OBSERVAÇÕES 1° Campanha
		7169965,158	731754,719	145,901	
DATA:	HOR:	COTA	COTA	COTA	OBSERVAÇÕES Na 2° Campanha a estação base acabou a bateria e não processou esse ponto.
02/12/16	08:00				
DIFERENÇA: +- m)					
Localização e detalhe do marco implantado na seção 2

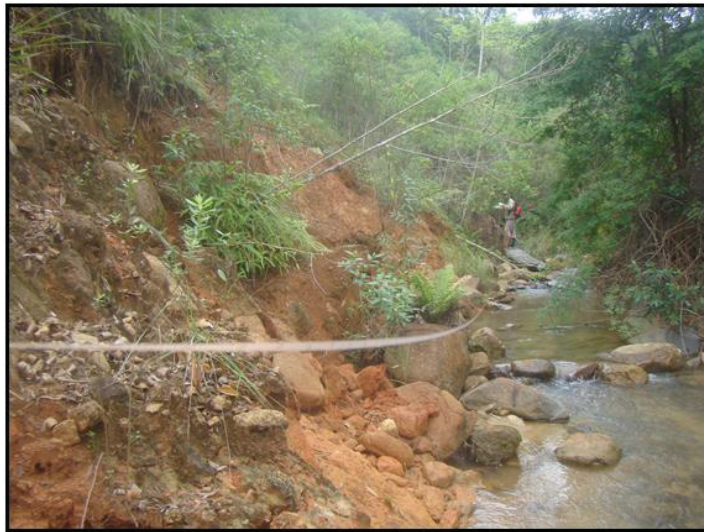
FIGURA 21 - SEÇÃO 04 - ÁREA DE MONITORAMENTO DE EROSÃO E BLOCOS ROCHOSOS APRESENTANDO PEQUENOS MOVIMENTOS DE MASSA

A seção quatro está localizada em um compartimento de aproximadamente cem metros, obstruída por entulhamento de blocos. A observação em campo permitiu constatar que a dinâmica natural determina o acúmulo em depósitos de blocos a montante no vale em área de serra e sedimentos a jusante ao longo da planície, e minimizando alguns declives em represamento de sedimentos em patamares mais elevados registrados na presente compartimentação conforme registrado na seção 6 a seguir descrita.

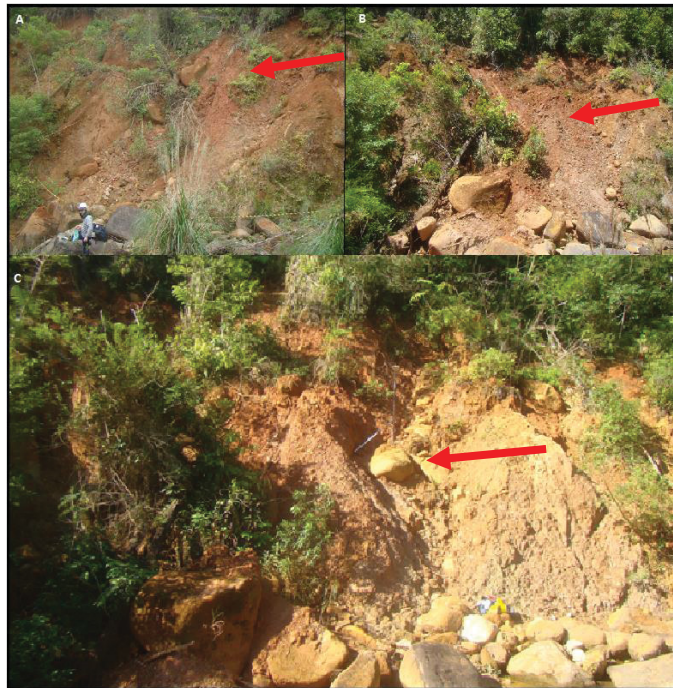
FIGURA 22 - MOVIMENTO DE MASSA RASO (A); MOVIMENTO DE MASSA COM ENTULHAMENTO DO CANAL (B); PROCESSOS EROSIVOS DESCOBRINDO BLOCO NA CICATRIZ (C).

O entulhamento do canal ocorre com materiais remobilizados das cicatrizes e posteriormente os sedimentos mais finos são transportados pelo rio Tingidor facilmente devido à alta declividade que a bacia apresenta. Desta forma, os blocos maiores vão se acumulando no canal, onde a força da água é insuficiente para fazer o transporte dos matacões maiores, levando apenas os sedimentos finos e pequenos matacões para planície da bacia do Jacareí.

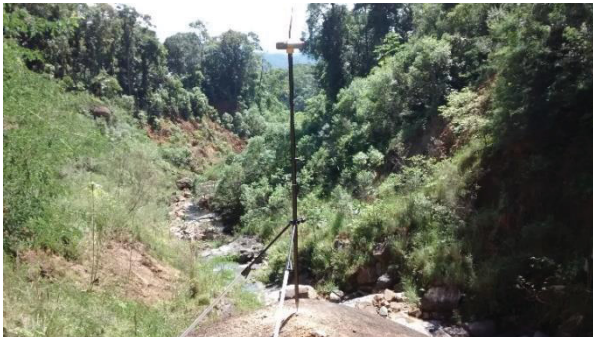
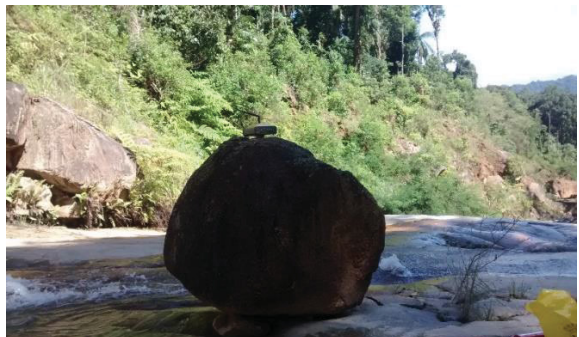
SEÇÃO 5 - REMOBILIZAÇÃO DE BLOCOS ROCHOSOS					
Projeto: Monitoramento de processos erosivos e blocos rochosos Morretes PR					
Autor: Alessandro Martins					
Descrição: Marco de monitoramento em bloco rochoso, com chapa metálica fixada na rocha.					
Bloco 08 (Bloco maior próximo à casa do Robert)					
COTA INICIAL 18/04/2016		Malha Norte (m)	Malha Este (m)	Elevação (m)	OBSERVAÇÕES
		7169591,633	731951,824	198,183	1º Campanha
DATA:	HORA:	UTM	UTM	COTA	2º Campanha
06/12/16	08:00	7169591,629	731951,827	196,859	
DIFERENÇA: +- (m)		0,0040	-0,0030	1,3240	
Bloco 09 - Bloco formato esférico no talvegue próximo à casa do Robert. (Rastreado sem bastão)					
COTA INICIAL 18/04/2016		Malha Norte (m)	Malha Este (m)	Elevação (m)	OBSERVAÇÕES
		7169520,574	732092,433	216,192	1º Campanha
DATA:	HORA:	COTA	COTA	COTA	2º Campanha
26/07/16	08:00	7169520,575	732092,429	214,947	
DIFERENÇA: +- (m)		-0,0010	0,0040	1,2450	
Localização e detalhe do marco implantado

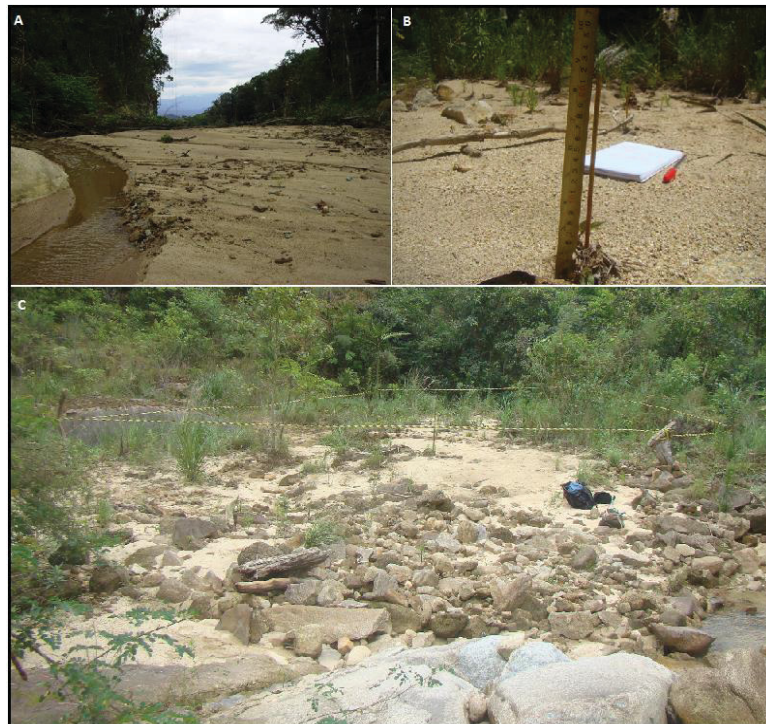
FIGURA 24 - MONITORAMENTO DA DINÂMICA DE SEDIMENTOS; (A) ÁREA COM ACÚMULO DE SEDIMENTOS REGISTRADO ANTES DO MONITORAMENTO NOV. 2013. (B) REMOBILIZAÇÃO DOS SEDIMENTOS (2015); (C) MONITORAMENTO APÓS CHUVAS DO VERÃO DE 2016.

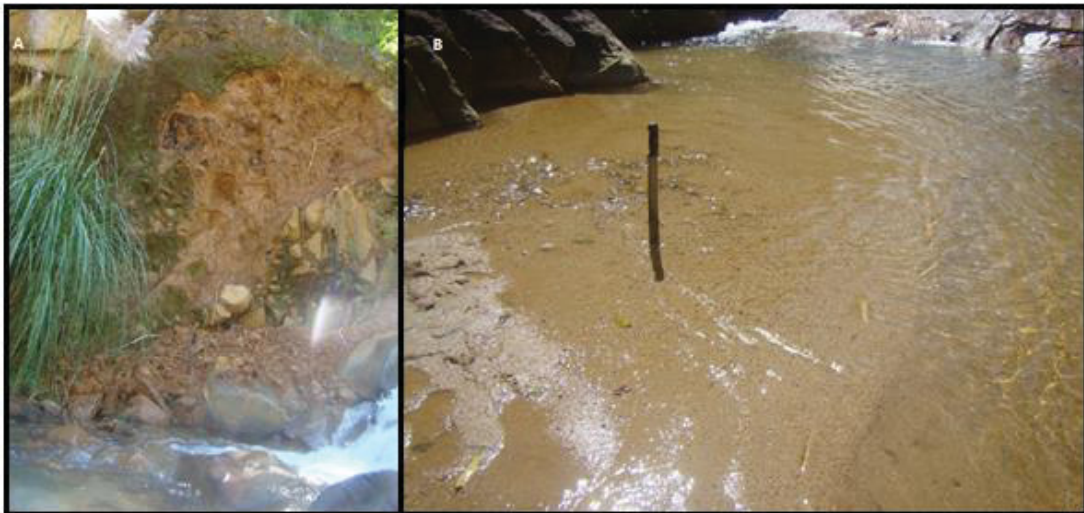
FIGURA 25 - MONITORAMENTO DA DINÂMICA DE SEDIMENTOS; (B) REMOBILIZAÇÃO DOS SEDIMENTOS

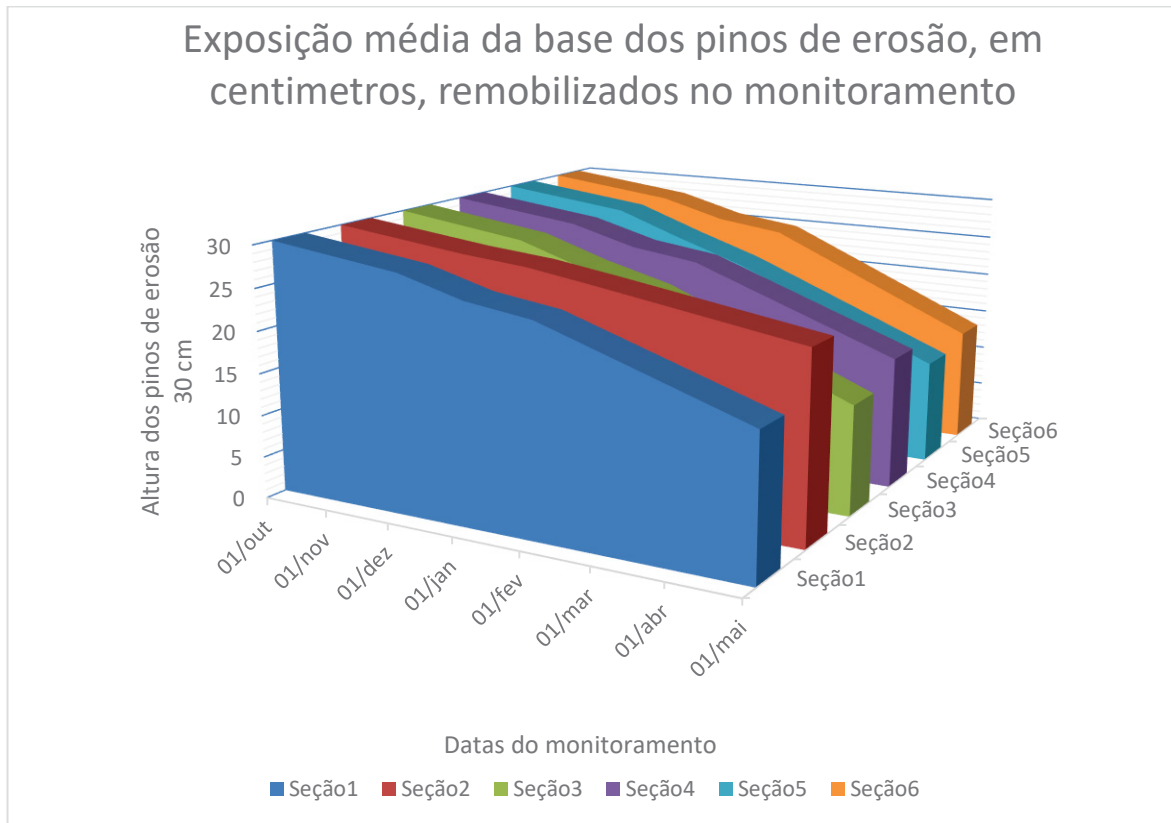
GRÁFICO 9 - MATERIAL REMOBILIZADO EM CM ENTRE OUTUBRO DE 2015 ATÉ MAIO DE 2016
