**DIAGNÓSTICO DE ELEMENTOS DE PREVENÇÃO À INCÊNDIO NAS  
EDIFICAÇÕES DO COLÉGIO ESTADUAL GABRIEL DE LARA NO MUNICÍPIO DE  
MATINHOS-PR**

Pré-projeto apresentado como requisito parcial à conclusão da disciplina TCC I do Curso de Engenharia Civil do Campus Avançado Pontal do Paraná – Centro de Estudos do Mar, da Universidade Federal do Paraná.

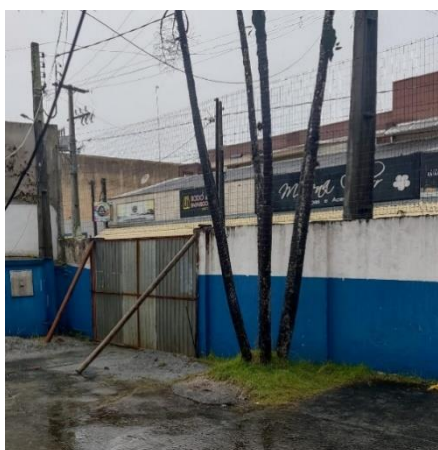
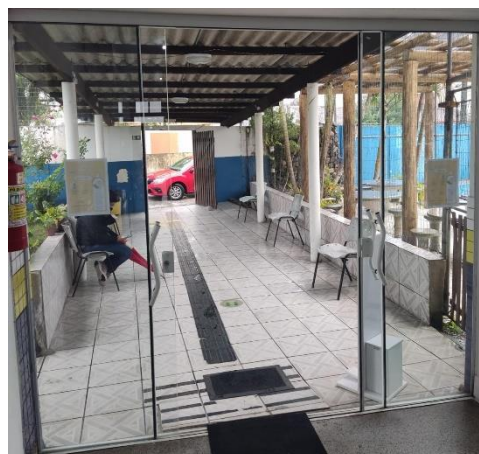
Figura 22 - Acesso a entrada da escola

O acesso principal ao Colégio é pela rua Albano Muller, e na fachada principal tem um muro de alvenaria com cerca de 2,50m de altura e possuem dois portões, ambos são metálicos (Figura 3.11). O primeiro portão é o que dá acesso de entrada e saída das pessoas ligadas a escola. Já o segundo portão permite a entrada de veículo. Tem a dimensão de 3,0 metros de largura e 2,5 metros de altura. No entanto, pelo lado interno este portão possui 2 (dois) contraventamentos fixos o que impede totalmente o acesso (entrada e saída), tanto de veículo como de pessoas, como ilustrado na Figura 22.

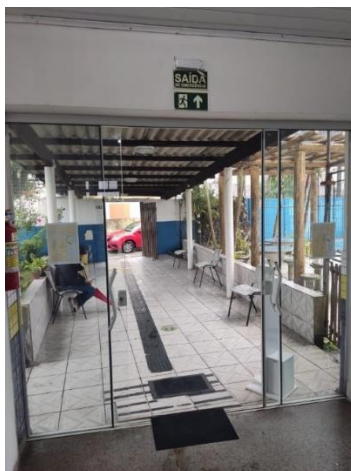
Figura 23 - Saída de emergência

As características físicas do acesso (entrada e saída) encontram-se na Tabela 1, a Figura 23 mostra a entrada e saída após o portão de entrada.

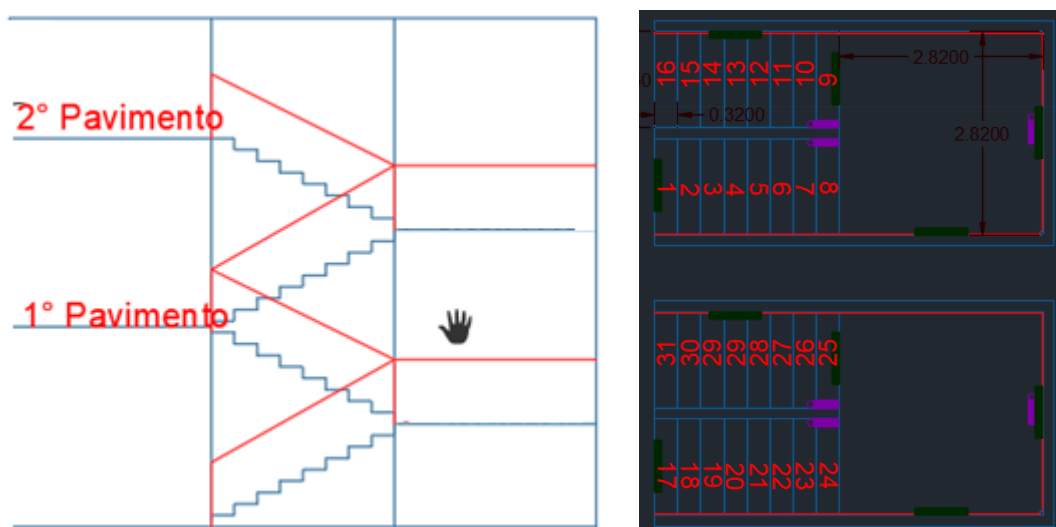
Figura 24 - Corte e planta baixa da escada entre os pavimentos

A escada que dá acesso ao 1º e 2º pavimento possui quatro lances possuindo 8 (oito) degraus entre os 4 patamares. A Figura 23 mostra o corte e a planta baixa dos lances da escada. A largura da escada tem 1,35m, as dimensões dos degraus possuem 16cm de espelho e comprimento 32cm e os patamares são quadrados com 2,82m (comprimento e largura), e o pé-direito é de 3,50m. Observa-se na Figura 25 que nas laterais da escada possui corrimão em toda a extensão da escada.

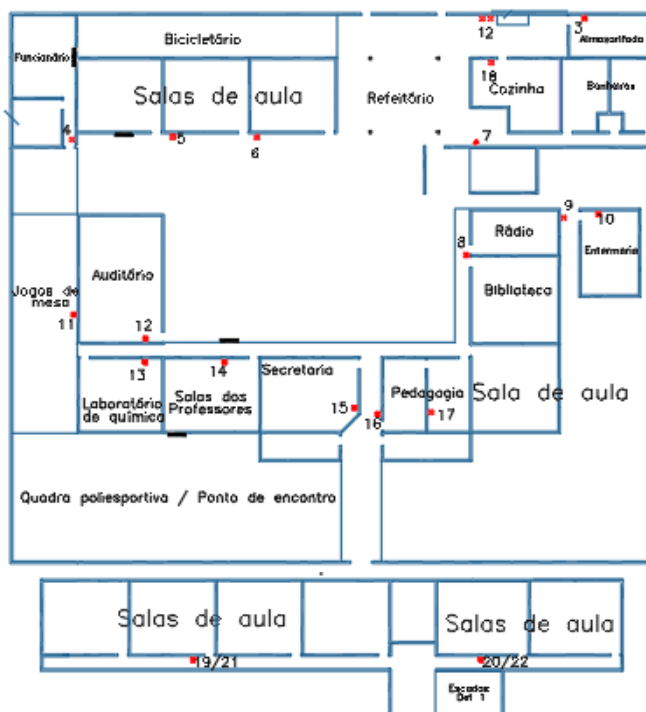
Figura 26 - Locais dos extintores encontrados

Foram encontrados ao todo 22 (vinte e dois) extintores no colégio sendo: 13 (treze) extintores de pó ABC, 7 (sete) extintores de pó BC, 1 (um) extintor de água pressurizada e 1 (um) extintor de dióxido de carbono. A Figura 26 mostra a planta baixa de forma esquemática onde estão localizados esses extintores. Todos os extintores estão fixados na parede com o suporte a uma distância do piso cerca de 1,52m a 1,58m. Foram feitos registros fotográficos de alguns desses extintores localizados em alguns ambientes, como mostrados na Figura 27.

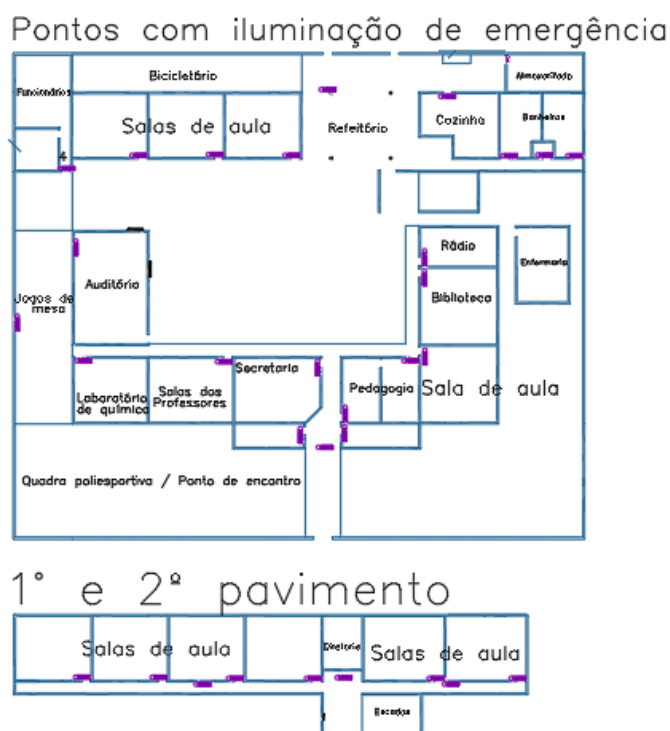
Figura 28 - Locais das luminárias de emergências encontradas

luminosidade que uma lâmpada incandescente. As Figuras 28 e 29 mostram os locais onde foram encontradas as luminárias de emergência, e imagens fotográficas desses locais, respectivamente.

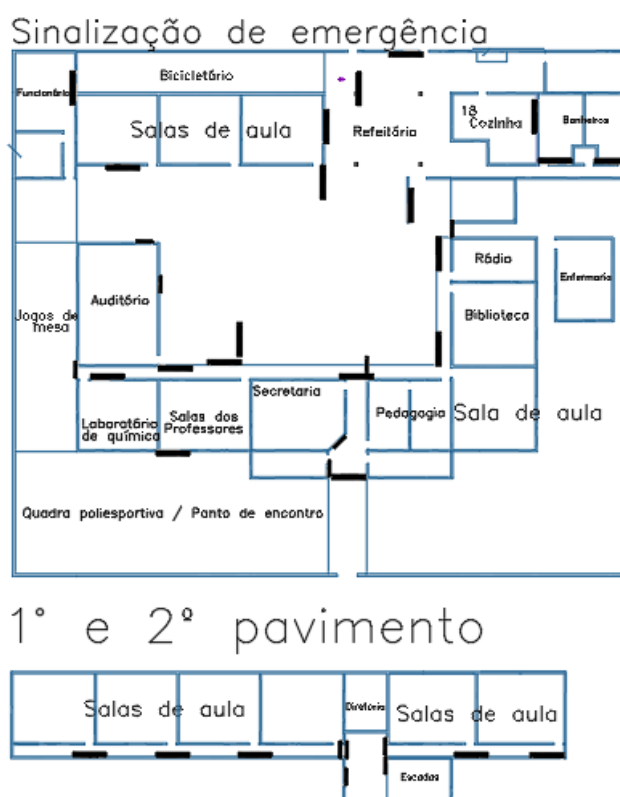
Figura 30 - Planta esquemática dos locais com placas de sinalização

Foram encontradas placas de sinalizações do tipo Proibição, Alerta, Orientação e de Equipamento. A planta baixa esquemática da Figura 30 mostra os locais onde foram encontradas as placas de sinalizações. Já as Figuras 31 e 32 ilustram os tipos de placas encontradas, e imagens fotográficas de alguns dos locais com as placas de sinalização, respectivamente.

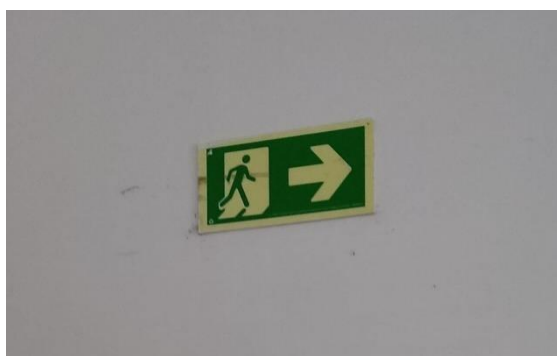
Figura 33 - Placa de sinalização de orientação e salvamento no corredor

As placas de sinalizações que indicam a orientação de salvamento foram encontradas em toda a área do colégio, sendo possível observar os tipos: S1, S2, S3, S8, S12 e S13, todas estas placas indicam o sentido da saída de emergência, para caso ocorra uma situação que requeira a fuga rápida ou abandono do local a orientação esteja visível dando segurança ao trajeto, a Figura 33 é um registro fotográfico de um placa tipo S1 nos corredores do colégio.

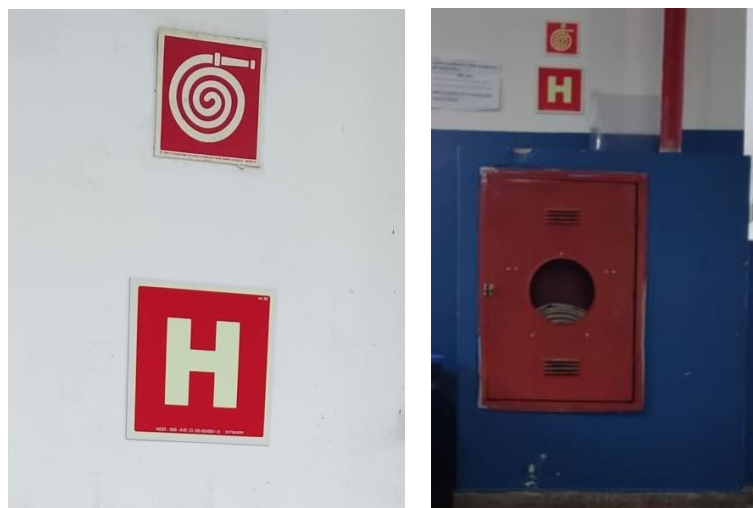
Figura 34 - Sinalização Conjunta de Hidrante

As placas de indicação de equipamentos encontradas foram: E7 em conjunto com E8 para indicar a existência de hidrante e variações de E5 para indicação de extintores. A Figura 34 ilustra as placas encontradas para a sinalização de hidrantes, com símbolos próprios na cor branco com fundo vermelho, colocados sobre os suportes, a altura de 1,80m. Ainda, foram encontradas nos corredores do primeiro e segundo pavimento sinalizações de solo E17 que estão completamente apagadas, esta

sinalização é caracterizada por seu símbolo vermelho no centro e amarela nas bordas de um quadrado de 1m<sup>2</sup>.

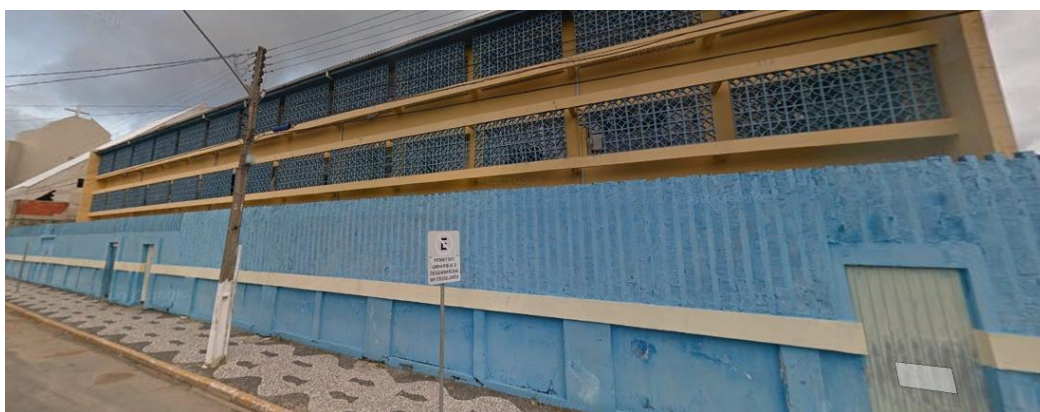
Figura 37 - Fachada posterior do Colégio Estadual Gabriel de Lara

No colégio Estadual Gabriel de Lara não existem acessos para veículos do corpo de bombeiro em caso de necessidade de combater incêndio, já que é necessário a existência para a entrada/saída um portão que facilite a entrada da viatura do corpo de bombeiros. No entanto, em meados de 1995, quando construído o colégio não era exigido local de acesso à edificação. Por outro lado, verifica-se que as edificações estão próximas aos limites das ruas, tanto pela principal como nos fundos, como ilustra a Figura 37 a fachada posterior (fundo).

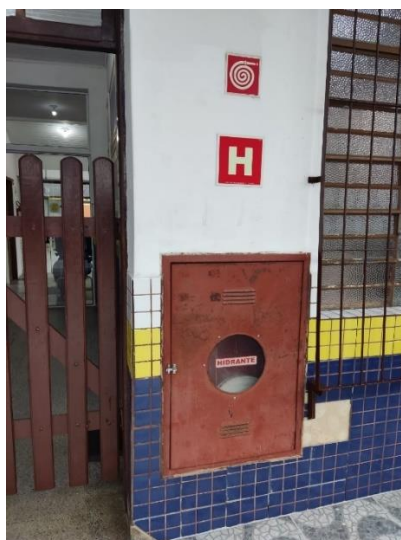
Figura 45 - Abrigo de incêndio sinalizado próximo a saída de emergência

Ao analisar os hidrantes instalados verificou-se que os abrigos destes atendem as normativas com os equipamentos requeridos em seu interior, uma vez que possuem trinco e aberturas para respiro, entretanto, o abrigo localizado no térreo apresentado na Figura 45, próximo a saída não está em perfeito estado de conservação, observou-se algumas avarias na porta metálica, “ferrugem” provavelmente advindos de intempéries e/ou maresia. Em geral, constatou-se de que os abrigos estão em bom estado de conservação.
