PLANTIOS DE REVEGETAÇÃO PARA O ESTABELECIMENTO DE ÁREAS
VERDES: UMA ANÁLISE TEMPORAL NO LOTEAMENTO RESIDENCIAL
FAZENDA SANTA ROSA

Trabalho de Conclusão de Curso apresentado ao Curso de Especialização em MBA Manejo Florestal de Precisão, do Programa de ~~Extensão~~ ~~Continuada~~ em Ciências Agrárias, da Universidade Federal do Paraná, como pré-requisito para obtenção do título de especialista.

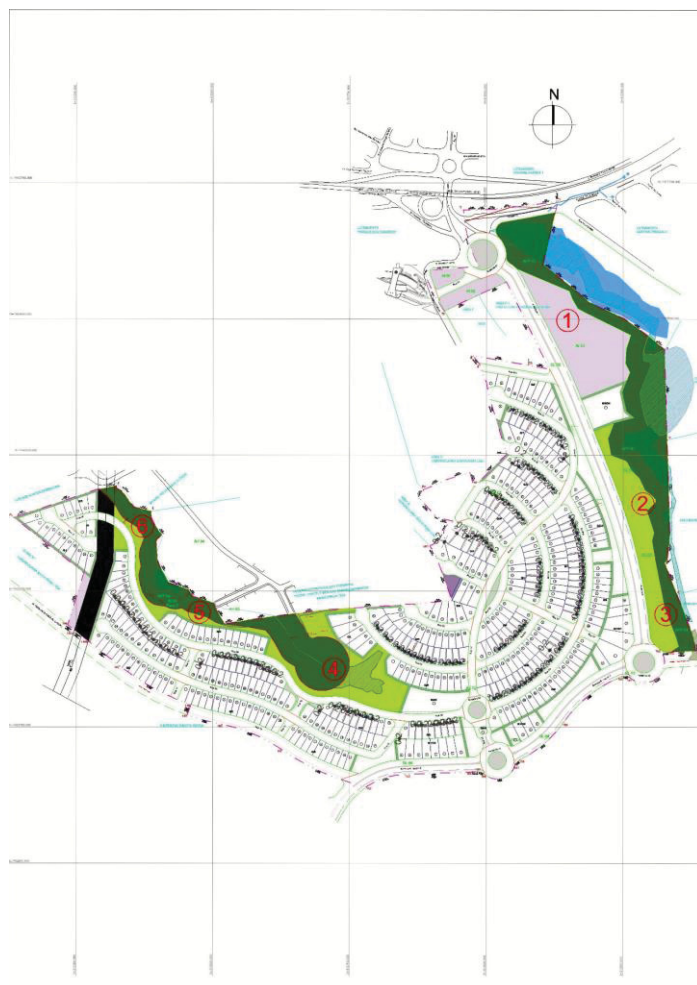
Figura 4 – Projeto urbanístico do empreendimento.
Fonte: Relatório de plantio apresentado a CETESB.

A Figura 4 apresenta o projeto urbanístico do empreendimento com indicação dos pontos referentes as áreas verdes, o ponto 1 destinado a implantação de parque municipal e os pontos 2 a 6 às áreas de reflorestamento.

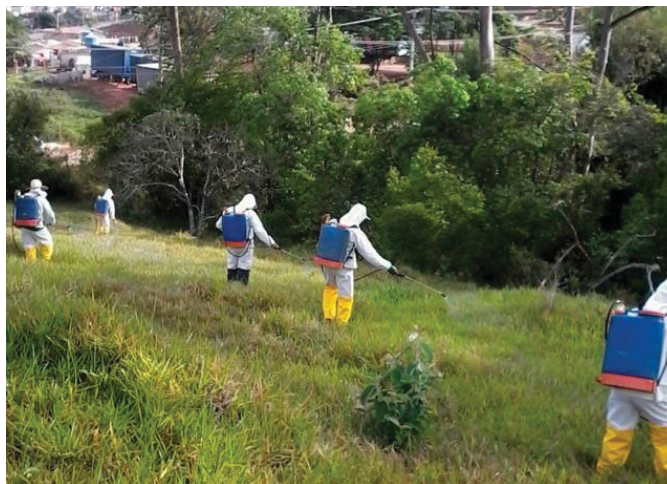
Figura 5 – Aplicação de herbicida
Fonte: Relatório de plantio e manutenção.

Antes de iniciar o plantio, foi realizado preparo do terreno com utilização de roçadeira costal e aplicação de herbicida no capim braquiária, Figura 5 e subsolagem nas linhas de plantio para quebra das camadas compactadas do solo, Figura 6, melhorando a infiltração de água. Quando necessário, também foram aplicadas iscas próprias para controle de formigas. Também foram tomadas algumas medidas de contenção de erosão e proteção com manta geotêxtil.

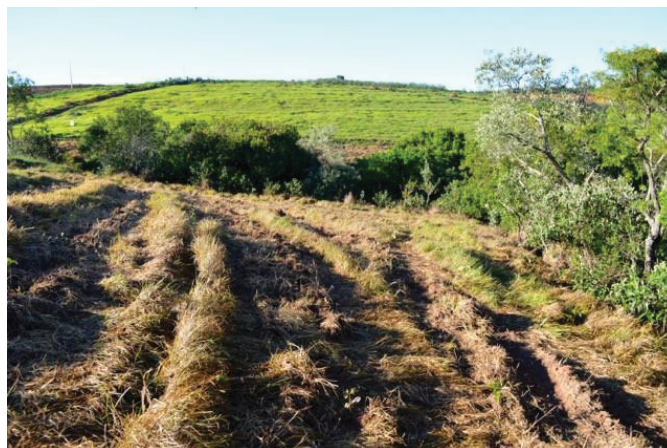
Figura 6 - Área subsolada.
Fonte: Relatório de plantio e manutenção.

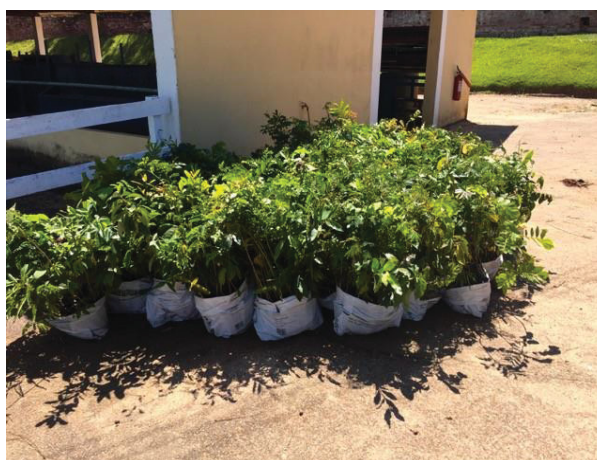
Figura 7 - Mudas usadas no plantio.
Fonte: Relatório de plantio e manutenção.

As mudas selecionadas para o plantio possuíam porte e características adequados, Figura 7. Foram plantadas seguindo exigências constantes no TCRA firmado bem como resolução SMA 08/2008, com espaçamento 3m x 2m e linhas com espécies diversificadas, figura 8. As mudas foram colocadas nas covas, desprovidas da embalagem e sem o destorroamento do substrato.

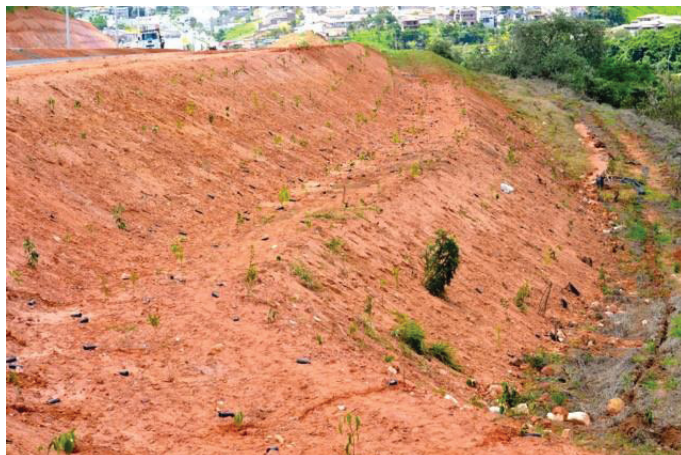
Figura 8 - Parte do plantio realizado.
Fonte: Relatório de implantação e manutenção.

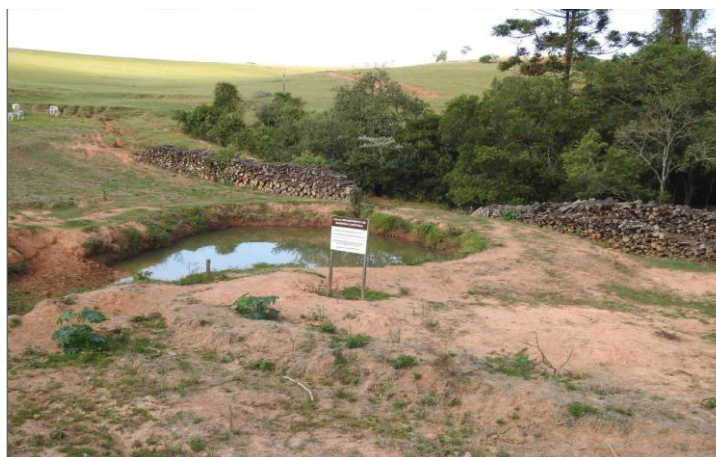
Figura 9 - Empilhamento material lenhoso.
Fonte: Relatório de implantação e manutenção.

Após obtenção de todas as autorizações junto aos órgãos ambientais competentes, foram realizadas as atividades de supressão de vegetação e derrubada de árvores nativas e exóticas, sendo que todo material lenhoso produzido foi depositado em área contígua ao loteamento, em área remanescente da Fazenda.

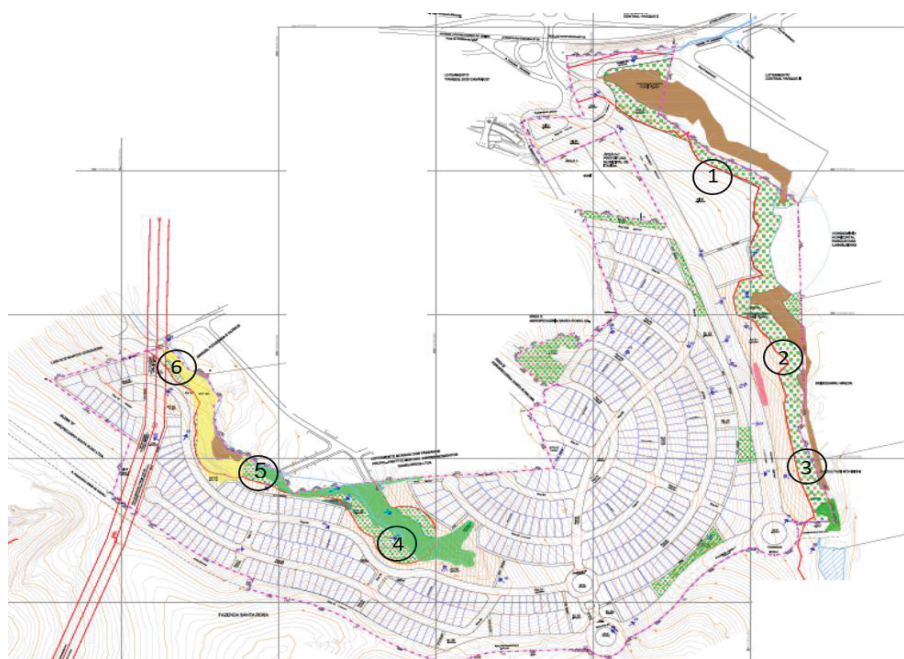
Figura 10 – Projeto urbanístico do loteamento, com indicação das áreas de plantio: Ponto 1 Parque Municipal implantado em parte da área verde 1; Ponto 2, área verde – 01, contígua a avenida de acesso ao Loteamento; Ponto 3, área verde – 01, contígua a avenida e rotatória de acesso ao Loteamento; Pontos 4, 5 e 6 área verde – 02 localizada dentro do loteamento.

A figura 10 se trata do projeto urbanístico do loteamento, com indicação das regiões que receberam plantio.

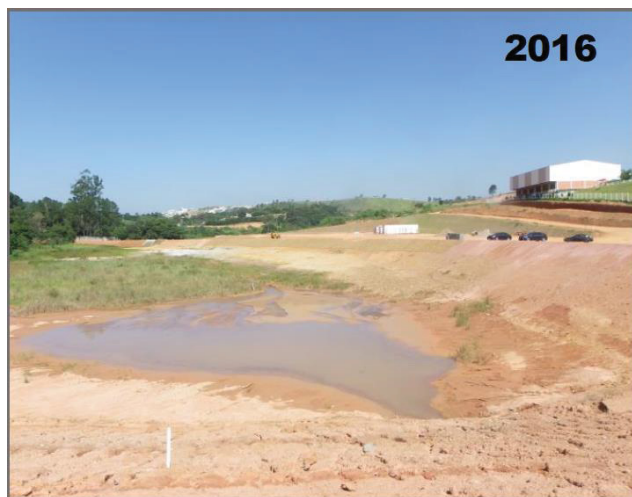
Figura 11 - Implantação de barragem em 2016.

No ponto 1, localizado em parte da área verde – AV 01 do loteamento, observa-se a construção de barramento com finalidade de controle de cheias pluviais, Figura 11. Tal obra foi realizada pelo empreendedor em contra partida a implantação do loteamento. Em 2017, após a finalização das obras do barramento, a área foi entregue a Prefeitura Municipal, recebendo a denominação de Parque Municipal Antonio Fattori (Figura 12). Desde então, a Prefeitura passou

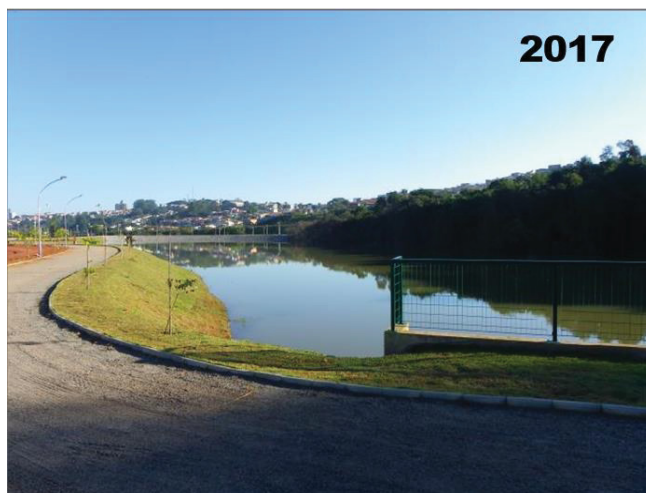
Figura 12 - Parque Municipal Implantado.

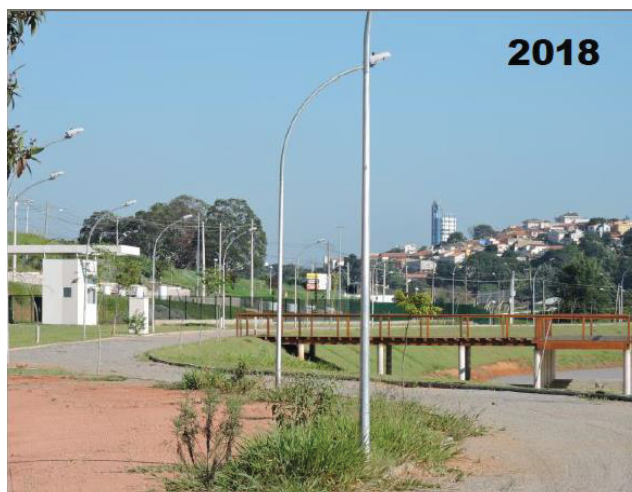
Figura 13 - Barragem e Parque implantados.

a exercer a tutela da área, instalando equipamentos de lazer em torno do espelho d'água e realizando as manutenções necessárias (Figuras 13 e 14).

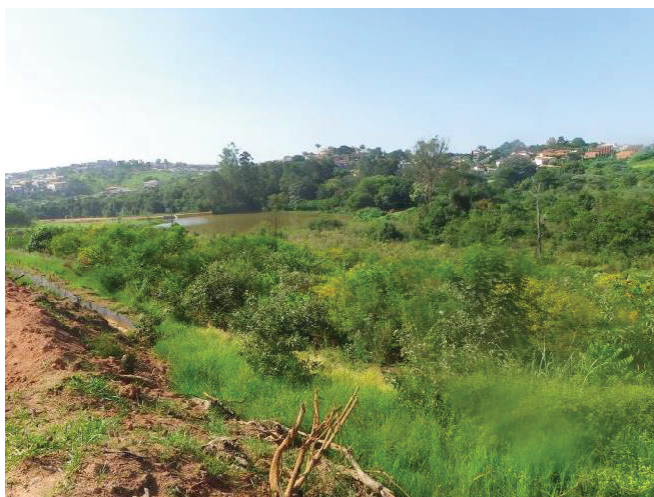
Figura 15 - Área antes do plantio, 2016.

A região indicada pelo ponto 2 se encontra parte da Área Verde - AV 01 do loteamento, sendo que uma fração dela é caracterizada como de preservação permanente e outra fora de situação de preservação permanente. A Figura 15 mostra a situação inicial da área, antes da realização do plantio, observa-se que o talude era desprovido de vegetação de proteção, o restante era coberto por vegetação exótica, do tipo capim braquiária. A Figura 16 demonstra a execução do plantio, em área previamente preparada, livre de vegetação invasora. Em 2017, um ano após o plantio, a Figura 17 demonstra a ocorrência de manutenções periódicas, com coroamento das mudas, ocorrência de limpeza para controle do capim, controle de formigas cortadeiras, não se detectam sinais de perturbação (fogo, pisoteio, erosão, etc), as mudas aparentam ótimo

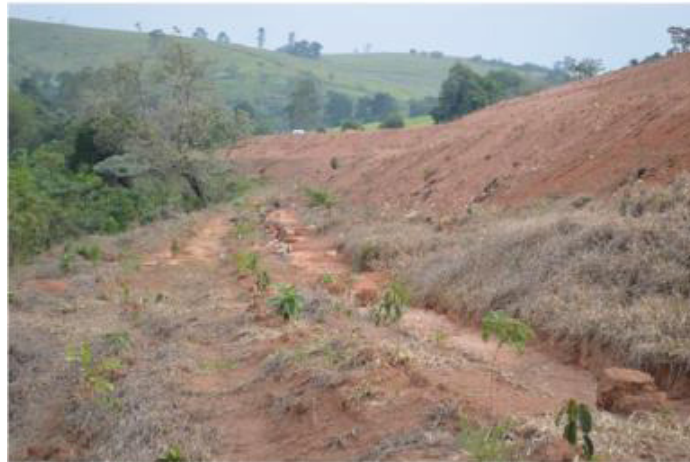
Figura 16 - Execução de plantio
Fonte: Relatório de implantação e manutenção.

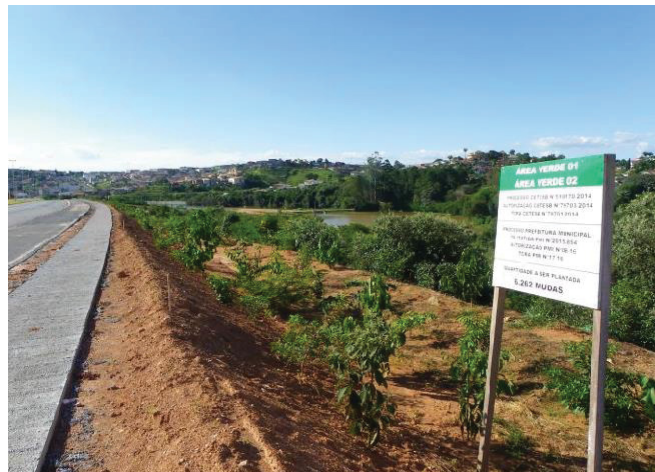
Figura 17 – Área de plantio em manutenção, sinalizada com placa indicativa.
Fonte: Programa de gestão de proteção e monitoramento da flora – Lot. Res Faz. Santa Rosa

desenvolvimento com alturas acima de 1 (um) metro, observa-se também a presença de regenerantes iniciais. Em atendimento a legislação, foi colocada placa indicativa da atividade na área. A figura 18 mostra a área em 2018, 2 anos após o plantio, onde pode-se perceber que as manutenções ocorreram de forma satisfatória, não há ocorrência de capim braquiária, as mudas apresentam alturas acima de 2 metros, as regenerações naturais estão em pleno desenvolvimento. Para garantir a preservação do local e do plantio, a área foi cercada e mantida a placa informativa, referente ao processo de licenciamento ambiental. Na figura 19 observa-se que o plantio se encontra em ótimo estágio de desenvolvimento, com formação de sub-bosque, controle da mata competição e cercas, auxiliando assim a condução da regeneração natural, as árvores já possuem em média 3 metros de altura.

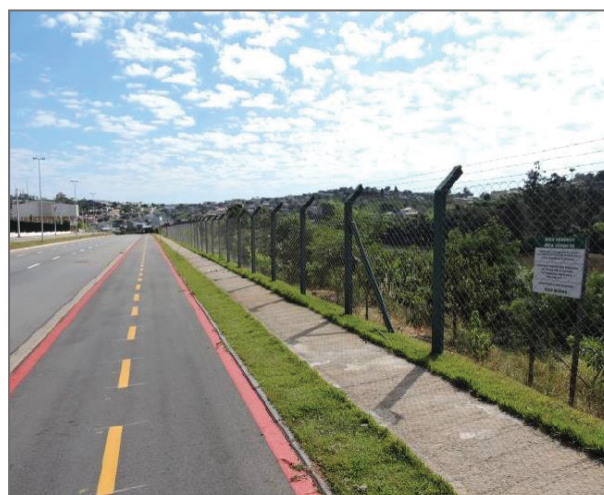
Figura 18 – Plantio em desenvolvimento, 2018.
Fonte: Programa de gestão de proteção e monitoramento da flora – Lot. Res Faz. Santa Rosa

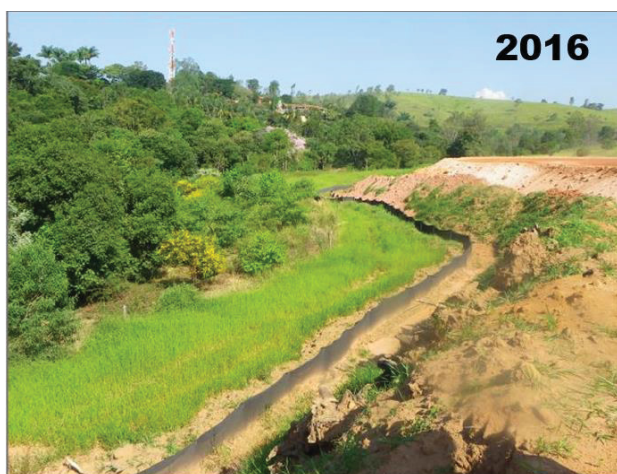
Figura 20 - Área antes do plantio, sem vegetação de proteção nos taludes.

Em continuidade AV-01, na região representada pelo ponto 3 observa-se as mesmas características da região indicativa do ponto 2, a Figura 20 mostra a situação inicial da área, antes da realização do plantio, o talude era desprovido de vegetação de proteção, com sinais de degradação por falta de tratos adequados, podendo causar carreamento de material ao curso d'água, verifica-se também, que parte da área era recoberta por vegetação exótica, do tipo capim braquiária.

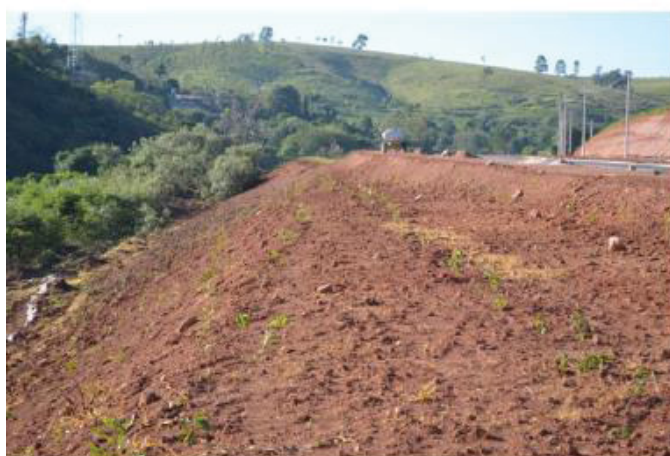
Figura 21 - Execução de plantio em talude.
Fonte: Relatório de implantação e manutenção.

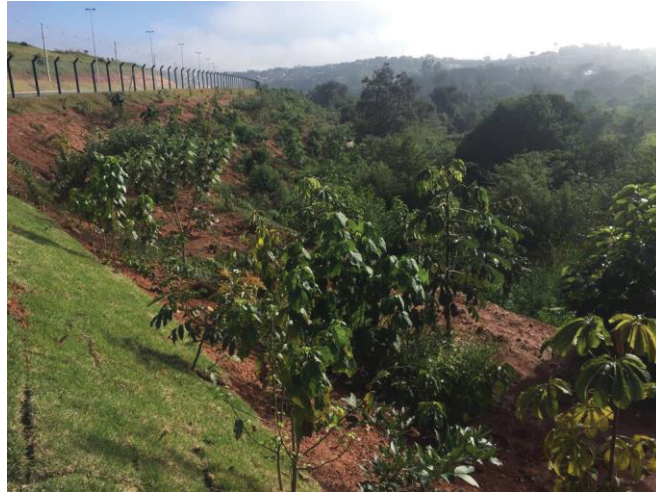
Figura 22 – Plantio em manutenção periódica.

A Figura 21 demonstra a readequação do talude e a execução do plantio, em área desprovida de vegetação invasora. Em 2017, um ano após o plantio, a Figura 22 demonstra que as manutenções periódicas foram realizadas com sucesso, tanto no plantio quanto no talude, a área se encontra limpa, sem ocorrência de mato competição e erosão, realização de coroamento e controle de formigas cortadeiras, as mudas aparentam ótimo desenvolvimento com alturas acima de 1 metro, bem como a sinalização da área com a instalação de placa indicativa.

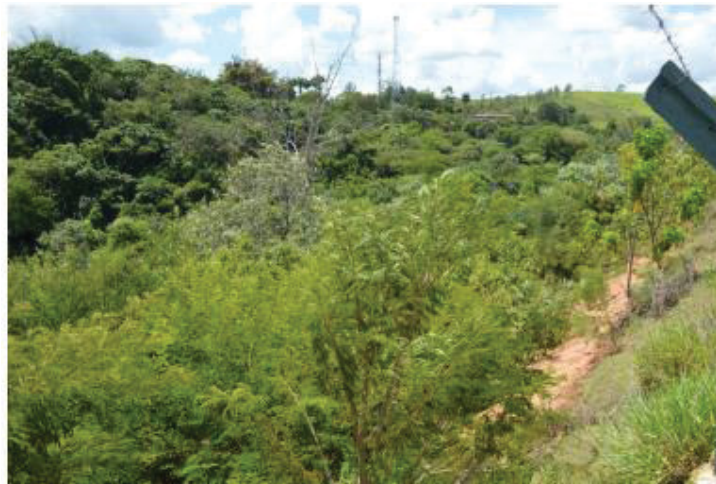
Figura 23 – Manutenção finalizada e plantio em processo de condução.

A Figura 23 mostra a área em 2018, 2 anos após o plantio e a realização das manutenções periódicas, as mudas apresentavam alturas acima de 2 metros e as regenerações naturais em pleno desenvolvimento. Essa porção se encontra cercada e sinalizada com placa referente ao processo de licenciamento ambiental e número de mudas plantadas, observa-se que a avenida, pista de ciclismo e calçadas já se encontram implantadas. A Figura 24 demonstra que as árvores já

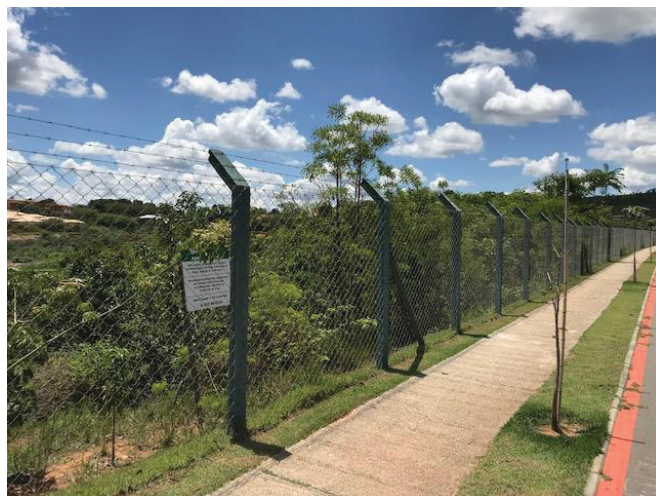
Figura 24 – Manutenção da condução de regeneração.

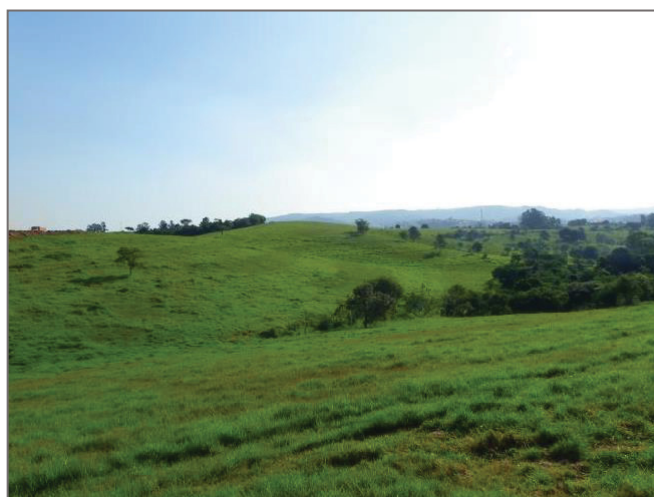
Figura 25 - APP de nascente desprovida de vegetação.

Dentro do Loteamento foram realizados plantios dentro e fora de APP em área destinada a AV – 02. Na região indicada pelo ponto 4 parte da cobertura do solo era recoberta por vegetação de pasto e o restante por vegetação caracterizada como secundária em estágio inicial de regeneração, ambas situadas dentro e fora de situação de preservação permanente, devido a presença de uma nascente intermitente (Figura 25). Em meados de novembro de 2016, a área foi subsolada e o plantio realizado (Figura 26). Na figura 27 nota-se a execução das obras de implantação do empreendimento no entorno do plantio, constata-se que as manutenções periódicas foram realizadas com sucesso, a área se encontra limpa, sem ocorrência de mato competição e erosão, realização de coroamento e controle de formigas cortadeiras, as mudas aparentam ótimo desenvolvimento com alturas médias acima de 1,0 (um) metro.

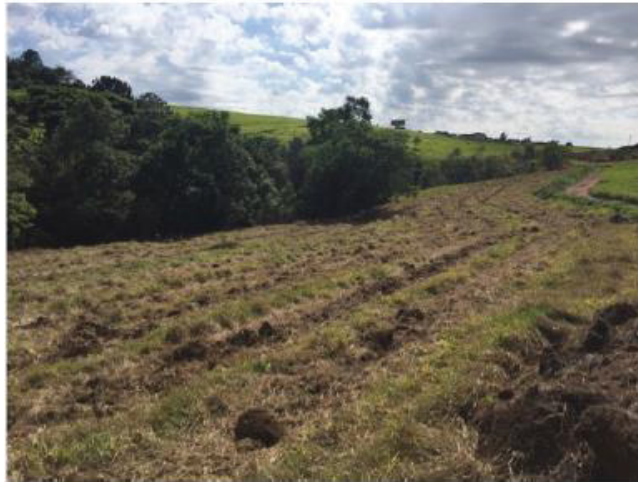
Figura 26 – Subsolagem e plantio.

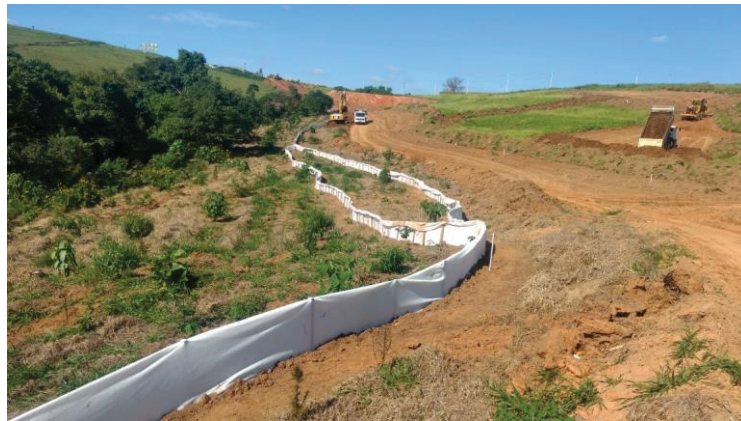
Figura 27 - Manutenção de plantio e obras de implantação do loteamento.

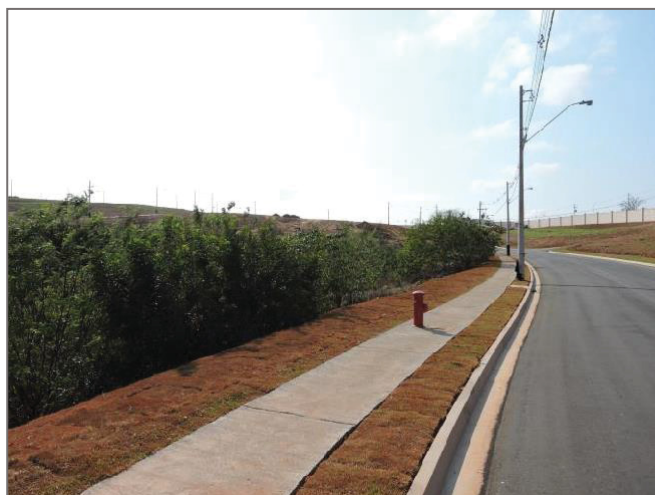
Figura 28 – Área revegetadas, plantio em pleno desenvolvimento.

A figura 28 mostra a área em 2018, 2 anos após o plantio e a realização das manutenções periódicas, as mudas apresentam alturas acima de 3,0 metros e as regenerações naturais estão em pleno desenvolvimento. Em 2019 constata-se que o plantio e as manutenções foram realizados com sucesso, as mudas possuem porte médio de 4,0 metros, e a área apresenta formação florestal, com regenerantes em desenvolvimento (Figura 29).

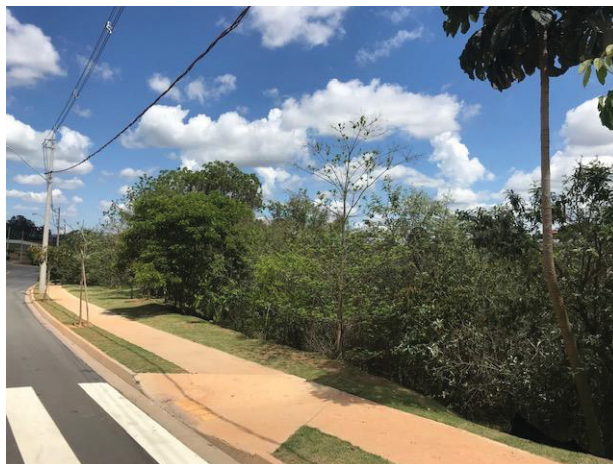
Figura 29 - Mudanças bem desenvolvidas, características de formação florestal.
Fonte: Autora (2019).

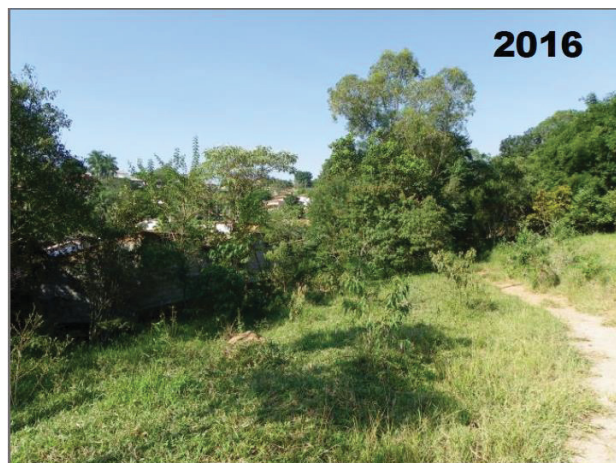
Figura 30 - Área coberta com gramíneas, antes do plantio.
Fonte: Programa de gestão de proteção e monitoramento da flora – Lot. Res Faz. Santa Rosa

Nessa porção da AV-02, indicada pelo ponto 5, sabe-se da existência de fluxo sazonal de água, a partir da nascente intermitente a montante, representando que parte da área é considerada de preservação permanente. A figura 30 retrata que parte da área era recoberta por vegetação de gramíneas, fragmento de vegetação nativa secundária em estágio inicial de regeneração e árvores isoladas. Em 2016, figura 31, foi realizado preparado e plantio na área. As manutenções periódicas ocorreram de forma satisfatória em 2017, a figura 32 demonstra a realização do controle do mato competição e de formigas cortadeiras, as mudas aparentam ótimo estado de desenvolvimento, com alturas médias acima de 1,0 (um) metro.

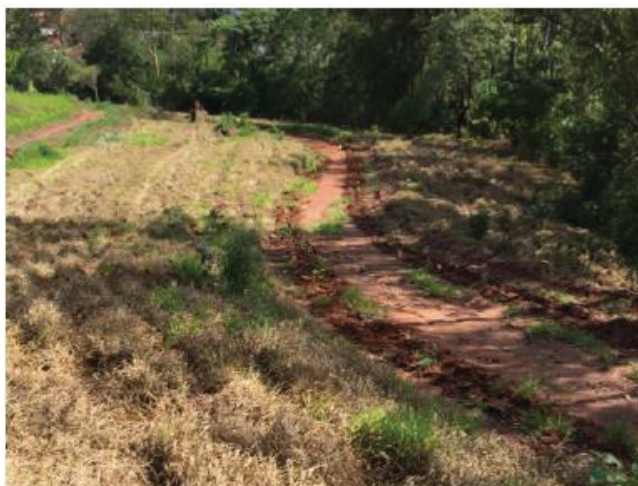
Figura 31 – Plantio realizado.
Fonte: Programa de gestão de proteção e monitoramento da flora – Lot. Res Faz. Santa Rosa

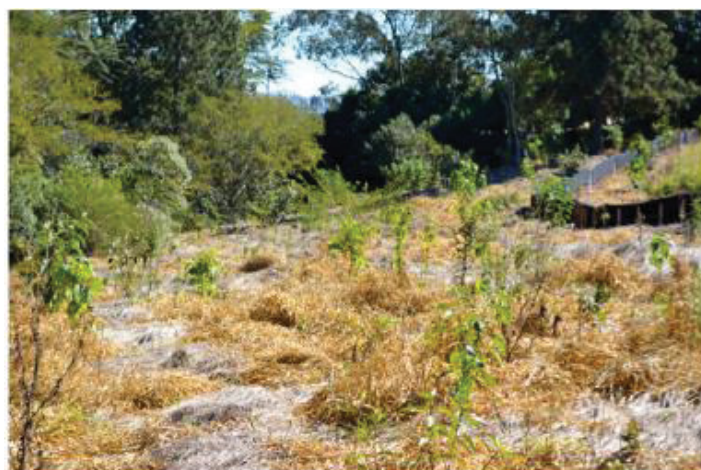
Figura 32 – Controle da mato competição, mudas em desenvolvimento.
Fonte: Programa de gestão de proteção e monitoramento da flora – Lot. Res Faz. Santa Rosa

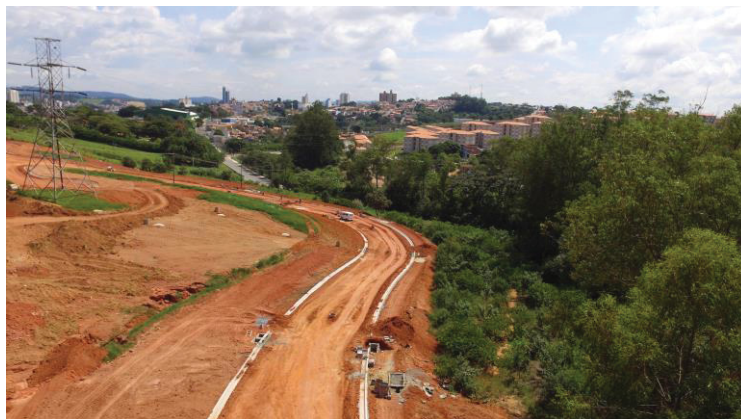
Figura 33 - Implantação de obras, plantio bem desenvolvido e presença de regenerantes.
Fonte: Relatório de manutenção.

A figura 33 exibe a área em 2018, 2 anos após o plantio, as mudas apresentam alturas acima de 3,0 metros e as regenerações naturais estão em pleno desenvolvimento, indicando que as manutenções periódicas foram realizadas com sucesso. Em 2019, figura 34, as mudas já se encontram em pleno desenvolvimento e integram-se ao fragmento existente.

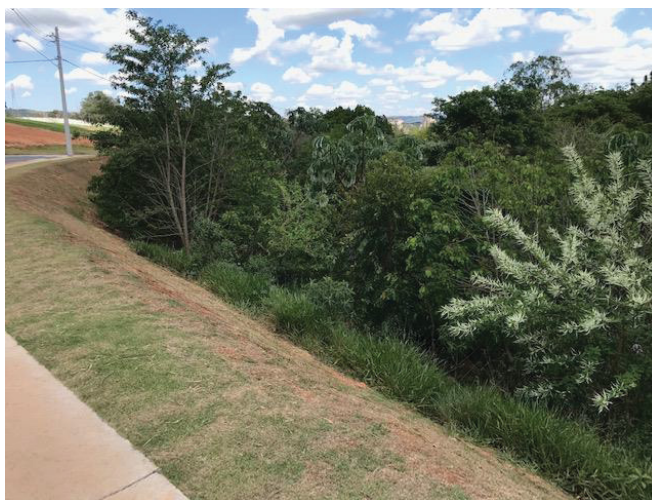
Figura 34 - Mudanças bem desenvolvidas, características de formação florestal.
Fonte: Autora (2019).

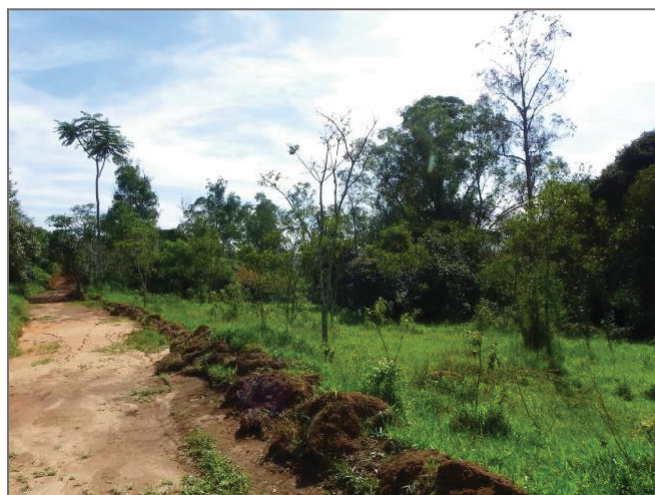
Figura 35 - Área brejosa e fragmento ao fundo.

Na porção indicada pelo ponto 6, também integrante da AV - 02, localizada a oeste do empreendimento, constata-se a vegetação típica de área brejosa, nas partes mais encharcadas e por fragmento florestal secundário em estágio inicial de regeneração (Figura 35).

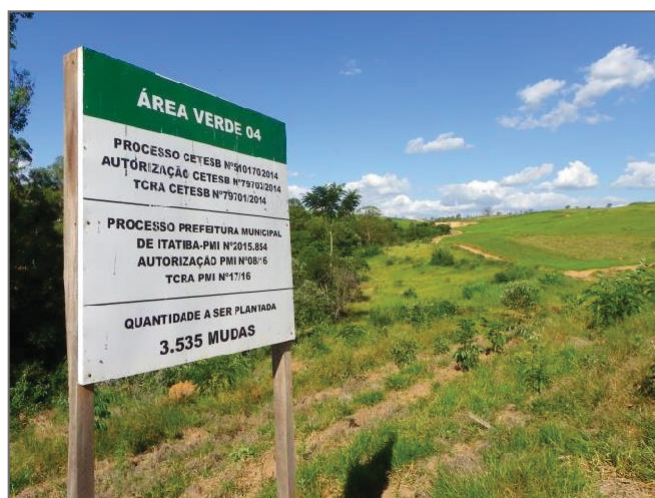
Figura 36 - Área após plantio, com placa de indicação.

Sabe-se que o plantio e as manutenções ocorreram da mesma forma como nas outras áreas, com controle da mata competição e de formigas cortadeiras, porém, na figura 36 nota-se que em 2017 o desenvolvimento das mudas não foi tão efetivo quanto nas demais áreas, visto que as mudas apresentam porte médio de até 1,0 metro, constata-se ainda, a instalação de placa indicativa do licenciamento e plantio. No ano seguinte, 2018, a figura 37 transmite a realização do controle da mata competição e de formigas cortadeiras, retratando uma melhora no desenvolvimento das mudas, com alturas acima de

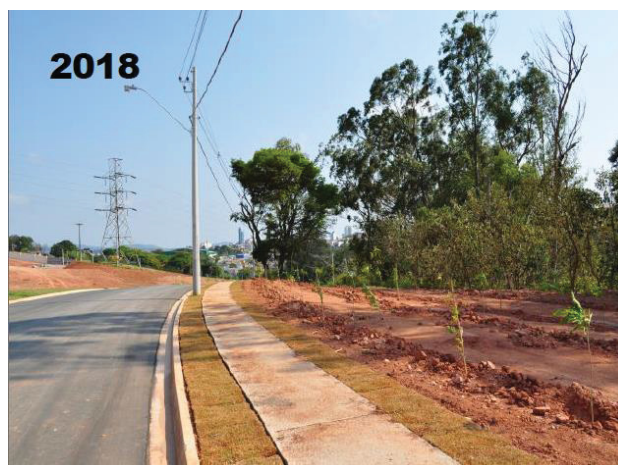
Figura 37 - Manutenção do plantio.

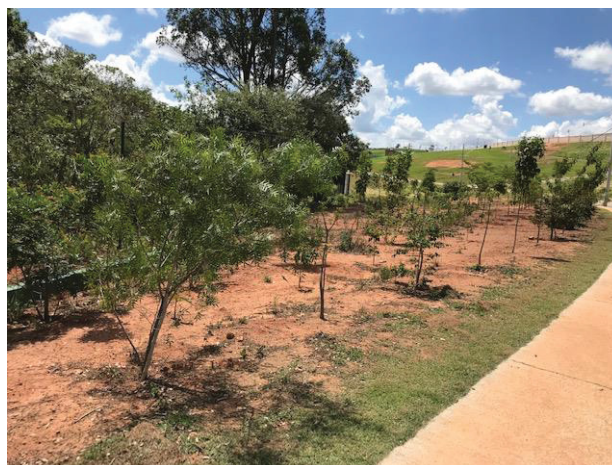
Figura 38 - Mudanças em pleno desenvolvimento.

1,0 metro. A figura 38 retrata a situação em 2019, local onde ainda se constata a ocorrência de manutenção, com controle da mato competição e de formigas cortadeiras, as mudas apresentam alturas médias acima de 2,0 metros e ótimo desenvolvimento e, logo integrarão o fragmento florestal contíguo.

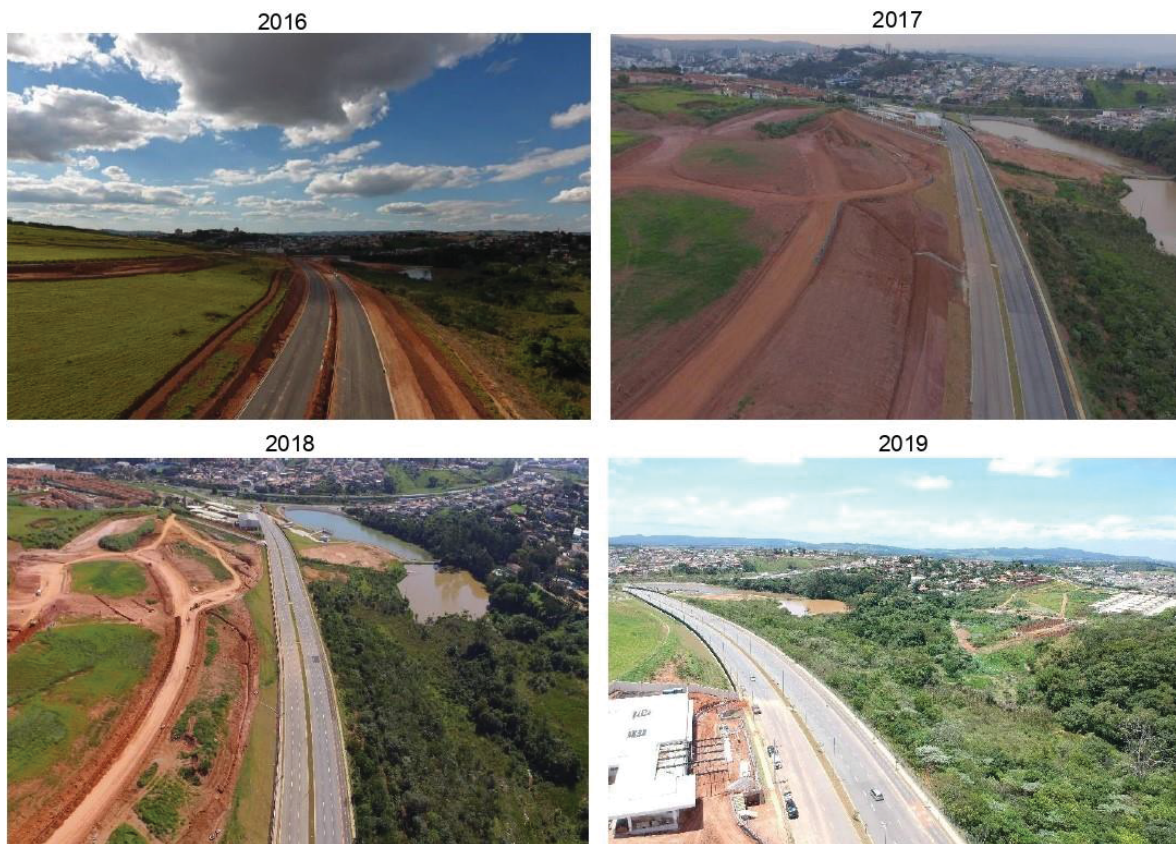
Figura 39 - Fotos de 2016, 2017, 2018 e 2019, tiradas com drone, mostrando as alterações na paisagem devido ao plantio de revegetação.

desprotegida e em processo de degradação por assoreamento, após as obras e o novo uso do solo, passou a abrigar um lago utilizado pelo Município para controle de cheias e, uma nova área de lazer destinada a população. Contíguo ao Parque, de forma muito expressiva, observou-se uma evolução no ambiente, com a formação florestal desenvolvida, após 3 anos de plantio e manutenção, a área conectou-se aos fragmentos florestas remanescentes, formando corredor de biodiversidade, contribuindo para proteção do solo, recarga hídrica e recuperação das funções ecológicas e paisagísticas da região, Figura 39.

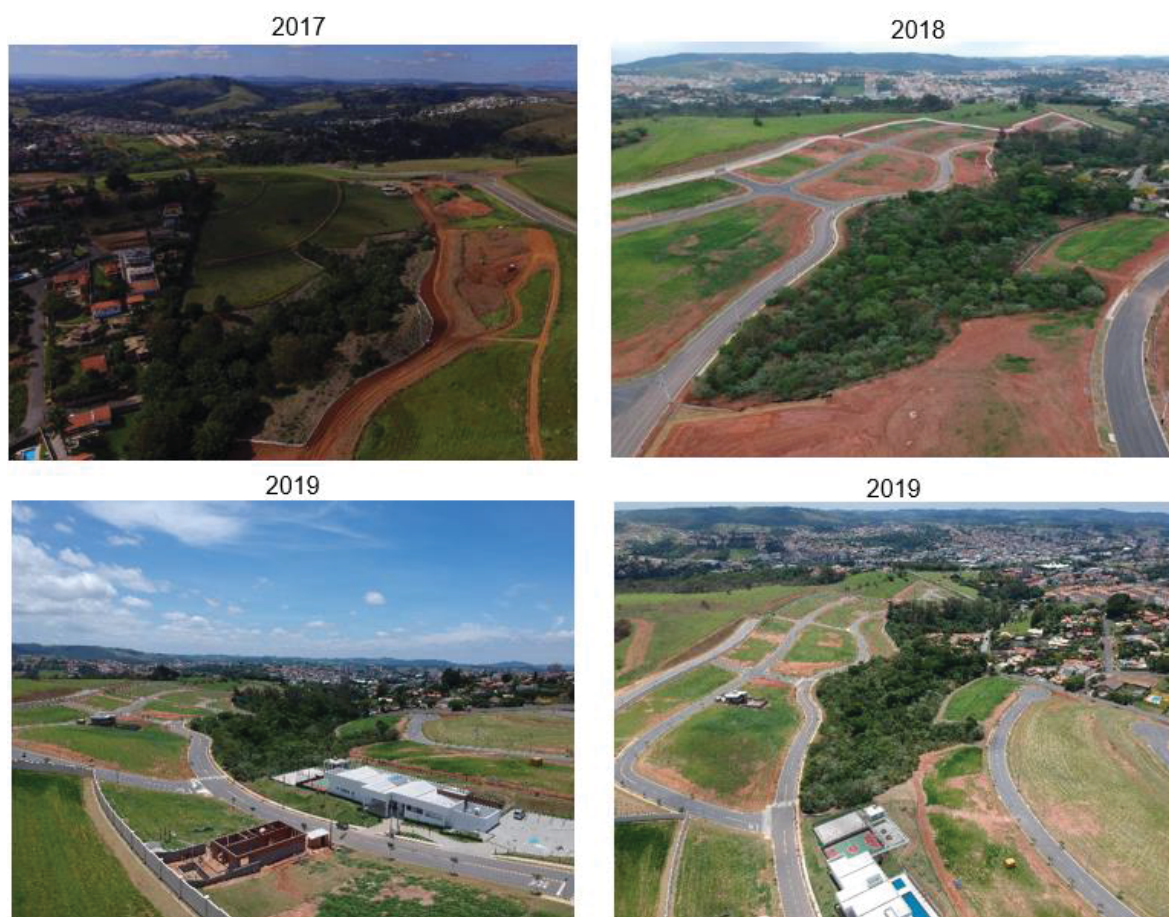
Figura 40 - Fotos 2017, 2018 e 2019 feitas com drone, evolução do plantio e formação de fragmento integrado a paisagem.

Contempla-se, com análise das fotos constantes na figura 40, a ampliação ecológica do fragmento florestal, a recuperação da integridade do ambiente local e integração com a paisagem no qual está inserido.
