**Condicionantes geológicas do processo de bombeamento de lama  
e deformação do substrato de ferrovias em rochas sedimentares**

Dissertação apresentada como requisito parcial à  
obtenção do grau de Mestre em Geologia, curso de  
Pós-Graduação em Geologia, Setor de Ciências da  
Terra, Universidade Federal do Paraná.

Curitiba  
2007

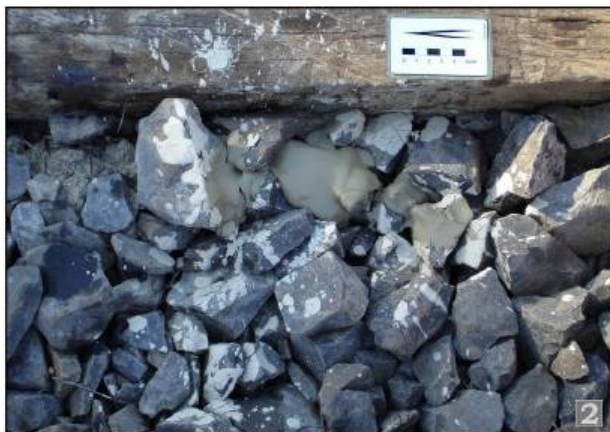
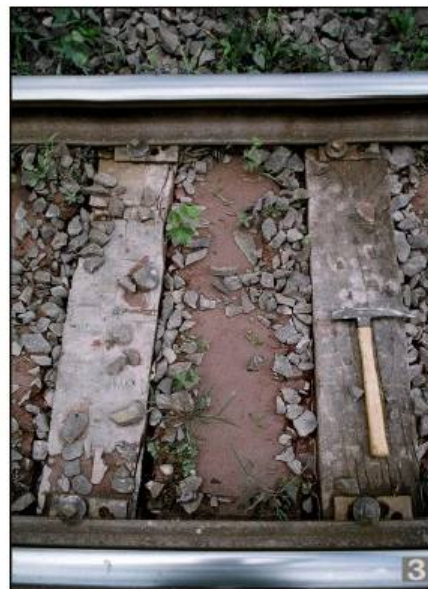
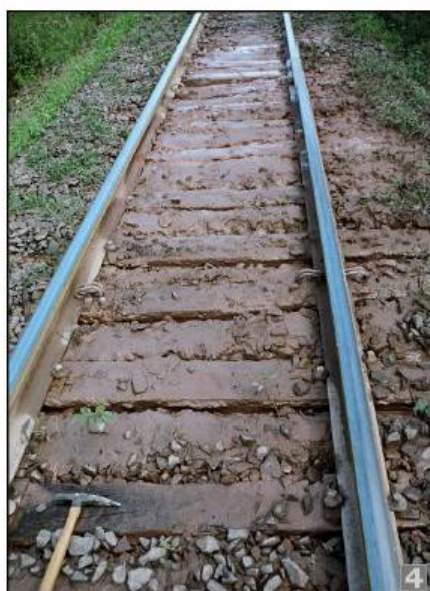
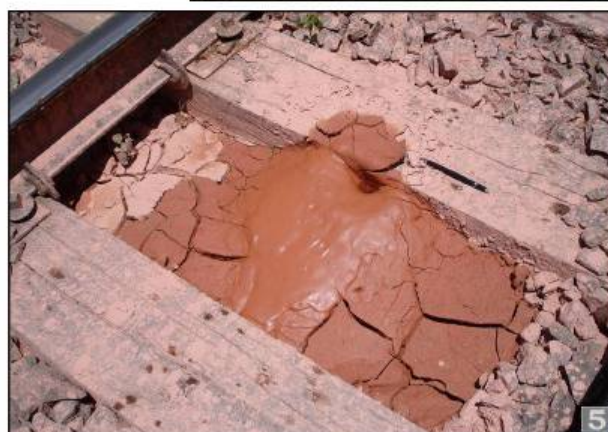
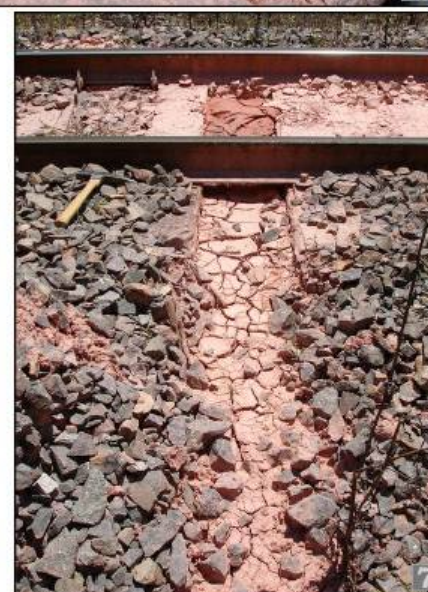
Foto 2: Primeiros respingos de lama sobre a camada de lastro; Foto 3: Área de aproximadamente 1m<sup>2</sup> afetado pelo processo; Foto 4: Área maior com lama na camada de lastro devido ao desenvolvimento do processo; Fotos 5: estrutura de extrusão de lama em forma de vulcão sobre a via férrea; Fotos 6: estrutura de extrusão de lama em forma de vulcão na lateral da via férrea; Foto 7: extravasamento de lama para a lateral da via férrea.

O processo de cimentação do lastro foi caracterizado por etapas de desenvolvimento. É mais facilmente constatado na via férrea quando surgem os primeiros respingos de lama na superfície da camada de lastro (foto 2), momento em que naquele ponto os espaços entre os seixos estão parcialmente colmatados por sedimentos, como mostra a figura 3D; a continuidade do processo gera uma área cada vez maior com lama no lastro (fotos 3 e 4), formação de estruturas com extrusão de lama na forma de vulcões sobre a

superestrutura e em áreas contíguas (fotos 5 e 6), que culmina com extravasamento da lama para a lateral da via (foto 7).

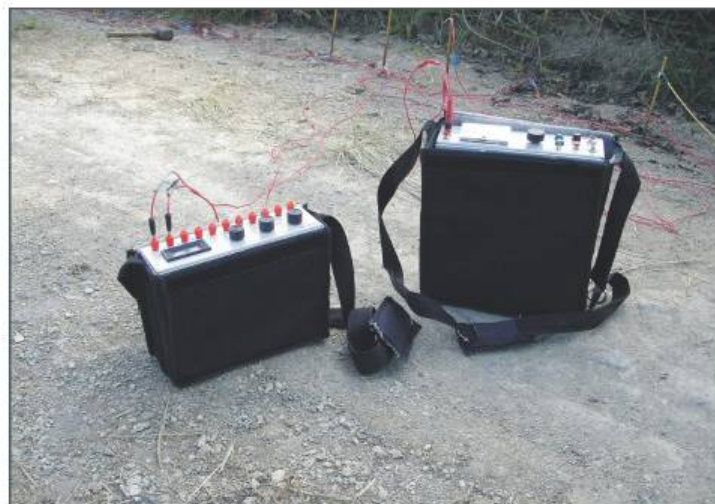
Foto 8: Equipamentos utilizados para a coleta de resistividade aparente: à esquerda o aparelho receptor VR250 que mede a resistividade aparente, à direita o aparelho transmissor VT250 que injeta corrente alternada no substrato.

A coleta de resistividade aparente foi feita com os aparelhos receptor VR250 e transmissor VT250 (foto 8), cabos elétricos e eletrodos de metal, equipamentos do Laboratório de Pesquisa em Geofísica Aplicada da Universidade Federal do Paraná (LPGA/UFPR). Para estabelecer o contato galvânico entre os eletrodos e o solo foi utilizada uma solução eletrolítica composta de 2 litros de água e 250g de NaCl.

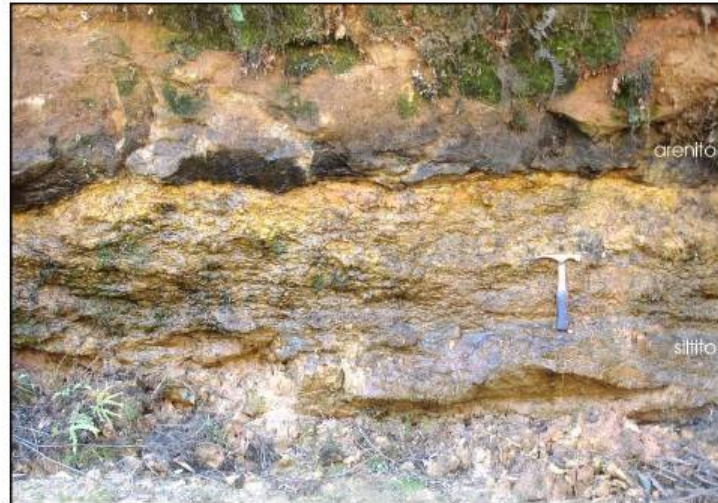
Foto 9: Siltito em contato erosivo no topo com o arenito. Trecho 1, talude NW.

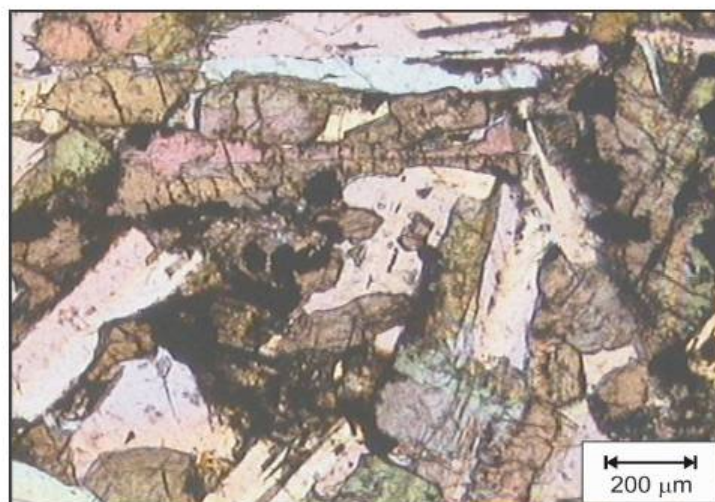
Foto 10: Gabro que constitui o dique no trecho 1. Fotomicrografia com polarizadores paralelos.

A sudeste deste local aflora um dique de gabro (figura 11) com 25m de largura e atitude N45E/50SE, medianamente alterado (A2) e coerente (C1). Apresenta minerais anédricos a subédricos, constituído por labradorita, piroxênio, opacos, com textura inequigranular e estrutura maciça (foto 10).

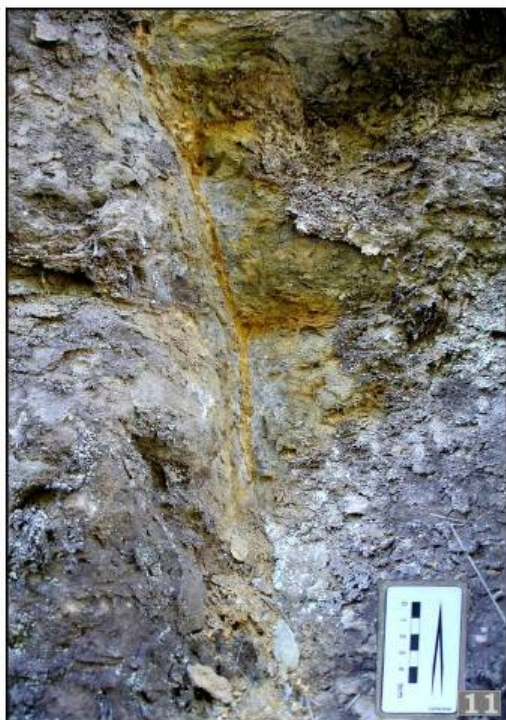
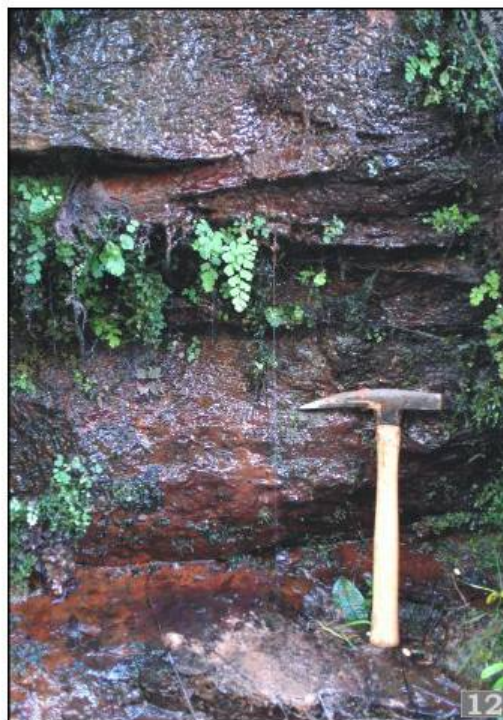
Foto 11: Detalhe da falha observada no talude do trecho 1, de atitude N50E/71SE; Foto 12: Imagem do siltito no talude SE – montante, onde se verifica escoamento superficial constante de água.

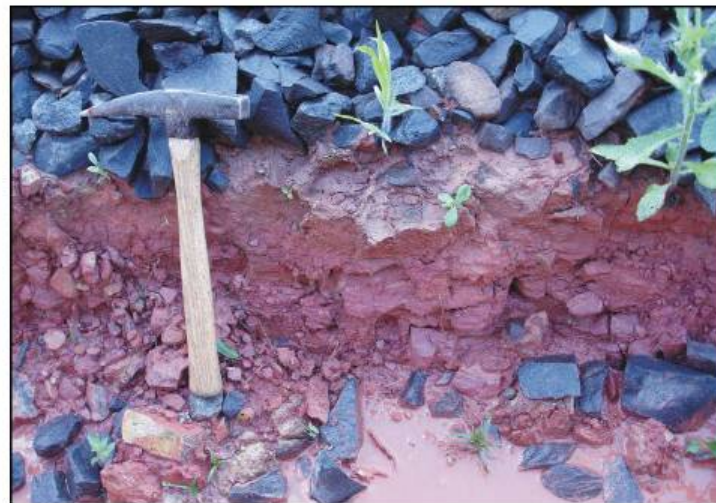
Foto 13: Perfil da infraestrutura no trecho 2. Observa-se que não há material selecionado nem sublastro.

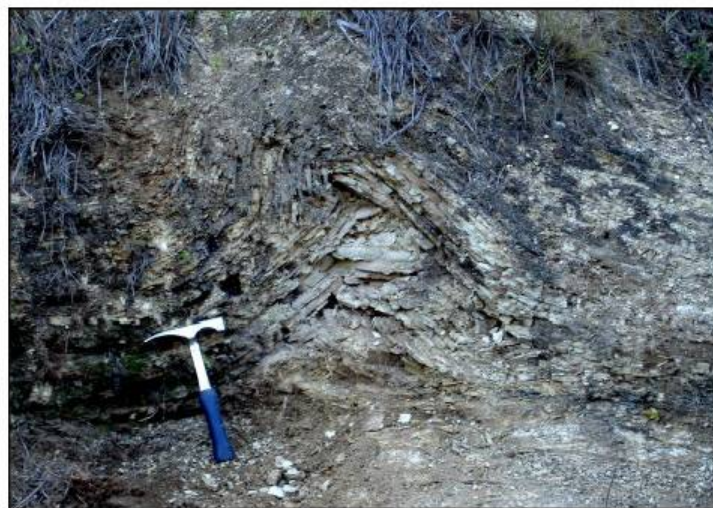
Foto 15: Dobra com atitude do eixo N286/05 observada no talude sudoeste do trecho 3.

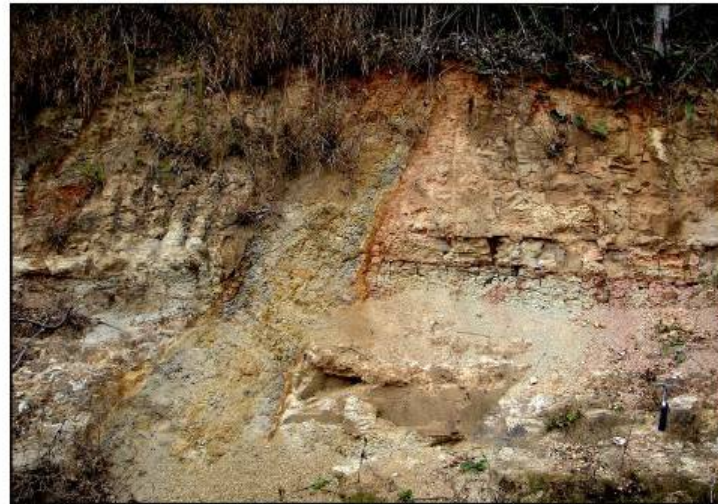
Foto 17: Contato do dique de basalto com as rochas sedimentares encaixantes no trecho 4. Observar o metamorfismo de contato na cor laranja.

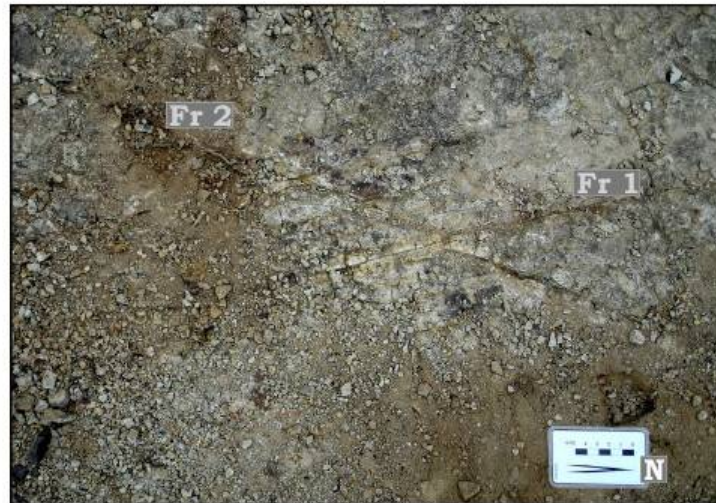
Foto 18: Zona de cisalhamento observada em planta do trecho 4. Fr1-N20W/90 e Fr2-N10E/50SW.

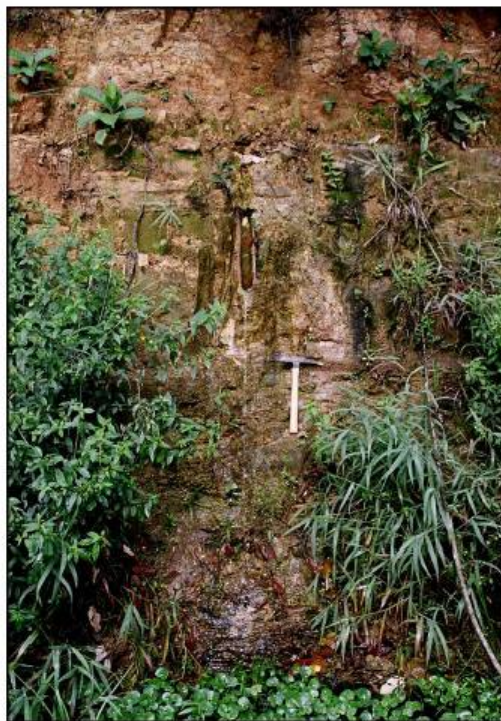
Foto 19: Exudação localizada de água no talude a montante (SW), no trecho 4.

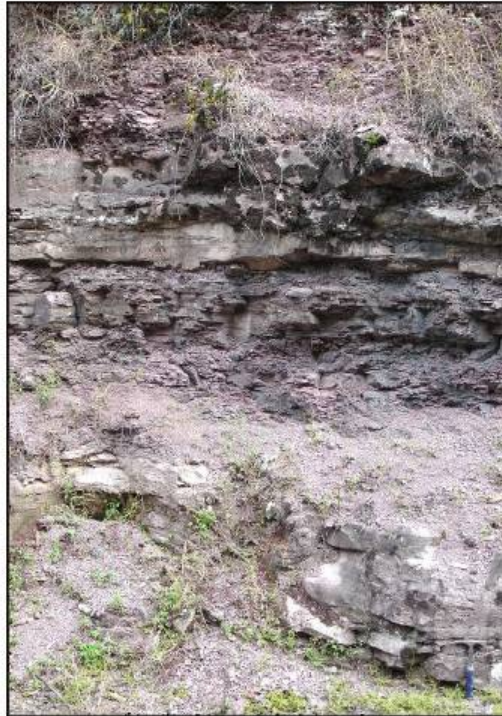
Foto 20: Siltitos com estratificação plano paralela no trecho 5.

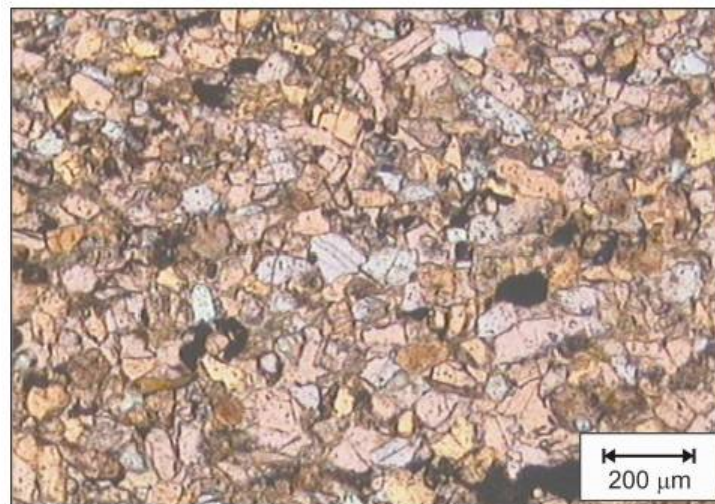
Foto 21: Arenito muito fino do trecho 5. Fotomicrografia com polarizadores paralelos.
