APLICAÇÃO DE MÉTODOS NÃO DESTRUTIVOS PARA AVALIAÇÃO DA
INTEGRIDADE DE SOLO GRAMPEADO E CORTINA ATIRANTADA

Tese apresentada ao curso de Pós-Graduação em Engenharia Civil, área de concentração em Geotecnia, Setor de Tecnologia da Universidade Federal do Paraná, como requisito parcial à obtenção do título de Doutora em Engenharia Civil.

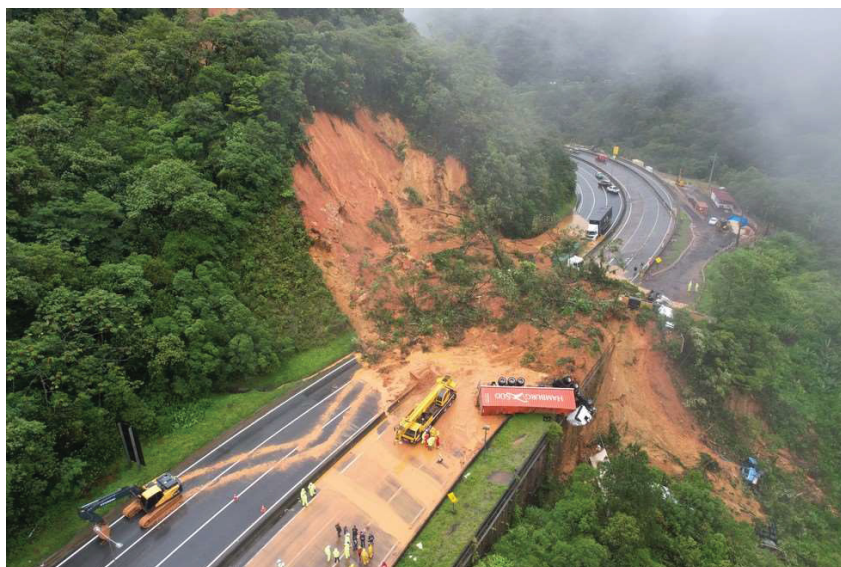
Figura 1.1 – Deslizamento de terra ocorrido na BR-376 em 2022

No Brasil, todos os anos ocorrem diversos deslizamentos e normalmente relacionados à chuva. Em novembro de 2022 ocorreu um grande deslizamento na rodovia BR-376, no estado do Paraná, associados ao alto volume de precipitação. Devido ao ocorrido, o deslizamento arrastou dez carros e cinco caminhões, além 2 mortes. A rodovia ficou interditada por 10 dias, causando inúmeros transtornos para os usuários. O deslizamento ocorrido é apresentado na Figura 1.1.

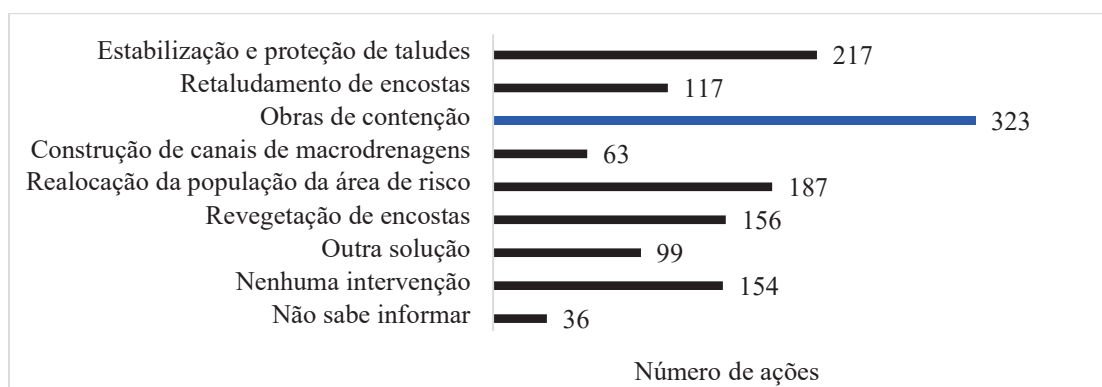
Figura 1.2 – Ações realizadas para evitar ou minimizar danos causados por deslizamento de terra no Brasil entre os anos de 2013 e 2016

Nos 5.570 municípios brasileiros, foram contabilizadas 833 ocorrências de escorregamento ou deslizamento de encostas entre os anos de 2013 e 2016. No ano de 2016, essas ocorrências atingiram 573 residências, com 446 pessoas desabrigadas e 65 óbitos. As regiões sudeste e sul apresentaram maior ocorrência, com grande frequência em cidades com mais de 100 mil habitantes, e relacionadas a áreas ou encostas com ocupações irregulares e sem infraestrutura de drenagem (IBGE, 2017). Ao longo dos 4 anos da pesquisa realizada pelo IBGE, dentre as ações realizadas para evitar ou minimizar os danos causados, se destaca em primeiro lugar a execução de obras de contenção, seguido da estabilização e proteção de taludes, como pode ser observado na Figura 1.2.

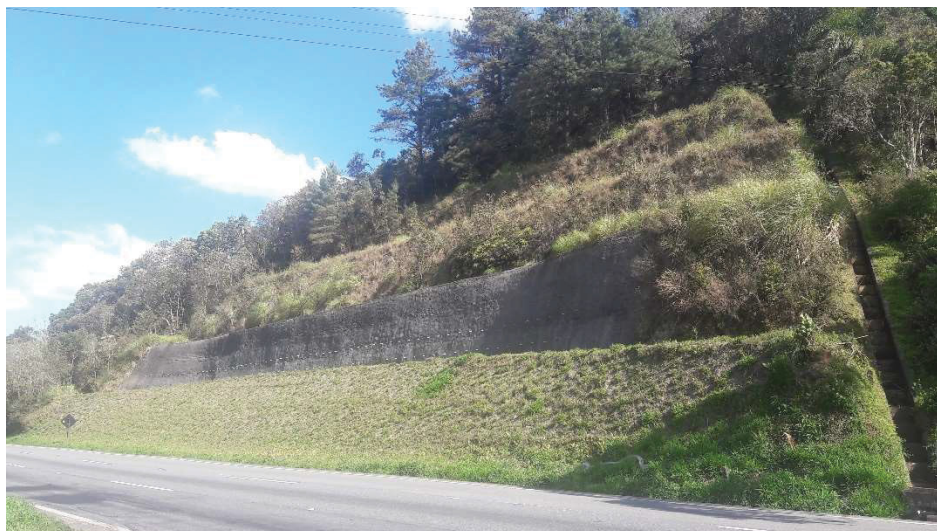
Figura 2.1 – Solo grampeado na BR-376

Um exemplo de obra com solo grampeado da rodovia BR-376 é apresentado na Figura 2.1.

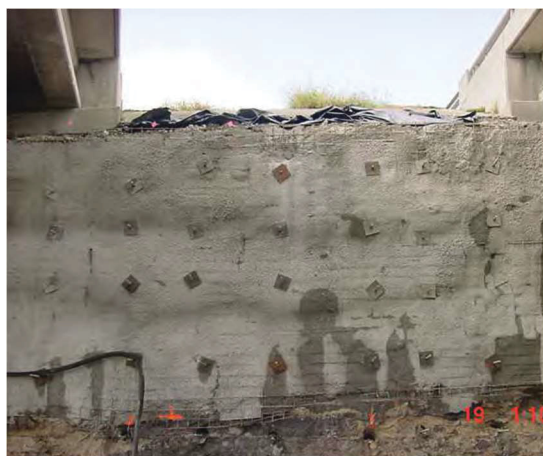
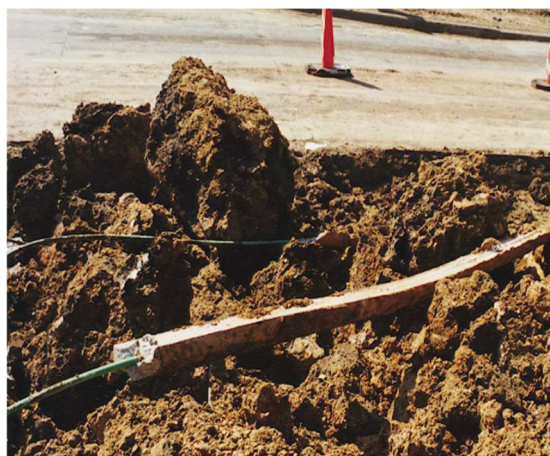
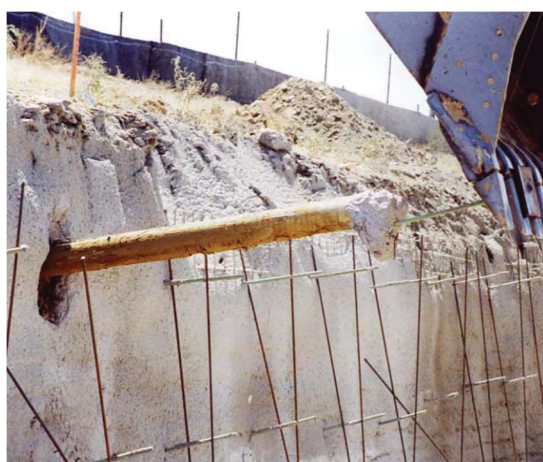
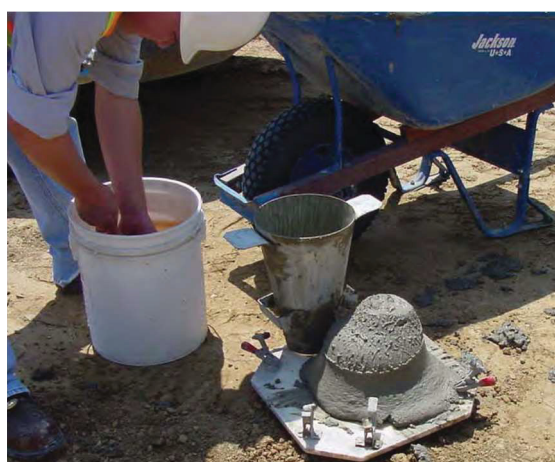
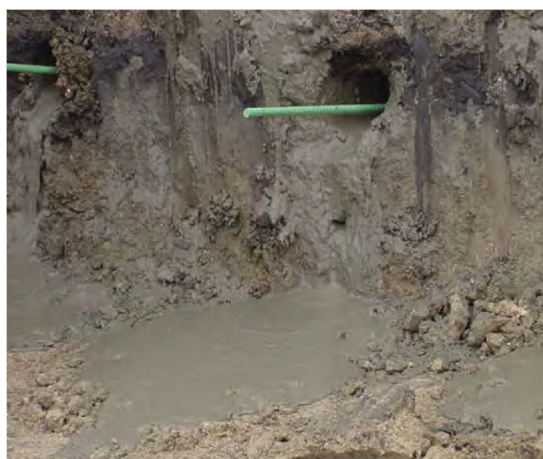
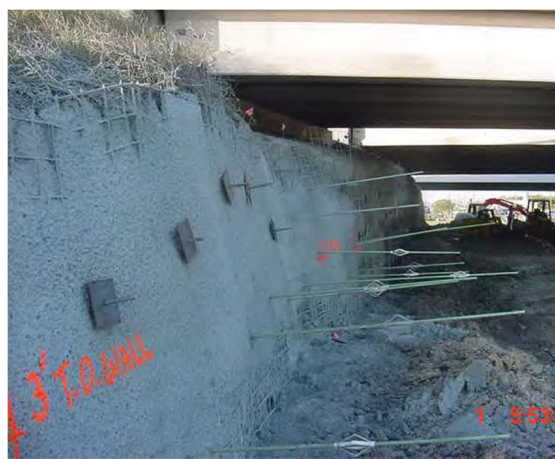
Figura 2.4 – Falhas construtivas em estruturas de solo grampeado

As principais falhas que ocorrem em solo grampeado podem ser observadas na Figura 2.4.

LEGENDA: (a) Problemas executivos em elementos de drenagem; (b) Arrancamento devido a preenchimento incompleto do furo; (c) Falta de centralização do chumbador; (d) Calda de cimento com consistência muito rígida; (e) Calda de cimento com consistência muito fluida; (f) Comprimento da perfuração inferior ao comprimento do chumbador (JAYAWICKRAMA *et al.*, 2007)

Falhas na injeção da calda de cimento podem causar maiores deformações da contenção, reduzir a capacidade de carga do chumbador e deixar a barra exposta e suscetível à corrosão. Os principais agentes condicionantes de falhas em estruturas de contenção estão normalmente associados a problemas construtivos decorrentes da instalação das ancoragens ou execução de testes de qualidade, como: preenchimento ineficiente dos furos com calda de cimento e execução de perfurações menores que o comprimento das ancoragens. As falhas no preenchimento são causadas normalmente pela falta de centralizadores, ausência de tubo guia e/ou consistência da calda muito rígida ou muito fluída (JAYAWICKRAMA *et al.*, 2007).

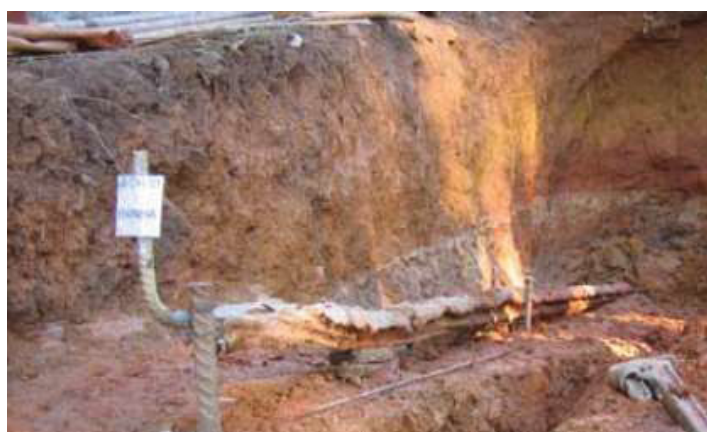
Figura 2.5 – Grampo executado somente com bainha

Além disso, quando é realizada somente a bainha, ou seja, preenchimento do furo com calda de cimento, o grampo pode ter sua função prejudicada. A exsudação da calda de cimento provoca vazios ao longo de todo o furo, e não reconstitui por completo o desconfinamento gerado pelo furo. Falhas encontradas em grampos executados somente com bainha podem ser observadas na Figura 2.5. A reinjeção, com uma ou duas fases, pode aumentar em mais de 50% a resistência ao arrancamento do grampo. A injeção de primeira e segunda fase preenchem eventuais vazios que ocorrem pela exsudação da calda de cimento, contribuindo para o tratamento ao redor do grampo e melhorando as características do maciço (SOUZA *et al.*, 2005). Atualmente, a norma ABNT de solo grampeado também recomenda a execução de reinjeção após a cura da bainha, de modo a reduzir os vazios formados ao longo dos chumbadores (ABNT, 2021).

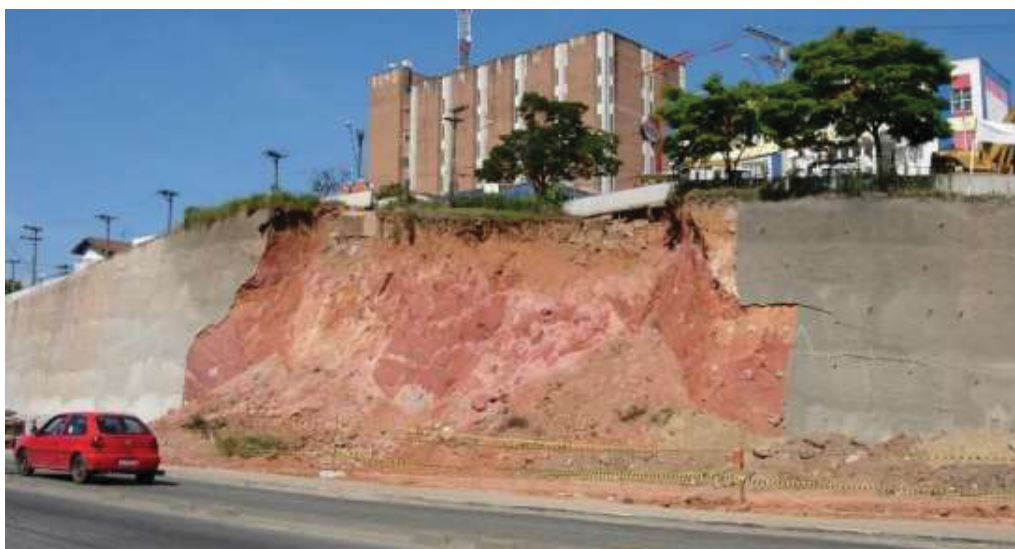
Figura 2.6 – Falha em solo grampeado na rodovia raposo Tavares-SP

Souza *et al.* (2005) apresentam um acidente ocorrido na Rodovia Raposo Tavares em Cotia (SP), no ano de 2005, em um trecho de trânsito elevado. A causa não foi divulgada. Nessa ocasião não houve vítimas e nenhum veículo foi prejudicado, mas o trânsito foi bloqueado por algumas horas. No entanto, observa-se a passagem de veículos bem próxima ao local do acidente, e uma rua na parte superior da contenção, como apresentado na Figura 2.6.

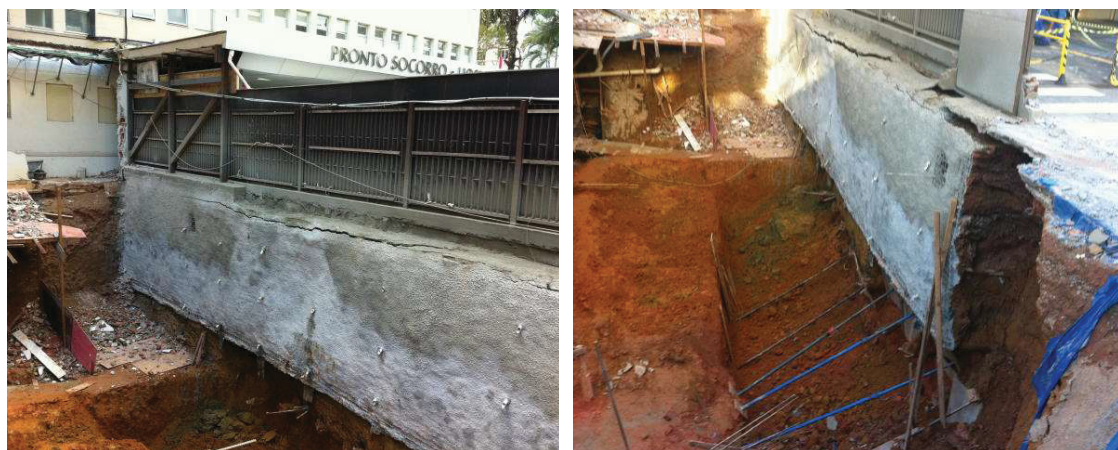
Figura 2.7 – Colapso de solo grampeado em área urbana

Contenções de solo grampeado também vem sendo amplamente utilizadas em centros urbanos (SOUZA *et al.*, 2005). Em 2011 ocorreu o colapso de um solo grampeado em São Paulo ao lado de um Pronto Socorro. A obra foi projetada em um solo mole com grampos de comprimentos insuficientes (SOLONET, 2011). O solo grampeado que entrou em colapso é apresentado na Figura 2.7

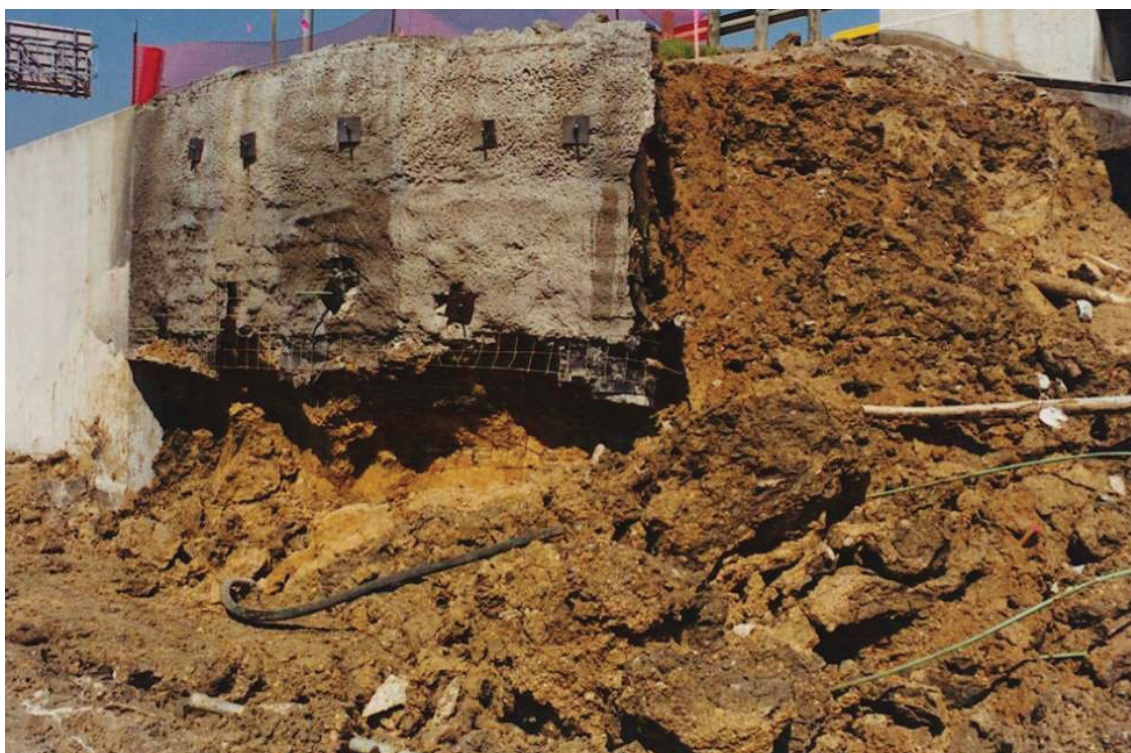
Figura 2.8 – Falha em solo grampeado nos EUA

Jayawickrama *et al.* (2007) também apresentam uma ruptura de solo grampeado que ocorreu nos EUA devido a falhas de drenagem e preenchimento incompleto do furo com a calda de cimento. A ruptura é apresentada na Figura 2.8.

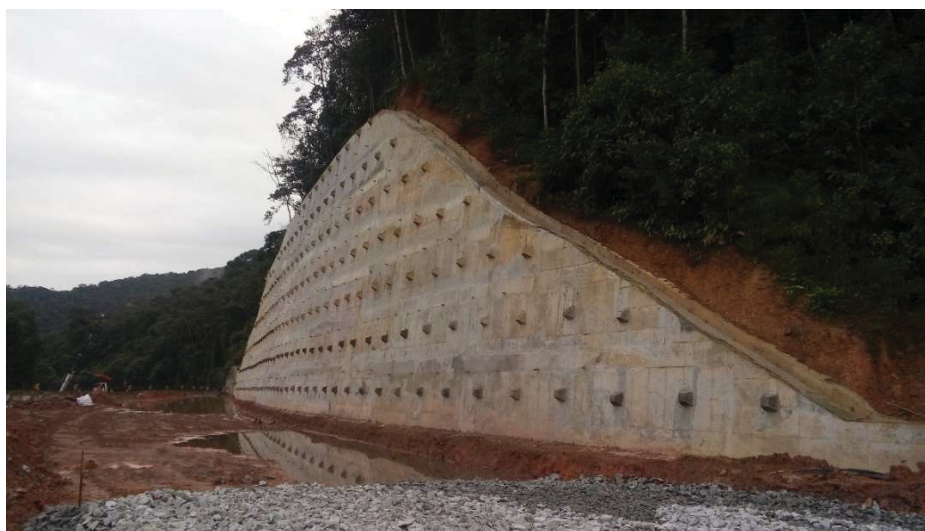
Figura 2.9 – Cortina atirantada em construção na BR-116

Cortinas atirantadas são estruturas utilizadas no Brasil desde 1957, com grande influência do engenheiro Antônio da Costa Nunes, que pesquisou e desenvolveu a técnica de ancoragem no solo, no Estado do Rio de Janeiro (YASSUDA; DIAS, 1998). A maior disseminação da técnica ocorreu no início da década de 1970, muitas vezes substituindo os tradicionais muros de arrimos de gravidade e flexão (ORTIGÃO *et al.*, 1995). A primeira norma brasileira foi a NB-565/75 – Estruturas Ancoradas no Terreno – Ancoragens Injetadas no Terreno – Procedimento, publicada em 1975, e a norma recentemente atualizada e em vigor é a NBR 5629 – Tirantes ancorados no terreno — Projeto e execução (ABNT, 2018). Uma cortina atirantada utilizada para contenção de um talude rodoviário é apresentado na Figura 2.9.

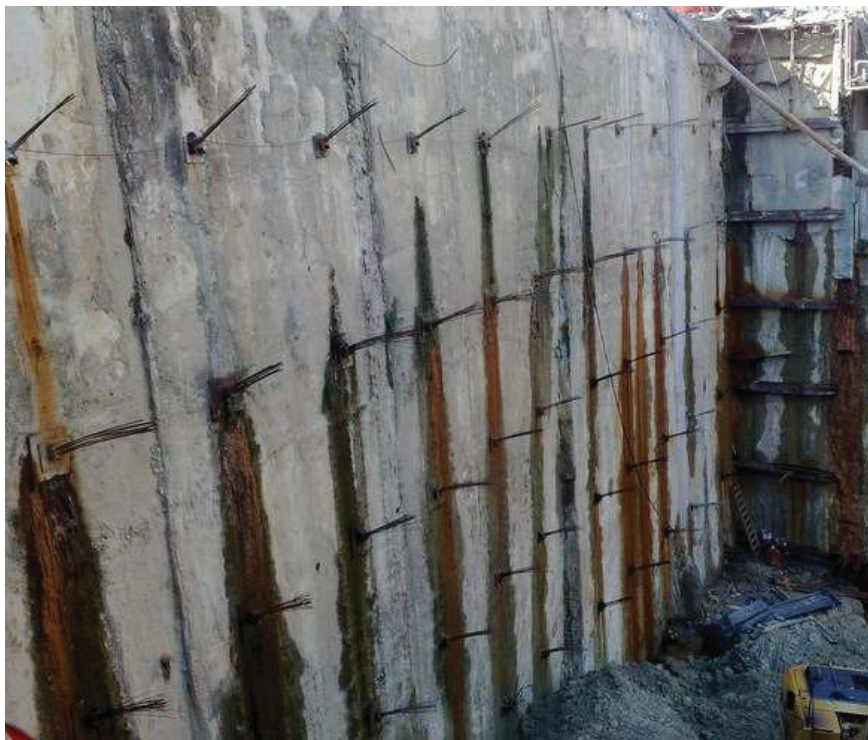
Figura 2.12 – Saída de água pela cabeça do tirante

A maioria dos problemas de corrosão tendem a ocorrer em locais com solos agressivos e com a presença de água, e normalmente ocorrem perto da cabeça do elemento ou no comprimento livre do tirante, devido a maior presença de ar. Desse modo, a performance dos tirantes depende também do projeto e da aplicação de proteção anticorrosiva. A Figura 2.12 apresenta saída de água com ferrugem pelo elemento, indicando processos corrosivos nos tirantes de cordoalha.

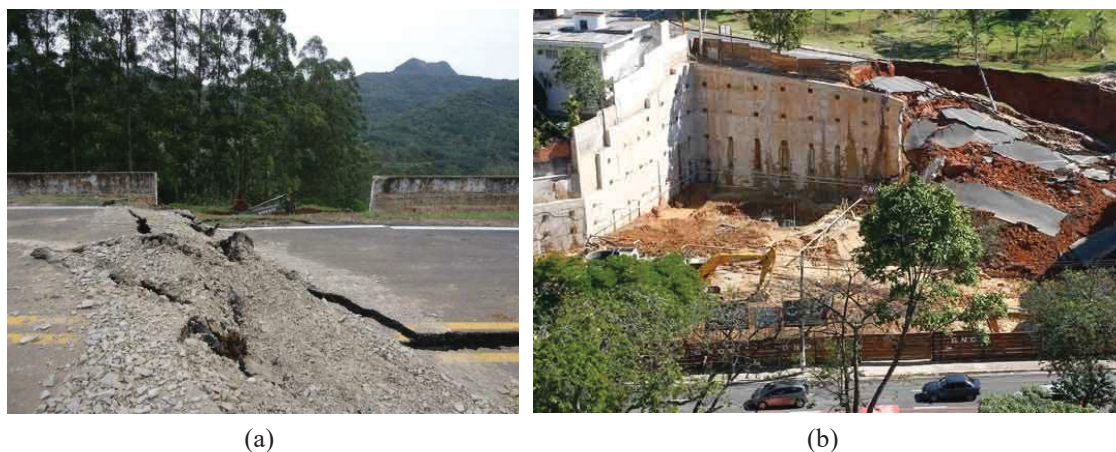
Em 2013, ocorreu no Rio Grande do Sul a ruptura de uma cortina atirantada na rodovia ERS-115 que causou danos à rodovia, com presença de rachaduras e afundamento no pavimento (Figura 2.14a). O acidente acarretou na interdição da estrada por aproximadamente um mês para sua recuperação, o que gerou elevados danos sociais,

No município de Cambuí (MG), ocorreu um acidente em uma cortina atirantada de 15 m de altura, sem vítimas, porém com danos materiais, uma vez que a rua e parte de uma praça foram destruídos (Figura 2.14b). Além disso, três edificações vizinhas foram interditadas devido à presença de rachaduras. Segundo laudos, o colapso foi ocasionado pela falha na execução dos tirantes, que apresentavam trechos ancorados muito curtos. Também houve um vazamento da rede de abastecimento de água próximo a parede, o que pode ter gerado uma sobrecarga no muro e contribuído para a ruptura (COSTA, 2019).

LEGENDA: a) ERS-115 (MPRS, 2013); b) Cambuí – MG (Costa, 2019)

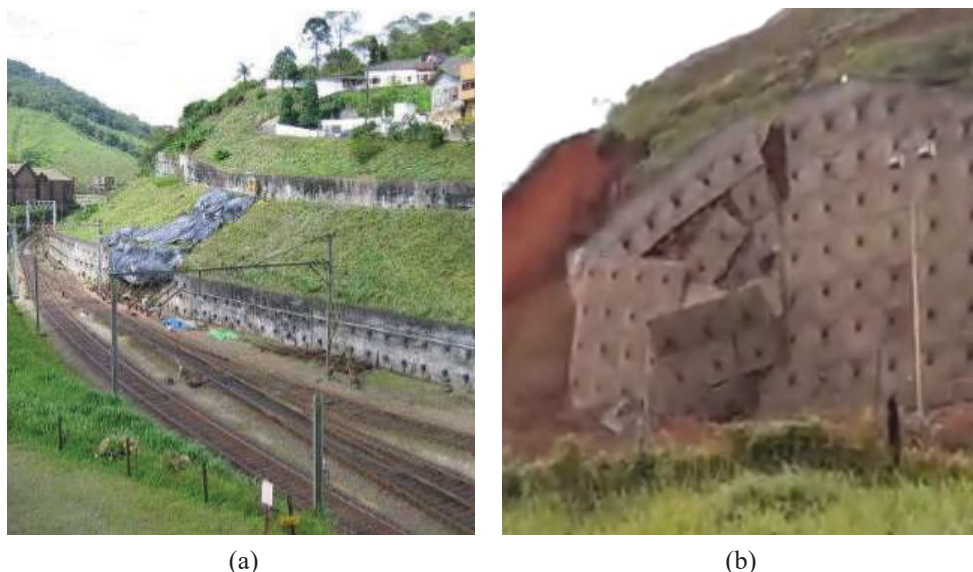
Outra falha em tirantes foi avaliada por Pitta *et al.* (2006) em uma cortina atirantada ao lado da estrada de ferro Santos-Jundiaí, no município de Santo André (SP). Após um dos painéis se movimentar, foi possível observar falhas e ruptura de tirantes devido à corrosão do aço junto à cabeça e insuficiência de drenagem interna. O tráfego ferroviário foi paralisado para realização de uma obra de reforço (Figura 2.15a).

corrosão e além disso, os drenos da contenção estavam entupidos por falta de manutenção, a soma de todos esses fatores facilitou a ruptura (NOSSA ENGENHARIA, 2017).

LEGENDA: a) Santos-Jundiaí (Pitta *et al.*, 2006); b) Quatis – RJ (Nossa Engenharia, 2017)

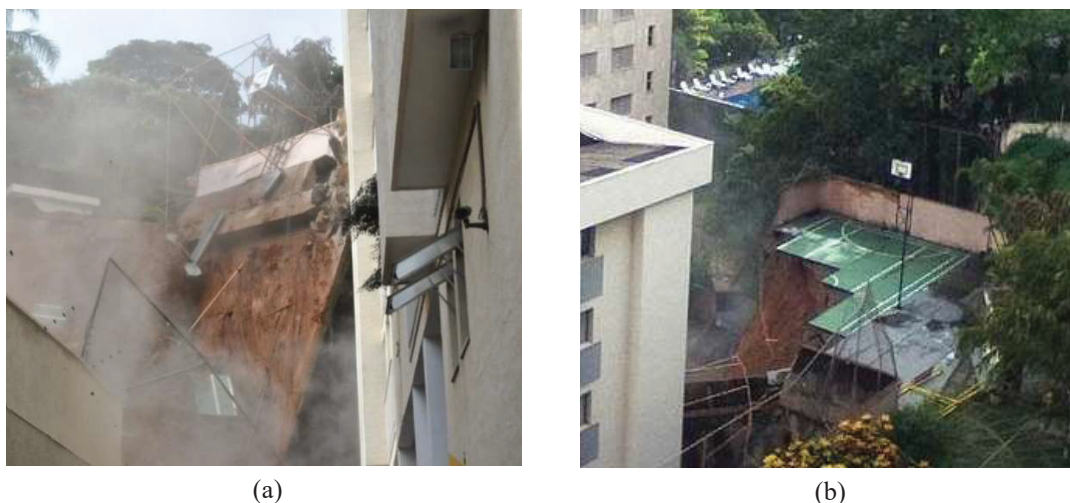
Figura 2.16 – Ruptura de cortina atirantada em Belo Horizonte – MG

Colapsos de cortina atirantada também ocorrem em centros urbanos, pois a necessidade de escavações cada vez mais profundas se faz presente, onde muitas vezes não são executadas de forma segura e nem projetadas adequadamente, resultando em acidentes. Essas obras apresentam grandes desafios de segurança e execução, uma vez que é necessário a previsão e remediação de possíveis efeitos sobre as construções vizinhas (MILITITSKY, 2016). Em 2013, ocorreu o colapso de uma cortina atirantada de 20 m em Belo Horizonte (MG), entre dois prédios residenciais (Figura 2.16). A defesa civil interditou os dois edifícios, pois a parede estava em iminência de ruptura. Não houve vítimas e as causas não foram divulgadas (ABMS, 2013).

LEGENDA: a) Vista lateral da cortina rompida; b) Vista superior do acidente (ABMS, 2013)

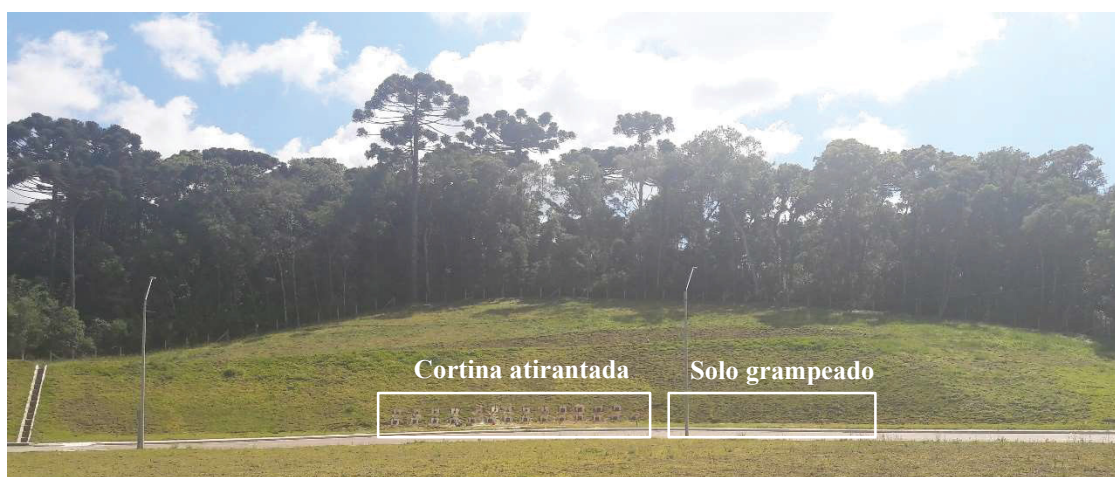
Figura 3.3 – Vista frontal da contenção experimental (2020)

A Figura 3.3 indica uma vista de 2020 com a contenção experimental já executada e a localização dos grampos e tirantes.

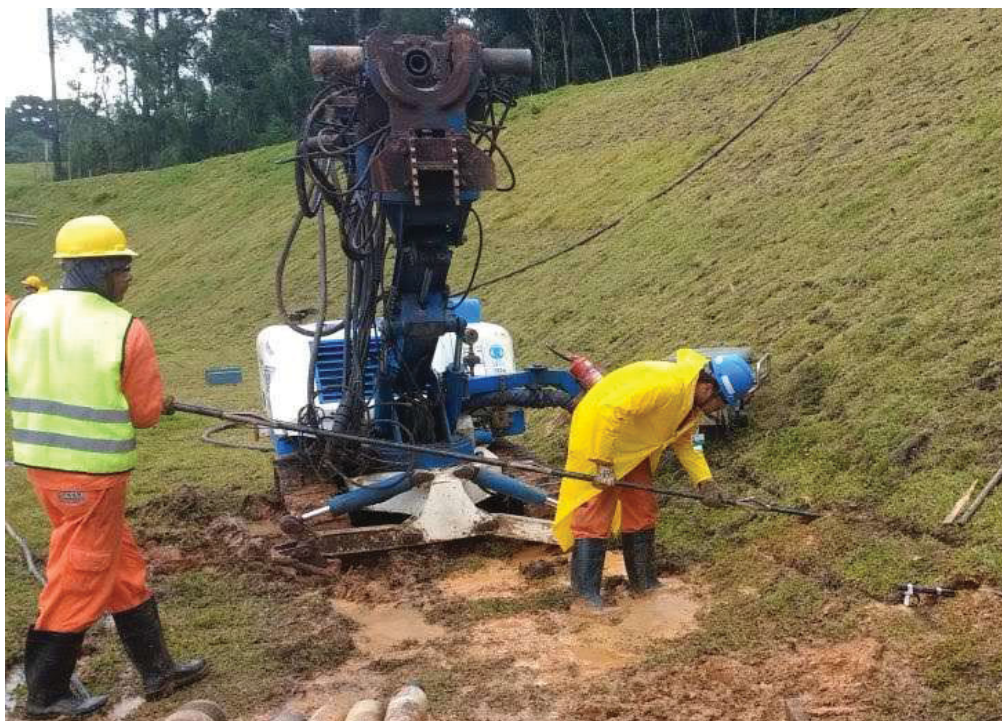
Figura 3.23 – Colocação do grampo dentro da perfuração

Após a perfuração, as barras foram inseridas manualmente dentro do furo (Figura 3.23), já com o tubo de reinjeção (grampos tipo 2) e o cabo coaxial preso ao grampo. Em todos os casos a barra foi mantida 20 cm para fora do terreno, de modo que a extremidade não ficasse enterrada.

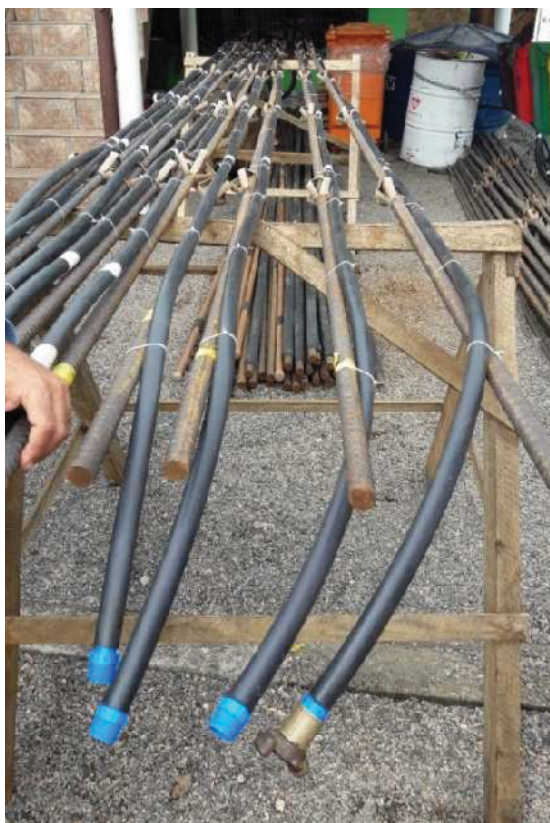
Figura 3.24 – Grampos com tubo de reinjeção

Para os grampos tipo 2, com reinjeção, foi realizada a injeção no tubo de injeção inserido junto com a barra, após no mínimo 6 horas da execução da bainha. Esse tubo apresentava cortes de metro a metro, protegidos com uma fita crepe, para não entrar calda de cimento da injeção da bainha ou solo da perfuração. A injeção foi realizada pela extremidade do tubo com pressão. Cabe salientar que não é possível saber em qual ou em quantos “cortes” houve a reinjeção. No entanto, tal procedimento contribuiu para o preenchimento de eventuais vazios que podem ter se formado na calda de cimento ao redor das barras. As barras com tubos de reinjeção são apresentadas na Figura 3.24.

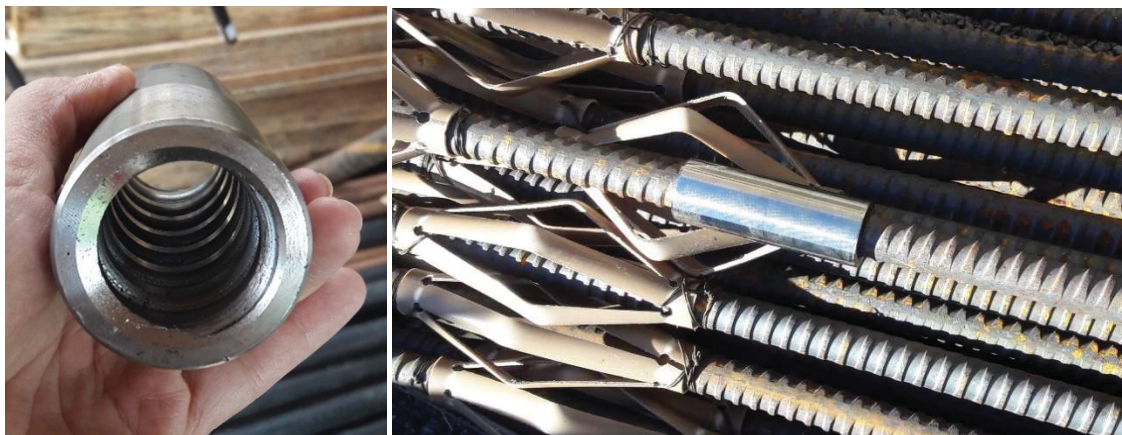
Figura 3.25 – Luva de emenda rosqueada

Tanto para as barras de 12 m, quanto para a variação G5, com o posicionamento das emendas no início, meio e fim, foi necessário utilizar as luvas de emendas com dimensão 115x40 mm, feitas para a rosca da barra Gewy (Figura 3.25).

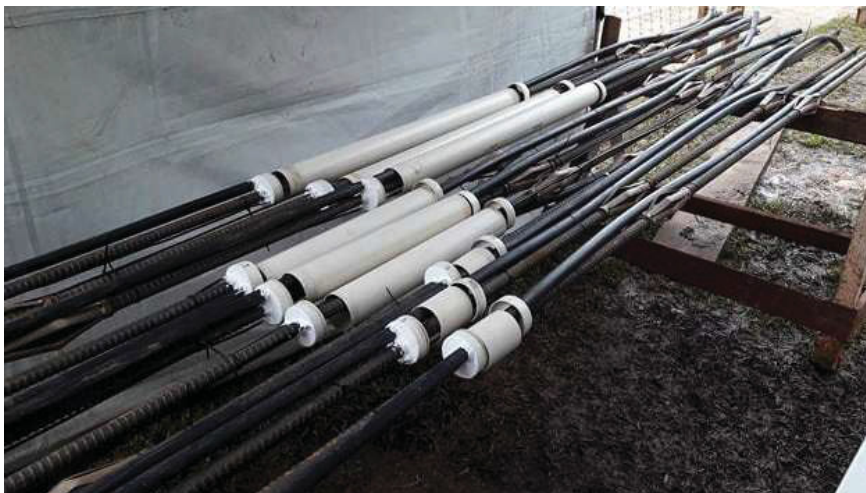
Figura 3.28 – Montagem das falhas com ar nos grampos

A montagem das barras com os tubos de PVC furados e aplicação de cascola para vedação é apresentada na Figura 3.28, com as falhas de 10 cm, 50 cm e 100 cm. Os cortes dos tubos de reinjeção foram realizados com pelo menos um metro da falha com o PVC.

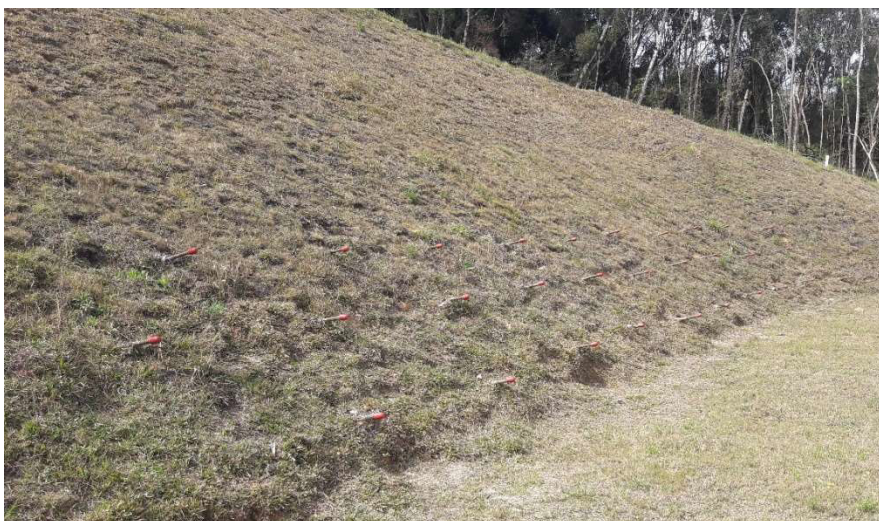
Figura 3.29 – Vista frontal do solo grampeado

A vista frontal do solo grampeado é apresentada na Figura 3.29, em que foram colocados protetor nas cabeças das barras a fim de evitar acidentes.

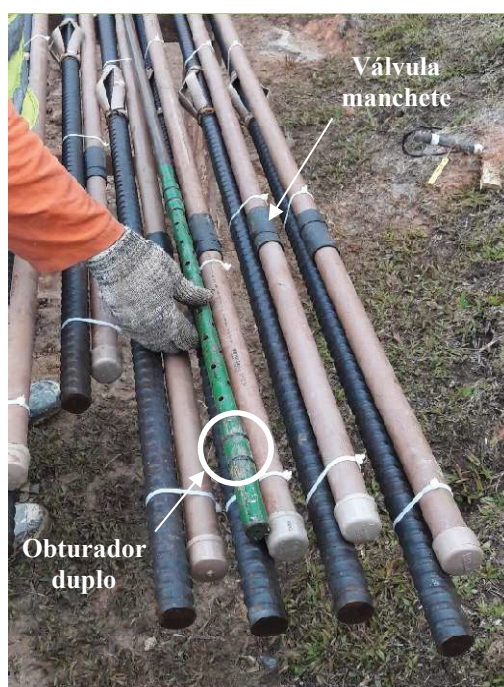
Figura 3.30 – Reinjeção dos tirantes

Para realizar a reinjeção é inserido um outro tubo de diâmetro inferior, denominado obturador, dentro do tubo de PVC, que possui borrachas em suas extremidades (obturador duplo), de modo que a injeção ocorra somente na válvula manchete escolhida. Essa metodologia permite que ocorram mais fases de reinjeção, pois o obturador utilizado entra justo no tubo de PVC do trecho ancorado, não deixando muita calda de cimento no tubo. Além disso, a borracha que está sobre os furos expande, e após a injeção ela volta ao normal, o que permite limpar o tubo de injeção com água, sem que a água vaze pelos furos. O detalhamento da válvula manchete e do obturador duplo é apresentado na Figura 3.30.

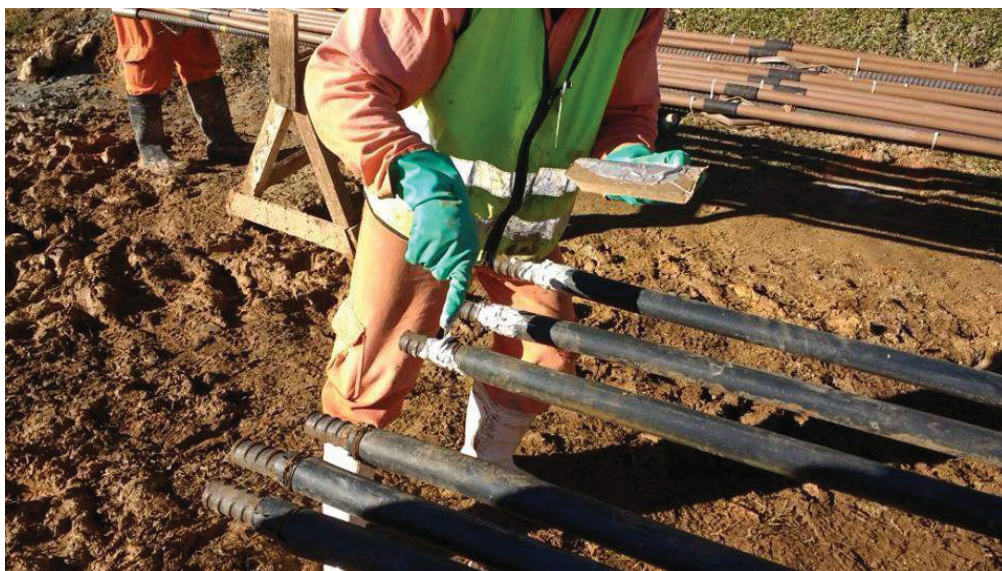
Figura 3.31 – BAINHA INDIVIDUAL DAS MONOBARRAS

As monobarras utilizadas foram fornecidas pela empresa Dywidag, com barras Gewy de 32 mm de diâmetro e 6 m de comprimento, por isso foi necessário luvas de emendas para unir 3 barras e obter o comprimento de 18 m. Também foram fornecidas as

placas e roscas necessárias para a protensão dos tirantes. No trecho livre dos tirantes monobarra foi utilizado um tubo de polietileno de 40 mm de diâmetro para proteção anticorrosiva e para manter o trecho “livre” para protensão. O tubo foi preso com arame e massa plástica na extremidade para evitar corrosão e entrada de calda dentro do tubo, como mostra a Figura 3.31.

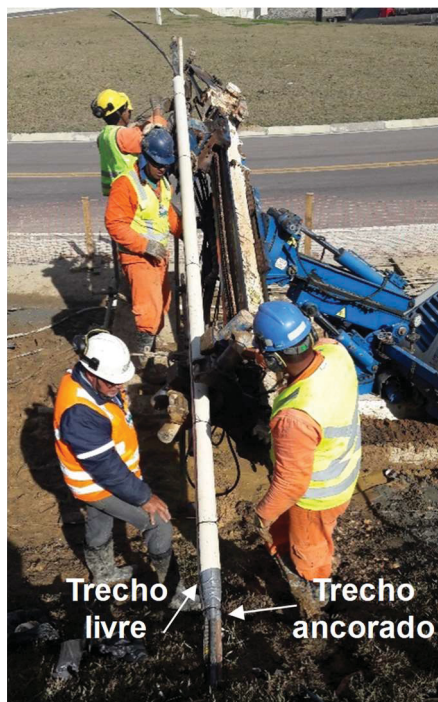
Figura 3.32 – Execução da monobarra tipo 2

Nas monobarras foram realizados dois processos executivos, conforme o tipo de proteção: o tipo 1, com bainha individual, e o tipo 2, composto por bainha individual e coletiva. As demais variações das cordoalhas e fios foram executadas com o tipo 1. Para a execução dos elementos tipo 2 foram utilizados tubos de PVC com 10 cm de diâmetro que foram inseridas a barra e o tubo de reinjeção. O trecho ancorado permaneceu igual ao das demais barras. A bainha com a calda de cimento foi realizada somente ao redor do tubo e o cabo coaxial instalado do lado externo, como pode ser observado na Figura 3.32.

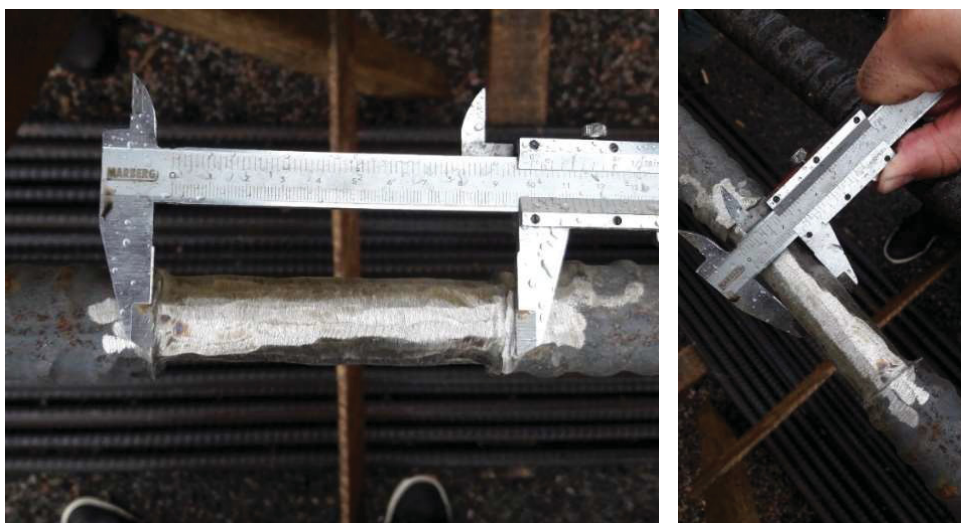
Figura 3.33 – Redução de seção das monobarras

A variação T3 das monobarras consistiu em reduzir 20% a seção do aço para simular corrosão com extensão de 10 cm. A falha foi realizada com uma esmerilhadeira posicionada à 1,5 m da extremidade da barra, e à 50 cm do paramento depois de instalada. A redução de seção pode ser observada na Figura 3.33. O trecho com redução de seção foi mantido sem a bainha individual, de modo a simular uma falha na proteção anticorrosiva.

Os resultados do método TDR nos tirantes T3 são apresentados na Figura 4.34. Esta variação consistiu na redução da seção do aço no trecho em 20% em 10 cm para simular corrosão posicionada à 50 cm do paramento depois de instalada.

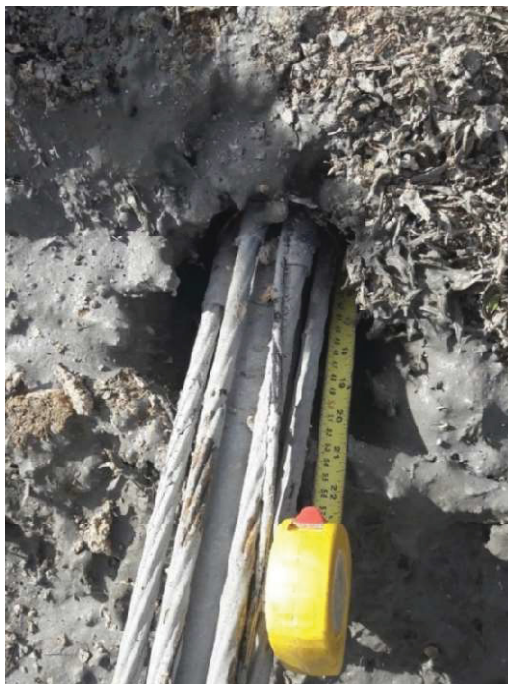
Figura 3.35 – Falha no início do furo com 50 cm de ar

A variação T5, com falha no início da barra com comprimento de 50 cm, foi executada sem considerar o preenchimento posterior da boca do furo (Figura 3.35). Tal variação teve o objetivo de simular vazios que ocorrem normalmente devido à retração e acomodação da calda de cimento ao longo do furo.

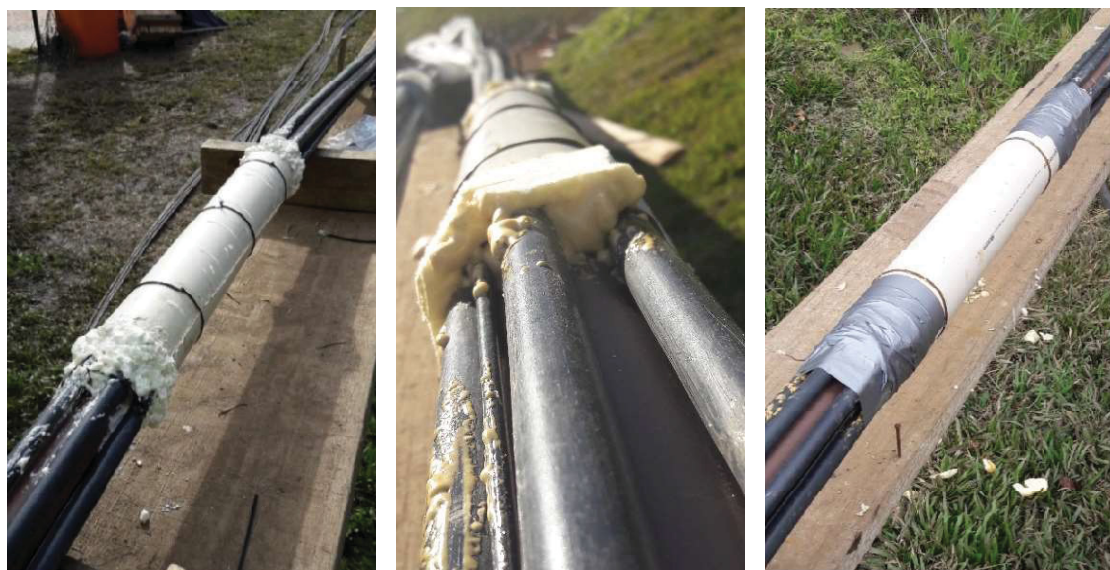
Figura 3.36 – Falha com ar nas cordoalhas

Nos tirantes também foi executada uma falha com ar no trecho livre da cordoalha, e com a mesma distância do paramento que os grampos com a mesma anomalia. A falha, com comprimento de 50 cm, foi simulada com um cano de PVC de 10 cm de diâmetro cortado lateralmente e encaixado entre dois espaçadores. O preenchimento dos espaços vazios foi realizado com espuma de poliuretano, que apresenta grande aderência entre materiais plásticos, e finalizado com fita *silver tape*.

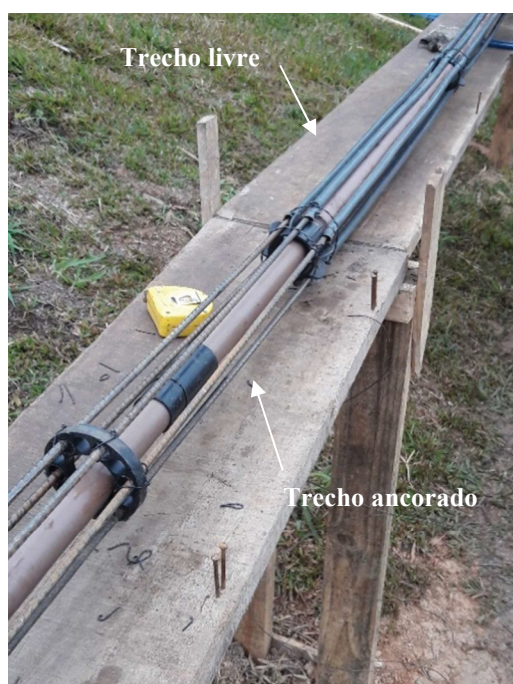
Figura 3.38 – Tirante de fio

Os tirantes de fios foram compostos por 6 fios de 8 mm de diâmetro e 18 m de comprimento. A montagem desses elementos foi realizada de maneira semelhante aos de cordoalha, com uma mangueira para a bainha individual, porém de diâmetro menor (10 cm). Para esse tipo de tirante foram realizadas somente duas variações: elemento íntegro (T8) e com uma falha com ar no início do furo (T9). O detalhe do trecho livre e ancorado de um tirante de fio pode ser observado na Figura 3.38.

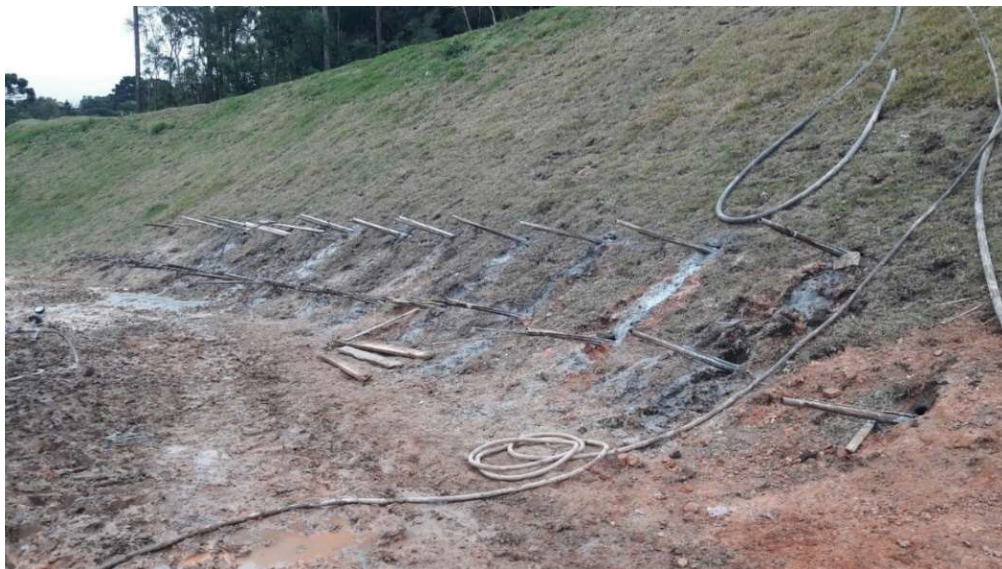
Figura 3.39 – Vista geral da cortina atirantada

A vista geral da contenção experimental com cortina atirantada após a execução e antes da colocação das placas de protensão é apresentada na Figura 3.39.

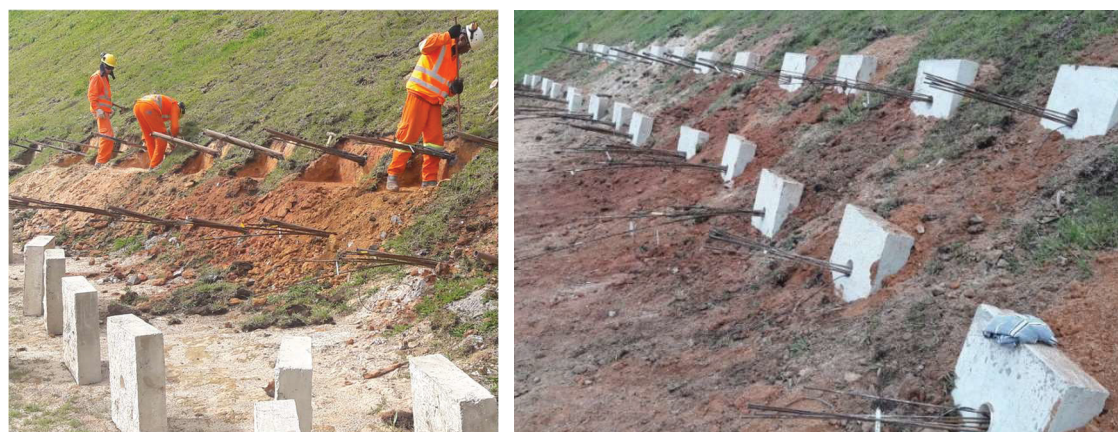
Figura 3.41 – Preparação do talude para colocação das placas de concreto

A utilização das placas de reação de concreto armado foi uma alternativa de substituição da usual parede da cortina atirantada. Tais elementos foram construídos durante a fase da instalação dos tirantes, de modo a promover o tempo de cura necessário para o concreto. As placas foram projetadas para resistir à punção e às forças de flexão causadas pela protensão dos tirantes. O talude foi preparado para a inserção das placas com ângulo de 15° em relação à vertical e de modo que ficassem posicionadas na direção perpendicular aos tirantes, sem a necessidade da utilização da cunha de grau, como apresenta a Figura 3.41a.

Posteriormente ao corte realizado no terreno, as placas foram posicionadas para a protensão dos tirantes. Os elementos foram mantidos centralizados no furo da placa de concreto e sua inclinação foi verificada (Figura 3.41b).

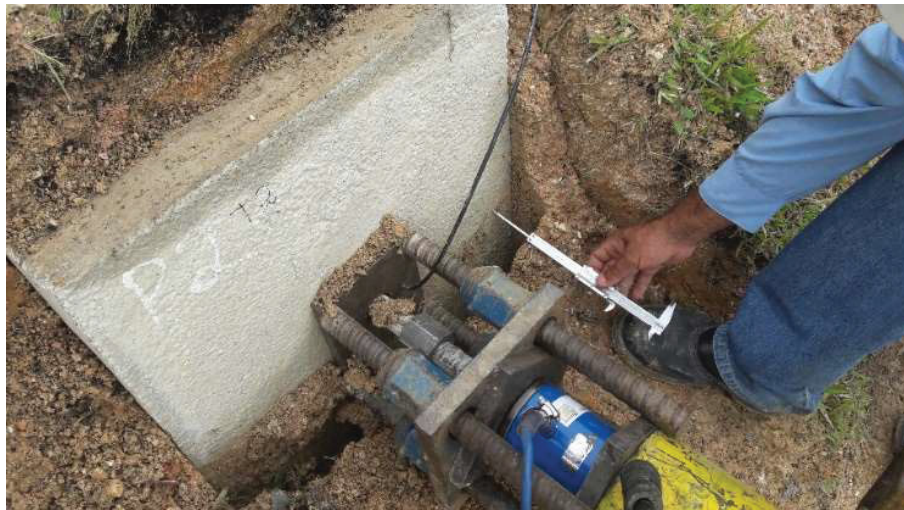
Figura 3.44 – Deformação do solo

do solo é apresentada na Figura 3.44. Além disso, um tirante de cordoalha foi protendido com 12 tf pois a placa de concreto girou no terreno e com o aumento da carga não seria possível a inserção dos clavetes no bloco.

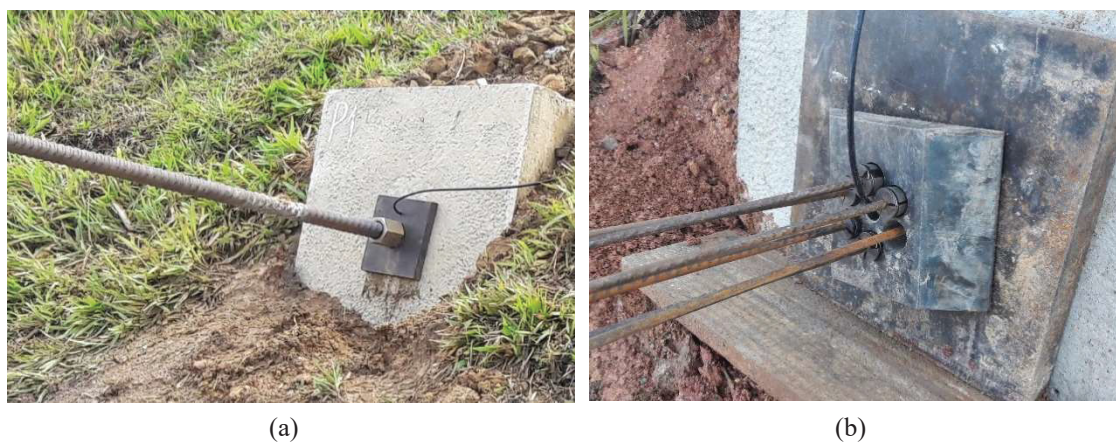
Figura 3.45 – Chapas metálicas

Uma chapa metálica também foi colocada sobre a placa de concreto, que tem a função de apoiar a rosca dos tirantes de monobarra. A placa foi fornecida pela *Dywidag* com 16×16 cm, e cabe salientar que foi necessário furar a chapa para a passagem do cabo coaxial (Figura 3.45a).

As placas utilizadas para os tirantes de cordoalha e fio eram de 30×30 cm e sobre elas foi colocado o bloco de ancoragem, com 6 furos para a passagem das cordoalhas e fios e um furo central que foi utilizado para passagem do cabo coaxial, assim, não foi necessário furar as placas (Figura 3.45b).

Na etapa final da protensão, após a aplicação das cargas nos tirantes e do ensaio de recebimento, as barras e as cordoalhas foram travadas na placa de concreto com a carga final de protensão, de modo que não permitisse a perda da carga. Os demais tirantes de monobarra e cordoalha foram protendidos com a carga de projeto. Cabe salientar que para as monobarras foi utilizada uma porca para manter o tirante protendido e nos tirantes e fios foram utilizadas peças que encaixam nos furos do bloco de ancoragem, denominadas clavetes. Os diferentes tipos de travamento podem ser observados na Figura 3.45.

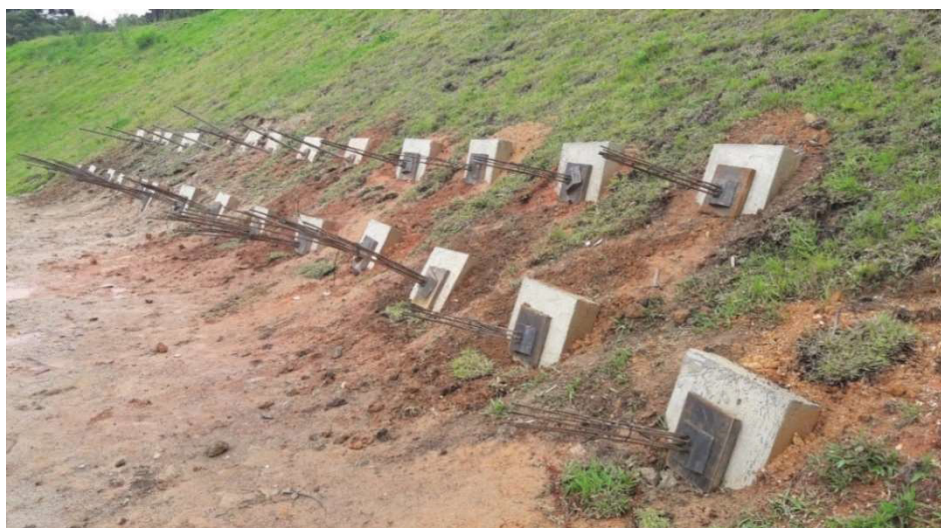
Figura 3.47 – Vista da área ao final da protensão dos tirantes

Durante a protensão dos tirantes de fio foram constatadas dificuldades na fixação dos clavetes nos blocos de protensão, pois esses deslizavam com a aplicação da carga. Como consequência disso, não foi possível realizar a protensão destes elementos. A placa metálica, os blocos e os clavetes foram mantidos instalados nos tirantes, de modo a apresentar maior similaridade com casos reais. Uma visão geral dos tirantes após a protensão pode ser observada na Figura 3.47.

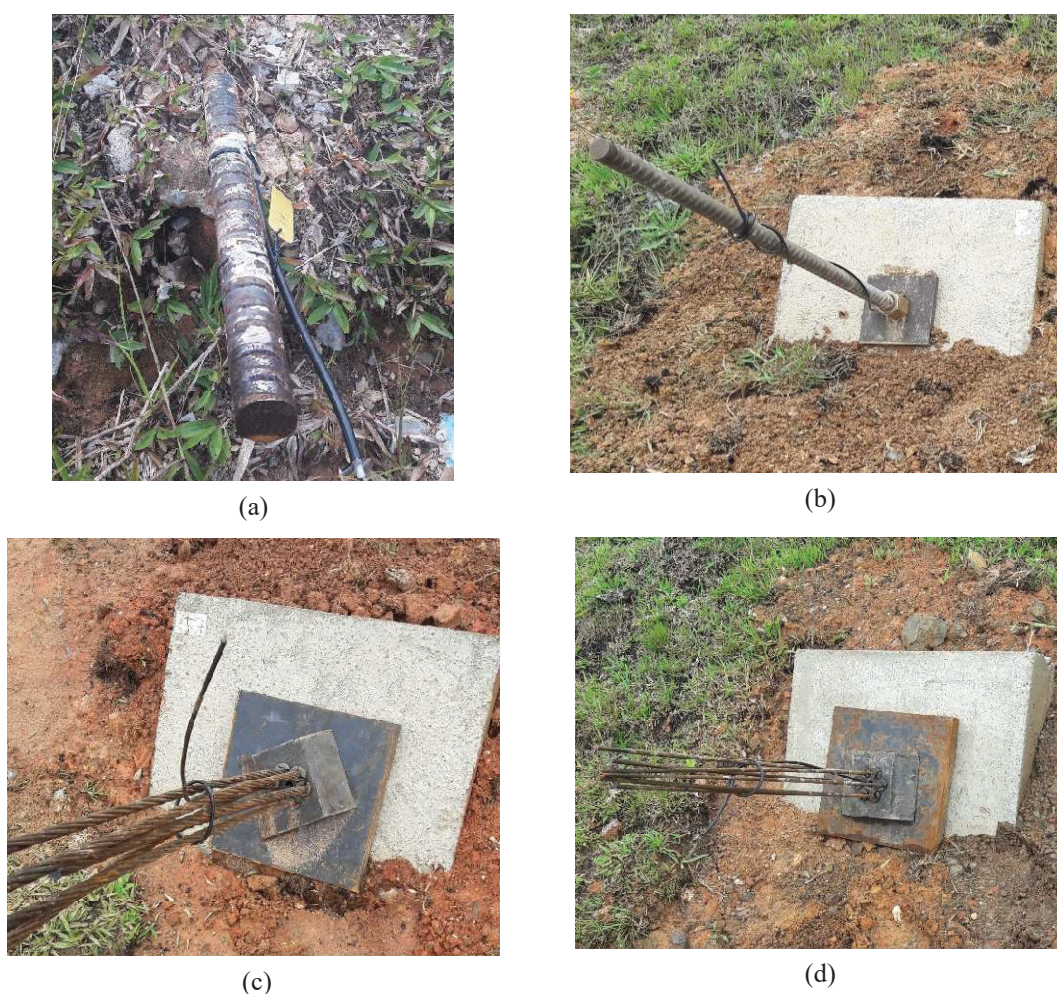
LEGENDA: (a) Grampo; (b) Tirante de monobarra; (c) Tirante de cordoalha; (d) Tirante de fio
