APLICAÇÃO DE MÉTODOS NÃO DESTRUTIVOS PARA AVALIAÇÃO DA
INTEGRIDADE DE SOLO GRAMPEADO E CORTINA ATIRANTADA

Tese apresentada ao curso de Pós-Graduação em Engenharia Civil, área de concentração em Geotecnia, Setor de Tecnologia da Universidade Federal do Paraná, como requisito parcial à obtenção do título de Doutora em Engenharia Civil.

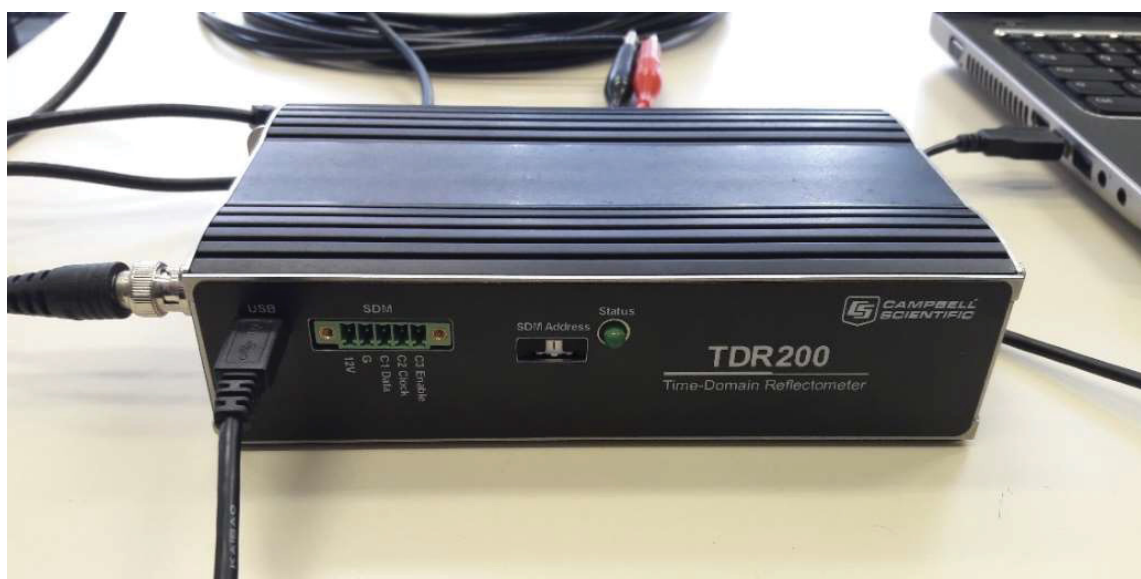
Figura 3.49 – Equipamento TDR 200

utilizado o equipamento TDR 200 da marca *Campbell Scientific* (Figura 3.49). As especificações técnicas são apresentadas na Tabela 3.4. O equipamento precisa ser conectado à um notebook através de um cabo USB (para alimentação e transferência de dados) e com o software PC-TDR os pulsos são gerados e obtidos os gráficos.

O procedimento de ensaio adotado consistiu no uso do equipamento TDR 200 em conjunto com um cabo coaxial auxiliar, cuja conexão foi realizada através de um conector BNC na extremidade do equipamento e na outra adaptadores como garras jacarés ou terminal de engate rápido para a conexão com os elementos de ancoragem.

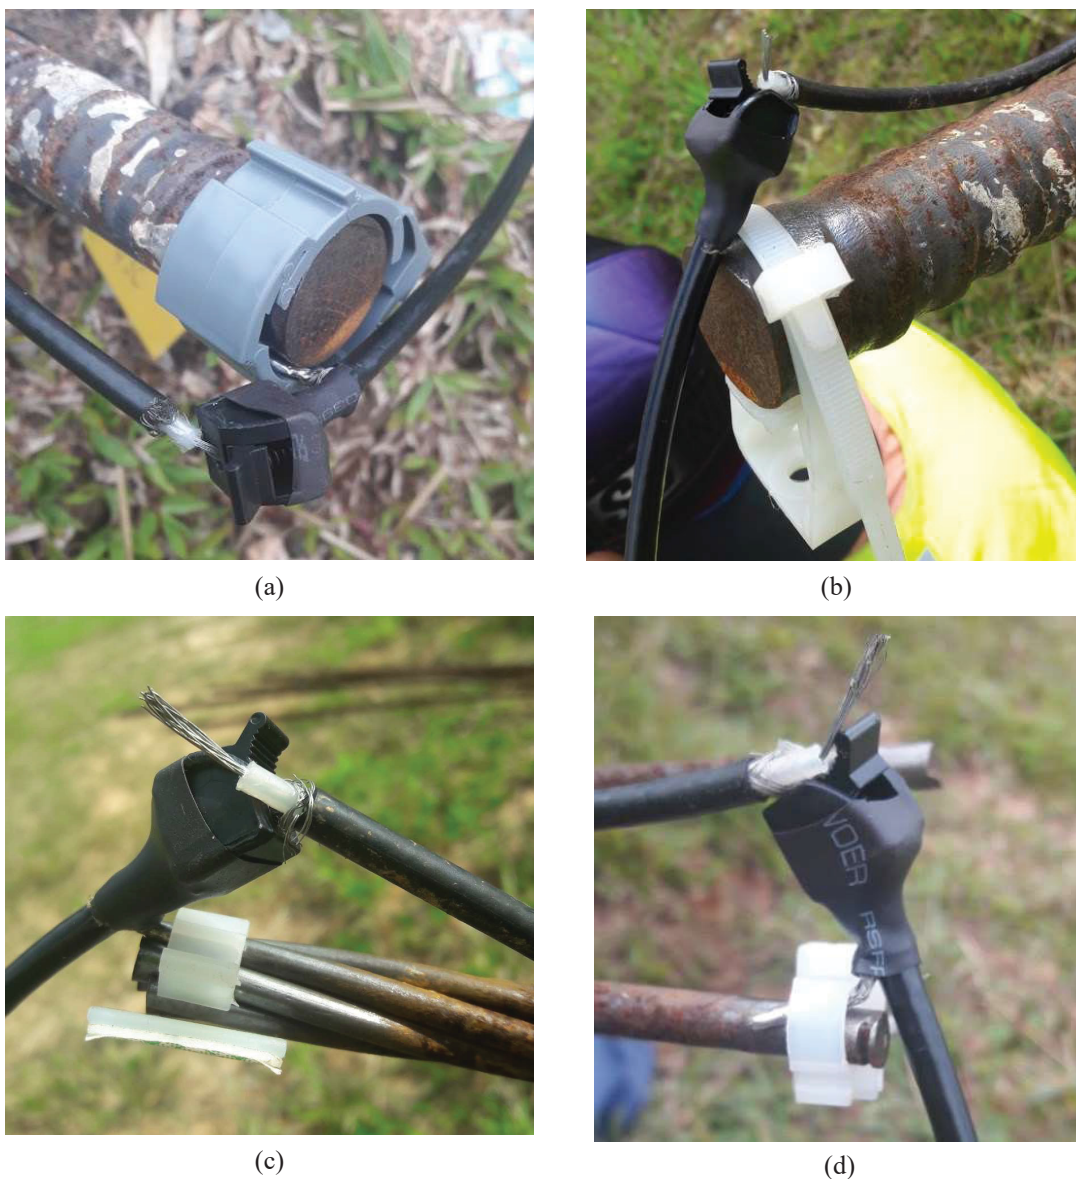
LEGENDA: (a) Grampo; (b) Monobarra; (c) Cordoalha e (d) Fio

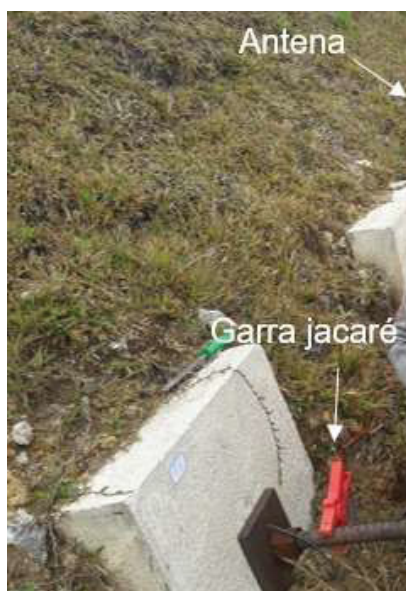
Figura 3.52 – Ensaio *Reflectometric Impulse Measurement Technique*

No método, o equipamento utilizado era composto por um cabo que se divide em dois, uma extremidade com a “garra jacaré” e outro com um cabo que representa a “antena”. O cabo utilizado como antena foi um fio de cobre simples. A disposição da antena, na maioria das vezes, estava esticada lateralmente no talude, como indicado na Figura 3.52.

Para realização do ensaio as barras foram lixadas em uma parte do perímetro para melhorar o contato elétrico obtido através da garra. No total foram avaliados 3 grampos das variações G1, G4 e G5, e os 27 tirantes. Para os tirantes de monobarra foi necessária a utilização de uma garra maior, quando comparado com os tirantes de cordoalha e fio.

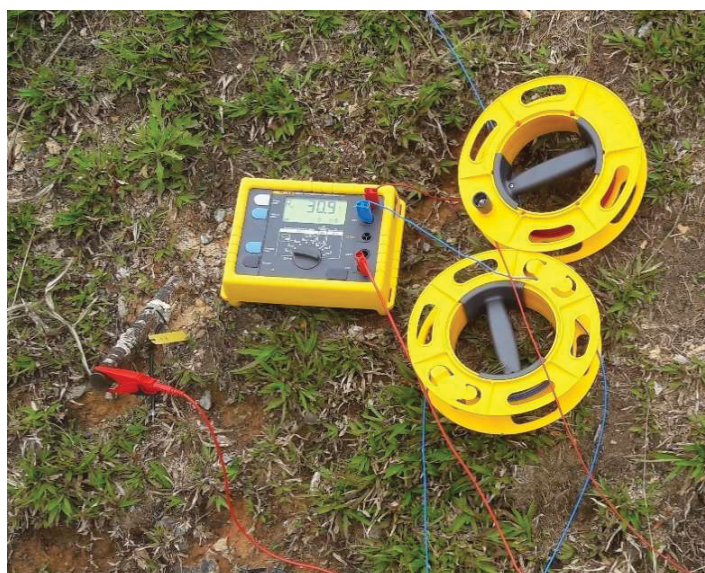
Figura 3.54 – Equipamento utilizado para medição de resistência elétrica das barras

Na realização dos ensaios foi utilizado o medidor de aterramento FLUKE 1625-2 Geo, com faixa de leitura de $0,02 \Omega$ até $300 \text{ k}\Omega$. O equipamento é normalmente utilizado para medição da resistência de aterramento, e pode ser aplicado para medição de resistência elétrica de barras enterradas no solo, como em estruturas de solo grampeado (CHEUNG; LO, 2005). O medidor de aterramento é apresentado na Figura 3.54, juntamente com as bobinas de fio e a garra jacaré conectada a um grampo. Cabe salientar que, previamente à realização do ensaio foi necessário lixar as pontas das barras de modo a melhorar o contato elétrico entre a garra jacaré e as barras metálicas.

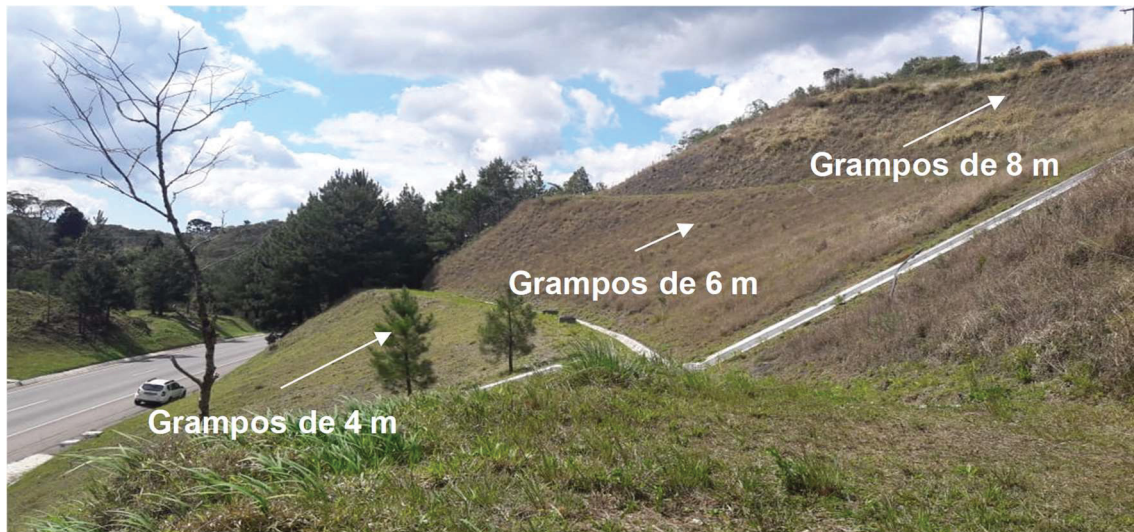
Figura 3.57 – Solo grampeado no km 658+400

O solo grampeado avaliado não apresenta paramento em concreto projetado, o que facilitou o acesso a cabeça dos chumbadores. A contenção está distribuída em três taludes entre bermas, com grampos de 25 mm de diâmetro e com 4 m, 6 m e 8 m de comprimento. Cada berma da contenção apresenta um comprimento diferente de grampos, conforme indicado na Figura 3.57.

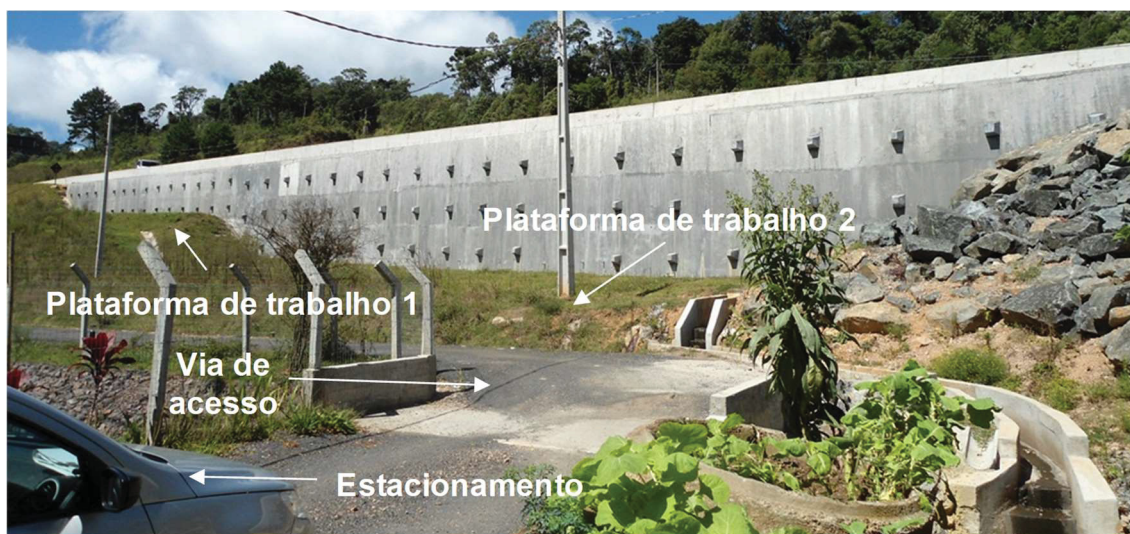
Figura 3.60 – Face da cortina atirantada avaliada

A cortina atirantada avaliada é uma contenção em aterro, em que a face da estrutura é voltada para uma via marginal que serve de acesso apenas aos moradores. A cortina foi dividida em plataforma de trabalho 1 e 2, que estão em elevações diferentes, conforme apresentado na Figura 3.60. A cortina foi selecionada por atender todos os aspectos de segurança, visto que há estacionamento próximo e encontra-se afastada do fluxo de veículos, possibilitando o acesso à diversas configurações de tirantes.

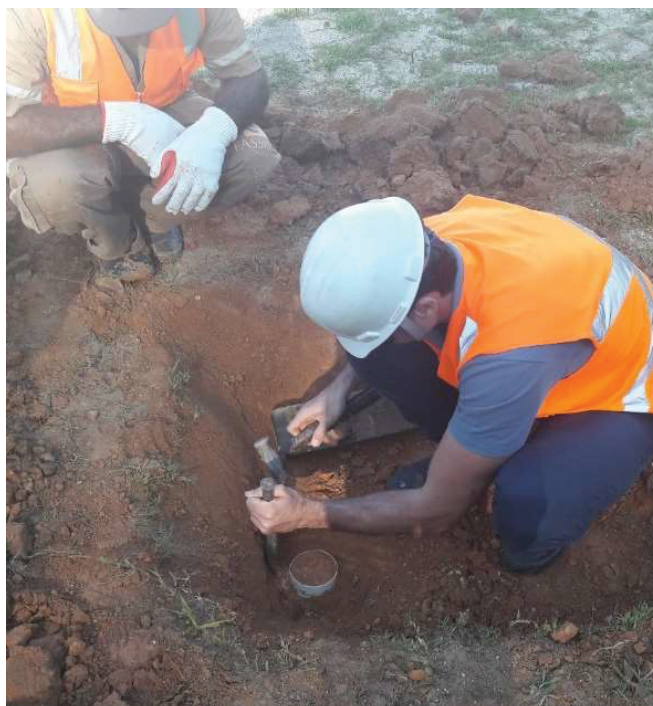
Figura 3.65 – Coleta de amostra indeformada

Com as amostras foi possível obter o peso específico e umidade natural, peso específico real dos grãos, análise granulométrica, limite de liquidez, limite de plasticidade e resistividade elétrica. O procedimento de coleta é apresentado na Figura 3.65.

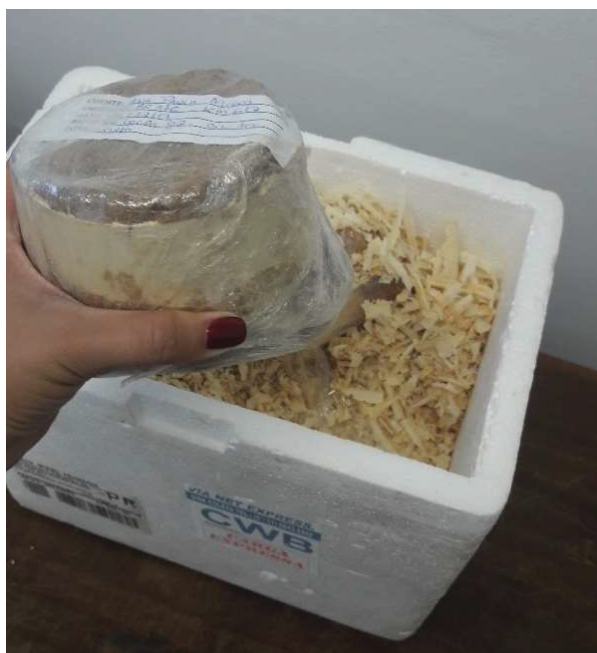
Figura 3.66 – Armazenamento das amostras indeformadas

As amostras foram coletadas com excesso de solo nas duas extremidades e, de modo a manter a umidade natural, estas foram envoltas com plástico filme e armazenadas em caixa de isopor isolada (Figura 3.66). Optou-se por não utilizar parafina visto que ela poderia influenciar na umidade da amostra.

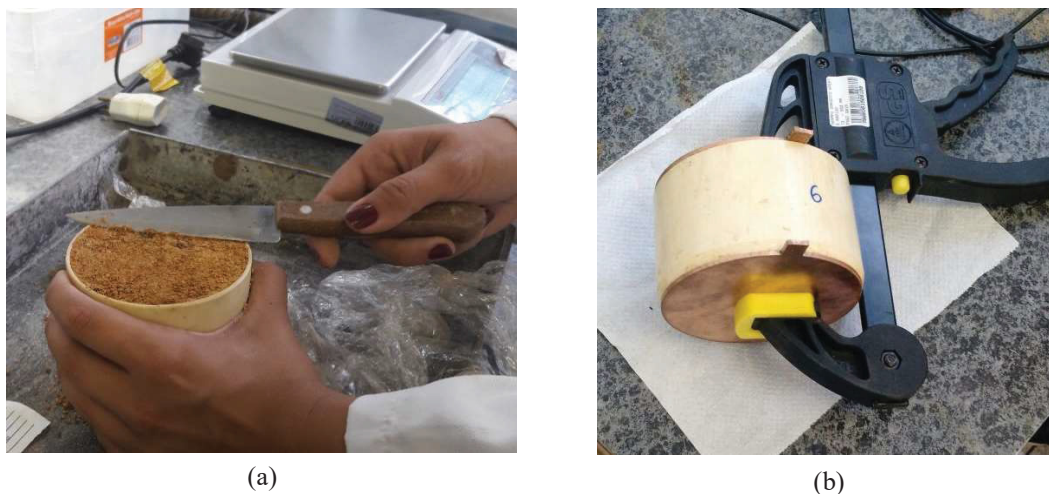
Figura 3.67 – Ensaio de resistividade elétrica em amostra indeformada

Em laboratório, as amostras foram desembulhadas e suas duas faces foram arrasadas para a inserção de duas chapas de cobre de 10 cm de diâmetro que fazem parte

do procedimento de ensaio, uma de cada lado da amostra (Figura 3.67). Para fixar as chapas no PVC foi utilizado um grampo sargento.

Legenda: (a) Regularização das faces; (b) Chapas de cobre

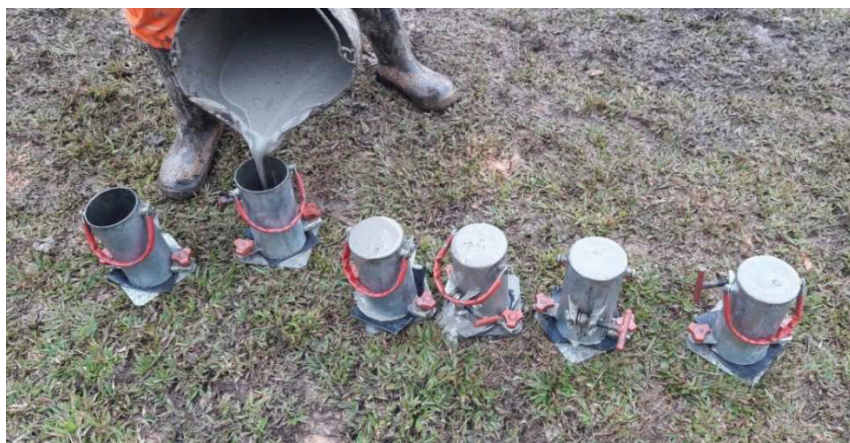
Figura 3.69 – Coleta de corpos de prova de calda de cimento

Por esse motivo, na etapa de execução da obra, foram coletados corpos de prova (CPs) cilíndricos de dimensão 10 x 20 cm da calda de cimento das injeções realizadas nos grampos para avaliação da resistividade elétrica ao longo do tempo (Figura 3.69). No total foram coletados 228 CPs. Cabe salientar que em alguns casos, para a mesma mistura de calda de cimento, foram injetados mais de um grampo. Para cada injeção, foram coletados 3 corpos de prova, moldados em formas metálicas, e posteriormente cobertos com papel filme. Também foram coletados alguns corpos de prova das injeções dos tirantes, porém como o processo executivo é diferente, e somente o bulbo está em contato com a calda, optou-se em realizar um estudo mais aprofundado somente nos CPs dos grampos.

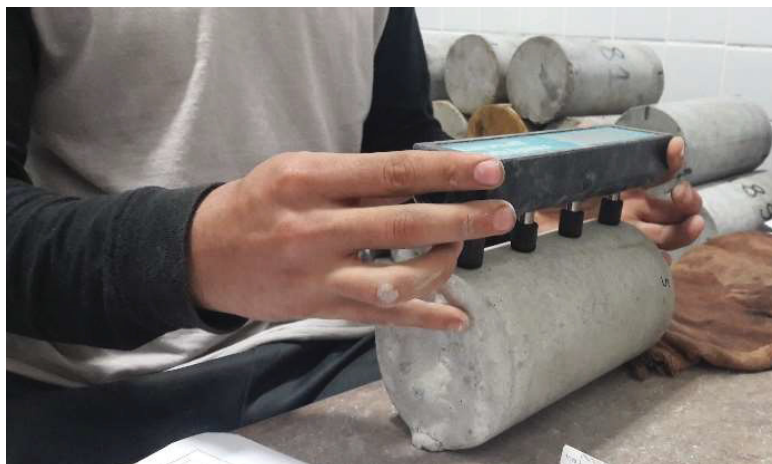
Figura 3.70 – Ensaio de resistividade elétrica

O equipamento utilizado para medição da resistividade elétrica superficial (RES) foi o de quatro pontas, como pode ser observado na Figura 3.70.

Os ensaios foram baseados nos procedimentos da Norma Espanhola PrUNE 83988 – 2: *Determinación de la Resistividad Eléctrica Parte 2: Método de las cuatro puntas o de Wenner* (AENOR, 2012). Optou-se em utilizar essa norma pois fornece um fator de forma para as dimensões do corpo de prova e do espaçamento entre eletrodos. Para a correção do valor de resistividade, o valor medido pelo equipamento foi multiplicado pelo fator de forma de 0,377, aplicado em CPs de 10x20 cm e espaçamento dos eletrodos de 50 mm.

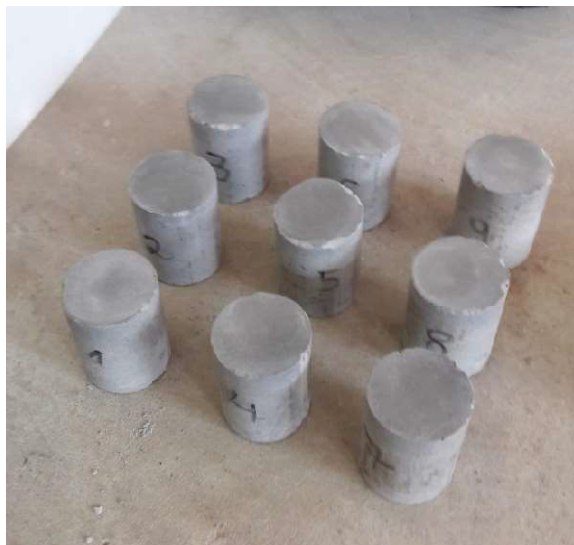
Figura 3.71 – Corpos de prova de calda de cimento para ensaio de permissividade elétrica

Foram moldados 9 corpos de prova cilíndricos de 4 cm de altura e 2 cm de diâmetro (Figura 3.71), com auxílio de um tubo de PVC. A calda de cimento utilizada foi com a relação água/cimento de 0,5. Após um dia de moldagem, o corpo de prova foi desmoldado e foram avaliadas 3 condições de armazenamento das amostras para realização dos ensaios: câmara úmida (CP1, CP2 e CP3), câmara seca (CP4, CP5 e CP6) e estufa (CP7, CP8 e CP9). As leituras obtidas foram aos 7, 14 e 28 dias.

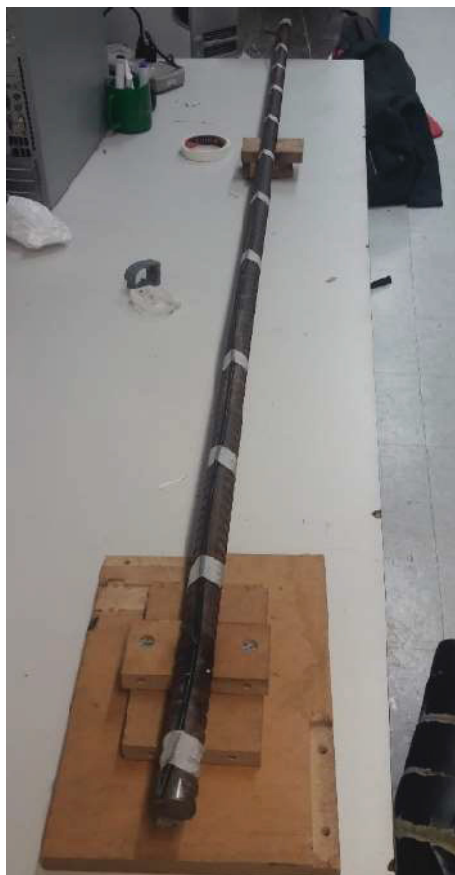
Figura 3.73 – Ensaio TDR realizado em grampo em contato com o ar

Para calibração do método TDR e obtenção da velocidade de propagação do pulso foram realizados ensaios em barras em contato com o ar e em contato com calda de cimento. Para os ensaios no ar foram ensaiadas barras de 25 mm de diâmetro e com 2,0 m e 3,7 m de comprimento. As barras foram ensaiadas com o cabo coaxial RG-58 paralelo a barra, presos com fita crepe, para definição da velocidade de propagação no ar. A barra com o cabo coaxial é apresentada na Figura 3.73. Para o cálculo da velocidade de propagação do pulso no ar foi utilizada a Equação (2).

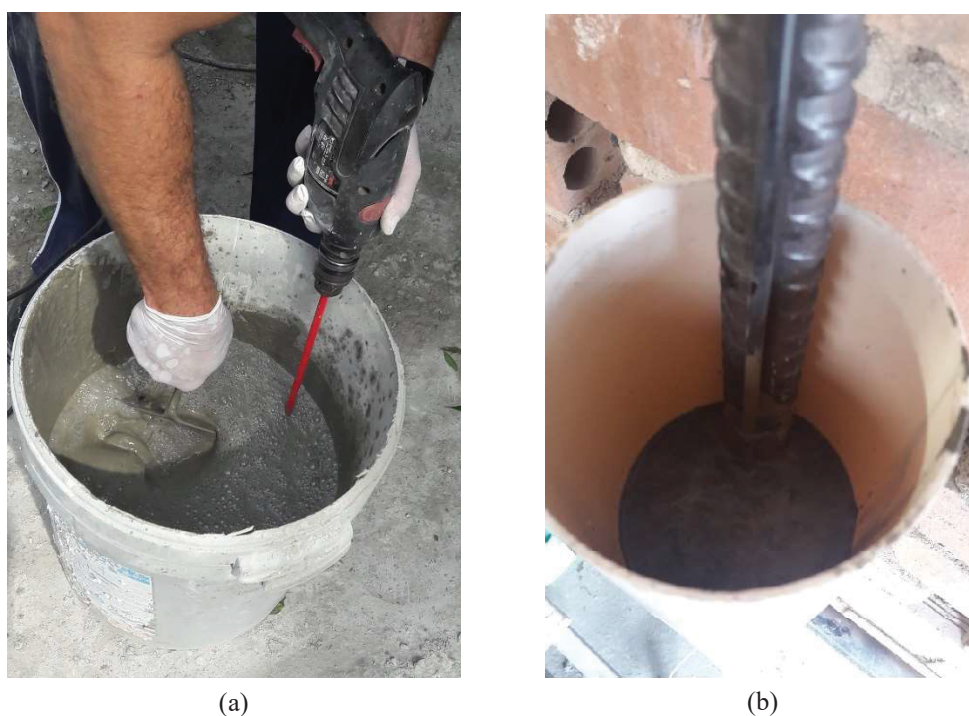
Figura 3.74 – Moldagem do modelo reduzido

Todas as barras foram lixadas antes da execução e foi instalado um cabo coaxial paralelo a cada barra. A calda de cimento foi produzida em laboratório com auxílio de um misturador de argamassa adaptado para furadeira, com cimento CP II F-32, da mesma marca utilizada na obra. Também foi adotada a relação entre água e cimento de campo de 0,5. Foi utilizado um cano de PVC de 10 cm de diâmetro, com uma tampa vedada em uma das extremidades como molde. O tubo foi mantido na vertical com a barra centralizada em seu interior e preenchido com a calda de cimento, de modo a manter apenas 20 cm da extremidade da barra sem calda de cimento.

LEGENDA: (a) Produção da calda de cimento; (b) Cano de PVC com o grampo

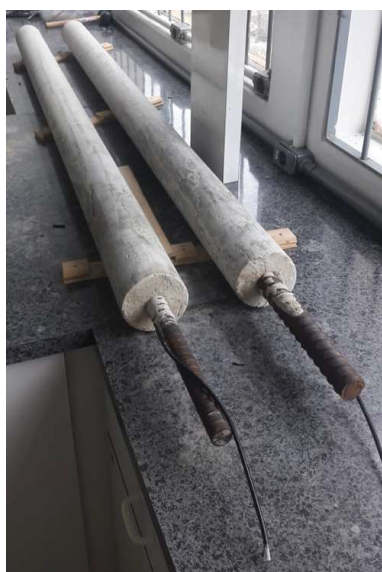
Figura 3.75 – Modelos reduzidos

Cabe salientar que após o preenchimento com a calda de cimento, foi colocado outra tampa na extremidade superior com um furo no meio, de modo a manter a barra centralizada. Após 48 horas foi realizado o desmolde, sendo necessário cortar o cano de PVC lateralmente para retirada da barra com a calda já endurecida (Figura 3.75). Nas barras com 2,0 m também foram realizados ensaios com 7, 14, 21 e 28 dias com o método TDR, para avaliar o tempo e a velocidade de propagação da onda ao longo do tempo.

O cálculo da velocidade de propagação do pulso na calda de cimento se baseou na Equação (6), que leva em consideração os comprimentos da barra em contato com o ar e com a calda, e a velocidade de propagação da barra a ar.

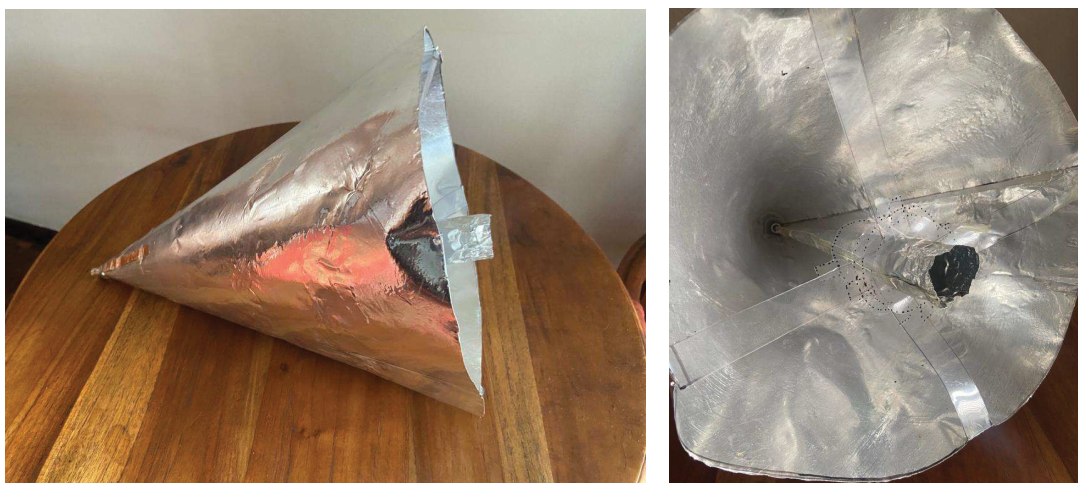
Figura 3.76 – Cone para realização do ensaio SW-TDR

O cone foi executado com um conector BNC ligado ao cone interno e externo. Para centralização do cone interno foi utilizado um molde de acrílico. Para a realização do ensaio um cabo coaxial era ligado no equipamento TDR e no conector BNC do cone. O contato do cone interno foi realizado com a barra com o uso de prendedor. A Figura 3.76 apresenta a vista lateral do cone com o conector BNC na extremidade, e a vista interna com o cone interno e o molde acrílico.

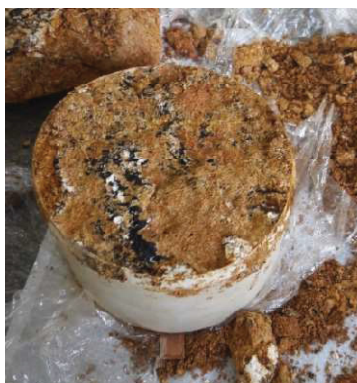
Figura 4.2 – Amostra indeformada coletada no campo experimental (Ponto 1)

Não foi possível obter homogeneidade nos resultados, provavelmente devido à fatores como heterogeneidade do solo, presença de pedregulhos e raízes na amostra (Figura 4.2). Isto ocorre uma vez que a passagem da corrente elétrica se altera com a presença de outros materiais no solo, ou ainda devido a vazios formados próximo ao PVC utilizado na amostragem.

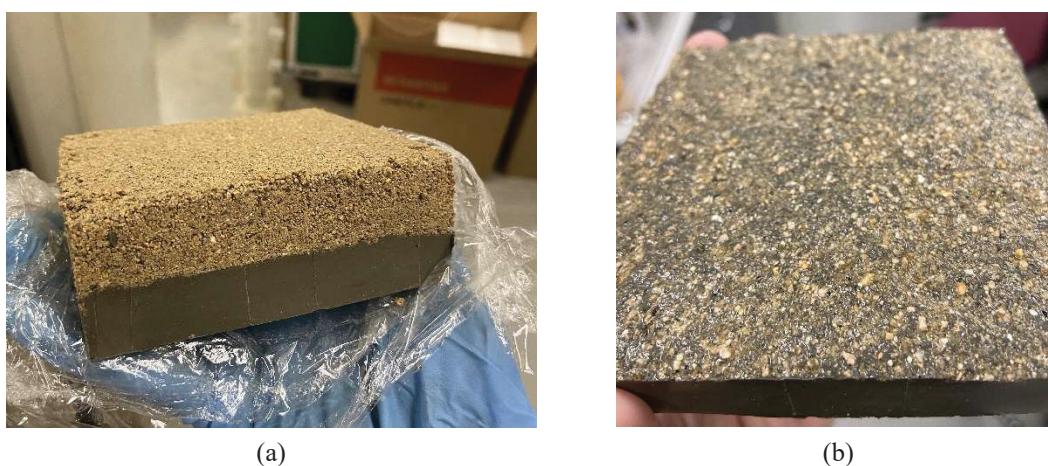
Figura 4.17 –Ensaio de cisalhamento de interface entre solo natural e calda de cimento

A Figura 4.17a apresenta a amostra antes da realização do ensaio de cisalhamento de interface, e a Figura 4.17b indica a condição final da calda de cimento após o ensaio. É possível perceber que a superfície da amostra de calda de cimento apresentou uma textura rugosa devido a conformação da calda no solo compactado.

Legenda: (a) Amostra antes do ensaio; (b) Calda de cimento após o ensaio
