**PROJETO BLACK BELT: AUMENTO DO OEE EM INDÚSTRIA DE
ALINHADORES DENTÁRIOS ATRAVÉS DA METODOLOGIA DMAIC**

Monografia apresentada como resultado parcial à obtenção do grau de Especialista em Engenharia Industrial 4.0. Curso de Pós-graduação Lato Sensu, Setor de Tecnologia, Departamento de Engenharia Mecânica, Universidade Federal do Paraná.

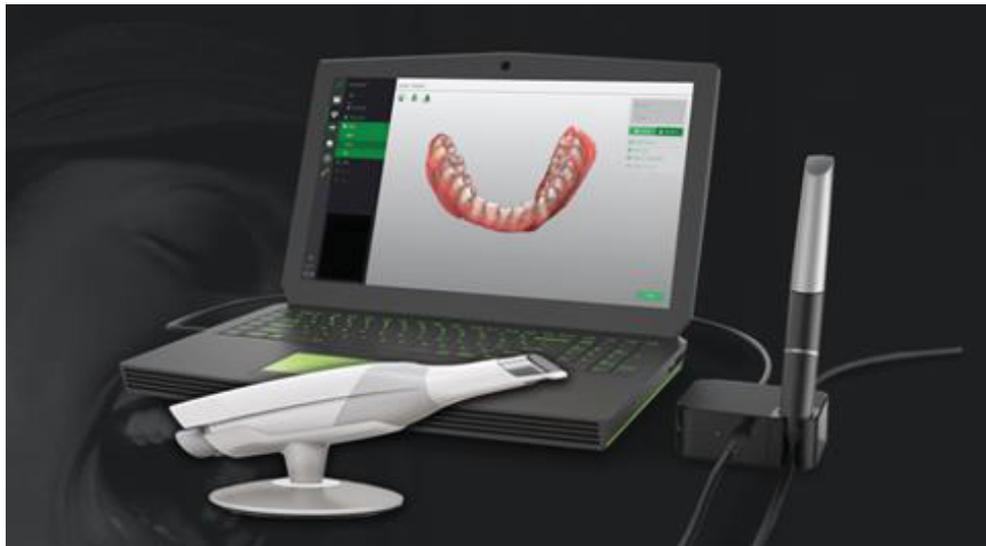
FIGURA 1 - Scanner Intraoral Virtuo Vivo - ClearCorrect

Na FIGURA 1 é mostrado um exemplo de um Scanner Intraoral para realização do projeto de ajuste dos pacientes. E a FIGURA 2 destaca o alinhador e suas principais características.

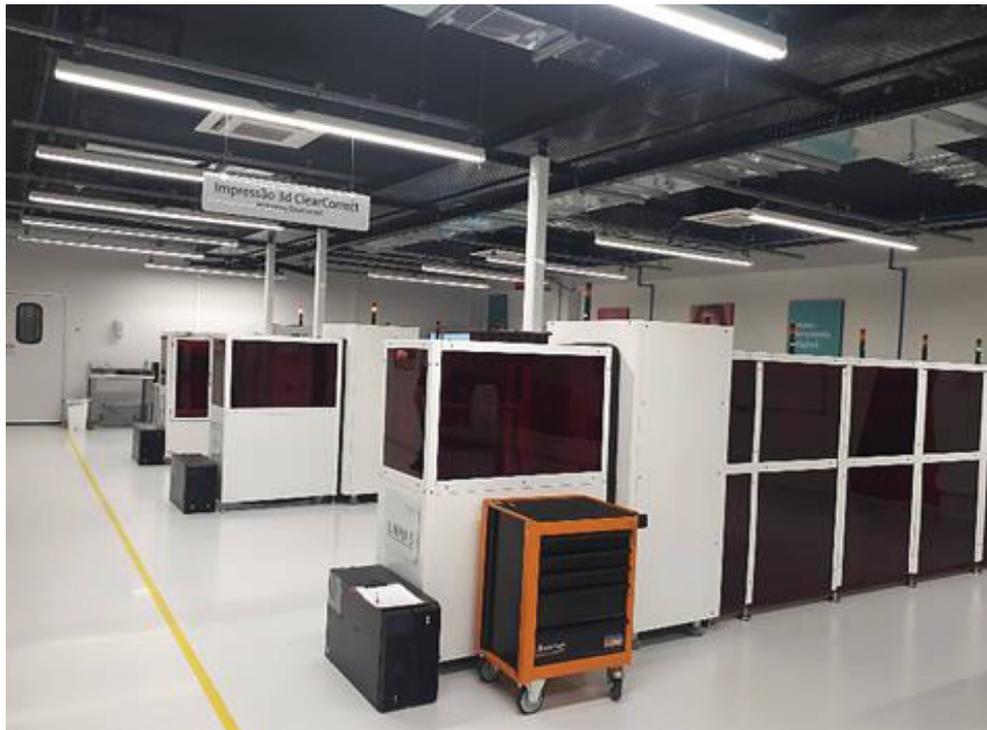
FIGURA 3 - Linha das impressoras 3D ClearCorrect

Uma das principais etapas do processo de produção de alinhadores dentários é a impressão dos moldes. Esses moldes são impressos em 15 impressoras 3D instaladas na fábrica, conforme FIGURA 3.

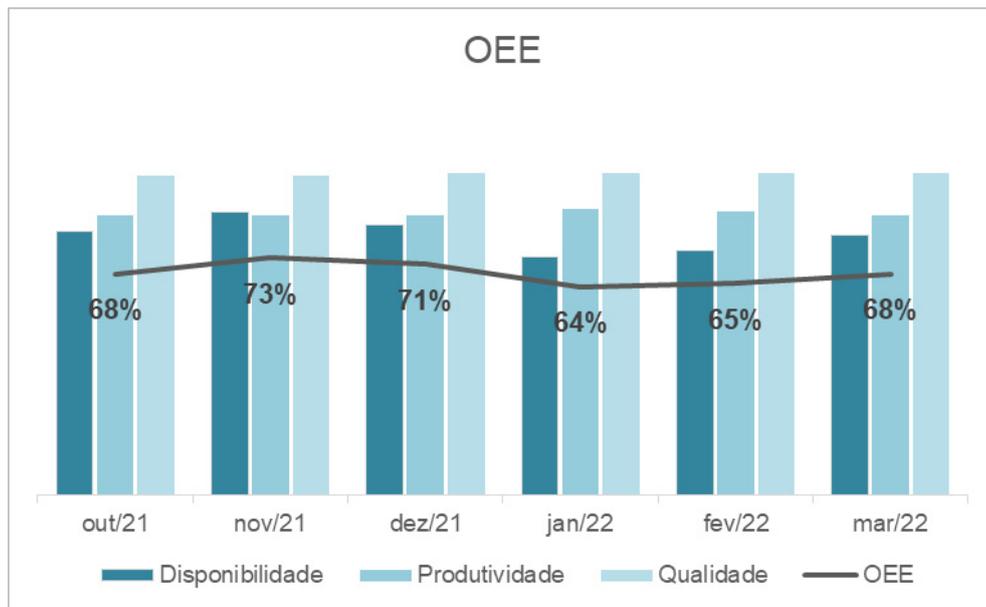
FIGURA 4 - Histórico indicadores

O comportamento dos indicadores também pode ser visualizado pelo gráfico a seguir (FIGURA 4).

De outubro a dezembro de 2021 o OEE ficou em média 71%. Neste período o indicador apresentou uma tendência de alta em função de ganhos com a produtividade. Em 2022 o OEE voltou a cair ficando com a média de 65%, nos meses de janeiro a março, principalmente devido à queda do indicador de disponibilidade. Com base nos dados apontados acima, é possível verificar também que apenas o indicador de disponibilidade possui média abaixo da meta estipulada.

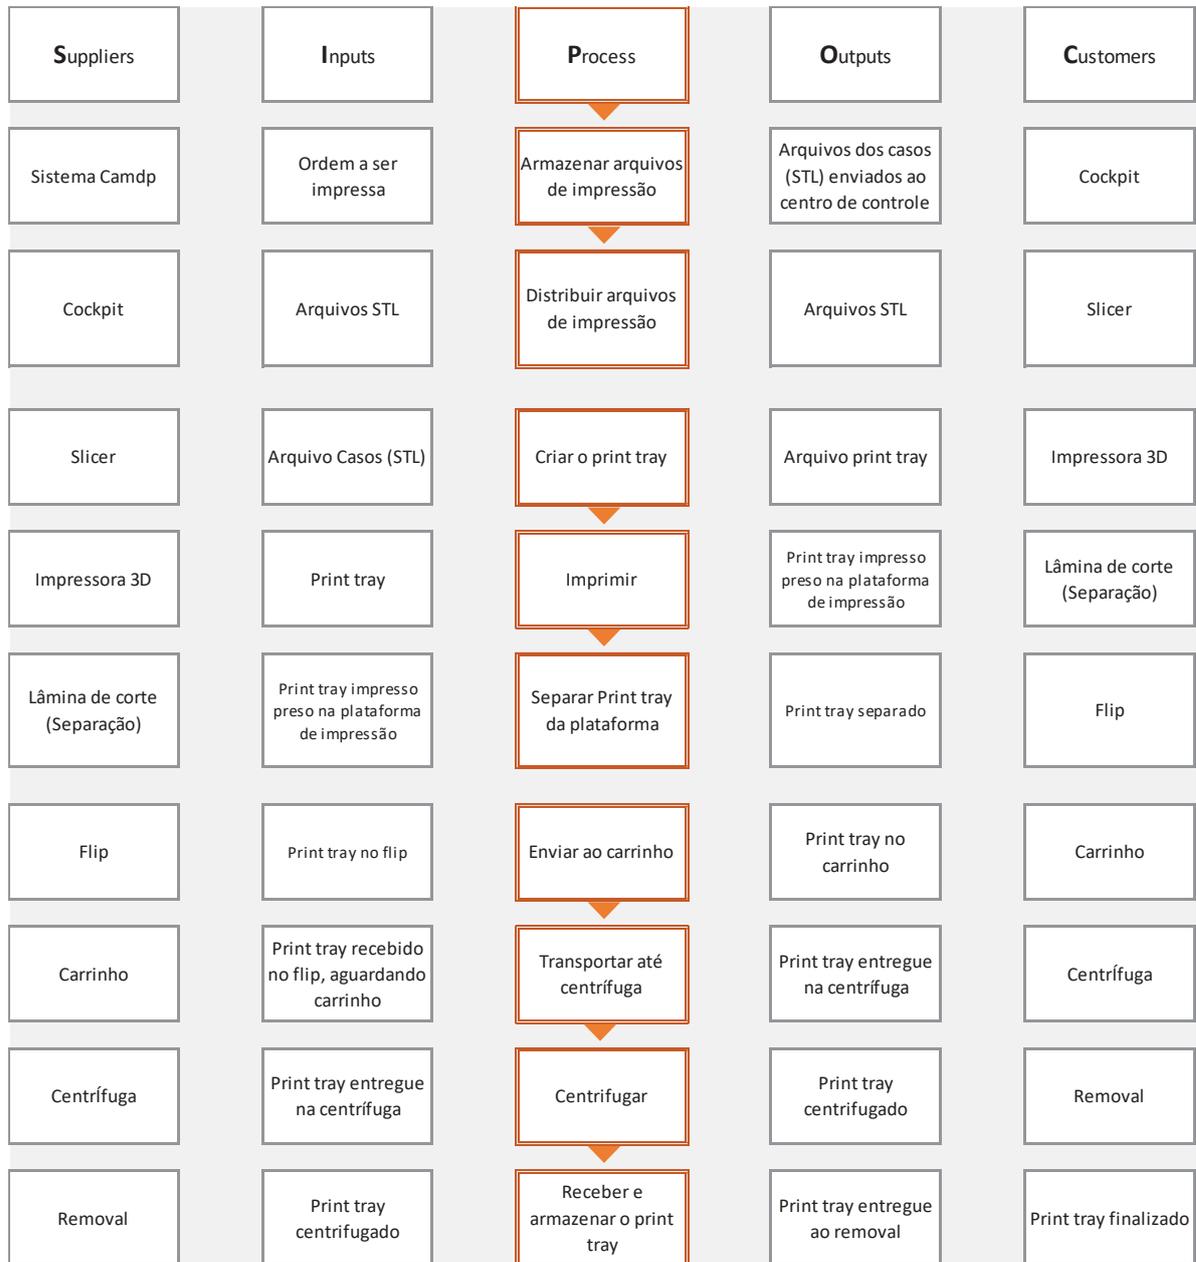
FIGURA 5 - SIPOC do processo de impressão 3D

Através da ferramenta SIPOC (*Supplier, Input, Process, Outputs e Customer*) o processo de impressão foi mapeado, tendo as principais etapas definidas na FIGURA 5.

O processo de impressão 3D conta com apenas um operador para realizar o preparo dos arquivos que serão moldados, abastecer o refil de resina (matéria-prima utilizada para fabricação das peças) e realizar o acompanhamento até a centrífuga. A fábrica conta atualmente com 15 impressoras e 3 centrífugas.

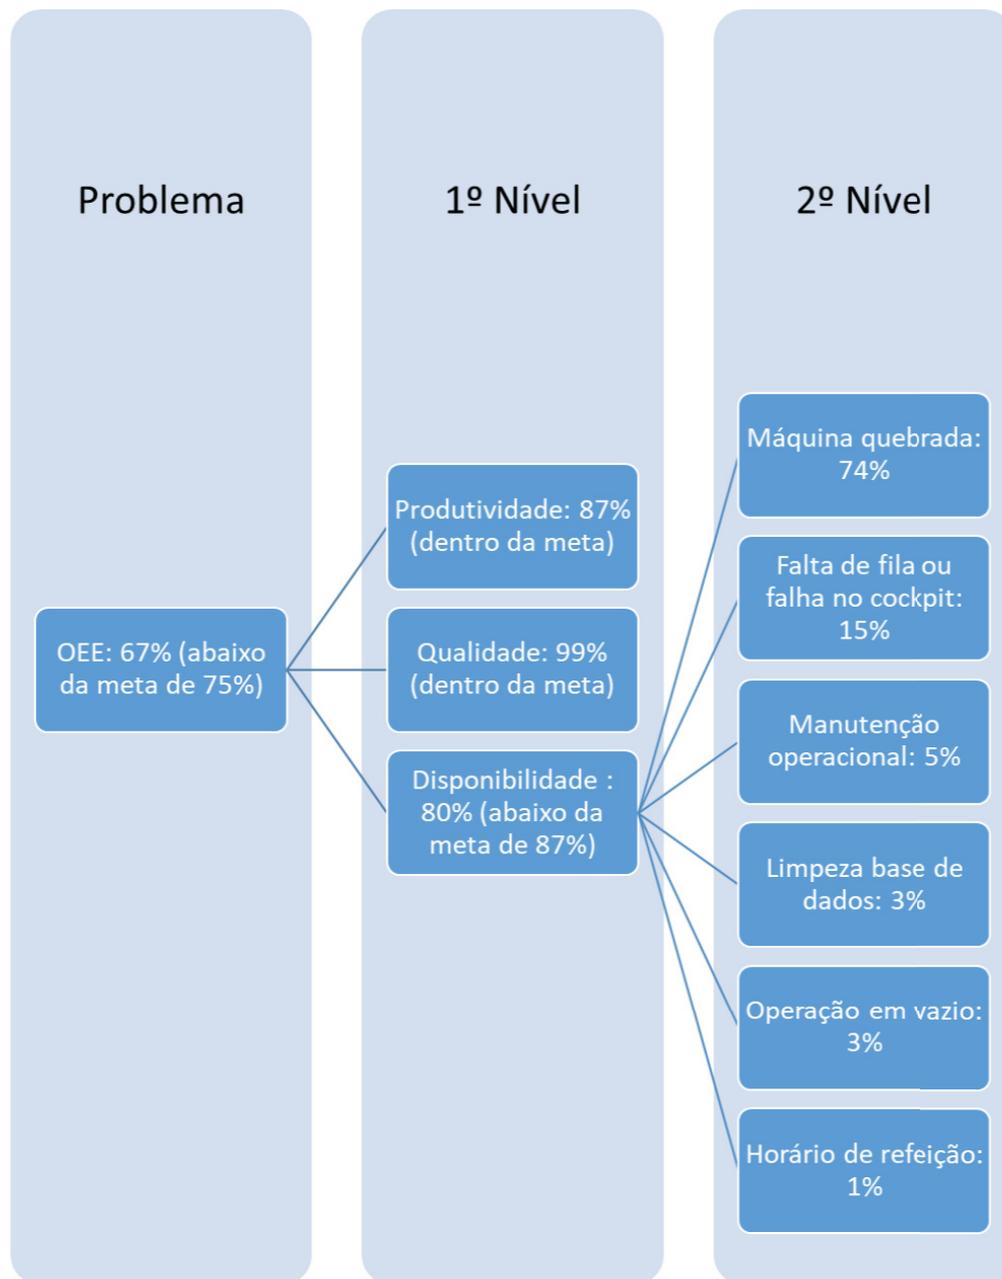
FIGURA 6 - Árvore de estratificação do problema

O indicador de disponibilidade é reduzido caso haja parada de máquinas que não sejam programados. A partir da planilha base *DownTime*, mencionada no item 3.1.3, foi verificado a diferença entre a hora de início e fim para cada parada não programada, onde foi possível diagnosticar as principais causas secundárias na redução da disponibilidade das impressoras 3D. Desta forma, foi construída a árvore de estratificação do problema, conforme FIGURA 6.

Entre as causas de baixa disponibilidade estão: máquina quebrada (74%), falta de fila ou falha no cockpit (15%), manutenção operacional (5%), limpeza na base de dados (3%), operação em vazio (3%) e horário de refeição (1%). A partir da estratificação de segundo nível foi verificado que o fator condicionante para a indisponibilidade das máquinas é a sua quebra.

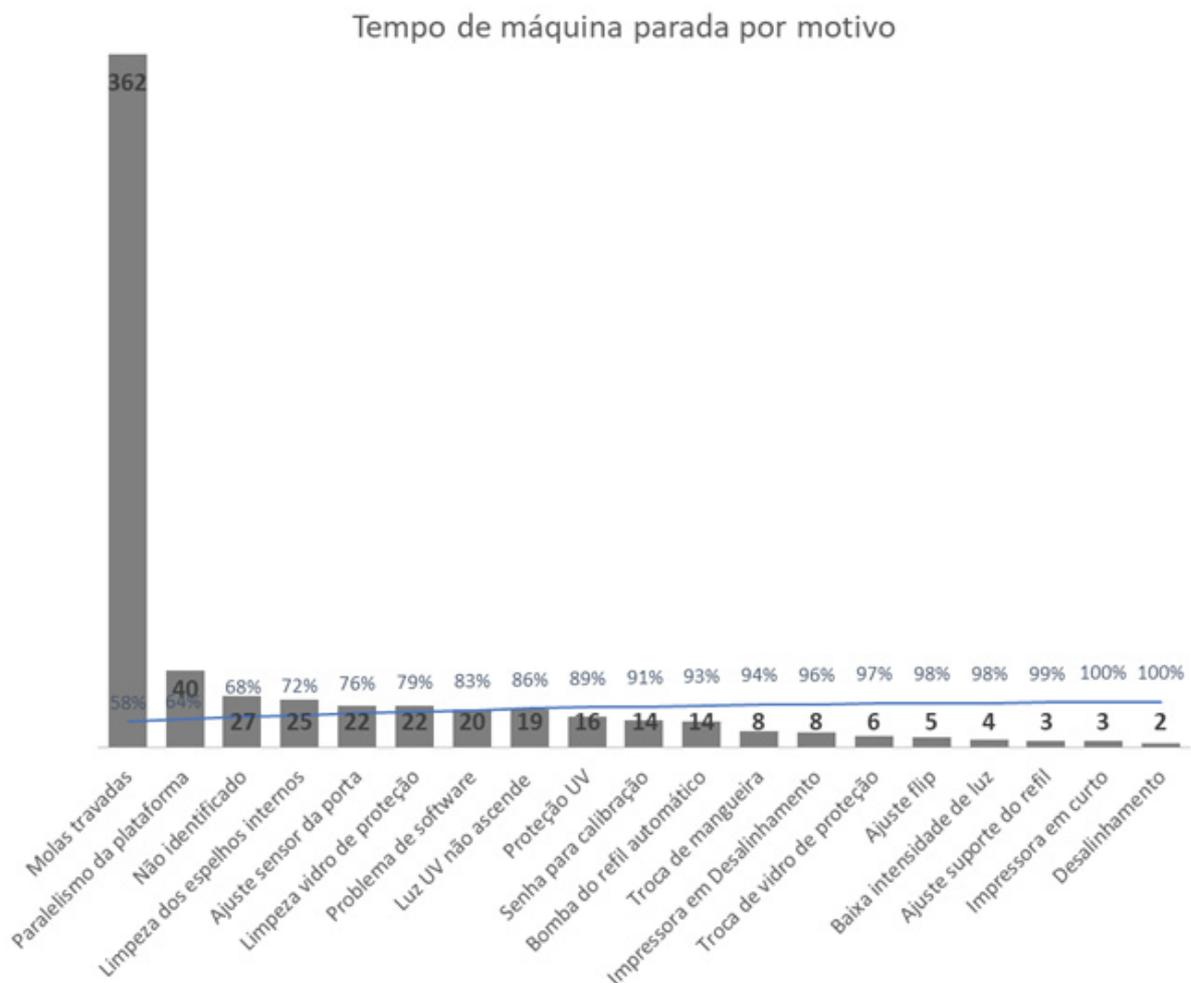
FIGURA 9 - Gráfico de Pareto com os principais motivos de parada de máquina

Através da árvore de estratificação mostrada anteriormente foi verificado que o principal ofensor de perda de disponibilidade são as máquinas paradas (impressoras 3D) por quebra. Sendo assim, foram investigados os dados históricos para levantar os principais motivos de quebra de máquina. Foi considerado o período de outubro de 2021 a março de 2022. O gráfico de Pareto dos principais motivos é mostrado na FIGURA 9, abaixo. Nele estão contabilizadas as horas de máquina parada deste período por motivo apontado pela manutenção.

Como pode ser observado no gráfico anterior o principal motivo de máquina parada é mola travada, seguido de paralelismo da plataforma, não identificado, limpeza dos espelhos internos, ajuste sensor da porta e limpeza vidro de proteção. Esses motivos compõem aproximadamente 80% das causas de parada para manutenção. Entre eles há uma classificação como não identificado, neste caso fica como oportunidade atuar na melhoria da identificação e/ou registro dos problemas pelos profissionais da manutenção. Porém, a partir deste gráfico fica evidente o problema de mola travada é muito mais relevante frente aos demais, por isso que este foi considerado o foco de redução do projeto.

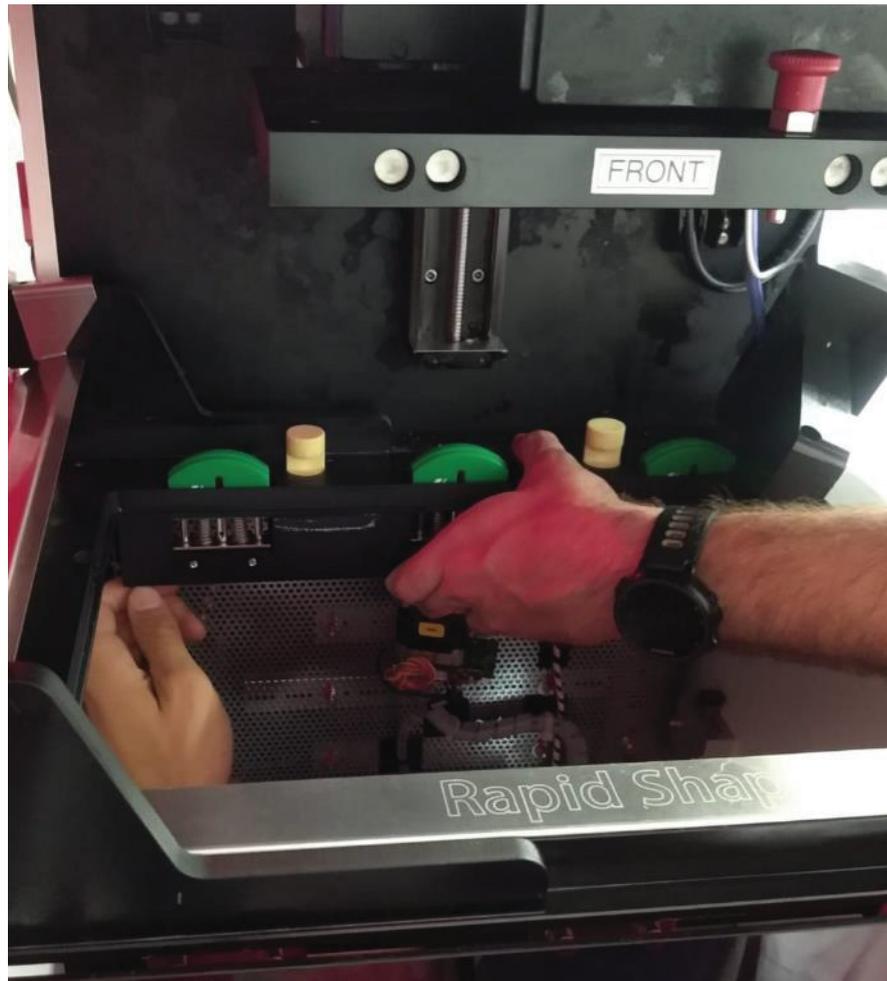
FIGURA 10 - Mecanismo *tilt* passando por manutenção. *Tilts* são molas amarelas.

Neste tópico será detalhado o mecanismo das impressoras 3D para evidenciar a localização do principal problema identificado: molas travadas. Ao iniciar a impressão, uma plataforma desce e encontra o ponto zero a partir de uma força aplicada no fundo do reservatório. Neste momento, ao receber essa força, o mecanismo conta com uma mola, também chamada de *tilt*, que absorve essa pressão. A cada camada, a plataforma sobe permitindo que a resina contida no reservatório preencha os espaços e desce novamente. O *tilt* funciona dentro de um eixo com espaçamento mínimo, portanto, caso caia resina neste local, devido à alta densidade do material, ocorre o travamento do trabalho do *tilt*.

Caso o mecanismo *tilt* travar entre a absorção e volta a posição original, problema designado como molas travadas, teremos um reservatório desnivelado, visto que o sistema se encontra somente em um dos lados da máquina resultando na perda da impressão e a parada da máquina para aguardar o time de manutenção realizar a limpeza e remontagem do *tilt* (FIGURA 10).

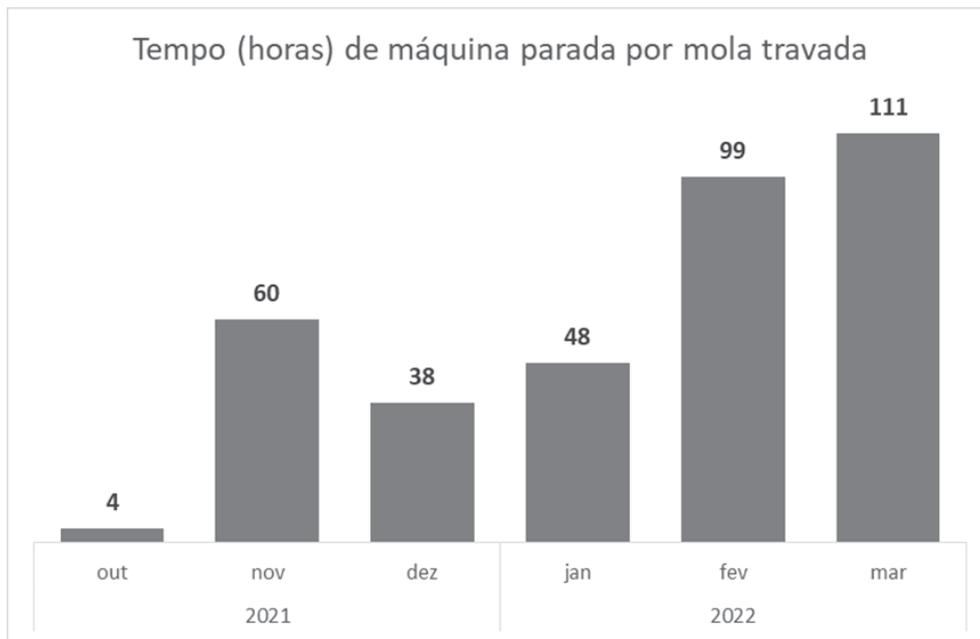
FIGURA 11 - Tempo de máquina parada por mola travada de out/21 a mar/22

Foram realizadas análises do problema de molas travadas em relação ao tempo e por impressora. A FIGURA 11 mostra o gráfico do tempo de impressoras paradas para manutenção devido ao problema de mola travada no decorrer do período de estudo. É possível observar uma tendência de crescimento desde outubro de 2021 até março de 2022. Já a FIGURA 12 mostra o gráfico com o problema estratificados por impressora. Nele são apresentadas as impressoras com mais tempo de parada por mola travada: LMP045, seguido da LMP823, LMP853, LMP10C, LMP12C, LMP13C, LMP425 e LMP11C.

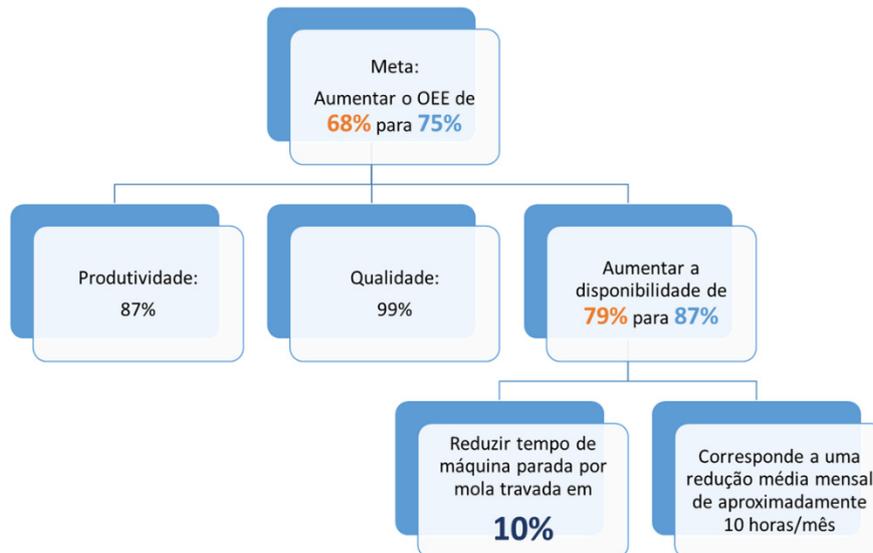
FIGURA 13 - Racional meta específica

A média do indicador de disponibilidade foi de 80%, neste mesmo período as máquinas ficaram paradas por mola travada 362 horas. Com o objetivo de aumentar o indicador de disponibilidade para 87% o tempo de impressora parada deve reduzir para aproximadamente, 329 horas, o que corresponde a uma redução de 10%. O racional da meta específica está apresentado na FIGURA 13 (abaixo).

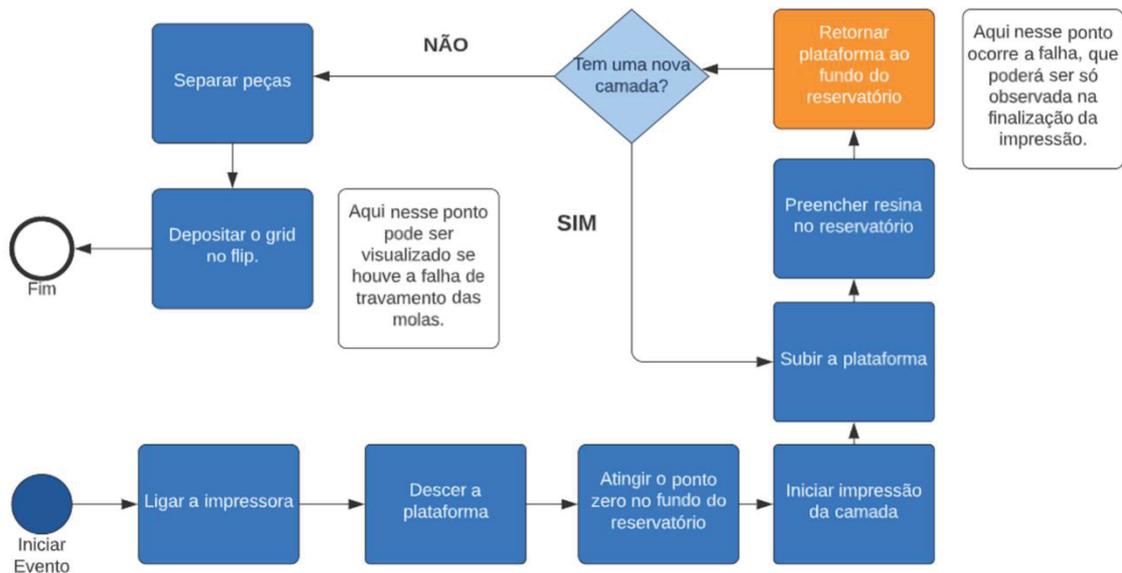
FIGURA 14 - Fluxograma do processo de impressão 3D

priorizado. Para isso é importante analisar o processo gerador através do fluxograma como mostrado na FIGURA 14.

A falha ocorre durante a impressão das camadas da peça, no qual a plataforma desce até o ponto zero e inicia a impressão até subir novamente até o determinado ponto conforme o número de camadas a serem impressas. O reservatório de resina é preenchido e é avaliado se há novas camadas no projeto. Se sim, repete-se o processo até não haver novas camadas. No momento que a plataforma retorna ao fundo do reservatório pode ocorrer o travamento de molas que só será identificado quando finalizar a peça causando o prejuízo de materiais e tempo.

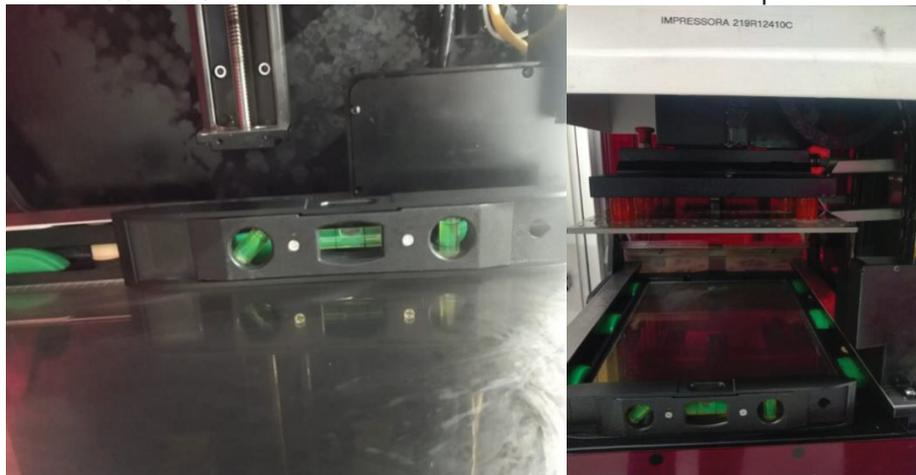
FIGURA 16 - Fotos da conferência do nivelamento das impressoras

A) Nivelamento das impressoras: O desvio no nivelamento da plataforma foi levantado como uma possível causa do escoamento da resina que causa o travamento de molas. Conforme pode ser observado na FIGURA 16 foram feitas medições para evidenciar a causa. Entretanto, após a medição de todas as impressoras, a conclusão foi de que todas estavam niveladas descartando-se essa causa.
