**UNIVERSIDADE FEDERAL DO PARANÁ**

**ESTUDO DO IMPACTO DO ROMPIMENTO DA BARRAGEM DE FUNDÃO EM  
MARIANA (MG) NO ABASTECIMENTO DE ÁGUA DO MUNICÍPIO DE  
GOVERNADOR VALADARES (MG).**

**Monografia apresentada como requisito  
para conclusão da disciplina de Trabalho  
de Conclusão de Curso II do Curso de  
Engenharia Ambiental, Setor de  
Tecnologia, da Universidade Federal do  
Paraná sob orientação do professor Dr.  
Daniel Costa dos Santos.**

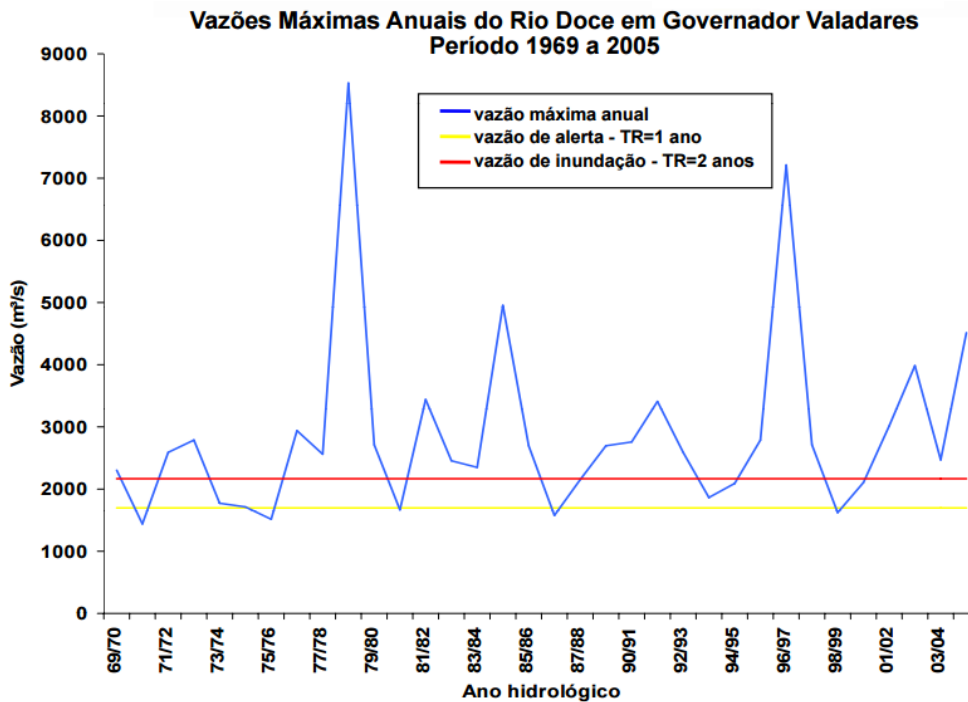
**Figura 18: Vazões máximas do Rio Doce entre 1969 e 2005**  
**Fonte: CPRM, ANA, ICAM, 2007**

Na Figura 18 é possível observar as vazões máximas do Rio Doce em Governador Valadares entre os anos 1968 e 2005. Em vários anos a vazão ultrapassa o valor de vazão de inundação (com tempo de recorrência TR=2 anos) e facilmente passa o valor de vazão de alerta (tempo de recorrência TR=1 ano). Os dois maiores picos do gráfico correspondem às enchentes que ocorreram em fevereiro de 1979 e janeiro de 1997, eventos citados anteriormente. A região urbana do município é sempre a mais afetada, pois se encontra as margens do Rio Doce, numa região de relevo plano. Na Figura 19 pode-se ver as áreas mais suscetíveis à inundação na área urbana de acordo com sua cota altimétrica e tempo de ocorrência de vazões de inundação.

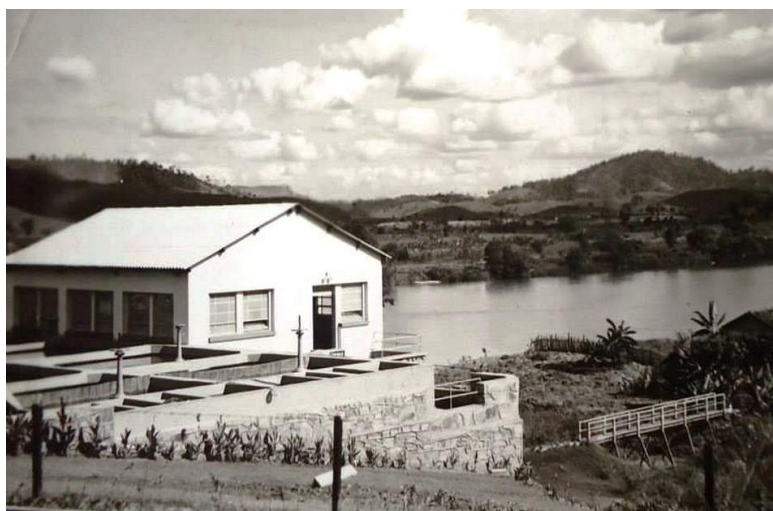
A água captada apresentava alto teor de ferro e por isso foi necessária a construção de um aerador e de um filtro. Em 29 de março de 1947, a primeira Estação de Tratamento da cidade iniciou seu funcionamento produzindo 1.000.000 litros durante 08 horas. Em maio do mesmo ano iniciou-se a cloração das águas do sistema e passou-se a distribuir água durante todo o dia. Em janeiro de 1948, tendo em vista o baixo rendimento da galeria de infiltração, iniciou-se a construção de uma Estação de Tratamento completa, que passou a operar em julho de 1949, distribuindo água 24h por dia. Após a inauguração da hidrelétrica de Tronqueiras, foi iniciada a eletrificação do sistema.

**Figura 20: Primeira ETA de Valadares em 1949**

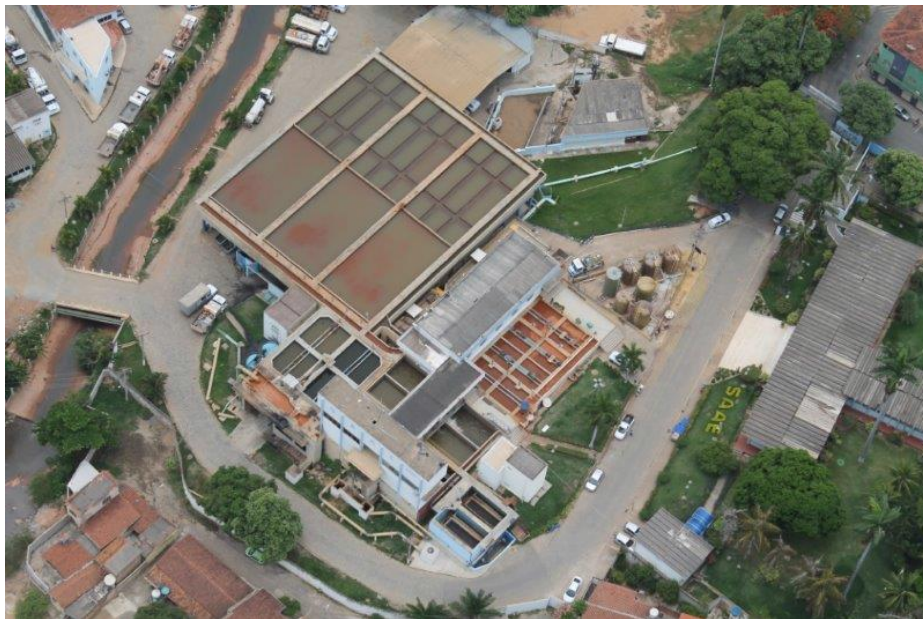
O Sistema Produtor ETA Central (Figura 22) se localiza na margem esquerda do Rio Doce, no centro da Cidade, após o Córrego Figueira desaguar no Doce (Figura 23). A ETA foi inaugurada em meados da década de 60 para a capacidade nominal de 800 L/s. Atualmente, o sistema opera com capacidade de 900 L/s, podendo chegar a 1.150 L/s no período de seca. A ETA Central abastece cerca de 70% do município, atendendo 58 bairros.

**Figura 22: Visão geral da ETA Central**  
**Fonte: ANA, 2016**

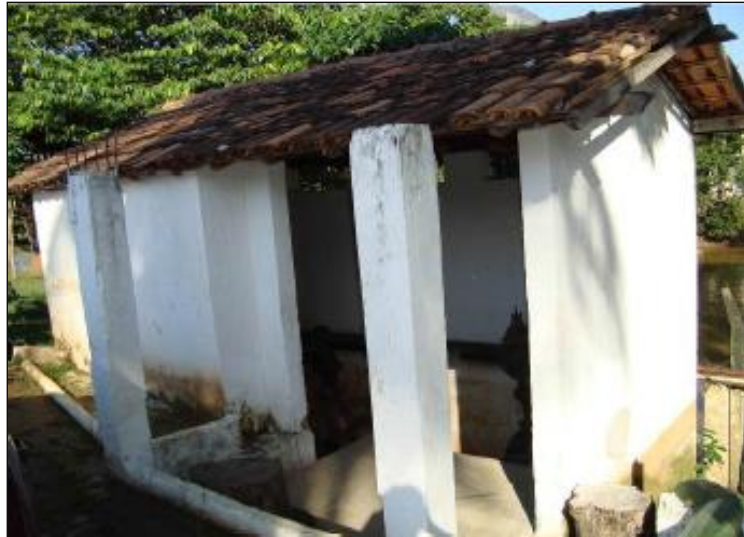
**Figura 25: Captação Auxiliar da ETA Central**  
**Fonte: SAAE/GV, 2013**

Na captação Auxiliar (Figura 25), a tomada de água ocorre diretamente no rio por meio da tubulação de sucção da elevatória. A EAB é constituída por duas bombas centrífugas horizontais que recalcam até a calha parshall e operam com vazão de 80 L/s.

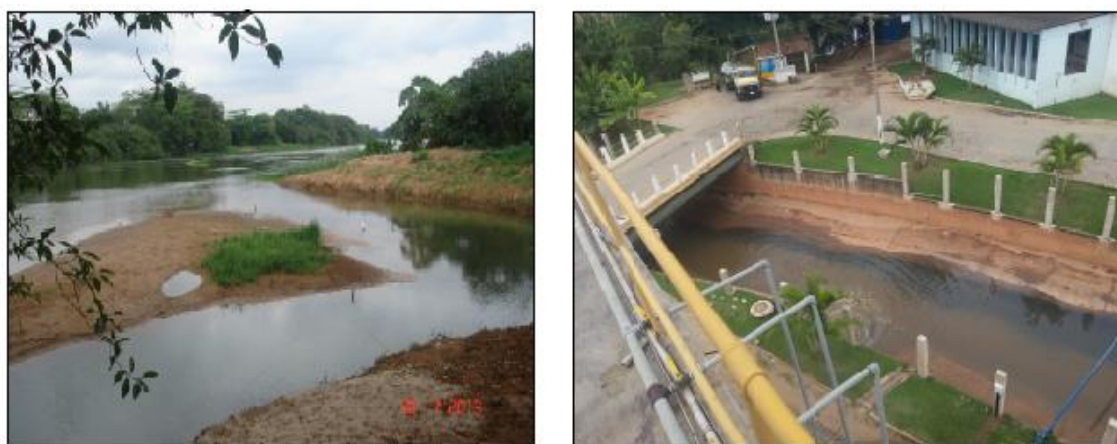
**Figura 26: Problemas identificados na ETA Central (formação de banco de areia e disposição do lodo)**

Figueirinha, que é canalizado e passa dentro da área da ETA (Figura 26). Com relação às condições estruturais da ETA Central, observa-se que boa parte da estrutura de concreto apresenta sinais de corrosão das armaduras.

Alguns dos elementos estruturais como lajes, pilares e vigas não possuem o recobrimento superficial adequado, sendo expostas e sujeitas a corrosão. Alguns locais apresentam muita umidade, o que acaba acelerando este processo. As tubulações de ferro fundido, como a que liga os filtros ao tanque de contato também ficam deterioradas pelo processo de corrosão.

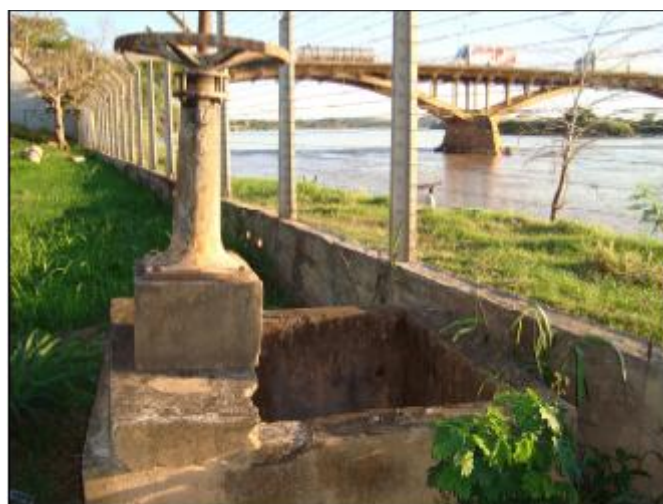
A água bruta é captada diretamente no Rio Doce por meio de uma tubulação de tomada que direciona a água para um canal (Figura 28). A entrada de água é controlada através de uma comporta de isolamento com acionamento manual. Depois de passar pelo canal a água bruta é direcionada para o poço de sucção, que serve de tomada para as bombas da EAB. São duas bombas em operação, cada uma com capacidade de vazão de 110 L/s.

**Figura 28: Sistema de captação da água na estação Vila Isa**  
**Fonte: PMSB GV, 2015**

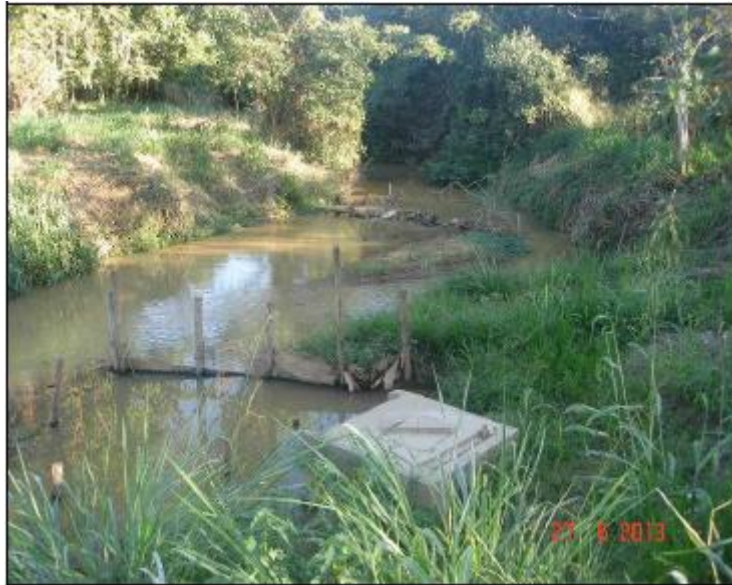
A ETA Penha capta água bruta do Rio Onça (Figura 29), que é afluente do Rio Doce, de forma direta por meio de uma tubulação de tomada, que direciona a água para o poço de sucção que recalca a água até a ETA por meio de duas bombas verticais tipo turbina, que operam com uma capacidade de vazão de 50 L/s.

**Figura 29: Sistema de captação de água bruta da ETA Penha.**  
**Fonte: PMSB GV, 2015**

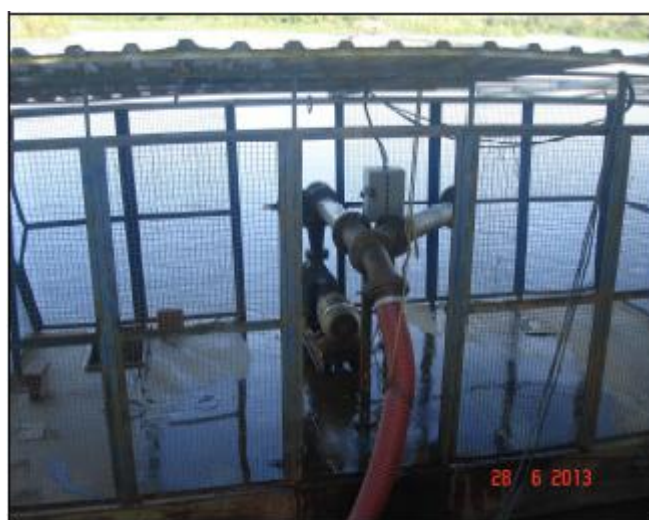
O Sistema Produtor Santa Rita capta água bruta na margem esquerda do Rio Doce (Figura 30) por meio de uma captação flutuante, do tipo balsa (Figura 31), onde abriga o conjunto elevatório, que recalca para a ETA situada numa área ligeiramente acima da captação. A EAB é composta por uma bomba com capacidade de vazão de 35 L/s.

**Figura 31: Sistema de captação da ETA Santa Rita**  
Fonte: PMSB GV, 2013

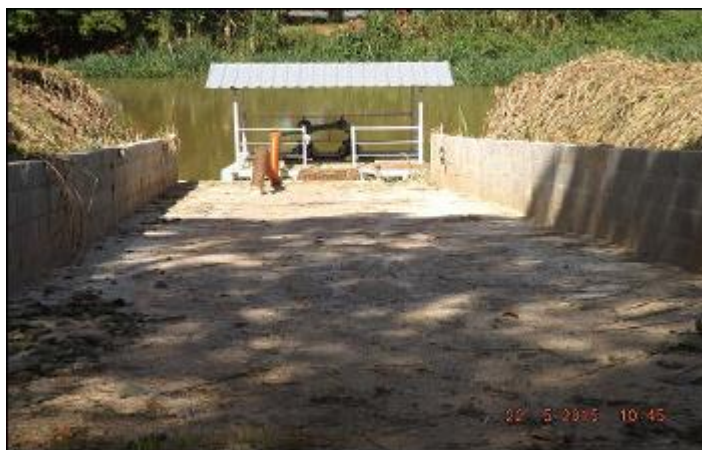
O Sistema Produtor Recanto dos Sonhos capta a água bruta na margem esquerda do Rio Doce por meio de captação flutuante do tipo balsa (Figura 33 e Figura 32). Foi inaugurado em 2014, é constituído por uma ETA pré-moldada em fibra de vidro, com capacidade de 24 L/s para abastecer o bairro Recanto dos Sonhos e a indústria do Laticínio Piracanjuba.

**Figura 33: Sistema de Captação da ETA Recanto dos Sonhos**  
**Fonte: PMSB GV, 2015**

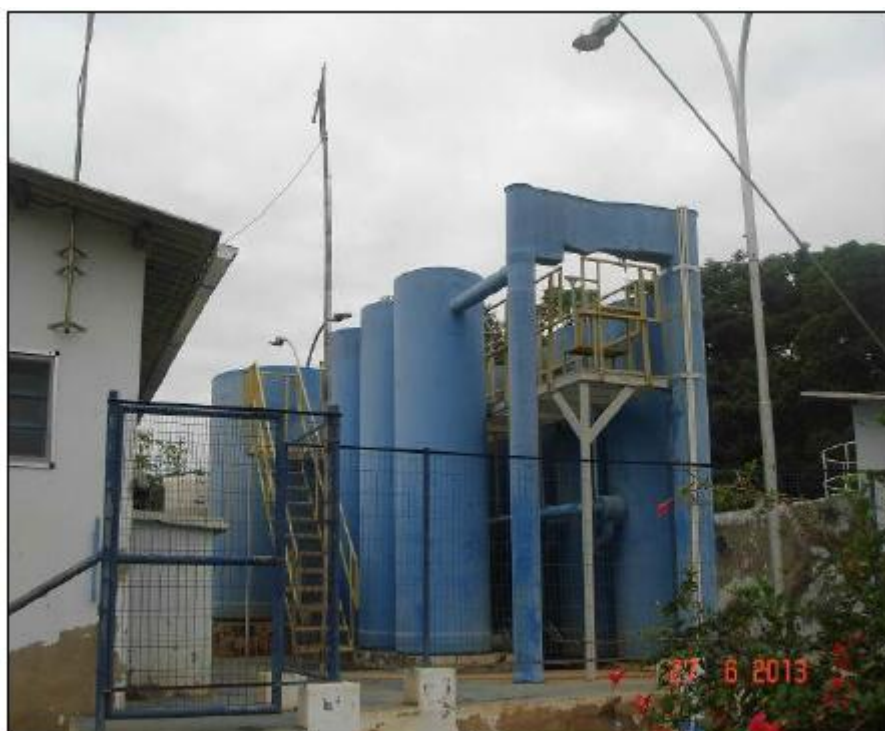
Além dessas 5 ETAs principais mencionadas, existem várias outras ETAs menores distribuídas pelo território do Município e que abastecem outros distritos menos centrais e áreas rurais. Dentre elas vale destacar a ETA São Vitor (Figura 34 e Figura 35), uma estação compacta feita de fibra de vidro que realiza a captação da água bruta no Rio Doce e tem capacidade de 6,0 L/s.

**Figura 35: Visão Geral da ETA São Vitor**  
**Fonte: PMSB GV, 2015**

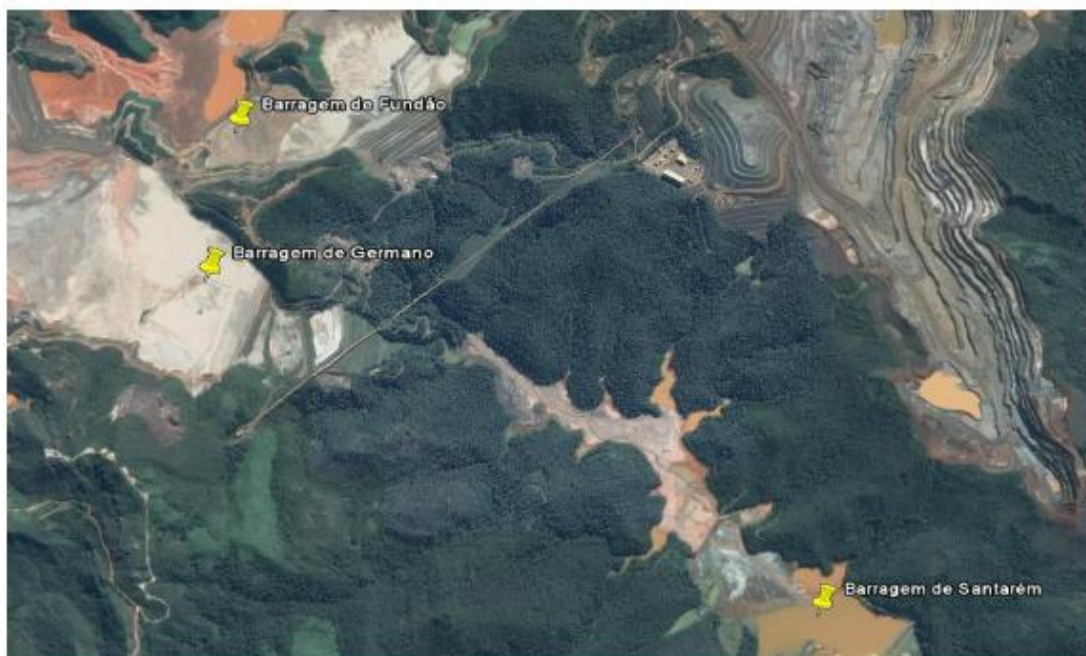
A Barragem de Fundão estocava rejeitos de minério da unidade operacional de Germano, onde ocorre a extração e beneficiamento de minério de Ferro. Além do reservatório da Barragem de Fundão, os rejeitos são estocados em outros dois reservatórios na mina em Mariana: Santarém e Germano (Figura 36). Da unidade de Germano partem três minerodutos que levam a produção até o porto de Ponta do Ubu no Espírito Santo.

**Figura 36: Localização das três barragens da unidade de Germano**  
Fonte: Google Earth, IBAMA, 2016

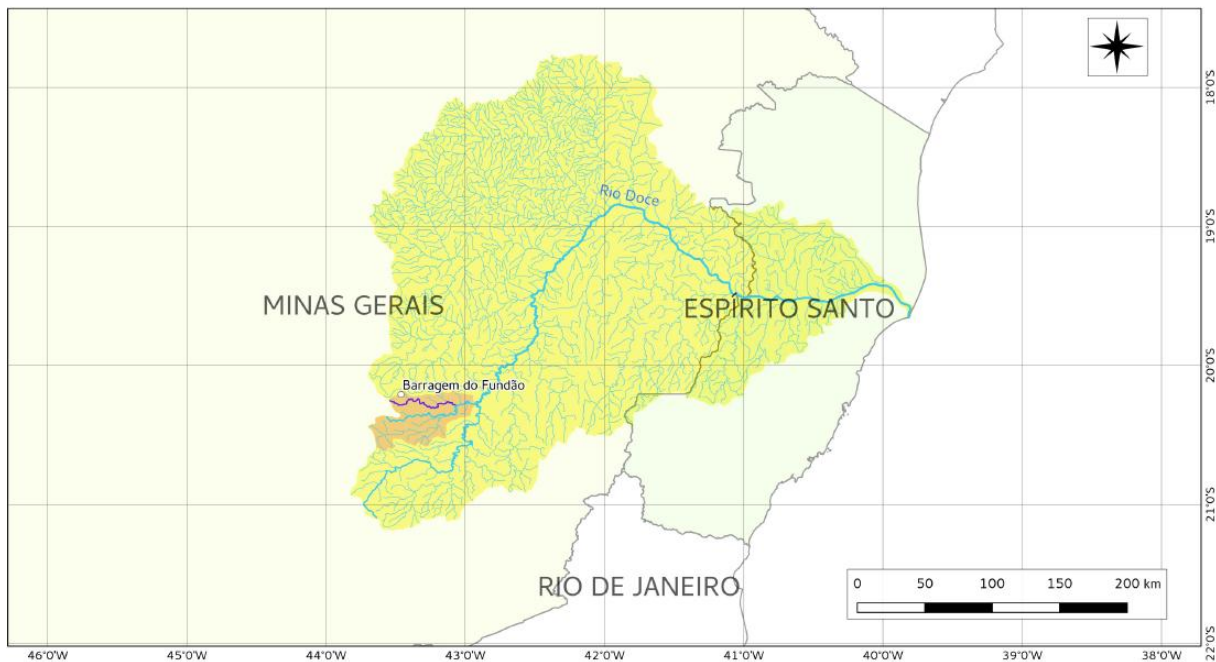
Os rejeitos percorreram 55 km no rio Gualaxo do Norte até desaguar no rio do Carmo. Neste, os rejeitos percorreram outros 22 km até seu encontro com o rio Doce (Figura 37, o Gualaxo do Norte aparece em roxo). Através do curso deste, foram carregados até a foz no Oceano Atlântico, chegando no município de Linhares, no Espírito Santo, em 21 de Novembro, totalizando 663,2 km de corpos hídricos diretamente impactados.

**Figura 37: Caminho percorrido pela lama**  
**Fonte: IBGE, ANA, 2016**

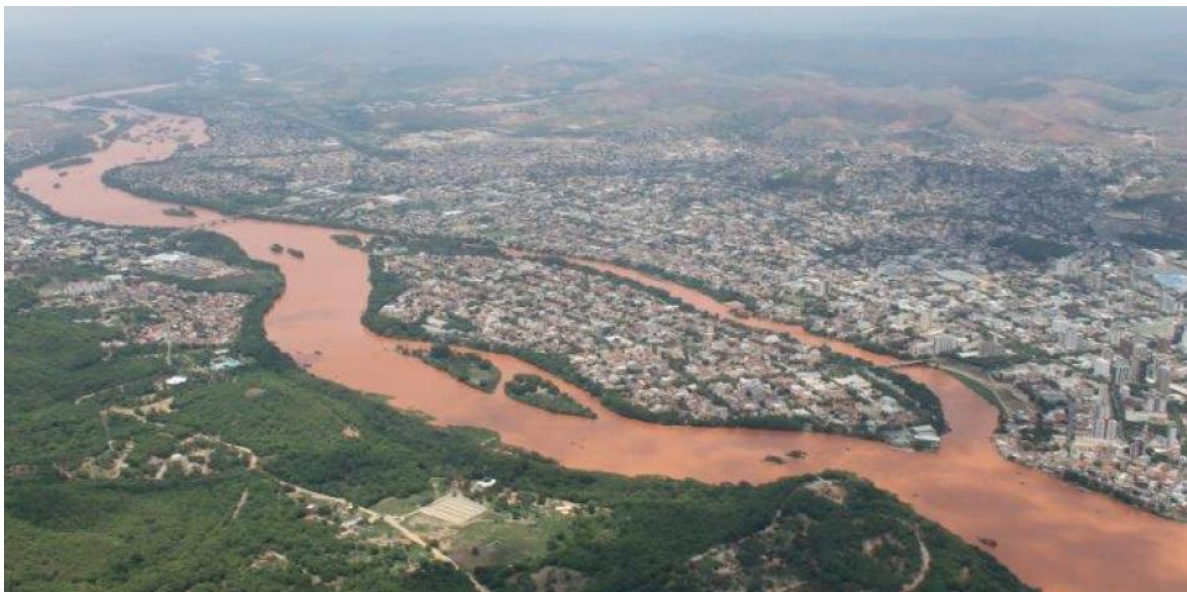
A passagem da pluma de rejeitos elevou extraordinariamente a concentração de sedimentos e os níveis de turbidez em todo o Rio Doce (Figura 38) por vários dias. Isso resultou na interrupção total ou parcial do abastecimento de água de 12 cidades que captam água diretamente no rio Doce, incluindo Governador Valadares, afetando diretamente uma população estimada em 424.000 pessoas. Além disso, 143 captações de água outorgadas pela ANA podem ter sido impactadas, sendo 88 para fins industriais, 46 para fins de irrigação, 3 para criação de animais, e 6 para outros usos. A passagem do pico da pluma de sedimentos durou aproximadamente 5 dias, mas o tempo durante o qual os níveis de turbidez ficaram acima de 1.000 UNT em cada trecho do rio Doce foi superior a 30 dias. O abastecimento público nas

**Figura 38: Imagem aérea de Governador Valadares após a chegada da pluma de rejeitos.**  
**Fonte: ANA, 2016**

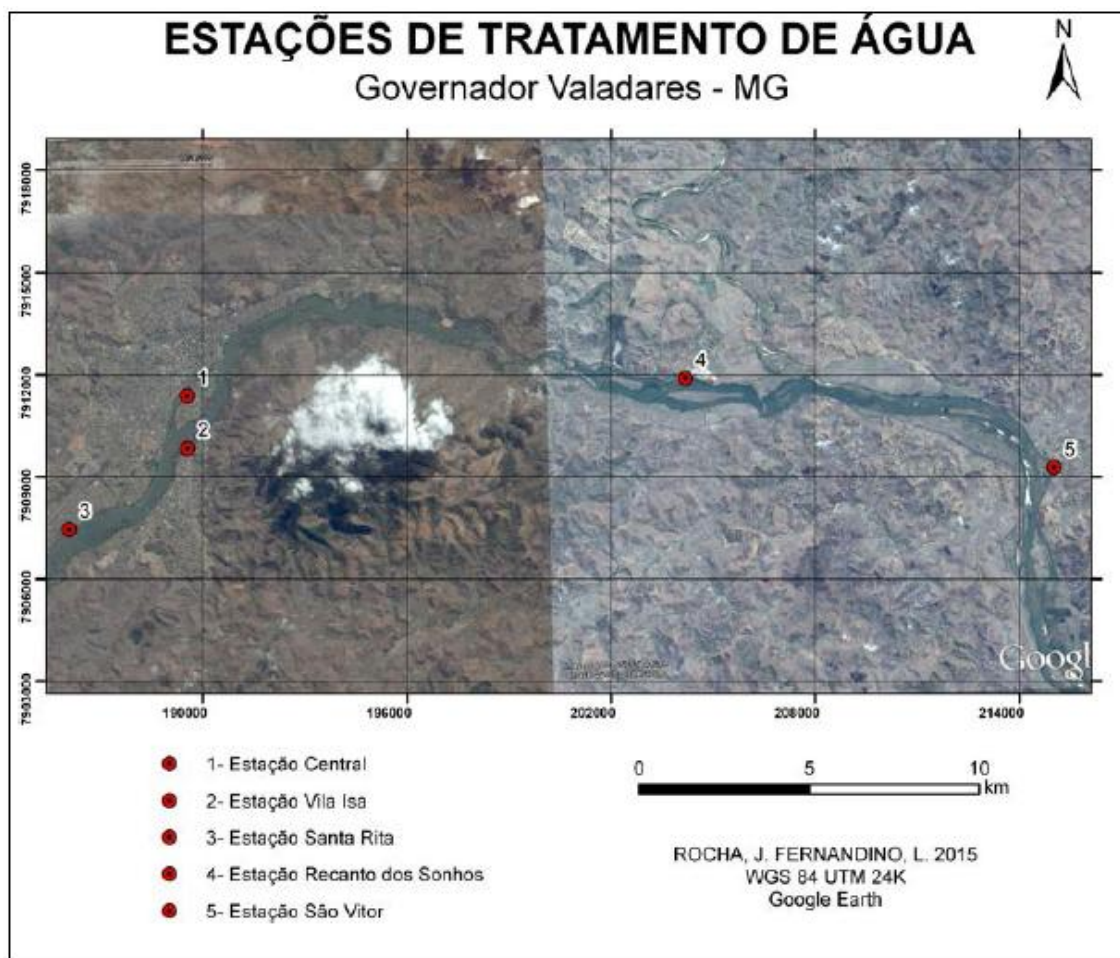
**Figura 55: Localização das ETAs que captam água do Rio Doce**  
**Fonte: Ministério Público, 2016**

Como já foi apresentado anteriormente, existem 5 estações de tratamento de água em Governador Valadares que captam e tratam a água do Rio Doce: ETA Central, ETA Vila Isa, ETA Santa Rita, ETA Recanto dos

Sonhos e ETA São Vitor (Figura 55). Juntas elas possuem capacidade para tratar 1.213 litros de água.

O impacto imediato sobre as estações foi a interrupção da captação em todas as 5 ETAs no dia 9 de Novembro, paralisação que durou 7 dias. Para que as estações voltassem a operar foram realizadas algumas alterações nos processos de tratamento, sendo que a primeira medida tomada pelo SAAE foi utilizar o Polímero de Acácia Negra, produto subsidiado pela Samarco para normalizar o sistema de abastecimento. A seguir serão apresentadas as alterações realizadas nas estações após a chegada da pluma de rejeitos em Valadares, verificadas em visita às duas maiores ETAs do município e relatadas por outras fontes consultadas.

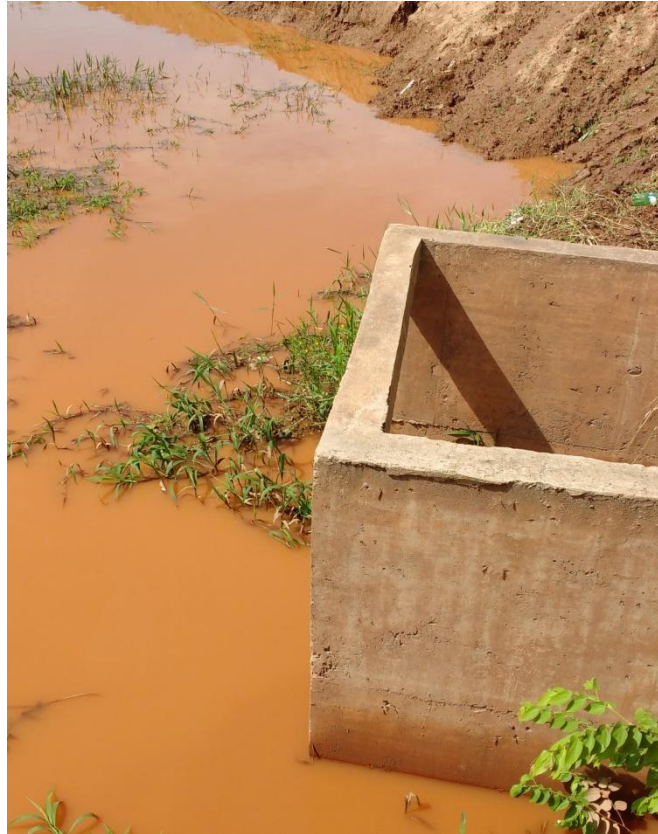
**Figura 57: Captação Principal da ETA Central**  
**Fonte: Acervo Próprio, 2016**

A visita à Estação Central foi realizada no dia 18 de Novembro. Recentemente o sistema de captação da água do Rio Doce havia sido alterado da captação principal para duas bombas flutuantes (Figura 56) instaladas devido às alterações constantes no nível do Rio. O Rio Doce tem sofrido com períodos de seca que foram agravados desde 2012 e seu nível por vezes fica abaixo da captação de água principal, diminuindo a vazão de água tratada. As duas bombas, cada uma com capacidade de 300 L/s foram instaladas em Setembro. No dia da visita à ETA Central, no entanto, essas duas bombas haviam sido desativadas, pois não haviam sido corretamente içadas, correndo o risco de serem levadas pela correnteza do Rio. A captação estava sendo feita pelo sistema principal (Figura 57), passando pelo desarenador.

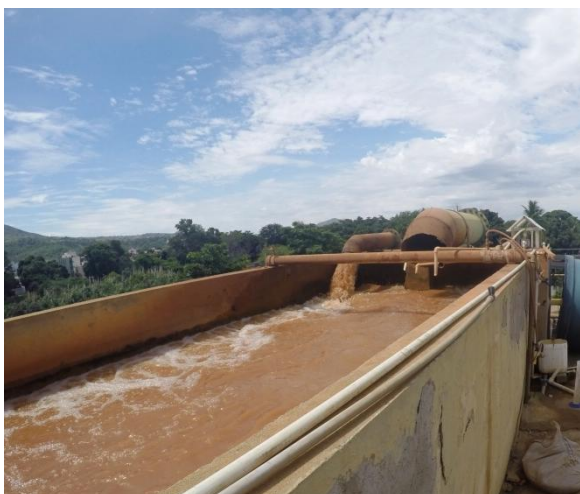
**Figura 60: Entrada de água bruta na ETA**  
Fonte: Acervo Próprio, 2016

Após o desarenador a água é bombeada para a Calha Parshal onde recebe a adição de sulfato de alumínio líquido que age como coagulante (Figura 60 e 61). No dia 18 de Novembro, às 10h25, a vazão de água na Calha Parshal era de 803 L/s. Quanto maior a vazão e quanto maior a turbidez da água, maior a quantidade de sulfato de alumínio que deve ser adicionada para se ter a coagulação necessária. Essa quantidade é definida no laboratório da própria estação através de dados quantitativos tabulados e por meio do Jar-Test. Logo após a chegada da pluma de rejeitos em Governador Valadares, quando os níveis de turbidez estavam extremamente elevados, o SAAE passou a utilizar nas estações que captam água do Rio Doce, outro produto como coagulante, o polímero de Acácia Negra.

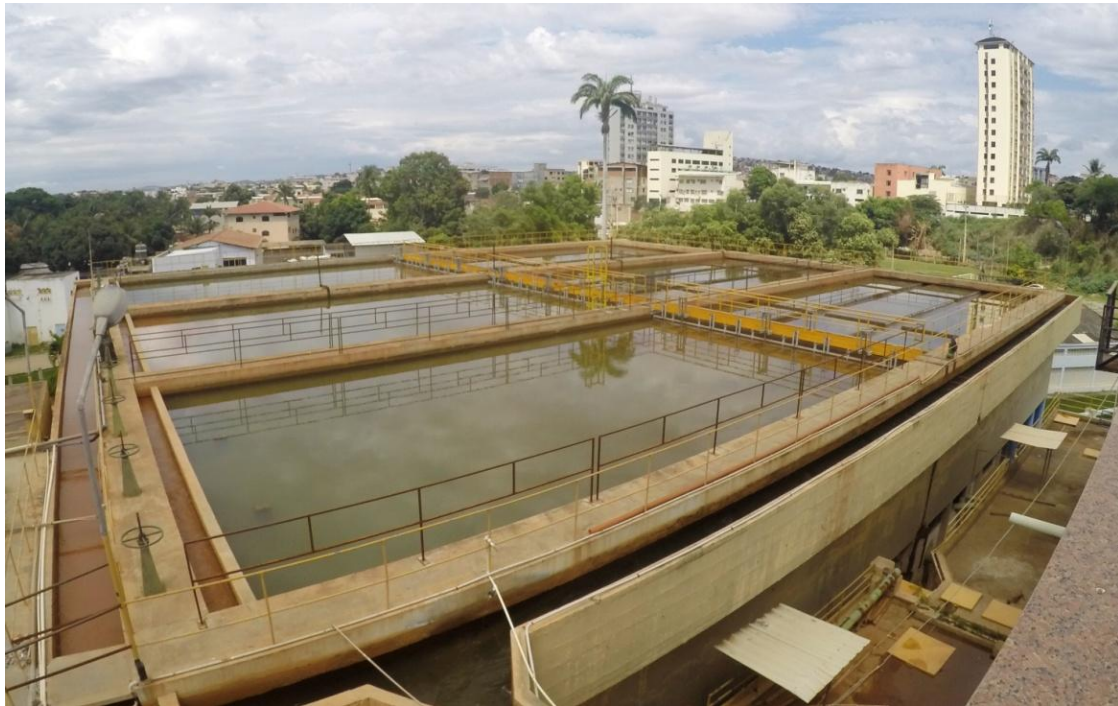
**Figura 63: Vista dos 3 módulos de decantação da ETA Central**  
**Fonte: Acervo Próprio, 2016**

Passando pelos floculadores, a água bruta é então direcionada aos tanques de decantação (Figura 63), que conforme apresentado anteriormente são divididos em 3 módulos com 2 câmaras cada, sendo que a segunda

câmara é um decantador de alta taxa: um sistema com tubos laminares que retarda o levantamento dos sedimentos. No dia da visita todos os três módulos possuíam sistema laminar na segunda câmara, diferentemente do que foi apontado anteriormente com base no PMSB de Governador Valadares.

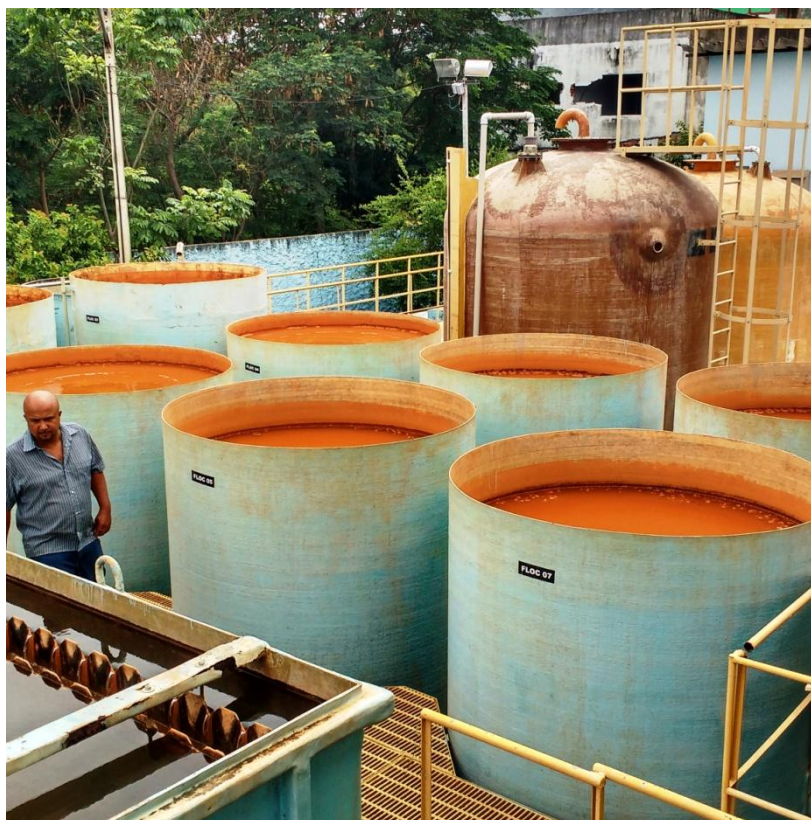
**Figura 66: Visão Geral da ETA Vila Isa**  
**Fonte: Acervo Próprio, 2016**

Como já foi apresentado anteriormente, a ETA Vila Isa é pré-fabricada em fibra de vidro e se situa na margem direita do Rio Doce (Figura 66). Ela possui quatro módulos de tratamento de água, cada um funcionando como

uma “mini-estação” com capacidade de 54 L/s cada. A ETA Vila Isa é responsável por todo o abastecimento da população que mora na margem direita do Rio Doce, sendo a única situada nessa região.

A operação da Estação Vila Isa não sofreu grandes alterações após o rompimento da Barragem de Fundão, a mudança mais notável foi o uso do polímero de Acácia Negra em substituição ao Sulfato de Alumínio como coagulantes, mas assim como na ETA Central, o polímero só foi utilizado em um primeiro momento quando os níveis de turbidez se encontravam muito elevado. No dia da visita, o coagulante que estava sendo utilizado era o Sulfato de Alumínio. Assim como na Estação Central, a Vila Isa também passou a ter captação através de uma bomba flutuante com capacidade de 250L/s, devido os problemas com a seca e a baixa do nível do Rio.

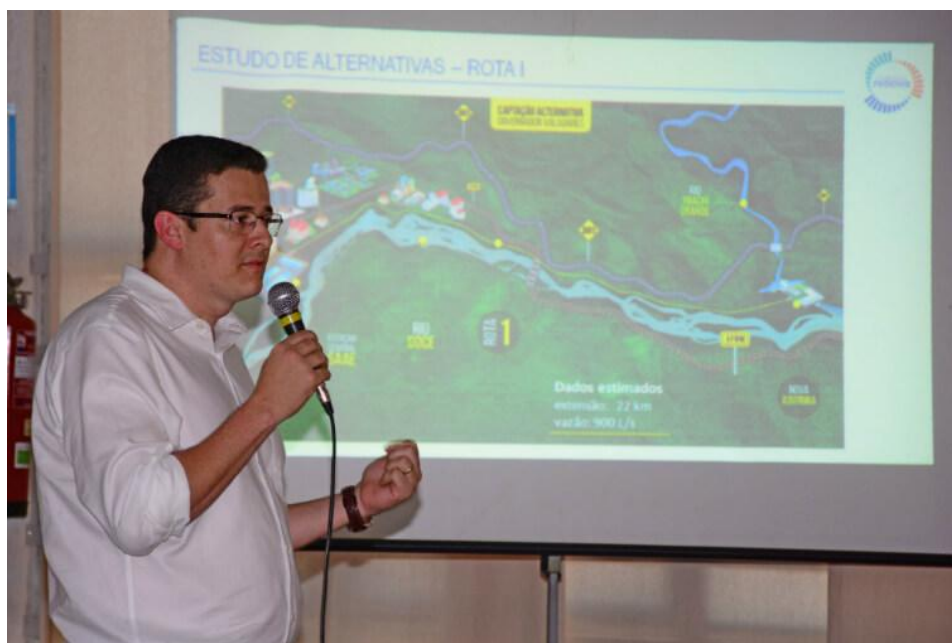
**Figura 70: Fundação Renova anuncia a implementação da adutora em Outubro de 2016**  
**Fonte: Fundação Renova, 2016**

Um dos estudos realizados pela Fundação Renova é a construção de uma adutora com extensão de 22 km para captar água no Rio Suaçuí Grande e

ser levada até a ETA Central para tratamento (Figura 70). A nova adutora teria capacidade de 900L/s e poderia diminuir em até 65% a dependência do Rio Doce. De acordo com a Fundação, o empreendimento considera o prazo de três anos para a execução total da obra, após cumpridas, sobretudo, as etapas de licenciamento, autorizações e engenharia.

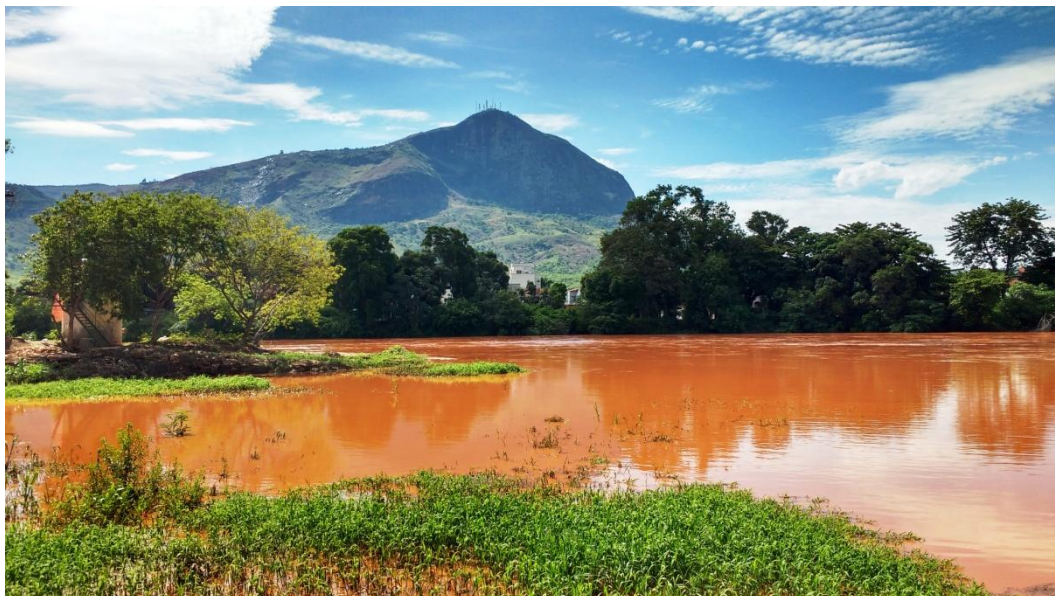
**Figura 71: Vista do Rio Doce da tomada de água da ETA Central, no dia 18/11/2016**  
**Fonte: Acervo Próprio, 2016**

Os parâmetros de qualidade da água também sofreram alterações. Os efeitos da pluma de rejeitos sobre água do Rio Doce podem ser observados até hoje, sendo perceptíveis mesmo a olho nu (Figura 71), a respeito da cor marrom-alaranjada e a turbidez. Foram observados em vários períodos entre o desastre e o momento atual, mesmo após meses decorridos, a ultrapassagem de vários limites estabelecidos para um rio Classe 2, notadamente a turbidez, sólidos suspensos, alumínio dissolvido, manganês total e ferro dissolvido. Com base em tal fato pode-se questionar o atual manejo dos recursos hídricos da Bacia, pois além da contaminação do Rio Doce pela lama da Samarco, os
