AVALIAÇÃO DA QUALIDADE AMBIENTAL DURANTE O PROCESSO DE
RECUPERAÇÃO DE UMA ÁREA DE PRESERVAÇÃO PERMANENTE
DEGRADADA NO MEIO URBANO

Trabalho de Conclusão de Curso apresentado ao curso de Graduação em Engenharia Florestal, Setor de Ciências Agrárias, Universidade Federal do Paraná, como requisito parcial à obtenção do título de Bacharel em Engenharia Florestal.

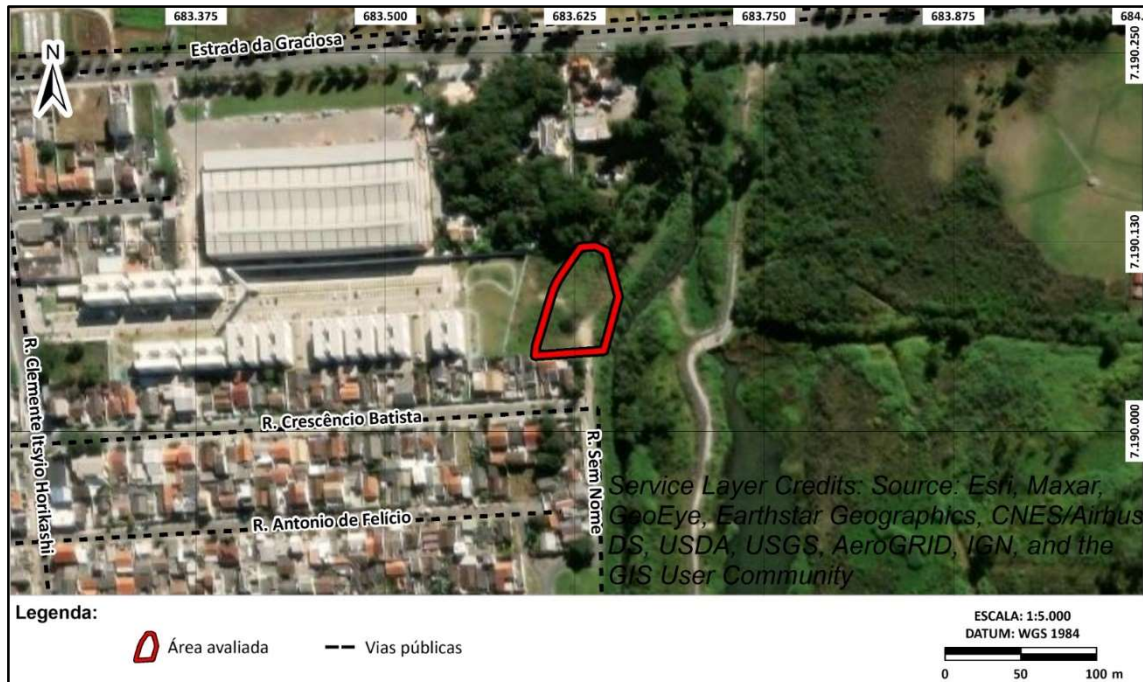
Figura 2 – Localização e acesso à Área de Preservação Permanente

Considerando as disposições das legislações em vigor, o rio Palmital apresenta, portanto, 50 metros de faixas protetivas em ambas as margens, sendo 30 metros de Áreas de Preservação Permanente e 20 metros de faixas de conservação.

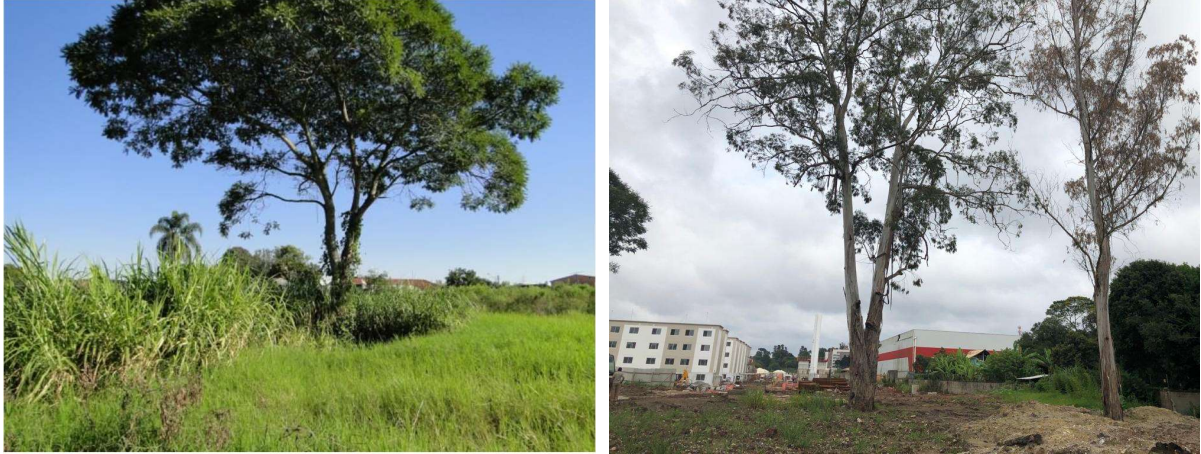
Figura 3). Próximo aos indivíduos arbóreos isolados foi evidenciado um poço de visita da SANEPAR (Figura 4).

Figura 3 – Vista de indivíduo arbóreo nativo (*Peltophorum dubium* (Spreng.) Taub.) e vista de indivíduos arbóreos exóticos (*Eucalyptus sp.*) isolados na área de recuperação.

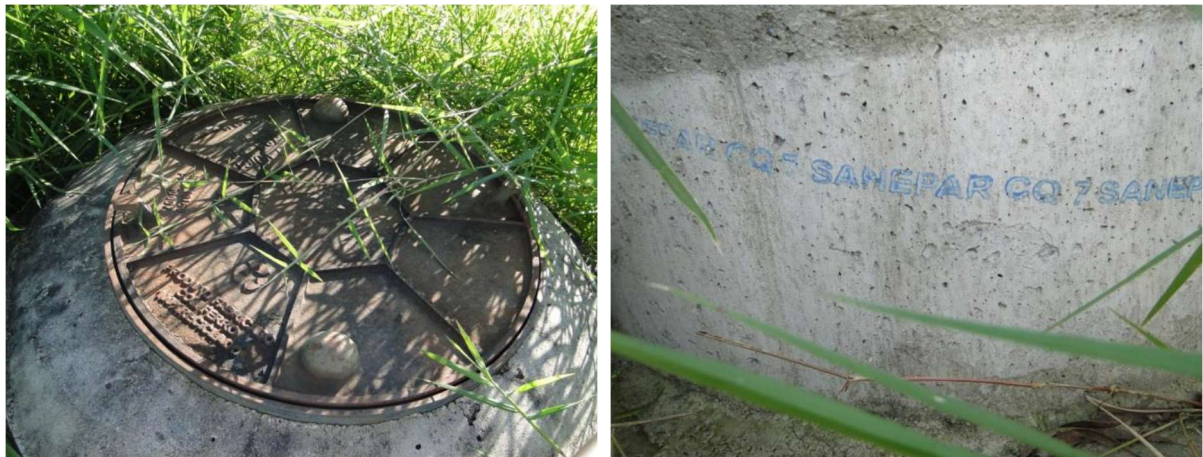
Figura 4 – Vista do poço da SANEPAR na área de recuperação.

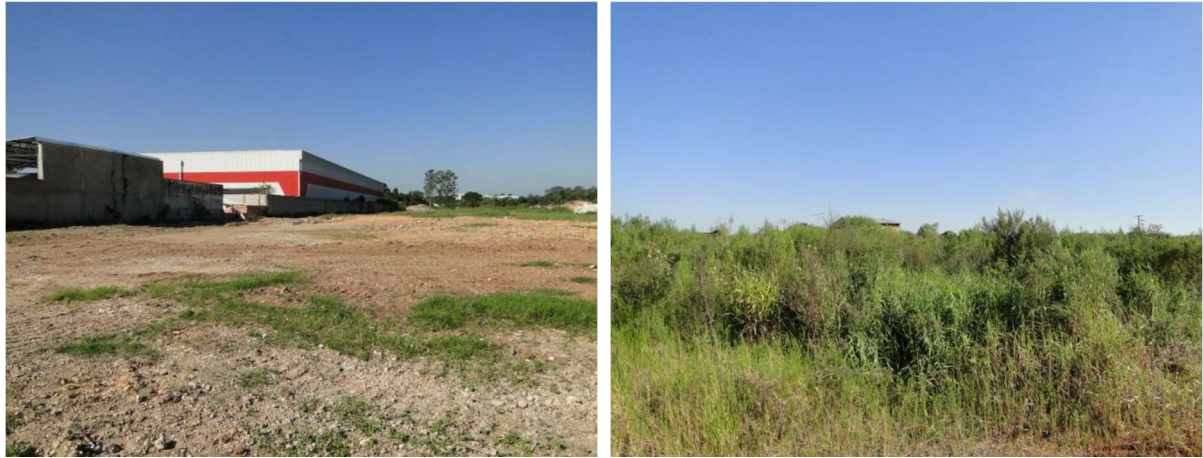
Figura 5 – Vista de aterro e solo exposto no terreno avaliado e vista de porção coberta por vegetação herbáceo-arbustiva.

O terreno, havia passado por atividades de aterro e bota fora de construção civil. Parte da área apresentava-se com solo exposto e desprovido de cobertura vegetal, e outras porções do terreno, com cobertura por vegetação herbáceo-arbustiva (Figura 5).

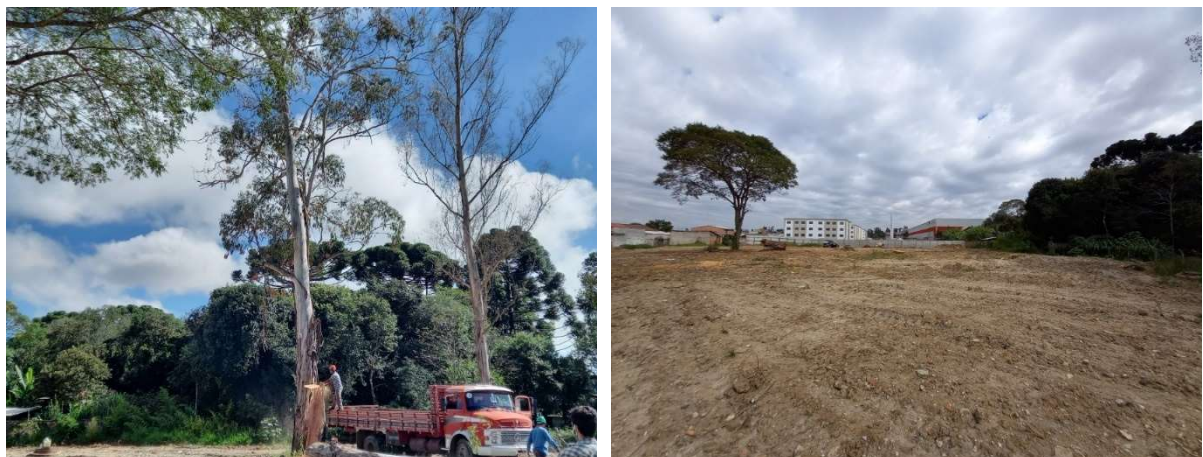
Figura 6 – Árvores exóticas sendo retiradas do local pela equipe responsável e visão de leste a oeste da área de como ficou a área após a retirada das árvores exóticas.

Em 09 de abril de 2021, o RAD teve início com a retirada das duas árvores exóticas identificadas como *Eucalyptus sp.*, presentes na área de recuperação. (Figura 6). Os resíduos provenientes do corte das árvores foram destinados para compostagem pela empresa contratada para realizar o corte.

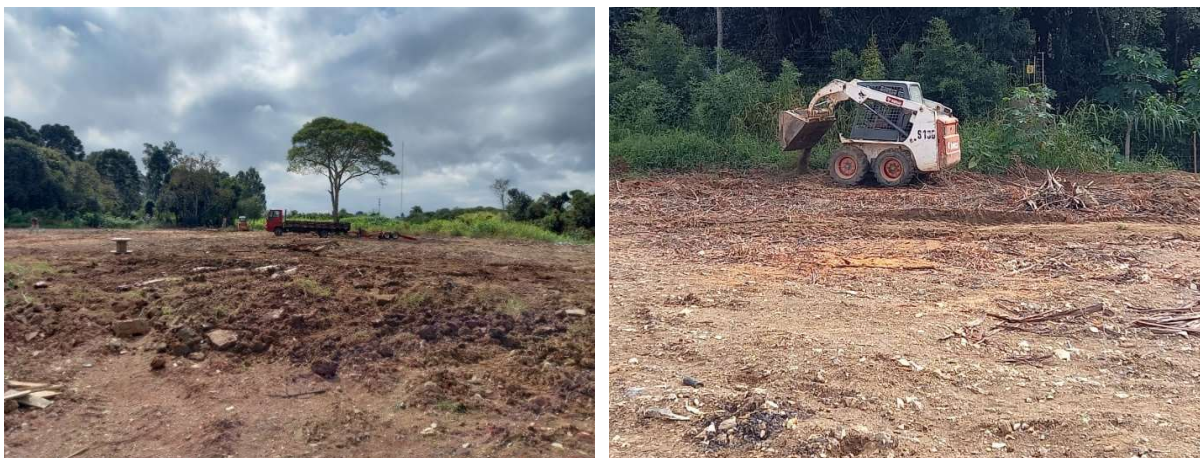
Figura 7 – Visão de oeste a leste da área com resíduos sólidos depositados no solo e limpeza e preparação do solo com o auxílio da Bobcat S100.

Devido ao tamanho da área e o nível de dificuldade elevado para revolvimento do solo, foi necessário utilizar uma máquina Bobcat S100. O maquinário possibilitou a retirada do excedente de resíduos sólidos do local e realizou o preparo do solo, movimentando a camada superficial de modo a reduzir a compactação do solo. (Figura 7).

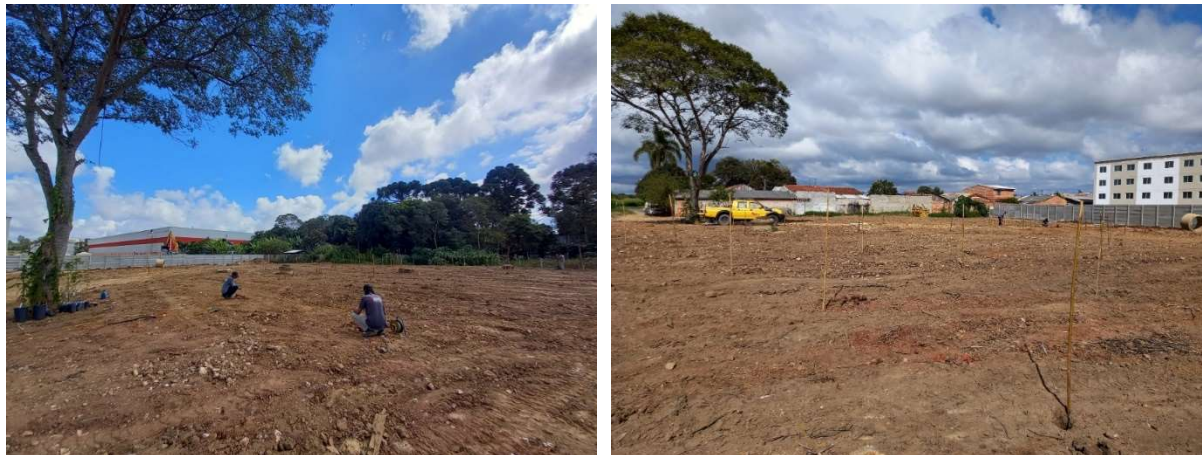
Figura 8 – Medição do espaçamento entre as mudas, com o auxílio da trena de 50 metros e estacas de bambu e estacas de bambus para marcar o local correto de abertura das covas para a mudas.

A localização das covas foi feita com o auxílio de uma trena de 50 metros e estacas de bambu (Figura 8). As estacas foram posicionadas de modo a marcar o local onde seria feita a abertura das covas e, posteriormente, serviram como tutor para as mudas (Figura 8).

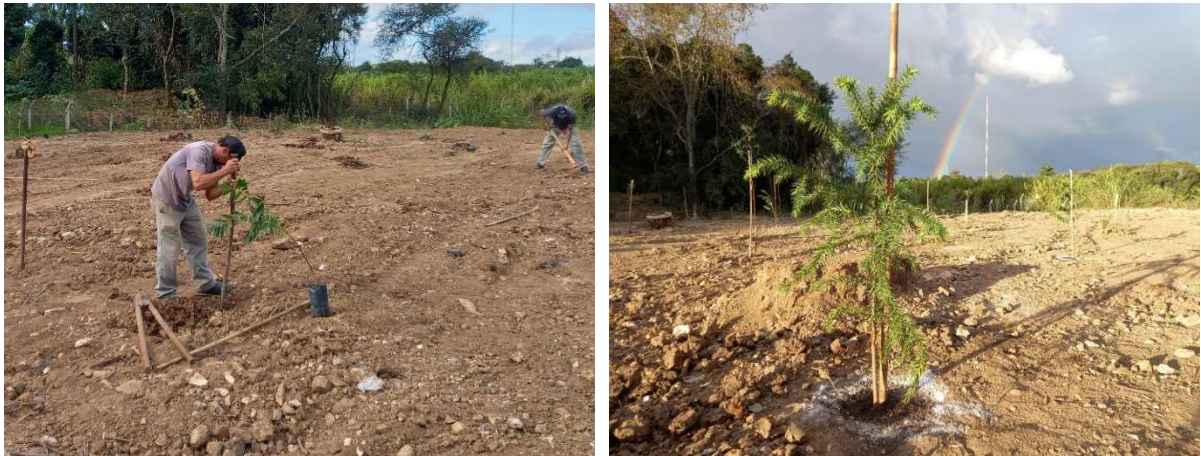
Figura 10 – Realização da abertura das covas e muda de araucária plantada, adubada e tutorada.

A Figura 10 – Realização da abertura das covas e muda de araucária plantada, adubada e tutorada, apresenta o processo de plantio, onde foram empregadas técnicas somente baseadas no plantio de mudas e no qual foi realizado a abertura das covas de forma manual, com o auxílio de cavadeiras e picaretas. As covas seguiram as dimensões recomendadas no PRAD, sendo a utilizada de formato cilíndrico de tamanho 50 cm x 100 cm. Para o preenchimento das covas foi realizado com terra preta, adubo orgânico com húmus de minhoca e esterco de galinhas e NPK. As mudas foram plantadas e tutoradas com a estaca de bambu para auxiliar no bom desenvolvimento das mesmas (Figura 10). A Figura 11 demonstra a área do RAD após o plantio.

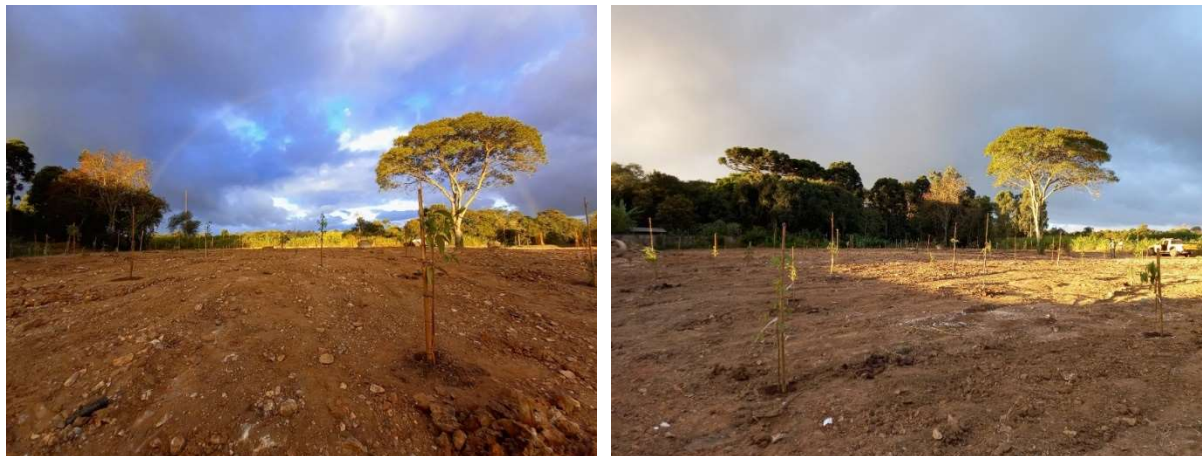
Figura 11 – Visão da área após o plantio.

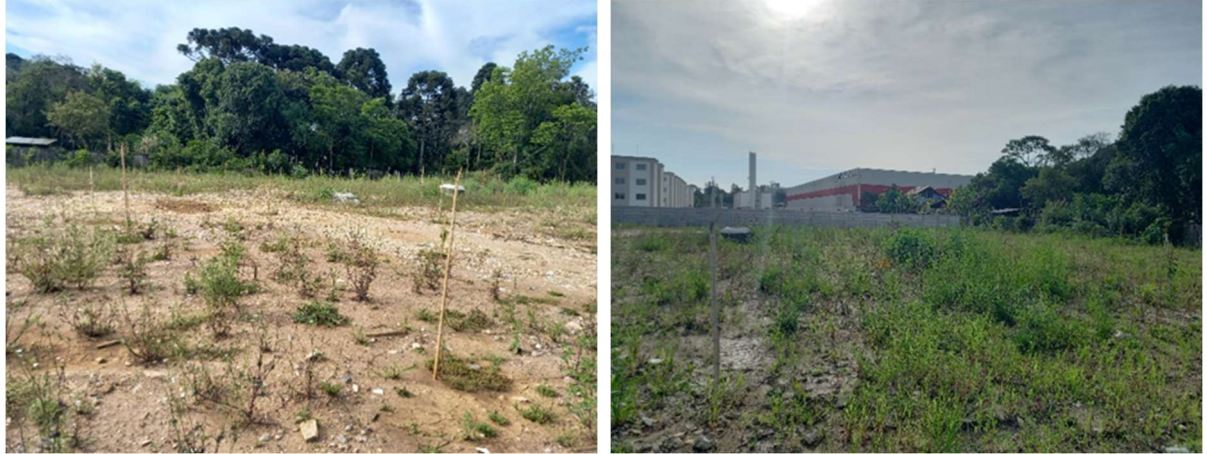
Figura 12 – Solo da área em recuperação parcialmente coberto por gramíneas invasoras no 6º mês.

Figura 12). Recebendo nota 0 pelos critérios atribuídos na classificação.

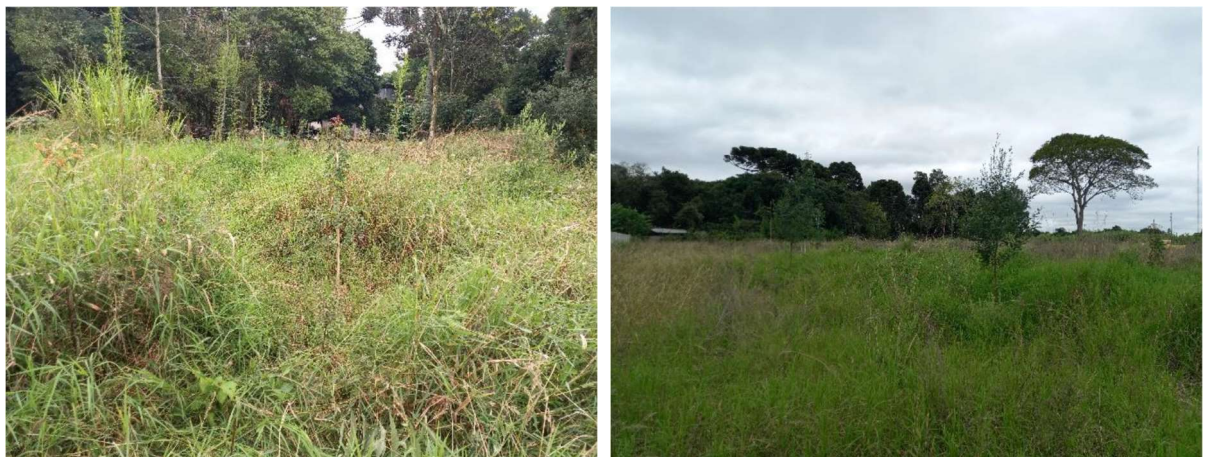
Figura 13 – Solo da área em recuperação parcialmente coberto por gramíneas invasoras no 12º mês.

No 12º mês após o plantio a superfície do solo se encontrava coberto por gramíneas invasoras em cerca de 60%, recebendo nota 0 (Figura 13).

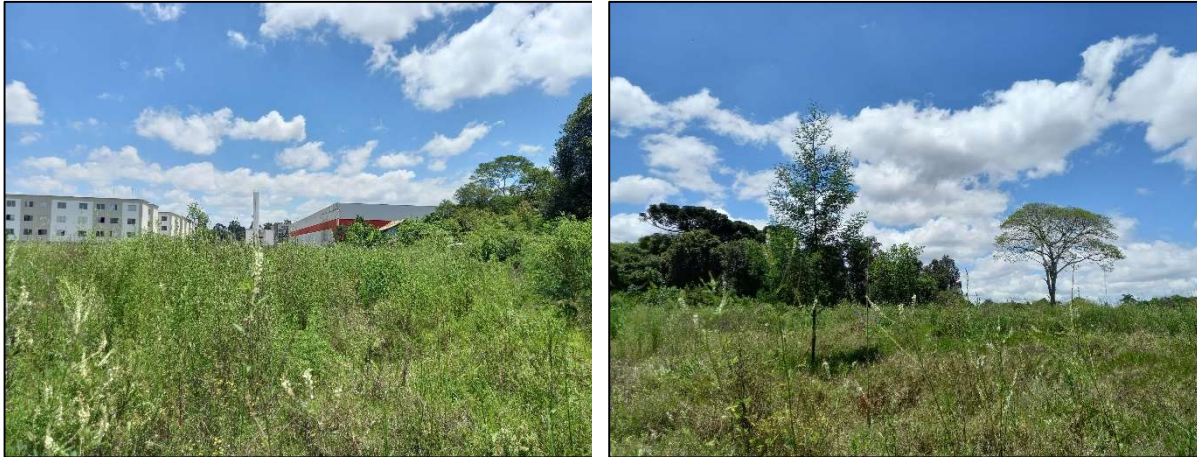
Figura 14 – Solo da área em recuperação parcialmente coberto por gramíneas invasoras no 18º mês.

No monitoramento do 18º mês, a superfície do solo se encontrava coberto por gramíneas invasoras em cerca de mais de 60%, recebendo nota 0 (Figura 14).

Assim como nos monitoramentos anteriores, é perceptível que a vegetação rasteira abrange uma porcentagem maior da área, ao comparar com o período antes da implantação. Essa vegetação foi vista como um indicador positivo para a recuperação do solo que antes apresentava-se exposto e degradado, porém com alta

probabilidade de ocasionar competição por nutrientes e água com as mudas plantadas. Para contornar essa situação, era realizado o coroamento periodicamente, desde os primeiros monitoramentos, de modo a proteger as mudas contra a competição indesejada.

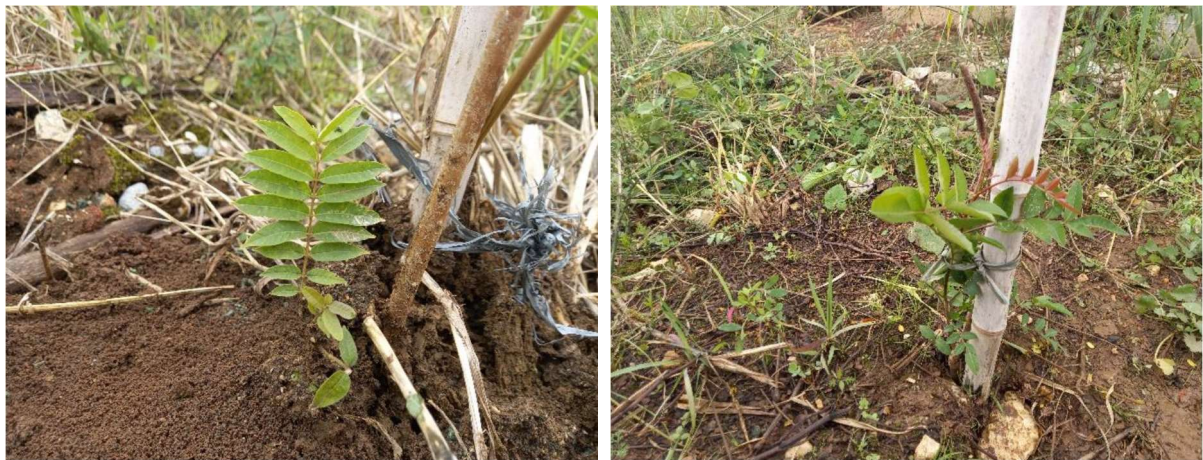
Figura 15 – Rebrotas de Cedro-rosa (*Cedrela fissilis*) e rebrotas de Aroeira (*Shinus terebinthifolia*).

No entanto, algumas mudas que haviam sido consideradas como mortas e outras que se apresentavam secas no monitoramento anterior, apresentaram rebrotas (Figura 15). Demonstrando uma maior resiliência das mudas e uma possível melhoria nas condições do solo.

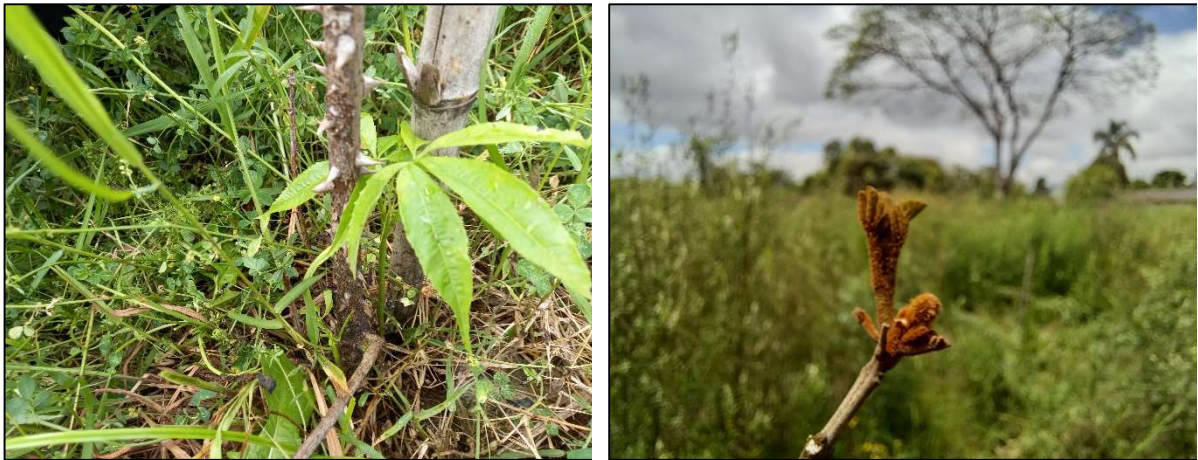
Figura 16 – Rebrotas de Paineira (*Ceiba speciosa*) e rebrotas de Ipê-amarelo (*Handroanthus albus*).

Ao longo dos monitoramentos foi constatado que sete mudas, que antes foram consideradas como mortas ou secas e apresentaram-se crescendo saudavelmente. O monitoramento do 18º mês constatou a regeneração de mudas que antes foram consideradas como secas e que se apresentaram crescendo novamente (Figura 16). Demonstrando resiliência e melhor adaptabilidade das mudas às novas condições ecológicas.

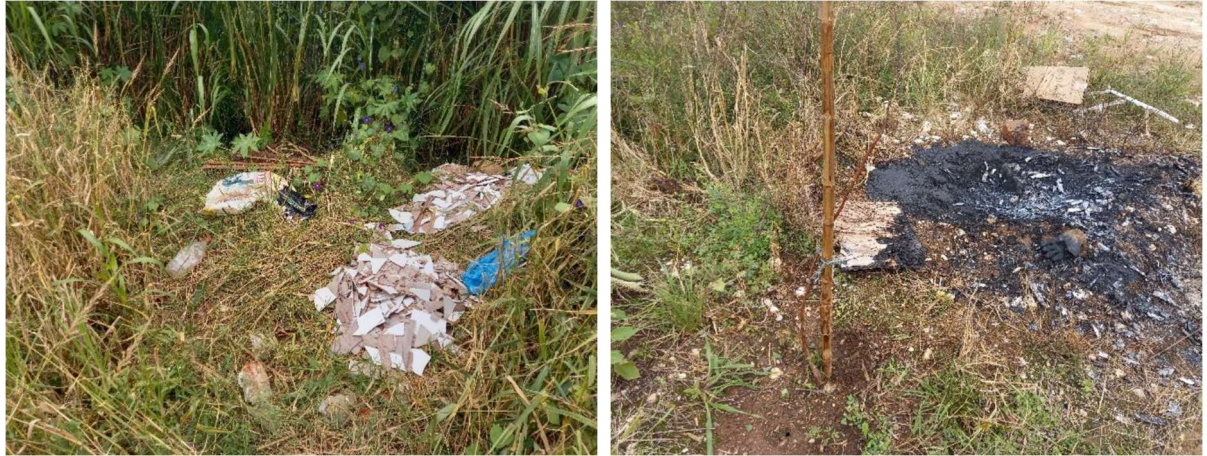
Figura 17 – Interferências externas. Descarte e queima de lixos na área em recuperação.

Das causas de mortalidade, pode-se destacar as principais como as condições inóspitas do solo no período de implantação, a entrada de pessoas na área que a utilizam para descarte e queima de lixos (

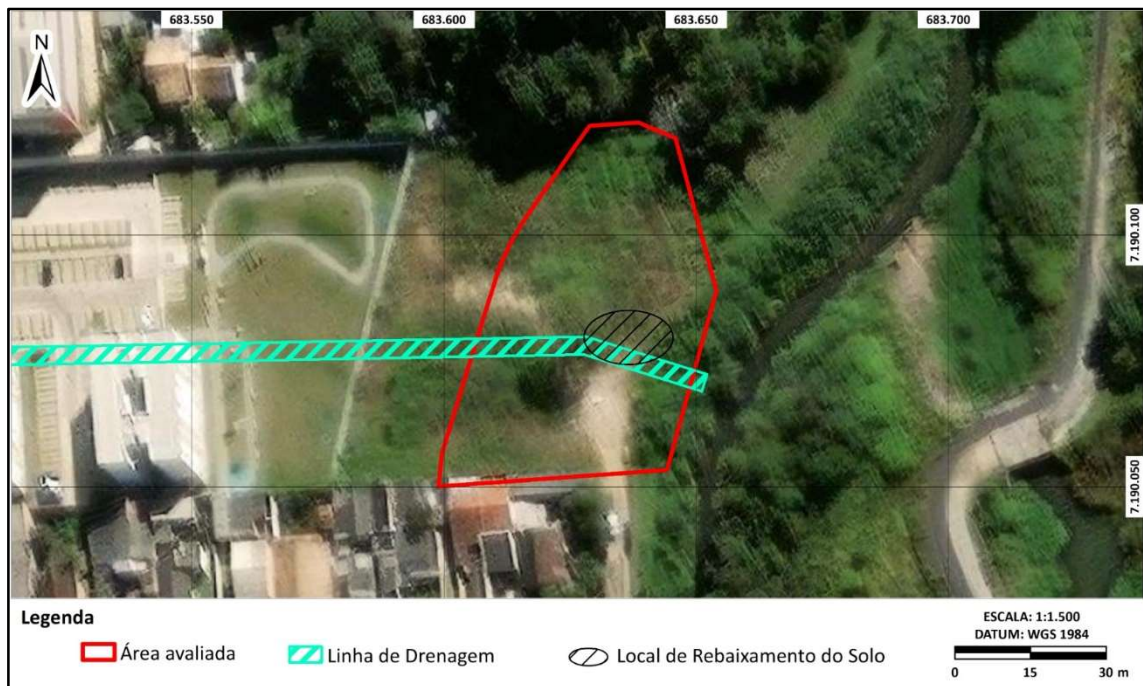
Figura 18 – Local de rebaixamento do solo (colapso de manilhas de drenagem).

Figura 17) e, também, a ocorrência do rebaixamento de uma porção do solo, causado pelo colapso de manilhas na linha de drenagem em meados de 2022, no local indicado pela Figura 18. Outra possível causa de mortalidade das mudas é o uso de mudas não rustificadas, que são aquelas que não foram submetidas a condições adversas antes do plantio. Isso pode ter sido desvantajoso, pois as mudas não rustificadas podem ter uma menor capacidade de adaptação ao ambiente após o plantio, aumentando a chance de morte.

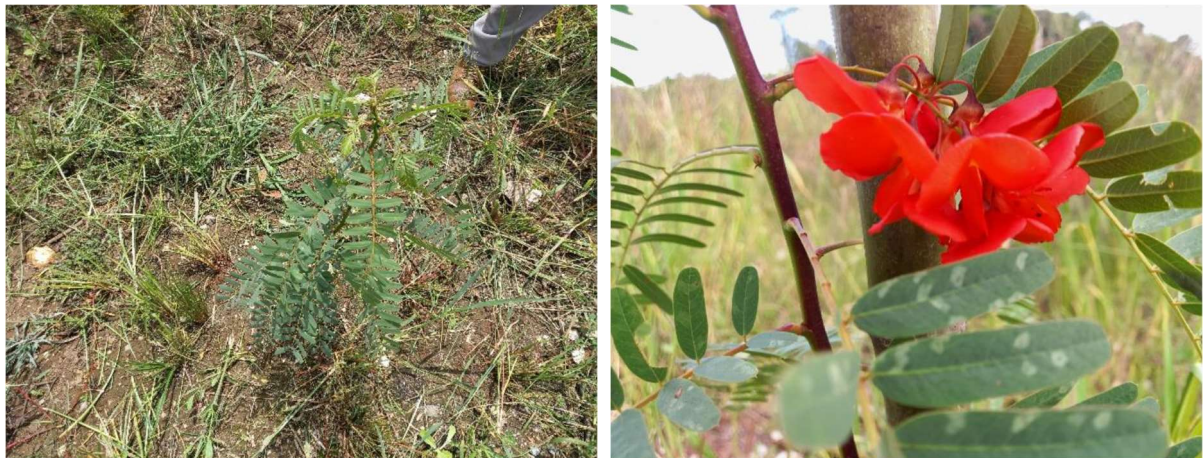
Por outro lado, no 12º mês foram encontrados na área em recuperação três mudas de arbustos nativos da espécie *Sesbania punicea* (Figura 19), crescendo de forma natural na área e estas se desenvolvem bem. Portanto, este indicador recebe nota 3.

Figura 19 – Muda e flor do arbusto de *Sesbania punicea* encontrada no 12º mês.

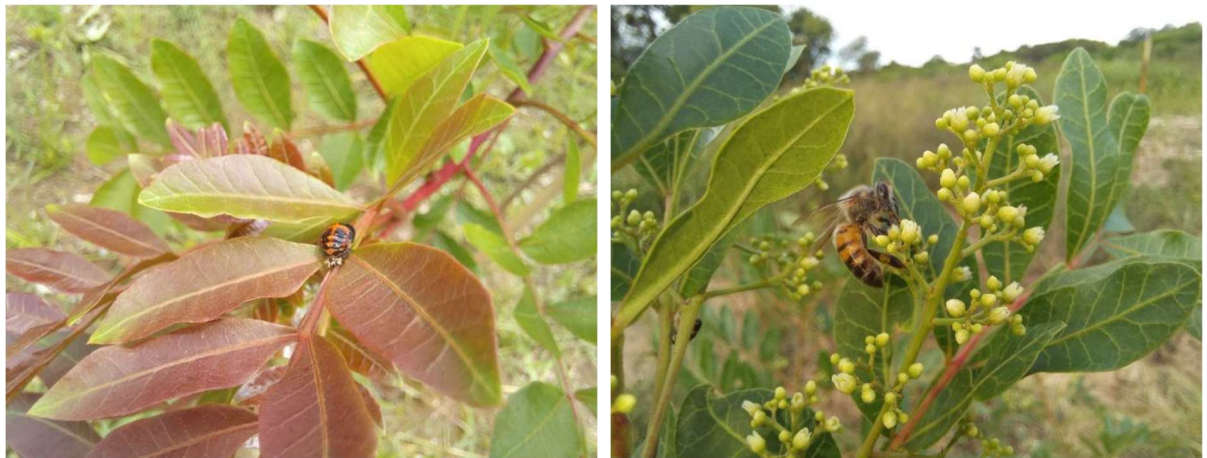
Conforme pode ser atestado pela Figura 20 e por observações diretas feitas nos monitoramentos mensais, são encontrados diversos insetos e aves frequentando a área, no 12º mês após o plantio. A presença destes animais permite a polinização das flores das mudas e a dispersão de sementes. Portanto, este indicador recebe nota 3.

Figura 20 – Insetos encontrados no 12º mês.

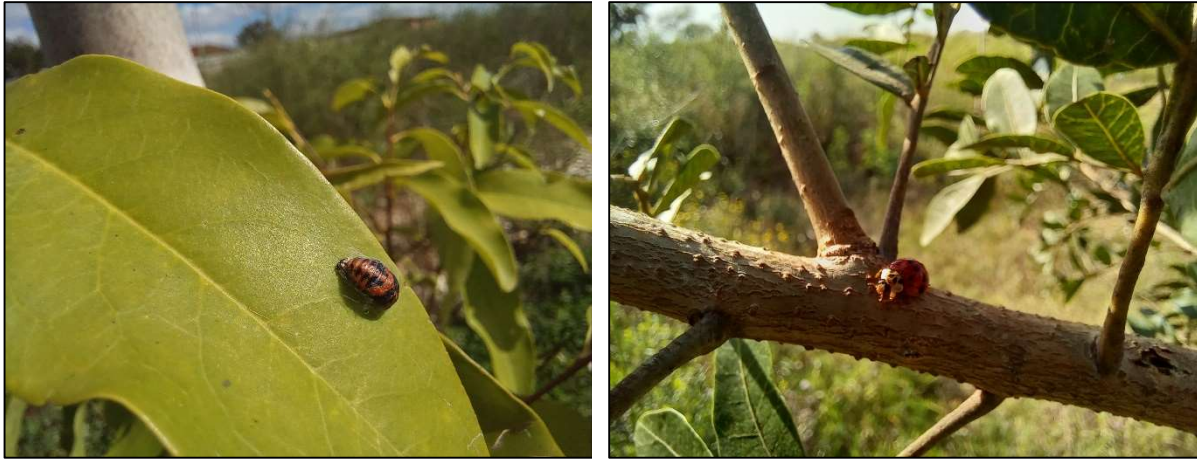
Aos 18 meses após o plantio, foi constatada a presença de animais que realizam a polinização das flores das mudas e a dispersão de sementes (Figura 21). Portanto, este indicador recebe nota 3.

Figura 21 – Coleópteros encontrados no 18º mês.
