MAPEAMENTO DOS PROCESSOS DE MOVIMENTOS DE MASSA GRAVITACIONAIS E
EROSIVOS NA PORÇÃO LESTE DA ILHA DA TRINDADE, BRASIL

Tese apresentada ao Programa de Pós-graduação em Geologia, Setor de Ciências da Terra da Universidade Federal do Paraná (UFPR), como requisito parcial para a obtenção do título de Doutora em Geologia.

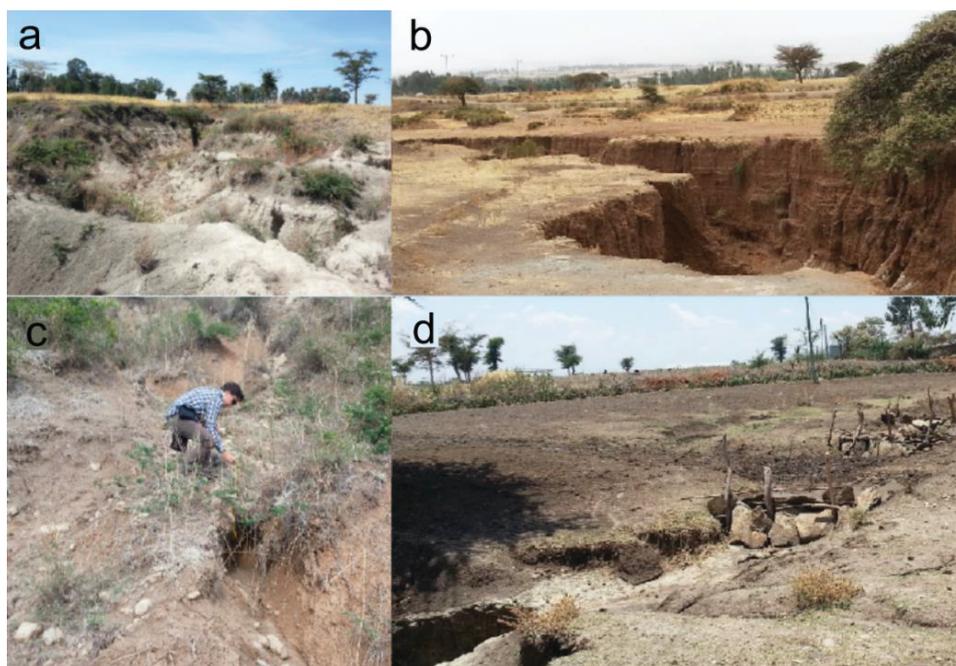
Fig. 8 – Feições lineares de processos erosivos em terreno de tufo vulcânico: a) voçoroca localizada em terreno de tufos vulcânico; b) voçoroca ativa com vários metros de profundidade; c) erosão interna (*piping*) na cabeceira de feição linear e d) armadilhas sedimentares para controle da evolução da erosão (modificado de Kropáček et al., 2016).

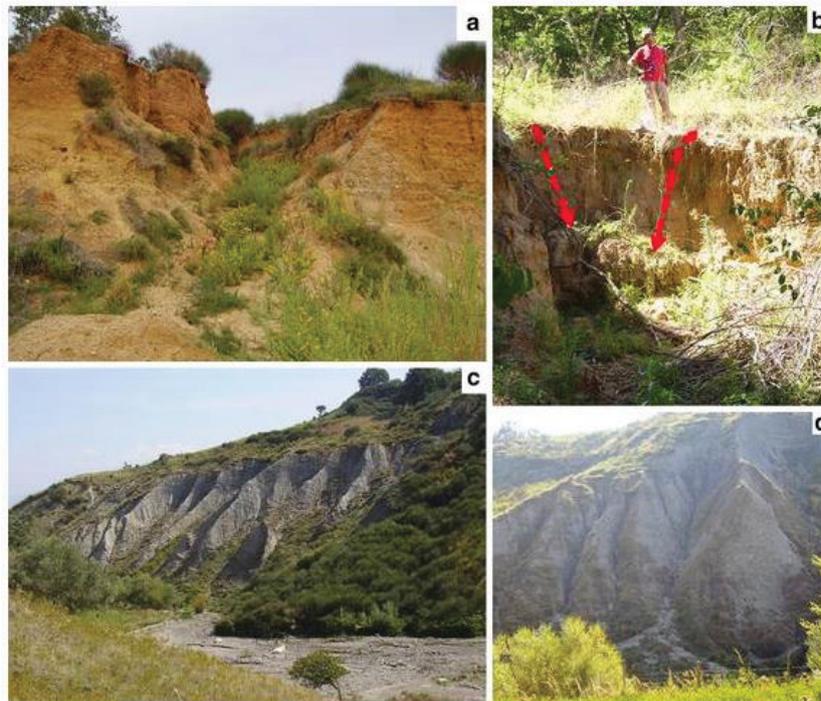
Fig. 9 – Erosão linear em bacia hidrográfica em Turbolo (Itália): a) erosão regressiva com canais estreitos com fundo em V; b) erosão ativa durante as chuvas, com quedas de materiais evidentes indicadas pelas setas vermelhas; c) *badlands* em área de litologia argilosa; e d) cones de fluxo de detritos nos canais das *badlands* (Conforti et al., 2010).

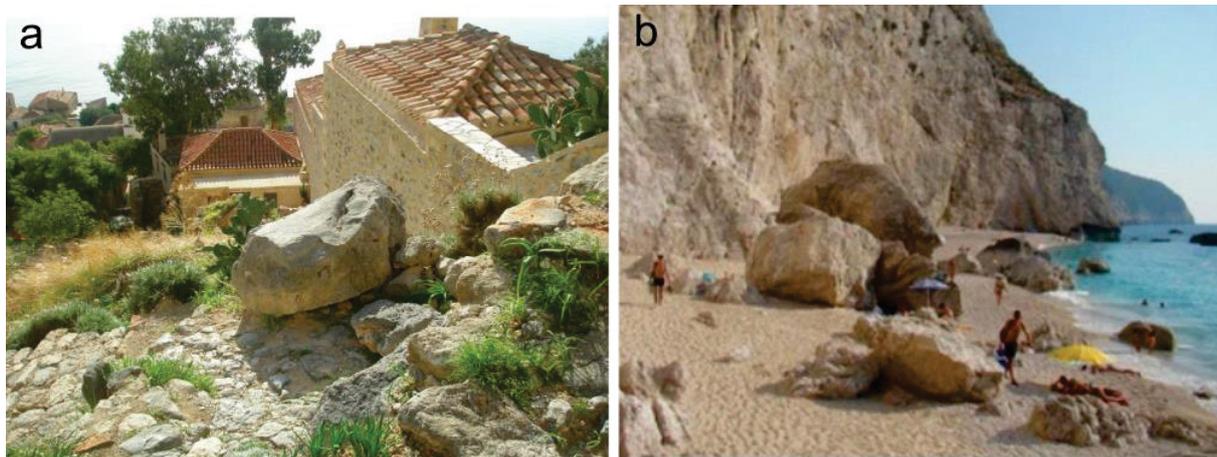
Fig. 11 – Exemplos de quedas de blocos: a) blocos de rochas caídos no local histórico de Monemvasia na Grécia (Saroglou et al., 2012); e b) queda de grandes blocos conglomeráticos na costa oeste da Ilha de Lefkada na Grécia (Tsangaratos et al., 2018).

A principal característica das quedas de rocha (Fig. 11, 12 e 13) é que os fragmentos individuais se movem como corpos rígidos independentes e interagem com o substrato por meio de impactos episódicos, diferenciando-se das avalanches de rochas, que se movimentam em forma de fluxo como massas de fragmentos (Evans e Hungr, 1993; Turner e Schuster, 2013; Hungr et al. 2014). No entanto, segundo Hungr et al. (2014), existe uma transição entre avalanches e quedas, e alguns eventos podem ter características de ambos. De acordo com o autor, um episódio de avalanche, grandes fragmentos podem saltar e rolar por metros (ou até centenas de metros) adicionais ao local do depósito. O movimento desses fragmentos é considerado o mais perigoso, e por isso, é apropriado denominar todo o evento como queda de rocha (Hungr et al., 2014).

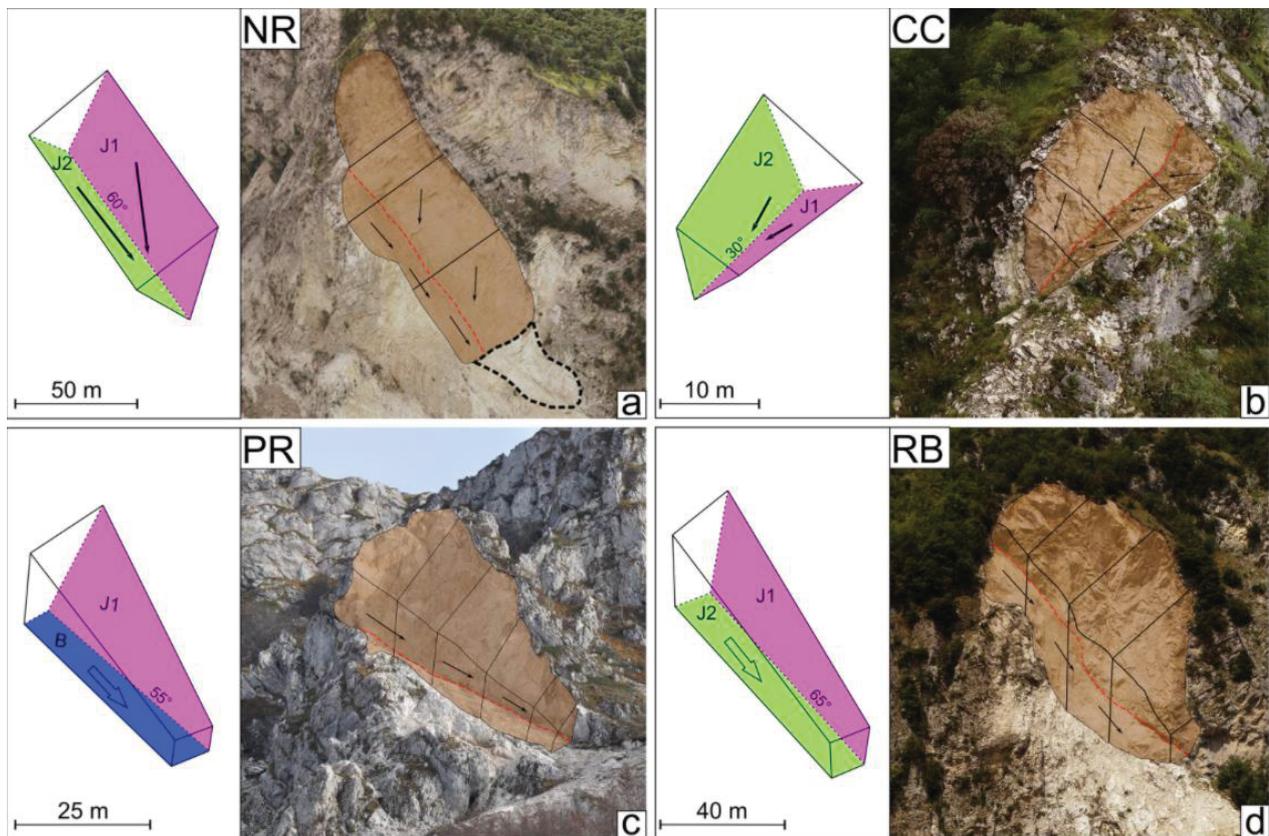
Fig. 18: Modelos geométricos simplificados de deslizamentos de rochas desencadeados por terremotos na Itália Central entre 2016 e 2017: a) Nera (NR) - a superfície irregular branca, contornada com uma linha tracejada, corresponde a uma provável falha através da massa rochosa intacta; b) Costa Cattiva (CC); c) Pi'e La Rocca (PR); e d) Rubbiano (RB) (Forte et al., 2021).

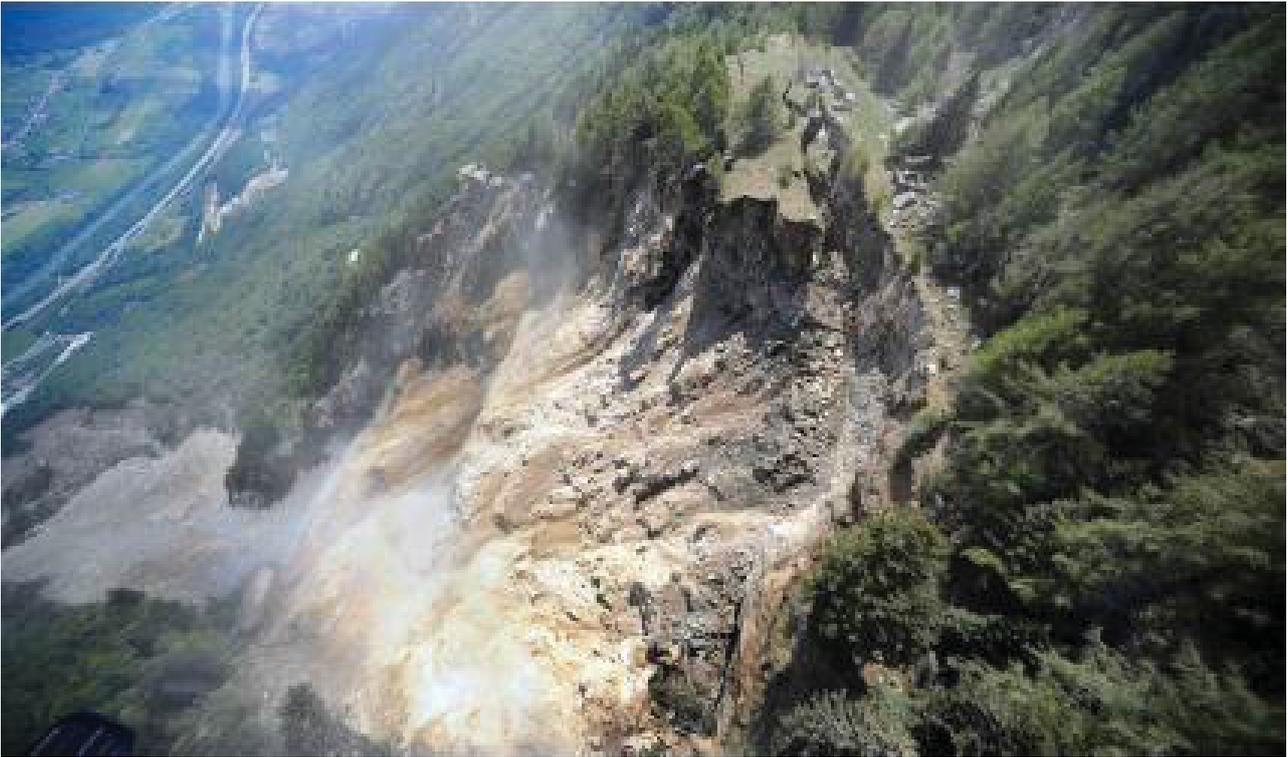
Fig. 20: Exemplo de colapso de rocha em Preonzo, Suíça (Hungri et al., 2014).

Este tipo de movimento de massa gravitacional também pode ser denominado como colapso de rocha (*rock collapse*) (Fig. 20). De acordo com Hungri et al. (2014), o movimento ocorre em encostas íngremes a partir de uma superfície de ruptura irregular com inúmeras descontinuidades, orientadas aleatoriamente, que são separadas por segmentos de rochas intactas (pontes de rochas). Segundo os autores, a estabilidade do talude depende da extensão e resistência das pontes de rochas, que falham à medida que as fissuras de ruptura se propagam ou ocorre o cisalhamento, podendo estar associados a elementos de tombamento. Esses deslizamentos ocorrem em rochas extremamente resistentes, com estruturas não sistemáticas, sendo essencial a presença dessas descontinuidades, uma vez que rochas resistentes em pouca profundidade raramente são tensionadas perto da falha (Hungri et al., 2014). Os mecanismos de falha são complexos e muitas vezes difíceis de descrever. O monitoramento contínuo torna-se necessário para gerenciar o desenvolvimento desse tipo de movimento. Por fim, são deslizamentos repentinos e extremamente rápidos, englobando a categoria de eventos catastróficos (Hungri et al., 2014).

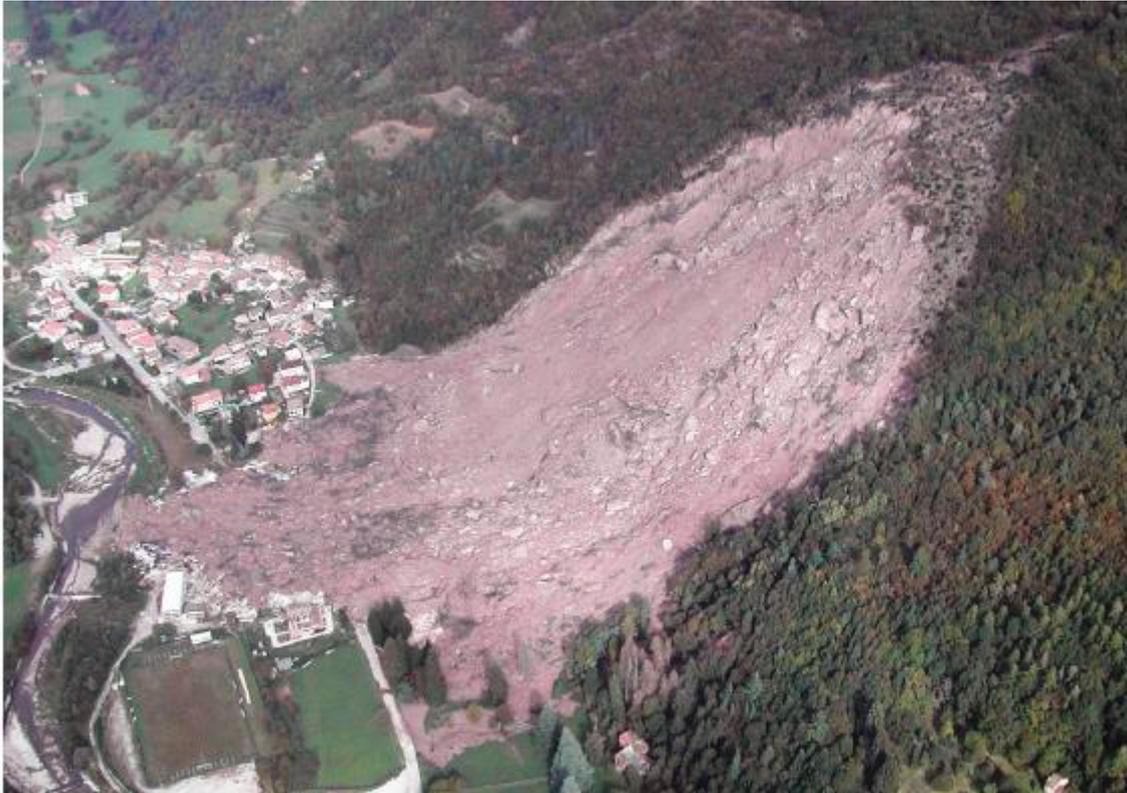
Fig. 21: Exemplo de avalanche de detritos em Cortenova, Itália, em 2002, com 1,2 milhões de m³ de detritos. O evento foi desencadeado pela reativação de um deslizamento translacional de detritos previamente depositados, devido a um período de intensa infiltração de água (Hungri et al., 2014).

Os deslizamentos planares rasos são frequentemente desencadeados por eventos de chuvas intensas, caracterizados por alta pluviosidade e intensidade em um curto período de tempo, como por exemplo, 900 mm durante um período de 3 dias, com uma intensidade de 400 mm/24h (Larsen e Wiczorek, 2006). Episódios de chuvas intensas têm uma correlação espacial com deslizamentos, sendo que a remoção da cobertura vegetal aumenta a densidade e a quantidade de material movimentado (Jakob, 2000). Deslizamentos translacionais frequentemente resultam em acúmulo de sedimentos grossos na base das encostas, que podem ser reativados pela erosão, infiltração de água ou tremores de terra (Fig. 21) (Hungri et al., 2014).

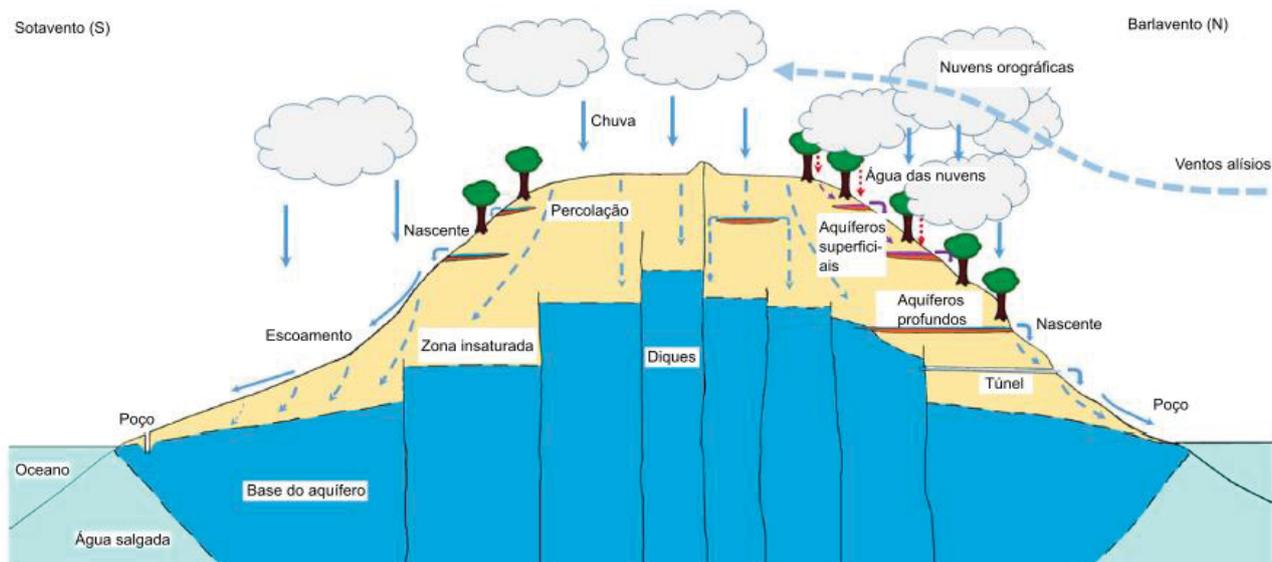
Fig. 41: Modelo conceitual com foco nas condições hidrológicas da Ilha da Madeira, em Portugal. De maneira geral, as vias de fluxo das águas subterrâneas são localizadas e rasas, e os aquíferos são recarregados principalmente pela interceptação da água da chuva e das nuvens durante o outono e o inverno, por meio da vegetação existente nas encostas. Acredita-se que as águas subterrâneas dos poços têm sua origem no escoamento superficial da chuva ao longo das encostas, que se infiltra nas proximidades dos riachos (modificado de Prada et al., 2016).

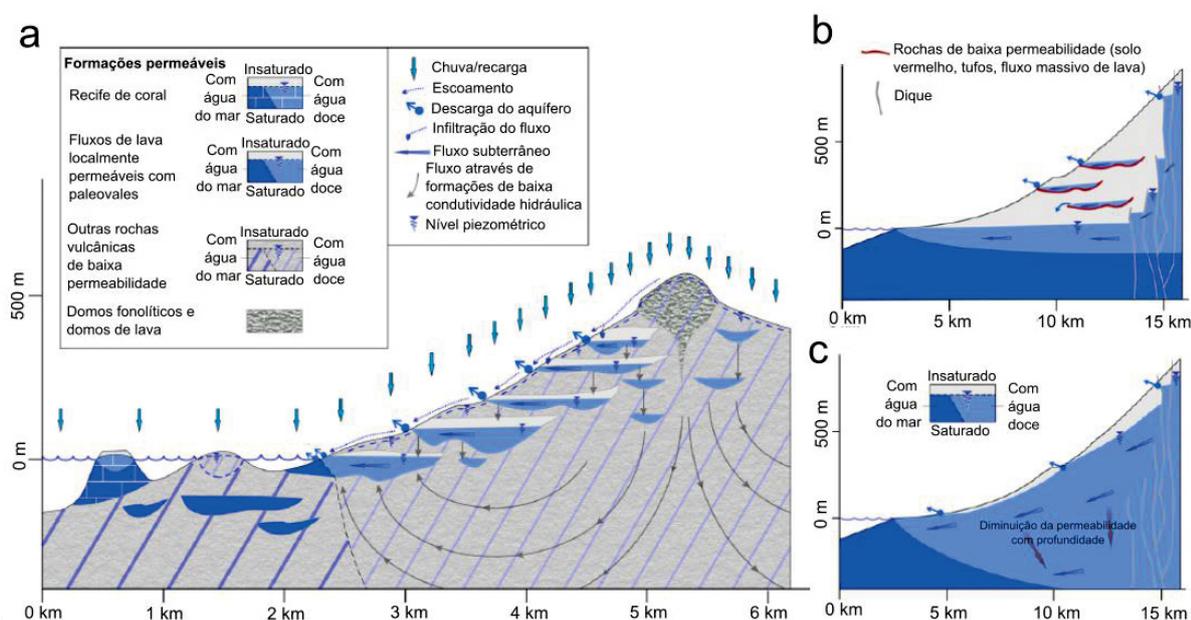
Fig. 42: Modelos conceituais hidrogeológicos de ilhas vulcânicas: a) Mayotte (Comoros); b) Havaí; e c) Ilhas Canárias (modificado de Lachassagne et al., 2014).

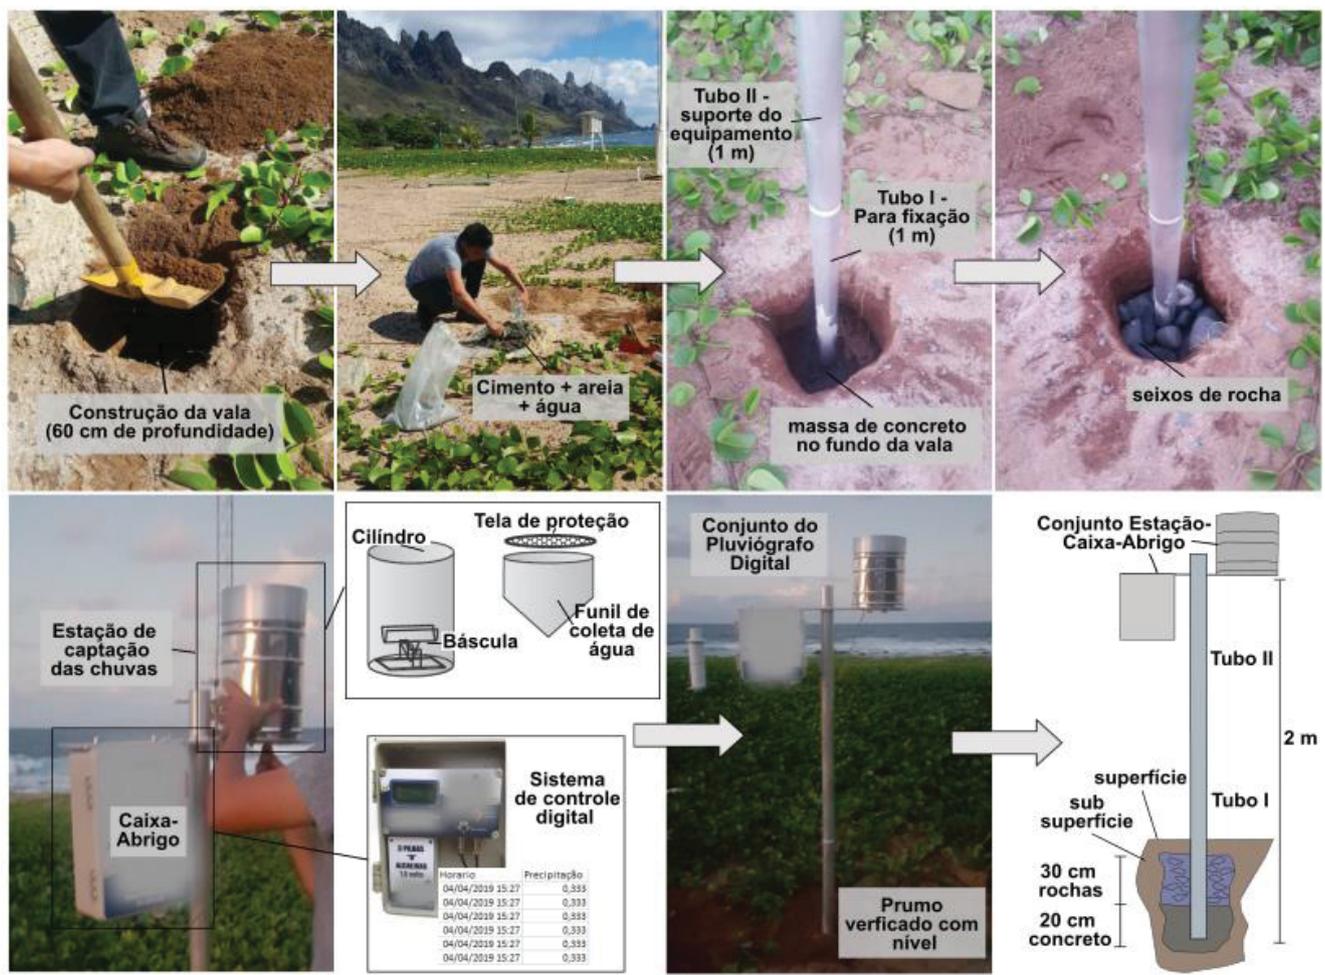
Fig. 44: Procedimentos de instalação do pluviômetro digital (resolução 0,33 mm) na área de estudo.

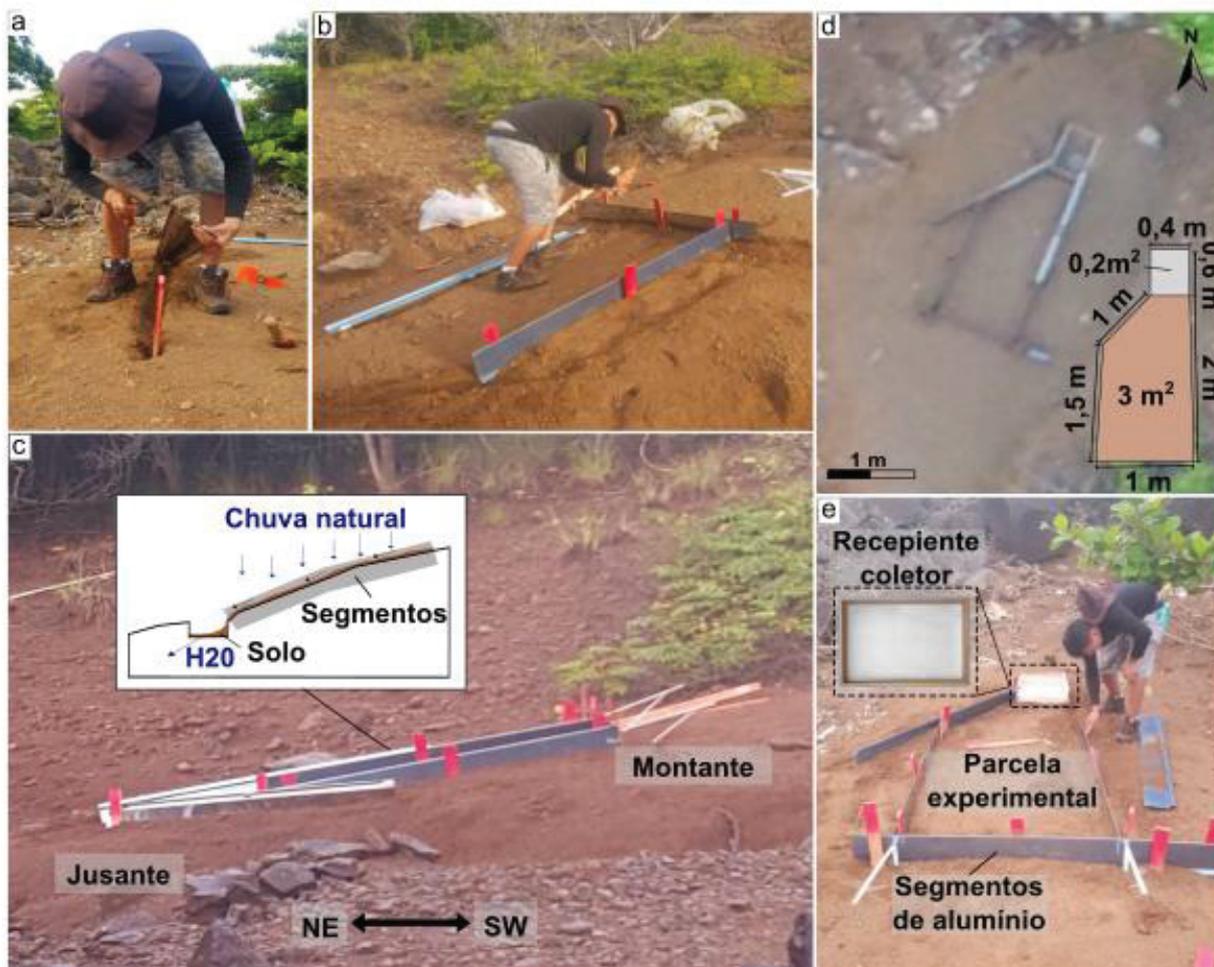
Fig. 45: Detalhes da parcela experimental na Ilha da Trindade: (a) e (b) instalação dos segmentos para delimitar a área da coleta na encosta, (c) visão em perfil em campo e desenho esquemático, (d) vista em planta por meio de fotografia aérea obtida pelo método aerofotogramétrico de Veículo Aéreo não Tripulado (VANT) e desenho esquemático com as dimensões e (e) materiais utilizados em campo.

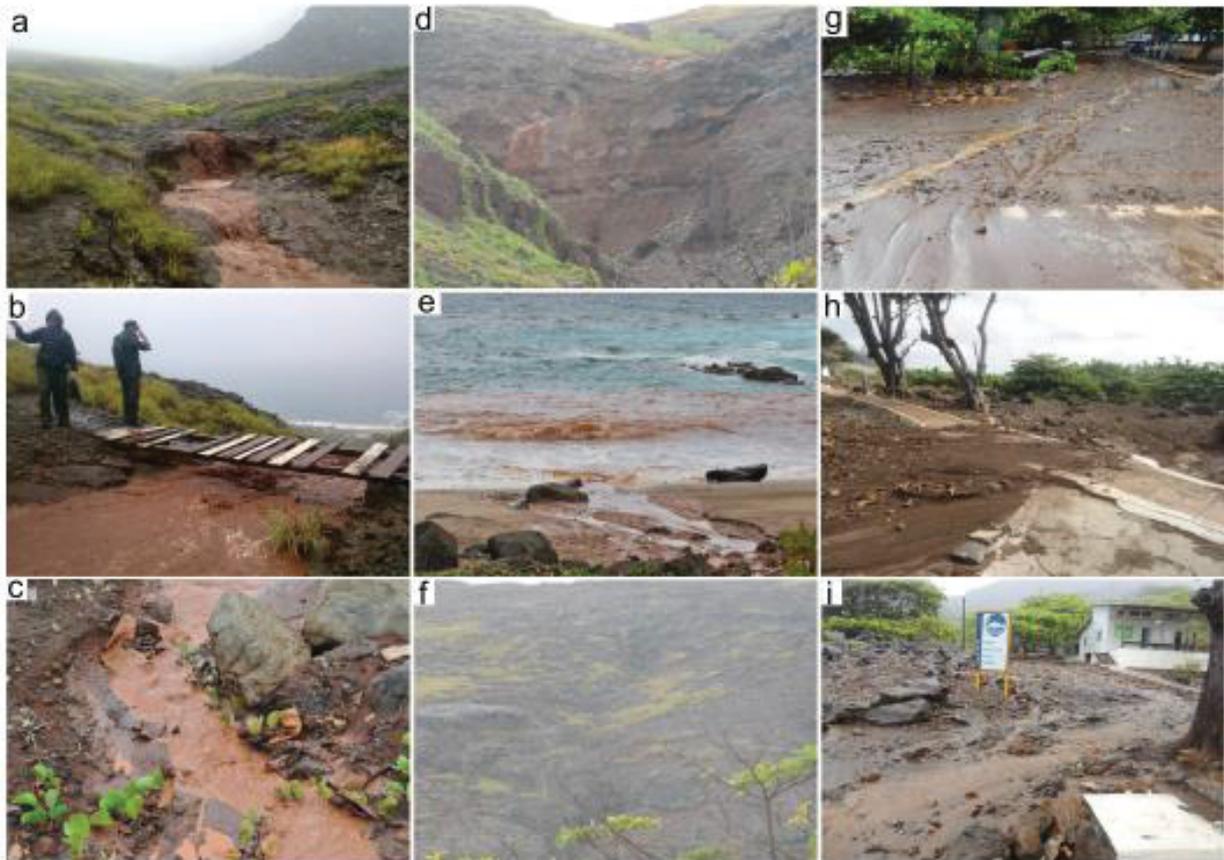
Fig. 46: Registros durante e pós-eventos de chuvas, mostrando drenagens efêmeras ativas nas bacias hidrográficas da ocupação da Ilha da Trindade. Observa-se o transporte de sedimentos finos (lama) pelas chuvas, evidenciado pela coloração vermelha da água, que se desloca das áreas mais altas das encostas até as praias e sopé das encostas, onde estão localizadas a infraestrutura e as atividades da ocupação.

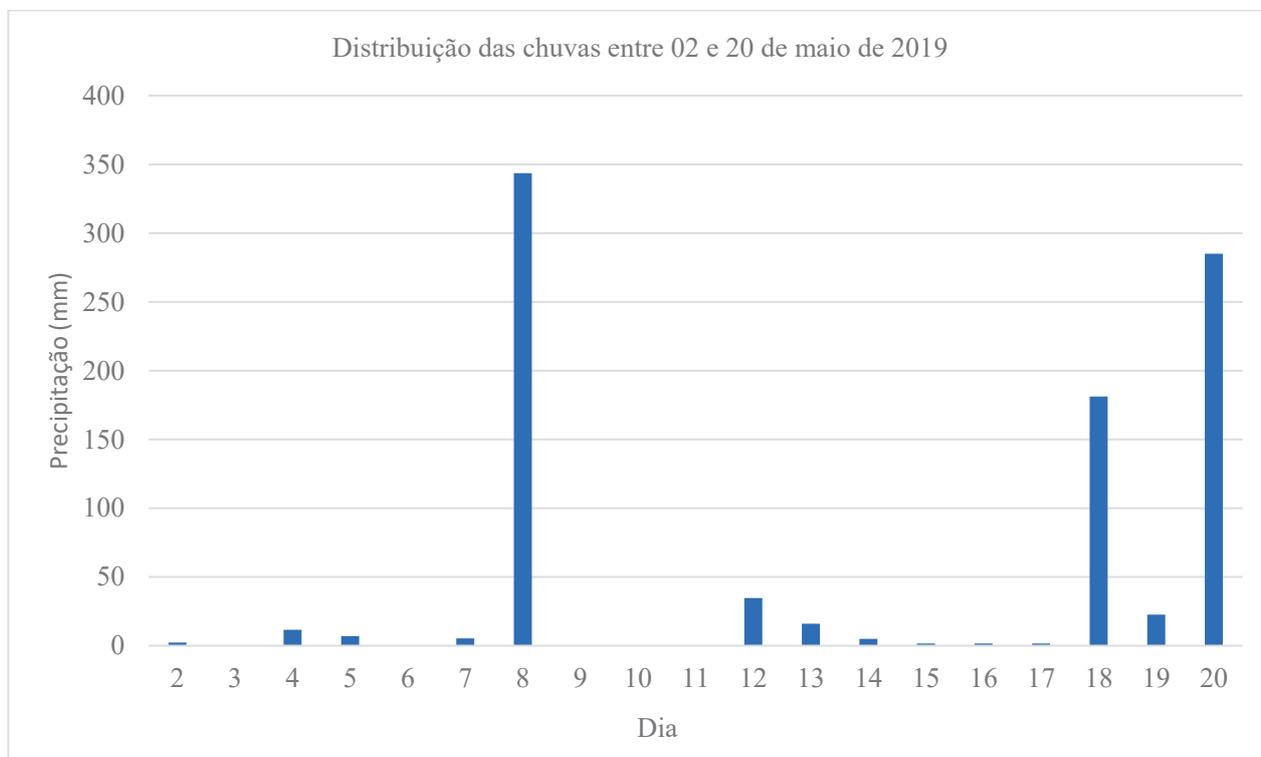
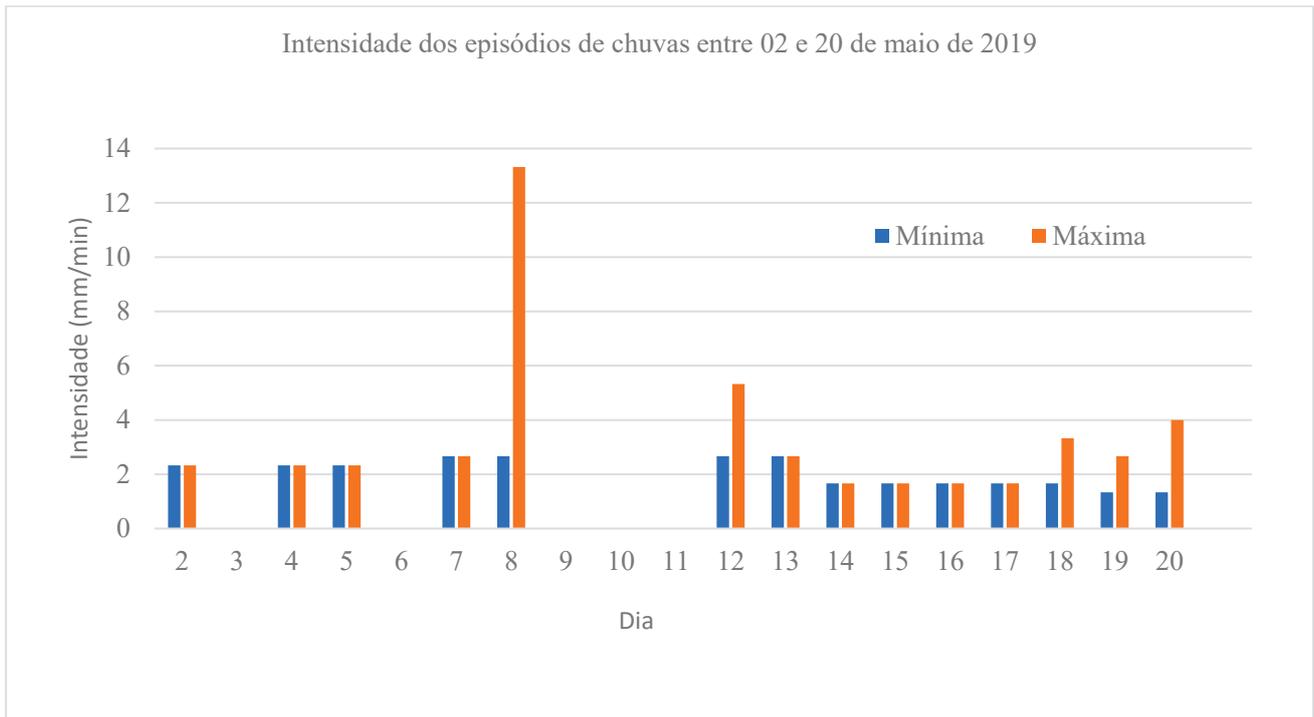
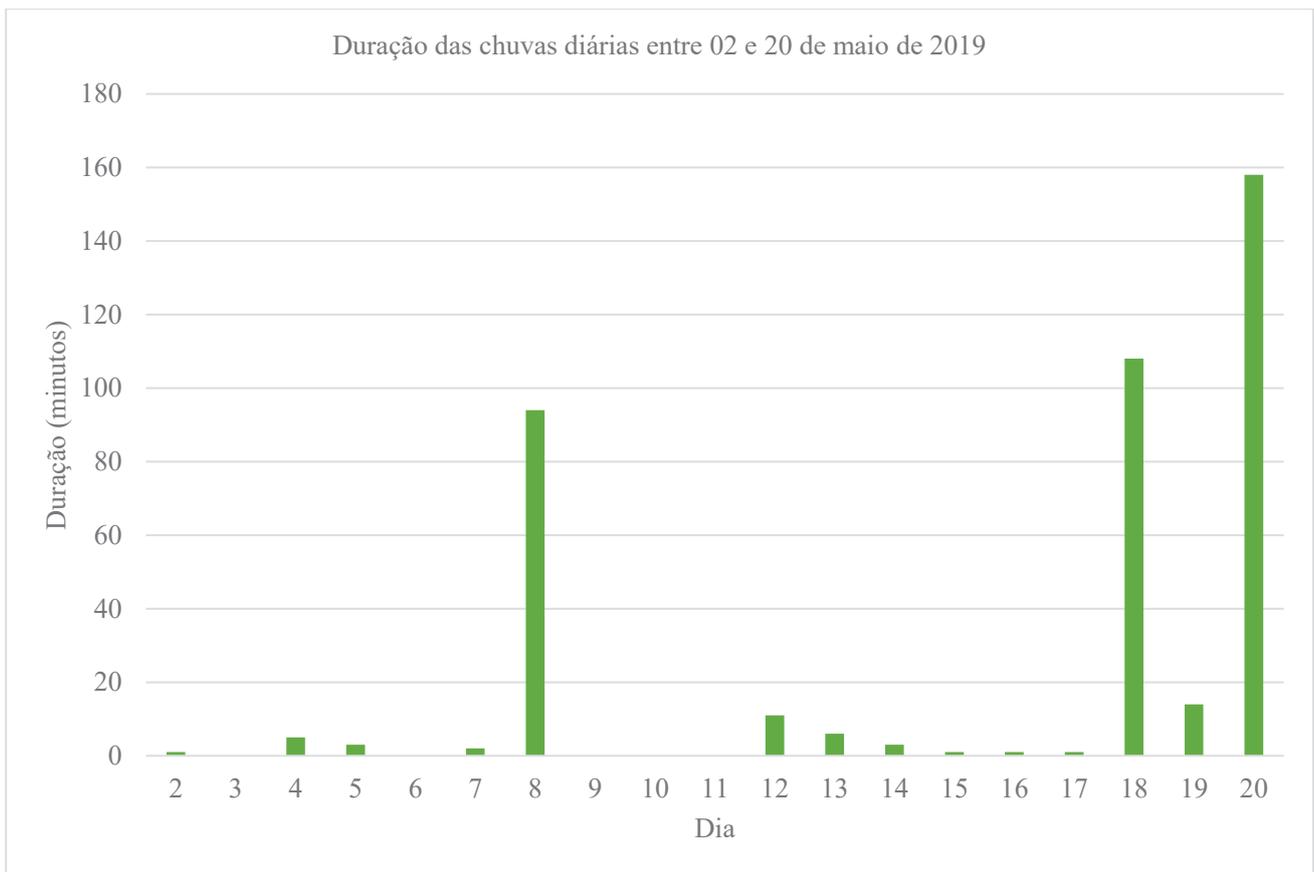
Fig. 47: Análise dos dados de chuva obtidos através do pluviógrafo digital instalado na área de estudo.

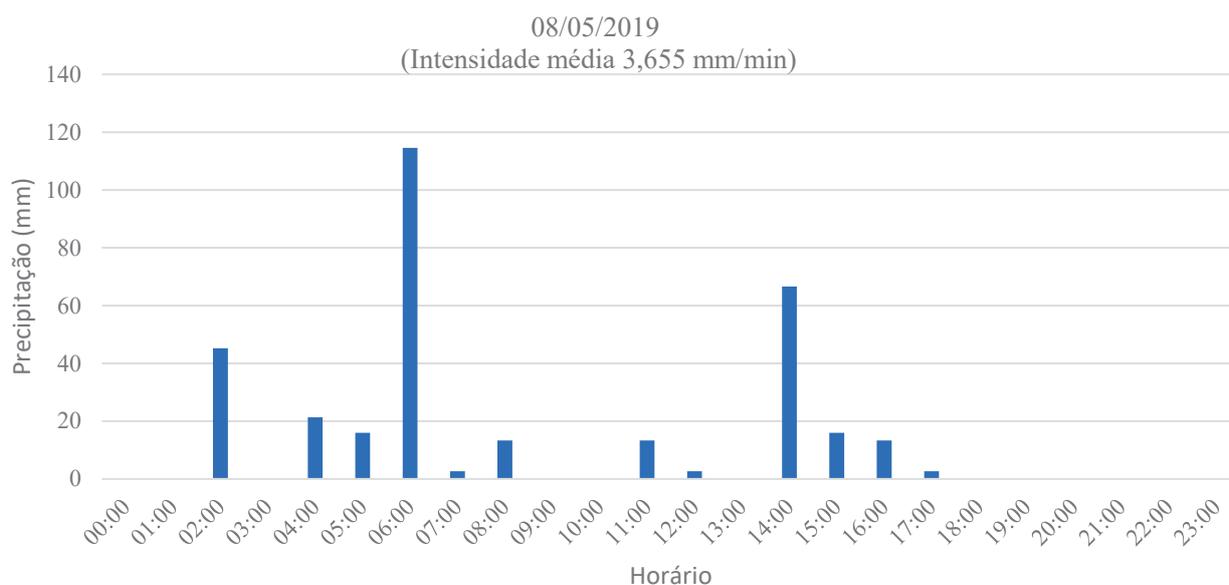
Fig. 48: Registros do pluviômetro digital da distribuição da precipitação ao longo do dia 08 de maio de 2019.

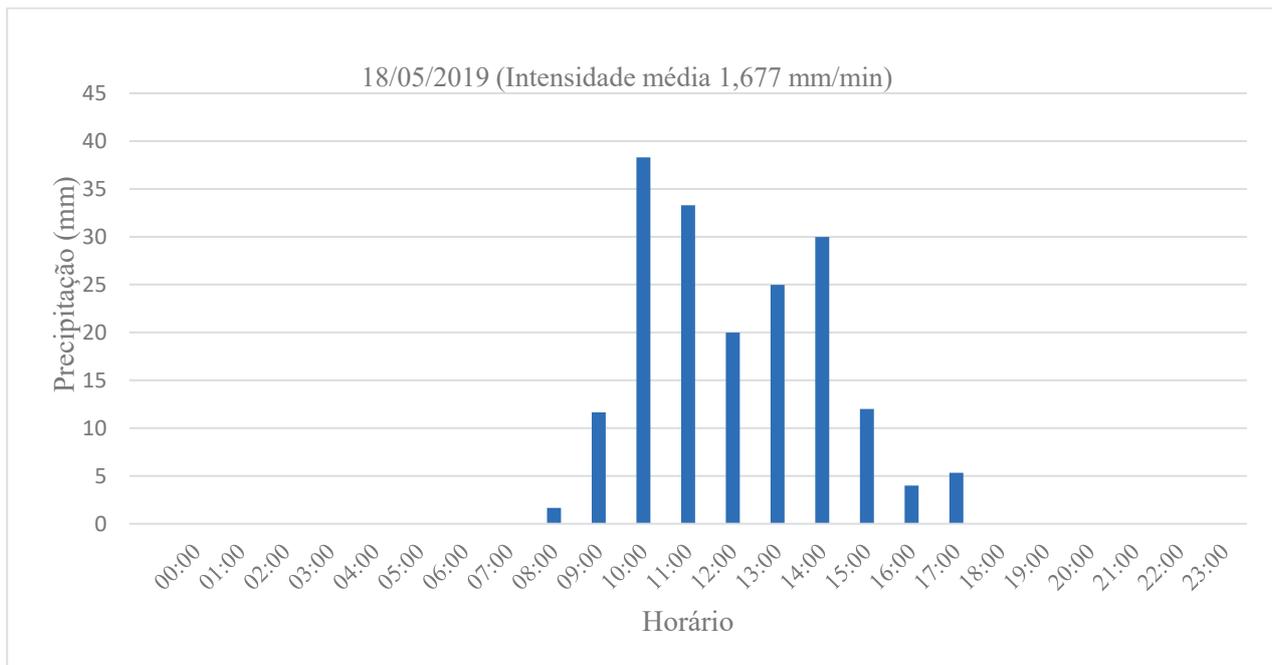
Fig. 49: Registros do pluviógrafo digital da distribuição da precipitação ao longo do dia 18 de maio de 2019.

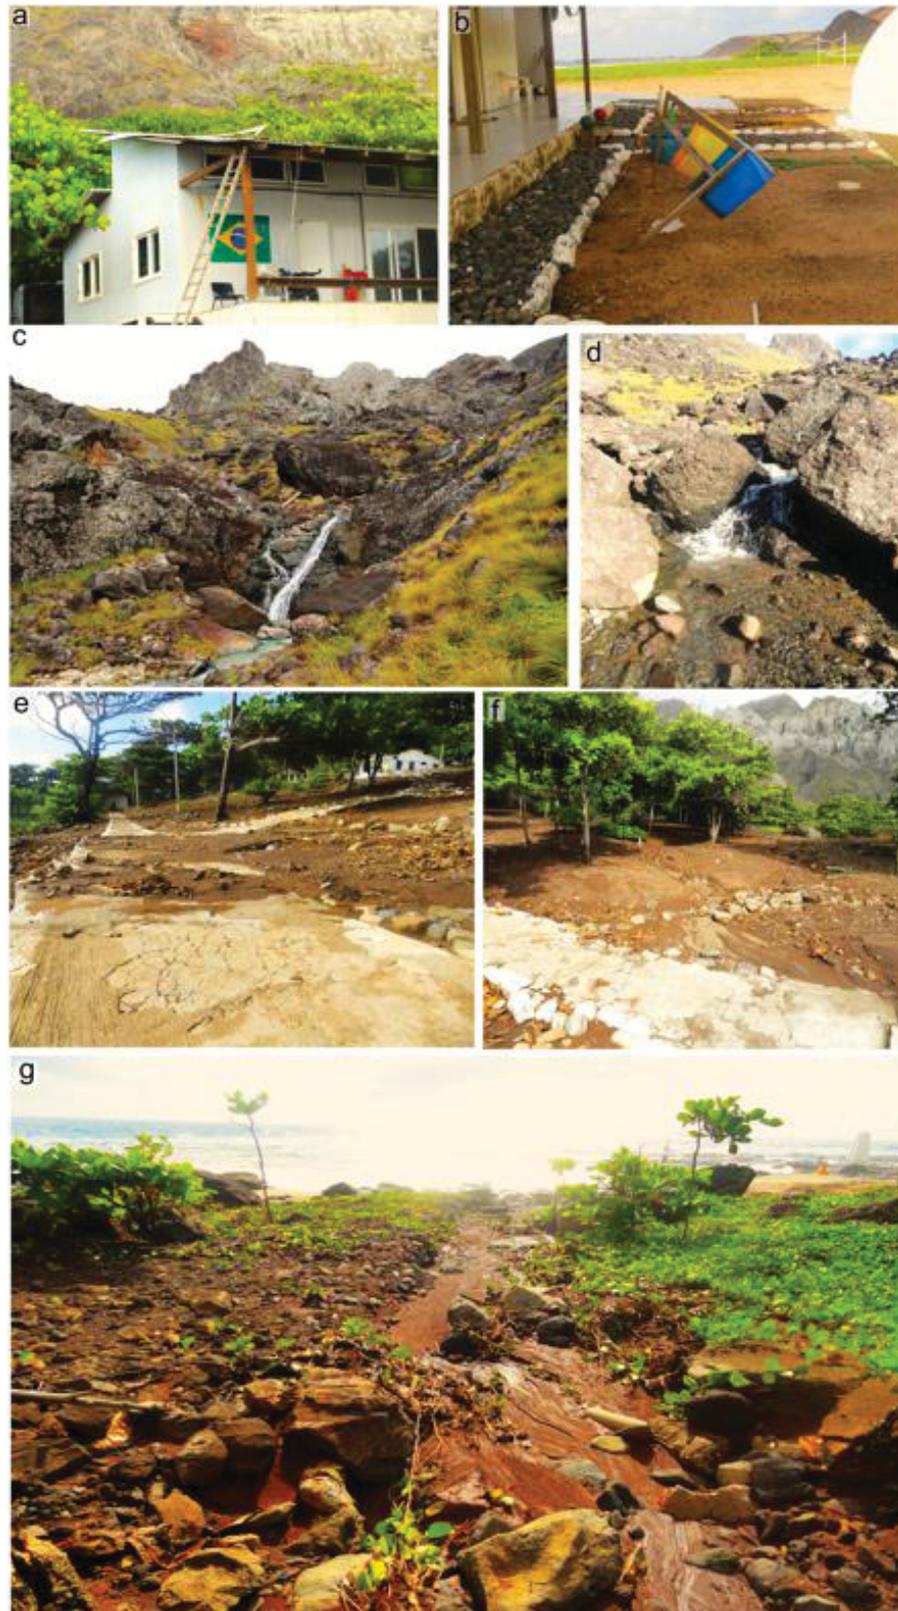
Fig. 51: Após os eventos de chuvas destrutivas nos dias 8 e 20 de maio de 2019, foram observados os seguintes processos e feições: a) e b) danos na infraestrutura da ocupação, evidenciando a força dos ventos e das chuvas; c) e d) ativação das drenagens efêmeras, com escoamento de água após os eventos; e) deposição de sedimentos e materiais orgânicos através do escoamento superficial das águas das chuvas; f) formação de feições de deposição, como cones de sedimentos, e geração de novos canais após os eventos; g) desembocadura de voçoroca na praia da Calheta, com deposição de sedimentos finos e detritos transportados e depositados pelas chuvas.

É importante ressaltar que os eventos registrados nos dias 8 de junho e 20 de junho de 2019 foram de caráter destrutivo, causando danos à infraestrutura da ocupação devido aos fortes ventos, combinados com o acumulado e intensidade das chuvas (Tabela 7, Fig. 51a,b). Esses episódios também ativaram as drenagens efêmeras, que, conforme observações qualitativas, só apresentaram um fluxo de água expressivo após esses eventos (Fig. 51c,d). Foi observado o transporte de sedimentos finos (lama) e grosseiros (detritos), bem como material orgânico (galhos e folhas) das encostas até as praias ou áreas mais baixas, onde estão localizadas as edificações (Fig. 51d,e,f). Além disso, foram observadas a formação de novas feições, como cones de acúmulo de material, principalmente em áreas de baixa elevação, e o surgimento de novos canais (Fig. 51g).

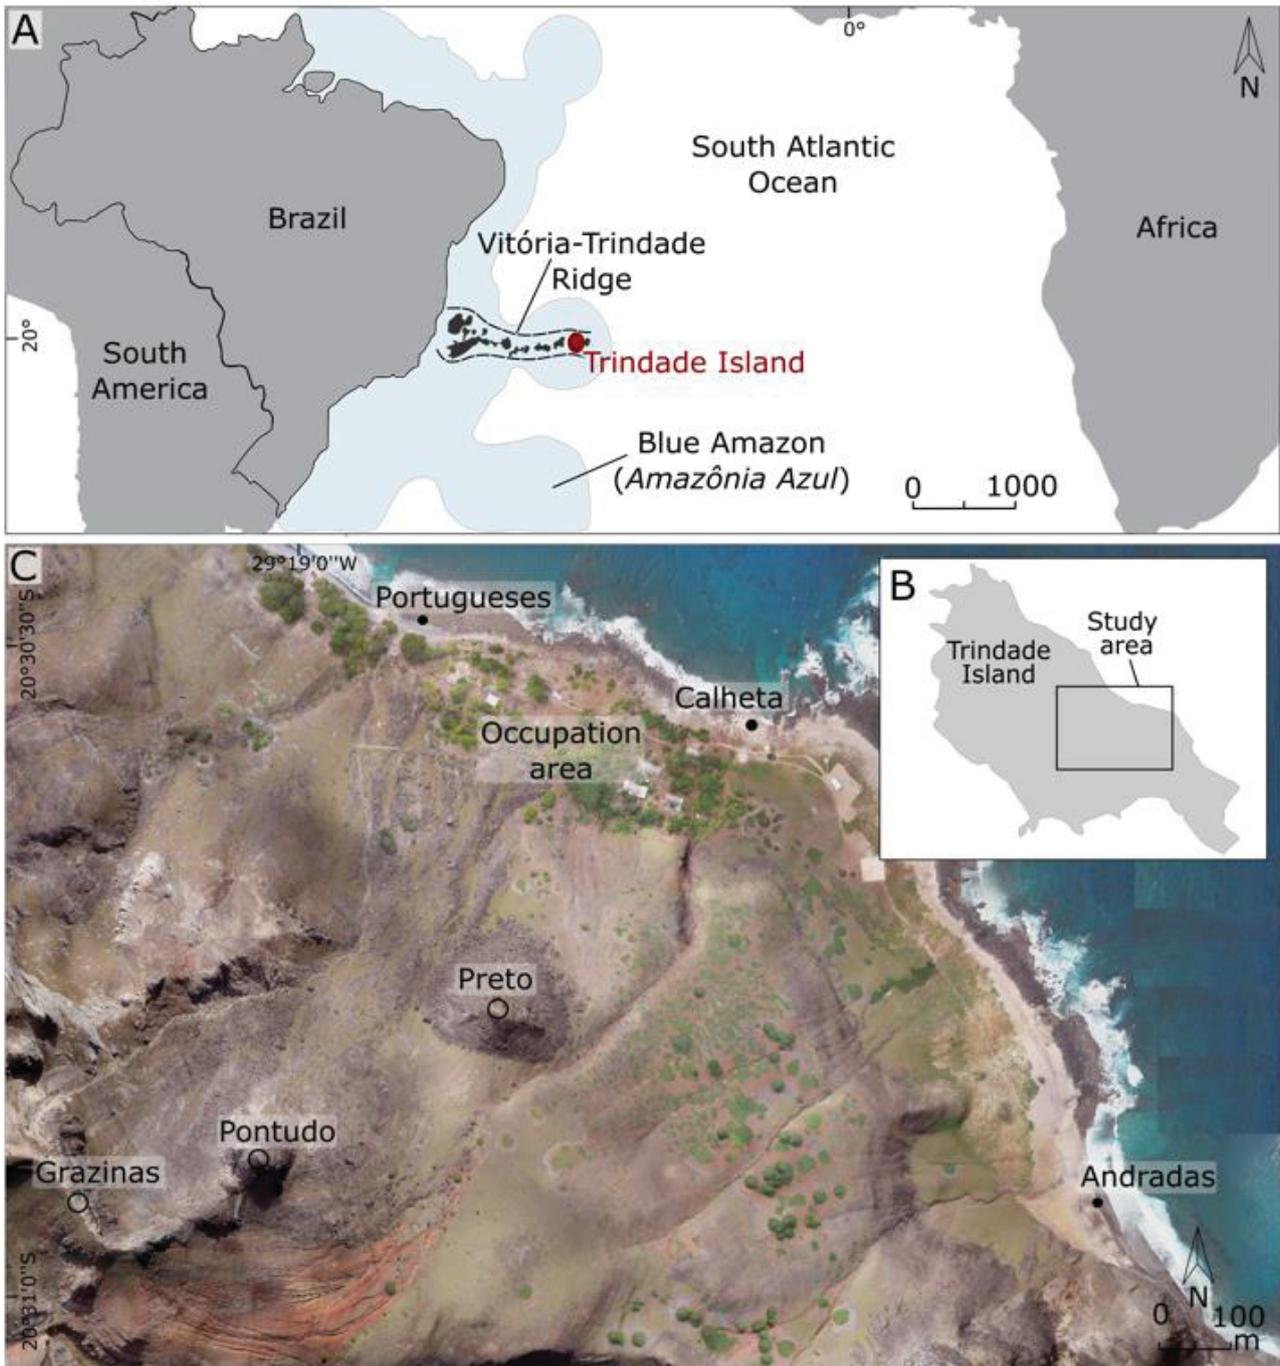
Fig. 52: Background of the study site: a) Trindade Island is an offshore Brazilian territory, ca. 1.140 kilometers east from the southeast coast, constitutes the easternmost portion of the Vitória-Trindade Submarine Ridge, and is located in the Amazônia Azul (Blue Amazon)⁹ area (blue color); b) the island has been ca. 13 km² of emergent area and the study area is located on the east of the island that comprises c) the occupation area, beaches (Andradas, Calheta, and Portuguesees) and volcanic peaks (Grazinas, Pontudo and Preto).

Trindade Island (20.5°S, 29.3°W) in conjunction with archipelago of Martin Vaz (20.47°S, 28.51°W), constitutes the easternmost portion of the Vitória-Trindade Submarine Ridge, with orientation E-W (Guazelli and Carvalho, 1978; Ferrari and Riccomini, 1999) (Fig. 52a). Martin Vaz last is located 48 km of the east of Trindade Island and due to its hilly morphology existence of occupation is unviable. Other volcanic mountains of this Ridge situated among Trindade-Martin Vaz and the Brazilian coast are submerged because have been destroyed by the erosion and today constituting guyots (Almeida, 2002). The islands are emerged, according to Almeida (2002), probably as its volcanic activity persisted for longer.

The study area (latitude 20°30'40" S and longitude 29°18'40" W) is located at the eastern portion of Trindade Island, bounded by watersheds that encompass the occupation and infrastructure (Fig. 52b,c). The site was chosen due to the presence of the most varied erosive processes and landslides with the potential to affect the occupation, mapped on a scale of 1:1,500, upstream to the anthropogenic activities and constructions.

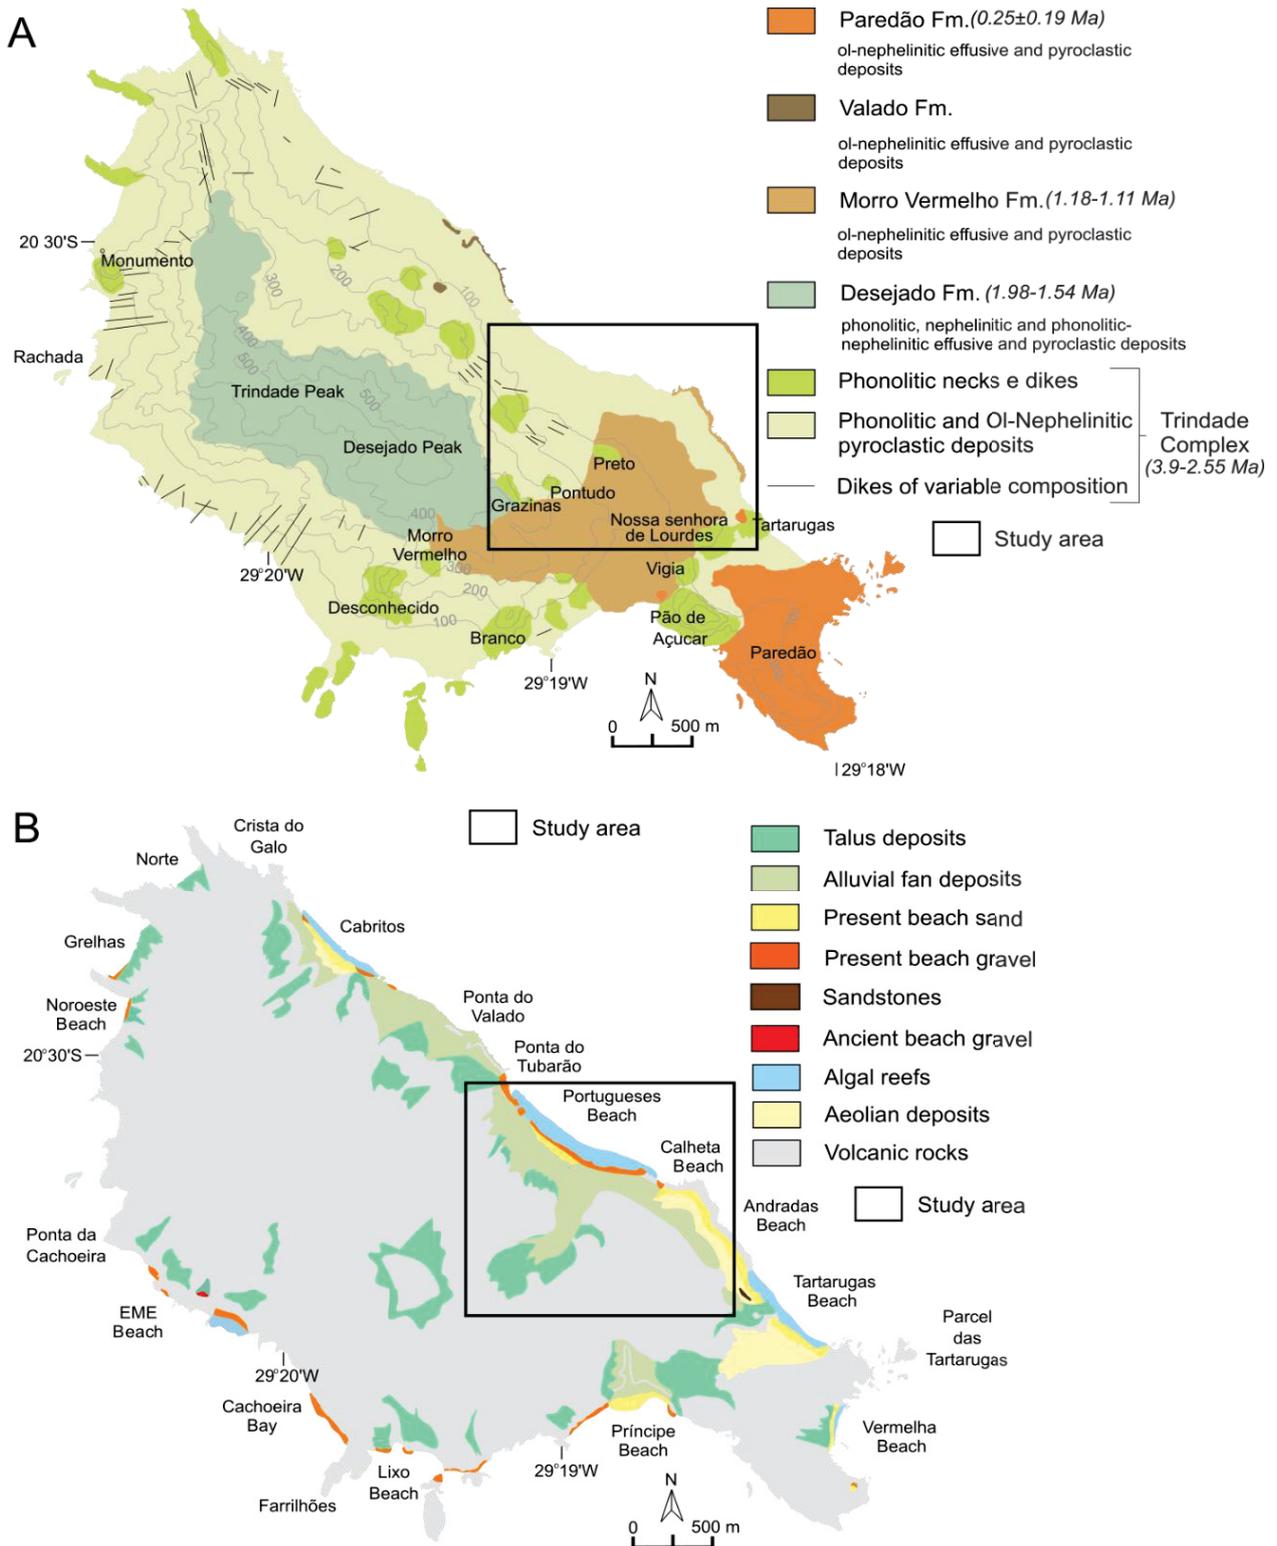
Fig. 53: Geology of Trindade Island on scale 1:10.000: a) volcanic units (modified from Figueiredo et al., 2022 after Pires and Bongioiolo, 2016b and Almeida, 1961) and the main peaks location; b) quaternary geological units (modified from Angulo et al., 2018) after Almeida (1961) and beaches location.
