MAPEAMENTO DOS PROCESSOS DE MOVIMENTOS DE MASSA GRAVITACIONAIS E
EROSIVOS NA PORÇÃO LESTE DA ILHA DA TRINDADE, BRASIL

Tese apresentada ao Programa de Pós-graduação em Geologia, Setor de Ciências da Terra da Universidade Federal do Paraná (UFPR), como requisito parcial para a obtenção do título de Doutora em Geologia.

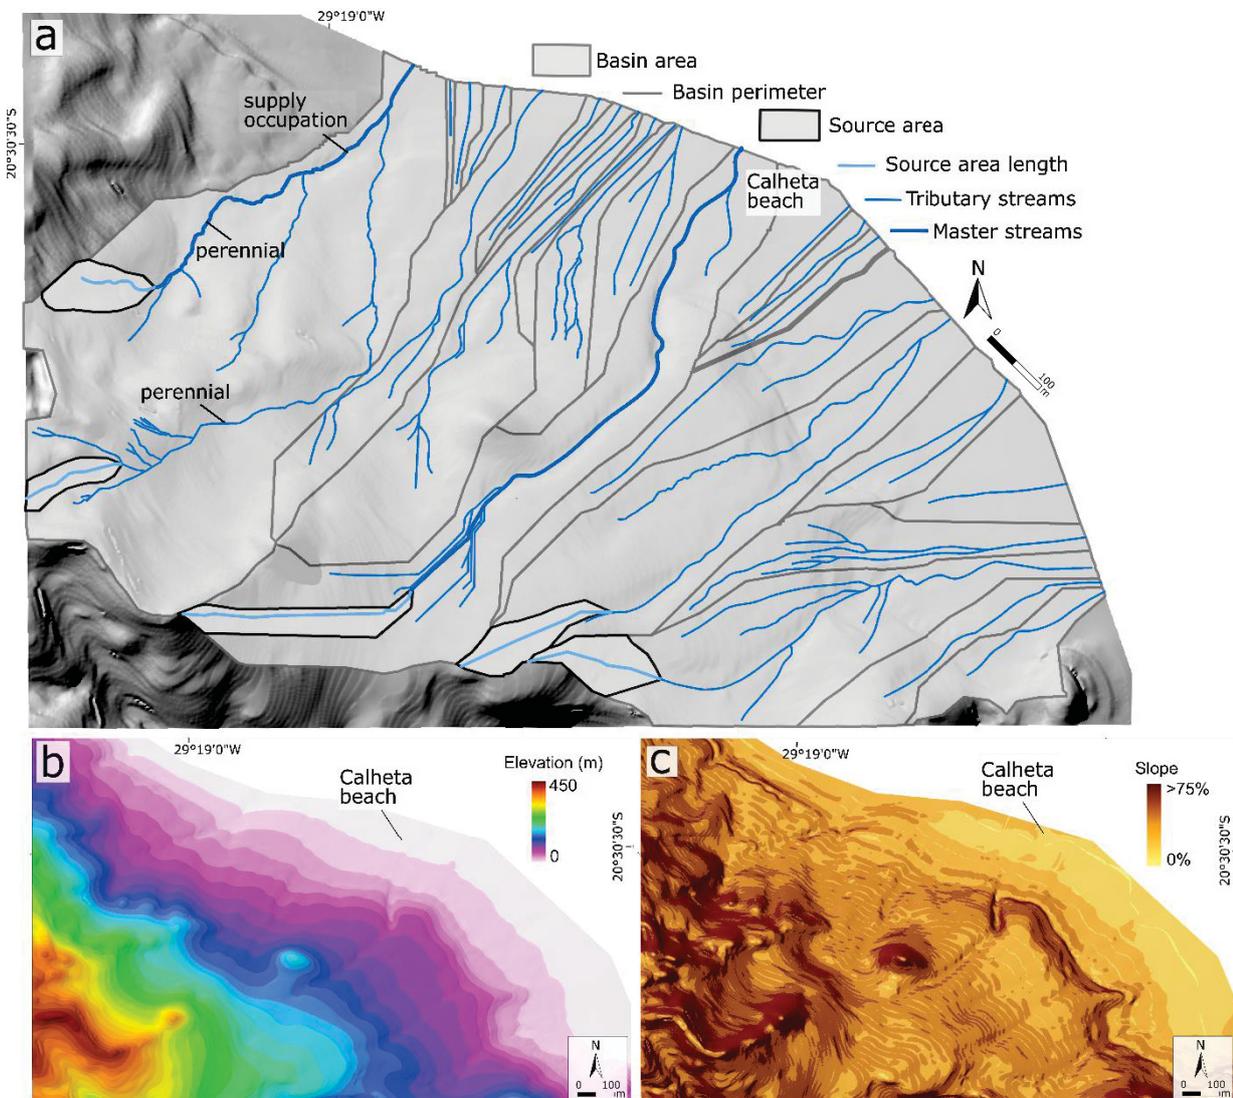
Fig. 58: Morphometric parameters of study area: a) spatial distribution of drainage network obtained by the hydrological analysis tool and its watershed basin and digital model of a) elevation and b) slope.

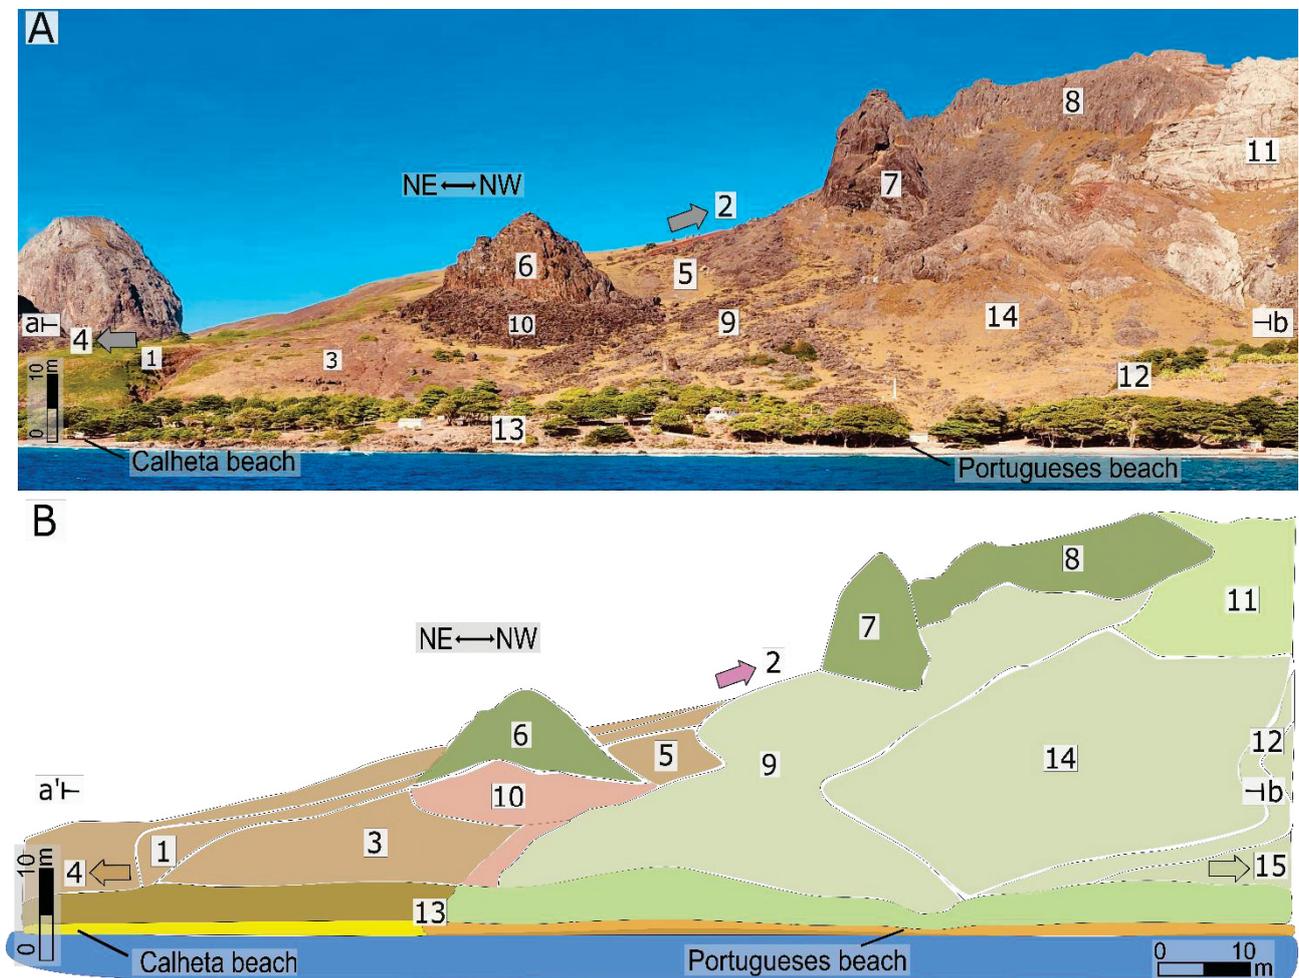
Fig. 59: Study area settings a) panoramic view (A-B) of the study area and (b) main landforms units facing the occupation.

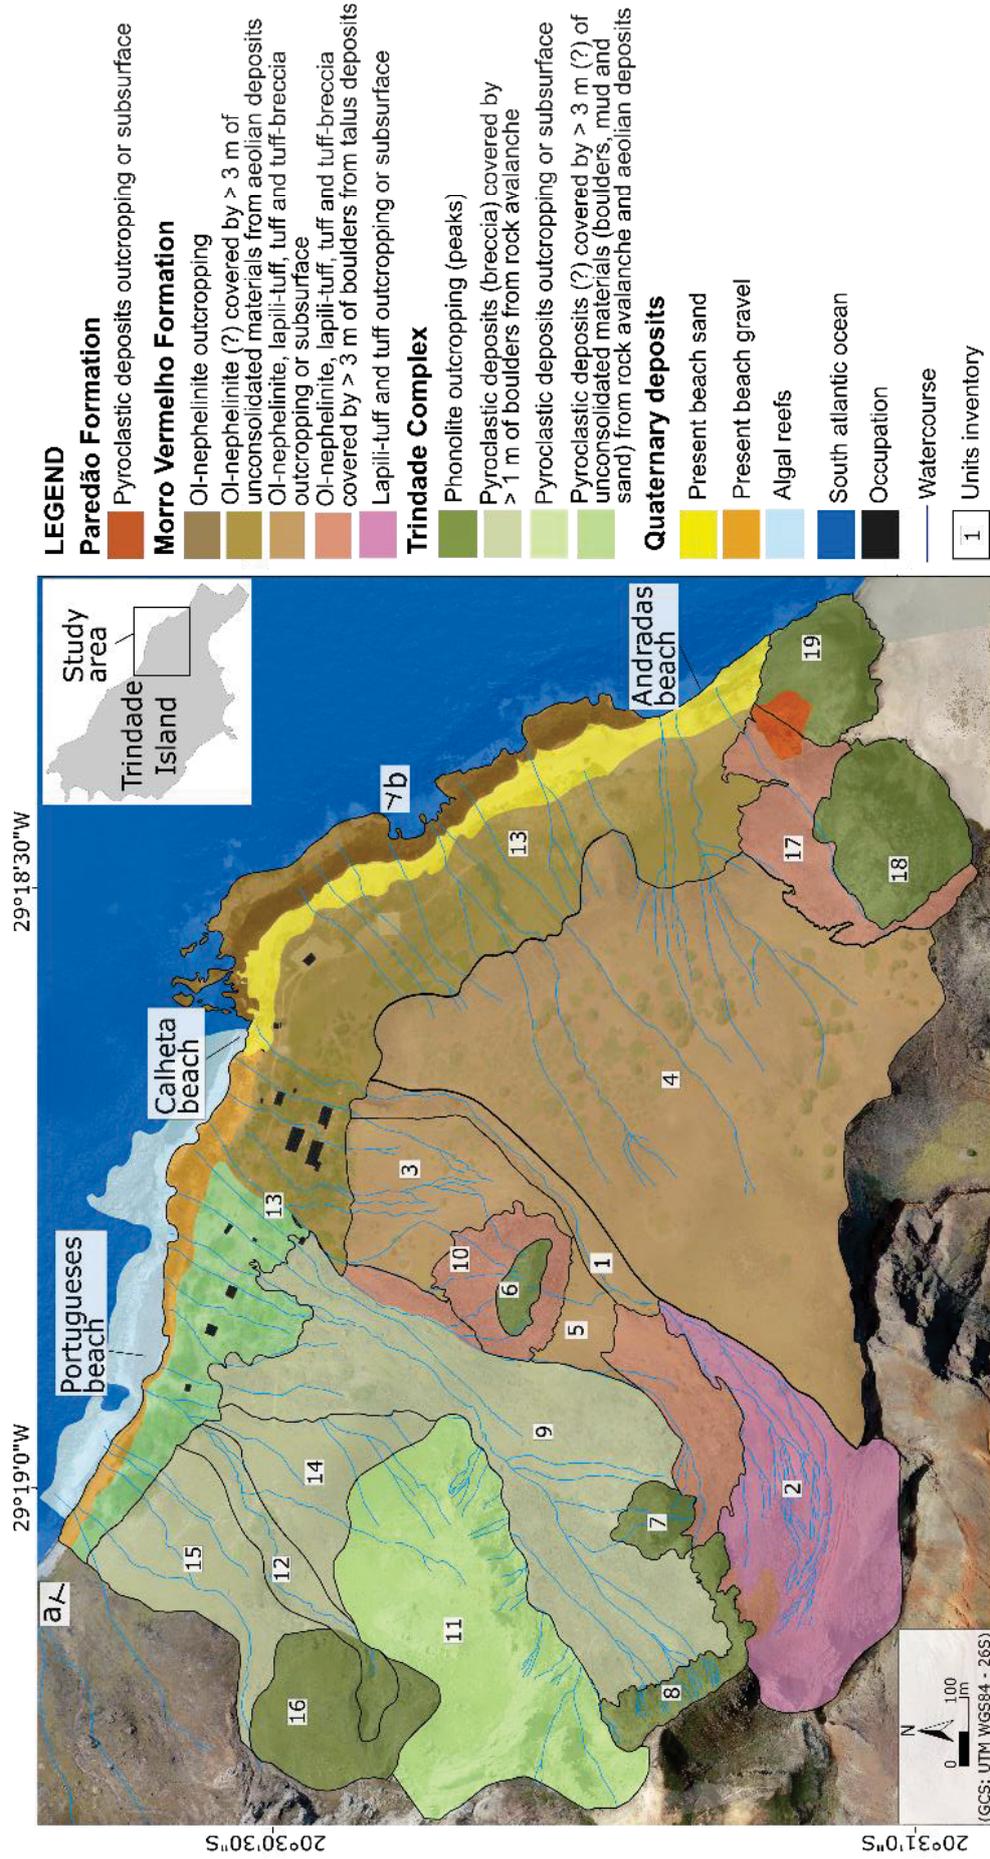
Fig. 60: Landforms mapping of the occupied watershed basins of Trindade Island: units delimited according to landforms of the study area where the descriptions of the erosion and gravitational mass movements.

Unit	Landform type	Geology description	Feature Types	
			Mass movements	Erosion
1	Erosive valley (geological fault system) facing Calheta beach	MVF: Olivine nephelinite lava flows (high fracturing degree, locally friable and variable vesicle density) interlayered with fragmented pyroclastic deposits sequences (tuff-breccia, tuff and lapilli-tuff)	Sliding mass (predominantly mud, and secondary debris and boulders) following valley course; large mass movements (rock compound slide); subsidence (sinking and collapsing features on the slopes)	Bank erosion, piping, expansive-rocks area with transversal and longitudinal cracks on surface and depth; gully feature downstream
2	Remnant scoria cone	MVF: friable pyroclastic deposits (tuff and lapilli-tuff)	Sliding mass (predominantly mud, and secondary debris and boulders)	High linear erosion density (rills, ravines and gullies)
3	Hillside facing anthropogenic infrastructure	MVF: Olivine nephelinite lava flows (high fracturing degree, locally friable and variable vesicle density) interlayered with fragmented pyroclastic deposits sequences (tuff-breccia, tuff and lapilli-tuff)	Evidence of spreading, creeping and rock compound slide; sliding mass (mud, debris and boulders)	Bank erosion, piping, expansive-rocks area with transversal and longitudinal cracks on surface and depth; High linear erosion density (rills, ravines and gullies); sheet-wash;

4	Hillside facing Andradas beach	MVF: Olivine nephelinite lava flows (high fracturing degree, locally friable and variable vesicle density) interlayered with fragmented pyroclastic deposits sequences (tuff-breccia, tuff and lapilli-tuff)	Sliding mass (predominantly mud, and secondary debris and boulders)	High linear erosion density (rills, ravines and gullies), sheet-wash, evidence of expansive geological materials (cracks on surface and depth)
5	Slope facing Preto peak	MVF: weathered and saprolitic lapilli-tuff and tuff of MVF	Sliding mass (predominantly mud, and secondary debris and boulders)	Evidence of expansive geological materials (cracks on surface and depth)
6, 7 and 8	Steeply sloping hills facing anthropogenic infrastructure	TC: remaining volcanic structures composed of phonolitic	Rock fall, rock block topple, rock flexural topple, rock planar slide, rock wedge slide, and rock irregular slide (or rock collapse)	Erosion predominant at discontinuities

12	Perennial river that supply the occupation	TC: Pyroclastic deposits	Unconsolidated materials (boulders, debris and mud) following the water-flow course; mud suspension at river water-flow	Accelerated streambank erosion; evidence of expansive rock zones (transversal and longitudinal cracks), subsidence (sinking and collapsing features)
13	Coastal area	Unconsolidated and transported materials deposits, composed of mud, debris and boulder accumulation derived from MVF and TC	Sliding mass (predominantly mud, and secondary debris and boulders)	Coastal erosion
14, 15	Slope facing Portuguese beach	TC: surface is covered by boulders of phonolite and locally of weathered phonolitic breccias; bedrock (hillside substrate) are characterized by pyroclastic phonolitic breccias	Rock avalanche; rock fall, rock block topple, rock compound slide, rock irregular slide and debris flow	Erosion predominant at bedrock

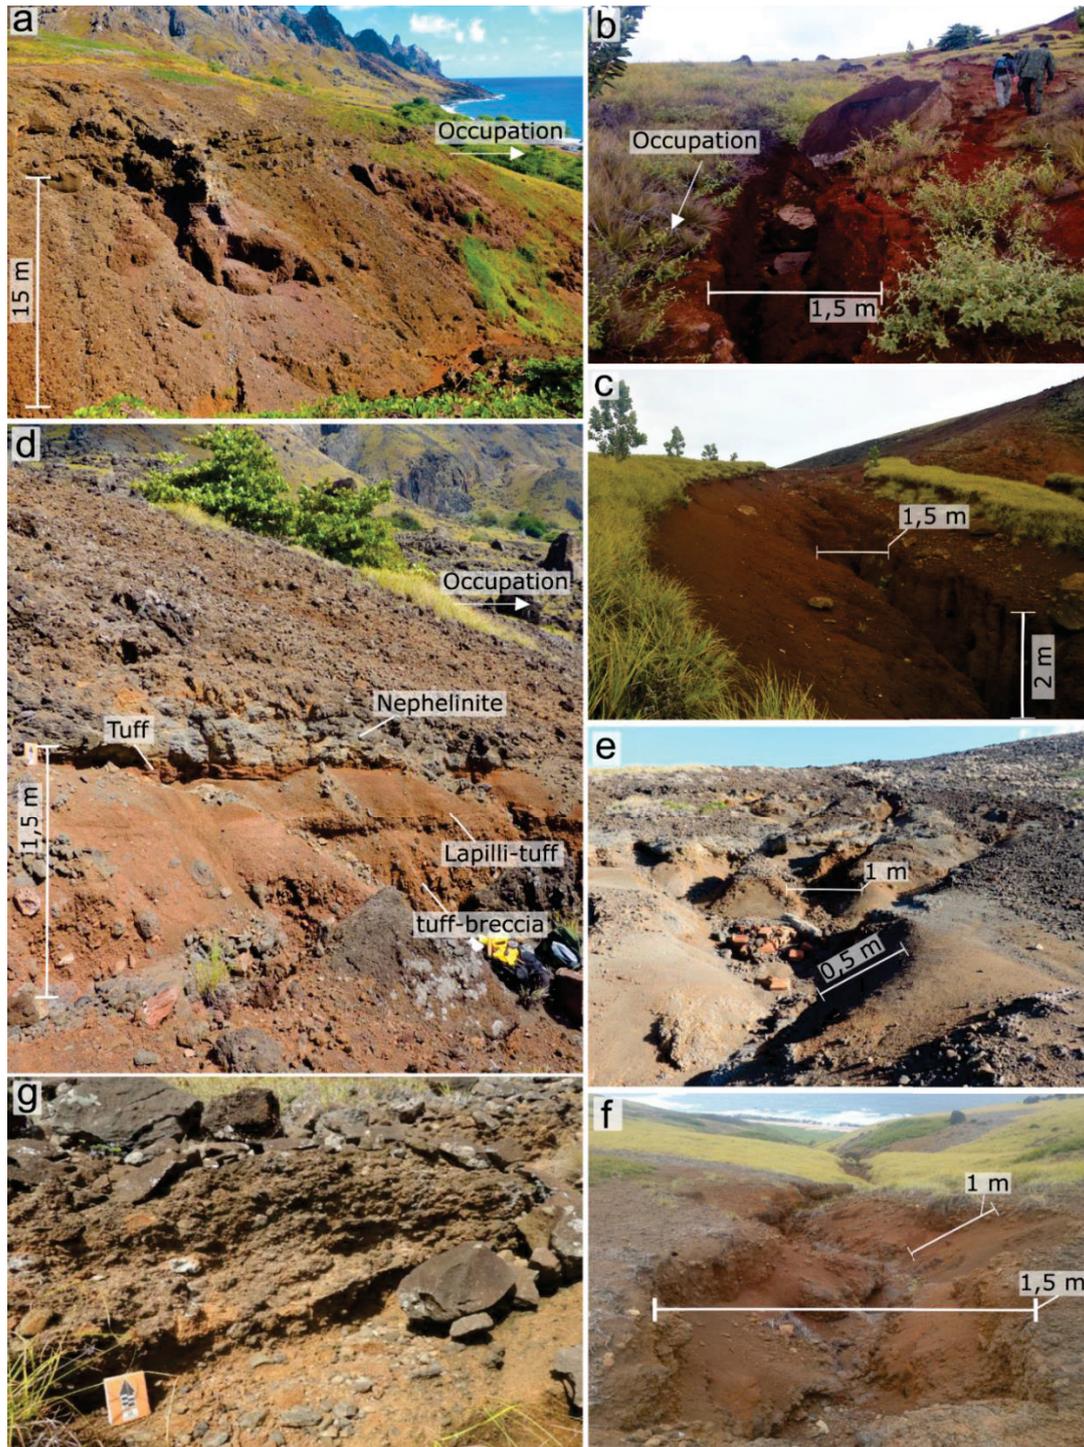
Fig. 61: Main features of inventory that occur at Morro Vermelho Formation: (a) Unit 1: large mass movements that top of features are coincident with contact of distinct geotechnical materials: nephelinite (top) and tuff breccia (base); (b) Unit 1: boulders following the course of the tributary stream; (c) Unit 2: Remnant scoria cone of Morro Vermelho Formation with incised gullies formed by the erosion of the weathered pyroclasts; (d) Unit 2: profile typical of Morro Vermelho Formation characterized by tuff-breccia at base of the outcrop, overlaid by a layer of lapilli-tuff, tuff and nephelinite, respectively; (e) and (f) Unit 4: rills and features upstream of the slope, and ravine that reach the altered and saprolitic pyroclastic deposits, respectively; (g) Unit 5: tuff-breccia at base of the outcrop, overlaid by layers of lapilli-tuff interleaved with centimetric layers of tuff, in which are exposed on the surface or overlaid by boulders and debris from remaining volcanic structures (hills) of the Trindade Complex.

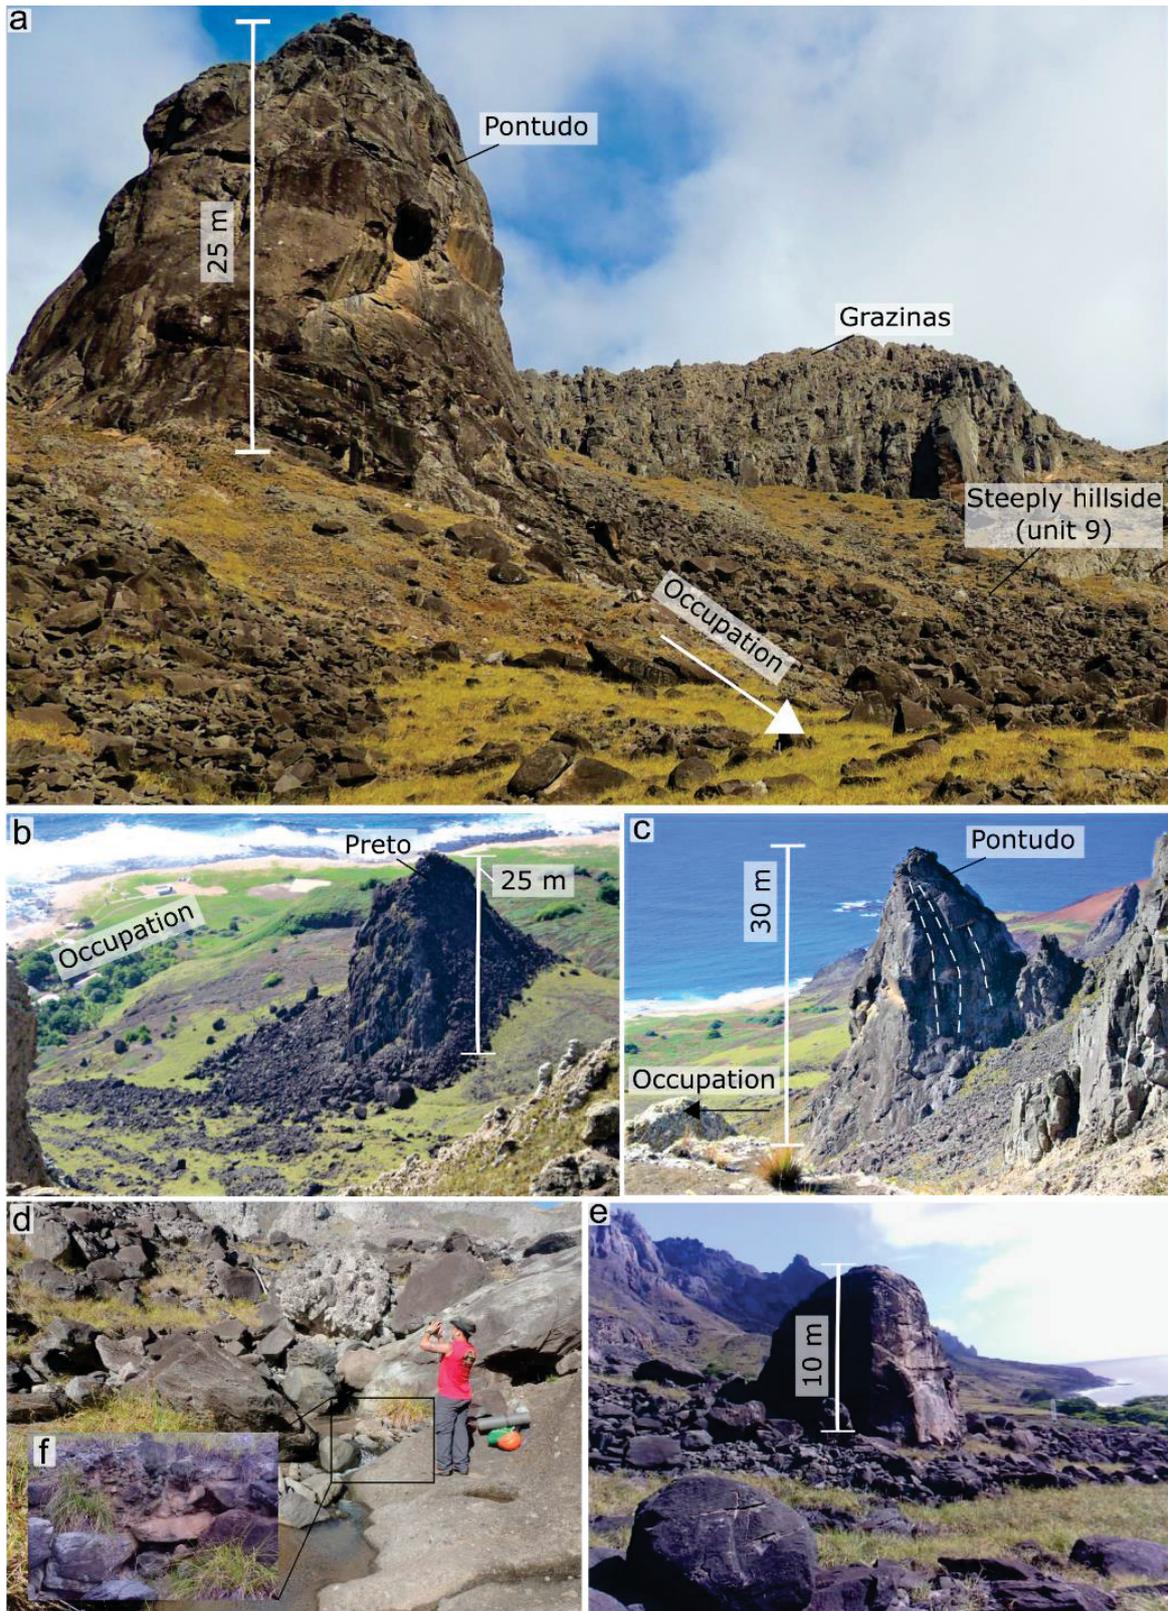
Fig. 62: Remaining isolated volcanic hills and associated deposits of Trindade Complex: (a) Unit 7 and 8: Pontudo and Grazinas peak facing anthropogenic infrastructure; (b) Unit 6: Preto Peak whose movement mass direction is coincident with occupation; (c) Unit 7: detail of rock flexural topple of Pontudo Peak; Unit 9: (d) ephemeral stream at the western boundary; (e) surface covered by large boulder deposits and (f) detail of substrate that supporting unconsolidated deposits composed of pyroclastic phonolitic breccias.

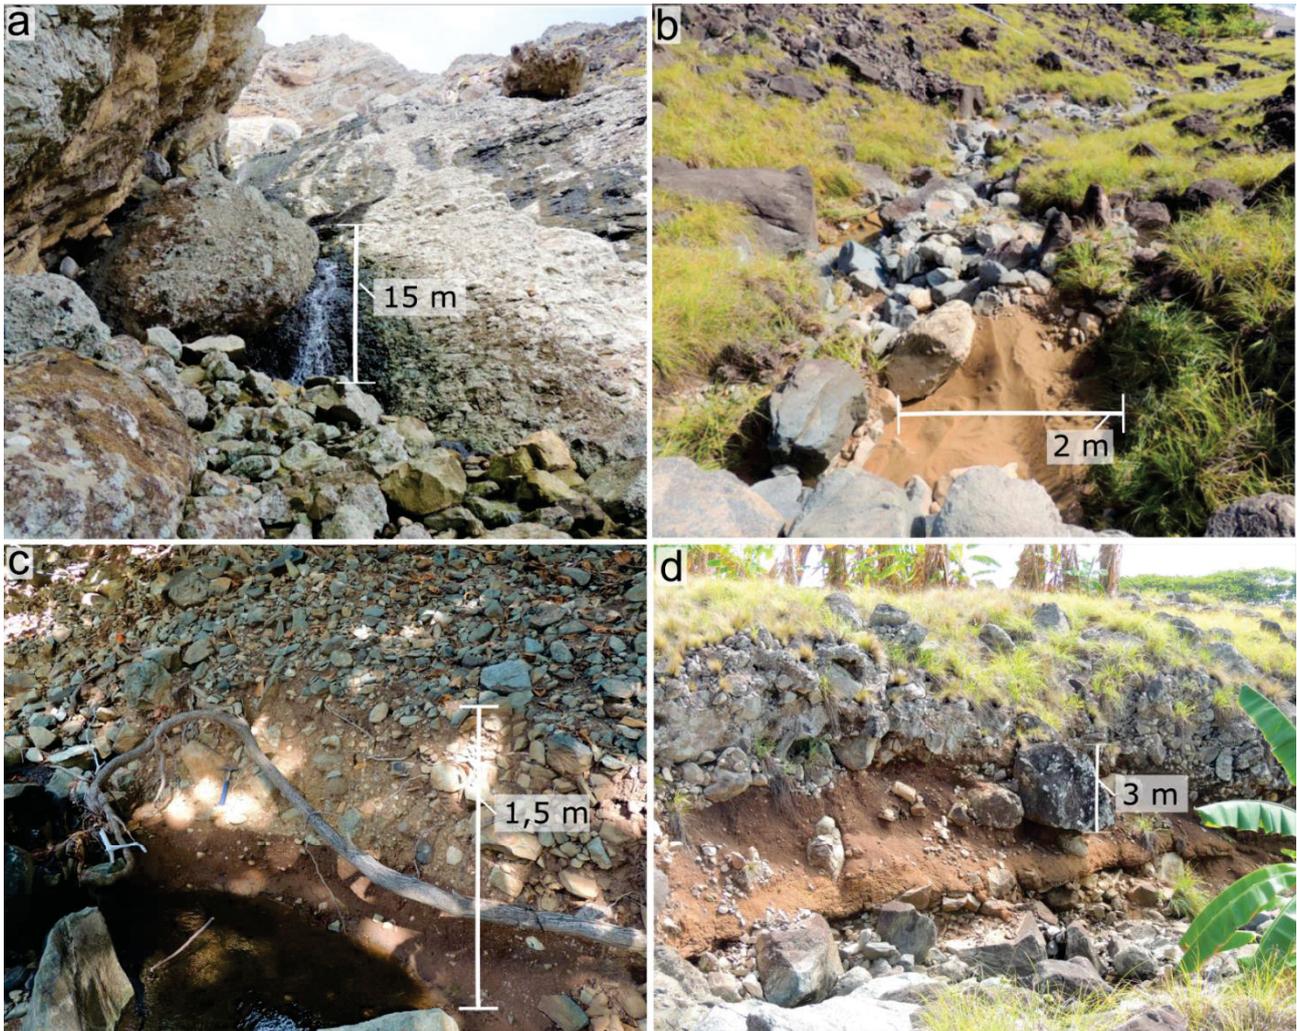
Fig. 65: Perennial river which supplies the Trindade Island's occupation: (a) region near the river's source characterized by boulders deposits; (b) upstream region characterized by boulders, debris, and mud following the water-flow course; (c) streambank erosion near water catchment infrastructure; and (d) Saprolite of Trindade Complex at base of the outcrop, overlaid by unconsolidated boulders deposit.

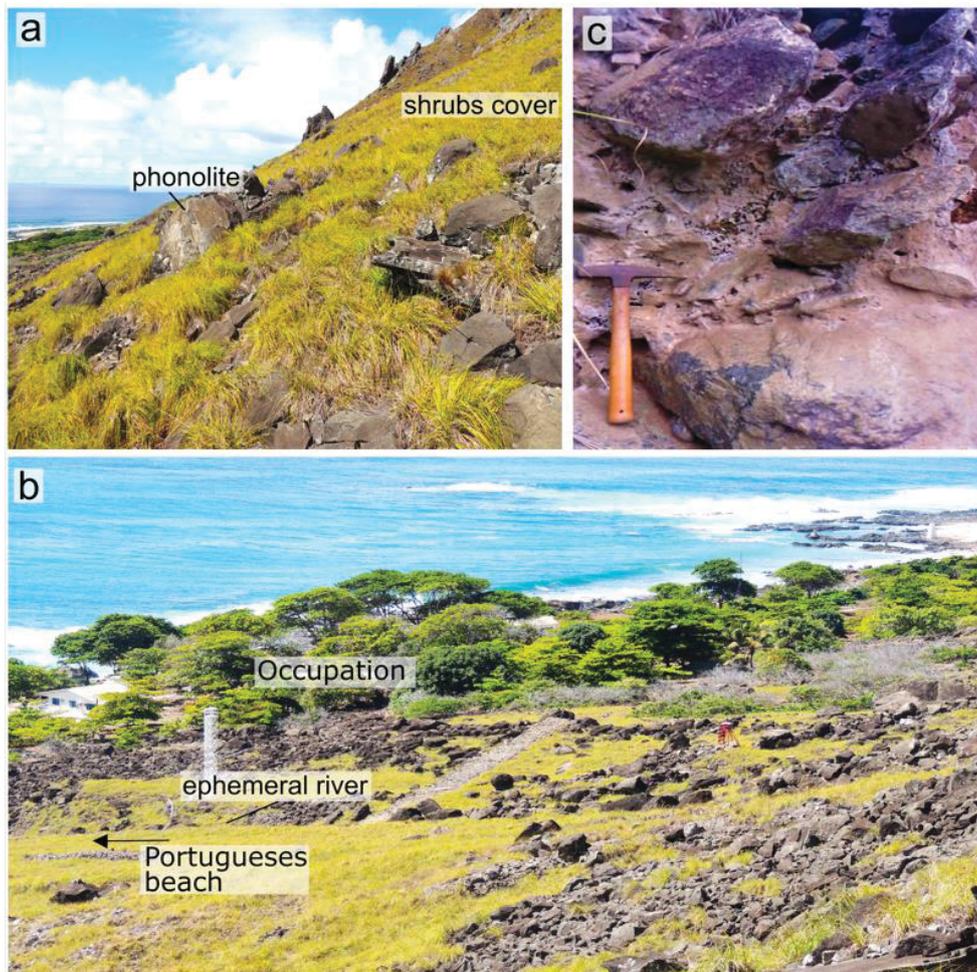
Fig. 66: Slopes facing Portugueses beach of inventory's (a) unit 14 and (b) unit 15, with general view with shrub vegetation covering the large boulders deposits and (c) substrate that supports these large deposits characterized by pyroclastic rocks from Trindade Complex.

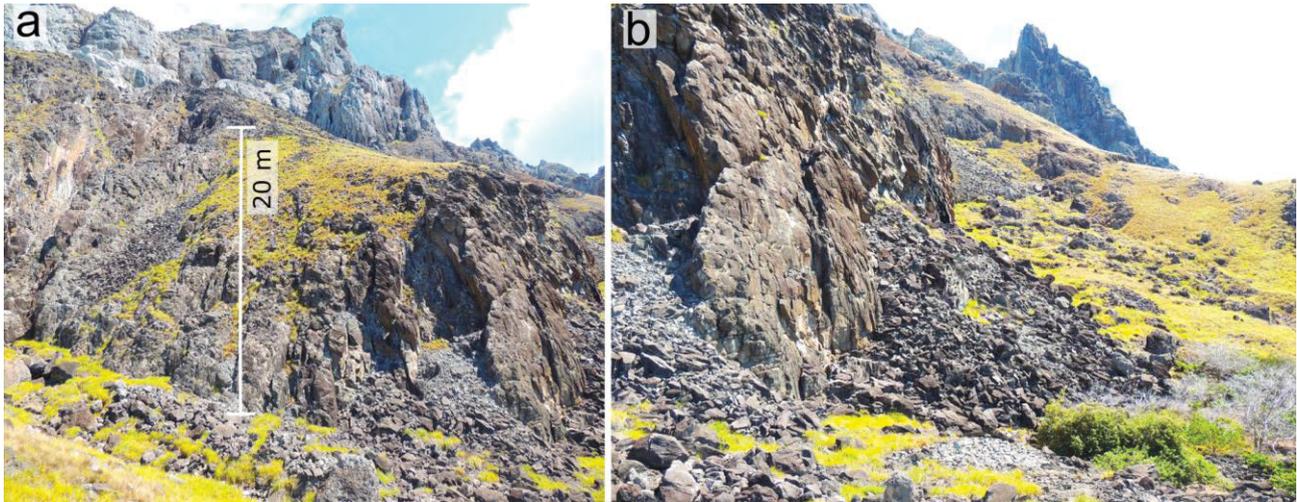
Fig. 67: Steeply Hillside, from Complex Trindade, facing Portugueses beach: (a) and (b) Unit 16 is characterized by gravitational processes, such as rock avalanche, fall, and topple.

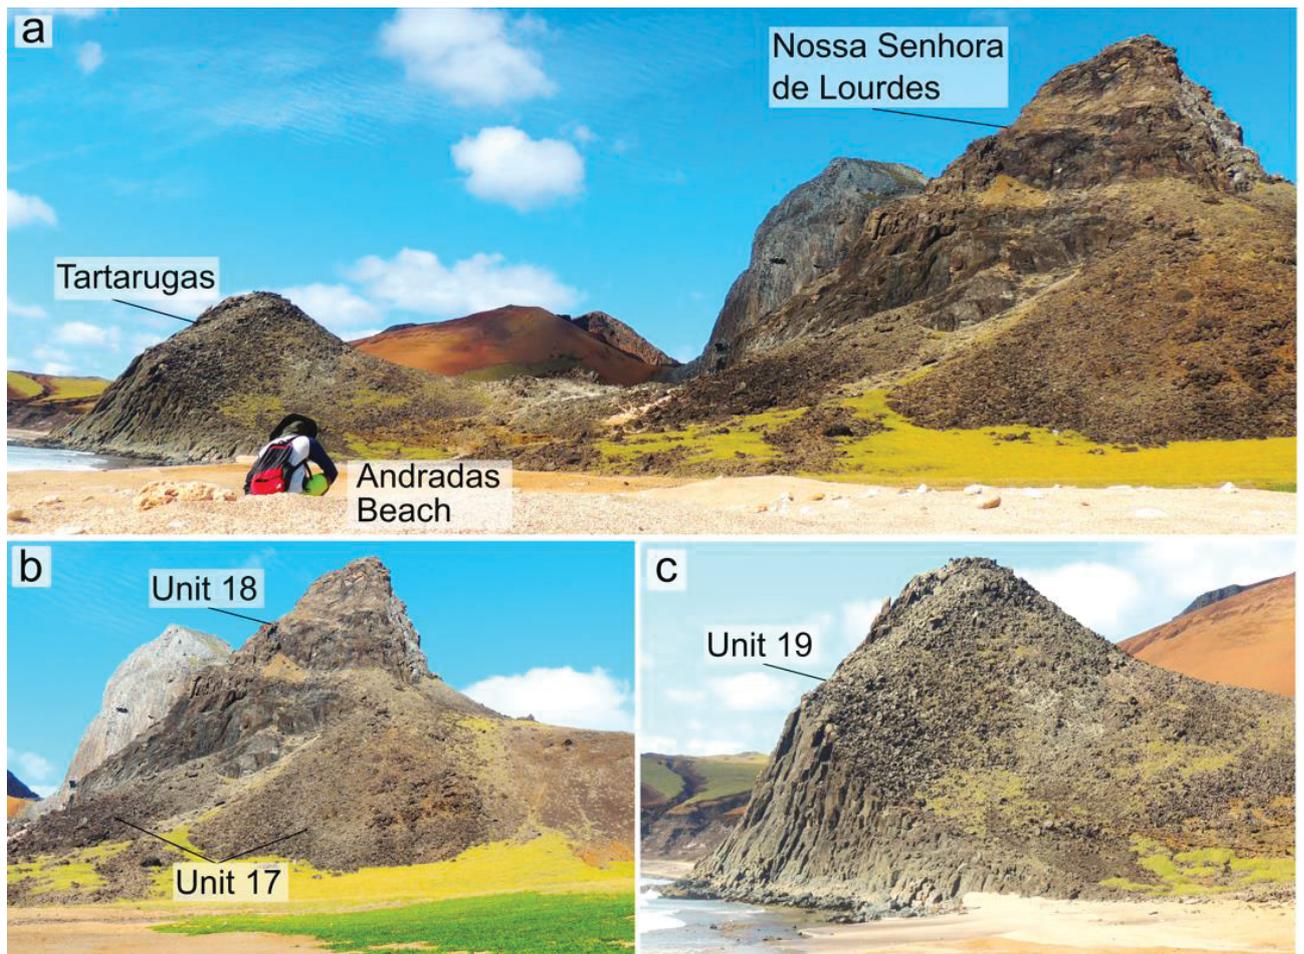
Fig. 68: Units located at the (a) eastern boundary of the study: (b) remaining dyke from Trindade Complex (unit 19 from Nossa Senhora de Lourdes peak) and associated deposits (unit 18) and (c) remaining dyke from Trindade Complex facing the ocean (unit 19, Tartarugas beach).

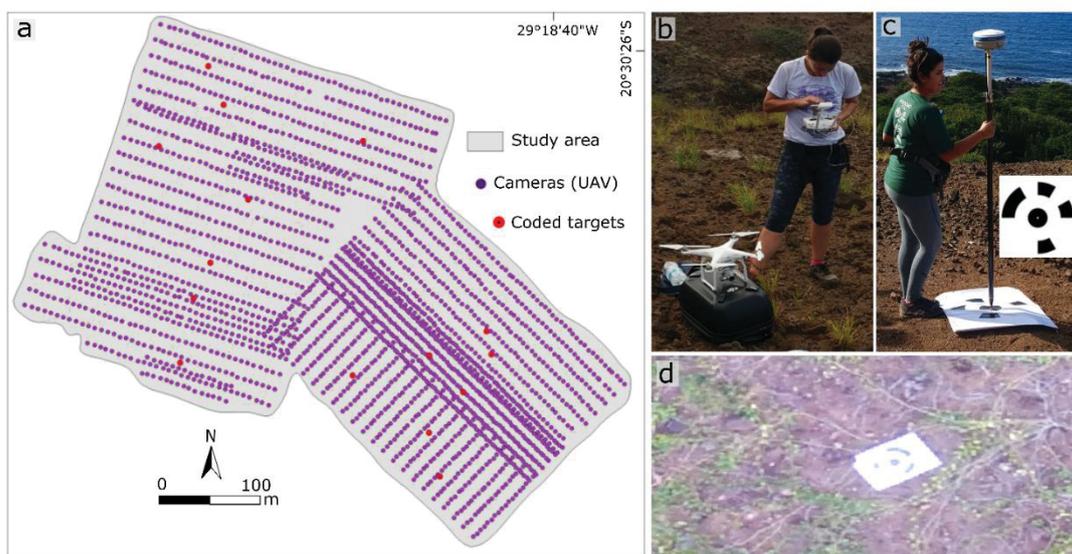
Fig. 73: RPA and GNSS vertical data surveying: (A) density of points acquired; (B) the quadcopter RPA equipped with an autonomous control system ready for launch; (C) control points (encoded target) measured using RTK-GNSS (total: 14 targets); (D) aerial view of the encoded target.

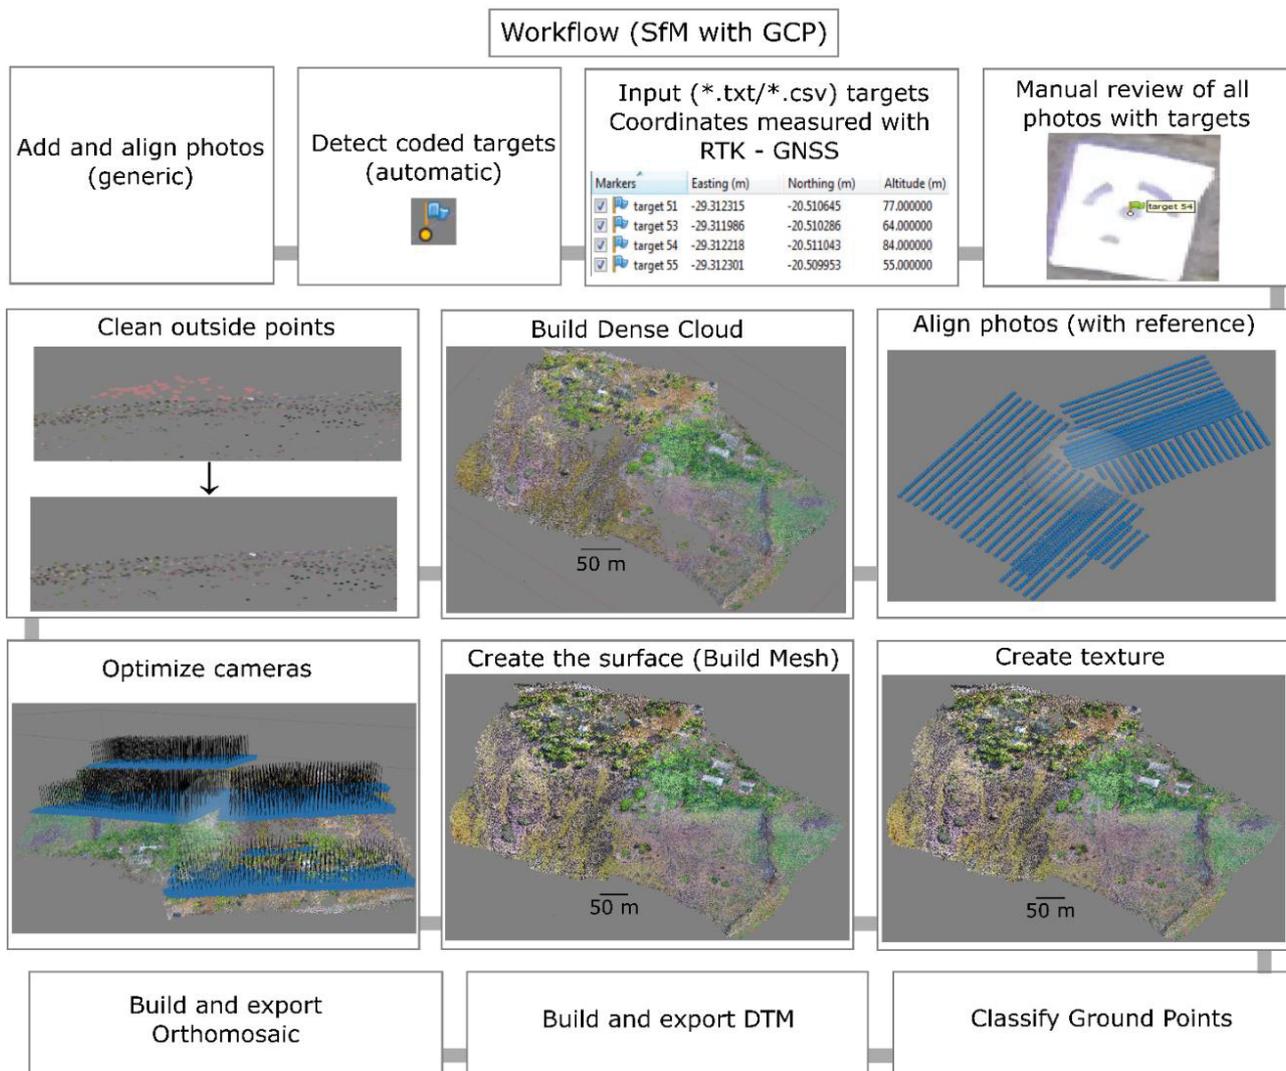
Fig. 76: The workflow presents a multi-step process to generate orthophoto images and models through RPA survey. SfM: Structure from Motion; GCP: Ground Control Points; DTM: Digital Terrain Model.

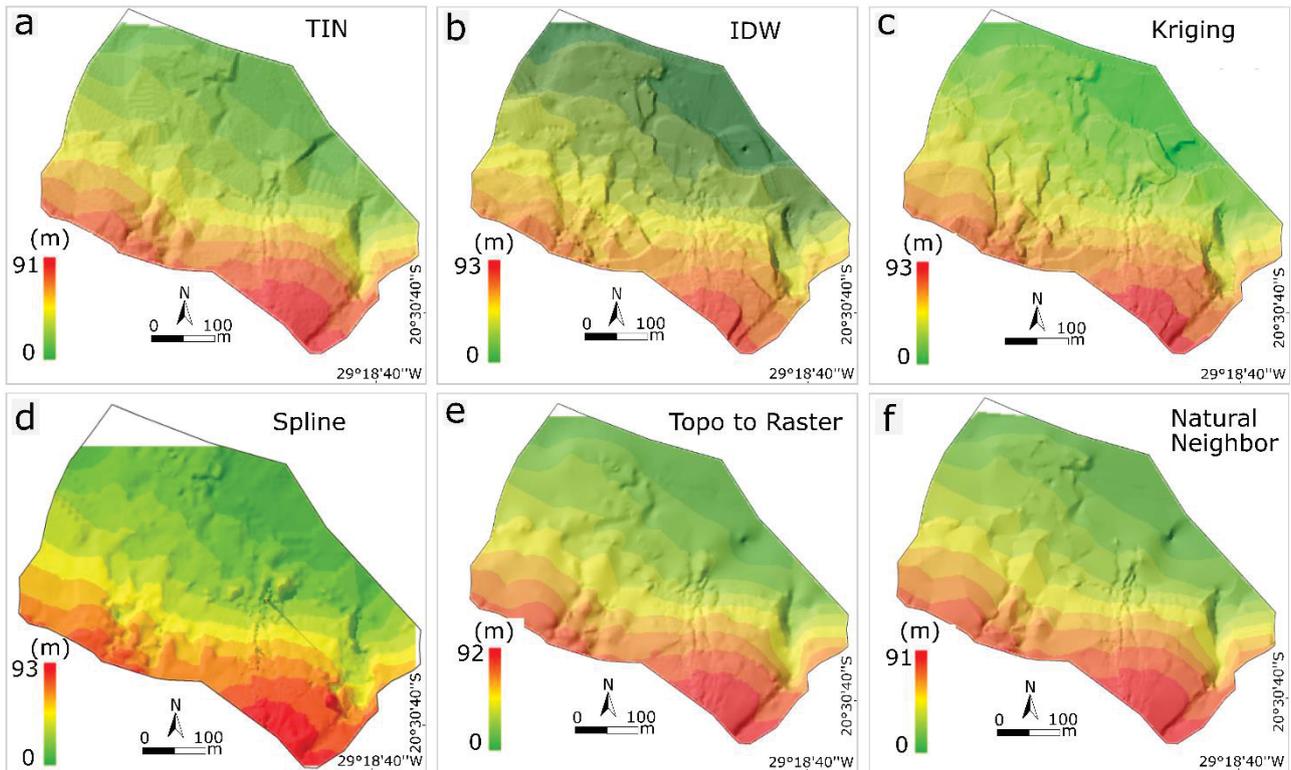
Fig. 77: Spatial interpolation algorithm employed with the ArcGis software to evaluate the most appropriate model to portray the study area compared to field-based measurements: (A) Triangulated Irregular Network (TIN); (B) Inverse Distance Weighted (IDW); (C) Kriging; (D) Spline; (E) Topo to Raster; (F) Natural Neighbor interpolation.

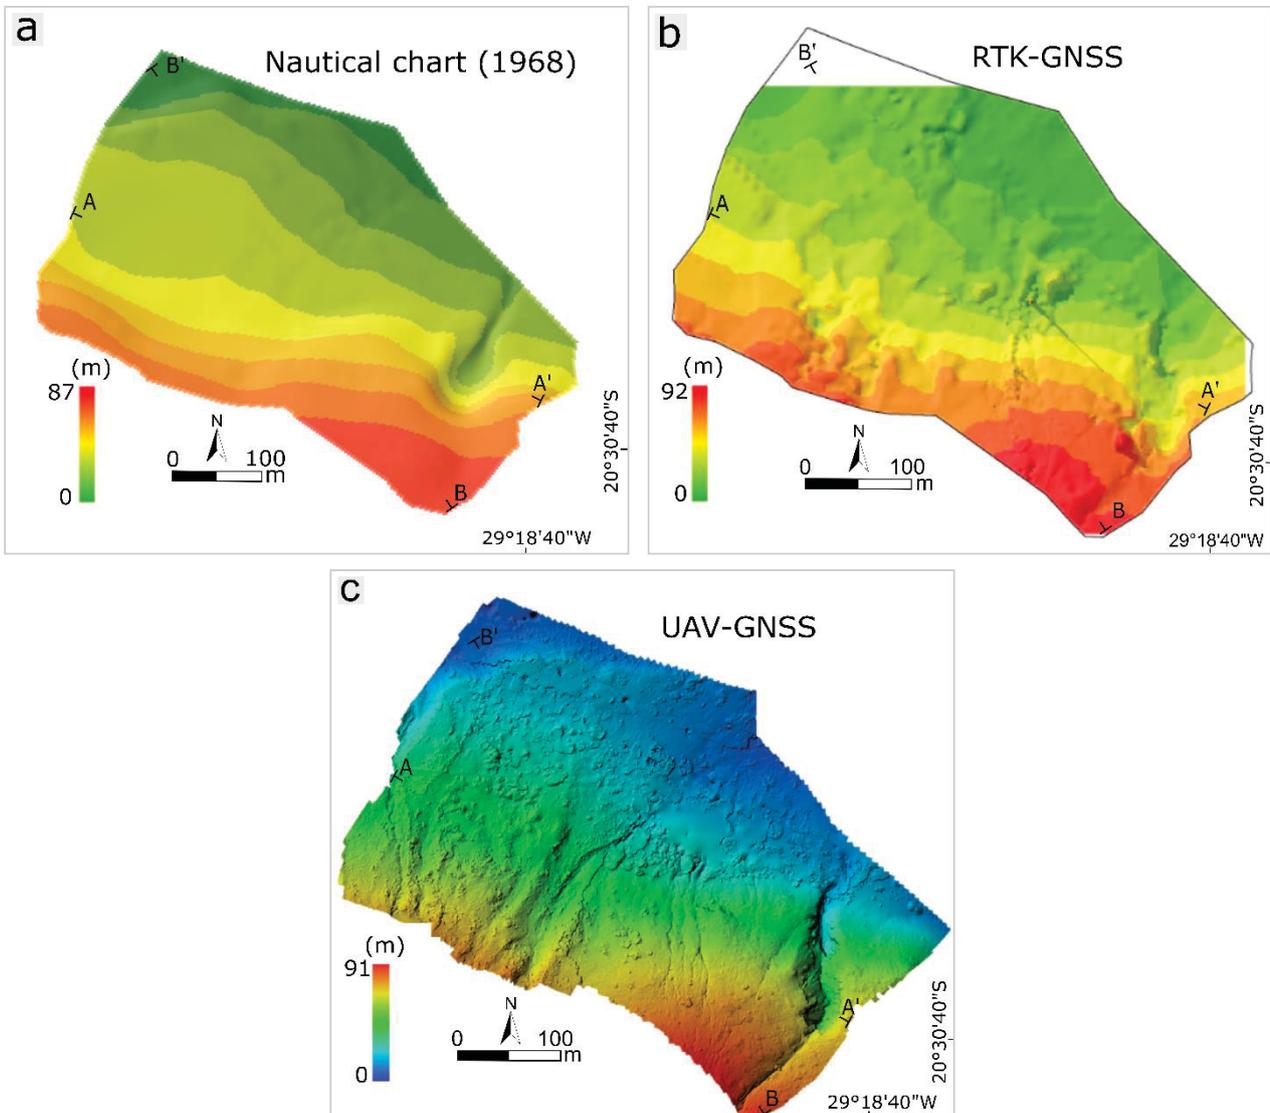
Fig. 78: DTMs from different metadata: (A) contour lines data extracted from nautical charts (1968): model, performed by GIS software, overgeneralized the ground surface; (B) RTK-GNSS: model, performed by GIS software through spline-based interpolation method, highlighted the most prominent terrain roughness; (C) RPA photogrammetry with GNSS vertical data: model, performed by the Agisoft software, showed rich detail of the terrain surface, such as linear erosion and rock deposits. We eliminated the vegetation cover and buildings in the processing step.

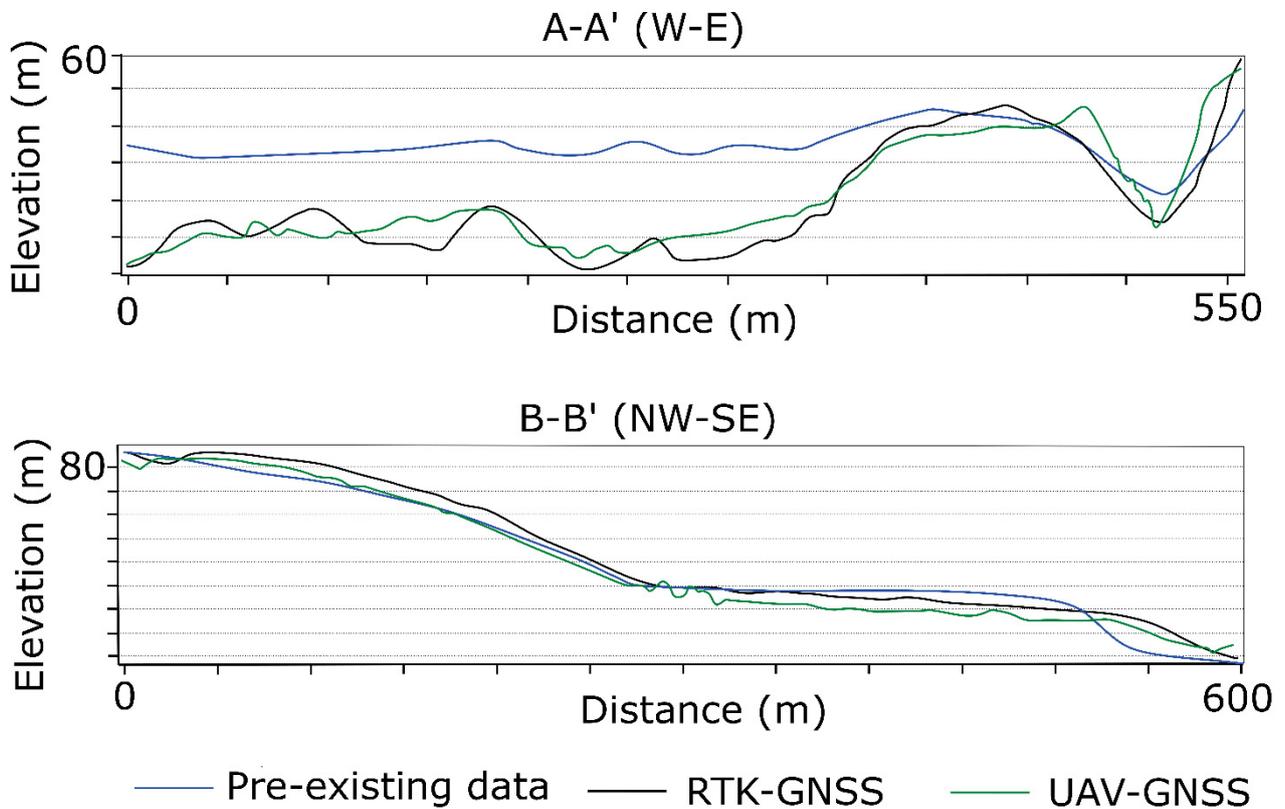
Fig. 79: Comparative assessment of the topographic profiles A-A' and B-B' (see location in Fig. 78) from pre-existing data (blue), RTK-GNSS (black), and RPA-GNSS (green).

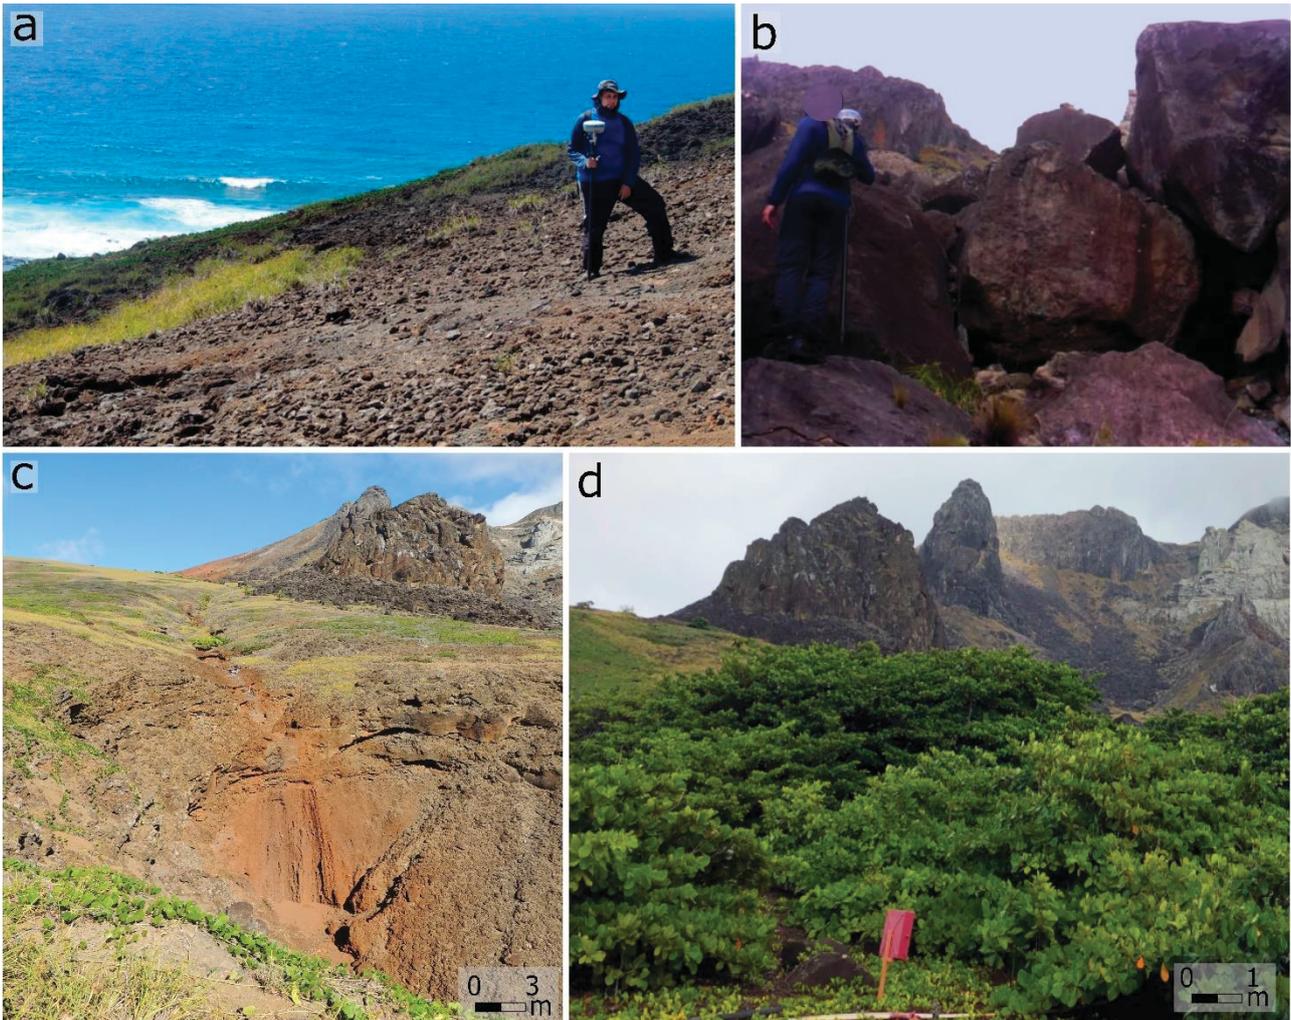
Fig. 83: Challenges faced during the RTK-GNSS surveying: (A) data acquisition with rover within the static-kinematic method (stop and go) on accessible terrain and the stony ground and high slope led to dangerous walking; (B) obstacles from metric and decametric boulders, (C) deep erosive valley, and (D) vegetation density on foot slopes.

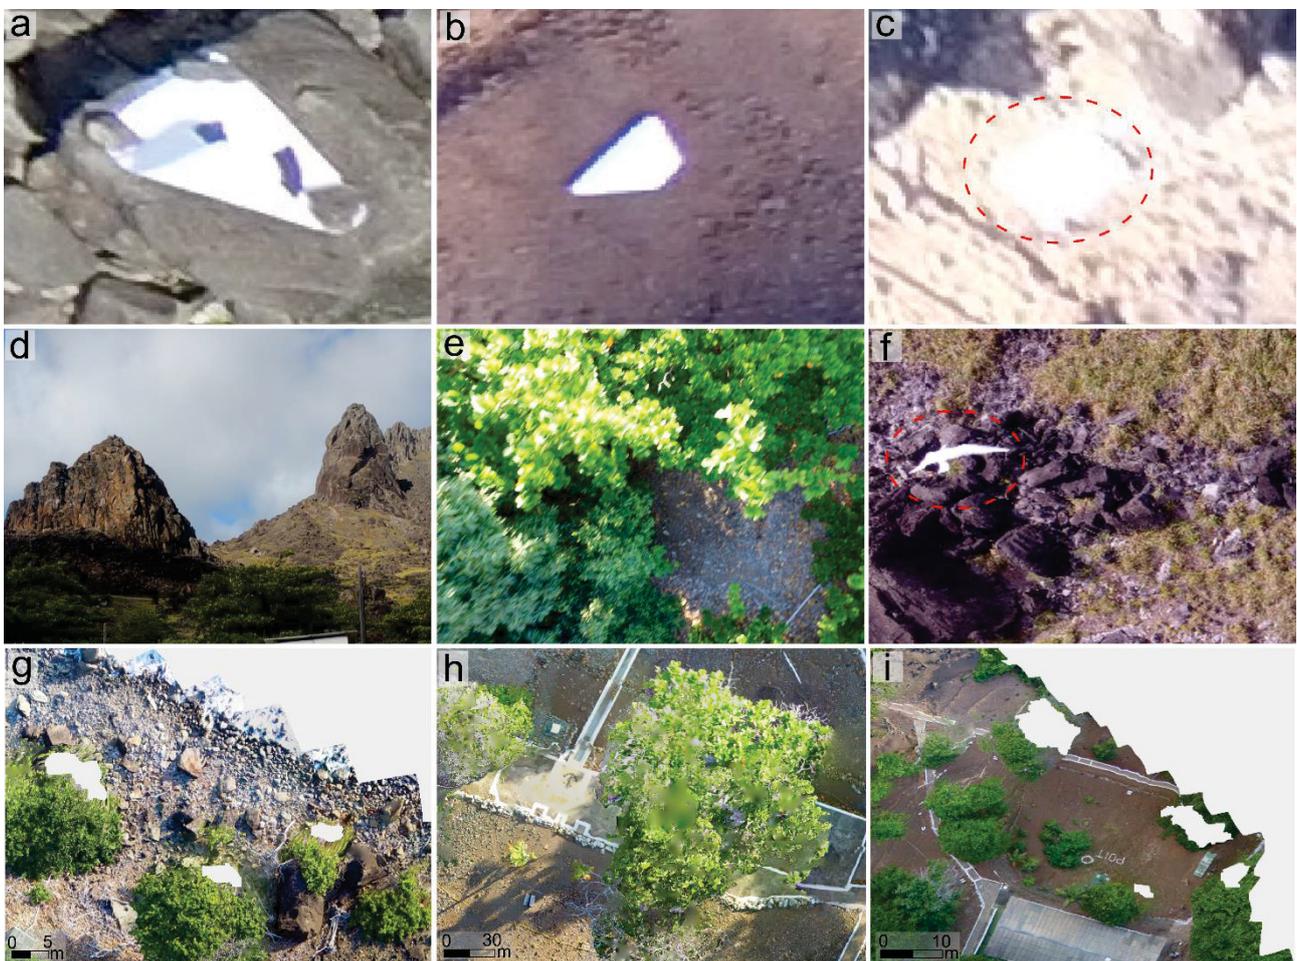
Fig. 84: Issues during the RPA survey and post-processing results: (a) and (b) problems in finding viable places to attach the target (due to the outcropping of the rocky substrate), enabling the strong winds to flip the targets and preventing the visualization of the codes; (c) intense sun exposure may reflect on the target, making it impossible to identify the targets in the post-processing stage; (d), (e) and (f) problems during the flight, obstacles concerning high relief, large trees, and curious birds flying close to the RPA, respectively; (g), (h), and (i) gaps limited to the boundaries of the survey and in regions of higher trees.
