MAPEAMENTO DOS PROCESSOS DE MOVIMENTOS DE MASSA GRAVITACIONAIS E
EROSIVOS NA PORÇÃO LESTE DA ILHA DA TRINDADE, BRASIL

Tese apresentada ao Programa de Pós-graduação em Geologia, Setor de Ciências da Terra da Universidade Federal do Paraná (UFPR), como requisito parcial para a obtenção do título de Doutora em Geologia.

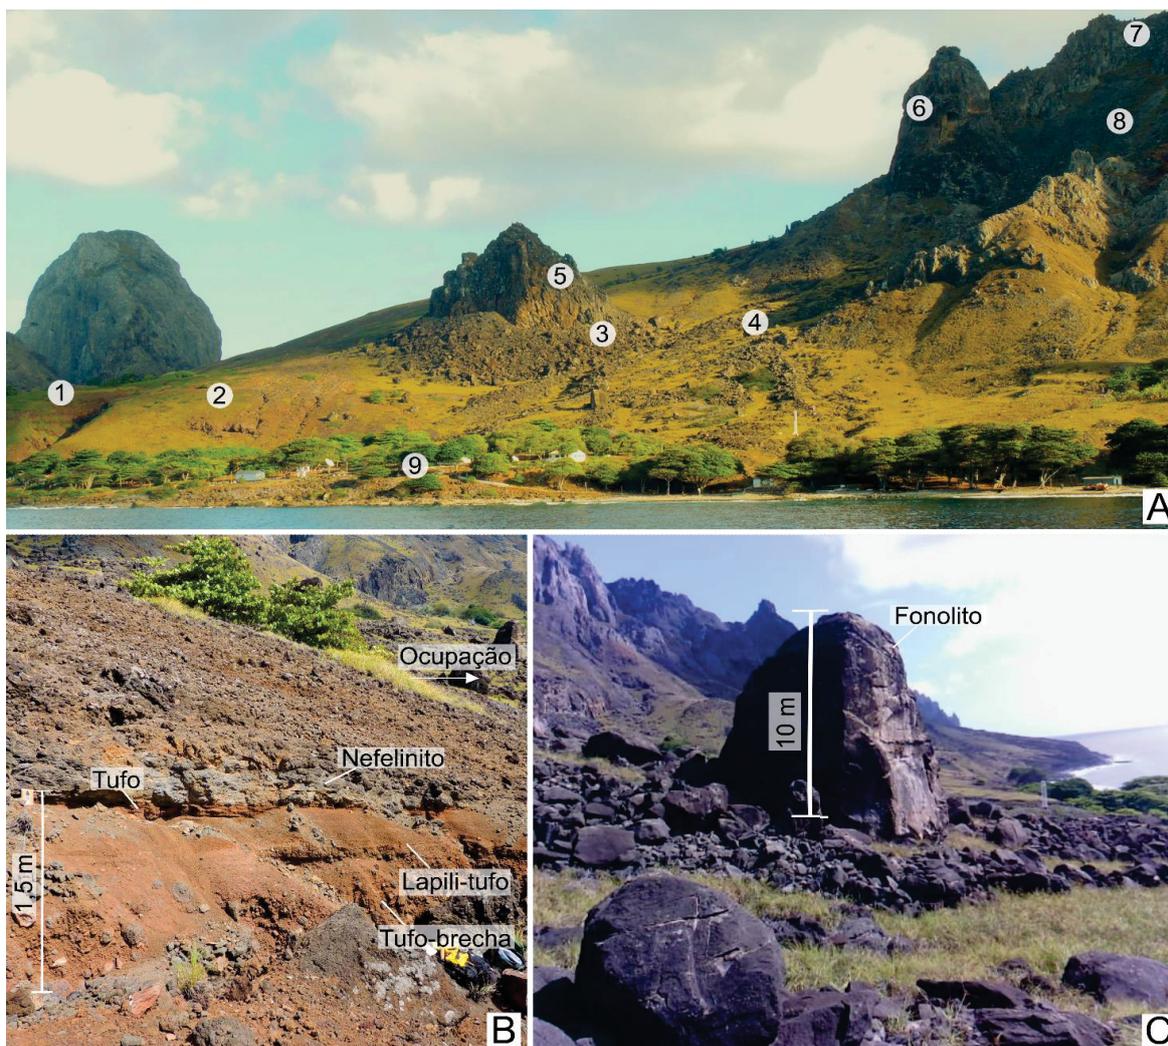
Fig. 85: Principais feições descritas na área de estudo: a) imagem panorâmica das bacias hidrográficas mapeadas (1 – voçoroca com 18 m de profundidade, 2 – encosta com erosões lineares, 3 – depósitos de tálus, 4 – encostas com depósitos de avalanche de rochas, 5, 6 e 7 – montes fonolíticos, 8 – vertente com declive $> 75\%$ e 9 – região costeira com a ocupação e os depósitos de materiais via leques aluviais); b) afloramento típico da Formação Morro Vermelho; e c) depósitos de rochas típicos do Complexo Trindade.

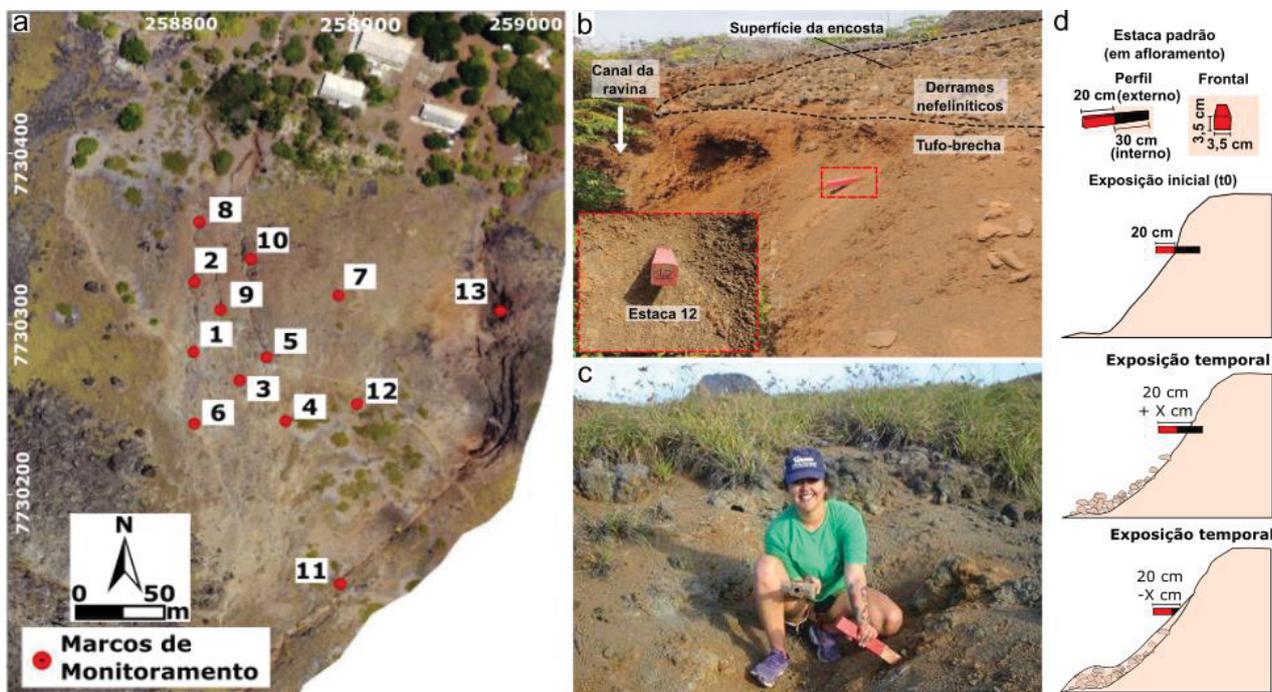
Fig. 86: O método de estaqueamento horizontal foi utilizado para mensurar a evolução das feições erosivas na área de estudo: (a) posicionamento em mapa para indicar sua localização; b) as estacas foram instaladas em afloramentos, e um detalhe da Estaca 12 é mostrado; (c) uma demonstração da instalação da estaca em campo é apresentada em uma feição do tipo ravina; e d) desenhos esquemáticos da dimensão padrão das estacas e da mensuração em afloramento.

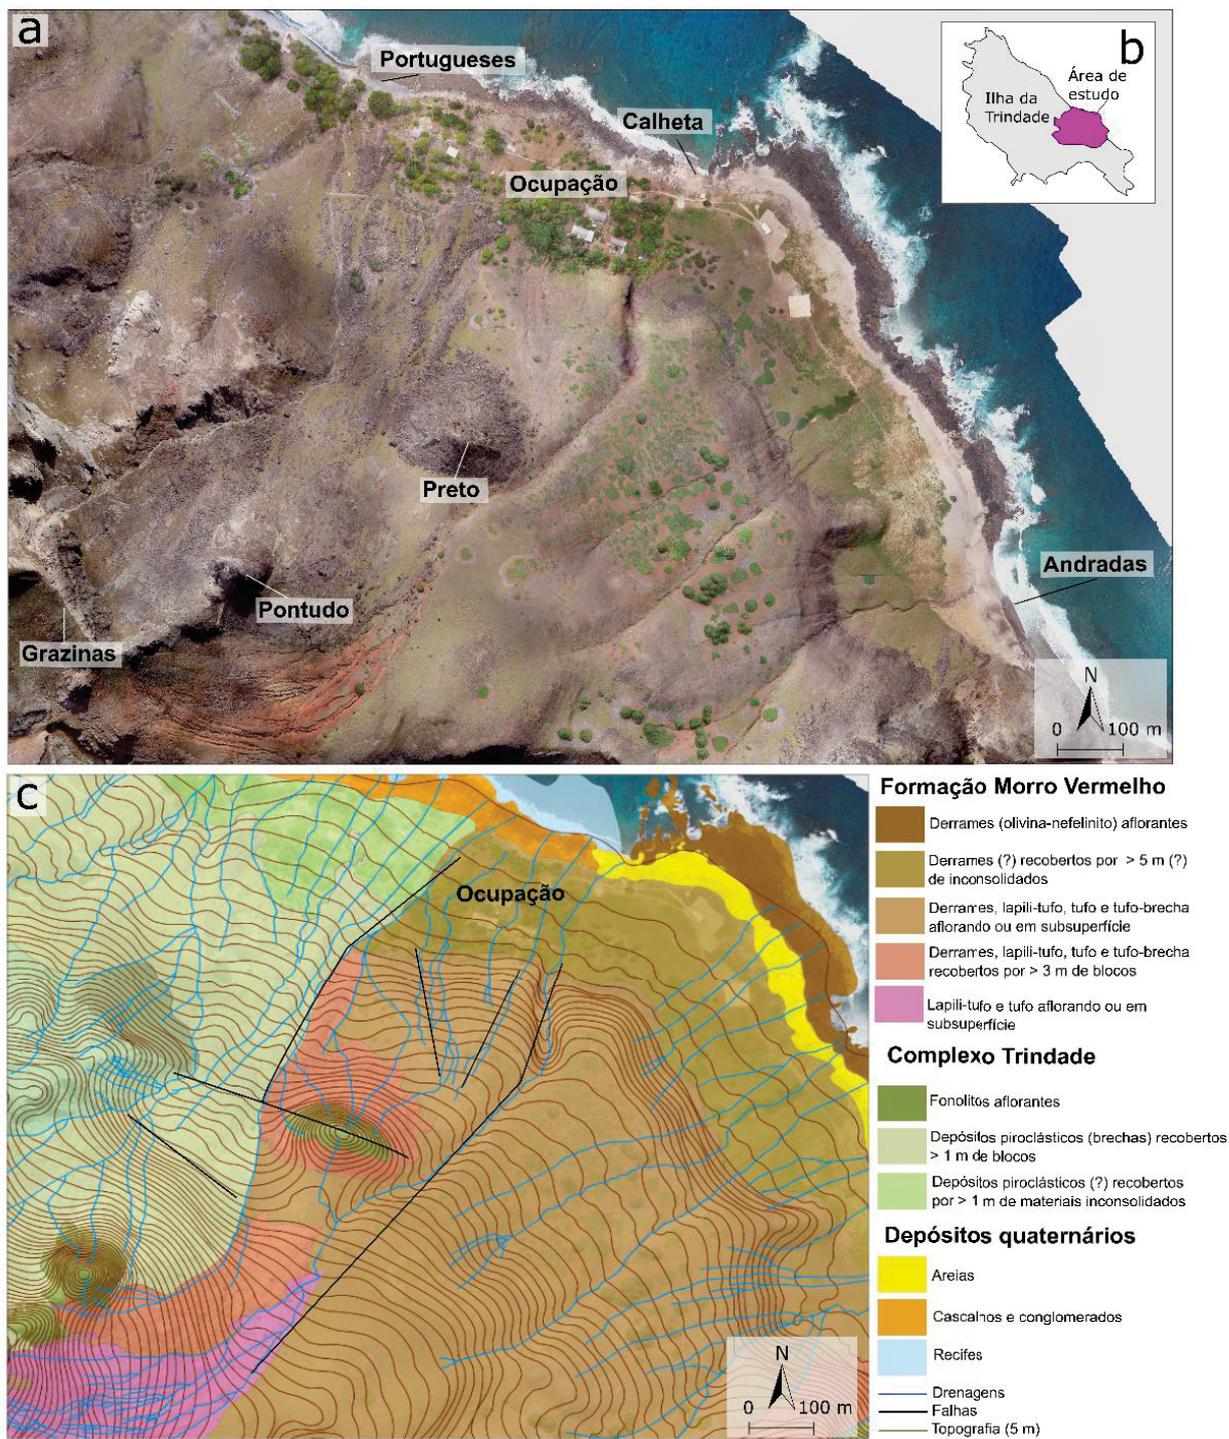
Fig. 87: Distribuição geológica da área de estudo: (a) vista aérea (imagem DHN, 2011) e (b) localização da área de estudo, na porção leste da Ilha da Trindade; e (c) mapa geológico-geotécnico simplificado.

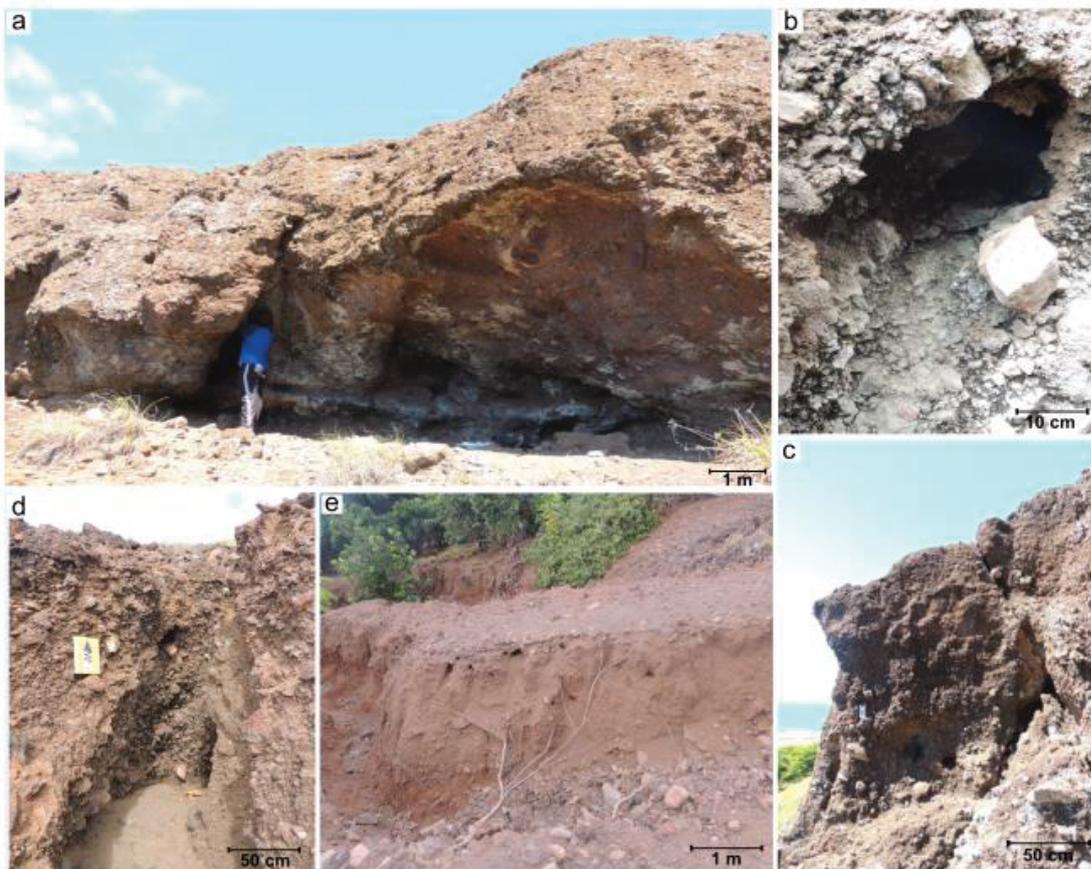
Fig. 89: Afloramentos de tufo-brecha da Formação Morro Vermelho na encosta estudada: a), b), c) afloramentos localizados na quebra do relevo entre as cotas altimétricas 37,5 e 41,5, com alta

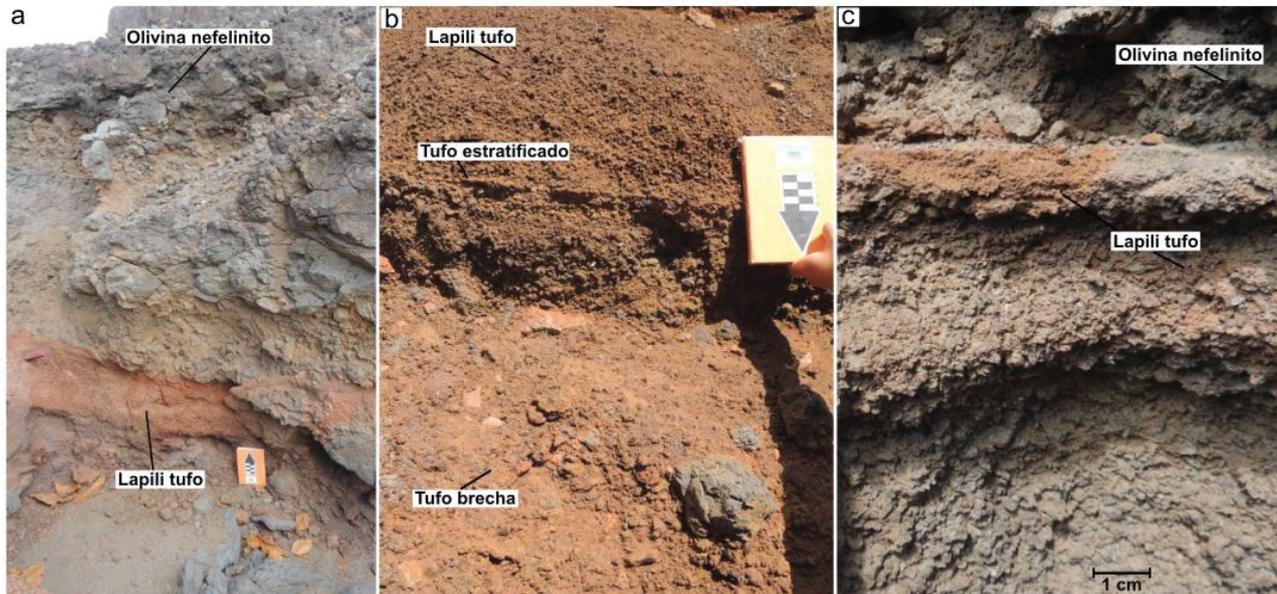
Fig. 90: Depósitos piroclásticos: a) afloramento exposto em ravina que mostra a sobreposição de um horizonte de lapilli-tufo sobre olivina-nefelinito; b) empilhamento litoestratigráfico característico da Formação Morro Vermelho, com tufo-brecha sobreposto por camadas intercaladas de tufo e lapilli-tufo; c) detalhe que apresenta lapilli-tufo sobreposto por derrames fortemente alterados.

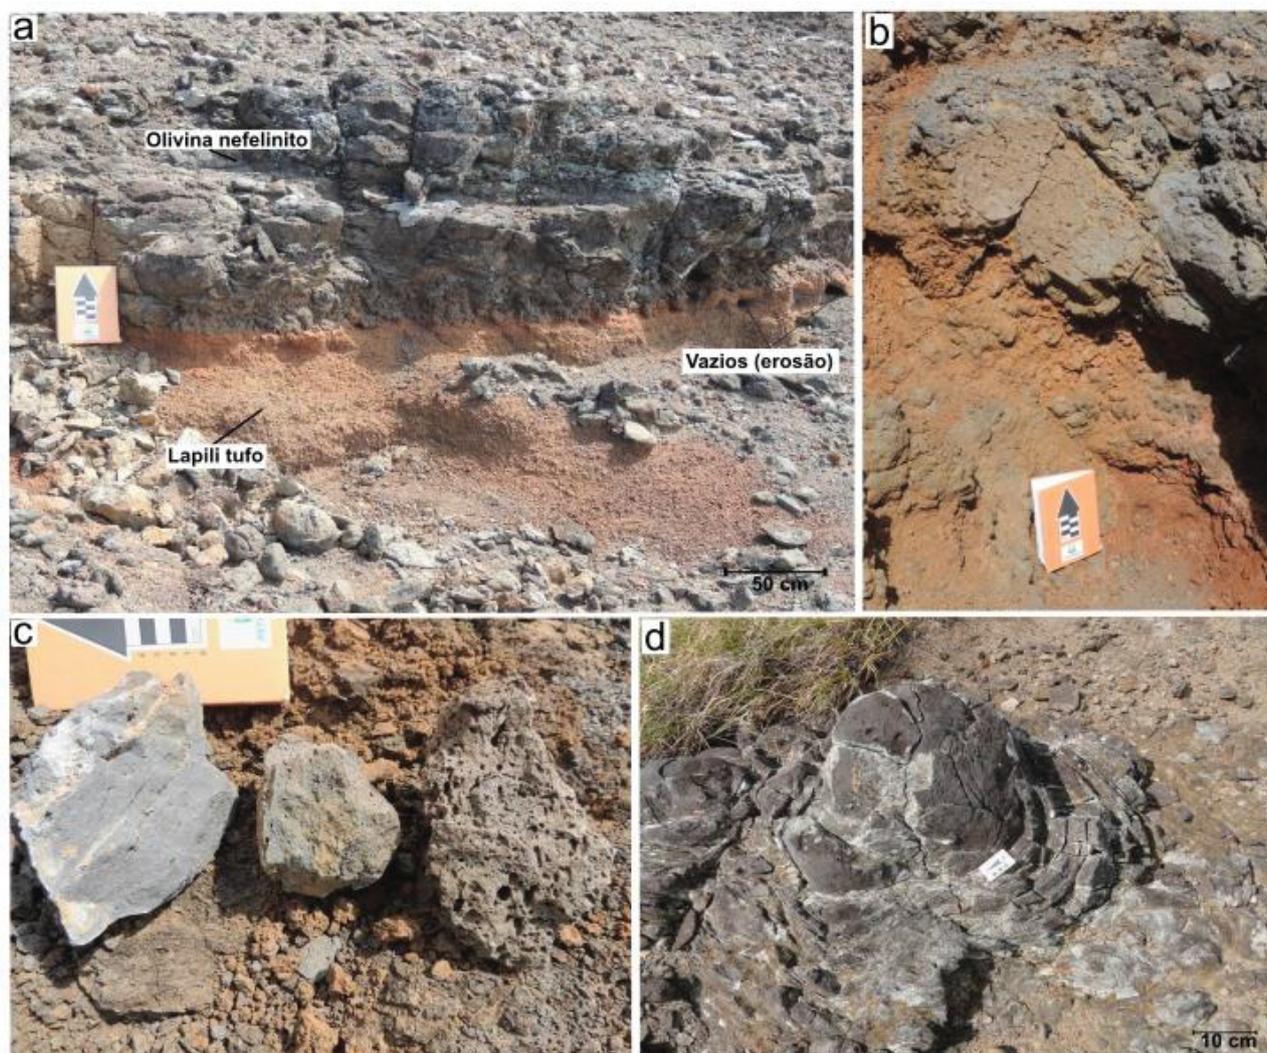
Fig. 91: Destaque para os horizontes dos derrames da Formação Morro Vermelho: a) afloramento em ravina, com derrames no topo, altamente fraturados e com indícios de infiltração de água nos contatos com as rochas piroclásticas; b) derrame aflorando na superfície da encosta, apresentando intensa alteração e fragilidade; c) variação na densidade de vesículas; d) afloramento em superfície mostrando o intemperismo esferoidal comum nos derrames que se expõem no terreno.

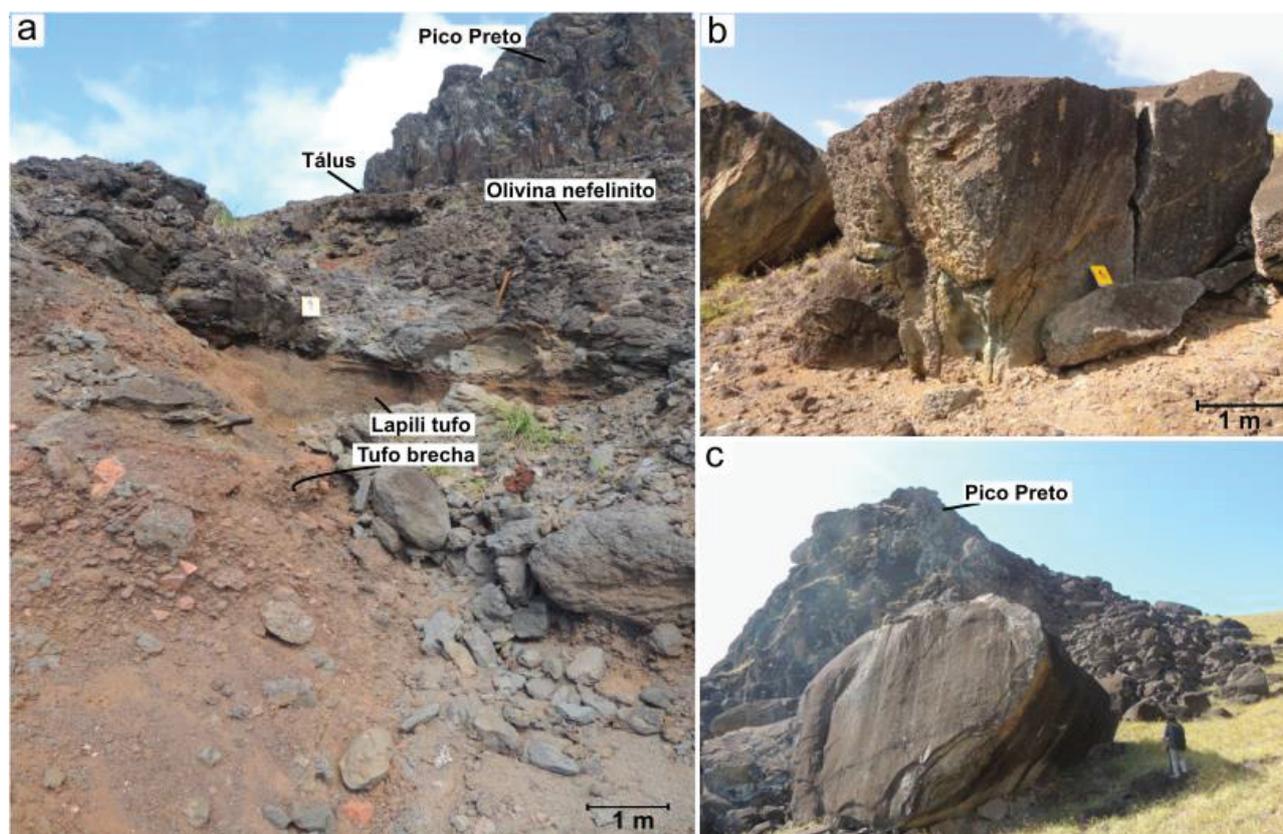
Fig. 92: Limite sudoeste (SW) da área investigada encoberto por depósitos de tálus provenientes do Pico Preto, um morro testemunho do Complexo Trindade: (a) esses depósitos recobrem as seqüências litológicas da Formação Morro Vermelho; (b) e (c) os blocos presentes nos depósitos de tálus possuem dimensões predominantemente decamétricas, encontram-se fraturados e apresentam níveis moderados de alteração

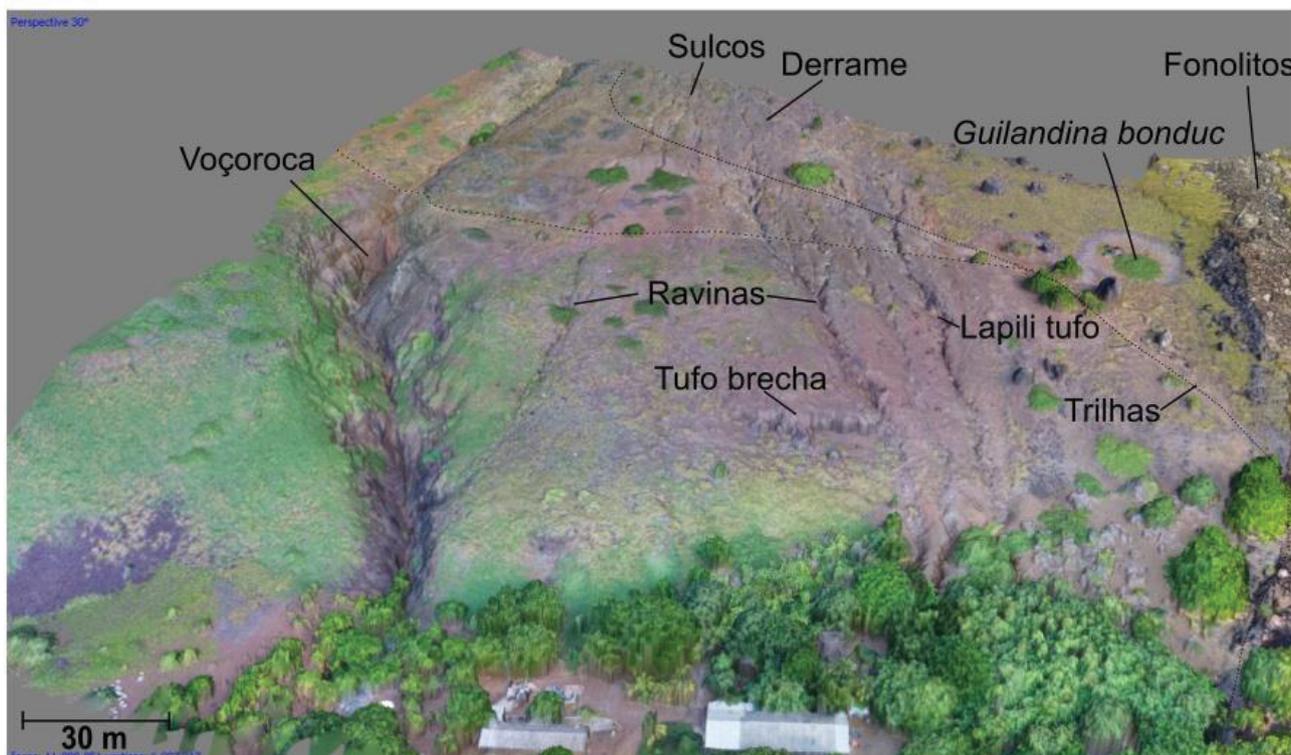
Fig. 93: Modelo 3D da encosta investigada, obtido por meio de levantamento com aeronave remotamente pilotada (RPA), destacando as principais feições e litotipos.

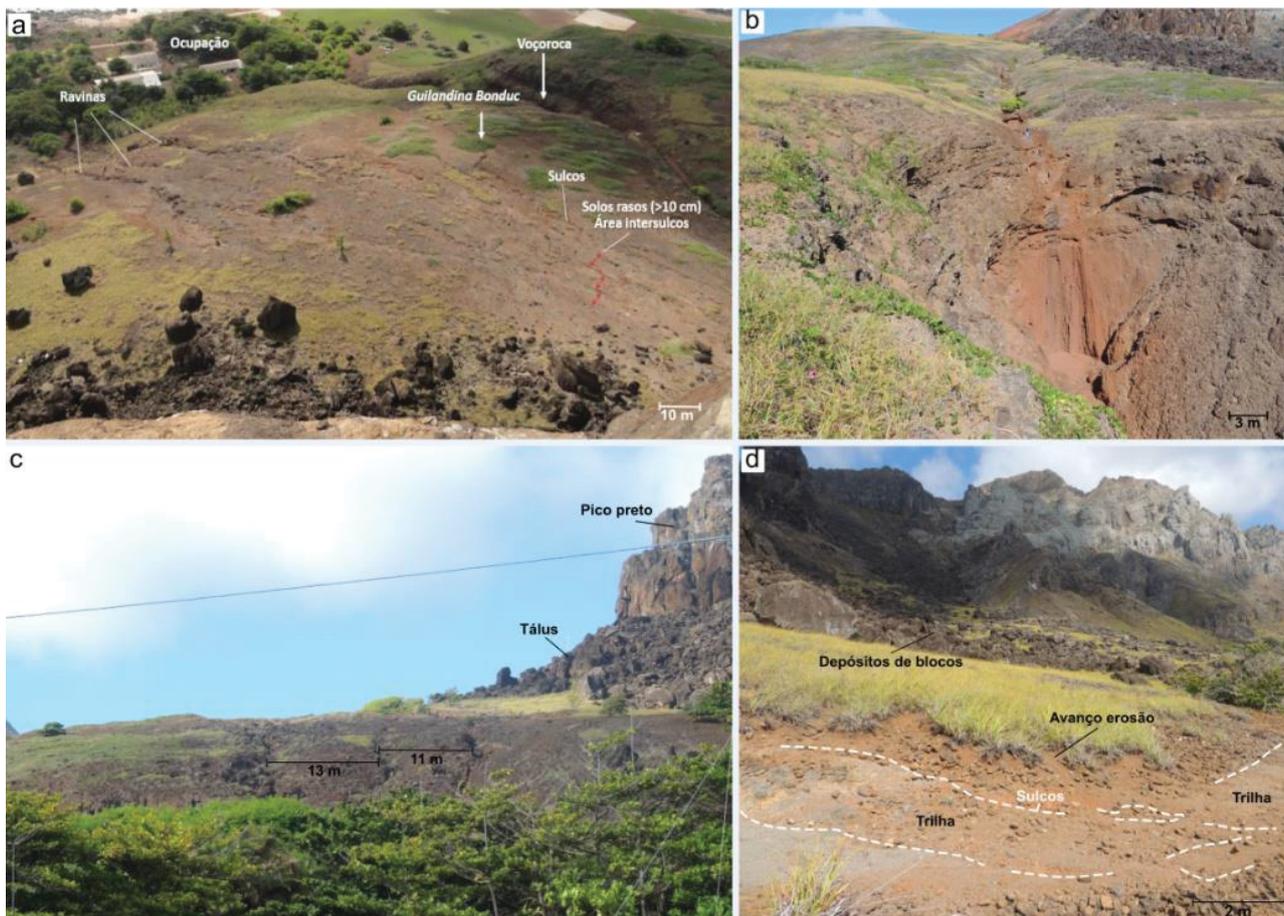
Fig. 94: Processos erosivos a montante da ocupação na Ilha da Trindade: a) vista panorâmica da encosta mostrando a predominância de sulcos a montante, que evoluem para ravinas e voçorocas a jusante; b) detalhe da voçoroca; c) panorâmica destacando as ravinas; e d) trecho da trilha utilizada pela ocupação, onde a erosão está próxima da zona de depósitos de blocos.

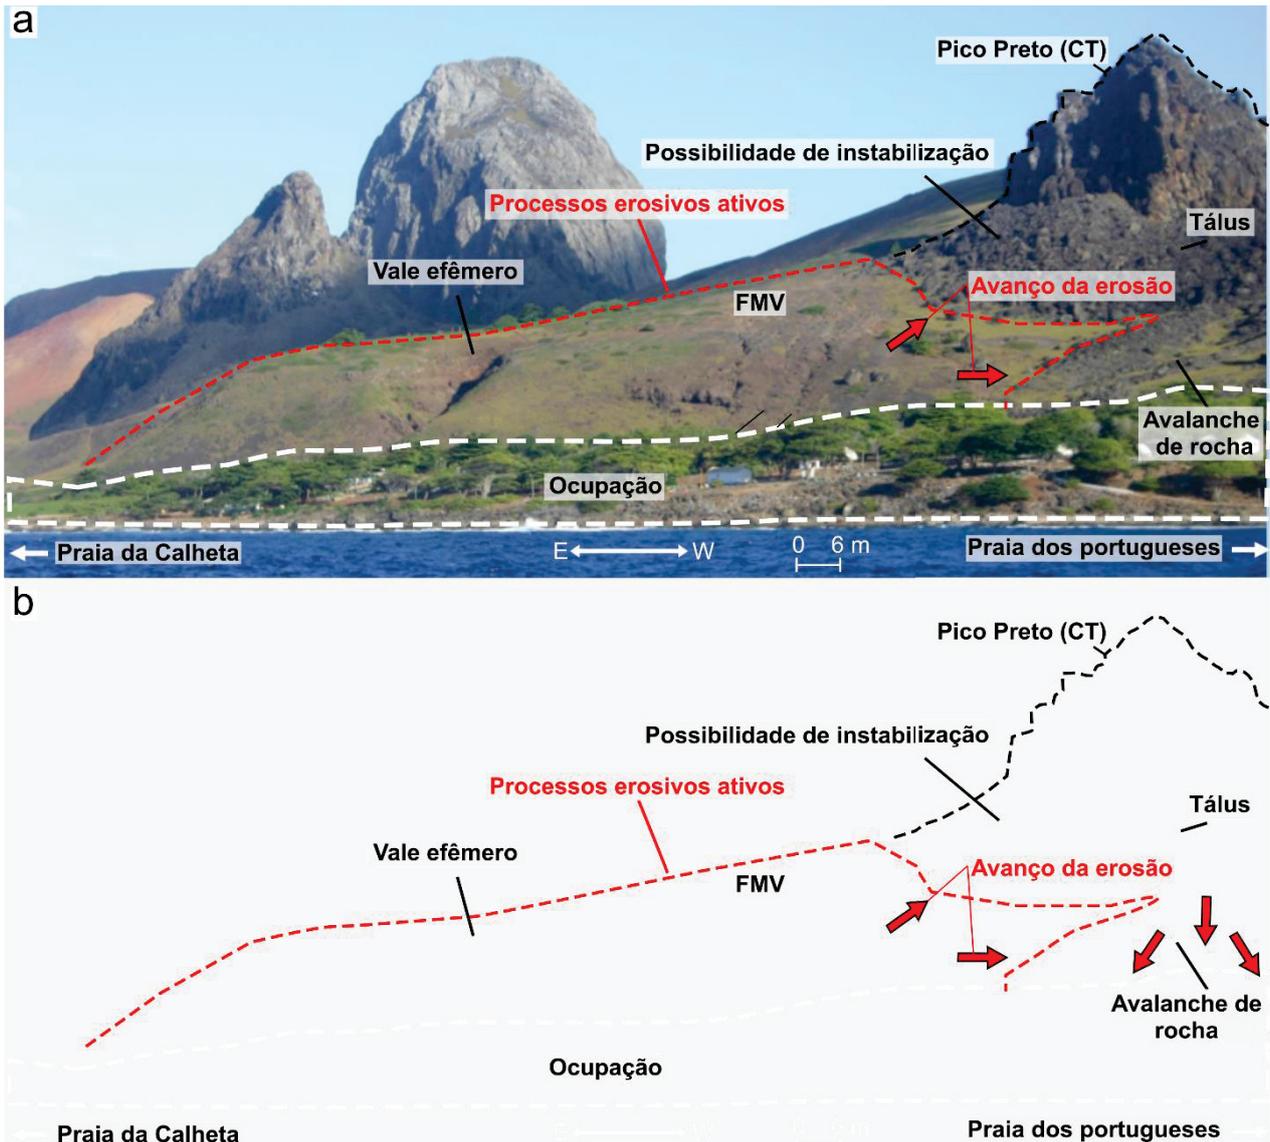
Fig. 95: Representação de um possível cenário em relação aos processos erosivos a montante da região ocupada na Ilha da Trindade: a) vista panorâmica da encosta, destacando o avanço dos processos erosivos em relação aos depósitos de blocos de rocha.; e b) representação esquemática do cenário, ilustrando os processos erosivos e a relação com os depósitos de blocos de rocha.

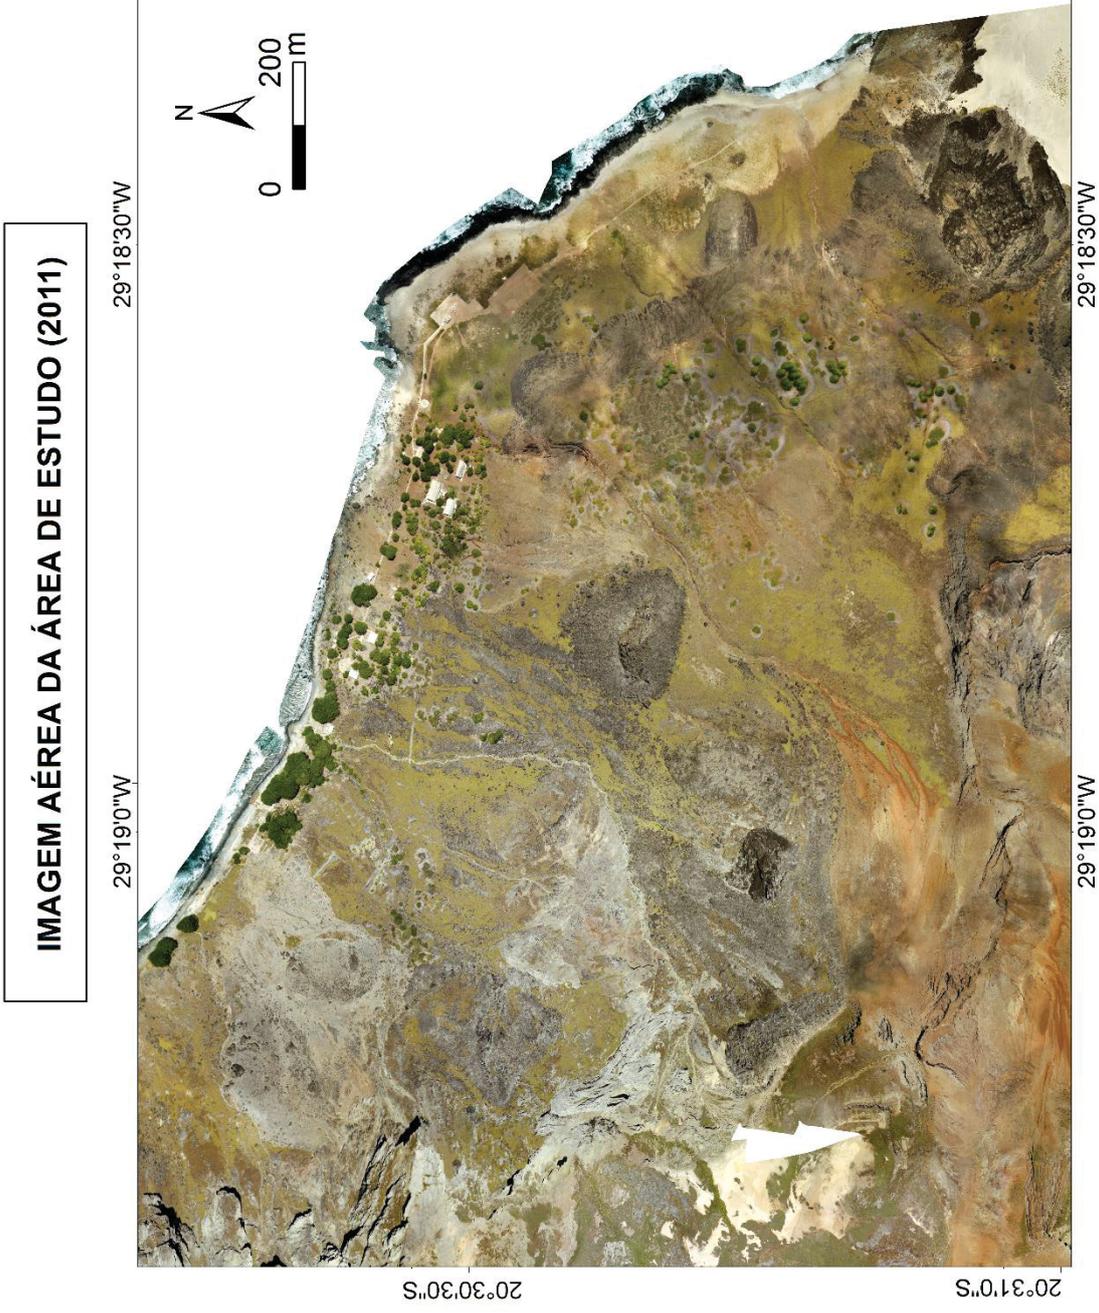
ANEXO 2 – IMAGEM AÉREA DA ÁREA DE ESTUDO (2011)

Projeção Universal de Mercator - UTM
Zona 26 Sul
Sistema de Referência: WGS 84
Imagem de 2011 cedida pela Marinha do Brasil (DHN)
