**RENOVAÇÃO URBANA**  
RUA RAUL POMPÉIA – CURITIBA/ PR

Monografia apresentada à disciplina Orientação de Pesquisa (TA040) como requisito parcial à conclusão do Curso de Arquitetura e Urbanismo, Setor de Tecnologia, Universidade Federal do Paraná.

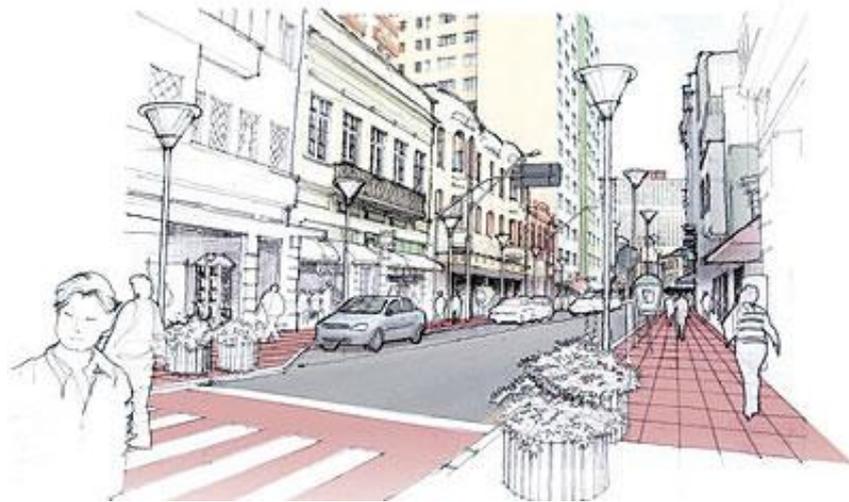
FIGURA 7 - PROJETO DE REVITALIZAÇÃO DA RUA RIACHUELO.

O projeto de Revitalização da Riachuelo foi desenvolvido pelo arquiteto Mauro Magnabosco, do IPPUC. Segundo Magnabosco (2011), em entrevista ao site Infraestrutura Urbana, o objetivo do projeto foi de preservar a memória da cidade, valorizar as atividades comerciais e também ajudar na segurança de quem vive, trabalha e usufrui da região (FIGURAS 7 e 8).

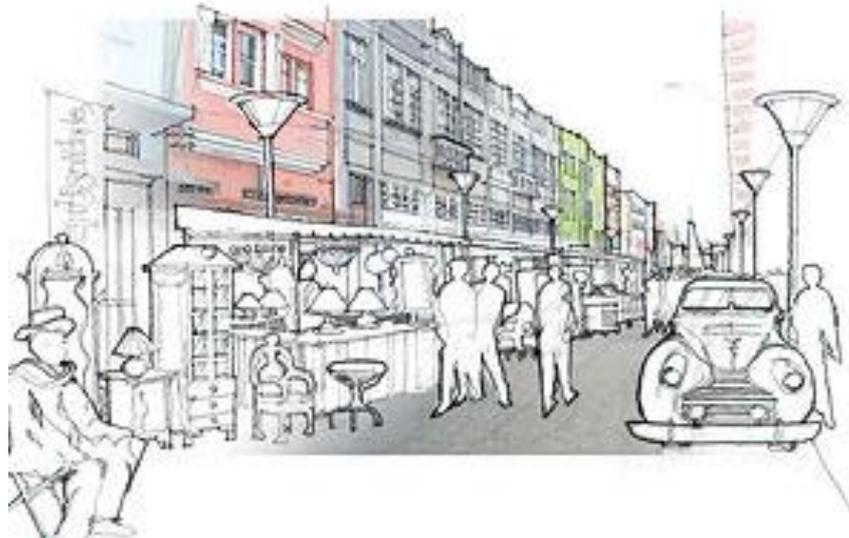
FIGURA 8 - PROJETO DE REPAGINAÇÃO DA RUA RIACHUELO, UMAS DAS PROPOSTAS SERIA DE FECHAR A RUA AOS SÁBADOS PARA QUE UMA FEIRA DE PRODUTOS FOSSE ABERTA.

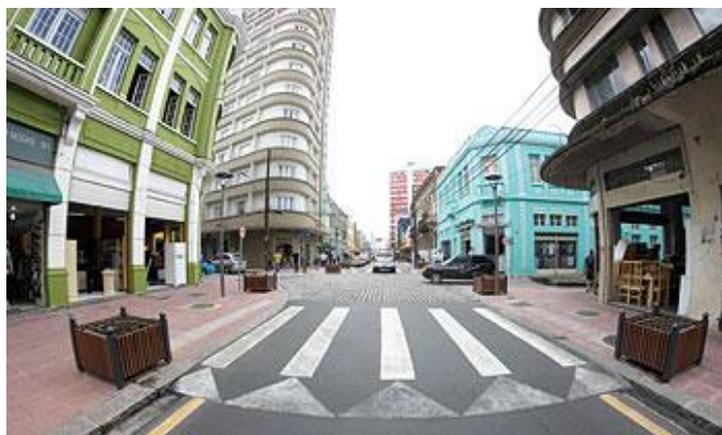
FIGURA 9 - DETALHE DAS FLOREIRAS, DO PISO E DA TRAVESSIA ELEVADA IMPLANTADOS NA RIACHUELO.  
FONTE: [HTTP://WWW.INFRAESTRUTURAUROBANA.COM.BR/SOLUCOES-TECNICAS/9/ARTIGO241084-2.ASP](http://www.infraestruturaurbana.com.br/solucoes-tecnicas/9/artigo241084-2.asp).

**Calçada:** O calçamento do lado esquerdo da rua (sentido Praça Generoso Marques – Praça 19 de dezembro) foi alargado, dando mais espaço ao pedestre. O piso, que era de pedra portuguesa foi substituído por placas de concretos prensados, que são mais resistentes e antiderrapantes, trazendo conforto e acessibilidade aos pedestres. Um pigmento avermelhado foi colocado no concreto para eliminar o tom acinzentado. Em alguns pontos do asfalto foram implantadas travessias elevadas, ficando a pista de rolamento no mesmo nível da calçada.

**Floreiras:** Novas floreiras foram instaladas, algumas nos locais em que a calçada se lança sobre as esquinas. Nestes pontos as calçadas foram alargadas, formando um desenho que foi apelidado de “orelha” (FIGURA 9). *"Tirar os estacionamentos das esquinas e criar essas floreiras acabaram por obrigar o pedestre a usar a faixa."* Magnabosco (2013) As flores são substituídas pela equipe da prefeitura conforme as estações do ano.

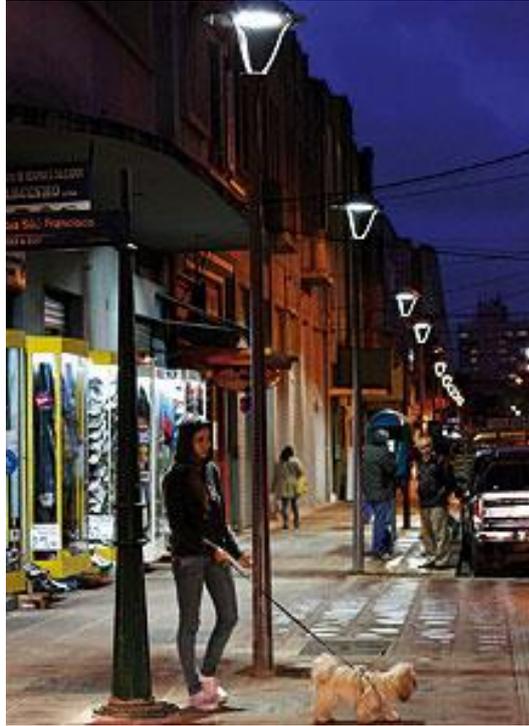
FIGURA 10 - DETALHE DOS NOVOS POSTES E DA NOVA ILUMINAÇÃO DA RUA. O CABEAMENTO AÉREO AINDA CONTINUA PRESENTE E SERÁ SUBSTITUÍDO AOS POUCOS.

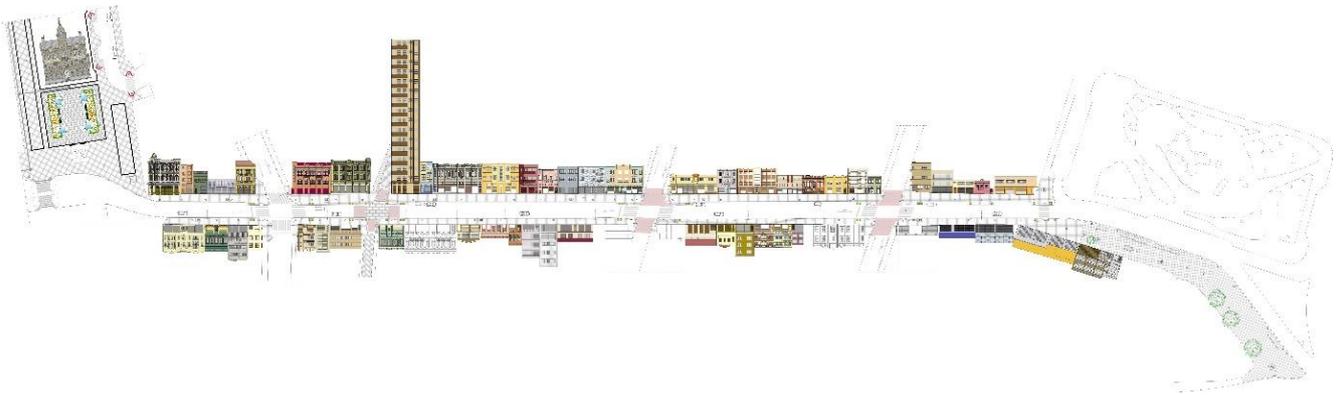
FIGURA 11 - ESTUDO DE CORES DAS FACHADAS DA RUA RIACHUELO.

Um estudo de cores das fachadas também foi elaborado pelo o IPPUC para ajudar no embelezamento do local (FIGURA 11). Uma empresa de tintas se dispôs a fornecer o material e os comerciantes foram responsáveis pela mão-de-obra.

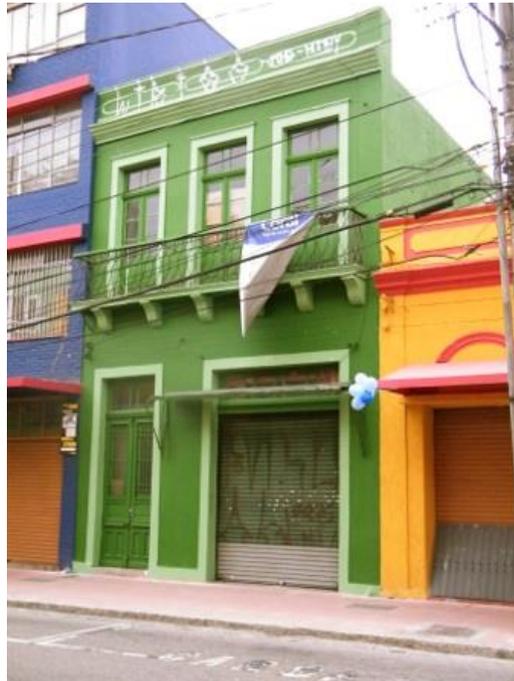
FIGURA 12 - FACHADAS DA RUA RIACHUELO PINTADAS COM CORES BERRANTES.

Algumas fachadas revitalizadas geraram controvérsias entre parte da população, algumas pessoas gostaram, enquanto outras reclamaram das cores de alguns edifícios, já que estas possuem tons fortes que acabam descaracterizando a arquitetura dos prédios históricos, pois, dificilmente estas cores foram utilizadas na época em que as edificações foram construídas (FIGURAS 12 e 13).

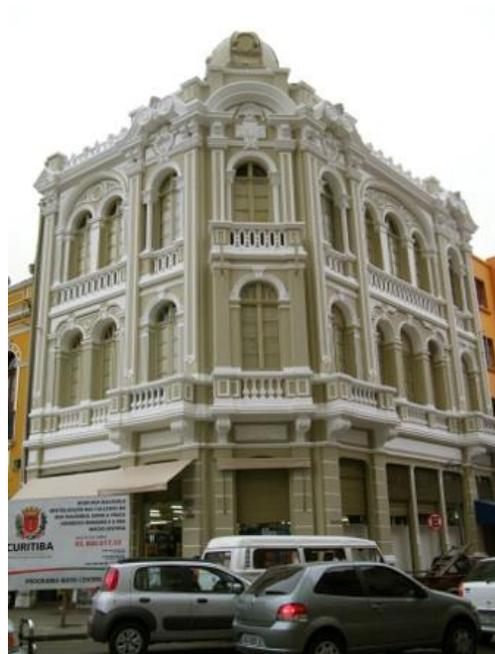
FIGURA 13 - FACHADA REVITALIZADA NA RUA RIACHUELO FOI PINTADA COM CORES QUE RESPEITAM A HISTÓRIA DO EDIFÍCIO.

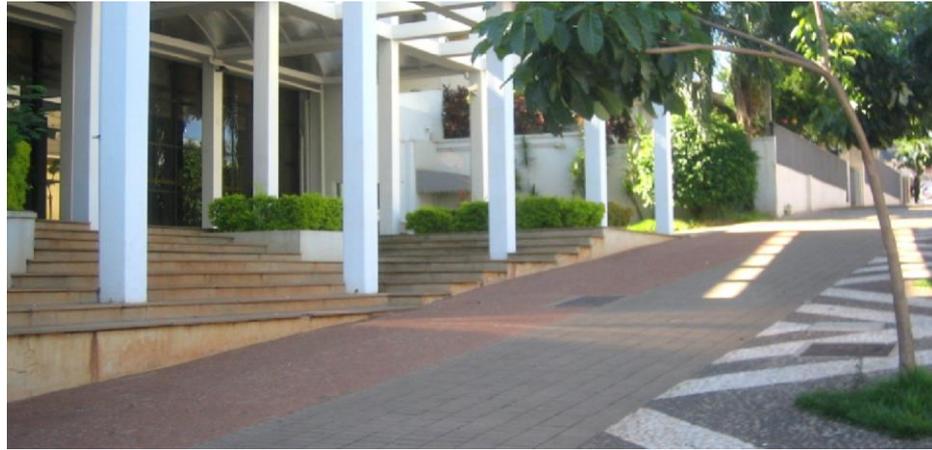
FIGURA 21 - DETALHE DA PARTE DA CALÇADA EM CONCRETO

**Pisos:** No total foram construídos 29,6 mil metros quadrados de calçadas. Na parte de passeio, próximo às lojas, placas de concreto dão maior segurança ao pedestres, já que o piso é antiderrapante. Próximo à pista de rolamento, a calçada é composta por pedras portuguesas das cores branca, preta e vermelha, com um desenho de piso que formam composições com desenhos geométricos, que fazem alusão à cultura indígena da região (FIGURA 21). Esferas foram instaladas nas esquinas para a proteção dos pedestres (FIGURAS 22 e 23).

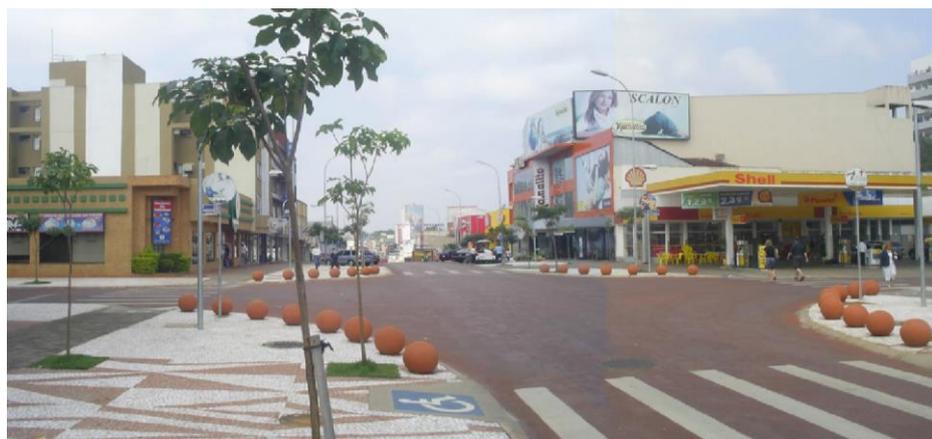
FIGURA 23 - DETALHE DE UM CRUZAMENTO DA AV. BRASIL.

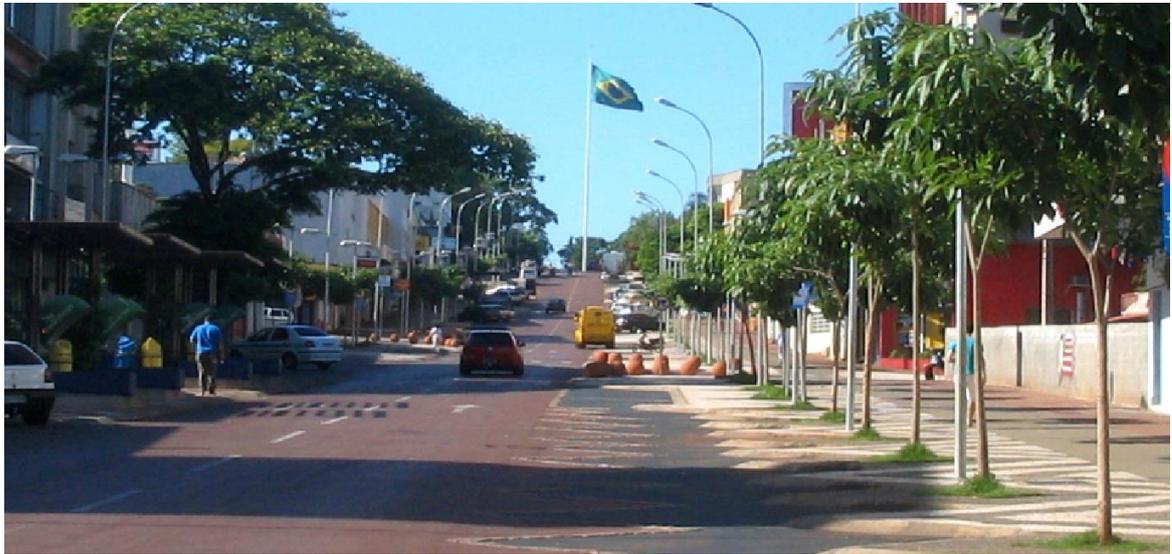
FIGURA 24 - PERSPECTIVA DA AV. BRASIL.

cabeamento, através da Copel. O resultado foi uma rua com uma perspectiva mais limpa e agradável. Os postes tem dupla luminária, uma abrange a escala da rua como um todo e a outra garante a iluminação próxima aos pedestres (FIGURA 24).

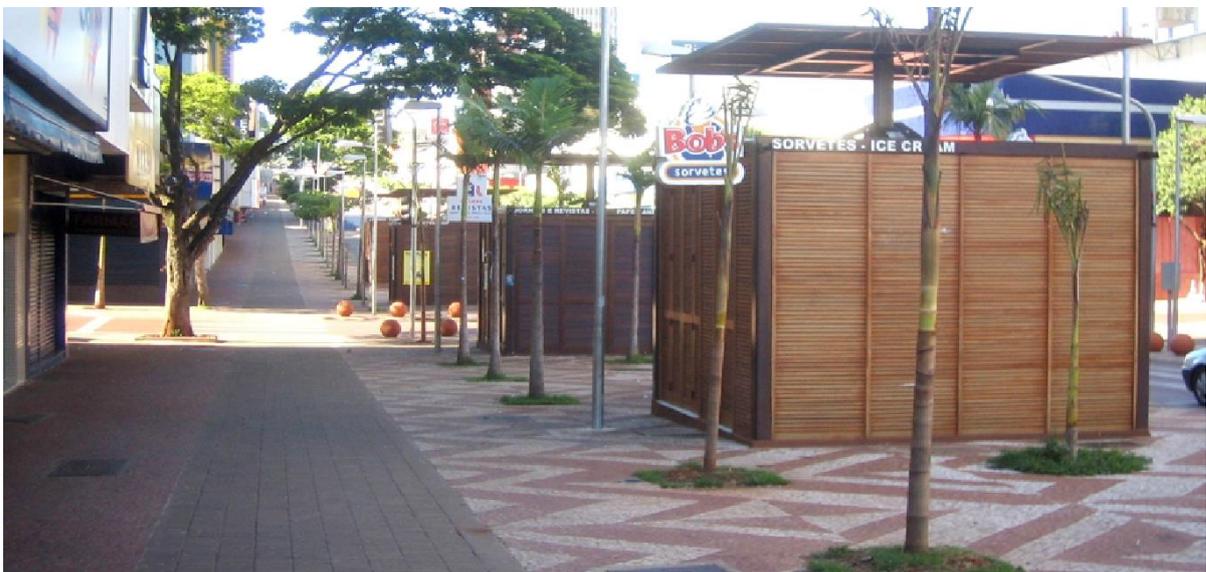
FIGURA 25 - MOBILIÁRIO DA AVENIDA REMETE À CULTURA INDÍGENA.

**Mobiliário Urbano:** Ao todo foram instalados cinco quiosques, três bancas de jornal, uma de flores, um de informações turísticas, nove pontos de táxi e novas placas de comunicação. O mobiliário, assim como o piso, também traz referências à cultura indígena, que evocam a história da região (FIGURAS 25 à 28).

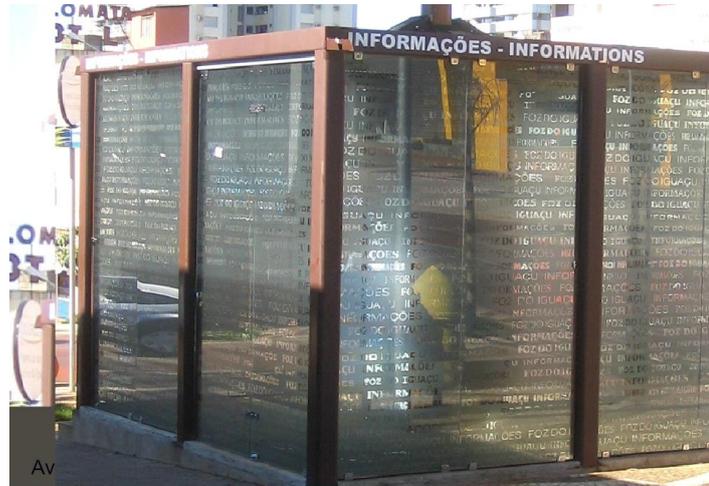
FIGURA 26 - QUIOSQUE DE INFORMAÇÕES TURÍSTICAS EM VIDRO.

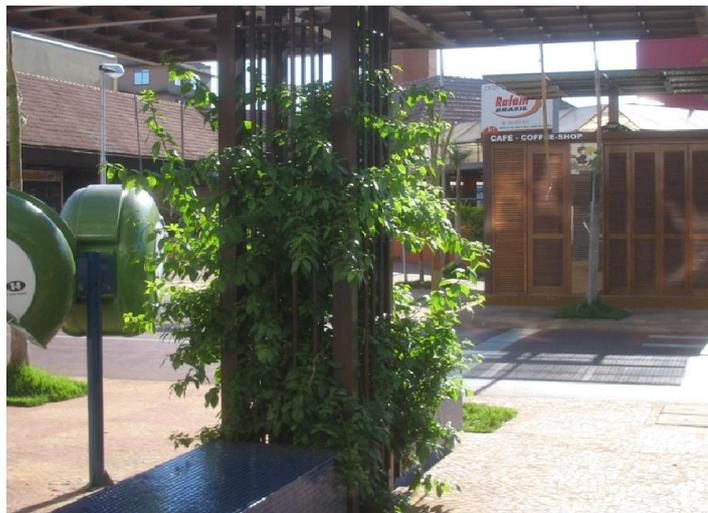
FIGURA 27 - DETALHE DA TREPadeira NO PONTO DE TÁXI.

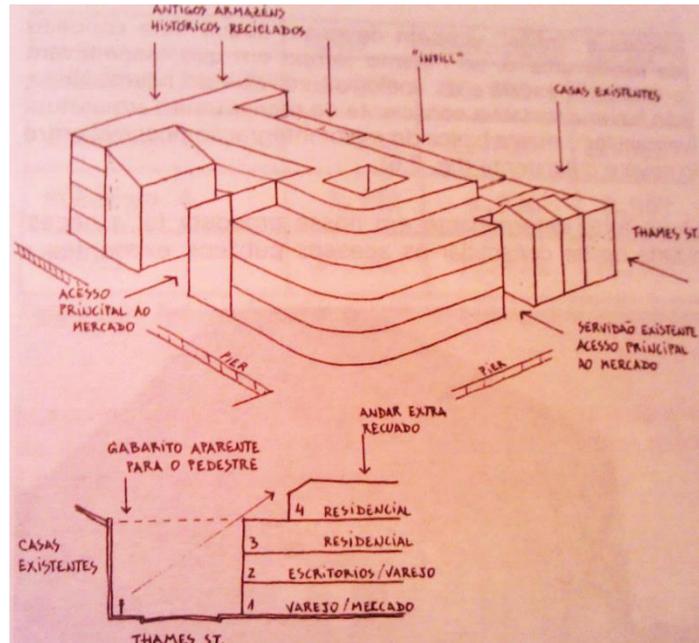
FIGURA 34 - ESTUDO VOLUMÉTRICO DO CONJUNTO RESULTANTE.

Através destes estudos chegou-se à conclusão que seria necessária a criação de novos acessos à área e a consolidação dos já existentes; definição de novos espaços livres e que a morfologia geradora da proposta seria a definidora destes espaços; a promoção de corredores visuais à água, podendo esta ser vista desde as ruas de acessos; e a criação de um edifício-garagem pequeno, que ficasse separado, porém próximo à área de intervenção, não sacrificando áreas livres com estacionamentos e diminuindo o desconforto causado por veículos aos pedestres (FIGURA 34).

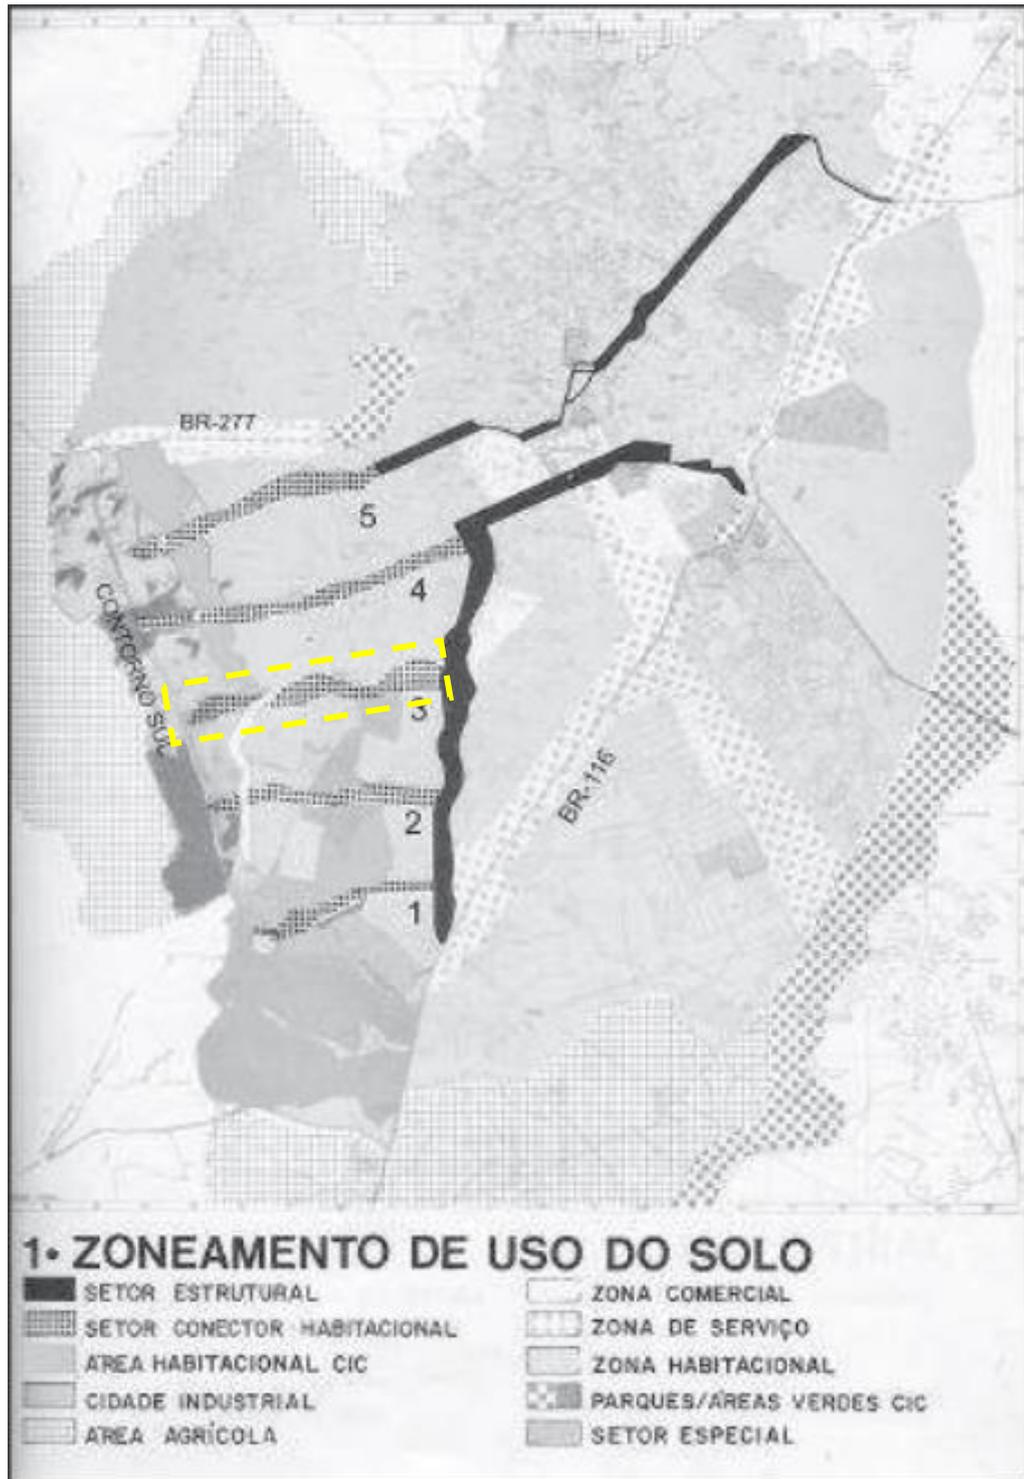
FIGURA 36 - ESQUEMA DO ZONEAMENTO E USO DO SOLO DE CURITIBA. RAUL POMPÉIA EM DESTAQUE.

Esta via tem uma importância muito grande para a região onde está inserida, pois é a via coletora responsável pela conexão dos bairros da região sudoeste com o centro da cidade. No Plano Habitacional de 1975, a Rua Raul Pompéia, junto com outras quatro vias, formavam as chamadas vias conectoras, que ligam o Contorno Sul às vias estruturais da cidade (FIGURA 36). De acordo com o plano, ao longo destas vias seriam concentradas áreas de serviços – bancos, escolas, centros de abastecimento e etc. Ali também ficariam as áreas habitacionais de média densidade, através da produção de habitações populares (FIGURA 37).

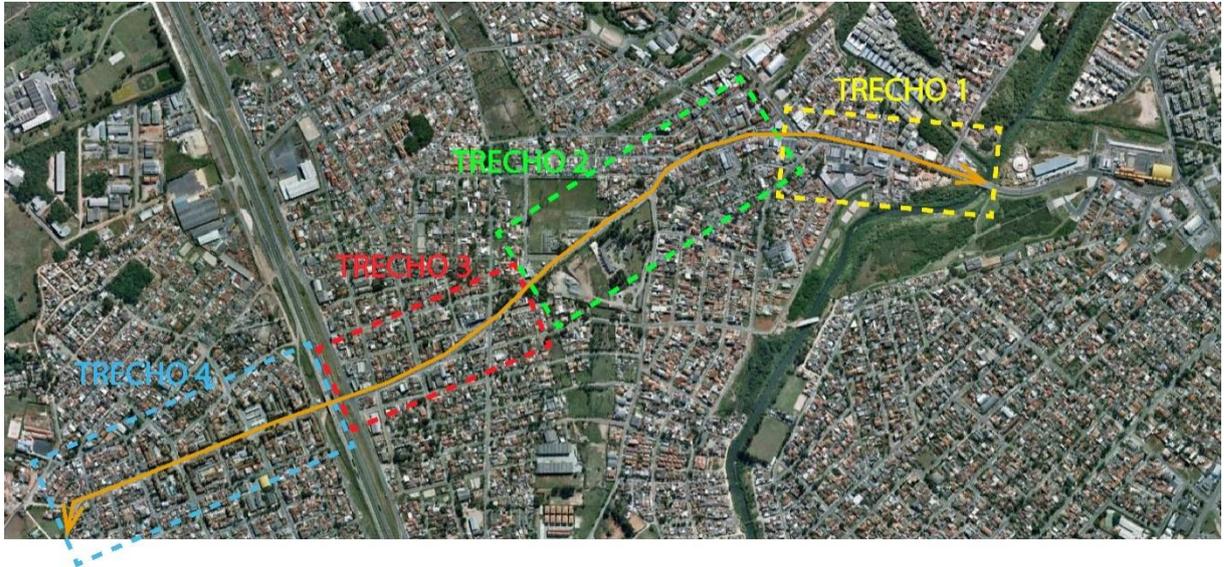
FIGURA 39 - DIVISÃO DE TRECHOS DA RUA RAUL POMPEIA.

Devido à grande extensão da Raul Pompéia, e para identificação dos seus problemas e potencialidades, esta pesquisa dividiu a rua em quatro trechos, como mostra a FIGURA 39.

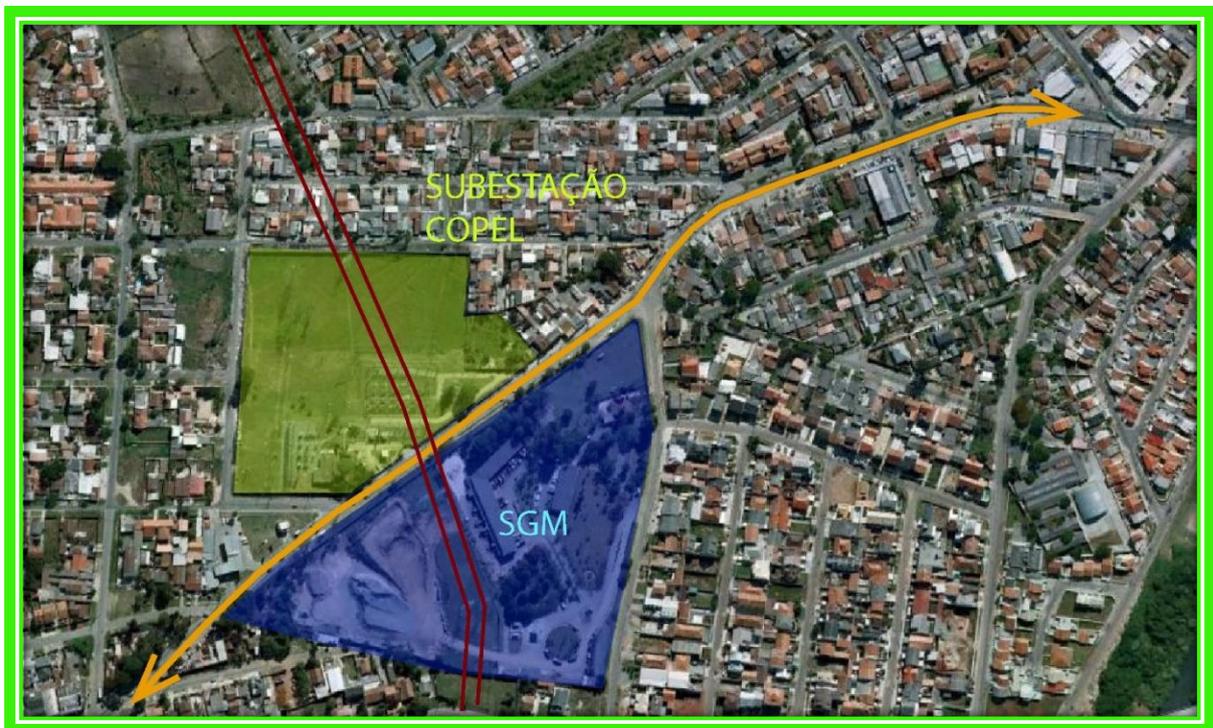
O **trecho 2** conta com uma subestação da Copel, que ocupa um terreno de grandes dimensões, com acesso pela Raul Pompéia, e linhas de alta tensão que atravessam perpendicularmente a rua. Estas linhas saem da subestação e passam por outro grande terreno que pertence à Secretaria do Governo Municipal (SGM) da Prefeitura de Curitiba (FIGURA 45).

FIGURA 45 - TRECHO 02. EM DESTAQUE A SUBESTAÇÃO DA COPEL, A SECRETARIA DO GOVERNO MUNICIPAL E AS LINHAS DE ALTA TENSÃO.

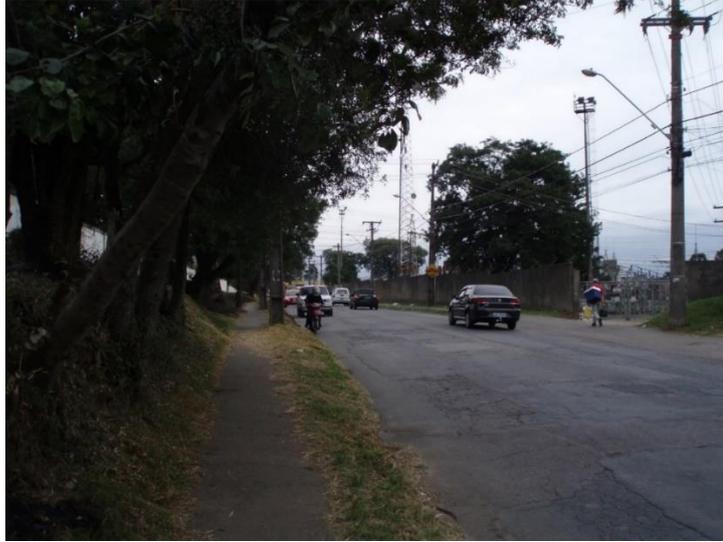
Tanto o terreno da SGM quanto o da Copel possuem muros altos na área limítrofe à Raul Pompéia. Um pedestre passando pelo local tem a percepção de uma descontinuidade das atividades da rua; não há comércios e a quantidade de pedestres diminui consideravelmente no local (FIGURA 46). Já no restante deste trecho há comércios e alguns edifícios residenciais, que são afastados da Raul Pompéia devido à presença de bolsões de estacionamentos (FIGURA 47).

FIGURA 46 - TRECHO 02, DESTAQUE PARA A SUBESTAÇÃO DA COPEL À DIREITA, E A SECRETARIA DO GOVERNO MUNICIPAL À ESQUERDA.

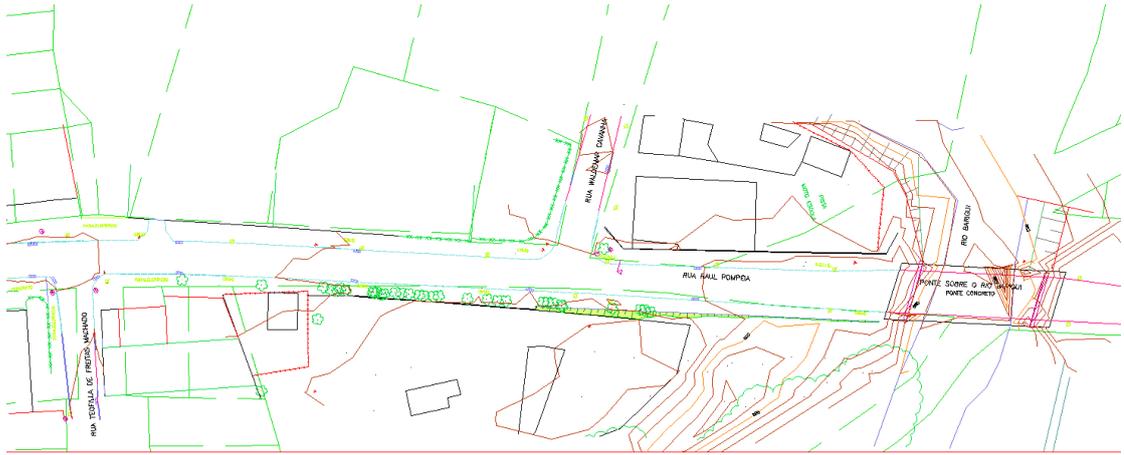
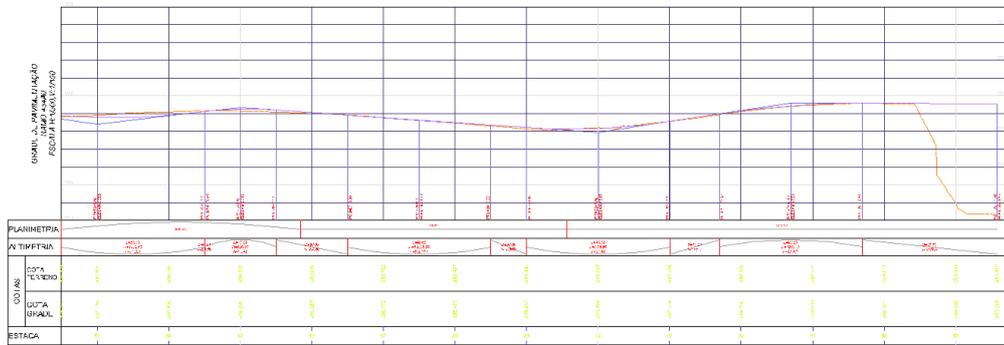
FIGURA 50 - CURVAS DE NÍVEL E PERFIL DA RUA NO TRECHO 1 ENTRE O RIO BARIGUI E A RUA ANTONIO REINALDO ZANON. SEM ESCALA.

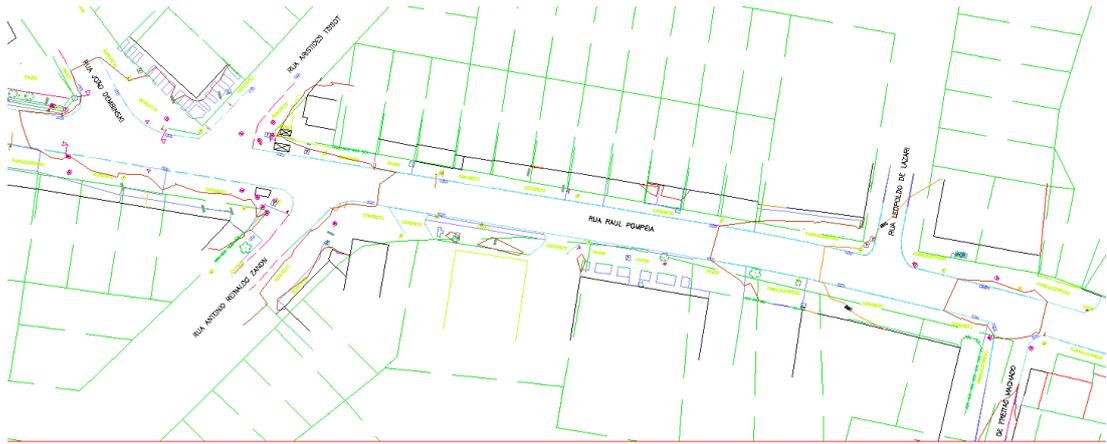
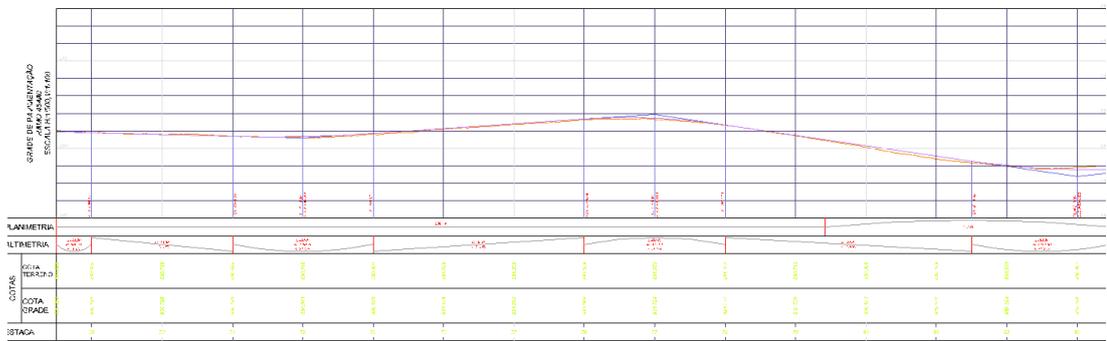
FIGURA 51 - CURVAS DE NÍVEL E PERFIL DA RUA NO TRECHO 1 ENTRE AS RUAS ANTONIO REINALDO ZANON E JOÃO DEMBINSKI. SEM ESCALA.

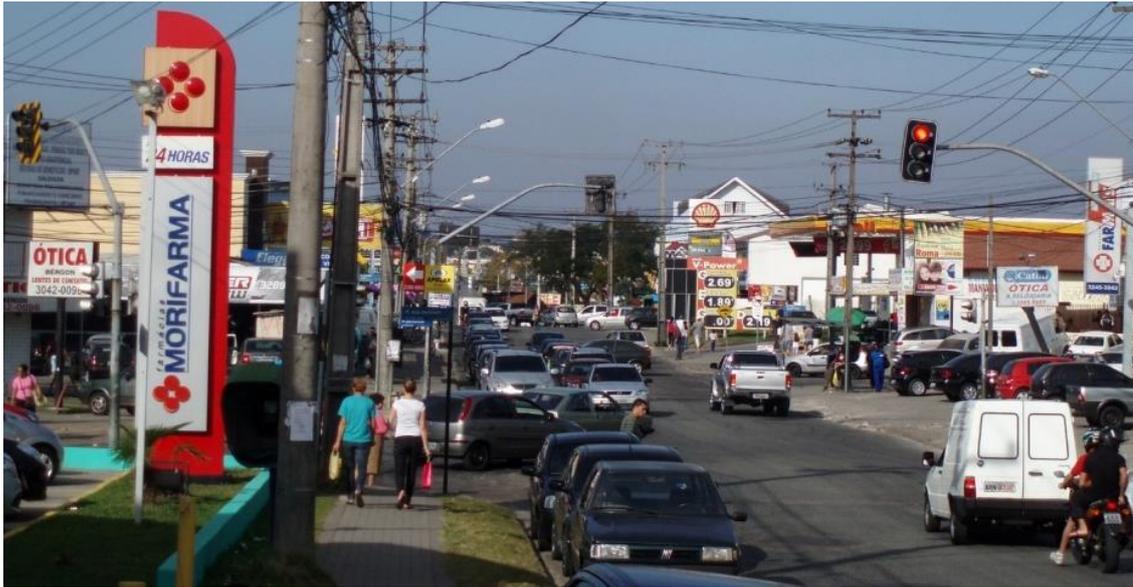
A pista de rolamento tem, em média, 9,5 metros. Nos horários de pico, congestionamentos são frequentes na região, principalmente nos dois cruzamentos semaforizados. Segundo contagem de tráfego realizada na interseção das ruas Raul Pompéia e João Dembinski, local de maior movimento do trecho 1, realizado às 17 horas do dia 11 de maio de 2013, passaram pelo local uma média 25 carros por minuto; um número elevado para uma via de apenas duas faixas (FIGURA 53).

FIGURA 53 - MAIOR PONTO DE CONGESTIONAMENTO. CRUZAMENTO DAS RUAS RAUL POMPÉIA E JOÃO DEMBINSKI.

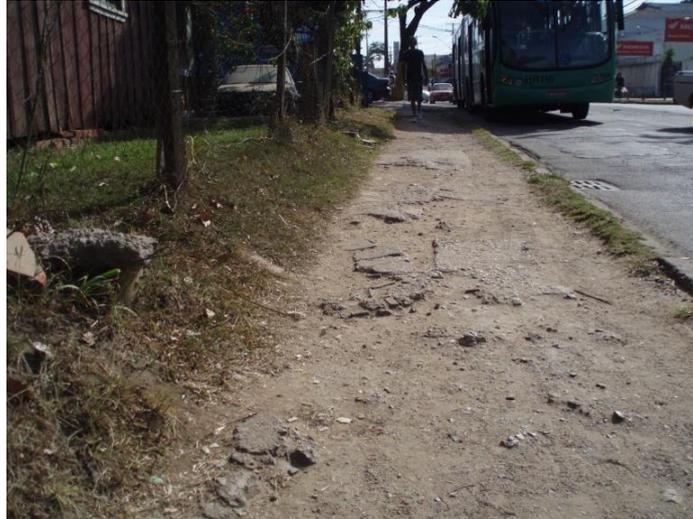
FIGURA 54 - CALÇAMENTO PRECÁRIO NUM TRECHO DA RUA.

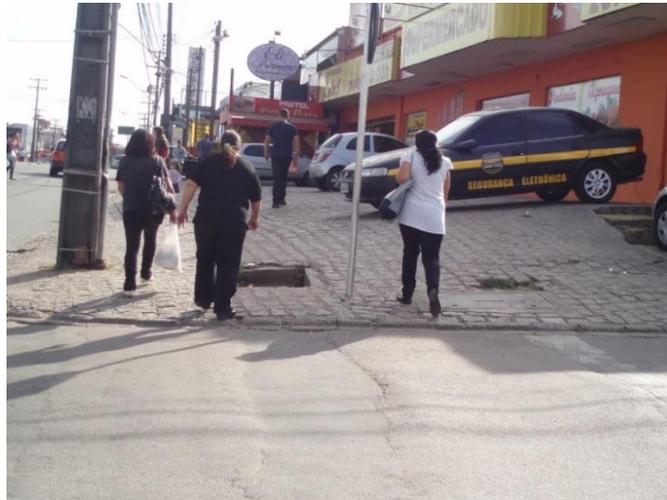
As calçadas da Raul Pompéia merecem atenção especial. A falta de padronização e a péssima conservação deixam uma impressão muito ruim e prejudica a acessibilidade de quem passa no local. Outro problema enfrentado pelos pedestres são os veículos que estacionam nas calçadas e fazem manobras no passeio (FIGURAS 54 à 58).

FIGURA 55 - CALÇADAS EM PARALELEPÍPEDOS. PEDESTRES CONVIVEM COM PISOS IRREGULARES E GRANDES BURACOS.

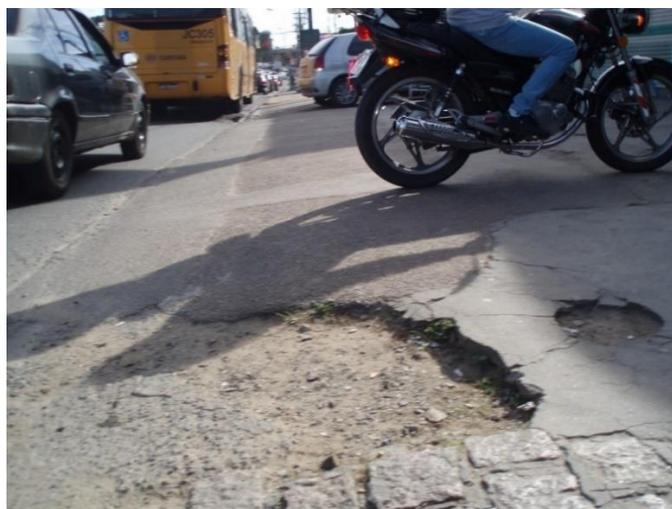
FIGURA 56 - BURACOS NA CALÇADA. PEDESTRES DIVIDEM POR ESPAÇOS COM VEÍCULOS.

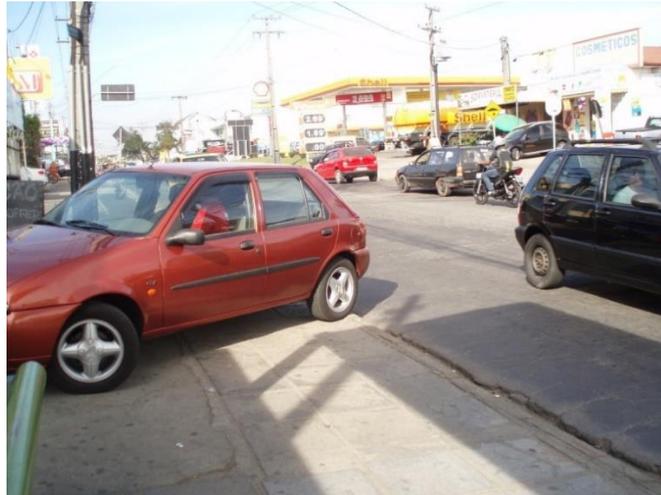
FIGURA 57 - CARRO MANOBRANDO NA CALÇADA BLOQUEANDO TOTALMENTE A PASSAGEM DE PEDESTRES.

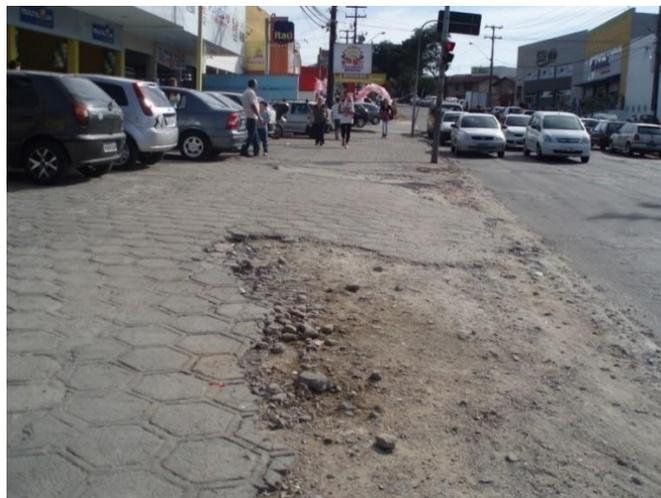
FIGURA 58 - PEDRAS DE CONCRETO DETERIORADAS. AO FUNDO A CALÇADA É DE PARALELEPÍPEDO.

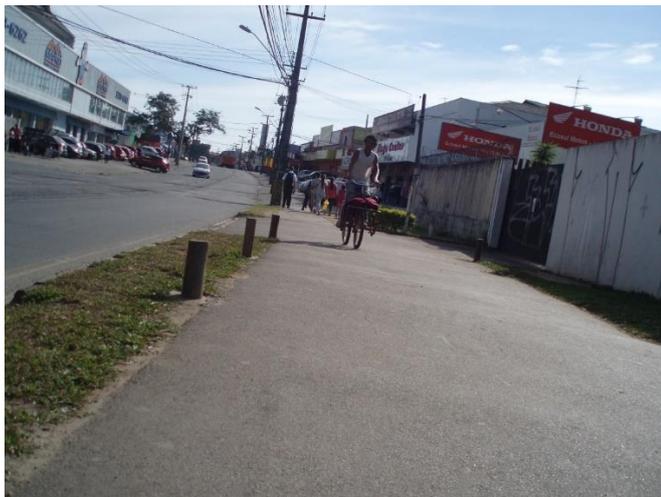
O local com a calçada em melhor estado de conservação fica em frente ao Restaurante Popular e à Guarda Municipal, estabelecimentos controlados pela Prefeitura de Curitiba, que realizou obras neste ponto recentemente (FIGURA 59).

FIGURA 59 - A CALÇADA EM MELHOR ESTADO DE CONSERVAÇÃO FICA EM FRENTE AO RESTAURANTE POPULAR E O POSTO DA GUARDA MUNICIPAL.

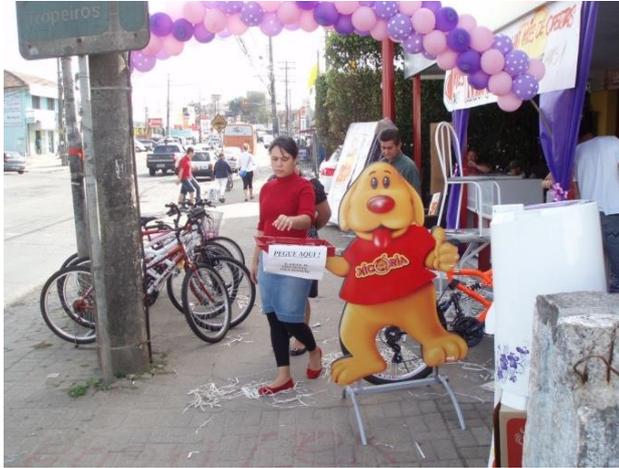
Além dos problemas de conservação das calçadas, alguns comerciantes expõem suas mercadorias no passeio, estreitando ainda mais o espaço dos pedestres (FIGURA 60).

FIGURA 60 - LOJA EXPÕE PRODUTOS NO PASSEIO OBRIGANDO PEDESTRES A DESVIAREM.

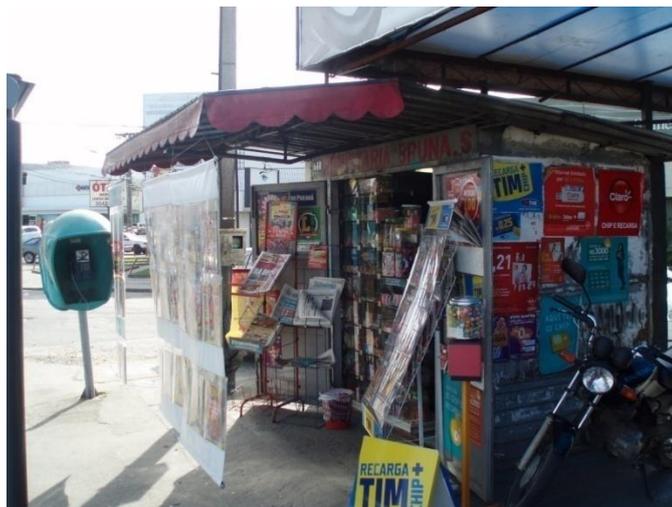
O mobiliário urbano do trecho em estudo resume-se a orelhões, que estão sem manutenção; lixeira, que só existe em frente ao Restaurante Popular; pontos de ônibus, que são sempre muito utilizados e seguem o mesmo padrão adotado pelo governo municipal; e a banca de revistas antiga que atrapalha quem passa pela calçada (FIGURA 61 à 63).

FIGURA 61 - BANCA DE REVISTAS E JORNALS ATRAPALHA OS PEDESTRES. ORELHÃO AO FUNDO POSSUI PICHAGÕES E ESTÁ MAL CONSERVADO.

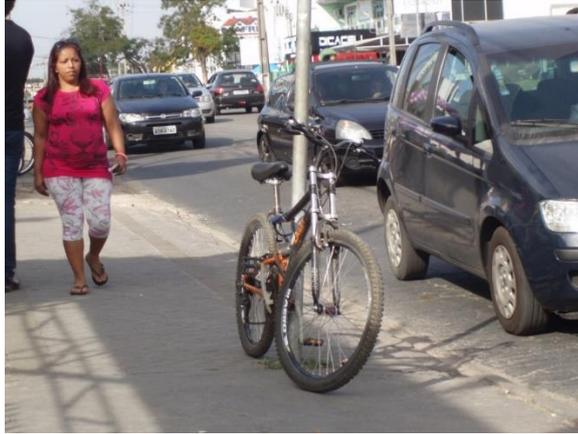
Algumas lojas possuem para-ciclos, mas estes são de um padrão antigo e frágeis, não passando segurança para os ciclistas. Por este motivo, eles acabam utilizando postes e outras estruturas para prender as bicicletas, enquanto os usuários estão nos comércios e serviços da rua (FIGURAS 64 e 65).

FIGURA 64 - BICICLETA PRESA A UM POSTE.

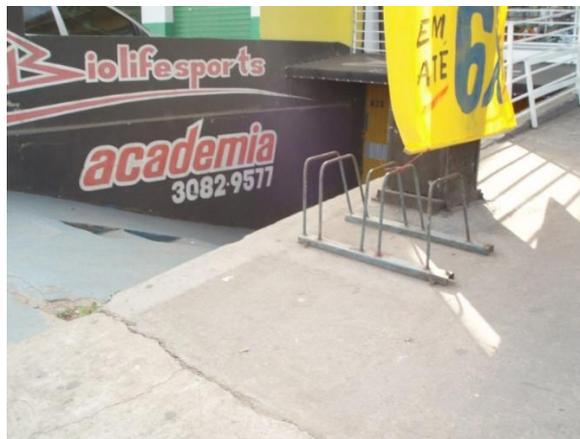
FIGURA 65 - PARA-CICLO DE UM PADRÃO ANTIGO QUE NÃO TRAZ SEGURANÇA AOS CICLISTAS.

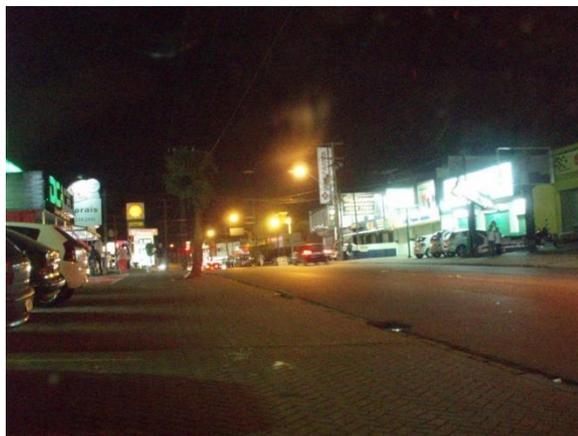
Postes padrão Copel são os responsáveis pela iluminação. Além disso, os letreiros das lojas também ajudam a garantir a claridade do local, que não é ruim, mas está longe do ideal (FIGURA 66).

FIGURA 66 - ILUMINAÇÃO DOS POSTES É APENAS REGULAR, MAS AS PLACAS PUBLICITÁRIAS AJUDAM A COMPLEMENTÁ-LAS.

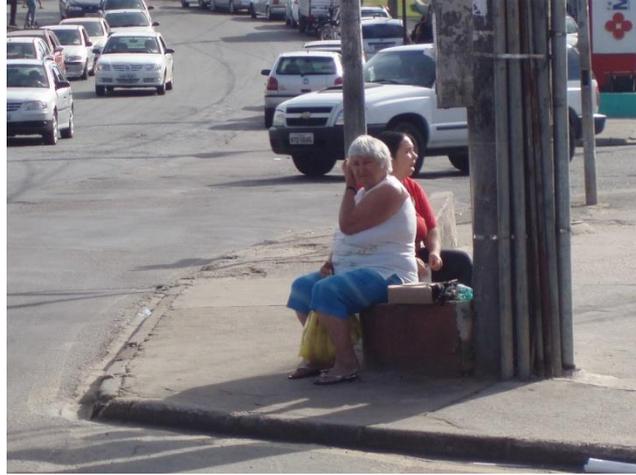
Bancos e locais para descanso são praticamente inexistentes. Se as pessoas quiserem ou precisarem de um lugar para se sentar elas precisarão improvisar (FIGURA 67).

FIGURA 67 - MURETAS NA ESQUINA SÃO IMPROVISADOS COMO BANCO.

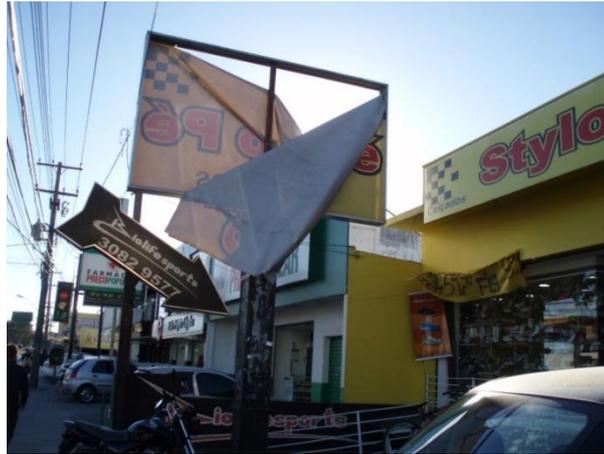
A qualidade arquitetônica das fachadas deixa muito a desejar. Para tentar contornar esta situação e chamar a atenção dos clientes, os comerciantes acabaram exagerando no tamanho das placas publicitárias, deixando a rua com um aspecto desagradável (FIGURA 69 à 71).

FIGURA 70 - PLACAS PUBLICITÁRIAS.

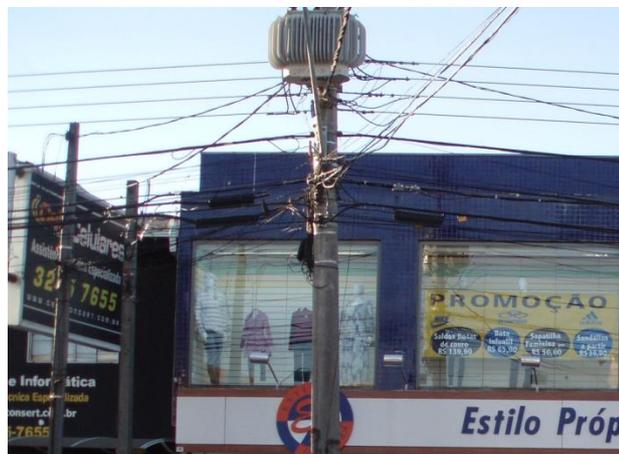
A quantidade de fios passando pelos postes também incomoda. A poluição visual gerada é enorme e se soma ao problema das placas publicitárias, já citadas (FIGURA 72).

FIGURA 72 - QUANTIDADE DE FIOS NOS POSTES INCOMODAM.

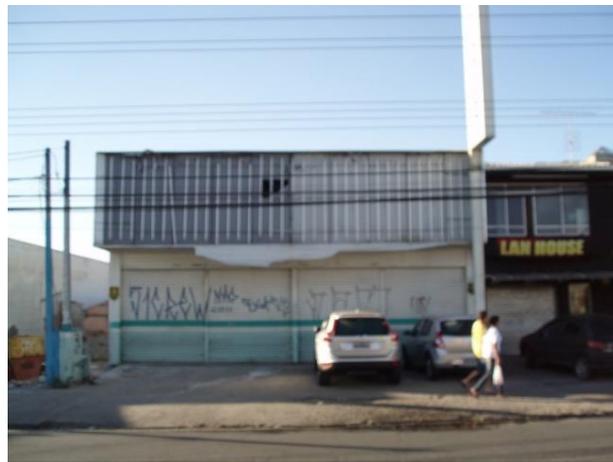
FIGURA 75 - FACHADA DA FARMÁCIA FECHADA. NO LADO ESQUERDO UMA EDIFICAÇÃO FOI DEMOLIDA.  
FONTE: O AUTOR(2013).

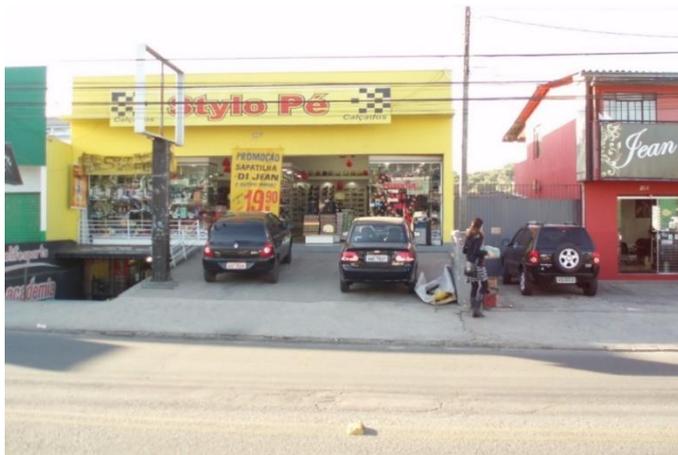
Mesmo com novas edificações surgindo, ainda é possível identificar vários estabelecimentos funcionando de maneiras inapropriada e/ou adaptada, sem infraestrutura adequada para o desempenho das suas funções (FIGURA 80).

FIGURA 80 - ABAIXO DA LOJA DE CALÇADOS, NO SUBSOLO, HÁ UMA ACADEMIA QUE NÃO POSSUI VENTILAÇÃO E ILUMINAÇÃO ADEQUADOS PARA O SEU FUNCIONAMENTO.

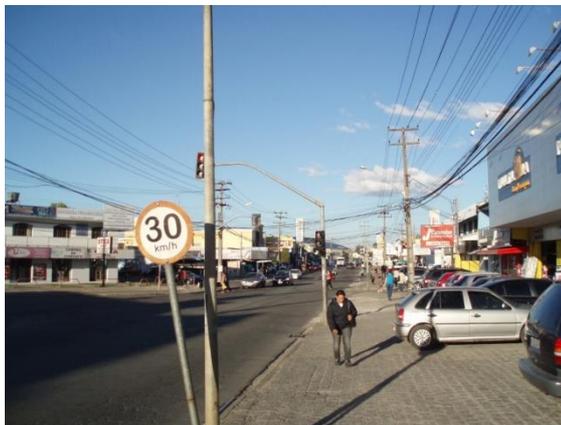
FIGURA 96 - IMAGEM MOSTRA A FALTA DE ÁRVORE E ÁREAS PERMEÁVEIS NA RUA.

O trecho em estudo da rua Raul Pompéia é um pouco árido, existem poucas árvores e áreas permeáveis, com exceção da região próxima ao Restaurante Popular (FIGURAS 96 e 97).

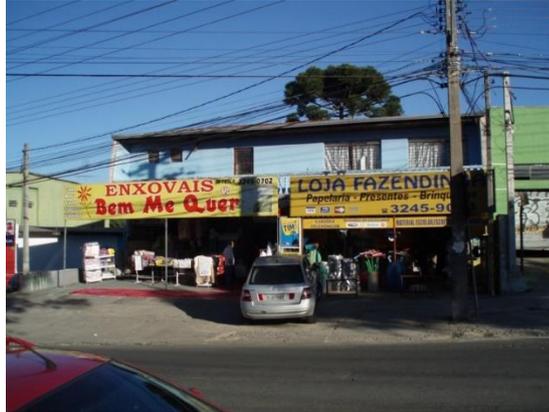
FIGURA 104 - COMERCIANTES QUE POSSUEM LOJAS COM FACHADAS VOLTADAS AO NORTE COLOCAM TOLDOS PARA A PROTEÇÃO SOLAR E APROVEITAM PARA AUMENTAR A ÁREA DA LOJA.

A análise destes gráficos de insolação (FIGURAS 98 à 103) revelou um aspecto formal interessante nesta rua; muitos edifícios comerciais com fachadas voltadas para o norte possuem toldos para a proteção solar. Os comerciantes aproveitaram e estenderam o comprimento destas estruturas de proteção solar para exposição dos seus produtos fora das edificações. Alguns poucos edifícios com fachadas voltadas ao sul também usam toldos que, neste caso, servem apenas para prolongar a área da loja. Esta situação atende ao que coloca Zeisel (2006, p.173): as

pessoas mudam as configurações dos espaços a fim de facilitarem suas atividades, podendo remover ou acrescentar coisas (FIGURAS 104 à 106).

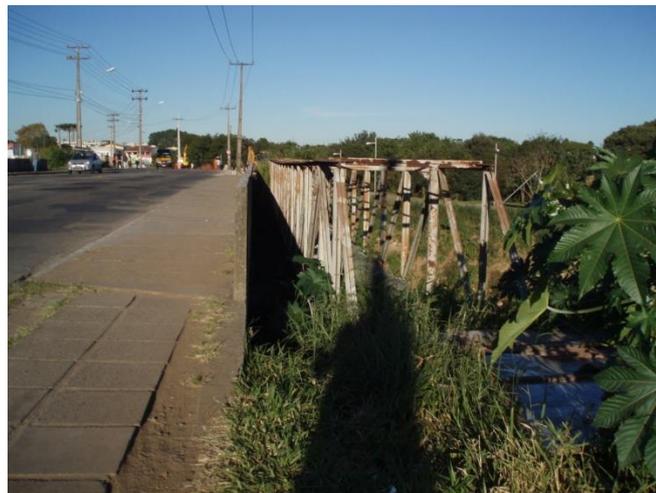
FIGURA 112 - PONTE SOBRE O RIO BARIGUI.

Alguns locais possuem odores bem característicos. Próximo ao Restaurante Popular, por exemplo, pode-se sentir o aroma da comida sendo preparada no período da manhã. Andando em direção ao Rio Barigui, o odor não é dos mais agradáveis, principalmente em dias quentes, embora não incomode tanto comparado a outros rios da cidade. Ainda, próximo ao restaurante, há um depósito da loja de materiais de construção; caso o vento não sopre a favor, a poeira da terra e de outros materiais invade a rua, atrapalhando, e muito, quem está passando pelo local (FIGURAS 112 e 113).

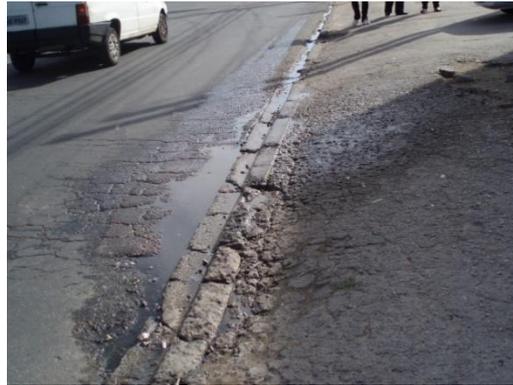
FIGURA 114 - ESGOTO A CÉU ABERTO PASSANDO PELA RUA.

Próximo ao posto de combustível havia uma tubulação de esgoto estourada, o cheiro incomodava e afasta os pedestres (FIGURA 114).
