ESTRATÉGIAS DE ABORDAGEM INTEGRADAS  
PROPOSTAS ÁREA 1  
PROPOSTAS ÁREA 2  
PROPOSTAS ÁREA 3

O DESENHO URBANO E A PREVENÇÃO DO CRIME CENTRO DE CURITIBA

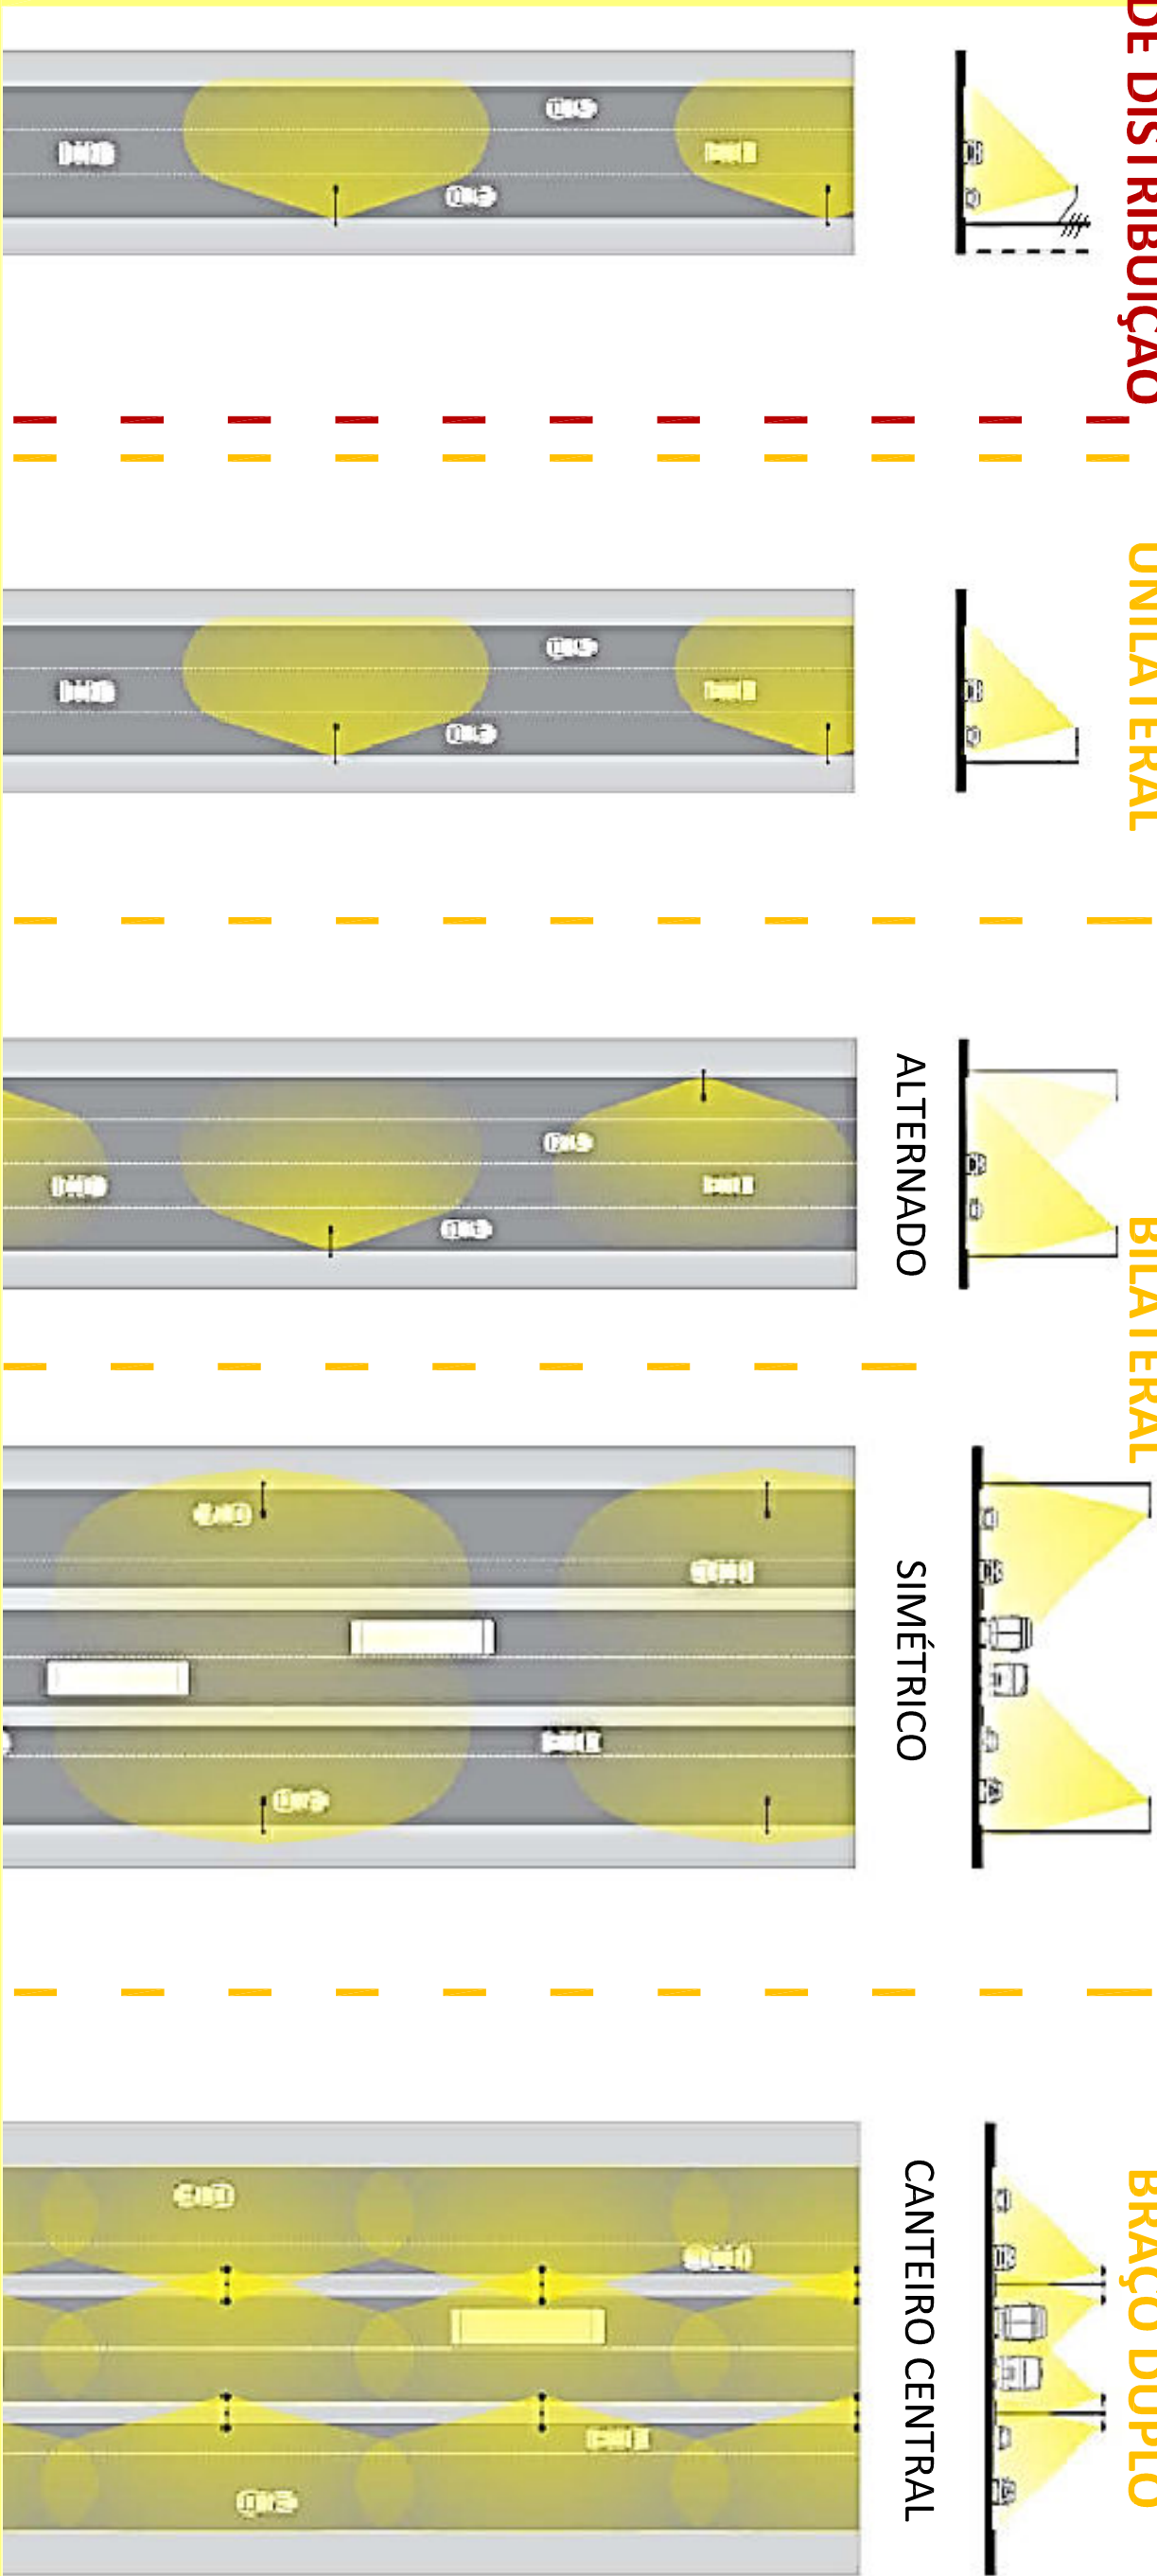
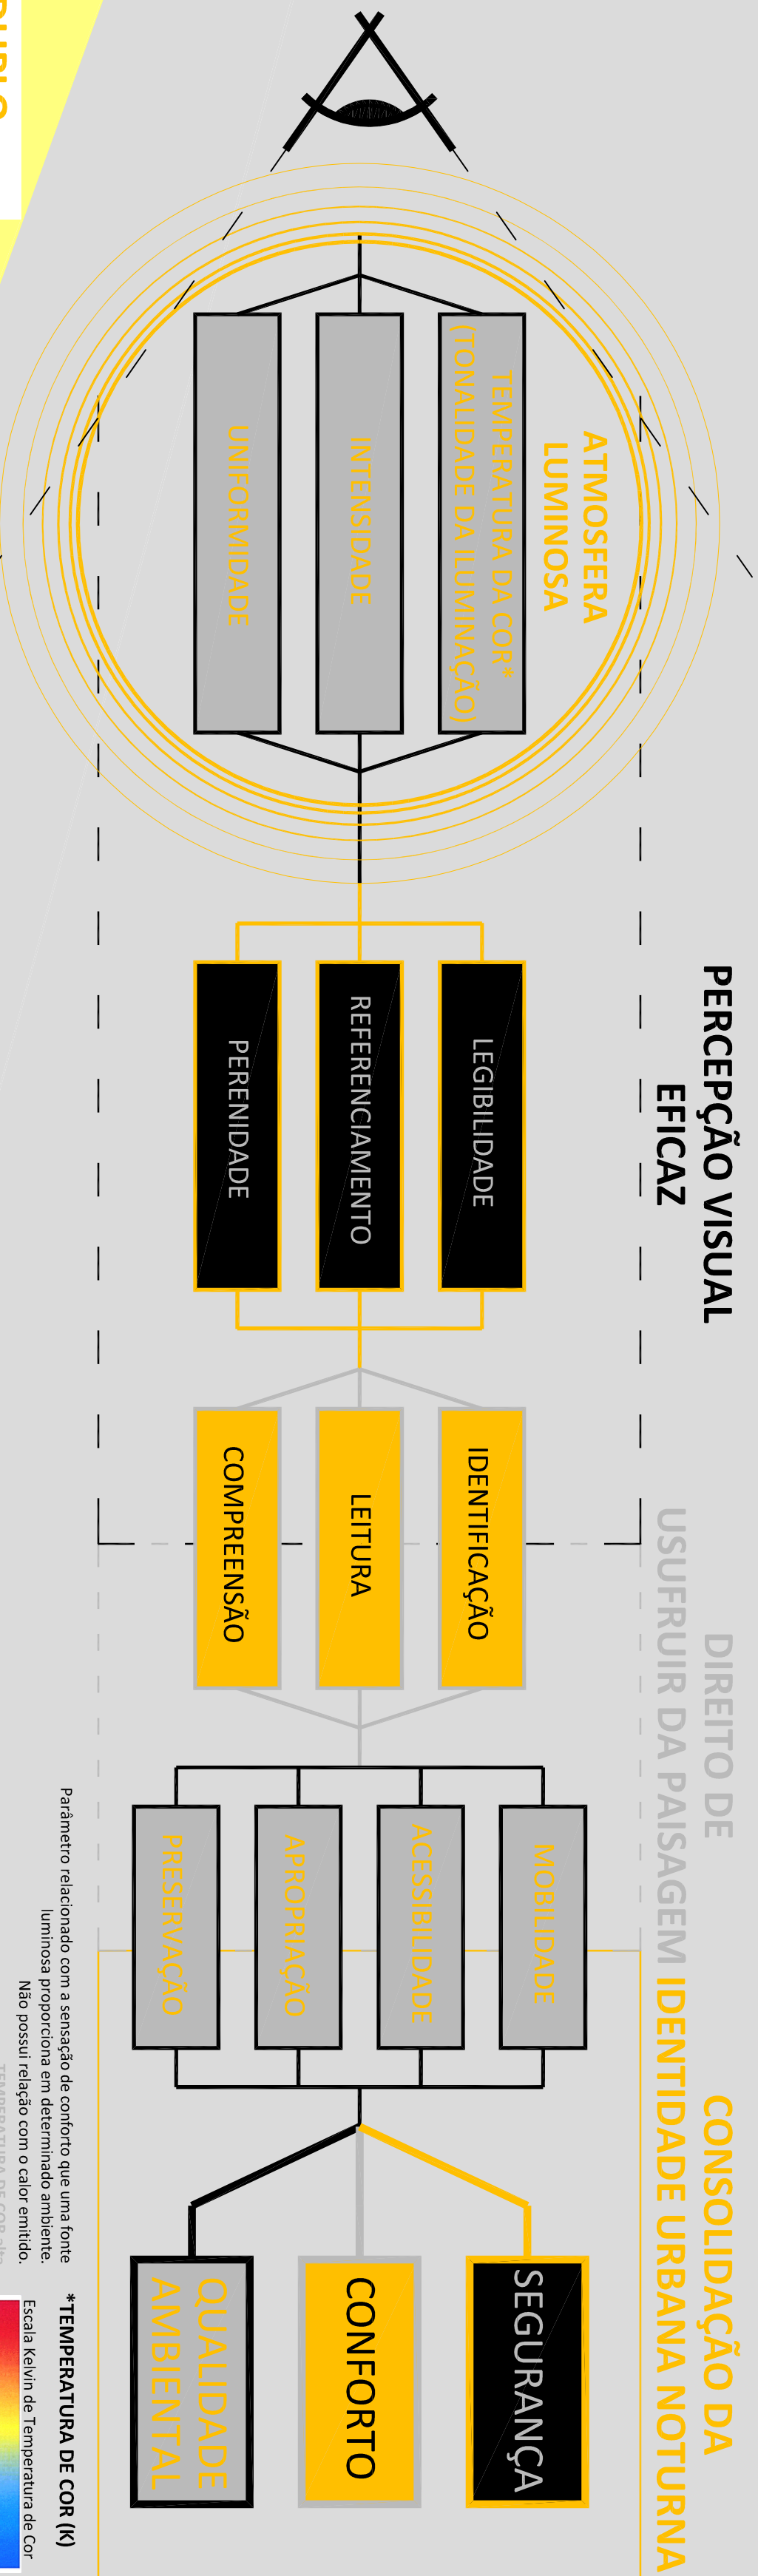
DETALHE ILUMINAÇÃO PÚBLICA

TIPOLOGIAS DE MONTAGEM

SISTEMA DEPENDENTE

SISTEMAS INDEPENDENTES

UNILATERAL

BILATERAL

BRAÇO DUPLA

- Dissociação entre sistema de iluminação pública e sistema de distribuição energia elétrica
- = AUMENTO NA EFICIÊNCIA LUMINOSA E VALORIZAÇÃO DA PAISAGEM URBANA
- Enterramento do cabeamento da rede de distribuição de energia
- = VALORIZAÇÃO DA PAISAGEM URBANA
- Utilização de lâmpadas de vapor metálico
- = MAIOR CONFORTO VISUAL E MAIOR ÍNDICE DE REPRODUÇÃO DE COR
- Eficiência luminosa
- = DIMINUIÇÃO DA POLUIÇÃO VISUAL E DIMINUIÇÃO DO DESPÉRCIO ENERGÉTICO
- Determinação dos padrões e tipologias de montagem levando em conta o caráter da via a ser iluminada

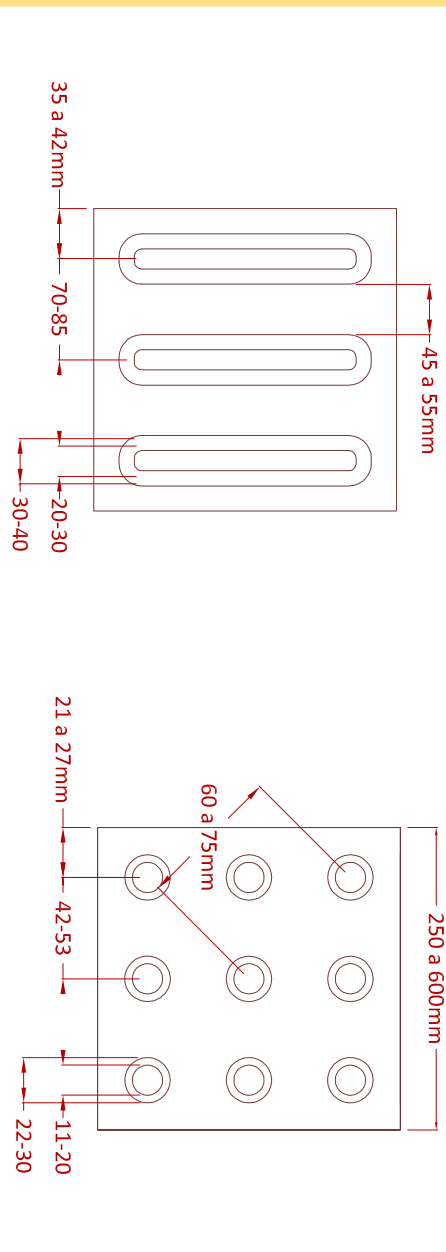
DETALHE SINALIZAÇÃO TÁTIL DIRECIONAL E DE ALERTA

PISO TÁTIL

"Piso caracterizado pela diferenciação de textura em relação ao piso adjacente, destinado a constituir alerta ou linha guia, perceptível por pessoas com deficiência visual." (ABNT NBR 9050/2004)

PLANTA MODULAÇÃO DE PISO (mm)

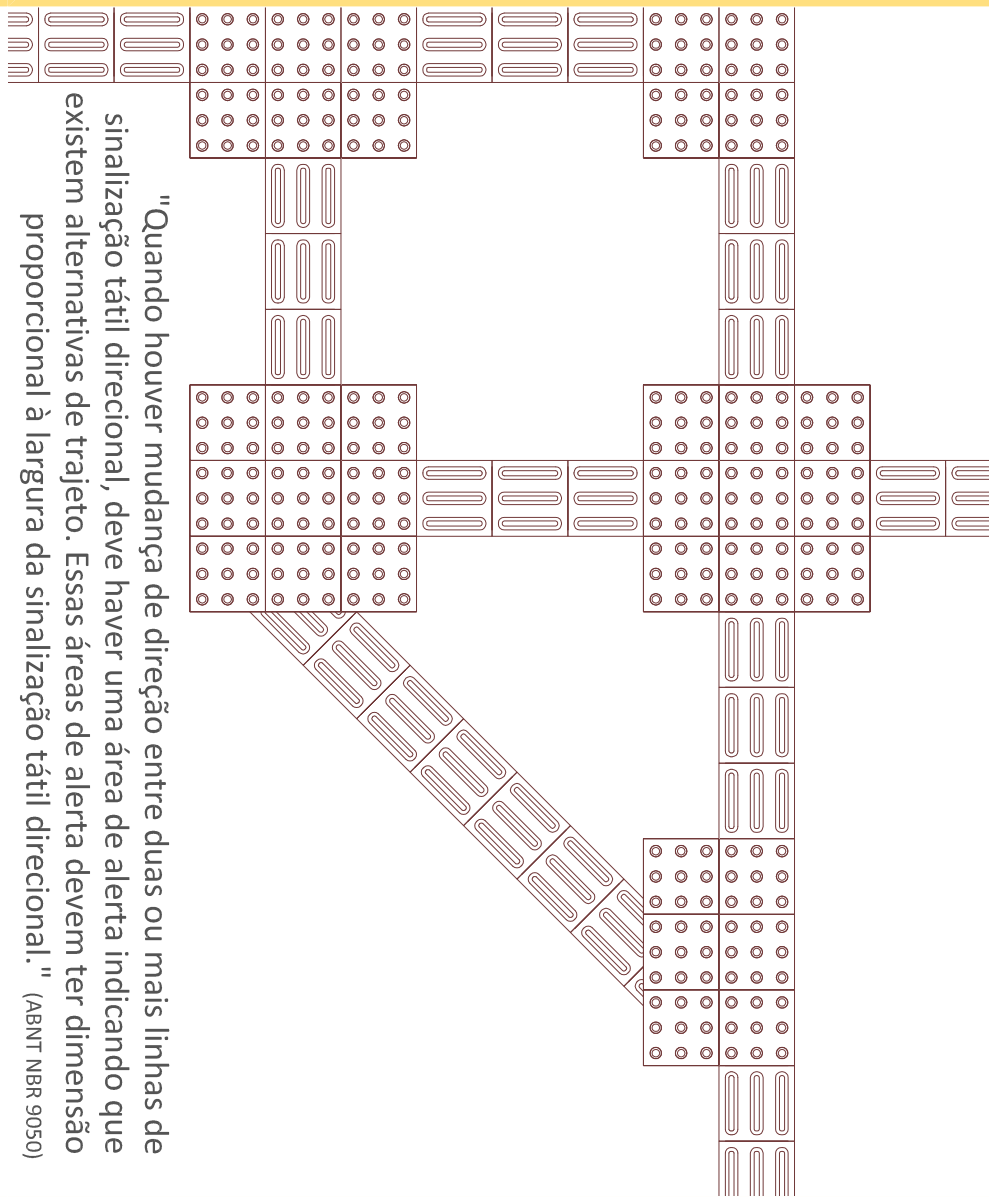
"Quando houver mudança de direção entre duas ou mais linhas de sinalização tátil direcional, deve haver uma área de alerta indicando que existem alternativas de trajeto. Essas áreas de alerta devem ter dimensão proporcional à largura da sinalização tátil direcional." (ABNT NBR 9050)

COMPOSIÇÃO DE SINALIZAÇÃO TÁTIL

PLANTAS EXEMPLO DE MUDANÇA DE DIREÇÃO

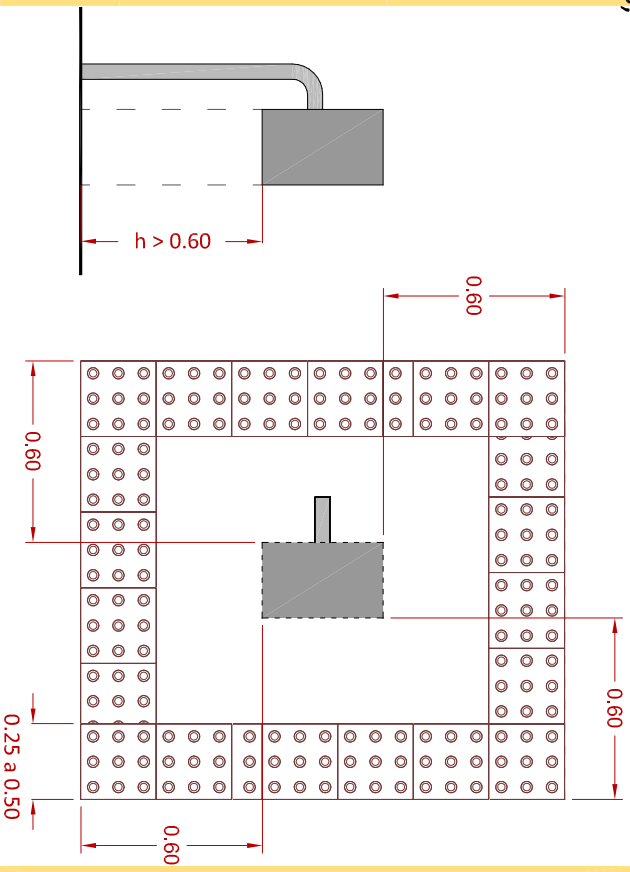
DETALHE SINALIZAÇÃO TÁTIL DE ALERTA

SINALIZAÇÃO TÁTIL DE ALERTA

Perpendicularmente ao sentido de deslocamento nas seguintes situações:  
- Início e término de rampas e escadas;  
- Presença de barreiras e obstáculos;  
- Rebaixamento de calçadas;  
- Travessias elevadas;  
- Desníveis.

VISTA E PLANTA EXEMPLO DE OBSTÁCULO SUSPENSO (m)

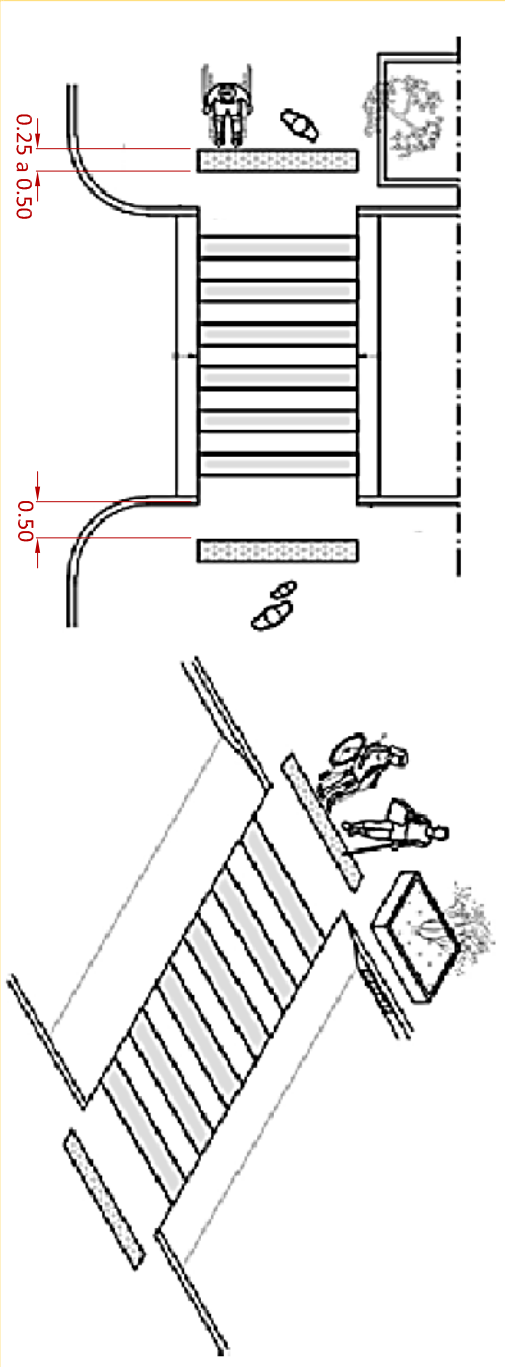
DETALHE SINALIZAÇÃO TÁTIL DE ALERTA

PLANTA E PERSPECTIVA EXEMPLO DE TRAVESSIA ELEVADA (m)

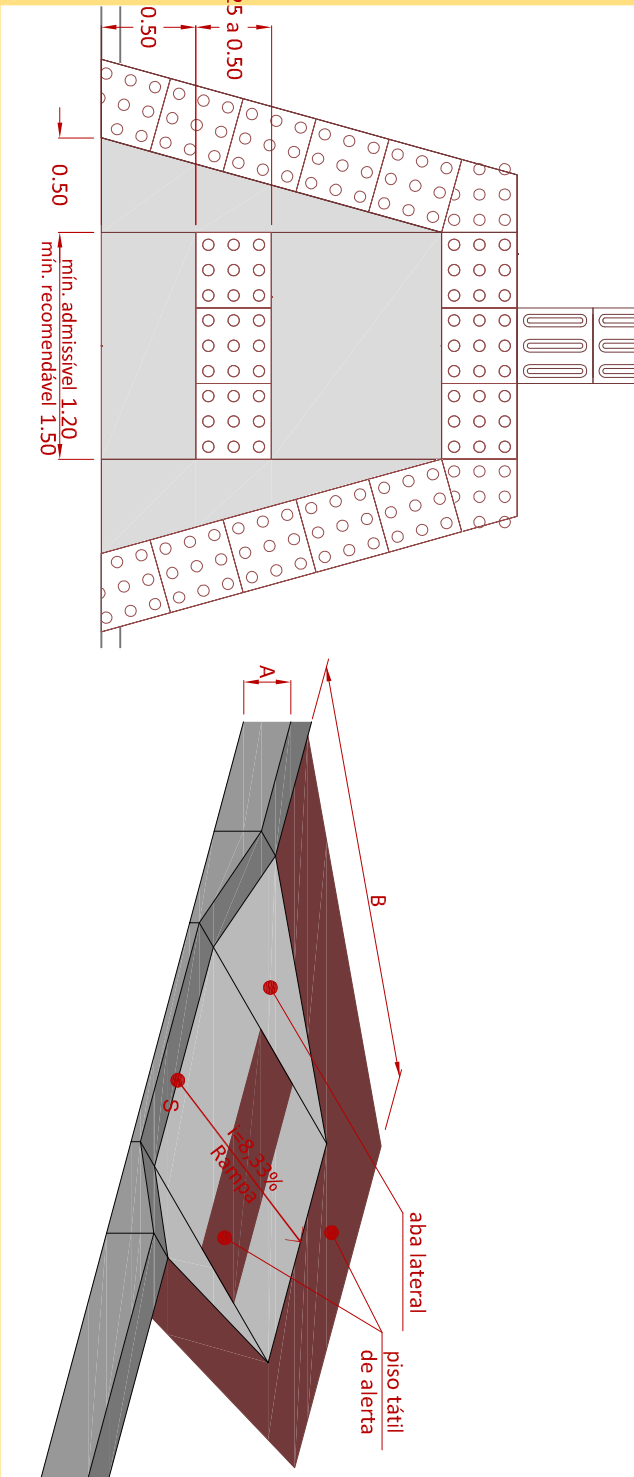
DETALHE SINALIZAÇÃO TÁTIL DE ALERTA EM RAMPA PNE

PLANTA E PERSPECTIVA EXEMPLO (m) ESC. 1/25

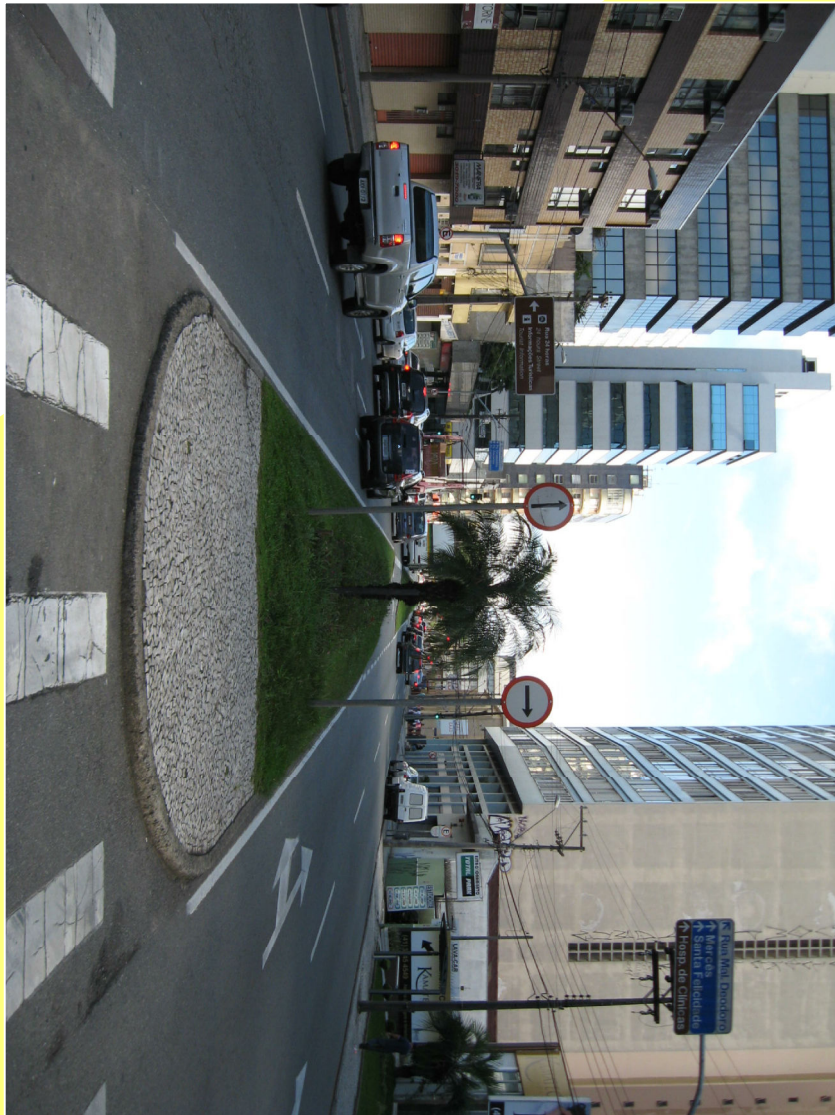
**B** R. MARIANO TORRES  
FOTO RUA MARIANO TORRES ANTES

**B** R. MARIANO TORRES  
Novo sistema de iluminação  
Desobstrução passeio

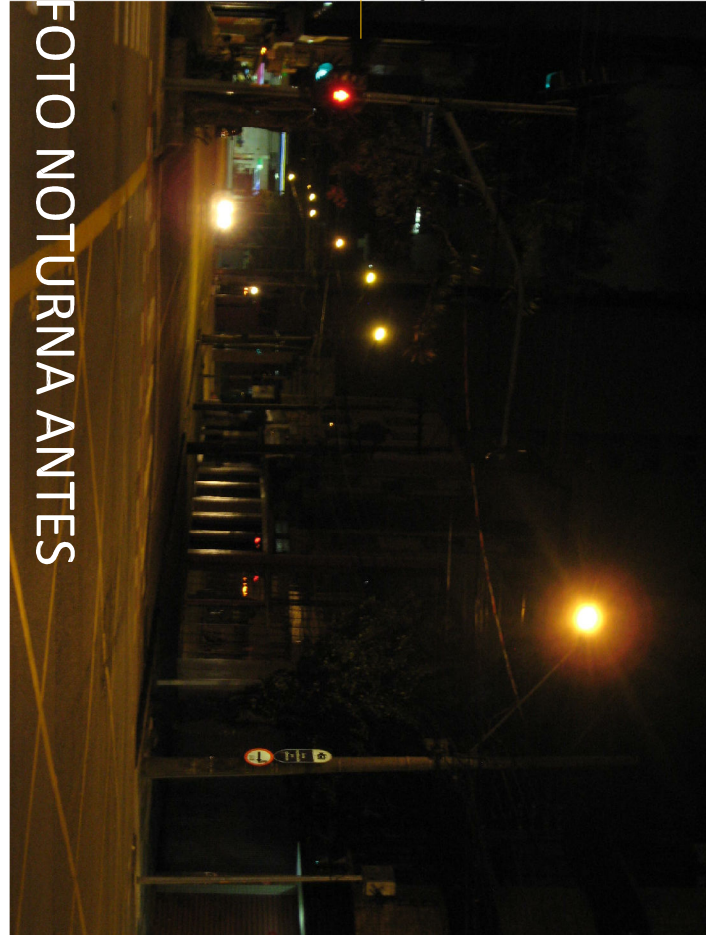
**C** R. BENJAMIN CONSTANT  
Estudo reforço iluminação

Espaçamento e altura de montagem irregular

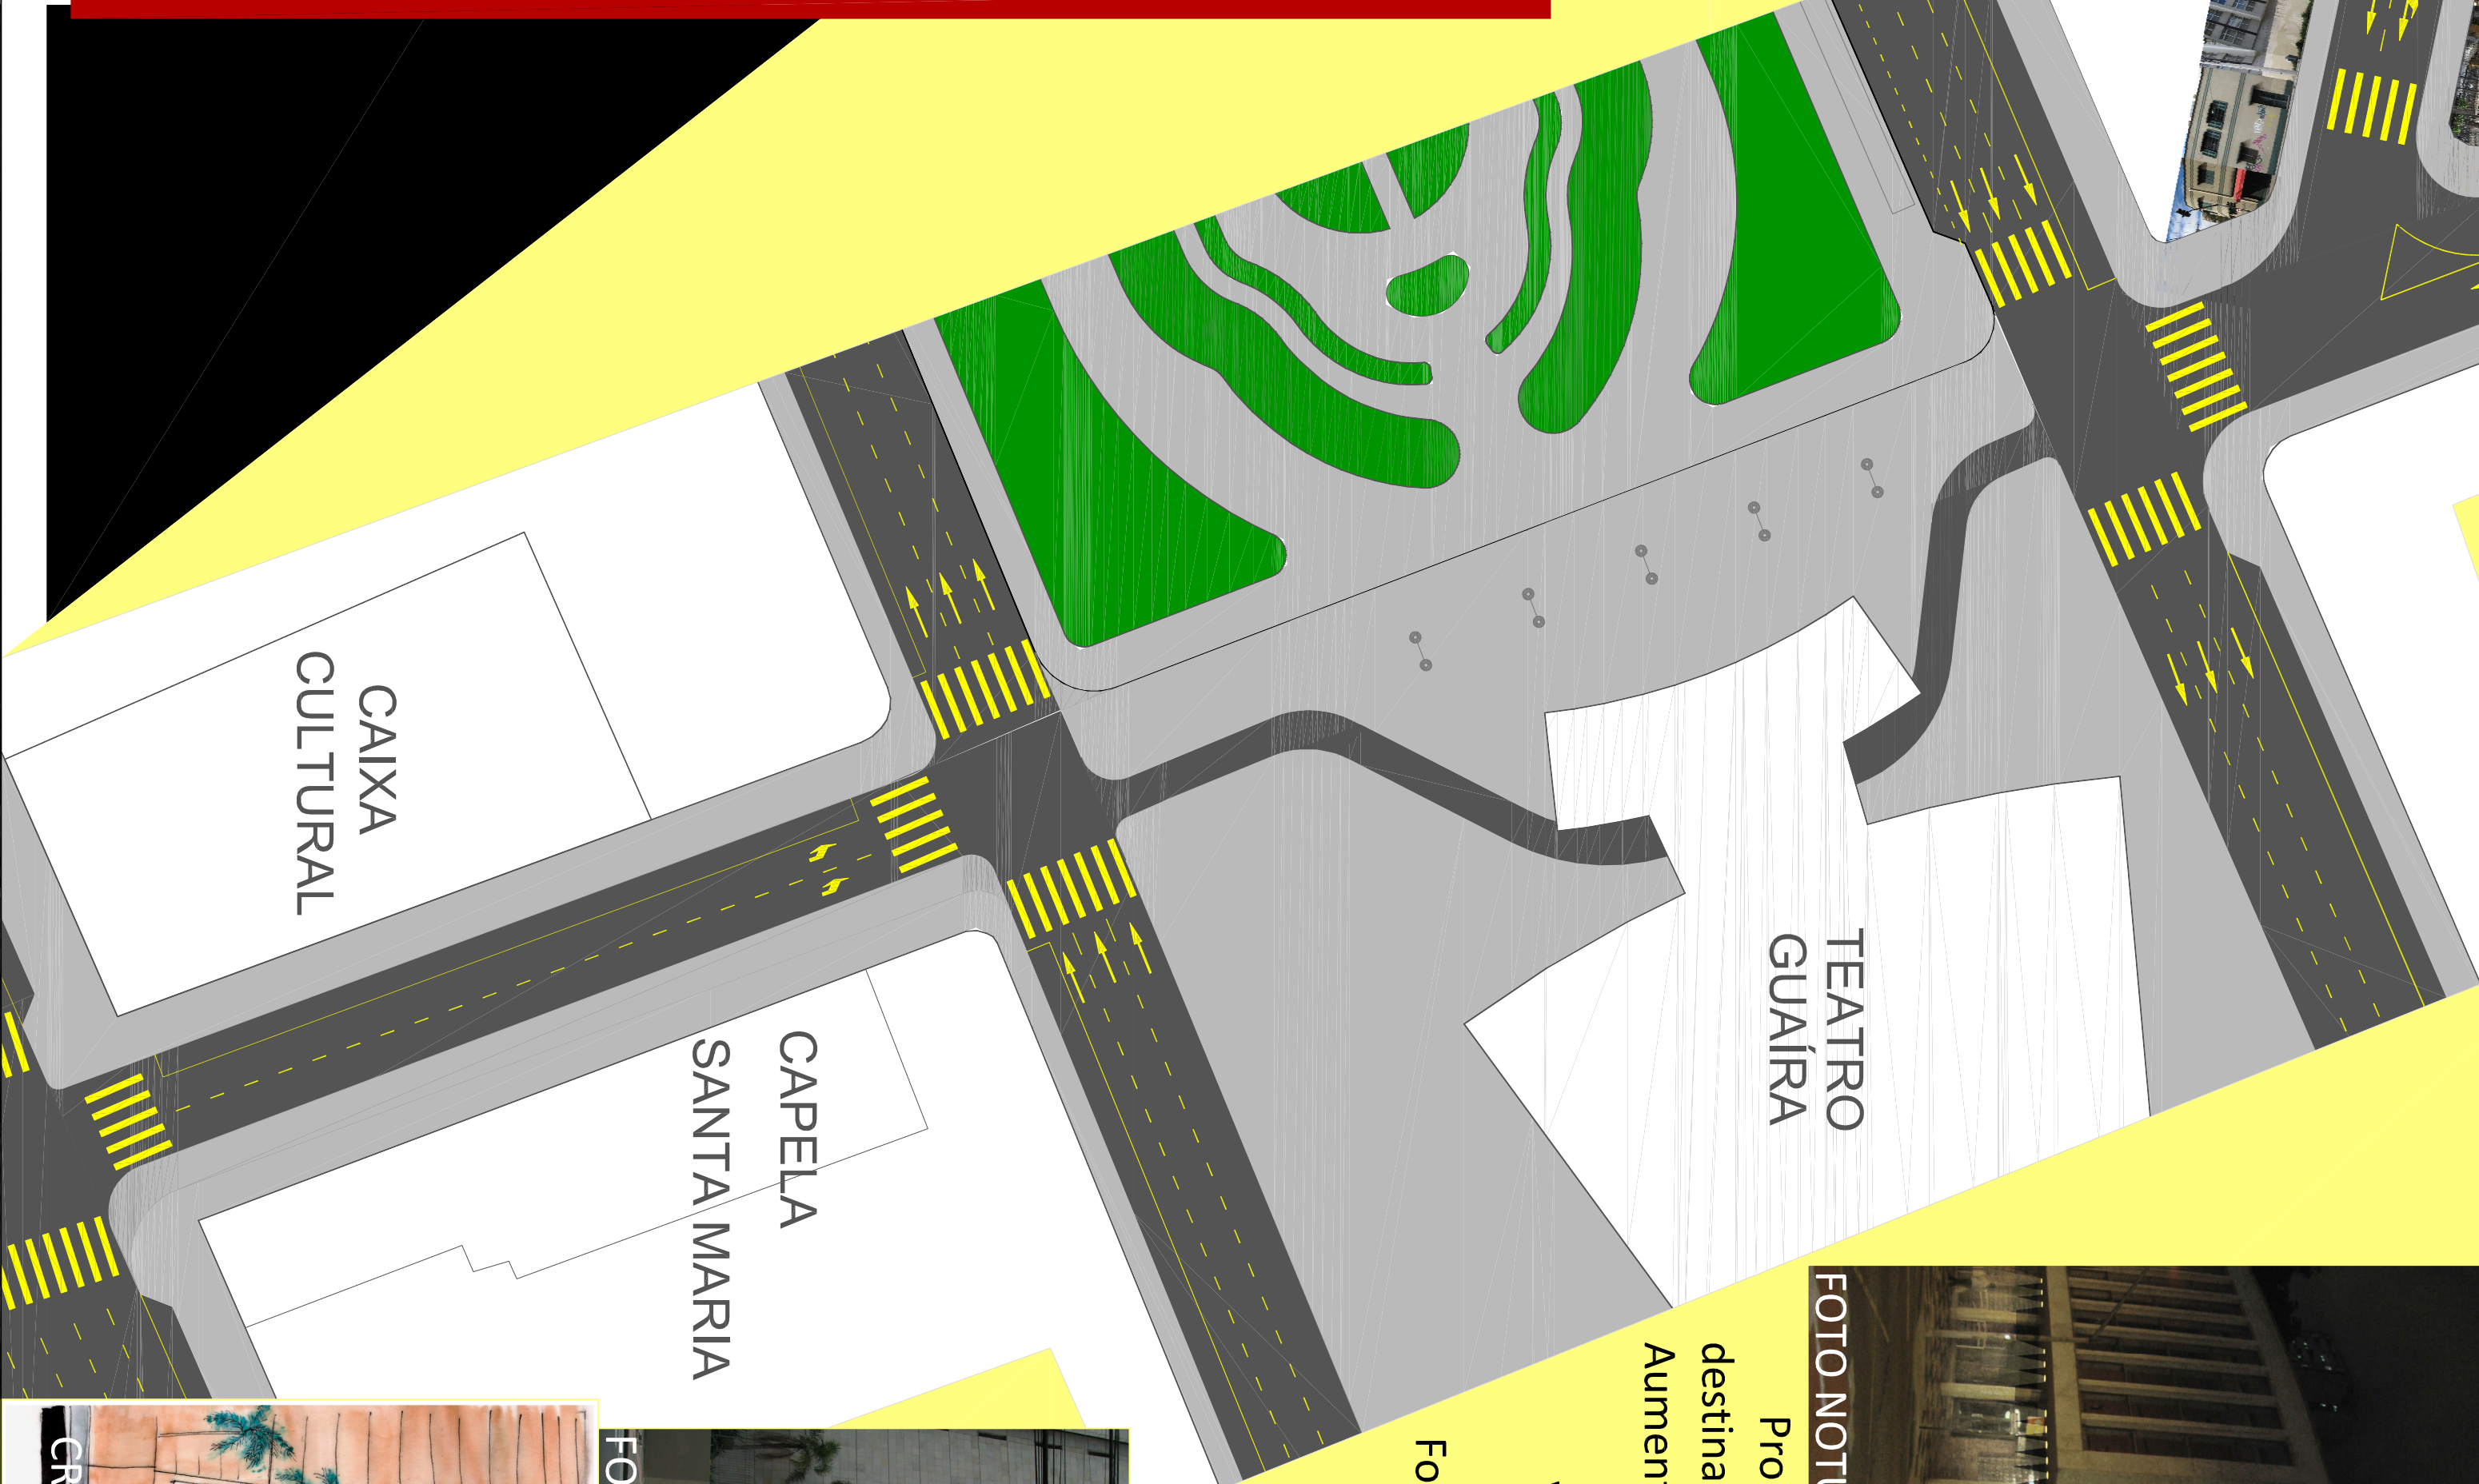
CROQUI PROPOSTA DE FECHAMENTO DE RUA E ILUMINAÇÃO PEDESTRES

Fechamento de rua  
Iluminação pedestres

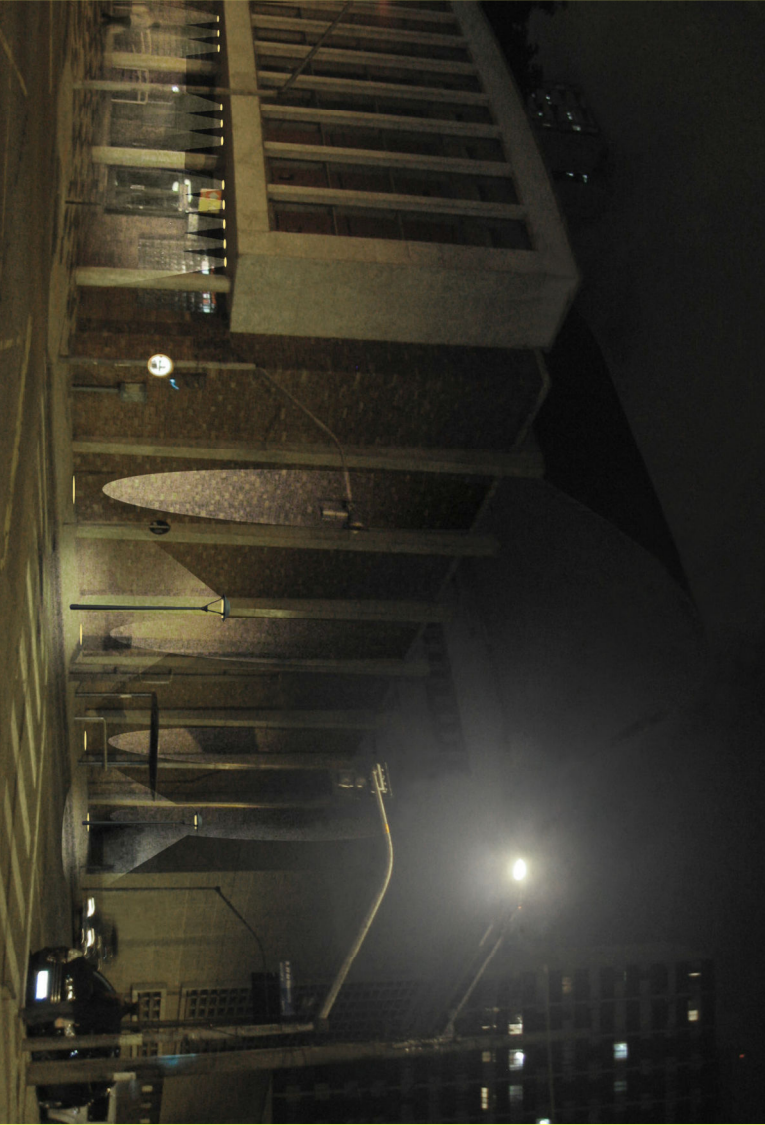
FOTO NOTURNA PROPOSTA

Proposta de iluminação complementar destinada a pedestres e iluminação cênica. Aumento da potência e da temperatura da cor da iluminação viária.

Valorização da obra arquitetônica e aumento na segurança.

Foco de luz no ponto cego do edifício.

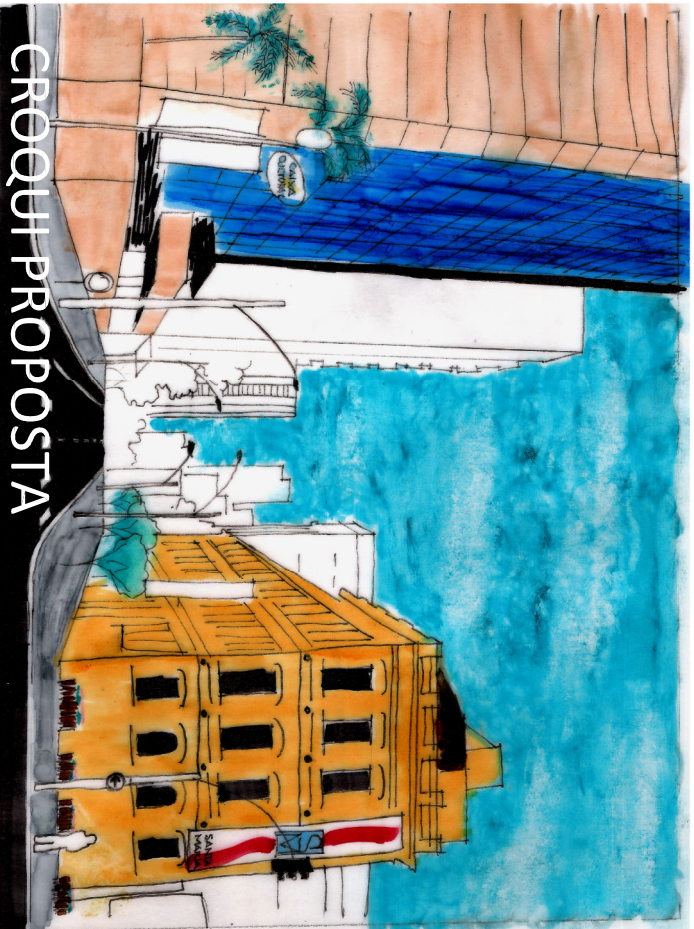
CROQUI PROPOSTA

Retirada vagas de estacionamento um dos lados da via.  
Alargamento passeio.

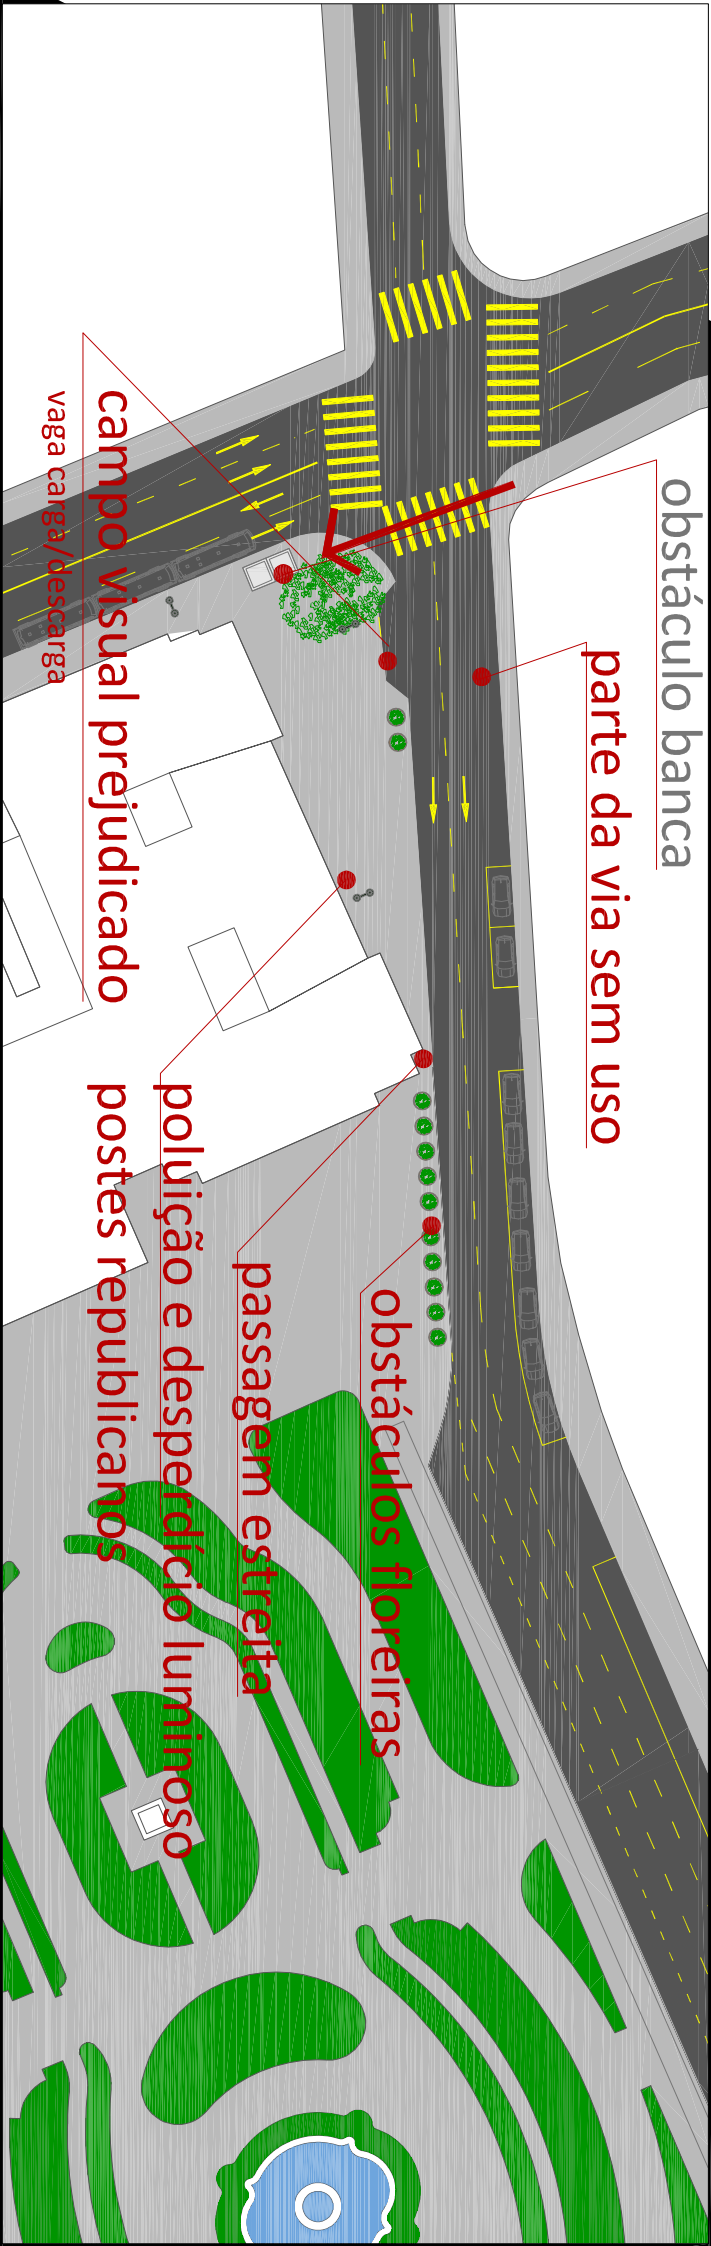
Planta antes

Alargamento calçadas.  
Retirada vagas de estacionamento.  
Desobstrução passagem.

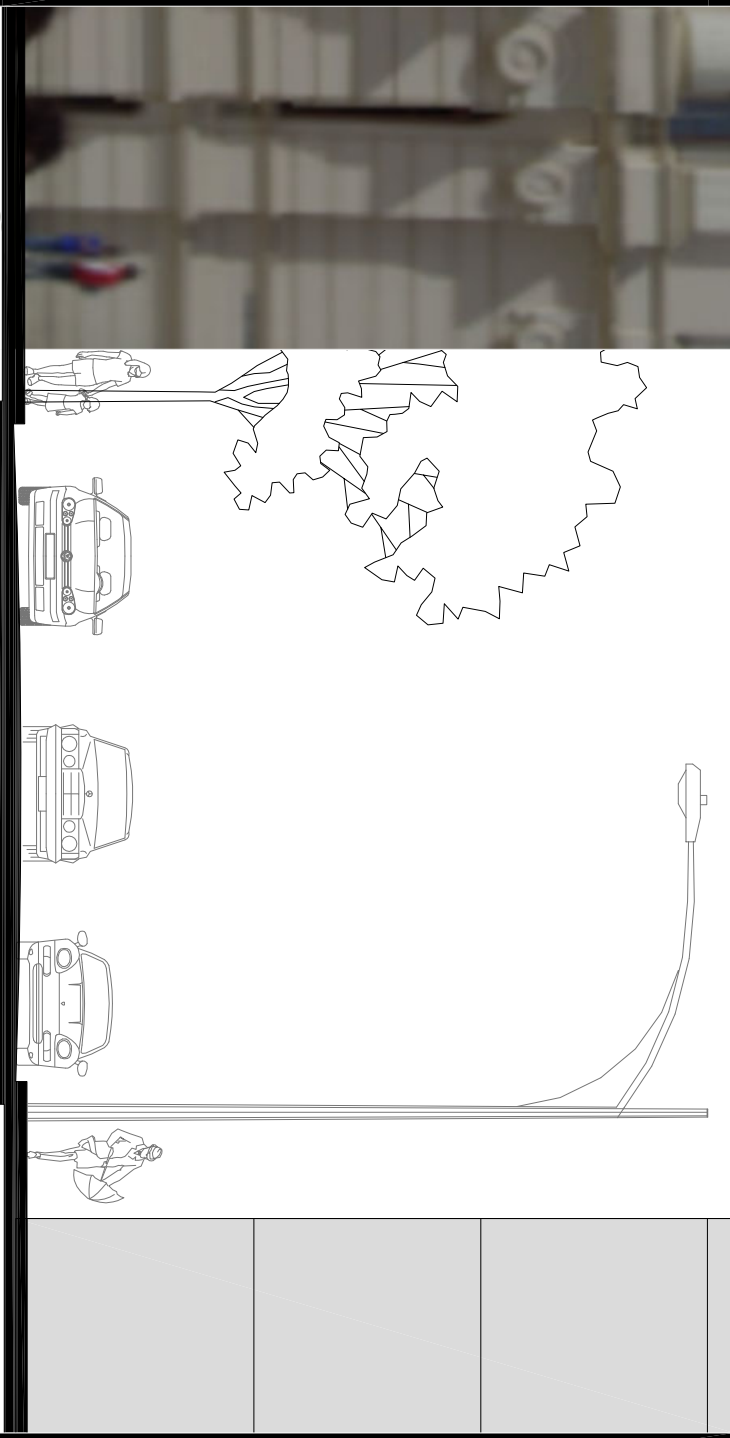
Perfil antes

circulação prioritária para  
automóveis

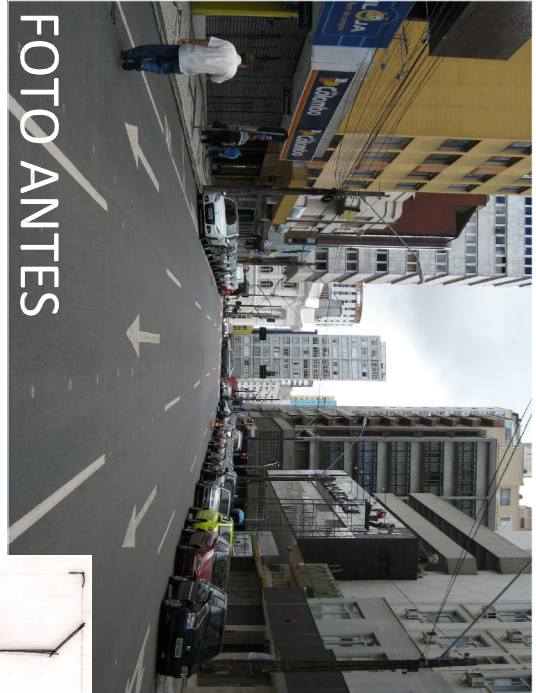
calçada estreita  
rua ampla  
grande fluxo de pedestres

Alargamento calçada.  
Iluminação pedestres.

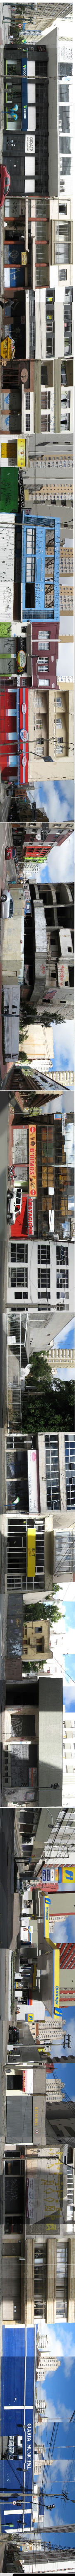
Panorâmica P2

Estudo tratamento fachadas.  
Reforço iluminação.  
Incentivos de usos.  
Recuperação da paisagem urbana.
