REQUALIFICAÇÃO URBANA: ENTORNO DO TERMINAL DO CAPÃO DA IMBUÍA - TFG

Memorial

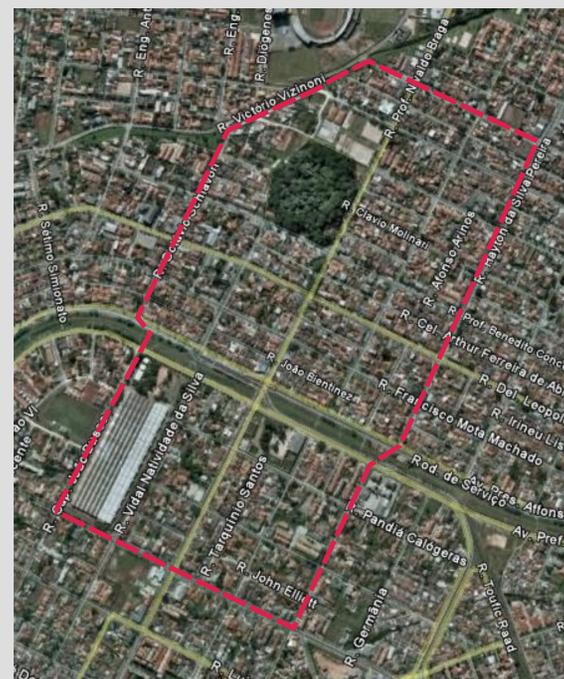
Figura 3: Foto Aérea da Área de Intervenção

Fonte: Google Earth, maio de 2010.
Escala Gráfica.

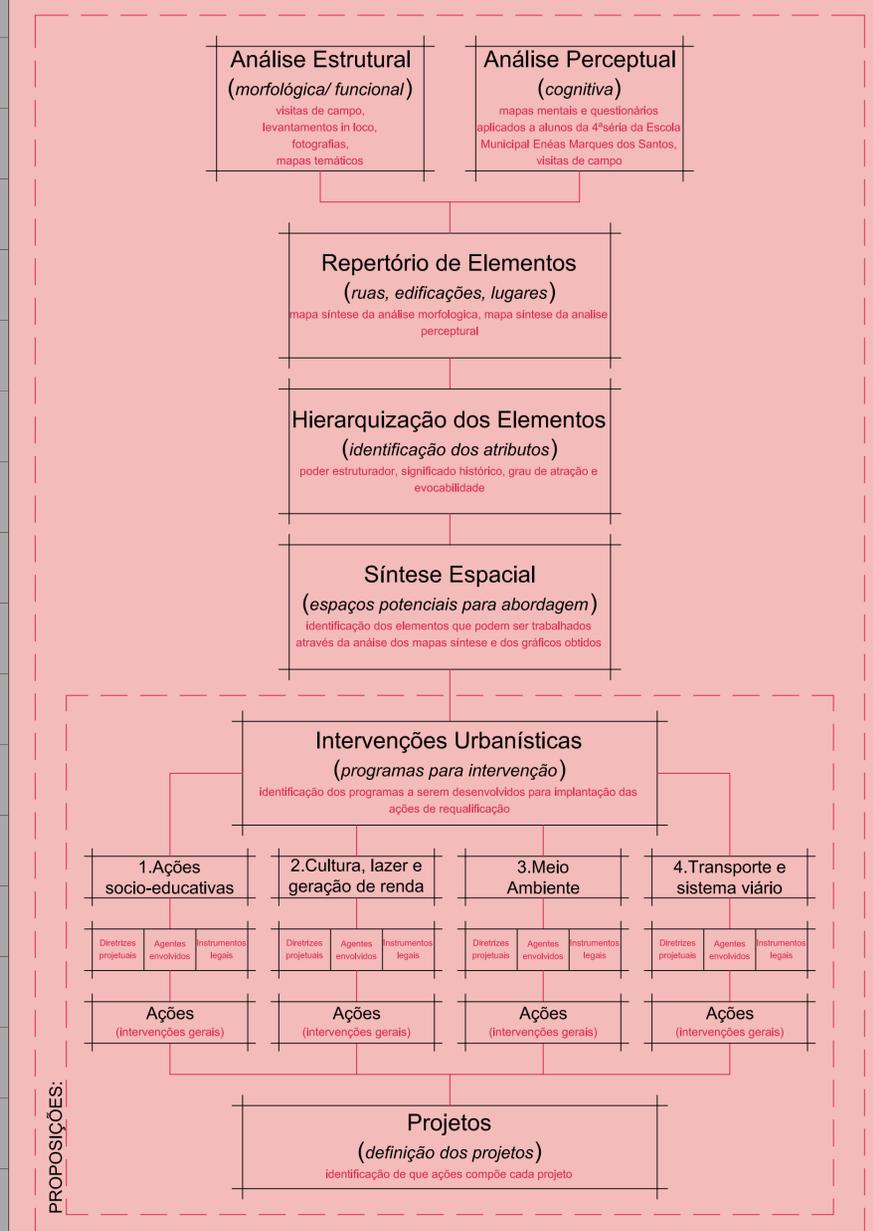
Processo Metodológico

O projeto desenvolvido parte de duas linhas de pesquisa: o referencial técnico e o referencial empírico. O primeiro foi obtido através da análise morfológica da área de estudo, elaborada pela autora. O segundo foi obtido através de um estudo de percepção do espaço desenvolvido com os usuários de bairro.

Como resultado destas duas linhas de pesquisa se obteve o repertório de elementos (ruas, edificações e lugares) a serem explorados. Na etapa seguinte, foram identificados os atributos destes elementos (poder estruturador, significado histórico, grau de atração e evocabilidade). O resultado desta análise de atributos foi uma síntese espacial, onde ficaram evidentes os espaços potenciais para abordagem. A partir desta síntese se definiu a linha que as intervenções seguiriam para a implantação de ações de requalificação da área, se concretizando na definição de quatro projetos-chave: criação de um eixo de cultura e lazer, recuperação dos dois eixos de transporte que estruturam o bairro, requalificação do terreno do Varejão e criação de galeria de serviços para comunidade local e revitalização dos espaços coletivos.

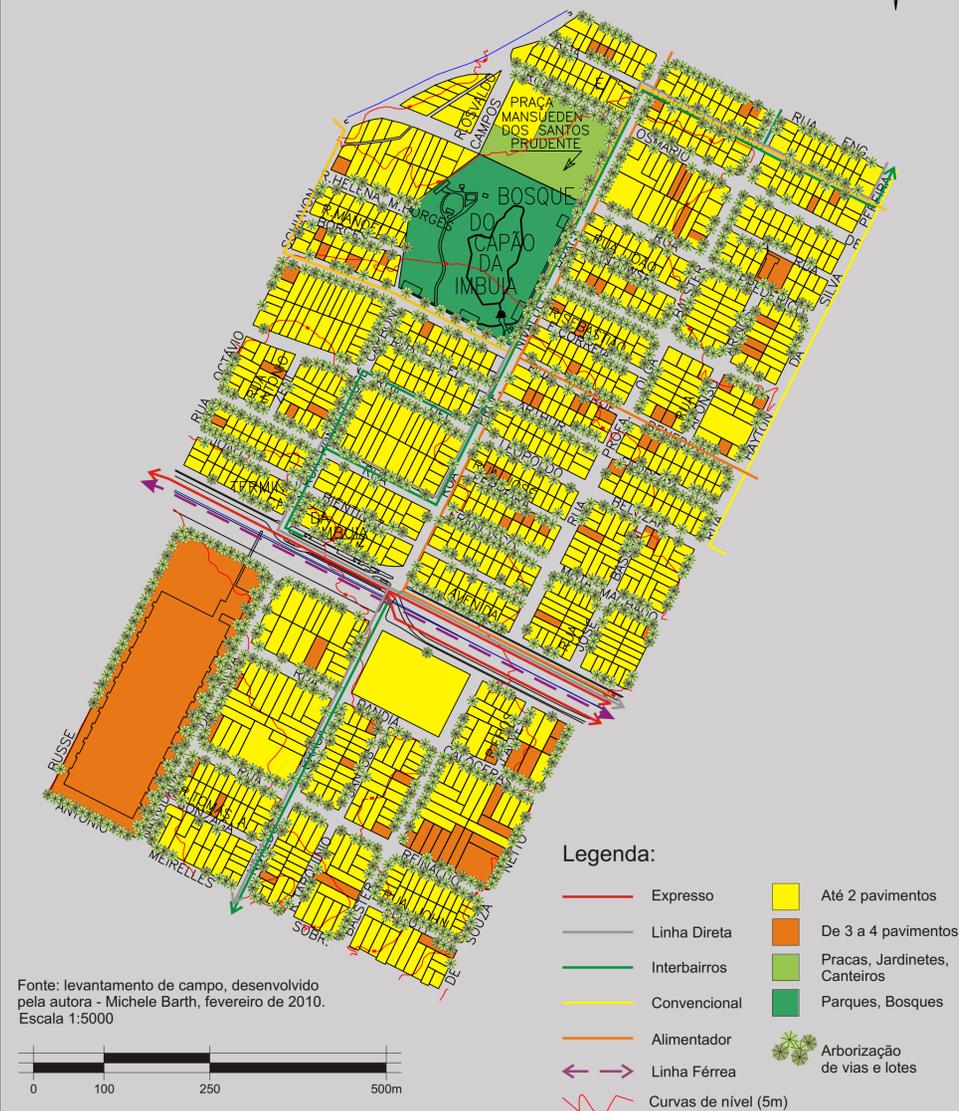
Figura 4: Síntese da Análise Estrutural - Morfológica

Os dois mapas apresentados aqui sintetizam estes dados. No primeiro mapa está representado o gabarito das edificações existentes, a topográfica do terreno, a arborização existente e as linhas de transporte público que servem os bairros.

A análise estrutural se desenvolveu em dois segmentos, morfológico e funcional. Para o desenvolvimento da mesma, foram realizados levantamentos *in loco*, visitas a campo, mapeamento fotográfico e consulta a mapas temáticos do IPPUC. As visitas para levantamento foram realizadas durante os meses de janeiro e fevereiro de 2010. Os dados obtidos durante as visitas foram computados através de mapas.

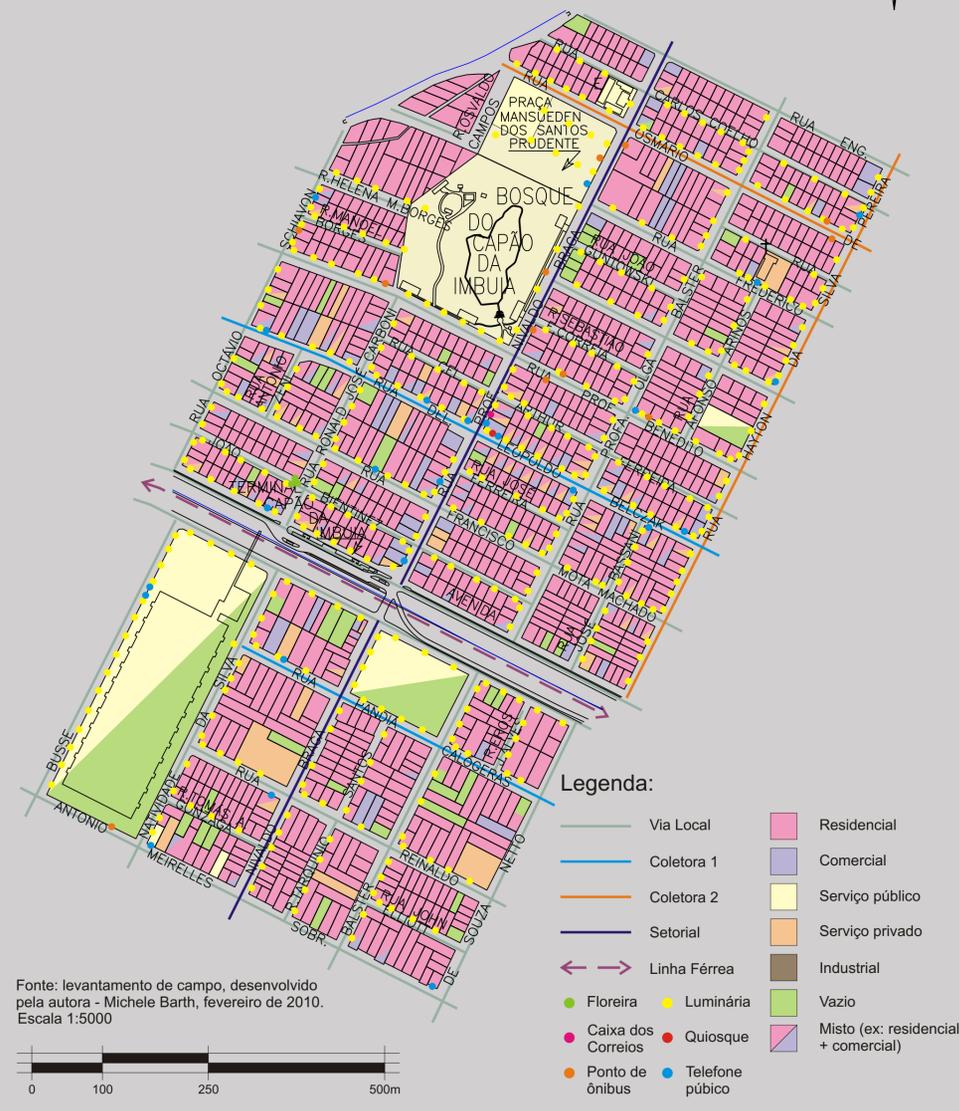
Figura 5: Síntese da Análise Estrutural - Funcional

No segundo mapa está representando a tipologia de uso das edificações, sendo dividido em sete tipos: residencial, comercial, industrial, serviço público (ex: escola pública, posto de saúde), serviço privado (ex: escola particular, banco privado), vazio (aplica-se a terrenos e edificações que se encontram abandonadas), e misto (quando a edificação abriga mais de um uso). Além da tipologia de uso este mapa apresenta a hierarquia viária e o mobiliário urbano existente.

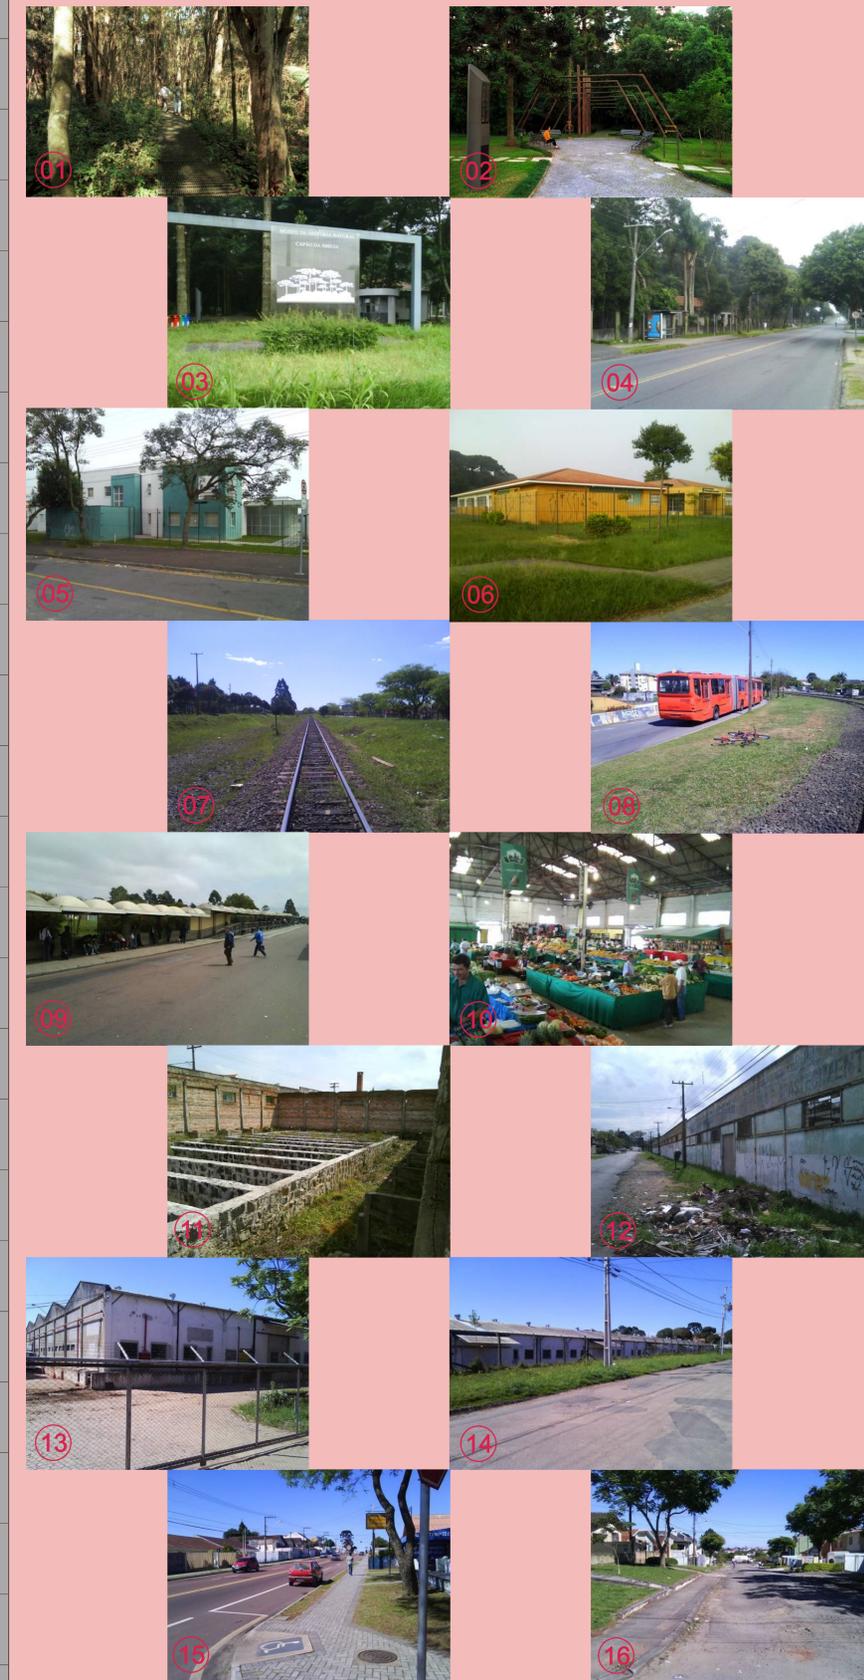
Reconhecimento da Área de Intervenção

Fotografias retiradas pela autora durante as visitas de campo à área de intervenção. Fonte: acervo da autora, janeiro de 2010.

As fotos 1 a 4 mostram o Bosque do Capão da Imbuia, um dos principais pontos de atração do bairro, com grande significado histórico. A primeira foto representa o percurso interno do bosque. A foto seguinte mostra um espaço de contemplação no centro do bosque, que recentemente foi reformado. A terceira foto apresenta o Museu de História Natural do Capão da Imbuia, possuidor de um acervo botânico de grande importância, além de espécimes da fauna. A última foto apresenta a visão que se tem da via ao lado Museu.

As fotos 5 e 6 representam equipamentos públicos que ficam próximos ao bosque: a Unidade de Saúde Municipal e a Escola Municipal Enéas Marques dos Santos. Estes são alguns dos elementos com poder estruturador.

As fotos 7 e 8 mostram a linha férrea e a via estrutural do bairro, a Avenida Presidente Afonso Camargo / Avenida Prefeito Maurício Fruet que segue paralela à linha do trem e a uma ciclovia, todos os três elementos marcantes da paisagem. A linha férrea representa um dos principais problemas do bairro, por causar congestionamentos e pelo ruído incomodo dos trens.

Nas fotos 9 e 10 são apresentados outros marcos da paisagem: o Terminal de Transporte e o Varejão. Os dois são considerados marcos importantes, o Terminal pelo seu potencial como elemento estruturador e o Varejão por possuir um grau de atração forte perante a população.

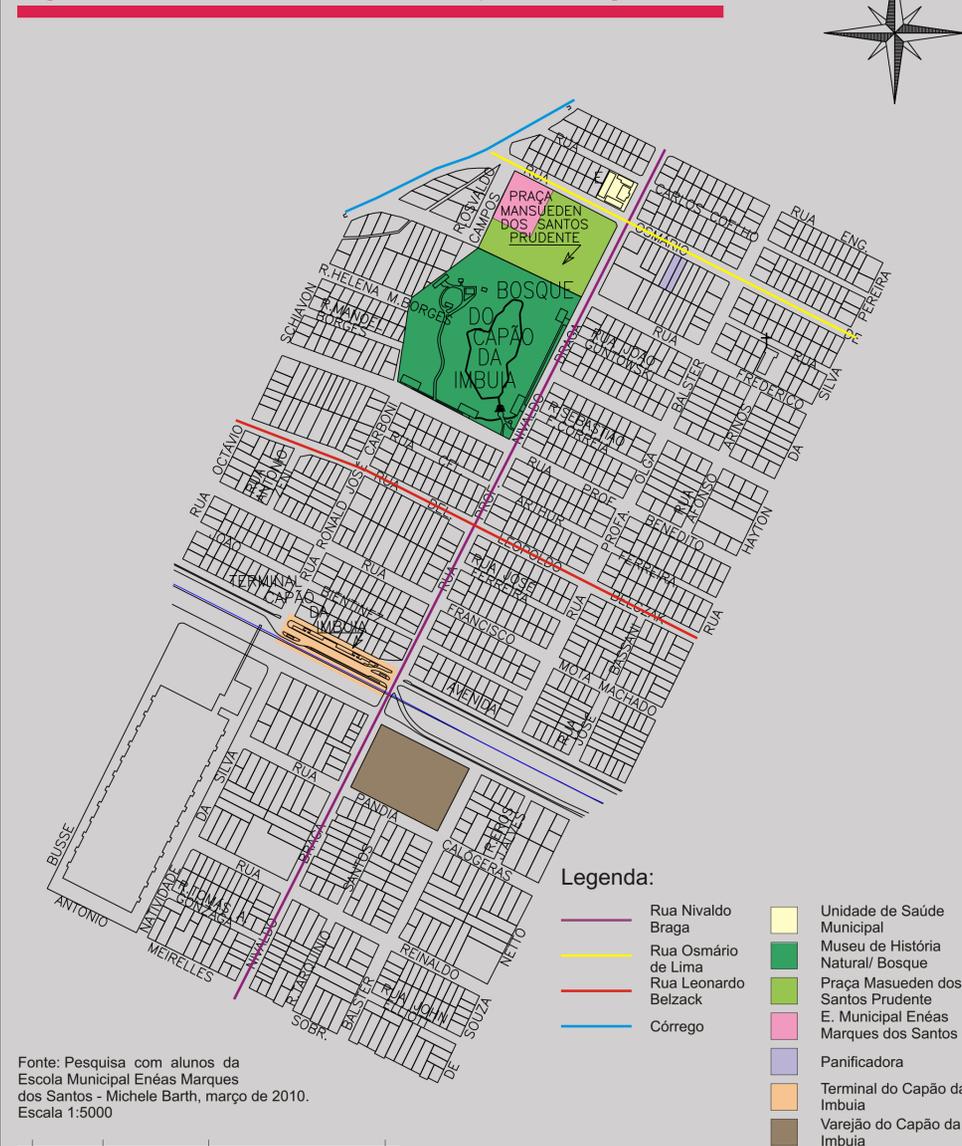
Figura 6: Síntese da Análise Perceptual - Cognitiva

Os dados obtidos durante as visitas foram computados através de gráficos e do mapa apresentado. O mapa representa os elementos que foram citados com maior frequência como pontos de referências (exceto os que não fazem parte do recorte). Nos gráficos foram representadas as quatro informações solicitadas.

Mediante esta análise pode-se observar a preocupação dos usuários com relação a questões como: segurança, vandalismo, meio ambiente e pavimentação das vias.

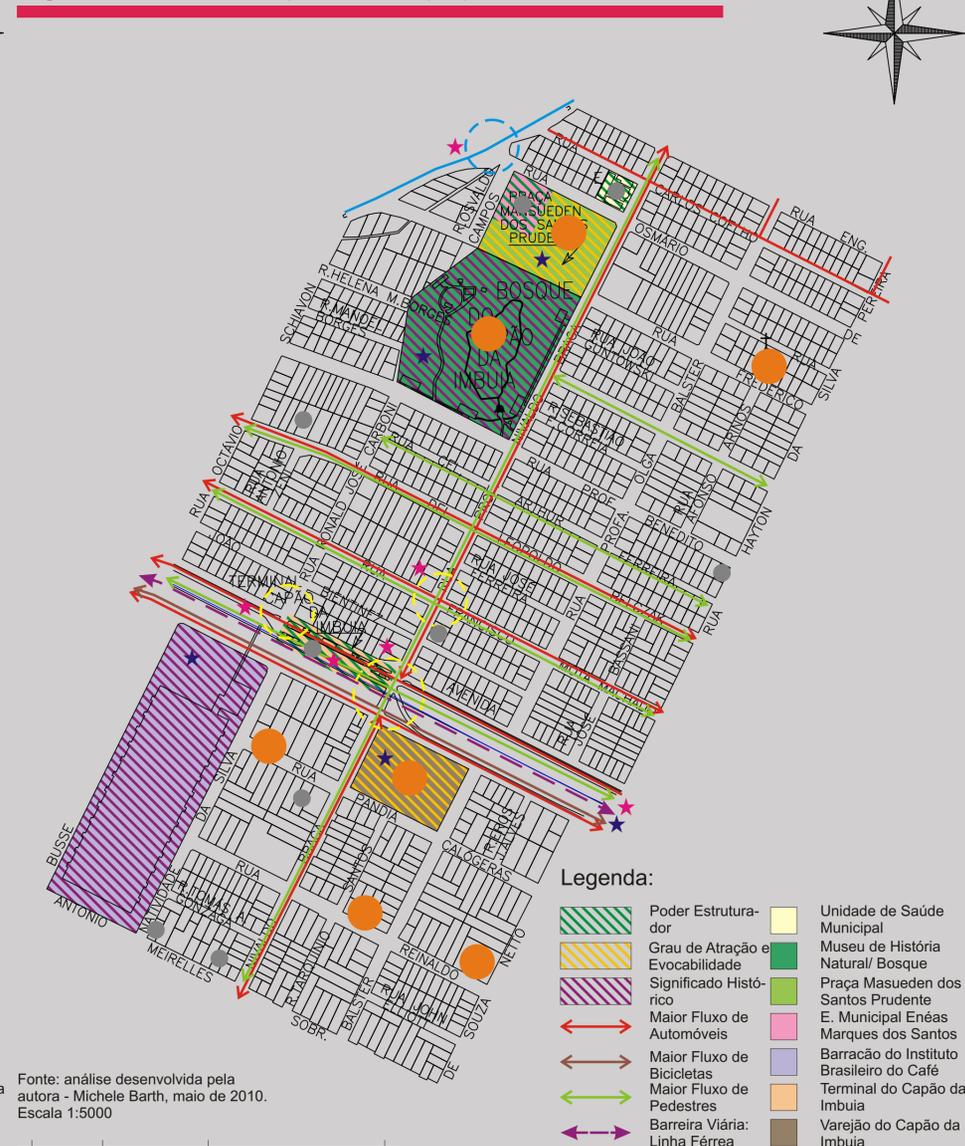
Figura 7: Síntese Espacial - Espaços Potenciais

Nesta etapa foram identificados atributos que permitiram hierarquizar os elementos obtidos: poder estruturador, significado histórico, grau de atração e evocabilidade. O resultado desta etapa foi o mapa de síntese espacial, no qual é apresentada a percepção da autora.

Ao término das duas análises, estrutural e perceptual, foi possível observar que alguns elementos apresentaram maior destaque, principalmente os de ordem funcional, ressaltando a dimensão utilitária da percepção ambiental. Com isso, foi possível verificar que os elementos conformadores do espaço de maior relevância são aqueles que têm maior intensidade de uso. Enumerando estes elementos obteve-se um repertório de elementos com potencial para abordagem: lugares, edificações e ruas.

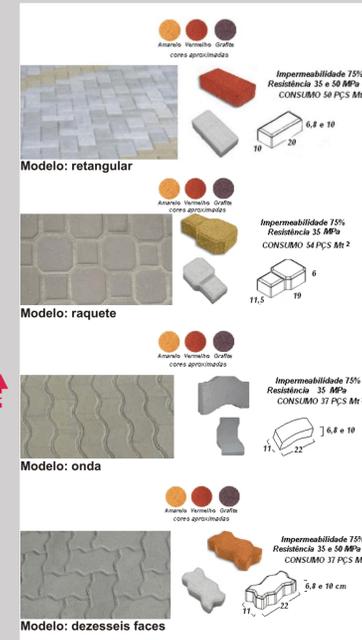
Paginação do Piso

O piso intertravado de concreto é bastante indicado para a pavimentação de calçadas e praças, por sua resistência, durabilidade, pela facilidade de assentamento, além de possuir diversidade de cores e formatos. Abaixo seguem alguns modelos que podem ser utilizados na pavimentação do piso, e algumas amostras de paginação.

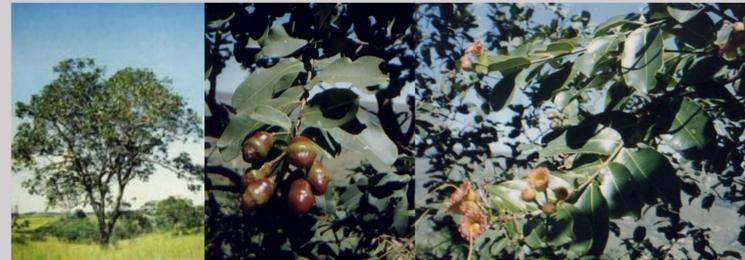
Dedaleiro

O **Dedaleiro** ou **Pacari** é considerada uma espécie adequada para a arborização por não apresentar grandes problemas com pragas e doenças, como também não demonstra incompatibilidade com calçadas e fiação aérea.

Nome científico: *Lafoesia pacari* A. St.-Hil.
Família: Lythraceae.
Coleta de sementes: diretamente da árvore.
Época de coleta de sementes: março a abril.
Fruto: marrom, seco. Aproximadamente 6 cm.
Flor: amarela.
Crescimento da muda: rápido.
Germinação: rápida.
Plantio: mata ciliar, área aberta, solo degradado.

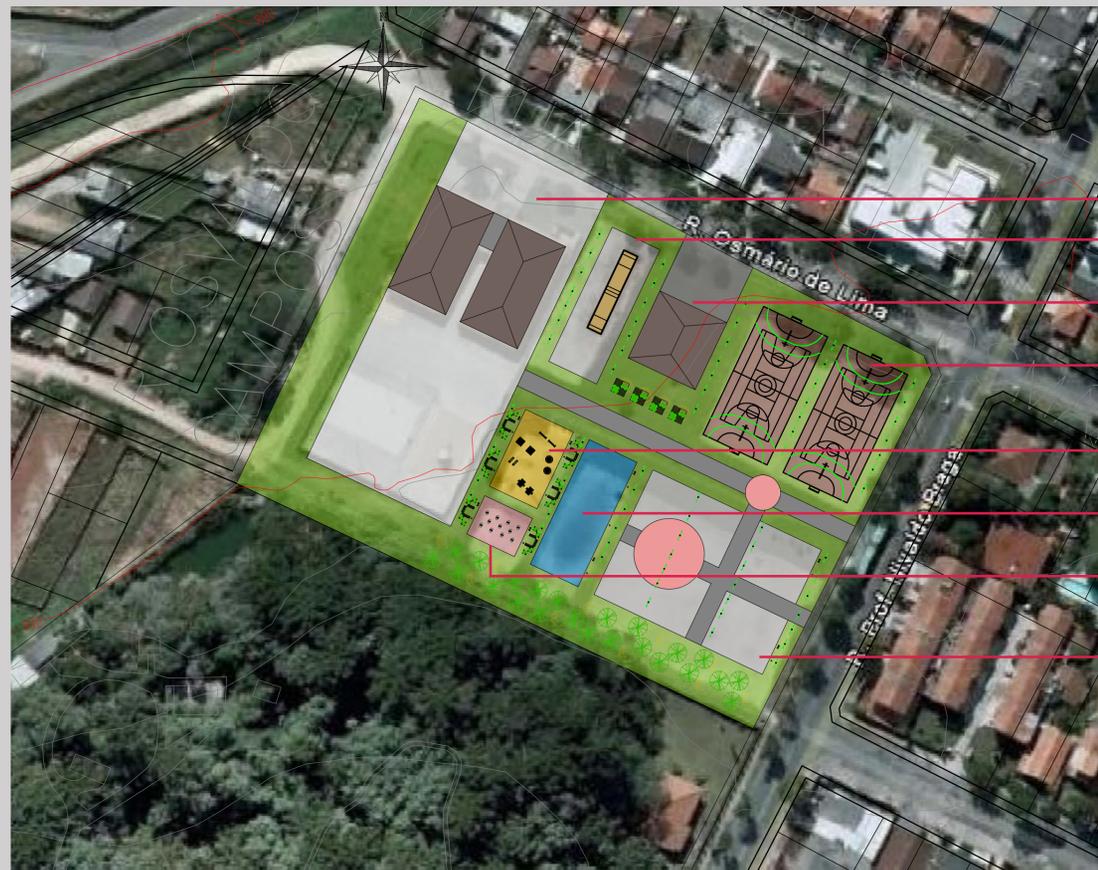
Praça Mansueden dos Santos Prudente

Revitalização da quadra de bocha existente.

Implantação de posto de vigilância da Polícia Militar do Paraná.

Implantação de duas quadras poliesportivas no local do campo de areia existente.

Reforma do playground com instalação de novos equipamentos e/ou manutenção dos equipamentos existentes.

Implantação de equipamentos de ginástica ao ar livre.

Implantação de mesas (em concreto) para jogos de dama e xadrez.

Implantação de nova paginação de piso, inserção de mobiliário urbano e arborização da praça.
