EFEITO DE CRISTALIZANTES NA DURABILIDADE DO CONCRETO  
ARMADO SUBMETIDO AO ATAQUE POR ÁCIDO SULFÚRICO  
BIOGÊNICO GERADO EM ESTAÇÃO MUNICIPAL DE TRATAMENTO  
DE ESGOTOS SANITÁRIOS

Tese apresentada como requisito parcial à obtenção do grau de Doutor em Engenharia Civil, Área de concentração em Materiais e Estruturas, no Programa de Pós-Graduação em Engenharia Civil, Setor de Tecnologia, da Universidade Federal do Paraná.

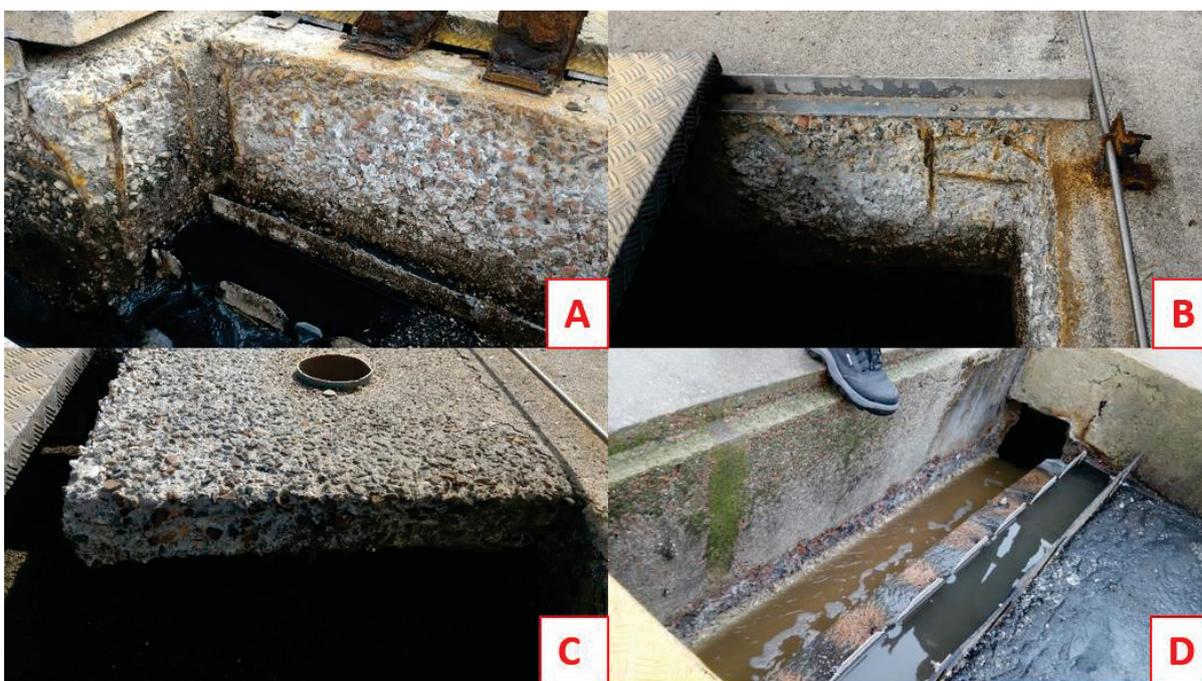
Figura 3 – Degradação do concreto armado em diferentes ETEs na região metropolitana de Curitiba-PR: A e B – Canaletas de escoamento do esgoto sanitário com armaduras expostas; C – Laje acima da canaleta com agregados expostos devido ao ataque por ácido sulfúrico; D – Canaleta com agregados expostos logo acima do nível de esgoto.

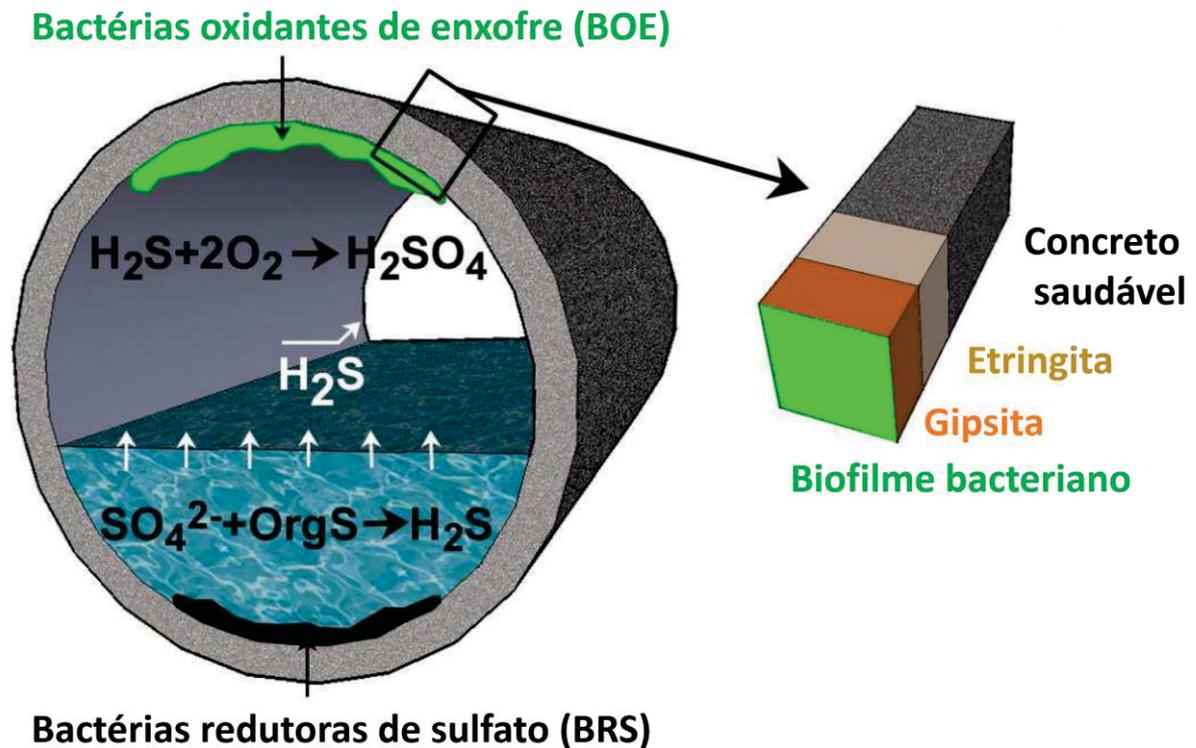
Figura 4 - Representação esquemática do ciclo do enxofre na rede de esgoto e sua na biodeterioração de materiais cimentícios.

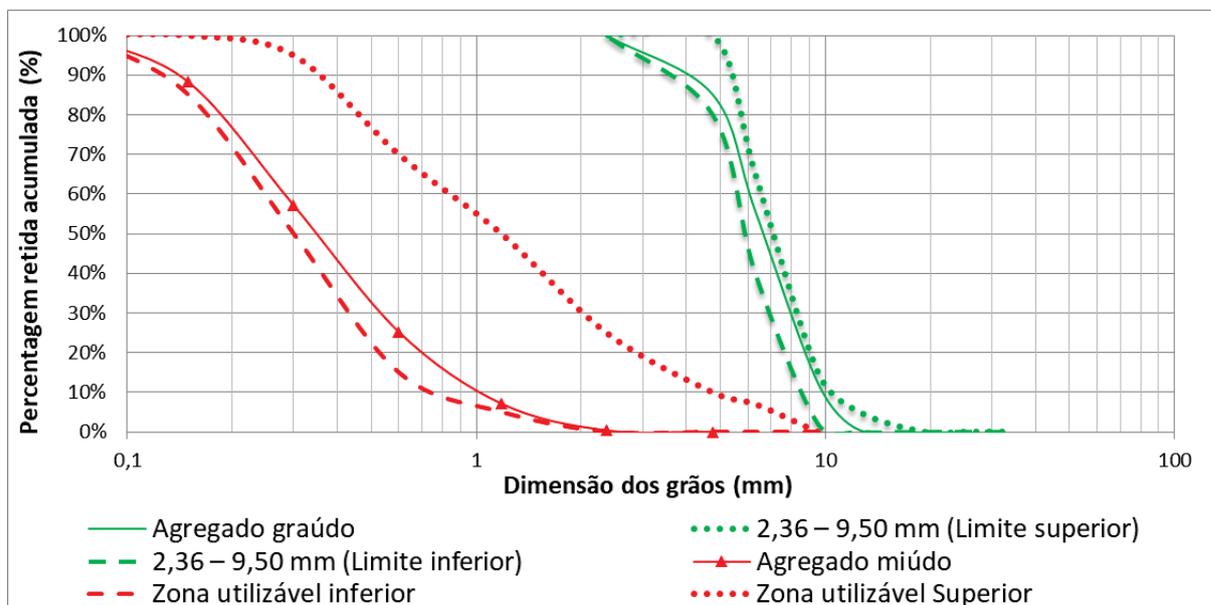
Figura 5 – Composição granulométrica dos agregados.

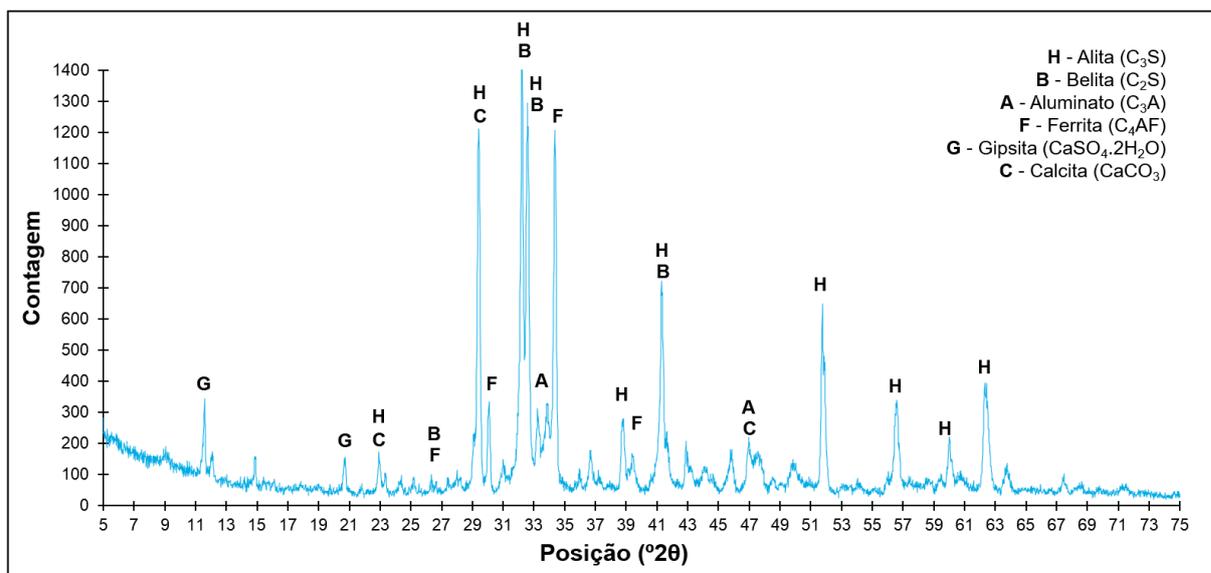
Figura 7 - Difratograma de Raios-X do cimento Portland CP V ARI.

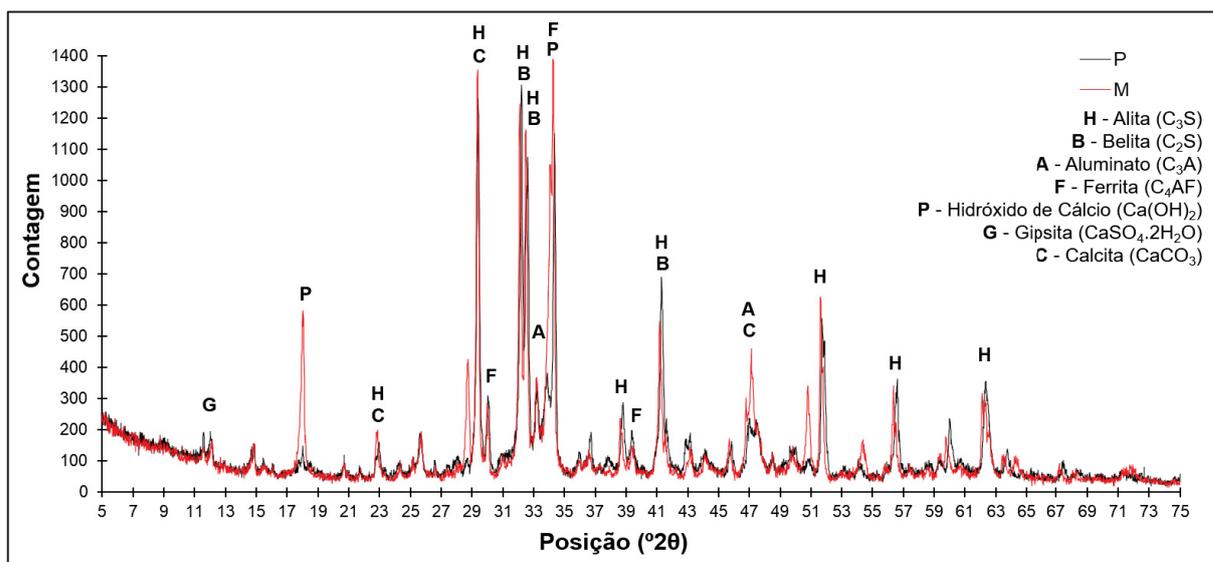
Figura 8 - Difratoograma de Raios-X das adições cristalizantes comerciais (M e P).

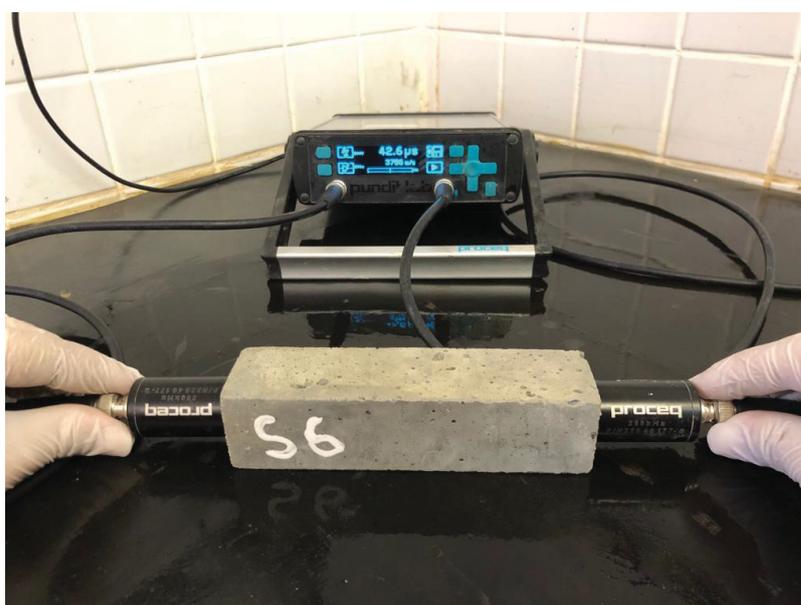
Figura 9 - Esquema do posicionamento dos transdutores para emissão e recepção da onda ultrassônica nos corpos de prova prismáticos de concreto de dimensões 4 cm x 4 cm x 16 cm.

Todas as leituras foram conduzidas de acordo com as normas NBR 8802 (ABNT, 2013) e ASTM C597 (2016), empregando o método de transmissão direta entre os transdutores, como ilustrado na Figura 9. Antes de cada leitura, foi realizada a limpeza da superfície, retirando qualquer material que possa interferir na penetração do feixe sônico. Em seguida, para cada leitura foi utilizado o gel de acoplamento indicado pelo fabricante para produzir o contato adequado entre os transdutores e as superfícies do concreto.

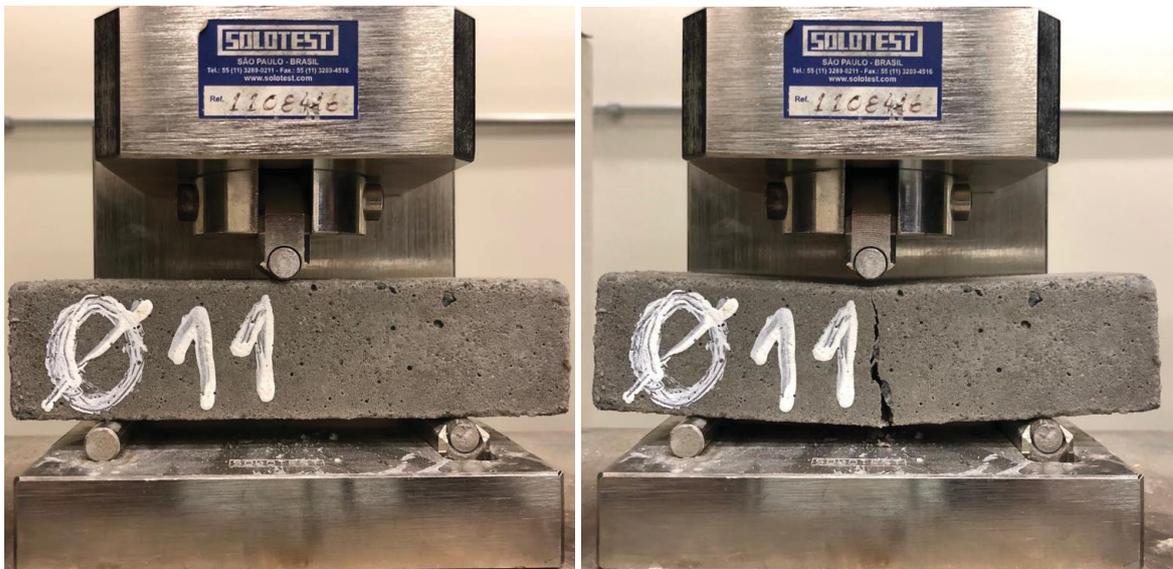
Figura 10 – Ensaio de resistência à tração na flexão em corpos de prova prismático de concreto de dimensões 4 cm x 4 cm x 16 cm.

De modo a caracterizar a resistência mecânica à tração na flexão dos corpos de prova prismáticos de concreto de dimensões 4 cm x 4 cm x 16 cm, foi utilizada uma prensa da marca Emic, modelo DL30000N, operada com taxa de carregamento de  $1 \pm 0,15$  MPa/min. O ensaio foi adaptado das normas NBR 13279 (ABNT, 2005) e ASTM C293/C293M (2016b). Nesse procedimento, as amostras de concreto ficam biapoiadas e recebem um carregamento central, no meio do vão, até a sua ruptura (Figura 10), sendo que a resistência à tração foi determinada pela Equação (1).

Sendo: R - resistência à tração na flexão (MPa); P - carregamento máximo suportado pela amostra (N); L - distância entre os dois apoios (mm); b - largura média da amostra, (mm); d - altura média da amostra (mm).

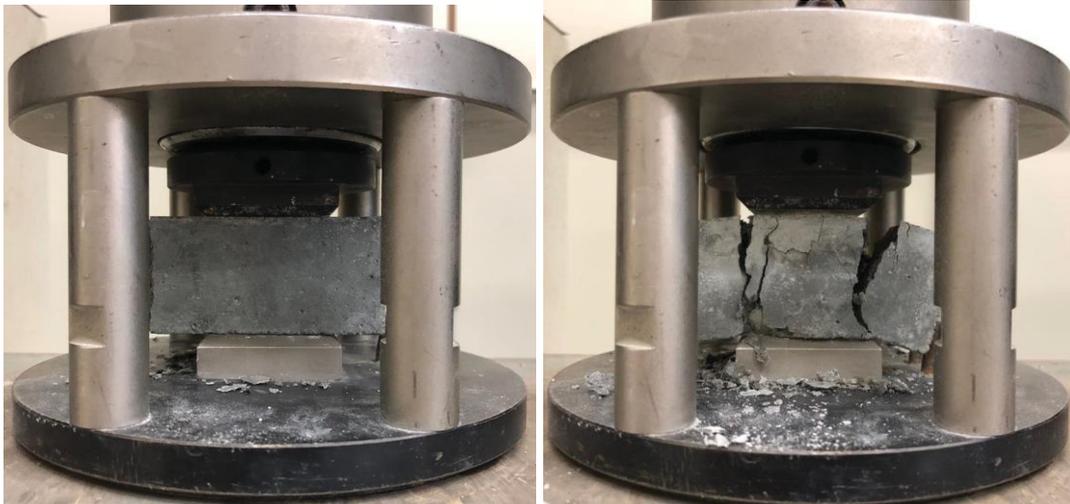
Figura 11 - Ensaio de resistência à compressão em corpos de prova prismáticos de concreto de dimensões aproximada de 4 cm x 4 cm x 8 cm.

Tendo em vista que o rompimento das amostras no ensaio de resistência à tração na flexão dá origem a dois corpos de prova (aproximadamente 4 cm x 4 cm x 8 cm cada), utilizou-se um deles para determinar a resistência à compressão uniaxial. Para tal, fez-se uso adaptado do procedimento descrito nas normas NBR 13279 (ABNT, 2005) e ASTM C349-14 (2014), empregando uma prensa da marca Emic, modelo DL30000N, operando a uma taxa de carregamento de  $0,45 \pm 0,15$  MPa/s (Figura 11). Por conseguinte, a resistência à compressão foi determinada segundo a Equação (2).

Onde:  $R_C$  - resistência à compressão do concreto (MPa);  $F_C$  - carregamento máximo suportado pela amostra (N);  $A$  - área de transferência do carregamento no ensaio (40 mm x 40 mm).

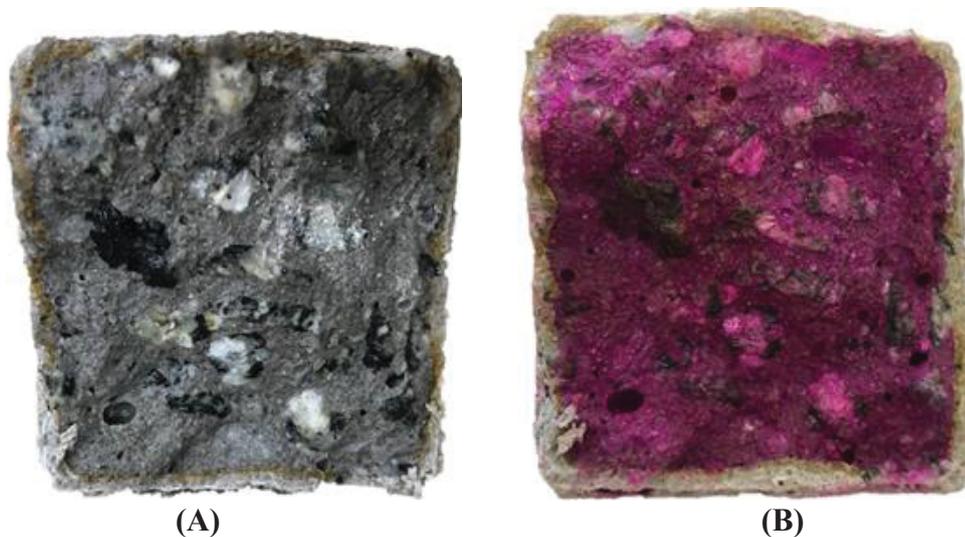
Figura 12 – Ensaio de profundidade de neutralização em corpos de prova de concreto de dimensões 4 cm x 4 cm x 8 cm frente a penetração por ácido sulfúrico. (A) Antes da aplicação da solução marcadora; (B) Após a aplicação da solução marcadora.

Antes do ensaio de resistência à compressão nos corpos de prova prismáticos de concreto de dimensões 4 cm x 4 cm x 8 cm foi aspergida na seção transversal da ruptura uma solução marcadora contendo 1% de fenolftaleína, 70% de álcool etílico e 30% de água destilada (Figura 12). Esse procedimento é regido pelas normas CEN BS EN 14630 (2006) e RILEM CPC-18 (1994) e permite determinar a profundidade de neutralização com o auxílio de um paquímetro (mesmo procedimento para determinação da profundidade de carbonatação). Essa profundidade de neutralização representa a redução do pH de aproximadamente 12 do concreto são, devido ao contato e penetração do ácido sulfúrico em direção ao interior do concreto, para abaixo da faixa de viragem da solução marcadora de fenolftaleína que é de  $8 \leq \text{pH} \leq 10$ . Essa solução possui ponto de viragem de incolor para rosa quando o pH está entre 8 e 10 e de rosa para magenta quando o pH está acima de 10.

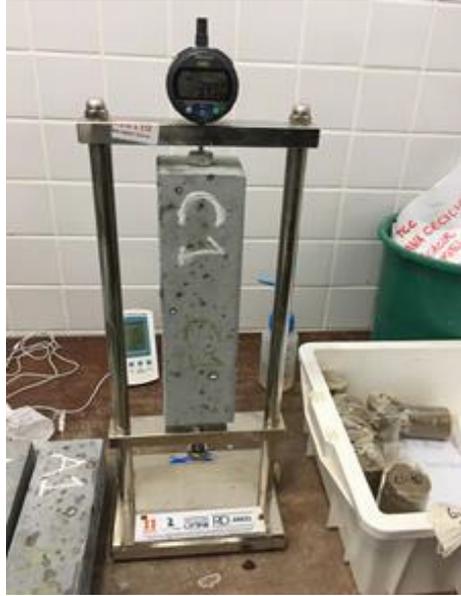
figura 13 – Ensaio de variação dimensional em corpos de prova de concreto.

As medidas de comprimento foram efetuadas nos corpos de prova prismáticos de concreto (75 mm x 75 mm x 285 mm), com o auxílio de um pórtico de aço inoxidável com relógio comparador de precisão ( $\pm 0,001$  mm). A variação dimensional teve como referência uma barra-padrão metálica com 285 mm de comprimento.

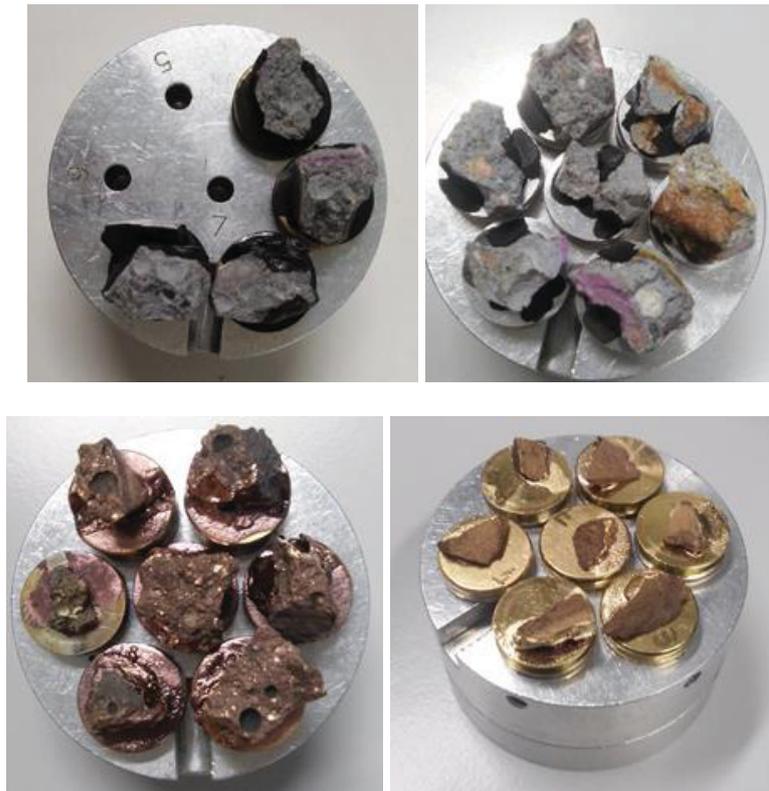
Figura 14 - Metalização das amostras com ouro.

No dia anterior a realização das imagens, as amostras foram coladas com um esmalte, contendo grafite, em *stubs* metálicos para serem encaixadas no “porta-amostra”, metalizadas com ouro (Figura 14) e posteriormente colocadas no interior do microscópio eletrônico de varredura para o ensaio para o ensaio.

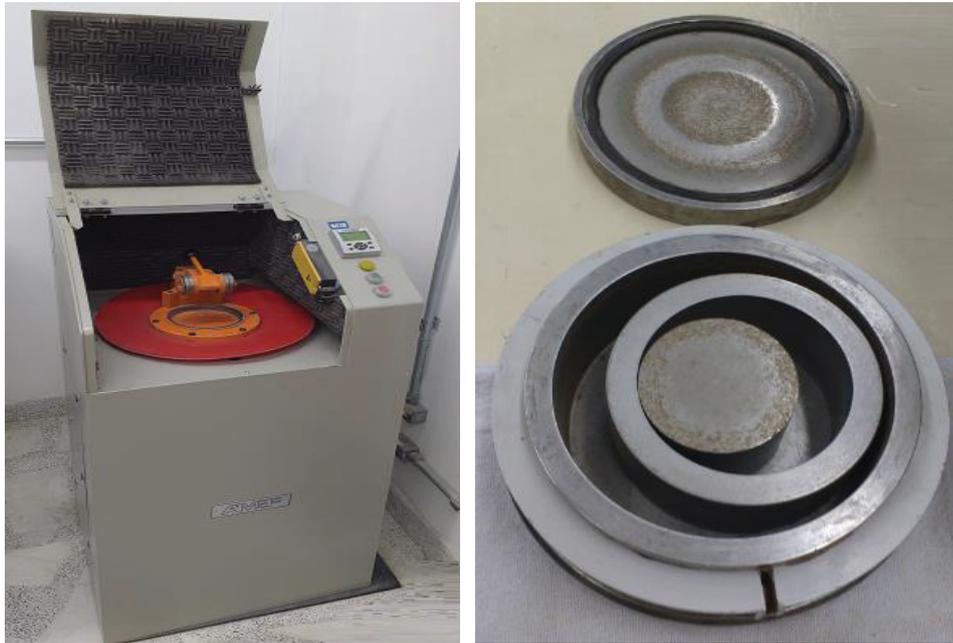
Figura 16 – Moinho de panelas utilizado para a pulverização das amostras de concreto.

As amostras para o ensaio de DRX também tiveram paralisação da hidratação, como descrito anteriormente, e posteriormente foi separada a argamassa da brita, de forma manual, sendo somente a argamassa finamente moída em um moinho de panelas (Figura 16) por aproximadamente 10 segundos para evitar o aquecimento das amostras e uma possível degradação dos cristais da matriz cimentícia. Por fim, foi coletado para a análise apenas o passante na peneira de 325 *mesh* (abertura = 0,044 mm) e estocadas em dessecador contendo sílica gel até a realização da difratometria de raios-X.

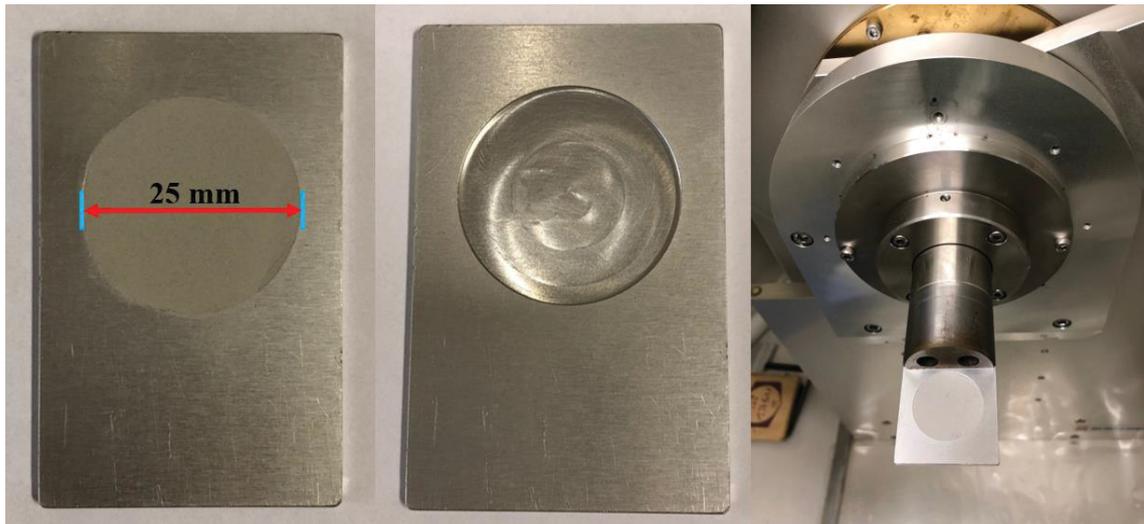
Figura 17 – Porta amostra de alumínio utilizado na análise de DRX.

As amostras pulverizadas foram preparadas por meio da prensagem manual e arrasamento (com o auxílio de uma lâmina de vidro) no porta-amostra de alumínio (Figura 17), que possui 9 g de massa, 35 mm x 55 mm de dimensões e 25 mm de diâmetro de cavidade para a inserção da amostra de argamassa em pó, que para todos os ensaios foi de 0,4 g.

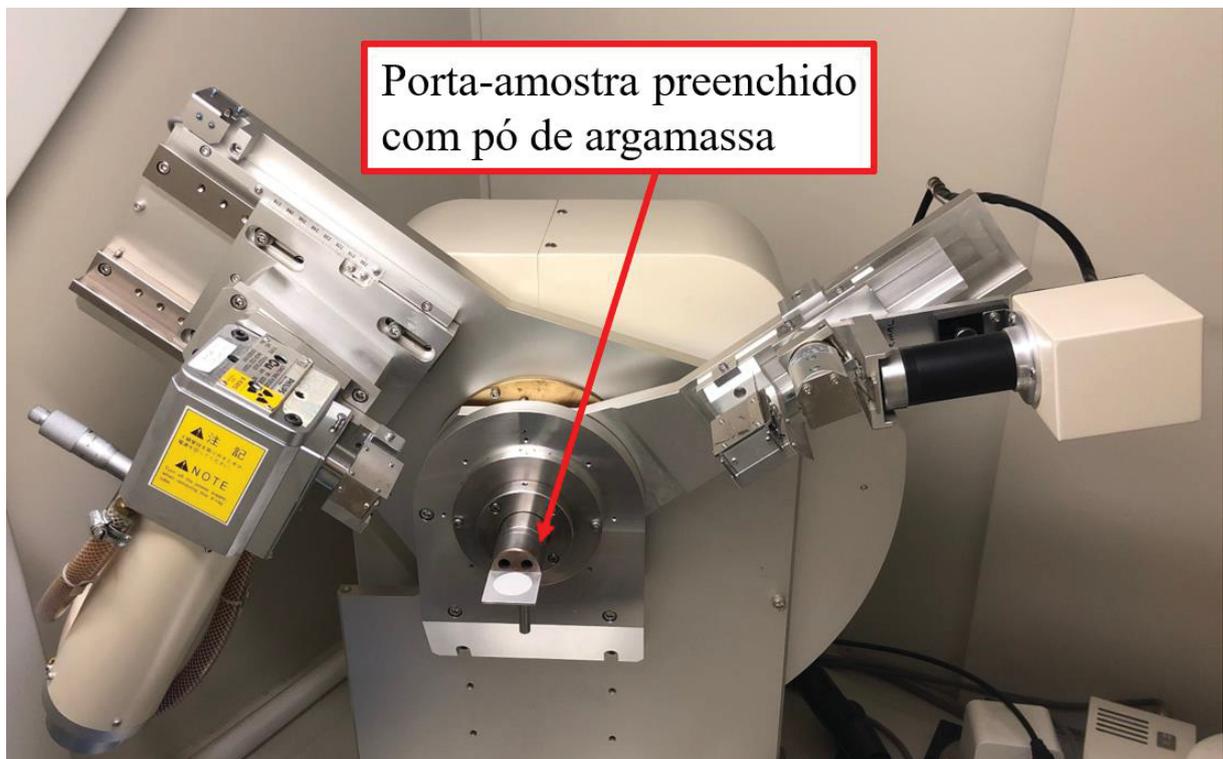
Figura 18 – Difratorômetro SHIMADZU, modelo XRD-7000 *X-ray diffractometer*.

A exposição aos raios-X das amostras pulverizadas foi realizada no equipamento SHIMADZU, modelo XRD-7000 *X-ray diffractometer* (Figura 18). A mensuração foi realizada entre  $5^\circ$  e  $75^\circ$   $2\theta$ , com passo angular de  $0,02^\circ$   $2\theta$  e tempo por passo de 1 segundo. O ensaio foi realizado utilizando tubo com ânodo de cobre, 40 kV / 30 mA e fenda divergente de  $1^\circ$ .

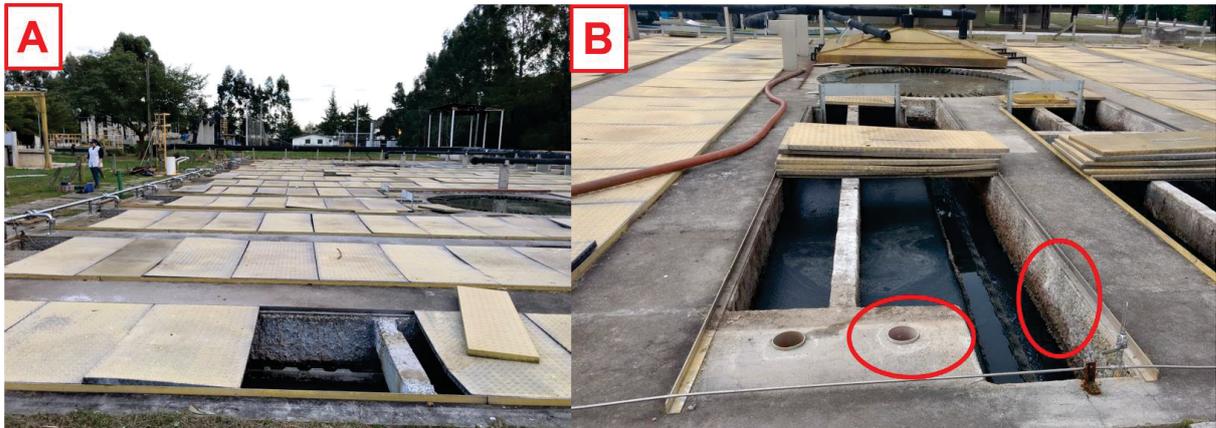
Figura 22 - ETE da cidade de Curitiba-Brasil. (A) Visão geral; (B) Locais de retirada de amostras da parede da canaleta de escoamento do esgoto e de local da extração de testemunhos da laje.

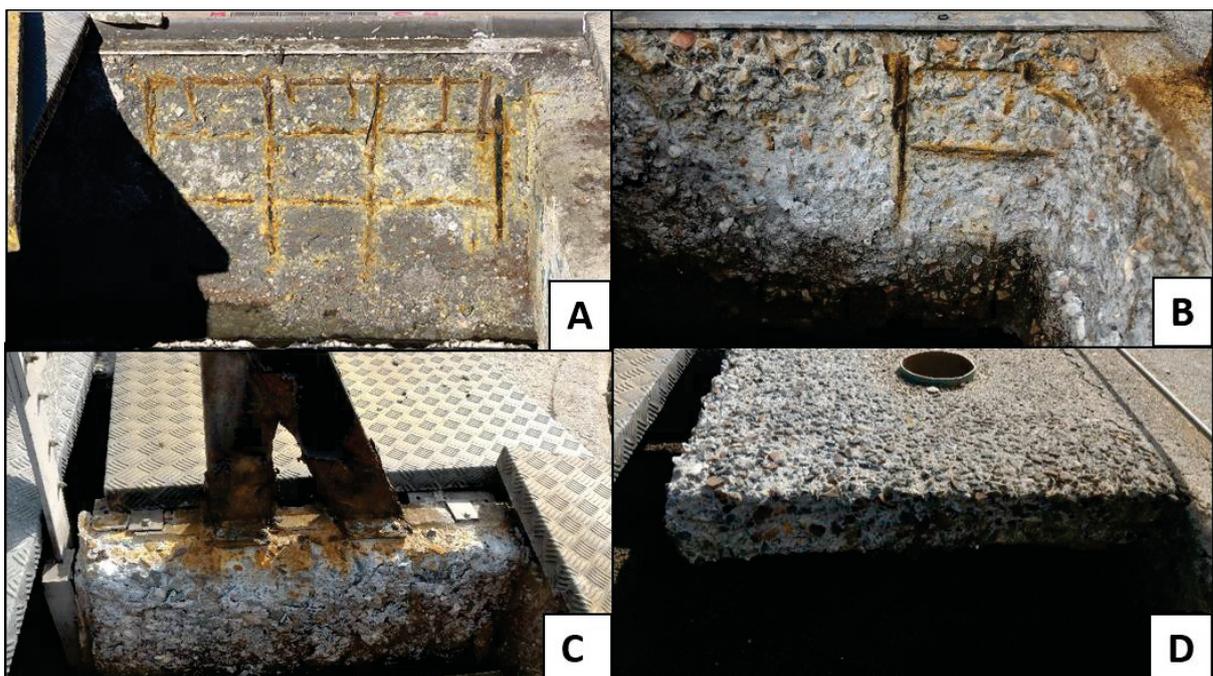
Figura 23 - Degradação do concreto da ETE da cidade de Curitiba-Brasil: A e B – Paredes das canaletas de escoamento do esgoto sanitário com armaduras expostas; C – Estruturas metálicas suplementares do reator UASB com intensa corrosão; D – Laje acima da canaleta de escoamento com agregados expostos.

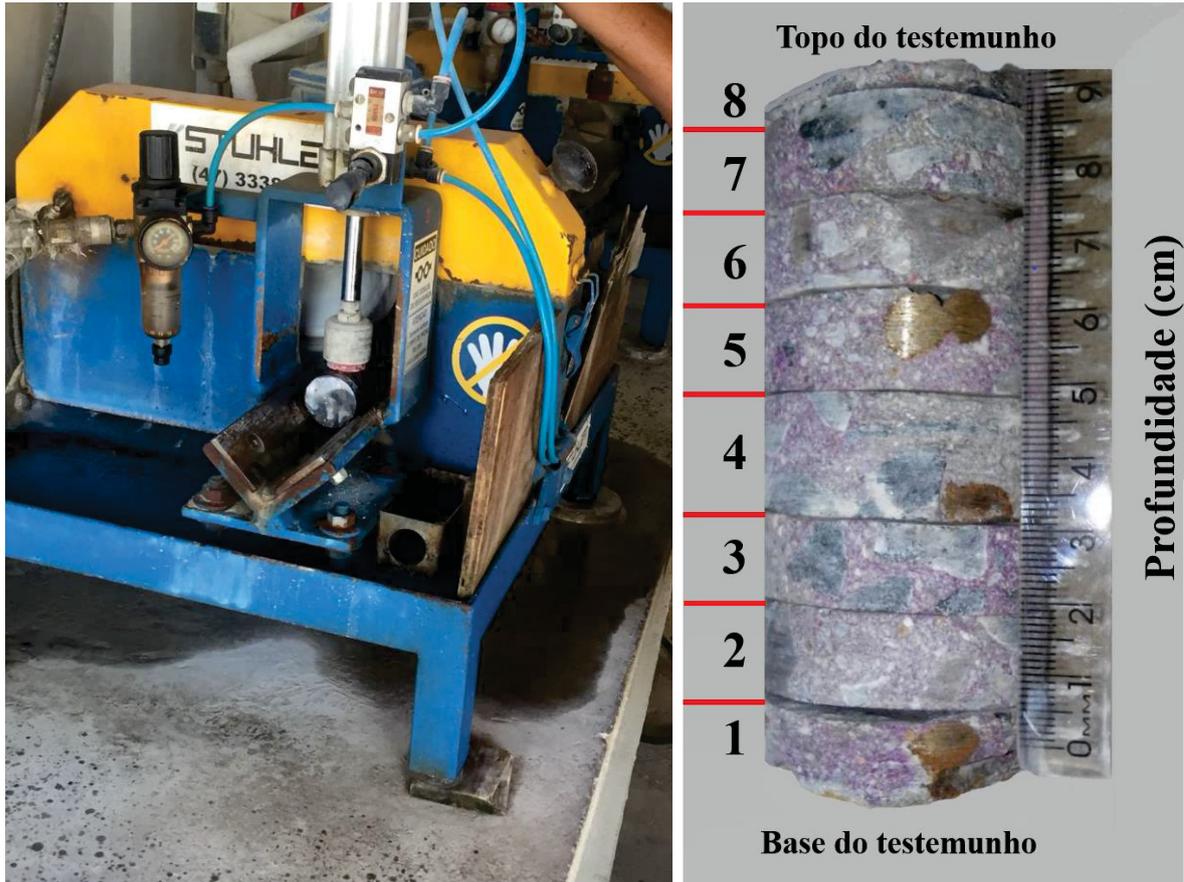
Figura 25 – Fatiamento dos testemunhos. (A) retífica. (B) testemunho dividido em 8 fatias.

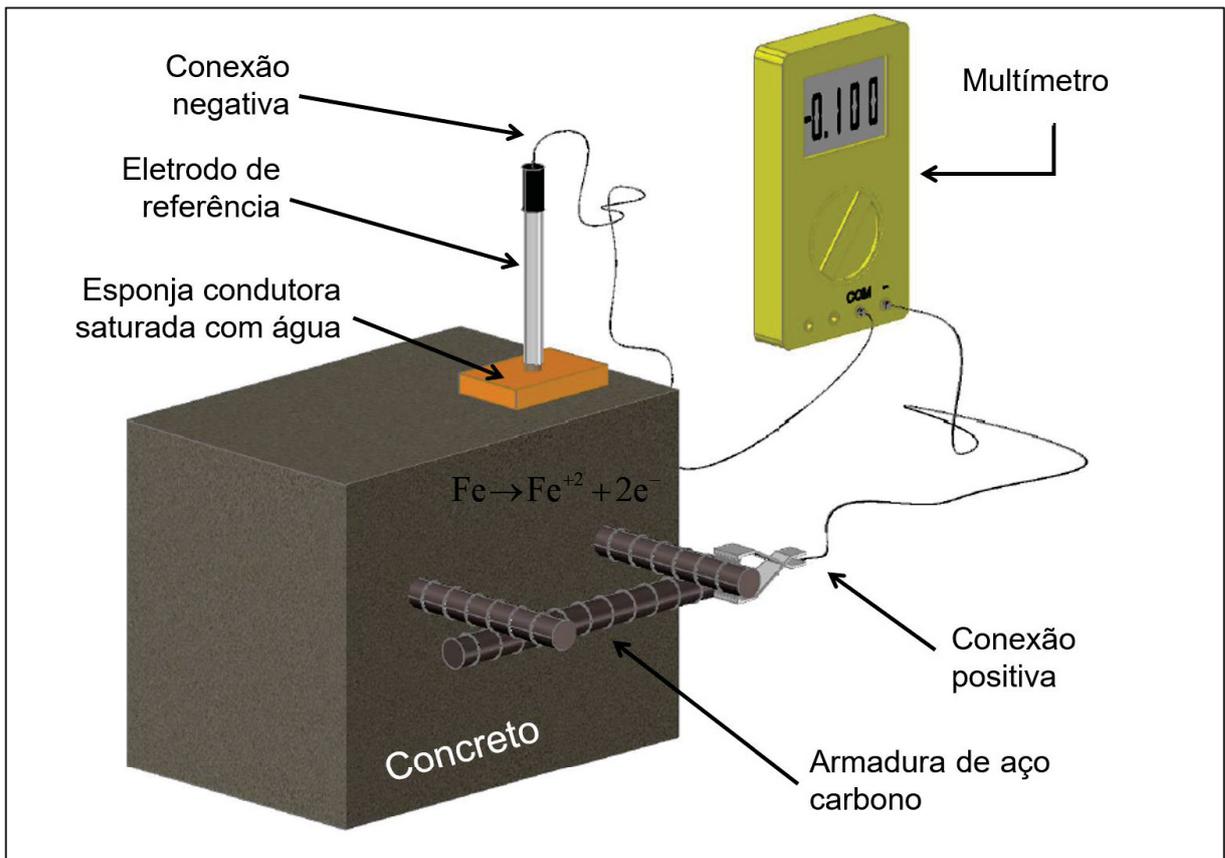
Figura 27 – Esquema do ensaio para a realização das leituras de potencial de corrosão.

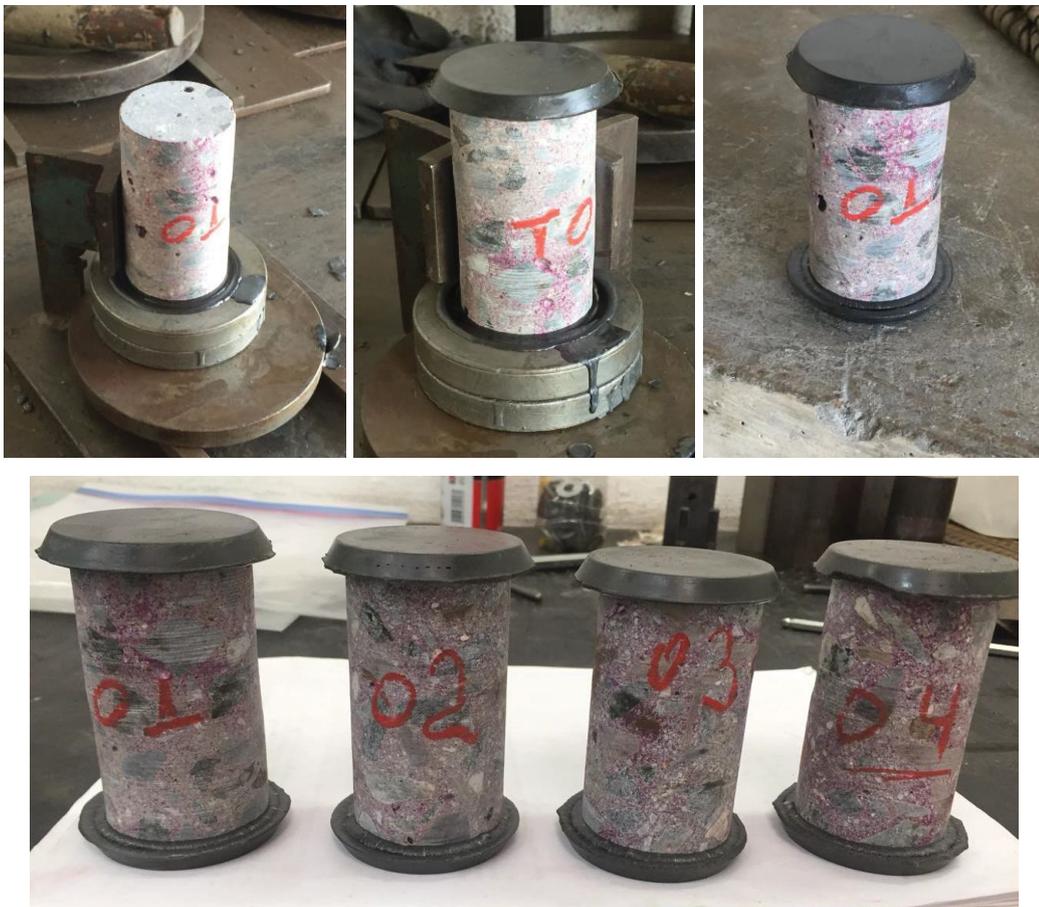
Figura 28 - Procedimento de capeamento com enxofre dos testemunhos.

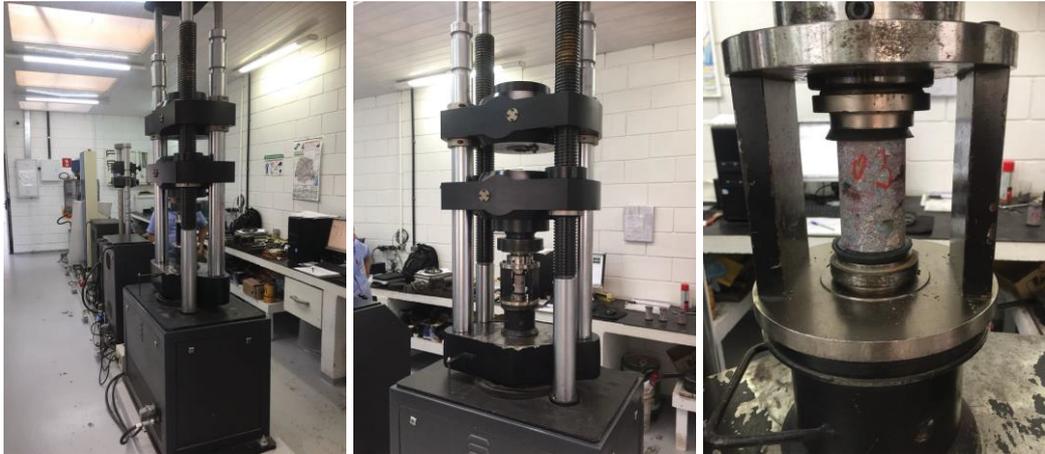
Figura 29 – Ensaio de resistência à compressão nos testemunhos extraídos.

O ensaio de resistência à compressão uniaxial foi realizado em consonância com as normas NBR 5739 (ABN, 2018), NBR 7680-1 (ABNT, 2015), ASTM C42 (2018) e ASTM C39 (2018) com o auxílio de uma prensa, com velocidade de carregamento de  $0,45 \pm 0,15$  MPa/s (Figura 29).

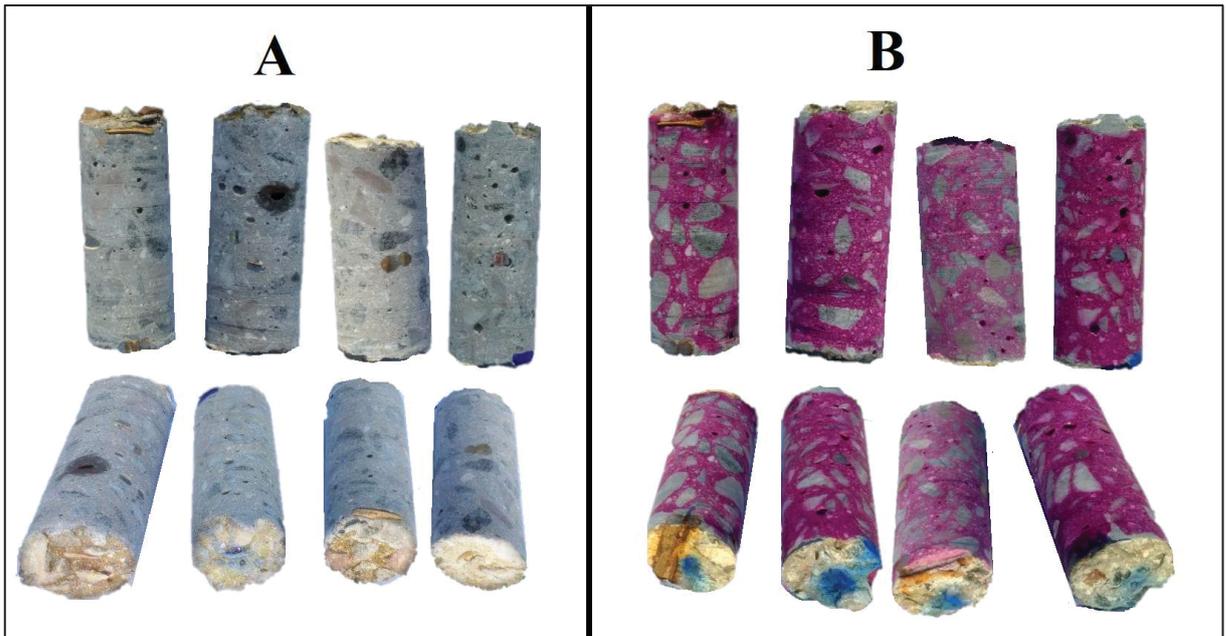
Figura 30 – Ensaio de profundidade de neutralização. (A) antes da aspersão da solução de fenolftaleína; (B) após a aspersão da solução de fenolftaleína.

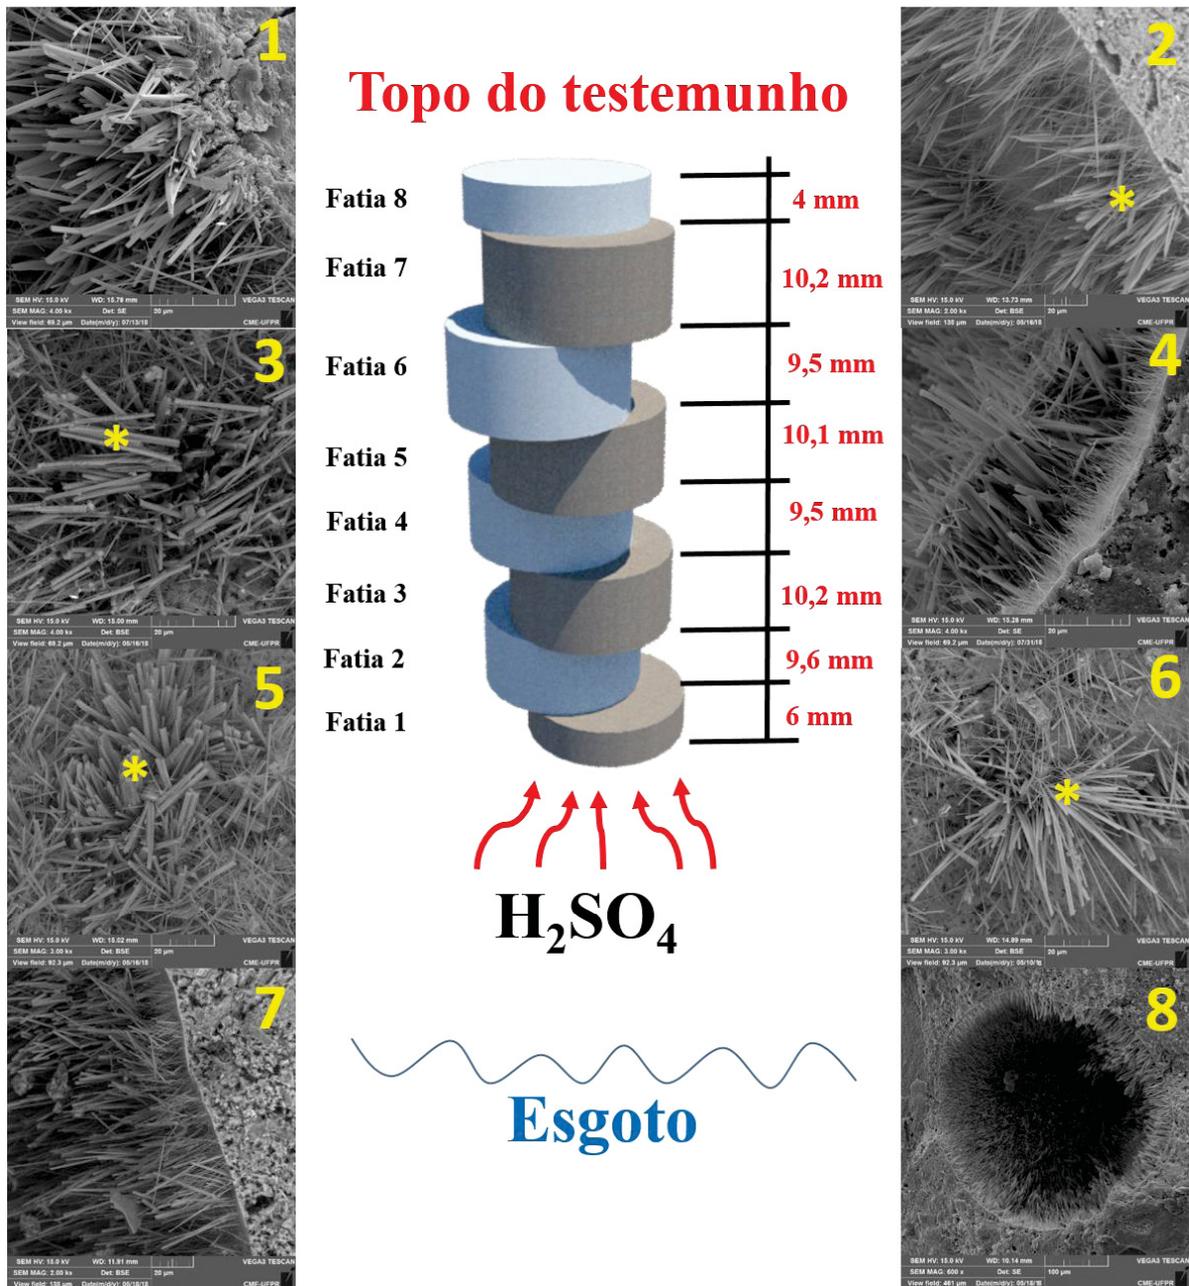
Figura 31 - Microscopia eletrônica de varredura (MEV) de cada uma das 8 fatias do testemunho extraído.

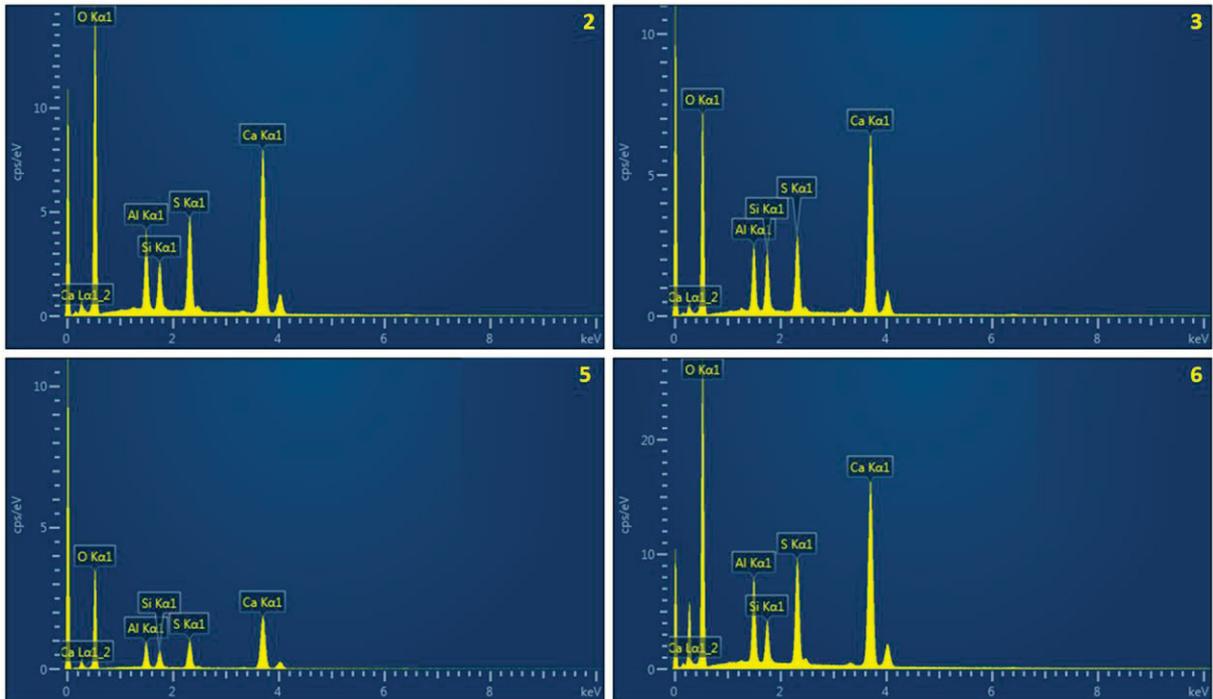
Figura 32 – EDS dos pontos indicados na Figura 31.

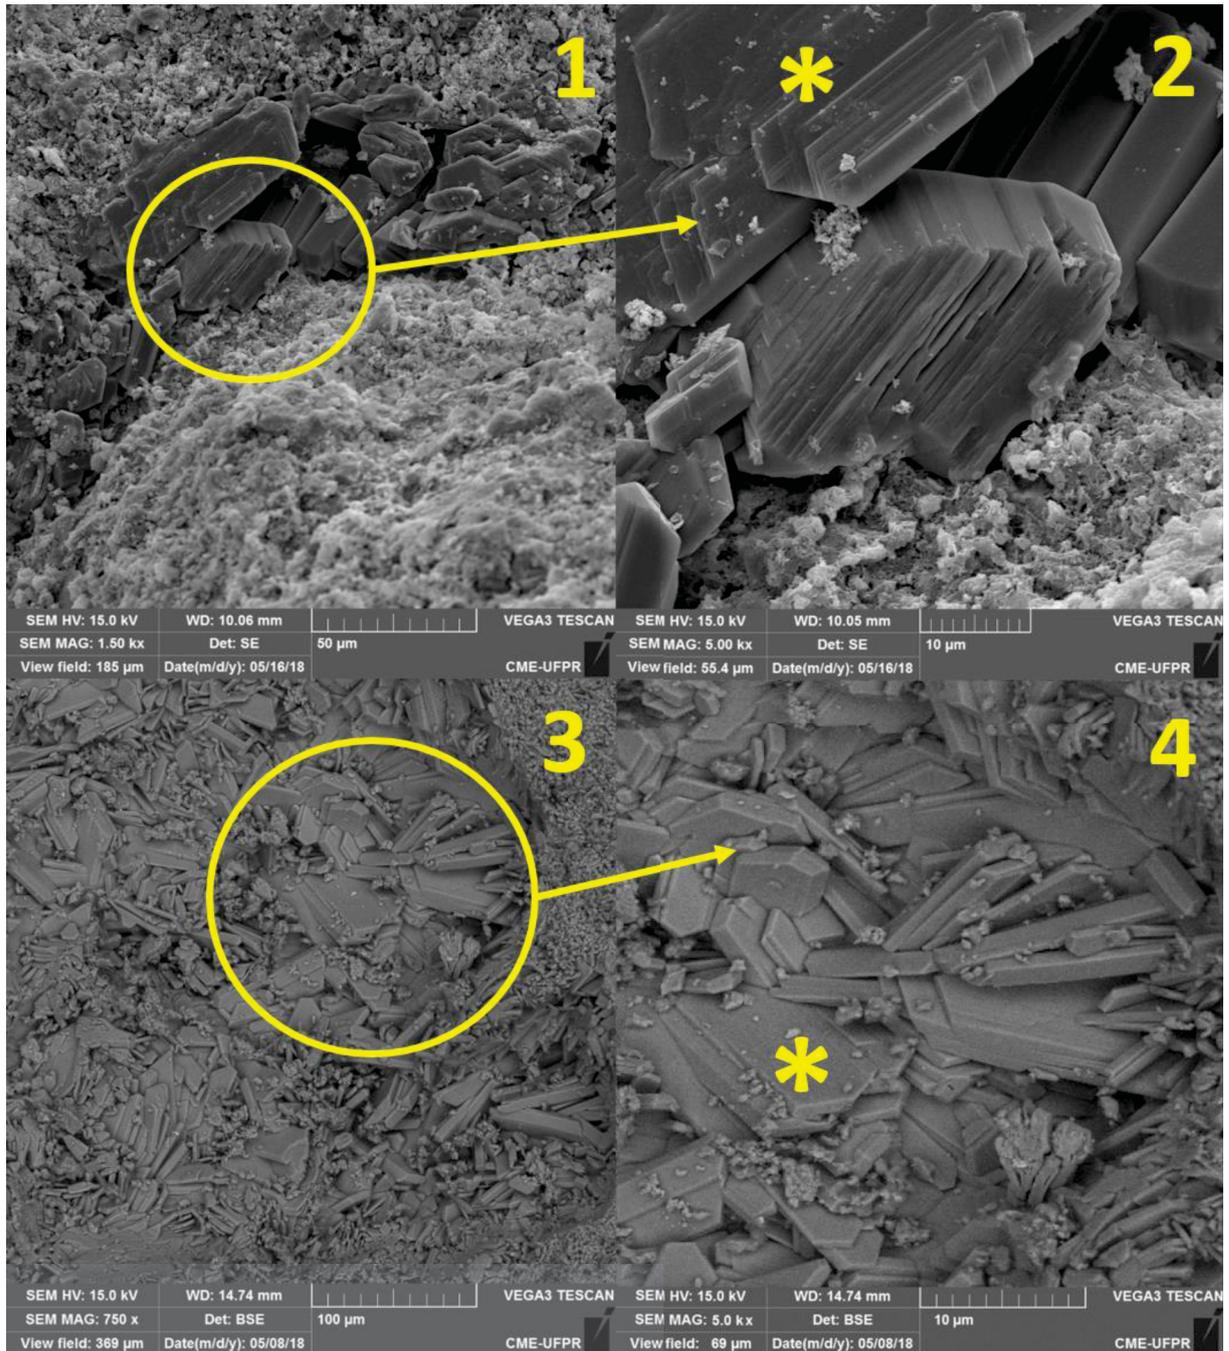
Figura 33 - Microscopia eletrônica de varredura (MEV) das fatias 1 e 8 do testemunho extraído.
