EFEITO DE CRISTALIZANTES NA DURABILIDADE DO CONCRETO  
ARMADO SUBMETIDO AO ATAQUE POR ÁCIDO SULFÚRICO  
BIOGÊNICO GERADO EM ESTAÇÃO MUNICIPAL DE TRATAMENTO  
DE ESGOTOS SANITÁRIOS

Tese apresentada como requisito parcial à obtenção do grau de Doutor em Engenharia Civil, Área de concentração em Materiais e Estruturas, no Programa de Pós-Graduação em Engenharia Civil, Setor de Tecnologia, da Universidade Federal do Paraná.

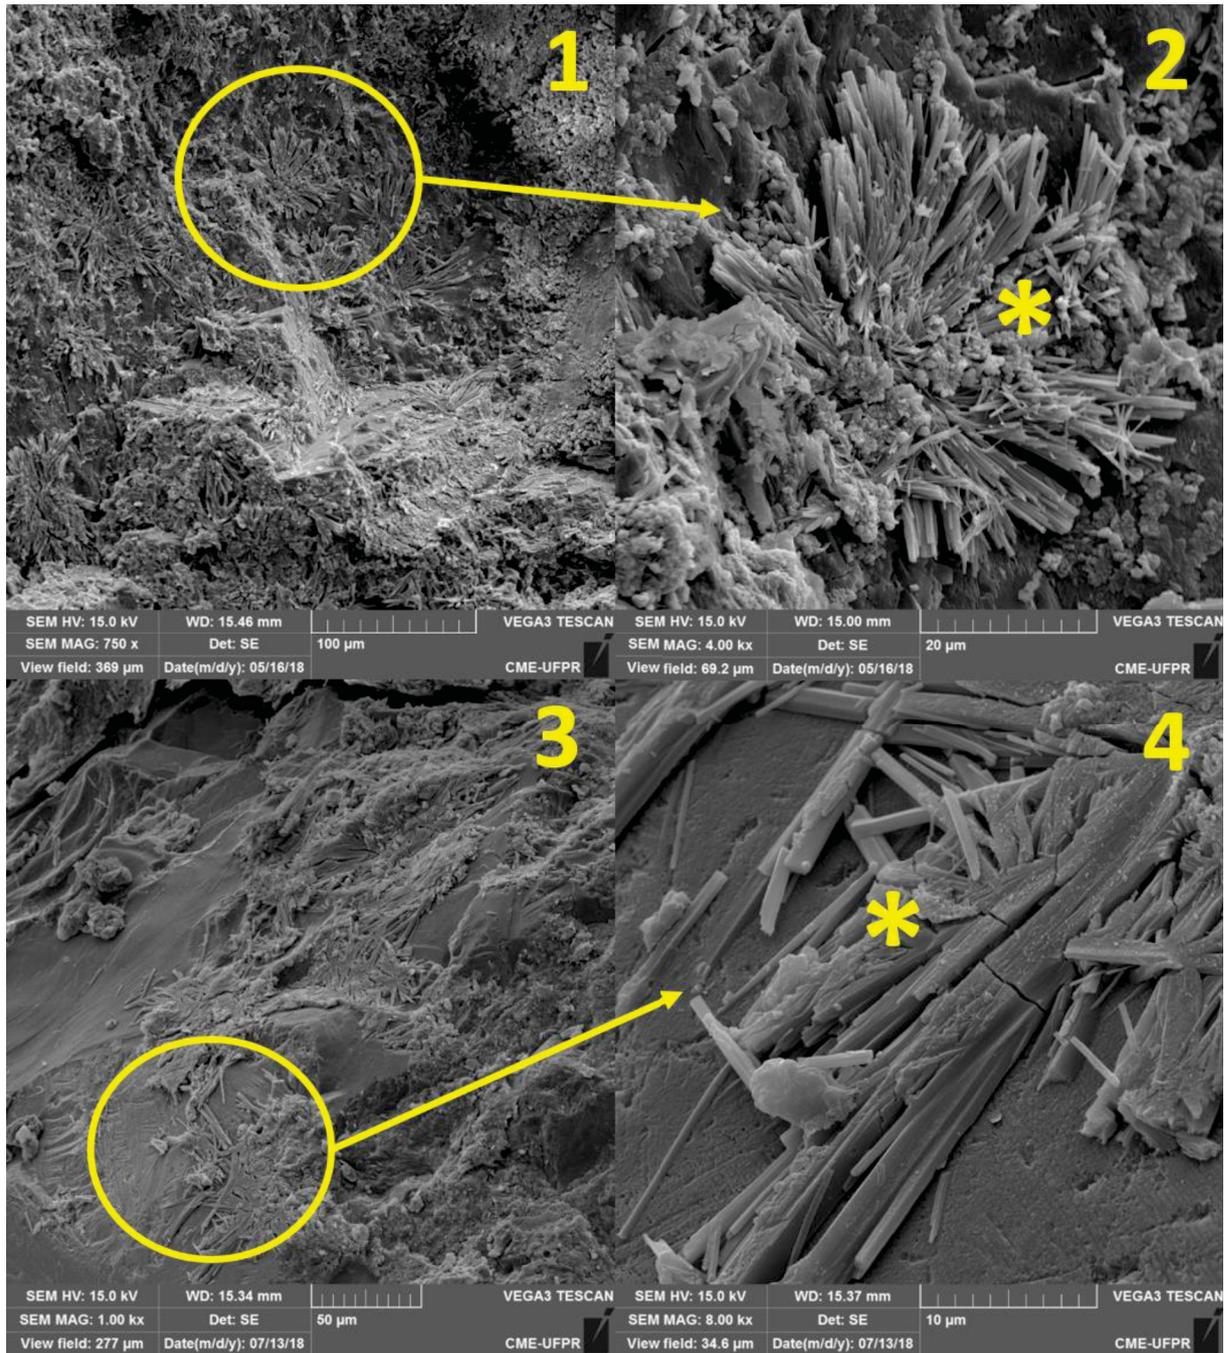
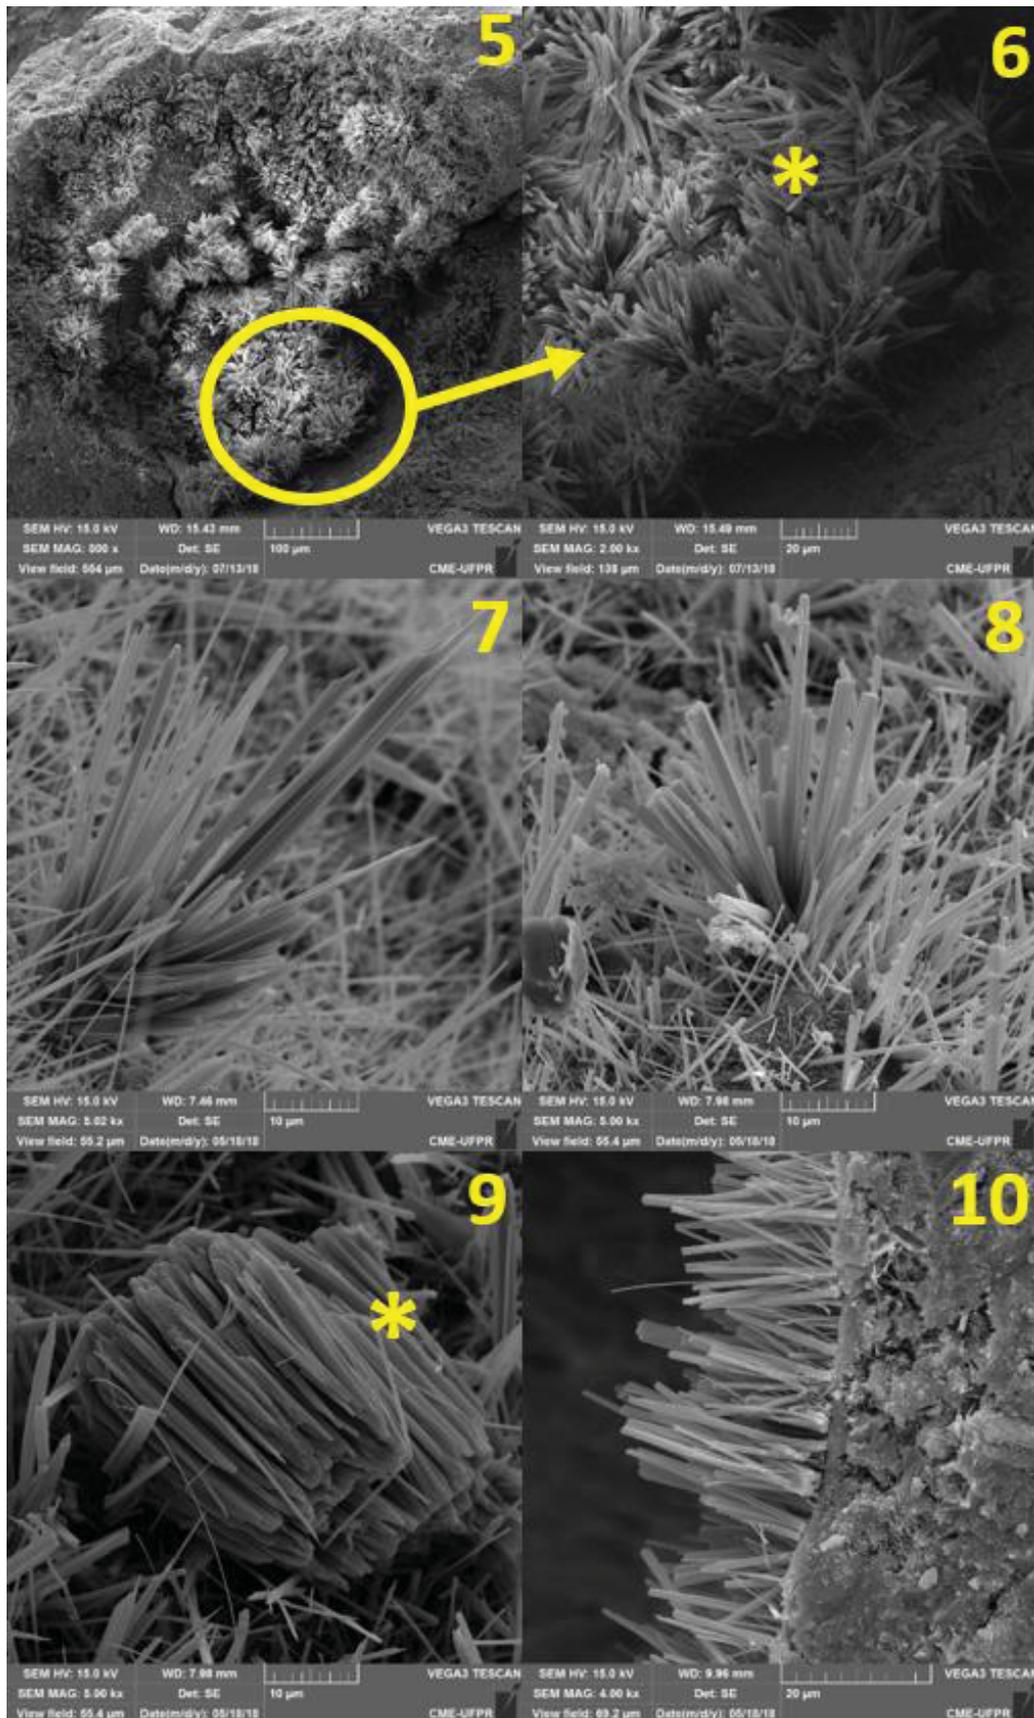
Figura 35 - Microscopia eletrônica de varredura (MEV) das fatias 1 e 8 do testemunho extraído.

Figura 36 - Microscopia eletrônica de varredura (MEV) das fatias 1 e 8 do testemunho extraído.

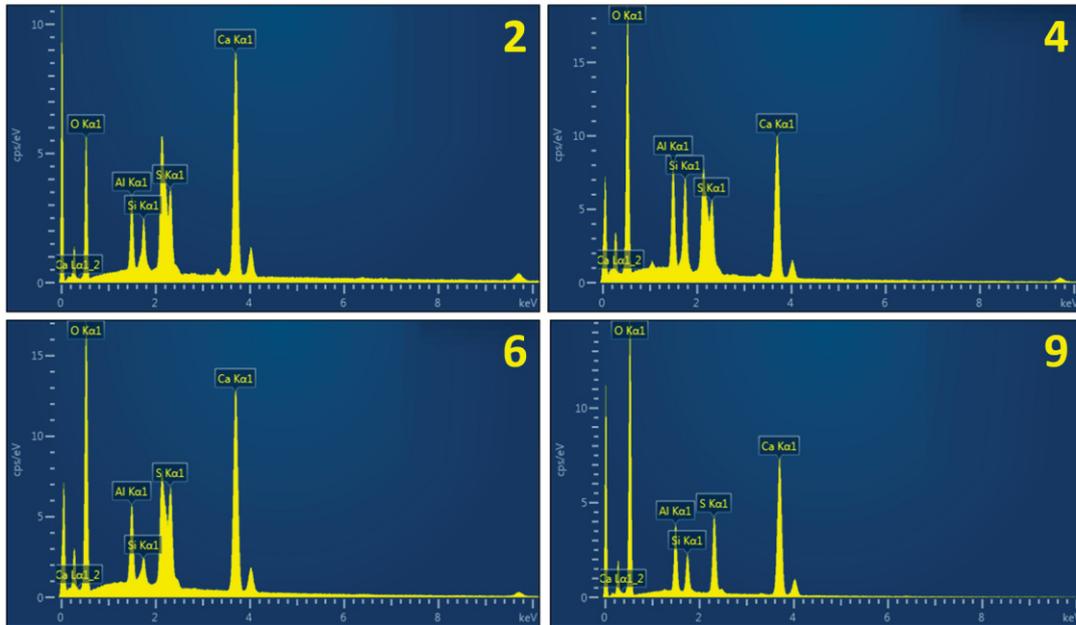
Figura 37 – EDS dos pontos indicados na Figura 35 e Figura 36.

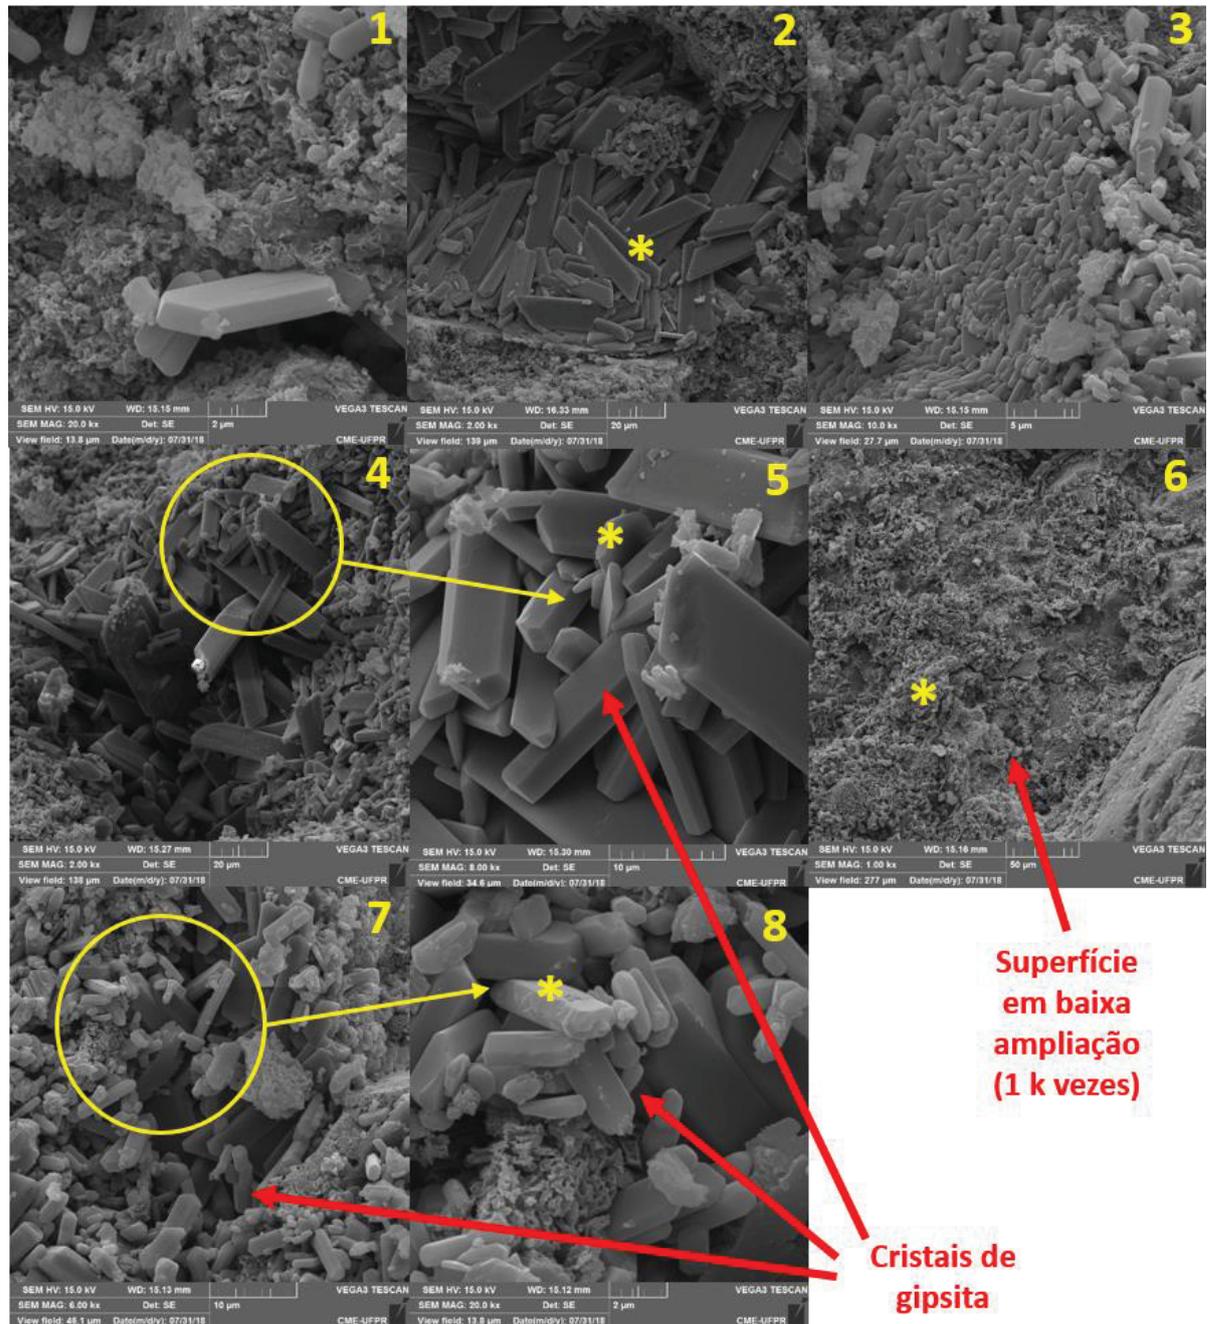
Figura 38 - Microscopia eletrônica de varredura (MEV) da parede do reator UASB da ETE.

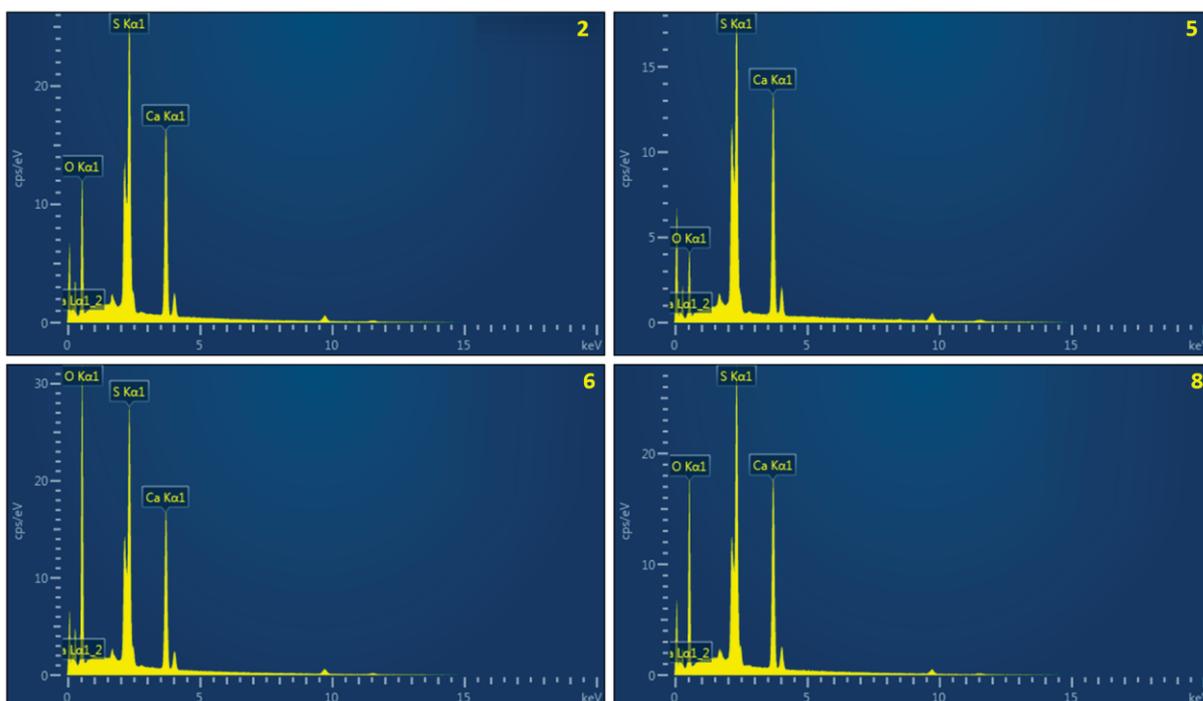
Figura 39 - EDS dos pontos indicados na Figura 38.

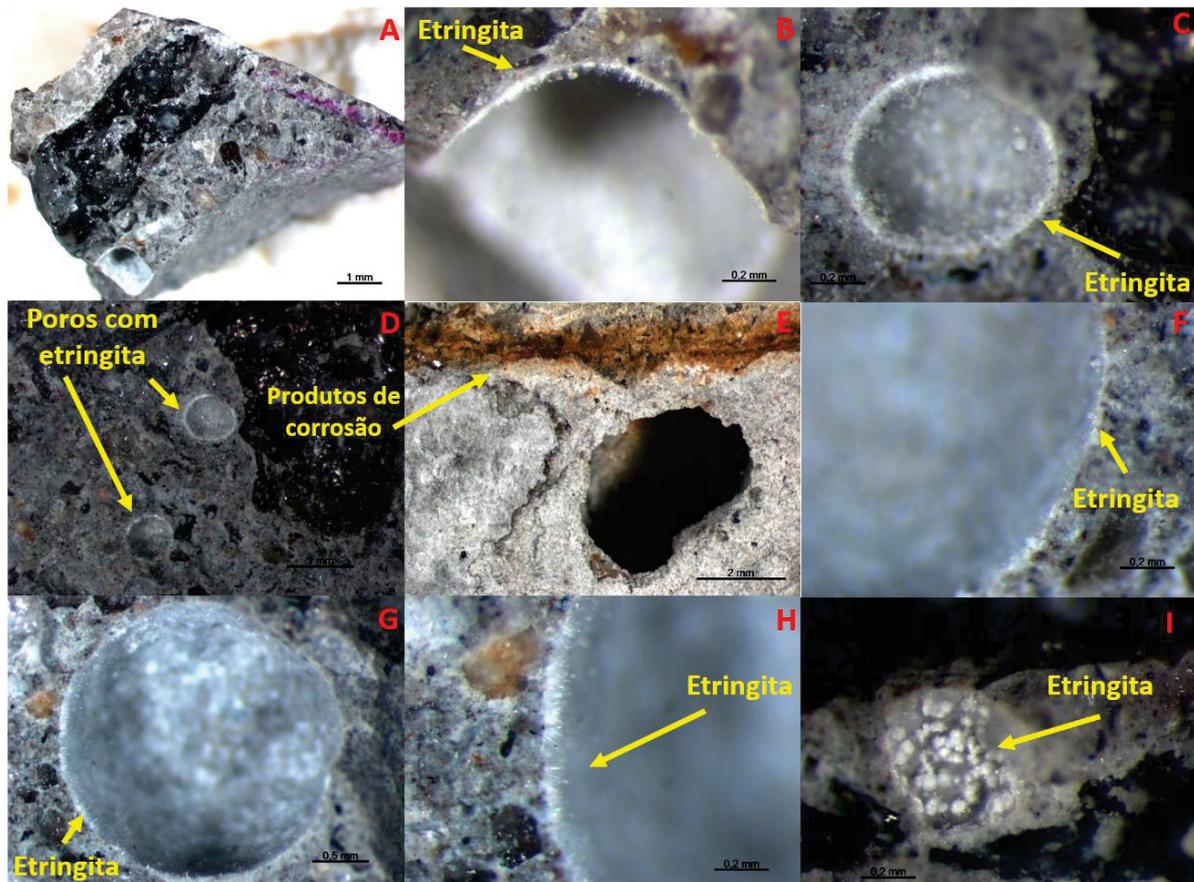
Figura 40 – Microscopia óptica das fatias de 1 dos testemunhos de concreto das lajes da ETE. A e B – fatia 1; C e D - fatia 3; E – fatia 4; F – fatia 5; G – fatia 6; H – fatia 7; I – fatia 8.

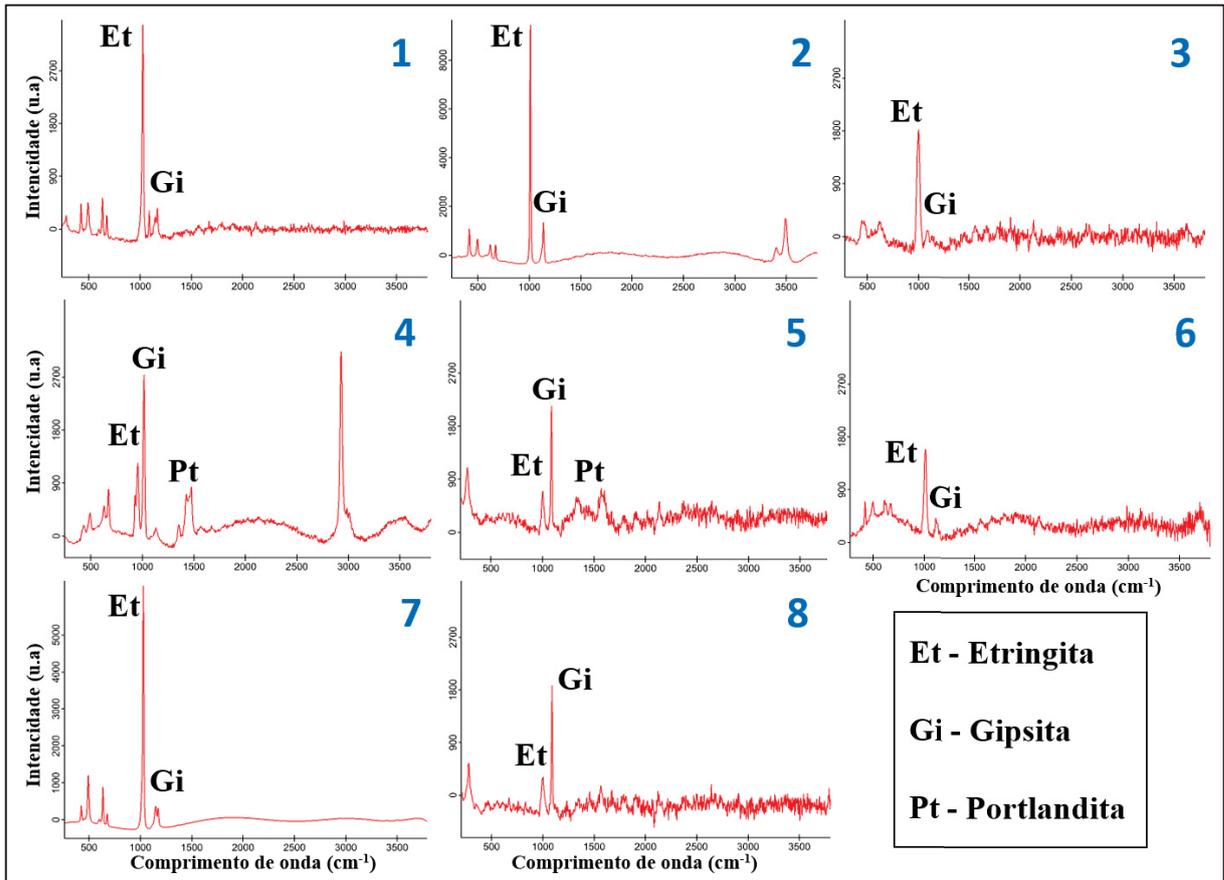
Figura 42 – Espectros Raman de cada uma das 8 fatias do testemunho extraído.

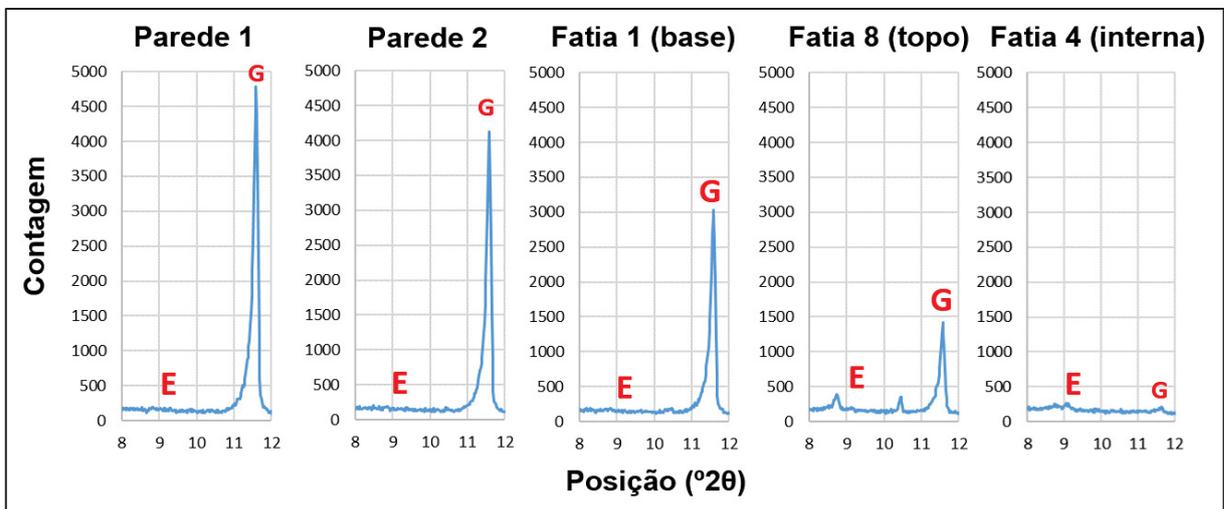
Figura 44 - Difratogramas: paredes das canaletas do reator UASB, camadas superficiais (base e topo) e camada interna do testemunho, com destaque à região de pico de máxima intensidade da etringita (E) e da gipsita (G).

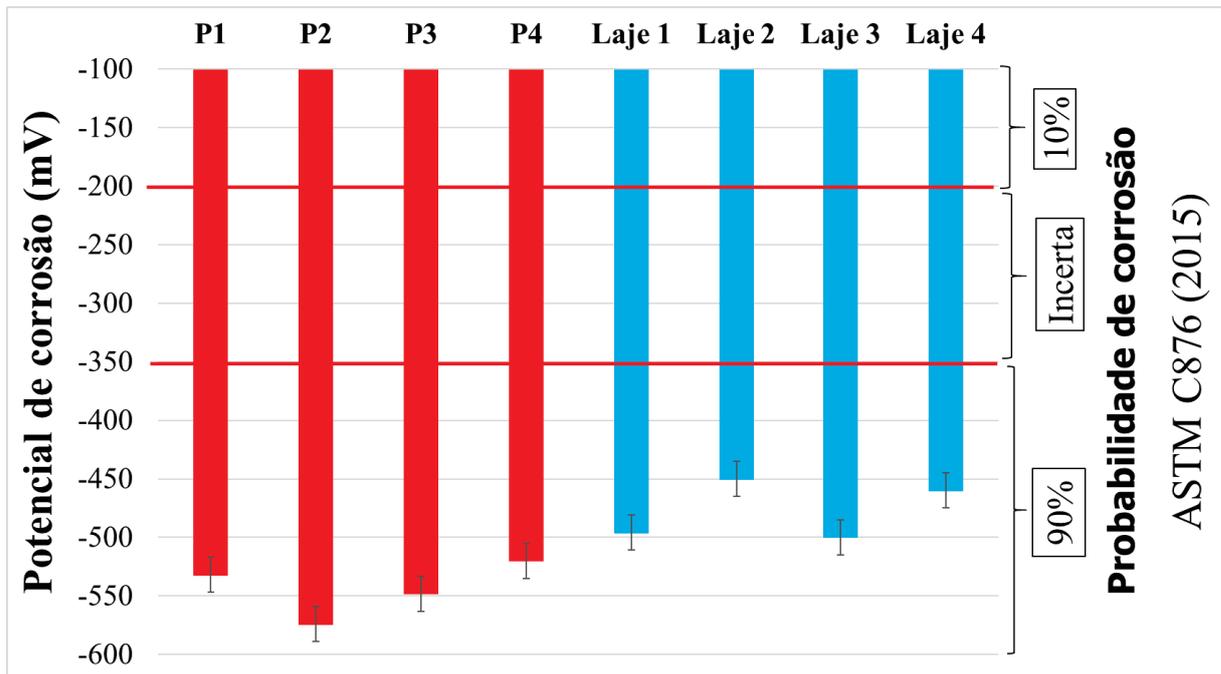
Figura 46 – Potencial de corrosão das barras de aço carbono do reator UASB.

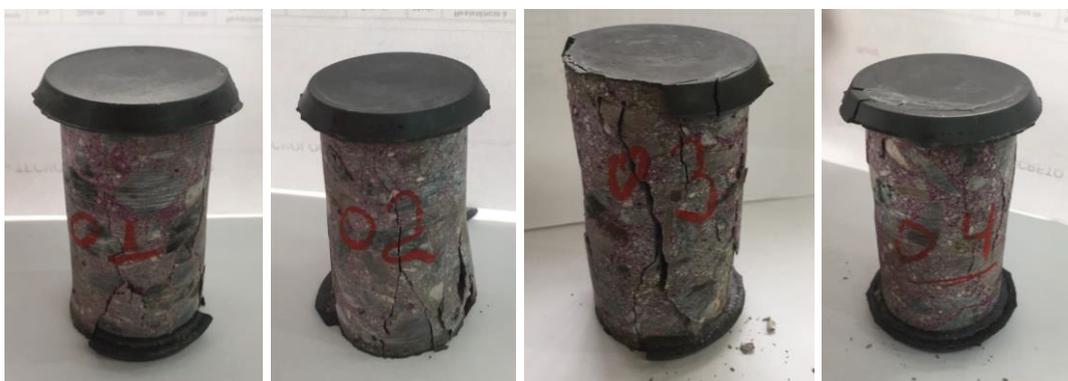
Figura 47 - Testemunhos das lajes da ETE após as rupturas.

Na Figura 47 estão apresentados os quatro testemunhos das lajes da ETE após as rupturas no ensaio de resistência à compressão axial.

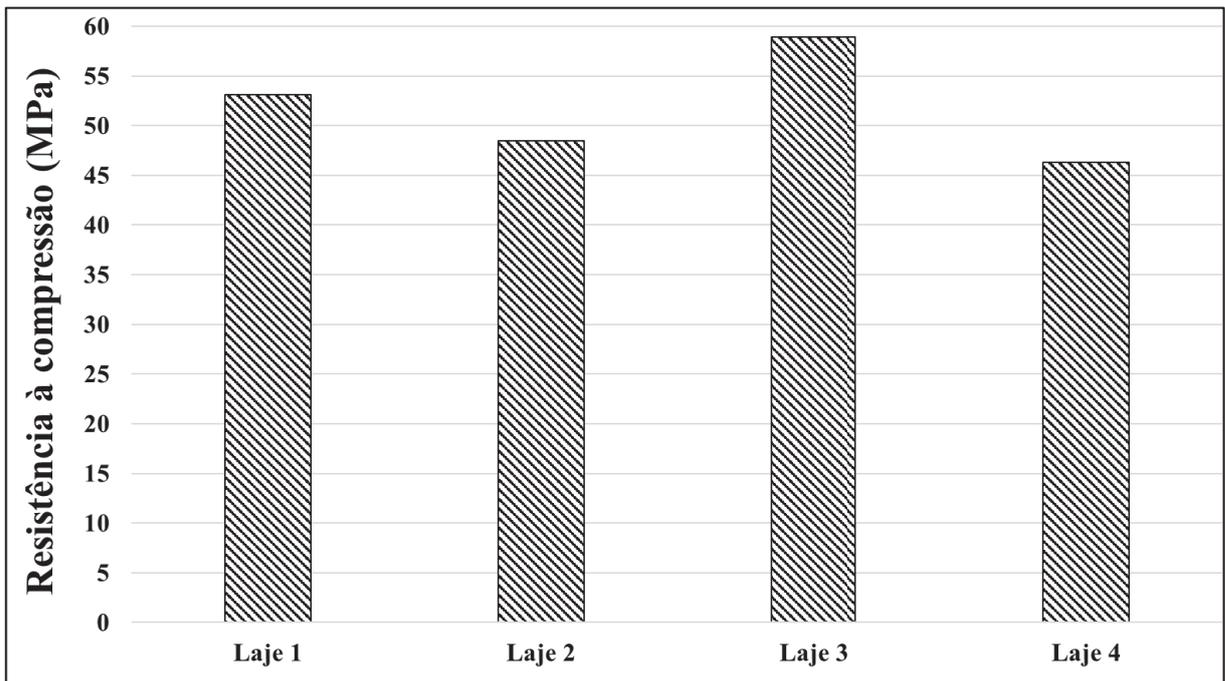
Figura 48 - Resistência à compressão axial dos testemunhos das lajes da ETE.

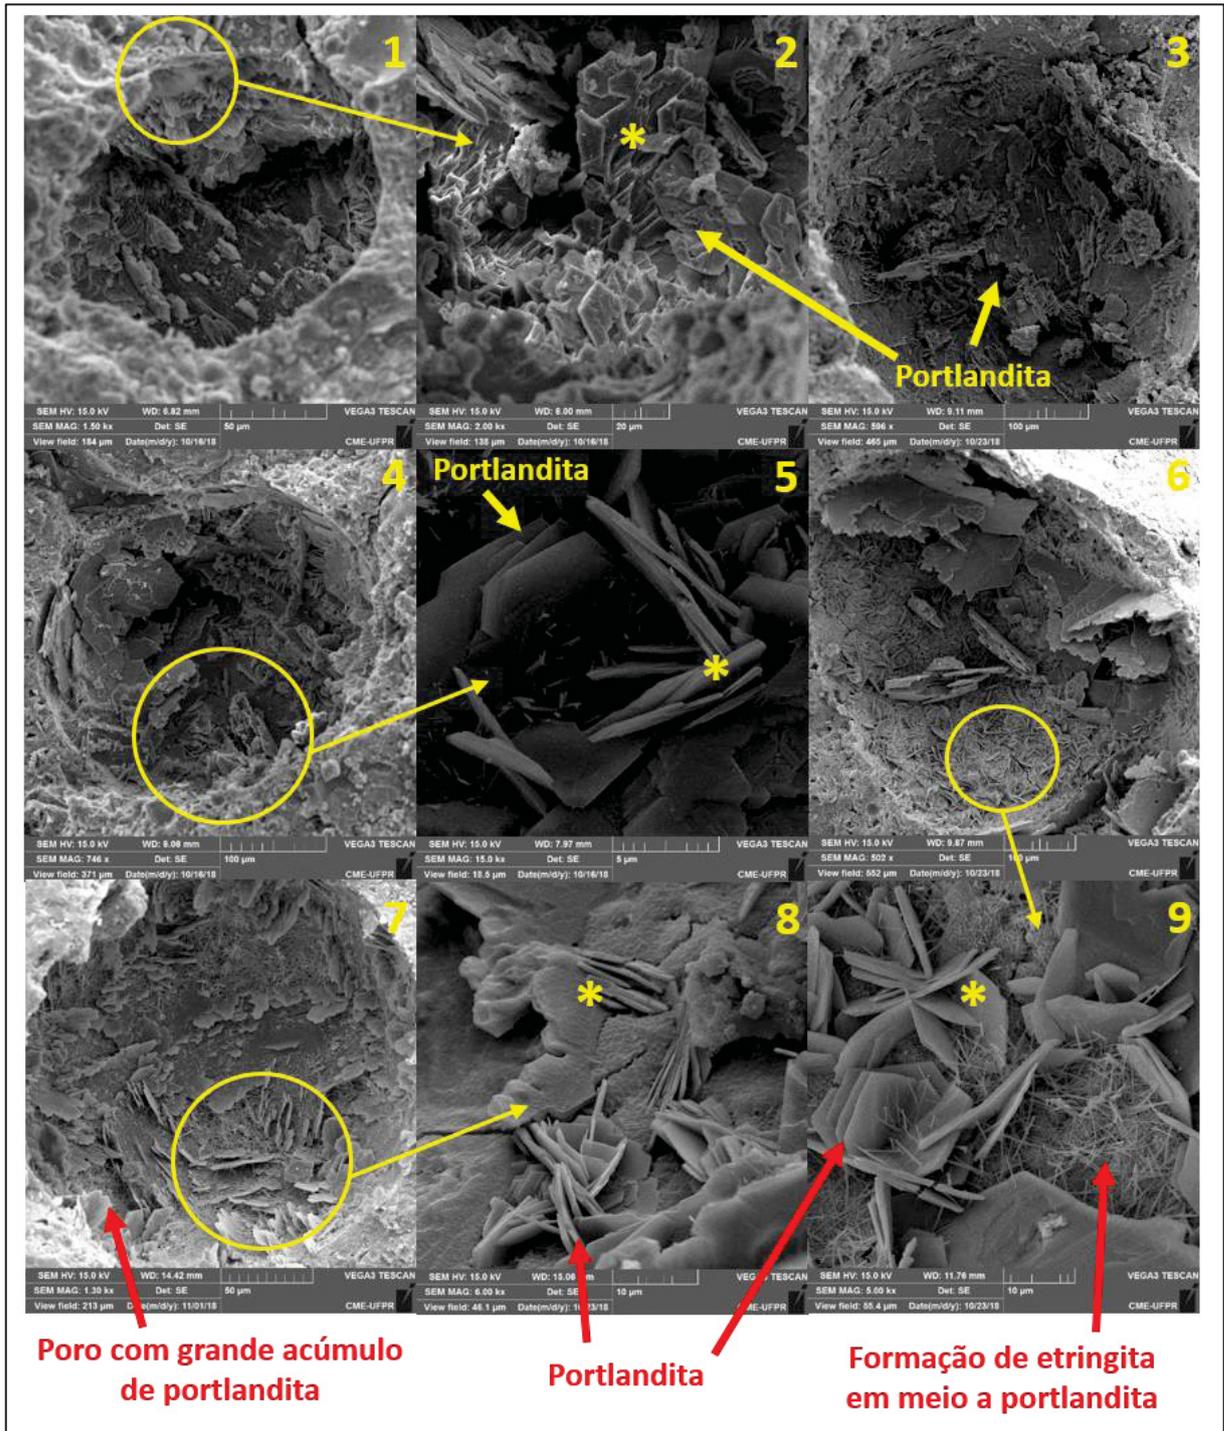
Figura 50 - Microscopia eletrônica de varredura (MEV) das amostras do concreto aos 28 dias de cura em água saturada com cal: 1 ao 3 (AG-00); 4 e 5 (AG-01); 7 e 8 (AG-05); 6 e 9 (AG-10).

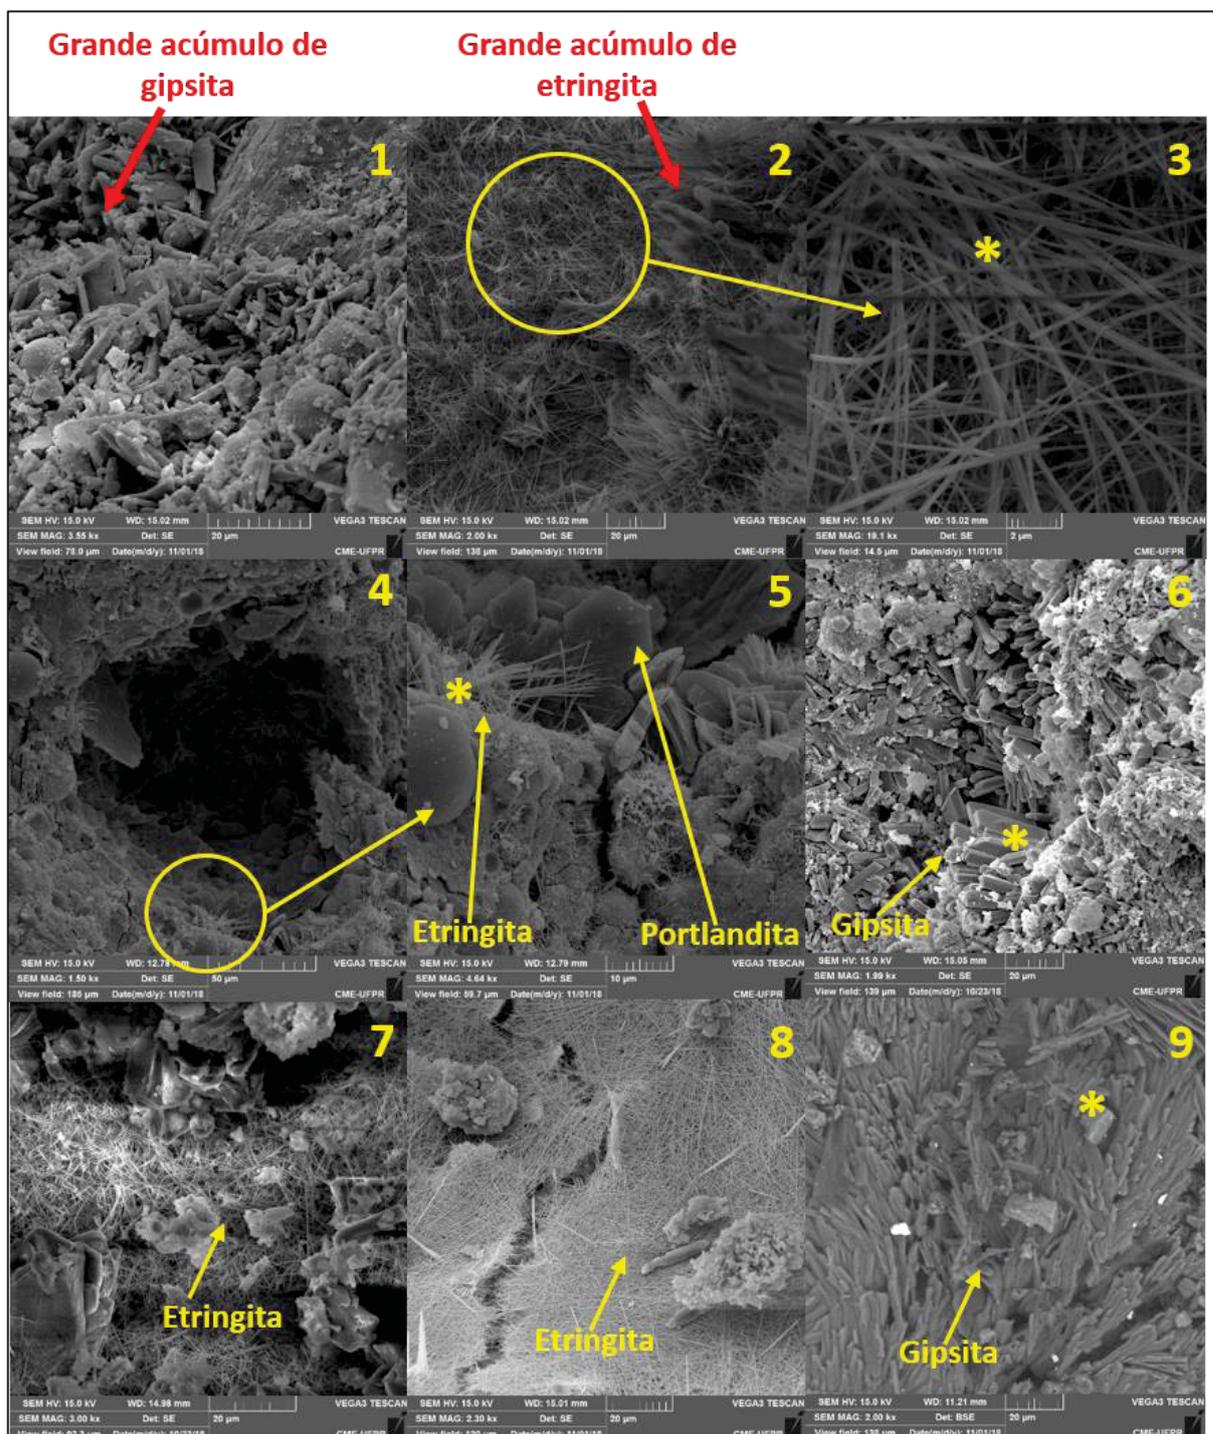
Figura 52 - Microscopia eletrônica de varredura (MEV) das amostras do concreto após 14 dias de ataque por ácido sulfúrico: 1 ao 3 (AS-00); 4 e 5 (AS-01); 6 e 7 (AS-05); 8 e 9 (AS-10).

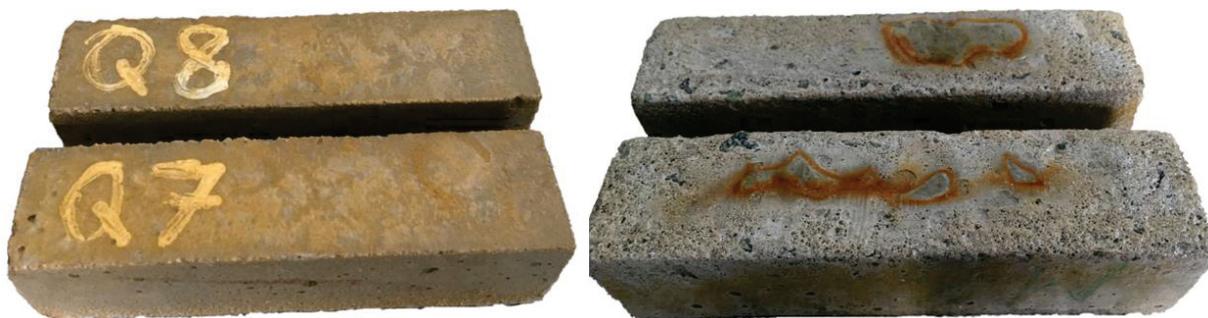
Figura 54 – Corpos de prova de concreto após 14 dias de ataque por ácido sulfúrico químico.

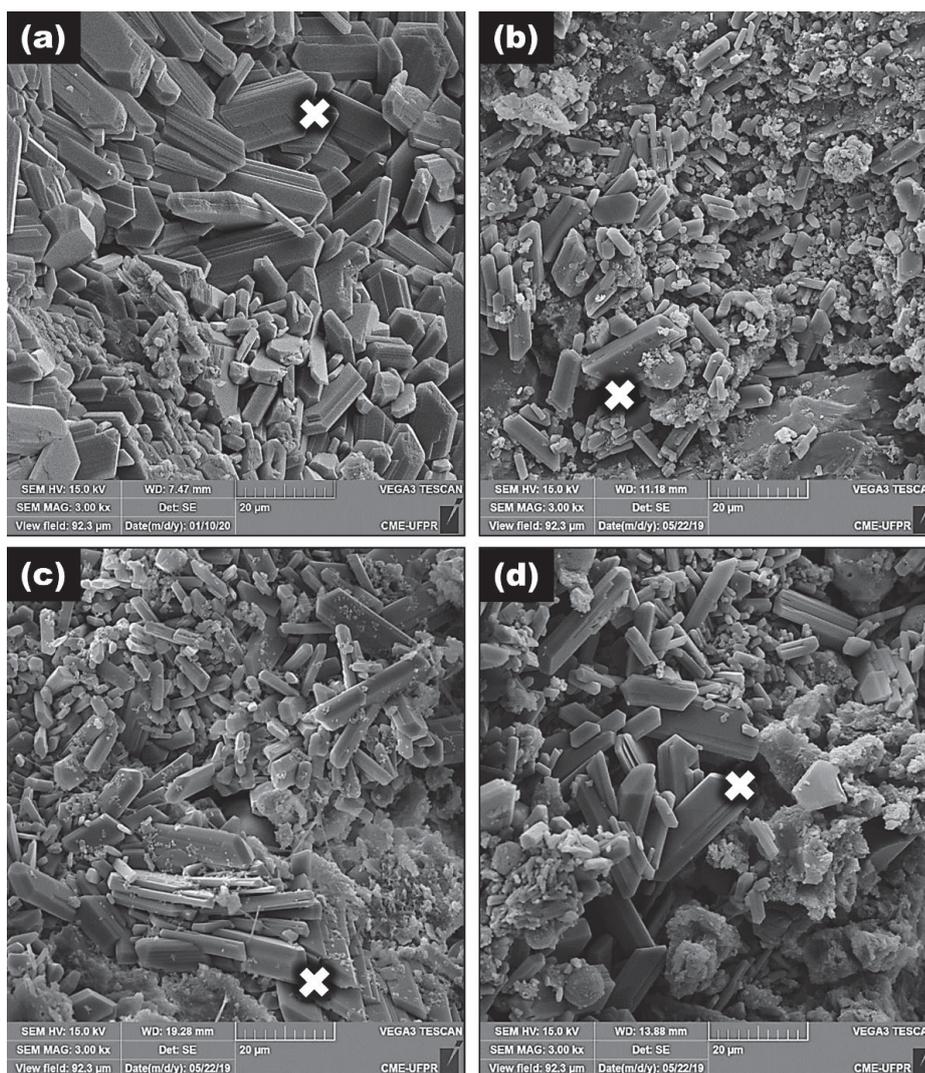
Figura 55 - Imagens obtidas por microscopia eletrônica de varredura dos tratamentos (a) AS-00, (b) AS-01, (c) AS-05 e (d) AS-10, após 182 dias de exposição ao ataque por ácido sulfúrico.

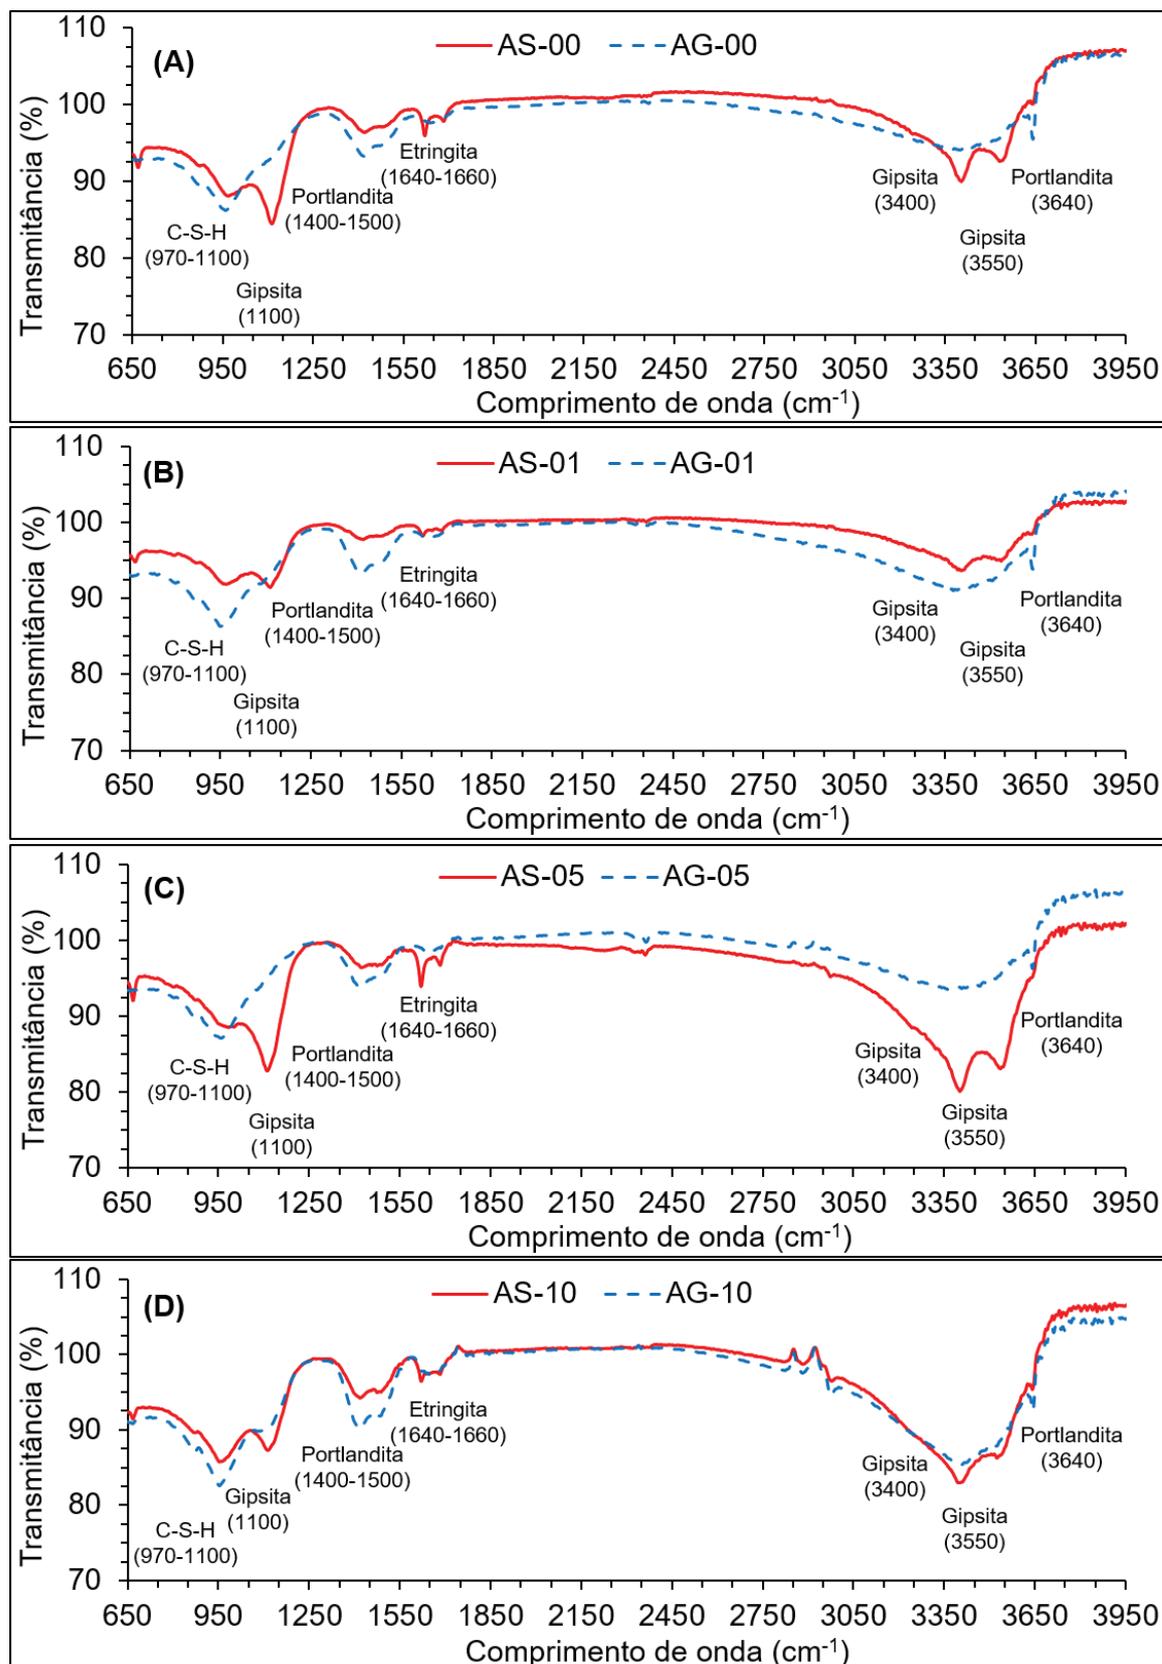
Figura 56 - Análise de FTIR das pastas de cimento contendo (A) 0%, (B) 1%, (C) 5% e (D) 10% de solução de silicato de sódio neutro aos 56 dias.

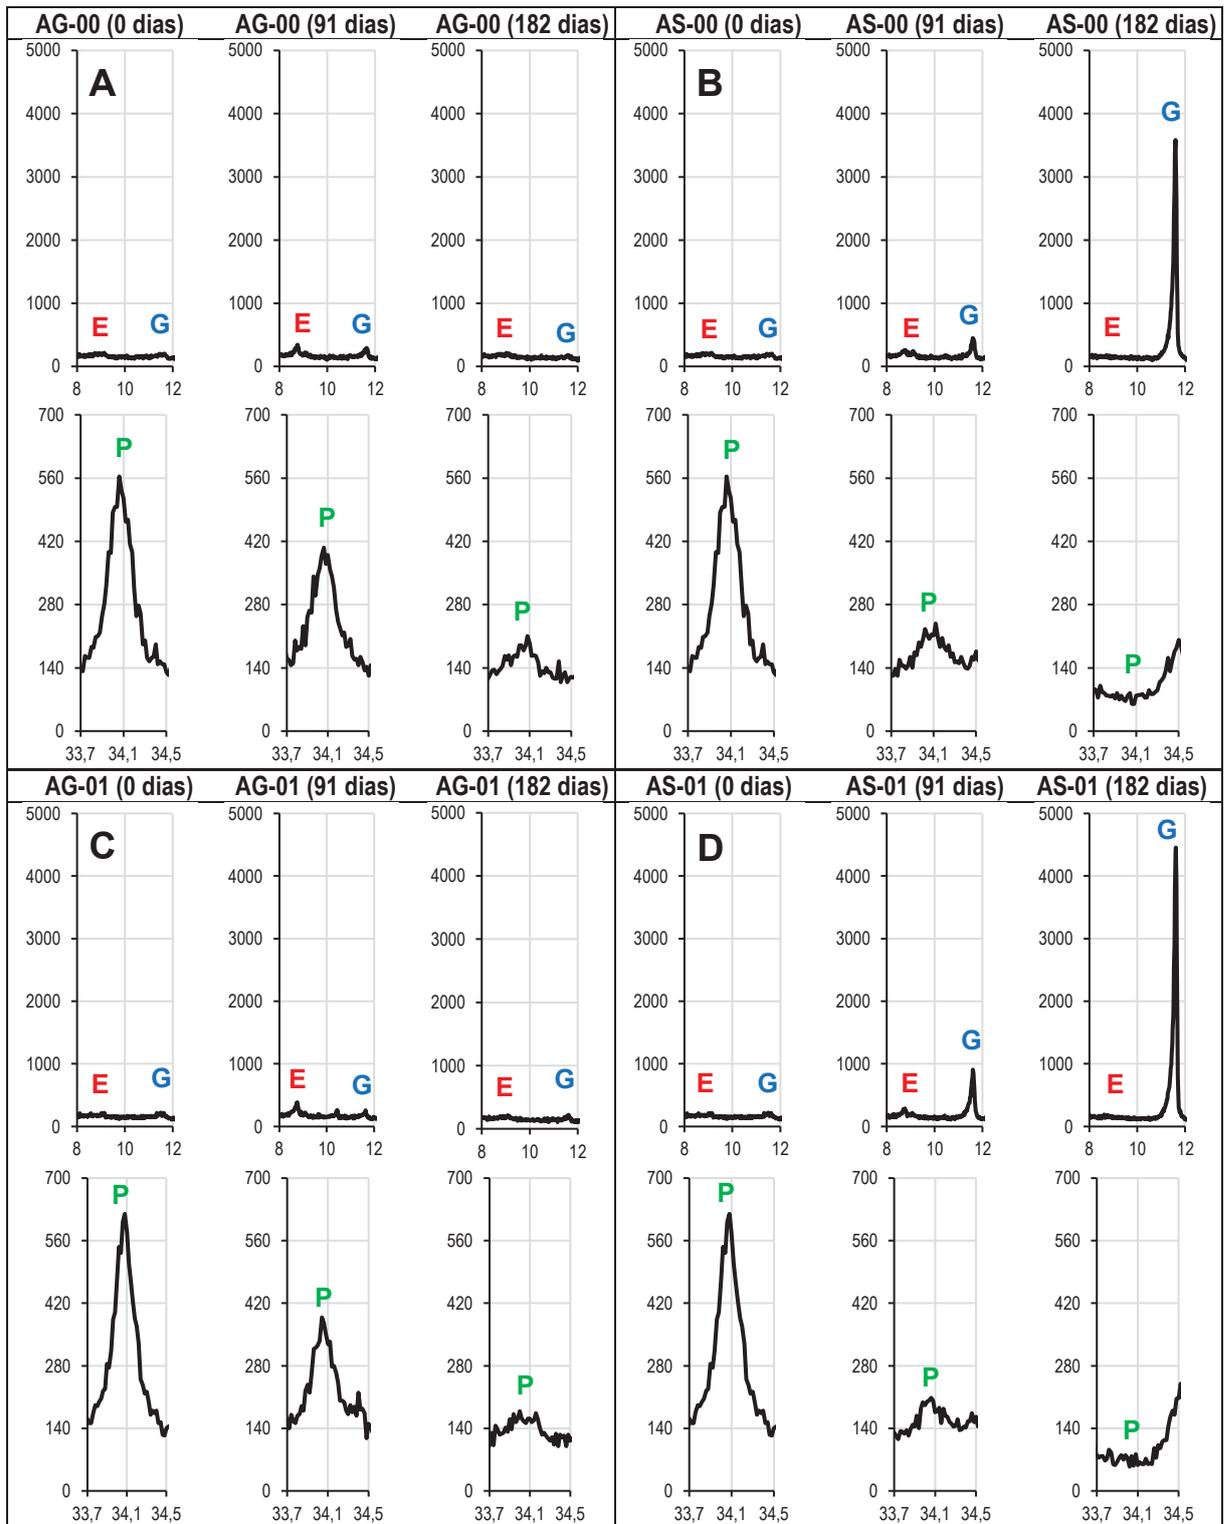
Figura 57 – Difratomogramas dos tratamentos (A) AS-00, (B) AG-00, (C) AS-01 e (D) AG-01 após 0, 91 e 182 dias.

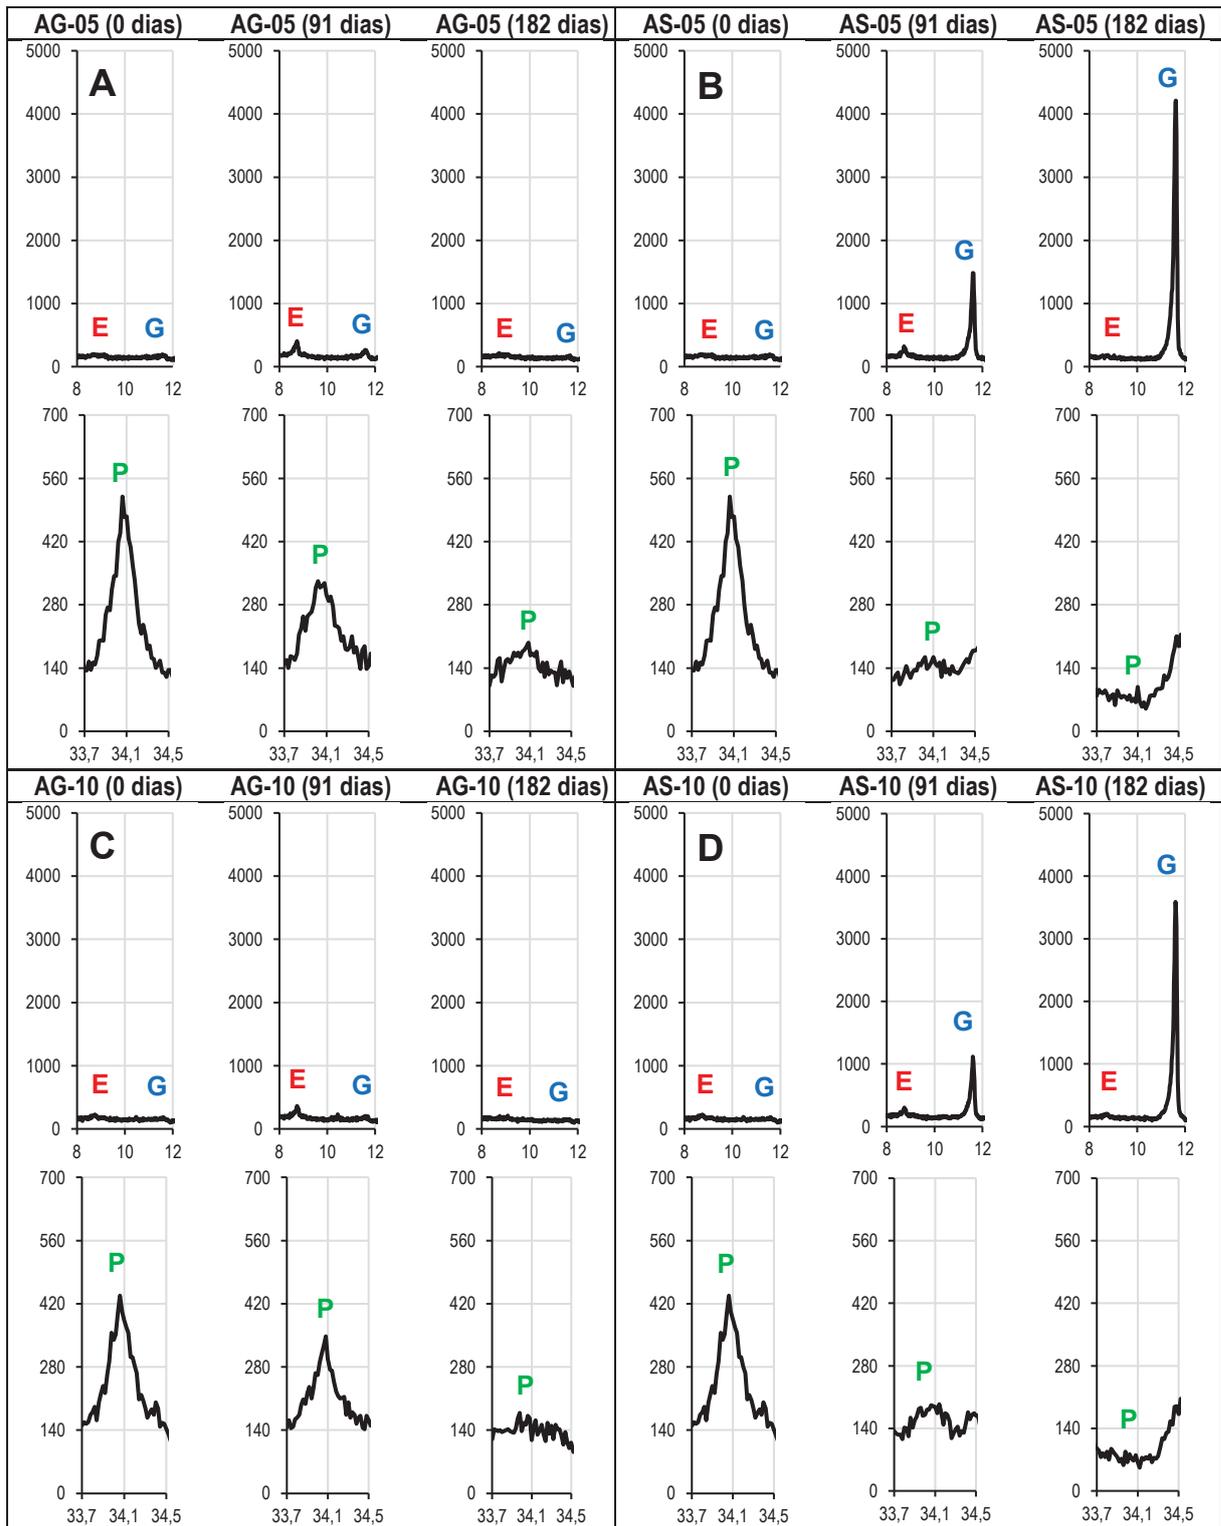
Figura 58 - Difratogramas dos tratamentos (A) AS-05, (B) AG-05, (C) AS-10 e (D) AG-10 após 0, 91 e 182 dias.

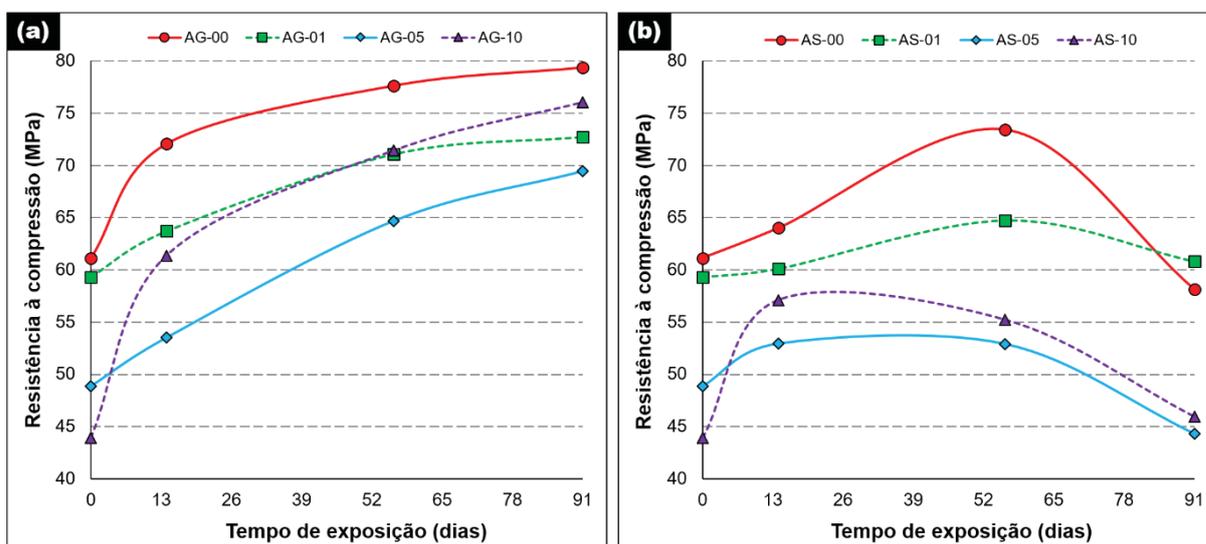
Figura 60 - Resistência à compressão dos concretos ao longo do tempo de (a) amostras expostas à água com cal e (b) amostras expostas a solução de  $\text{H}_2\text{SO}_4$ .
