EFEITO DE CRISTALIZANTES NA DURABILIDADE DO CONCRETO  
ARMADO SUBMETIDO AO ATAQUE POR ÁCIDO SULFÚRICO  
BIOGÊNICO GERADO EM ESTAÇÃO MUNICIPAL DE TRATAMENTO  
DE ESGOTOS SANITÁRIOS

Tese apresentada como requisito parcial à obtenção do grau de Doutor em Engenharia Civil, Área de concentração em Materiais e Estruturas, no Programa de Pós-Graduação em Engenharia Civil, Setor de Tecnologia, da Universidade Federal do Paraná.

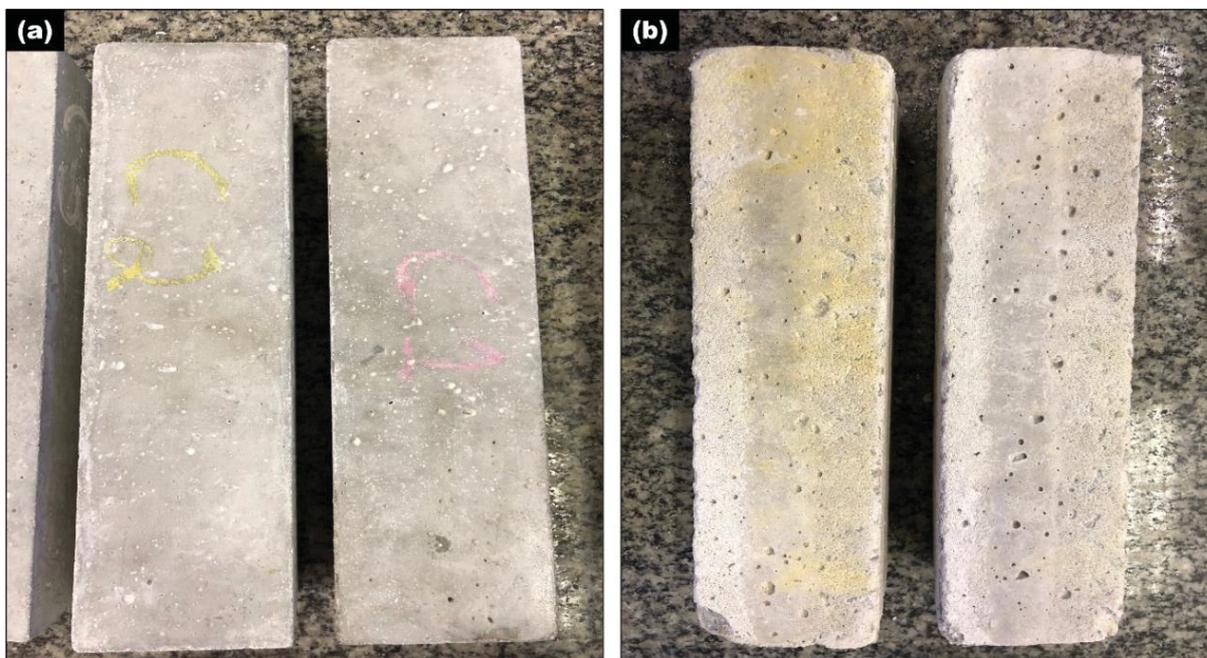
Figura 66 - Concretos de referência após 182 dias de exposição, sendo (a) superfície de amostras imersas em água saturada com cal e (b) desgaste superficial em amostras imersas em solução 0,5% H<sub>2</sub>SO<sub>4</sub>.

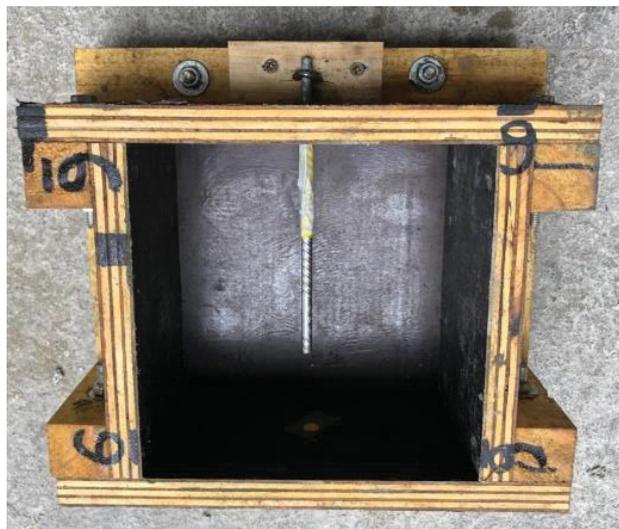
Figura 68 – Forma de madeira para moldagem dos corpos de prova prismáticos de concreto armado de dimensões 17 cm x 17 cm x 11 cm.

Imediatamente após a limpeza, as barras ficaram imersas em uma solução de hidróxido de cálcio e água destilada, até o momento da moldagem nas formas de madeira, que não demorou mais do que 20 dias. Esse procedimento visou garantir que as barras não se oxidassem até o momento da moldagem. Antes da moldagem, as barras foram retiradas da solução de hidróxido de cálcio, secas com papel toalha e isoladas as pontas com fita isolante e resina epóxi por cima, deixando somente um comprimento de 7 cm de exposição no interior do concreto (Figura 68).

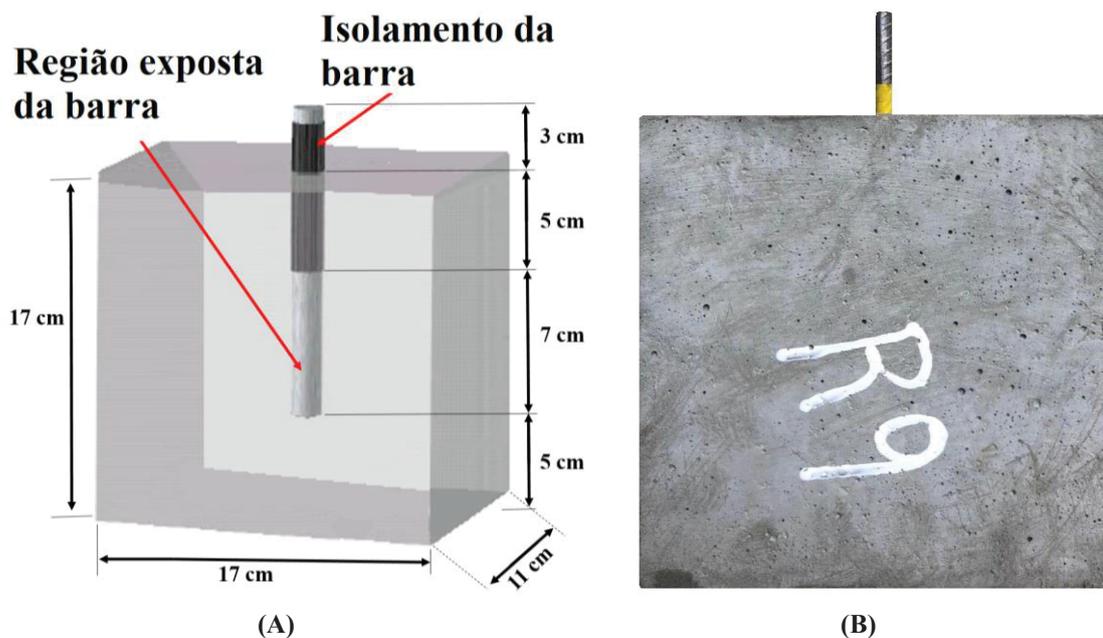
Figura 69 – Corpos de prova prismáticos de concreto armado de dimensões 17 cm x 17 cm x 11 cm, com barra de aço carbono de 6,3 mm de diâmetro: (A) esquema; (B) foto antes do isolamento completo da extremidade externa da barra.

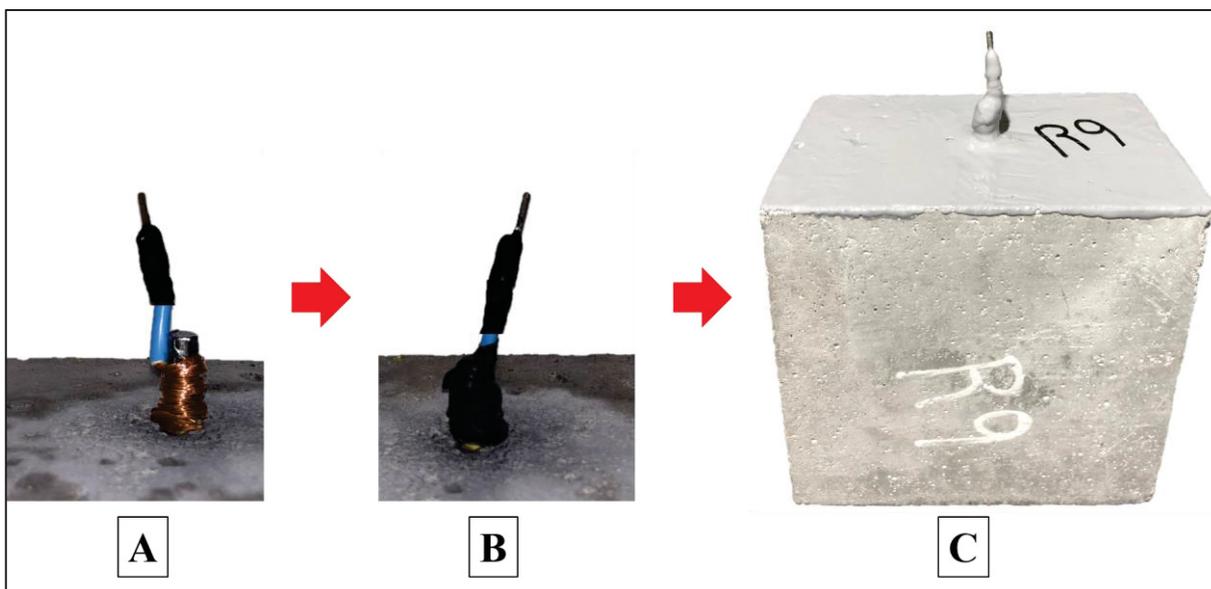
Figura 70 – Esquema da sequência do isolamento da extremidade externa da barra de aço carbono. A – Contato com fio de cobre; B – Isolamento do fio com fita isolante autofusão; C – Isolamento do fio, da barra e da face inteira do concreto com sistema de dupla camada de proteção de epóxi + poliuretano.

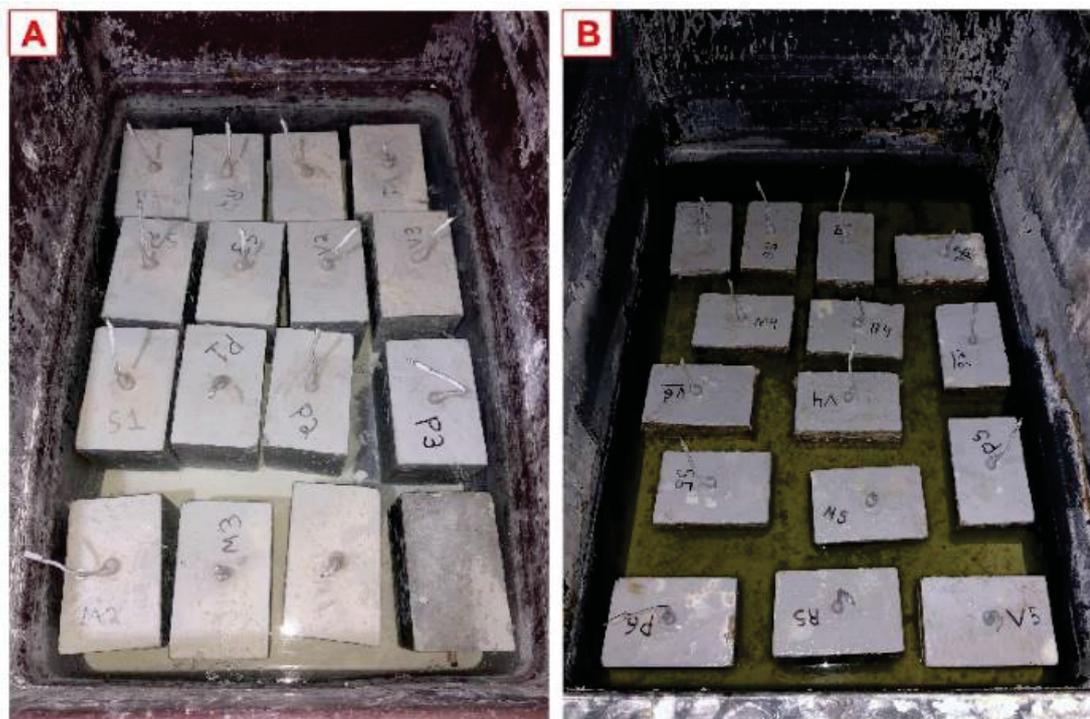
Figura 71 – Ambientes de exposição dos corpos de prova. A - Tanque com água saturada com cal; B - Tanque com solução de ácido sulfúrico.

Após os corpos de prova atingirem a idade de 350 dias, as amostras foram divididas em três condições de exposição: 1 - tanque com água saturada com cal à temperatura ambiente do laboratório (Figura 71A); 2 – canaleta de distribuição do esgoto sanitário tratado de um reator UASB de uma ETE operada na cidade de Curitiba-PR (Figura 72); 3 - tanque em ambiente de laboratório com solução de ácido sulfúrico (Figura 71B), com concentração inicial de 0,5% e com manutenção do pH em um intervalo fixo, sendo que nesse ambiente os concretos ficaram parcialmente submersos, ficando seca apenas uma faixa de 10 mm do topo, como pode ser visto também na Figura 73.

O pH da solução contendo 0,5% de  $H_2SO_4$  foi aferido quinzenalmente e mantido sempre em um intervalo de  $2,00 < pH < 3,50$ , conforme recomendado por Eštokova *et al.* (2012) e Monteny *et al.* (2003) de modo que houvesse uma faixa constante de agressividade do ataque por  $H_2SO_4$ . O pH do ambiente contendo água saturada com cal também foi quinzenalmente aferido e mantido entre  $11,00 < pH < 12,00$ .

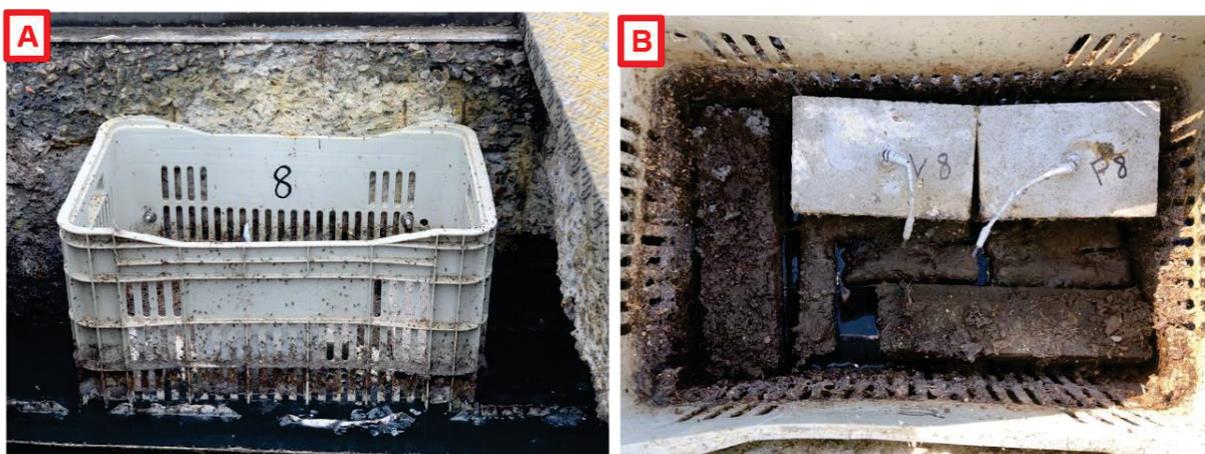
Figura 72 – Ambiente de exposição na canaleta de distribuição do esgoto sanitário tratado de um reator UASB de uma ETE operada na cidade de Curitiba-PR. A – Vista frontal; B – Vista superior.

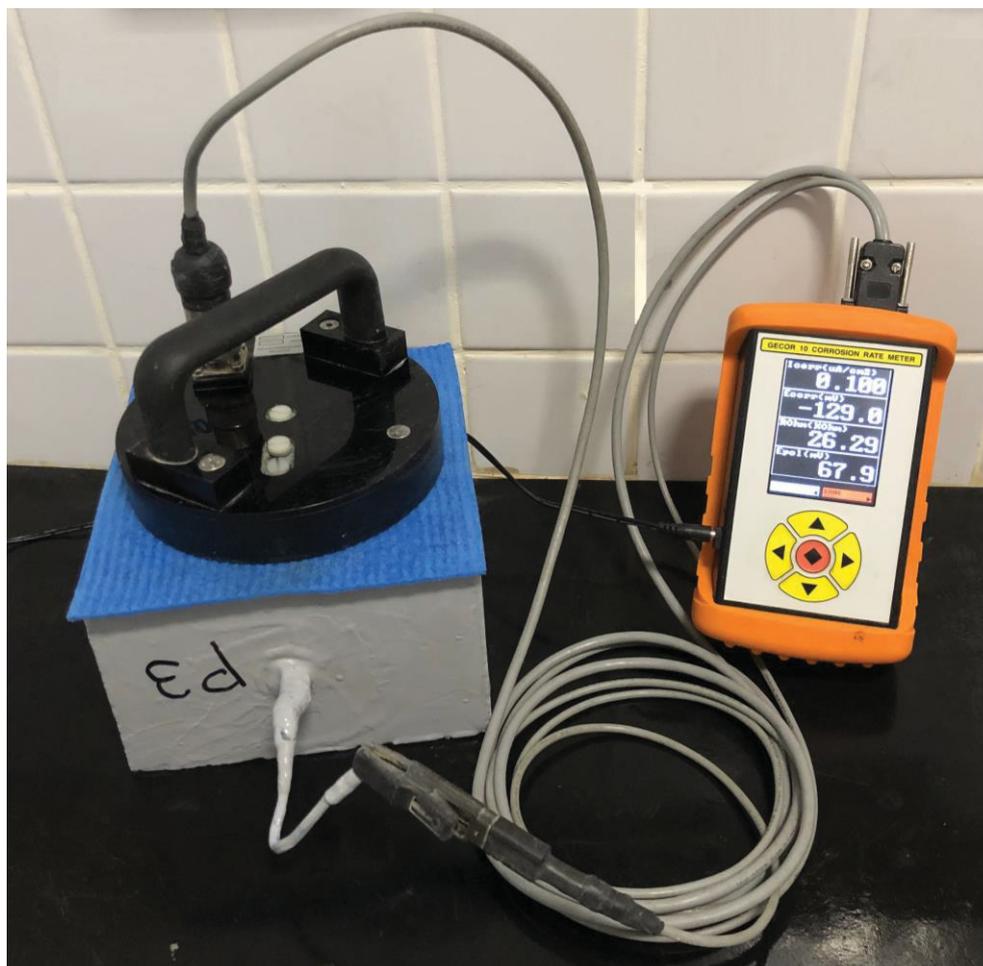
Figura 74 – Ensaio de potencial de corrosão e densidade de corrente de corrosão em corpos de prova de concreto armado com o equipamento GECOR 10, da marca IDS S.L (Geocisa®).

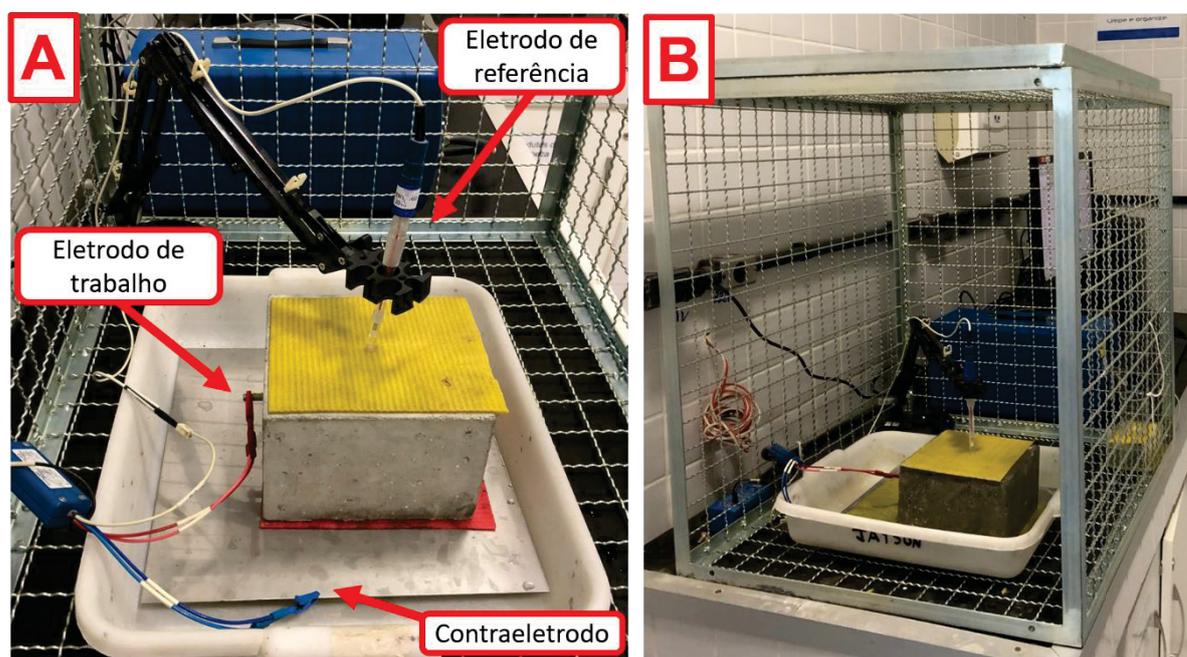
Figura 75 – Ensaio de potencial de corrosão e densidade de corrente de corrosão em corpos de prova de concreto armado com o equipamento potenciostato/galvanostato Bio-Logic SP-200. A – Indicação dos três tipos de eletrodos. B – Visão da gaiola de Faraday.

Semelhante como realizado no trabalho de Oliveira (2021), foi utilizado uma cabine metálica com fechamento em tela de aço para atuar como uma “Gaiola de Faraday” (Figura 75B), com o objetivo de diminuir a interferência de campos elétricos externos ao ensaio. De acordo com Martins e Medeiros (2023), para os ensaios de potencial de corrosão e densidade de corrente de corrosão foi utilizada uma taxa de varredura de 0,2 mV/s, e intervalo de -15 mV a 15 mV em relação ao potencial de circuito aberto. Para a constante de Stern e Geary foi utilizado o valor de 26 mV.

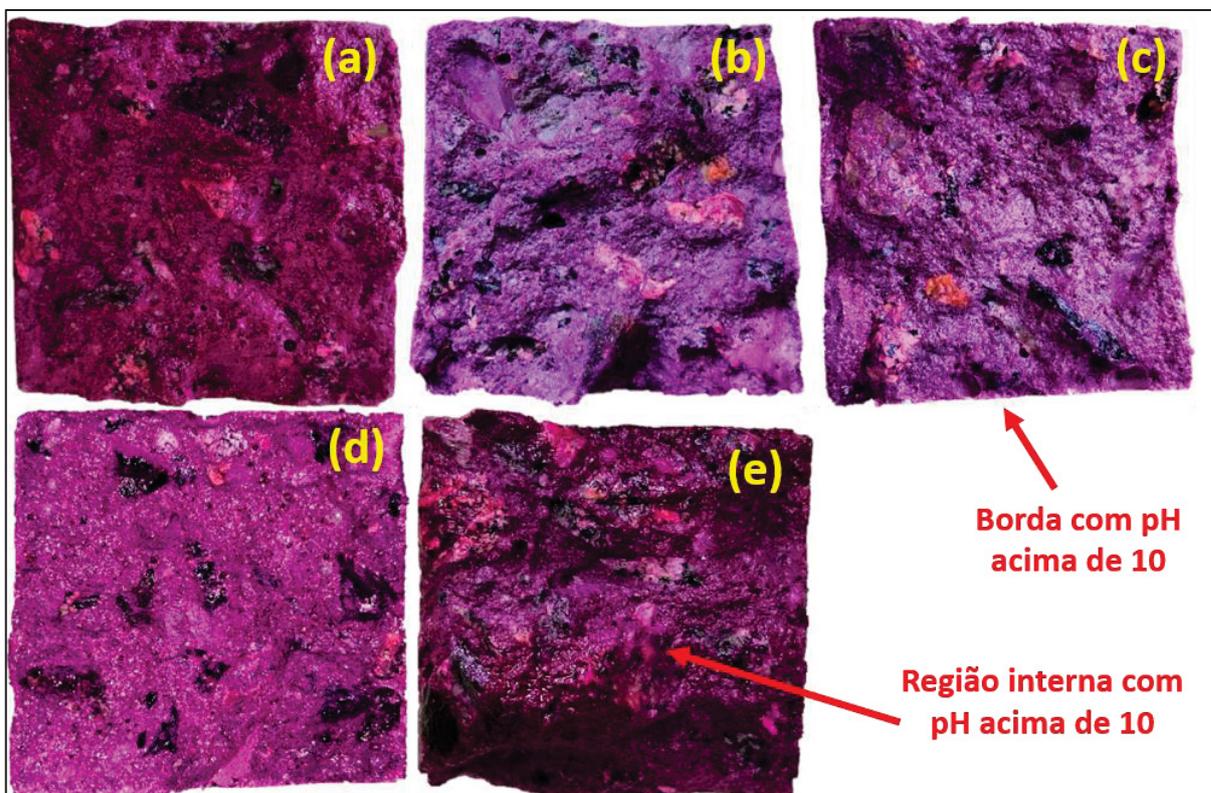
Figura 77 – Seção transversal dos corpos de prova prismáticos de concreto de dimensões 4 cm x 4 cm x 8 cm após a aplicação da solução marcadora aos 350 dias de idade do concreto antes da exposição aos ambientes agressivos: (a) CP V; (b) R; (c) M; (d) P; (e) S.

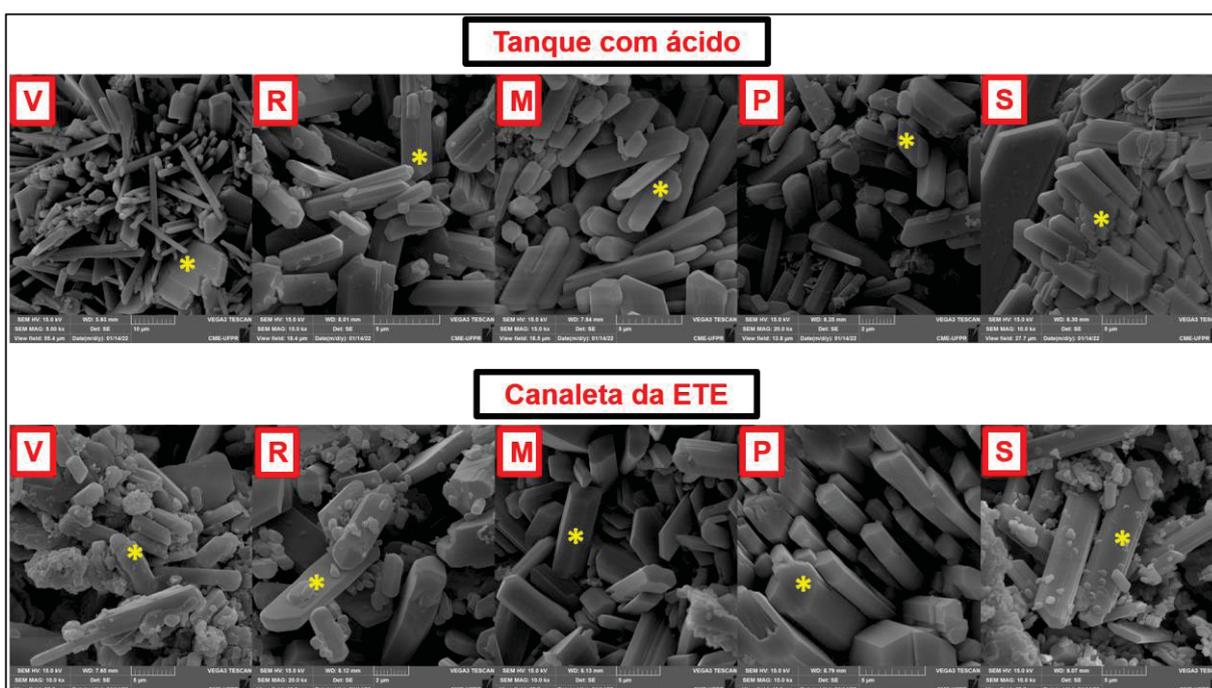
Figura 80 - Microscopia eletrônica de varredura (MEV) da superfície das amostras de concreto com 950 dias de exposição.

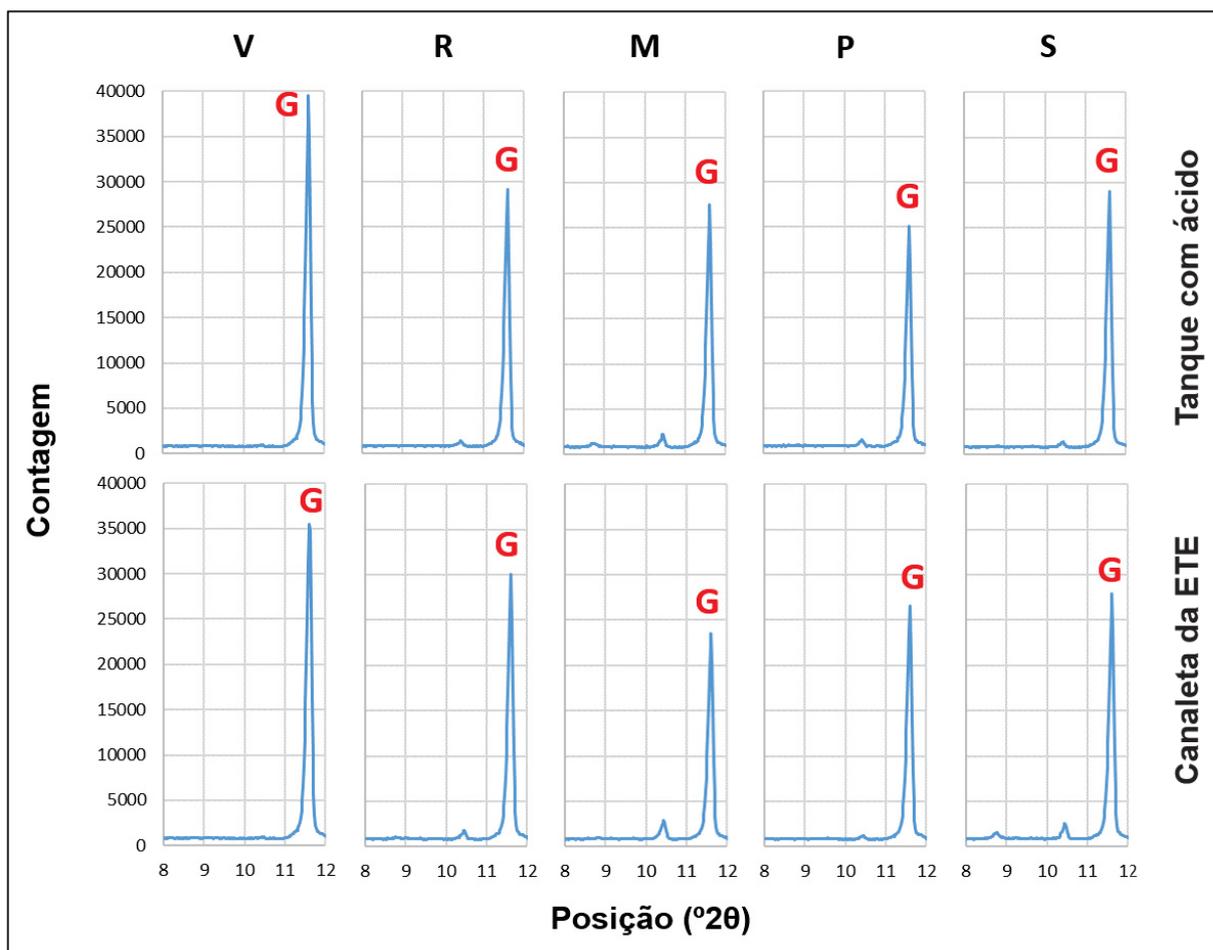
Figura 81 - Difratogramas das amostras de concreto com 950 dias de exposição, com destaque à região de pico de máxima intensidade da gipsita ( $11,6^\circ 2\theta$ ).

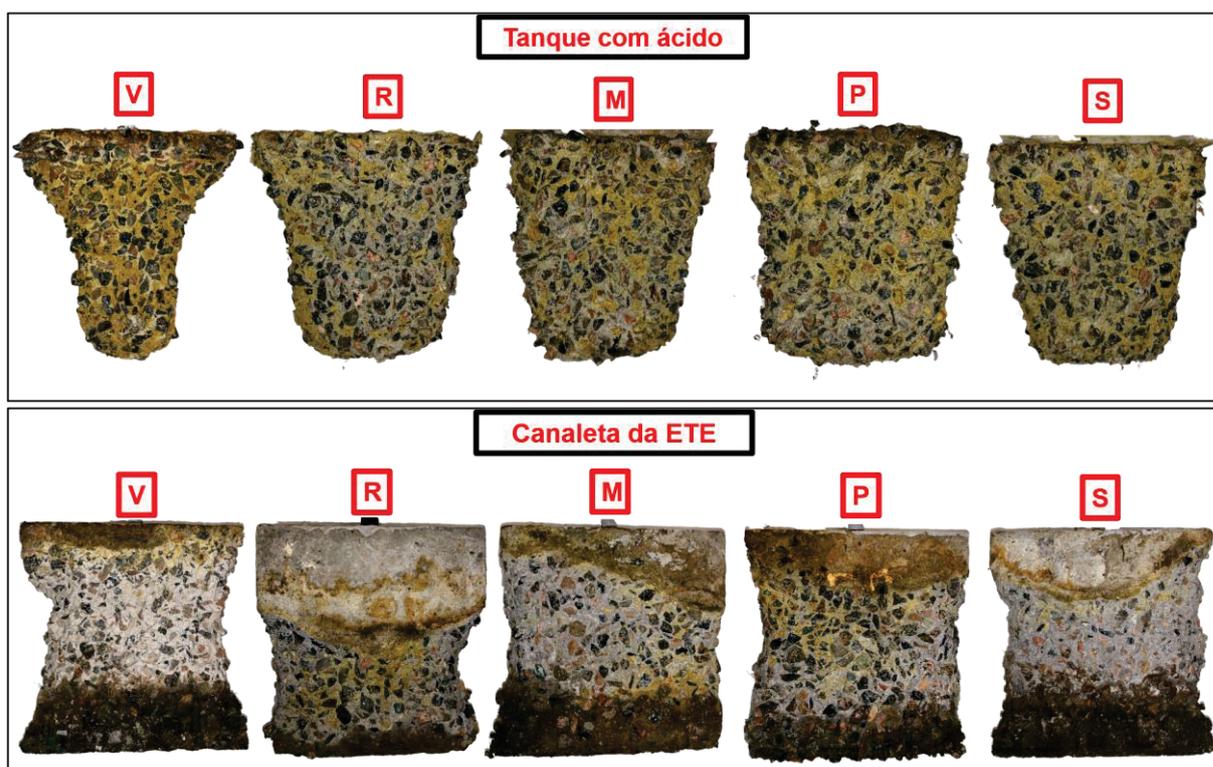
Figura 83 – Corpos de prova dos cinco diferentes concretos após 950 dias de exposição nos dois ambientes agressivos.

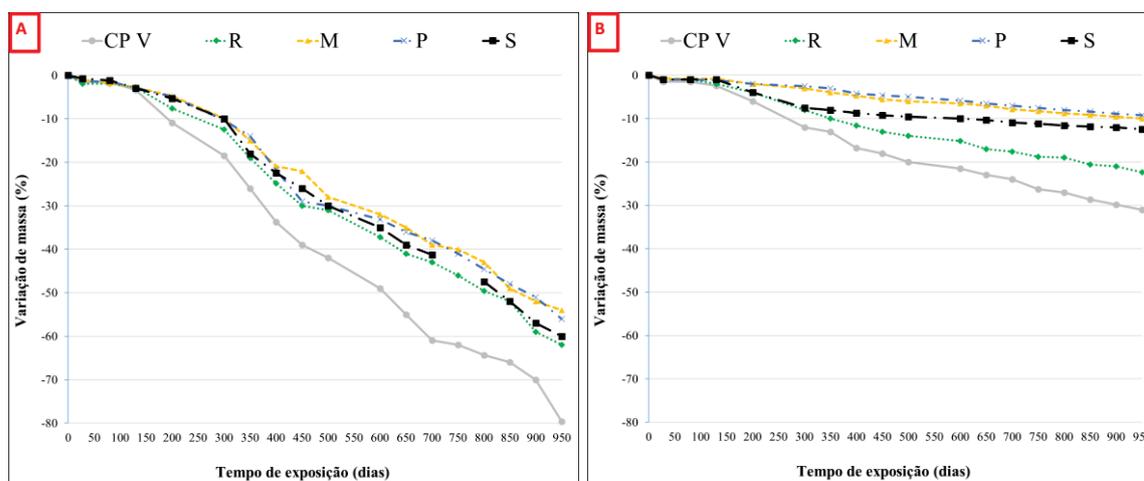
Figura 84 – Variação de massa dos cinco diferentes concretos nos dois ambientes agressivos. A - Tanque com solução de ácido sulfúrico; B - Canaleta da ETE.

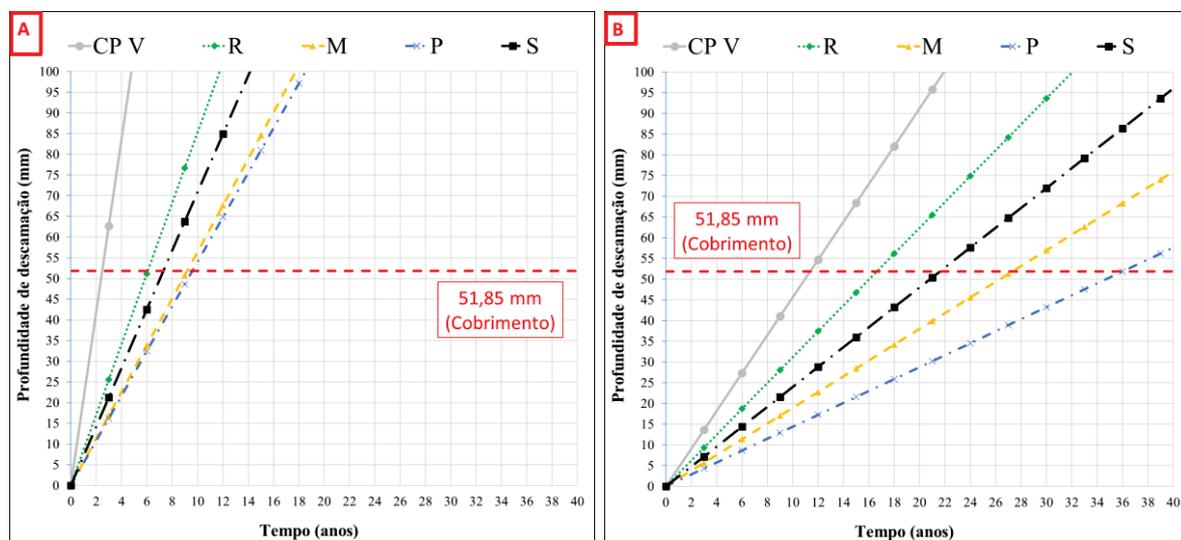
Figura 85 - Progressão da profundidade de descamação do concreto armado considerando os dados da Tabela 30. A - Topo dos corpos de prova do tanque com solução de ácido sulfúrico; B – Zona de molhagem e secagem dos corpos de prova da canaleta da ETE.

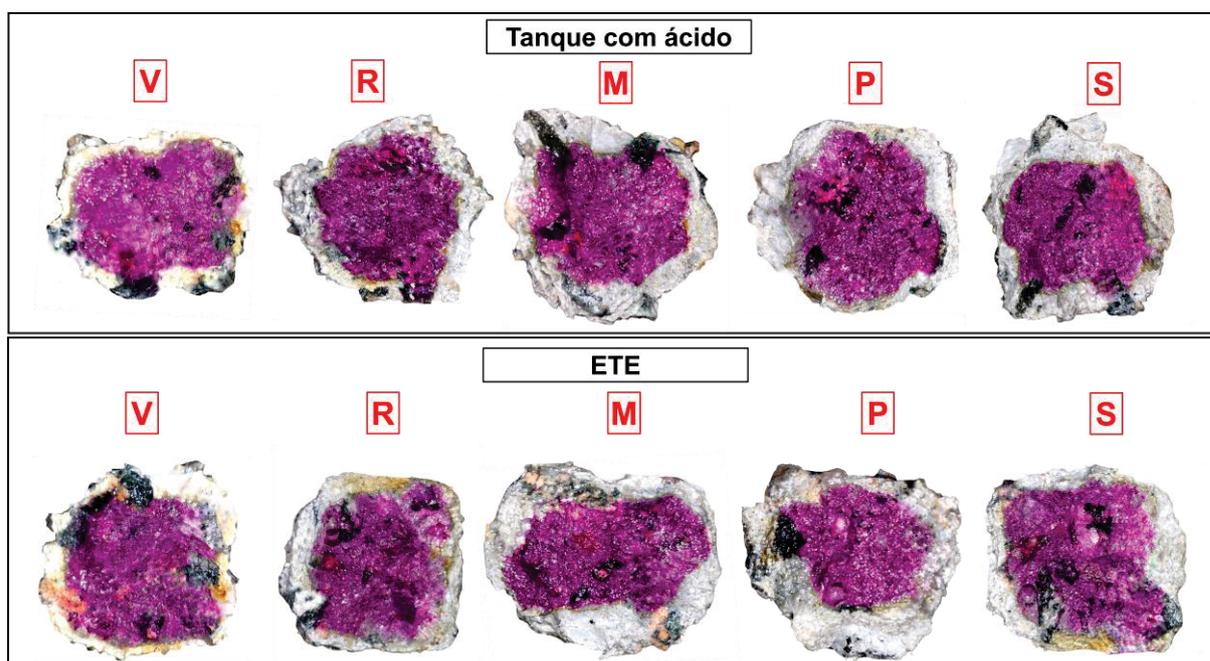
Figura 87 - Profundidade de neutralização dos cinco diferentes concretos nos dois ambientes agressivos após 950 dias de exposição.

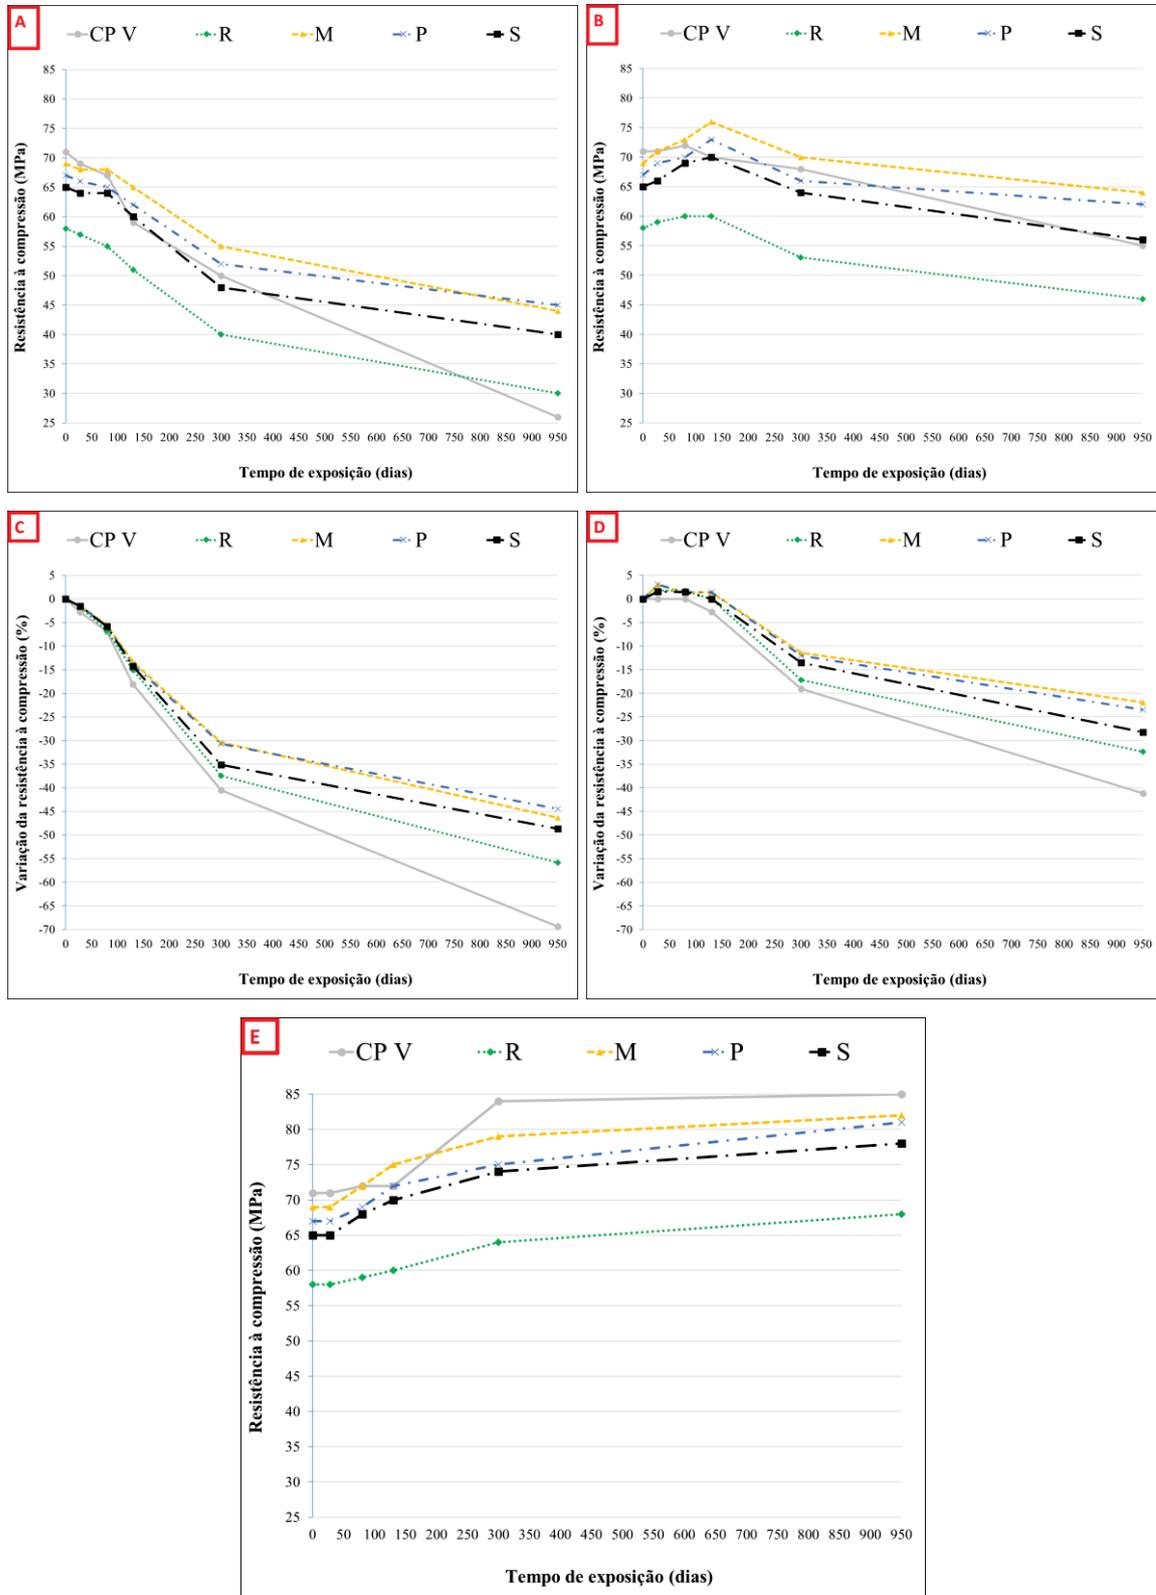
Figura 88 - Resistência à compressão uniaxial: A - Tanque com solução de ácido sulfúrico; B - Canaleta da ETE; C - Variação em percentual comparando os concretos do Tanque com solução de ácido sulfúrico com o Tanque com água com cal; D - Variação em percentual comparando os concretos da Canaleta da ETE com o Tanque com água com cal; E - Resistência à compressão uniaxial em MPa dos concretos no Tanque com água com cal.

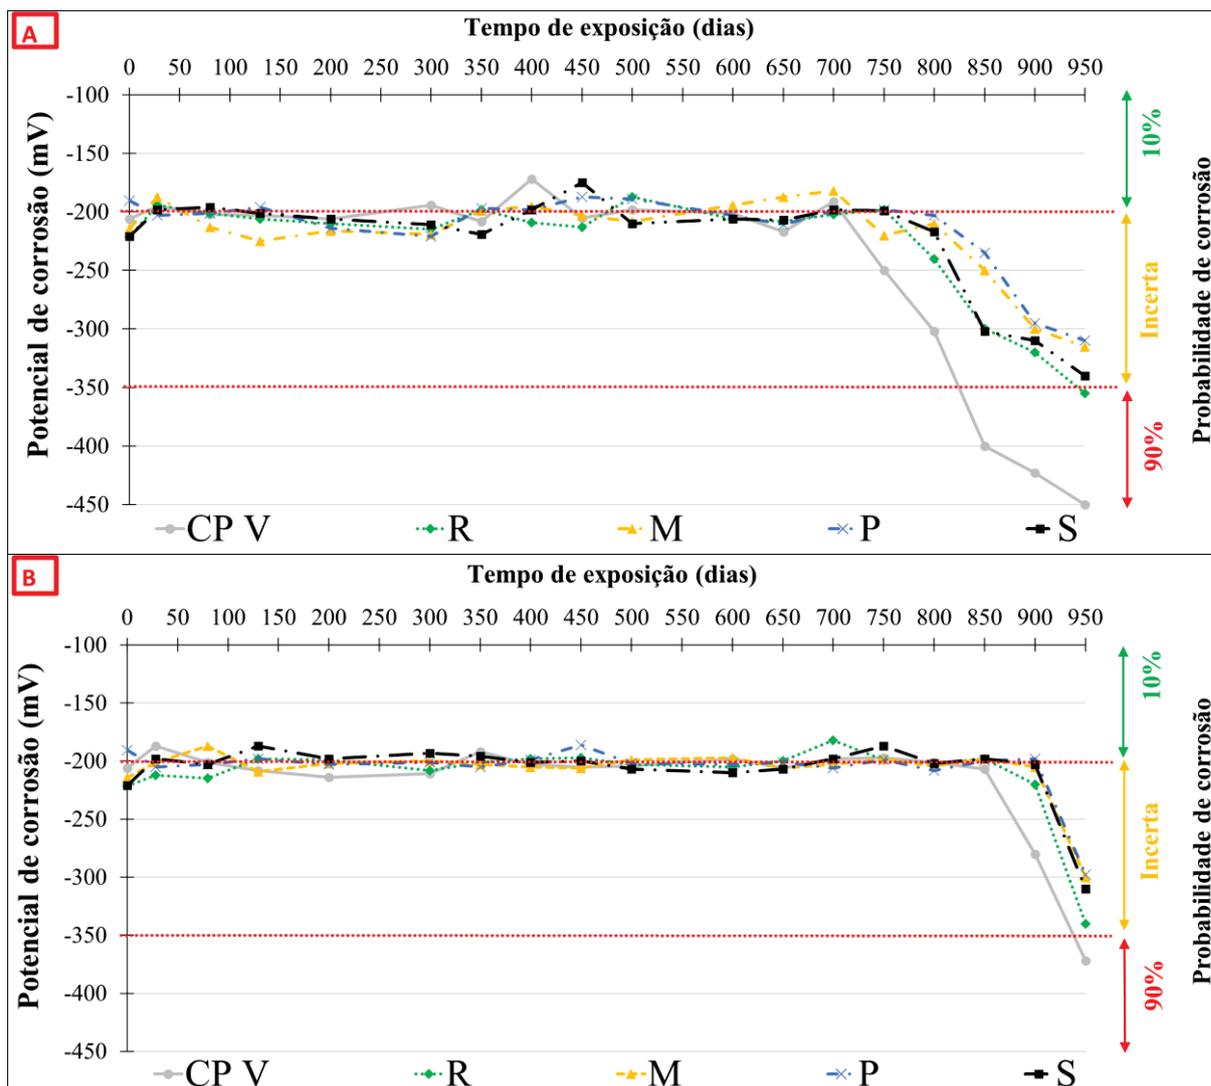
Figura 90 – Potencial de corrosão. A - Tanque com solução de ácido sulfúrico; B - Canaleta da ETE.
