ESTUDO DO COMPORTAMENTO DE UM EDIFÍCIO EM AÇO SOB EFEITO DE
COLAPSO PROGRESSIVO

Dissertação apresentada ao Programa de Pós-Graduação em Engenharia Civil, no Setor de Tecnologia, da Universidade Federal do Paraná, como parte dos requisitos parciais para obtenção do título de Mestre em Engenharia Civil.

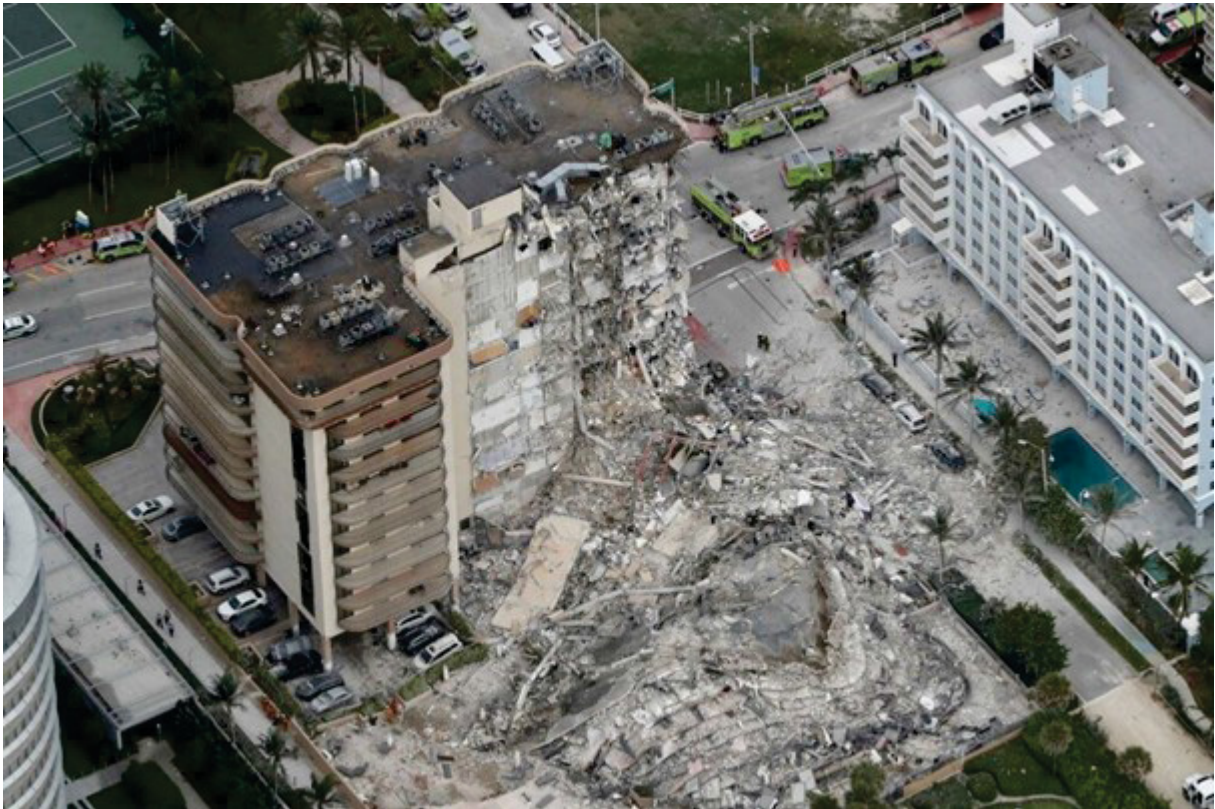
FIGURA 2 – Colapso desproporcional do edifício localizado em Miami (2021).

FONTE: G1 (2021) - Acidente ocorrido no dia 24/06/2021, em Miami, na Flórida, nos Estados Unidos, Acesso em: 18/07/2022.

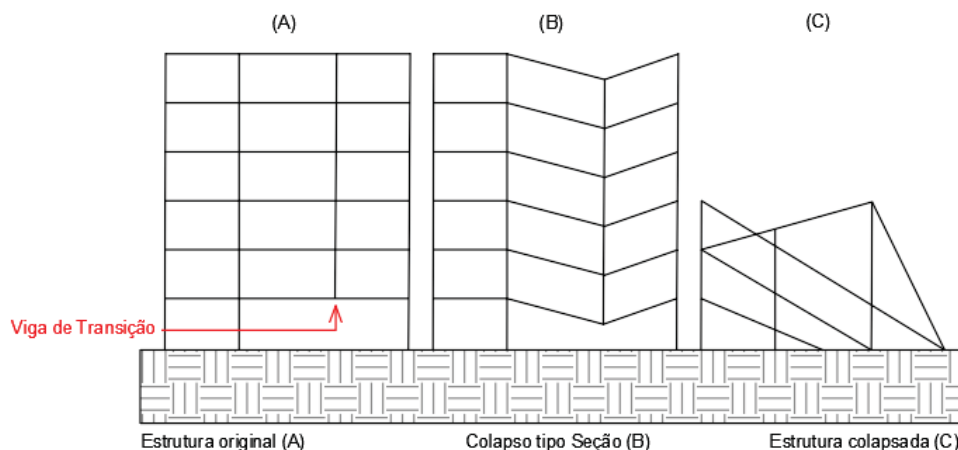
O colapso do tipo "seção" ocorre quando as vigas não conseguem suportar os esforços de flexão, resultando em seu colapso. Esse tipo de colapso é comumente observado em vigas de transição em estruturas. A Figura 7 ilustra três estágios diferentes do evento de colapso estrutural. No estágio (A), a estrutura encontra-se íntegra, e sua viga de transição não apresenta danos. Em seguida, no estágio (B), ocorre a falha da viga de transição, desencadeando movimentos e deslocamentos na estrutura. Finalmente, no estágio (C), a estrutura sofre um colapso total, perdendo completamente sua capacidade de suporte e integridade estrutural.

FIGURA 7 – Colapso tipo seção.

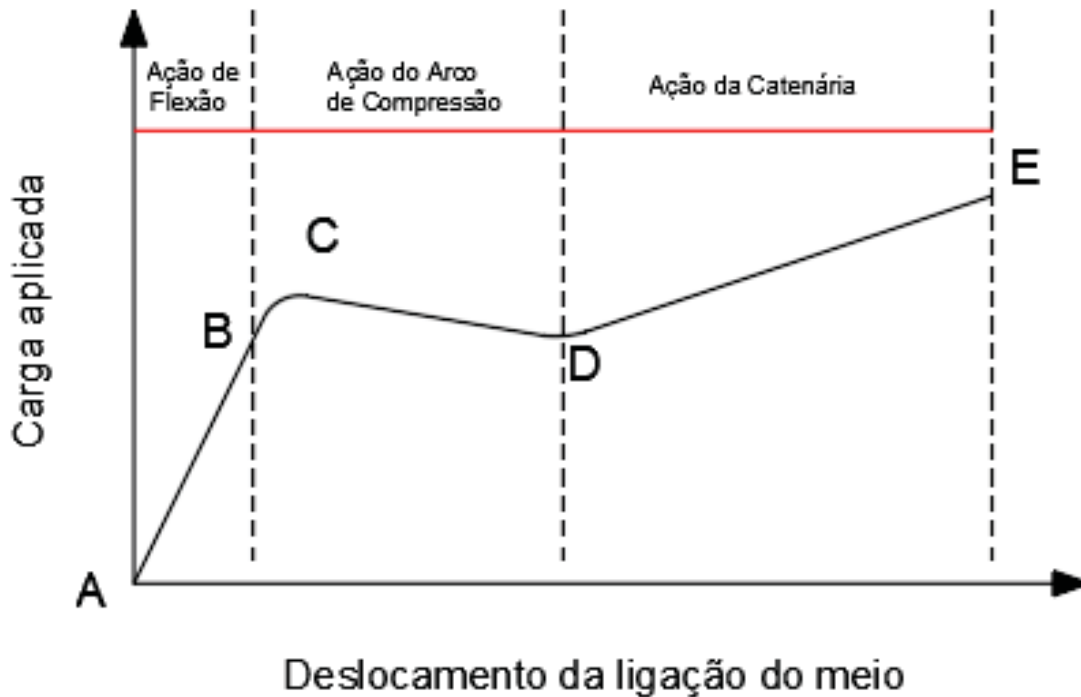
FIGURA 9 – Mecanismo de Resistência.

A Figura 9 apresenta no gráfico de força-deslocamento o comportamento das vigas após a perda repentina do pilar, a curva apresenta os três estágios de resistência estrutural. A primeira fase ocorre no intervalo definido entre os pontos A e B, é conhecida como Ação de flexão ou (Ação de Vierendeel), neste estágio a viga ainda dispõe de um comportamento elástico. O segundo mecanismo de resistência exibido na curva é a Ação de Arco de Compressão que está localizada entre os pontos B e D. A partir do ponto B, a viga entra na fase inelástica, na qual a carga aplicada à viga aumenta à medida que se aproxima do ponto C, esse ponto é onde ocorre a capacidade máxima de resistência do elemento estrutural ao colapso progressivo. À medida que o esforço diminui, o deslocamento aumenta, levando o comportamento da viga em direção ao ponto D, onde a capacidade de carga da viga diminui gradualmente devido à compressão e ao esmagamento do concreto na região. O último mecanismo de resistência ao colapso progressivo exibido na curva é a Ação Catenária e está localizado entre os pontos D e E, é nessa região que a força axial que ocorre na viga muda de compressão para a tração devido ao aumento nas deflexões verticais, gerando uma capacidade adicional para suportar as cargas (ALSHAIKH et al., 2020).

direção ao ponto D, a viga começa a perder sua capacidade de sustentação de carga, principalmente devido à rotação do elemento estrutural. É nessa fase que começam a surgir trincas na área de conexão das vigas e nos pontos de fixação dos parafusos. Esse estágio é crucial, pois marca o início do comprometimento estrutural, onde a integridade da viga começa a ser afetada, resultando em uma redução significativa de sua capacidade de suportar cargas. O fenômeno de trincas e deformações excessivas nessa região é um sinal claro de que a viga está se aproximando do colapso (QIN et al., 2016).

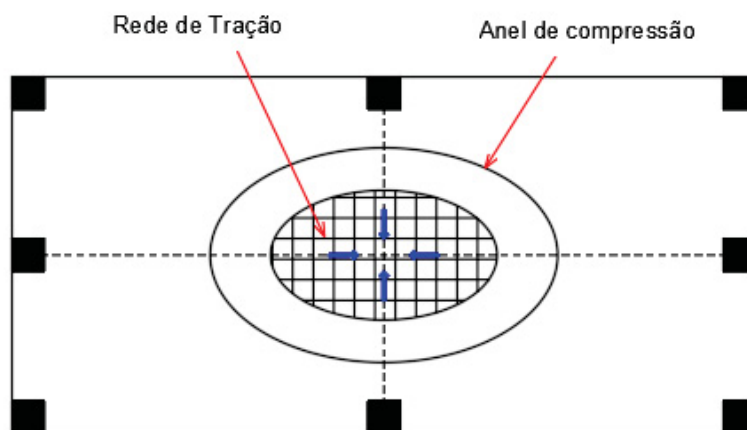
FIGURA 14 – Ação da Membrana de Tração.

Segundo Dat e Hai (2013) estudos demonstram que na região central das lajes ocorre uma concentração de esforços de tração na membrana que são mobilizados por causa da participação da armadura da viga e das armaduras do topo da laje. Quando as armaduras são tracionadas no centro da laje, o aço localizado nessa região tem a capacidade de resistir as grandes deformações se caso forem fornecidas restrições laterais adequadas nas bordas da laje (AZIM et al., 2020).

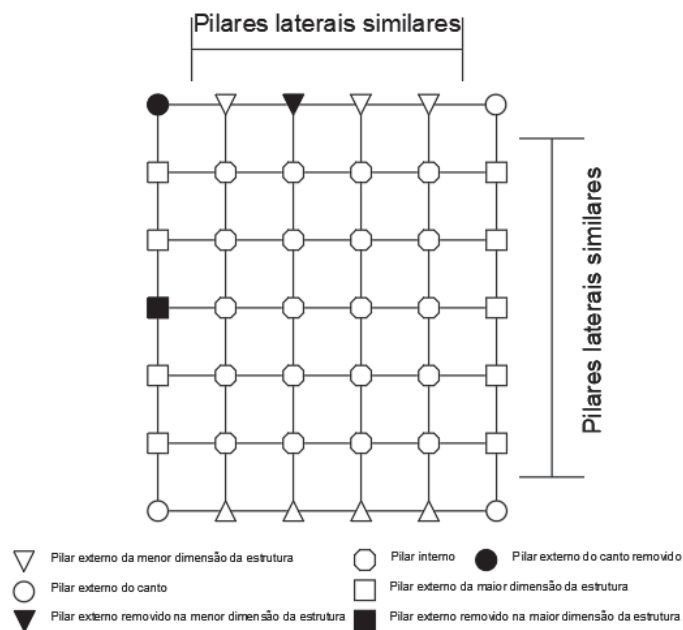
Segundo a GSA a retirada dos pilares externos da estrutura deve ocorrer nos pontos próximos ao meio do lado mais curto do edifício, próximo ao meio do lado mais longo e nos cantos da estrutura conforme a Figura 17. Para os cantos externos de edifícios, cujo sistema estrutural é alvenaria estrutural, deve ser retirado um comprimento livre de H em cada direção, o qual H é a altura do pavimento. Devem ser removidos suportes que o engenheiro considera importante para a estabilidade da estrutura, como exemplo: elementos estruturais que tenham qualquer categoria de descontinuidade de cargas (elementos de transferência de cargas), e elementos estruturais que encontram-se em locais de mudança de geometria da estrutura. Cada análise deve ser feita retirando um elemento estrutural por vez (GSA, 2016).

FIGURA 17 – Localização dos pilares externos removidos.

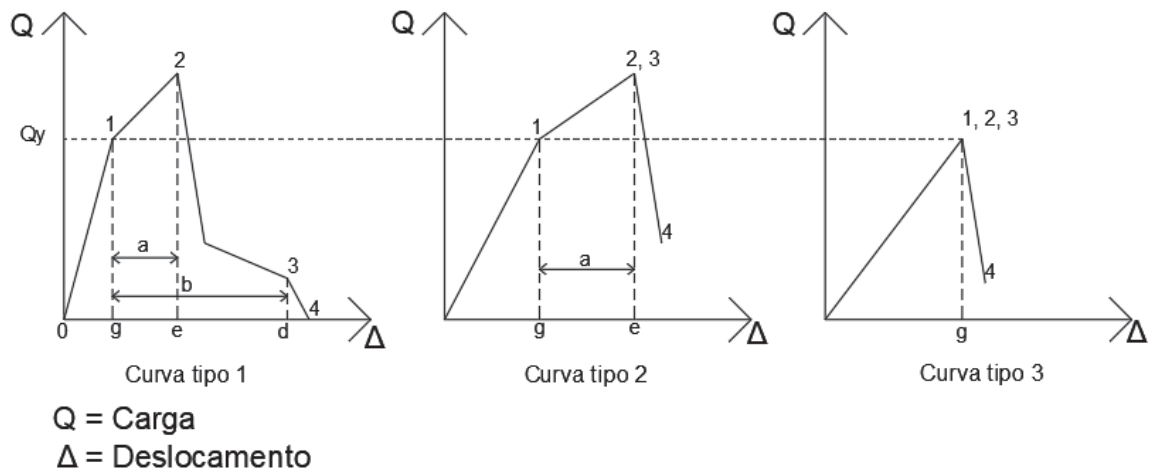
FIGURA 20 – Definição de Ações Controladas por Deformação e por Força.

As ações de um componente primário são controlados por deformações se a curva do Tipo 1 ou Tipo 2 tem o deslocamento no ponto e faixa plástica igual ou duas vezes maior que o deslocamento na faixa elástica. Se a curva Tipo 1 e 2 possuir um deslocamento na faixa plástica menor que duas vezes o deslocamento na faixa elástica esses componentes são controlados por força. A curva Tipo 3 é sempre controlada por forças (GSA, 2016; MARCHAND et al., 2016).

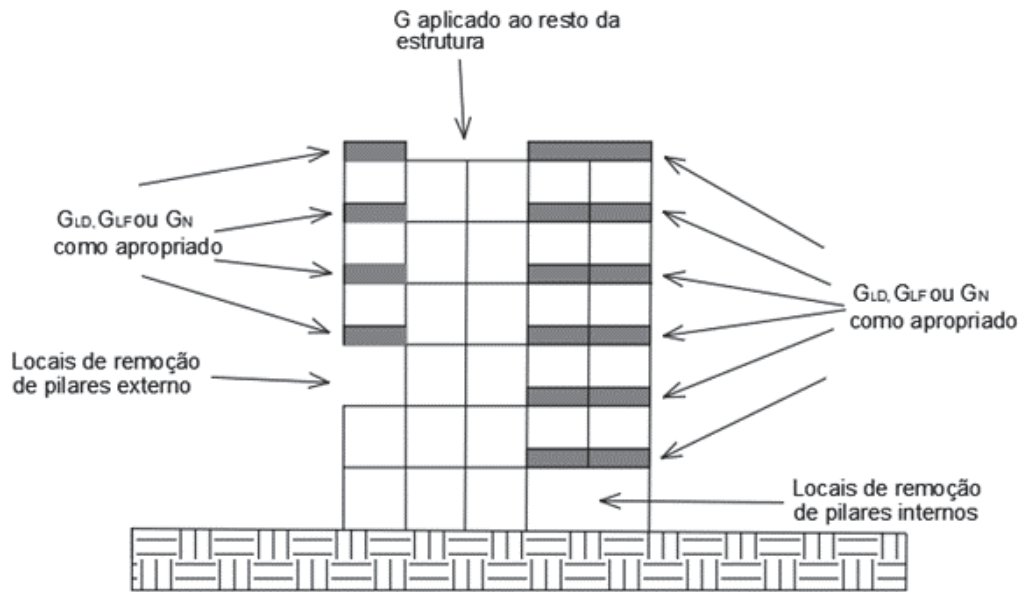
FIGURA 22 – Locais onde estão sendo aplicadas as combinações de ações quando são removidos os pilares internos e externos para os procedimentos lineares e não-lineares (vista em corte).

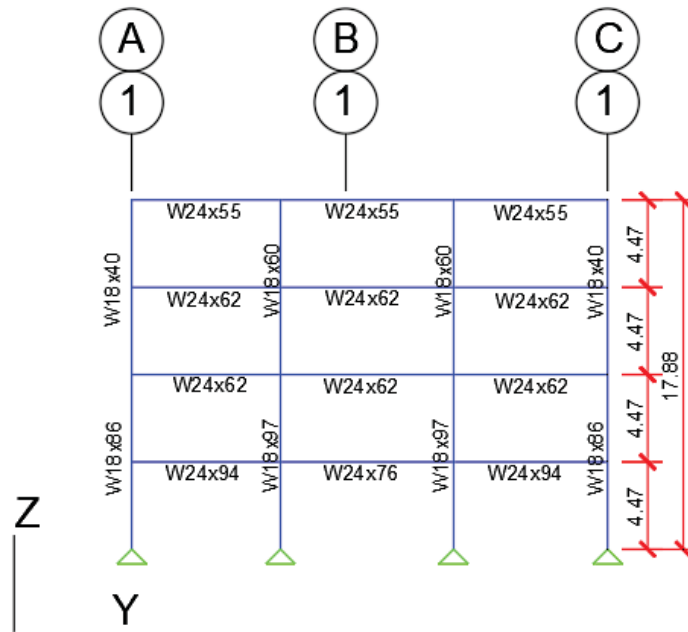
Na direção Y, a estrutura é dividida em dois pórticos distintos. O primeiro pórtico abrange as seções um e dez da estrutura na direção X, sendo subdividido em quatro lances. Os vãos externos entre pilares têm uma extensão de 7,62 e 7,89 metros, enquanto o vão interno possui 8,87 metros, conforme ilustrado na Figura 27.

FIGURA 27 – Seção 1 e 10, mostrando o plano Y-Z.

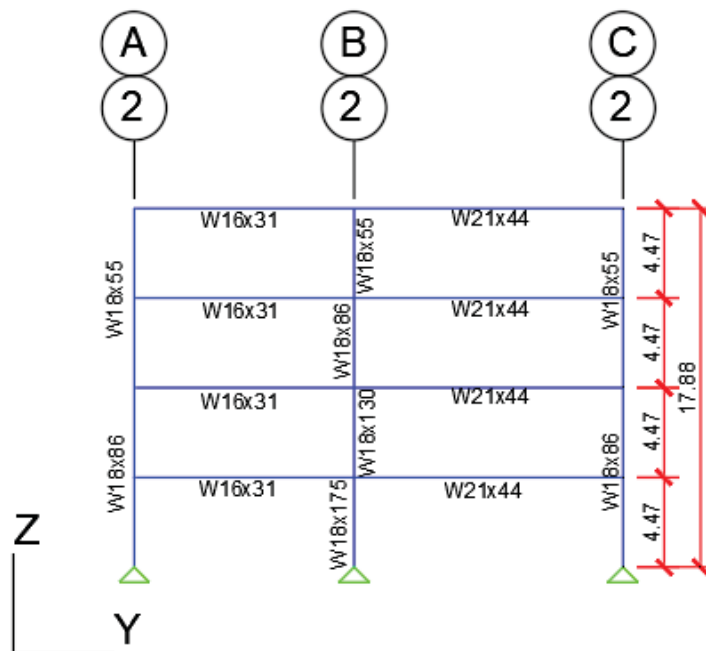
O segundo pórtico está localizado nas seções dois a nove da estrutura na direção X e é subdividido em três lances de pilares. O primeiro vão, entre as regiões A e B, possui um comprimento de 10,97 metros. Já o segundo vão, entre as regiões B e C, tem um comprimento de 13,41 metros. Essas informações estão representadas na Figura 28.

FIGURA 28 – Seção 2 a 9, mostrando o plano direção Y-Z.

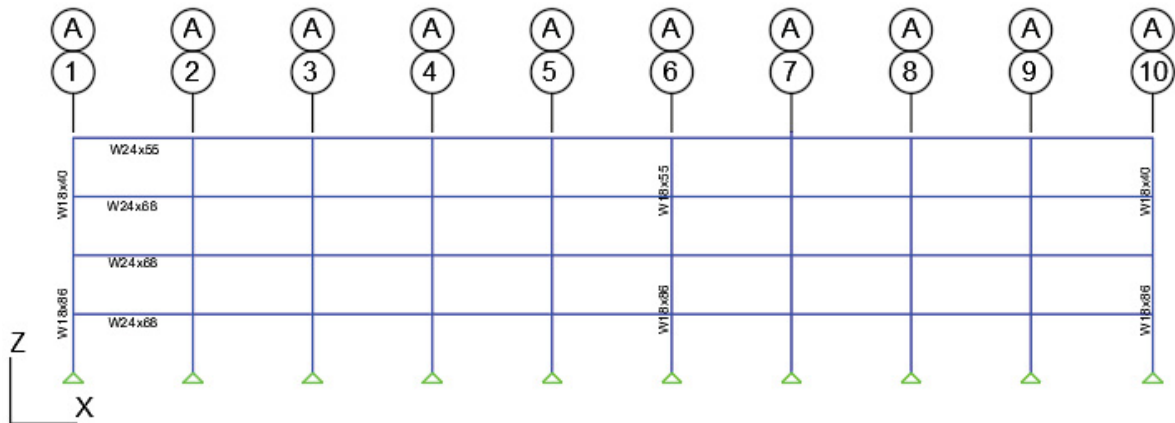
Na direção X, a estrutura é subdividida em dez seções com um vão entre pilares de aproximadamente 9,14 metros. As regiões A e C apresentam configurações idênticas, sendo

FIGURA 29 – Seção A e C, mostrado o plano X-Z.

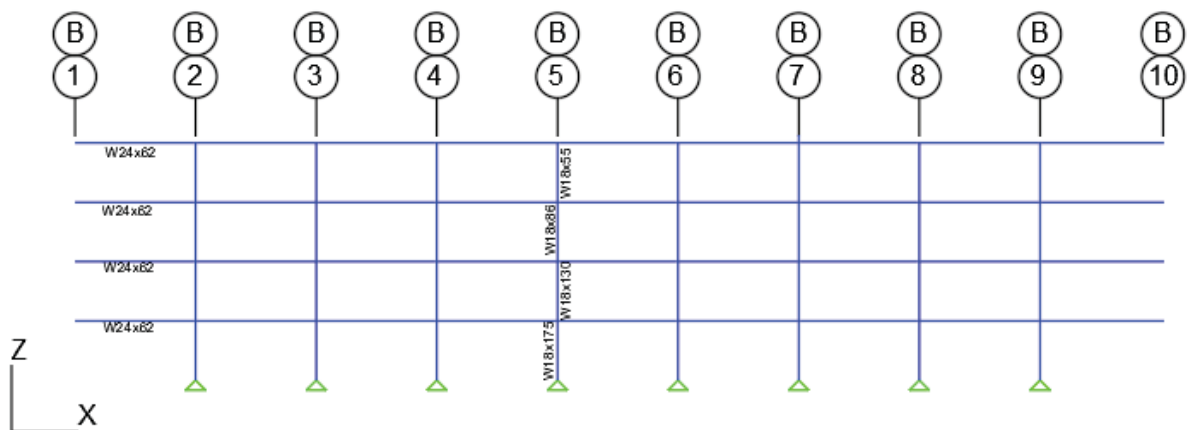
FIGURA 30 – Seção B, mostrado o plano X-Z.

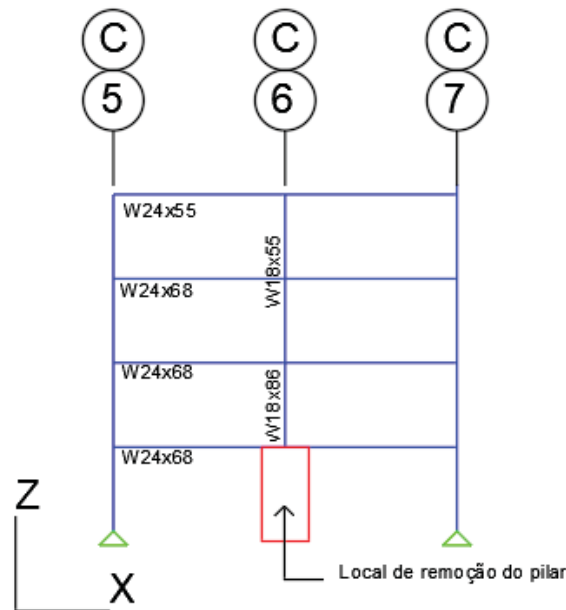
FIGURA 33 – Primeiro pilar retirado localizado no meio da estrutura na seção 6, região C.

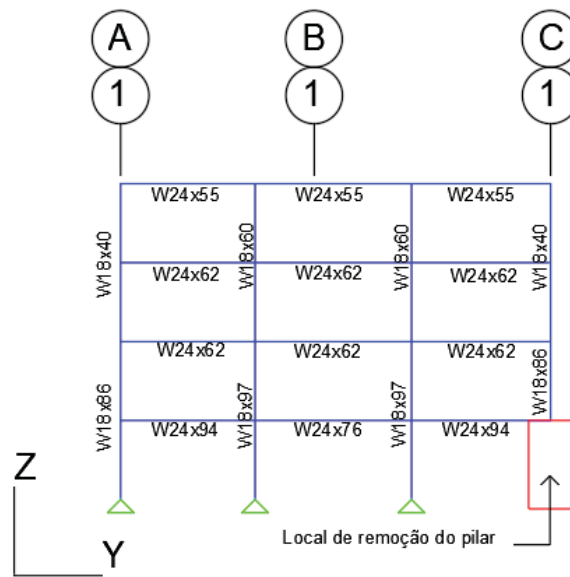
FIGURA 35 – Segundo pilar retirado localizado no canto da estrutura na seção 1, região C.

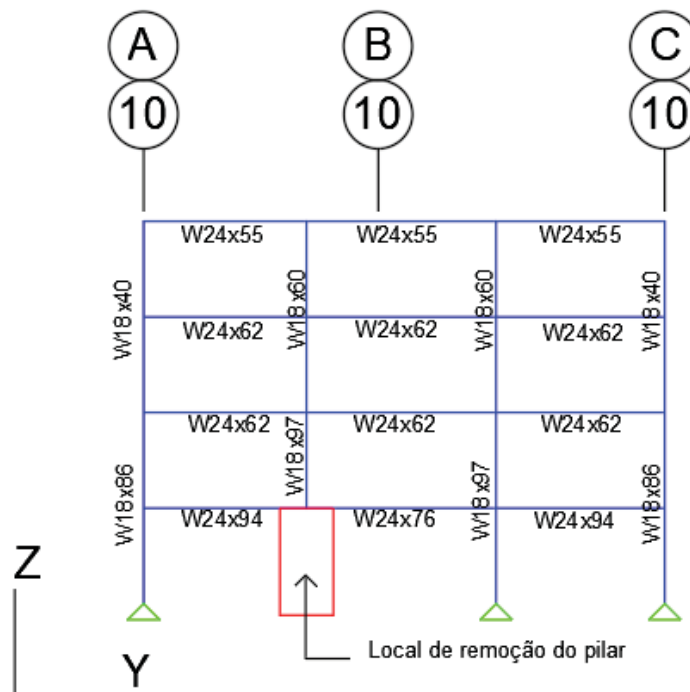
FIGURA 37 – Terceiro pilar retirado localizado na seção 10, entre as regiões A e B.

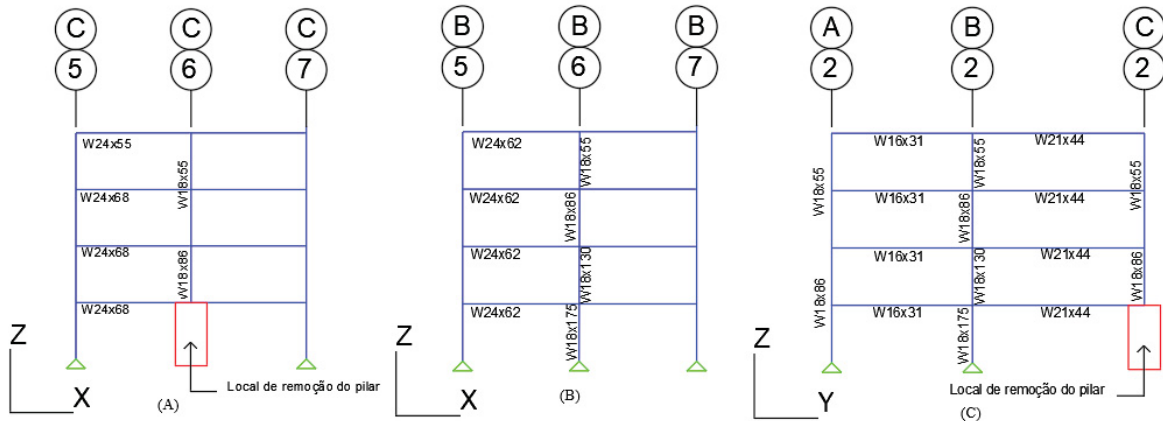
FIGURA 42 – Primeiro pilar retirado localizado no meio da estrutura na seção 6, região C.

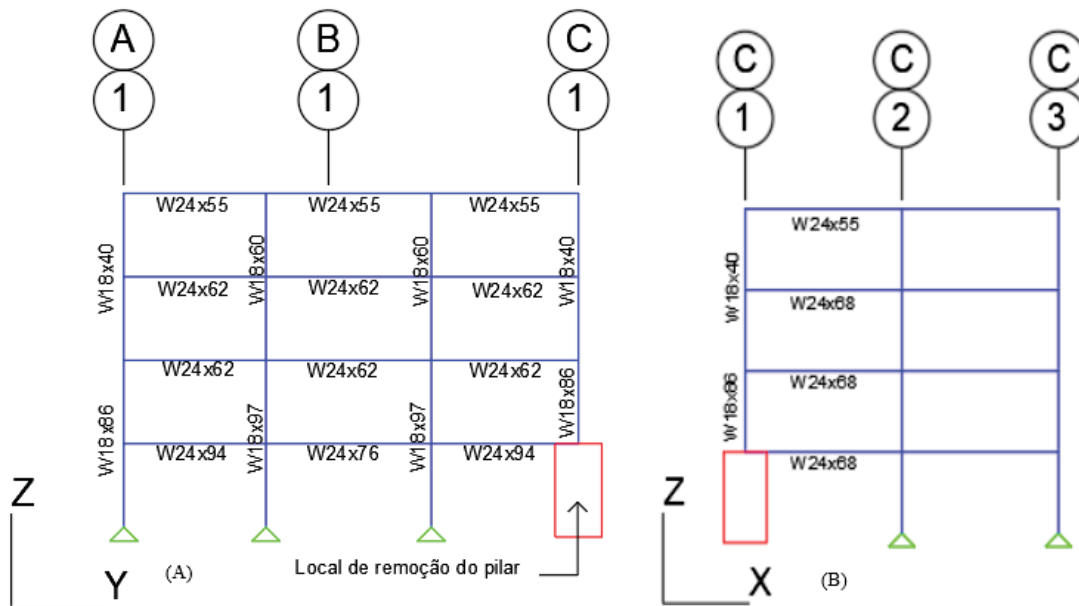
FIGURA 44 – Detalhes do pilar 2 retirado na seção 1, região C.

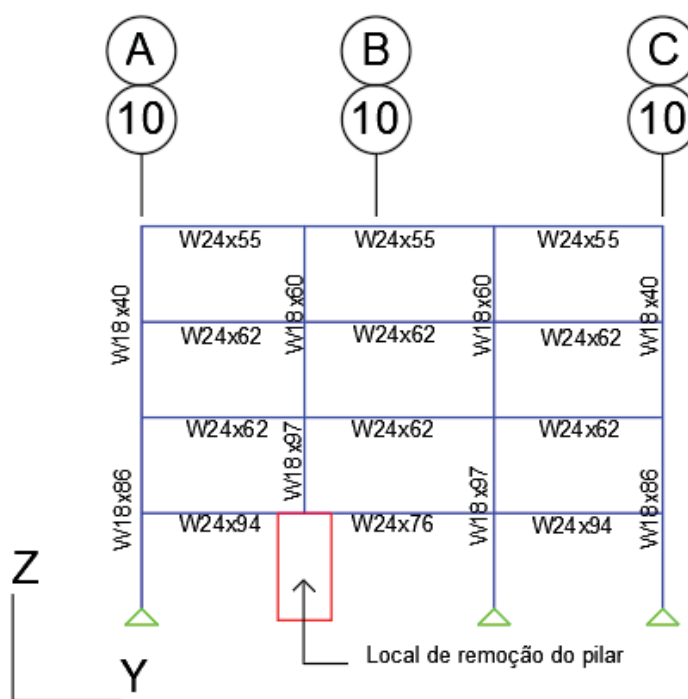
FIGURA 46 – região de retirada do pilar 3

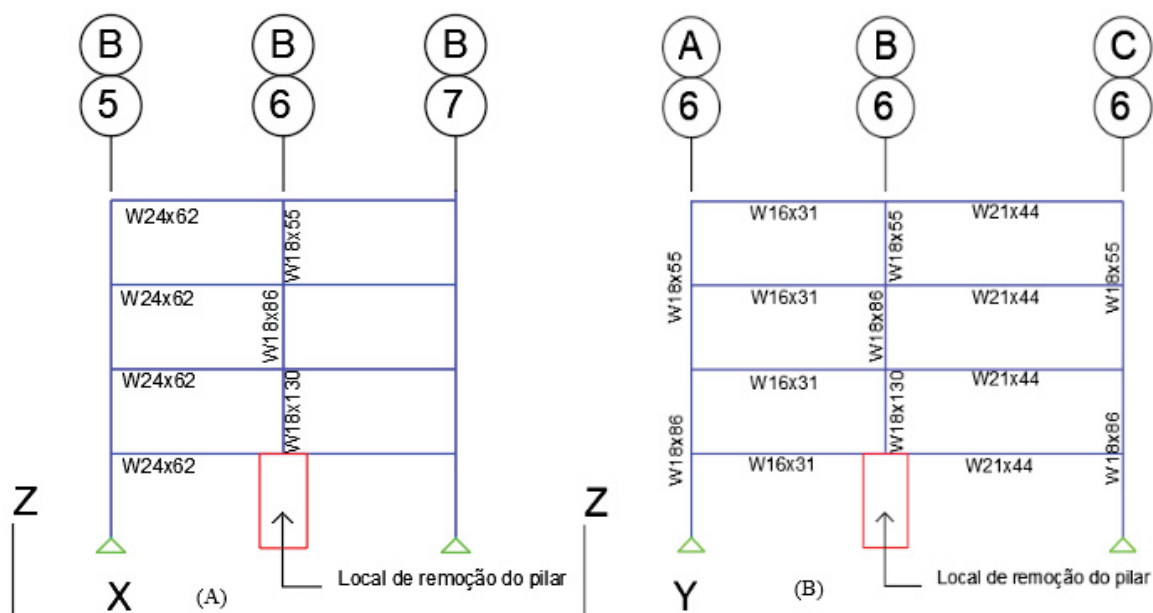
FIGURA 48 – Detalhes do pilar 4 retirado na seção 6, região B.
