ATAQUE INTERNO POR SULFATO: PARÂMETROS QUE INFLUENCIAM NA  
CINÉTICA DO PROCESSO DE DEGRADAÇÃO DO MATERIAL CIMENTÍCIO

Tese apresentada como requisito parcial à obtenção do grau de Doutora em Engenharia Civil, ao Programa de Pós-Graduação em Engenharia de Construção Civil, Área de concentração em Materiais e Estruturas, Departamento de Construção Civil, Setor de tecnologia, Universidade Federal do Paraná

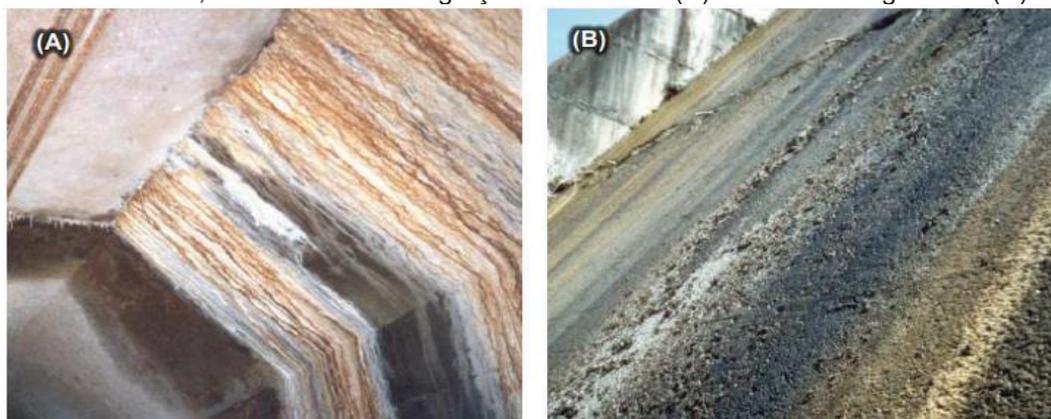
Figura 1: Vazamentos, manchas e desintegração do concreto (A) no interior da galeria e (B) na face.

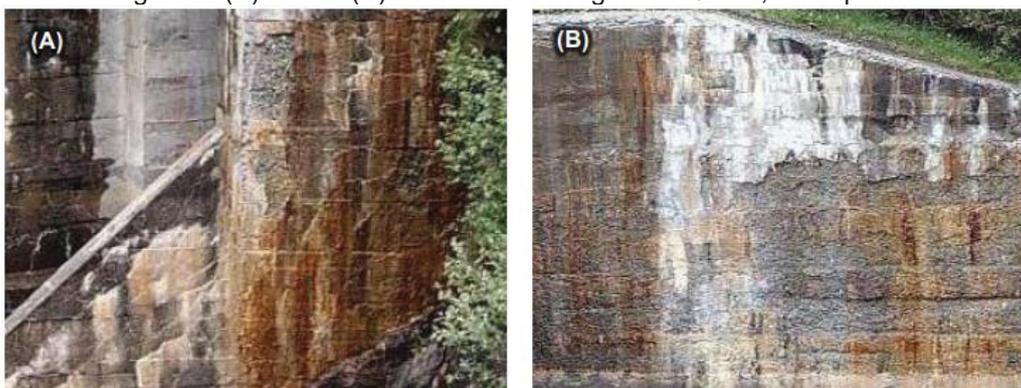
Figura 2: (A) Pilar e (B) Parede da Barragem de Graus, na Espanha.

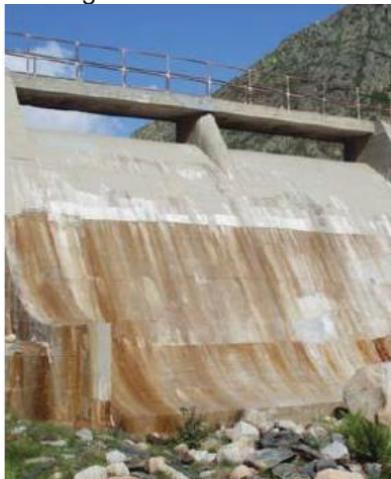
Figura 3: Barragem de Rumedo – Fase a Jusante.

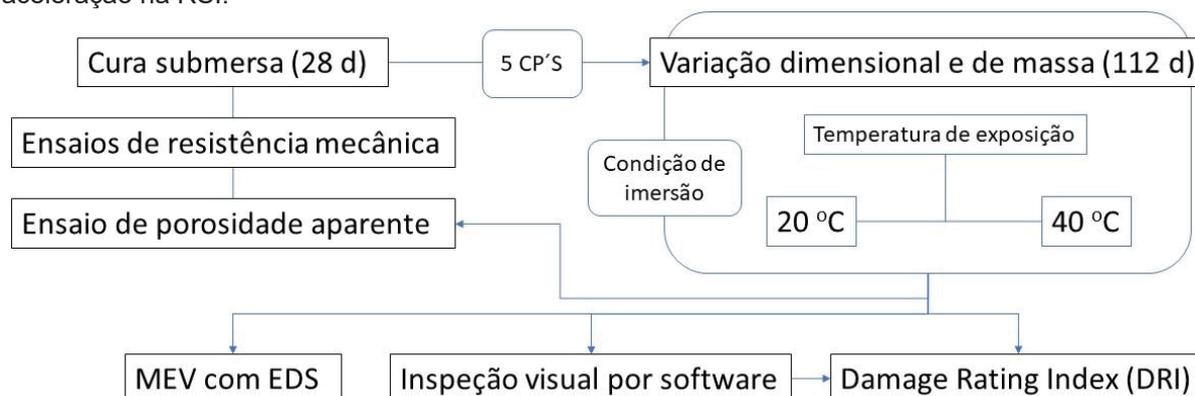
Figura 6: Fluxograma do procedimento experimental de avaliação da temperatura como fator de aceleração na RSI.

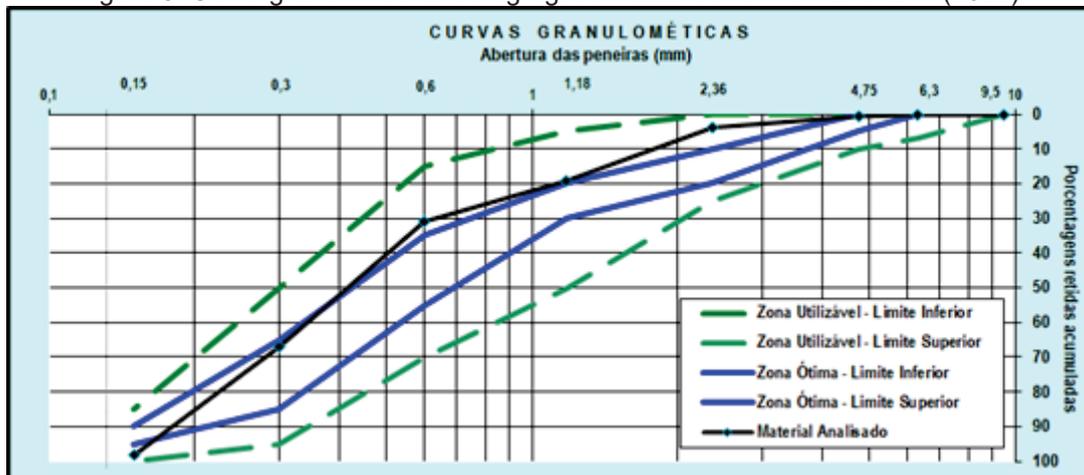
Figura 8: Curva granulométrica do agregado miúdo conforme NBR 7211 (2022).

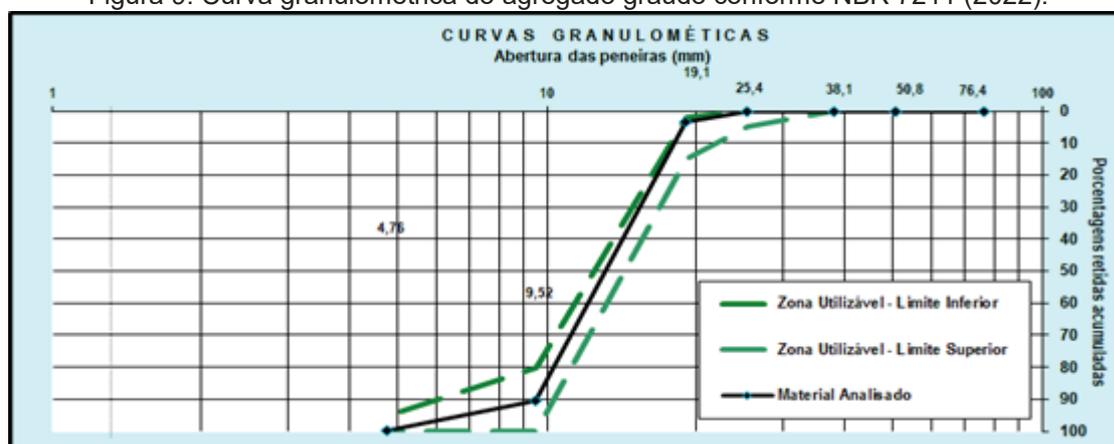
Figura 9: Curva granulométrica do agregado graúdo conforme NBR 7211 (2022).

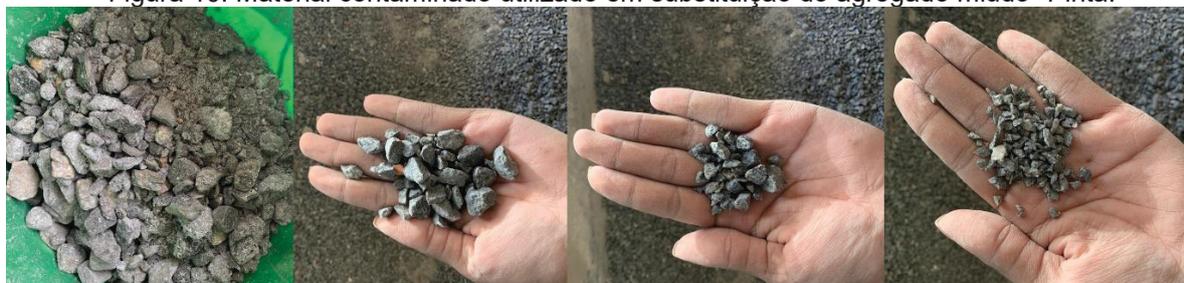
Figura 10: Material contaminado utilizado em substituição do agregado miúdo -Pirita.

A pirita foi usada como contaminante em substituição parcial da areia. O material é da região Figueira - Paraná (Brasil) e é um resíduo do processo de beneficiamento do carvão mineral. A pirita tem densidade de 4,95 g/cm<sup>3</sup>, e após a moagem, foi classificada como material passante na peneira com uma abertura de malha de 2,4 mm. A Figura 10 mostra o tamanho de partícula do material contaminante antes e após a moagem.

A pirita passou por um processo de homogeneização, garantindo assim a finura como um parâmetro fixo, já que granulometria do material contaminado não era uma das variáveis do estudo. O material foi o mesmo utilizado por Pereira (2015) e Capraro (2019), assim sendo parte da caracterização descrita neste item foi obtida nestes trabalhos. A Figura 11 mostra a curva granulométrica da pirita. Neste caso, nota-se que o material utilizado, em substituição parcial ao agregado miúdo, ficou entorno do limite inferior utilizável, indicando um percentual de finos menor que o desejado por norma.

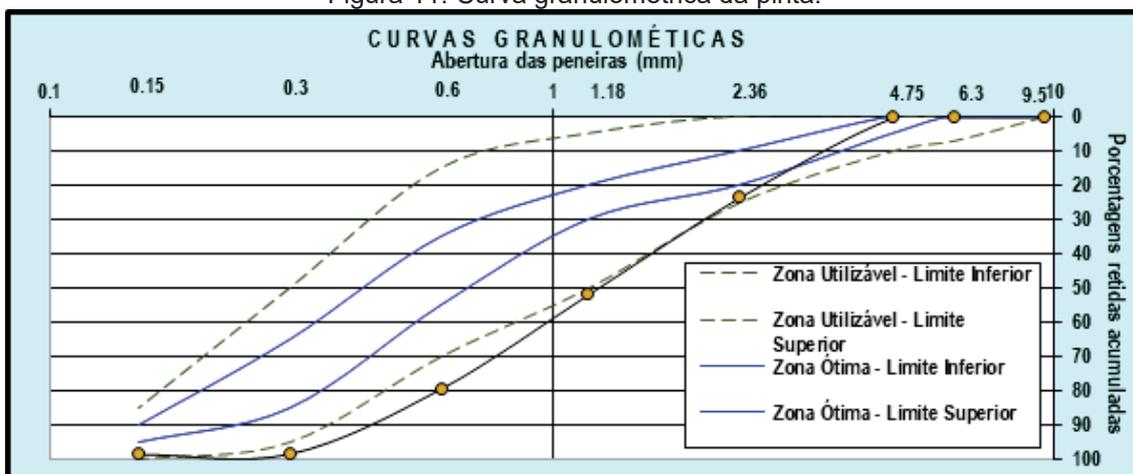
Figura 11: Curva granulométrica da pirita.

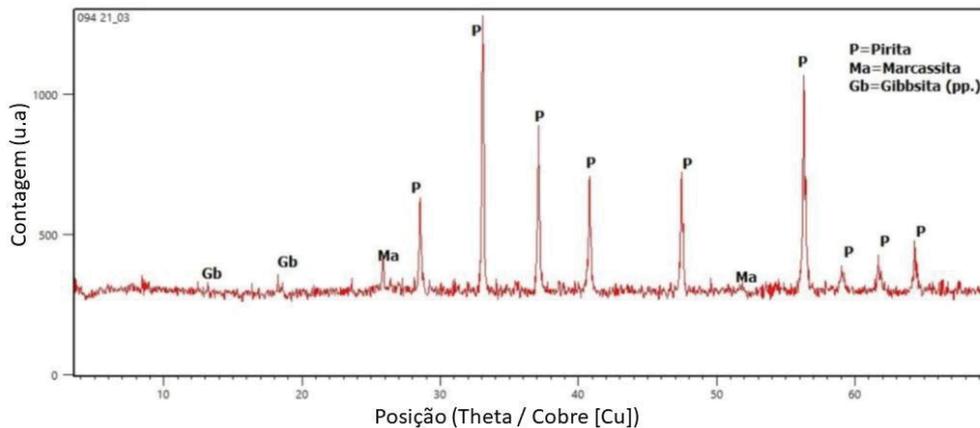
Figura 12: Difratoograma de raios-X do material empregado como contaminantes.

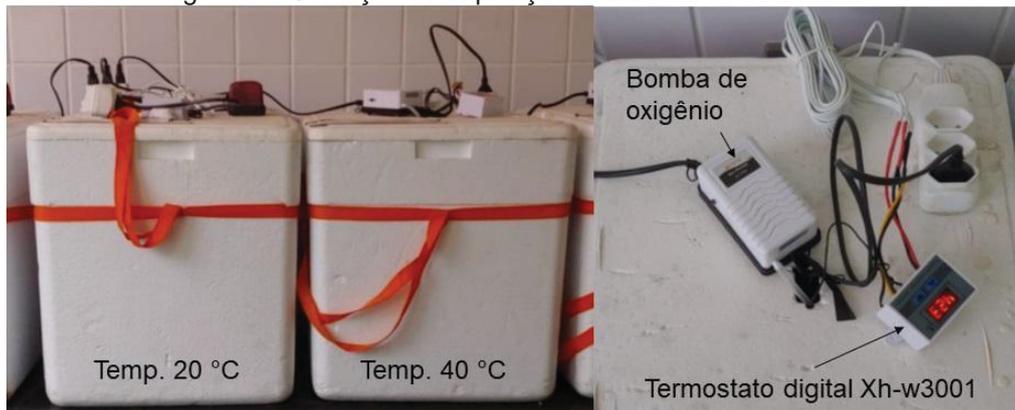
Figura 14: Condição de exposição das amostras estudadas.

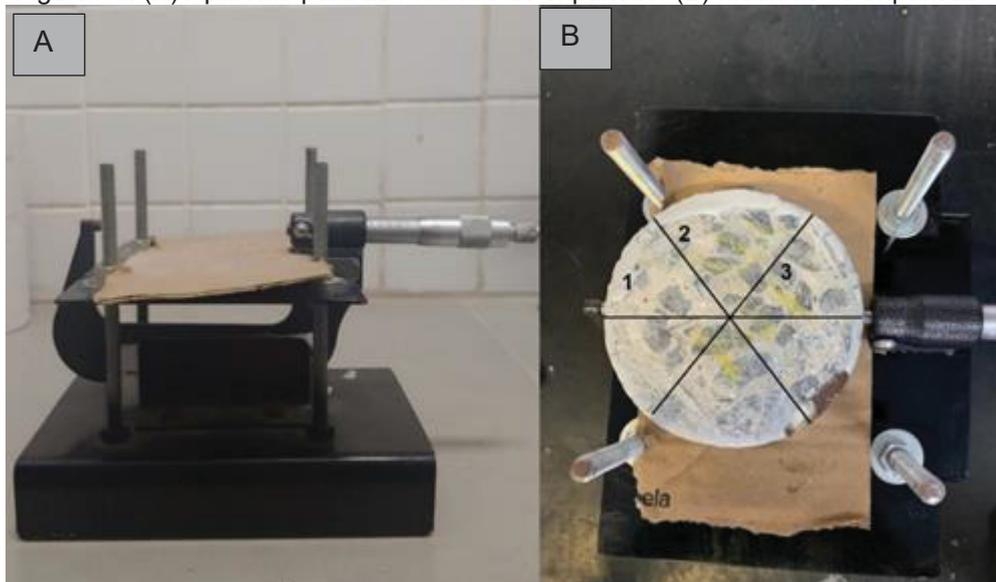
Figura 15: (A) Aparelho para as medidas de expansão. (B) Medidas de expansão.

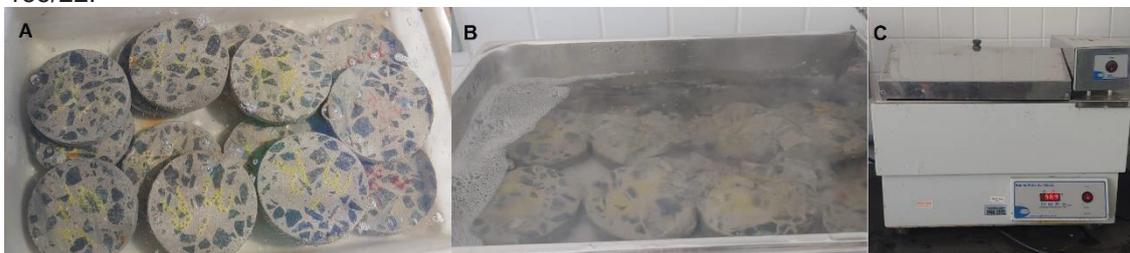
Figura 16: (A) Amostras imersas para saturação. (B) Amostras na água em ebulição. (C) Banho maria SL 155/22.

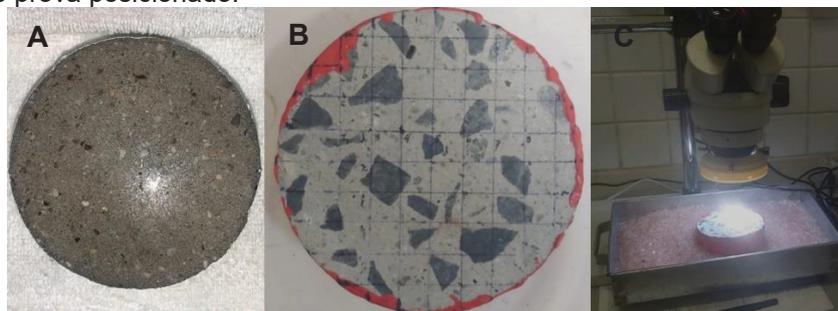
Figura 17: (A) Corpo de prova com a superfície polida; (B) Quadriculado desenhado; (C) Microscópio com o corpo de prova posicionado.

da seção do corpo de prova em quantidade de pixels) define a porcentagem da área de superfície contendo manchas de corrosão.

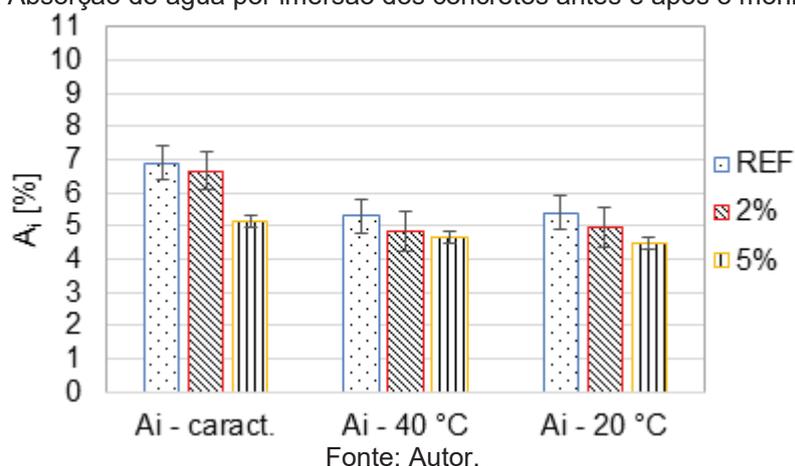
Figura 20: Absorção de água por imersão dos concretos antes e após o monitoramento.

Na Figura 19 observa-se que antes e após a exposição às temperaturas de 20 e 40 °C, o maior índice de vazios ( $I_v$ ) corresponde ao concreto de referência sem contaminação (REF), enquanto o menor valor de  $I_v$  foi observado no concreto com 5% de  $SO_3$ , o que indica uma maior densificação da matriz devido à presença de sulfetos de ferro na mistura. O concreto com 5% de  $SO_3$  também apresentou a menor absorção de água por imersão ( $A_i$ ), conforme mostra a Figura 20. Conforme os resultados, a absorção de água por imersão ( $A_i$ ) é diretamente proporcional ao índice de vazios ( $I_v$ ).

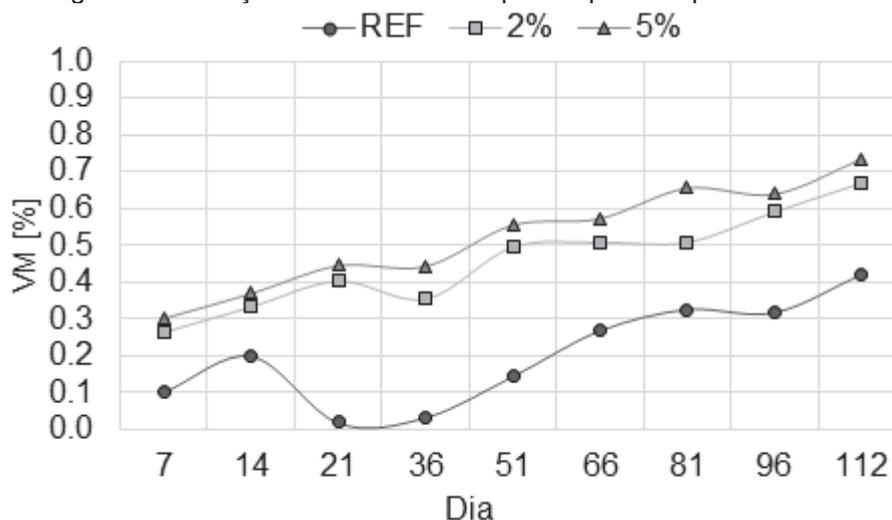
Figura 21: Variação de massa dos corpos de prova expostos a 20 °C.

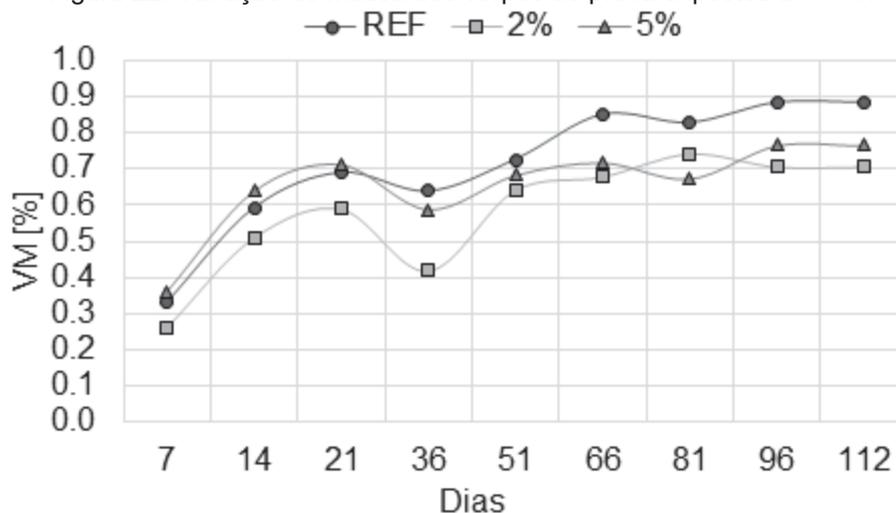
Figura 22: Variação de massa dos corpos de prova expostos a 40 °C.

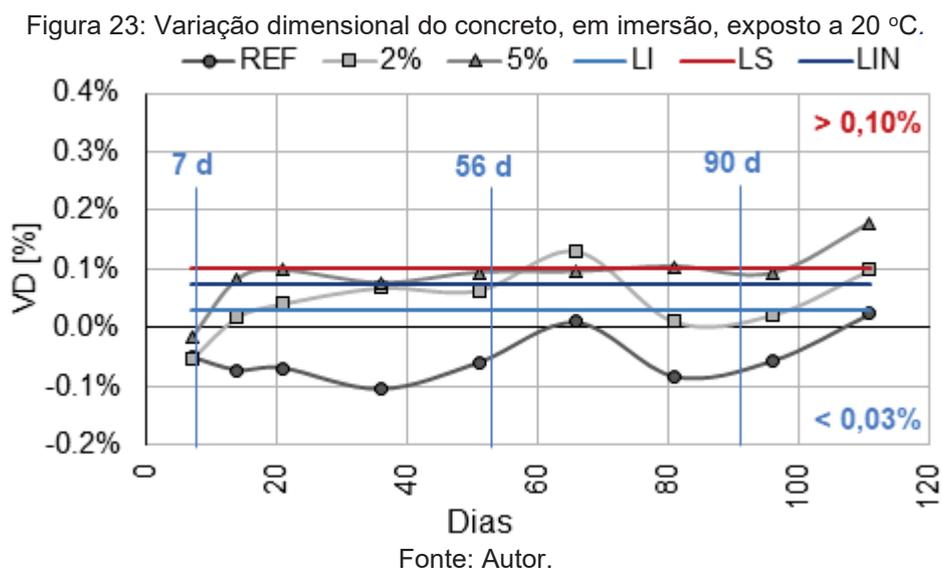
Os gráficos de variação dimensional apresentam três linhas horizontais, correspondendo ao limite inferior (LI = 0,03%), intermediário (LIN = 0,075%) e superior (LS = 0,10%), apresentados na Tabela 11. A Figura 23 apresenta a variação dimensional dos corpos de prova de concreto imersos na água a 20°C. De acordo com a análise de variância realizada, existe diferença estatística significativa entre as séries analisadas. Em média, o concreto de referência apresentou variações muito próximas a zero, menores que o limite inferior proposto na Tabela 11 (VD < 0,03%).

A retração observada no grupo de referência é resultado dos processos de hidratação do cimento Portland, (CAPRARO, 2016; GAWWAD et al., 2017; SANSANA et al., 2017; PEREIRA, 2018; DOBROVOLSKI et al., 2021). As reações químicas de hidratação do cimento Portland podem continuar ocorrendo desde que a temperatura e a umidade sejam mantidas constantes (HASPARYK et al., 2005b; HELENE e ANDRADE, 2007). A condição de imersão em água termicamente controlada, adotada nesta pesquisa, desempenhou um papel crucial nesse sentido, uma vez que o equilíbrio térmico da seção transversal de um corpo de prova nessa condição, pode ser alcançado de forma fácil e rápida, conforme relatado em estudos anteriores como Pereira (2015) e Zhutovsky e Hooton (2017). Assim, a permanência na condição de imersão resulta em maior hidratação dos aglomerantes (NIELSEN et al., 2014).

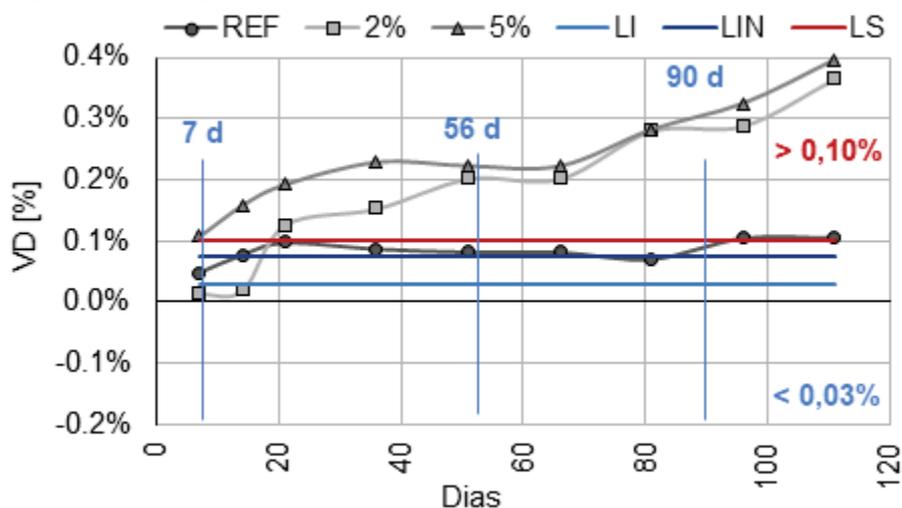
Figura 24: Variação dimensional do concreto, em imersão, exposto a 40 °C.

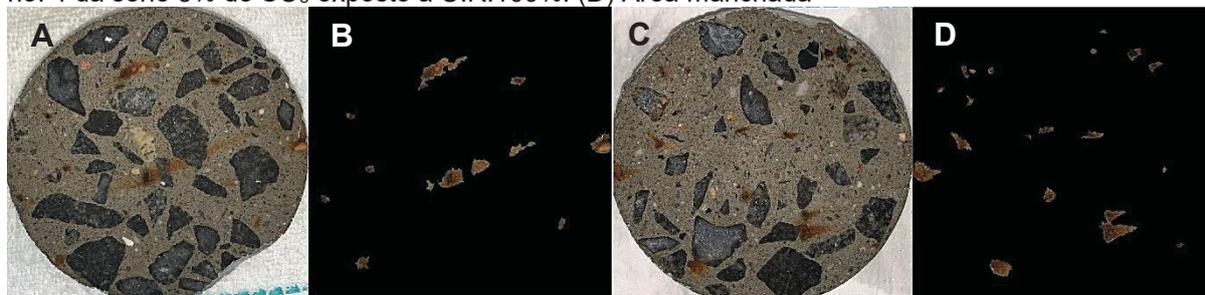
Figura 26: (A) Corpo de prova no. 1 da série com 2% de SO<sub>3</sub>. (B) Área manchada. (C) Corpo de prova no. 4 da série 5% de SO<sub>3</sub> exposto a U.R.100%. (D) Área manchada

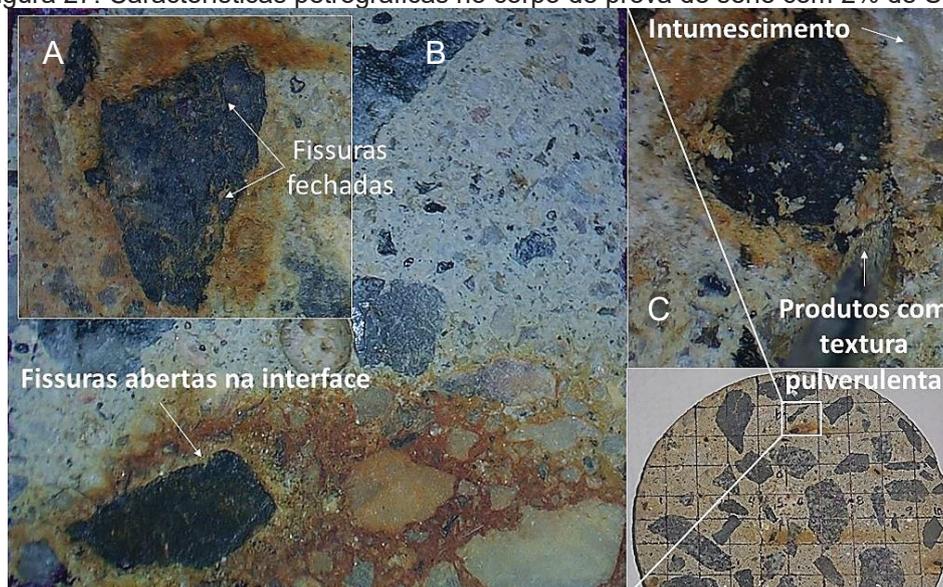
Figura 27: Características petrográficas no corpo de prova de série com 2% de  $\text{SO}_3$ .

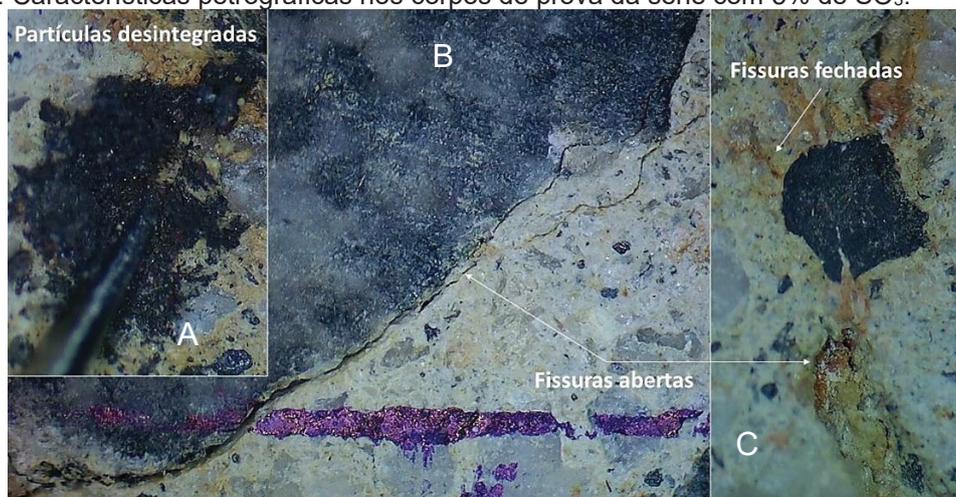
Figura 28: Características petrográficas nos corpos de prova da série com 5% de  $\text{SO}_3$ .

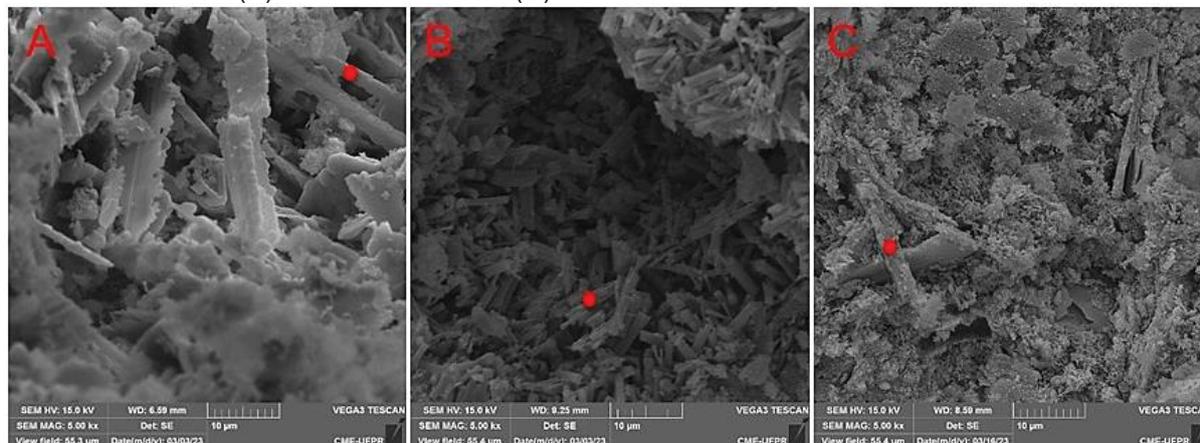
Figura 29: Imagem por microscopia dos concretos após a exposição à temp. de 40°C e imersão. (A) Série - 2% de SO<sub>3</sub>. (B) Série - 5% de SO<sub>3</sub>. (C) Série - 0% de SO<sub>3</sub>.

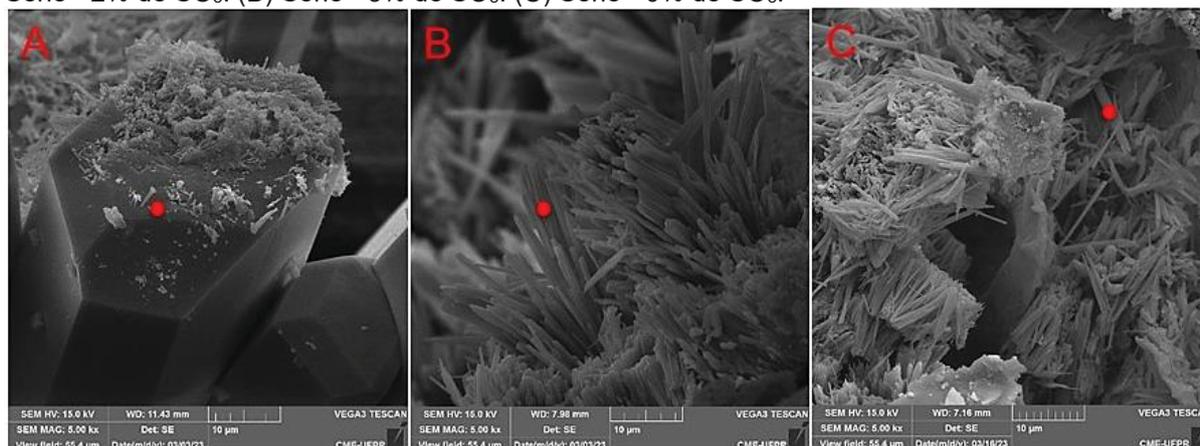
Figura 30: Imagem por microscopia dos concretos após a exposição à temp. de 20°C e imersão. (A) Série - 2% de  $\text{SO}_3$ . (B) Série - 5% de  $\text{SO}_3$ . (C) Série - 0% de  $\text{SO}_3$ .

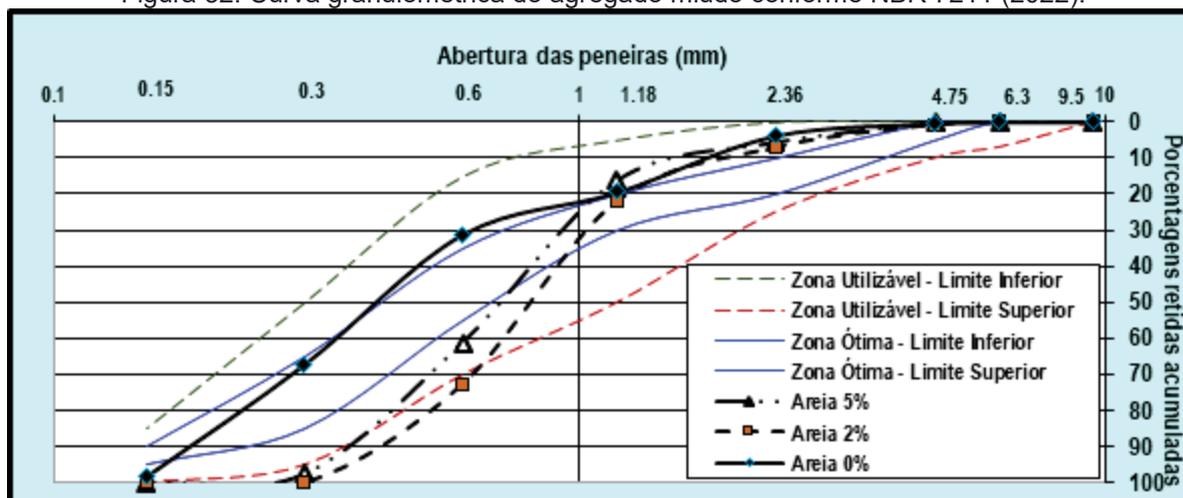
Figura 32: Curva granulométrica do agregado miúdo conforme NBR 7211 (2022).

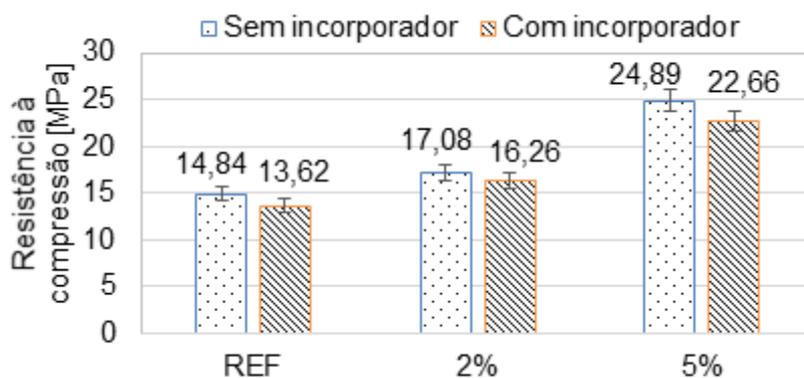
Figura 33: Resistência à compressão dos corpos de prova cilíndricos (10 x 20 cm) dos concretos com e sem incorporador de ar aos 28 dias de cura submersa.

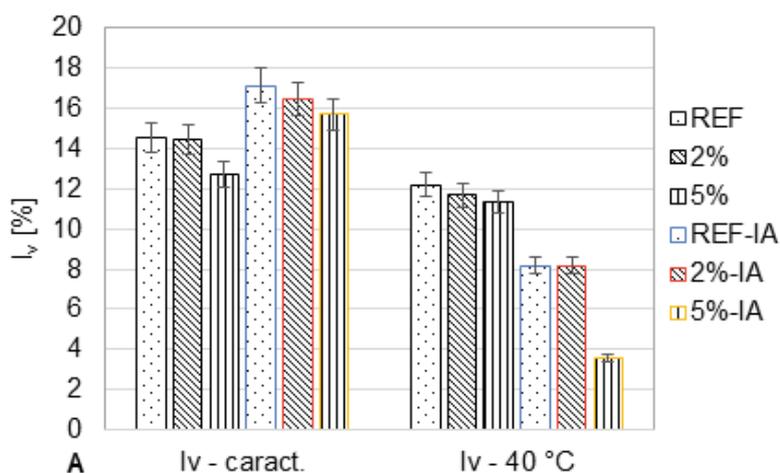
Figura 34: (A) Índice de vazios dos materiais com e sem aditivo incorporador de ar (IA), antes e depois da exposição à imersão a 40 °C. (B) Redução percentual do  $I_v$ .

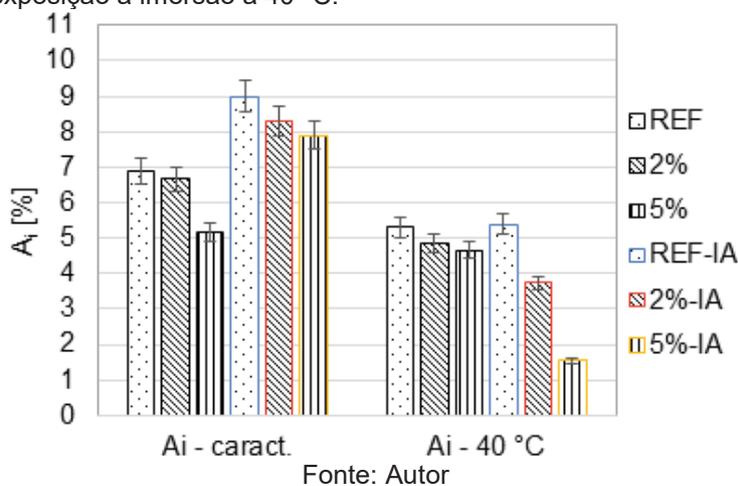
Figura 35: Absorção de água por imersão dos materiais com e sem aditivo incorporador de ar (IA), antes e depois da exposição à imersão a 40 °C.

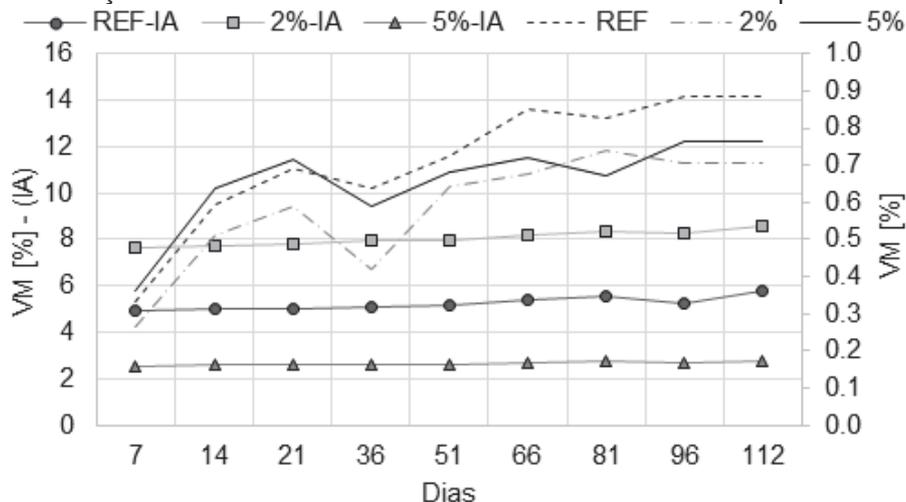
Figura 36: Variação de massa dos concretos nas séries com e sem incorporador de ar (IA).

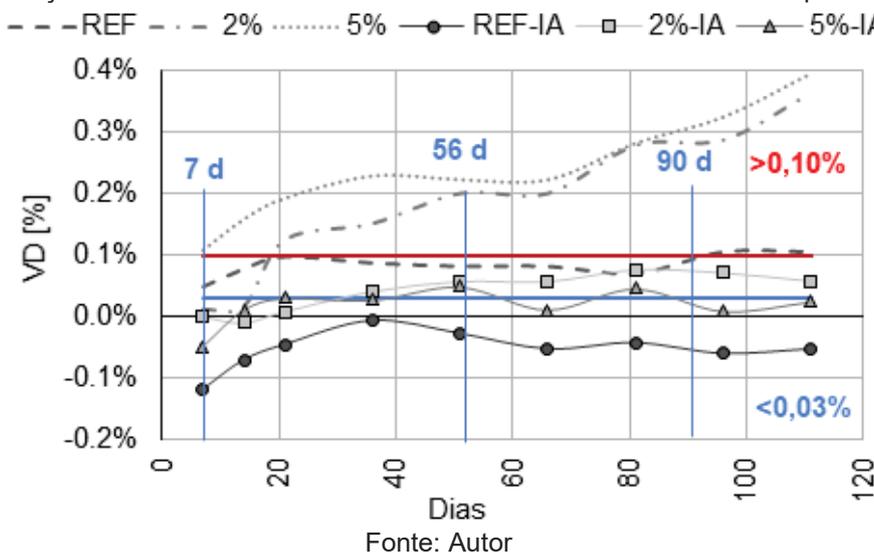
Figura 37: Variação dimensional do concreto nas séries sem e com aditivo incorporador de ar (IA).

Em condições constantes de temperatura e umidade as mudanças nos cristais que contêm água em sua estrutura, como etringita e gesso, continuam ocorrendo (CAPRARO, 2016; GAWWAD et al., 2017; SANSANA et al., 2017; PEREIRA, 2018; DOBROVOLSKI et al., 2021; HASPARYK et al., 2005b; HELENE e Andrade, 2007; ZHANG et al., 2014). A variação dimensional do concreto sem aditivo difere significativamente da variação dimensional do concreto com aditivo, apresentando uma correlação linear inferior a 0,7. A adição do aditivo incorporador de ar no concreto resultou em uma menor variação dimensional em comparação ao concreto sem aditivo. Ao final do monitoramento, o concreto de referência sem aditivo incorporador de ar, submetido à condição de imersão a 40°C, apresentou uma expansão média de 0,08%. Isso difere do comportamento observado na série de controle com aditivo incorporador de ar ( $VD_{REF(IA)} = -0,05\%$ ).

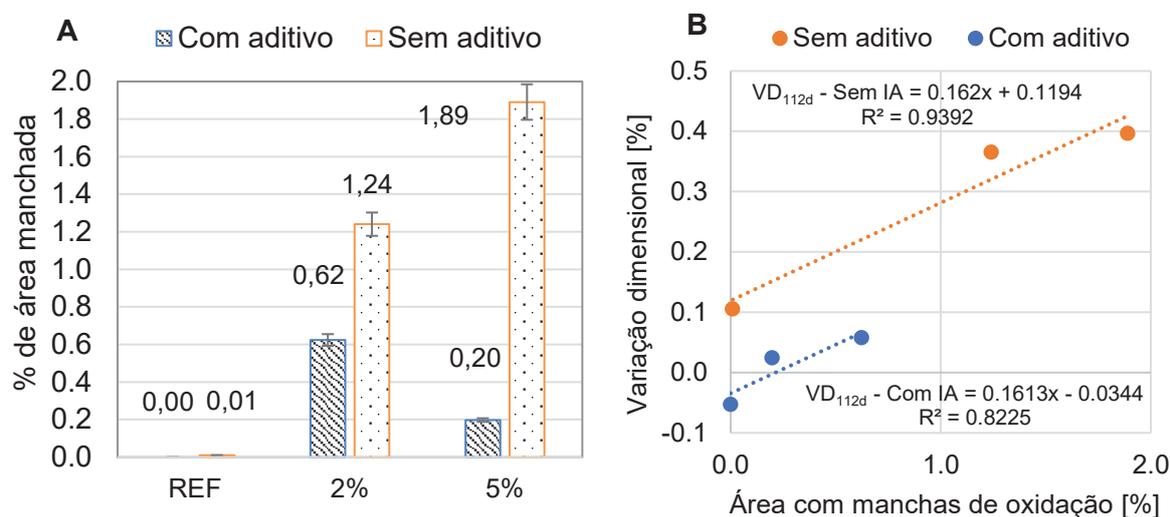
Figura 39: (A) Porcentagem de área manchada nos concretos com e sem aditivo incorporador de ar. (B) Variação dimensional versus área com manchas de oxidação.

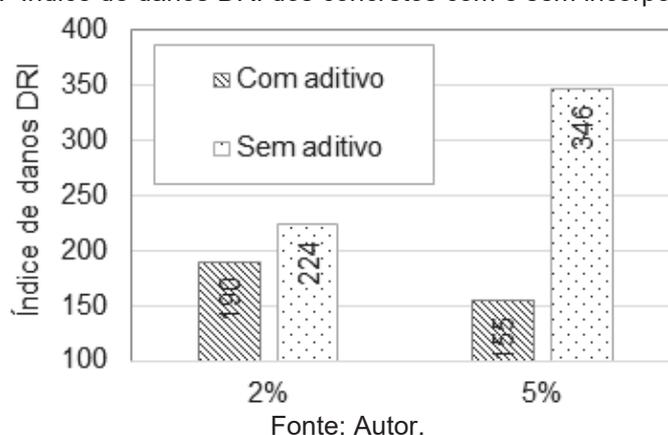
Figura 40: Índice de danos DRI dos concretos com e sem incorporador de ar.

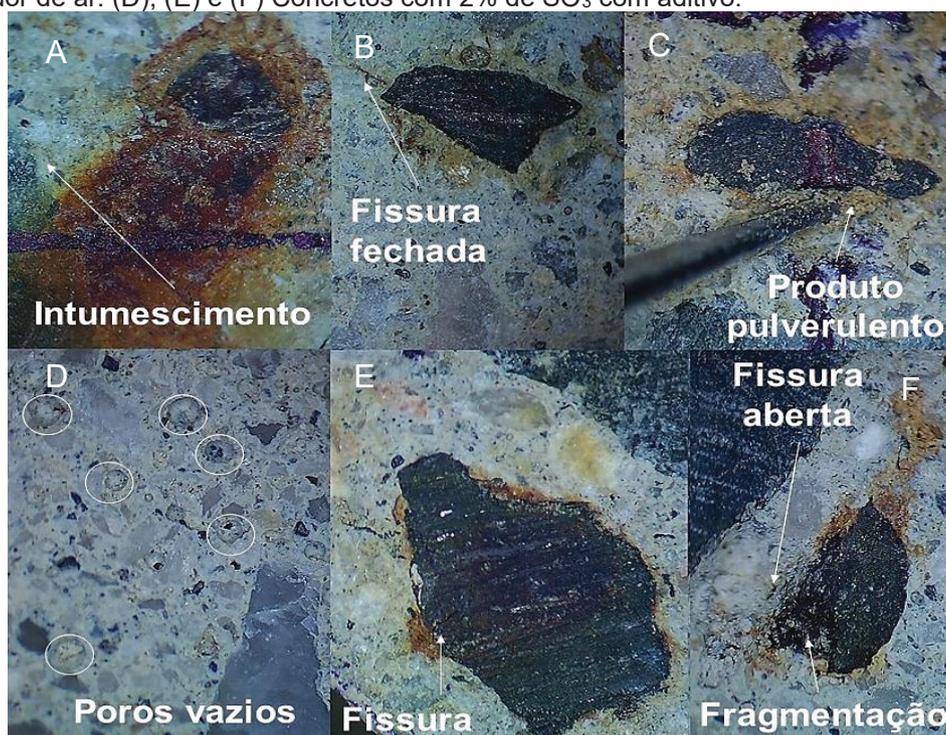
A Figura 41 ilustra as principais manifestações deletérias observadas nos concretos contaminados com 2% de  $\text{SO}_3$ , com e sem aditivo incorporador de ar. Foi identificada a presença de fissuras radiais fechadas a partir da partícula de pirita [Figura 41(b)], fissuras na partícula de pirita oxidada [Figura 41(e)], além de fissuras abertas na zona de transição entre a partícula de pirita e a pasta de cimento, acompanhadas de um produto pulverulento, com tonalidades variando de esbranquiçada a marrom [Figura 41(c) e Figura 41(f)].

Figura 41: (A), (B) e (C) Características petrográficas nos concretos com 2% de  $\text{SO}_3$  sem aditivo incorporador de ar. (D), (E) e (F) Concretos com 2% de  $\text{SO}_3$  com aditivo.

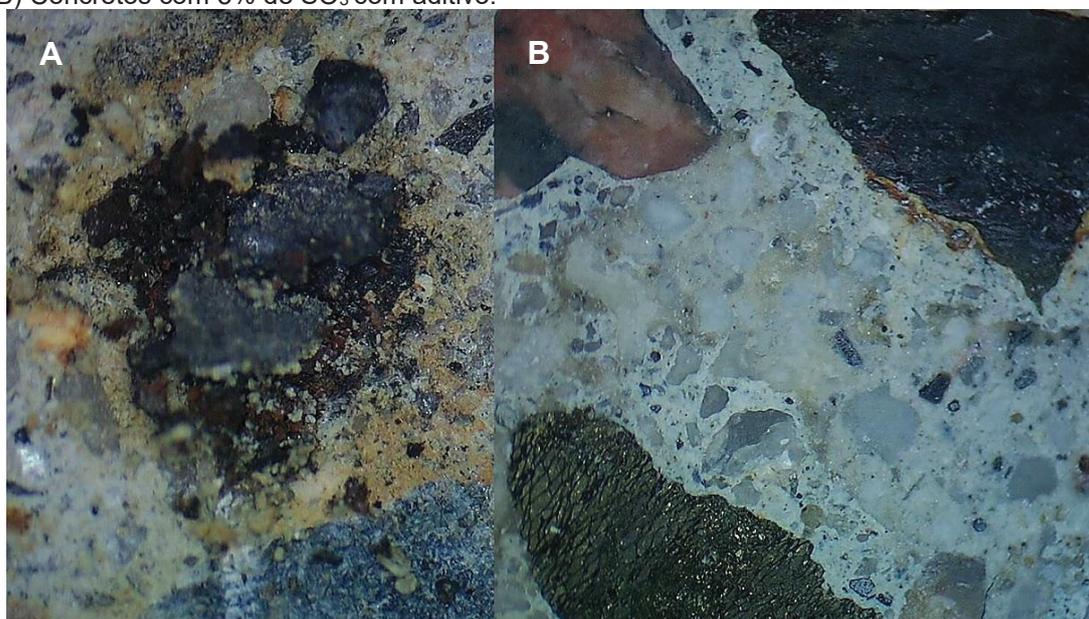
Figura 42: (A) Características petrográficas nos concretos com 5% de  $\text{SO}_3$  sem aditivo incorporador de ar. (B) Concretos com 5% de  $\text{SO}_3$  com aditivo.

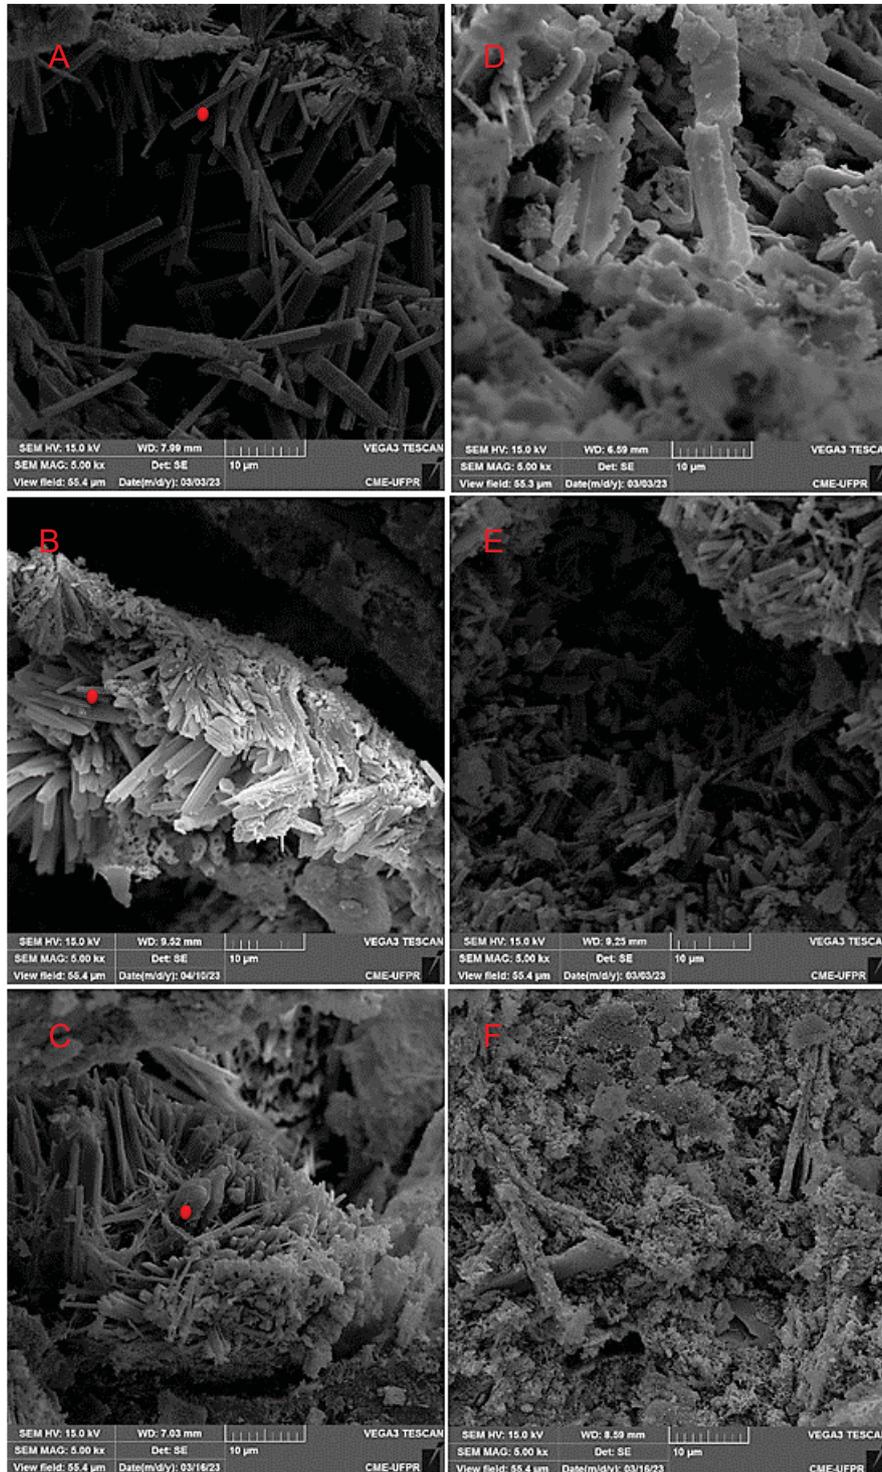
Figura 43: Imagem por microscopia dos concretos após a exposição à temp. de 40°C e imersão. Figuras A, B e C – concreto com incorporador de ar na ordem 2%, 5% e 0% de SO<sub>3</sub>, respectivamente. Figuras D, E e F – concreto sem incorporador de ar na ordem 2%, 5% e 0% de SO<sub>3</sub>.

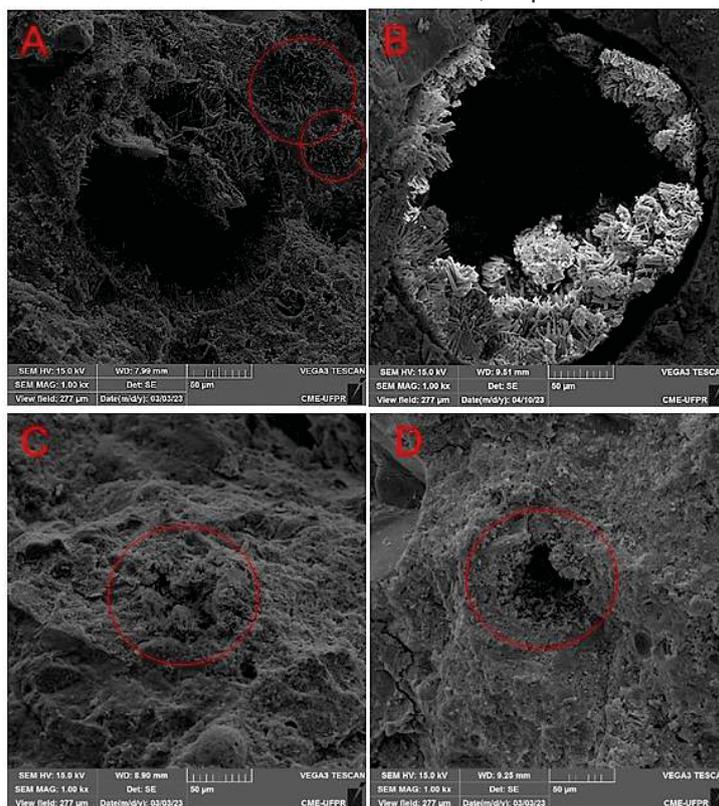
Figura 45: Microestrutura dos concretos em função do teor de contaminante empregado. Figuras A e B – concreto com incorporador de ar na ordem 2% e 5% de  $\text{SO}_3$ , respectivamente. Figuras C e D – concreto sem incorporador de ar na ordem 2% e 5% de  $\text{SO}_3$ , respectivamente.

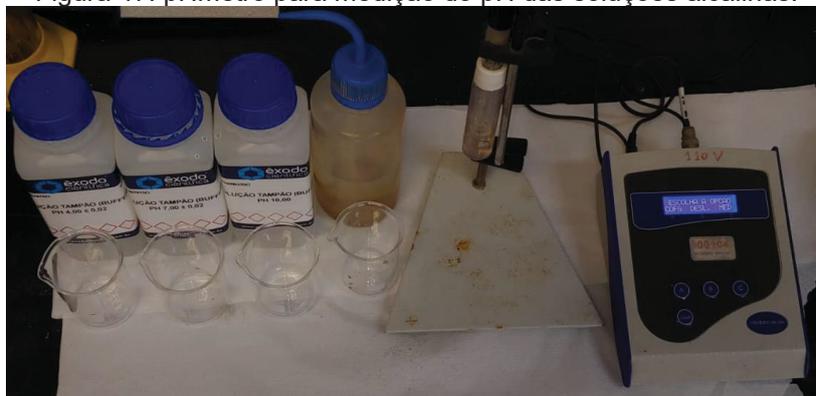
Figura 47: pHmetro para medição do pH das soluções alcalinas.

O pó obtido foi misturado com água deionizada até formar uma suspensão aquosa como a mostrada na Figura 46(c). Esse procedimento foi realizado a temperatura ambiente. A mistura foi agitada por 1 min e deixada em repouso por 96 h (4 d). Dessa forma os íons  $\text{OH}^-$  foram liberados na água, permitindo comparar as amostras. O procedimento de mistura adotado tem como base os trabalhos desenvolvidos pelos autores PU et al. (2012) e Réus (2022). Por fim, se determinou o pH da suspensão aquosa em equilíbrio. Para isto, se usou um pHmetro Luca 210, como mostra a Figura 47. Este equipamento possui um eletrodo de KCl/AgCl.

Por não existir um procedimento de teste padronizado ou mesmo comum para medir o pH do concreto, usando o método de lixiviação *ex-situ*, há divergência enquanto à relação solvente/sólido a ser aplicada (proporção pó / água) (BEHNOOD et al., 2016). Cihangir et al. (2012), Ercikdi et al. (2013) e Dong et al. (2019), por exemplo, consideraram uma relação líquido-sólido de 1/1, misturaram 100 g de concreto com 100 ml de água deionizada.

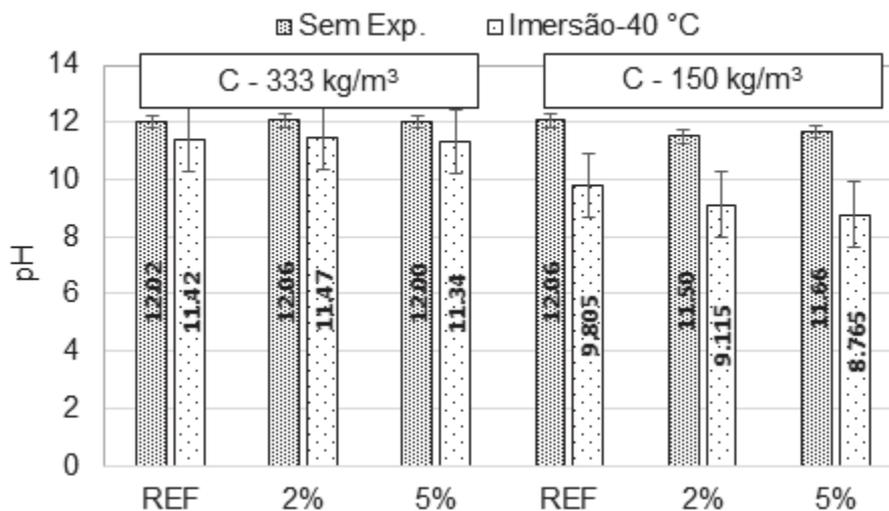
Figura 48: Medição indireta do pH das argamassas.

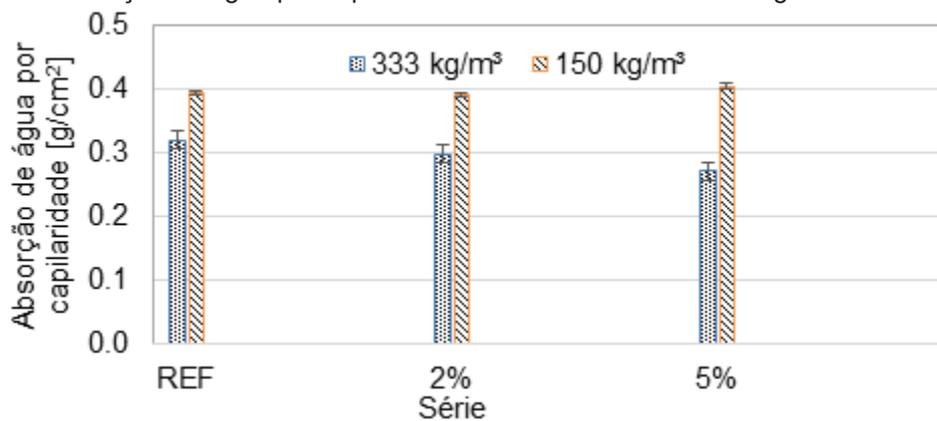
Figura 50: Absorção de água por capilaridade dos concretos com 150 kg/m<sup>3</sup> e com 333 kg/m<sup>3</sup>.

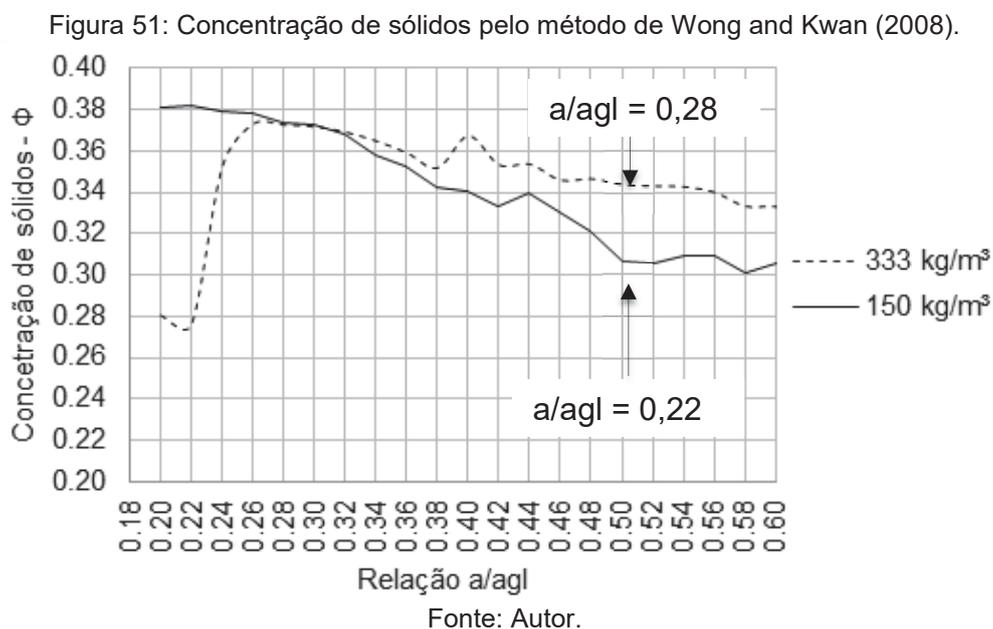
partículas do sistema, e corresponde ao ponto de máxima da concentração de sólidos, e menor índice de vazios.

Se a relação  $a/agl$  for elevada a partir deste ponto, as partículas ficam mais afastadas umas das outras em função da presença do filme de água, formando uma suspensão com baixa concentração de sólidos. A água se concentra nos pontos de contato entre as partículas, e, devido à tensão superficial, as afasta provocando um elevado aprisionamento de ar na pasta, que por sua vez aumenta a capacidade de absorção de água por capilaridade (KWAN e WONG, 2008; KWAN e CHEN, 2012; KLEIN et al., 2016), e índice de vazios.

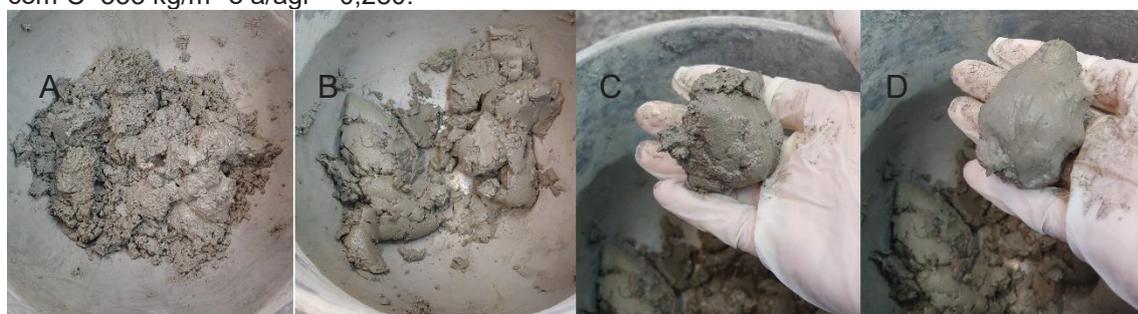
Figura 52: (A) e (C) Pasta do concreto com  $C=150 \text{ kg/m}^3$  e  $a/agl = 0,22$ . (B) e (D) Pasta do concreto com  $C=333 \text{ kg/m}^3$  e  $a/agl = 0,280$ .

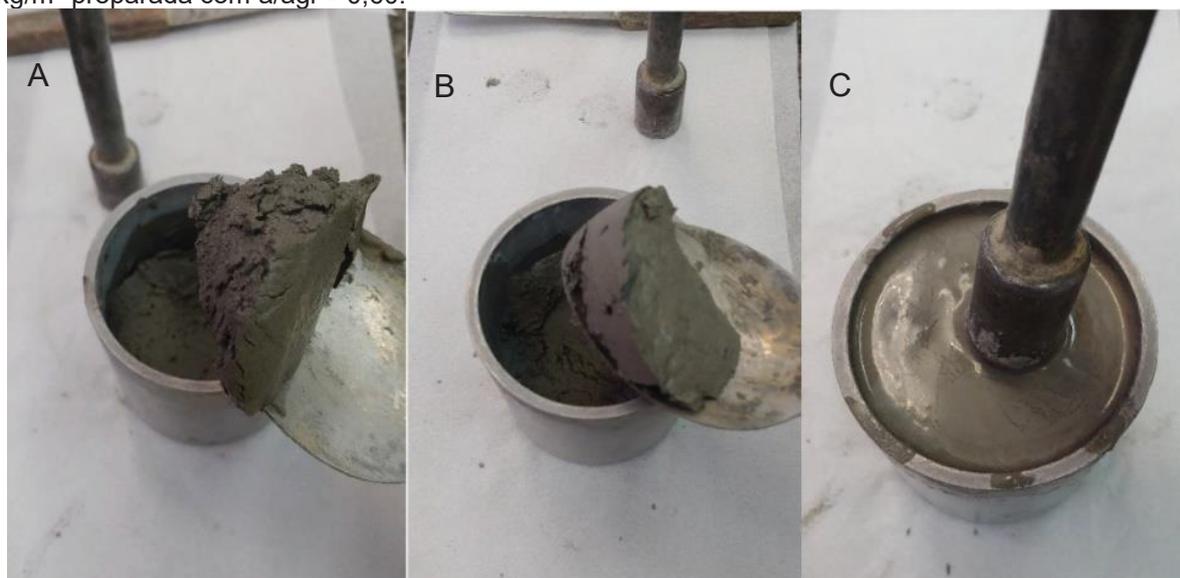
Figura 53: (A) Pasta de cimento do concreto com  $C=333 \text{ kg/m}^3$  e  $a/agl = 0,28$ . (B) Pasta de cimento do concreto  $C=150 \text{ kg/m}^3$  preparada com  $a/agl = 0,22$ . (C) Pasta de cimento do concreto com  $C = C=150 \text{ kg/m}^3$  preparada com  $a/agl = 0,60$ .
