ATAQUE INTERNO POR SULFATO: PARÂMETROS QUE INFLUENCIAM NA  
CINÉTICA DO PROCESSO DE DEGRADAÇÃO DO MATERIAL CIMENTÍCIO

Tese apresentada como requisito parcial à obtenção do grau de Doutora em Engenharia Civil, ao Programa de Pós-Graduação em Engenharia de Construção Civil, Área de concentração em Materiais e Estruturas, Departamento de Construção Civil, Setor de tecnologia, Universidade Federal do Paraná

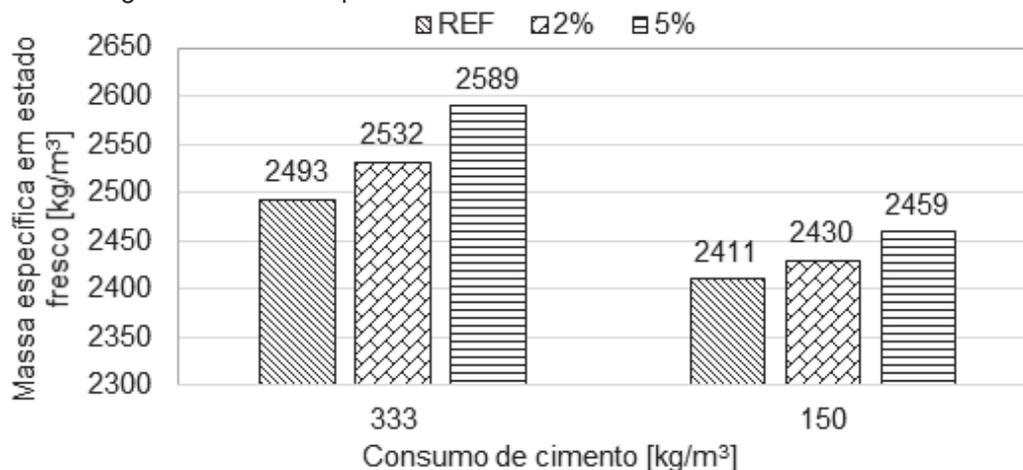
Figura 54: Massa específica dos concretos estudados no estado fresco.

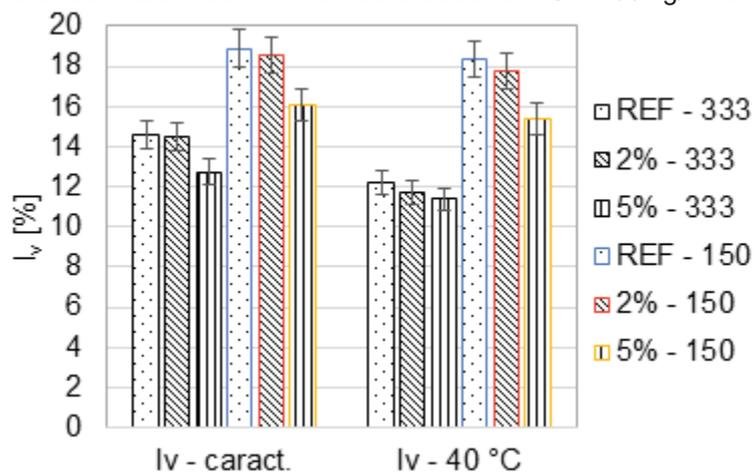
Figura 55: Índice de vazios dos materiais estudados com  $C = 150 \text{ kg/m}^3$  e  $C=333 \text{ kg/m}^3$ .

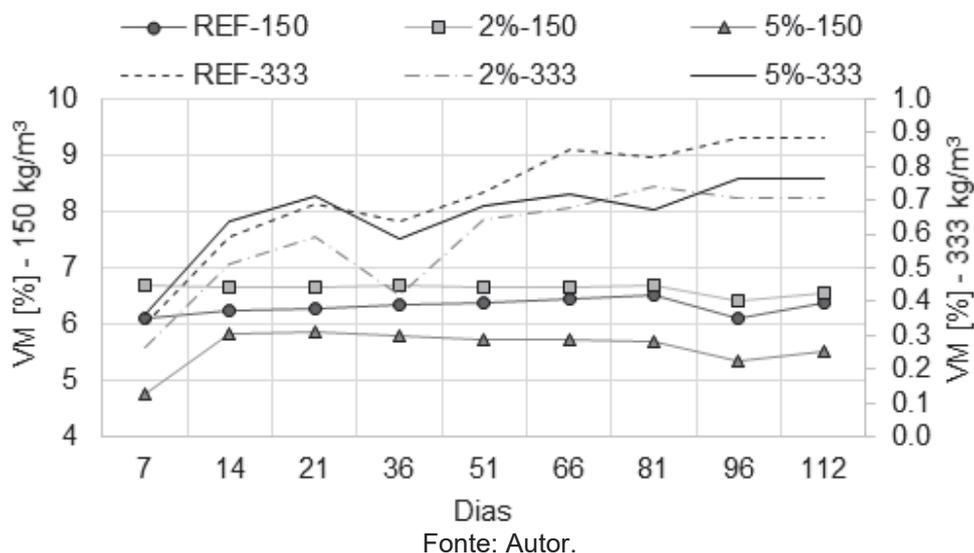
Figura 57: Variação de massa dos concretos com consumo de aglomerante de  $150 \text{ kg/m}^3$  e  $333 \text{ kg/m}^3$  exposta a imersão a  $40^\circ \text{C}$ .

Os resultados observados estão em conformidade com os observados pelos autores Guirguis et al. (2018), que investigaram o impacto de diferentes sistemas de cimentação na expansão de argamassas contendo agregados com sulfeto de ferro. Foram avaliados os efeitos da substituição parcial do cimento Portland por materiais pozolânicos, incluindo 25% de cinza volante, 30% de escória e 10% de metacaulim.

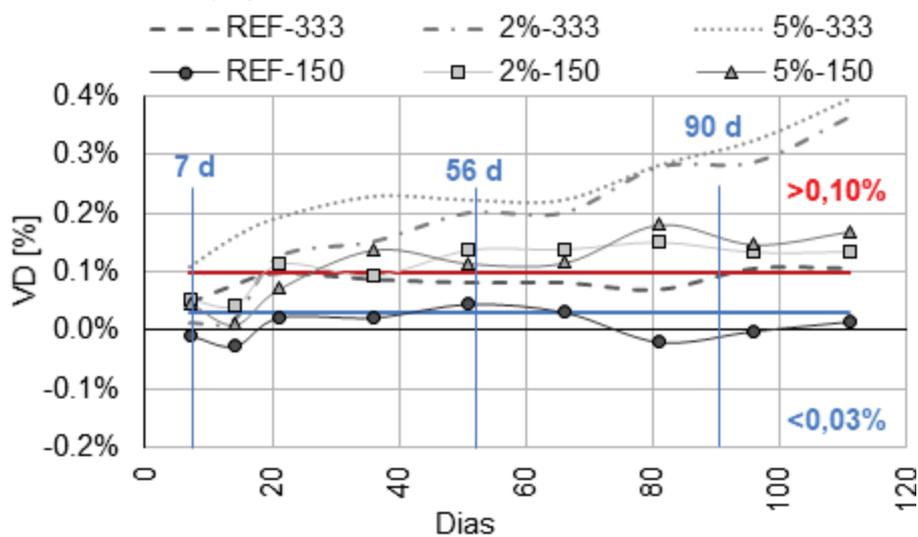
Figura 58: Variação dimensional dos concretos com consumo de aglomerante de 150 kg/m<sup>3</sup> e 332 kg/m<sup>3</sup> expostos a imersão a 40 °C.

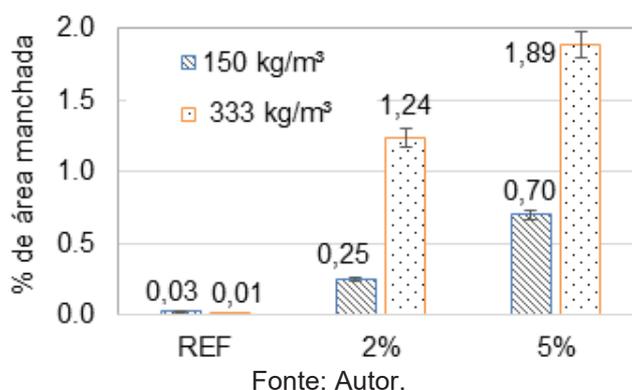
Figura 59: Porcentagem de área manchada nos concretos com consumo de cimento de 150 e 333 kg/m<sup>3</sup>.

Devido à maior presença de partículas do mineral sulfetado (FeS<sub>2</sub>) nos concretos com 5% de SO<sub>3</sub>, é esperado um maior número de manchas de ferrugem,

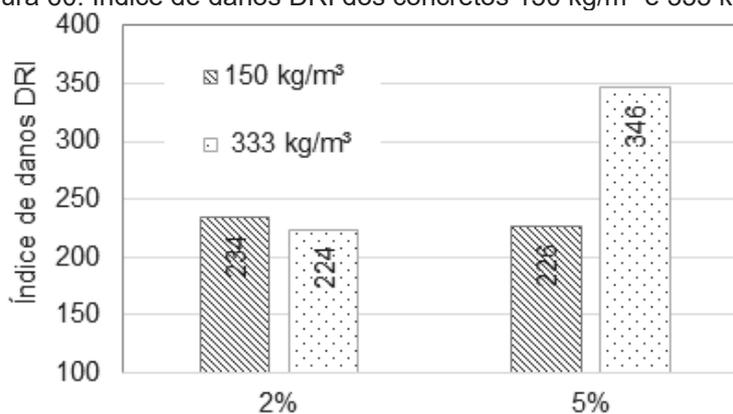
Figura 60: Índice de danos DRI dos concretos  $150 \text{ kg/m}^3$  e  $333 \text{ kg/m}^3$ .

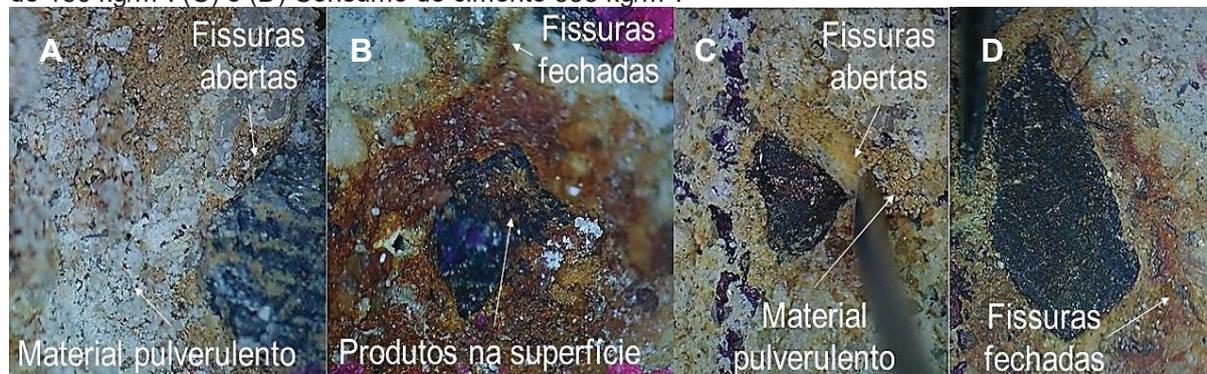
Figura 61: Características petrográficas nos concretos com 2% de  $\text{SO}_3$ . (A) e (B) Consumo de cimento de  $150 \text{ kg/m}^3$ . (C) e (D) Consumo de cimento  $333 \text{ kg/m}^3$ .

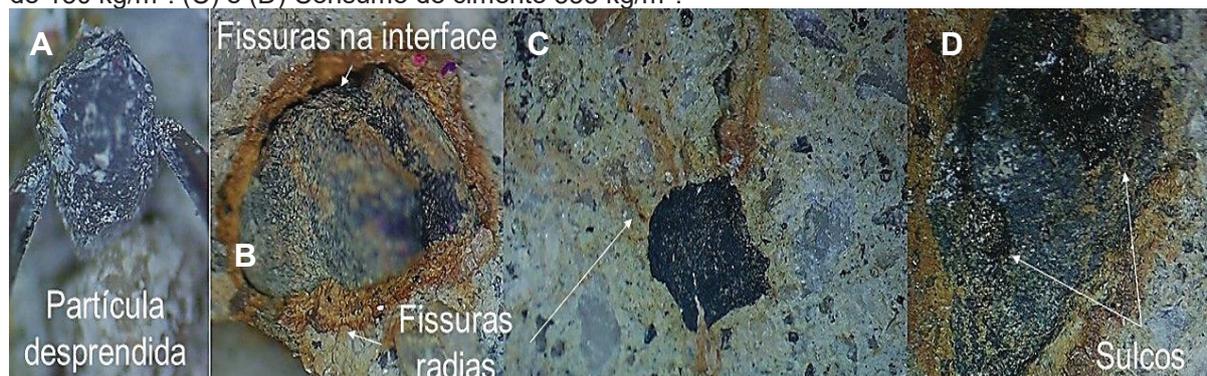
Figura 62: Características petrográficas nos concretos com 5% de SO<sub>3</sub>. (A) e (B) Consumo de cimento de 150 kg/m<sup>3</sup>. (C) e (D) Consumo de cimento 333 kg/m<sup>3</sup>.

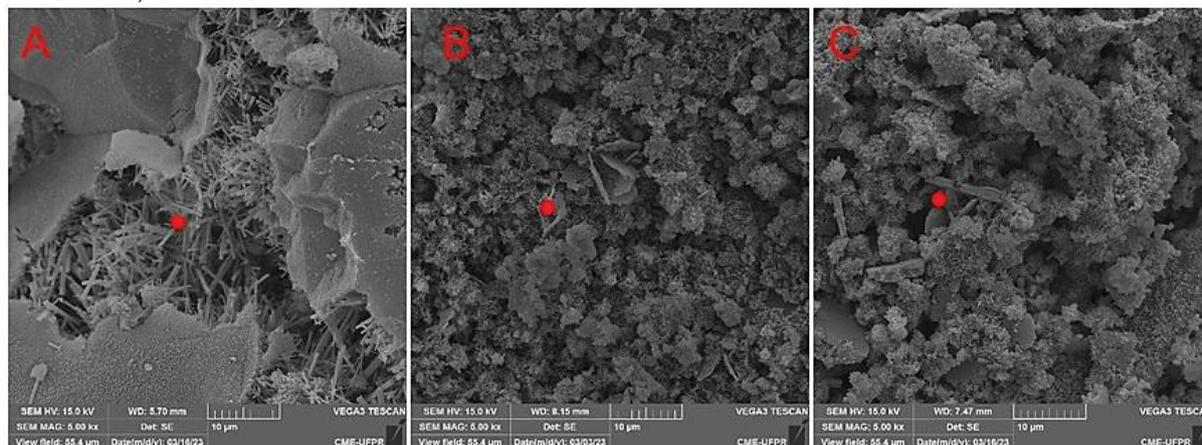
Figura 63: Imagens obtidas por MEV nos concretos com C = 150 kg/m<sup>3</sup>. A – série 2% de SO<sub>3</sub>; B – série 5% de SO<sub>3</sub>; C – série REF.

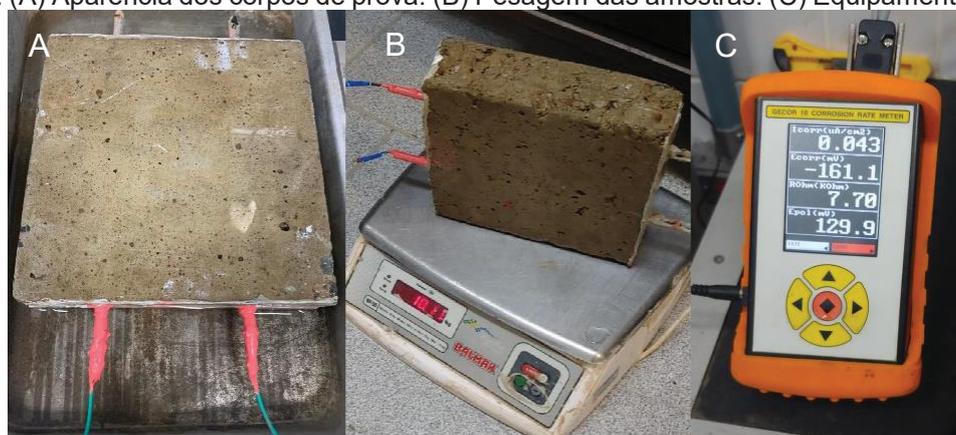
Figura 64: (A) Aparência dos corpos de prova. (B) Pesagem das amostras. (C) Equipamento Gecor 10.

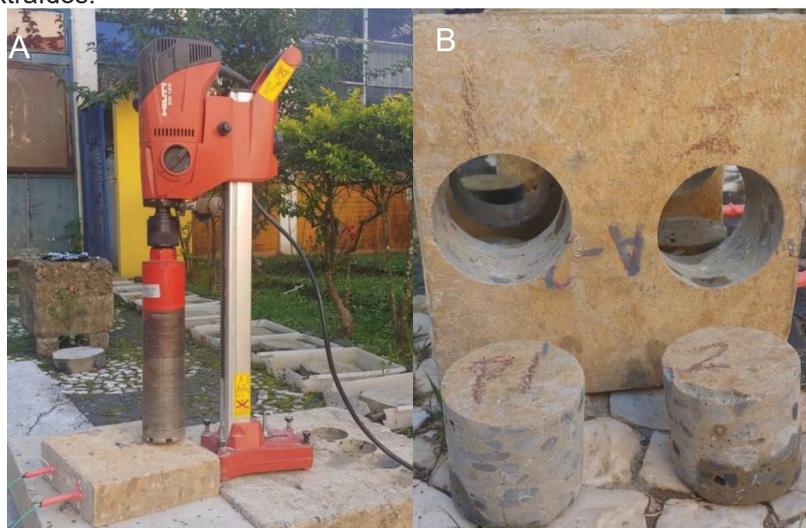
Figura 65: (A) Perfuratriz diamantada HILTI DD 120 utilizada para a extração dos testemunhos. (B) Testemunhos extraídos.

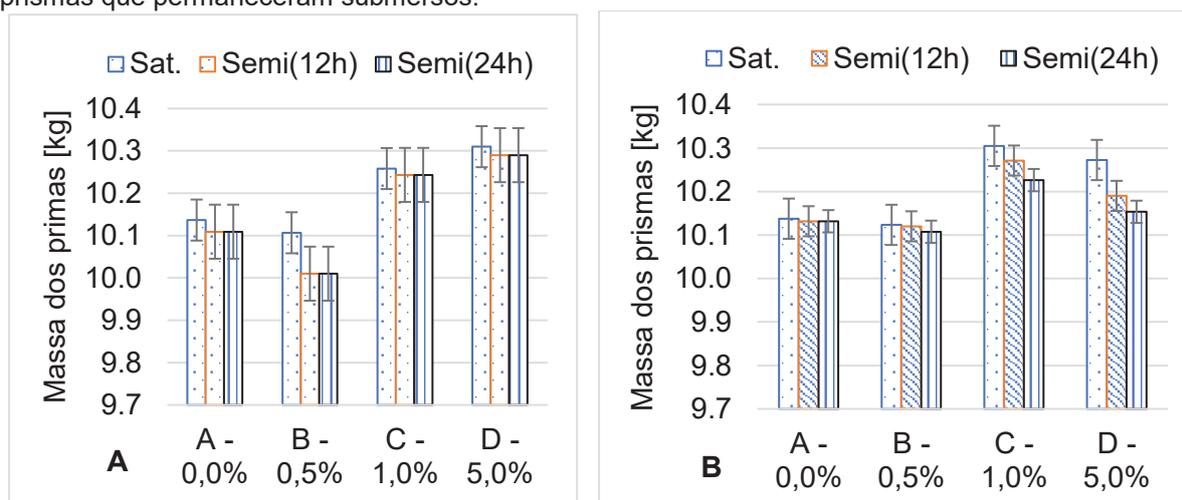
Figura 66: (A) Massa dos prismas que sofreram os efeitos da condição de ciclagem; (B) Massa dos prismas que permaneceram submersos.

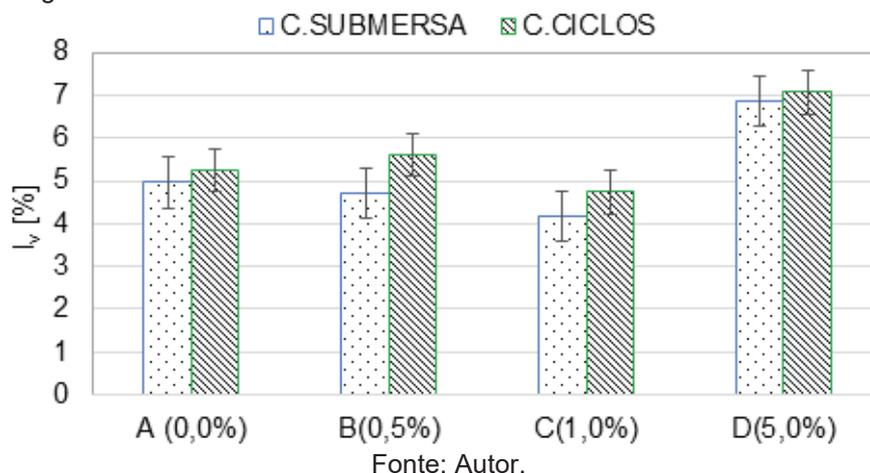
Figura 67: Índice de vazios obtido nos concretos aos oito anos de idade.

Após 720 dias de idade (2 anos), Capraro et al. (2021) observaram que a porosidade total da pasta nos concretos com 1% de SO<sub>3</sub> se destacou em relação às séries com 0% e 0,5%. Tanto as séries com 1,0% quanto 5,0% de contaminação de SO<sub>3</sub> apresentaram a maior porosidade. A redução da porosidade na série de 1% de SO<sub>3</sub> ao longo de 8 anos indica que houve possivelmente um preenchimento das microfissuras e obstrução dos poros nesse concreto, devido à formação de produtos resultantes de reações químicas (OUYANG et al., 2014), ocorridas entre os dois e os oito anos de idade. Através do teste de Tukey, com um nível de confiança de 95%, constatou-se que os valores de índice de vazios dos concretos sujeitos a ciclos são estatisticamente equivalentes aos valores correspondentes aos concretos expostos à condição submersão aerada. Esses resultados corroboram as variações de massa apresentadas na seção 6.3.1.

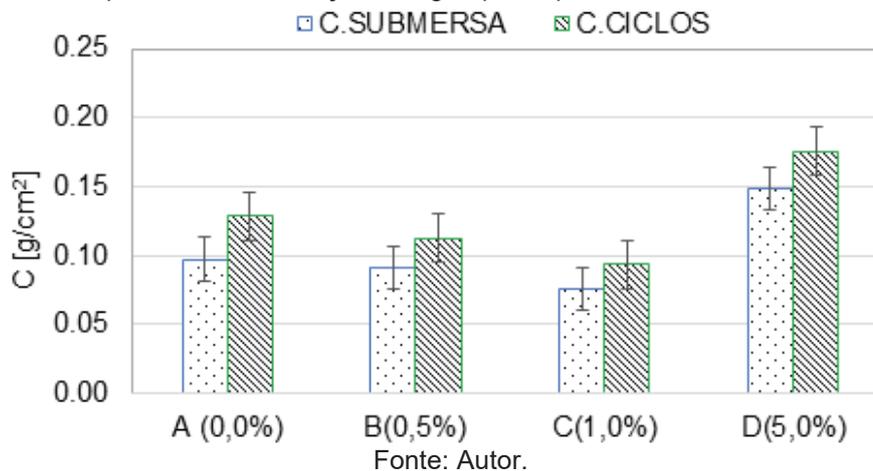
A capacidade de absorção de água por capilaridade do concreto com 5% de contaminação na condição submersa aerada apresenta diferença estatisticamente significativa em relação aos concretos com menor teor de contaminação (A – 0,0%; B – 0,5% e C – 1,0%). Isso pode ser explicado pelo surgimento de microfissuras na matriz devido à propagação do ataque interno de sulfatos, resultando no preenchimento completo dos poros e gerando tensões internas que excedem a resistência à tração do material (YAN et al., 2019; SUN et al., 2018).

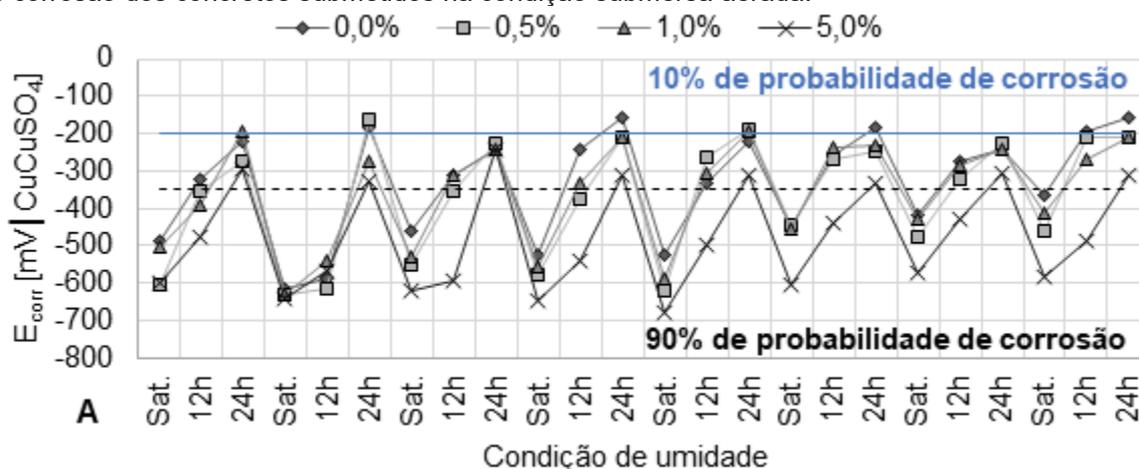
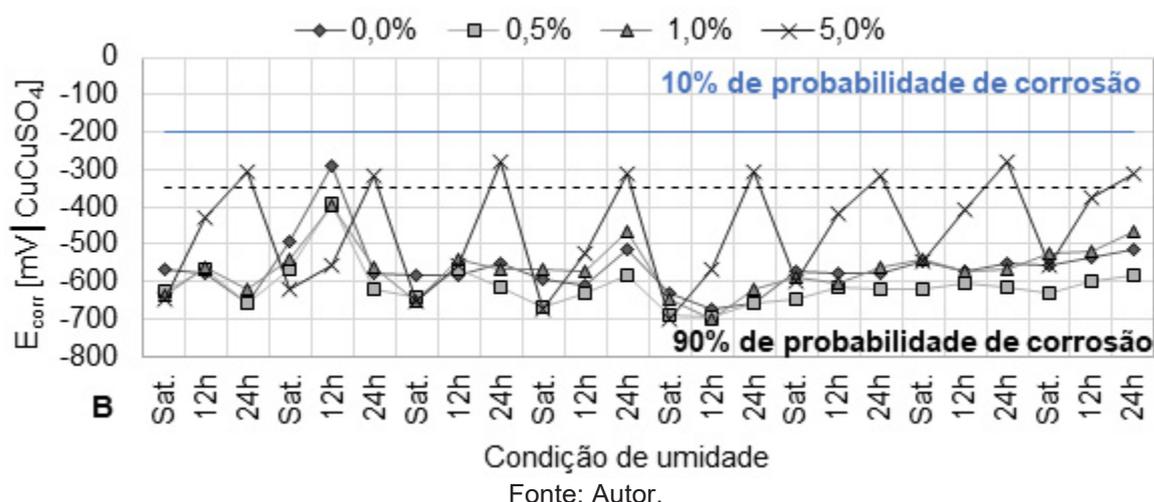
Observou-se que, na série de corpos de prova submetidos à condição de ciclagem [Figura 71(a)], os valores de  $E_{corr}$  menos negativos foram registrados no estado semi-saturado (24h), inclusive nos concretos contaminados com 0,5%, 1% e 5% de SO<sub>3</sub>. No entanto, no caso do concreto com 5% de SO<sub>3</sub>, o valor de  $E_{corr}$  observado aproximou-se de -350 mV, permitindo a diferenciação do traço pelo teor de contaminação. De maneira geral, os valores de  $E_{corr}$  se tornaram menos eletronegativos à medida que diminuía o teor de umidade no interior do corpo de prova, o que está em concordância com estudos anteriores (ELSENER et al., 2003; LEELALERKIET et al., 2004; MEDEIROS et al., 2017). Os coeficientes de correlação indicam que há uma correlação linear superior a 56% entre o potencial de corrosão e o teor de umidade do concreto para todas as séries (0%, 0,5%, 1% e 5%).

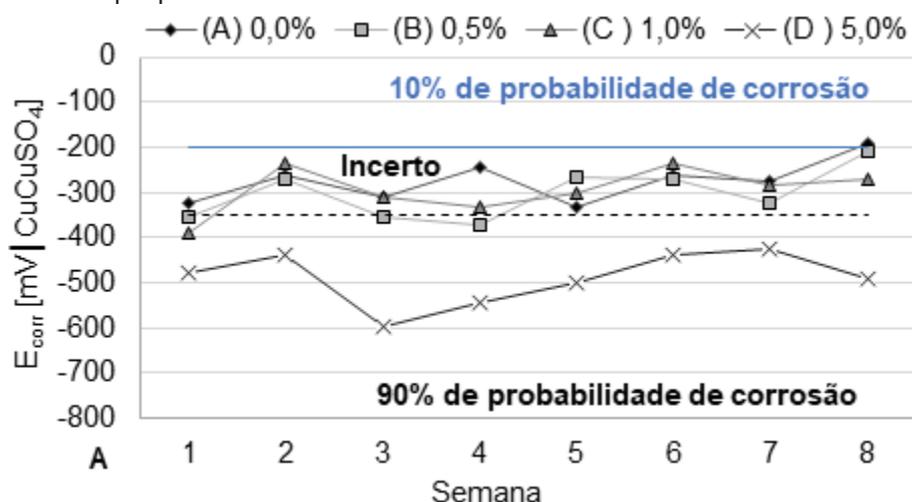
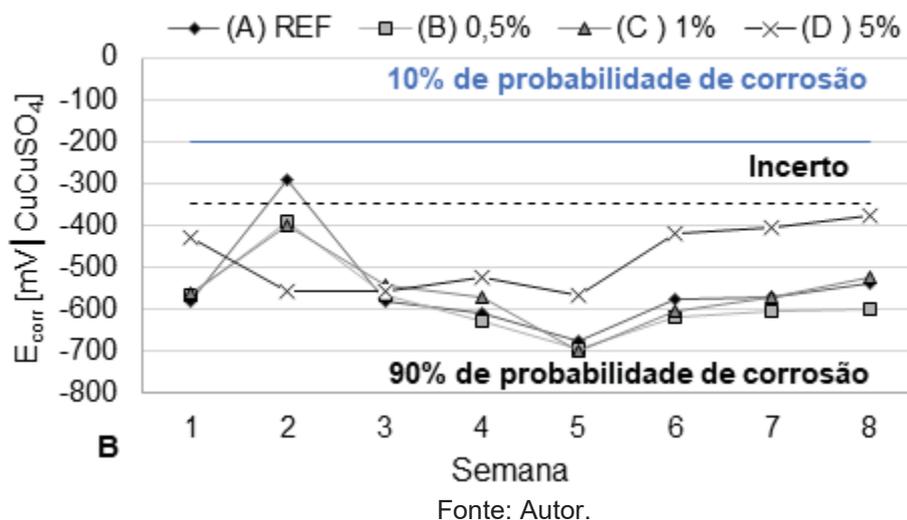
A Figura 73 (a) mostra que os valores de  $E_{\text{corr}}$  das séries com 0,0%, 0,5% e 1,0% estão na faixa de incerteza. Portanto, não é possível afirmar que existem indícios de início de corrosão no aço no interior desses concretos. Por outro lado, o  $E_{\text{corr}}$  do concreto com 5% de  $\text{SO}_3$  é mais eletronegativo do que -350 mV, indicando maior probabilidade de corrosão ao longo do tempo, sendo estatisticamente divergente. Na Figura 73 (b), observa-se que o potencial de corrosão do aço no concreto com maior contaminação (5,0% de  $\text{SO}_3$ ) se torna menos eletronegativo ao longo das últimas três semanas, mas não alcança a zona de incerteza. Com base em estudos anteriores (CAPRARO et al., 2021), onde não foi identificada a formação do filme passivador para as séries de maior contaminação, acredita-se que o potencial medido indica alterações químicas decorrentes do ataque interno por sulfatos que resultam em uma diminuição do pH do sistema.
