Artigo apresentado como requisito parcial à
conclusão do curso de MBA em Gestão Ambiental,
Programa de Educação Continuada em Ciências
Agrárias, Universidade Federal do Paraná.

Análise da vulnerabilidade à erosão costeira a partir de imagens RapidEye e Sentinel-2 na Praia do Crispim (PA), Brasil

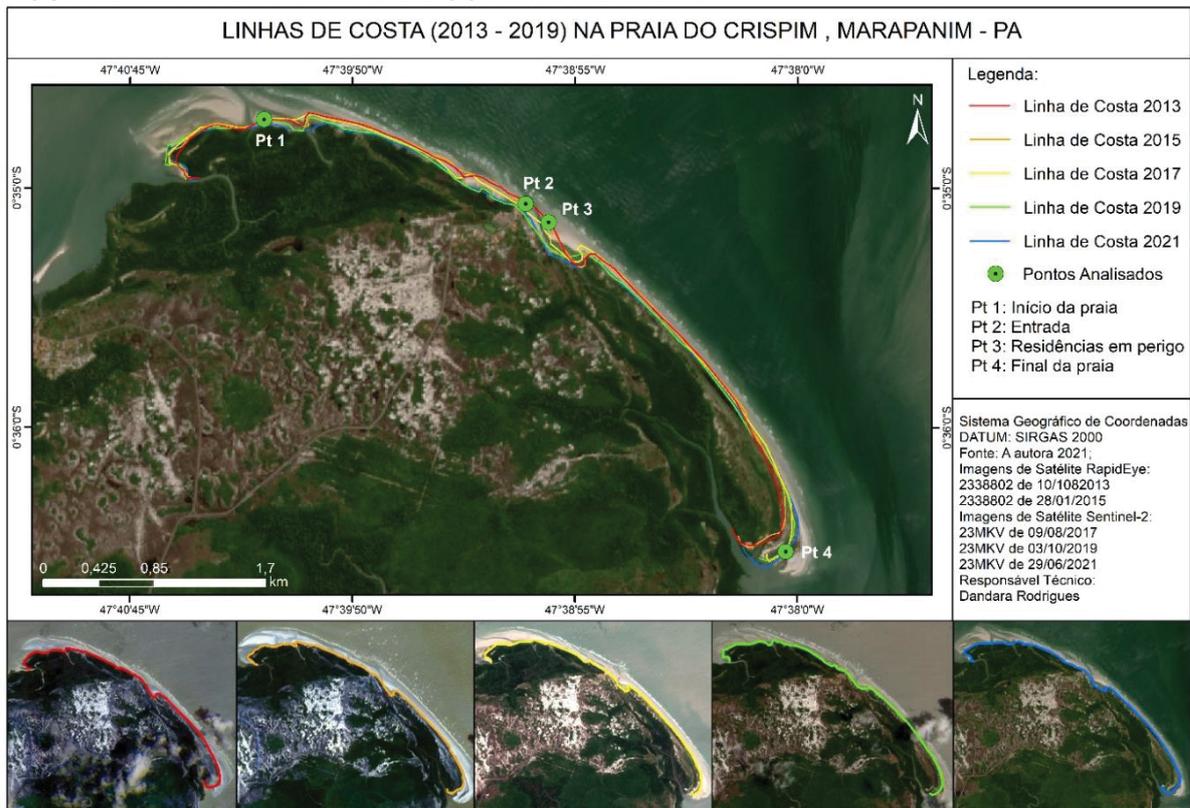
FIGURA 2 - MAPA DAS LINHAS DE COSTA ANALISADAS

A partir da vetorização realizada anualmente, de 2013 a 2021 (Figura 2), juntamente com a variação entre suas respectivas vetorizações (Tabela 1) o resultado é um diagnóstico tanto visual quanto quantitativo da erosão na Praia do Crispim.

Os valores negativos representam a perda de limite territorial e valores positivos, estão relacionados ao acréscimo deste território. Diante dos resultados obtidos, no primeiro momento se observa as tendências entre os anos para cada ponto, partindo desse princípio, no ponto 1 (início da praia) entre os anos de 2013 e 2015 nota-se que houve perda do limite territorial de 13,245m, já entre os anos de 2015 e 2017 houve acresção de 5,446, já entre 2017 e 2019 as perdas voltam a acontecer em 10,901m e isso segue sendo a tendência, tanto que entre 2019 e 2021, se perde 30,056 m de linha de costa, o balanço geral desse ponto é de 48,756m negativos, justificando a perda de sedimento na parte inicial da praia.

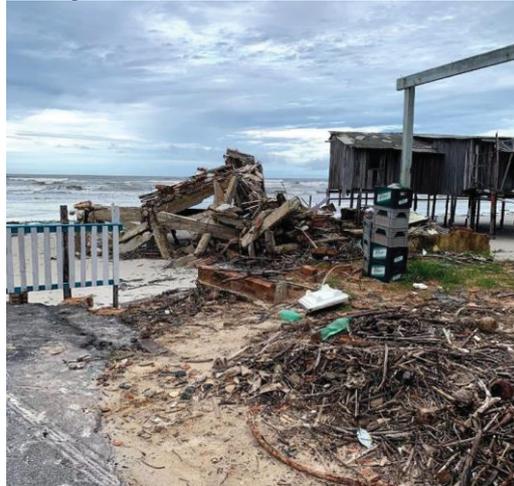
Para ilustrar as perdas imobiliárias sofridas a figura 3 é exemplo da destruição causada a partir da erosão costeira, representa o que era anteriormente uma pousada na entrada da praia. Já as figuras 4 e 5 são formas de contenção utilizadas pelos moradores na tentativa de dissipar a força das ondas.

FIGURA 3 - DESTRUIÇÃO CAUSADA A PARTIR DA EROSÃO COSTEIRA

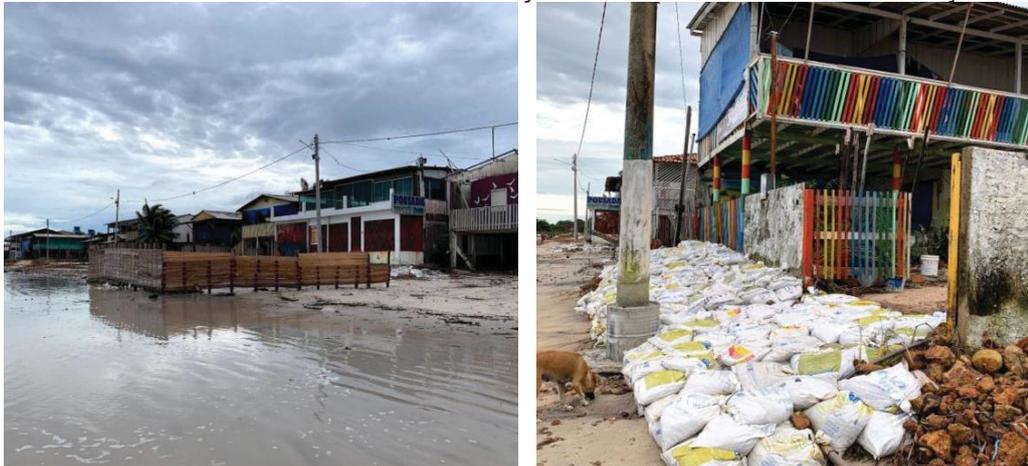
FIGURA 4 E 5: TENTATIVAS DE CONTENÇÃO REALIZADAS PELA POPULAÇÃO
