## APLICAÇÃO DE TECNOLOGIAS BIM E SIG PARA IDENTIFICAÇÃO DE DEFEITOS DE TRAÇADO RODOVIÁRIO

Este artigo apresenta um estudo da geometria de seções críticas de acidentes em um subtrecho da BR-135/BA entre os municípios de Barreiras e São Desidério na Bahia. Foi utilizado um *software* de Modelagem de Informações da Construção (BIM) que apresenta plataforma conjunta com Sistemas de Informações Geográficas (SIG), para definir a geometria existente no subtrecho e proceder a comparação com normativas de defeitos de traçado. O modelo gerado no *software* *Infraworks 360* permitiu a identificação dos defeitos de traçado pela visualização de inconsistências tridimensionais, fornecendo informações sobre o traçado existente no subtrecho a partir de bases de dados geográficas parametrizadas para determinação do greide e eixo horizontal. A identificação da tipologia de defeito de traçado permite a determinação das ações corretivas a serem implantadas. Como resultados, verificou-se nos quatro pontos críticos analisados que um necessita ajuste de traçado para concordância de raio de curva horizontal, três apresentam problemas no perfil vertical e dois apresentam falta de concordância entre os al

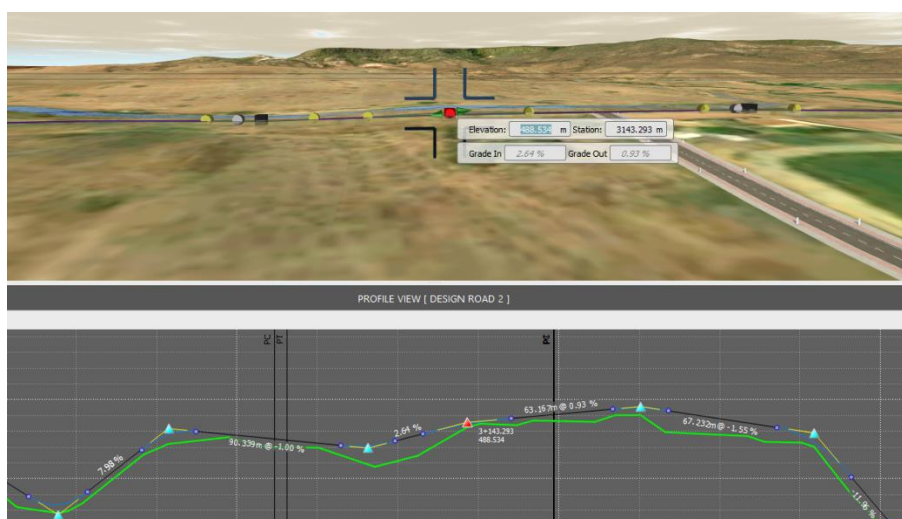
Figura 24 - Detalhe de alinhamento e perfil no *software* Infracore

Em sequência, o *software* de tecnologias BIM e SIG foi utilizado para determinação das características geométricas efetivamente ocorrentes no segmento implantado em estudo. Utilizou-se por base um modelo digital do terreno georreferenciado, em conjunto com informações relativas às características das vias existentes. A versão do *software* utilizada neste estudo foi a 18.1.36.0 (Autodesk Inc., 2018), a qual baseia-se nas normativas da *American Association of State Highway and Transportation Officials (AASHTO)*. Assim, quando se gera um modelo é possível a determinação de algumas características como alinhamento, velocidade diretriz e valores estimados para os raios de curvas horizontais e perfil vertical, conforme exemplo apresentado na Figura 3.

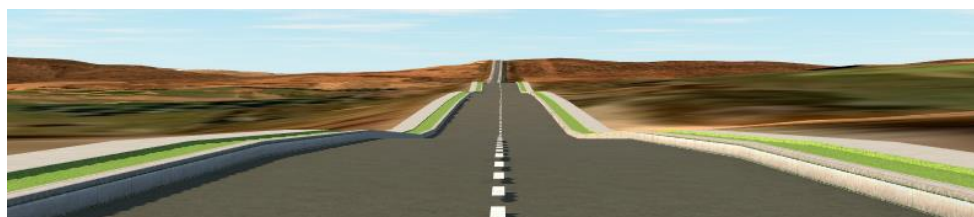
Figura 25 - Defeito de concordância tridimensional de “Abaulamento” no Km 186

Em relação à concordância tridimensional, nem o primeiro nem o segundo *hotspots* correspondem aos defeitos de traçado listados na Tabela 1, nem se encontram em região com grande alteração das características do ambiente implantado, apresentando taludes reduzidos. Já o terceiro *hotspot* está localizado em tangente com variações no perfil vertical, defeito de traçado denominado de “Abaulamentos”. A Figura 4 mostra o modelo 3D do local, em comparação com o exemplo de defeito de traçado apresentado pela FGSV.

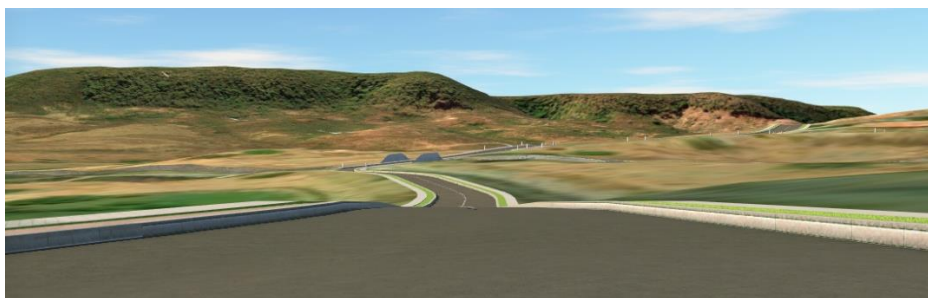
Figura 26 - Defeito de concordância tridimensional de “Mergulho raso” no Km 201

O quarto *hotspot* apresenta curva horizontal iniciando em região elevada, seguida por uma curva horizontal com afundamento vertical, defeito de concordância tridimensional denominado de “Mergulho raso”. A Figura 5 mostra o modelo 3D do ponto, em comparação com o exemplo de defeito de traçado apresentado pela FGSV.
