EQUIPAMENTOS URBANOS E A MOBILIDADE REDUZIDA: Um Estudo no Centro Hospitalar de Reabilitação Ana Carolina Moura Xavier

Helena P. Schulze¹; Márcia A. P. Bernardinis² Fernanda G. Goes³

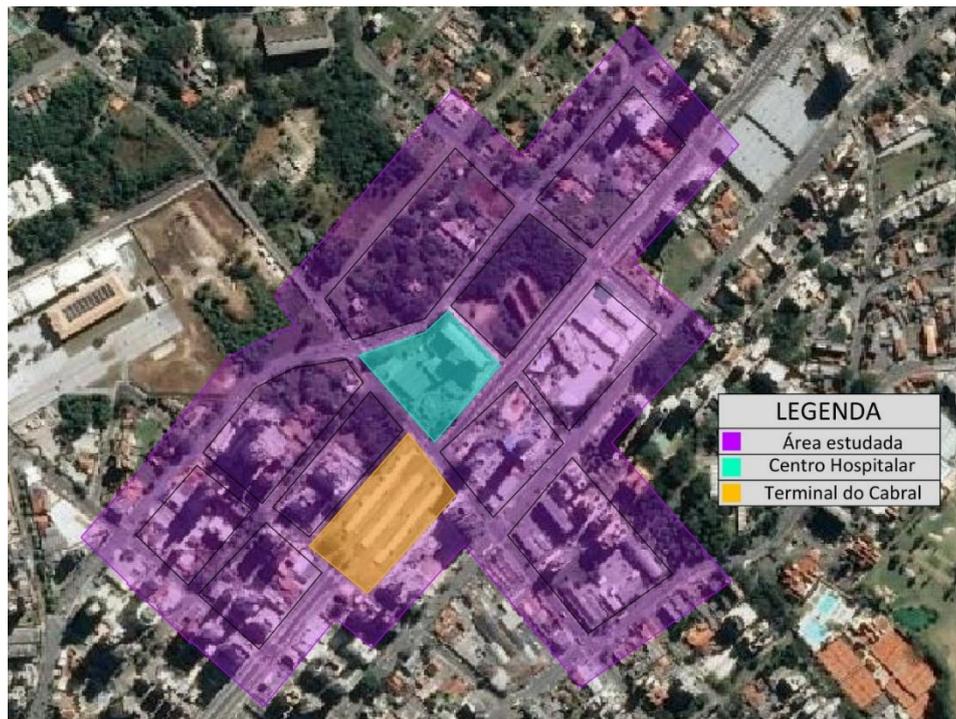
Figura 17 - Centro Hospitalar de Reabilitação Ana Carolina Moura Xavier.

O formulário foi aplicado em um equipamento urbano, dada sua importância para a mobilidade urbana e acessibilidade, o Centro Hospitalar de Reabilitação Ana Carolina Moura Xavier (Figura 1), localizado em Curitiba. Este equipamento urbano tem grande importância, tendo pacientes de diversos estados, e até países, além de atender como foco, pessoas com mobilidade reduzida.

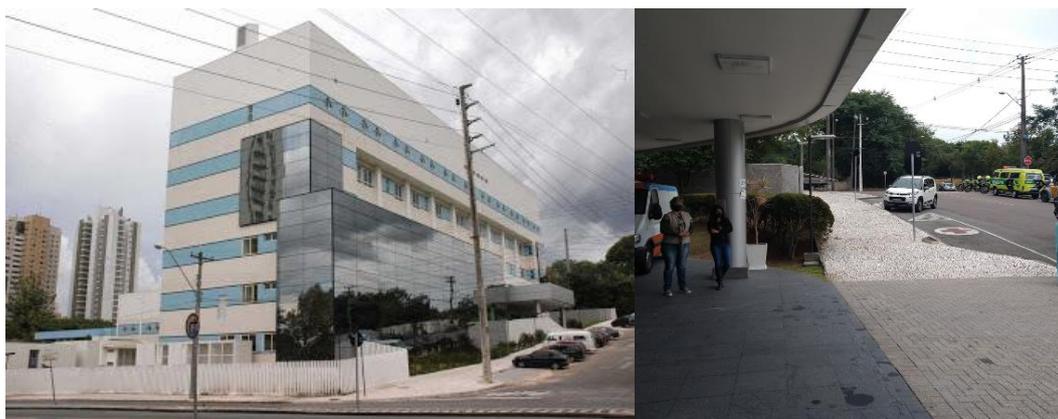
Figura 19 – Fotos do Centro Hospitalar.

Na Figura 19 é possível observar como o hospital está localizado em uma rua bastante inclinada, conferindo nota 0 para o indicador qualidade de rampas. Também observa-se que há trechos da calçada em petit pavê, acabamento que prejudica a caminhabilidade.

O Centro Hospitalar recebeu um IMR de 2,7, estando dentro do nível de serviço E, com uma condição ruim para o usuário. Cabe ressaltar que o Centro Hospitalar se encontra em um local de grande declividade, com greide de quase 30% (segundo estudo feito pelo Comitê de Acessibilidade), as calçadas são de paralelepípedos e não existem semáforos de pedestres nas travessias, nem mesmo nas saídas do terminal. Para pessoas com mobilidade reduzida, principais pacientes do Centro Hospitalar, tais características podem prejudicar, ou até inviabilizar, a chegada ao hospital. Entende-se a busca do Comitê de Acessibilidade
