## PROPOSTA DE METODOLOGIA E AVALIAÇÃO DA INFRAESTRUTURA CICLOVIÁRIA DE CURITIBA

Assim, tem-se como objetivo principal deste artigo desenvolver uma proposta de metodologia de avaliação da infraestrutura ciclável para a cidade de Curitiba, mas que também possa ser aplicável em diferentes cidades. E que, ao final, resulte em um número (índice) que possa servir como indicador da qualidade dessas vias.

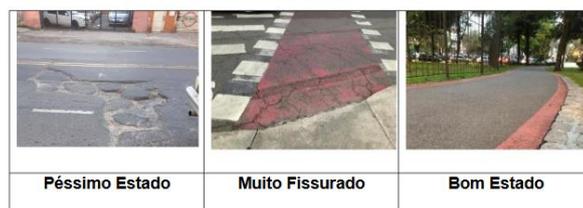
Figura 20 - Exemplo de como os parâmetros foram expostos no questionário

**b) Condição do Pavimento**

A condição do pavimento é um dos parâmetros responsáveis pelo conforto e velocidade do usuário na pista. Ela foi dividida em três categorias, as quais estão exemplificadas abaixo:

0 - Péssimo estado de conservação	Inserir a nota abaixo
5 - Asfalto mal compactado (mole) ou muito fissurado	
10 - Em bom estado

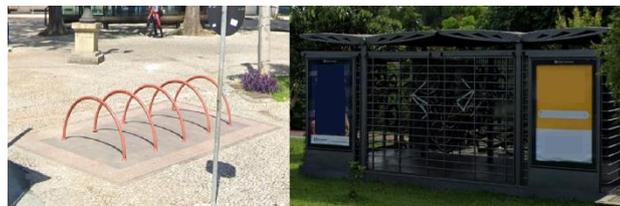
Figura 2. Dois modelos de paraciclo encontrados.

O sistema de iluminação é exclusivamente feita pelos postes de iluminação geral, apenas uma via apresentou paraciclo e foram encontrados dois modelos que estão representados na Figura 2, portanto neste quesito a via mostrou-se ineficiente considerando a distância entre eles. No geral, também foi identificado um grande número de acessos para carros que atrapalham o tráfego nas ciclovias.

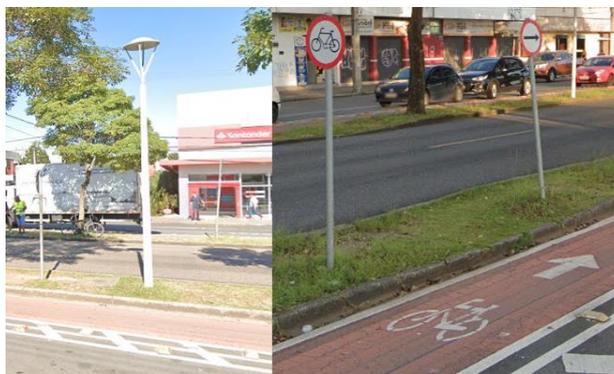
Figura 3. Poste de iluminação direcionada e sinalização vertical e horizontal

sua maioria retos, poucos sinuosos ou íngremes. Cerca de 33% dessa categoria é dotada de sistema de iluminação exclusivo, como pode-se notar na Figura 3.

Na Figura 3 também é notável a presença de sinalização vertical e horizontal, assim como pode-se perceber que o pavimento é satisfatório. Os critérios citados foram classificados como “em ótimo estado de conservação” em 100% das vias analisadas.

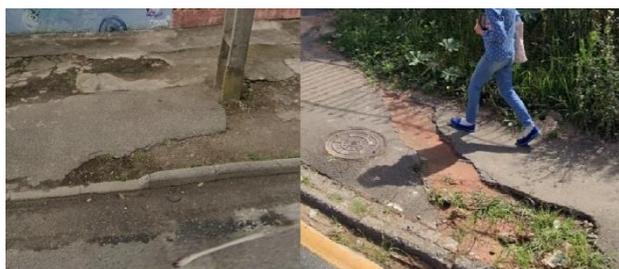
Figura 4. Vias desconformes e com fissuras

Os passeios compartilhados apresentaram baixa declividade na maioria dos trechos, porém contam apenas com a iluminação provenientes de postes de rua. Os trechos desta categoria são bastante sinuosos, se comparado aos outros, o asfalto encontra-se com fissuras, algumas provenientes de erosões do solo (Figura 4).

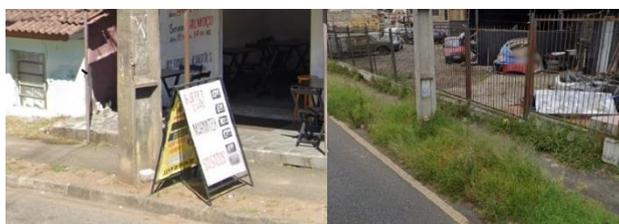
Figura 21. Placa, poste e vegetação excessiva interditando o trânsito em Passeio Compartilhado

Das vias avaliadas 70% apresentaram diversos obstáculos que dificultam o fluxo de tráfego. Alguns, chegam a interditar totalmente o trajeto, o que obriga o ciclista a descer da bicicleta ou sair da pista. Alguns exemplos estão na Figura 6.
