## CAMINHABILIDADE NA ÁREA INTRAURBANA DE LAJEADO/RS

O Índice de Caminhabilidade - ICam avalia a forma que as características do meio urbano influenciam o caminhar. O objetivo desse trabalho foi calcular e avaliar o ICam na área intraurbana da cidade de Lajeado, RS, no ano de 2018, por meio de coleta de dados relacionada aos 15 indicadores sugeridos pelo Instituto de Políticas de Transporte e Desenvolvimento (ITDP Brasil) e da aplicação da versão 2.0 do ICam. Foram obtidos os resultados com indicação de cada segmento de calçada analisado para cada um dos indicadores e foi determinado o índice sintetizado, fornecendo um parecer geral da região delimitada pelo estudo, além da sugestão de melhorias. O ICam na área de estudo foi considerado suficiente. Foi sugerida a revisão da forma de coleta e avaliação de um indicador, além da realização de manutenções nas travessias e rampas, instalação de piso podotátil, *parklets* e implantação de medidas de *traffic calming*.

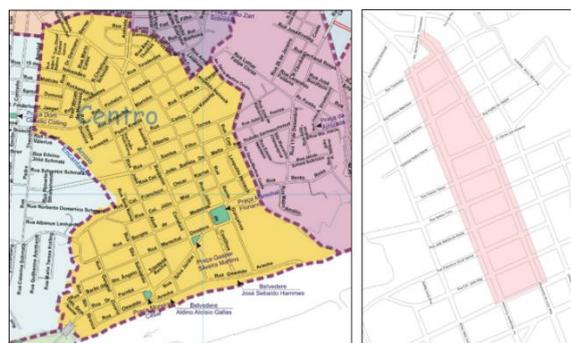
Figura 1 - Área de estudo

A pesquisa foi realizada na área intraurbana, onde há influência do comércio da cidade de Lajeado, RS, conforme Figura 1, compreendida pela Rua Júlio de Castilhos, Avenida Benjamin Constant e as ruas transversais entre elas. A área considerada neste estudo é composta por 59 segmentos de calçada e 89 travessias. A coleta de dados foi realizada por meio de visitas em campo e consultas aos arquivos digitais fornecidos pela Prefeitura Municipal de Lajeado, fazendo análises visuais e uso de trena, luxímetro e decibelímetro para realizar as medições. Esta etapa da pesquisa ocorreu no segundo semestre de 2018 e teve duração de doze semanas.

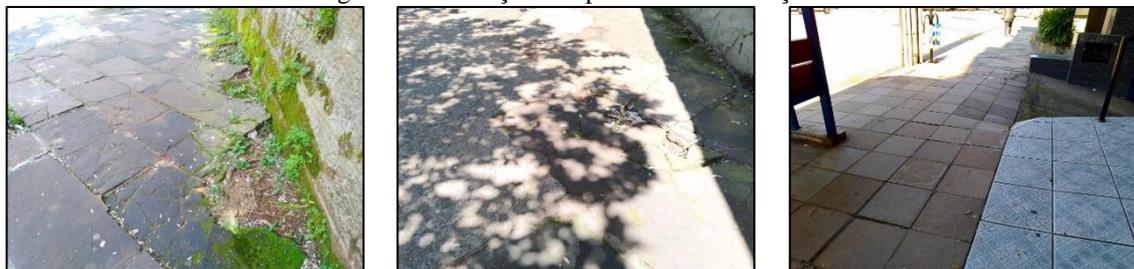
Figura 2 – Condições do pavimento das calçadas

Os resultados do iCam evidenciam que as calçadas e a mobilidade de uma forma geral se apresentam em boas condições, com pontuação de 2,4 e 2,7 respectivamente. Isso porque atualmente a prefeitura municipal vem investindo na revitalização da área intraurbana. Os indicadores, como pavimentação (2,44) e largura das calçadas (2,36) mostram que há infraestrutura suficiente para a caminhada e as dimensões adequadas das quadras (2,54) se apresentam dentro dos limites aceitáveis à caminhada, embora existam também alguns pontos críticos apresentados no conjunto de imagens da Figura 2, que revelam deslocamentos no pavimento, crescimento de vegetação, revestimentos cerâmicos inapropriados para as calçadas e desníveis. Quanto a distância a pé ao transporte (1,61) foi considerada suficiente, evidenciando que há poucas paradas de ônibus ou pontos de embarque e desembarque na área estudada.

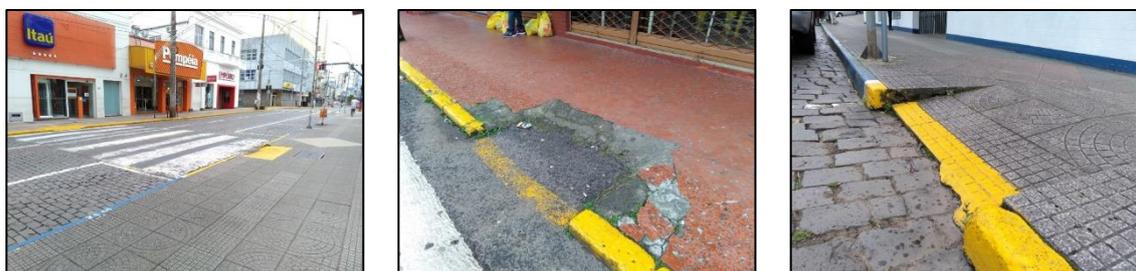
Figura 3 - Rampas e travessias

A categoria segurança viária (0,5) foi a única que apresentou insuficiência. Nos indicadores tipologia de ruas (1,0) ficou suficiente e travessias (0,0) insuficiente. Devido ao fato de nenhuma travessia estar de acordo com a devida legislação quanto à acessibilidade. A Figura 3 apresenta um conjunto de imagens de rampas e de travessias de pedestres inadequadas, analisadas no estudo.

não representar a real percepção de iluminação, devido ao fato de pequenas sombras, geradas por árvores ou postes da rede elétrica, por exemplo, interferirem nesses resultados. Dessa forma, sugere-se desconsiderar sombras de pequena extensão que não afetem a segurança do pedestre. Além da realização de manutenções nas travessias e rampas, instalação de piso podotátil, implantação de parklets e de medidas de *traffic calming*.
