**REDUÇÃO DO ÍNDICE DE NÃO CONFORMIDADES NA LINHA DE PINTURA LÍQUIDA**

Monografia apresentada como resultado parcial à obtenção do grau de Especialista em Engenharia da Qualidade 4.0 - Certificado Black Belt. Curso de Pós-graduação Lato Sensu, Setor de Tecnologia, Departamento de Engenharia Mecânica, Universidade Federal do Paraná.

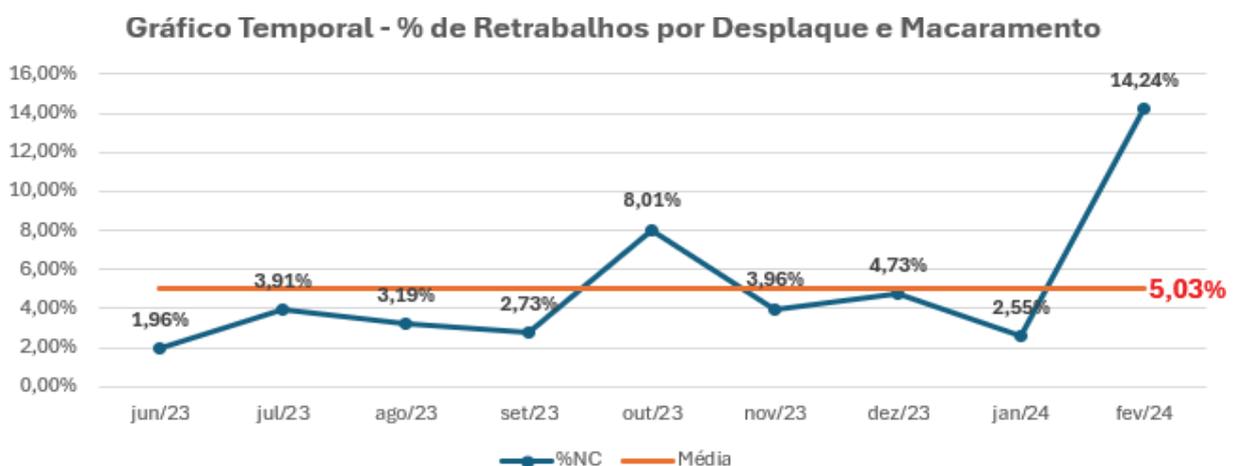
FIGURA 2 – Gráfico Temporal de Retrabalho

Considerando-se os 9 meses anteriores ao início do projeto, índice de não conformidades da Magius tem se comportado da seguinte forma:

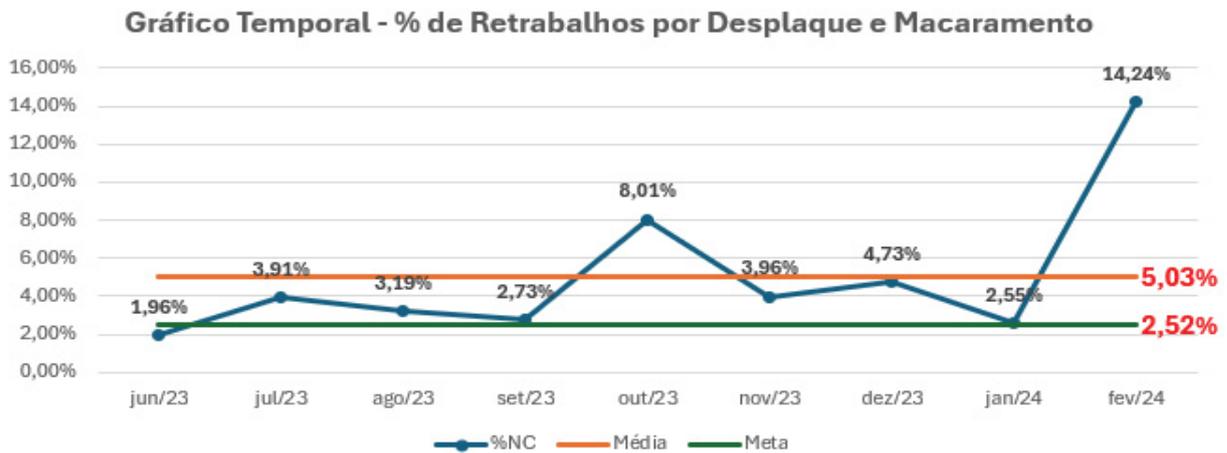
FIGURA 3 – Gráfico Temporal de Retrabalho (média)

A meta adotada para ser alcançada foi a redução de 50% no índice de não conformidades da pintura.

Ao finalizar o projeto, estima-se uma redução nos custos de retrabalho na casa dos 50%, passando dos R\$ 37.268,86 atuais, para R\$ 18.634,43.

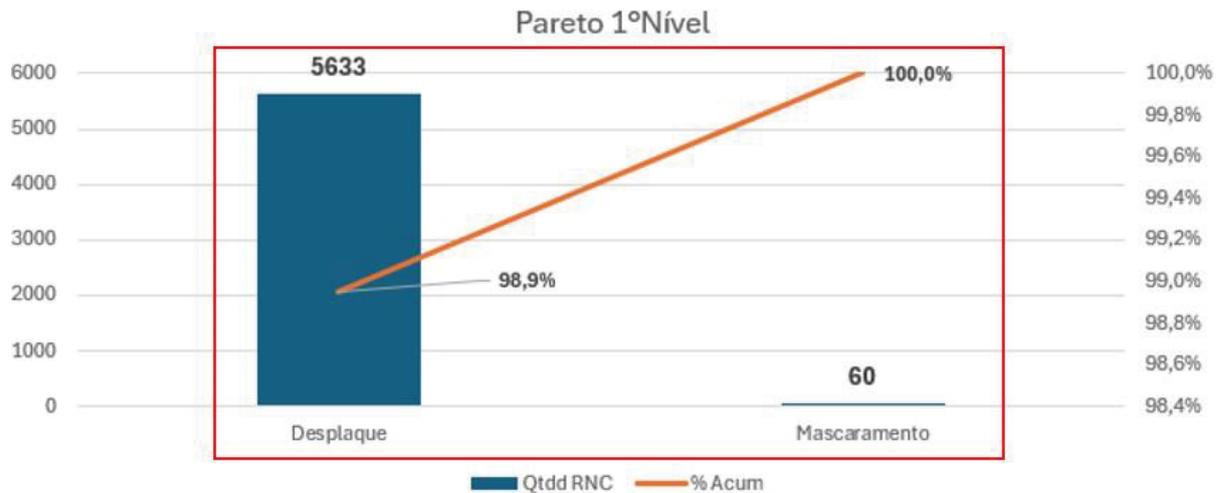
FIGURA 7 – Gráfico de Pareto de 1º Nível

A análise do Pareto de primeiro nível foi realizada com o objetivo de identificar as principais causas de defeitos no processo de pintura. Com base nos dados coletados sobre os defeitos encontrados, o gráfico mostrado na figura 7 revelou que 98,9% dos defeitos podem gerar o deslaque da tinta.

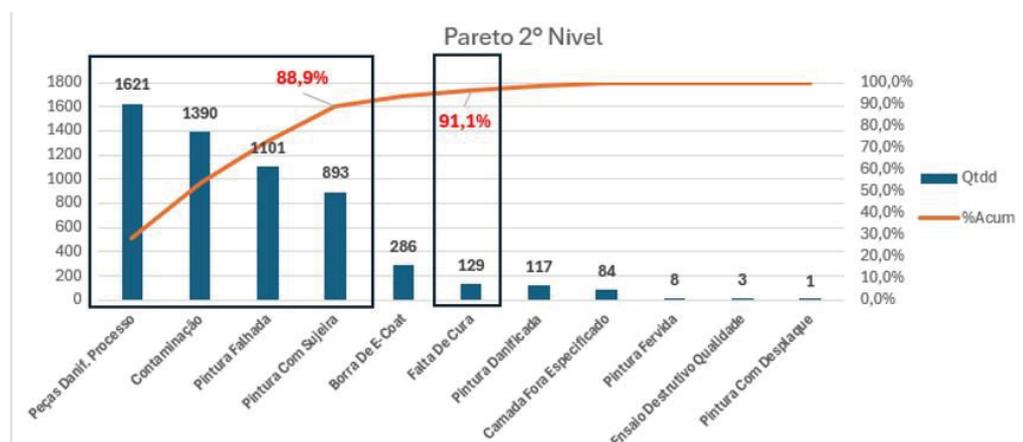
FIGURA 8 – Gráfico de Pareto de 2º Nível

Após estratificação do modo de falha de Deslaque de pintura, concluímos conforme demonstrado na figura 8 que 91,1% das possíveis causas estão relacionadas aos 5 modos de falha indicados no gráfico acima.

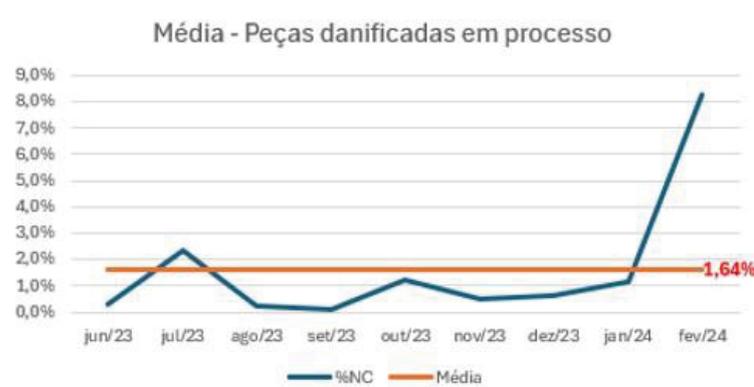
FIGURA 9 – Gráfico da Média de Peças Danificadas em Processo

Conforme demonstrado na figura 9, entre o mês de junho e agosto tivemos um pico significativo acima da média. Tivemos uma queda após esse período se mantendo até início de janeiro, posteriormente tivemos um aumento novamente ficando acima da média.

Conforme o gráfico nos mostra, entre o mês de junho e agosto tivemos um pico significativo acima da média. Tivemos uma queda após esse período se mantendo até início de janeiro, posteriormente tivemos um aumento novamente ficando acima da média.

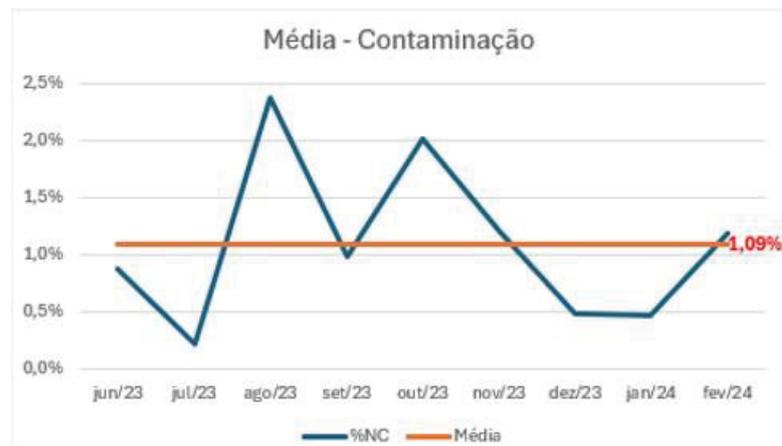
FIGURA 10 – Gráfico da Média de Peças Contaminadas

Conforme a figura 10, no período de julho a setembro e no mês de outubro, tivemos um pico significativo acima da média, que posteriormente se manteu próximo ou abaixo da média.

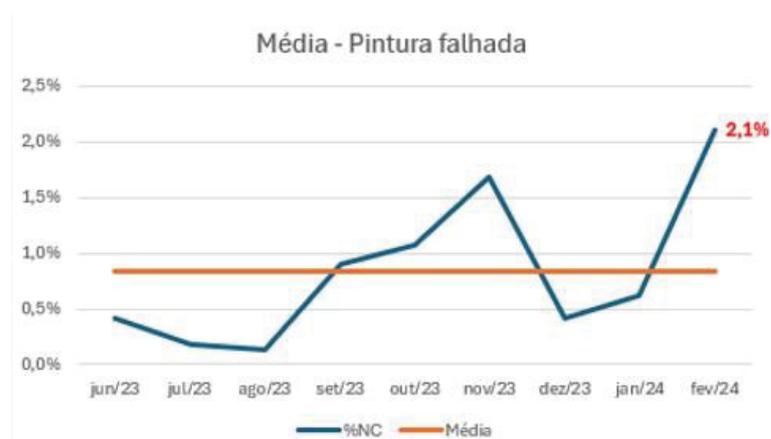
FIGURA 11 – Gráfico de Pintura falhada

De acordo com a figura 11, no período de setembro a dezembro, tivemos um pico significativo acima da média, que posteriormente teve uma queda em dezembro e voltando a ter um pico acima da média em janeiro.

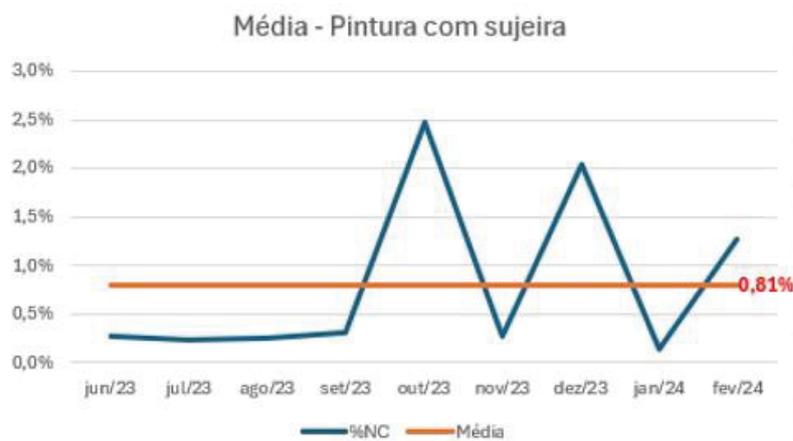
FIGURA 12 – Gráfico de Pintura com Sujeira

De acordo com o que a figura 12 nos mostra, no período de setembro a novembro tivemos um pico significativo acima da média, que posteriormente teve uma queda em novembro e voltando a ter um pico acima da média em dezembro.

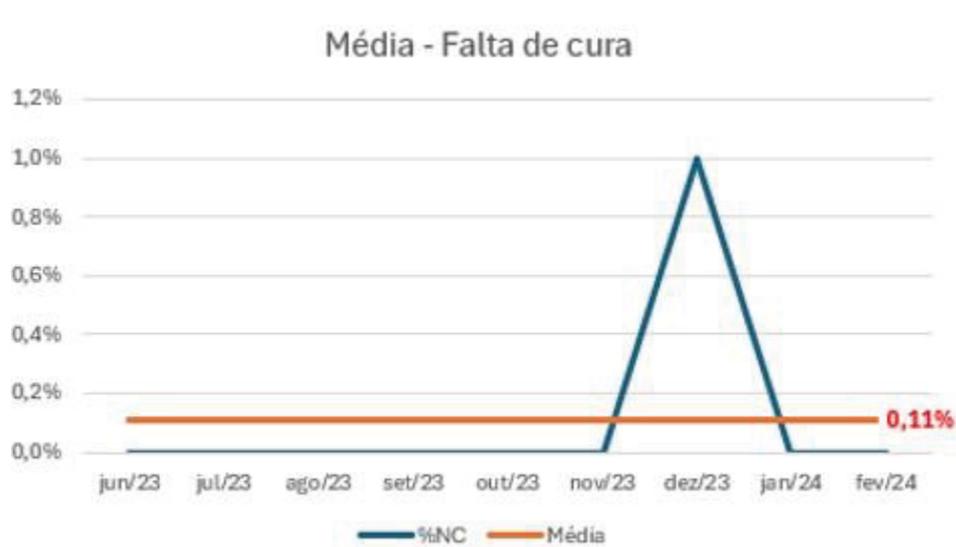
FIGURA 13 – Gráfico de Pintura com Sujeira

Analisando-se a figura 13, tivemos registros somente de novembro a dezembro, sendo um índice muito acima da média, demonstrando ser uma falha pontual no processo.

Analisando-se a figura 13, tivemos registros somente de novembro a dezembro, sendo um índice muito acima da média, demonstrando ser uma falha pontual no processo.

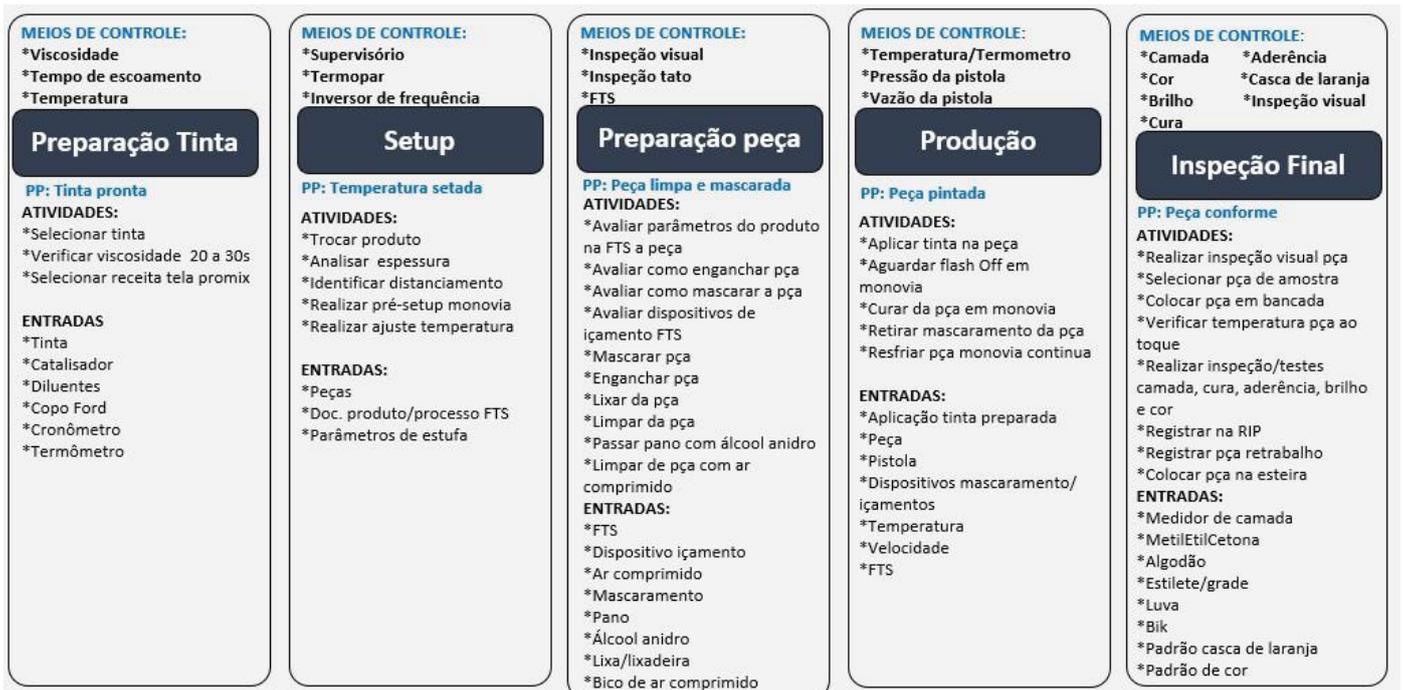
FIGURA 14 – Mapa de Processos

Nesta fase, iniciamos o mapeamento do processo em que nele as etapas foram divididas em 5 operações demonstrando-se os meios de controle, as entradas e atividades pertinentes a cada etapa do processo, possibilitando visualizar as variáveis de cada operação.

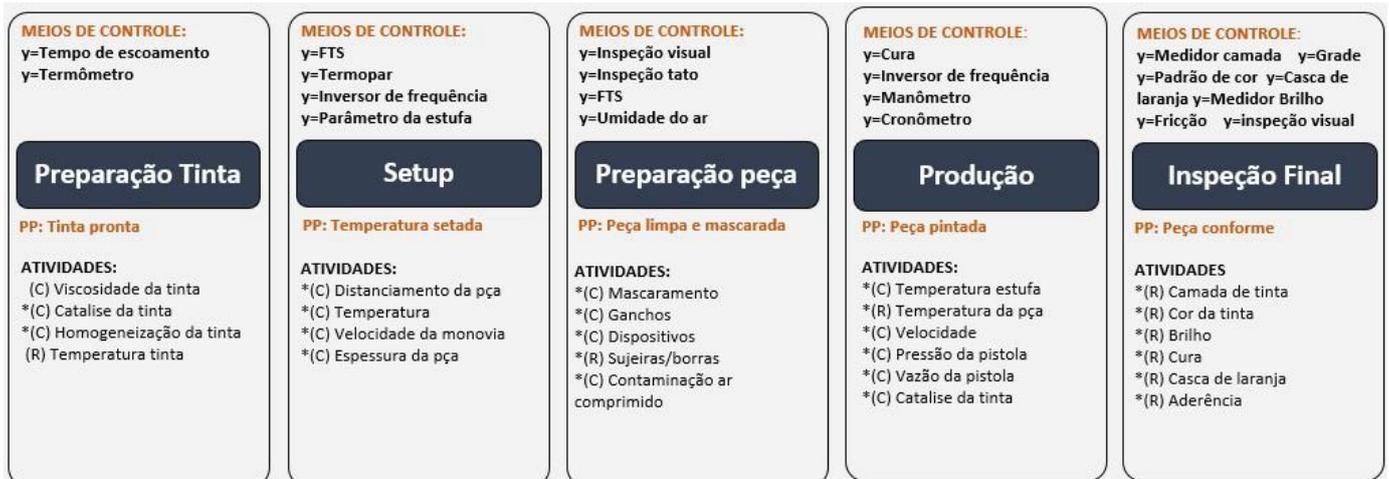
FIGURA 15 – Mapa de variáveis

Com o mapa de variáveis em mãos, foi montado o Mapa de Variáveis que contemplam as etapas do Mapa de Processos, onde nelas podemos categorizar os meios de controle, as atividades e a caracterização entre Característica Crítica (\*) e Ruídos do processo (\*) e Controláveis do processo (C)

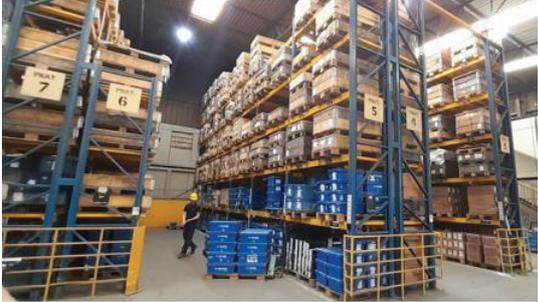
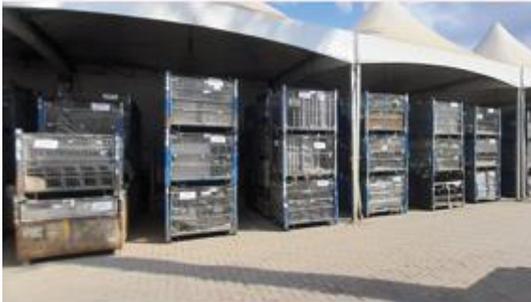
FIGURA 21 – Evidência e comprovação de espaço físico insuficiente

<p>Peças alocadas no estoque de produtos acabados</p>	<p>Peças alocadas em tendas improvisadas</p>

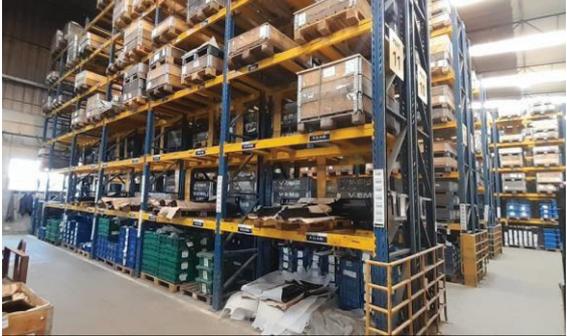
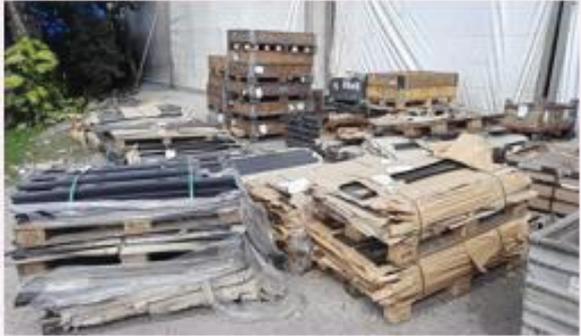
FIGURA 22 – Evidência e comprovação de falta de local apropriado

<p>Peças alocadas no estoque de produtos acabados</p>	<p>Peças alocadas em locais inadequados</p>

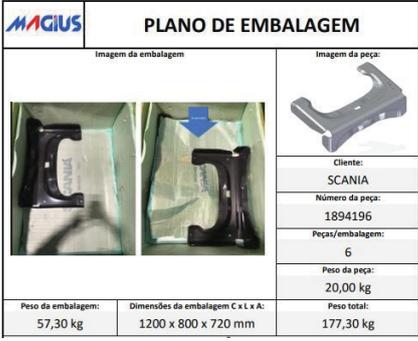
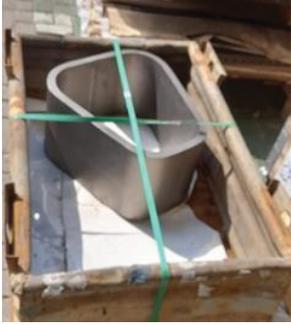
FIGURA 23 – Evidência e comprovação de embalagem alternativa

<p>Peças embaladas conforme plano de embalagem do cliente</p>	<p>Peça fora do Plano de embalagem</p>

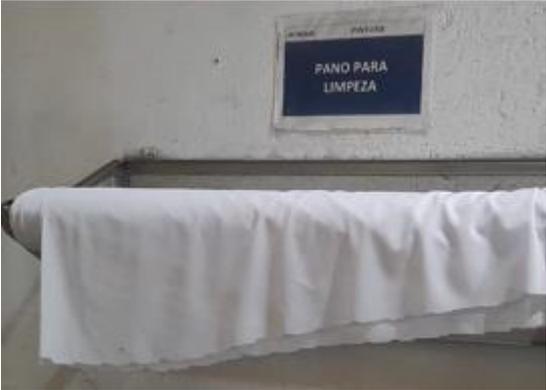
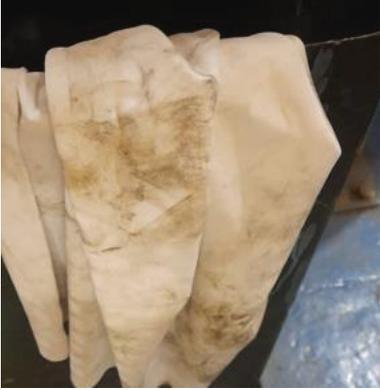
FIGURA 24 – Evidência e comprovação de pano sujo

<p>Pano limpo no posto de trabalho</p>	<p>Pano sujo</p>

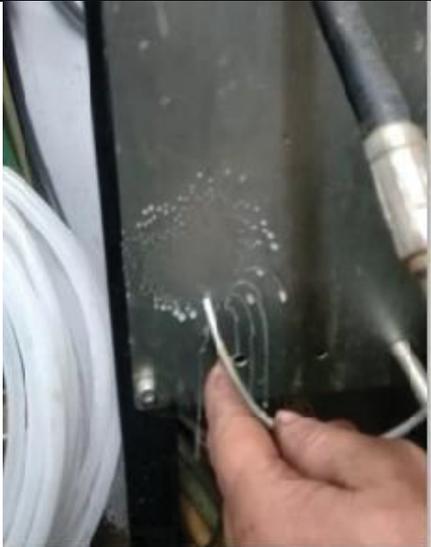
<p>Instrução operacional para avaliação de contaminantes na linha de ar comprimido</p>	<p>Linha de ar comprometido com condensado</p>

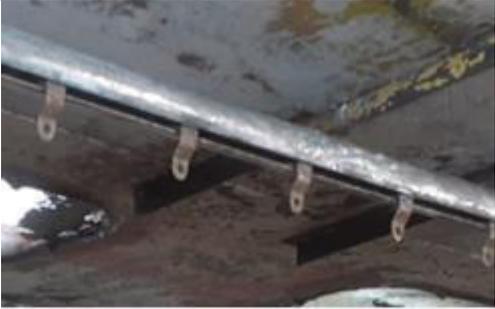
<p>Monovia de pintura limpa</p>	<p><i>Sujeira na peça devido a monovia suja</i></p>

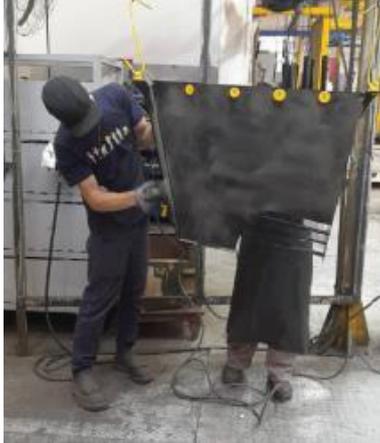
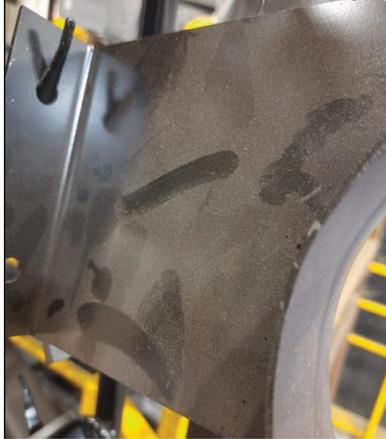
<p><i>Lixamento realizado na linha de pintura</i></p>	<p><i>Peira proveniente do lixamento</i></p>

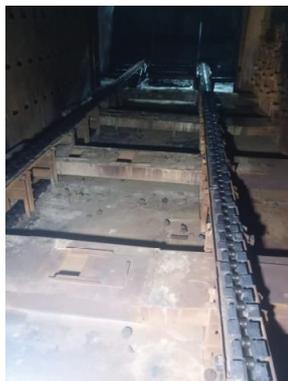
FIGURA 33 – Interior da estufa

Esse modo de falha surgiu devido a degradação das chapas internas da estufa de pintura e-coat. Por se tratar de altas temperaturas, as chapas estão degradadas fazendo com que a poeira gerada caia sobre as peças, exigindo que haja o lixamento delas. Por ser um trabalho complexo, foi necessário incluir na programação de parada de final de ano

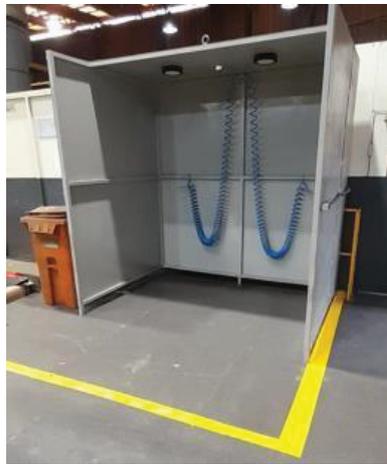
FIGURA 34 – Local destinado para lixamento

- Criação de local apropriado para realização do retrabalho

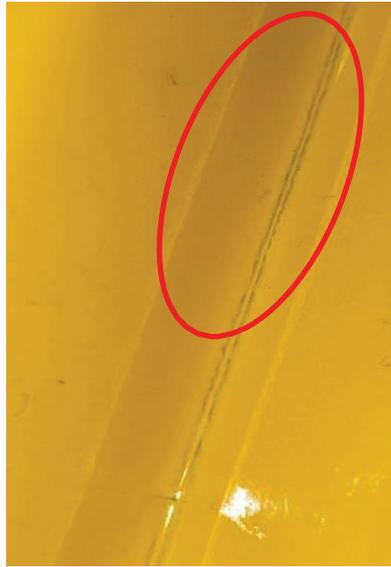
FIGURA 38 – Pintura falhada – Teste 2

- Média vazão: 250ml/min

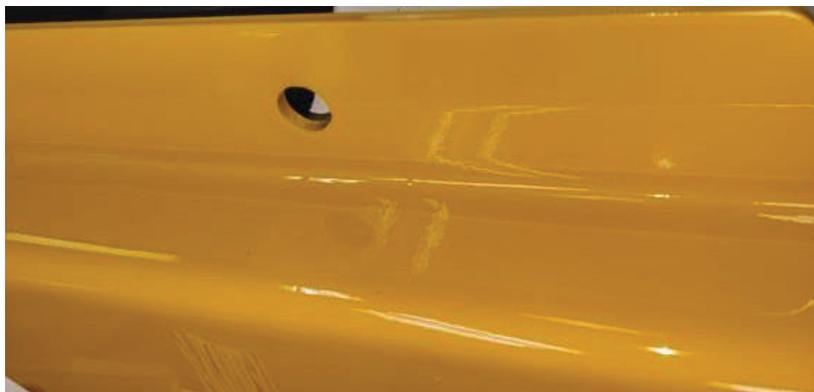
FIGURA 39 – Pintura conforme – Teste 3

- Alta vazão: 300ml/min.

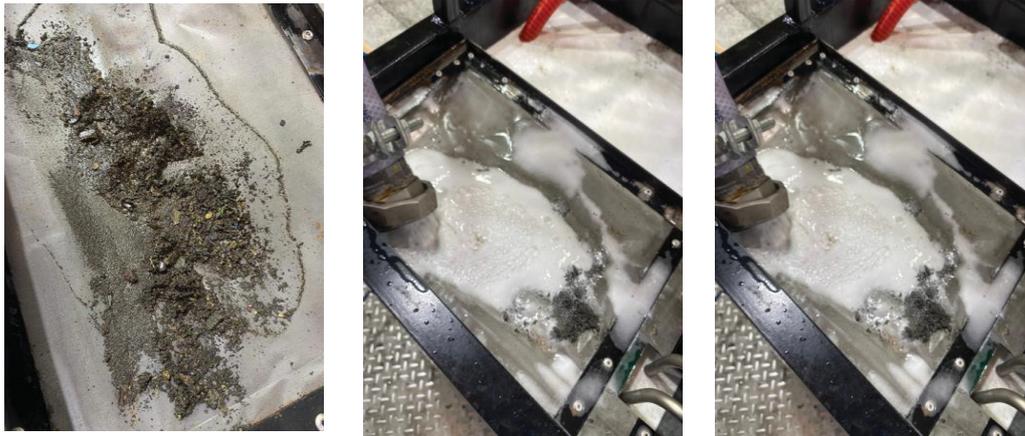
FIGURA 41 – Sujeira da monovia

Com a solução pronta, seguiu-se o teste para verificar a eficiência da máquina.

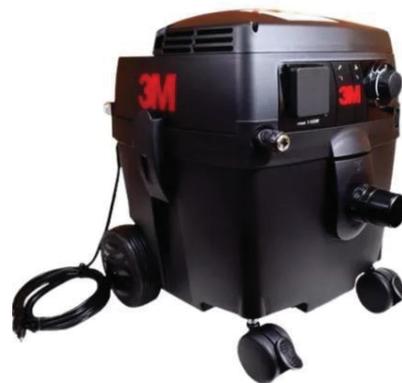
FIGURA 40 - Extratora

Para a realização dos testes comparativos, foram utilizadas a lixadeira comum, que é utilizada atualmente e a lixadeira com a função de extração da poeira, com a utilização das lixas multifuros.

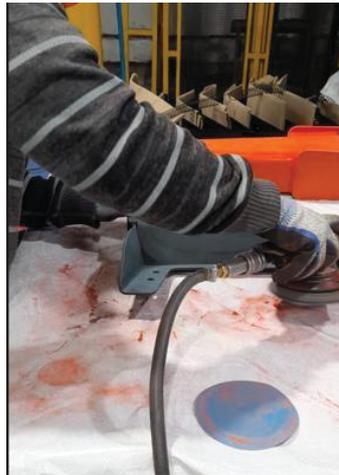
FIGURA 44 – Lixa utilizada atualmente

Utilizando-se as lixas atuais, o tempo para lixar a peça foi de aproximadamente 3 minutos, utilizando-se a mesma técnica e o mesmo operador. Foram gastas 3 lixas para obter o resultado desejado.

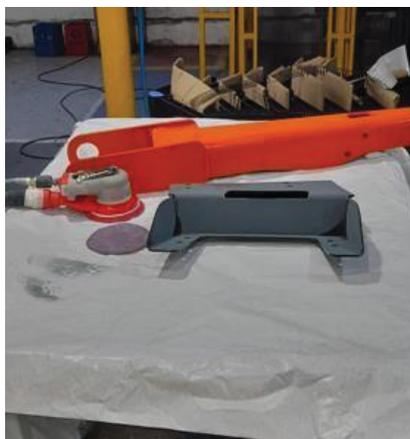
FIGURA 45 – Teste com Lixa multifuros

Já, com a utilização do sistema de sucção e lixa multifuros, a eficiência no lixamento foi maior, tanto no tempo do processo, que caiu de 3 para 2:10 minutos, quanto na utilização do número de lixas, que também diminui de 3 unidades para 2. A geração de poeira no processo caiu de em torno de 90 %.

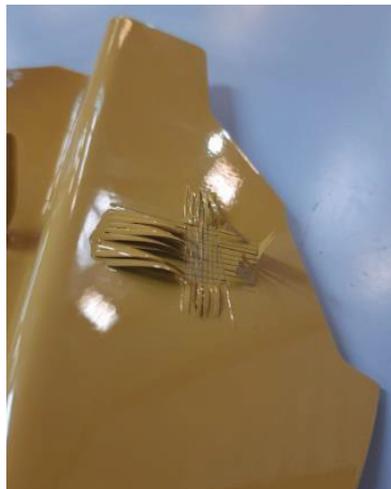
FIGURA 46 – Teste de aderência

O efeito do lixamento na pintura final ficou muito evidente, mostrando que o lixamento é uma etapa crucial para a qualidade do processo de pintura.
