INFLUÊNCIA DA VIBRAÇÃO CAUSADA PELA CIRCULAÇÃO DE LINHAS DE  
TRANSPORTE COLETIVO NO ENTORNO DO PATRIMÔNIO EDIFICADO DA  
CIDADE DE PONTA GROSSA/PR

Dissertação apresentada ao curso de Pós-Graduação em Planejamento Urbano, Setor de Tecnologia, Universidade Federal do Paraná, como requisito parcial à obtenção do título de Mestre em Planejamento Urbano

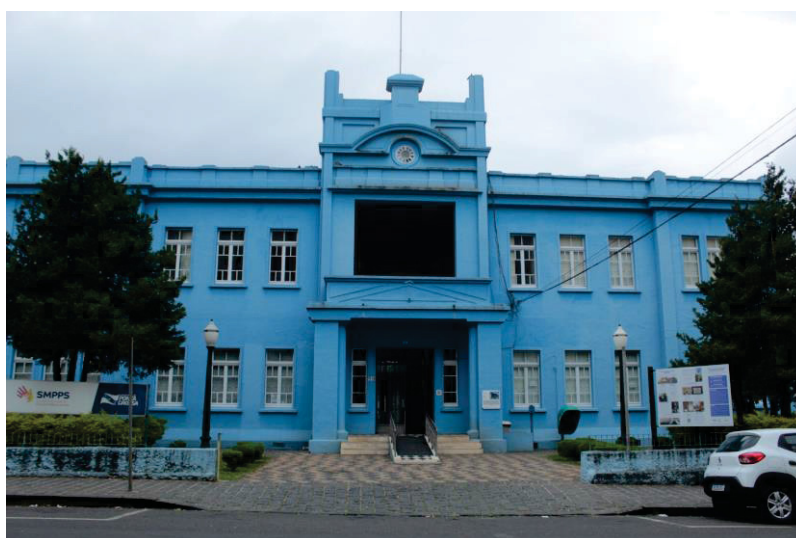
Figura 16 – Fachada principal do Hospital 26 de outubro

O primeiro exemplar, Item 1 do Quadro 2, é um imóvel tombado tanto pelo Município quanto pelo Estado, se trata do Hospital 26 de outubro, (Figura 16). Localizado na Rua Joaquim Nabuco, 59, no centro da cidade, é um edifício de estilo eclético, com recuos frontais e laterais e grandes jardins arborizados, possui cerca de 15 metros de altura em sua fachada principal. Foi possível, através de uma análise visual, constatar que a estrutura da edificação é elevada, onde é feita a circulação de ar pelas seteiras localizadas no embasamento da edificação, possui bases salientes, pisos de madeira e de ladrilho ou cerâmica, possui paredes de alvenaria cerâmica de vedação, madeira e divisórias.

O Hospital 26 de outubro está paralelo a um shopping, a sua rua frontal possui grande volume de trânsito de veículos de passeio e de carga, além das linhas de ônibus circular nesta via e na via paralela. Atualmente, de acordo com dados levantados pelo *Google Maps*, passam 3 linhas de ônibus no entorno da edificação, compreendendo a linha Princesa via Coronel Claudio, Jardim Giana, e Cachoeira.

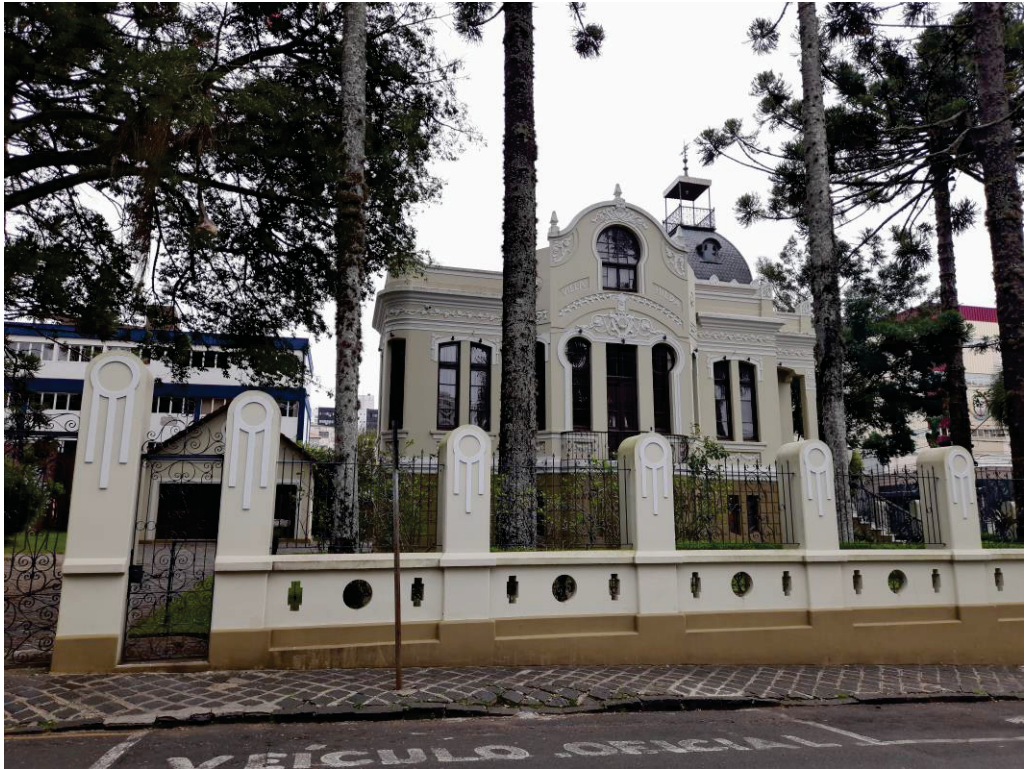
Figura 18 – Fachada da Mansão Vila Hilda

A edificação possui uma composição marcada por um porão de acesso inferior, escadarias que dão acesso ao primeiro pavimento da edificação, um segundo pavimento e um mirante ao topo e possui apenas uma linha de transporte coletivo em seu entorno imediato, sendo marcada pela passagem apenas do sentido bairro centro da linha da Vila Liane. A Tabela 4 demonstra as linhas que influenciam diretamente a edificação.

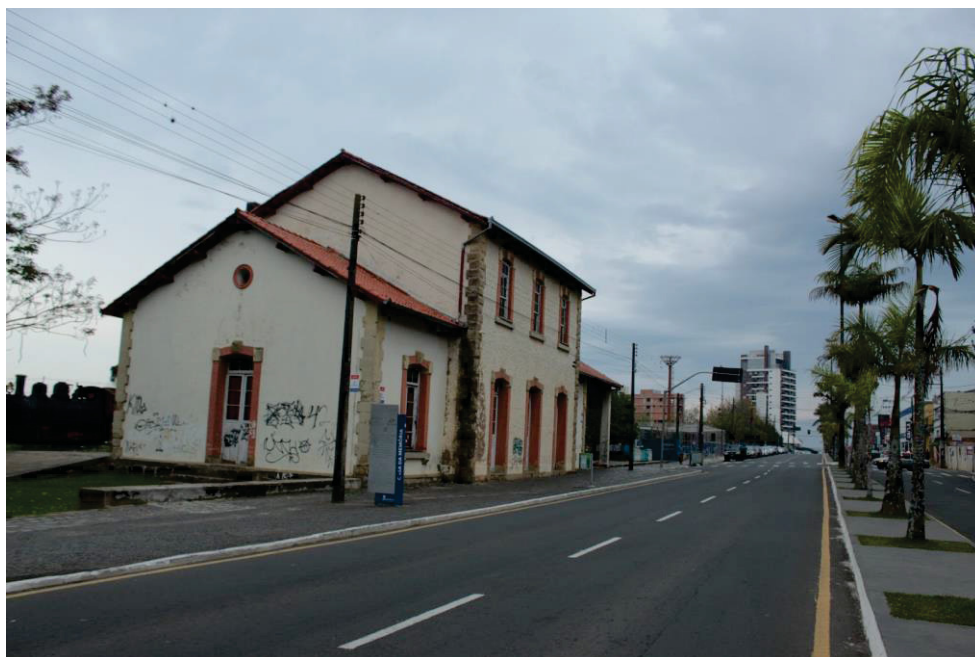
Figura 20 – Fachada principal da Estação Paraná

A Estação Paraná, se encontra em estado avançado de degradação devido ao seu tempo sem uso, possuindo algumas manifestações patológicas relacionadas à cobertura, comprometendo a estrutura do telhado.

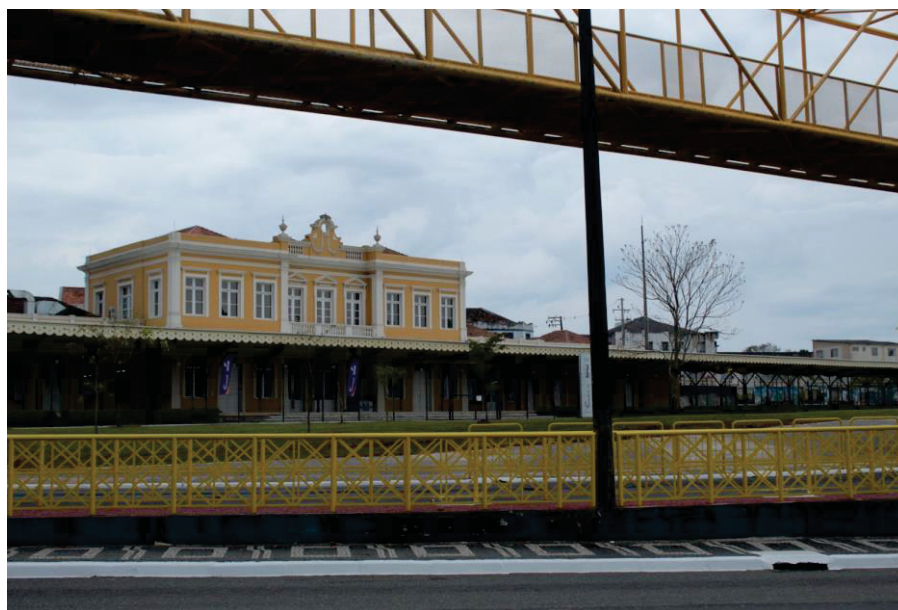
Figura 22 – Fachada principal da Estação Saudade

A Estação Saudade (Figura 22), Item 4 do Quadro 2, que fica situada junto à Praça João Pessoa s/n, no centro, complementa a composição das três estações tombadas em conjunto (Estação Saudade, Estação Paraná e Estação Arte).

A edificação passou por processo de restauração no ano de 2019 e atualmente abriga uma unidade do Sesc e possui proximidade com o terminal central de ônibus, porém com recuo proporcionado pela praça que circunda a edificação o que diminui os impactos que possam ocorrer devido à essa proximidade.

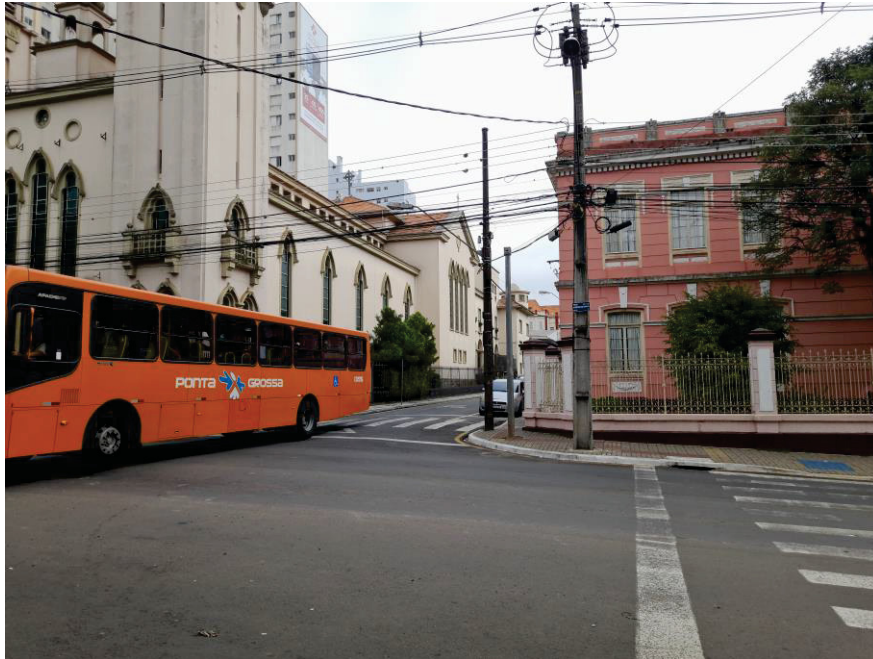
Figura 24 – Fachada de esquina do Colégio Regente Feijó

A edificação possui dois pavimentos com pé direito alto e é de uso educacional, sendo em partes alinhado à calçada e tendo a sua fachada principal com recuo e jardim. A entrada principal é marcada por uma escadaria que dá acesso ao hall principal e distribui os fluxos às salas de aula. A edificação é em alvenaria cerâmica estrutural e possui pisos em madeira, e apesar do tombamento há uma ampliação aos fundos da edificação que não é original à época.

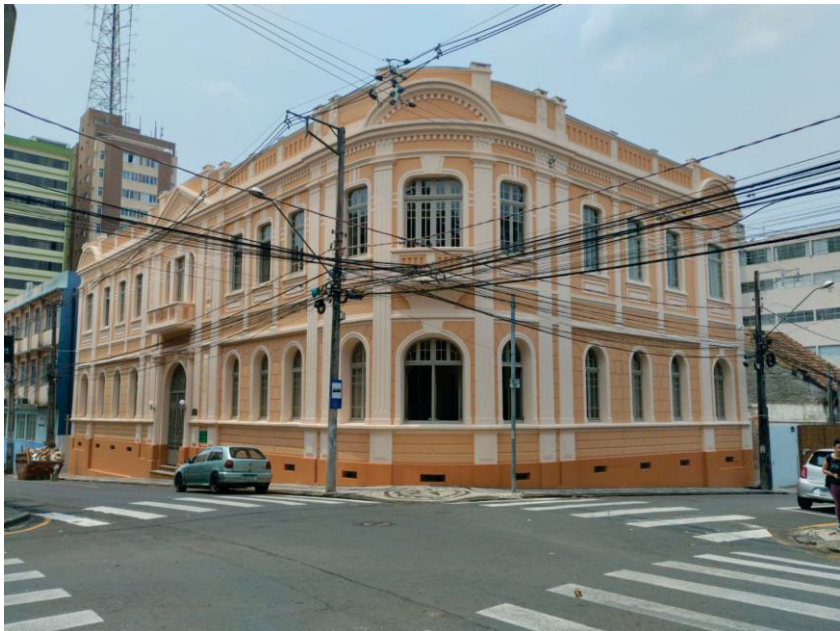
Figura 26 – Fachada principal do Antigo Fórum da Comarca de Ponta Grossa

O Edifício do Fórum da Comarca de Ponta Grossa (Figura 26), Item 6 do Quadro 2, situado à rua Engenheiro Schamber, 654, no centro, possui estilo eclético com dois pavimentos e um porão, a edificação é marcada por um embasamento saliente estruturado em pedras, a sua estrutura é em alvenaria cerâmica e estuque.

de madeira e acabamento duplo em madeira, com alguns espaços estruturados em laje em formato de abobadilha e ladrilho hidráulico, a ornamentação dos forros é composta por madeira e estuque.

A edificação passou por processo de restauração, finalizado no fim do ano de 2023 e possui um ponto de ônibus na sua esquina. Além de estar situado em vias de tráfego moderado de veículos de diversos tipos ainda é implantado no alinhamento predial, fazendo com possa aumentar a sua suscetibilidade às ações que possam ocorrer decorrentes do tráfego de veículos pesados.

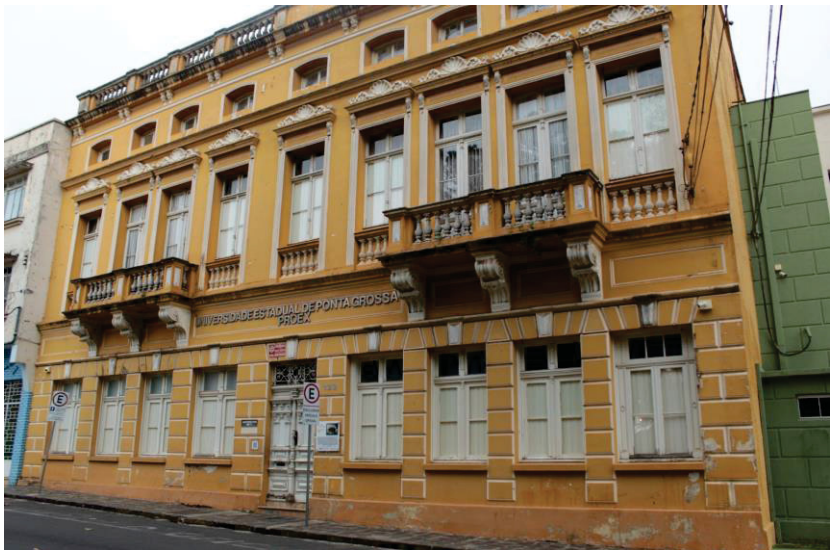
Figura 28 – Fachada do Edifício Guilherme Neumann

O edifício Guilherme Neumann, na Praça Marechal Floriano Peixoto, 129 (Figura 28) é composto por dois pavimentos e um sótão, a edificação encontra-se no alinhamento da calçada, possui um pátio interno central e cerca de 15 metros de altura.

De acordo com dados levantados pelo *Google Maps*, passam três linhas de ônibus na rua paralela aos fundos da edificação, compreendendo o Parque dos Pinheiros, Vila XV, Guaíra, todos passando na rua Augusto Ribas. A parada de ônibus fica situada a cerca de 170 metros, medidos em linha reta da edificação e a rua onde passam as linhas fica a cerca de 35 metros da edificação, contendo um volume diário de viagens de 184 viagens por dia (Tabela 8), divididas entre as três linhas de ônibus.
