INICIATIVA PARA A PROMOÇÃO DA ACESSIBILIDADE EM UM DESTINO  
TURÍSTICO: O CASO DO MUNICÍPIO DE PIRAUARA -PR

**PROJETO DE PLANEJAMENTO E GESTÃO EM TURISMO II - INICIATIVA PARA  
A PROMOÇÃO DA ACESSIBILIDADE EM UM DESTINO TURÍSTICO: O CASO DE  
PIRAQUARA**

Trabalho de conclusão de curso de graduação apresentado na disciplina de Projeto de Planejamento e Gestão em Turismo II, do Curso de Graduação em Turismo, Setor de Ciências Humanas, Universidade Federal do Paraná.

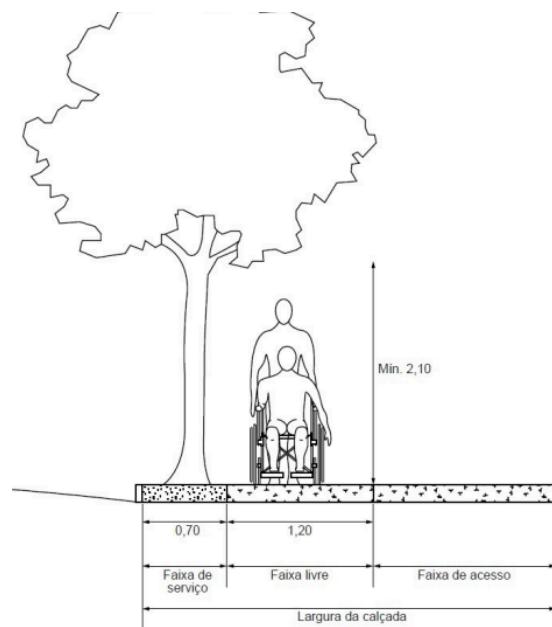
**Figura 1 - Faixas de uso da calçada.**

As figuras 1, 2, 3 e 4 ilustram, respectivamente, os parâmetros necessários para a adequação de faixas de pedestres, calçadas, detalhes construtivos de rampas e áreas de embarque para transporte público. Esses elementos, fundamentais no contexto do turismo inclusivo, seguem especificações técnicas e normativas para garantir acessibilidade e segurança. No caso das calçadas, os critérios incluem a presença de piso antiderrapante, superfície plana, livre de obstáculos no piso e no espaço aéreo, sinalização tátil direcional e de alerta, além de largura suficiente para o trânsito de pedestres e cadeirantes. Essas adequações asseguram uma infraestrutura urbana inclusiva e funcional.

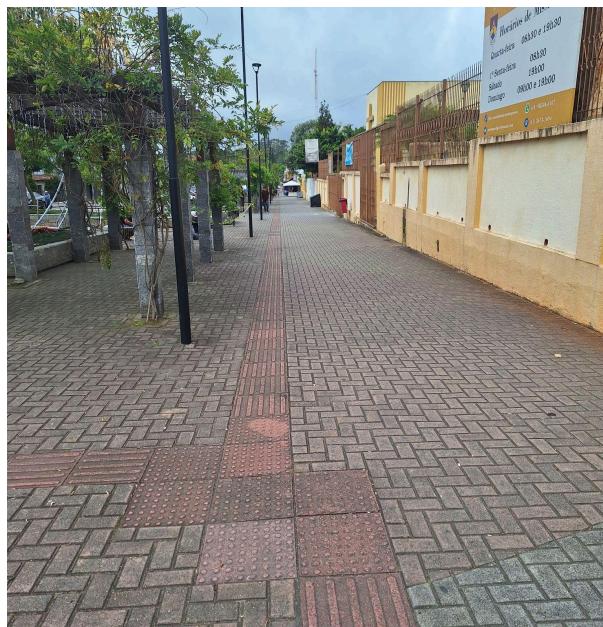
de rodas. Também há rebaixamento de meio-fio, rampas nos cruzamentos das calçadas e uma faixa de circulação plana, livre e contínua com, no mínimo, 120 cm de largura em frente às rampas, facilitando a travessia de vias públicas por pedestres diante das edificações. A faixa de sinalização tátil de alerta, com textura e cor contrastantes, está presente no piso das rampas, com largura entre 40 e 60 cm. O piso é revestido com material antiderrapante, proporcionando uma superfície regular e sem trepidações. Não há obstáculos dentro da área de passagem dos pedestres e nem acima do piso tátil, uma vez que barracas de comércio ficam em uma distância considerável, já os obstáculos aéreos estão posicionados a uma altura superior a 210 cm.

**Figura 9-** Calçadão da Igreja Matriz com Pérgulas

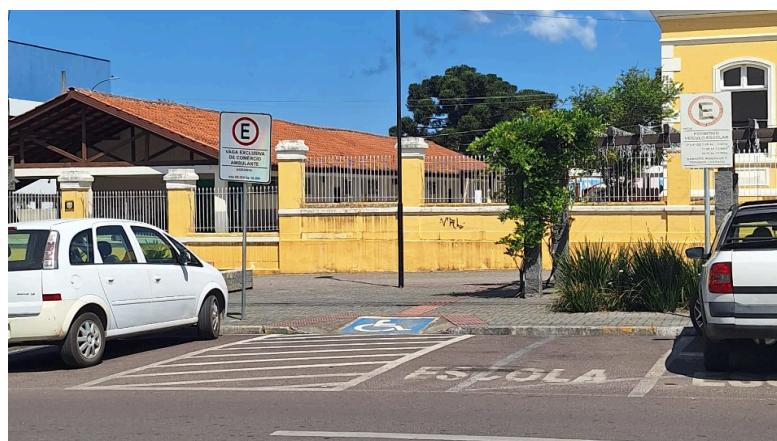
Existem vagas de estacionamento na via pública, com acesso direto à calçada através de uma faixa de 120 cm junto à demarcação amarela. As vagas são exclusivas de comércio ambulante, indicando exclusividade para pessoas com deficiência. No entanto, nota-se a falta de sinalização vertical com o símbolo internacional de acesso. De forma geral, as rotas adjacentes são acessíveis, oferecendo conectividade segura para pessoas com mobilidade reduzida, representado pela figura 10 abaixo.

**Figura 10** - Vaga exclusiva de comércio ambulante com rampa acessível

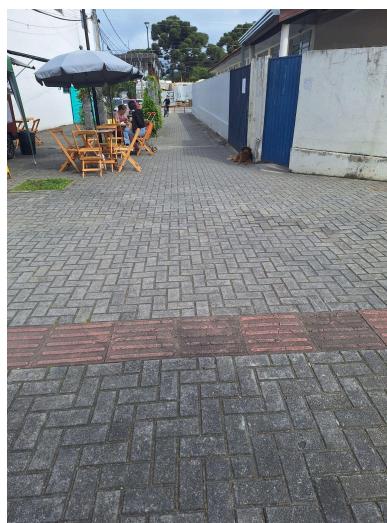
Há a presença de sinalização tátil no piso, como mencionado anteriormente. No entanto, o piso tátil requer maior atenção, pois alguns trechos estão incompletos, terminando abruptamente sem direcionar a um destino específico, ou apresenta irregularidades ao longo do percurso, representado pela figura 11.

**Figura 11 - Trechos incompletos do piso tátil**

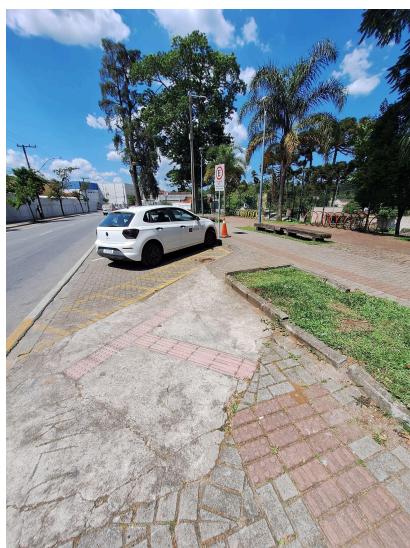
Conforme a representação na figura 12, a calçada apresenta irregularidades em sua inclinação transversal. O acesso de veículos não é restrito apenas ao parque, o que resulta em degraus e desníveis abruptos. Além disso, os acessos ao estacionamento estão fora das áreas designadas, como o serviço ou a faixa de acessos junto aos imóveis, obstruindo a faixa de circulação livre e impactando a inclinação transversal da calçada. Também foi observado que o relevo do local apresenta irregularidades, dificultando o deslocamento de pessoas com deficiência.

**Figura 12 - Irregularidade na calçada**

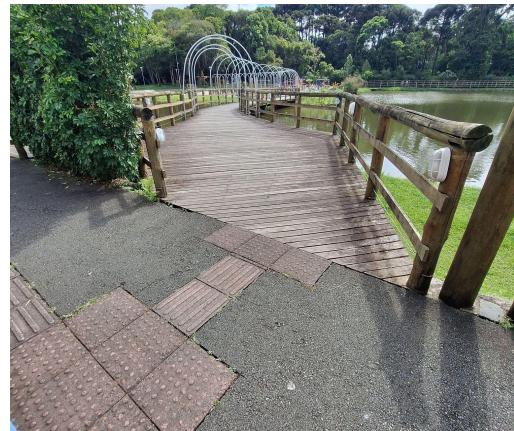
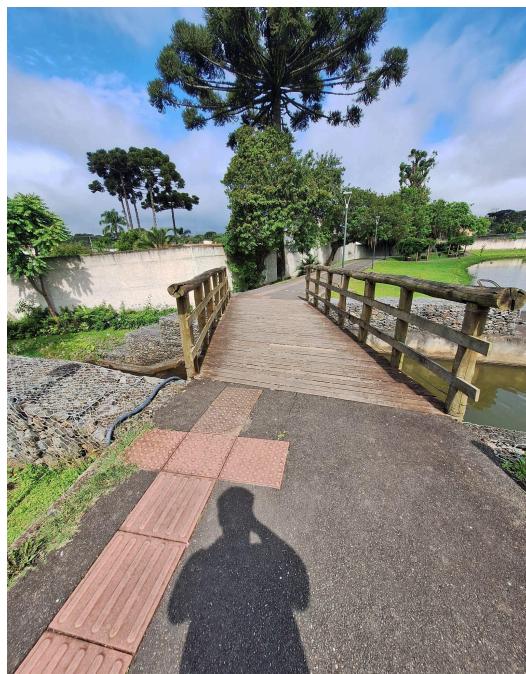
Há a presença de sinalização tátil no piso, como mencionado anteriormente. No entanto, o piso tátil requer maior atenção, pois alguns trechos estão incompletos, terminando abruptamente sem direcionar a um destino específico, ou apresentando irregularidades ao longo do percurso, conforme pode-se observar nas figuras 13 e 14.

**Figura 13 - Piso Tátil**

**Figura 14 - Piso Tátil**

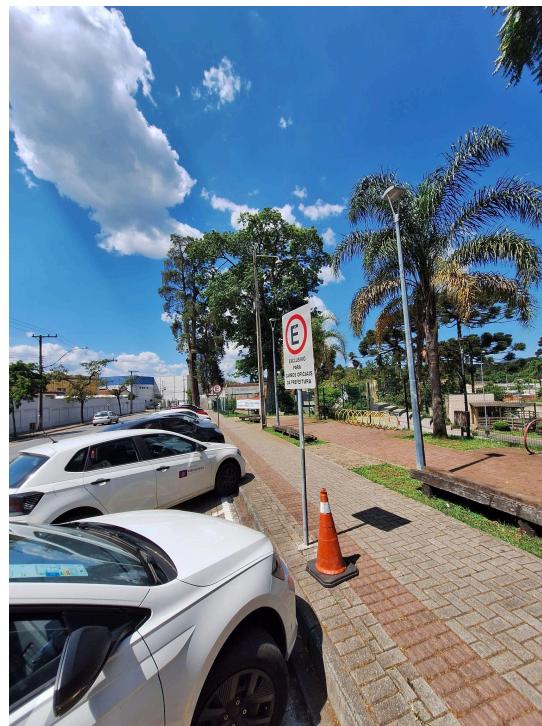
De acordo com o observado, há estacionamento na via pública, porém não há vagas reservadas acessíveis. Existe uma sinalização na rampa de acesso por meio de faixa de 120 cm de largura sinalizada no piso, em amarelo, lateral à vaga e demarcação da vaga com linha contínua na cor branca sobre o pavimento, porém onde deveria sinalizar uma vaga preferencial, informa que a vaga é exclusiva para funcionários da prefeitura, como visto na figura 15.

**Figura 15 - Vaga de Estacionamento**

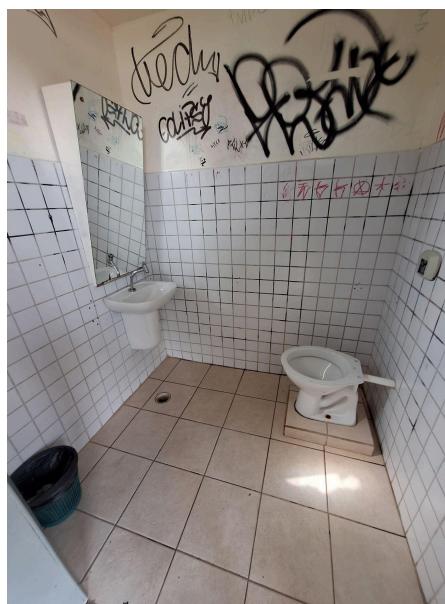
O sanitário não apresenta sinalização de banheiro acessível e estes não são equipados com alarmes visual e sonoro para situações de emergência, representado pela Figura 16.

**Figura 16** - Sanitários

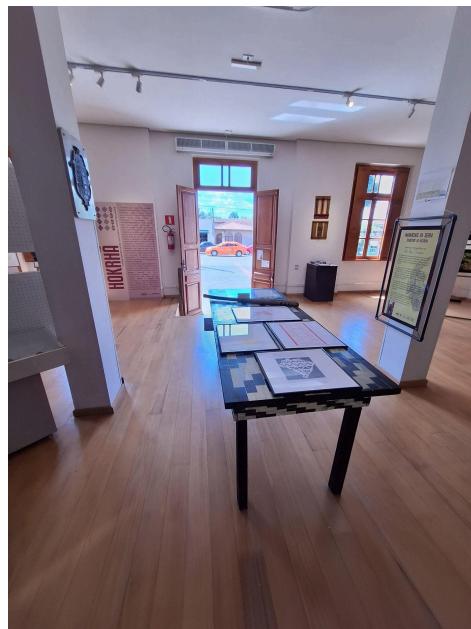
Não existe a presença de sinalização tátil de alerta no entorno da projeção de elementos com altura livre entre 60 cm e 210 cm, distando 60 cm do limite da projeção, visto na figura 17.

**Figura 17 - Circulação Interna**

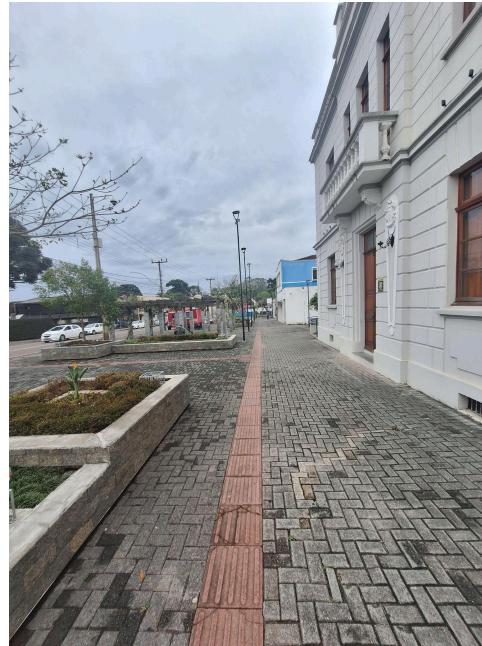
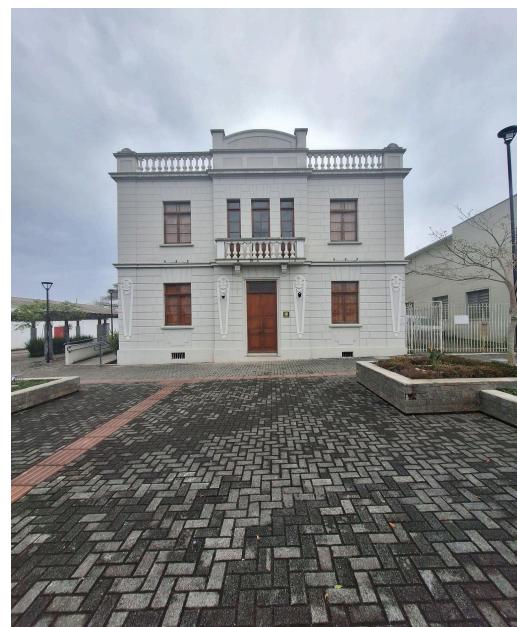
estão posicionados a uma altura superior a 210 cm, também há algumas pérgulas fora da área de transição, conforme visto nas figuras 18 e 19.

**Figura 18 - Calçada a frente da Casa da Memória**

**Figura 19 - Calçada a frente da Casa da Memória na parte frontal**

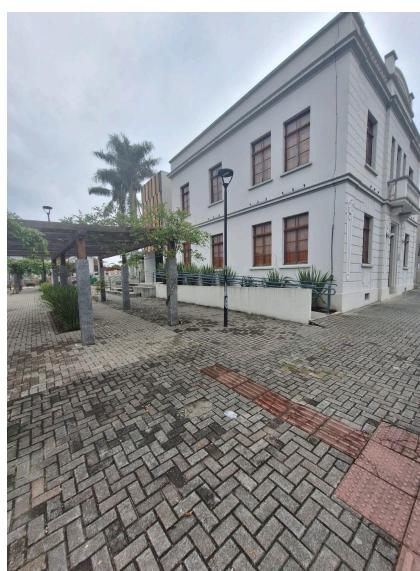
Foram identificados elementos de acessibilidade no prédio, mas as escadas não contam com recursos adaptados, como sinalização tátil ou corrimãos acessíveis. Contudo, o acesso ao prédio é viabilizado por uma rampa localizada na lateral esquerda, que oferece uma alternativa para pessoas com mobilidade reduzida. Apesar disso, algumas inadequações foram observadas no entorno: em certos trechos, a sinalização tátil leva a locais sem um destino definido, terminando diretamente na rua, onde seria necessária uma faixa elevada para garantir a continuidade do piso tátil e uma travessia segura. Essas falhas comprometem a funcionalidade do sistema de acessibilidade e ressaltam a necessidade de ajustes, conforme mostrado na figura 20.

**Figura 20** - Rampa de acesso

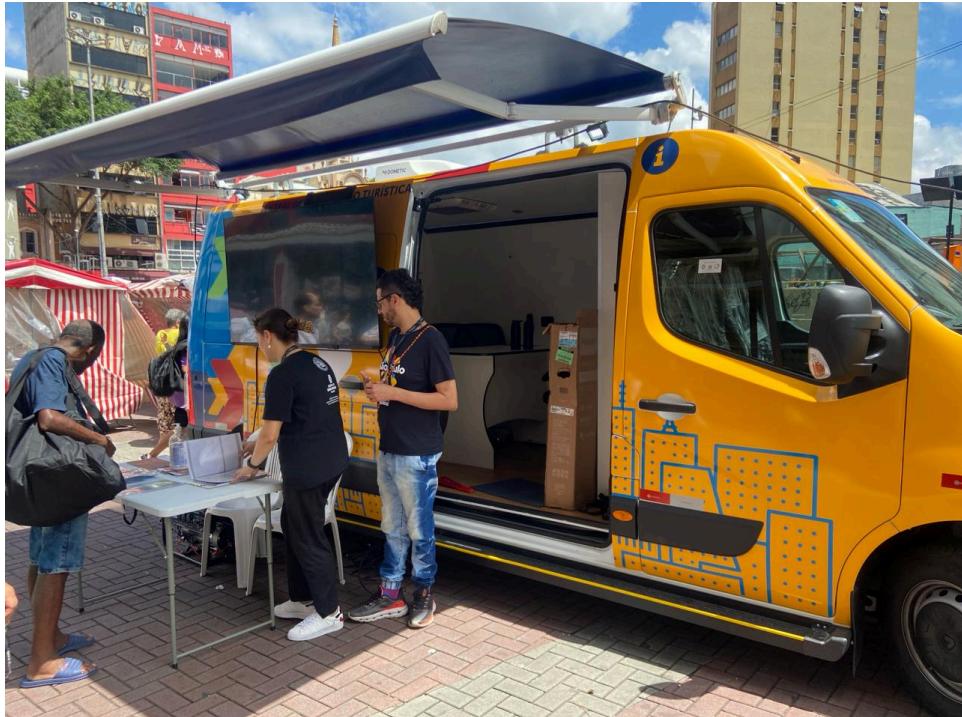
**Figura 23 - Posto Móvel De atendimento ao turista**

Como parte das iniciativas para promover a acessibilidade e melhorar a experiência turística em Piraquara, propõe-se a criação de um Posto de Atendimento ao Turista. Este posto pode ser estruturado como uma unidade móvel ou um ponto fixo estrategicamente posicionado no início do roteiro turístico. A ideia é oferecer suporte acessível e inclusivo aos visitantes, com recursos voltados a

públicos diversos, incluindo pessoas com deficiência sensorial, física ou intelectual. Conforme pode ser observado na figura 23, um exemplo de posto de atendimento móvel.

No posto móvel, poderão ser disponibilizados mapas táteis que permitem às pessoas com deficiência visual compreenderem o trajeto e a localização dos principais atrativos turísticos. Complementarmente, QR Codes instalados em pontos-chave oferecerão acesso a informações áudio descritivas e em libras, facilitando o entendimento de detalhes históricos e culturais para visitantes cegos ou surdos. Além disso, intérpretes de libras poderão ser disponibilizados, mediante agendamento, para atender grupos ou eventos especiais, garantindo uma comunicação efetiva e acolhedora. Conforme pode ser visto na figura 24, um exemplo utilizado pela cidade de São Luís no Maranhão.

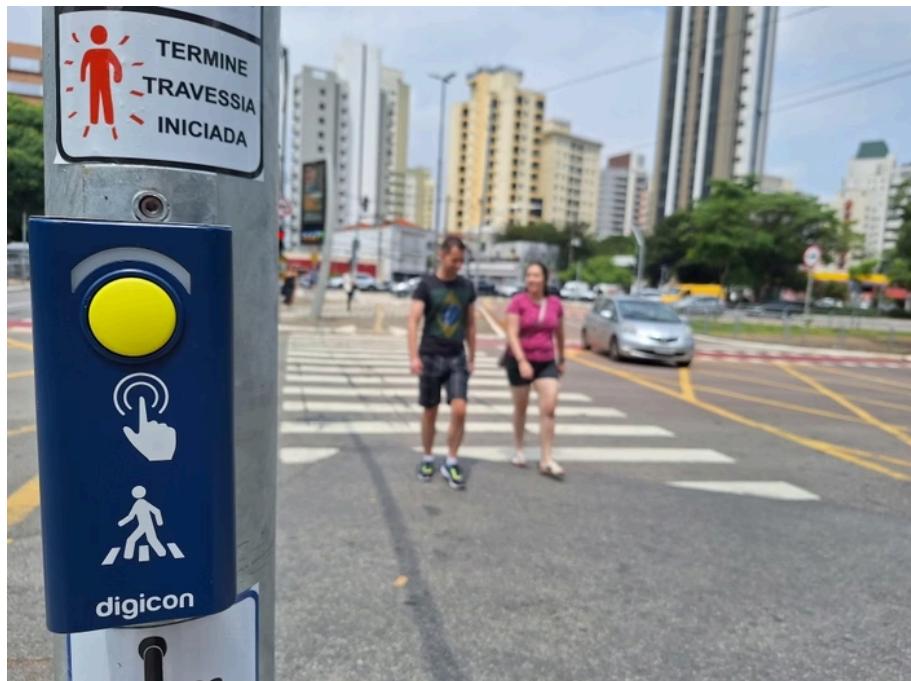
**Figura 25 - Semáforo Sonoro**

Ao longo do percurso, recomenda-se a instalação de semáforos sonoros para pedestres, especialmente nos pontos de travessia mais movimentados, reforçando a segurança para todos os públicos. Esses semáforos fornecerão sinais audíveis para orientar pessoas com deficiência visual e garantir sua mobilidade de forma independente. A figura 25 mostra como poderia ser feita a instalação do semáforo sonoro, sendo este podendo ser instalado entre a travessia do calçadão da Igreja Matriz e o Calçadão da Casa da Memória.
