**AVALIAÇÃO E QUALIFICAÇÃO DAS PATOLOGIAS DAS ALVENARIAS  
DE VEDAÇÃO NAS EDIFICAÇÕES**

Orientador: Mauro Lacerda Santos Filho  
Dissertação (Mestrado) – Universidade Federal do Paraná, Setor de Tecnologia, Programa de Pós-Graduação em Construção Civil.

Dissertação apresentada como requisito parcial à obtenção ao título de Mestre pelo Programa de Pós Graduação em Construção Civil, do Setor de Tecnologia da Universidade Federal do Paraná

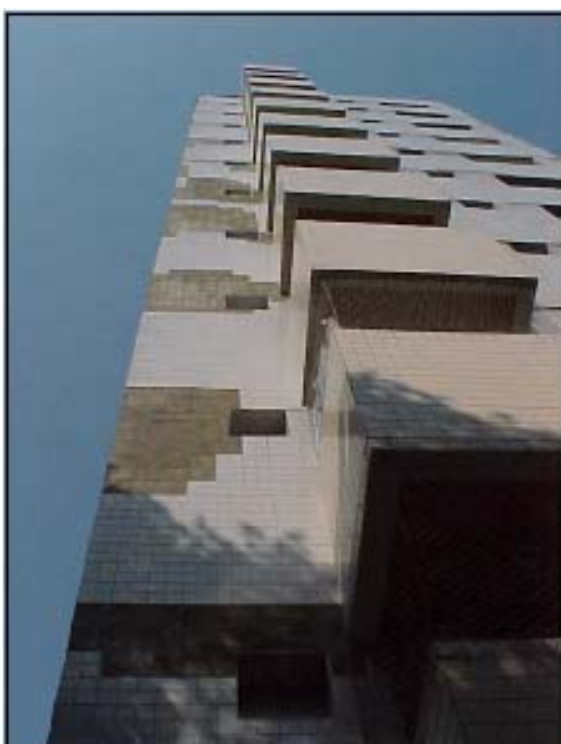
Ao se detectar este tipo de patologia, representada na figura 10, deve-se ampliar a observação na inspeção, a qual deverá ser feita cuidadosamente em toda a fachada. Deverão ser mapeadas todas as regiões que apresentarem som cavo, registrando-se em desenhos ou esquemas para facilitar a análise. Fissuras poderão ocorrer concomitantemente com esse quadro patológico.

**Figura 10** – Destacamento de revestimentos cerâmicos  
FONTE: Thomaz (1995)

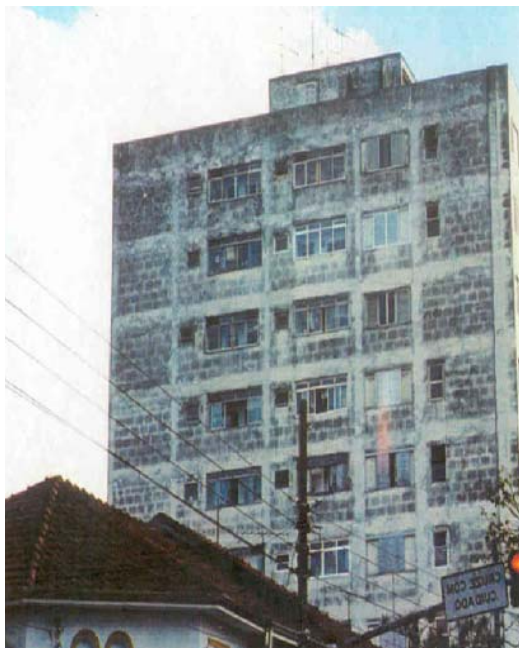
econômica e de ocorrência comum em regiões tropicais. Essa patologia provoca alteração na superfície, exigindo na maioria das vezes a recuperação ou até mesmo a necessidade de se refazer revestimentos, gerando gastos dispendiosos conforme pode-se observar na figura 11.

**Figura 11** – Manchas provocadas por microorganismos  
FONTE: Thomaz (1995)

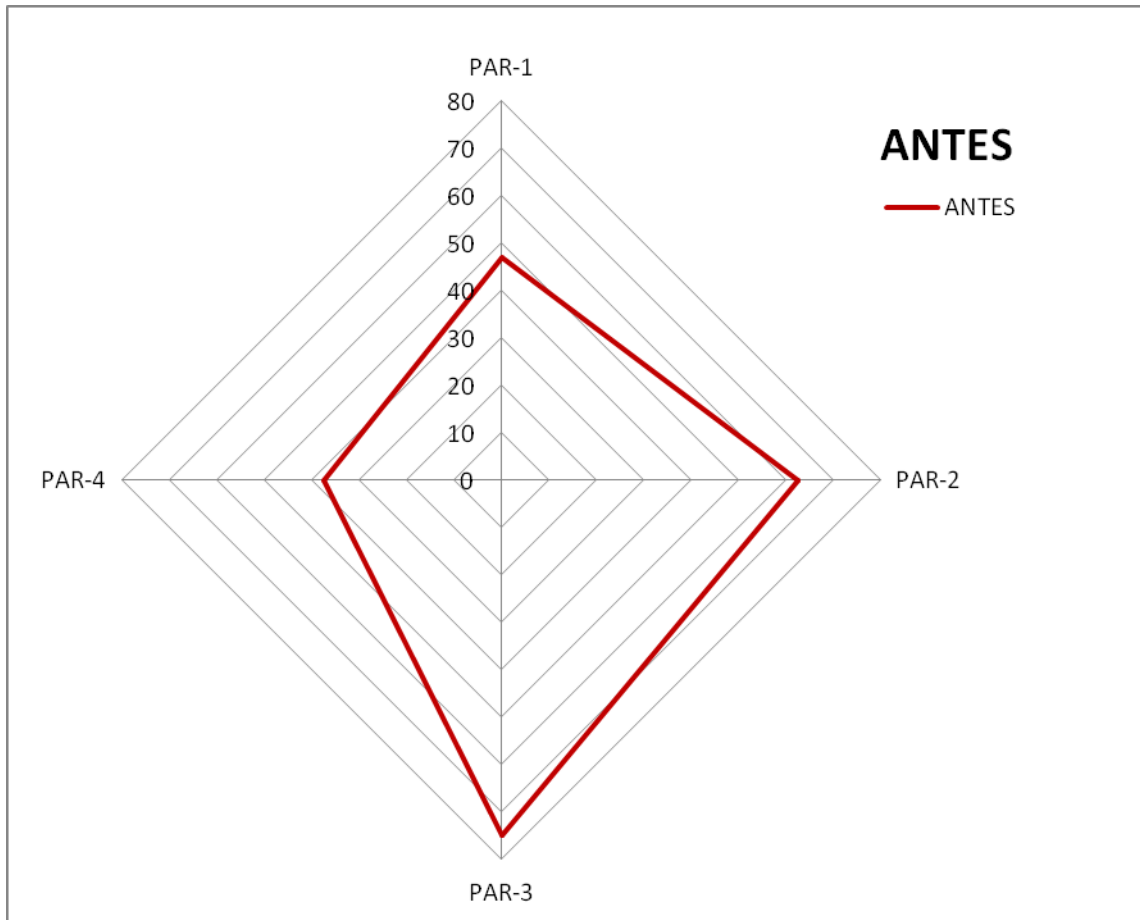
A figura 16 apresenta o gráfico radial dos índices de performances das paredes do presente estudo de caso antes das intervenções.

**Figura 16** - Gráfico da performance das paredes antes dos reparos  
FONTE: O autor (2009)

Quanto a parede da figura 16, optou-se pela readequação das calhas e impermeabilização na face crua dos tijolos com posterior revestimento em argamassa. Após os reparos e posterior recuperação esta apresentou  $I_p$  inferior a 5 enquadrando-se na classe de deterioração I / II.

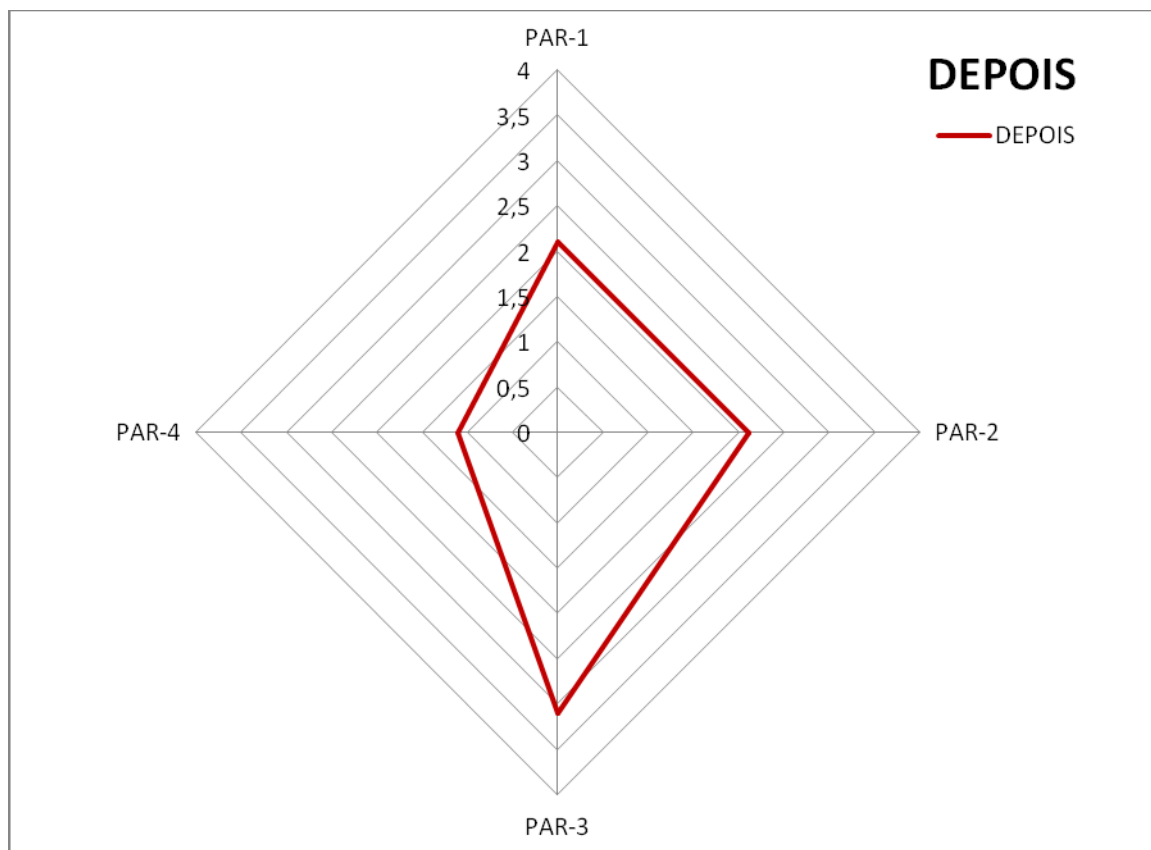
A figura 17 apresenta o gráfico dos índices de performances das paredes do presente estudo de caso após as intervenções, onde é nítida a redução da área de performance global.

**Figura 17** - Gráfico da performance das paredes após reparos  
FONTE: O autor (2009)

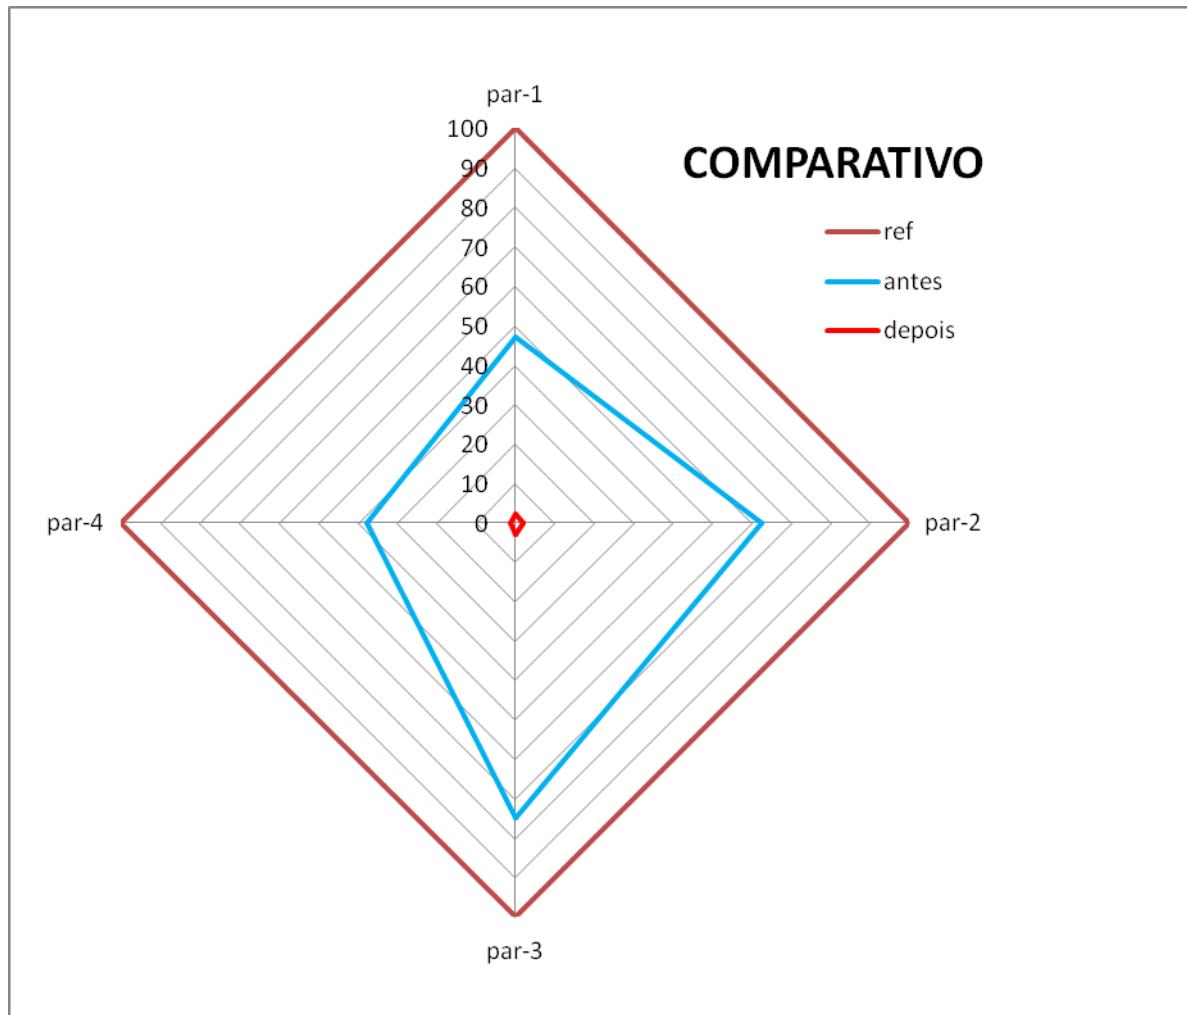
A figura 18 apresenta o gráfico dos índices de performances conjugados da parede referência e das paredes do presente estudo de caso. Demonstra a acentuada diferença entre as performances antes e após os reparos.

**Figura 18** - Gráfico comparativo entre a performance referência, antes e depois dos reparos  
FONTE: O autor (2009)
