**ESTUDO DE CASO: ANÁLISE DE PATOLOGIAS
ESTRUTURAIS EM EDIFICAÇÃO DE GESTÃO PÚBLICA**

**CURITIBA
NOVEMBRO 2010**

Monografia apresentada para a obtenção do Título de Especialista em Construção de Obras Públicas no Curso de Pós Graduação em Construção de Obras Públicas da Universidade Federal do Paraná, vinculado ao Programa Residência Técnica da Secretaria de Estado de Obras Públicas/SEOP.

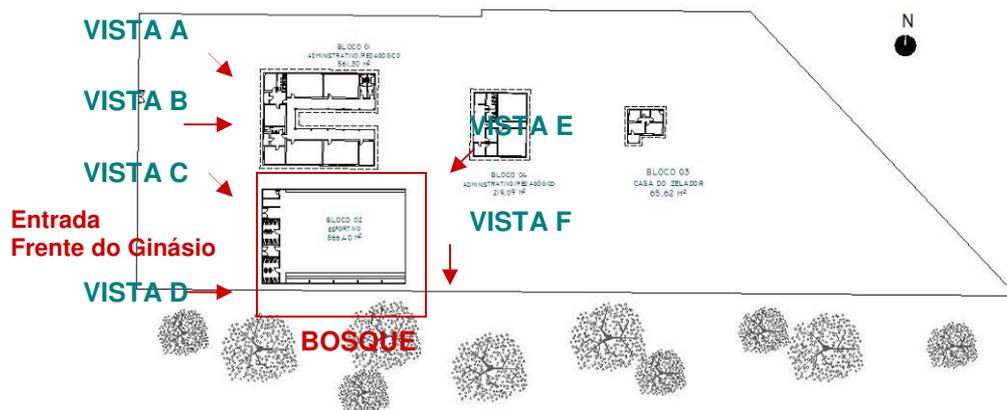
FIGURA 02. Implantação geral da Escola e a localização do Ginásio, em escala esquemática.
FONTE. Paraná Digital

Em vistoria, percebe-se que a edificação foi implantada num ambiente muito úmido e note-se que para a execução do projeto foi feito um corte no terreno e taludes muito íngremes que se encontram muito próximos aos limites da construção, aumentando a presença de água e umidade. Na implantação, Figura 02, verifica-se que na fachada sul há um bosque e na Vista D, verifica-se o corte no terreno muito próximo da construção. Nas Vistas externas E e F, analisa-se a presença de taludes.

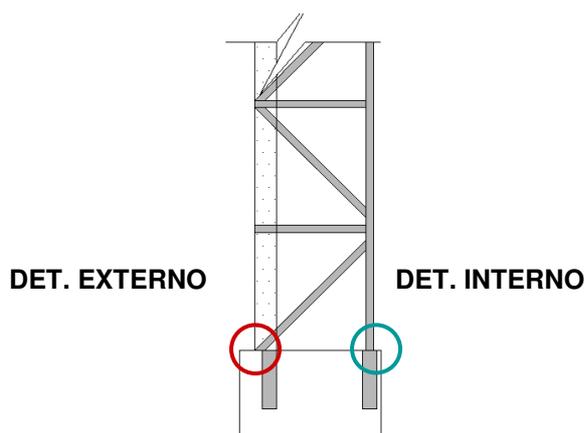
Com a análise do check-list, representada na Tabela 01, percebe-se que as patologias estruturais mais graves concentram-se nas bases dos pilares P01 ao P08, especificadas nos pontos indicados no detalhe Figura 72.

FIGURA 76. Detalhe da base do pilar, indicação de dois pontos. Verde, interno e vermelho, externo.
FONTE. Autora
