PATOLOGIAS EM REVESTIMENTOS CERÂMICOS EM ESCOLAS DE MARINGÁ-PR

Monografia apresentada para a obtenção do Título de Especialista em Construção de Obras Públicas no Curso de Pós-Graduação em Construção de Obras Públicas da Universidade Federal do Paraná, vinculado ao Programa Residência Técnica da Secretaria de Estado de Obras Públicas /SEOP.

4.1 ESTUDO 1 - COLÉGIO ESTADUAL GASTÃO VIDIGAL – MARINGÁ

4.2 ESTUDO DE CASO 2 – ESCOLA ESTADUAL MARCO ANTÔNIO PIMENTA – MARINGÁ

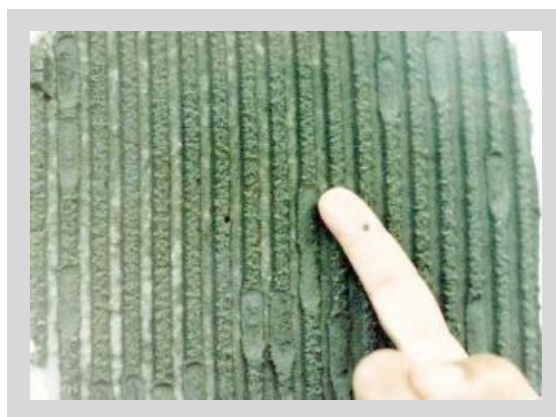
Deve-se evitar que essa argamassa seja estendida por grandes áreas, pois o tempo decorrido desde o assentamento da primeira peça até a última, não pode ultrapassar ao tempo em aberto do produto, que varia de 20 a 30 minutos. Caso esse tempo seja ultrapassado pode ocorrer o descolamento da placa cerâmica, mesmo que a peça permaneça aderida inicialmente. Ocorrendo o descolamento, a tardo da peça mostra-se limpa, sem resíduos de argamassa. Essa argamassa deve ser aplicada com desempenadeira.

Figura 05: Argamassa industrializada com tempo de espera ultrapassado
Fonte: Thomaz (s.d.)

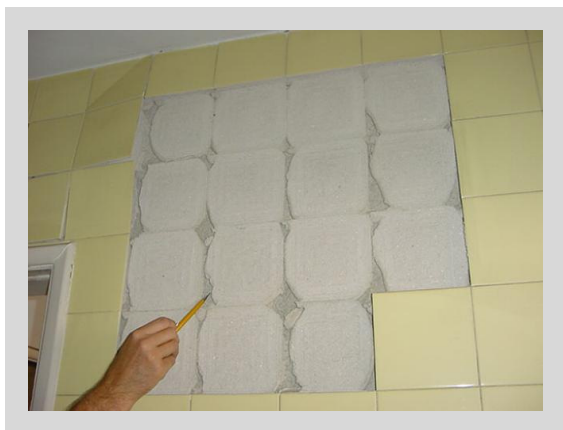
Nas Figuras 08 e 09, pode-se analisar a aplicação da argamassa convencional, já nas Figuras 10 e 11, o descolamento do revestimento cerâmico ocorreu devido ao preenchimento inadequado da argamassa de assentamento.

Figura 10: Assentamento inadequado do revestimento – indicação dos vazios
Fonte: Thomaz (s.d.)

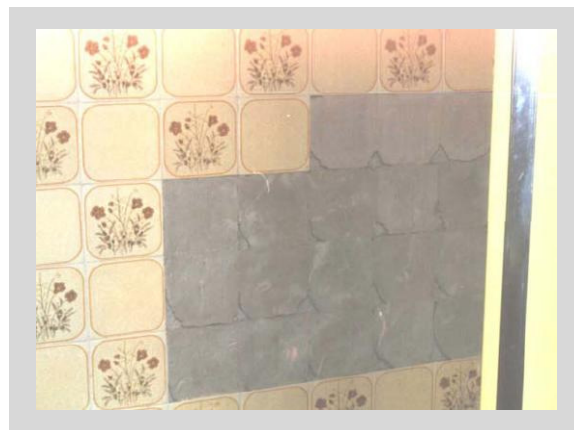
Figura 11: Descolamento do revestimento – assentamento inadequado
Fonte: Thomaz (s.d.)

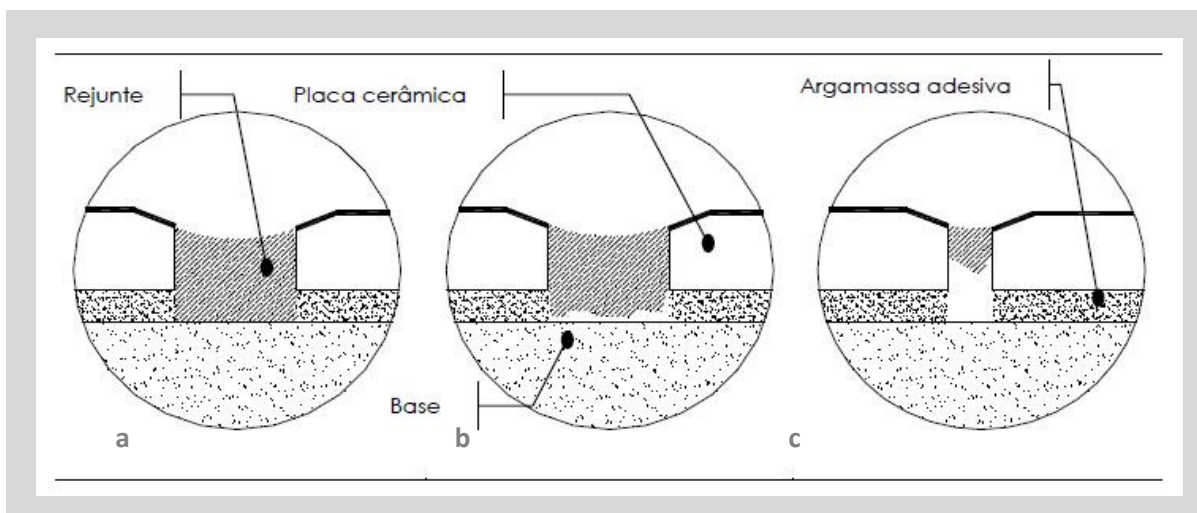
Na Figura 12a, pode-se verificar o bom rejuntamento com preenchimento total da junta e contato com a argamassa adesiva. Na Figura 12b, o rejuntamento encontra-se levemente defeituoso, com alguns pontos falhos no fundo da junta, já na Figura 12c, o rejuntamento apresenta-se deficiente, com junta muito estreita inviabilizando assim a penetração completa do rejunte.

Figura 12: Preenchimento da junta
 Fonte: Junginger (2003)

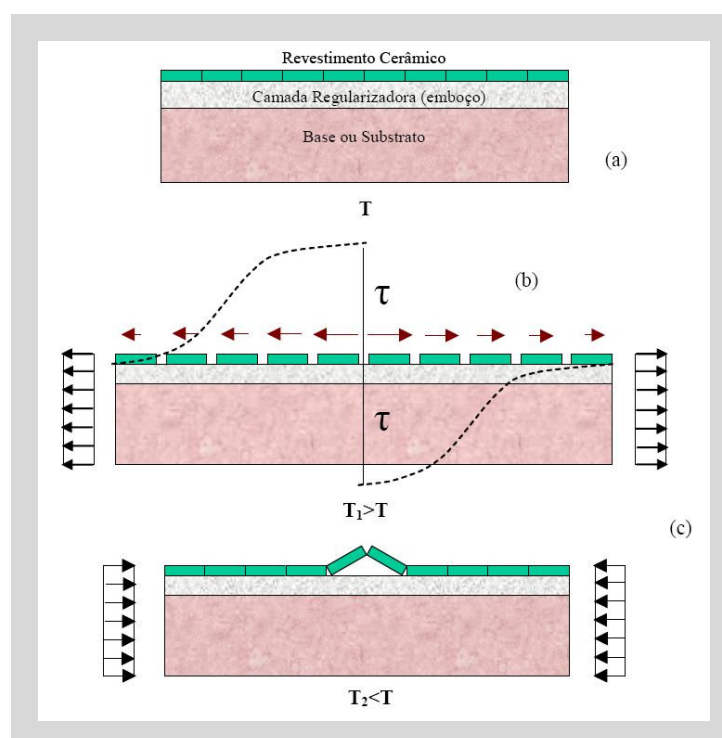
As camadas do sistema de revestimento podem sofrer tensões de tração como mostra a Figura 13. A Figura 13a apresenta-se em temperatura ambiente. Quando há o aumento da temperatura do sistema, ocorre o afastamento das placas, como mostra a Figura 13b, fazendo com que as juntas se abram. Nesta mesma figura pode ocorrer tensões de cisalhamento entre a base da cerâmica e a argamassa colante, se a resistência entre esses dois materiais for inferior ao cisalhamento atuante, ocorrerá o descolamento das placas cerâmicas. Caso ocorra uma queda da temperatura, ocorrerá o encurtamento da base, como mostra a Figura 13c fazendo com que as peças se desprendam e assumam a forma de “v” invertido.

Figura 13: (a) Sistema à temperatura ambiente (T); (b) cerâmicas sob tensão de tração e cisalhamento ($T_1 > T$) e (c) peças soltas devido à compressão ($T_2 < T$).
Fonte: Fiorito (1994)

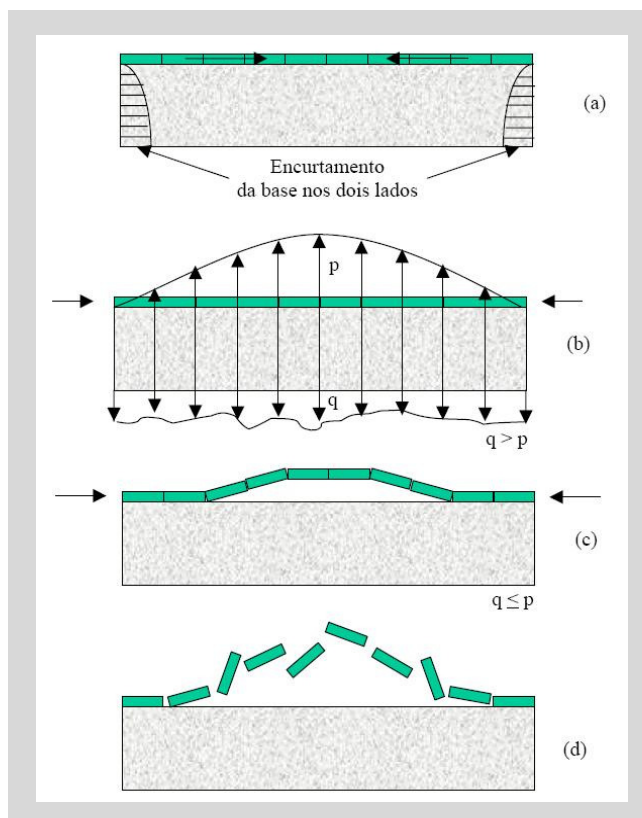
Na Figura 14 a, a tensão de compressão está atuando no revestimento, esta tensão é causada pela retração da argamassa de assentamento, ocasionando assim a aproximação do revestimento e conseqüentemente a flambagem desta.

Se a aderência for maior que o componente de tração (Figura 14b), haverá compressão no sistema, mas o revestimento permanecerá estável. Mas, se ocorrer o oposto, a aderência for maior que o componente de tração, as peças tendem a se soltar da base, causando o abaulamento e seu posterior colapso (Figura 14d).

Figura 14: Colapso do sistema de revestimento
Fonte: Fiorito (1994)

Para diminuir o risco do descolamento das placas, podem ser adotados alguns cuidados no planejamento e execução do sistema de revestimento: mão-de-obra qualificada e especializada; aplicar de forma correta as juntas de dilatação e assentamento entre as placas cerâmicas; controle de cura, amenizando assim a

retração da argamassa de emboço em função da perda de água e conhecimento das propriedades físicas e mecânicas dos materiais que compõem o sistema de revestimento.

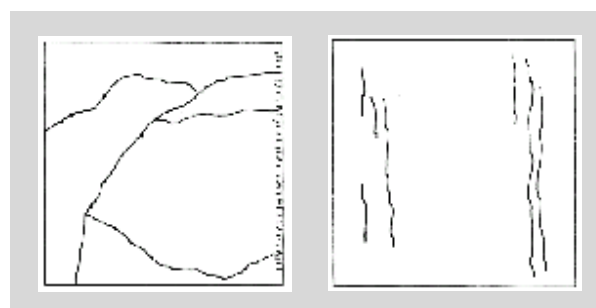
Esta patologia consiste na formação de fissuras muito finas sobre a superfície vidrada do revestimento cerâmico. O gretamento ocorre quando o esmalte se rompe devido à incompatibilidade de dilatação entre a base e o esmalte, agravada pela variação de umidade e temperatura. Segundo Thomaz (1989), quando a argamassa de assentamento possuir um teor de cimento relativamente elevado, sua retração provocará nas placas cerâmicas um abaulamento, ou seja, suas faces de assentamento serão solicitadas à compressão e as faces esmaltadas à tração, ocasionando assim o gretamento. Quando aparece esse defeito nas placas cerâmicas, a única forma de ser eliminada é através da troca do revestimento.

Figura 16: Gretamento na superfície vidrada da placa cerâmica
Fonte: Thomaz (s.d.)

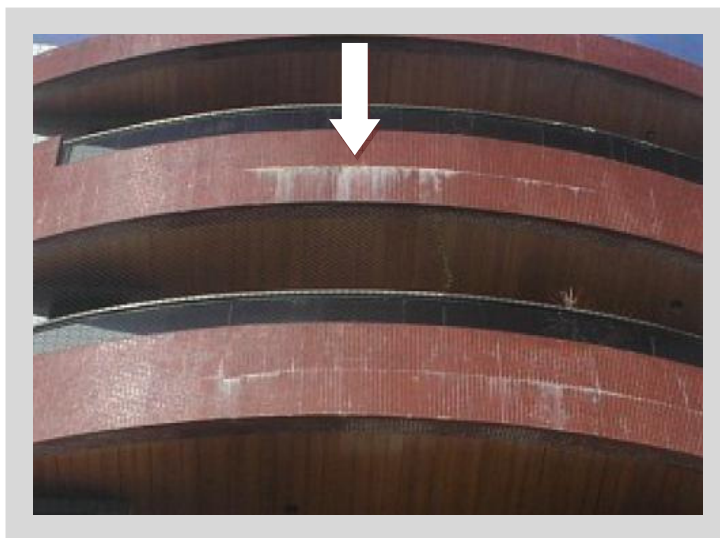
Esta patologia pode ser entendida como a formação de um depósito de sais solúveis existentes na argamassa de chapisco, emboço e/ou reboco que juntamente com água afloram até a superfície. Normalmente surge nas juntas de espaçamento entre as peças, porém, nos casos mais graves, a eflorescência chega a perfurar a peça cerâmica. É importante salientar, que a eflorescência só aparece se houver alguma infiltração ou umidade no local, pois é a água que carrega os sais até a superfície, e quando em contato com o ar, solidificam, formando assim uma camada espessa, normalmente dura e de cor esbranquiçada (Figura 16, 17, 18 e 19).

Figura 17: Eflorescência na fachada da edificação
Fonte: Padilha Jr. (2007)

Conforme enfatiza Bauer (2004), para eliminar esses sais deve-se utilizar escova de fios de aço a seco, seguida de lavagem com água em abundância com escovação, dessa forma a água deve penetrar na alvenaria e dissolver os sais existentes. Porém, em alguns casos, pode voltar a surgir a patologia, em função das condições ambientais propícias, mas ao longo do tempo, os sais vão sendo eliminados, tendendo ao desaparecimento do fenômeno.

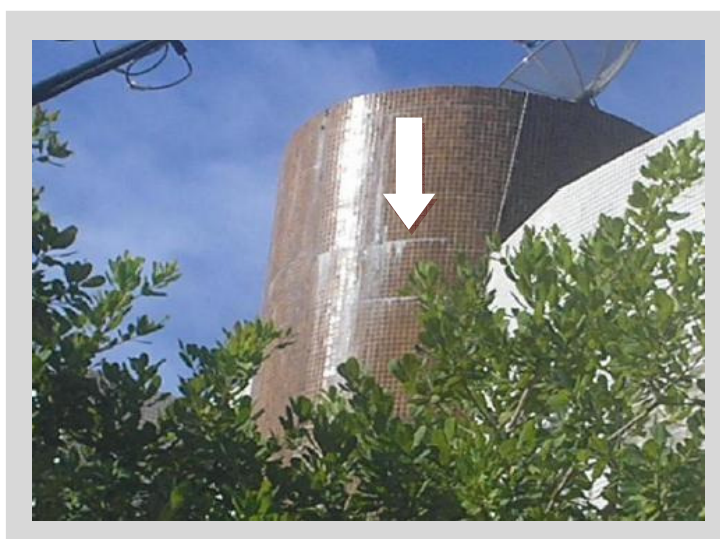
Figura 18: Eflorescência nas pastilhas cerâmicas
Fonte: Padilha Jr. (2007)

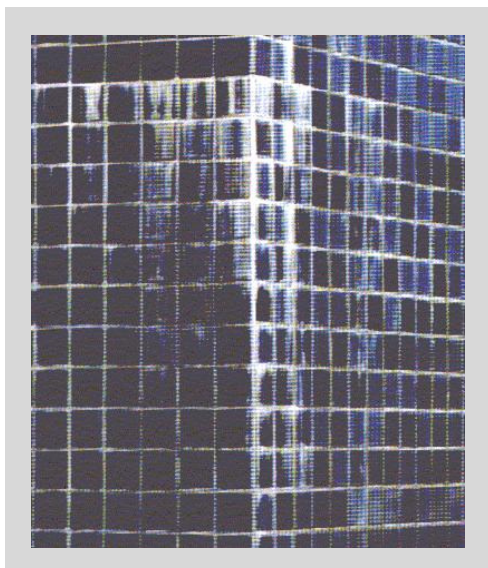
Figura 19: Eflorescência na quina da edificação
Fonte: Thomaz (s.d.)

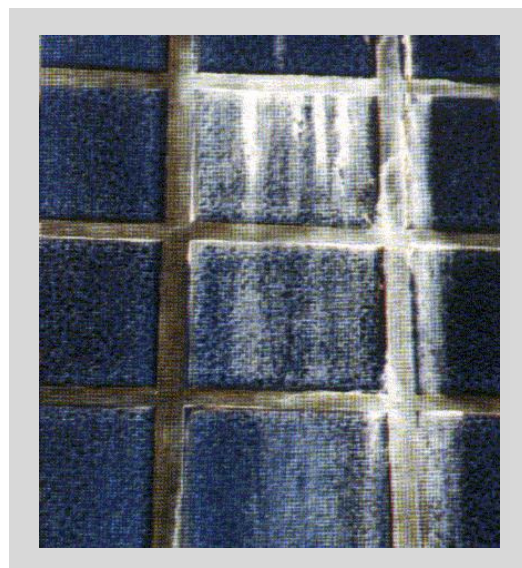
Figura 20: Detalhe dos sais solúveis – eflorescência
Fonte: Thomaz (s.d.)
