**COLÔNIA MURICI: MÉTODOS PARA DIAGNÓSTICO EM PROJETOS DE
RESTAURAÇÃO E PRESERVAÇÃO DO PATRIMÔNIO HISTÓRICO**

Tese apresentada ao Programa de Pós-Graduação em Engenharia Florestal, Setor de Ciências Agrárias, Universidade Federal do Paraná, como requisito parcial à obtenção do título de Doutora em Engenharia Florestal, Área de Concentração Tecnologia e Utilização de Produtos Florestais.

A ação de agentes deterioradores da madeira nas edificações históricas da Colônia Murici, São José dos Pinhais - PR, interferem na integridade e na condição de segurança de uso das construções.

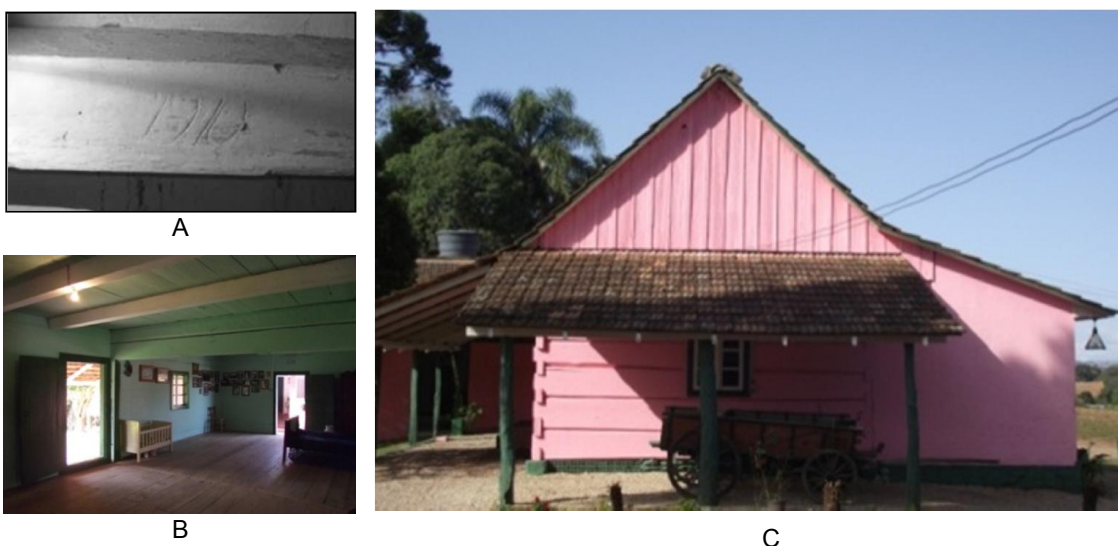
Em 2009, a atual proprietária, filha de Ladislau, realizou a substituição das peças deterioradas do piso e da cobertura da cozinha, a casa de troncos foi pintada e transformada em museu, que expõe utensílios domésticos, fotos e móveis antigos (FIGURA 13B e 13C).

FIGURA 13 – DATA DA CONSTRUÇÃO, 1910 (A), FOTO INTERNA DO MUSEU (B), FOTO EXTERNA, CASA GROCHOCKI VISTA DOS FUNDOS (C).

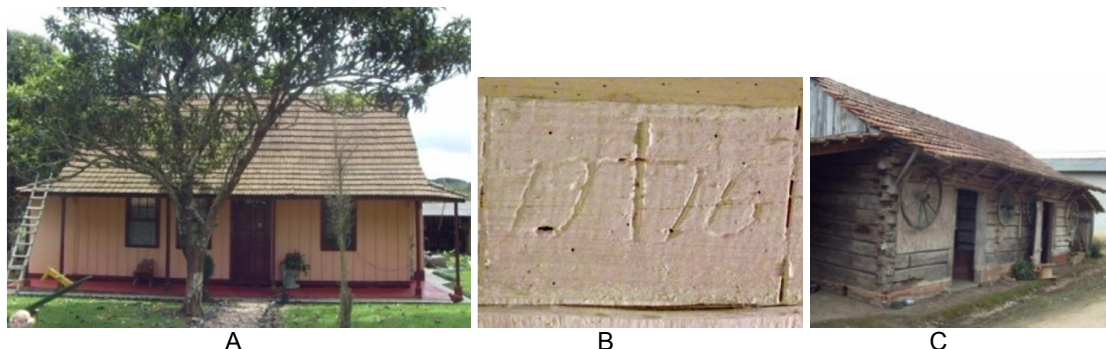
FIGURA 14 – CASA CETNARSKI MADEIRA SERRADA, 1916 (A), DATA DA CONSTRUÇÃO (B), CASA DE TRONCOS, 1883 (C)

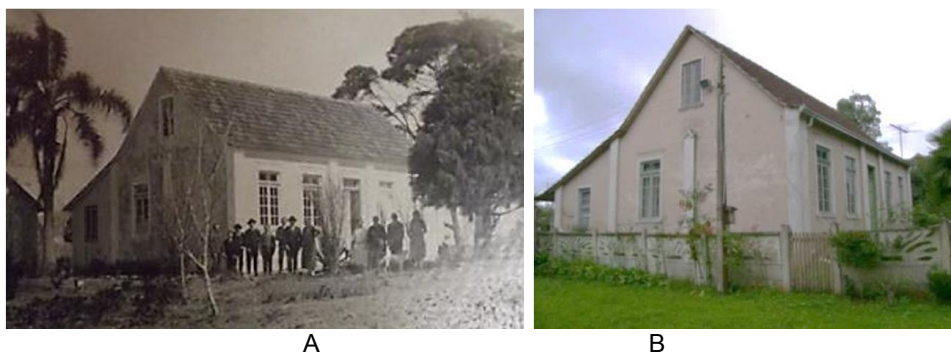
A casa da família foi construída em 1919 e se mantém em grande parte em seu modelo original (FIGURA 15A, 15B). No anexo da cozinha, as paredes eram de madeira e foram substituídas por alvenaria e o piso nesta área, por cerâmica. O anexo da instalação sanitária é uma construção recente, com cerca de 10 anos.

FIGURA 15 – CASA MACJZAK DÉCADA DE 1940 (A), FACHADA FRONTAL E LATERAL 2012 (B).

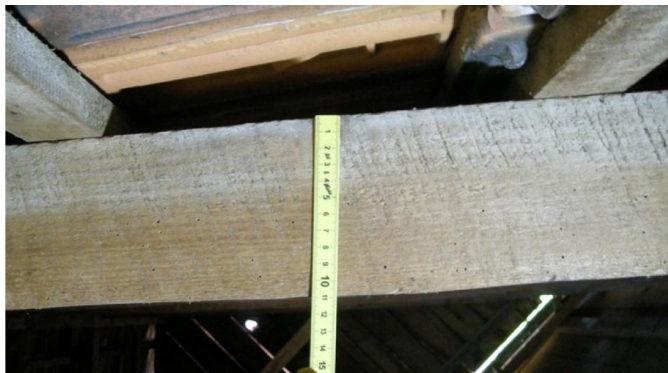
É possível observar a grã reta (Figura 44), os tecidos axiais orientados paralelamente ao eixo longitudinal, com a frequência dos anéis de crescimento que apresentam medida inferior a 1 cm. A medida de 0,5 cm (Figura 45A) foi observada em diversas peças – seção longitudinal radial (face lateral).

FIGURA 44 – CAIBRO CE7 COM DISTINÇÃO ENTRE CERNE E ALBURNO, GRÃ RETA.

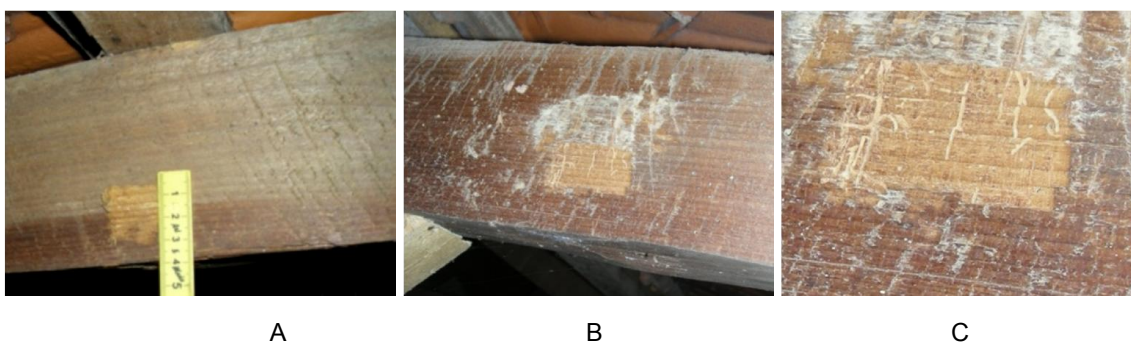
A coloração é amarelada-pardacenta prevalece a tonalidade rósea nestas madeiras envelhecidas (TORTORELLI, 1956, RIZZINI, 1995). Conforme a amostra (Figura 45B) feita com a utilização de um formão sendo retirada uma pequena área da superfície, a cor se torna mais clara, tendendo ao amarelo-alaranjado. Em todos os caibros foi possível observar os anéis de crescimento, com a distinção do lenho inicial e do lenho tardio, este com tonalidade rosada (FIGURA 45C).

FIGURA 45 – TONALIDADE RÓSEA DAS MADEIRA ENVELHECIDAS (A) AMOSTRA INDICANDO ALBURNO E LENHO TARDIO (B), ANÉIS DE CRESCIMENTO COM CERCA DE 0,5cm (C).

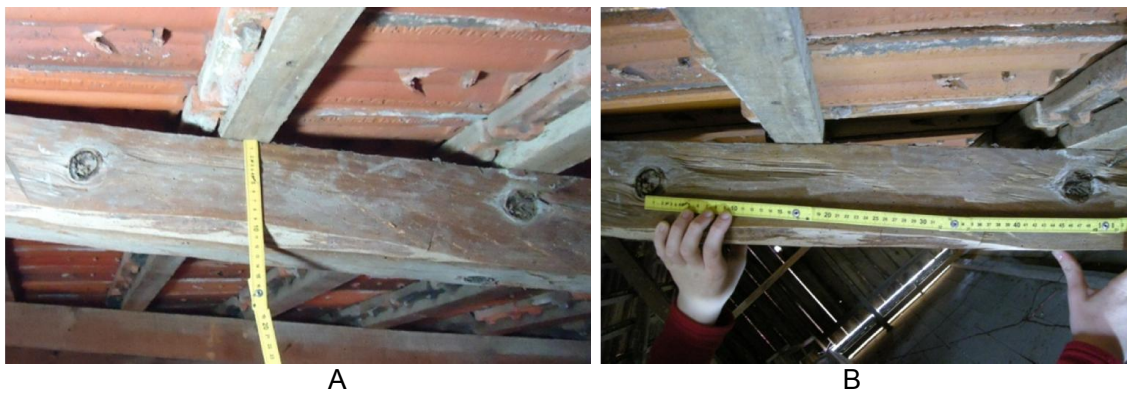
Os nós, um aspecto natural evidente nas coníferas, são visíveis em grande parte dos elementos estruturais. Em vários caibros foram verificados os nós verticilados²³, ocorrem em geral a uma distância de 40 a 50 cm (FIGURAS 46A e 46B).

FIGURA 46 – NÓS VERTICILADOS NO CAIBRO CD3 (A), MEDIDA HORIZONTAL (B).

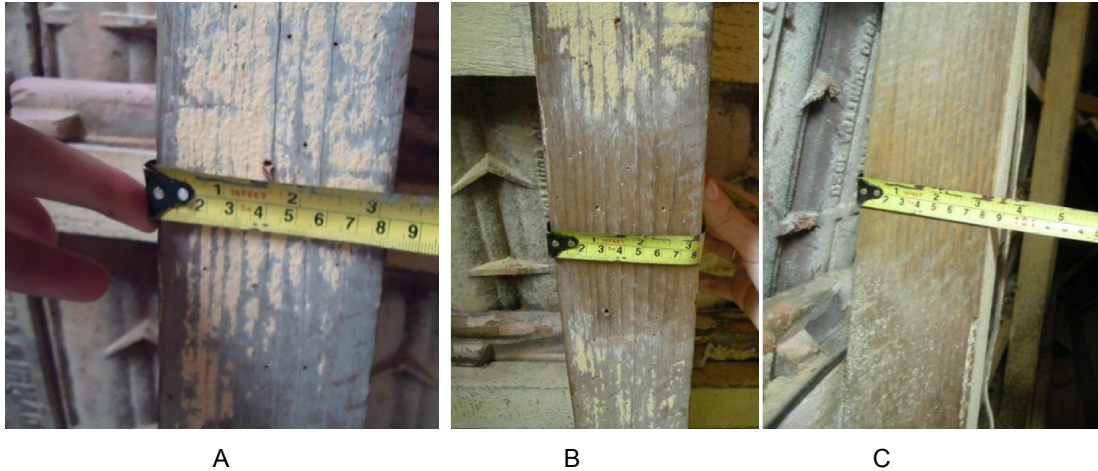
A superfície é lisa, sem resina, não exala odor, a cor da madeira em áreas mais visíveis é acinzentada (FIGURA 47A). Após a remoção do revestimento com a utilização de uma lixa fina, nos caibros CE2 e CE4 observaram-se a cor amarelada-pardacenta e a tonalidade rósea (FIGURAS 47B e 47C).

FIGURA 47 – CAIBRO COM REVESTIMENTO (A), AMOSTRA REALIZADA NO CAIBRO CE2 (LADO ESQUERDO) (B) E CD4 (LADO DIREITO) (C) FICANDO EVIDENTE A COLORAÇÃO E A GRÁ RETA.

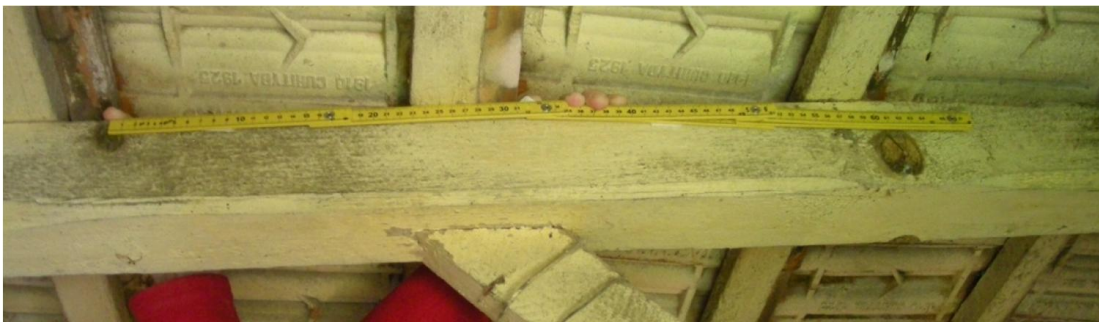
Os nós puderam ser observados em várias peças, os nós verticilados prevalecem nesta estrutura com uma medida média de 60 centímetros, conforme a distância retirada no caibro CE3 (lado esquerdo) (FIGURA 48).

FIGURA 48 – PRESENÇA DE NÓS VERTICILADOS, DISTÂNCIA DE 60 cm - CAIBRO CE3.

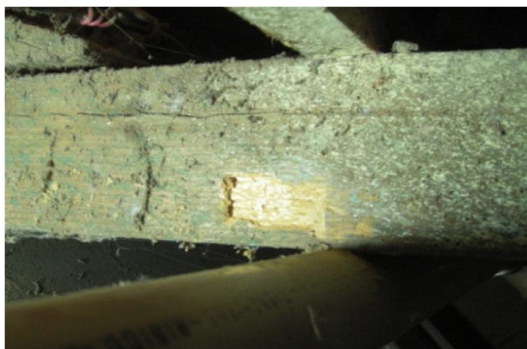
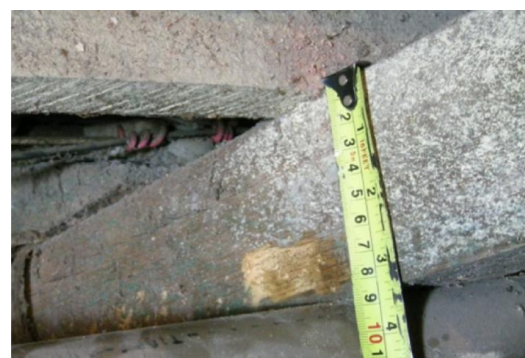
Em uma área menos visível pela existência de camada espessa de detritos sobre os caibros, foi retirada a superfície com o formão. A partir da amostra realizada no caibro CD3 (lado direito – Figuras 49A e 49B), detectaram-se características semelhantes às descritas anteriormente, como a grã reta, os anéis de crescimento com a distinção do lenho inicial e do lenho tardio, sendo a coloração neste caso, mais clara e o tom amarelado. Inclui-se da mesma forma nas características que classificam a madeira da espécie *Araucaria angustifolia*.

FIGURA 49 – AMOSTRA REALIZADA NO CAIBRO CD3 (A), DESENHO DOS ANÉIS DE CRESCIMENTO E A COR AMARELADA DA MADEIRA (B).

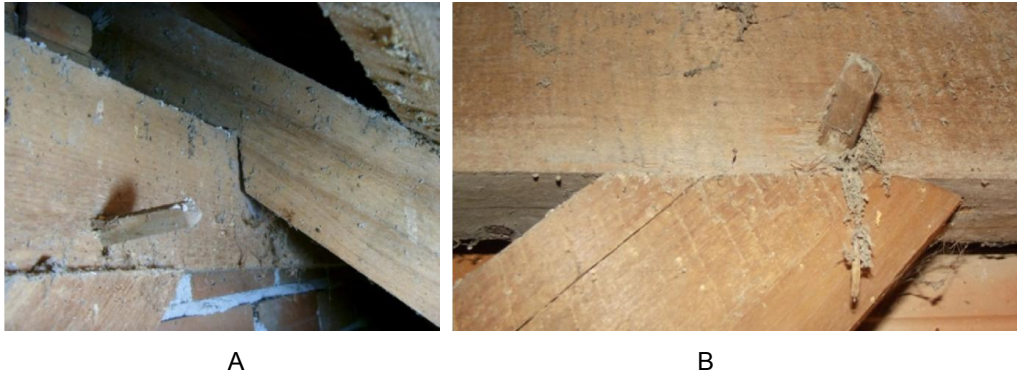
Mesmo tendo passado por várias reformas, a Casa da Cultura preserva a estrutura do telhado com características similares às demais edificações, não recebeu revestimentos, somente as vigas possuem pintura. As madeiras que compõem a estrutura do telhado do lado A e do lado B, observadas tanto nos caibros (Figura 50A) como nos barrotes, pendurais e mãos-francesas, possuem coloração rósea semelhante à das madeiras das casas Grochocki e Cetenarski, em algumas peças fica evidente o tom mais claro, amarelo-alaranjado (FIGURA 50B).

FIGURA 50 – CAIBRO DO LADO DIREITO COLORAÇÃO RÓSEA (A), MÃO-FRANCESA TOM ALARANJADO (B).

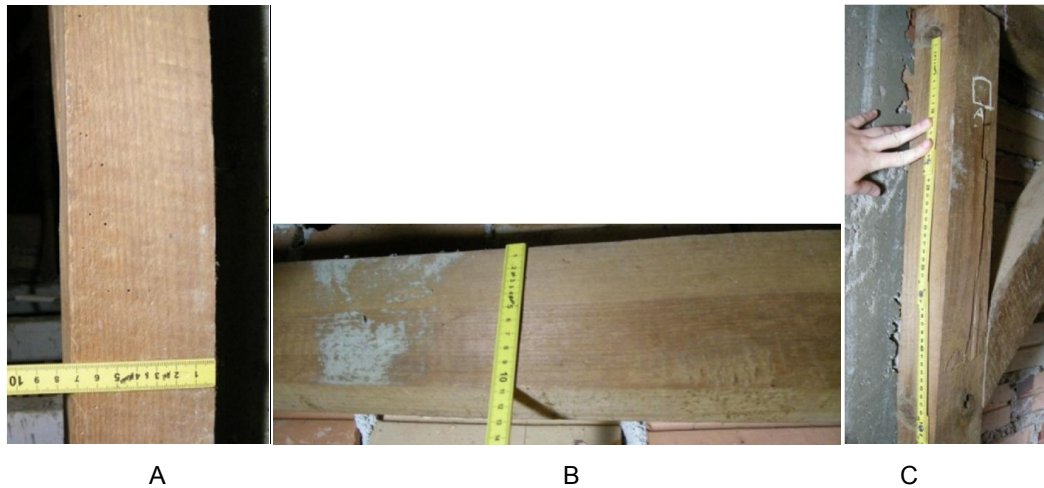
A superfície é áspera, não há presença de resinas ou odores, a grã é reta e os anéis de crescimento paralelos (Figura 51A), a distância entre eles é inferior a 1 cm observado na seção longitudinal radial (face lateral). Ocorre uma leve distinção entre cerne e alburno, observada no barrote do lado esquerdo (FIGURA 51B). Os nós verticilados estão presentes em boa parte destes elementos, apresentam distância de 40 a 50 cm (FIGURA 51C). Encontram-se representados e localizados no mapeamento dos defeitos e das deteriorações no próximo item (4.3 DIAGNÓSTICO DAS EDIFICAÇÕES HISTÓRICAS).

FIGURA 51 – ANÉIS DE CRESCIMENTO E GRÃ RETA NO PENDURAL PE6 (A), DISTINÇÃO ENTRE CERNE E ALBUNO BARROTE LADO ESQUERDO (B) NÓS VERTICILADOS PE2(C).

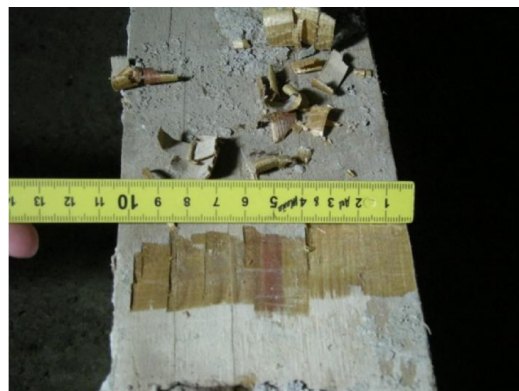
FIGURA 52 – AMOSTRA FEITA NA VIGA COM A RETIRADA DE LÂMINA DE MADEIRA.

As características descritas foram facilmente detectadas nas tramas que estruturam a cobertura do sótão do lado A e do lado B. O desgaste do revestimento que ocorreu ao longo dos anos favoreceu a visualização dos nós em algumas vigas, assim como a grã reta e os anéis de crescimento. Em um local de menor visibilidade – viga da trama 2 (lado esquerdo) – foi realizada a amostra com a retirada de uma lâmina fina com o formão. Observam-se a madeira de cor amarelada com veios avermelhados, a grã reta e os anéis de crescimento paralelos e próximos, com medida inferior a 1 cm (FIGURA 52).

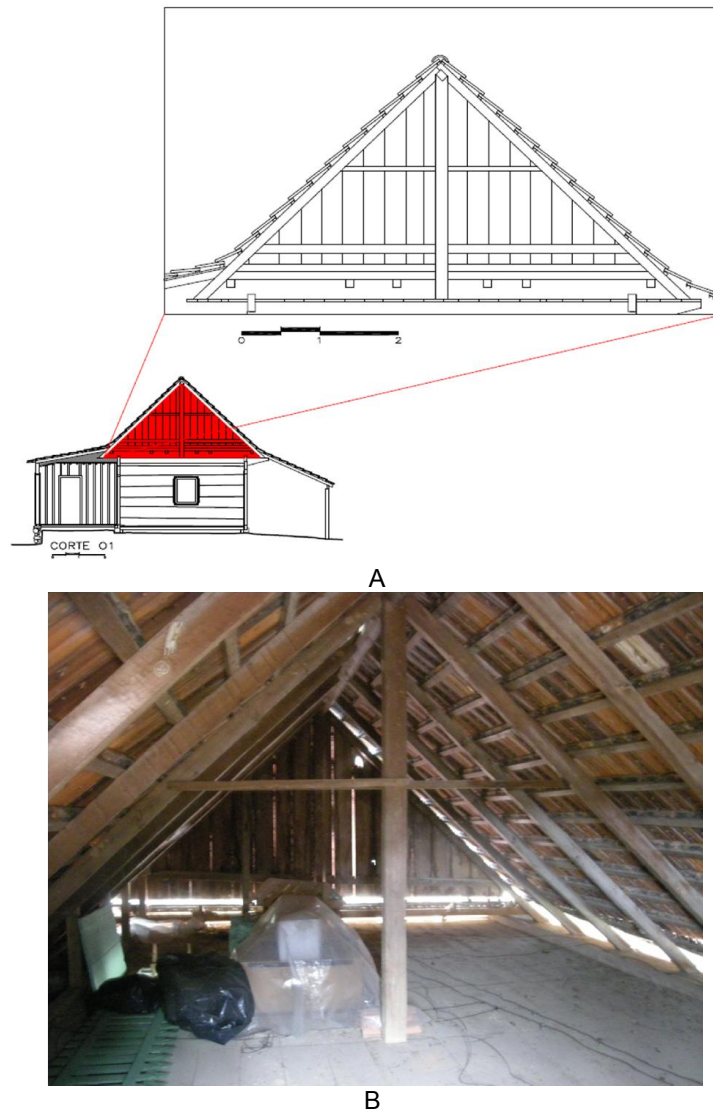
FIGURA 53 – CORTE E DETALHE DA CASA GROCHOCKI (A), VISTA GERAL DO SÓTÃO (B).

A configuração geral e a geometria do telhado são regulares, não foram observados desvios acentuados das tesouras ou abaulamento das peças (FIGURA 53B). Os caibros desta edificação não apresentam tortuosidades, no entanto, possuem acabamento áspero, com sinais do processamento rústico, o que indica terem sido trabalhados com serras manuais (FIGURA 54A). Constatou-se irregularidade dimensional com variação de medidas da base, para o meio e o topo não sendo superior, no entanto, a 1 cm no comprimento de algumas peças. Existem chanfros com a diminuição de no máximo 4 cm em duas faces medidos no caibro CD6. No CE1 a diminuição é de 2,0 x 2,0 cm associada à perda da seção por deterioração causada por agente biológico (em toda a peça) e no CE9 a diminuição é de 4,5 x 3,5 cm (bxh) sendo estas as situações menos favoráveis, consideradas para a análise estrutural (ITEN 4.5).

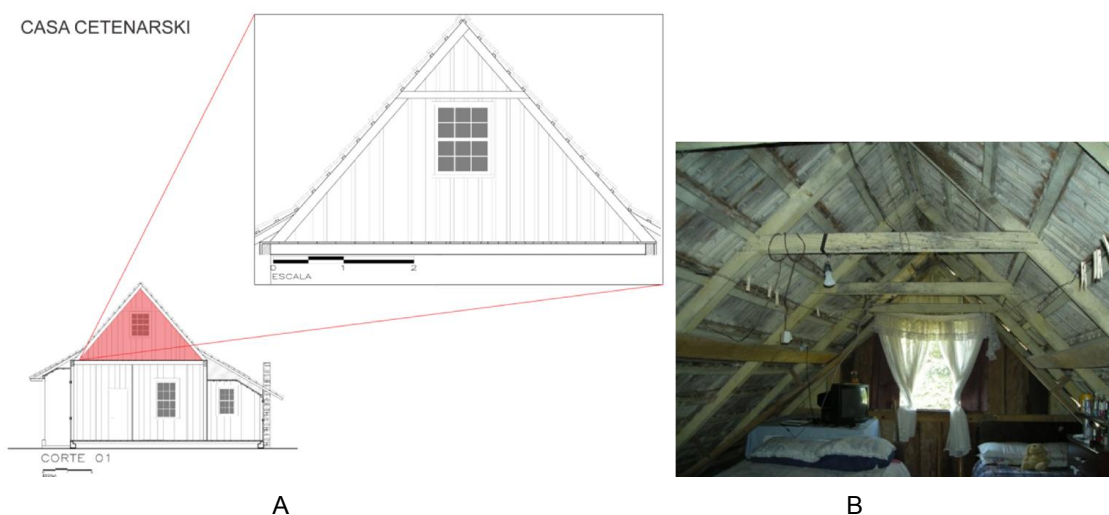
A casa Cetnarski é utilizada como moradia e o sótão é um dos dormitórios da família. O corte 01 e o detalhe representam a área avaliada (FIGURA 60A). Originalmente as tesouras eram independentes, segundo os moradores há cerca de seis anos foram acrescentadas duas travessas horizontais, uma de cada lado. Estas peças foram pregadas na altura de um metro do piso com o objetivo de unir os caibros fazendo o travamento da estrutura, também foram acrescentadas mais duas peças na diagonal. Este procedimento se deu após o içamento e reposicionamento da estrutura, uma intervenção necessária devido à acentuada inclinação que adquiriu ao longo dos anos. A geometria estrutural não apresenta irregularidades na atualidade, não há tortuosidades ou inclinação dos elementos de madeira (FIGURA 60B).

FIGURA 60 – CORTE 01 E DETALHE DA CASA CETNARSKI (A), VISTA GERAL DO SÓTÃO (B).

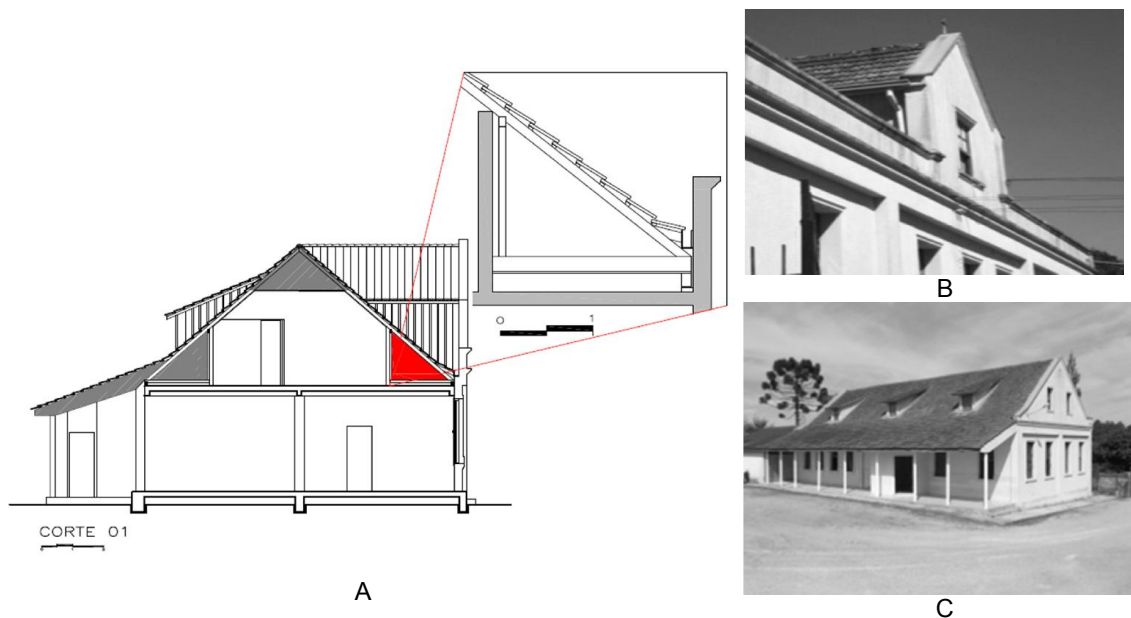
Devido às reformas realizadas não foi possível avaliar a geometria e todos os elementos que compõem a cobertura principal da Casa da Cultura (FIGURA 67A). A área avaliada da estrutura do telhado localiza-se na parte frontal da edificação onde há o acesso pela mansarda (FIGURA 67B). Nessa área existe uma porta à direita que leva ao lado A e outra à esquerda ao lado B, o restante da edificação foi revestido com forro de PVC sem a possibilidade de verificação, conforme mencionado anteriormente, áreas em cinza. No entanto, notam-se manchas causadas por infiltrações nas paredes e no forro, principalmente no encontro dos telhados e janelas das lucarnas²⁴, localizadas na parte posterior (FIGURA 67C). O desenho arquitetônico da fachada frontal com platibanda faz com que haja o acúmulo de água da chuva na extremidade do telhado. Ao longo dos anos sem a manutenção

necessária, e os problemas nos rufos e calhas provocaram a infiltração e o umedecimento da madeira, principalmente na área de contato com a alvenaria.

FIGURA 67 – CASA DA CULTURA, CORTE E DETALHE DO TELHADO (A), FACHADA FRONTAL, MANSARDA CENTRAL (B), FACHADA POSTERIOR VISTA DAS 3 LUCARNAS (C).

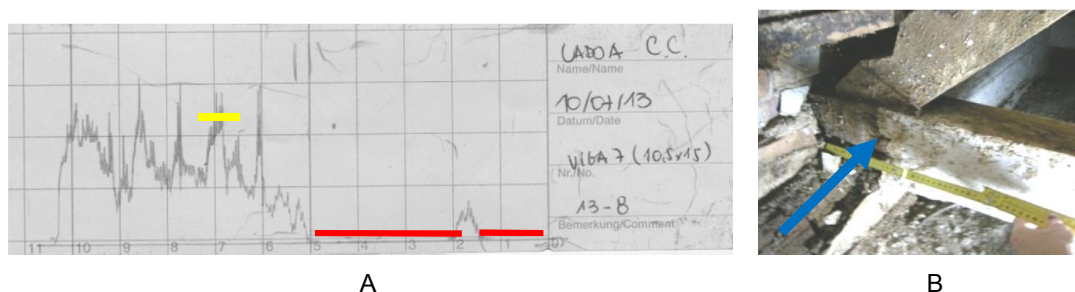
Prova PR8 - Viga VD7 (10,5 x 15,0 cm), prova realizada a 13 cm da parede com direção ortogonal a face lateral, sentido horizontal (FIGURA 74B). Os primeiros cinco centímetros demonstram madeira sem resistência. Conforme se observa no gráfico, a partir da metade da seção da viga a condição de resistência da madeira é boa (FIGURA 74A).

FIGURA 74 – PROVA RESISTOGRÁFICA PR8 (A), INDICAÇÃO DA PROVA RESISTOGRÁFICA (B).

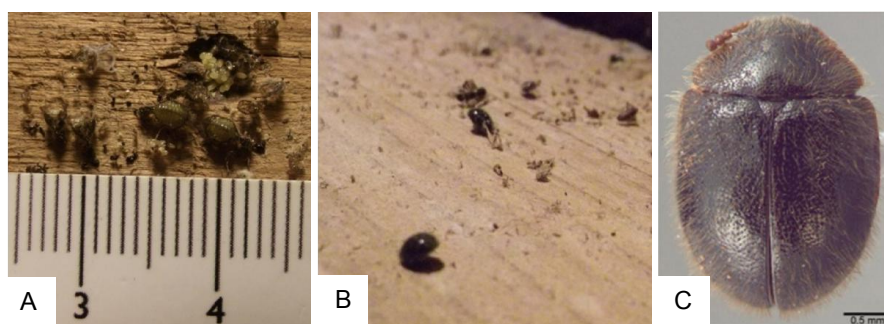
FIGURA 78 – OVOS, LARVAS E PUPAS DE *Nilio pusillus* (Coleoptera: Tenebrionidae), CASA DA CULTURA (A), INSETOS ADULTOS SOBRE O CAIBRO DE ARAUCÁRIA (B), VISTA DORSAL DO ADULTO (C).
FONTE: MACARI (2012).

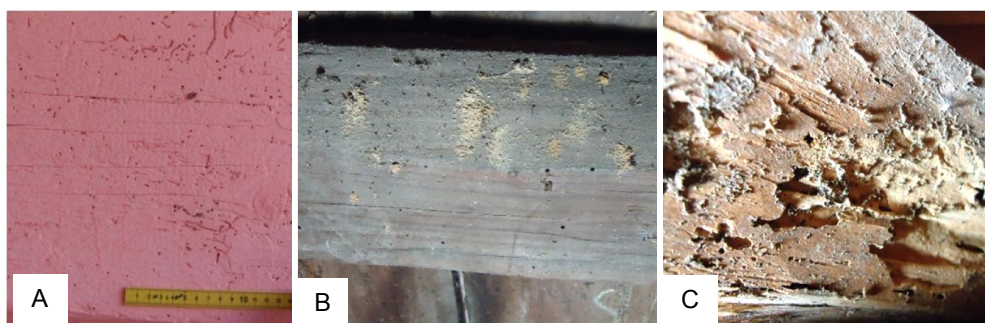
As larvas das espécies de Anobiinae desenvolveram atividade destrutiva (xilófaga) nas madeiras de araucária. Os orifícios de emergência com resíduo fino indicam o ataque ativo e os orifícios sem resíduos indicam infestação não mais em atividade, do mesmo modo confirmam a ação dos insetos xilófagos. As galerias têm seção circular e são visíveis em pequenas profundidades nos elementos construtivos

causando a redução das seções ou em estágios mais avançados a desfragmentação do material e perda de parte das peças. Tais aspectos podem ser observados nas edificações: na casa Grochocki existem galerias, ataques ativos (Figuras 79A, 79B e 79C), na casa Cetnarski existem orifícios de emergência, galerias e houve perda de material (Figura 80A) e na Casa da Cultura há a presença orifícios de emergência com sinal de ataque ativo, além de galerias e a perda de material na base do pendural (FIGURAS 80B, 80C).

FIGURA 79 – ORIFÍCIOS DE EMERGÊNCIA E GALERIAS DE Anobiinae (Coleoptera: Ptinidae), TRONCOS EXTERNOS DA CASA GROCHOCKI (A), ORIFÍCIOS DE EMERGÊNCIA COM RESÍDUOS FINOS NO CAIBRO DO SÓTÃO (B), GALERIAS LISAS COM RESÍDUO GRANULAR DE ISOPTERA (C).
FONTE: MACARI (2012), KOVALSKI (2013).

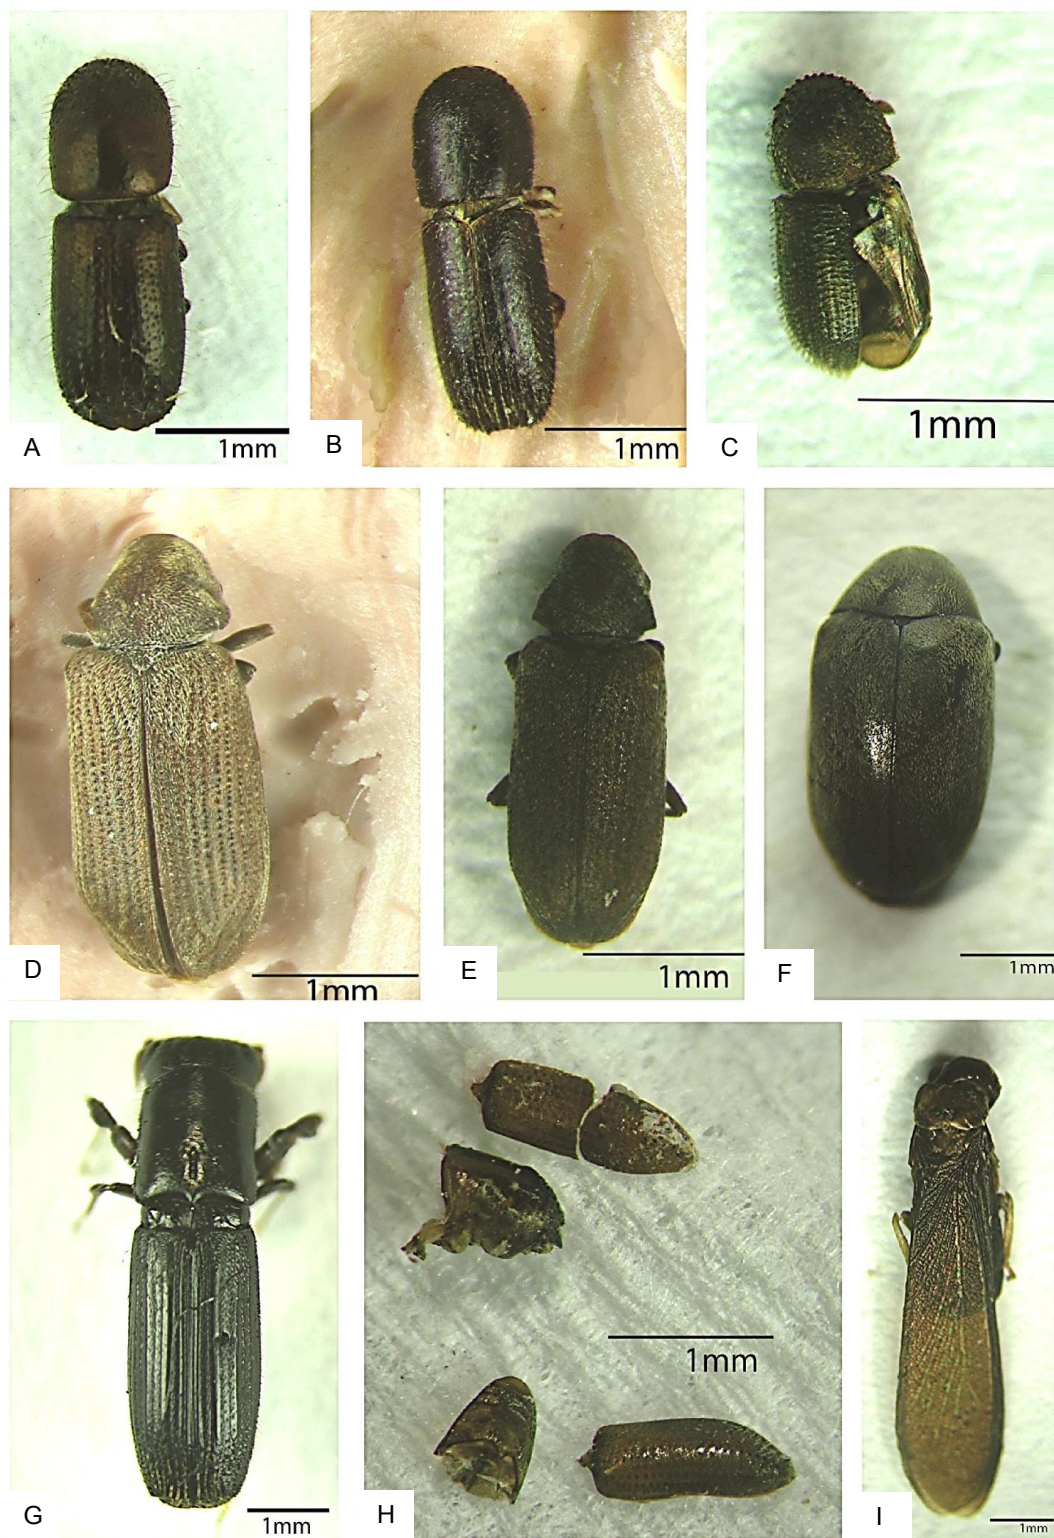
Os insetos de importância à deterioração das madeiras nas três edificações são os Isoptera, e os Coleoptera da família Ptinidae. Não foram detectadas galerias características que comprovam a deterioração por insetos da família Curculionidae: Platypodinae, *Platypus* sp., Scolytinae sp., *Xyleborus ferrugineus* e *X. linearicollis*, por se tratar de espécies que não atacam madeira instalada e sim troncos, de árvores doentes ou recém-cortadas. Alguns destes exemplares podem ser observados na Figura 81.

FIGURA 81 - EXEMPLARES DE COLEOPTERA E ISOPTERA COLETADOS NAS EDIFICAÇÕES: *Xyleborus ferrugineus* (A) e *X. linearicollis* (Curculionidae) (B), *Cryptocarenus* sp. (Curculionidae) (C), *Trycorynus* sp (Ptinidae) (D), *Trycorynus* sp (Ptinidae) (E), *Anobium elevatum* (Ptinidae) (F), *Platypus* (G) e Platypodinae (Curculionidae) (H), Isoptera sp. (I).

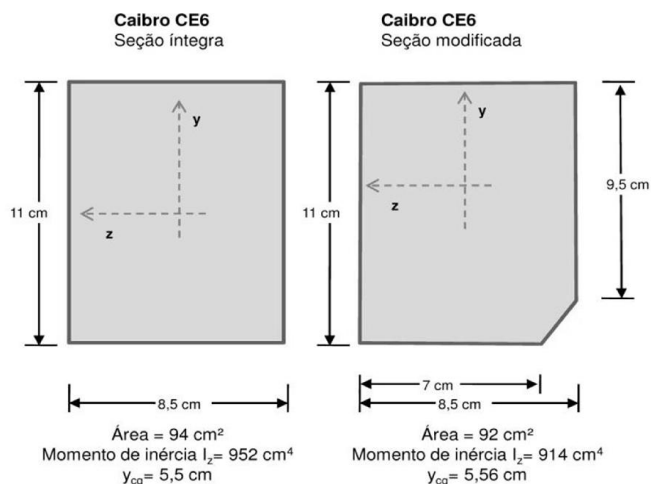
Na Figura 84 está representado o caibro CE6, situação menos favorável, com redução da geometria por chanfro.

FIGURA 84 – SEÇÃO DO CAIBRO (CASA DA CULTURA), SITUAÇÃO ÍNTEGRA E SITUAÇÃO MODIFICADA.

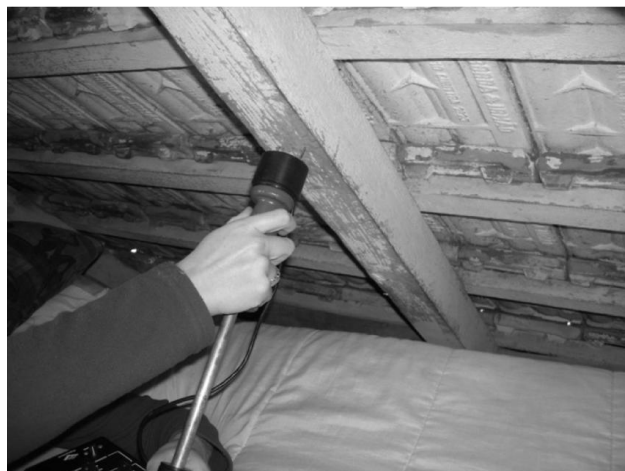
FIGURA 85 – EQUIPAMENTO MEDIDOR DE UMIDADE COM SONDA DE PENETRAÇÃO.

Por meio da análise da umidade da madeira com o equipamento medidor de umidade com sonda de penetração, verificou-se um teor de umidade de 20% no caibro CE1, sendo esta a maior medida registrada em todas as edificações; nas demais, a umidade da madeira verificada foi de 15 e 16% (ANEXO 3, FIGURA 85).
